# Bourgogne – Franche - Comté, Côte-d’Or, Longvic, ZAC de Beauregard, Zone 2: Fouille d’un “ pédiluve ” de Cavalerie du XVIIe siècle

Frédéric Devevey. Bourgogne – Franche - Comté, Côte-d’Or, Longvic, ZAC de Beauregard, Zone 2: Fouille d’un “ pédiluve ” de Cavalerie du XVIIe siècle. INRAP (Rapport de diagnostic). 2020. hal-04041826

# Fouille d'un « pédiluve » de Cavalerie du XVII<sup>e</sup> siècle

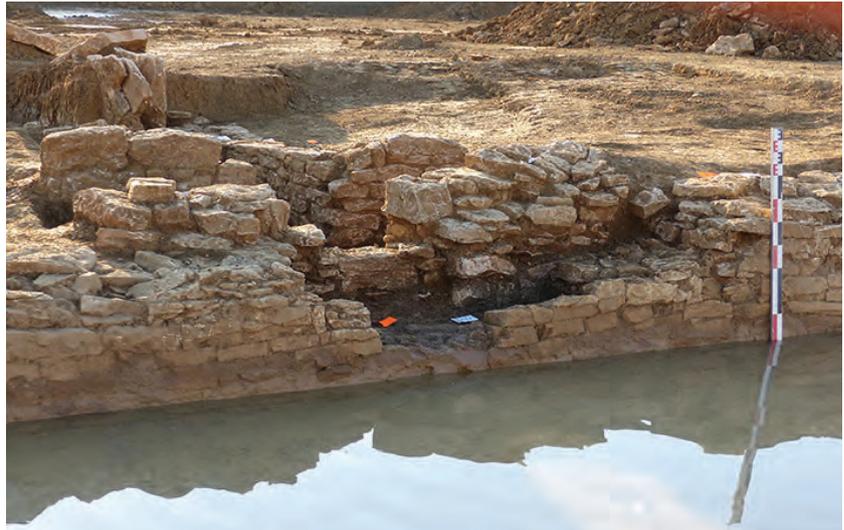
**Fig.58** Vue d'ensemble du système d'évacuation du bassin. Vue vers l'est

Son interprétation pourrait coïncider à un possible bac de décantation lié à la présence d'une vanne d'évacuation de l'eau (et/ou trop-plein) du bassin. Cependant, les superstructures habillant cet aménagement ont disparu (récupérées ?). Aucune trace de cadre ou de vanne en métal n'a été retrouvée.

Cet aménagement atypique consistait en une cavité rectangulaire construite, installée dans l'épaisseur du mur Us.107 du bassin (Comblement Us.151-1) (Fig.57 et Fig.58).

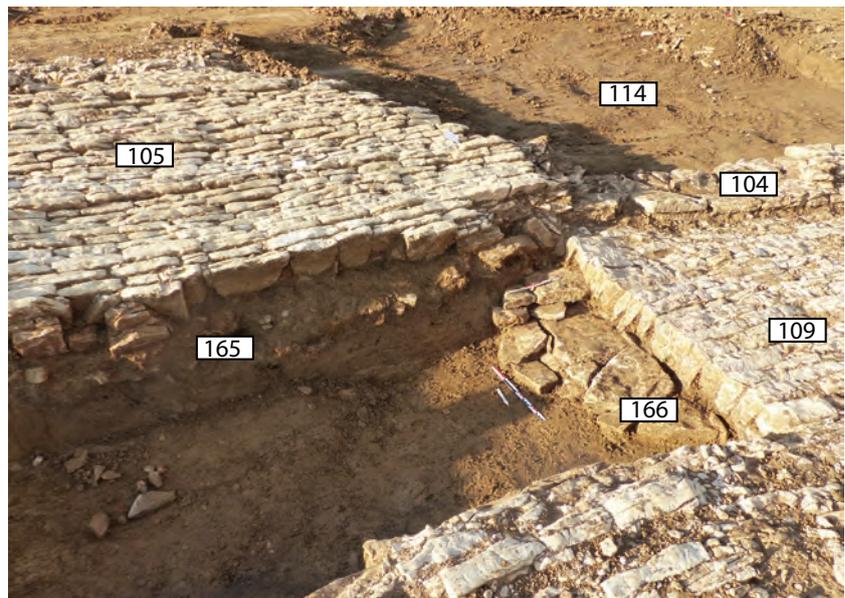
**Fig.60** Vue générale des soubassements de la rampe Us.105 et du hérisson Us.109

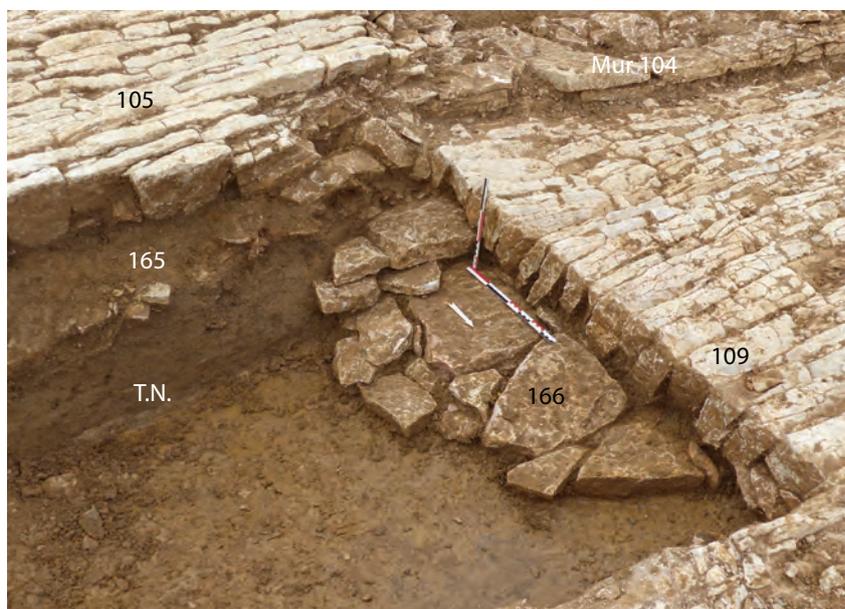
Elle était constituée par divers types de pierres et de moellons calcaires. Le liant entre les pierres était assuré par un sédiment argileux. Son épaisseur (du moins au niveau du sondage dans 109), était de 0,32 m.

**Fig.61** Vue du niveau de réglage du hérisson Us.105 © Cl.FD

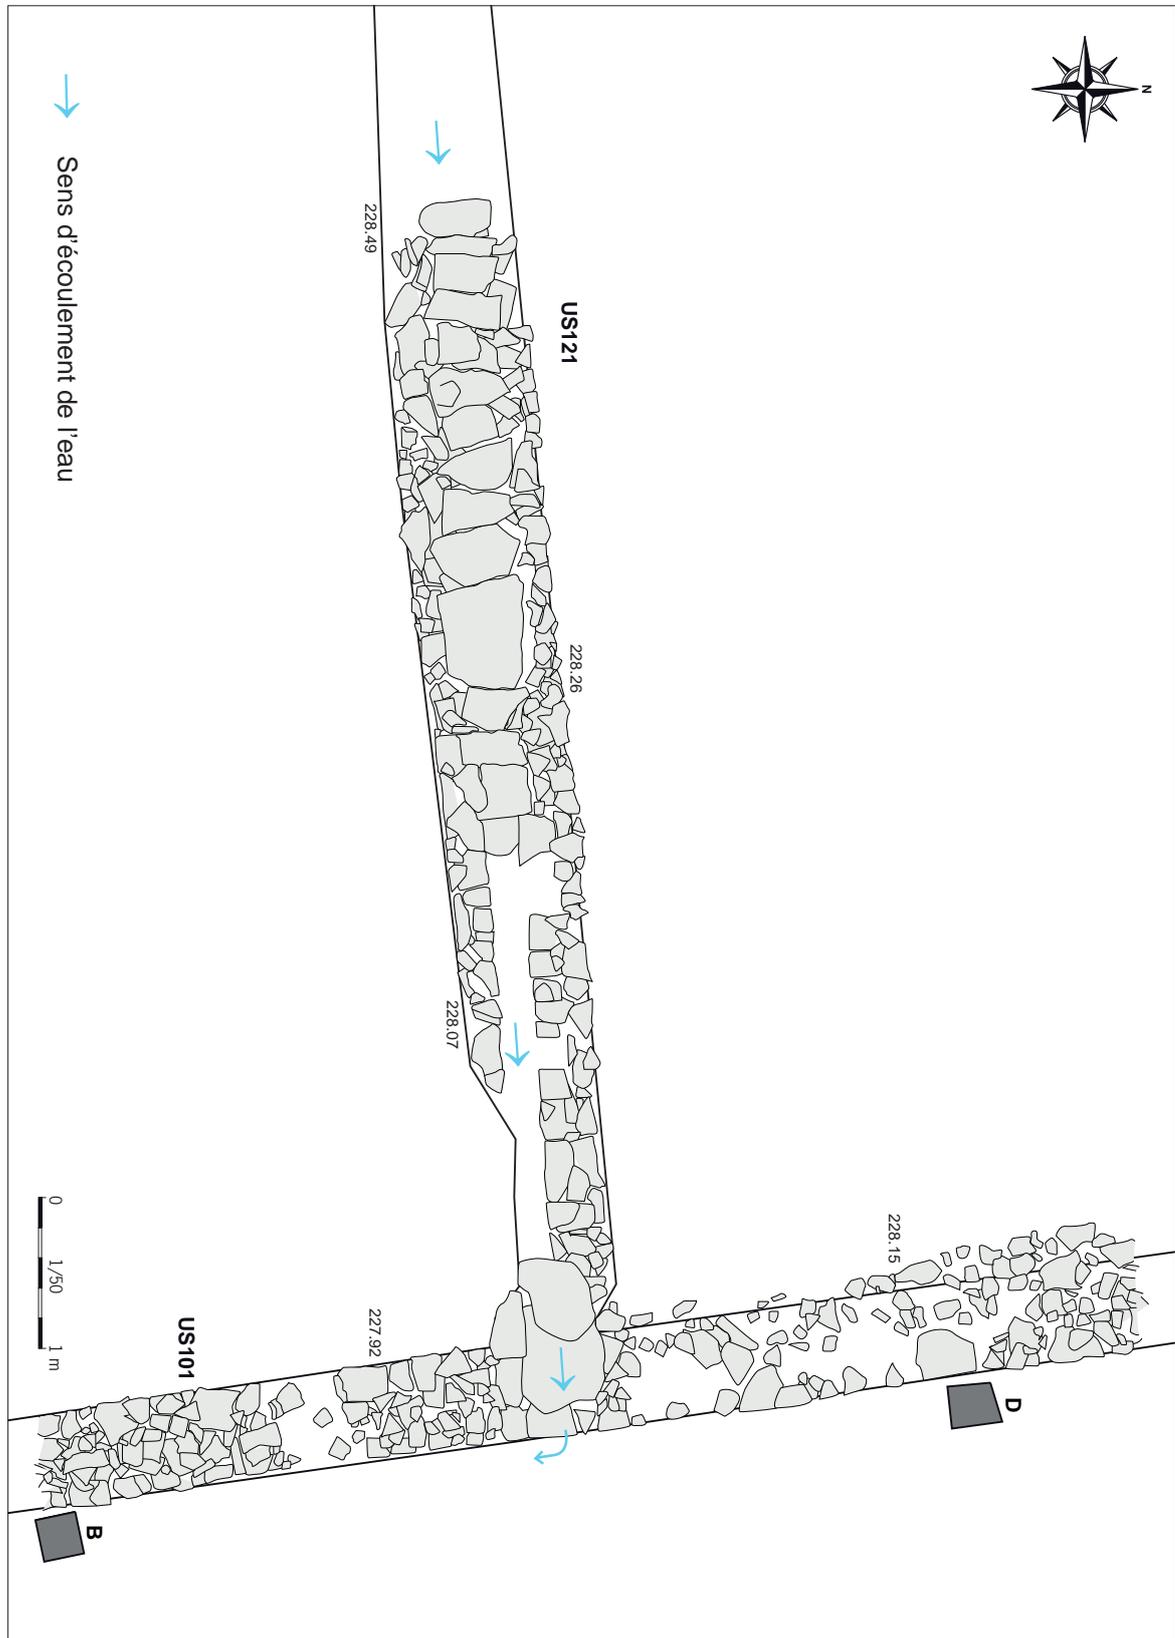
Cette maçonnerie rectiligne a été suivie sur environ 32 m, selon un axe ouest-est (Fig.67). Il s'agissait de dalles couvrant un petit canal de trente centimètres de large, délimité par une tranchée étroite sur les bords de laquelle deux murets en pierres calcaires et petits moellons étaient recouverts de ces dalles (Us.157 et 158). Le tout formait une sorte de petit

Fig.67 Jonction entre la conduite Us.121 et le mur Us.101

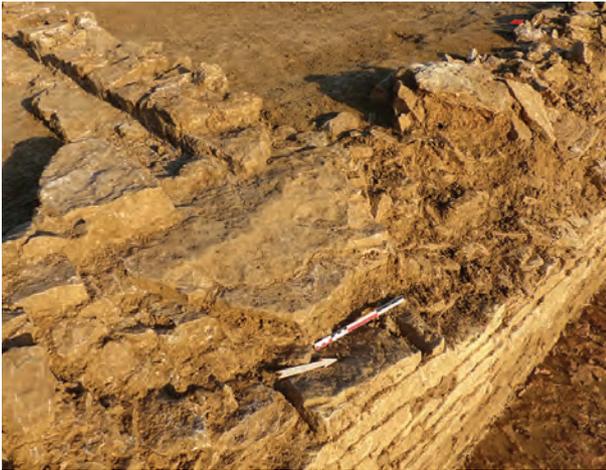
**Fig.68** Vue de détail de la connexion entre la conduite Us.121 et le mur Us.101 © ci. sv

aqueduc en maçonnerie. Le conduit était de section carrée et présentait au fond un mortier blanc chaux très compact qui permettait de faire écouler l'eau vers un déversoir situé dans la maçonnerie du mur Us.101 (Us.164) (Fig.68 et Fig.69). La conduite a été partiellement récupérée après l'abandon du bassin (dalles et murets). Les dalles du conduit d'adduction étaient bien conservées sur une longueur d'environ 12 m à partir du mur du bassin Us.101.

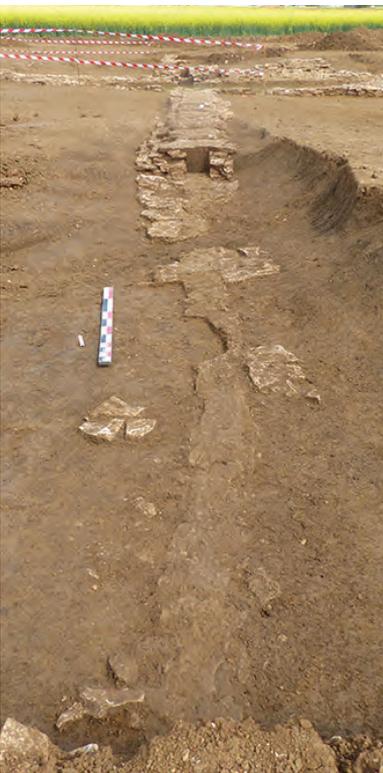
**Fig.70** Vue générale vers l'est du tronçon de l'adduction en grande partie récupérée.

Le conduit disparaissait ensuite sur environ 9 m en raison d'une tranchée de récupération des matériaux (Fig.70). Il refaisait son apparition au droit du parement ouest des maçonneries Us.138 et 160.

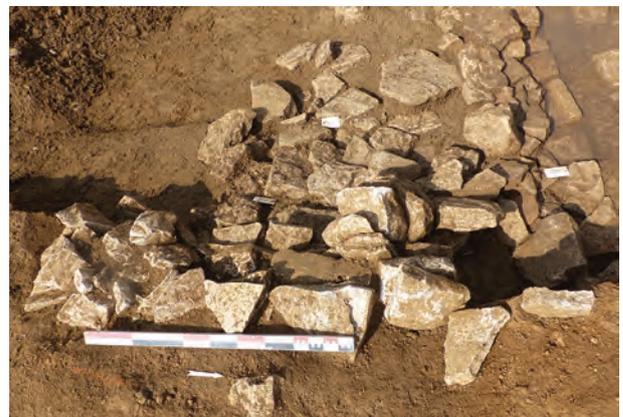
**Fig.73** Vue zénithale de la maçonnerie Us.138 © cl. sv

Maçonnerie constituée de blocs de calcaires grossièrement équarris (et de blocs architecturaux récupérés)(Fig.73 à Fig.76), qui s'appuie perpendiculairement à la conduite d'eau du bassin (US.121). Elle fait le pendant à l'Us 160 (située sur la bordure nord de la conduite). La taille des blocs de pierres utilisées varie de 0,15 m x 0,10 m x 0,05 m à 0,35 m x 0,25 m x 0,08 m. La disposition particulière de blocs pourrait laisser penser à une sorte d'aménagement de marches permettant d'accéder à la dépression (bassin de retenue d'eau ?) et donc à la canalisation. Mais les blocs ne sont plus jointifs. L'espace entre la maçonnerie 138 et 160 peut avoir reçu une vanne ou un système permettant de gérer d'une manière ou d'une autre le débit de l'eau vers l'aval, mais aucune trace de cadre ou de porte n'a été reconnue. La structure paraît avoir été perturbée lors de la récupération des matériaux.

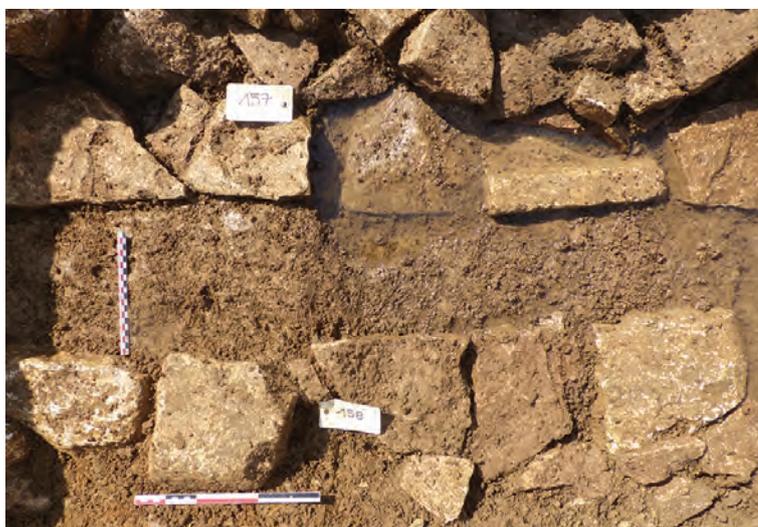
**Fig.77** Vue de détail des murets Us.157 et 158 de la conduite d'adduction, en amont des maçonneries Us.138/160. Noter la présence de blocs architecturaux en remploi (notice *infra*) © F.D

Muret sud du petit canal d'adduction (Fig.77). Il présentait les mêmes caractéristiques que le muret US.158.

Le muret présentait une largeur moyenne de 0,30 m, mais il pouvait atteindre ponctuellement une largeur de 0,60 m.

Dans la partie basse du conduit (à proximité du bassin et du mur 101), la largeur de ce muret atteignait jusqu'à 0,80 m ponctuellement. En face, son pendant, le muret Us.158 ne mesurait que 0,45 m de large. Le conduit en lui-même, dont le fond était doublé par une couche de chaux grise très compacte présentait une largeur comprise entre 0,20 m et 0,30 m, sur la longueur totale du conduit. Il ne s'élargit qu'au niveau de son déversoir implanté dans le mur Us.101 du bassin du pédiluve. Les murets 157 et 158 étaient scellés par les dalles Us.121.

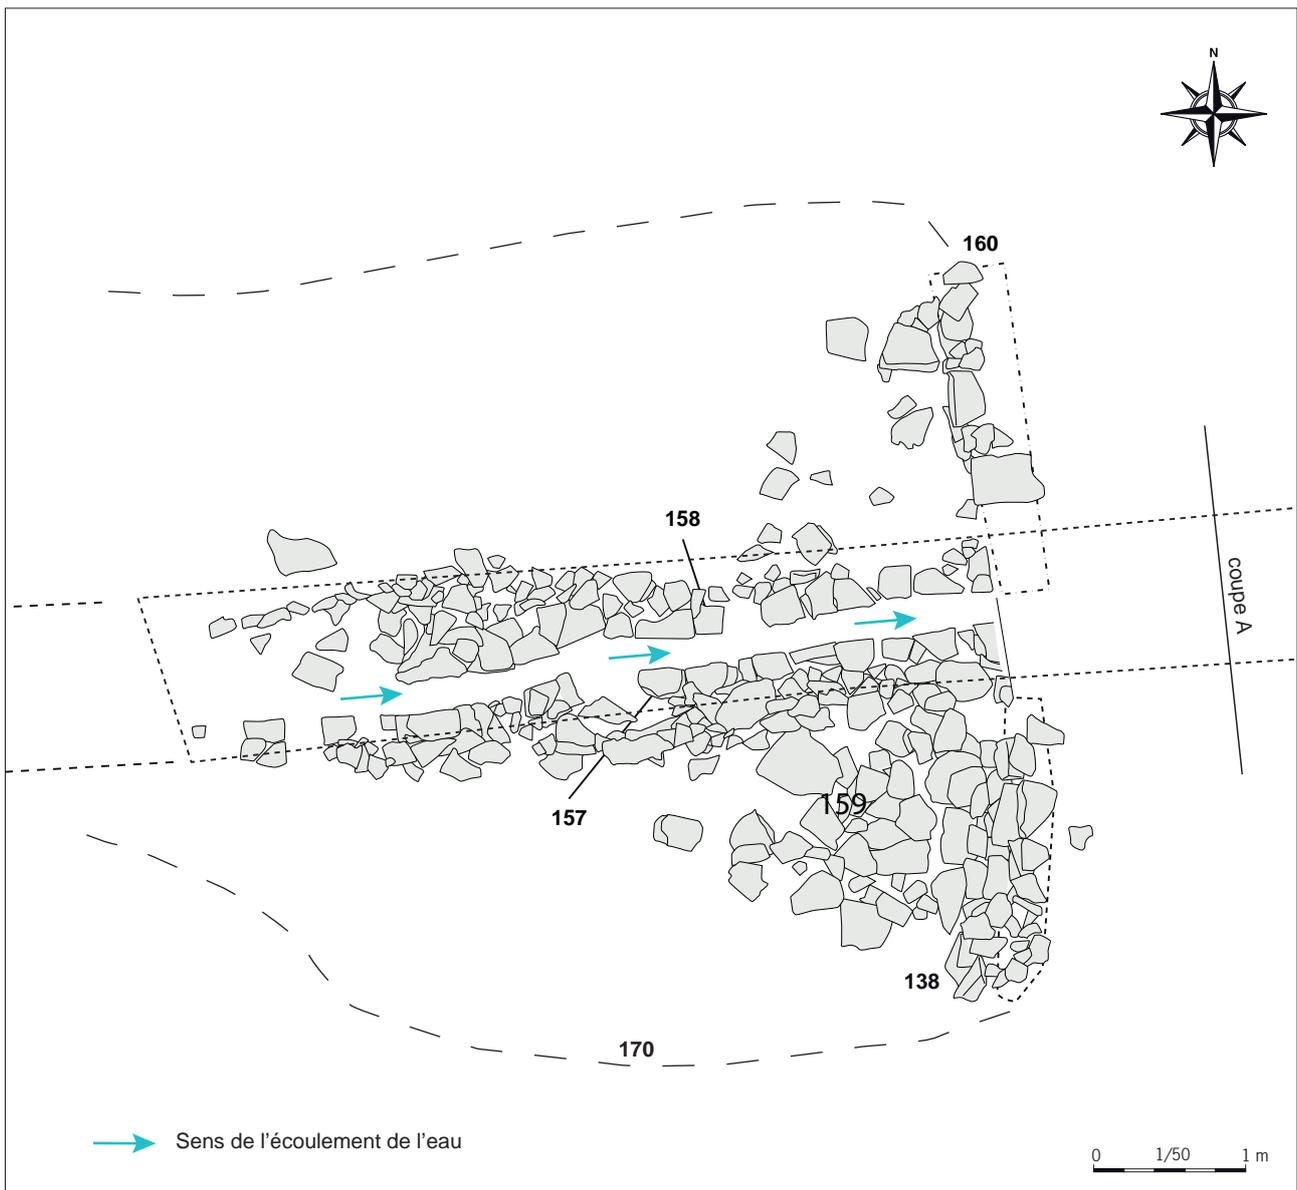
Muret nord de l'aqueduc du bassin, parallèle au muret Us.157 (Fig.78). Il présentait les mêmes caractéristiques techniques.

Fig.78 Relevé en plan du système de retenue de l'eau (échelle 1/50)

Il semblait constituer une sorte de piédroit avec 138, peut-être pour accueillir à l'origine un système de retenue d'eau de type barrage ou batardeau ? Cet aménagement a été visiblement perturbé et récupéré. La disposition des pierres de 138 laisse supposer qu'elles se sont "effondrées" dans un espace ouvert. Us.138 et 160 seraient donc bien une limite d'un aménagement lié au système d'alimentation, voire de régulation de l'eau vers le bassin. Les vestiges de cette zone semblent peu nombreux à cause des récupérations. L'UF.170 serait donc à envisager comme une dépression volontaire dans laquelle il était possible d'accéder au petit aqueduc. Mais il est difficile d'en avoir une restitution claire et cela reste du domaine de la supposition. Des comparaisons avec des structures connues ou toujours en service serait la meilleure solution d'interprétation, mais les moyens alloués à l'opération n'ont pas permis des déplacements dans les communes où existent encore des géoirs ou pédiluves.

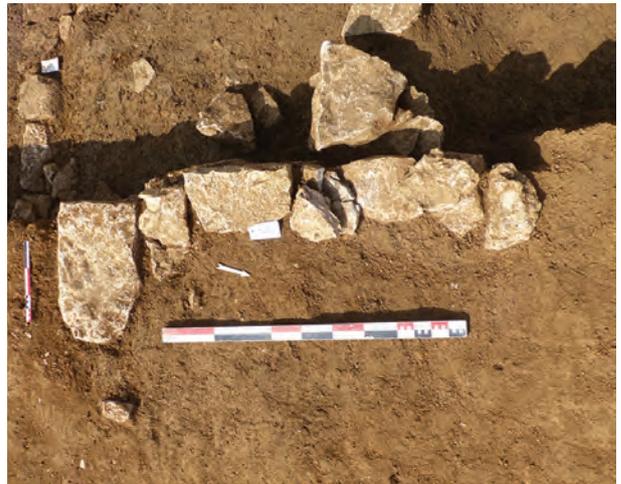
**Fig.79** Vue zénithale de l'Us.160 © F.D

Muret fait en gros blocs calcaires grossiers (Fig.79 et Fig.80). Cet aménagement fait le pendant de l'Us.138.

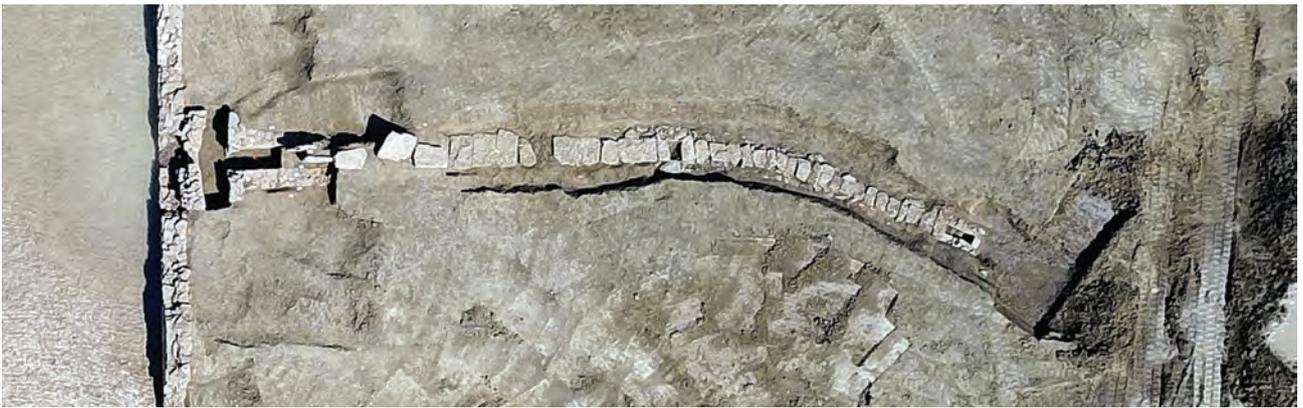
**Fig.82** Vue verticale par drone du système d'évacuation du bassin, à l'est de ce dernier © Cl.Com'Air S.A.

L'existence d'un système d'évacuation de l'eau du bassin était fortement soupçonnée lors de l'opération de diagnostic, mais il n'était pas possible d'en estimer la nature. La fouille a permis de dégager un ensemble maçonné constitué d'un système de maçonneries (Fig.82 à Fig.85) qui devaient recevoir à l'origine des fermetures (portes en guillotines en bois ?) dont la nature n'a pas été déterminée, mais simplement envisagée par rapport à l'organisation des structures construites. Deux états ont été reconnus. La partie basse de l'évacuation était constituée par un drain en pierres et dalles de couvertures.

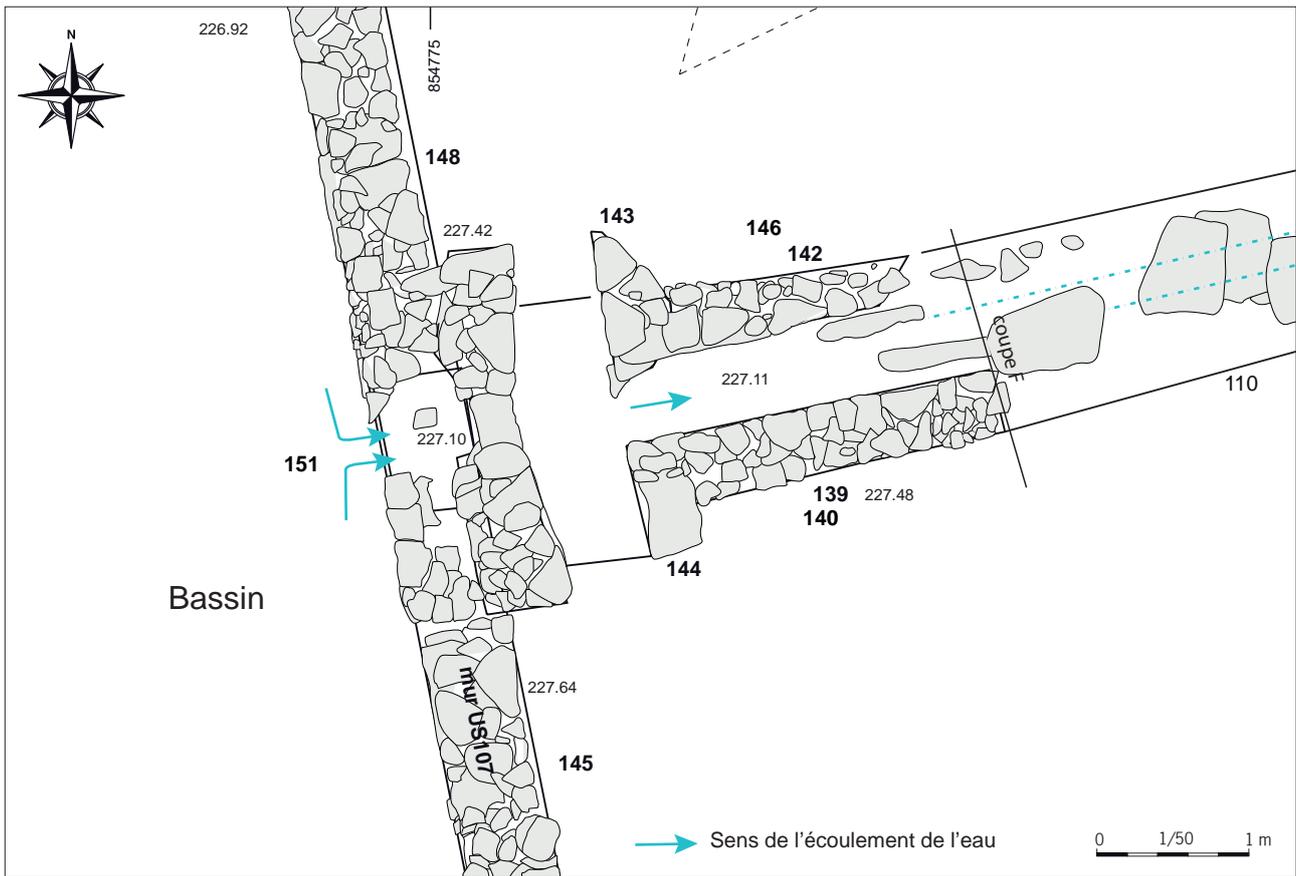
Fig.84 Relevé en plan des maçonneries de l'ensemble 3 (états 1 à 3)

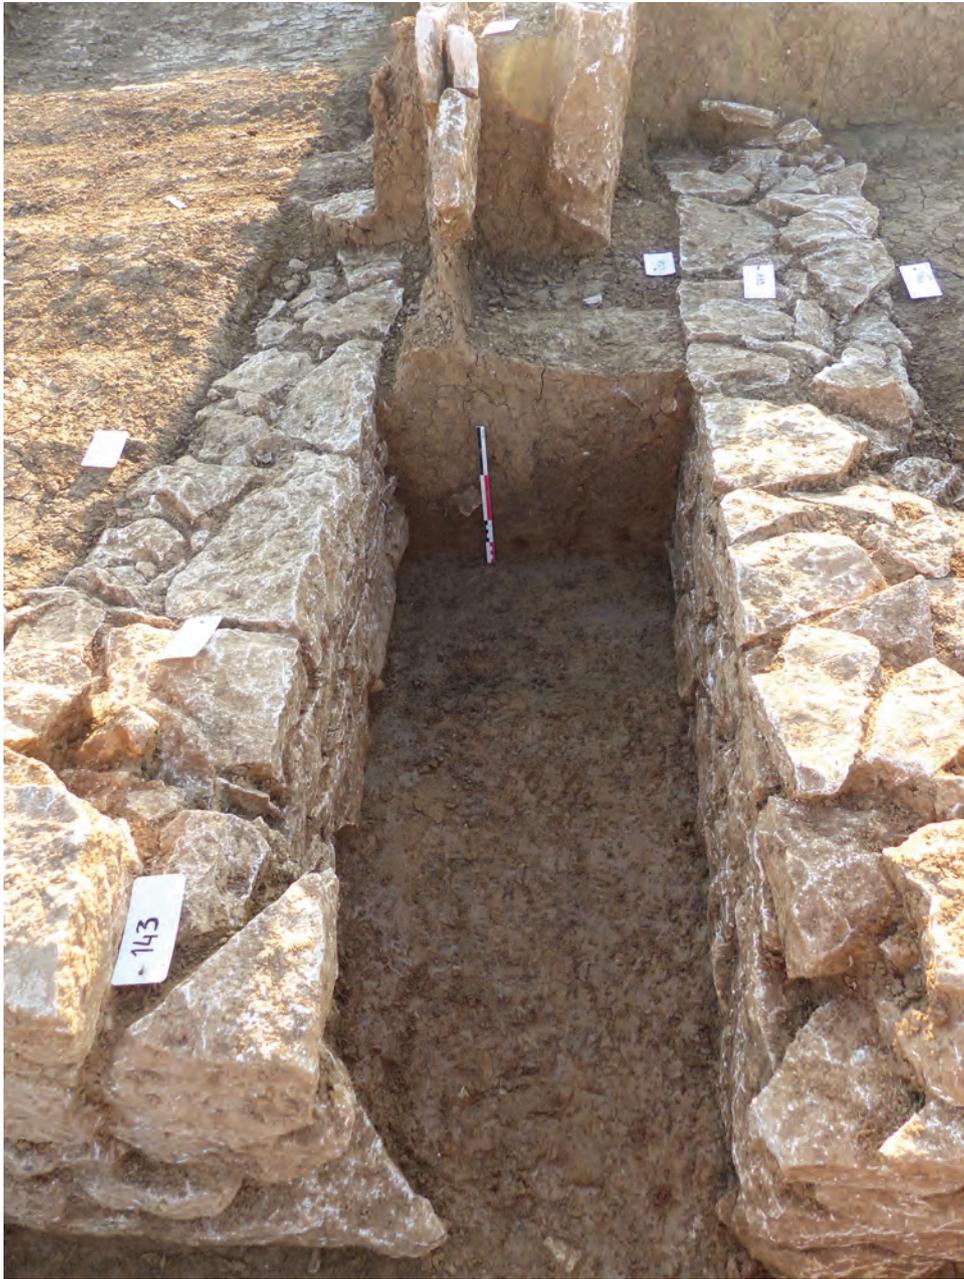
**Fig.85** Vue vers l'est du canal maçonné d'évacuation de l'eau du bassin

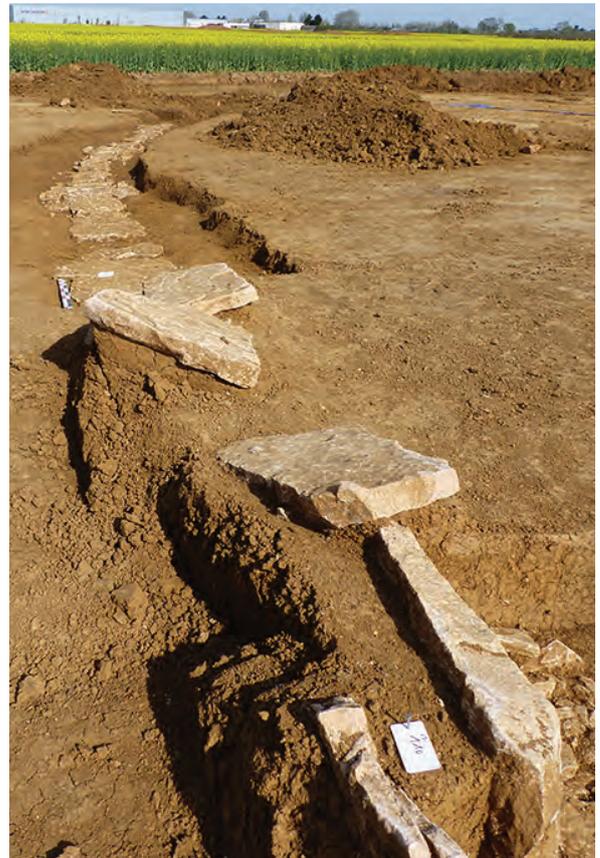
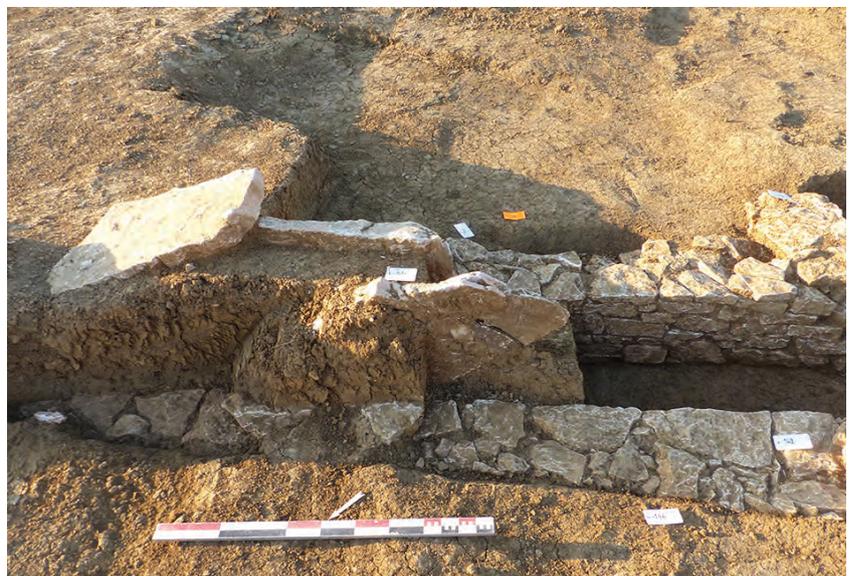
**Fig.87** Vue vers le sud de l'aménagement UF.110. On peut observer que les dalles de couverture ont été disposées verticalement sur le comblement du canal d'évacuation.

Des dalles en position verticale (Fig.86 et Fig.87), étaient couvertes par d'autres dalles disposées horizontalement. L'aménagement semble avoir été endommagé par les labours car la dalle supérieure apparaissait dans la terre végétale. Elles reposaient en partie dans le conduit formé par les murs 142 et 139.

Cet aménagement de 3,90 m de long sur 0,92 m de large est donc postérieur au drain 147 et aux aménagements 143, 144, 145 et 148. Le comblement entre les dalles correspondait à un sédiment argileux brun, homogène et meuble.

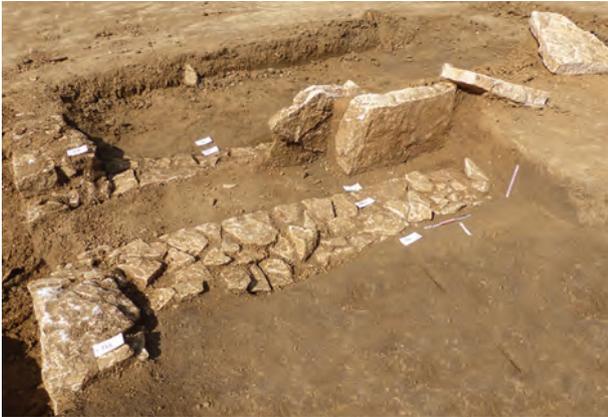
**Fig.88** Vue générale vers le nord de la maçonnerie US.139 et du massif US.144 © Cl. F.D

Muret sud du drain d'évacuation de l'eau depuis le bassin (Fig.88 à Fig.90). Il fonctionnait parallèlement avec le mur Us.142.

Il était parementé sur l'intérieur de la conduite et couvert par les dalles Us.147.

La largeur du conduit tendait à se réduire depuis l'exutoire du bassin jusqu'à l'UF.169 qui coupait le drain. Ce phénomène semble voulu afin d'accélérer la vitesse de l'eau dans la mesure où la pente n'est pas très prononcée.

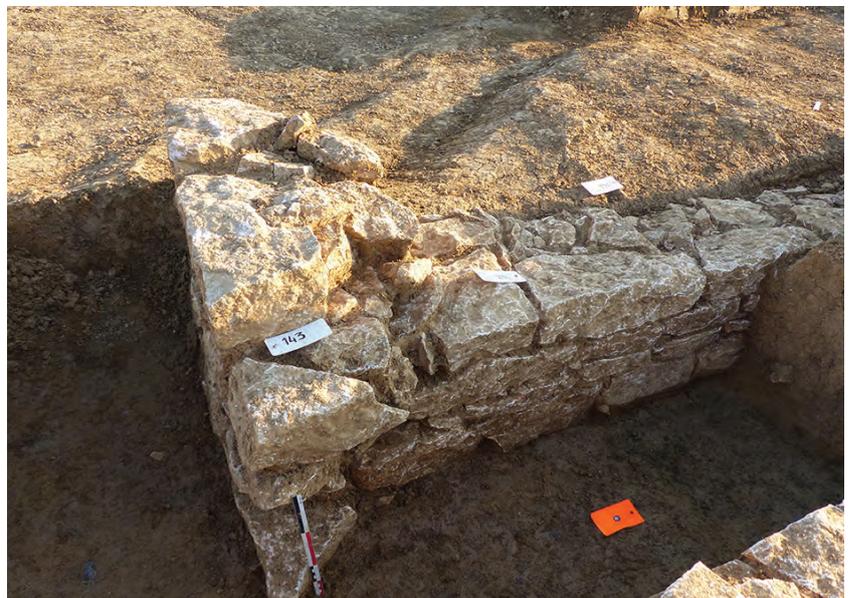
**Fig.92** Vue rapprochée vers le nord, de la maçonnerie 143, au droit de la structure UF.171 © Cl. F.D

Cette structure correspondait à une sorte de piédroit qui était chaîné à l'extrémité ouest du muret Us.142. Il était construit avec des moellons calcaires démaigris plus ou moins grossièrement et en retour d'équerre (Fig.92), mais qui formait cependant un parement régulier, à l'image des murets Us.139 et 142. Le liant était constitué par de l'argile brune, sans présence de mortier. Le blocage était assuré par des pierres brutes, plus petites. Sa longueur était d'un mètre, pour une largeur de quarante centimètres. Elle était conservée sur quatre à cinq niveaux d'assises, représentant une hauteur de quarante-huit centimètres.

Cette maçonnerie trouvait son écho en face d'elle (Us. 148). La présence d'une pierre débordante au pied de la maçonnerie 143, à l'entrée du conduit est peut-être en lien avec un système de fermeture qui a été totalement démonté par la suite.

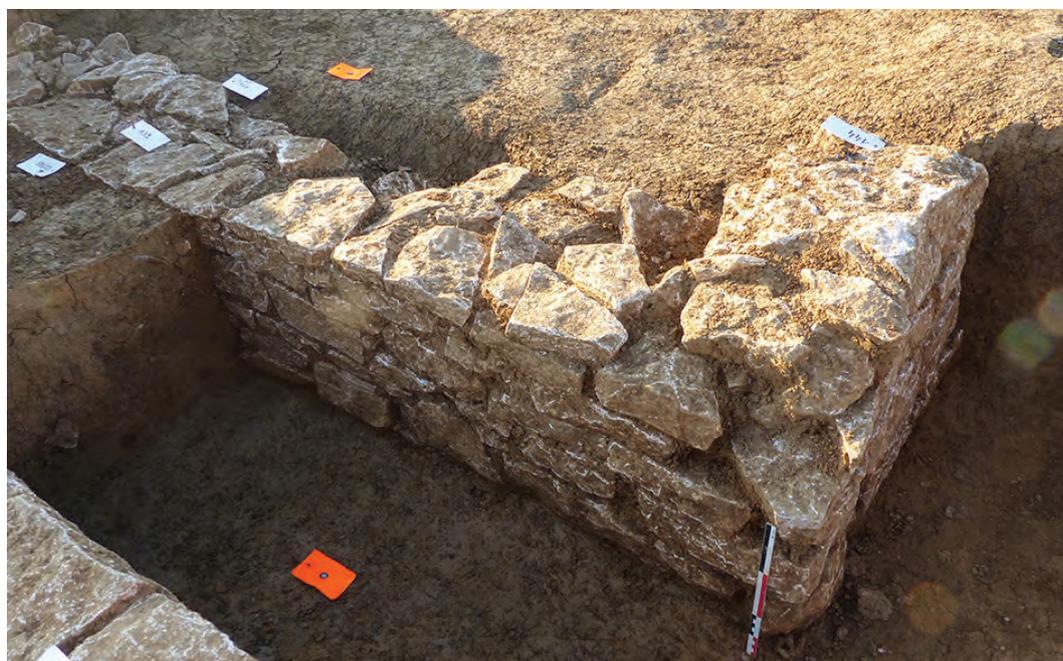
**Fig.93** Chaînage entre les maçonneries US.139 et 144. Vue vers de sud-est

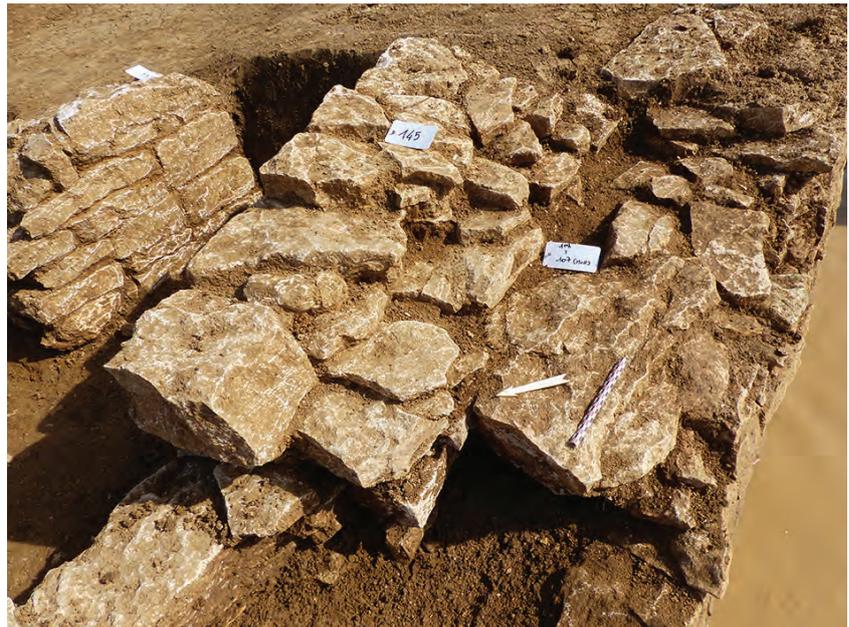
**Fig.94** Maçonnerie 145, implantée contre le parement est du mur US.107 © Cl. F.D

Cette maçonnerie était adossée contre le parement est du mur Us.107 (Fig.94) fonctionnait avec les murs 143, 144, 142, 139.

Elle faisait partie du réaménagement de l'exutoire du bassin avec la création d'un bac plus grand que l'UF.151 d'origine. Sa longueur était de 0,98 m, pour une largeur de 0,48 m et une hauteur conservée sur environ 0,60 m (huit assises de moellons).

Les matériaux se composaient de moellons et blocs de calcaires équarris mais de modules différents. L'utilisation de dalles a été également ponctuellement observée. Le liant argileux entre les pierres était identique aux autres maçonneries, où l'on note l'absence de mortier. Elle fonctionnait donc avec l'Us.148.

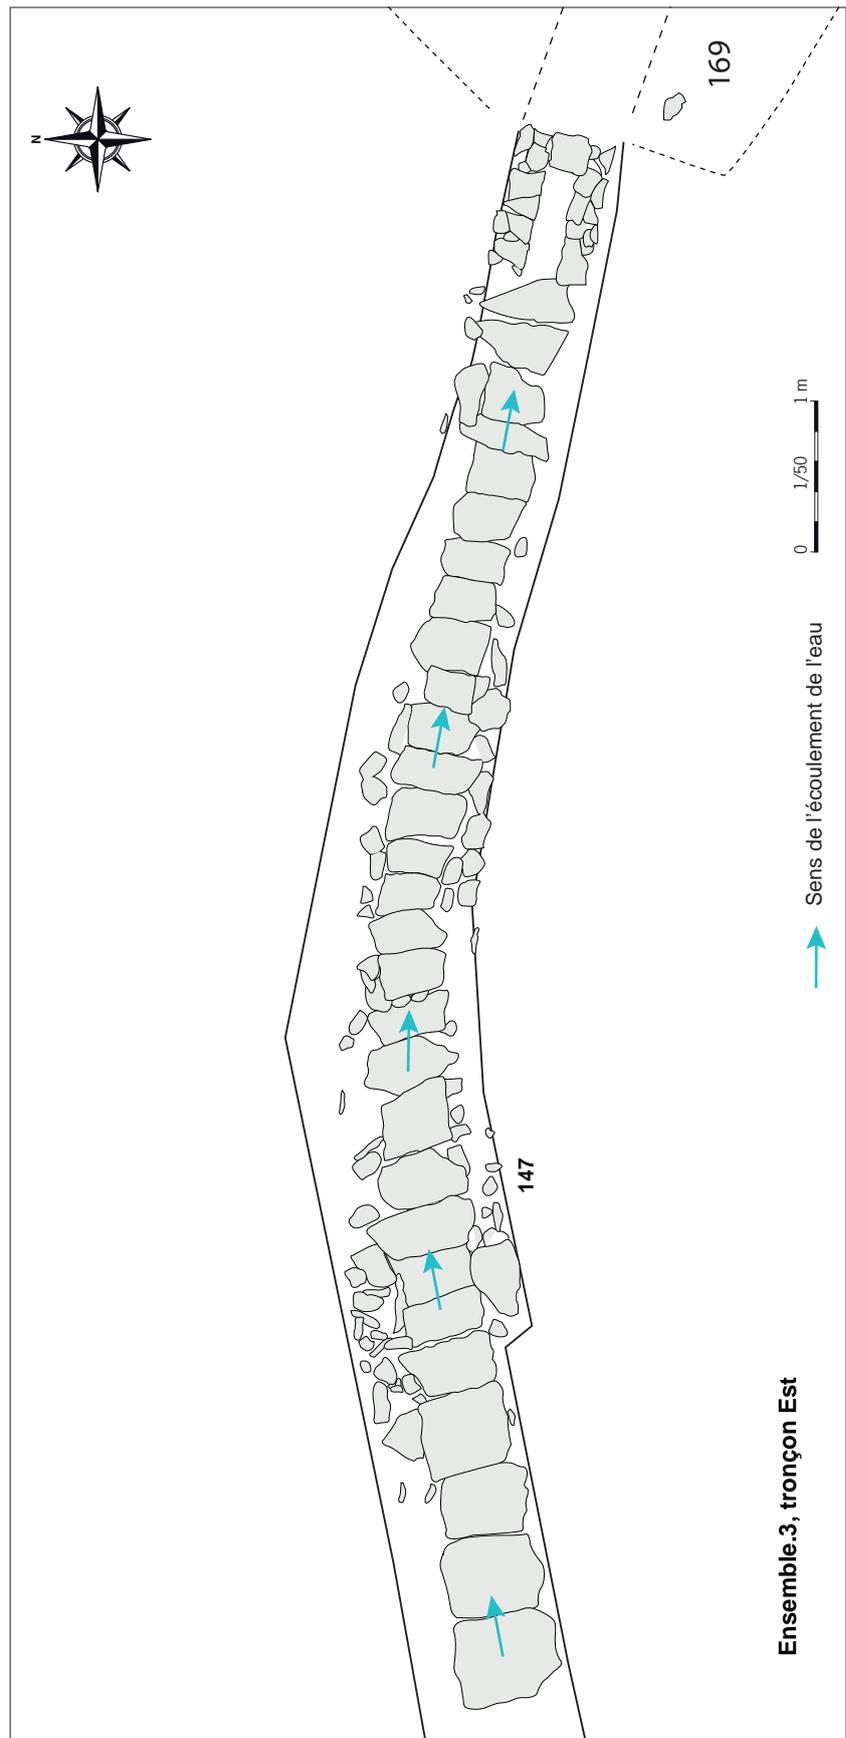
Dalles de couverture du dalot, qui couvraient les murets Us.139 et 142 (Fig.95). La taille des dalles diminuait progressivement vers l'Est en même temps que la largeur du conduit du dalot. Elles passaient d'une largeur de 0,80 m à 0,50 m. Leur épaisseur comme leur longueur restaient cependant inchangées (0,10 m d'épaisseur pour 0,50 m de longueur). La réduction progressive de la largeur du conduit devait permettre une notable accélération de l'eau à l'intérieur, évitant une obstruction de ce dernier.

Fig.95 Relevé pierre à pierre de l'Us.147 (tronçon Est), d'après photogrammétrie

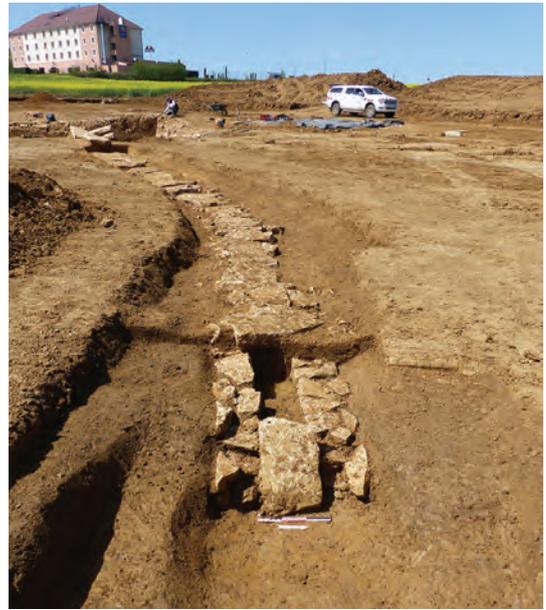
Le tracé du dalot accusait un léger virage vers le sud-est. Il était ensuite interrompu par un creusement (UF.169) qui semblait l'avoir coupé. Dans un second temps (?) une dalle de 147 a été placée verticalement au droit du conduit, comme pour le boucher. Le terrain étant particulièrement humide, il n'a pas été possible de vérifier si le dalot se poursuivait au-delà de l'UF.169, puis au-delà de l'emprise de la fouille.

**Fig.96** Vue de la partie est du drain et de la dalle obstruant le conduit © Cl. F.D.

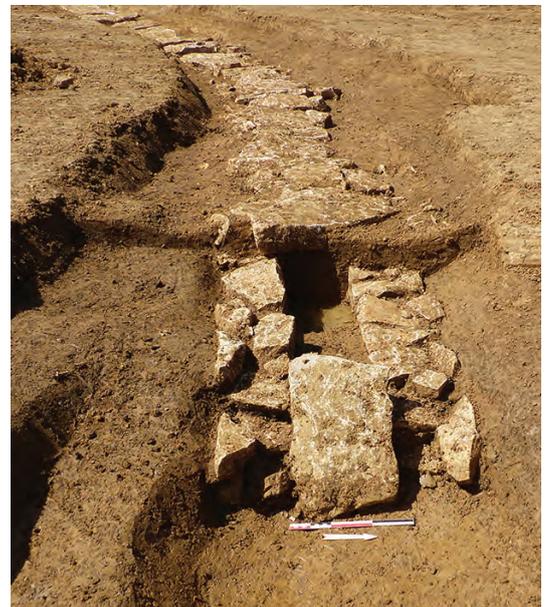
**Fig.97** Vue rapprochée de la structure, avec plusieurs dalles démontées et le conduit fouillé © Cl. F.D.

Elles ont été posées à plat sur l'arase des murets (**Fig.96 et Fig.97**), puis recouvertes par un sédiment argileux. Le dalot n'était donc pas visible lors de son utilisation, mais des regards ont peu existé.

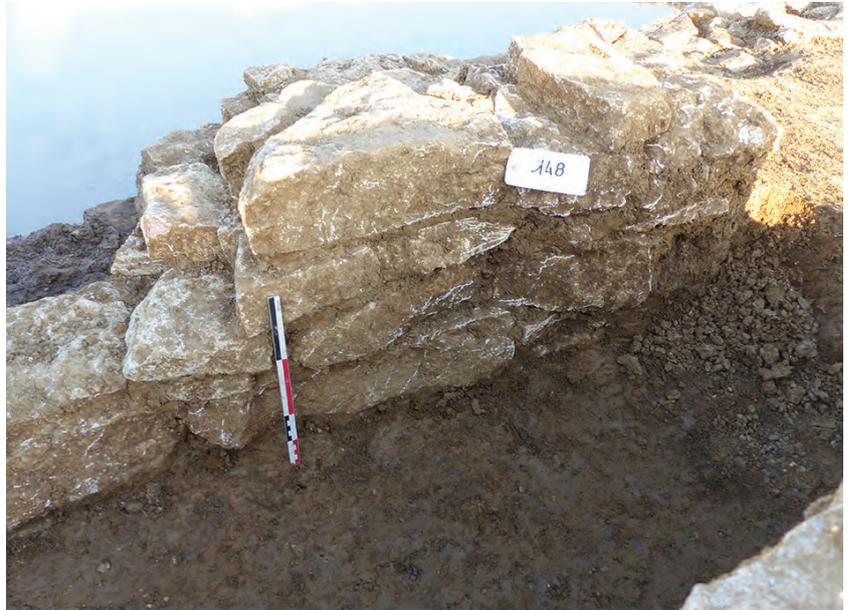
**Fig.98** Vue vers le nord-ouest du parement est du mur 148 © Cl. F.D.

Maçonnerie quadrangulaire de type piédroit qui faisait l'écho à l'Us.145. Elle était constituée de moellons et blocs calcaires conservés sur cinq assises pour une hauteur de 0,46 m et une longueur d'un mètre (Fig.98 et Fig.99).

Elle s'appuyait contre le mur Us.107 et présentait les mêmes caractéristiques techniques que la maçonnerie Us.145.

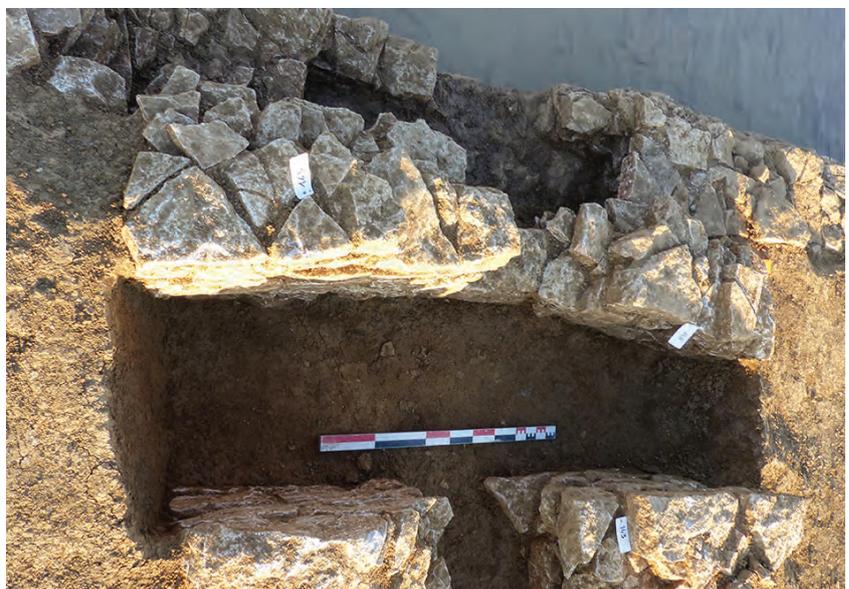
**Fig.100** Vue verticale du « bac » quadrangulaire marquant un réaménagement du système d'évacuation de l'eau du bassin © Cl. F.D

Creusement quadrangulaire délimité par les maçonneries US.145, 148 à l'ouest et UF.143 et 144 à l'Est (Fig.100).

Il est probable que cette modification répondait à un besoin de rendre plus efficace et plus rapide l'évacuation de l'eau et indirectement d'accélérer le brassage de cette dernière dans le bassin, pour en améliorer la propreté. Les données du terrain n'ont cependant pas permis de déterminer quel fût le laps de temps réel entre la construction du bassin et la mise en place des modifications liées à la vidange de ce dernier.

Nous ne pouvons pas non plus être affirmatifs quant à la présence d'un système de portes-vannes au niveau des ouvertures ouest et est de ce bac.

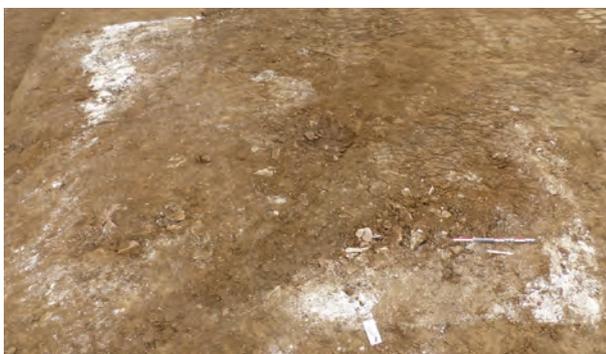
**Fig.102** Niveau d'apparition général de la réserve de chaux © Cl. BGG

L'UF.123 correspondait à un creusement quadrangulaire de 4,00 m sur 4,50 m dans le terrain naturel. Il était comblé par les Us.154, 155 et 156. Sa profondeur (conservée) était de 0,40 m (Fig.101 à Fig.103).

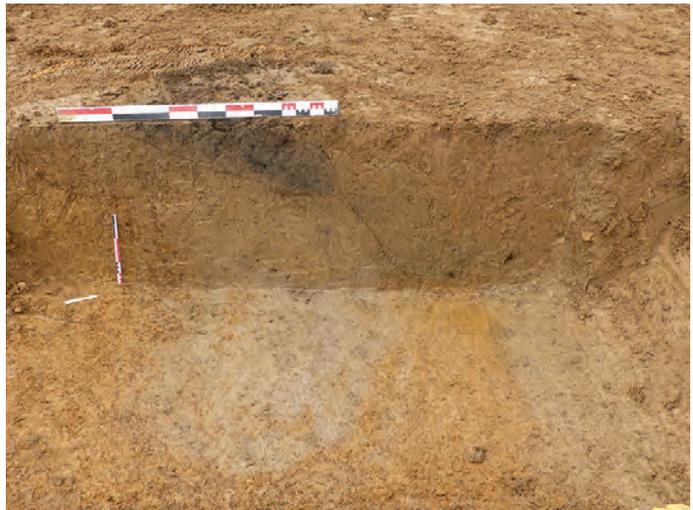
Fig.113 Coupe dans la structure 137, vue vers le nord-ouest © Cl.BGG

Ce fossé a été reconnu sur une longueur de 52 m. Sa largeur était d'environ 1,50 m pour une profondeur de 0,80 m (Fig.113 et Fig.114). Le fond était plutôt plat et les parois évasées. Le comblement (outre l'Us.136), était constitué par un sédiment argileux brun homogène qui rendait la lecture en plan de cette structure particulièrement difficile. Il a livré un fer à cheval, et un autre fragment de fer. Des éléments de tuiles modernes ont également été observés ponctuellement.

Il fonctionnait avec le fossé UF.131 qui venait se raccorder perpendiculairement à lui depuis le nord, dans la continuité de la rampe du bassin. La position topographique du fossé UF.137 nous permet d'envisager son rôle de drain, mais également de limite parcellaire.

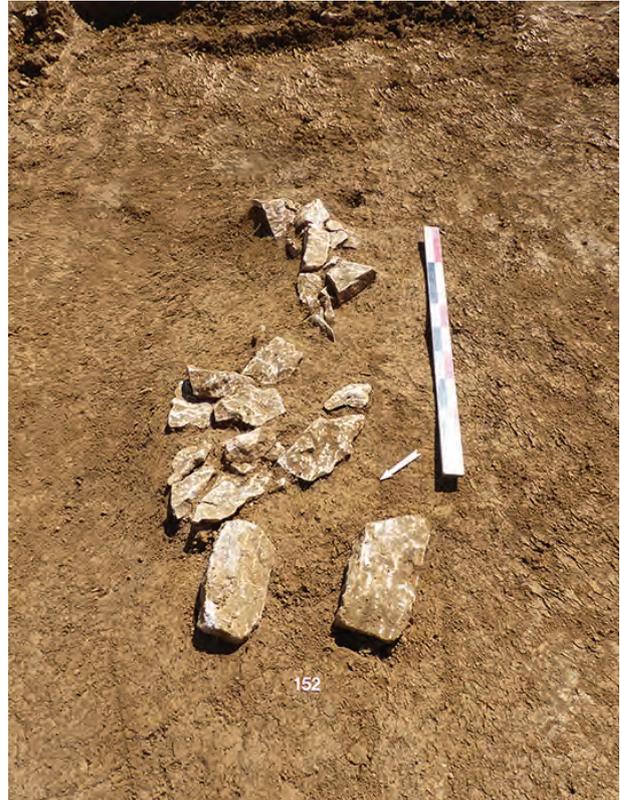
**Fig.115** Vue générale de la structure UF.152

Cette structure a été repérée à 9 m à l'ouest du bac à chaux (Ens.4). Il s'agissait d'un aménagement de pierres déposées horizontalement dans un petit creusement de 0,10 m de profondeur (Fig.115). Ses dimensions étaient de 2,00 m sur 0,90 m pour une épaisseur de 0,12 m.

Un unique lit de pierres a été reconnu. Ses dernières pourraient correspondre à des moellons calcaires semblables à ceux qui constituaient les murs du bassin. L'absence de mobilier et d'indices morphologique ne permet pas de définir la fonction de cet aménagement.

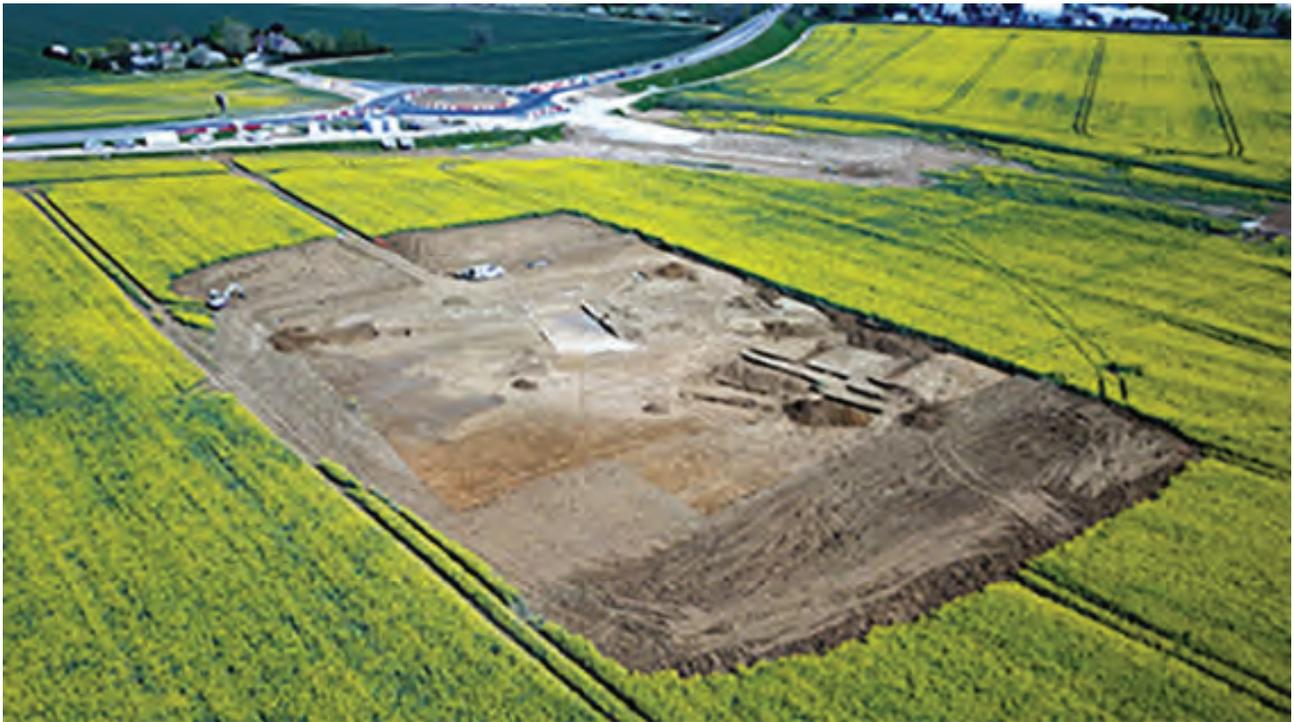
**Fig.116** Vue aérienne par drone de l'ensemble du bassin © Cl. Soc. Com'Air

La découverte en 2013, puis la fouille en 2018 de cet ensemble apportent des données inédites non seulement sur l'histoire locale et régionale, mais également sur un domaine plus large qui concerne le statut et le traitement à grande échelle des chevaux au cours du XVII<sup>e</sup> siècle. Le décapage puis la fouille archéologique de ce secteur de la futur ZAC de Longvic-Beauregard ont permis de mettre au jour un vaste bassin correspondant à un quadrilatère de 21 m de long pour une largeur maximale de 10 m. La profondeur maximale du bassin devait avoisiner les 1,30 m (Fig.116).

On faisait descendre les chevaux par une rampe soigneusement aménagée, au sud-est de la structure. Le pavage, constitué de grosses dalles calcaires posées de chant et parfaitement jointives, présentait dans la rampe plusieurs rangs saillants, prévus pour éviter au chevaux de glisser.

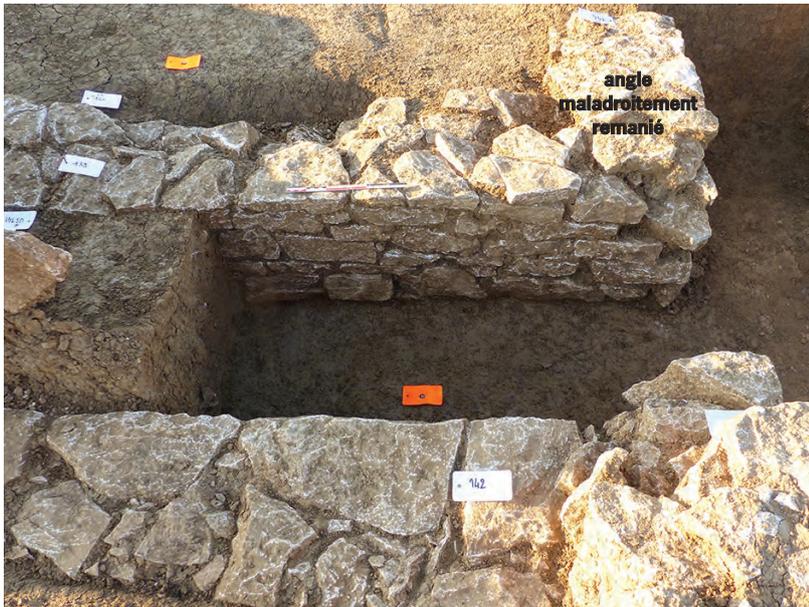
**Fig.117** Etats 1 et 2. Vue rapprochée du canal d'évacuation de l'eau du bassin, vue vers le sud © Cl.FD

L'exutoire du bassin était constitué par une canalisation en dalles calcaires, sans doute équipé de vannes, qui évacuait l'eau en aval de la pente (Fig.117 à Fig.120). Ces installations permettaient de réguler le niveau de l'eau et de créer un courant pour empêcher cette dernière de stagner.

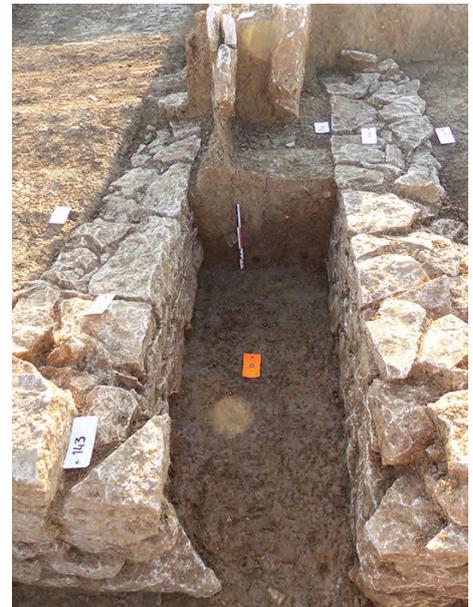
**Fig.118** Vue vers l'aval du conduit d'évacuation de l'eau. Noter le léger virage du tracé en direction de l'aval. Vue vers l'est © Cl.FD
