# Bourgogne – Franche - Comté, Côte-d’Or, Longvic, ZAC de Beauregard, Zone 2: Fouille d’un “ pédiluve ” de Cavalerie du XVIIe siècle

Frédéric Devevey. Bourgogne – Franche - Comté, Côte-d’Or, Longvic, ZAC de Beauregard, Zone 2: Fouille d’un “ pédiluve ” de Cavalerie du XVIIe siècle. INRAP (Rapport de diagnostic). 2020. hal-04041826

# Fouille d'un « pédiluve » de Cavalerie du XVII<sup>e</sup> siècle

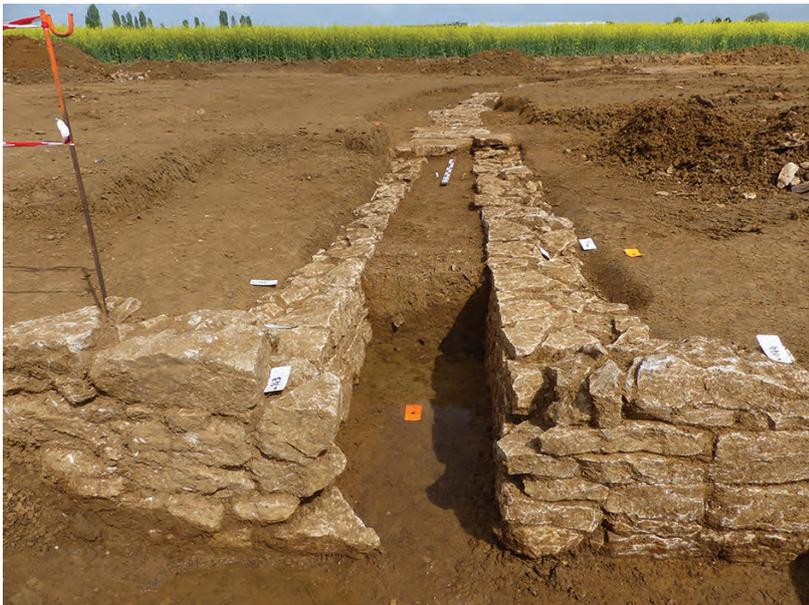
**Fig.119** Aménagement des états 1 et 2. Vue vers l'est de l'entrée du conduit d'évacuation de l'eau depuis les maçonneries Us.143 et 144. A l'origine, ce dernier était couvert de dalles en calcaire. Noter la grande similitude entre le comblement du caniveau et le terrain encaissant.

L'exutoire du bassin était constitué par une canalisation en dalles calcaires, sans doute équipé de vannes, qui évacuait l'eau en aval de la pente (Fig.117 à Fig.120). Ces installations permettaient de réguler le niveau de l'eau et de créer un courant pour empêcher cette dernière de stagner.

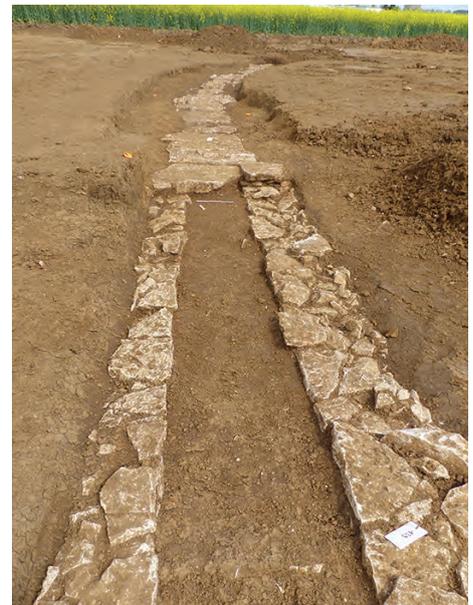
**Fig.120** Vue vers l'est du canal de vidange de l'eau du bassin, au droit des maçonneries US.143 et 144. A l'origine, la structure était couverte par d'importantes dalles en calcaire. En arrière-plan, on reconnaît le remaniement « tardif » du canal UF.110 (dalles positionnées verticalement).

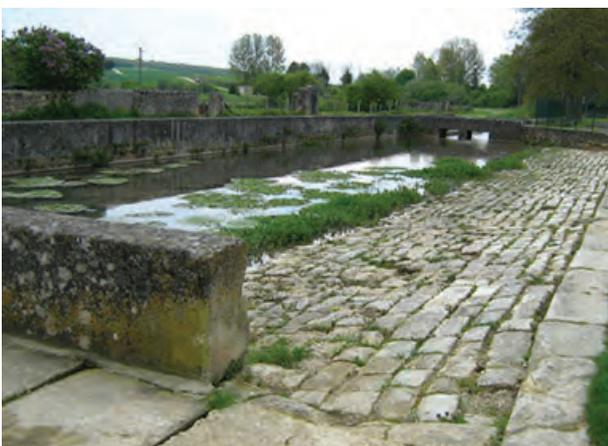
**Fig.127** Gayoir-Euville, Lorraine (57). Noter la présence d'un plan incliné sur la droite du bassin ainsi que le système d'évacuation de l'eau au troisième plan.

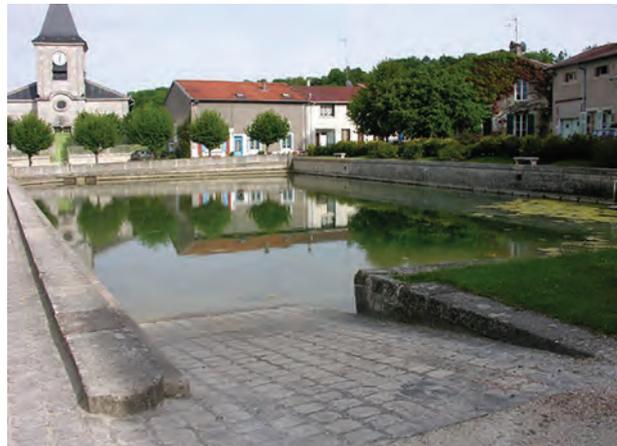
**Fig.128** Koeur la Petite Meuse (57). Le plan incliné de cette structure ne possède pas de système anti-glissade.

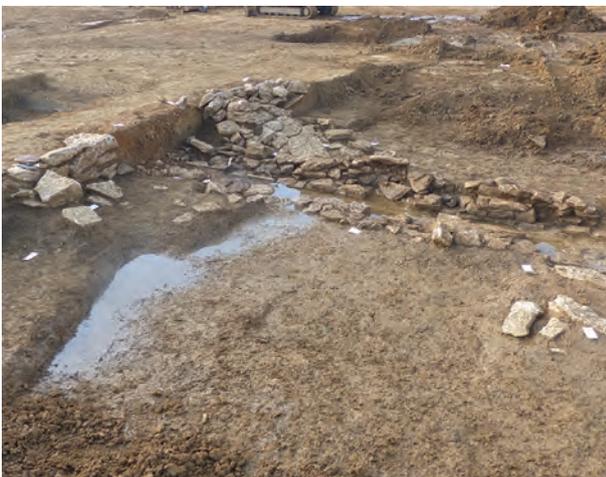
**Fig.133** Vue générale du système de retenue d'eau en amont du bassin (Ensemble 2). Vue vers le sud. © CI.FD

Par contre, le bassin ne devait sans doute pas se remplir, même ponctuellement par capillarité car le fond était étanche grâce à la disposition très soignée du pavage et de son jointoiement en argile grise. Le système de régulation de l'eau ne se situait donc pas au niveau du mur ouest, mais plus en amont, à l'emplacement des maçonneries de l'Ens.2. Ce dispositif peut être comparé à celui de Tanneron (83). Bien qu'il s'agisse d'un bassin faisant office de réservoir d'eau et non d'un pédiluve, il est possible de constater que le principe d'arrivée de l'eau est identique. La « porte » est située en amont de la pente, puis reliée au bassin par un canal à ciel ouvert (Fig.136).

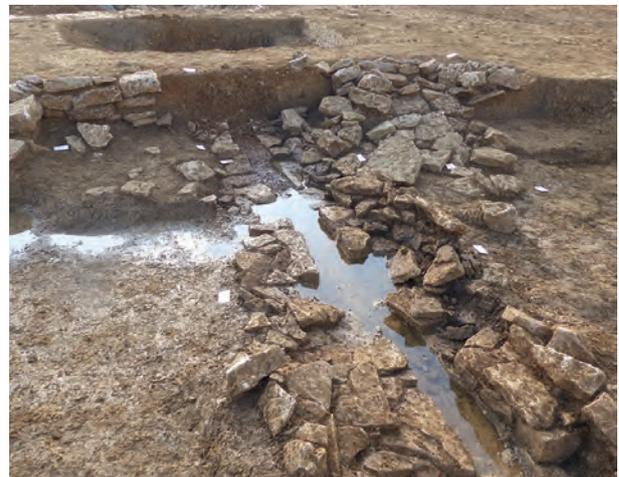
**Fig.134** Vue générale du système de retenue d'eau en amont du bassin (Ensemble 2). Vue vers l'est © CI.FD

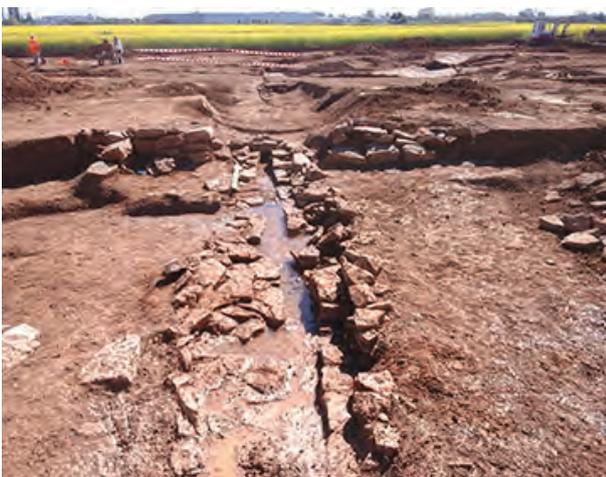
**Fig.135** Vue générale vers l'est de la conduite d'alimentation en eau du bassin © CI.FD

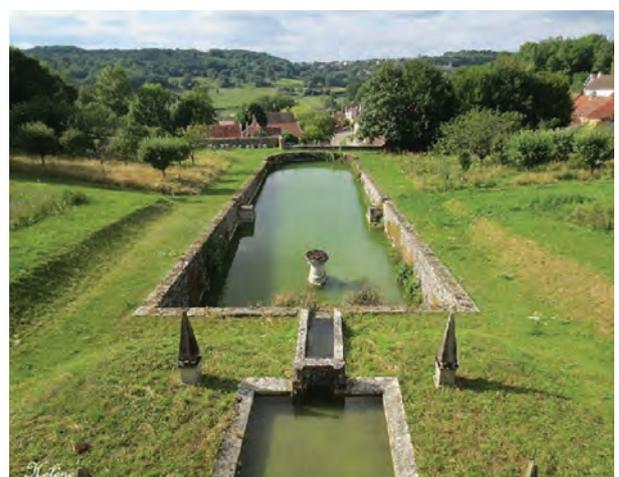
**Fig.136** L-Sys.alimentat.Tanneron (83) : par comparaison, vue d'un système d'alimentation de bassin par gravité, sans doute très proche de celui de Longvic « Beauregard ».

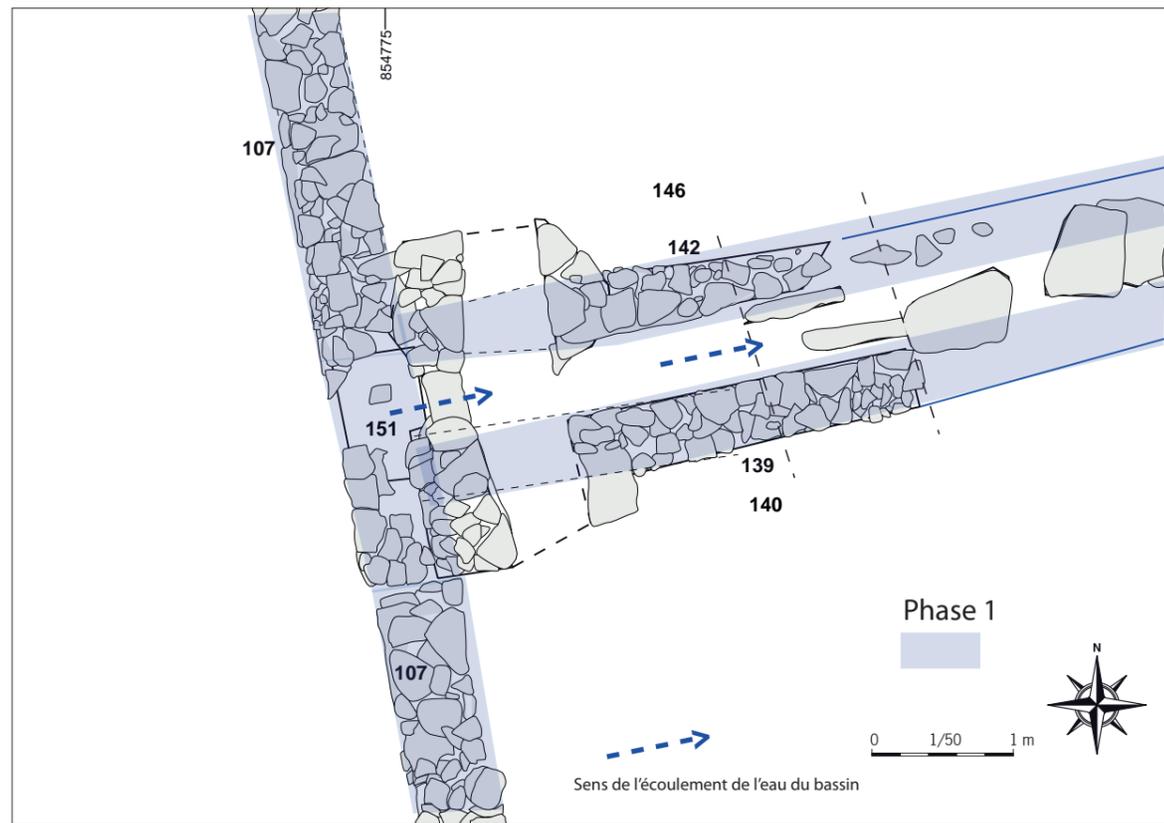
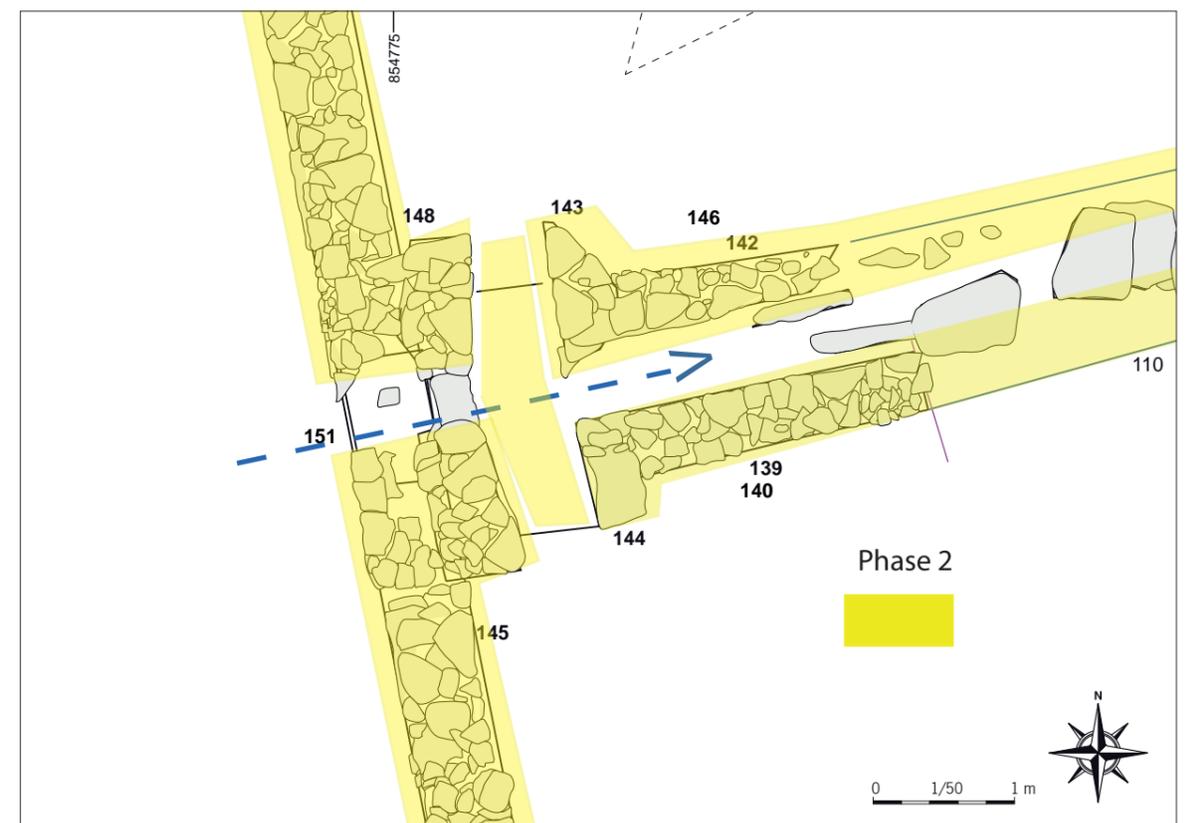
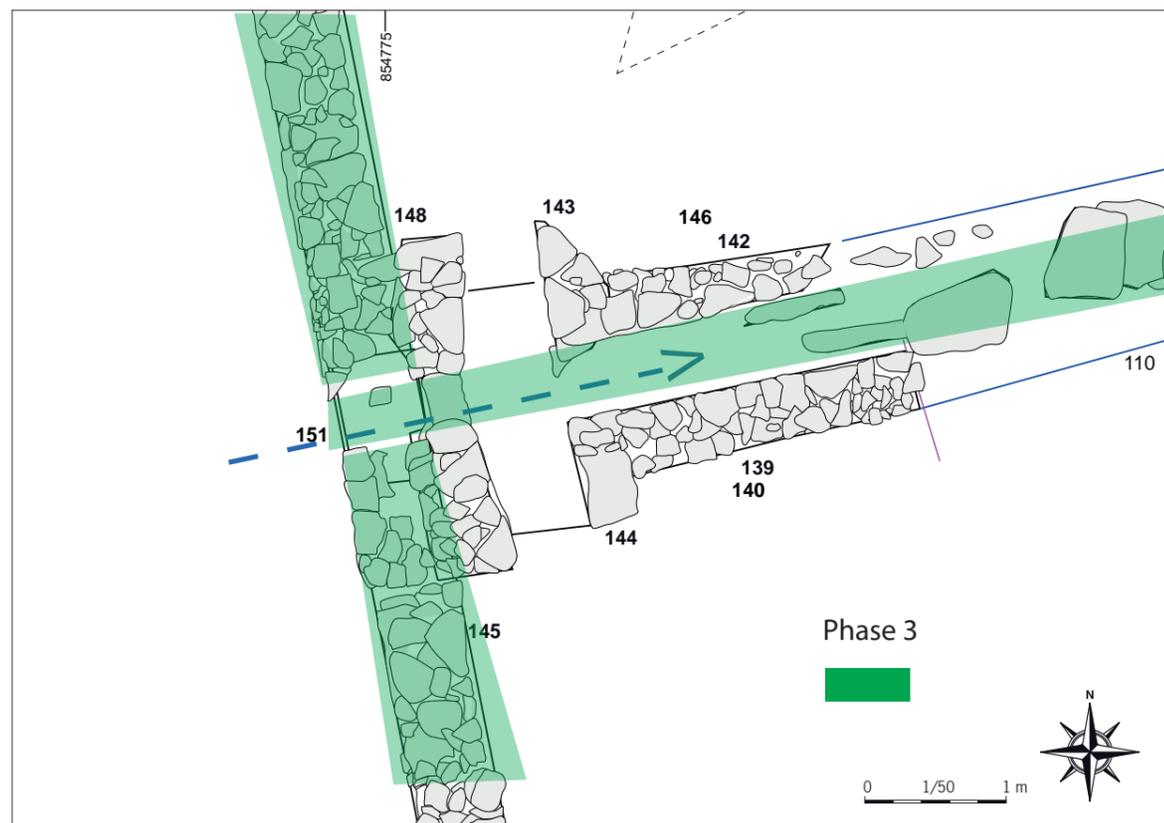
Le dégagement total de cette structure a permis tout d'abord de la suivre sur une vingtaine de mètres vers l'Est. Il a été coupé (et obstrué volontairement) dans un second temps, sans qu'il soit possible d'en déterminer la raison. Son exécutoire d'origine n'a pas été découvert et devait se localiser hors de l'emprise de la fouille. La documentation ancienne (*cf. infra*) mentionne qu'un « petit canal » existait en bas de la pente et était alimenté par une (ou plusieurs) conduites. L'autre aspect technique qui a été reconnu tient au fait que la largeur du conduit se rétrécissait au fur et à mesure de son tracé vers l'aval. Cette technique, connue depuis l'antiquité, permettait de faire

Fig.138 Les 3 phases successives des maçonneries de l'évacuation de l'eau du bassin

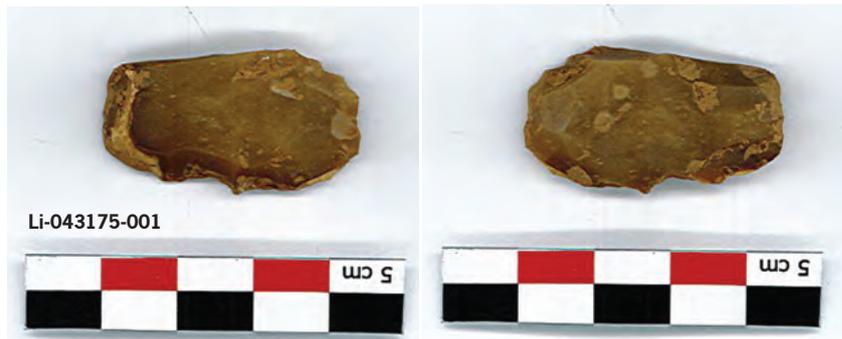
Fig.152 Pierre à mousquet de l'US.156

Épaisseur : 0,62 cm  
Largeur : 2,76 cm  
Longueur : 3,55 cm

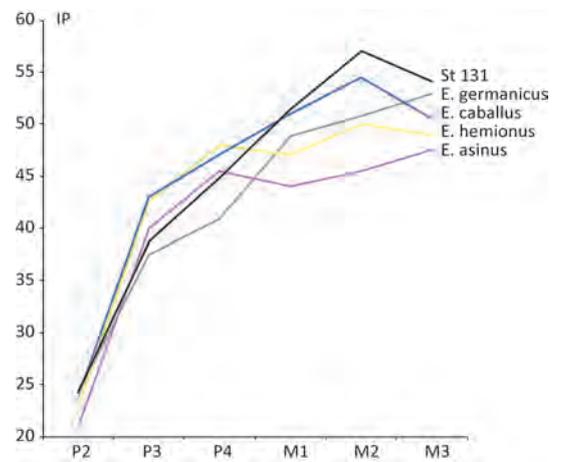
**Fig.157** Profil des indices protoconiques obtenus sur les dents jugales supérieures de la jument, Us. 131, Longvic ZAC Beauregard, Zone 2, comparé à des profils de référence (Eisenmann, 1980)

Le degrés d'usure des incisives (Cornevin et Lesbres, 1894), les stades d'épiphyssation des os (Barone, 1986 ; Schmid, 1972) et l'absence de canine témoignent de la présence d'une femelle adulte, âgée de 10 à 12 ans environ. Les mesures relevées sur les différents os longs permettent d'estimer la stature de l'animal à 1,43 m, avec des variations comprises entre 1,37 m (fémur) et 1,52 m (tibia) (coefficients de Kiesewalter, 1888). Par ailleurs, les données métriques tirées des métatarses (Fig.155), des métacarpes (Fig.156) et des dents jugales supérieures (Fig.157) permettent d'apprécier la présence d'un *Equus caballus*, et donc d'une jument (Eisenmann, 1980 ; Eisenmann et Beckouche, 1986).

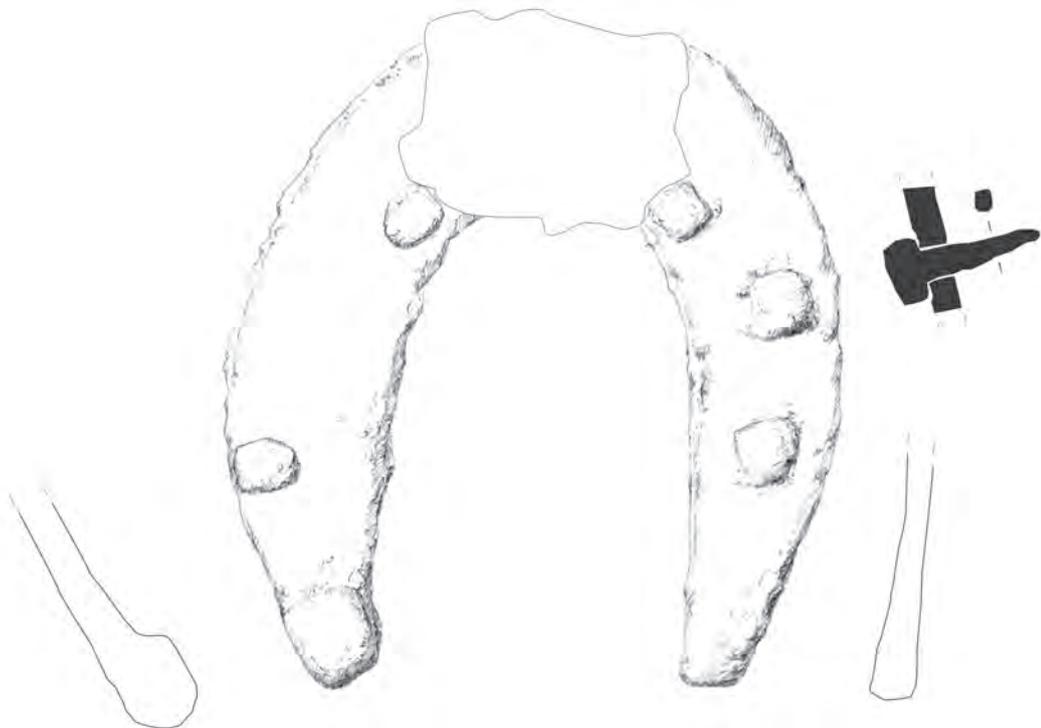
M-01 / us 102

**Fig.175** Dessin (F. Gauchet) et radiographie (Cream) du fer à cheval [M-1].

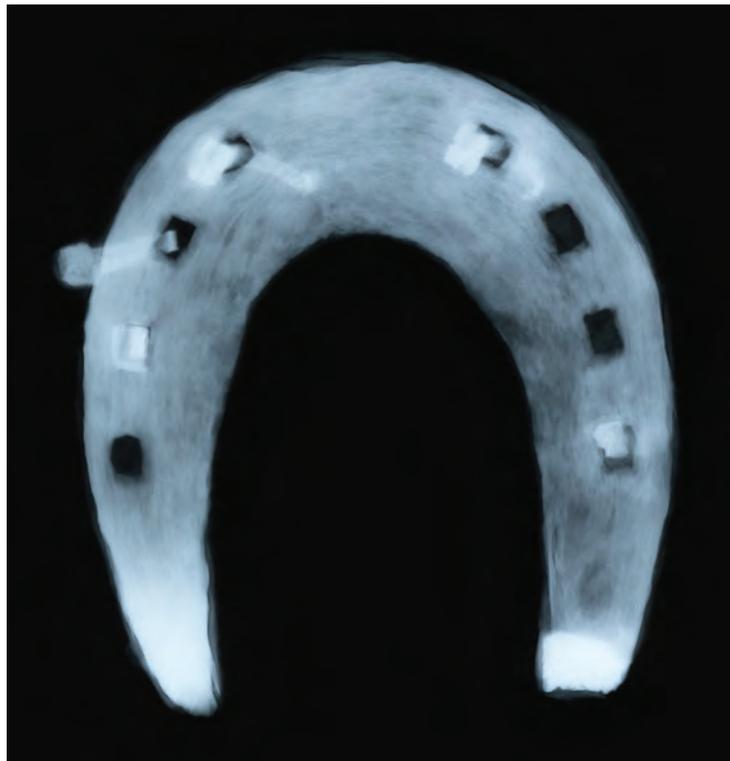
M-14 / us 115

**Fig.176** Dessin (F. Gauchet) et radiographie (Cream) du fer à cheval [M-14].

- Les branches gauches [M-03] et [M-04] ont des talons forgés par simple repli de l'éponge en angle droit (Fig.178 et Fig.179).
  - Le fer [M-01] et les fragments [M-08], [M-14] montrent chacun un crampon épais réalisé par repli en angle droit puis martelage pour créer un épaississement quadrangulaire (Fig.175, Fig.176 et Fig.179). Ce crampon est forgé sur la branche gauche de l'individu [M-14], qui montre également à droite, un talon par refoulement.

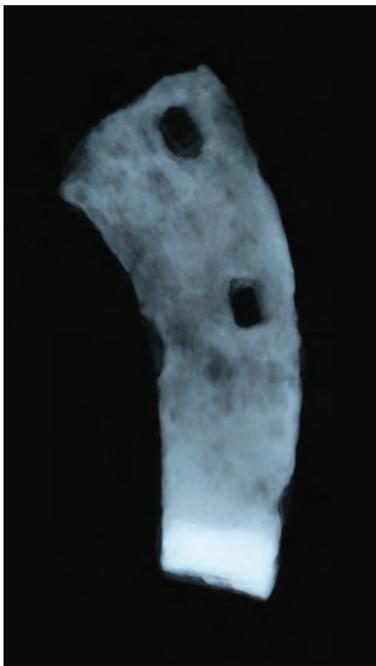
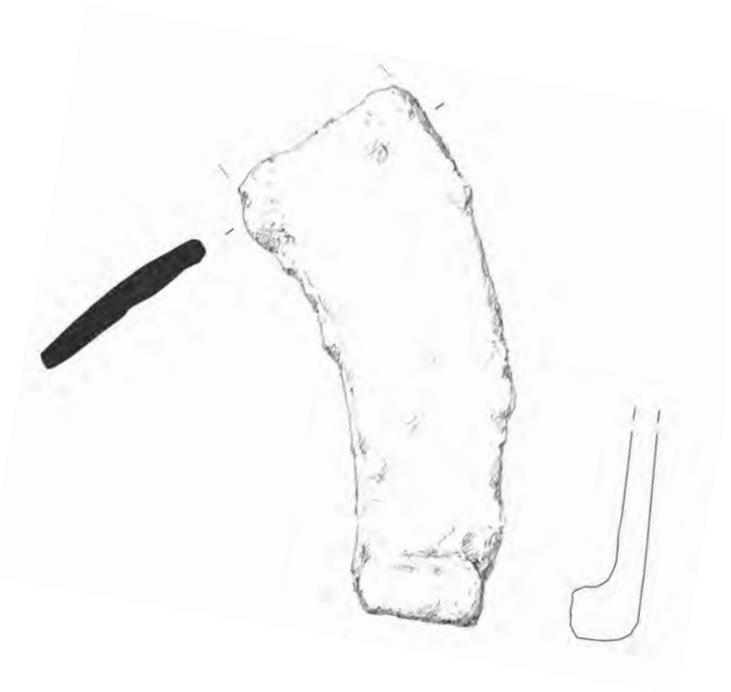
**Fig.179** Dessins (F. Gauchet) et radiographies (Cream) des fers à cheval [M-04] et [M-08].

M- 4	103	Fragment correspondant à l'éponge et à une partie du quartier. Deux étaupes discernables dont une seule est entière et de forme rectangulaire. Talon triangulaire formé par repli à angle droit ( <b>Fig.179</b> ).	-	-	29	8 x 7	ép. talon 18	-
M- 8	114	Fragment correspondant à une branche gauche de fer cassée au niveau de la mamelle. Elle est percée de deux étaupes rectangulaires et son éponge présente un talon rectangulaire réalisé par repli à angle droit ( <b>Fig.179</b> ).	-	-	35	6 x 8	ép. talon 13	L. c. 95 ép. 5/6
M- 14	115	Fer percé de huit étaupes rectangulaires destinées à accueillir vraisemblablement des clous de maréchalerie à têtes parallélépipédiques (type Portet 5d). Leur répartition, en quartier et mamelle, est symétrique. Ce fer porte encore cinq clous. Ses extrémités ont reçu chacune un aménagement particulier : un crampon en angle droit est façonné sur l'éponge de la branche gauche (l. 18, ép. 19) tandis que la branche droite présente une éponge nourrie (ép. 15) ( <b>Fig.176</b> ).	116	105	35	8 x 7	-	ép. 6

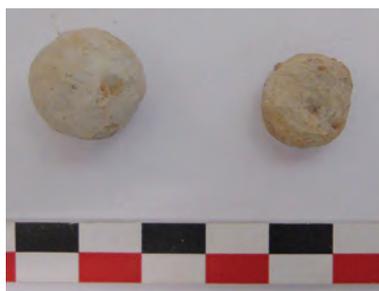
Deux balles (Fig.192), l'une tirée et fortement impactée [M-40] et la seconde non utilisée [M-41], proviennent du fossé 131. La première, [M-40], pèse 9,84 g et mesure actuellement de 13 à 15 mm de diamètre ; la seconde, [M-41], pèse 27 grammes et mesure de 16 à 17 millimètres de diamètre. Il peut s'agir de balles de mousquet ou de fusil.

**Fig.192** Balles en plomb découvertes à Longvic (M.-A. Widehen).

**M-40 / balle de mousquet (Fig.192)**

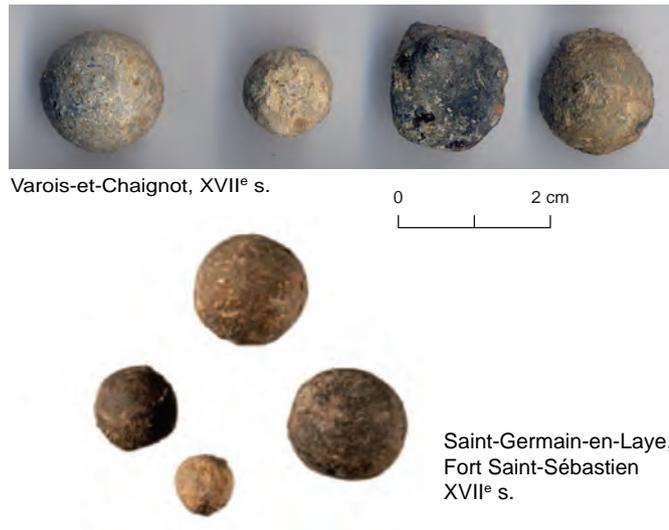
**Fig.193** Balles en plomb découvertes sur les sites de Varois-et-Chaignot (d'après Devevey 2011) et du Fort Saint-Sébastien (Yvelines, Saint-Germain-en-Laye) (d'après Leconte 2015).

Les balles pouvaient être produites à l'unité à l'aide d'un moule confectionné en forme de pince ou d'un moule en pierre<sup>52</sup> ou encore être produites par série dans des moules en grappes (Leconte 2015 : 214-215, fig. 92). Sur le site de Varois et Chaignot (Côte-d'Or), lors de la fouille d'un bâtiment incendié vers le milieu du XVII<sup>e</sup> siècle situé sur un point de franchissement de la Norges, a été découvert de l'armement : fragment de fourquine et quatre balles en plomb (Devevey 2011 : fig. 25a et b, M-49). Trois de ces projectiles encore sphériques ont un diamètre de 15, 16 ou 11 mm. Les poids sont les suivants : 15, 15, 18 et 40 g. (*ibid.* : tableau d'inventaire). Sur le site du Fort Saint-Sébastien à Saint-Germain-en-Laye (Yvelines), occupé de 1669 à 1671 et destiné à l'entraînement des troupes de Louis XIV, 27 balles ont été découvertes dont vingt d'entre elles font entre 10 et 15 mm de diamètre. Deux balles ont un diamètre plus réduit et mesurent 6 et 8 mm. Ces dernières sont peut-être les projectiles de pistolets (**Fig.193**).

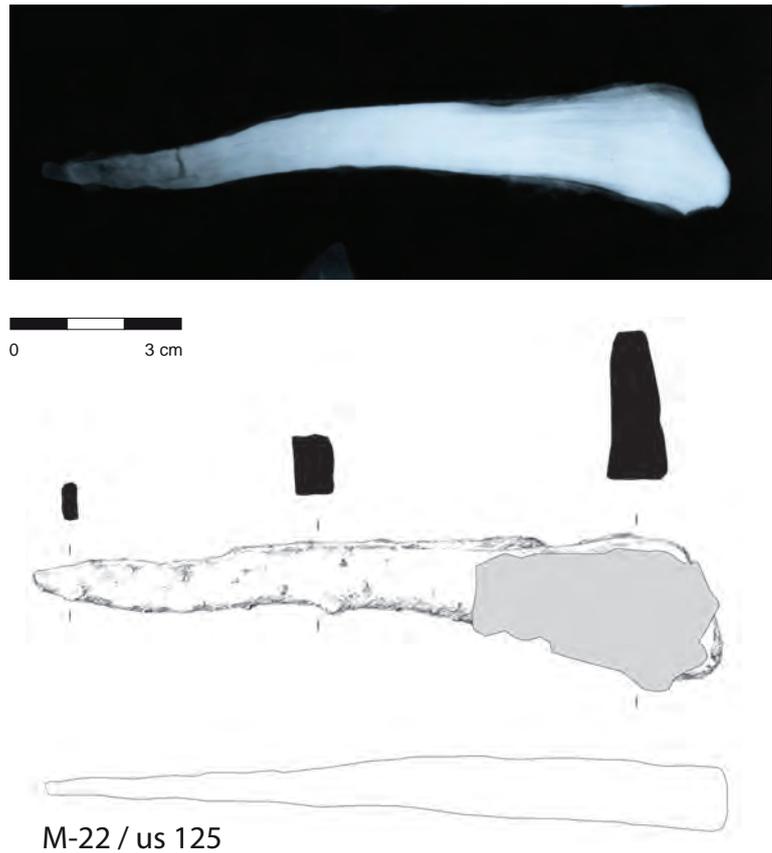
**Fig.196** Fiche ou soie  
[M-22] en fer.

Parmi l'ensemble des clous, les exemplaires [M-9], [M-38] et [M-10] se distinguent par leur taille adaptée sans doute aux structures immobilières. Il en va peut-être de même pour la tige indéterminée [M-22] (*cf. infra* Fig.196). Un petit clou à tête bombée en alliage cuivreux [M-42] se distingue également. Dans la même us où se trouvait ce dernier individu, a été découverte la tige [M-20] formant crochet (Fig.189 et Fig.190).

**M-22 / Fiche ou soie ? (Fig.196)**

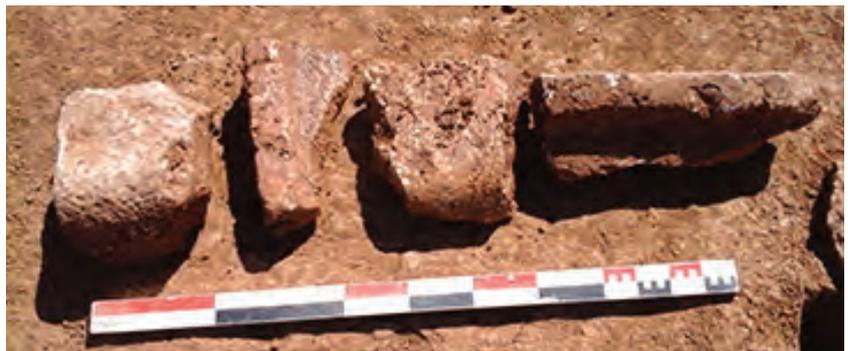
L'Us. 159 a livré un fragment de bloc en calcaire dur. Il conservait des traces de ciseau plat, de ciseau grain-d'orge, et de ciseau gradine. Il présentait un profil en quart-de-rond à gauche et en cavet à droite, séparés par un bandeau plat horizontal. Ce profil évoque celui d'un bloc de chéneau formant gouttière au sommet d'un mur gouttereau.

Enfin, l'Us.159 a également fourni un fragment de bloc en calcaire dur portant des traces de ciseau plat et de ciseau grain-d'orge. Le bloc présentait un profil en cavet à gauche et un lit vertical à droite, séparés par un bandeau plat horizontal. Ce profil évoquait l'arrière d'un bloc de chéneau.

**Fig.197** Vue de quatre blocs architecturaux issus des murets Us.158 et 159 (blocs non conservés) (Cl.FD)

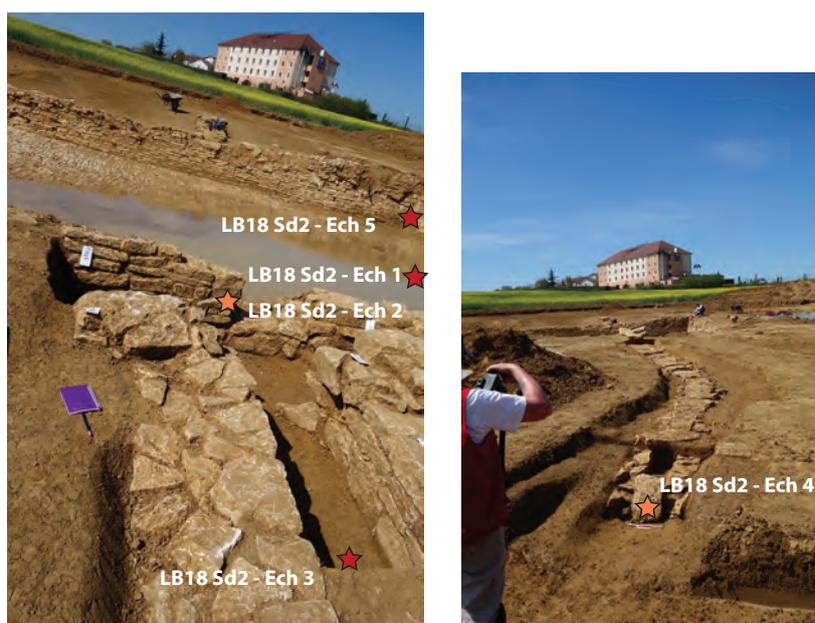
**Fig.198** Localisation des échantillons dans le bassin et le conduit d'évacuation.

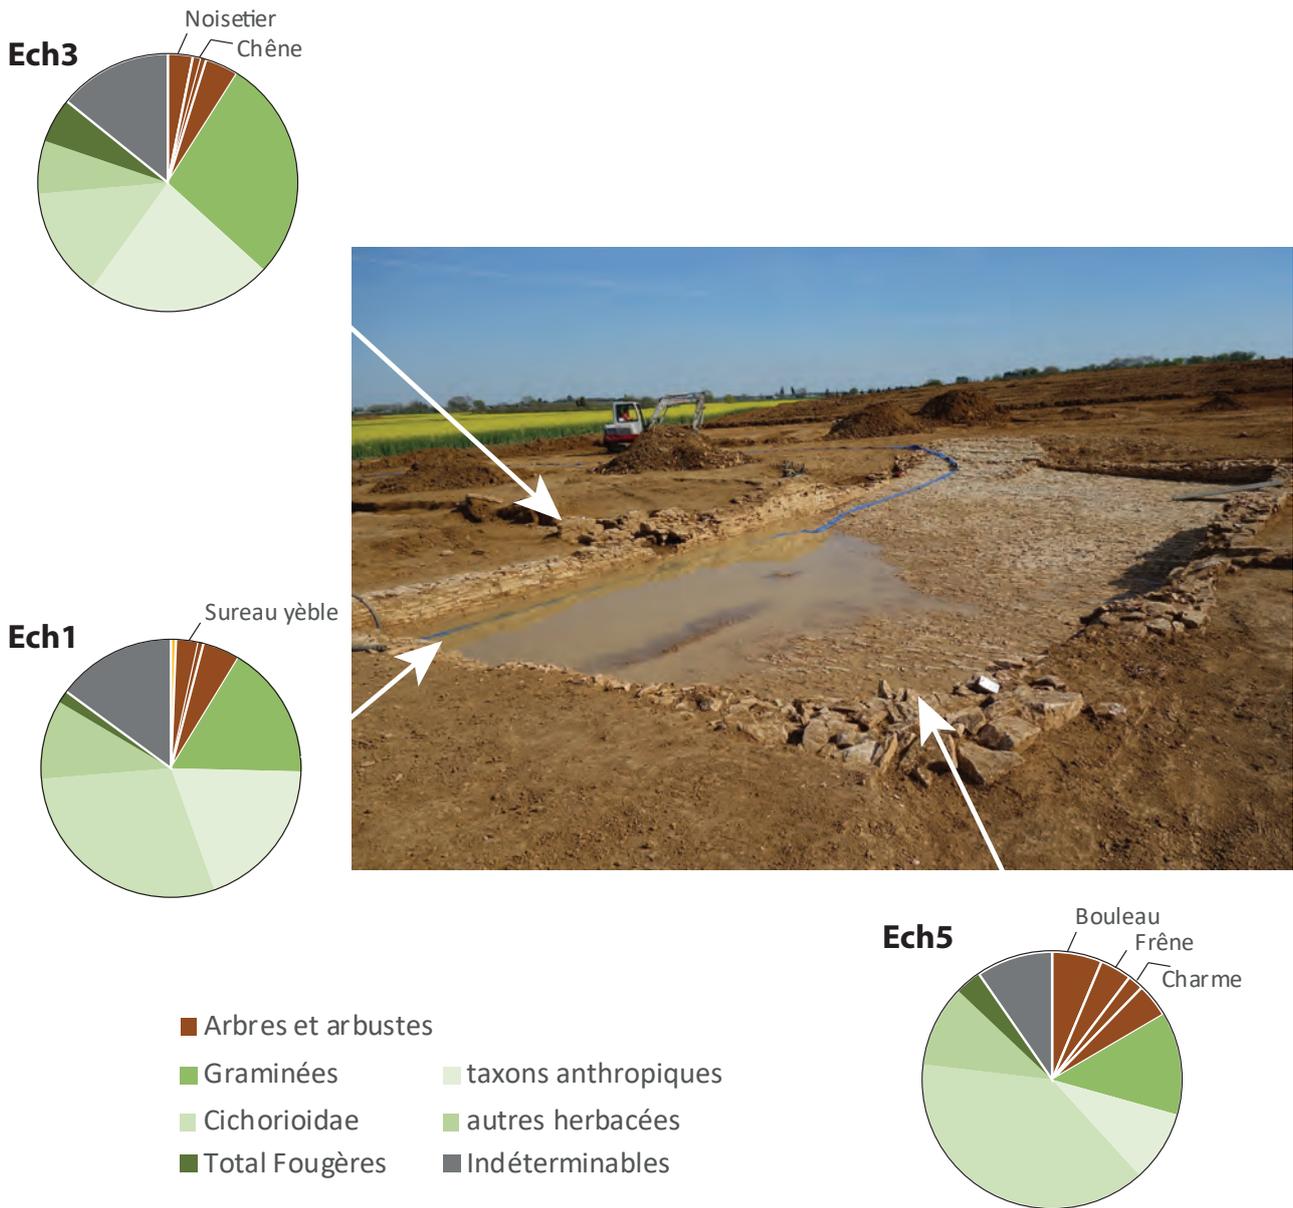
**Fig.201** Résultats simplifiés de l'analyse pollinique, diagrammes en secteurs des échantillons 1, 3 et 5 localisés sur le bassin et le conduit d'évacuation.
