HAL
open science

Carrière de l'ancien camp de Natzweiler-Struthof, Natzwiller (67), Rapport de prospection 2020

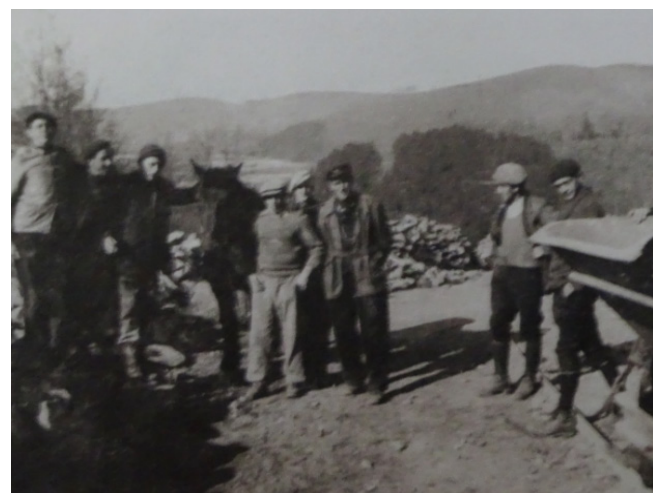
Figure 11 : Ouvriers de la vallée embauchés pour les travaux routiers du camp (coll. Germain Friedrichs).

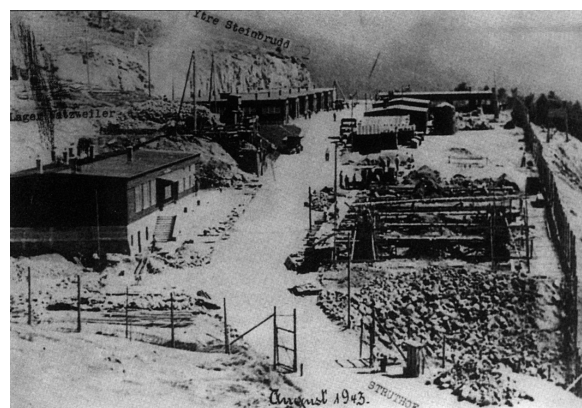
Figure 16 : Cliché de la construction de la baraque dépôt en août 1943 (NATZ19_PH_ARCH_093, CERD).

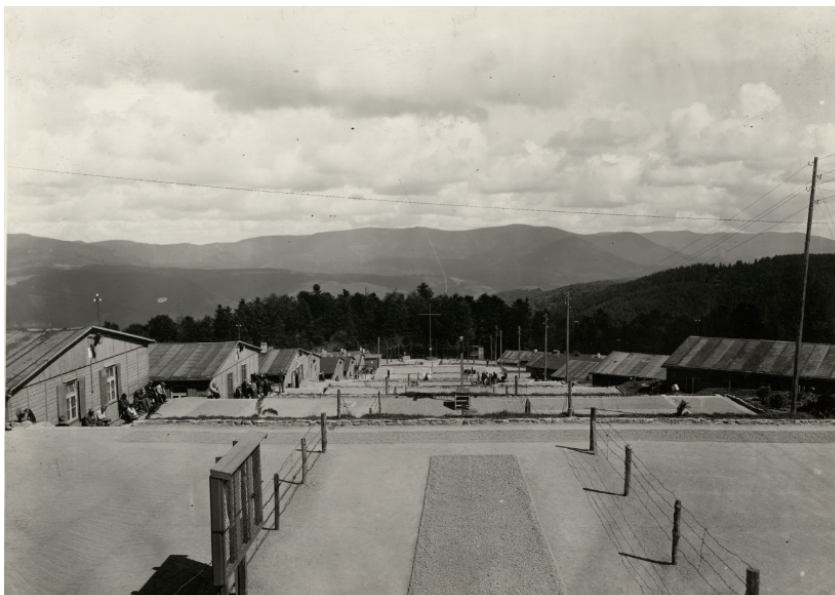
Figure 18 : Vue du camp haut en 1945 ; les clôtures permettant une division de l'espace entre les baraques sont bien visibles (NATZ19_PH_ARCH_274, Denkmalarchiv, DRAC Grand-Est).

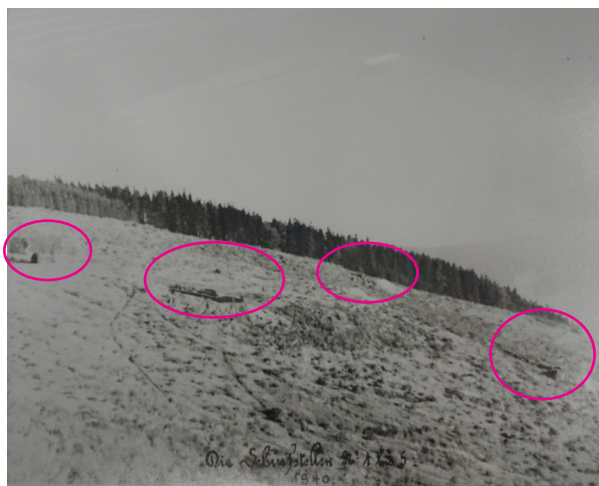
Figure 46 : Photographie de l'expédition de Blumberg « Die Schürfstellen n°1 bis 5 1940 » (Les sondages 1 à 5). Les localisations des sondages sont encerclées (NATZ19_PH_ARCH_174, CERD).

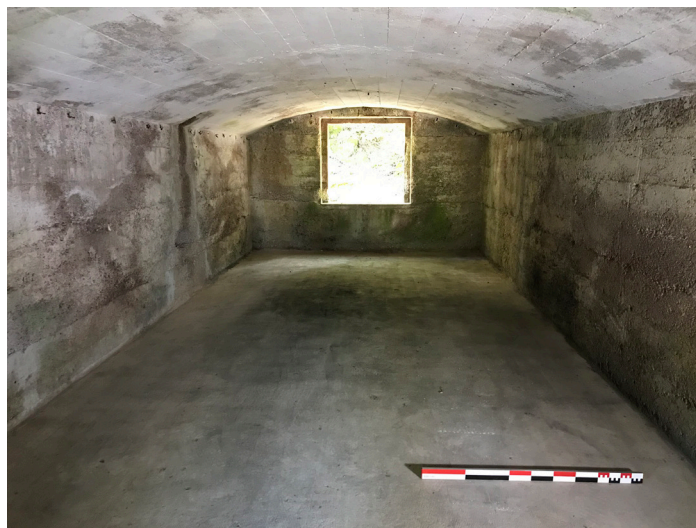
Figure 70 : Vue de la pièce 2 (M. Landolt).

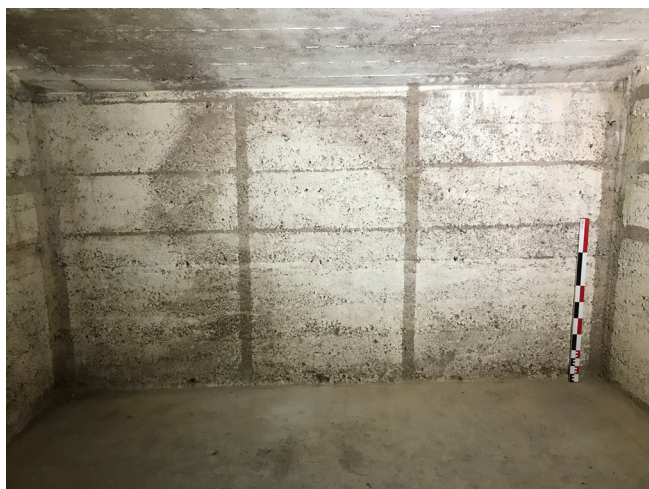
Figure 80 : Vue de l'empreinte de l'étagère sur le mur sud-est (M. Landolt).

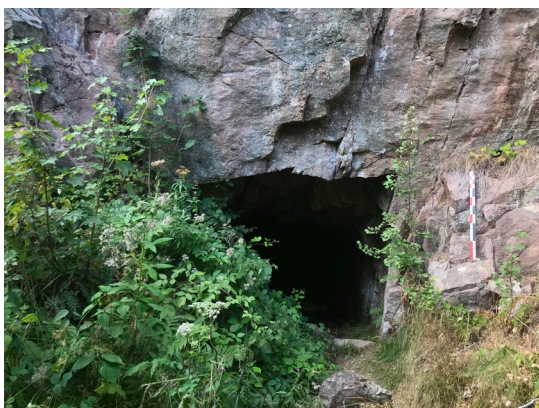
Figure 174 : Vue de l'entrée du tunnel 123 (M. Landolt).

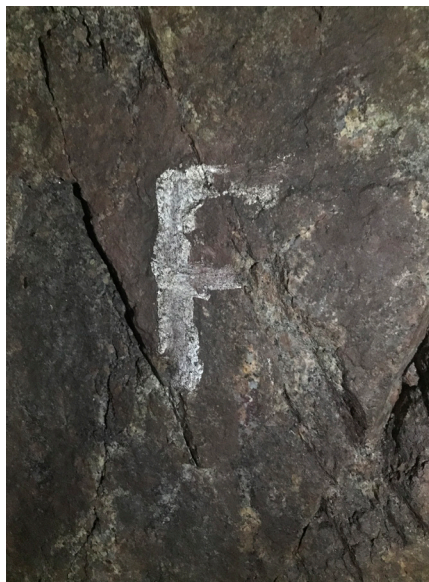
Figure 182 : Vue d'un marquage à la peinture dans le tunnel 123 (M. Landolt).
