**HAL**  
open science

## Carrière de l'ancien camp de Natzweiler-Struthof, Natzwiller (67),

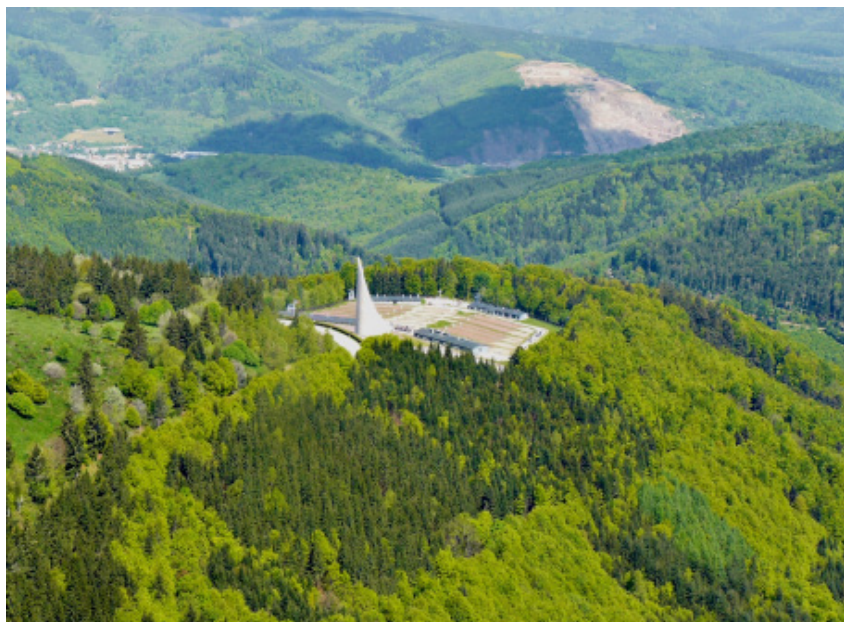
Figure 3 : Vue aérienne du camp (CERD).

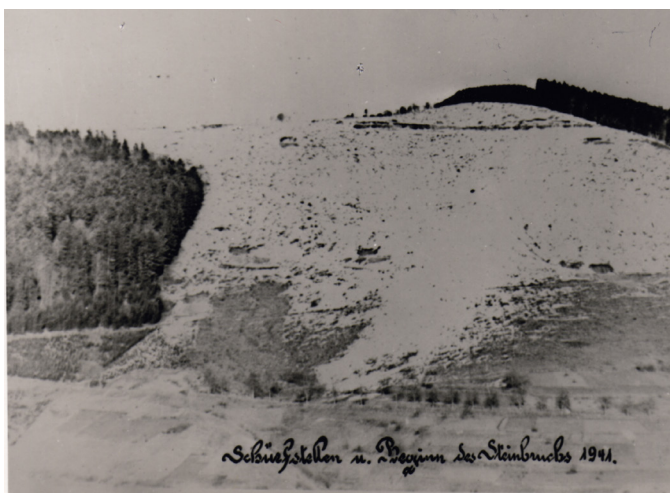
Figure 10 : Cliché en lien avec l'expédition de K. Blumberg «*Schürfstellen u. Beginn des Steinbruchs 1941*» (= Le site de prospection et le début de l'exploitation de la carrière) (NATZI9\_PH\_ARCH\_100, CERD).

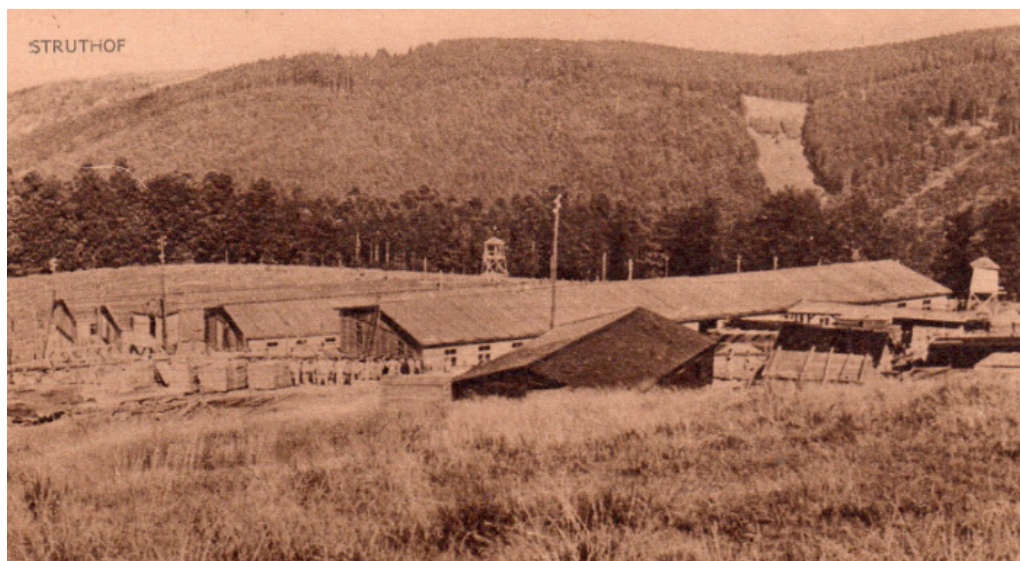
Figure 14 : Vue de la construction du camp au début de l'année 1942 par les déportés (NATZ19\_PH\_ARCH\_002, carte postale édition Lucien Kohler, CERD).

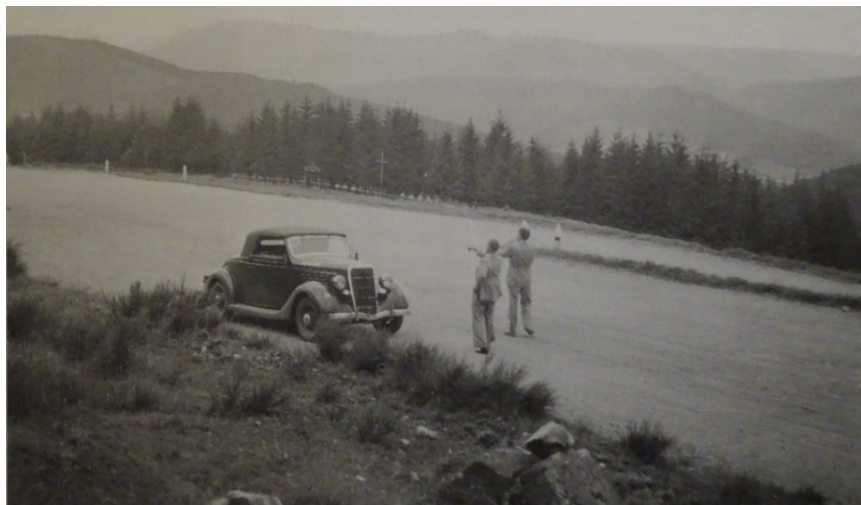
Figure 19 : Vue du cimetière depuis la route menant au camp, vers 1950 (NATZ19\_PH\_ARCH\_301, CERD).

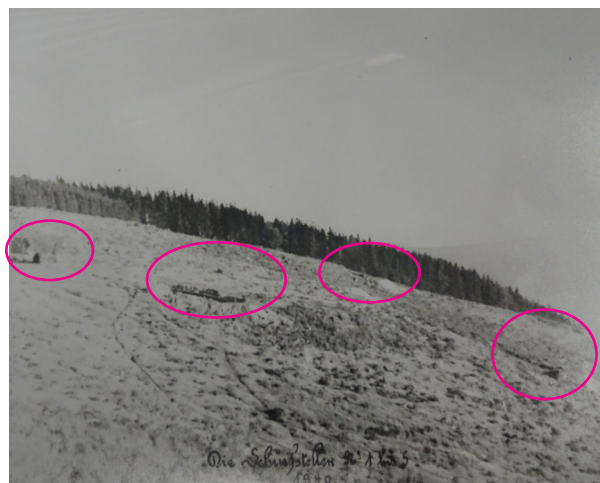
Figure 46 : Photographie de l'expédition de Blumberg « Die Schürfstellen n°1 bis 5 1940 » (Les sondages 1 à 5). Les localisations des sondages sont encerclées (NATZ19\_PH\_ARCH\_174, CERD).

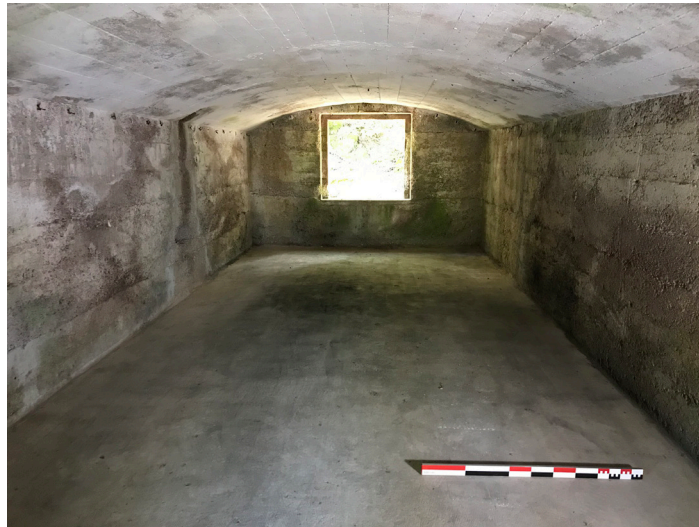
Figure 70 : Vue de la pièce 2 (M. Landolt).

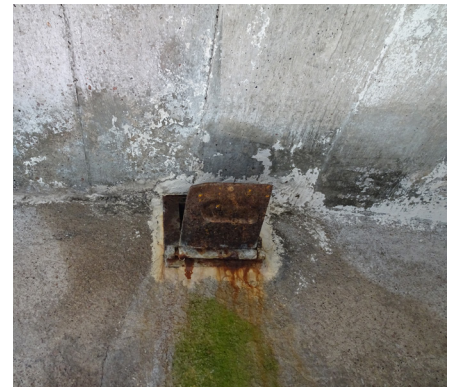
Figure 167 : Vue d'un des événements d'aération avec son clapet, ENA 098 (J. Brangé).

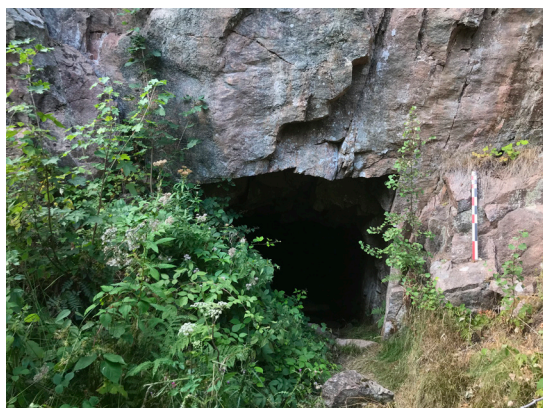
Figure 174 : Vue de l'entrée du tunnel 123 (M. Landolt).

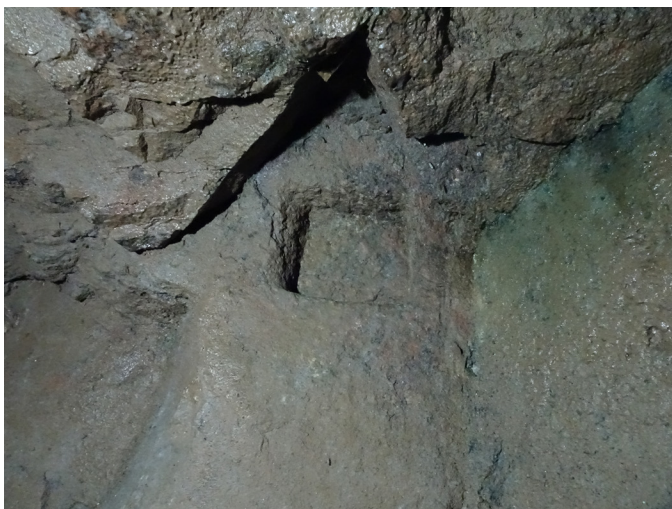
Figure 181 : Vue d'un évidement dans la paroi permettant l'installation d'une poutre en bois, tunnel 124 (M. Landolt).
