# Étude architecturale des remparts d'Akraiphia (Béotie)

Thierry Lucas et Dimitris Bartzis

## But de la mission et spécifications techniques

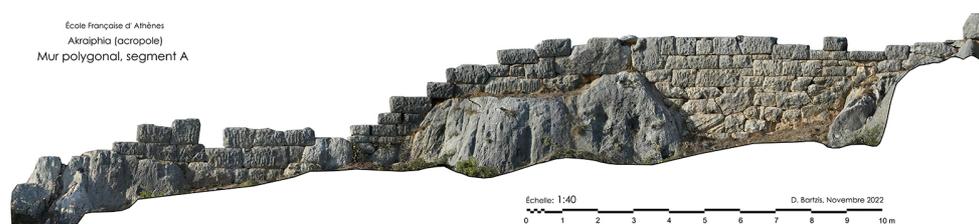
Fig. 1. Segment A, orthophotographie de l'élévation.

- 3 Les photographies prises sur le terrain ont permis la réalisation d'un modèle 3D par photogrammétrie (**fig. 1**), dont ont été extraites des orthophotos en plan et en élévation des différents tronçons, de résolution 1 mm, utilisées pour dresser les relevés en dessin vectoriel (éch. 1:40 ou 1:50 selon les cas).

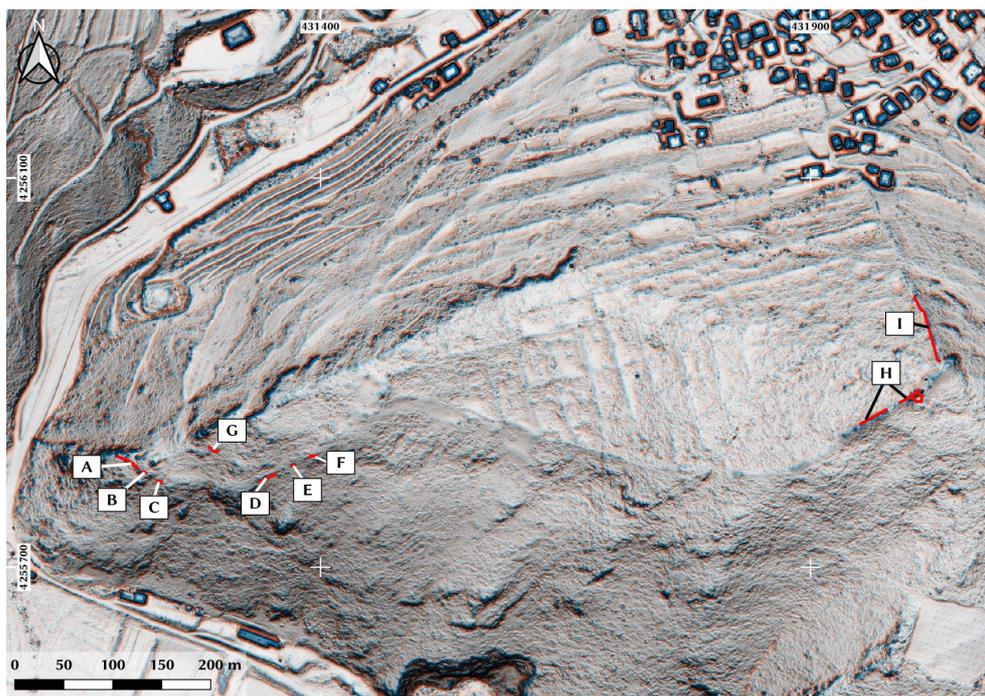
Fig. 2. Localisation des segments relevés.

- 4 Un peu plus de 200 mètres de mur ont été relevés lors de la mission (**fig. 2**), sur un circuit total qui devait compter, à l'origine, environ 2 à 2,5 km de longueur. Les segments A à F sont situés dans la partie occidentale de l'acropole et appartiennent vraisemblablement à une première phase de fortifications concentrée autour de l'éperon rocheux qui clôt le plateau de l'acropole de ce côté, lequel est également fortifié en direction du nord. Le segment G, à proprement parler, n'appartient pas au

rempart ; il s'agit d'un tronçon formant un angle droit situé à l'intérieur de l'enceinte, qui était en toute probabilité un mur de soutènement pour une terrasse. Enfin, les deux longs segments H et I forment l'angle sud-est de la fortification : le segment H (subdivisé en deux tronçons) correspond au front sud, avec la tour pentagonale fouillée par Y. Garlan, et le segment I est le retour oriental du mur. Ces deux tronçons appartiennent à une deuxième phase du tracé.

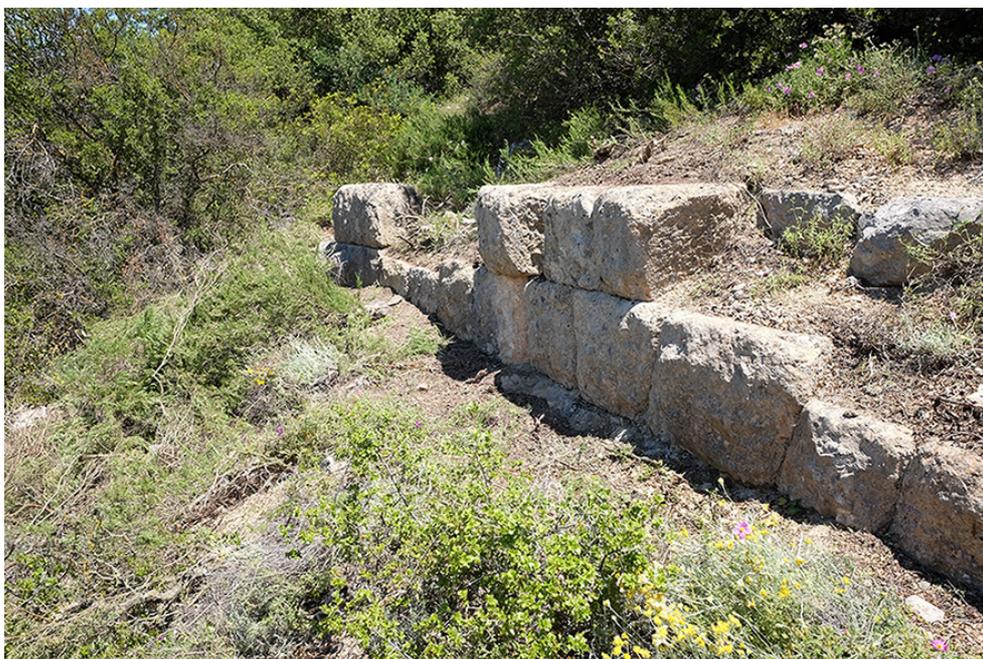
Fig. 3. Segment préservé du retour ouest du mur d'enceinte.

- 5 Concernant les zones qui n'ont pu être relevées, il faut signaler que sur l'essentiel du front sud, les vestiges sont nettement moins bien préservés, et ils ne sont à certains endroits décelables qu'à un relief visible sur les données LiDAR et sur le terrain. Le flanc ouest de la fortification, en contrebas de l'éperon occidental de l'acropole, n'est identifiable qu'à deux segments d'une à deux assises en appareil trapézoïdal (**fig. 3**) – qui sont probablement, au moins en partie, les portions de l'enceinte identifiés et fouillés dans ce secteur en 1940 par Threpsiadis<sup>3</sup>. L'intégralité du front nord, en revanche, est sous le village moderne d'Akrefnio et n'a par conséquent jamais été documentée. Quelques vestiges ont pu être identifiés lors de travaux sur le réseau hydrique en 2001, mais cette fouille de sauvetage n'a malheureusement pas été publiée<sup>4</sup>.

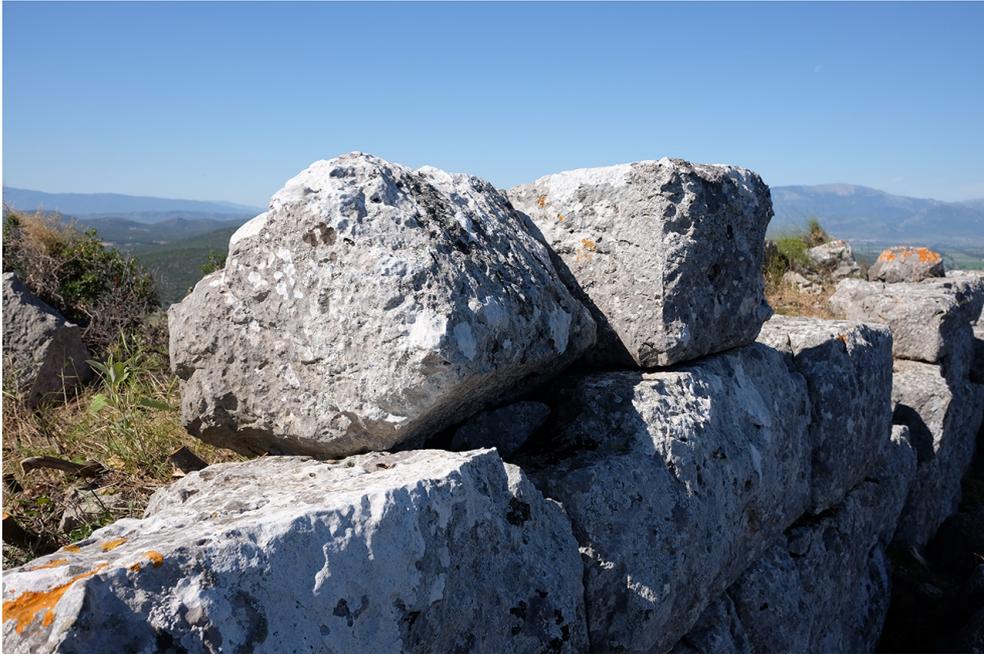
Fig. 4. Détail de la face de joint des blocs de calcaire, tronçon H.

- 6 Deux types de pierre ont été employés pour la construction du rempart de l'acropole :
- 7 – Un calcaire dur local, extrait sur place ou à faible distance ; on note d'ailleurs directement sur l'acropole plusieurs emplacements où le rocher porte des traces d'extraction, potentiellement liées aux fortifications. Après la taille, ce calcaire a une couleur claire, d'un gris légèrement bleuâtre ; l'exposition aux intempéries lui donne à la longue une patine d'un gris sombre. Ce calcaire se trouve sur l'acropole en bancs d'épaisseur variable. Sa structure inclut des veines et différents types de discontinuités karstiques, liées à l'écoulement des eaux. Les carriers ont tiré profit de ces discontinuités, tout comme du clivage de la roche, pour faciliter la taille et l'extraction des blocs<sup>5</sup>. En contrepartie, de telles formations se prêtent mal à une taille régulière des blocs, qui demanderait un travail beaucoup plus considérable. Pour cette raison, les blocs taillés dans ce matériau présentent des modules très variables et ont été disposés en appareil polygonal, trapézoïdal irrégulier ou trapézoïdal à assises régulières (uniquement dans les tronçons H et I pour ce dernier cas). Ces appareils permettent une économie certaine dans la taille des blocs : la face arrière est seulement grossièrement équarrie au pic ; le contact entre deux blocs adjacents n'est généralement travaillé qu'au niveau des joints, sous la forme d'une fine bande de 7 à 15 cm (**fig. 4**). Le lit de pose et le lit d'attente sont travaillés au ciseau à pointe sur la largeur nécessaire à la pose des blocs ; on trouve, de loin en loin, des trous de pince sur le lit d'attente. Enfin, le traitement du parement des blocs est variable ; il est parfois aplani au ciseau à pointe, parfois seulement dégrossi sous la forme d'un bossage irrégulier ; sur quelques blocs, quel que soit le type d'appareil concerné, le parement porte de larges stries parallèles (**fig. 5**), qui sont liées à un dressage rapide des faces, probablement au pic ; il s'agit peut-être également d'un effet esthétique

volontairement recherché. Dans l'ensemble, la taille du calcaire correspond à un travail à l'économie – on note même par endroits des traces des outils d'extractions, notamment les encoches destinées aux coins, qui n'ont pas été ravalées, y compris sur le parement des blocs.

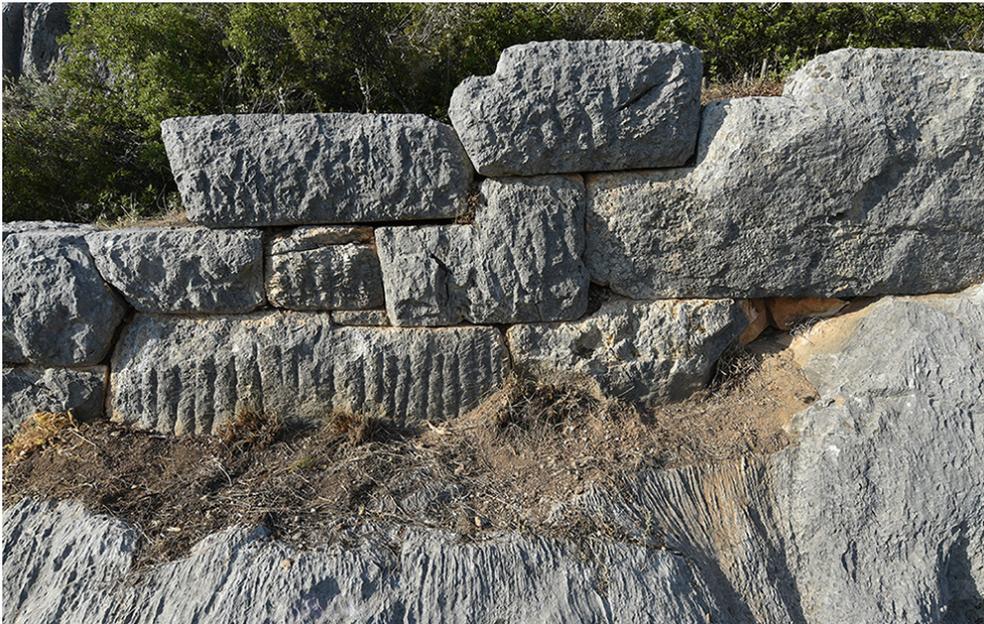
Fig. 5. Détail du parement des blocs de calcaire, tronçon A.

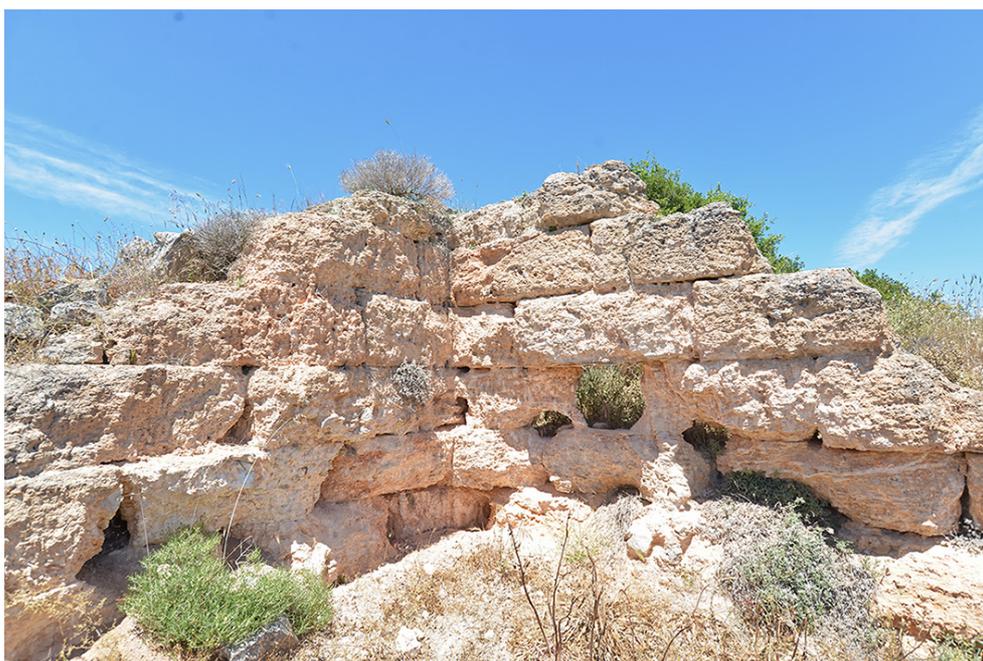
Fig. 6. La tour pentagonale, vue du parement interne prise depuis le sud-ouest.

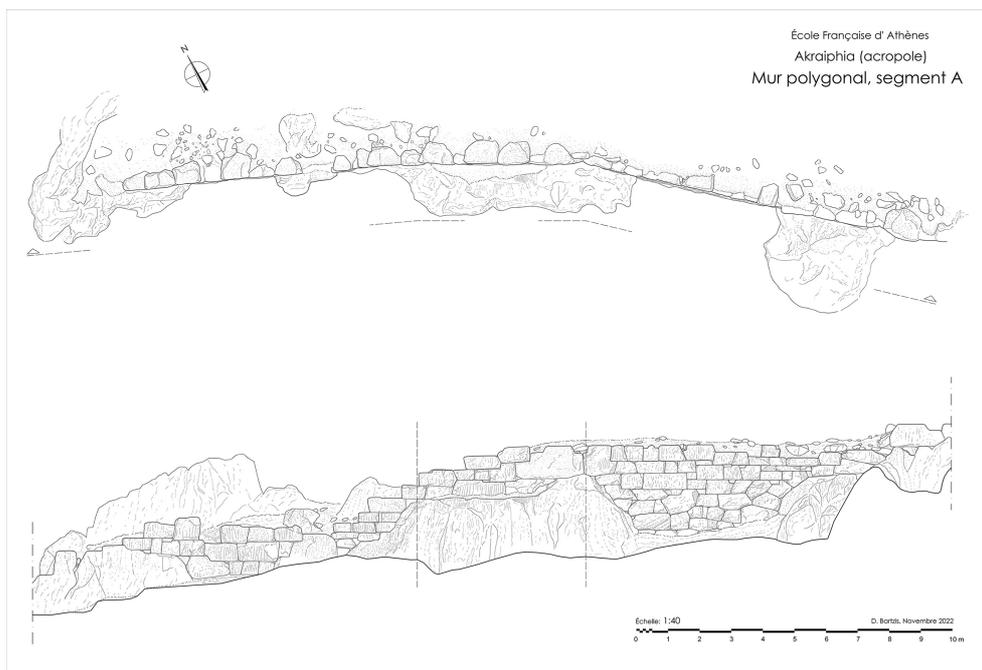
Fig. 7. Segment A, plan et élévation, éch. 1:40.

- 9 On trouve essentiellement deux grands types de structure documentés pour le mur de courtine de l'acropole d'Akraiphia.
- 10 **1.** Dans la partie occidentale (tronçons A à F, **fig. 7-10**), le mur présente un seul parement, surmonté d'un terre-plein. C'est donc un mur de soutènement en même temps qu'un mur de fortification. Cette structure empêche malheureusement de comprendre la construction en plan. Dans l'ensemble de ce secteur, le mur est fondé directement sur le rocher, en tirant parti de la pente ; sur le segment A, le mur prend même appui sur des irrégularités du substrat rocheux qui ont été sommairement taillées pour recevoir les blocs et intégrées dans la structure du mur, sur une hauteur qui dépasse 2,5 m. L'appareil est polygonal pour les assises basses, ce qui a permis aux constructeurs d'adapter la base du mur aux irrégularités du terrain ; les segments les mieux préservés, A et D, montrent cependant que les assises supérieures tendaient progressivement vers un appareil trapézoïdal irrégulier, où l'on cherchait plus systématiquement à créer des plans horizontaux, sans qu'il y ait d'assises régulières à proprement parler. Le mur est préservé sur une hauteur maximale de 3 mètres environ. On ne peut rien dire en revanche sur sa hauteur d'origine, ni sur ses superstructures ; le terre-plein formé par le mur était peut-être simplement doté d'un parapet, ou bien pouvait disposer d'une superstructure plus haute, éventuellement en briques crues ; la hauteur préservée et la difficulté du terrain plaident cependant plutôt pour la première hypothèse. Enfin, deux structures remarquables peuvent être notées dans ce secteur : le segment C présente un retour perpendiculaire, qui correspondait à une ouverture dans le mur, vraisemblablement une poterne ; et le segment F présente une structure de forme arrondie, qui formait un bastion. Autant qu'on puisse en juger, il n'y avait en revanche pas de tours dans le secteur.

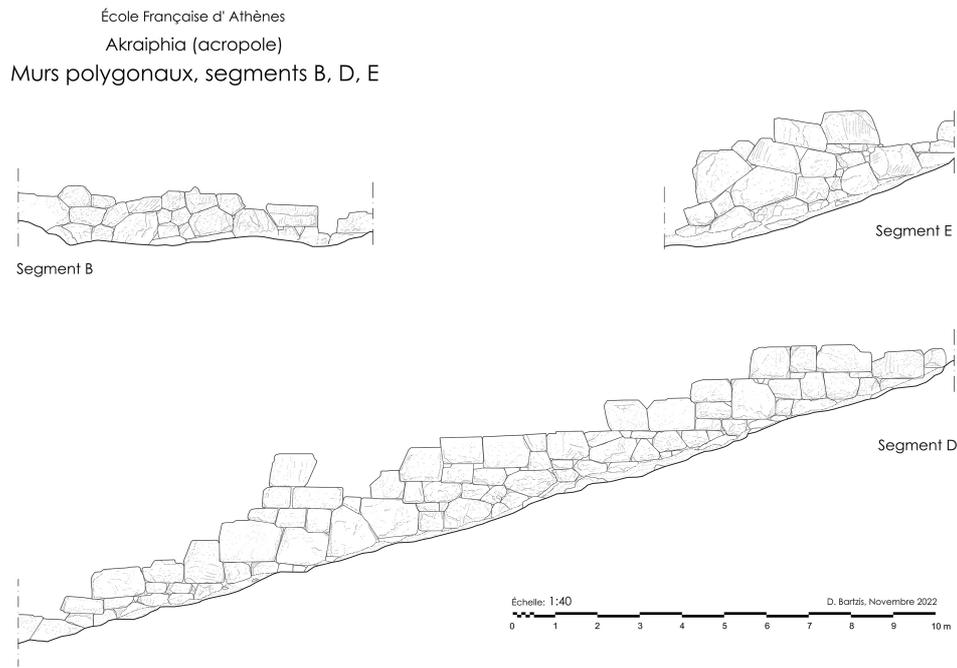
Fig. 8. Segments B, D et E, élévation, éch. 1:40.

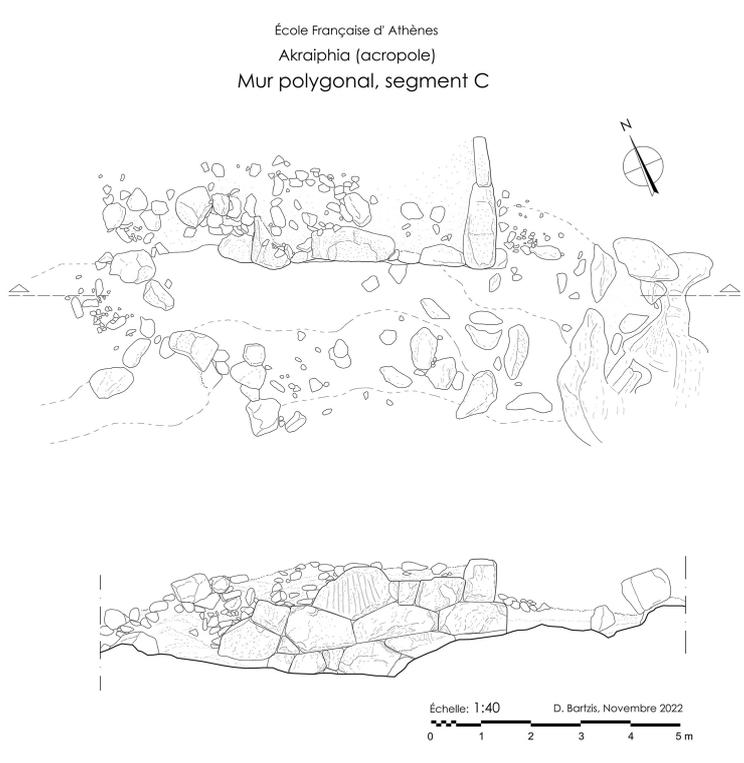
Fig. 9. Segment C, plan et élévation, éch. 1:40.

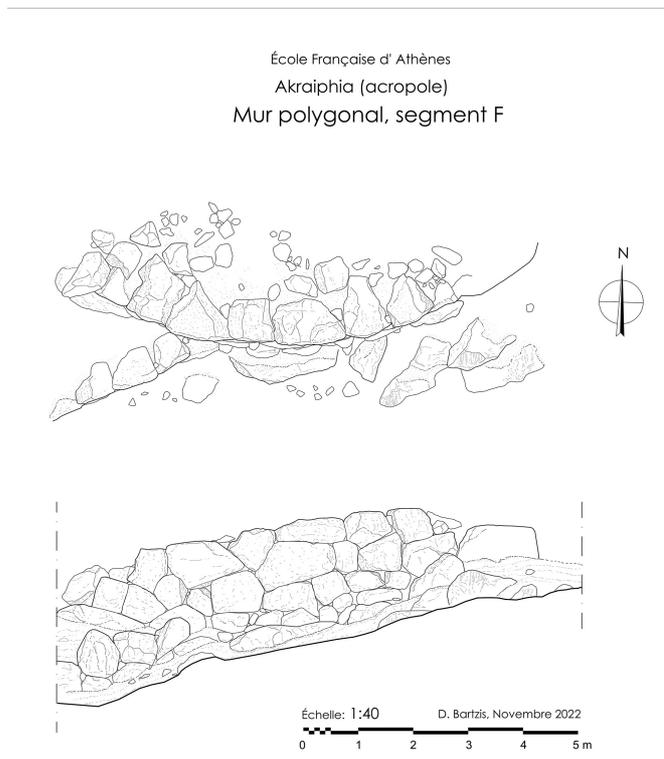
Fig. 10. Segment F, plan et élévation, éch. 1:40.

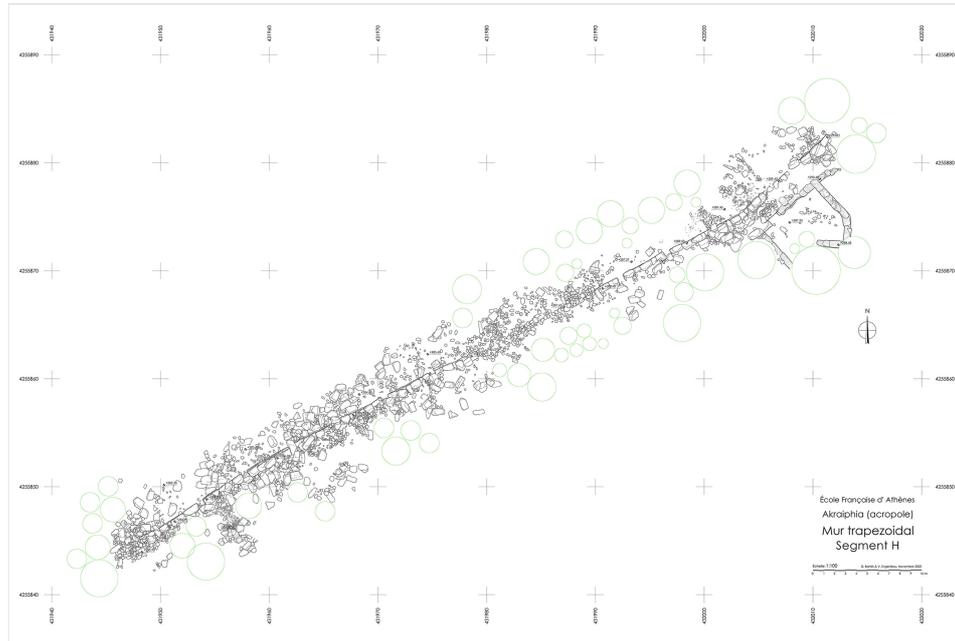
Fig. 11. Segment H, plan, éch. 1:100.

- 11 2. Aux abords de la tour pentagonale (tronçons H, au sud-ouest de celle-ci, **fig. 11-13**, et I, au nord-est, **fig. 14**), on trouve un mode de construction très différent, mêlant calcaire dur et *pôros*. Les tronçons H et I sont les mieux préservés du tracé, et surtout les plus accessibles ; ils sont donc connus de longue date, et ont été mentionnés dès les premières descriptions de l'acropole d'Akraiphia<sup>8</sup>. L'assemblage particulier qui les compose a bien été décrit par Y. Garlan, mais il manquait un relevé des tronçons les plus représentatifs. Sur la quasi-totalité des deux segments, seul le parement interne est préservé, sur une hauteur maximale de six assises, soit 3,1 m. Ce parement interne est en appareil trapézoïdal à assises régulières, avec occasionnellement de petits décrochements. Il est divisé en panneaux de 3,6 à 4,45 m de long ; ce sont là les valeurs extrêmes, la majorité des longueurs mesurables étant généralement voisine de 4,25 m<sup>9</sup>. Ces panneaux sont séparés par des vides de 62-65 cm de large ; comme Y. Garlan l'a montré, ces espaces vides sont les négatifs de murs de refend en *pôros*, désormais entièrement dégradés. Le rempart avait donc une structure compartimentée et était divisé en caissons. Le parement interne est fondé directement sur le rocher, aménagé pour le recevoir. Les bâtisseurs ont parfois dû s'adapter à des contraintes très fortes : sur le segment I, les panneaux du parement interne sont disposés en escalier, sur une pente de près de 30 % (**fig. 14**). Enfin, le parement externe, sur ces deux segments, était en appareil isodome de *pôros*, comme les murs latéraux des caissons ; pour cette raison, il n'est plus visible qu'en un point où il a été dégagé par Y. Garlan, au nord-est de la tour pentagonale. Sur le reste du tracé, il forme simplement un talus, formé par la décomposition du *pôros* et l'accumulation de terre détritique. Le rempart a en tout une épaisseur de 2,70 à 2,90 m là où il a pu être mesuré ; entre les deux parements, les caissons étaient remplis d'un blocage de terre et de petites pierres. Ce blocage était

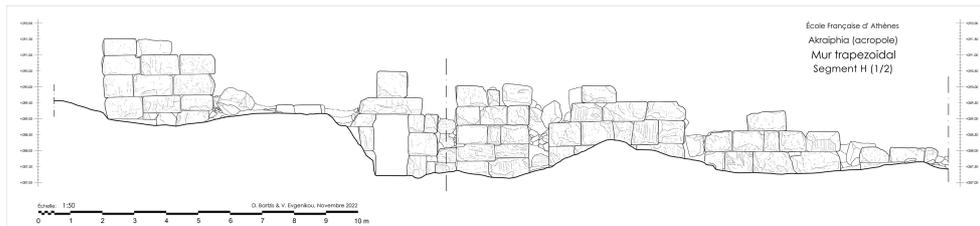
Fig. 12. Segment H, élévation (1/2), éch. 1:50.

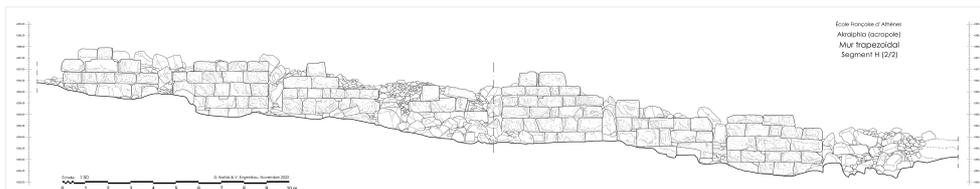
Fig. 13. Segment H, élévation (2/2), éch. 1:50.

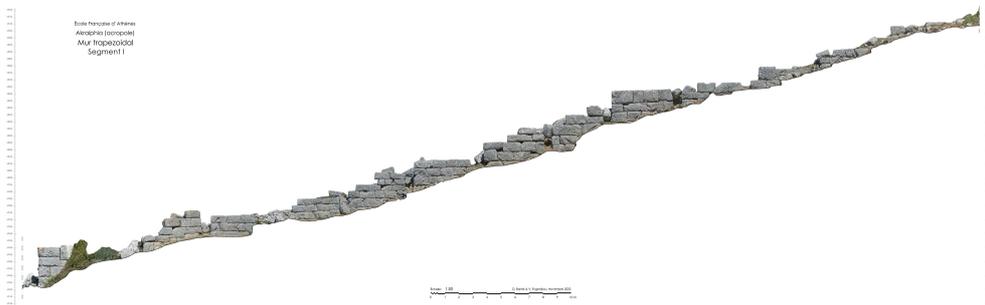
Fig. 14. Segment I, orthophotographie de l'élévation, éch. 1:50.

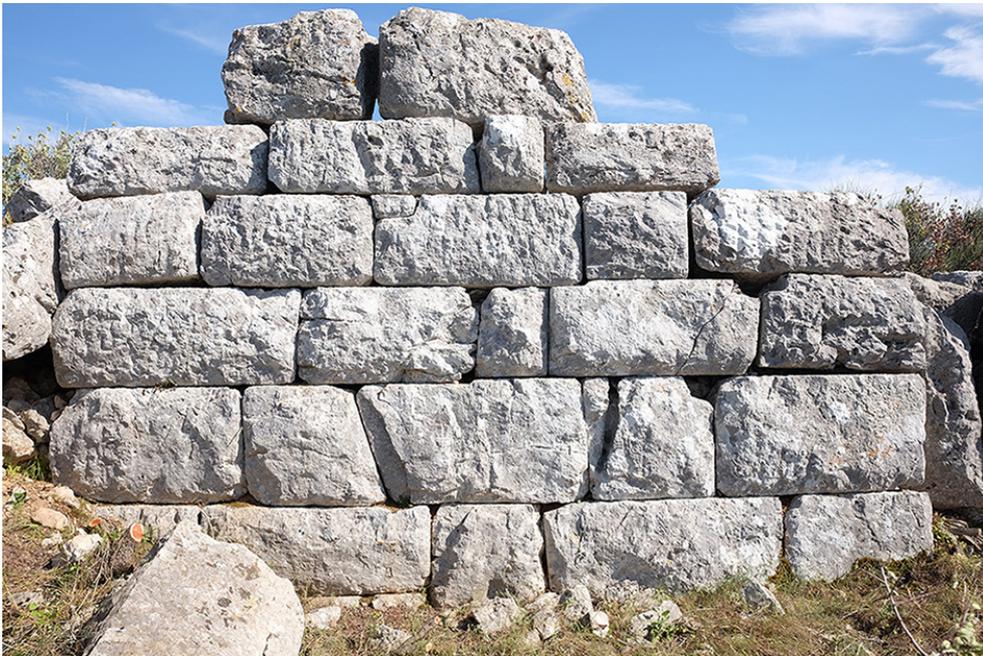
Fig. 15. Détail d'un panneau du parement interne, tronçon H.

solidifié par l'emploi de blocs disposés en boutisse dans le parement interne, visibles notamment au centre des panneaux les mieux préservés, à raison d'une boutisse toutes les deux assises (**fig. 15**).

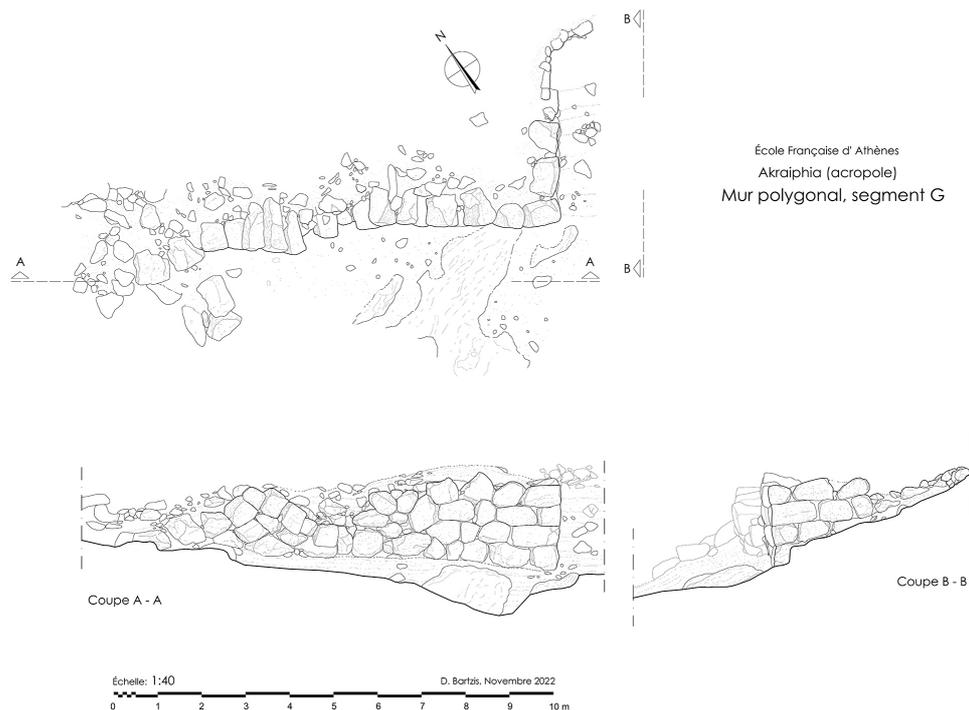
Fig. 16. Segment G, plan et élévation, éch. 1:40.

- 16 Enfin, il faut ajouter aux segments passés en revue le segment G (**fig. 16**) qui, à la différence des autres, n'appartient pas aux fortifications. Il s'agit plutôt d'un mur de soutènement pour une terrasse liée à l'occupation de l'éperon occidental de l'acropole – même s'il a pu être proposé d'y voir le résidu d'un circuit fortifié mycénien<sup>12</sup>, sans réel argument à vrai-dire. L'appareil, conforme à ce qu'on pourrait attendre d'une telle structure moins monumentale et moins soignée que le rempart, est un appareil polygonal fruste de calcaire dur, dont les joints sont nettement moins bien travaillés que sur le rempart ; le seul raffinement technique qu'on peut relever est la présence d'un chaînage à l'angle du mur.
