Orléans, 154 rue Saint-Marc

Site 45.234.336

Nature de l'aménagement : construction de deux immeubles de 26 logements sur sous-sol

LEFÈVRE (B.), ALIX (Cl.), – *Orléans, 154 rue Saint-Marc*. Rapport final d'opération de diagnostic archéologique. Orléans : Pôle d'archéologie, Ville d'Orléans/SRA Centre, novembre 2021.

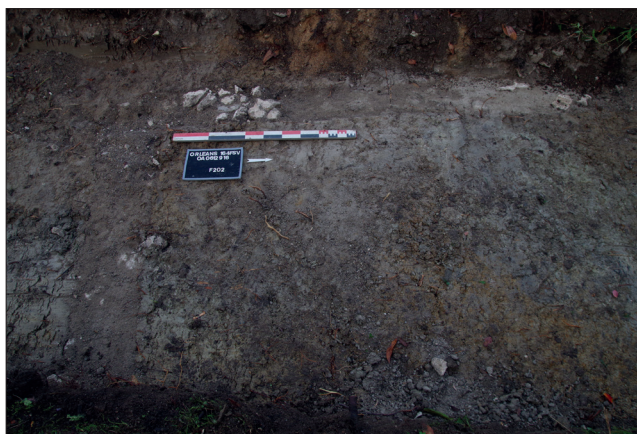
Fig. 17 : Vue vers l'ouest de F 202 après nettoyage de surface. On remarque les empreintes des fonds de fondations en ciment gris ainsi que le reliquat de maçonnerie en blocs de calcaire (photo n° 032 ; cliché : B. Lefèvre).

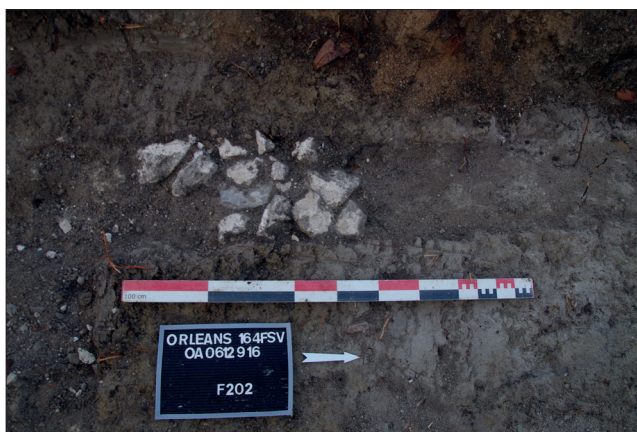
Fig. 18 : Vue de détail du reliquat de maçonnerie de F 202 (US 2008) après nettoyage de surface (photo n° 033 ; cliché : B. Lefèvre).

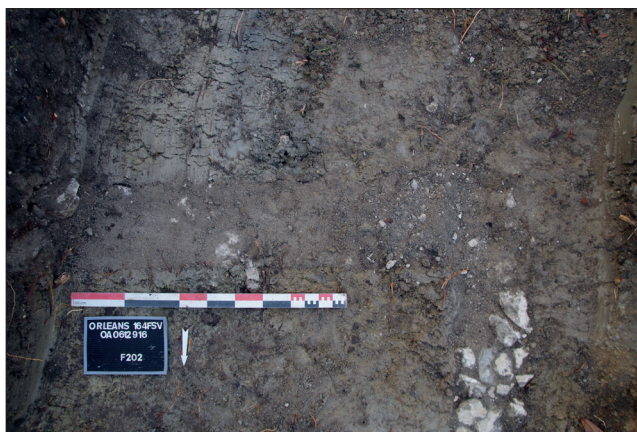
Fig. 19 : Vue de détail du retour sud de F 202 (photo n° 036 ; cliché : B. Lefèvre).

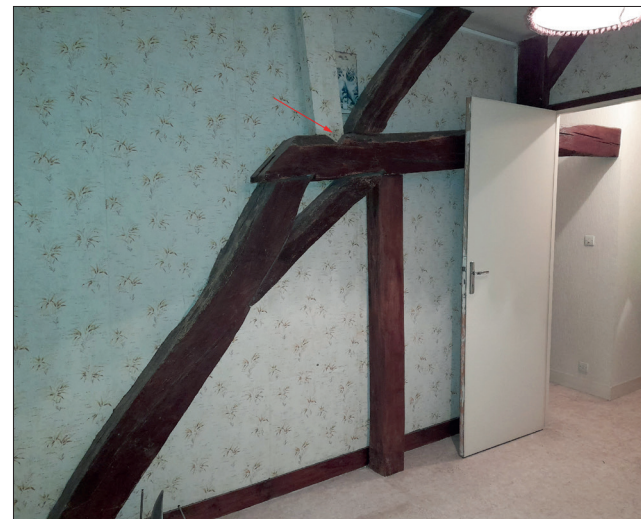
Fig. 30 : Vue de la ferme de la charpente de comble du corps d'habitation, avec remaniements liés à la surélévation à gauche (potelet à l'emplacement de l'ancienne panne), vers nord-ouest (photographie n° 108 ; cliché : Cl. Alix).

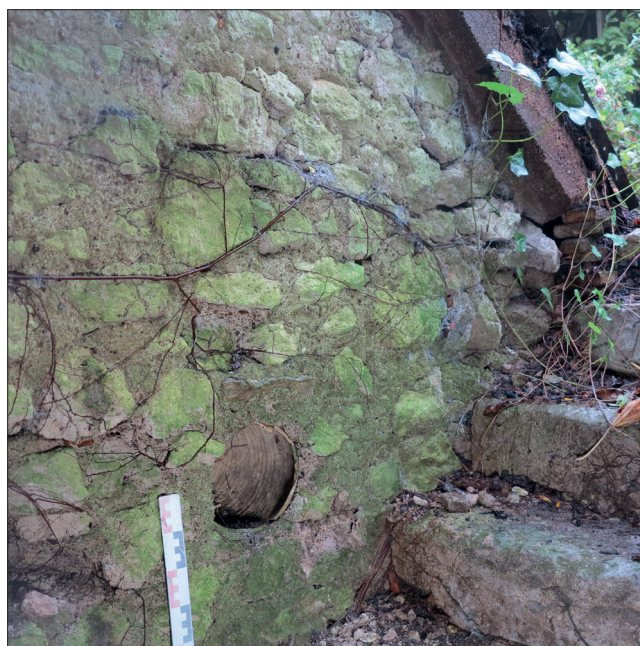
Fig. 47 : Vue de la céramique engagée dans la paroi nord de la cage d'escalier, servant de vide-poche (NIC 604), vers le nord-est (photographie n° 100 ; cliché : Cl. Alix).

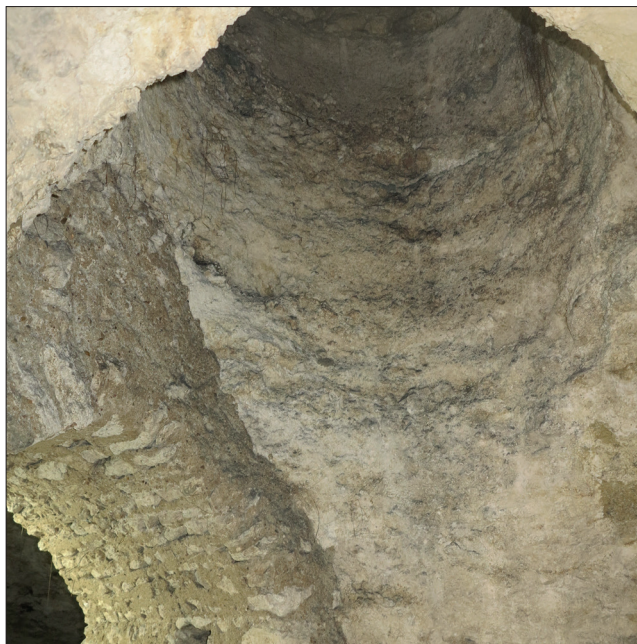
Fig. 50 : Vue de la voûte du passage maçonné (UC 6006) de la galerie ES_13, jouxtant le conduit du puits PUI 613, contre-plongée vers l'ouest (photographie n° 068 ; cliché : Cl. Alix).

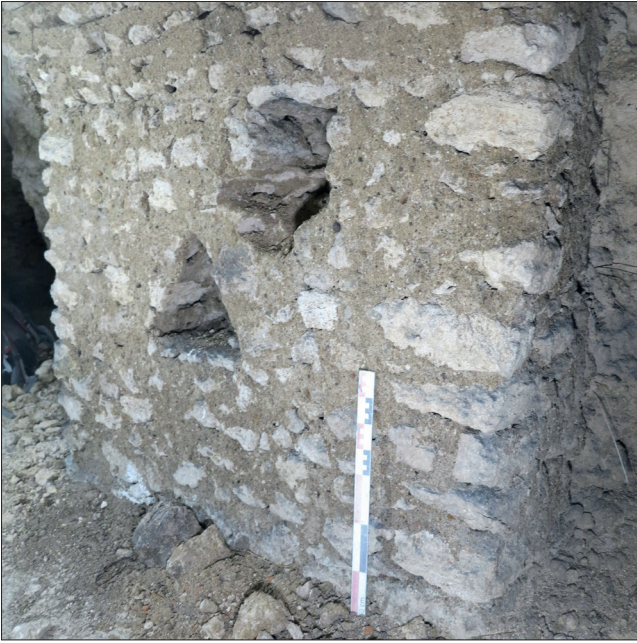
Fig. 52 : Vue du parement occidental du passage voûté, plaqué contre la paroi de la galerie ES_013, intégrant un niche NIC 609 et un vide-poche NIC 610, vers le sud-ouest (photographie n° 069 ; cliché : Cl. Alix).

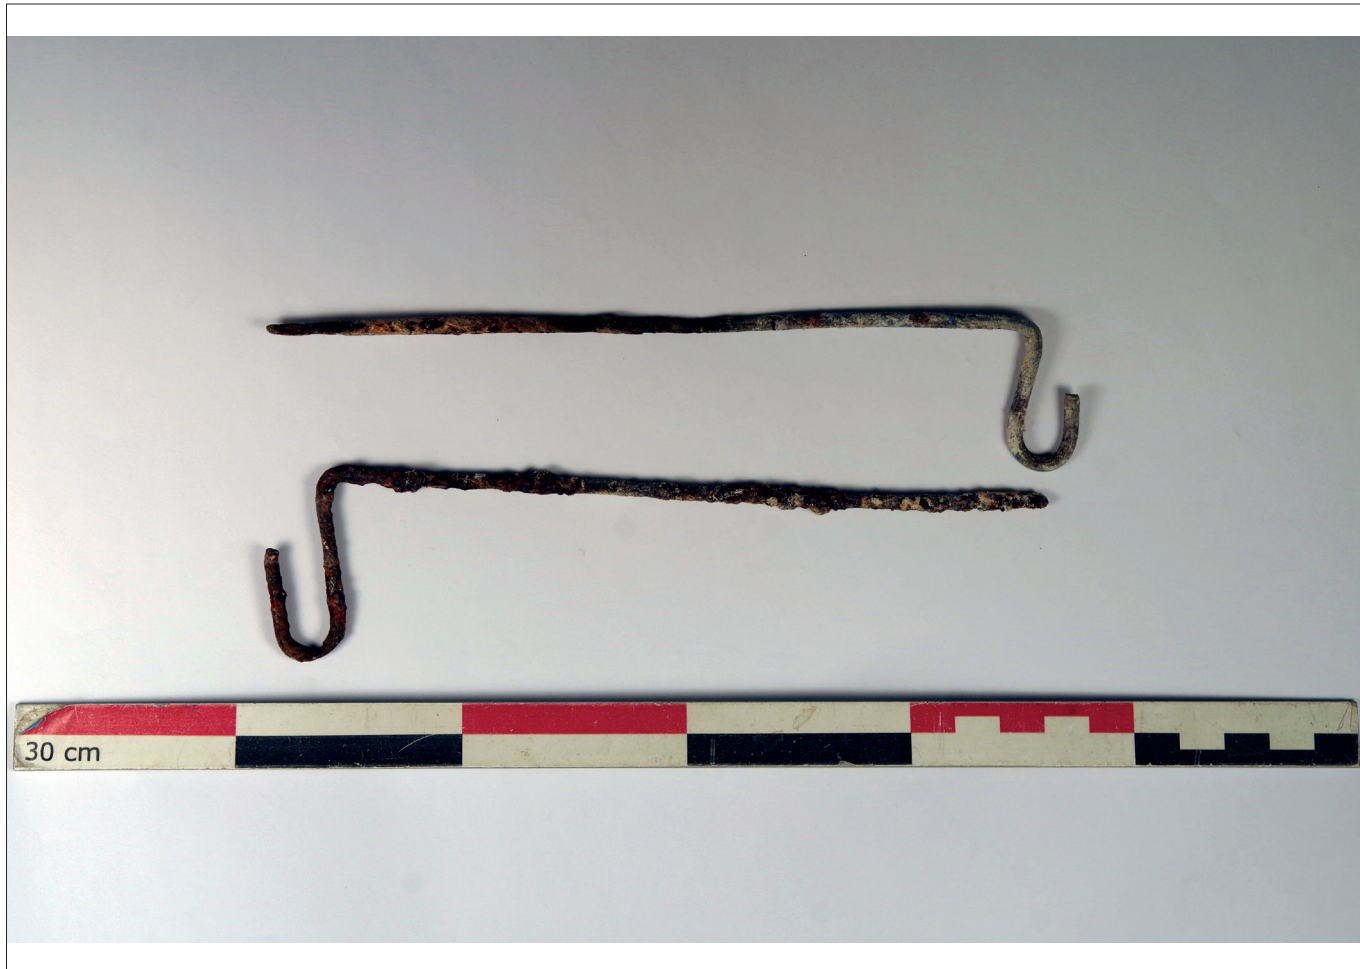
Fig. 62 : Photographie de deux crochets prélevés dans la paroi de la cave-carrière (UC 6008 ; photographie n° 107 ; cliché : B. Lefèvre).

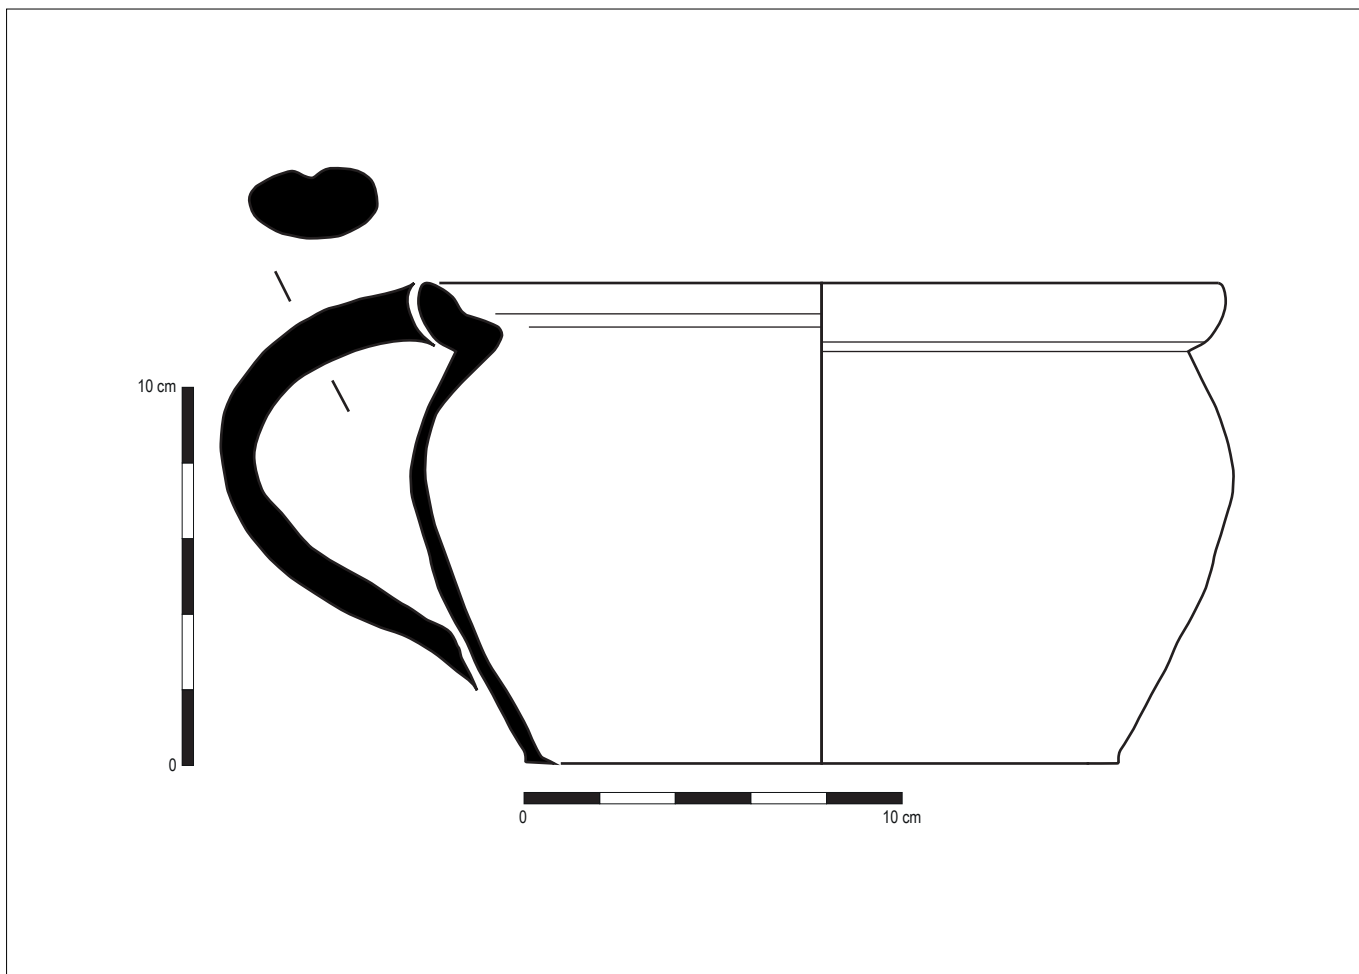
Fig. 70 : Profil de la céramique réemployée comme vide-poche (NIC 610 ; UC 6007) engagée dans la galerie ES_13 (dessin et infographie : L. Guyot).
