Orléans, 154 rue Saint-Marc

Site 45.234.336

Programme 19 - Le fait urbain

LEFÈVRE (B.), ALIX (Cl.), – *Orléans, 154 rue Saint-Marc*. Rapport final d'opération de diagnostic archéologique. Orléans : Pôle d'archéologie, Ville d'Orléans/SRA Centre, novembre 2021.

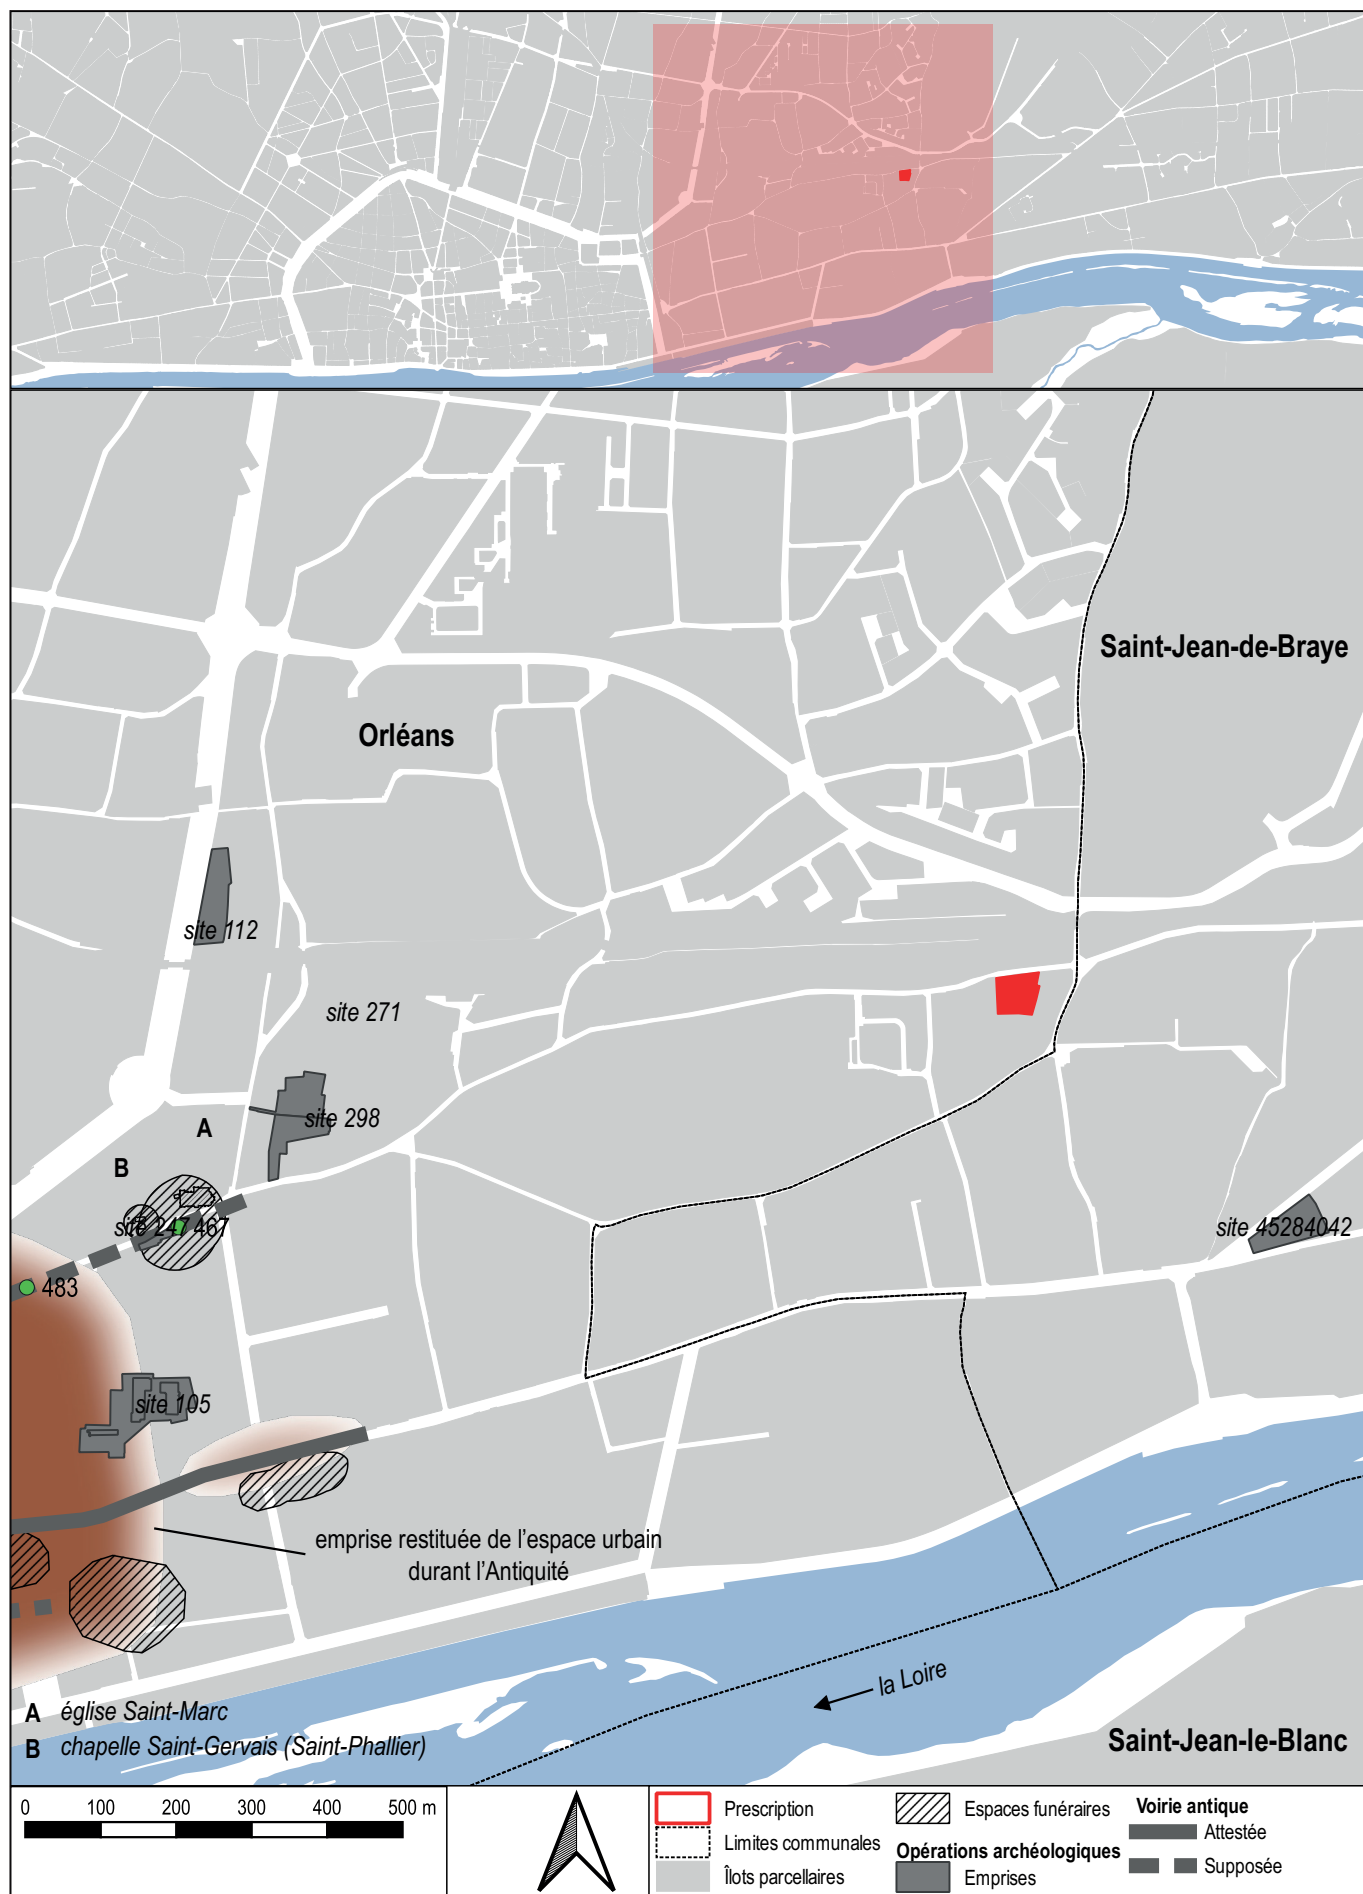
Fig. 3 : Contexte archéologique du 154 rue Saint-Marc en rive droite de la Loire (infographie : B. Lefèvre).

Le diagnostic du 154 rue Saint-Marc prend donc place dans un secteur marginal d'Orléans assez éloigné du centre-ville. Peu d'opérations archéologiques ont été réalisées à proximité (**Fig. 3, page 20**).

Enfin, le 154 rue Saint-Marc se situe à près de 1200 m à l'ouest de la limite proposée de l'emprise de l'espace urbanisé antique (en tramé sur la **Fig. 3 ci-contre**). Cela suggère une occupation lâche et de nature agricole.

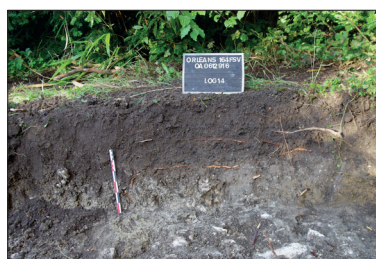
Fig. 10 : Log 14 en tranchée 1 (photo n° 042 ; cliché : L. Guyot ; infographie : B. Lefèvre).

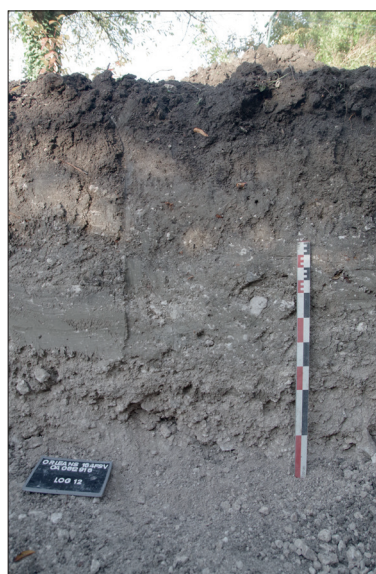
Fig. 11 : Log 12 en tranchée 1 (photo n° 040 ; cliché : L. Guyot ; infographie : B. Lefèvre).

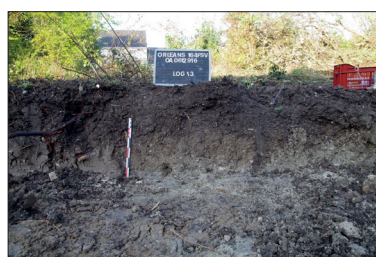
Fig. 12 : Log 13 en tranchée 1 (photo n° 041 ; cliché et relevé : L. Guyot ; infographie : B. Lefèvre).

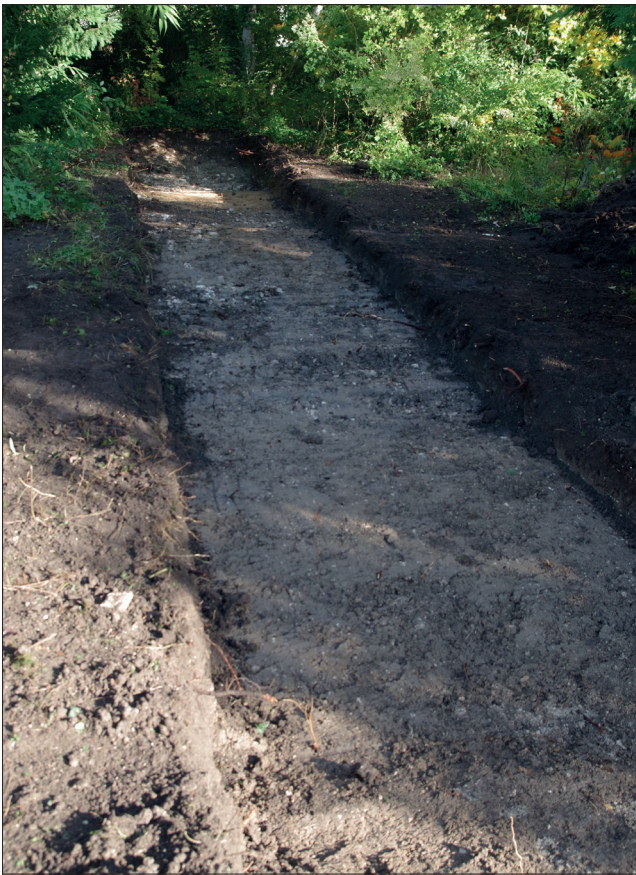
Fig. 13 : US 1003 constituant le sommet du terrain naturel en tranchée 1 (photo n° 045 ; cliché : B. Lefèvre).

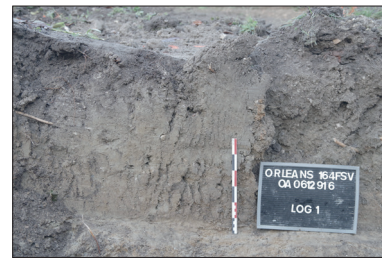
Fig. 14 : Log 1 en tranchée 2 (photo n° 039 ; cliché : L. Guyot ; relevé et infographie : B. Lefèvre).

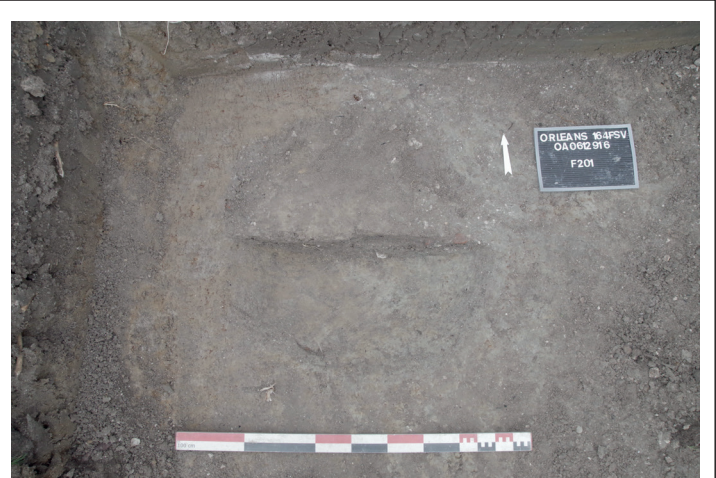
Fig. 16 : F 201 (plan de localisation, photographie [n° 023] et relevé de la coupe 1 et de la structure en plan ; cliché et relevés : L. Guyot ; infographie : B. Lefèvre).

Deux structures (F 201 et F 202), situées dans la partie nord de la tranchée, viennent entailler le terrain naturel. La première (F 201), est une structure de plan ovoïde à quasi-circulaire (la mesure de son grand axe est de 0,84 m et celle de son petit axe est de 0,78 m) (**Fig. 16, page 29**). Elle présente un creusement au profil à bords évasés et à fond plat (US 2007) et apparaît à la cote de 103,80 m et est conservée sur 0,21 m de profondeur. Son comblement est de deux natures. Le premier (US 2006), épais de 0,14 m, est un sédiment argileux brun assez compact comprenant des éléments de calcaire détritique, des fragments d'éléments céramiques ainsi que de charbon de bois en très faible quantité. Dans le détail, le mobilier céramique du comblement US 2006 de cette structure se répartit entre un lot de neuf tessons de céramique (PR = 156 g) et un lot de onze tessons de terres cuites architecturales (PR = 502 g). Le mobilier céramique non architectural relève de la fourchette chronologique [1750-1850] : on y observe ainsi la présence de tessons d'assiette en faïence blanche avec une bande peinte bleue près du bord, d'un bord d'un individu de nature indéterminée en « cul brun », de deux tessons de possibles pots à mélasse ; il est tout de même à noter la présence de

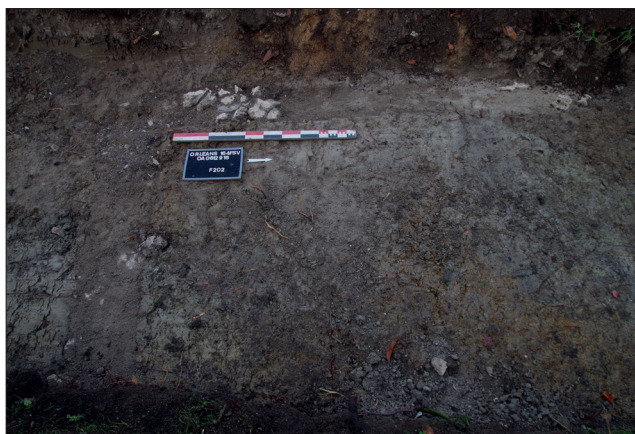
Fig. 17 : Vue vers l'ouest de F 202 après nettoyage de surface. On remarque les empreintes des fonds de fondations en ciment gris ainsi que le reliquat de maçonnerie en blocs de calcaire (photo n° 032 ; cliché : B. Lefèvre).

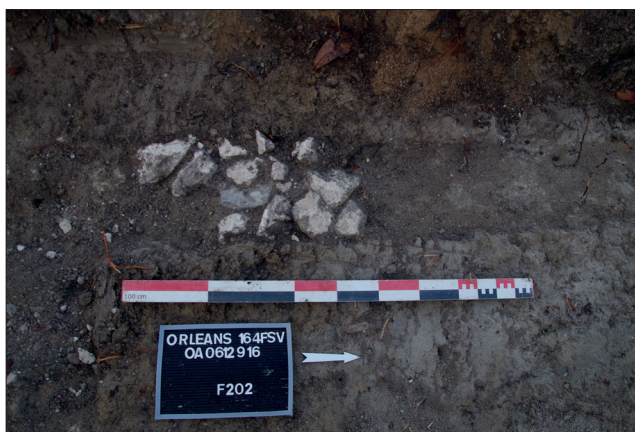
Fig. 18 : Vue de détail du reliquat de maçonnerie de F 202 (US 2008) après nettoyage de surface (photo n° 033 ; cliché : B. Lefèvre).

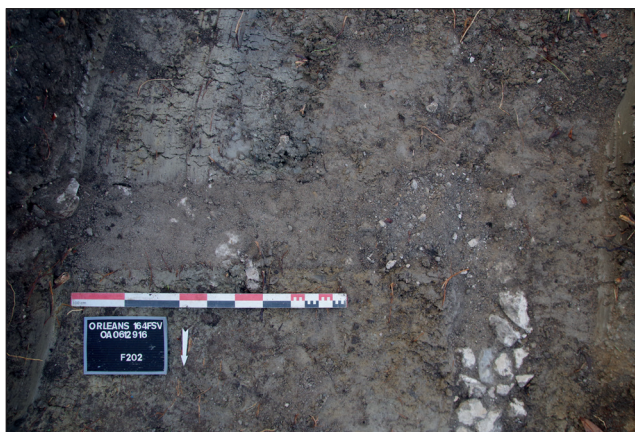
Fig. 19 : Vue de détail du retour sud de F 202 (photo n° 036 ; cliché : B. Lefèvre).

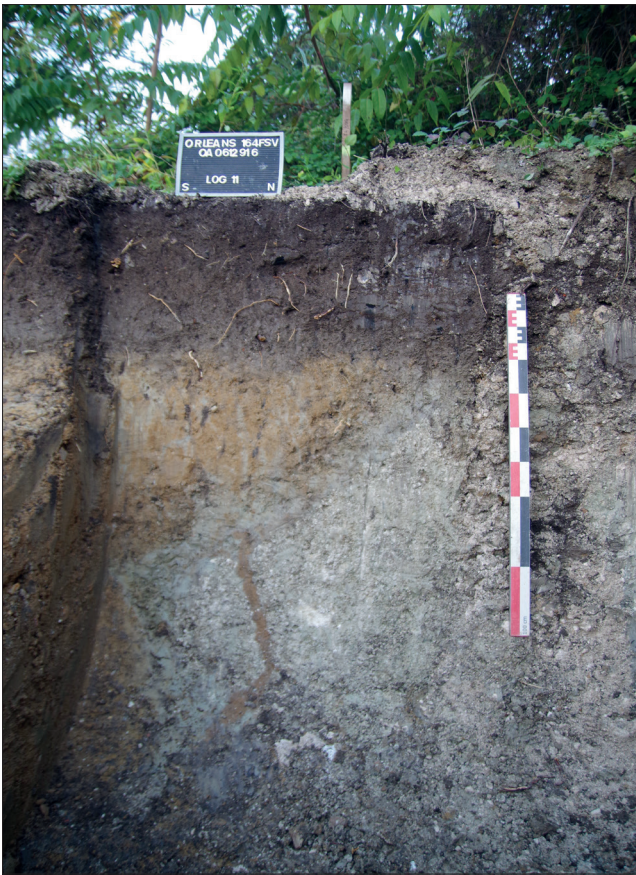
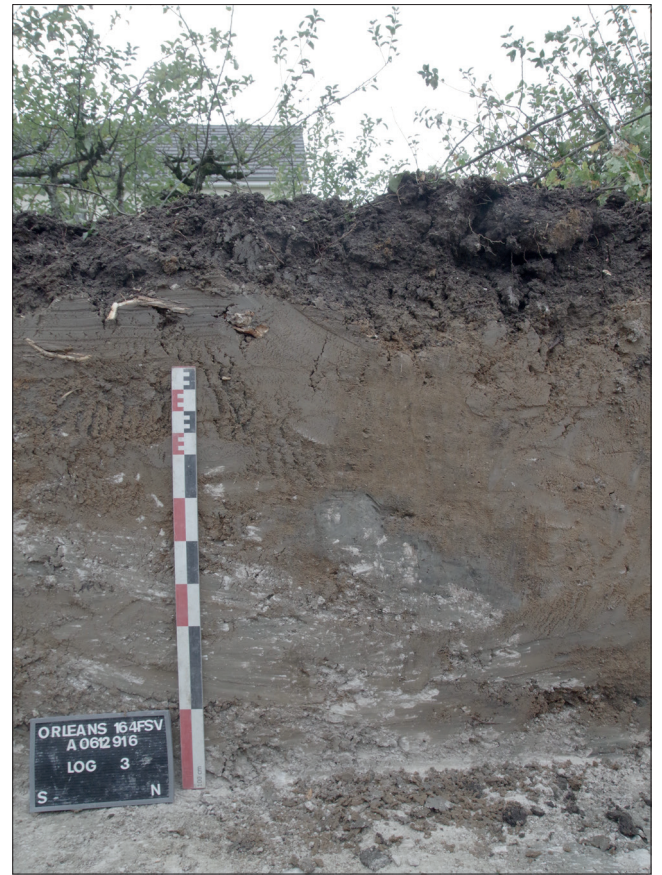
Fig. 20 : Log 11 en tranchée 3 (photo n° 031 ; relevé : W. Laurent ; cliché et infographie : B. Lefèvre).

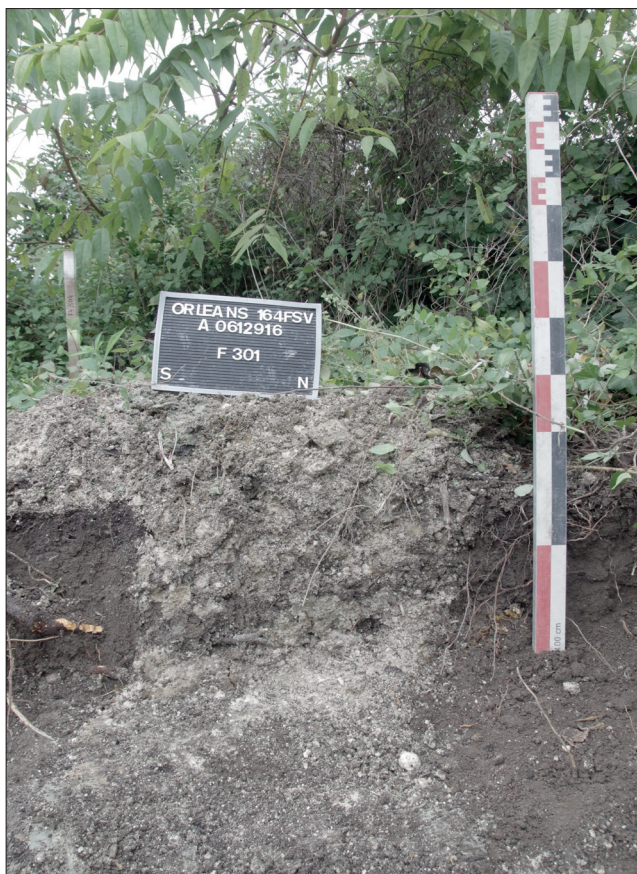
Fig. 23 : Vue en coupe de la tranchée de réseau F 301 peu après sa découverte (photo n° 014 ; cliché : L. Guyot).

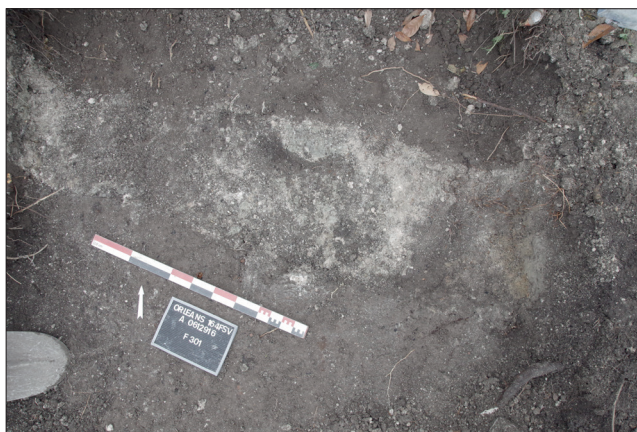
Fig. 24 : Vue en plan de la tranchée de réseau F 301 après nettoyage de surface (photo n° 011 ; cliché : L. Guyot).

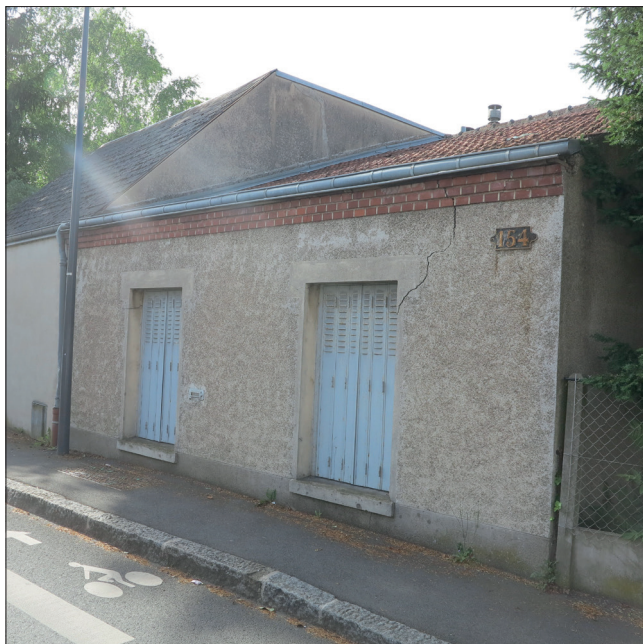
Fig. 26 : Vue d'ensemble des façades sur rue (murs nord) de l'habitation et de la grange, vers le sud-est (photographie n° 145 ; cliché : Cl. Alix).

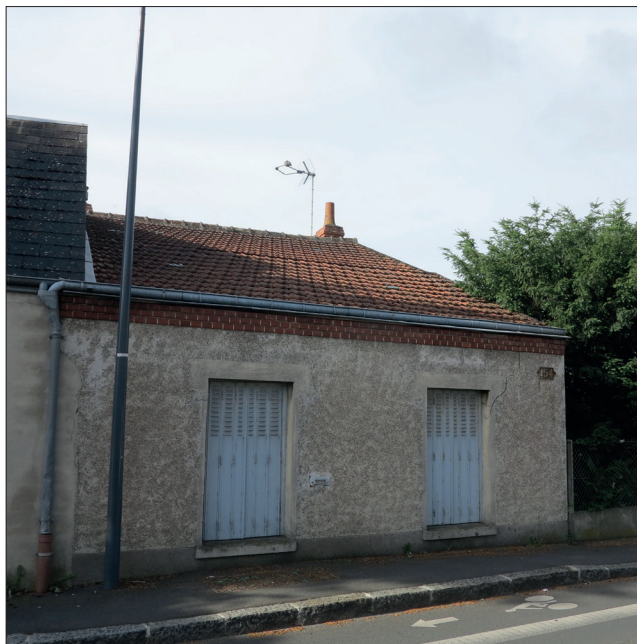
Fig. 28 : Vue de la façade sur rue (mur gouttereau nord) du corps d'habitation, vers le sud-ouest (photographie n° 148 ; cliché : Cl. Alix).

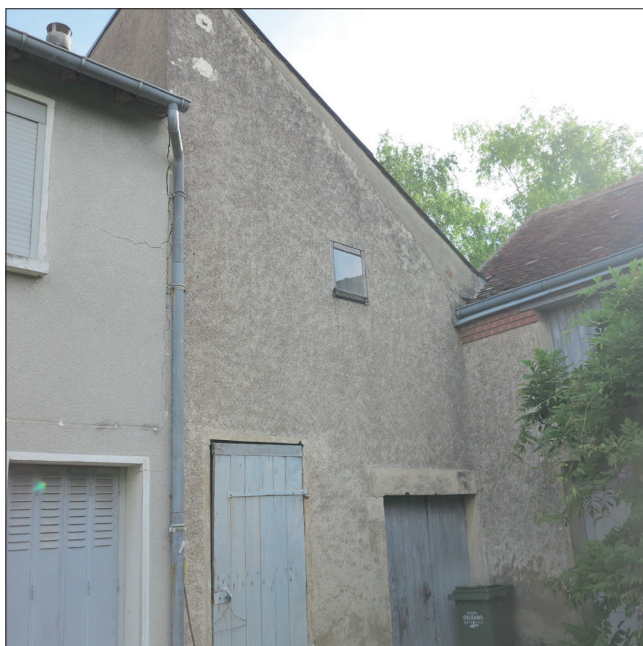
Fig. 27 : Vue des façades sur cour des bâtiments, de gauche à droite habitation, grange et resserre, vers le nord-est (photographie n° 147 ; cliché : Cl. Alix).

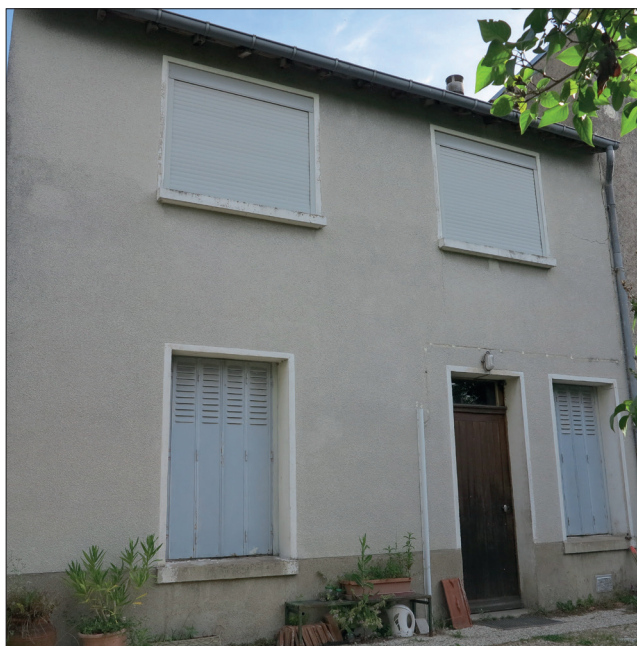
Fig. 29 : Vue de la façade sur cour (mur gouttereau sud) du corps d'habitation, vers le nord-est (photographie n° 149 ; cliché : Cl. Alix).

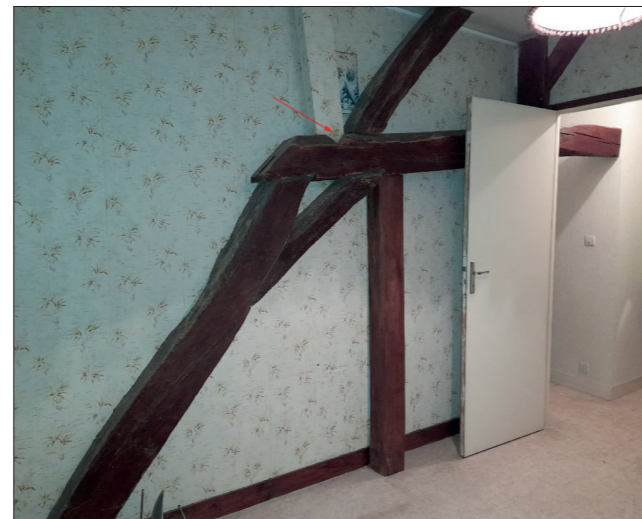
Fig. 30 : Vue de la ferme de la charpente de comble du corps d'habitation, avec remaniements liés à la surélévation à gauche (potelet à l'emplacement de l'ancienne panne), vers nord-ouest (photographie n° 108 ; cliché : Cl. Alix).

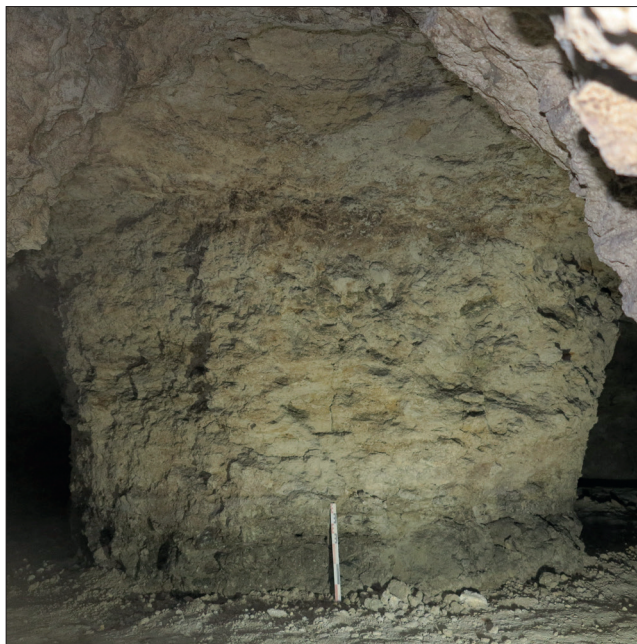
Fig. 34 : Vue de la face méridionale du pilier tourné, vers le nord (photographie n° 080 ; cliché : Cl. Alix).

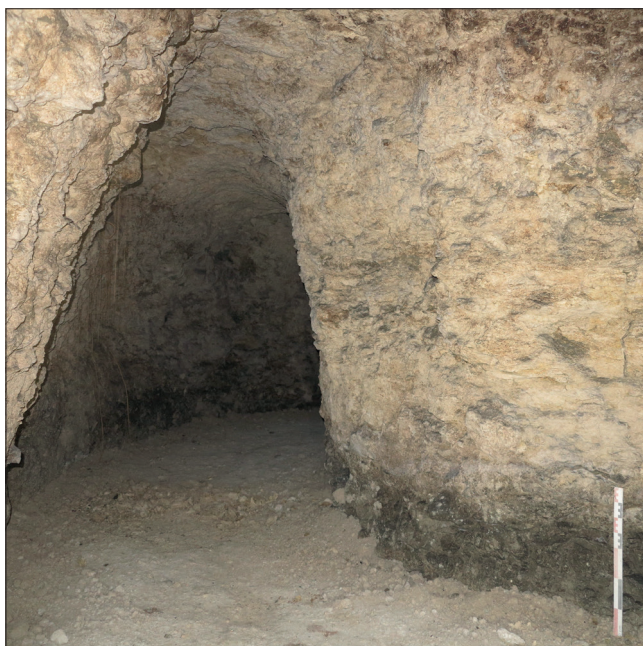
Fig. 33 : Vue l'entrée occidentale de la galerie annulaire (ES_06), vers le nord (photographie n° 081 ; cliché : Cl. Alix).

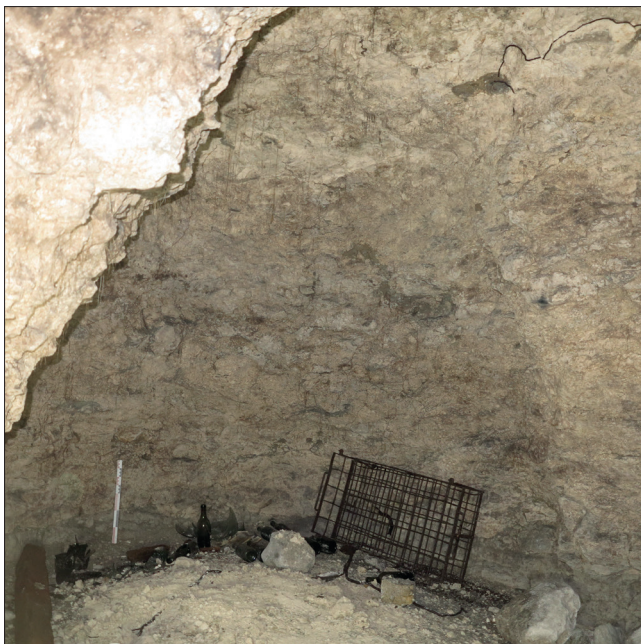
Fig. 36 : Vue de la cellule ES_03, vers le sud (photographie n° 092 ; cliché : Cl. Alix).

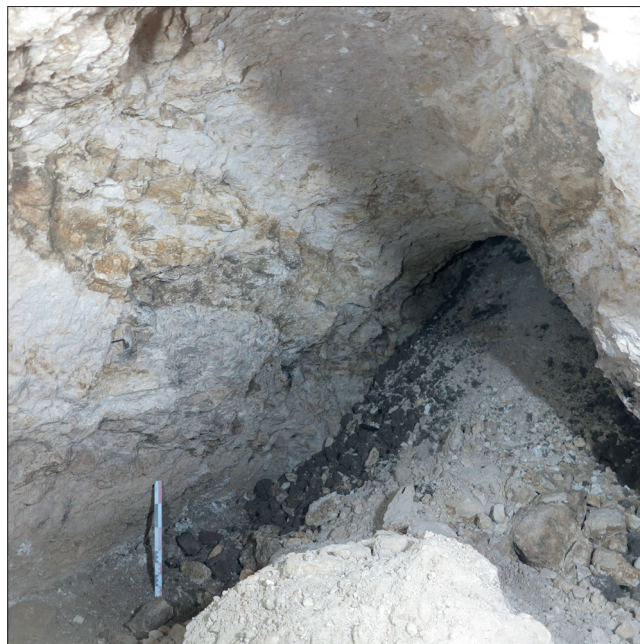
Fig. 38 : Vue de la cellule ES_18 et du puits d'extraction/aération PUI 611, comblé avec un remblai déversé depuis la surface, vers le nord-est (photographie n° 063 ; cliché : Cl. Alix).

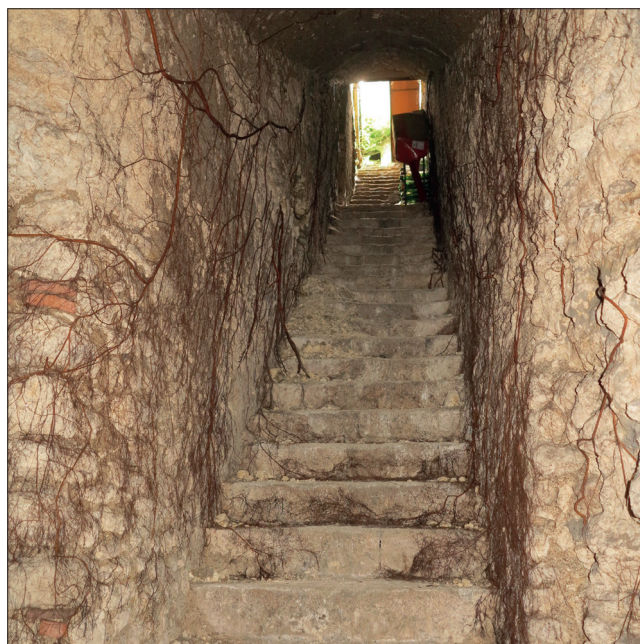
Fig. 39 : Vue d'ensemble de l'escalier ES_01 (ESC 600), vers le nord-est (photographie n° 121 ; cliché : Cl. Alix).

L'utilisation de la cavité principale en cave, projet probablement commun avec celui de créer une carrière, nécessite la mise en place de l'escalier d'accès (ES_01 ; ESC 600 ; **Fig. 39, page 49**). L'ouverture de cet escalier se trouve à environ 7 m au sud de la façade méridionale de l'habitation, dans la cour. Pour autant, l'implantation de cet escalier ne présente pas de correspondances avec les orientations de l'habitation en surface : son axe ne suit pas celles des bâtiments, ni d'ailleurs celles des limites parcellaires actuellement

connues. Cet escalier droit de 1,02 m de largeur comporte 38 marches en pierre de taille (calcaire de Beauce ; UC 6001). Il se compose d'une volée supérieure de 16 marches, d'un repos, puis d'une volée inférieure de 22 marches. Sa cage est couverte par une voûte maçonnée sur coffrage (petits moellons enduits), de tracé surbaissé. Le parement maçonné du mur nord de cette cage d'escalier se retourne en bas, afin de renforcer une partie de la paroi orientale de la galerie ES_04, sur une longueur de 3,06 m (**Fig. 41, page 50**). Ce parement maçonné (UC 6014) comporte également des moellons de calcaire de Beauce, mesurant entre 5 cm et 19 cm de hauteur et jusqu'à 30 cm de long (maximum), ainsi que de quelques fragments de terre cuites architecturales (tuiles plates, chantignoles ou carreaux) ; l'ensemble est lié par un mortier de chaux brun, assez friable et comportant un sable abondant (**Fig. 42, page 50**).

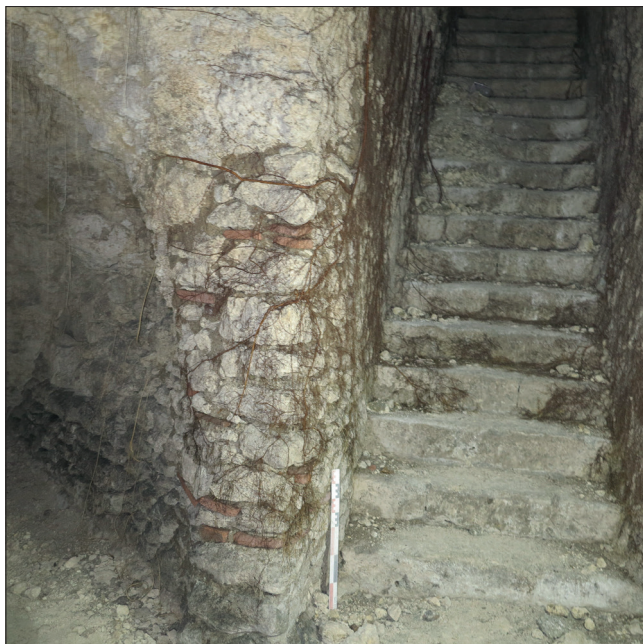
Fig. 40 : Vue d'ensemble de la tête du mur d'échiffre nord de l'escalier (ESC 600) et de son retour sous forme de parement maçonné (UC 6014) dans la galerie ES_04, vers le nord-est (photographie n° 090 ; cliché : Cl. Alix).

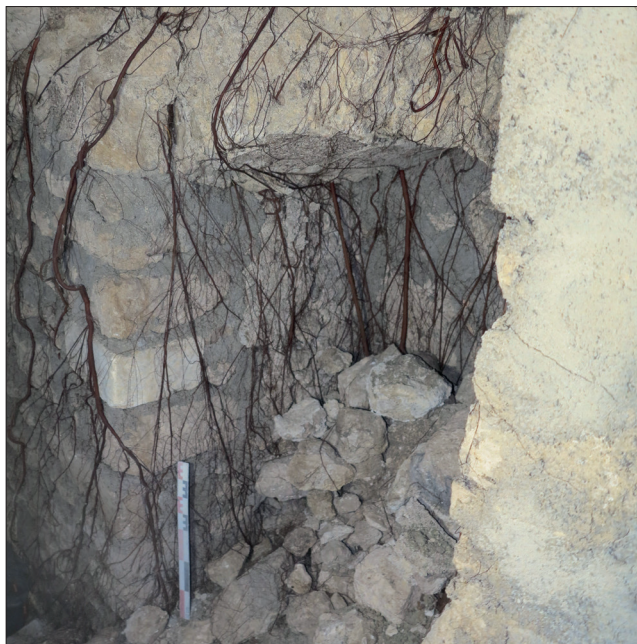
Fig. 42 : Vue de la cellule CEL 603 ouverte dans la paroi nord du repos de l'escalier ESC 600, vers le nord-ouest (photographie n° 095 ; cliché : Cl. Alix).

Cet escalier est doté d'un grand nombre d'équipements contemporains de sa construction et nécessaires à l'utilisation de la cave pour la conservation du vin et de diverses denrées. Le repos ouvre sur une petite cellule latérale maçonnée dans la paroi nord de la cage (CEL 603), couverte d'une voûte maçonnée sur coffrage (moellons) en berceau surbaissé, et mesurant 0,83 m de largeur, pour 1,35 m de hauteur et 0,79 m de profondeur (**Fig. 42, page 50**). En face, dans le mur sud de cage d'escalier, le repos donne également accès à une petite niche murale rectangulaire NIC 602 (paroi sud), dont l'ouverture, couverte d'un linteau, mesure 25 cm de largeur, pour 32 cm de hauteur et environ 42 cm de profondeur. Deux autres petites niches murales rectangulaires sont construites en vis-à-vis, à environ 35 cm au-dessus de la huitième marche près de l'entrée (NIC 601 dans la paroi sud et NIC 614 dans la paroi nord ; **Fig. 43, page 50**). De factures similaires, elles sont couvertes d'un linteau (calcaire de Beauce) et mesurent entre 36 et 39 cm de largeur, pour 44 cm de hauteur et 35 cm de profondeur (**Fig. 44 et Fig. 45, page 51**). Au pied de l'escalier, mais en dehors de la cage, une dernière petite niche rectangulaire (NIC 606) est contemporaine de la construction du parement maçonné (UC 6014) en retour dans la paroi de la galerie ES_04 (**Fig. 46, page 51**). Son appui (moellon) est situé à 50 cm au-dessus du sol, tandis que son ouverture, couverte d'un linteau, mesure 26 cm de largeur, pour 30 cm de hauteur et 42 cm de profondeur.

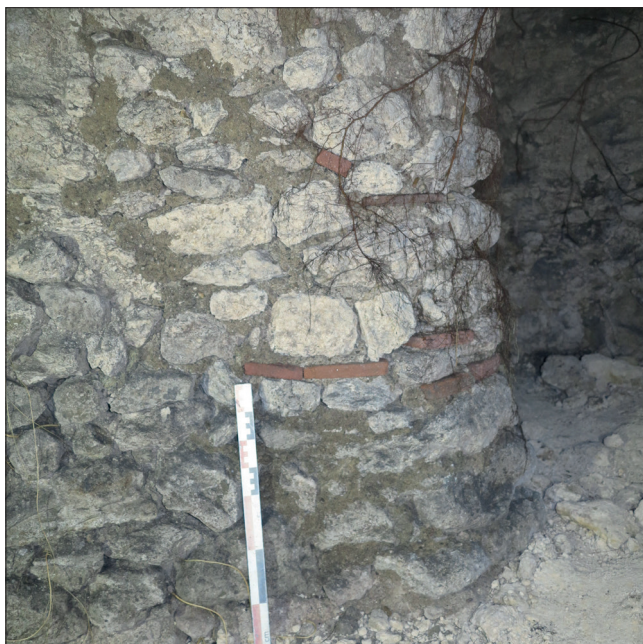
Fig. 41 : Détail de la maçonnerie (UC 6014) de la tête du mur d'échiffre nord de l'escalier (ESC 600) et de son retour sous forme de parement maçonné dans la galerie ES_04, vers l'est (photographie n° 088 ; cliché : Cl. Alix).

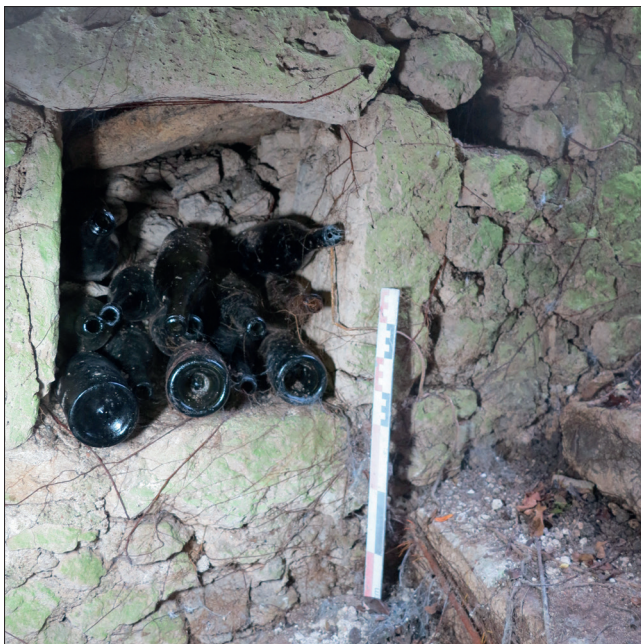
Fig. 44 : Vue de la niche NIC 614 dans la paroi nord de l'escalier, vers le nord (photographie n° 097 ; cliché : Cl. Alix).

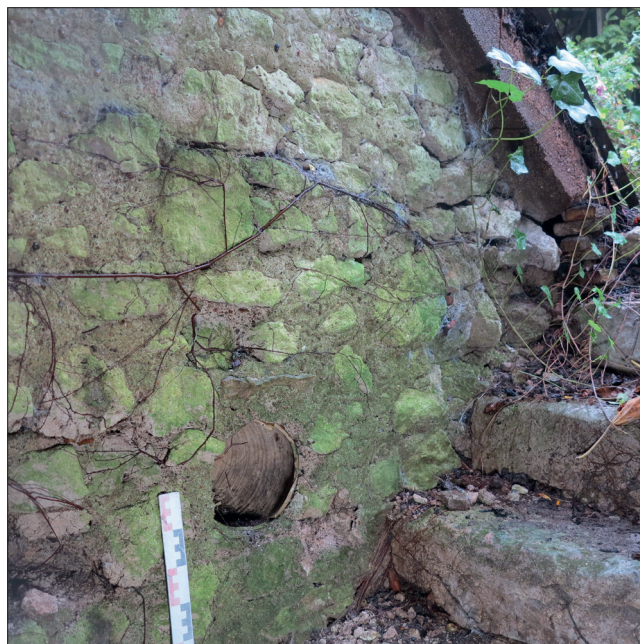
Fig. 47 : Vue de la céramique engagée dans la paroi nord de la cage d'escalier, servant de vide-poche (NIC 604), vers le nord-est (photographie n° 100 ; cliché : Cl. Alix).

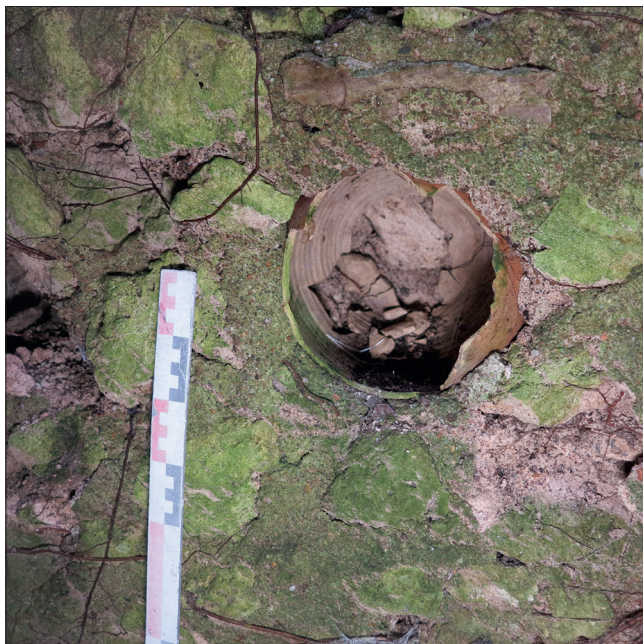
Fig. 48 : Vue de la céramique engagée dans la paroi nord de la cage d'escalier, servant de vide-poche (NIC 604), vers le nord-ouest (photographie n° 101 ; cliché : Cl. Alix).

rant au nu du mur afin de servir de petite niche ou de vide-poche³ (NIC 604 ; **Fig. 48, page 54**).

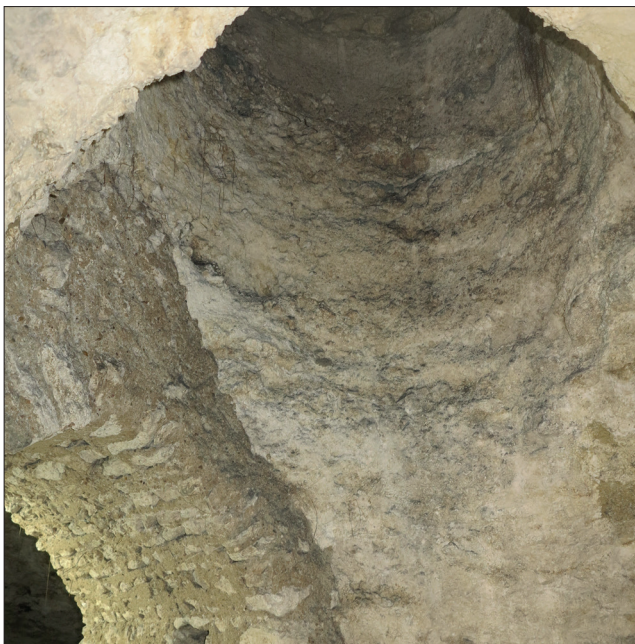
Fig. 50 : Vue de la voûte du passage maçonné (UC 6006) de la galerie ES_13, jouxtant le conduit du puits PUI 613, contre-plongée vers l'ouest (photographie n° 068 ; cliché : Cl. Alix).

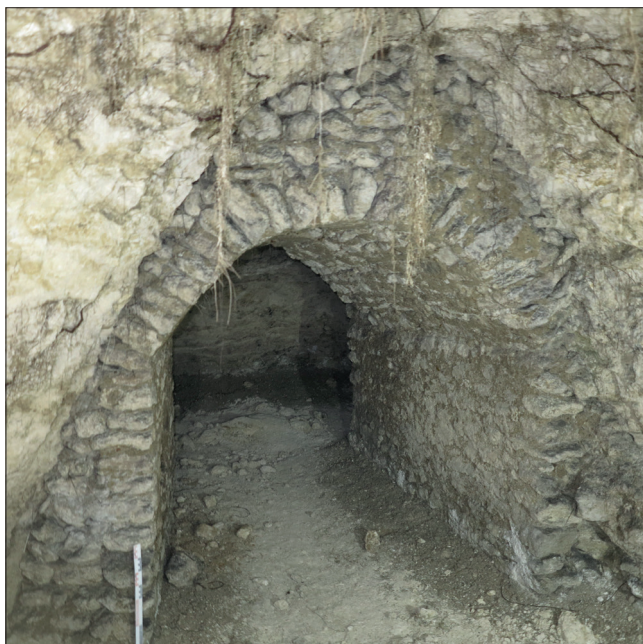
Fig. 49 : Vue d'ensemble du passage voûté (UC 6006) à l'extrémité de la galerie ES_013, vers le sud (photographie n° 070 ; cliché : Cl. Alix).

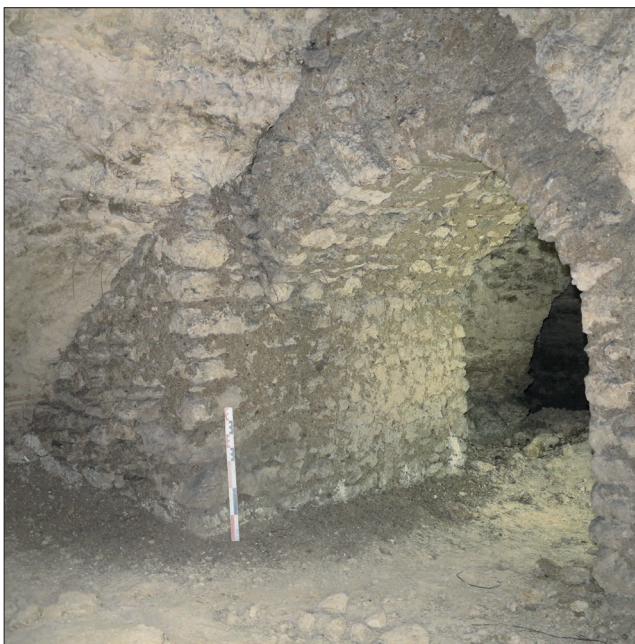
Fig. 51 : Vue du parement oriental du passage voûté, plaqué contre la paroi de la galerie ES_013, vers le sud-est (photographie n° 065 ; cliché : Cl. Alix).

L'extrémité septentrionale de la galerie ES_13 a été renforcée par la construction de deux parois maçonnées supportant une voûte (UC 6006 ; **Fig. 49, page 54**), destinés à renforcer le ciel de ce tronçon probablement affaibli par la présence immédiate du conduit de puits d'aération PUI 613 situé également à la jonction des galeries ES_14 et ES_15, et afin d'éviter un risque de fontis (**Fig. 50, page 54**). Ces parois de chemisage sont constituées de parements maçonnés (longs de 1,47 m et épais de 0,52 m à l'ouest ; longs de 2,07 m et épais de 0,26 m à l'est) qui réduisent la galerie ES_13 à une largeur de 1,33 m (**Fig. 51, page 54**). Elles sont formées de moellons irréguliers de calcaire de Beauce liés par un mortier de chaux brun comportant un sable abondant, plaqués contre les parois de calcaire. La voûte sur coffrage, de tracé surbaissé, est également construite avec des moellons liés au mortier de chaux. Ce mortier est similaire à celui employé pour la construction de la paroi nord de la cage d'escalier (ESC 600) et de son retour, ce qui pourrait assurer la contemporanéité entre ces différentes constructions maçonnées. La paroi maçonnée ouest de ce passage intègre deux petits équipements (**Fig. 52, page 55**) : une niche triangulaire (NIC 609) juxtée au nord par un récipient en céramique engagé dans la maçonnerie servant de vide-poche (NIC 610). La niche (NIC 609) présente une ouverture triangulaire mesurant 31 cm à la base, 27 cm au plus haut et 16 cm de profondeur, tandis que son appui se trouve à 52 cm au-dessus du sol actuel (**Fig. 53, page 55**). Elle a été construite à l'aide de planches comme le suggère une empreinte visible sur son piédroit sud. Le vide-poche (NIC 610) est constitué d'une céramique qui possédait une hauteur interne de 11,5 cm et une ouverture de 15 cm de diamètre, qui affleure actuellement le nu de la paroi, à 78 cm au-dessus du sol actuel de la galerie⁴ (**Fig. 54, page 55**). Ces équipements remplissent

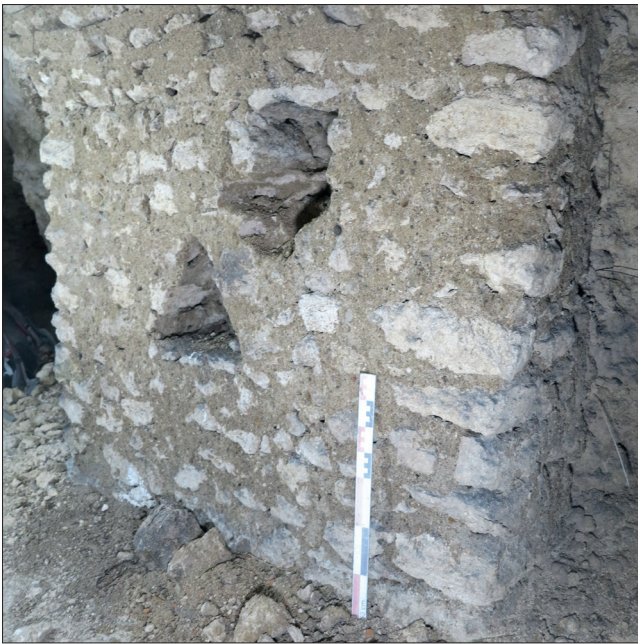
Fig. 52 : Vue du parement occidental du passage voûté, plaqué contre la paroi de la galerie ES_013, intégrant un niche NIC 609 et un vide-poche NIC 610, vers le sud-ouest (photographie n° 069 ; cliché : Cl. Alix).

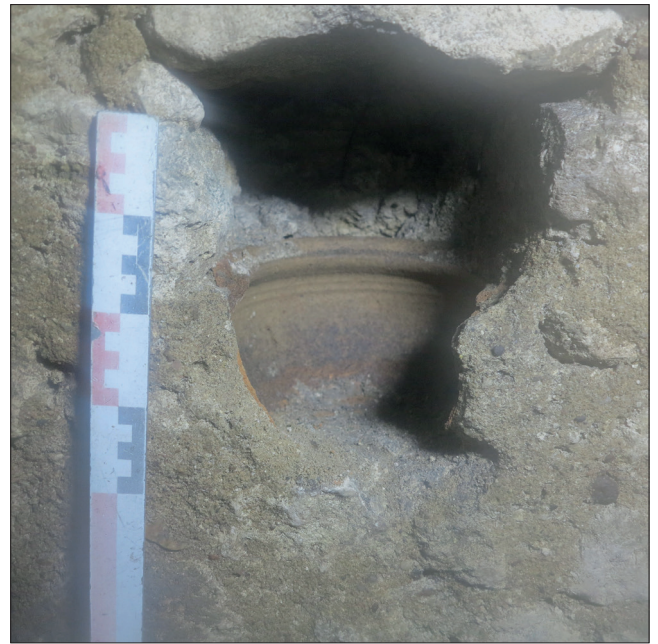
Fig. 54 : Vue de la céramique servant de vide-poche NIC 610 dans le parement occidental du passage voûté de la galerie ES_013, vers l'ouest (photographie n° 050 ; cliché : Cl. Alix).

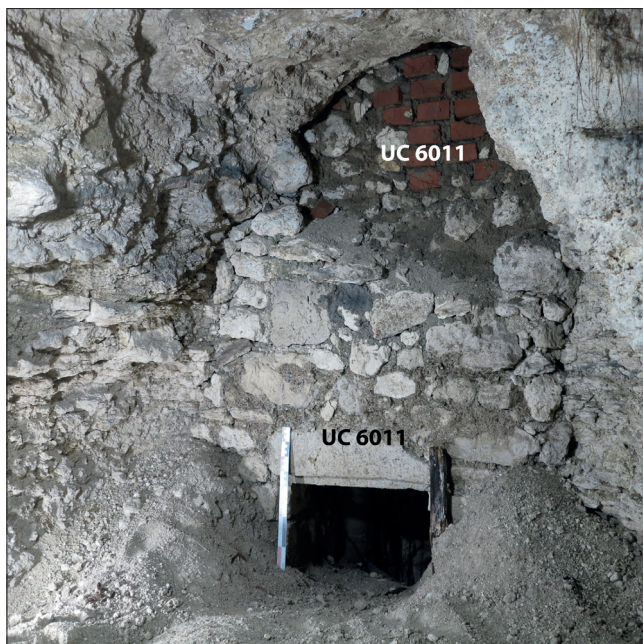
Fig. 56 : Vue de la paroi de fermeture (UC 6009) du puits à eau PUI 607, de son ouverture et de sa réparation (UC 6011) en partie haute, vers le sud-ouest (photographie n° 077 ; cliché : Cl. Alix).

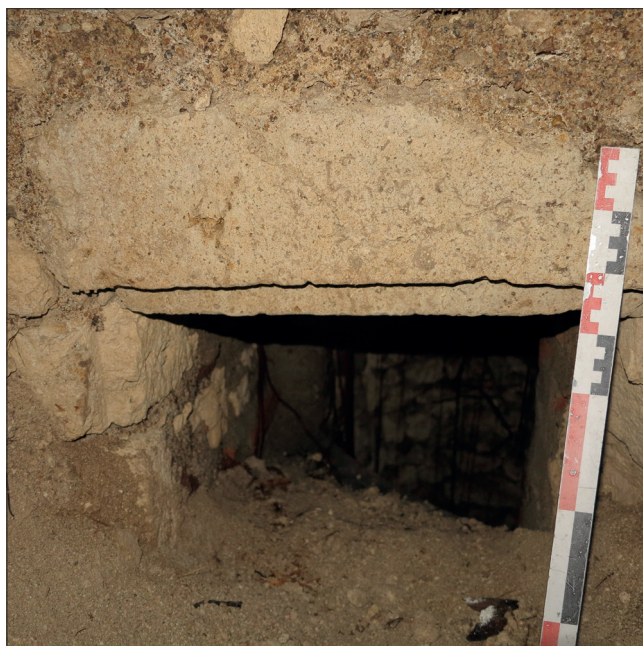
Fig. 57 : Vue de l'ouverture de la paroi de fermeture (UC 6009) du puits à eau PUI 607, vers le sud-ouest (photographie n° 130 ; cliché : Cl. Alix).

Dans la moitié occidentale de la cave-carrière, la galerie ES_08 ouvre au sud sur une cellule latérale (ES_09), large de 1,75 m à l'ouverture et profonde de 1,47 m, qui dessert le puits à eau PUI 607 (**Fig. 31, page 46**). Le conduit circulaire de ce puits (0,90 m de diamètre interne), maçonné de moellons de calcaire de Beauce, descend sur au moins 3,80 m de profondeur depuis le sol actuel de la cave-carrière jusqu'à son comblement actuel (**Fig. 55, page 55**). Son sommet est condamné. Ce conduit est fermé au nord par une paroi maçonnée de moellons de calcaire de Beauce liés au mortier de chaux (UC 6009 ; **Fig. 57, page 56**), ayant fait l'objet d'une réparation ponctuelle de briques et de ciment en partie supérieure (UC 6010, UC 6011). Cette paroi comporte une petite ouverture rectangulaire en pierre de taille (calcaire de Beauce), couverte d'un linteau (62 cm de longueur × 20 cm d'épaisseur) et mesurant 48 cm de largeur pour une hauteur actuelle d'au moins 39 cm (pouvant être restituée à environ 50 cm ; **Fig. 57, page 56**). Son encadrement (piédroits et linteau) est doté d'une feuillure servant à l'accueil d'un vantail en bois, mais la présence d'un montant en bois conservé sur le piédroit ouest atteste également la mise en place ultérieure d'un autre mode de fermeture (**Fig. 56, page 56**). Cette ouverture permettait de puiser l'eau depuis la cave mais constituait aussi un accès supplémentaire pour l'entretien du conduit. Il est possible que ce dernier ait initialement servi de puits d'extraction pour la carrière, avant d'être réaménagé en puits en eau. En surface, ce puits situé au centre de la cour constituait probablement le principal accès à l'eau pour l'habitation.

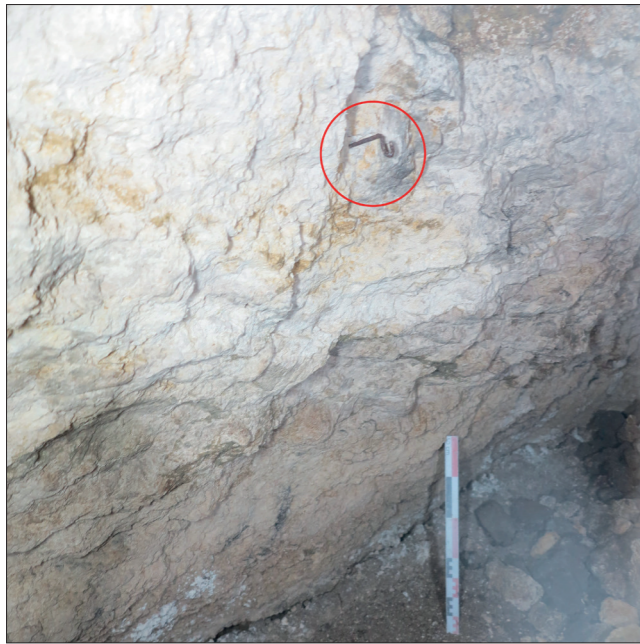
Fig. 60 : Vue d'un crochet fiché dans la paroi ouest de la galerie ES_14, vers le nord (photographie n° 064 ; cliché : Cl. Alix).

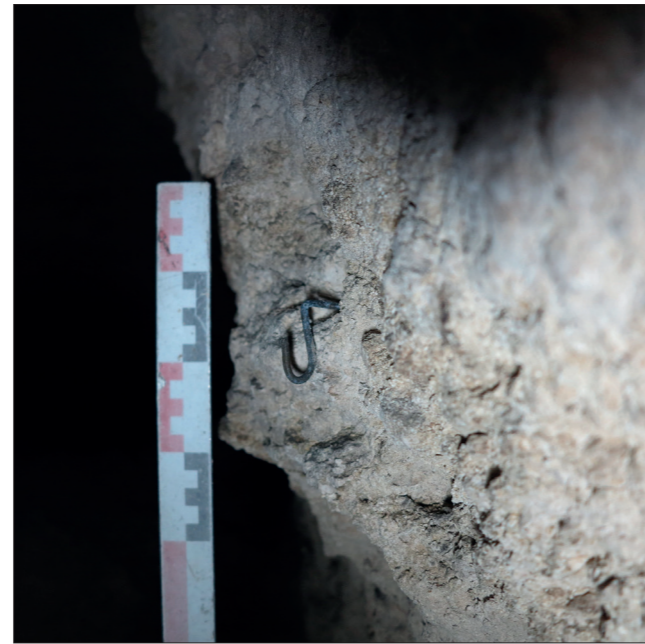
Fig. 61 : Détail d'un crochet fiché dans la paroi sud de la galerie ES_16, vers l'est (photographie n° 061 ; cliché : Cl. Alix).

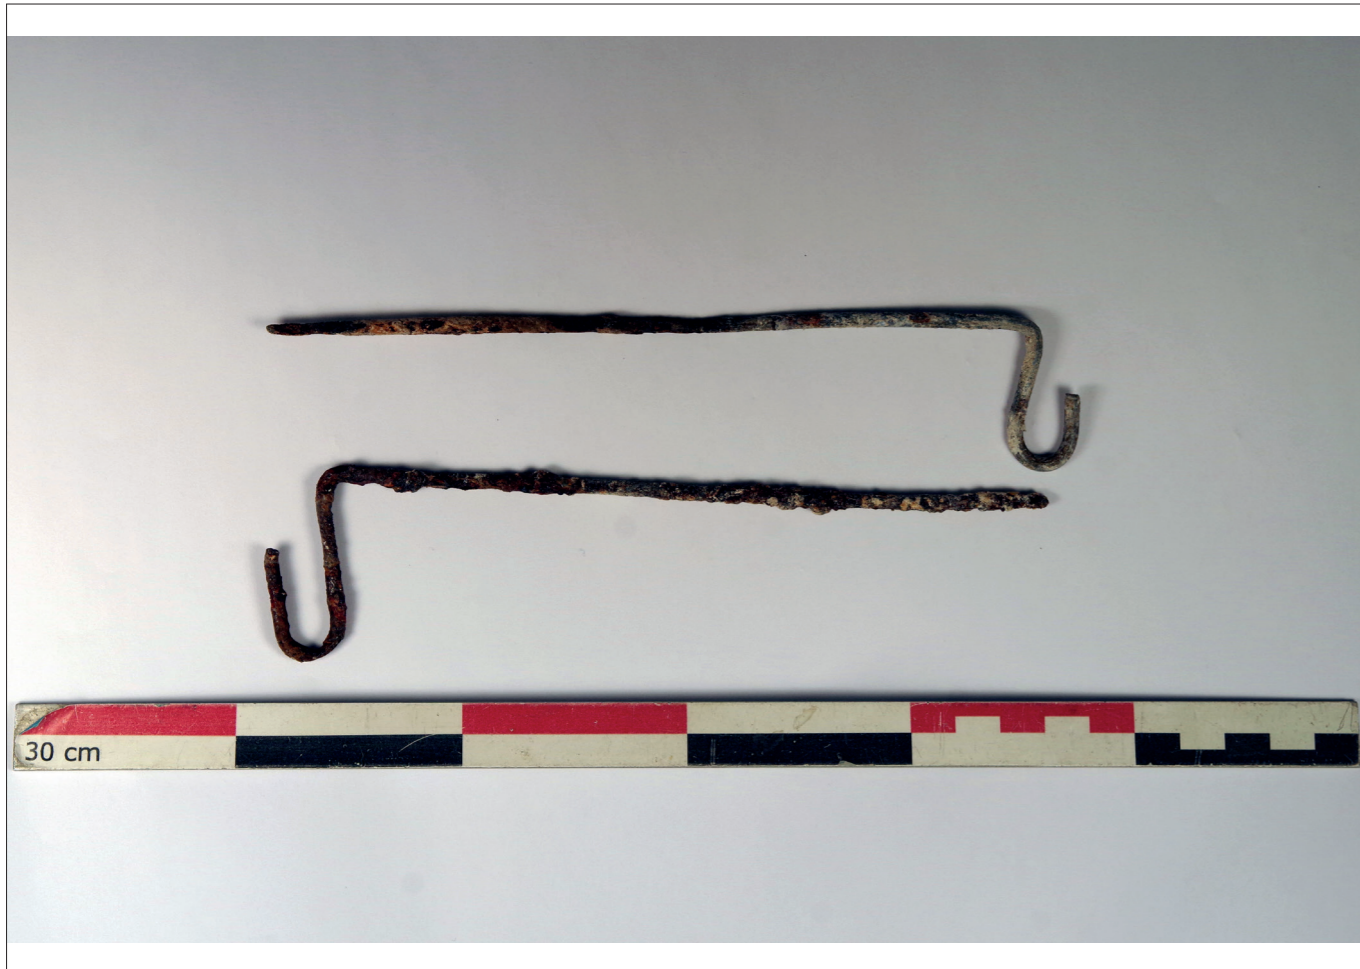
Fig. 62 : Photographie de deux crochets prélevés dans la paroi de la cave-carrière (UC 6008 ; photographie n° 107 ; cliché : B. Lefèvre).

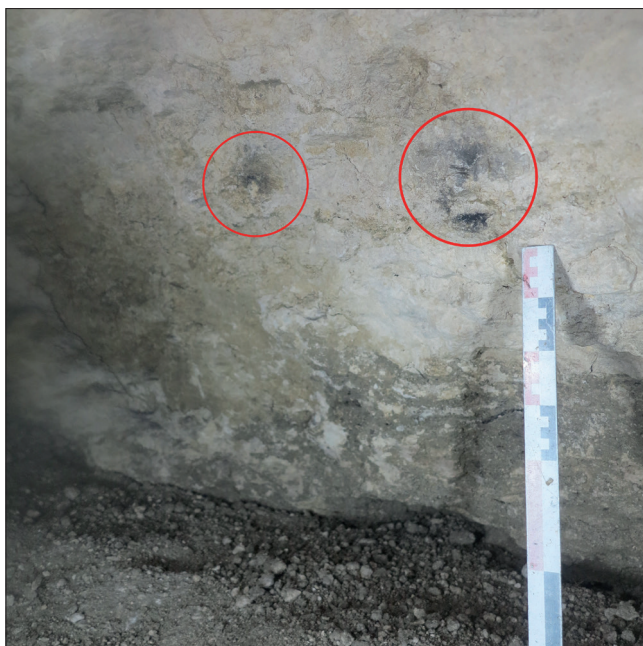
Fig. 64 : Vue des traces de suie sur la paroi sud de la galerie ES_16, vers le sud (photographie n° 055 ; cliché : Cl. Alix).

⁵ Certaines de ces traces de suie, isolées de tout crochet, peuvent être des traces de mouchage des moyens d'éclairage (torches, lampes...).
