Orléans, 154 rue Saint-Marc

Site 45.234.336

Programme 19 - Le fait urbain

LEFÈVRE (B.), ALIX (Cl.), – *Orléans, 154 rue Saint-Marc*. Rapport final d'opération de diagnostic archéologique. Orléans : Pôle d'archéologie, Ville d'Orléans/SRA Centre, novembre 2021.

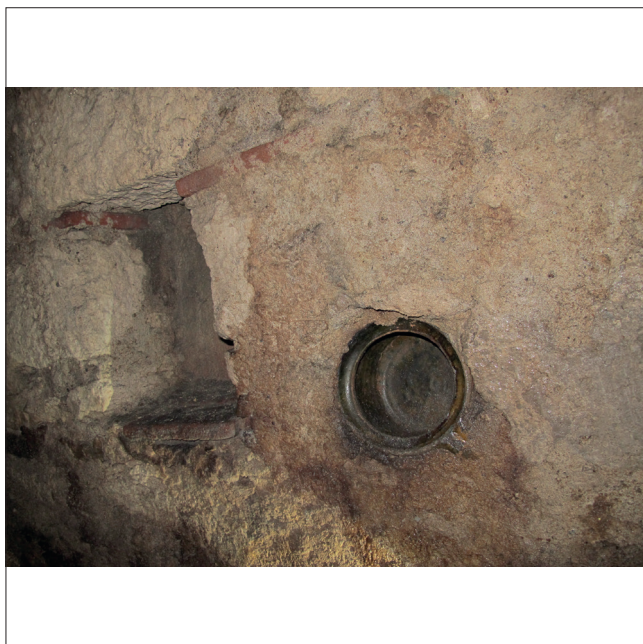
Fig. 65 : Orléans, 83 rue Malakoff (SICAVOR n° 13), céramique servant de vide-poche et petite niche dans la paroi d'une cellule de l'escalier de la cave-carrière, 18^e s., vers le sud (photographie n° 150 ; cliché : Cl. Alix).

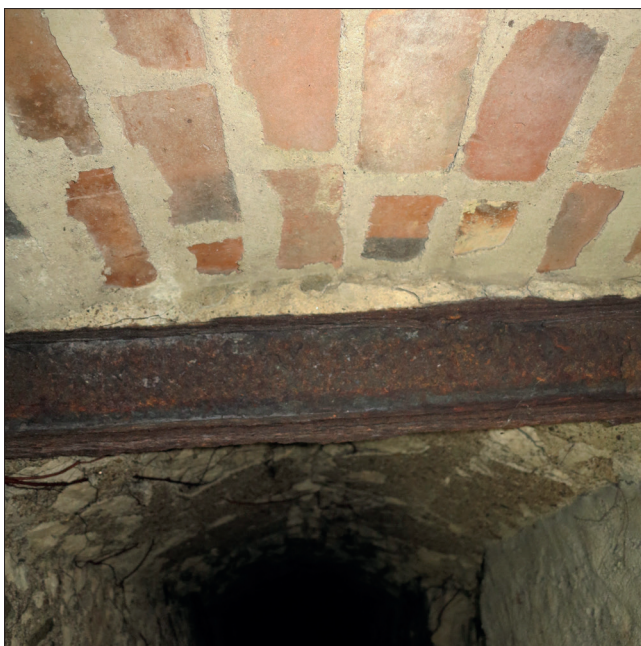
Fig. 68 : Vue de la reprise du sommet de la voûte (UC 6005) de l'escalier ES_600, vers le sud-ouest (photographie n° 103 ; cliché : Cl. Alix).

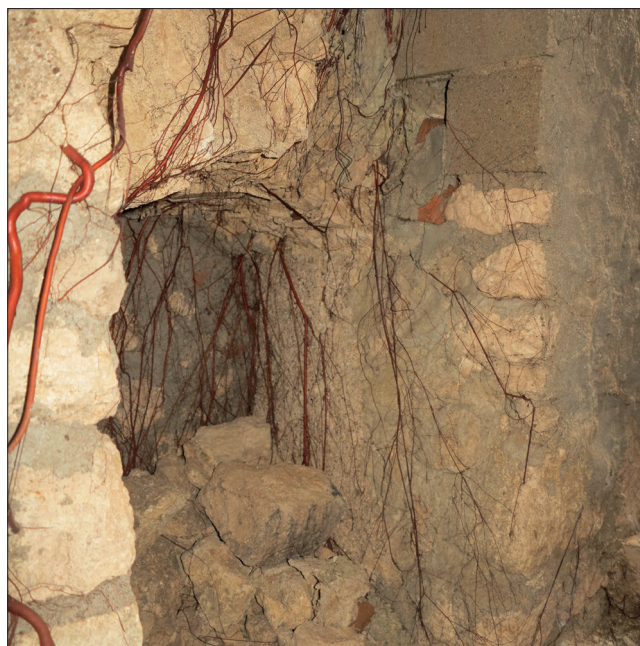
Fig. 69 : Vue de la reprise au ciment (UC 6004) de la paroi nord de la cage d'escalier ES_600 près de la cellule CEL 603, vers le sud-est (photographie n° 125 ; cliché : Cl. Alix).

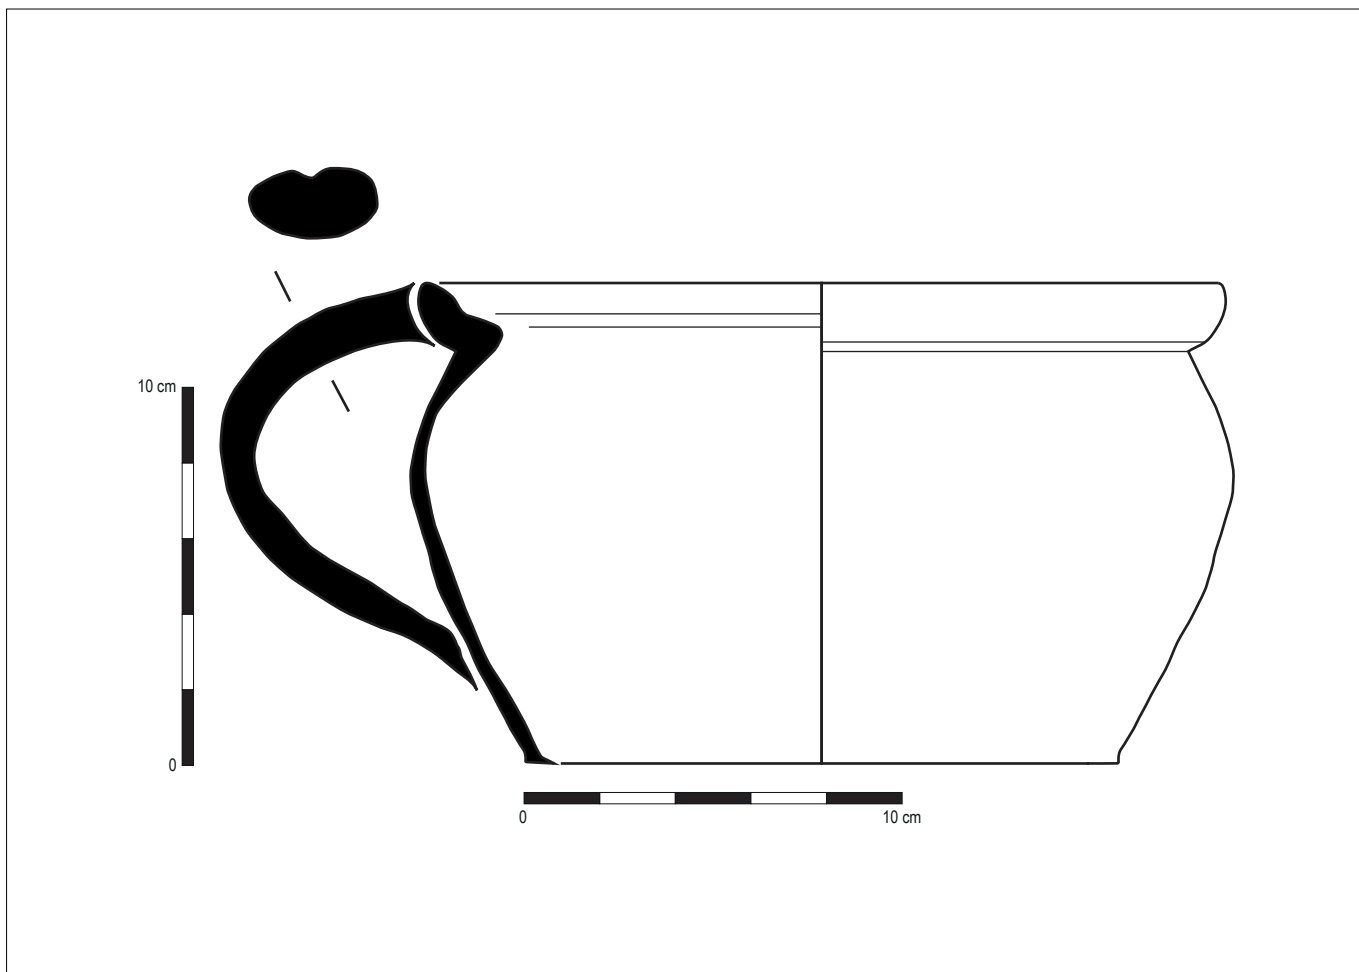
Fig. 70 : Profil de la céramique réemployée comme vide-poche (NIC 610 ; UC 6007) engagée dans la galerie ES_13 (dessin et infographie : L. Guyot).
