Orléans, rue du Pot de Fer

Site 45.234.330 AH

Programme 19 - Le fait urbain

LEFÈVRE (B.), LADAM (A.) - *Orléans, rue du Pot de Fer*. Rapport final d'opération de diagnostic archéologique. Orléans : Pôle d'archéologie, Ville d'Orléans/SRA Centre, novembre 2020.

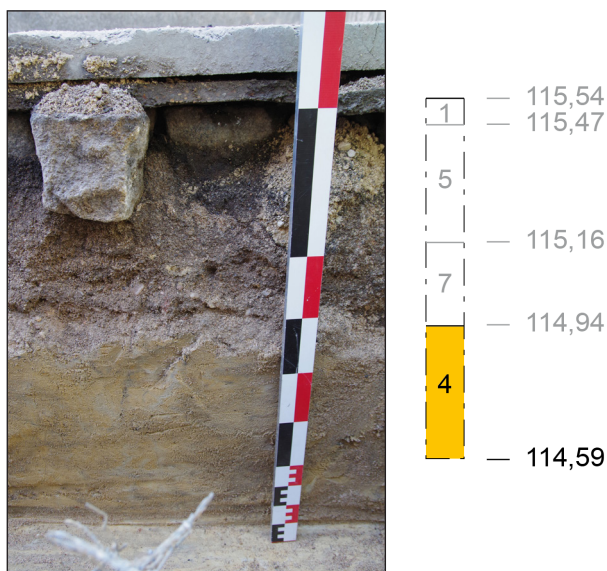
Fig. 11 : Vue et relevé (1/20) de l'US 4 dans le log 11 (relevé et infographie : B. Lefèvre).

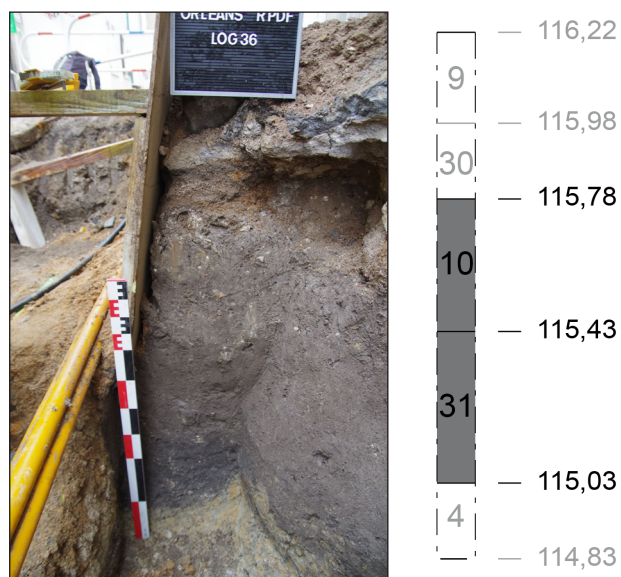
Fig. 15 : Vue et relevé (1/20) des US 10 et 31 dans le log 36 (relevé : L. Guyot ; infographie : B. Lefèvre).

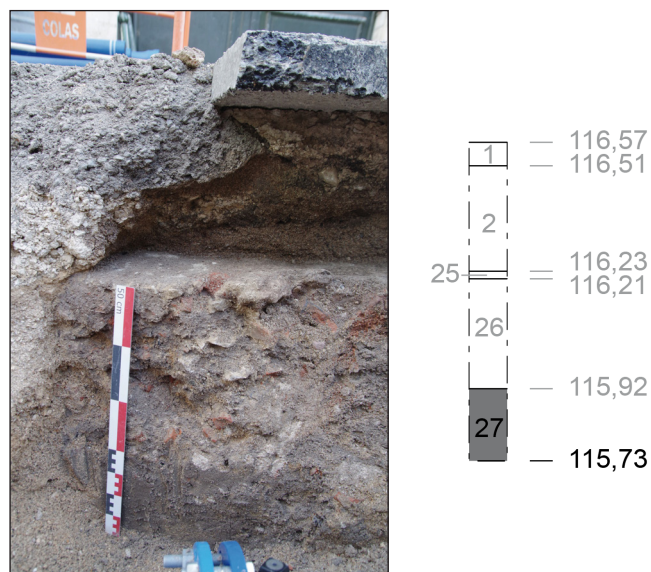
Fig. 16 : Vue et relevé (1/20) de l'US 27 dans le log 33 (relevé et infographie : B. Lefèvre).

D'autres unités stratigraphiques entrent dans cette phase, mais leur éventuelle relation d'équivalence avec l'US 10 reste indéterminée. C'est ainsi le cas d'un niveau argileux assez sombre avec des inclusions de charbon de bois (US 27) observé dans les logs 1 et 33, aux altitudes respectives de 116,00 m et de 115,92 m NGF (Fig. 16). Sa puissance stratigraphique est de

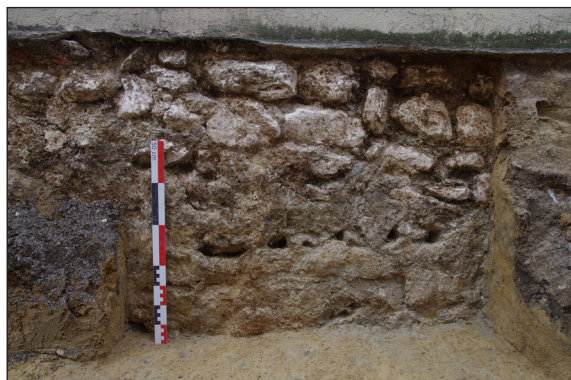
Fig. 32 : Vue de F 1. On peut observer le plaquage du mortier gris contre les assises en partie basse.

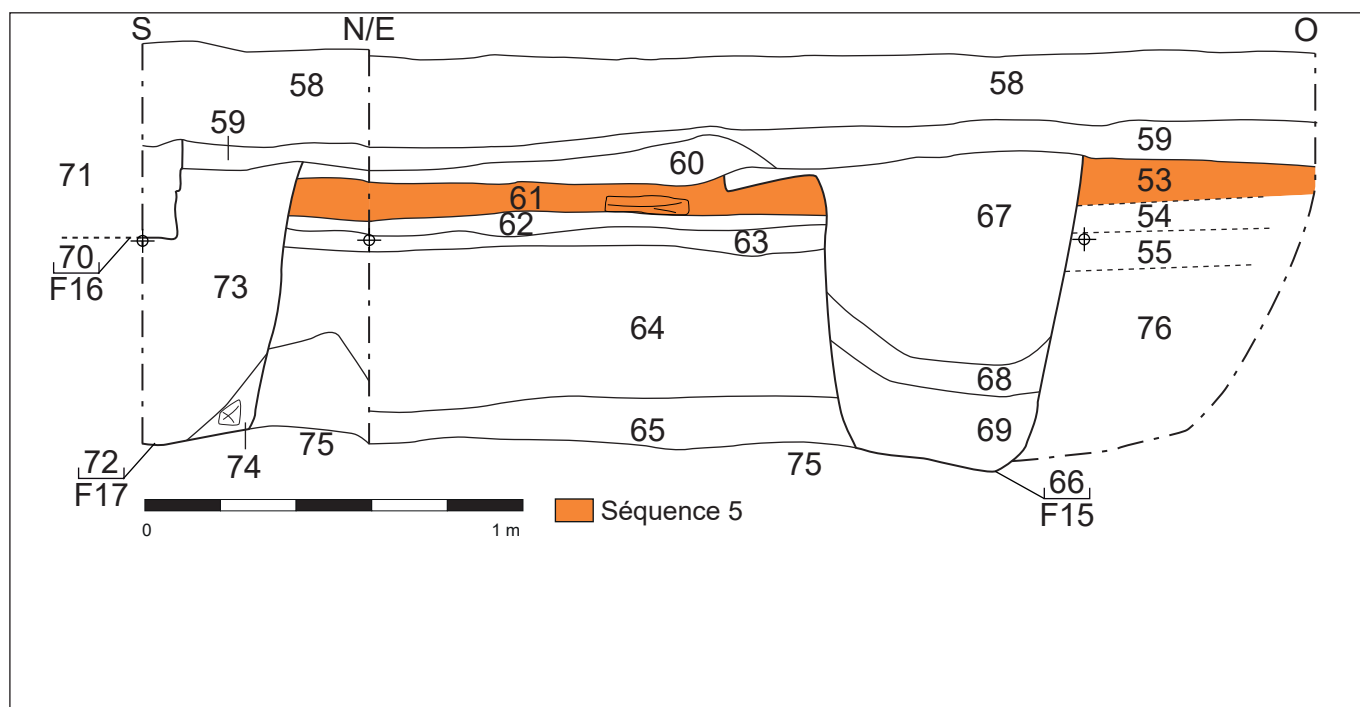
Fig. 38 : Coupes 2 et 3 (sondage 5) et mise en évidence de la séquence 5 (relevés : L. Guyot et C. Alix ; infographie : B. Lefèvre).

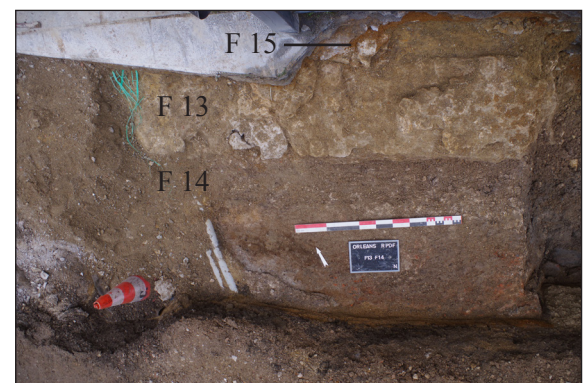
Fig. 43 : Vue de la fondation de maçonnerie F 13, de sa tranchée de fondation F 14 et de la petite maçonnerie indéterminée F 15.

Dans le sondage 5 (**Fig. 43**), une tranchée F 14 est la tranchée de fondation de la maçonnerie F 13.

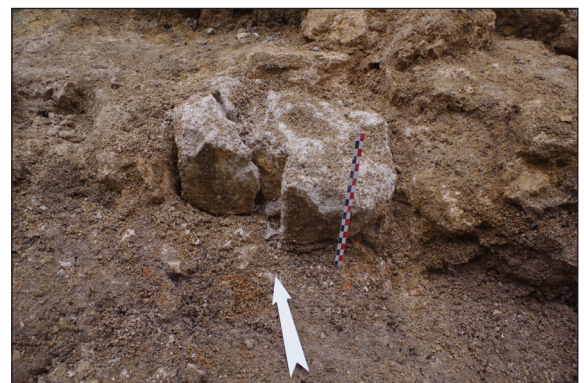
Fig. 44 : Vue du bloc de réemploi en mortier bâtard présentant une feuillure utilisé dans le parement sud de la fondation de maçonnerie F 13.

Il est à noter que la maçonnerie F 13 comprend un élément en réemploi (Fig. 44). Il s'agit d'un bloc de mortier bâtard (composé de chaux blanche et de plâtre) présentant ce qui pourrait être une feuillure. La position topographique de cet élément interdit de le considérer comme fonctionnellement en place.

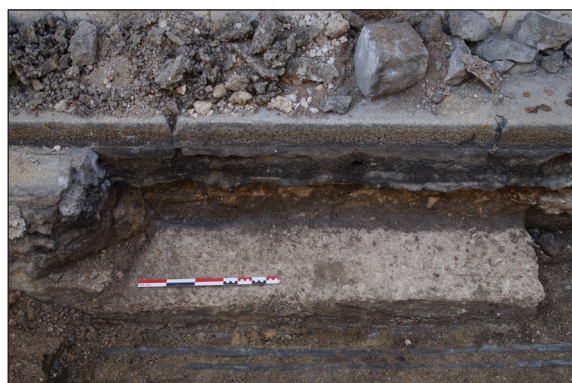
Fig. 47 : La tranchée de fondation du trottoir maçonné (US 20) recoupe l'US 13 du premier état de la chaussée.

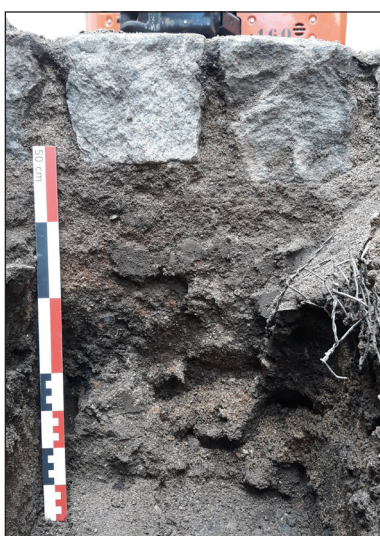
Fig. 49 : Vue en coupe du pavage F 6.
