Orléans, 164 rue du Faubourg Saint-Vincent

Site 45.234.331

Juillet 2021

LEFÈVRE (B.), ALIX (Cl.) – *Orléans, 164 rue du Faubourg Saint-Vincent*. Rapport final d'opération de diagnostic archéologique. Orléans : Pôle d'archéologie, Ville d'Orléans/SRA Centre, juillet 2021.

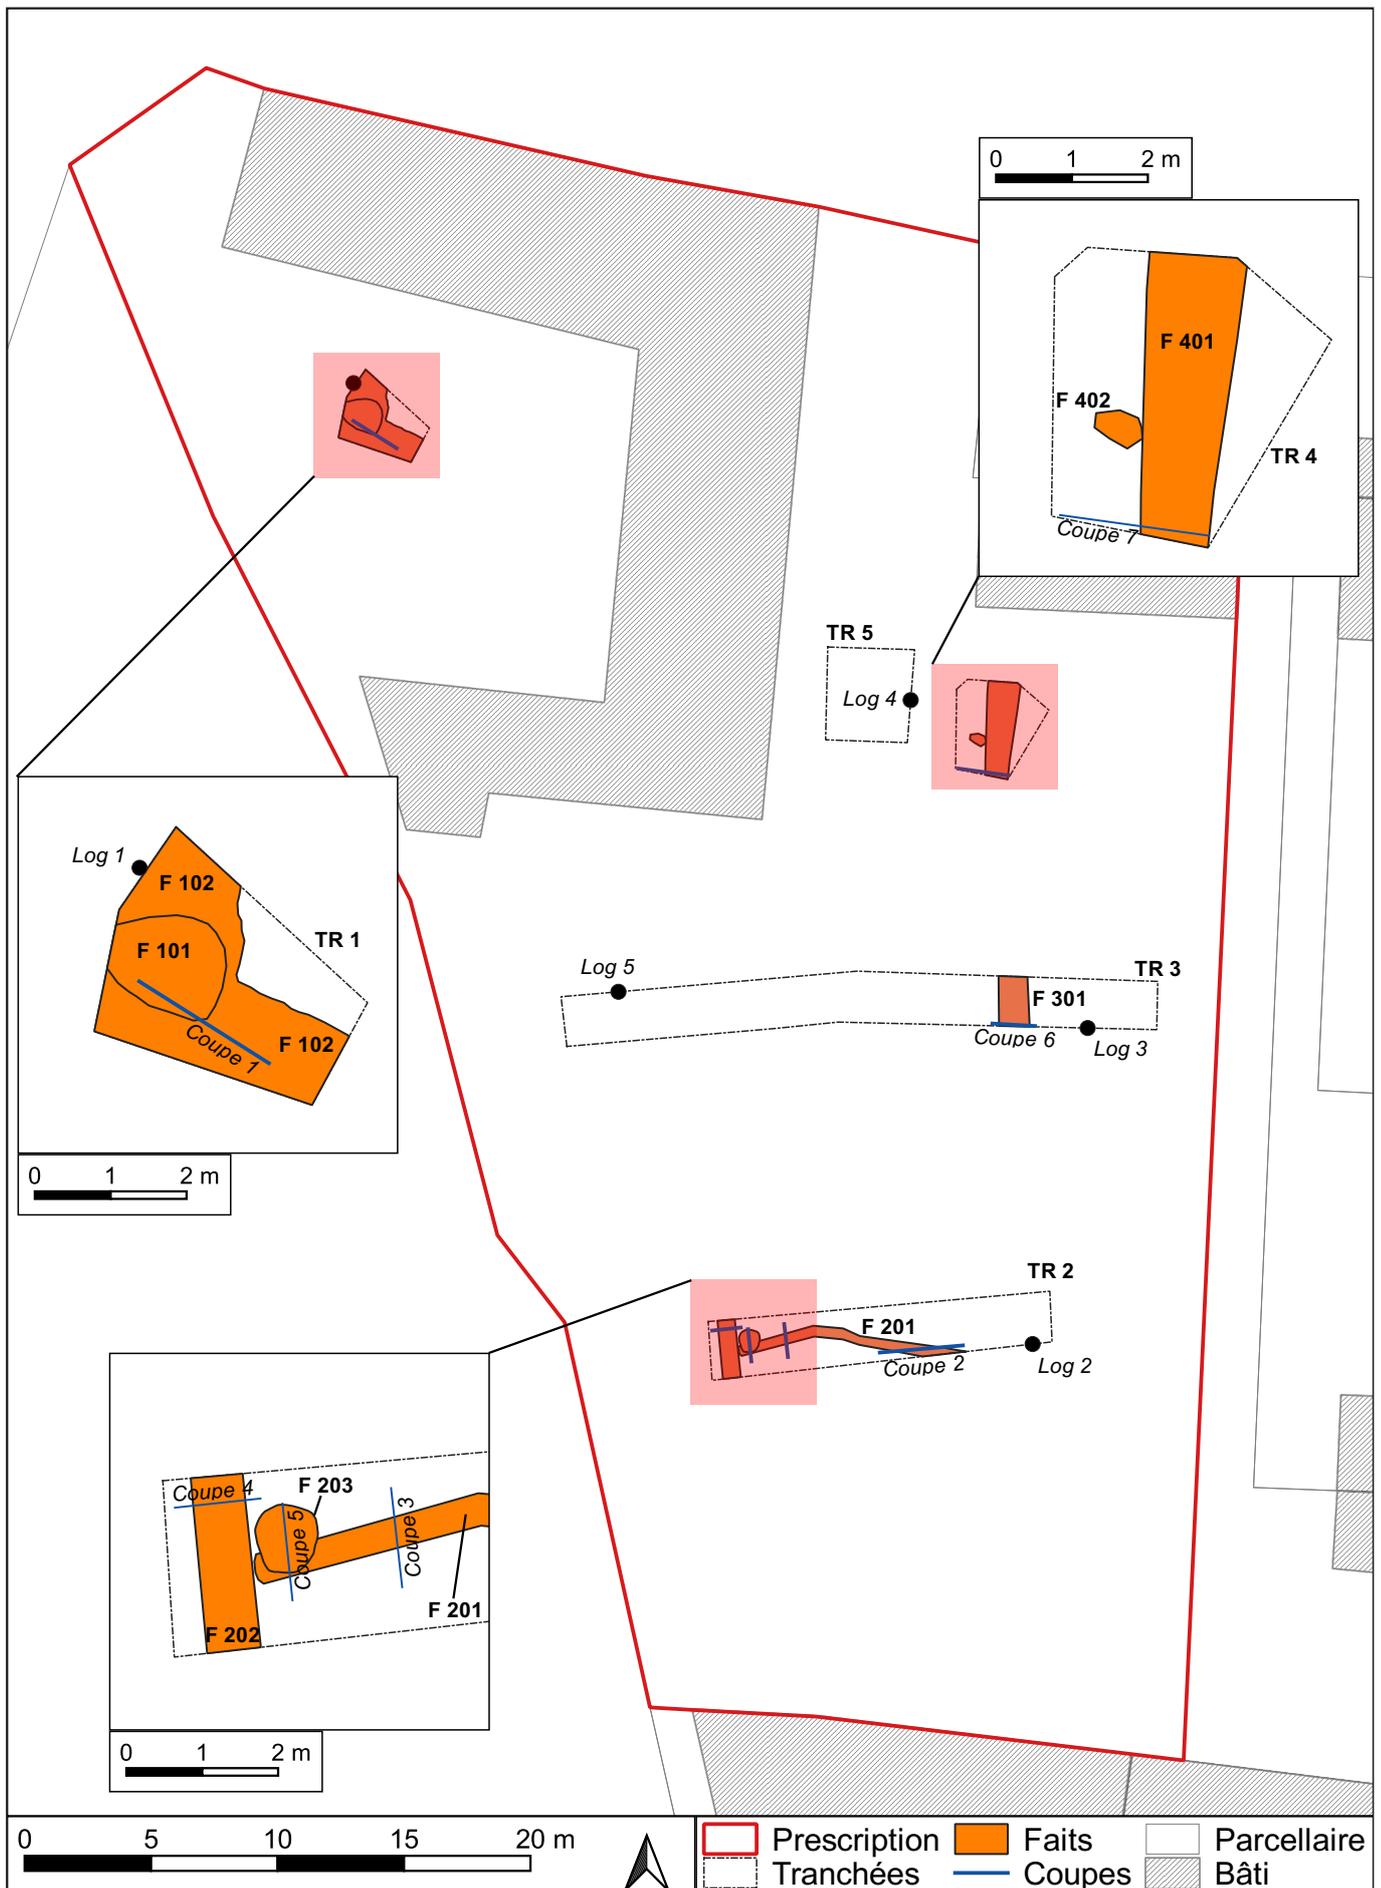
Fig. 9 : Plan masse des structures observées et des coupes et logs réalisés (infographie : B. Lefèvre).

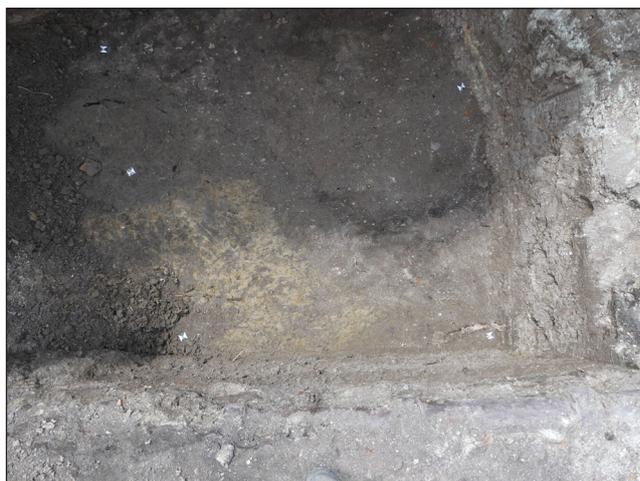
Fig. 10 : Vue du lambeau de terrain naturel argileux ocre (US 1007) observé dans la tranchée 1 (photo n° 017, cliché : J. Courtois). Nord dans l'angle inférieur droit de l'image.

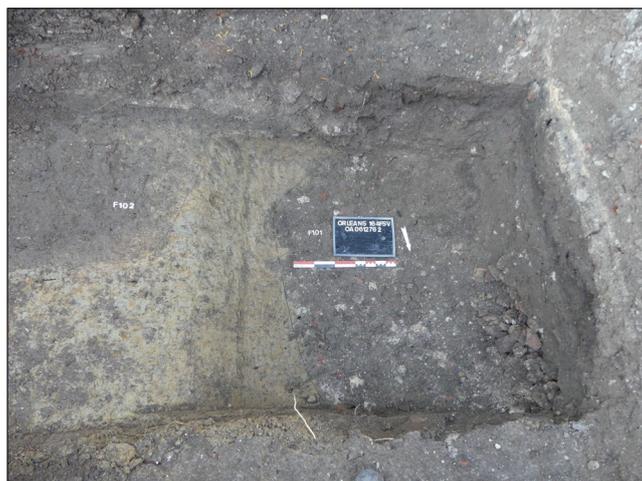
Fig. 12 : Vue de la fosse F 101 et du fossé F 102 après nettoyage de surface (photo n° 030, cliché : J. Courtois).

Cette précédente structure est percée par la fosse F 101 qui apparaît à 115,10 m (**Fig. 11**, **page 32**, **Fig. 12** et **Fig. 13 ci-contre**). Celle-ci présente un creusement (US 1006) de plan ovoïde et aux parois obliques. Sa longueur minimale est de 1,54 m et sa largeur est de 1,28 m ; elle est conservée sur un minimum de 0,64 m. Le fond n'a pas pu être atteint pour des raisons d'exiguïté. Son comblement (US 1005) se présente en corolle et est composé d'un sédiment très hétérogène, avec un liant de sable limoneux, comprenant de nombreuses passées plus grossières avec des éléments de démolition. La fosse F 101 est la structure qui a livré le plus de mobilier, notamment céramique, sur le site. Le principal ensemble, représentant près de la moitié du total, est un lot de 41 fragments de pots à beurre ou de vases de réserve produits en Basse-Normandie (du Domfrontais ?). Un deuxième groupe comprend 18 tessons en pâte de l'Orléanais (sept panses, sept fonds et quatre anses), auquel on peut rapprocher un troisième groupe de trois fragments de plat et de quatre fragments de pot (dont deux anses) également en pâte de l'Orléanais mais revêtus d'une glaçure verte. Un quatrième groupe comprend une série de huit fragments de coquemars à col légèrement montant et cintré et à terminaison bien marquée (dont un avec une anse rainurée rattachée au col) et une série de cinq fragments de coquemars sans col avec lèvres étirées en oblique et bien marquées (dont un avec une anse rattachée à la lèvre et un avec une oreille rattachée à la lèvre). Un cinquième groupe comprend cinq tessons en grès du Berry ou de Puisaye (dont deux sont flammés). Enfin, sont présents un fragment d'un plat du Beauvaisis présentant un décor *a sgraffiato* et un fragment de lèvre à collerette provenant d'un pichet. La terre cuite architecturale est représentée par quinze tessons, qui se répartissent en deux fragments de carreaux de

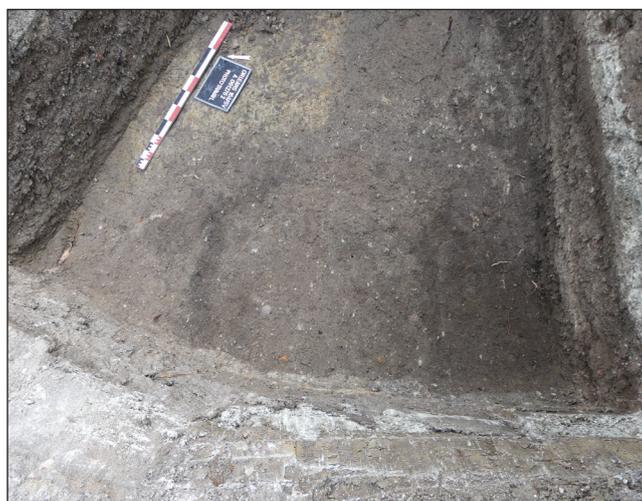
Fig. 13 : Vue de la fosse F 101 (au centre du cliché) (photo n° 016, cliché : J. Courtois).

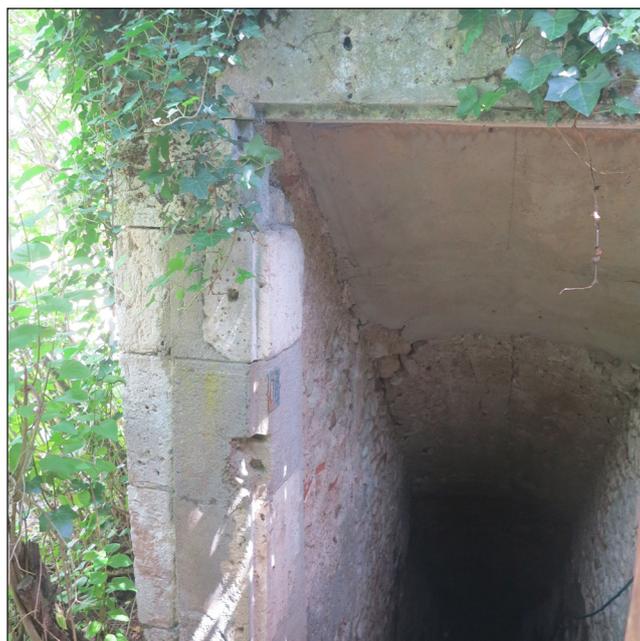
Fig. 27 : Escalier (ES_1), vue vers l'est de la porte d'entrée depuis la cour (cliché Cl. Alix, Pôle d'Archéologie, ville d'Orléans).

Une première volée comporte 31 marches, dont la dernière forme un palier, situé à 110,45 m, donnant accès au premier niveau de cave. Une seconde volée, de 38 marches, aboutie au deuxième niveau de cave, dont le sol se trouve à 103,01 m au pied de l'escalier. À cet endroit, le passage ouvrant vers le deuxième niveau de cave depuis l'escalier est simplement taillé dans la roche et est dépourvue de moulures ou de feuillure pour vantail (Fig. 29, page 56). La cage d'escalier est équipée de trois niches murales rectangulaires, localisées dans la volée supérieure (Fig. 28, page 55). Celle située dans la paroi orientale de la cage, au droit des 19^e-21^e marches depuis le sommet de l'escalier, comporte des piédroits formés de chantignoles posées à plat, ainsi qu'un couvrement constitué de petits moellons, l'ensemble étant lié par un mortier de chaux (Fig. 30, page 56). En face, les deux autres niches, aménagées dans la paroi occidentale de la cage (au droit

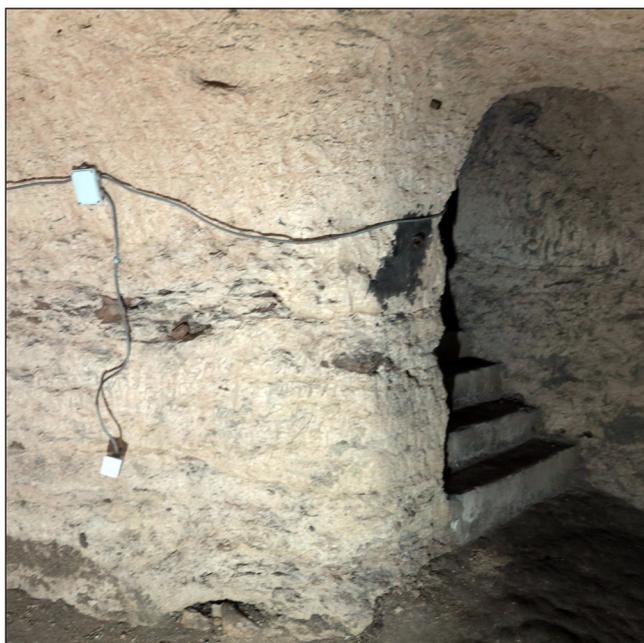
Fig. 29 : Escalier (ES_1), vue vers le nord-ouest du passage d'entrée vers l'escalier depuis la cave-carrière (cliché Cl. Alix, Pôle d'Archéologie, ville d'Orléans).

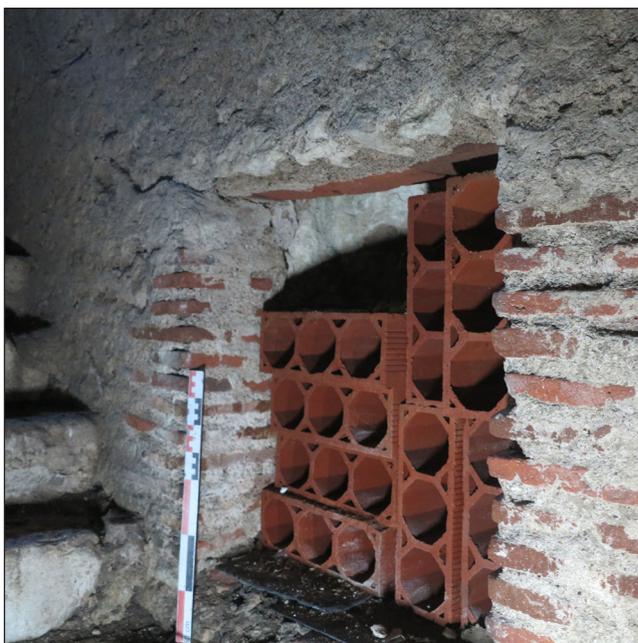
Fig. 30 : Escalier (ES_1), vue vers le nord-ouest de la niche dans la paroi nord de l'escalier (cliché Cl. Alix, Pôle d'Archéologie, ville d'Orléans).

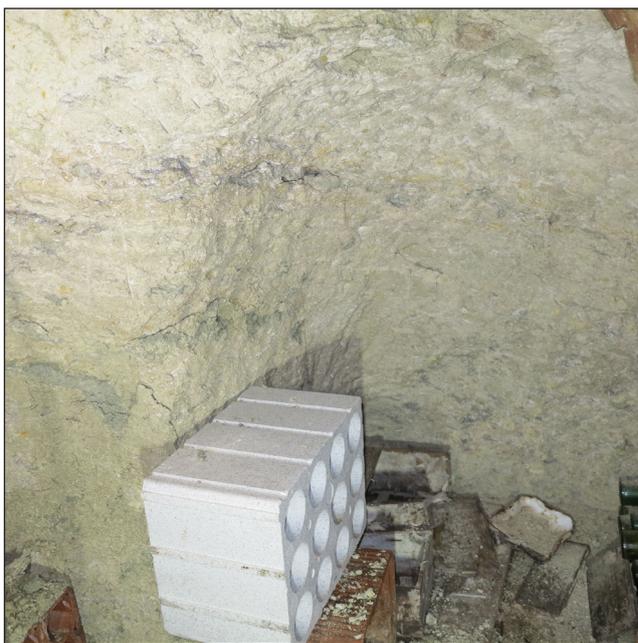
Fig. 32 : Premier niveau de cave, vue vers le sud de la cellule latérale ES_3 (cliché Cl. Alix, Pôle d'Archéologie, ville d'Orléans).

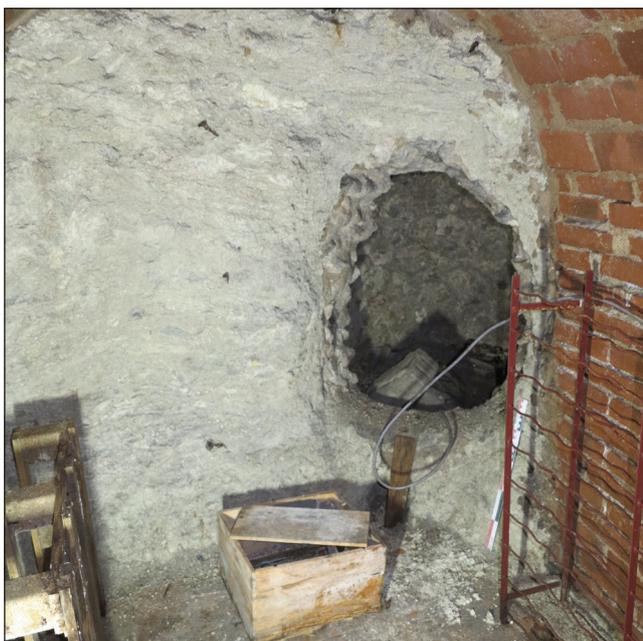
Fig. 33 : Premier niveau de cave (ES_2), vue de l'extrémité nord-est avec conduit de puits à eau (cliché Cl. Alix, Pôle d'Archéologie, ville d'Orléans).

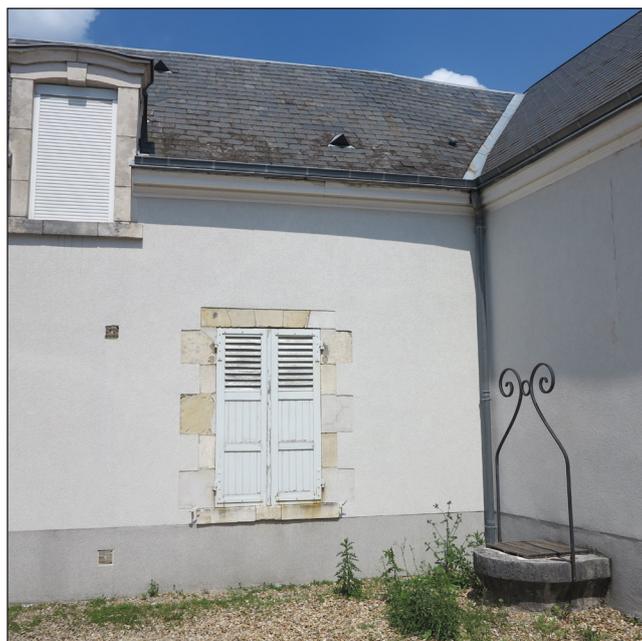
Fig. 34 : Cour de la maison, vue vers le nord-est de la margelle du puits à eau également accessible depuis le premier niveau de cave ES_2 (cliché Cl. Alix, Pôle d'Archéologie, ville d'Orléans).

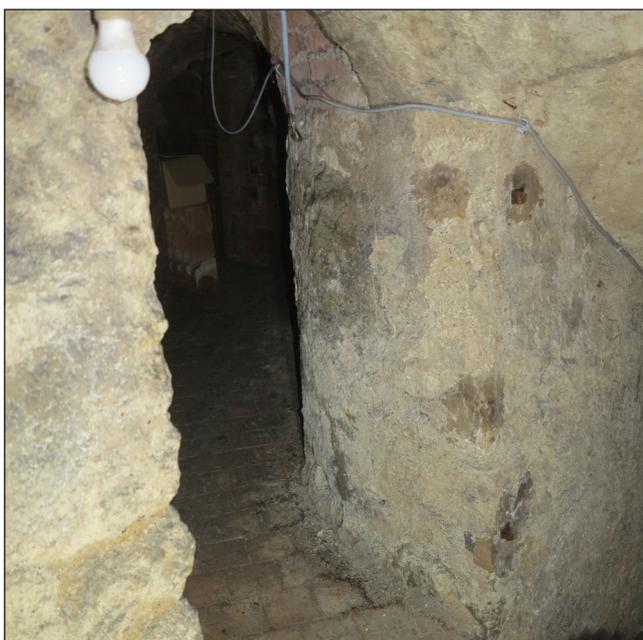
Fig. 35 : Premier niveau de cave (ES_4), vue de la porte d'entrée du couloir d'accès, aménagée dans la paroi nord de la cage d'escalier ES_1 (cliché Cl. Alix, Pôle d'Archéologie, ville d'Orléans).

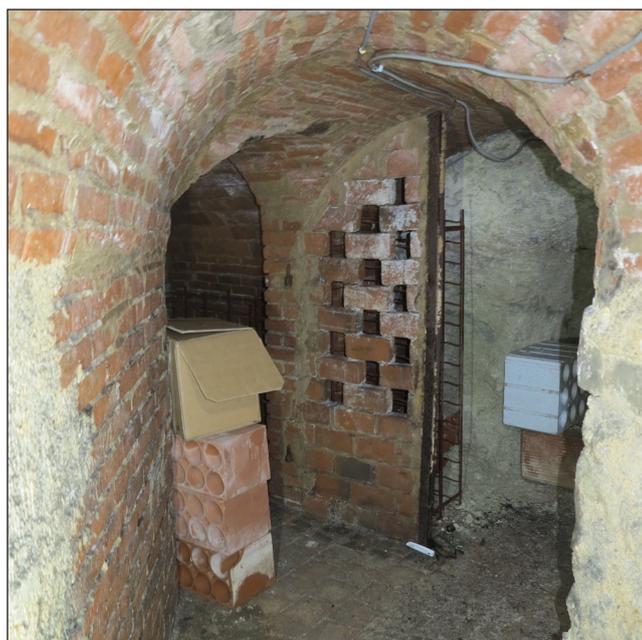
Fig. 36 : Premier niveau de cave (ES_2), vue vers le nord-est des voûtes de renfort et des parements en brique, depuis le couloir d'accès ES_4 (cliché Cl. Alix, Pôle d'Archéologie, ville d'Orléans).

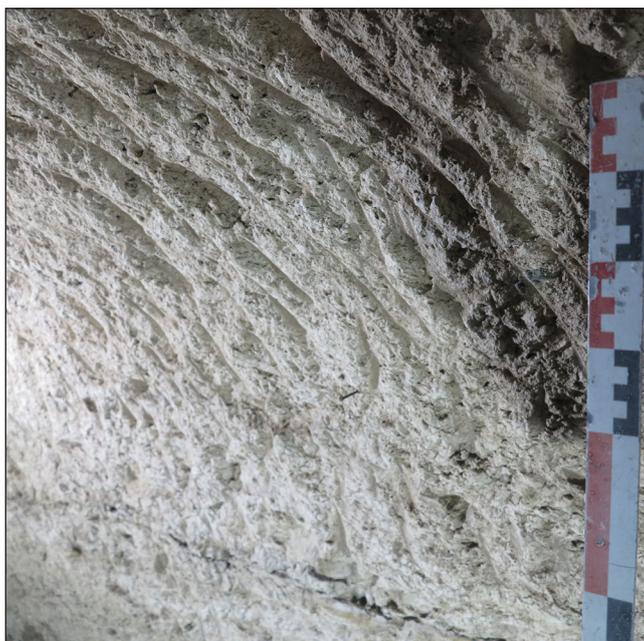
Fig. 37 : Deuxième niveau de cave (ES_6), vue vers le nord-est de traces de pic sur la paroi sud de la galerie sud (cliché Cl. Alix, Pôle d'Archéologie, ville d'Orléans).

La cavité en second niveau de sous-sol correspond à une cave-carrière, fonction bien attestée à Orléans (Alix, Josset, Massat 2014). Le calcaire extrait par les puits, sous forme détritique ou de petits moellons, était employé dans la construction des bâtiments en surface (blocage ou fourrures des murs, sols), tandis que les espaces creusés servaient de cave à vin, accessible grâce à la construction de l'escalier. Ici, il est possible de distinguer deux phases successives d'exploitation sans pouvoir évaluer la durée qui les sépare. Une première phase pourrait correspondre au creusement de la galerie sud (ES_6) et au départ de la galerie nord (ES_7) qui présentait initialement la forme d'une cellule profonde de 5,00 m, dotée à l'est de son puits d'extraction/aération. Dans un second, la cave-carrière aurait été agrandie en prolongeant la galerie septentrionale (ES_7) vers le nord, avec une largeur moindre (environ 2,25 m au lieu de 3,10 m) et en creusant une troisième galerie au nord-ouest (ES_8). On ignore si l'aménagement de l'escalier maçonné intervient lors de la première ou de la seconde phase. Quoiqu'il en soit, les traces de taille visibles sur les pierres de la porte d'en-

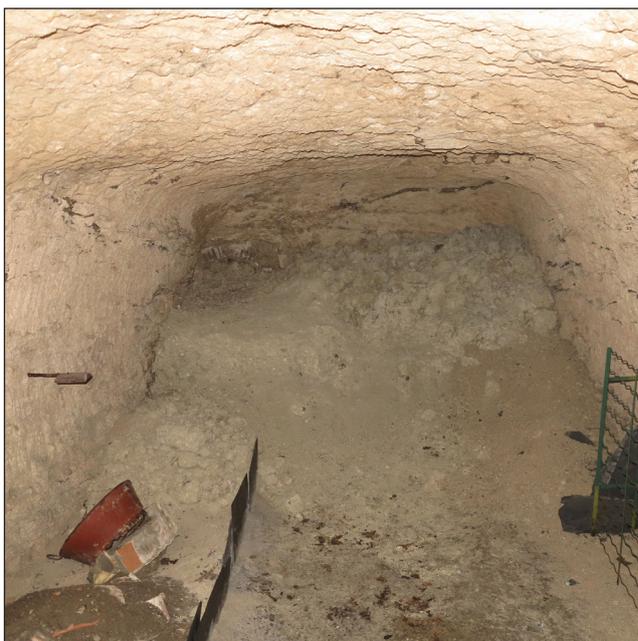
Fig. 38 : Deuxième niveau de cave (ES_8), vue vers l'est de l'extrémité de la galerie nord-ouest et de son couvremment (cliché Cl. Alix, Pôle d'Archéologie, ville d'Orléans).

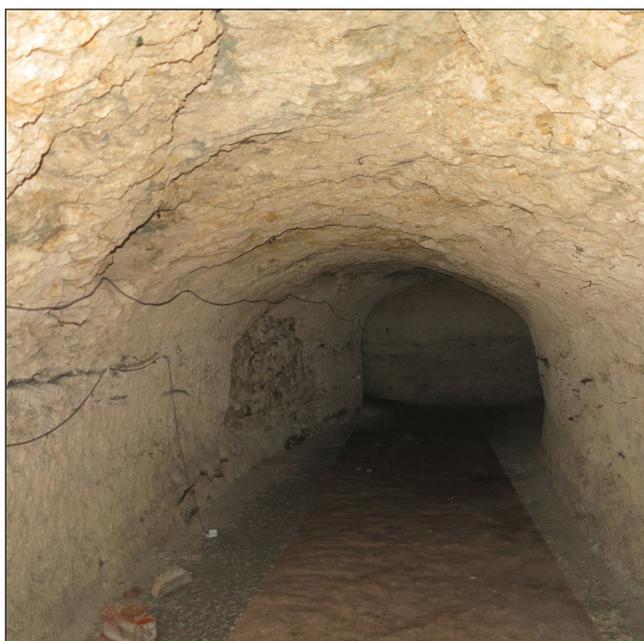
Fig. 39 : Deuxième niveau de cave (ES_6), vue vers l'ouest de la galerie sud (cliché Cl. Alix, Pôle d'Archéologie, ville d'Orléans).

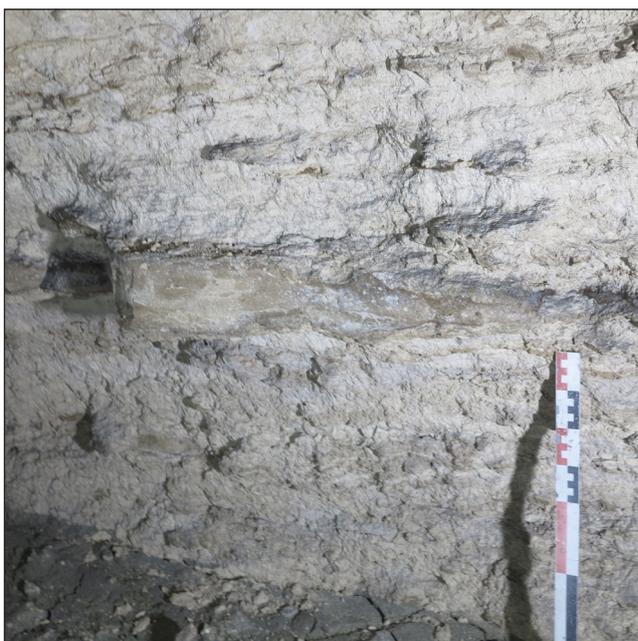
Fig. 40 : Deuxième niveau de cave (ES_7), vue vers le nord-est du banc de silex à la base du couvremment de la paroi orientale de la galerie nord (cliché Cl. Alix, Pôle d'Archéologie, ville d'Orléans).

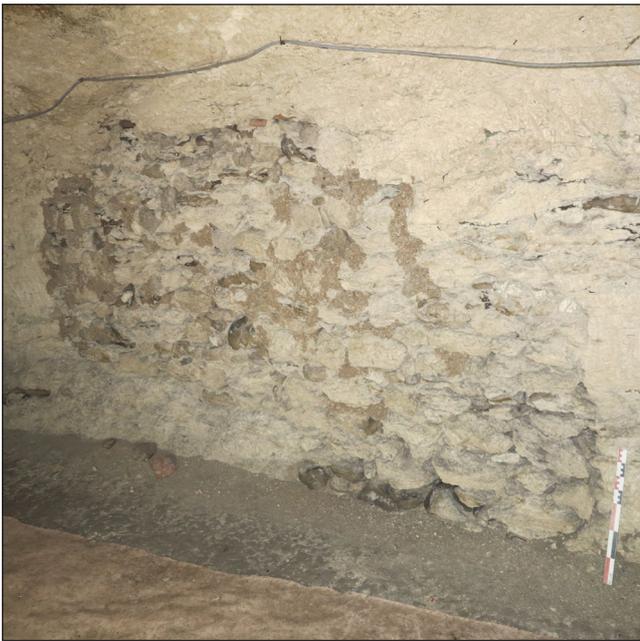
Fig. 41 : Deuxième niveau de cave (ES_6), vue du comblement maçonné (moellons) sur la paroi nord de la galerie sud (cliché Cl. Alix, Pôle d'Archéologie, ville d'Orléans).

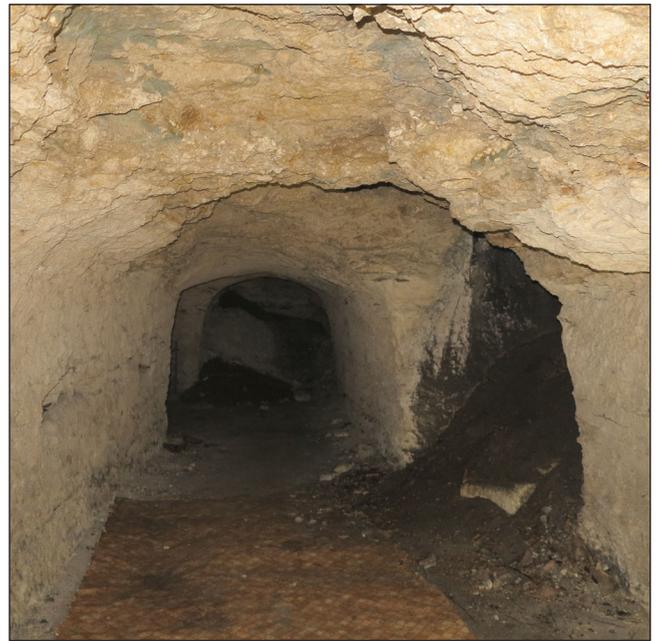
Fig. 42 : Deuxième niveau de cave (ES_7), vue d'ensemble vers le nord de la galerie nord, avec rétrécissement de sa largeur et ouverture du conduit d'extraction/aération à droite (cliché Cl. Alix, Pôle d'Archéologie, ville d'Orléans).

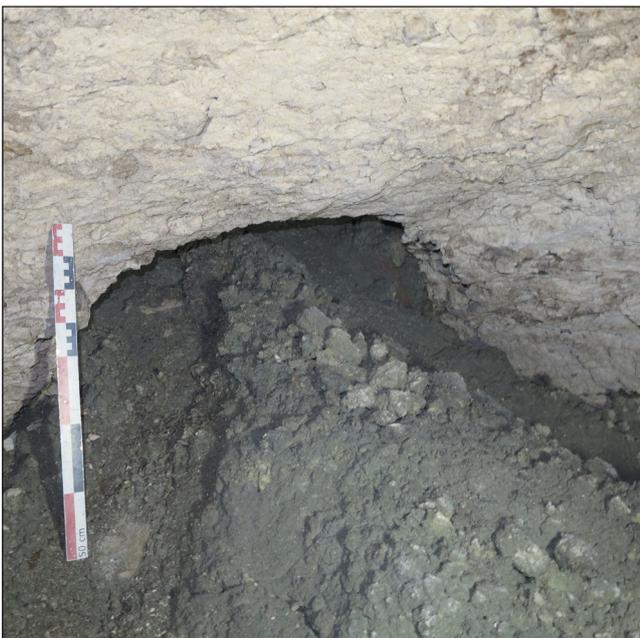
Fig. 43 : Deuxième niveau de cave (ES_7), vue de l'extrémité septentrionale de la galerie nord, avec rétrécissement conduit d'extraction/aération comblé (cliché Cl. Alix, Pôle d'Archéologie, ville d'Orléans).

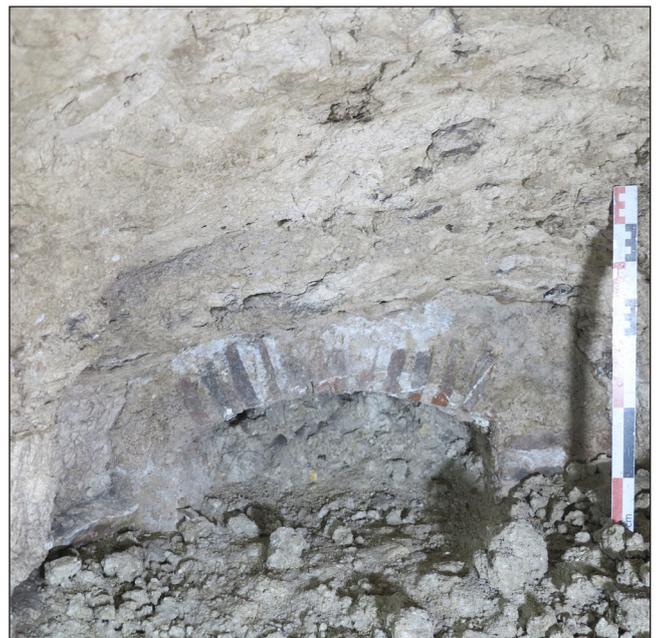
Fig. 44 : Deuxième niveau de cave (ES_8), vue de l'extrémité de la galerie nord-ouest, avec paroi maçonnée et porte d'accès à un puits à eau probablement aménagé dans un ancien puits d'extraction (cliché Cl. Alix, Pôle d'Archéologie, ville d'Orléans).

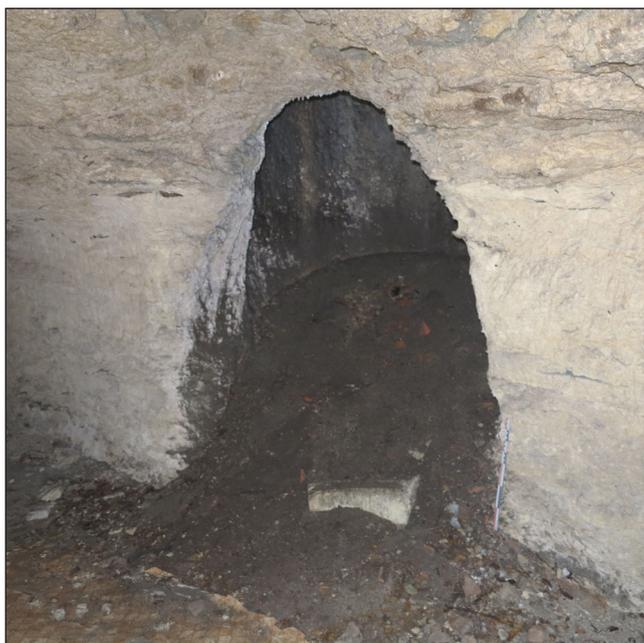
Fig. 45 : Deuxième niveau de cave (ES_7), vue de l'ouverture du puits d'extraction/aération dans la paroi orientale de la galerie nord (cliché Cl. Alix, Pôle d'Archéologie, ville d'Orléans).

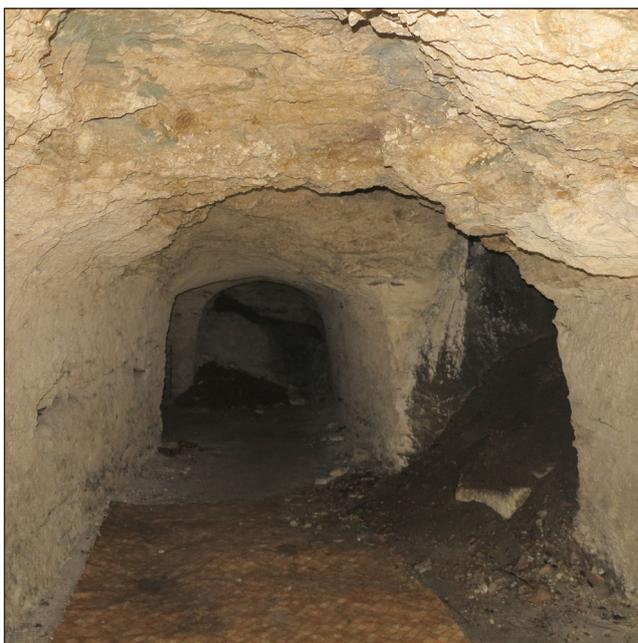
Fig. 46 : Deuxième niveau de cave (ES_7), vue interne vers le haut du conduit de puits d'extraction/aération dans la paroi orientale de la galerie nord (cliché Cl. Alix, Pôle d'Archéologie, ville d'Orléans).

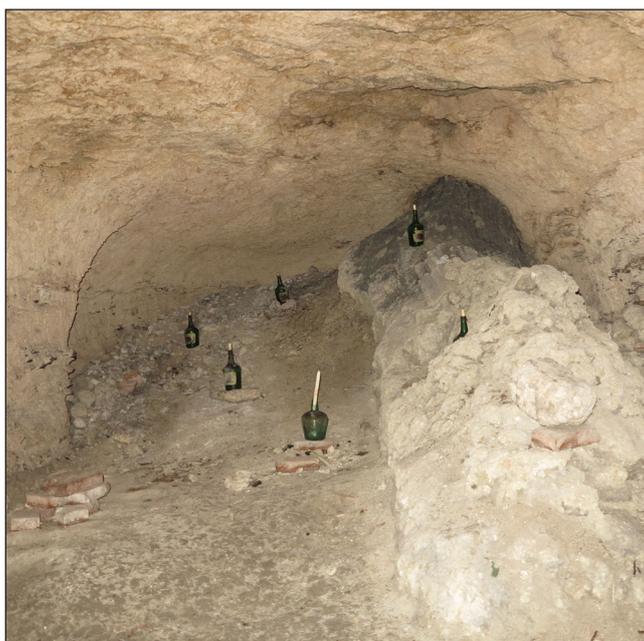
Fig. 47 : Deuxième niveau de cave (ES_6), vue vers le sud-ouest de l'extrémité de la galerie sud avec à droite le comblement issu du conduit d'extraction/aération (cliché Cl. Alix, Pôle d'Archéologie, ville d'Orléans).
