Orléans, 164 rue du Faubourg Saint-Vincent

Site 45.234.331

LEFÈVRE (B.), ALIX (Cl.) – *Orléans, 164 rue du Faubourg Saint-Vincent*. Rapport final d'opération de diagnostic archéologique. Orléans : Pôle d'archéologie, Ville d'Orléans/SRA Centre, juillet 2021.

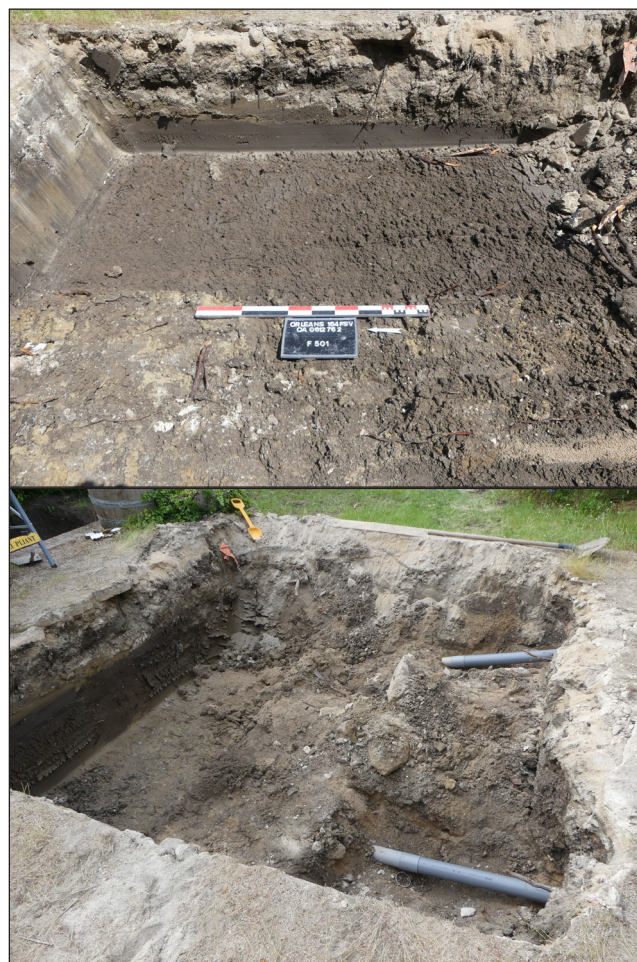
Fig. 7 : Un exemple des perturbations récentes : la bande gris foncé observée dans la tranchée 5 (en haut) interprétée comme étant la structure F 501 (annulée par la suite) était la seule section de la tranchée à ne pas avoir été perturbée par les réseaux récents (en bas) (photos n^{os} 096 et 109 ; clichés : B. Lefèvre).

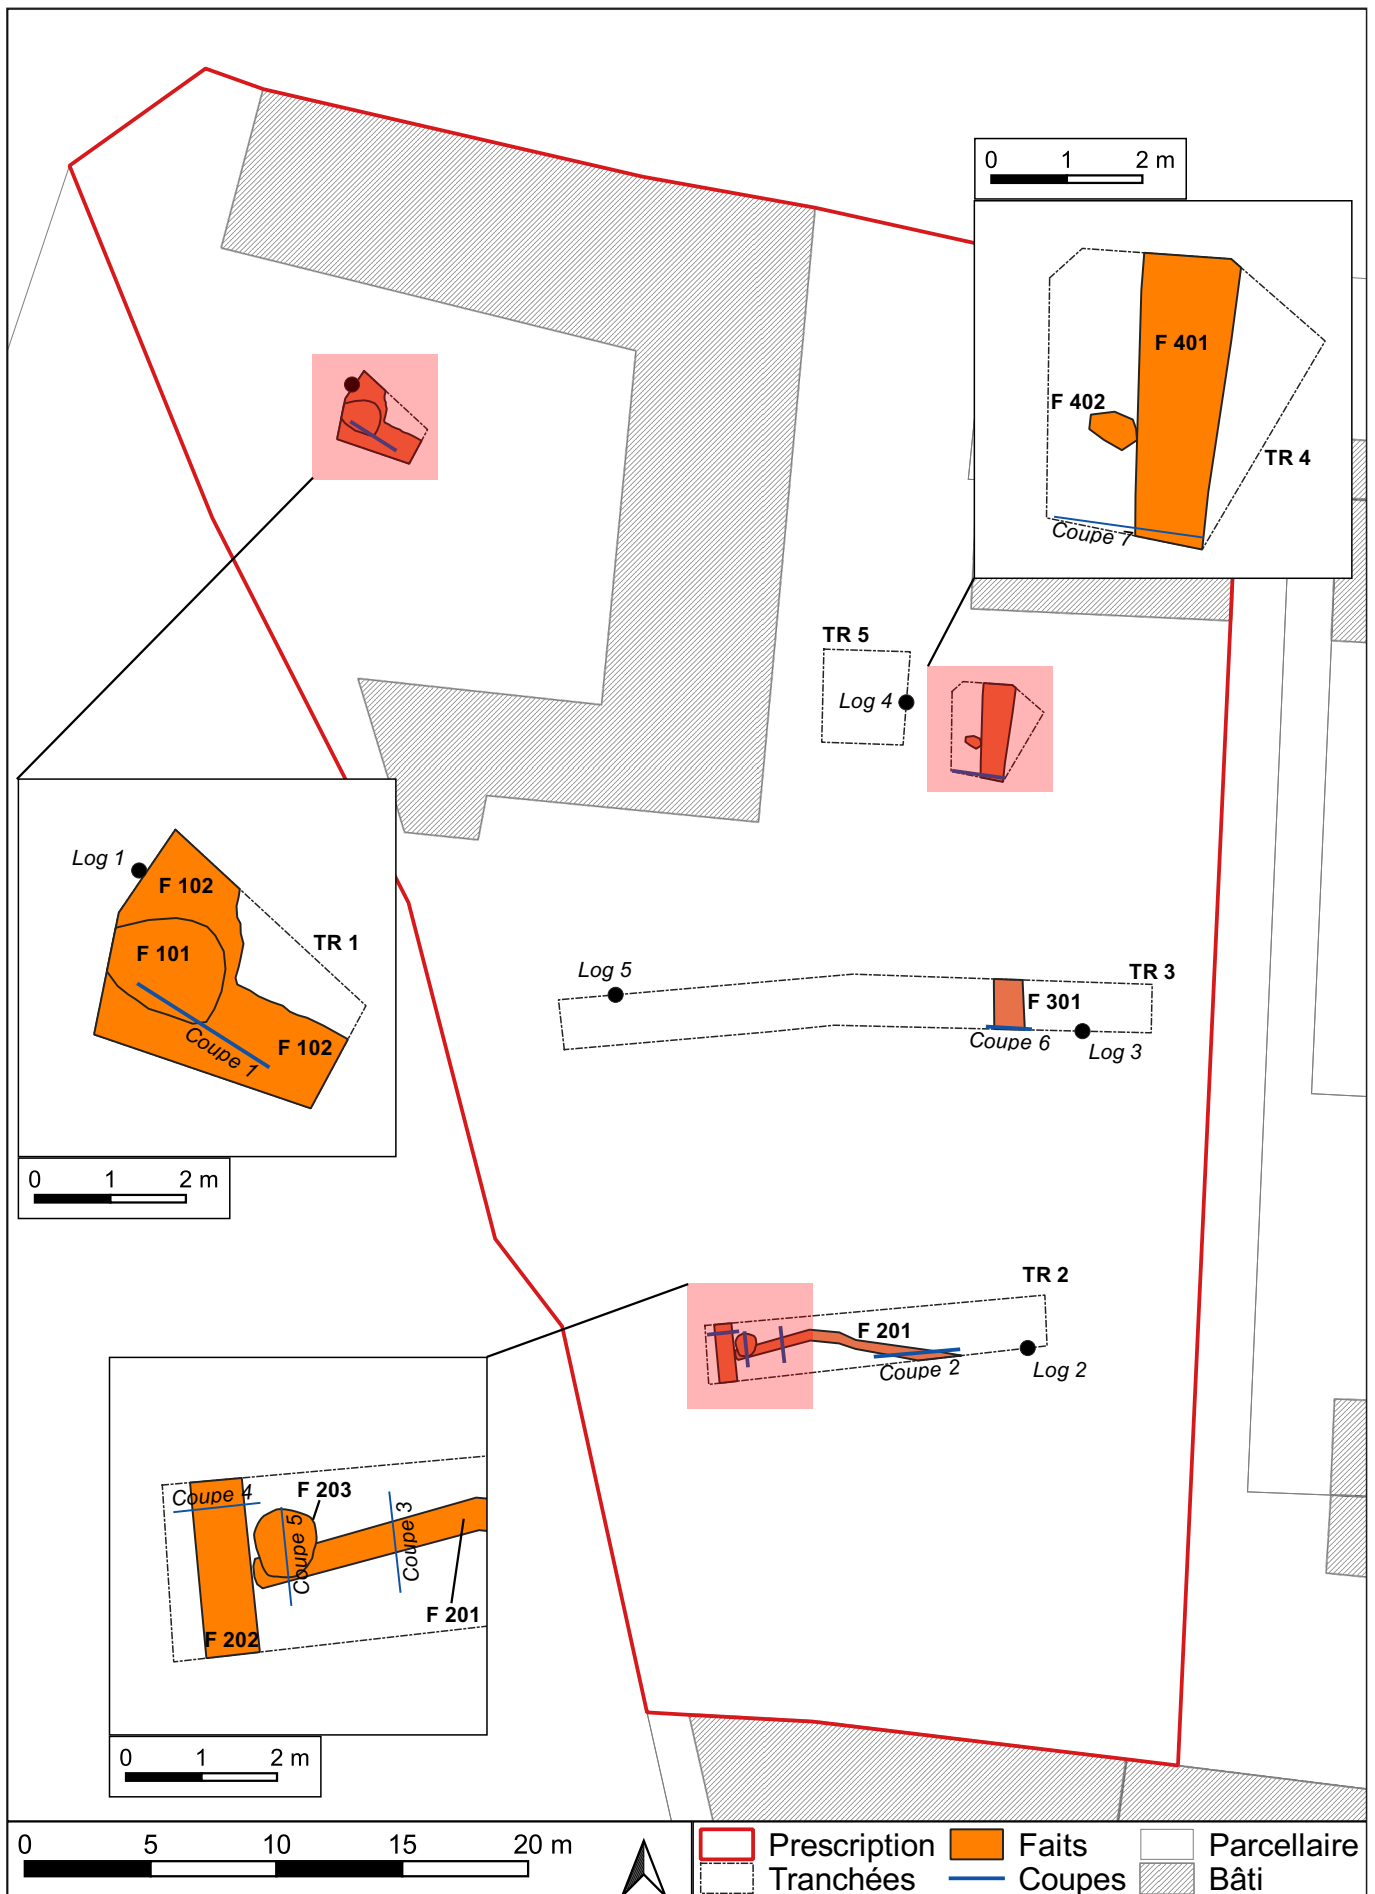
Fig. 9 : Plan masse des structures observées et des coupes et logs réalisés (infographie : B. Lefèvre).

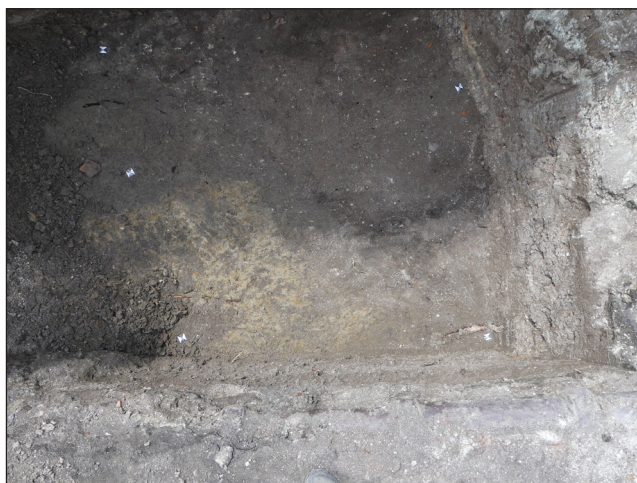
Fig. 10 : Vue du lambeau de terrain naturel argileux ocre (US 1007) observé dans la tranchée 1 (photo n° 017, cliché : J. Courtois). Nord dans l'angle inférieur droit de l'image.

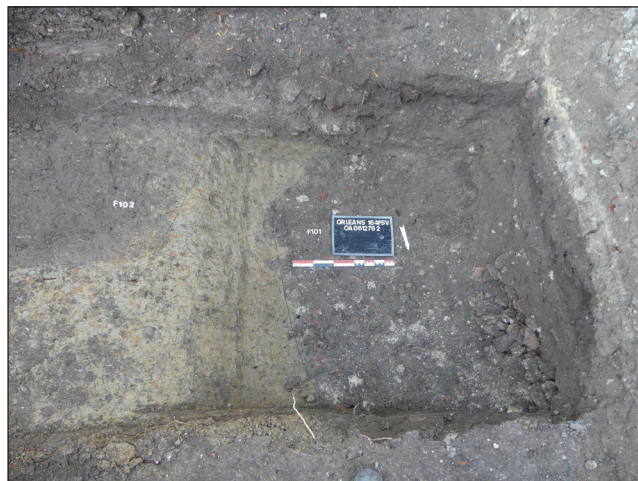
Fig. 12 : Vue de la fosse F 101 et du fossé F 102 après nettoyage de surface (photo n° 030, cliché : J. Courtois).

Cette précédente structure est percée par la fosse F 101 qui apparaît à 115,10 m (**Fig. 11, page 32, Fig. 12 et Fig. 13 ci-contre**). Celle-ci présente un creusement (US 1006) de plan ovoïde et aux parois obliques. Sa longueur minimale est de 1,54 m et sa largeur est de 1,28 m ; elle est conservée sur un minimum de 0,64 m. Le fond n'a pas pu être atteint pour des raisons d'exiguïté. Son comblement (US 1005) se présente en corolle et est composé d'un sédiment très hétérogène, avec un liant de sable limoneux, comprenant de nombreuses passées plus grossières avec des éléments de démolition. La fosse F 101 est la structure qui a livré le plus de mobilier, notamment céramique, sur le site. Le principal ensemble, représentant près de la moitié du total, est un lot de 41 fragments de pots à beurre ou de vases de réserve produits en Basse-Normandie (du Domfrontais ?). Un deuxième groupe comprend 18 tessons en pâte de l'Orléanais (sept panses, sept fonds et quatre anses), auquel on peut rapprocher un troisième groupe de trois fragments de plat et de quatre fragments de pot (dont deux anses) également en pâte de l'Orléanais mais revêtus d'une glaçure verte. Un quatrième groupe comprend une série de huit fragments de coquemars à col légèrement montant et cintré et à terminaison bien marquée (dont un avec une anse rainurée rattachée au col) et une série de cinq fragments de coquemars sans col avec lèvres étirées en oblique et bien marquées (dont un avec une anse rattachée à la lèvre et un avec une oreille rattachée à la lèvre). Un cinquième groupe comprend cinq tessons en grès du Berry ou de Puisaye (dont deux sont flammés). Enfin, sont présents un fragment d'un plat du Beauvaisis présentant un décor *a sgraffiato* et un fragment de lèvre à collerette provenant d'un pichet. La terre cuite architecturale est représentée par quinze tessons, qui se répartissent en deux fragments de carreaux de

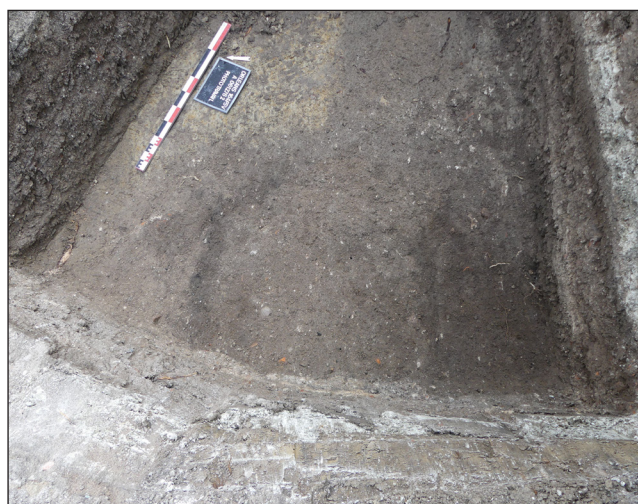
Fig. 13 : Vue de la fosse F 101 (au centre du cliché) (photo n° 016, cliché : J. Courtois).

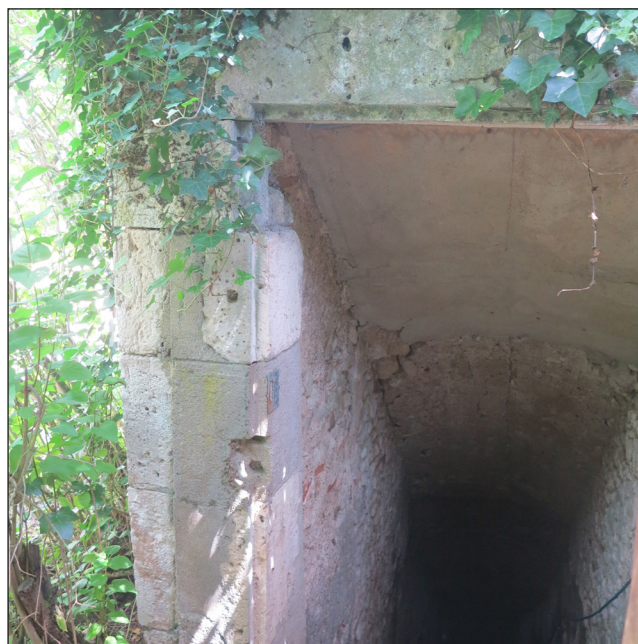
Fig. 27 : Escalier (ES_1), vue vers l'est de la porte d'entrée depuis la cour (cliché Cl. Alix, Pôle d'Archéologie, ville d'Orléans).

Une première volée comporte 31 marches, dont la dernière forme un palier, situé à 110,45 m, donnant accès au premier niveau de cave. Une seconde volée, de 38 marches, aboutie au deuxième niveau de cave, dont le sol se trouve à 103,01 m au pied de l'escalier. À cet endroit, le passage ouvrant vers le deuxième niveau de cave depuis l'escalier est simplement taillé dans la roche et est dépourvue de moulures ou de feuillure pour vantail (**Fig. 29, page 56**). La cage d'escalier est équipée de trois niches murales rectangulaires, localisées dans la volée supérieure (**Fig. 28, page 55**). Celle située dans la paroi orientale de la cage, au droit des 19^e-21^e marches depuis le sommet de l'escalier, comporte des piédroits formés de chantignoles posées à plat, ainsi qu'un couvrement constitué de petits moellons, l'ensemble étant lié par un mortier de chaux (**Fig. 30, page 56**). En face, les deux autres niches, aménagées dans la paroi occidentale de la cage (au droit

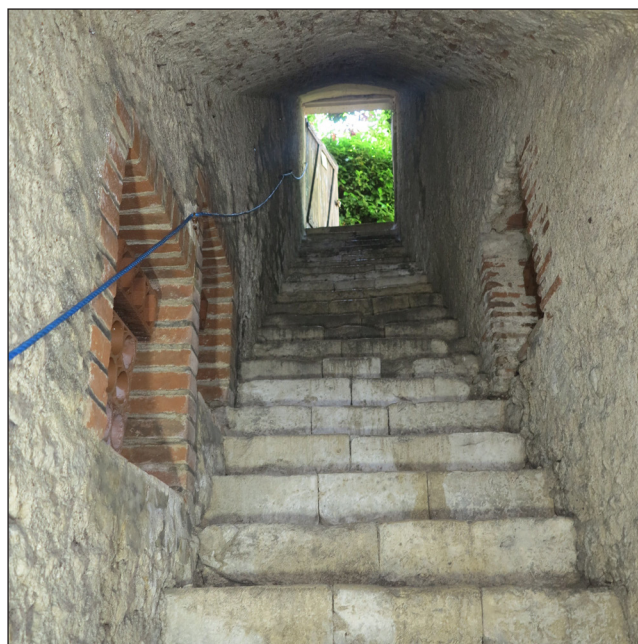
Fig. 28 : Escalier (ES_1), vue vers l'ouest de la cage maçonnée et des niches murales (cliché Cl. Alix, Pôle d'Archéologie, ville d'Orléans).

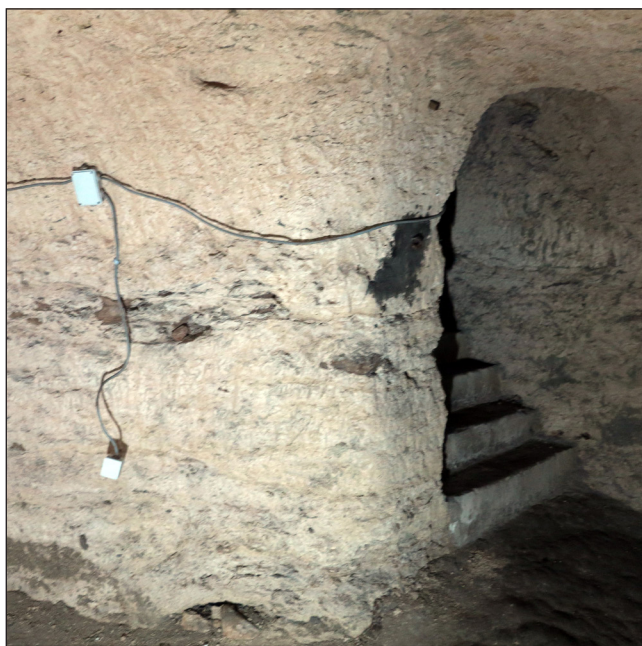
Fig. 29 : Escalier (ES_1), vue vers le nord-ouest du passage d'entrée vers l'escalier depuis la cave-carrière (cliché Cl. Alix, Pôle d'Archéologie, ville d'Orléans).

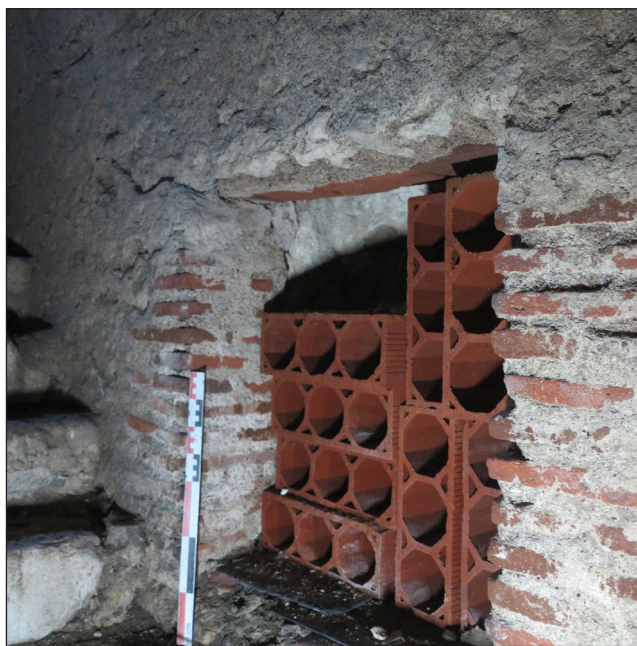
Fig. 30 : Escalier (ES_1), vue vers le nord-ouest de la niche dans la paroi nord de l'escalier (cliché Cl. Alix, Pôle d'Archéologie, ville d'Orléans).

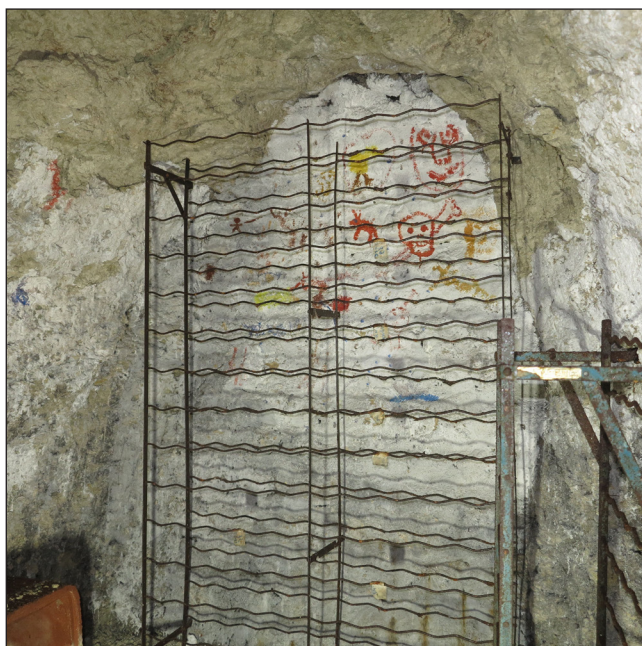
Fig. 31 : Premier niveau de cave (ES_2), vue vers le sud de l'extrémité méridionale (cliché Cl. Alix, Pôle d'Archéologie, ville d'Orléans).

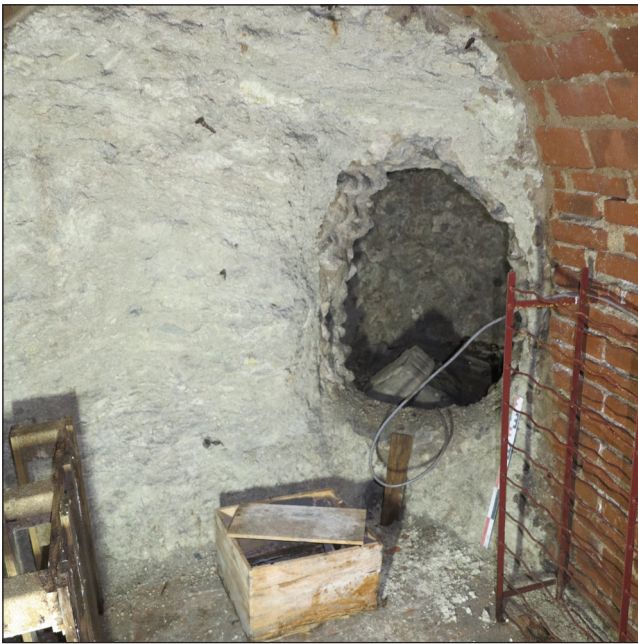
Fig. 33 : Premier niveau de cave (ES_2), vue de l'extrémité nord-est avec conduit de puits à eau (cliché Cl. Alix, Pôle d'Archéologie, ville d'Orléans).

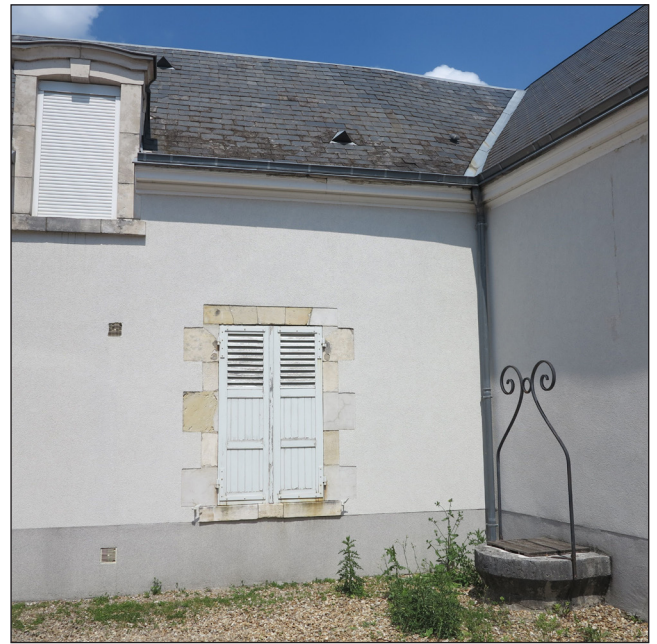
Fig. 34 : Cour de la maison, vue vers le nord-est de la margelle du puits à eau également accessible depuis le premier niveau de cave ES_2 (cliché Cl. Alix, Pôle d'Archéologie, ville d'Orléans).

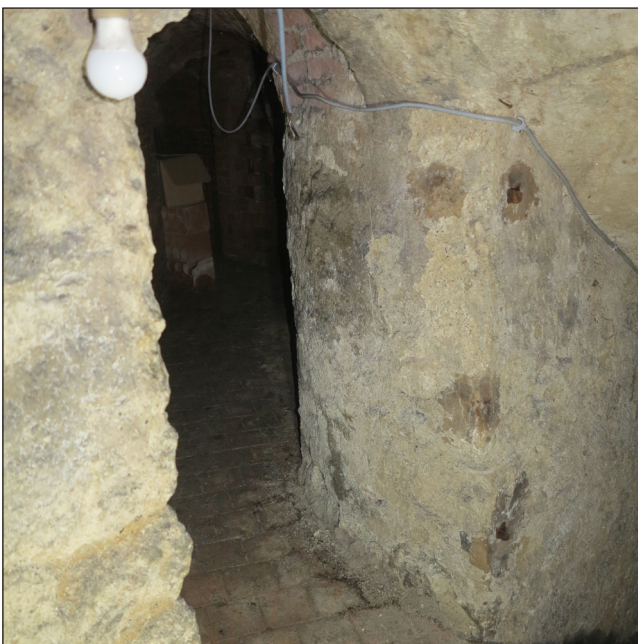
Fig. 35 : Premier niveau de cave (ES_4), vue de la porte d'entrée du couloir d'accès, aménagée dans la paroi nord de la cage d'escalier ES_1 (cliché Cl. Alix, Pôle d'Archéologie, ville d'Orléans).

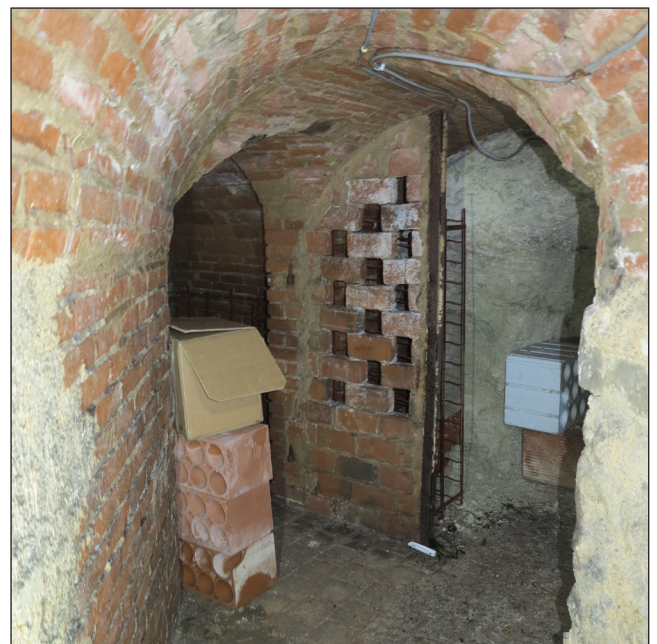
Fig. 36 : Premier niveau de cave (ES_2), vue vers le nord-est des voûtes de renfort et des parements en brique, depuis le couloir d'accès ES_4 (cliché Cl. Alix, Pôle d'Archéologie, ville d'Orléans).

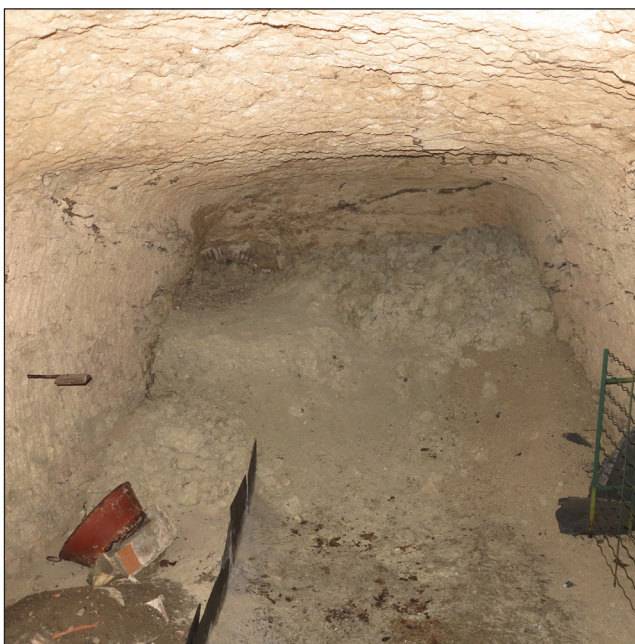
Fig. 38 : Deuxième niveau de cave (ES_8), vue vers l'est de l'extrémité de la galerie nord-ouest et de son couvremment (cliché Cl. Alix, Pôle d'Archéologie, ville d'Orléans).

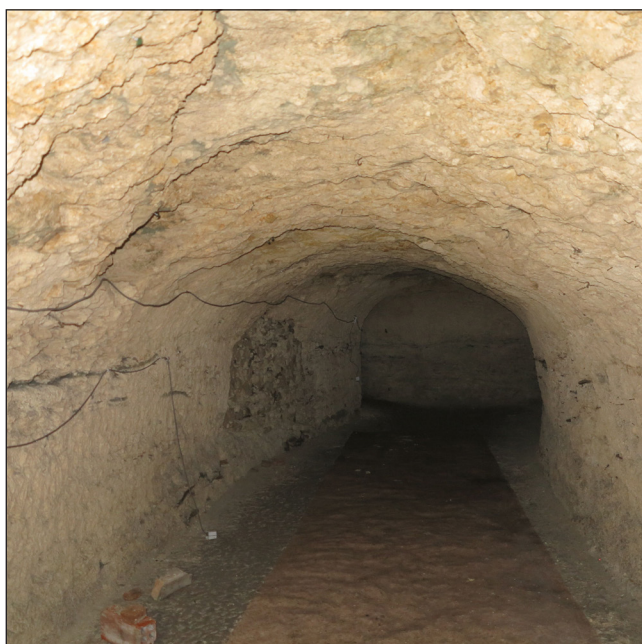
Fig. 39 : Deuxième niveau de cave (ES_6), vue vers l'ouest de la galerie sud (cliché Cl. Alix, Pôle d'Archéologie, ville d'Orléans).

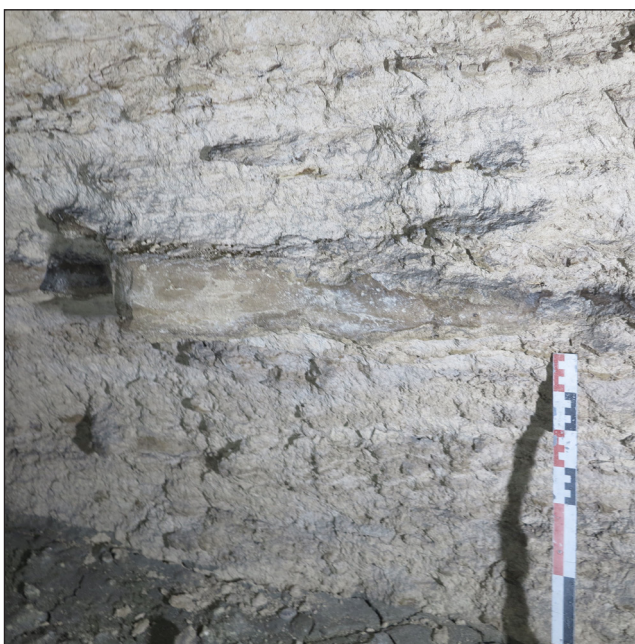
Fig. 40 : Deuxième niveau de cave (ES_7), vue vers le nord-est du banc de silex à la base du couvremment de la paroi orientale de la galerie nord (cliché Cl. Alix, Pôle d'Archéologie, ville d'Orléans).

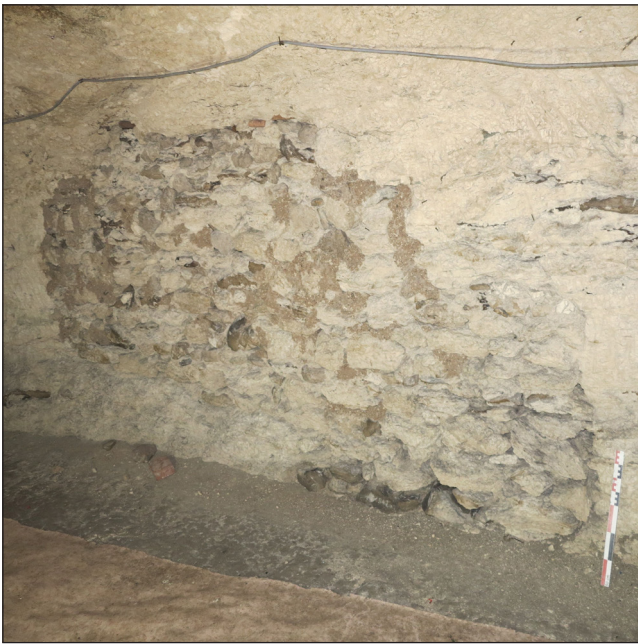
Fig. 41 : Deuxième niveau de cave (ES_6), vue du comblement maçonné (moellons) sur la paroi nord de la galerie sud (cliché Cl. Alix, Pôle d'Archéologie, ville d'Orléans).

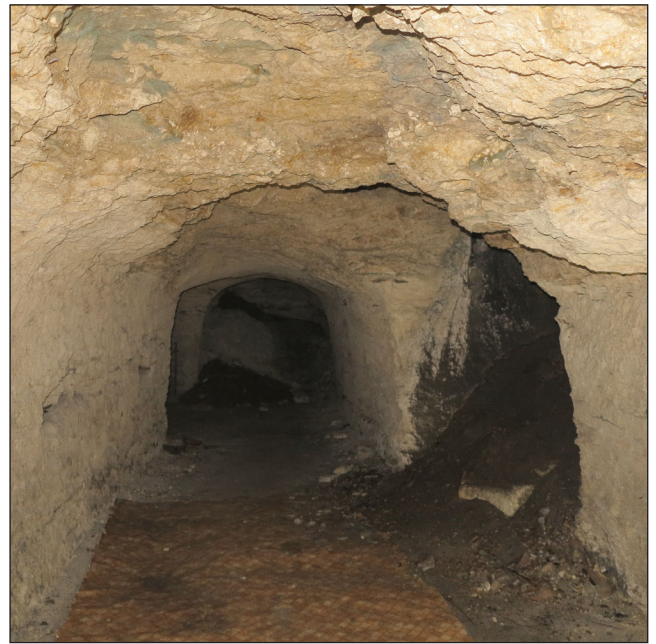
Fig. 42 : Deuxième niveau de cave (ES_7), vue d'ensemble vers le nord de la galerie nord, avec rétrécissement de sa largeur et ouverture du conduit d'extraction/aération à droite (cliché Cl. Alix, Pôle d'Archéologie, ville d'Orléans).

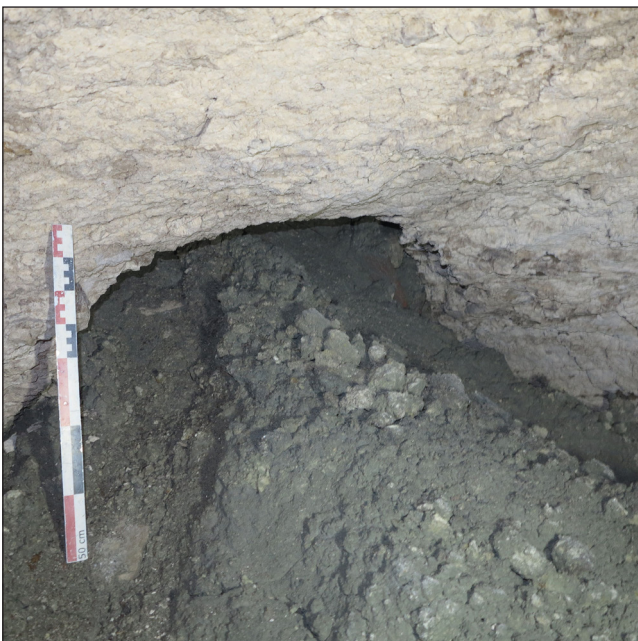
Fig. 43 : Deuxième niveau de cave (ES_7), vue de l'extrémité septentrionale de la galerie nord, avec rétrécissement conduit d'extraction/aération comblé (cliché Cl. Alix, Pôle d'Archéologie, ville d'Orléans).

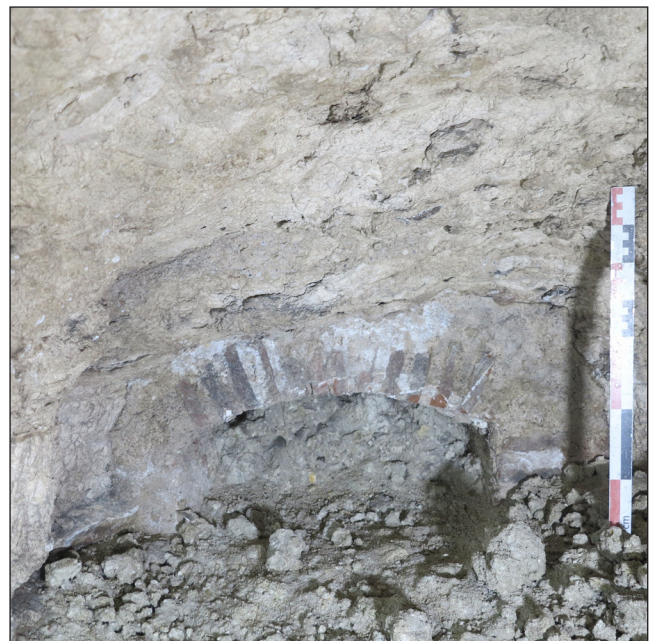
Fig. 44 : Deuxième niveau de cave (ES_8), vue de l'extrémité de la galerie nord-ouest, avec paroi maçonnée et porte d'accès à un puits à eau probablement aménagé dans un ancien puits d'extraction (cliché Cl. Alix, Pôle d'Archéologie, ville d'Orléans).

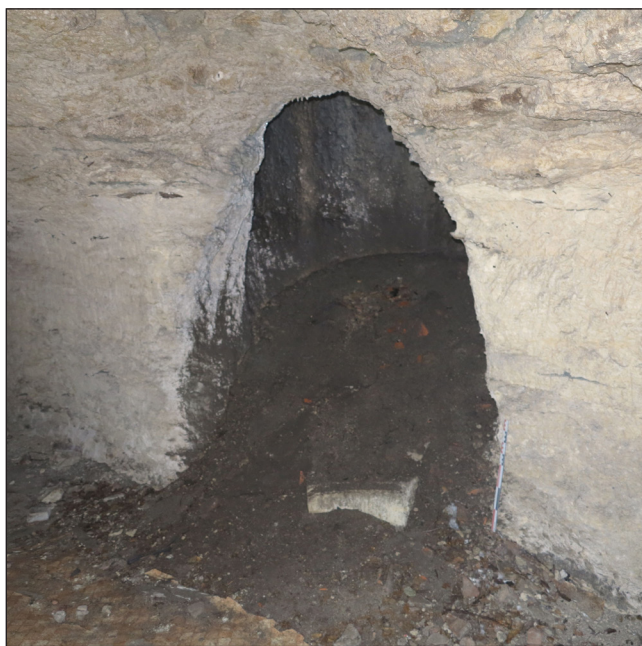
Fig. 45 : Deuxième niveau de cave (ES_7), vue de l'ouverture du puits d'extraction/aération dans la paroi orientale de la galerie nord (cliché Cl. Alix, Pôle d'Archéologie, ville d'Orléans).

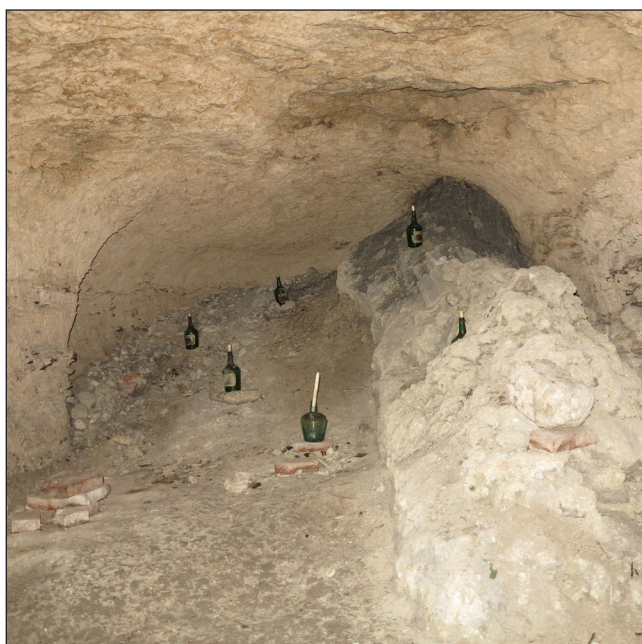
Fig. 47 : Deuxième niveau de cave (ES_6), vue vers le sud-ouest de l'extrémité de la galerie sud avec à droite le comblement issu du conduit d'extraction/aération (cliché Cl. Alix, Pôle d'Archéologie, ville d'Orléans).

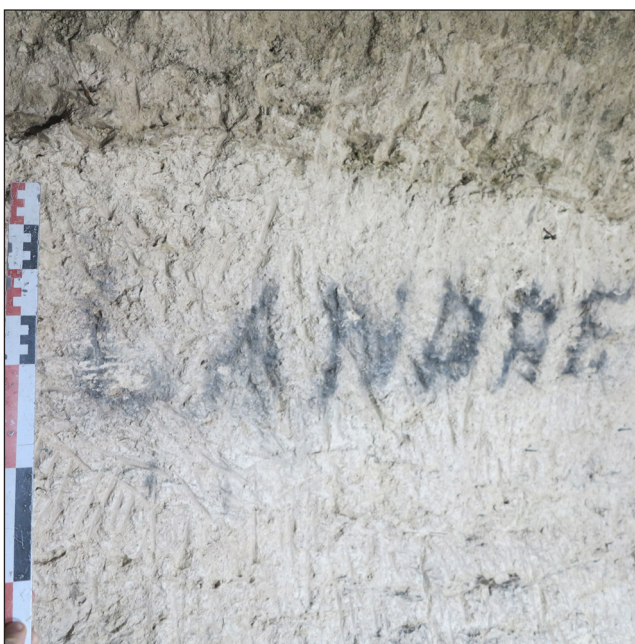
Fig. 48 : Deuxième niveau de cave (ES_6), graffiti «LANDRE» réalisé à la suie sur la partie occidentale de la paroi nord de la galerie sud (cliché Cl. Alix, Pôle d'Archéologie, ville d'Orléans).

Aménagements divers. Les autres vestiges et traces observés datent tous de l'époque contemporaine. Dans la galerie sud (ES_6), un graffiti, «LANDRE», réalisé à la suie sur la partie occidentale de la paroi nord correspond au nom de l'un des anciens propriétaires de la maison, dont la famille est attestée à cet endroit déjà en 1823 (cadastre napoléonien), date à laquelle elle appartient à Jean-Baptiste Landré-Dreux (**Fig. 48, page 62** ; voir également page 24). Certaines installations électriques (lumière) pourraient être liées à l'usage de la cave-carrière comme abris anti-bombardement (Défense Passive) pour la population durant la Seconde Guerre mondiale et/ou à l'utilisation de cet espace pour la culture (chicorée dite «salade de cave» ?) ; d'autres plus récentes résultent de l'occupation de la cave-carrière comme salle de fête durant la seconde moitié du 20^e s.
