## Paris 5e, 39T rue Gay-Lussac : rapport de diagnostic archéologique

# 39 T rue Gay-Lussac

## Rapport de diagnostic archéologique

Arrêté de prescription  
2020-124

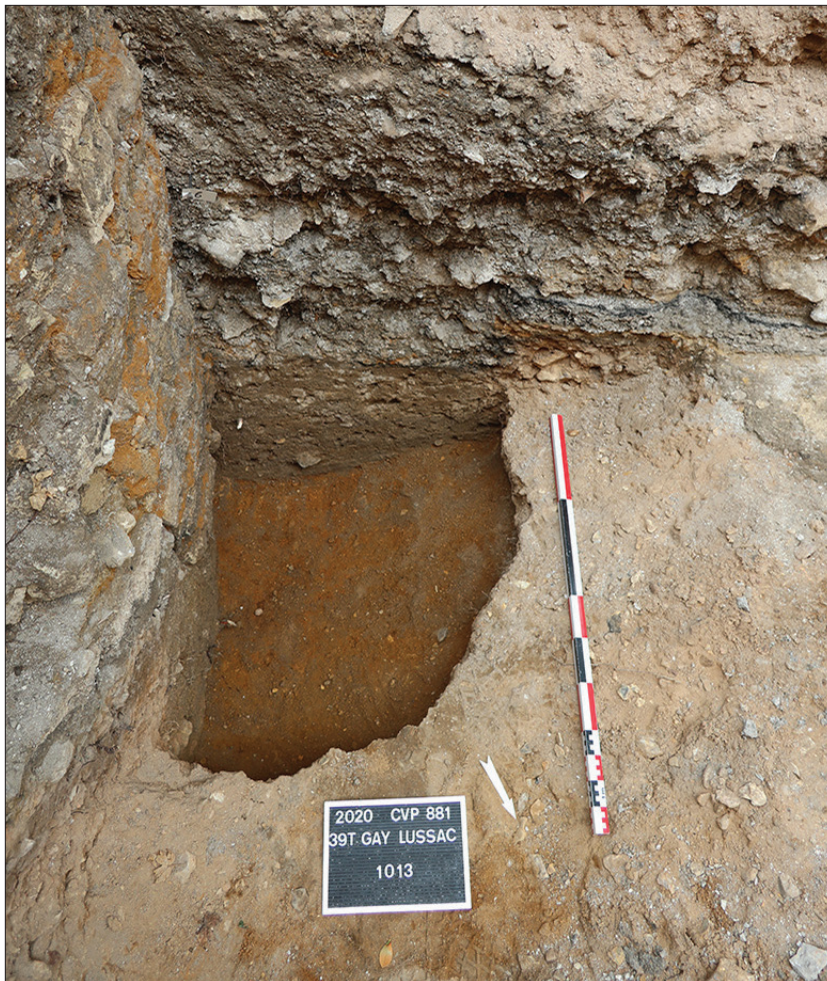
Fig. 11. La fosse 1013. Cliché : David Couturier, DHAAP.

La fosse **1013** se situe en limite orientale de l'ouverture et n'a été que partiellement reconnue sur 0,95 m du nord au sud et sur 0,80 m d'est en ouest. Son plan ne peut donc pas être restitué. Le fond du creusement est plat et ses parois sont obliques (Fig. 11 et cf. Fig. 8 et 9).

Un effondrement de paroi a été observé dans la coupe (côte nord). Elle recoupe le terrain naturel (US 1023). Le remplissage (US 1012, observé sur une

hauteur de 0,50 m, se compose de limon sableux brun à gris (vers le fond). Il a livré un mobilier peu abondant composé de trois restes de faune, de quatre objets en fers dont trois clous et de quatre tessons de céramique dont un de gobelet en *Terra Rubra* champenois du milieu du I<sup>er</sup> s.

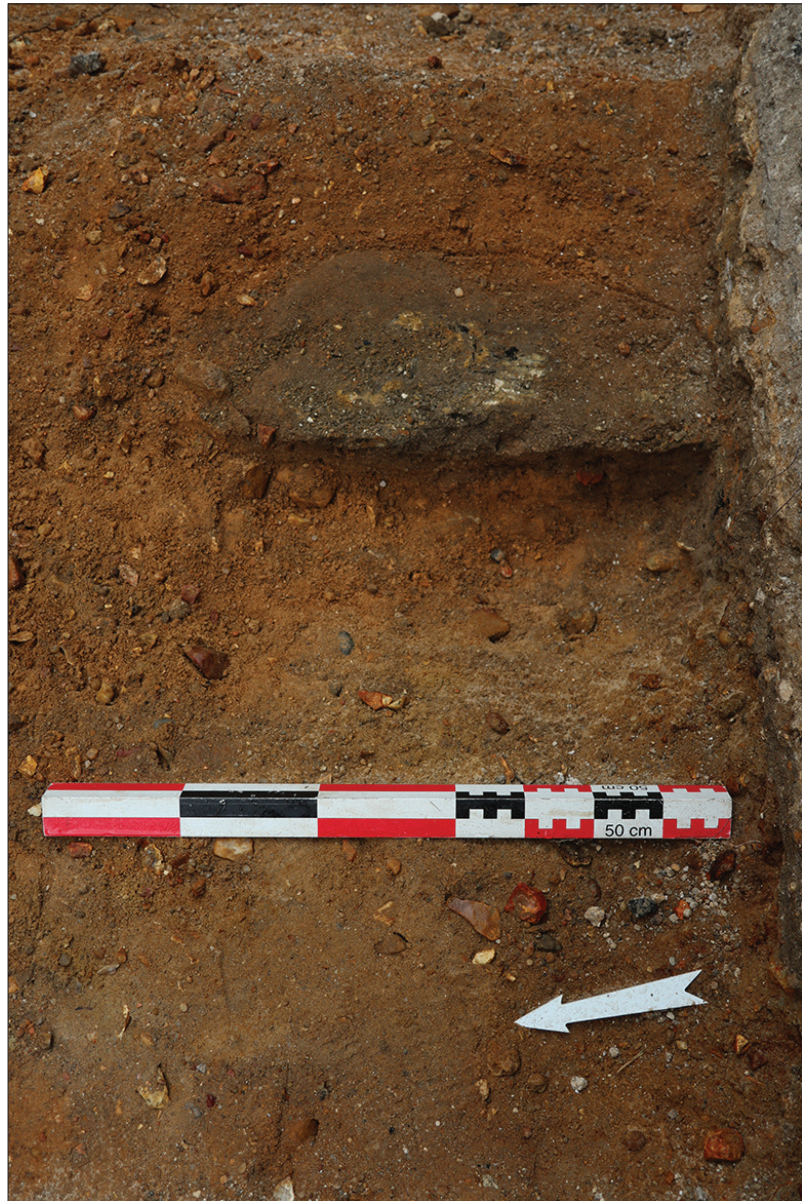
Fig. 12. La structure en creux 1018. Cliché : David Couturier, DHAAP.

Plus à l'ouest, une petite fosse ou trou de poteau (US 1018) a été identifiée sur le terrain naturel et contre la coupe sud (partie inférieure). Son plan est certainement ovale avec une longueur observée de 0,40 m et une largeur identique (Fig. 12). Son remplissage (US 1017), conservé sur une hauteur de 0,10 m, est constitué de limon sableux brun foncé avec inclusions limoneuses jaunes-verdâtres en surface. Malgré l'absence de mobilier, nous rattachons prudemment cette structure en creux à l'occupation antique.

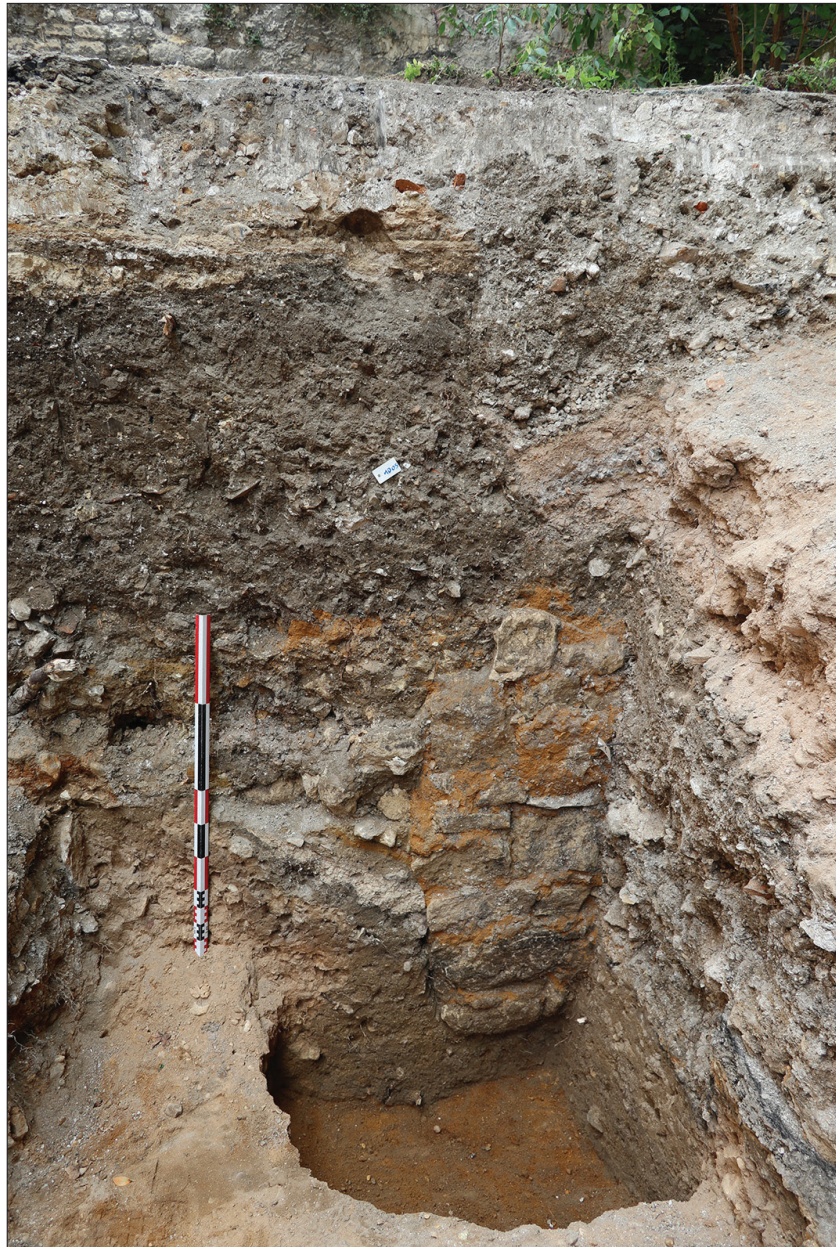
Fig. 14. La maçonnerie 1006 et les couches postérieures à l'Antiquité. Cliché : David Couturier, DHAAP.

Elle a été observée sur une largeur de 0,60 m et sur une hauteur de 1,30 m. Elle est construite avec des blocs de calcaire jaune (sauf un siliceux) disposés en assises et liés avec un limon très sableux orangé. Cette construction pose problème : son identification est problématique car seule sa limite nord est reconnue. Nous pourrions être en présence d'un angle de deux murs (est-ouest et nord-sud). En outre, il est délicat de proposer une datation, autre que relative (postérieure à l'Antiquité). Dans la continuité de son niveau de destruction supposé (**US 1041**), un tesson de marmite à glaçure jaune de la fin du XVe s. - milieu XVIe s. a été recueilli (**US 1034**). Dans la coupe perpendiculaire (cf. coupe 2) à la précédente, une tranchée de récupération (**US 1014**) a été perçue après terrassement. Une autre tranchée parallèle a été mise en évidence à 4,70 m plus à l'ouest (**US 1019**). Elles encadrent une succession de niveaux lités sur une longueur de 5 m et sur la largeur de l'ouverture, soit 1,55 m. Il s'agit successivement de :

- limon sableux brun avec quelques inclusions (calcaire, sable, plâtre ?), d'une épaisseur de 0,05 m (**US 1022**)
- sable orangé et nodules de calcaire jaune, d'une épaisseur de 0,02 m (**US 1025**)

- gravats de plâtre et limon sableux gris, d'une épaisseur de 0,07 m (US 1024)
- niveau noir induré (pas de charbon de bois) d'une épaisseur de 0,02 m (US 1011).

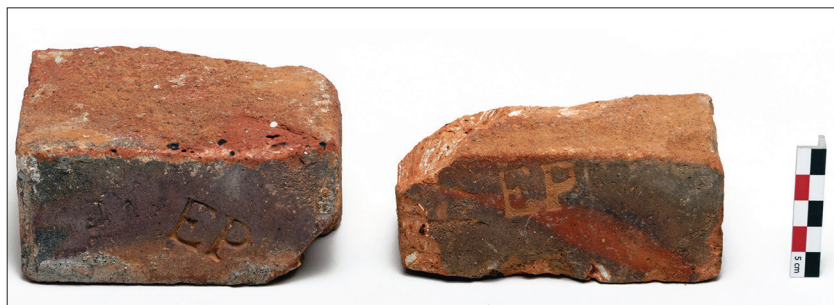
Fig. 17. Photo de l'estampille sur brique. Cliché : Marc Lelièvre, DHAAP.

- du sable ocre-rouge avec des fragments de TCA (**US 1009 / 1003**) : nous avons prélevé quatre fragments de brique dont deux avec estampille « EP » (**Fig. 17**) que nous n'avons pas réussi à identifier et un fragment de tuile plate ;
- des gravats de plâtre (**US 1002**) : le mobilier céramique est datable des XIX<sup>e</sup> -XX<sup>e</sup> s. avec présence d'un tesson antique résiduel ;
