Paris (75), 1^{er} arrondissement

4 boulevard du Palais / cour de la Conciergerie

Diagnostic archéologique

Arrêté de prescription
2020-468

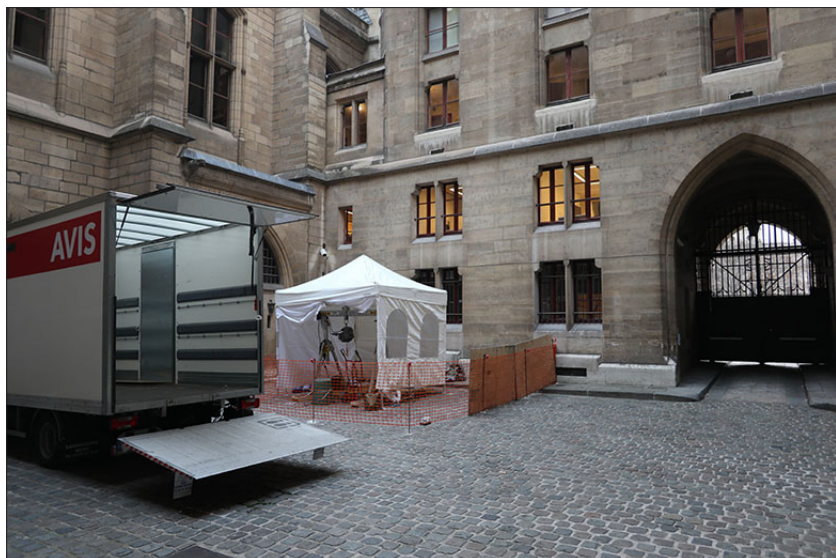
Fig. 5. Vue de l'installation de surface du puits blindé dans la cour de la Conciergerie. Cliché : David Couturier, DHAAP.

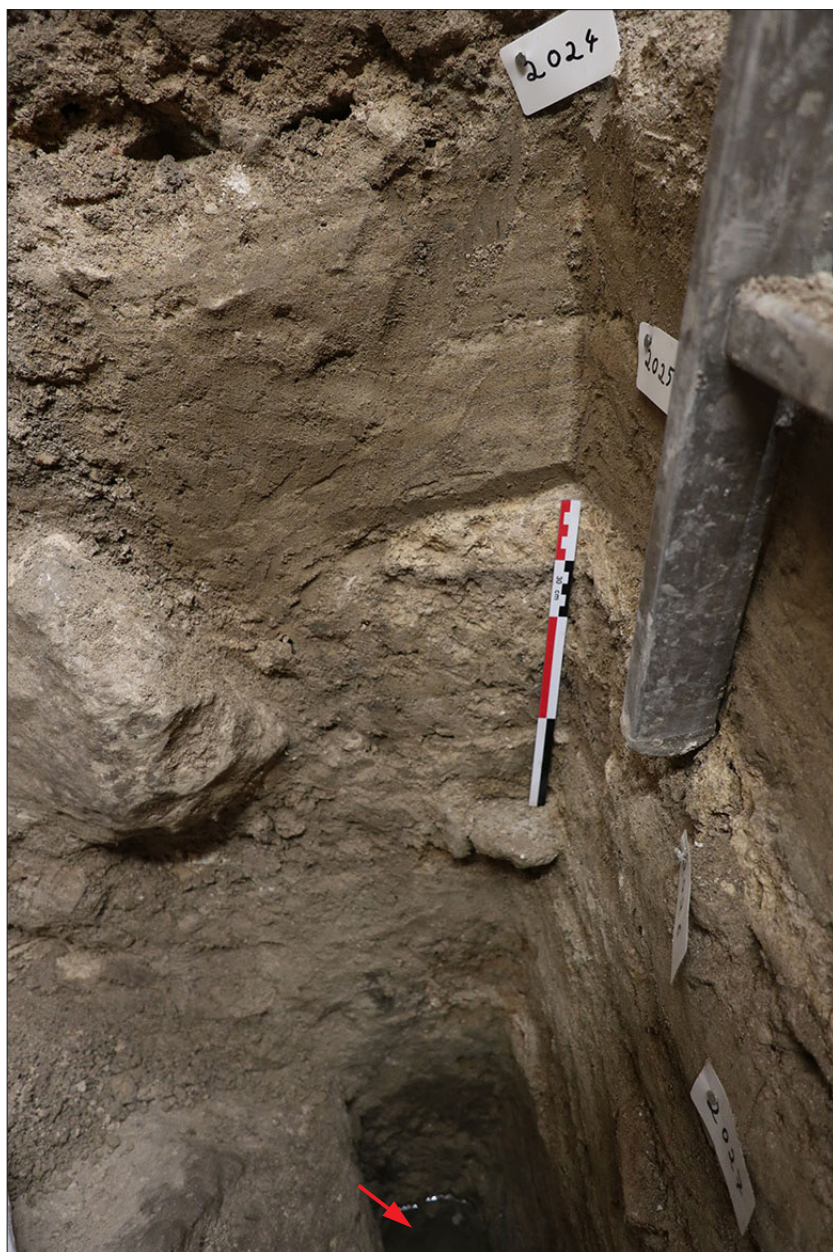
Fig. 13. Détail de la base du sondage (angle sud-est) avec la remontée de la nappe phréatique (flèche).
Cliché : David Couturier, DHAAP.

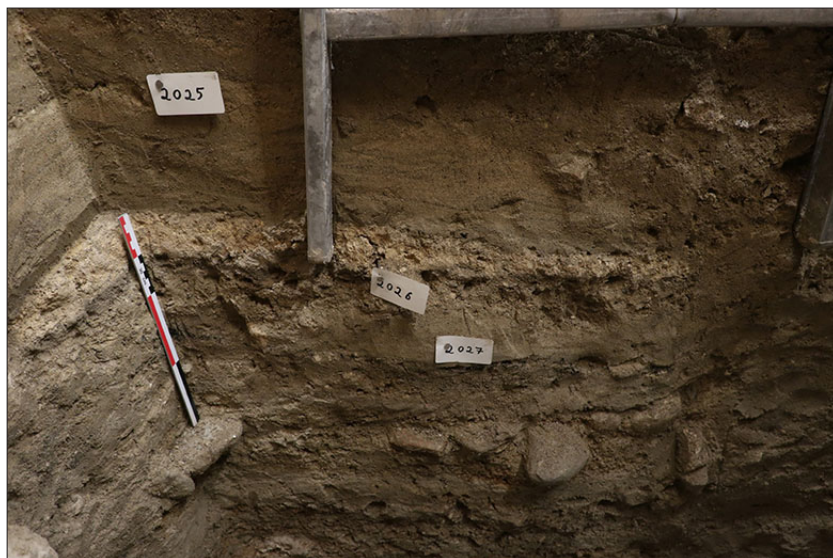
Fig. 14. Détail des niveaux lités de la base du sondage (coupe sud). Cliché : David Couturier, DHAAP.

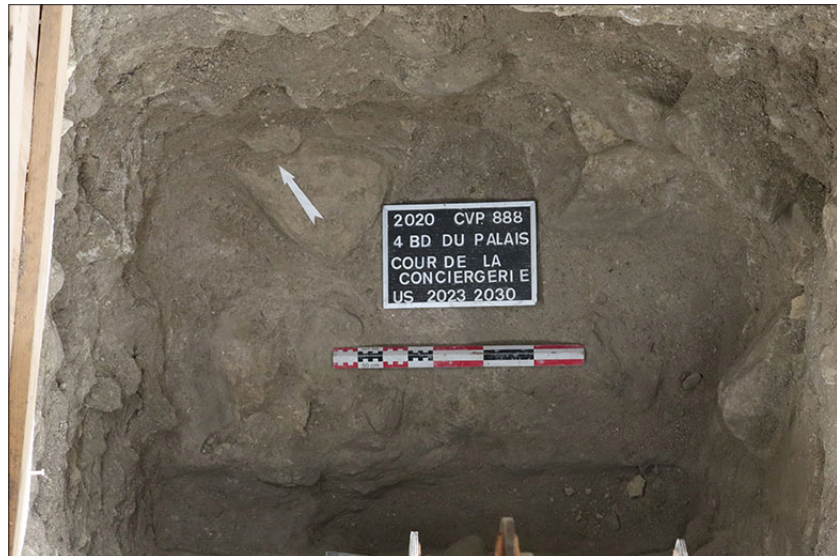
Fig. 15. Les murs 2023 et 2030. Cliché : David Couturier, DHAAP.

L'ensemble de couches précédentes est recoupé par deux fondations de murs perpendiculaires, qui n'ont été que partiellement dégagés (**Fig. 15**) : le premier (**US 2023**), orienté est-ouest, a été dégagé sur une longueur de 70 cm et sur une hauteur de 55 cm. Seule sa limite sud a été observée ; sa largeur reconnue est de 0,75 m. Il est construit avec des blocs de calcaire liés au mortier de chaux de couleur grise. Le second (**US 2030**) a été dégagé dans l'angle sud-ouest du sondage et seule sa limite orientale a été mise en évidence sur une hauteur de 17 cm. La largeur observée est de 0,60 m et sa maçonnerie est identique au mur précédent. Par contre, elle contenait un fragment de tuile plate. Son utilisation en Île-de-France ne semble pas antérieure au XIII^e s. (**Brut 2009**) et l'analyse des données plus récentes ne semblent pas contredire cette proposition (information orale de Caroline Claude). À noter que dans la ville de Meaux, des indices tendent à indiquer

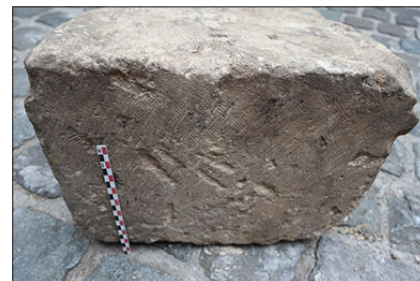
Fig. 17. Bloc de moyen appareil avec traces d'outil.
Cliché : David Couturier, DHAAAP.

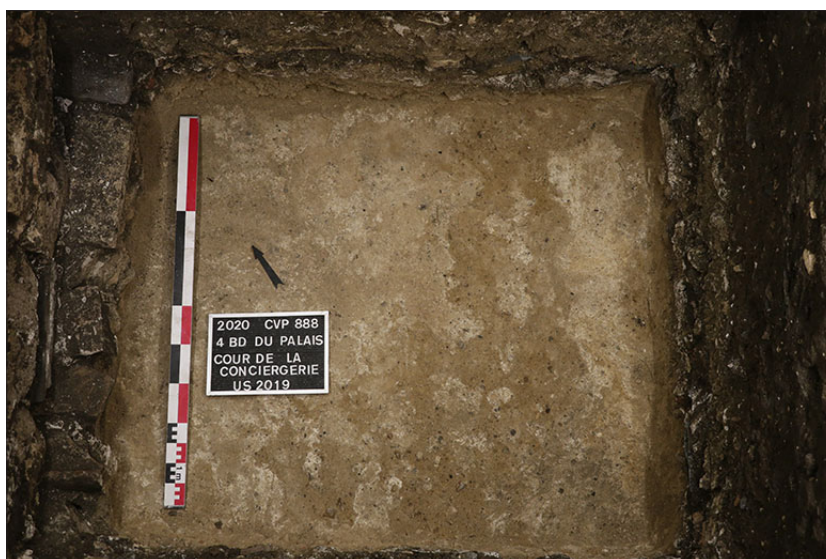
Fig. 18. Le sol 2019. Cliché : David Couturier, DHAAP.

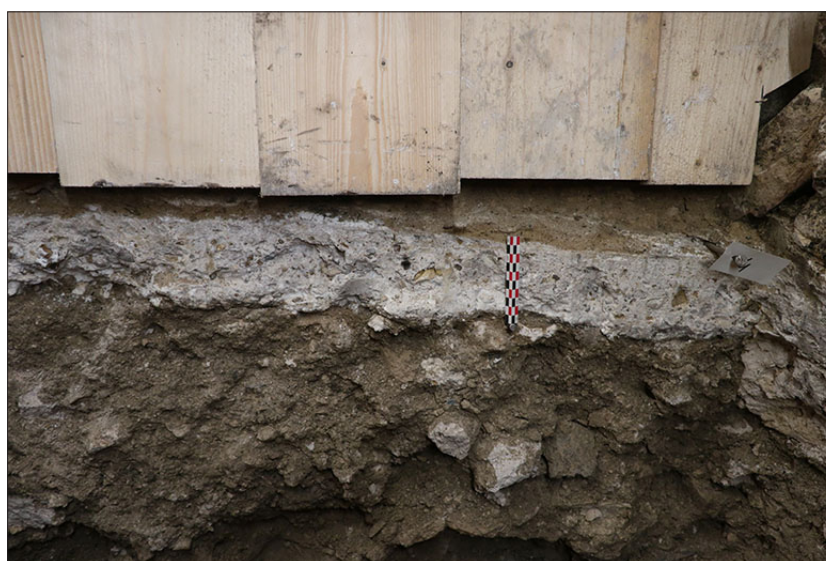
Fig. 19. Détail du sol 2019 en coupe. Cliché : David Couturier, DHAAP.

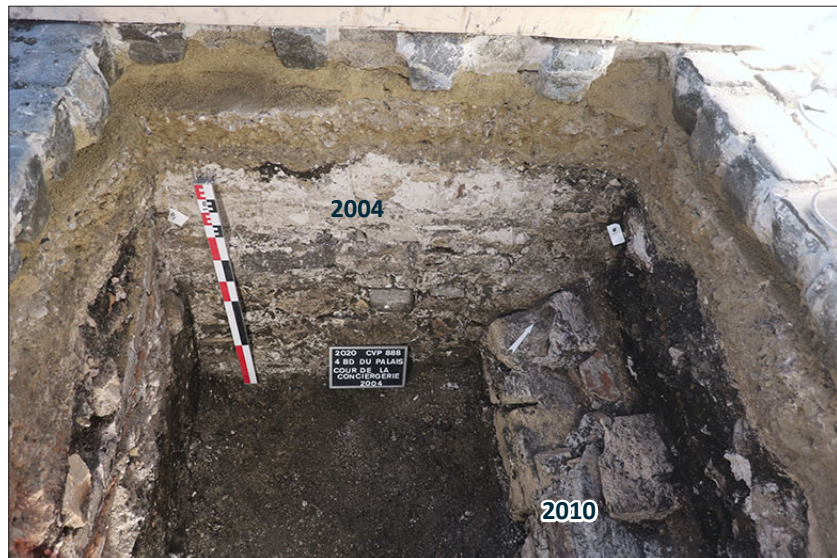
Fig. 21. Les murs 2004 et 2010. Cliché : David Couturier, DHAAP.

La partie supérieure de la stratigraphie est occupée par les vestiges d'une construction. Deux murs ont été mis en évidence : **2004** et **2010** (Fig. 21 et Fig. 22). le premier, orienté nord-sud, constitue la paroi ouest du sondage. Sa largeur est donc inconnue et il a été observée sur une longueur de 1,40 m. Il est conservé sur une hauteur de 2,35 m. Une partie est en élévation enduite avec du plâtre ; la fondation est aménagée avec des blocs calcaire liés au plâtre et grossièrement assisés. Un ressaut est présent à la base. Le mur **2010**, orienté est-ouest, se situe en bordure nord du sondage et sa partie supérieure a été récupérée (US 2006). Il a été reconnu sur une largeur de 0,20 m et est conservé sur une hauteur de 1,40 m. Son mode construction est identique au mur précédent contre lequel il s'appuie.

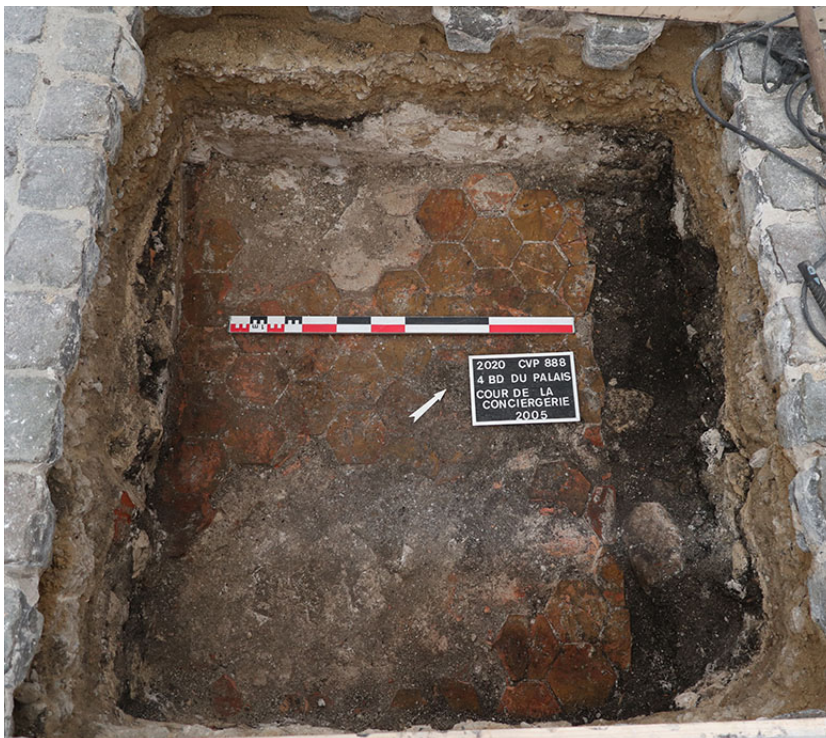
Fig. 23. Le sol en tomettes 2005. Cliché : David Couturier, DHAAP.

Un sol (**US 2005**) est conservé : il est constitué de tomettes hexagonales (11 cm de côté) reposant sur un lit de plâtre (**Fig. 23**) ; à la base, on trouve un hérissan constitué de blocs en calcaire jaune (**US 2008**).

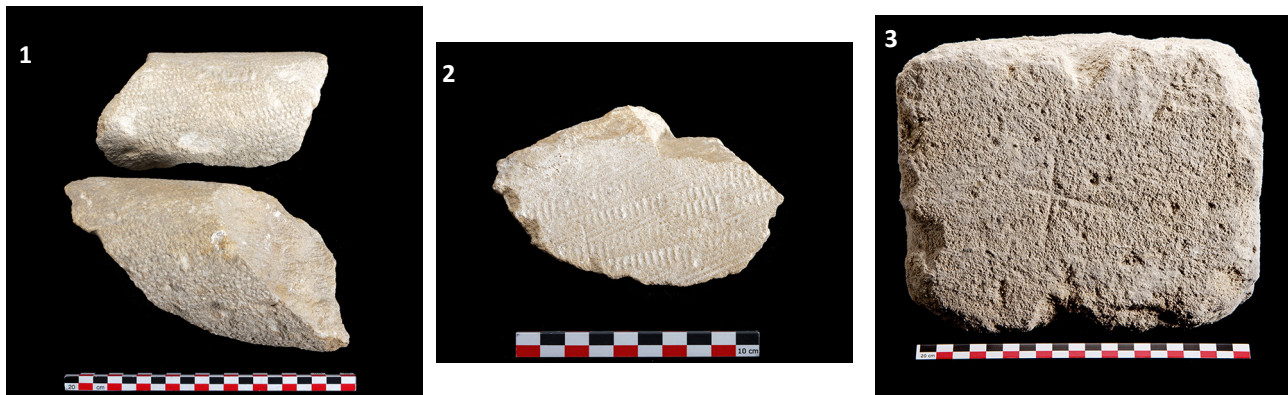
2021

Fig. 42. US 2021, éléments lapidaires en calcaire : deux fragments de blocs moulurés (1) avec traces d'outil (marteau grain d'orge ?), 1 fragment de face dressée avec traces d'outil de type brettüre (brettelée oblique) (2) et un bloc de parement calcaire avec une face dressée et marque de tâcheron (3). Cliché : Marc Lelièvre, DHAAP.
