## Paris 5e, 20 rue Cujas : rapport de diagnostic archéologique

**Paris (75), 5<sup>e</sup> arrondissement**

# 20 rue Cujas

## Rapport de diagnostic archéologique

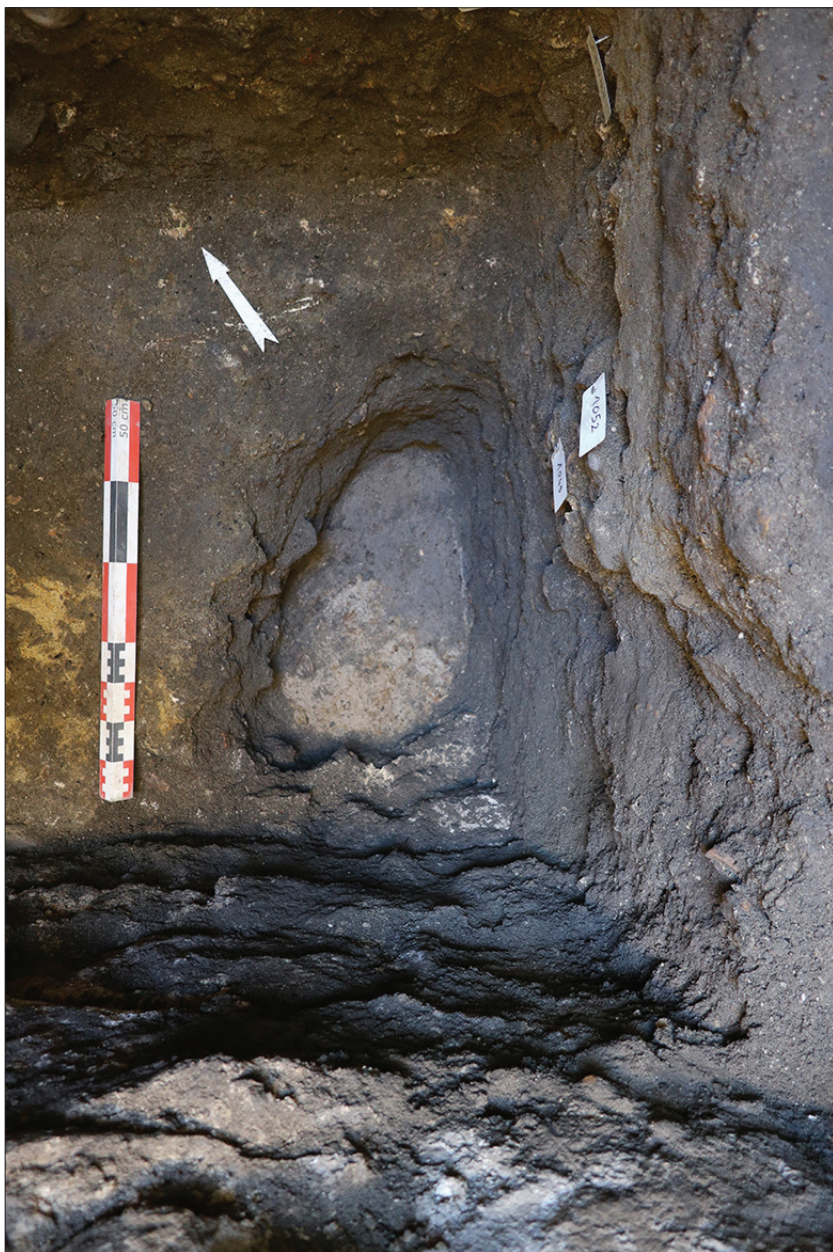
Fig. 13. Vue et plan de la structure en creux 1057. Cliché et DAO : David Couturier, DHAAP.

Un creusement (**US 1057**) perce le sol 1055 dans la partie sud. Il est recoupé, au sud, par la tranchée de fondation d'un mur largement postérieur (**US 1027**) et s'appuie, au sud-est, contre la limite technique (coupe 1). Son plan est incertain mais le tracé reconnu amorce un développé circulaire (**Fig. 13**). La paroi observée est verticale et le fond plat.

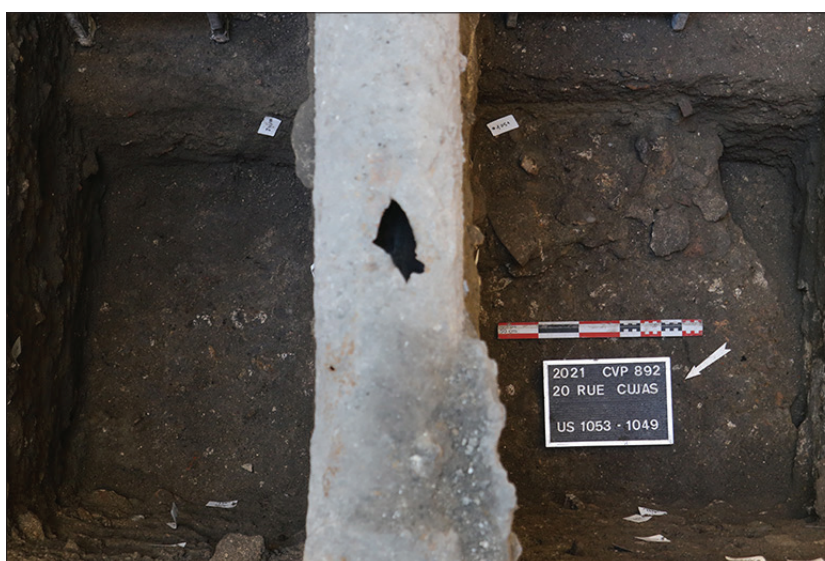
Fig. 14. Le niveau 1049/1053 avec la recharge 1052 côté « sud ». Cliché : David Couturier, DHAAP.

Il est recouvert par un nouvel apport (**US 1049/1053**) comprenant des blocs et des cailloutis dans du limon sableux gris-verdâtre sur une épaisseur maximale de 0,20 m (**Fig. 14**) le mobilier se compose de fragments de TCA, de torchis, de faune et de restes de coquillage (huître et moule), d'un fragment d'enduit peint et de la céramique de la deuxième moitié du I<sup>er</sup> s. Ces éléments pourraient nous renseigner sur la nature de cette couche (remblai), mais la présence d'une strate de limon sableux gris noir (**US 1050**) dans la partie nord (épaisseur : 0,10 m) semble indiquer qu'il s'agit d'un sol surmonté par une couche de fonctionnement, sans que l'on puisse exclure une fonction primaire de remblai. À l'opposé, le sol 1049/1053 est surmonté par des blocs siliceux et des fragments de TCA inclus dans une matrice de limon sableux verdâtre (**US 1052**). Le mobilier comprend un peu de faune, quelques fragments de TCA et de céramique. Nous interprétons ce niveau comme un sol et ce, d'autant plus, qu'il est recouvert par une fine couche de limon sableux gris

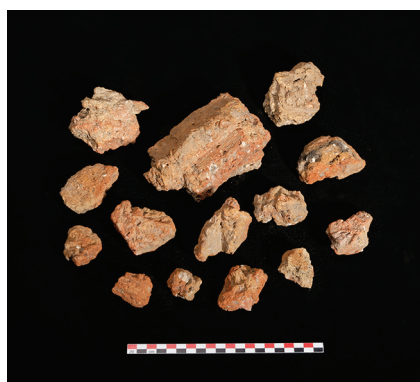
Fig. 15. Fragments de torchis de la couche 1042. Cliché : Pascal Saussereau, DHAAP.

La couche supérieure est constituée de limon sableux vert gris (**US 1042/1044**) sur une épaisseur de 0,17 m (cf. **Fig. 16**). Le mobilier se compose de restes de faune qui comprennent de nombreuses cotes (bœuf ?), des fragments de TCA et de torchis (**Fig. 15**), de la céramique (NR : 38) datée de la deuxième moitié du I<sup>er</sup> s.-première moitié du II<sup>e</sup> s. et qui contient aussi deux tessons du XIV<sup>e</sup> s. On peut les considérer comme intrusifs, en lien avec l'occupation postérieure (cf. *infra*).

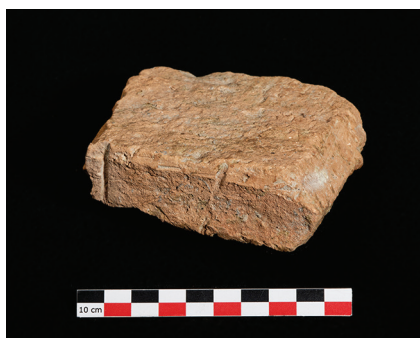
Fig. 17. Marque incisée avant cuisson sur la tranche d'une TCA antique. Cliché et DAO : Pascal Sausserau, DHAAP.

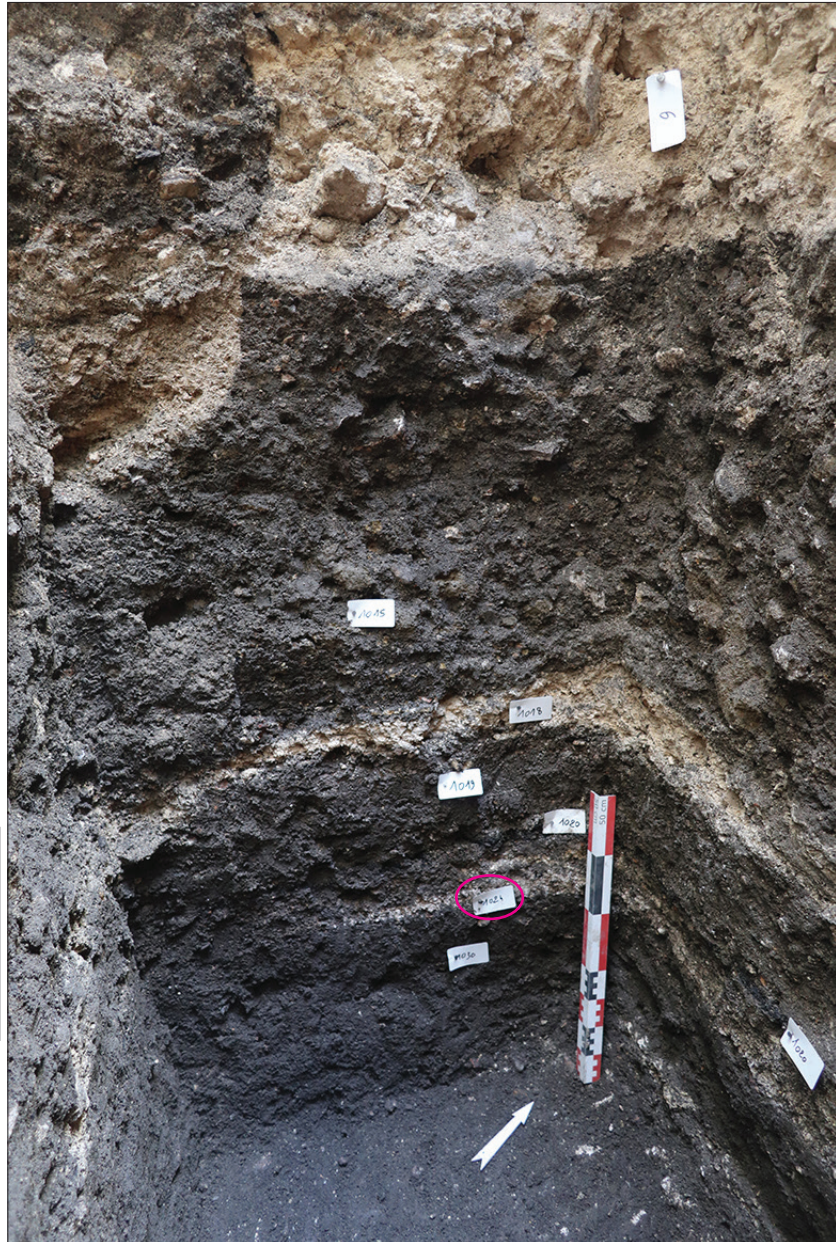
Fig. 19. Le niveau 1024 en coupe. Cliché : David Couturier, DHAAP.

du sondage suivant un plan en L et sur une largeur de 0,10 m côté nord et de 0,45 m côté ouest (**Fig. 19**). Elle a livré de la céramique de la fin du XVII<sup>e</sup> s. – première moitié du XVIII<sup>e</sup> s. Nous proposons d'interpréter cette strate comme un niveau de sol et nous associons la disposition en bandes à des allées : l'angle nord-ouest du sondage pourrait, dans cette hypothèse, correspondre à l'intersection entre deux allées. Cette disposition serait antérieure à celle figurant sur le plan de Verniquet (1790) (cf. **Fig. 9**).

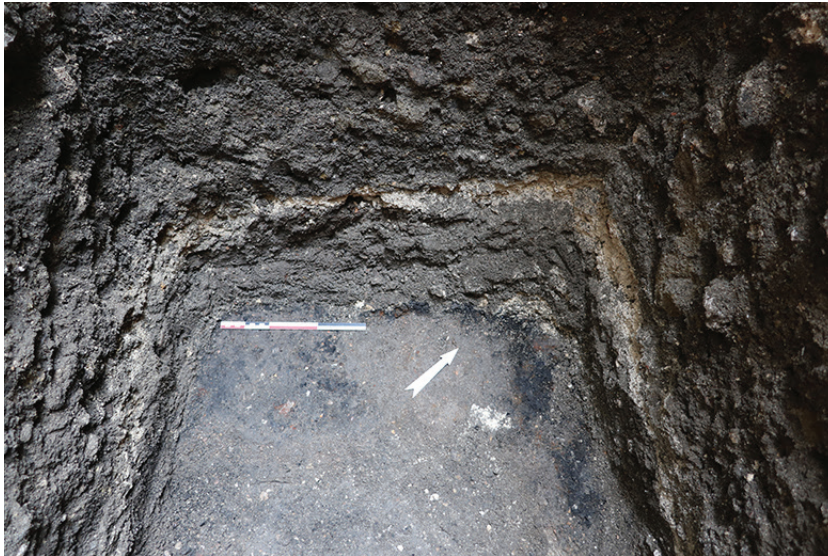
Fig. 20. Le niveau de forge 1020 dans la partie « nord ». Cliché : David Couturier, DHAAP.

Le sol 1024 est surmonté par une couche noire indurée (**US 1020**) qui a livré des déchets métallurgiques (**Fig. 20**) : il s'agit de scories et aussi de battitures qui ont été récupérées après tamisage (**Fig. 21**). Ces derniers éléments attestent que la couche correspond à un niveau de travail lié à la métallurgie du fer et plus précisément à la forge. L'absence de céramique ne permet pas de proposer une datation fine. La couche supérieure, constituée de limon sableux brun foncé (**US 1019**), traduit l'abandon de cette activité et une action de remblaiement. La céramique, comprenant une part d'éléments résiduels antiques, est datée du milieu du XIX<sup>e</sup> s. Le fonctionnement de la forge peut être daté entre la fin du XVII<sup>e</sup> s. - première moitié du XVIII<sup>e</sup> s. et le milieu du XIX<sup>e</sup> s. En l'état, il est délicat de préciser si cette activité est contemporaine de la dernière période de fonctionnement du collège.

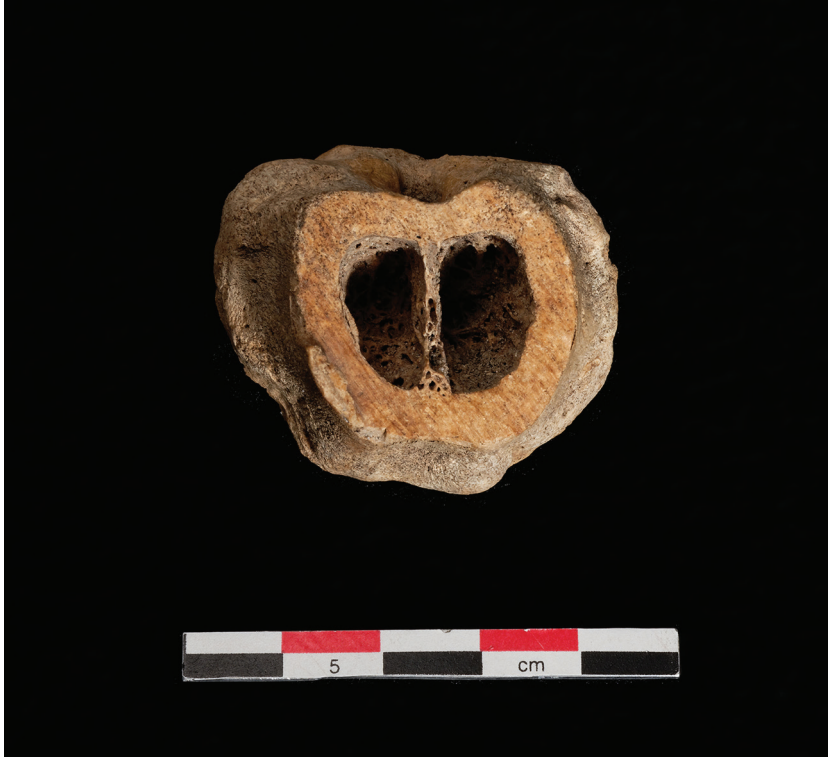
**1022** : épiphyse proximale sciée d'un métatarse de bœuf, découpe latérale avec esquille en relief.

Fig. 26. Déchet de tabletterie de l'US 1022. Cliché : Pascal Saussereau, DHAAP.

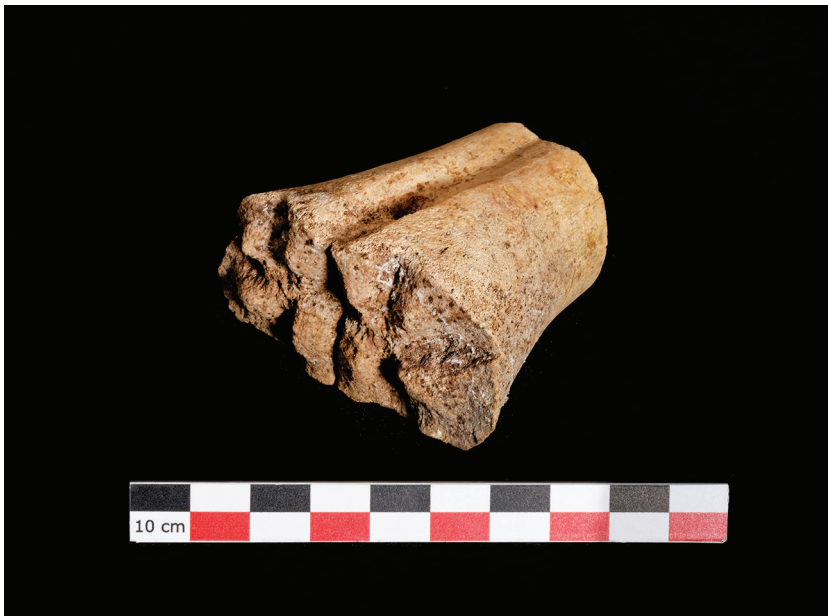
**1039** : épiphyse distale sciée d'un métatarse de bœuf immature, découpe postéro-antérieure avec esquille en relief/creux

Fig. 27. Déchet de tabletterie de l'US 1039. Cliché : Pascal Saussereau, DHAAP.
