Paris 5e, 20 rue Cujas : rapport de diagnostic archéologique

20 rue Cujas

Rapport de diagnostic archéologique

Juin 2021
Code DHAAP : 892
Code INSEE : 75105
Code Patriarche : 1011421

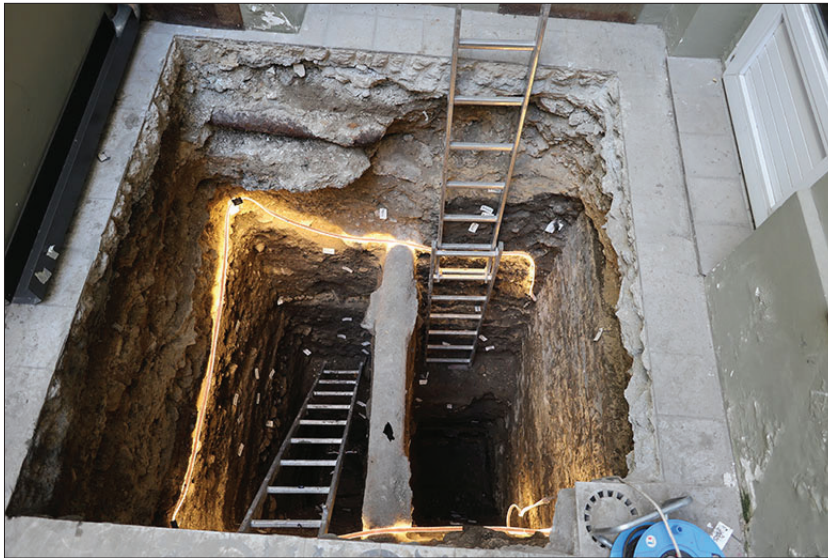
Fig. 6. Vue générale du sondage prise de la paroi « ouest ». Cliché : David Couturier, DHAAP

Une ouverture de 1,84 m de côté a été réalisée dans le sol de la cour, recouvert par un carrelage de carreaux de ciment, situé à l'altitude de 49,48 m NVP. Les déblais mis en sac ont été stockés dans la salle de projection. Étant donné la situation du sondage par rapport à la disposition du parcellaire actuel, qui reprend la trame antique orientée à 20° est par rapport au Nord (Busson 1998), nous parlerons par commodité de côté « nord » pour la face nord-est, du côté « sud » pour la face sud-ouest, etc. Trois réseaux actifs sont présents : un dans la paroi « nord », un à l'opposé et un au milieu du sondage (axé « est-ouest »). Une berme a été ménagée sous ce dernier réseau et une autre perpendiculaire, côté « est », pour disposer les échelles (Fig. 6). Le sondage comprend donc deux parties, « nord » et « sud » d'inégales largeurs : respectivement 0,75 m et 0,90 m. Toutes les coupes ont été relevées. Elles sont numérotées de 1 à 6 : la coupe 1 correspond à la paroi « est », la 2 à la paroi « sud », la 3 à la paroi « ouest » et la 4 à la paroi « nord ». Les coupes 5 et 6 représentent respectivement les faces « nord » et « sud » de la berme centrale.

Le terrain naturel a été reconnu à la profondeur de 4,50 m par rapport à la surface (44,98 m NVP) dans toute la partie sud ouverte (0,90 m²) et sur une surface moindre à l'opposé (0,07 m²) du fait de la présence d'un gros bloc qui n'a pu être extrait.

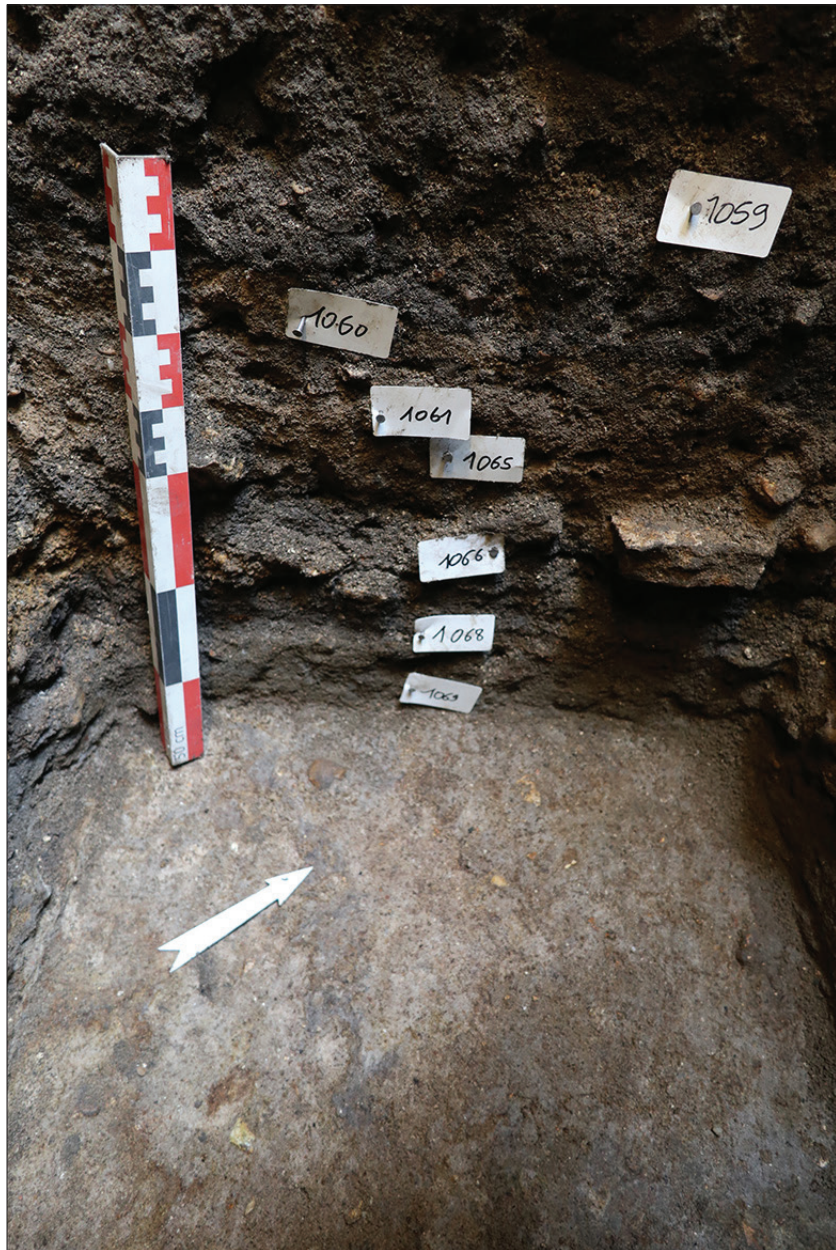
À l'opposé, le sol 1070 est surmonté par une recharge, épaisse de 0,18 m, composée de limon sableux gris vert avec des traces d'oxydation (**US 1069**). Elle a livré un peu de faune et trois tessons de céramique de la première moitié du I^{er} s. Le sol 1069 est recouvert par un fin liseré organique constituant une couche d'occupation (**US 1074**) qui a livré de la faune (NR : 68) et encore un seul tesson de céramique daté du I^{er} s.

Fig. 12. Le niveau 1070 en plan et les strates postérieures en coupe. Cliché : David Couturier, DHAAP.

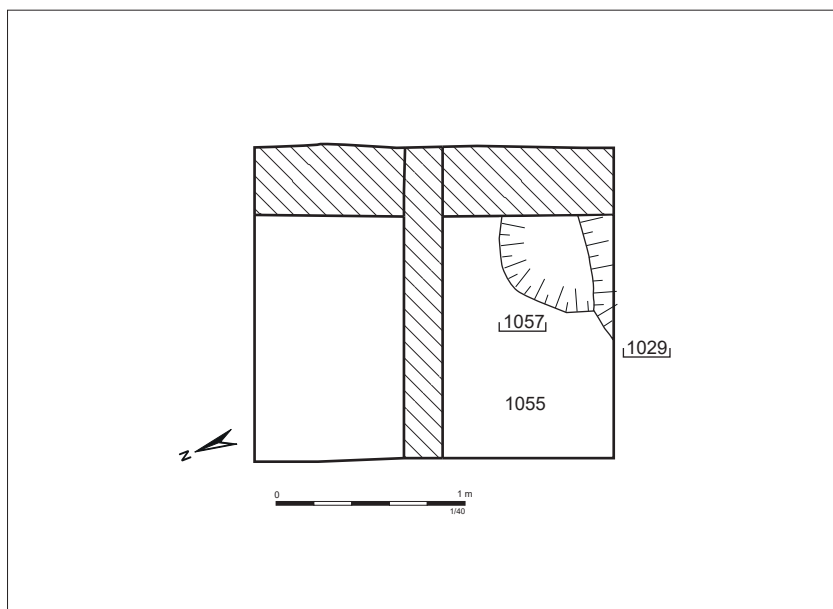
Un creusement (**US 1057**) perfore le sol 1055 dans la partie sud. Il est recoupé, au sud, par la tranchée de fondation d'un mur largement postérieur (**US 1027**) et s'appuie, au sud-est, contre la limite technique (coupe 1). Son plan est incertain mais le tracé reconnu amorce un développé circulaire (**Fig. 13**). La paroi observée est verticale et le fond plat.

Fig. 13. Vue et plan de la structure en creux 1057. Cliché et DAO : David Couturier, DHAAP.

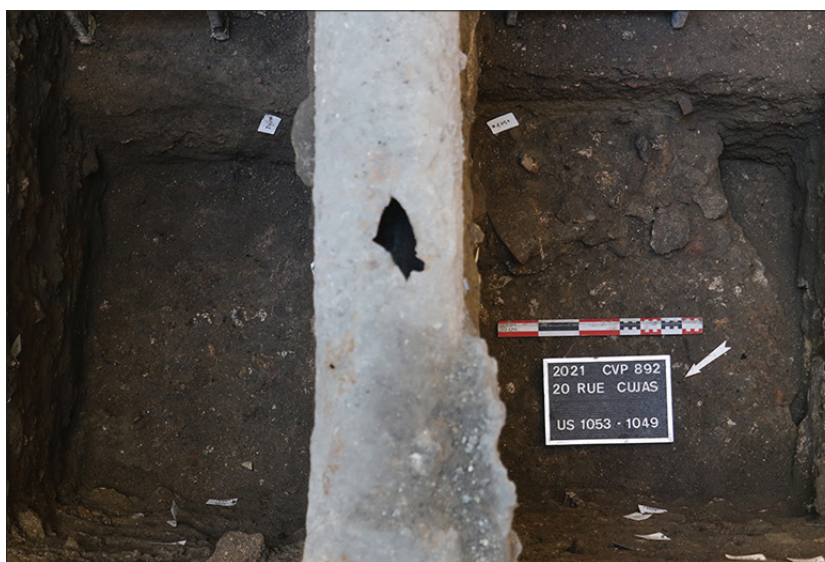
Il est recouvert par un nouvel apport (**US 1049/1053**) comprenant des blocs et des cailloutis dans du limon sableux gris-vertâtre sur une épaisseur maximale de 0,20 m (**Fig. 14**) le mobilier se compose de fragments de TCA, de torchis, de faune et de restes de coquillage (huître et moule), d'un fragment d'enduit peint et de la céramique de la deuxième moitié du I^{er} s. Ces éléments pourraient nous renseigner sur la nature de cette couche (remblai), mais la présence d'une strate de limon sableux gris noir (**US 1050**) dans la partie nord (épaisseur : 0,10 m) semble indiquer qu'il s'agit d'un sol surmonté par une couche de fonctionnement, sans que l'on puisse exclure une fonction primaire de remblai. À l'opposé, le sol 1049/1053 est surmonté par des blocs siliceux et des fragments de TCA inclus dans une matrice de limon sableux verdâtre (**US 1052**). Le mobilier comprend un peu de faune, quelques fragments de TCA et de céramique. Nous interprétons ce niveau comme un sol et ce, d'autant plus, qu'il est recouvert par une fine couche de limon sableux gris

Fig. 14. Le niveau 1049/1053 avec la recharge 1052 côté « sud ». Cliché : David Couturier, DHAAP.

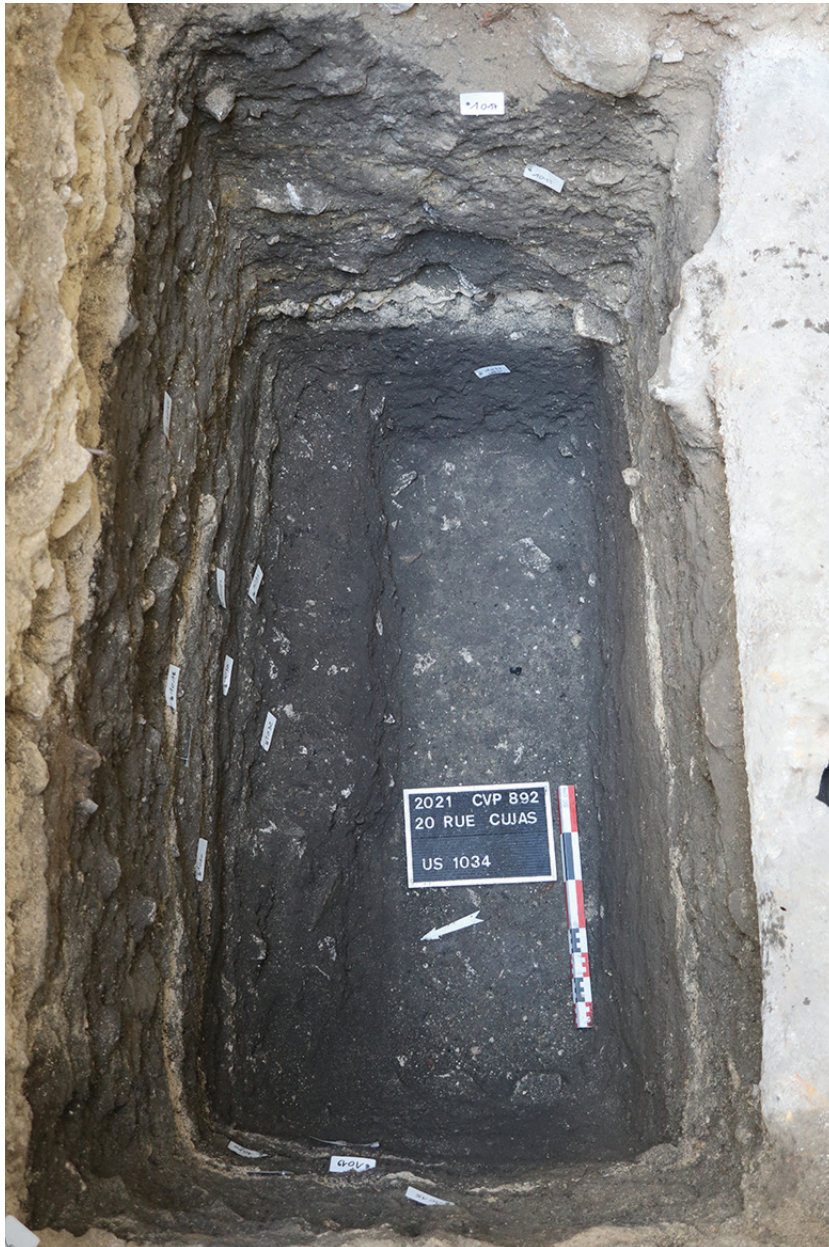
Fig. 18. Vue (dans la partie «nord») et plan du creusement 1023/1034. DAO : David Couturier, DHAAP.

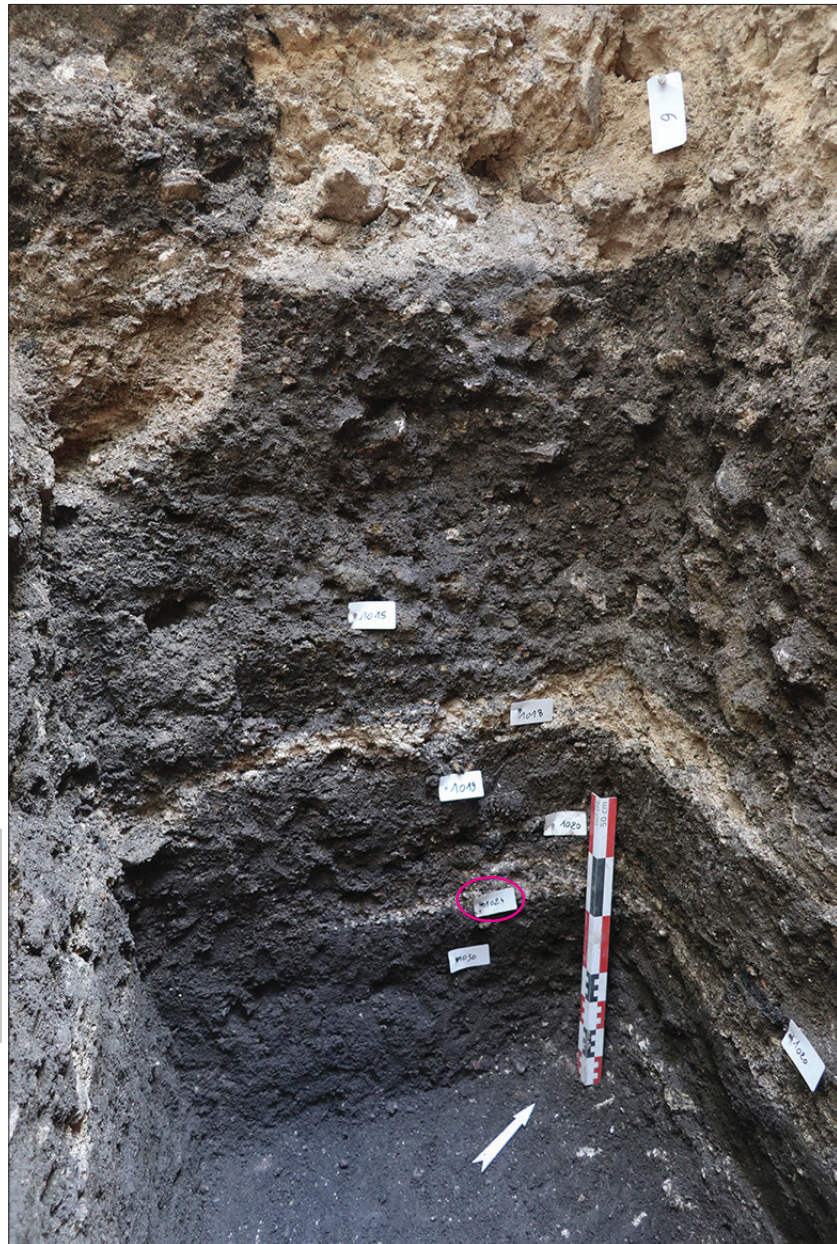
du sondage suivant un plan en L et sur une largeur de 0,10 m côté nord et de 0,45 m côté ouest (**Fig. 19**). Elle a livré de la céramique de la fin du XVII^e s. – première moitié du XVIII^e s. Nous proposons d'interpréter cette strate comme un niveau de sol et nous associons la disposition en bandes à des allées : l'angle nord-ouest du sondage pourrait, dans cette hypothèse, correspondre à l'intersection entre deux allées. Cette disposition serait antérieure à celle figurant sur le plan de Verniquet (1790) (cf. **Fig. 9**).

Fig. 19. Le niveau 1024 en coupe. Cliché : David Couturier, DHAAP.

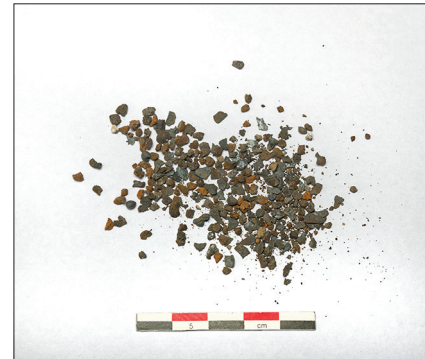
Fig. 21. Les battitures de la couche 1020. Cliché : Pascal Sausserau, DHAAP.

Le sol 1024 est surmonté par une couche noire indurée (**US 1020**) qui a livré des déchets métallurgiques (**Fig. 20**) : il s'agit de scories et aussi de battitures qui ont été récupérées après tamisage (**Fig. 21**). Ces derniers éléments attestent que la couche correspond à un niveau de travail lié à la métallurgie du fer et plus précisément à la forge. L'absence de céramique ne permet pas de proposer une datation fine. La couche supérieure, constituée de limon sableux brun foncé (**US 1019**), traduit l'abandon de cette activité et une action de remblaiement. La céramique, comprenant une part d'éléments résiduels antiques, est datée du milieu du XIX^e s. Le fonctionnement de la forge peut être daté entre la fin du XVII^e s. - première moitié du XVIII^e s. et le milieu du XIX^e s. En l'état, il est délicat de préciser si cette activité est contemporaine de la dernière période de fonctionnement du collège.

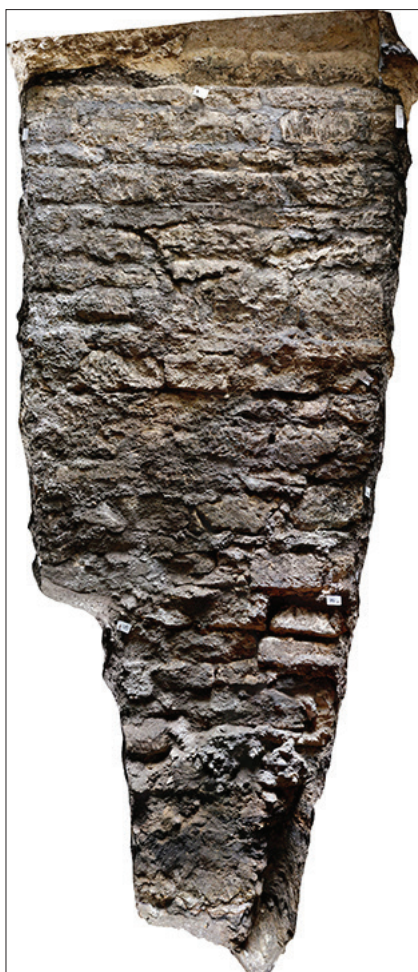
Fig. 22. Photogrammétrie du mur 1027 (coupe 2). Cliché : Marc Lelièvre, DHAAP.
