**Paris 1er, 10 boulevard du Palais / Palais de la Cité,
projet de liaison entre la Sainte Chapelle et la
Conciergerie : rapport de diagnostic archéologique**

Palais de la Cité, projet de liaison entre la Sainte-Chapelle et la Conciergerie

Rapport de diagnostic archéologique

Janvier 2022
Code DHAAP : 895
Code INSEE : 75101
Code Patriarche : 1011589

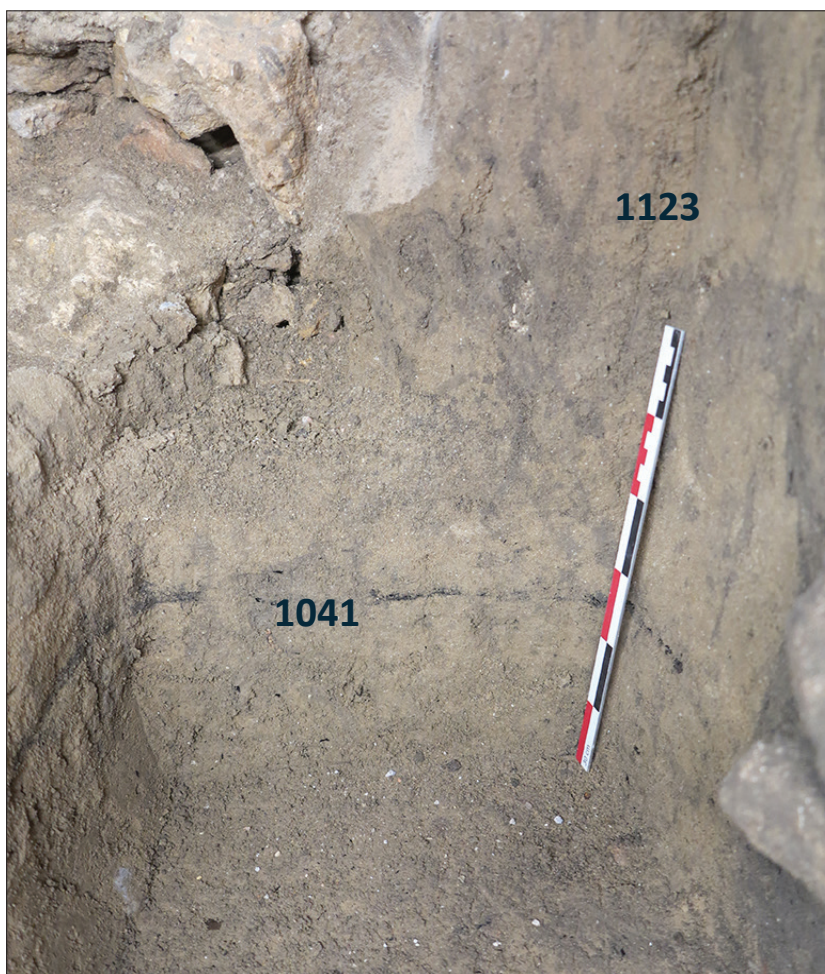
Fig. 11. Détail de la stratigraphie de la paroi nord du sondage 3 avec les paléosols 1041 et 1123. Cliché : Coralie Duperrin, DHAAP.

Dans les trois premiers sondages, une couche composée d'un litage de cailloutis avec des artefacts s'intercale entre deux couches de débordement dans le premier cas (**US 1023**, SD 1) ou est au moins recouverte par une couche de débordement dans les deux autres cas (**US 1088**, SD 2 ; **US 1039**, SD 3) sans que l'on puisse vérifier l'existence d'une strate de même type du fait de l'arrêt de la reconnaissance. Dans le sondage 3, une couche charbonneuse (**US 1041**) scelle la couche 1039. Il pourrait s'agir d'un paléosol (**Fig. 11**).

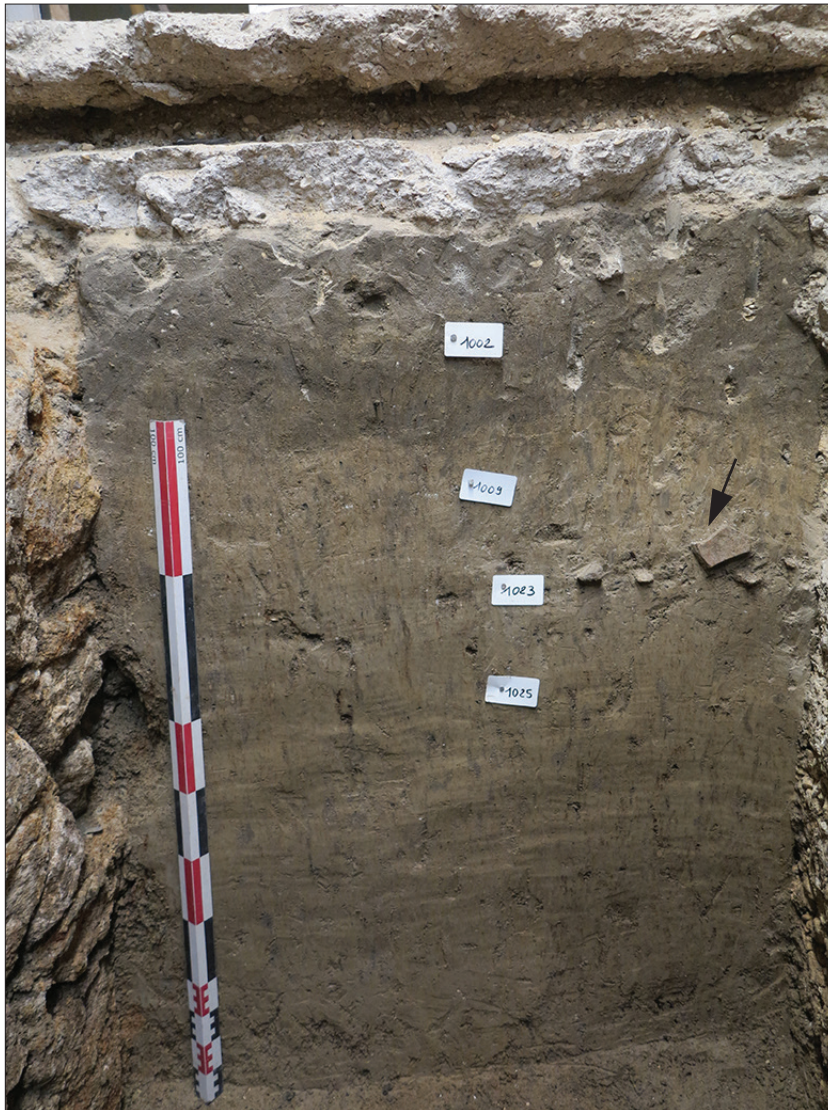
Fig. 12. La coupe sud du sondage 1 avec la couche 1023 marquée par du mobilier. Cliché : David Couturier DHAAAP.

L'altitude d'apparition est constante d'un sondage à l'autre et se situe entre 29,64 m et 29,67 m NVP. La couche **1023 (Fig. 12)** présente un double pendage ouest-est et sud-nord que l'on ne retrouve pas dans les autres ouvertures, plus restreintes en surface. Le mobilier est fragmenté dans les sondages 1 et 3 et comprend un peu de faune et de la céramique. Elle est datée de l'époque augustéenne (NR : 26 ; céramique non tournée, amphore italique) dans la première ouverture et plus récemment (NR : 6 ; première moitié du I^{er} s.) pour le sondage 3.

Dans le sondage 1, une couche (**US 1002**) surmonte les limons de débordement (**US 1009**). Elle est constituée de limon brun foncé compact (cf. **Fig. 12**). Le mobilier comprend de la faune, des fragments de TCA antiques et des tessons de céramique datés du XVI^e s. Cette strate rappelle la couche 1053 du sondage 4 (cf. **Fig. 16**), mais dont la mise en place ou son utilisation est plus ancienne. Elles pourraient être interprétées, avec prudence, comme des couches de terre végétale et ainsi témoigner de la présence du jardin du roi qui, agrandi vers le nord, deviendra le Grand Préau. La couche **1002** est recoupée par deux maçonneries (**US 1004** et **1003**) partiellement observées respectivement contre les parois nord et est du sondage sur une longueur de 0,95 m et de 1,26 m et sur une hauteur de 0,90 m et de 1,06 m, sans que la base des maçonneries soit atteinte (**Fig. 23**). Elles sont chaînées dans l'angle nord-est de l'ouverture et sont construites avec des blocs en calcaire liés au mortier maigre beige-orangé. Alors que la tranchée de fondation de **1003** est pleine, celle de **1004** est débordante (**US 1006**). Son remplissage (**US 1005**), composé de limon noir meuble, a livré du mobilier : fragments d'ardoise, de TCA, de verre et de la céramique (NR : 28) datable du XVII^e s. La relation avec

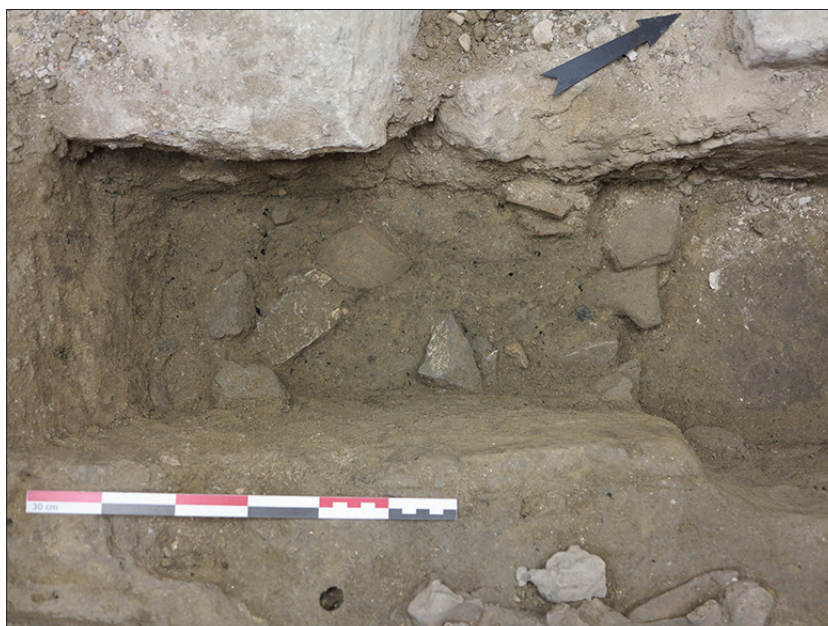
Fig. 13. Détail de la couche 1088 à la base du sondage 2 avec les tessons d'amphore. Cliché : Davis Couturier DHAAP.

la plus grosse taille des éléments : on trouve des blocs de calcaire qui ont chauffé, des charbons de bois et des gros tessons, d'amphore italique en particulier (Fig. 13). On note l'absence de fragments de tuile, ce qui pourrait corroborer l'hypothèse d'une datation précoce.

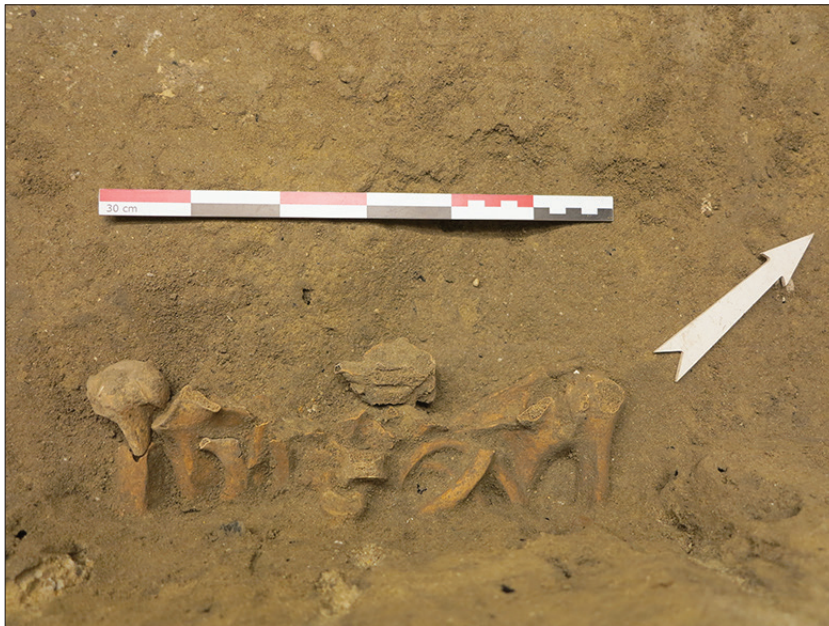
Fig. 14. La sépulture partiellement dégagée dans la paroi est du sondage 2. Cliché : David Couturier, DHAAP

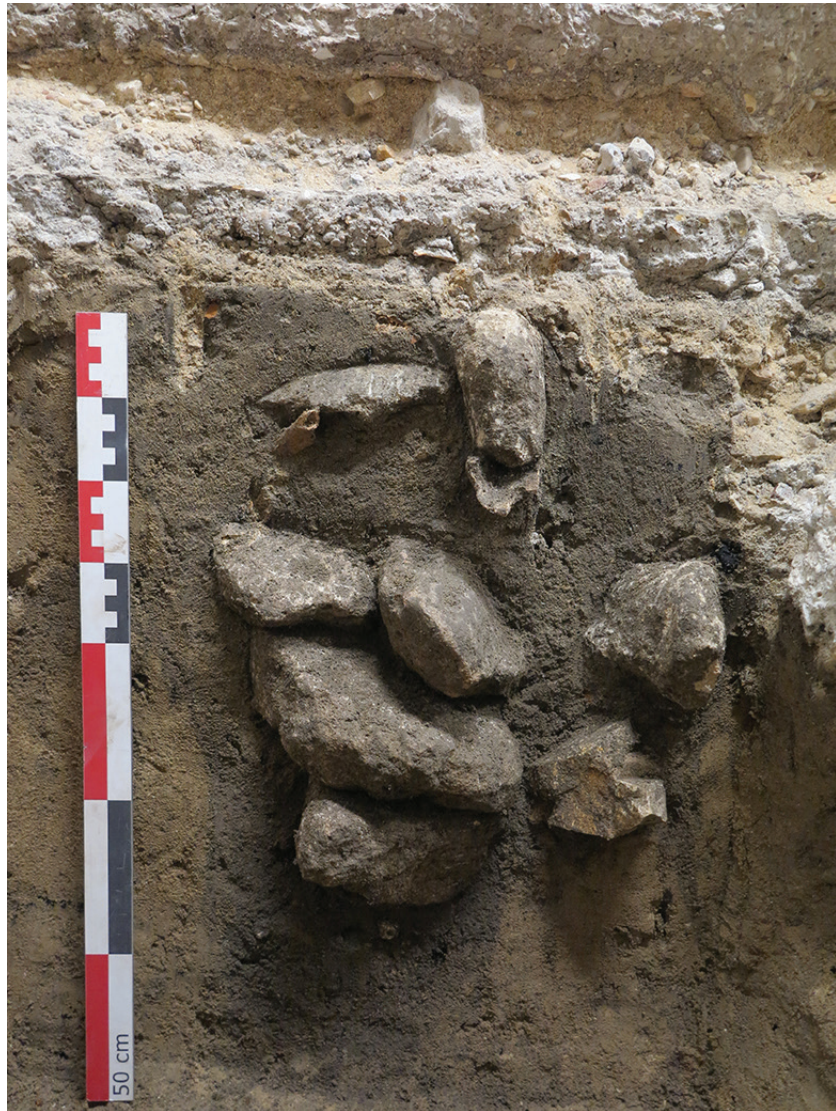
Fig. 15. Le trou de poteau 1040 en coupe. Cliché : Coralie Duperrin, DHAAP.

Ce trou de poteau témoigne vraisemblablement de la présence d'un bâtiment. Plus largement, il pourrait être rapproché des structures de même type découvertes sur la fouille de la rue de Harlay (Peixoto, Gaillard 1997 : 82) où un ensemble daté entre la fin du V^e s. et le VIII^e s. a été mis en évidence dans une topographie marquée par une rupture de pente orientée sud-nord (altitude comprise entre 30 m et 28,6 m NVP) et dans une dynamique fluviale caractérisée par une phase d'accumulation qui succède à une phase d'érosion latérale (Bas-Empire ?).

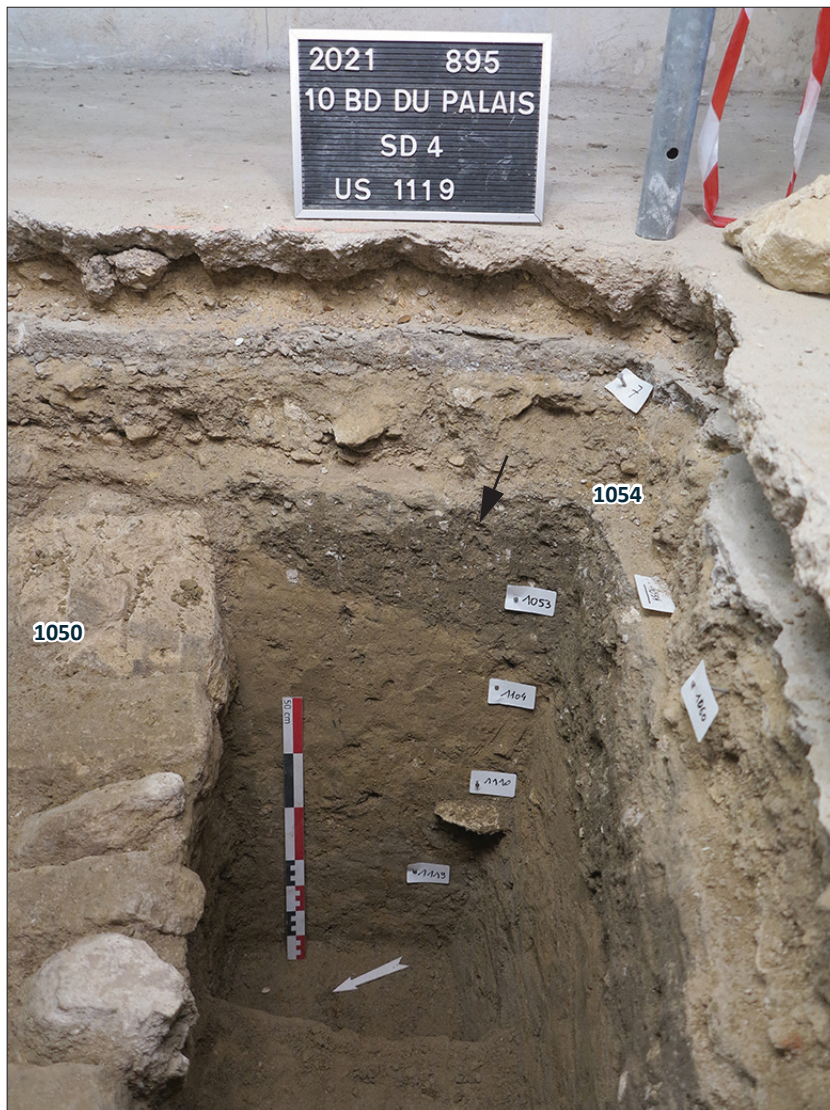
Fig. 16. Stratigraphie du sondage 4 avec la couche 1053 (flèche) surmontée par le niveau de mortier 1054. Cliché : David Couturier, DHAAP.

Un fin niveau de mortier (US 1054), qui n'a pu être perçu qu'en coupe (cf. Fig. 16 et Fig. 17), du fait de sa probable destruction durant le terrassement préliminaire, surmonte la couche 1053 et vient au contact de la maçonnerie 1050 : il pourrait s'agir d'un sol ou plutôt d'un niveau de chantier, soit en lien avec la construction, soit avec la démolition de la maçonnerie 1050.

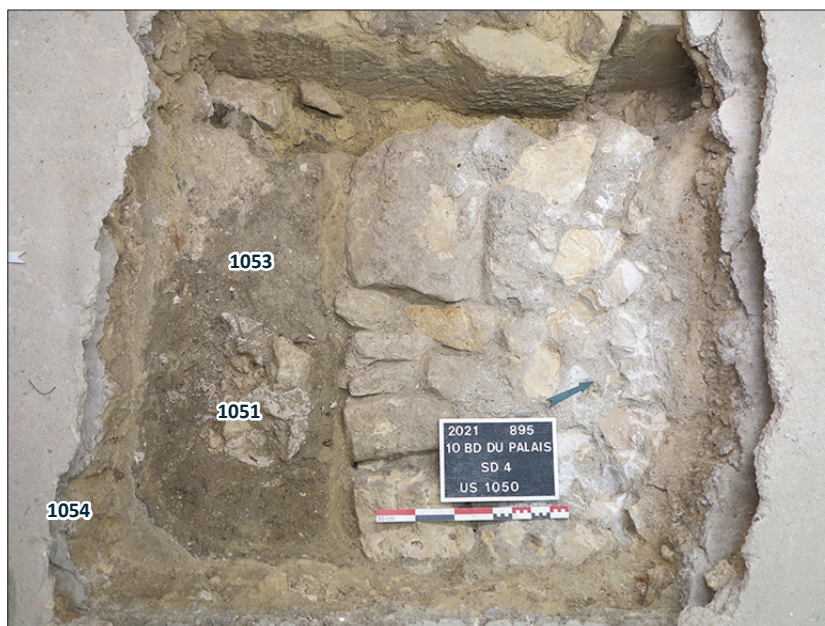
Fig. 17. La maçonnerie 1050, le niveau 1053 et la construction circulaire 1051. Cliché : David Couturier, DHAAP.

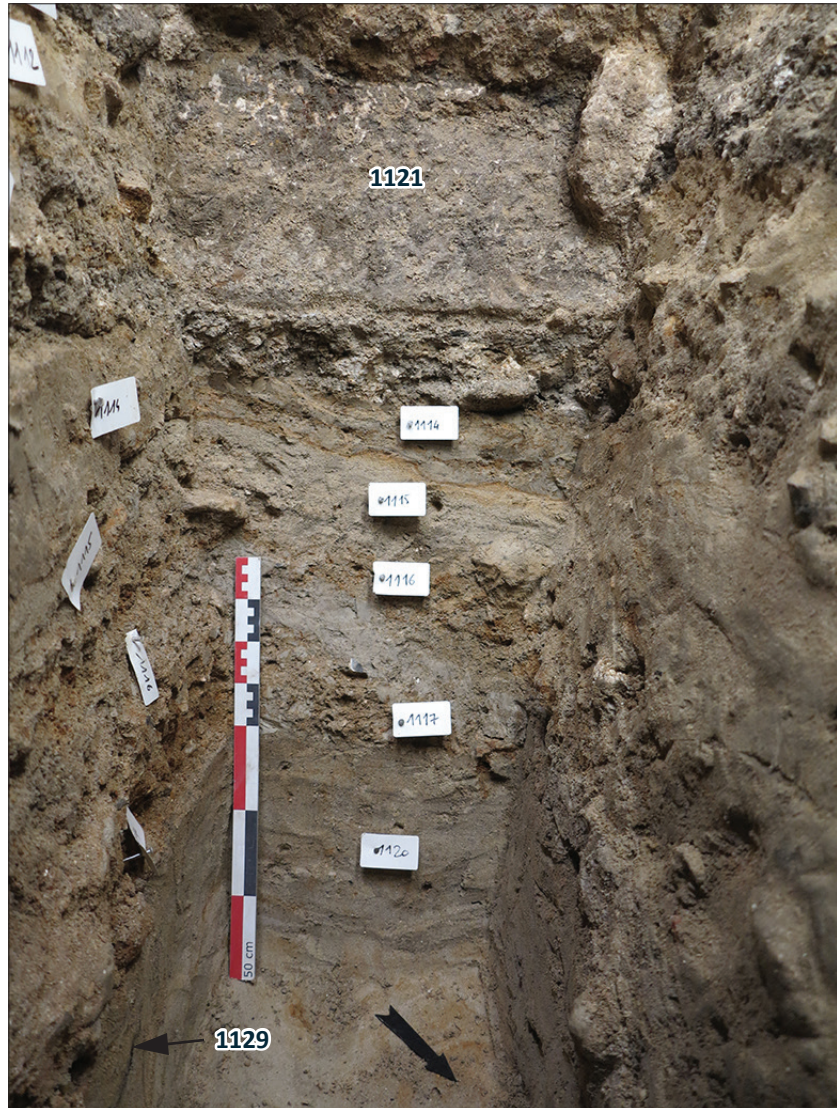
Fig. 19. Base de la stratigraphie observée dans la paroi sud du sondage profond réalisé au sein du SD 5. On observe aussi, au sommet, la début de la fondation 1121. Cliché : David Couturier, DHAAP.

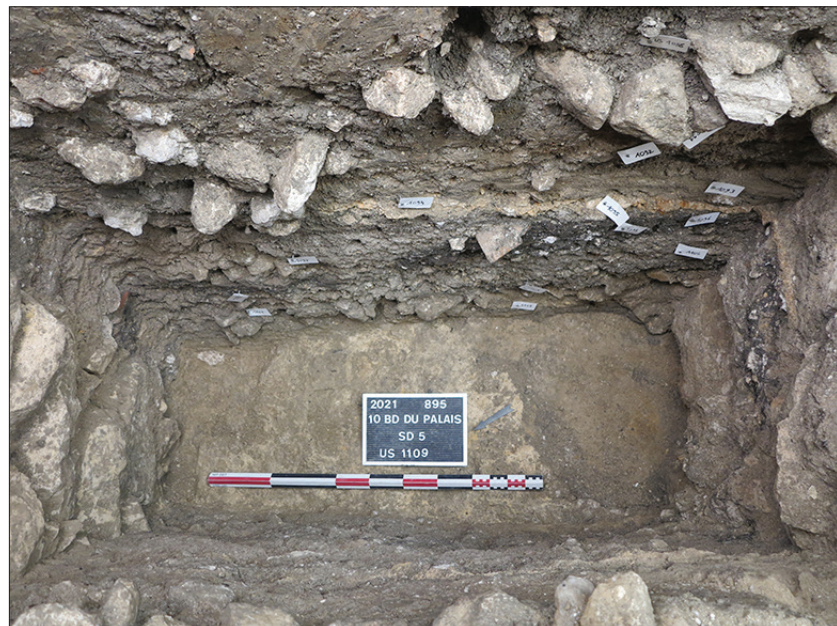
Fig. 21. La couche 1109 interprétée comme un sol. Cliché : David Couturier, DHAAP.

avec des charbons de bois, pourrait correspondre à un nouveau paléosol (cf. **Fig. 9**). La couche supérieure (**US 1109**), composée de calcaire damé sur une épaisseur de 0,04 m, constitue une véritable rupture (**Fig. 21**, p. 43). Nous l'interprétons comme un sol. Au-dessus, on trouve du limon beige à ocre (**US 1108**). La nature de la couche est ambiguë : s'agit-il d'un apport naturel (crue) ou anthropique ? Elle est recouverte par des cailloutis calcaire et de sable gris (**US 1107**) qui correspond indéniablement à un apport. Le mobilier comprend quatre fragments de tuile plate dont avec une glaçure et un tesson du XVI^e s. Nous considérons ce dernier élément comme intrusif dans la mesure où les éléments datant des couches postérieures sont médiévaux. La couche supérieure (**US 1106**) est constituée de sable gris meuble avec cailloutis calcaire. Elle a livré un tesson médiéval et une tige coudée en fer.

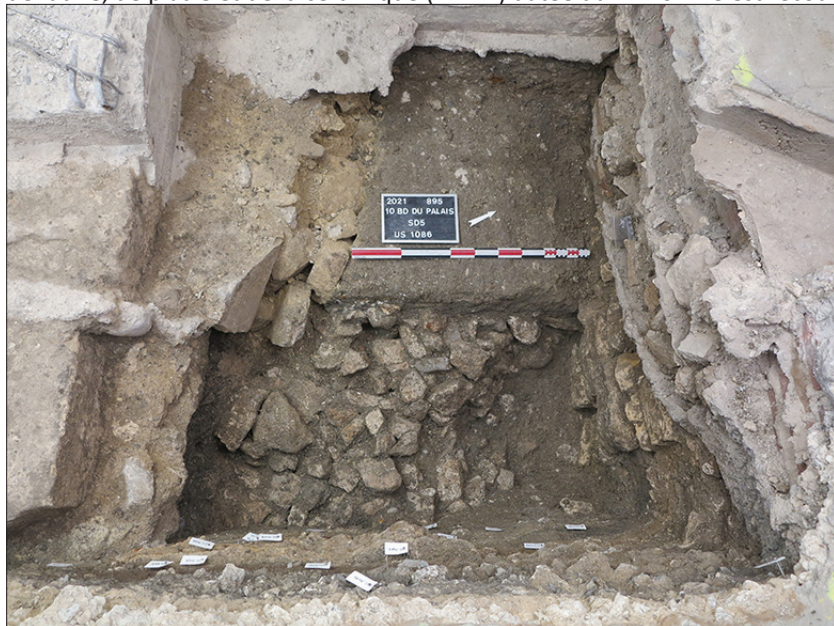
Fig. 22. Le niveau 1086. Cliché : David Couturier, DHAAP.

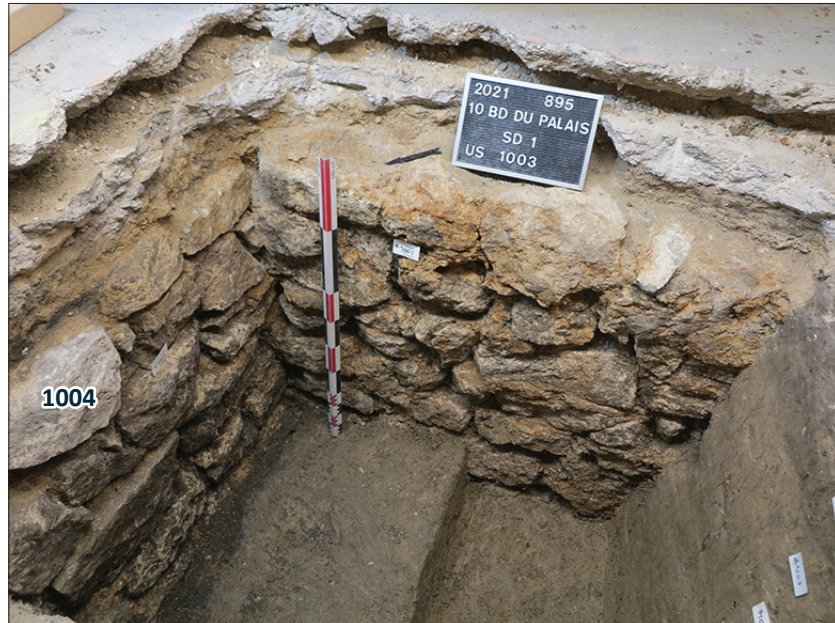
Fig. 23. Les maçonneries 1003 et 1004 du sondage 1. Cliché : David Couturier, DHAAP.

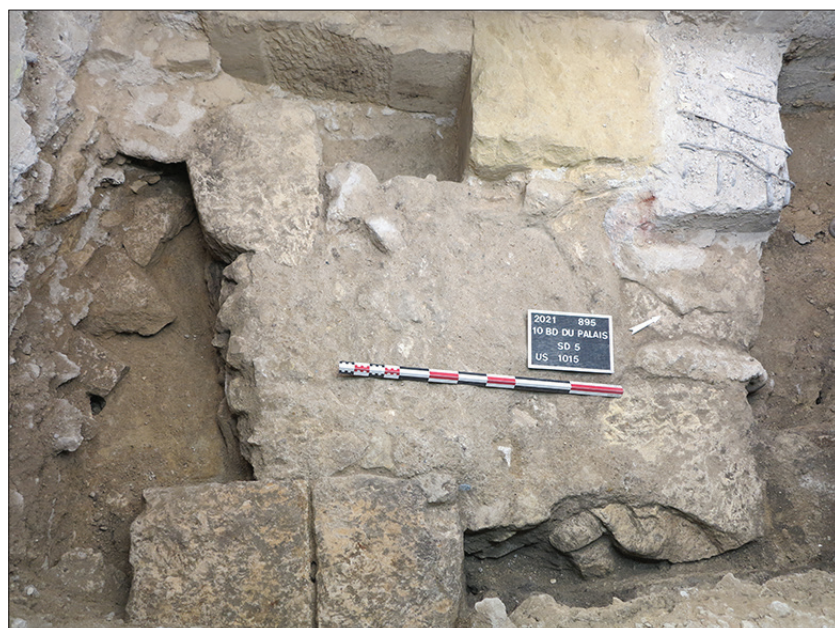
Fig. 24. La maçonneries 1015 dans la partie sud du sondage 5. Cliché : David Couturier, DHAAP.

Son plan est plus ou moins quadrangulaire avec une longueur du nord au sud de 2,50 m et une largeur observée de 2,10 m. La limite sud, oblique, rappelle

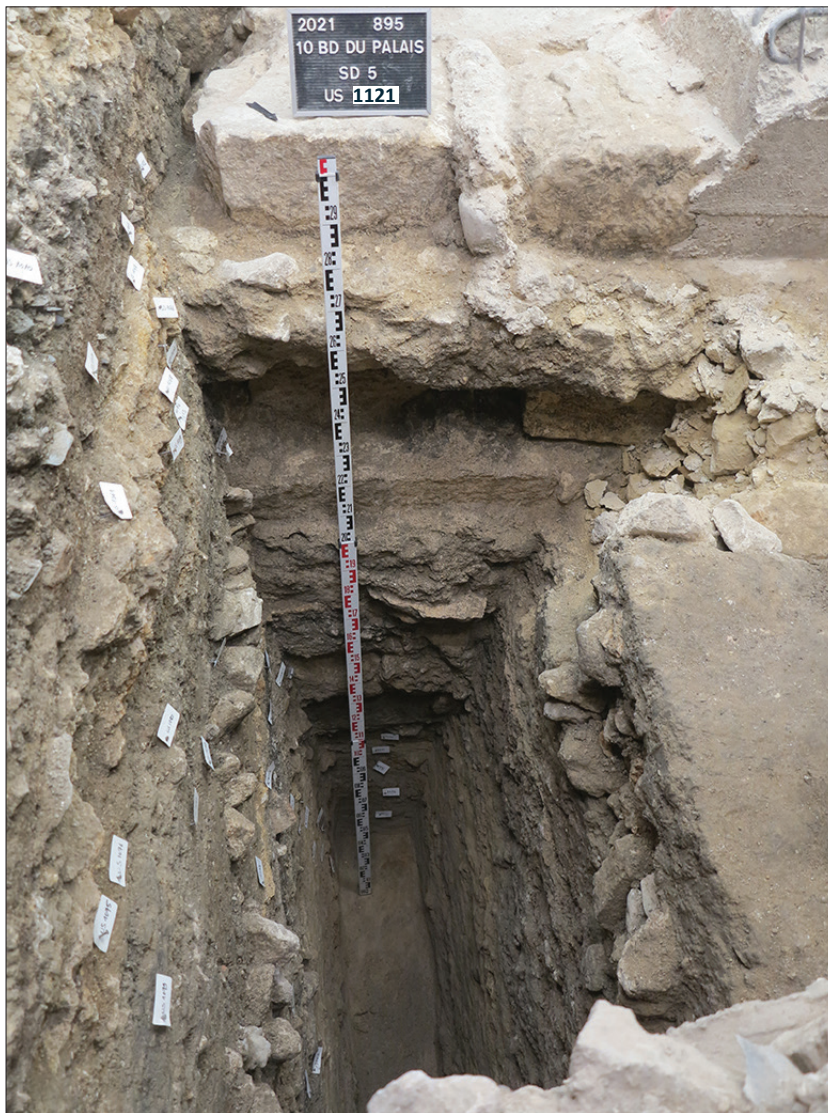
Fig. 25. La fondation 1121 côté nord. Cliché : David Couturier, DHAAP.

Cette maçonnerie est formée de blocs calcaire en grand appareil au nord et aux angles SE et SO. Le blocage interne est constitué en surface de petits blocs noyés dans du mortier gris à gros dégraissant qui rappelle celui observé en surface de la maçonnerie **1050** du sondage 4.

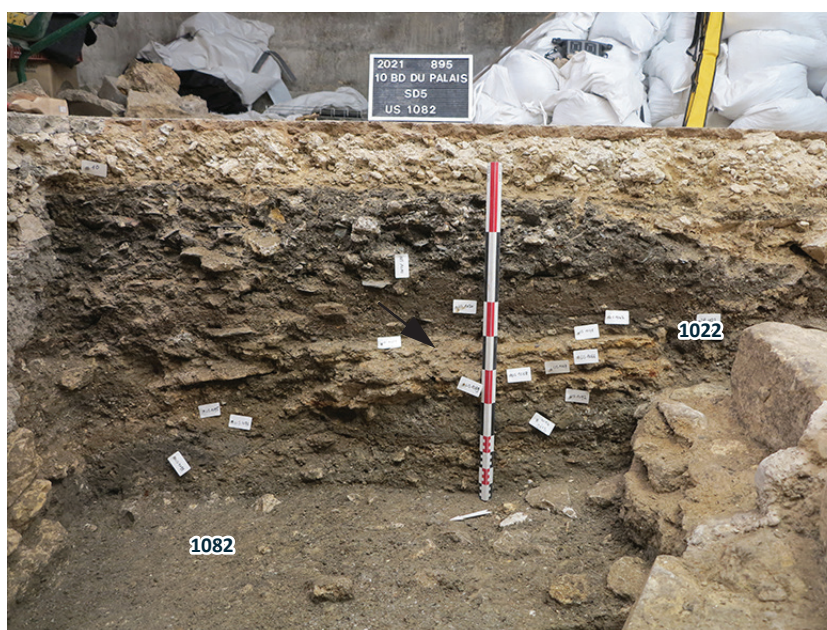
Fig. 27. Les couches de sable et de mortier 1061, 1067 et 1069 ; le creusement 1022 dans la paroi est du sondage 5. En plan, PUS 1082. Cliché : Priscilla Debouige, DHAAP.

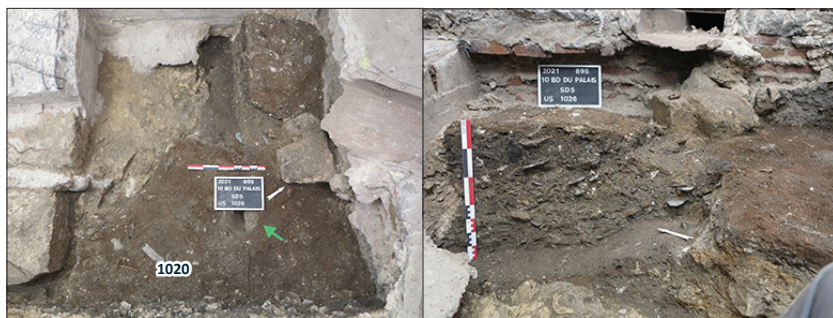
Fig. 28. Le creusement 1026 en plan et en coupe ; le poteau 1035 apparaît sous l'ardoise en plan.
Cliché : Priscilla Debouige, DHAAP.

La couche supérieure (US 1042), constituée de cailloutis et de fragments de plâtre mêlés à du limon sableux brun-rouille avec des fragments d'ardoise et des gros tessons à plat traduit aussi une occupation. La céramique est datée de la fin du XV^e s. et du XVI^e s. Au-dessus, la couche organique brune-rouille (US 1020) a livré de la faune, des fragments de tuile plate et d'ardoise et de la céramique datée de la première du XVI^e s. Elle est recoupée par un trou de poteau (US 1035) d'un diamètre de 0,16 m et d'une profondeur conservée de

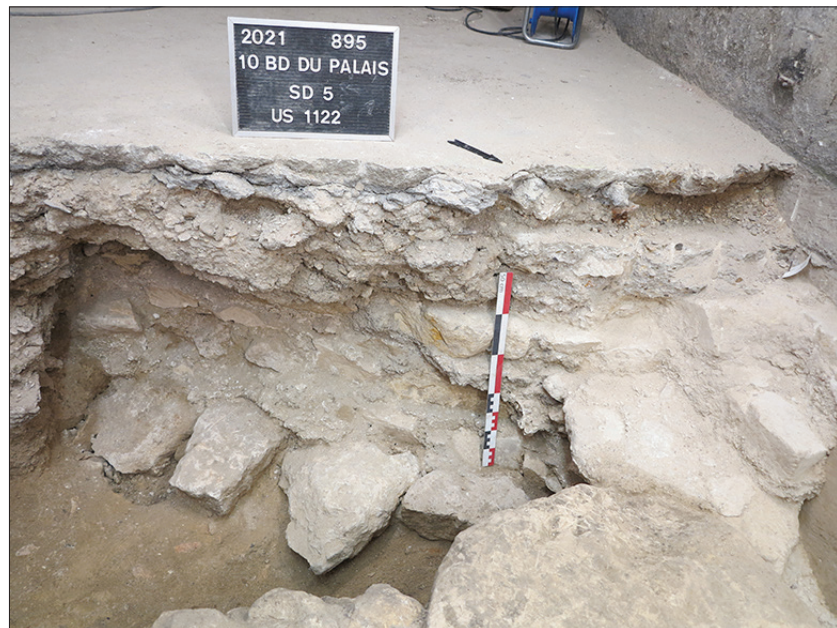
Fig. 30 La maçonnerie 1122 dans la paroi sud du sondage 5. Cliché : David Couturier, DHAAP.

Dans l'angle nord-ouest du sondage et dans la coupe sud, une autre maçonnerie (**US 1122**) a été repérée. Elle est construite avec des blocs de calcaire disposés en assises avec une fondation débordante (**Fig. 30**). Son orientation (nord-est-sud-ouest) est divergente par rapport aux autres éléments construits. Sa relation avec la maçonnerie **1015** ne peut pas être établie.
