# Palais de la Cité, projet de liaison entre la Sainte-Chapelle et la Conciergerie

## 10 boulevard du Palais

## Rapport de diagnostic archéologique

Janvier 2022  
Code DHAAP : 895  
Code INSEE : 75101  
Code Patriarche : 1011589

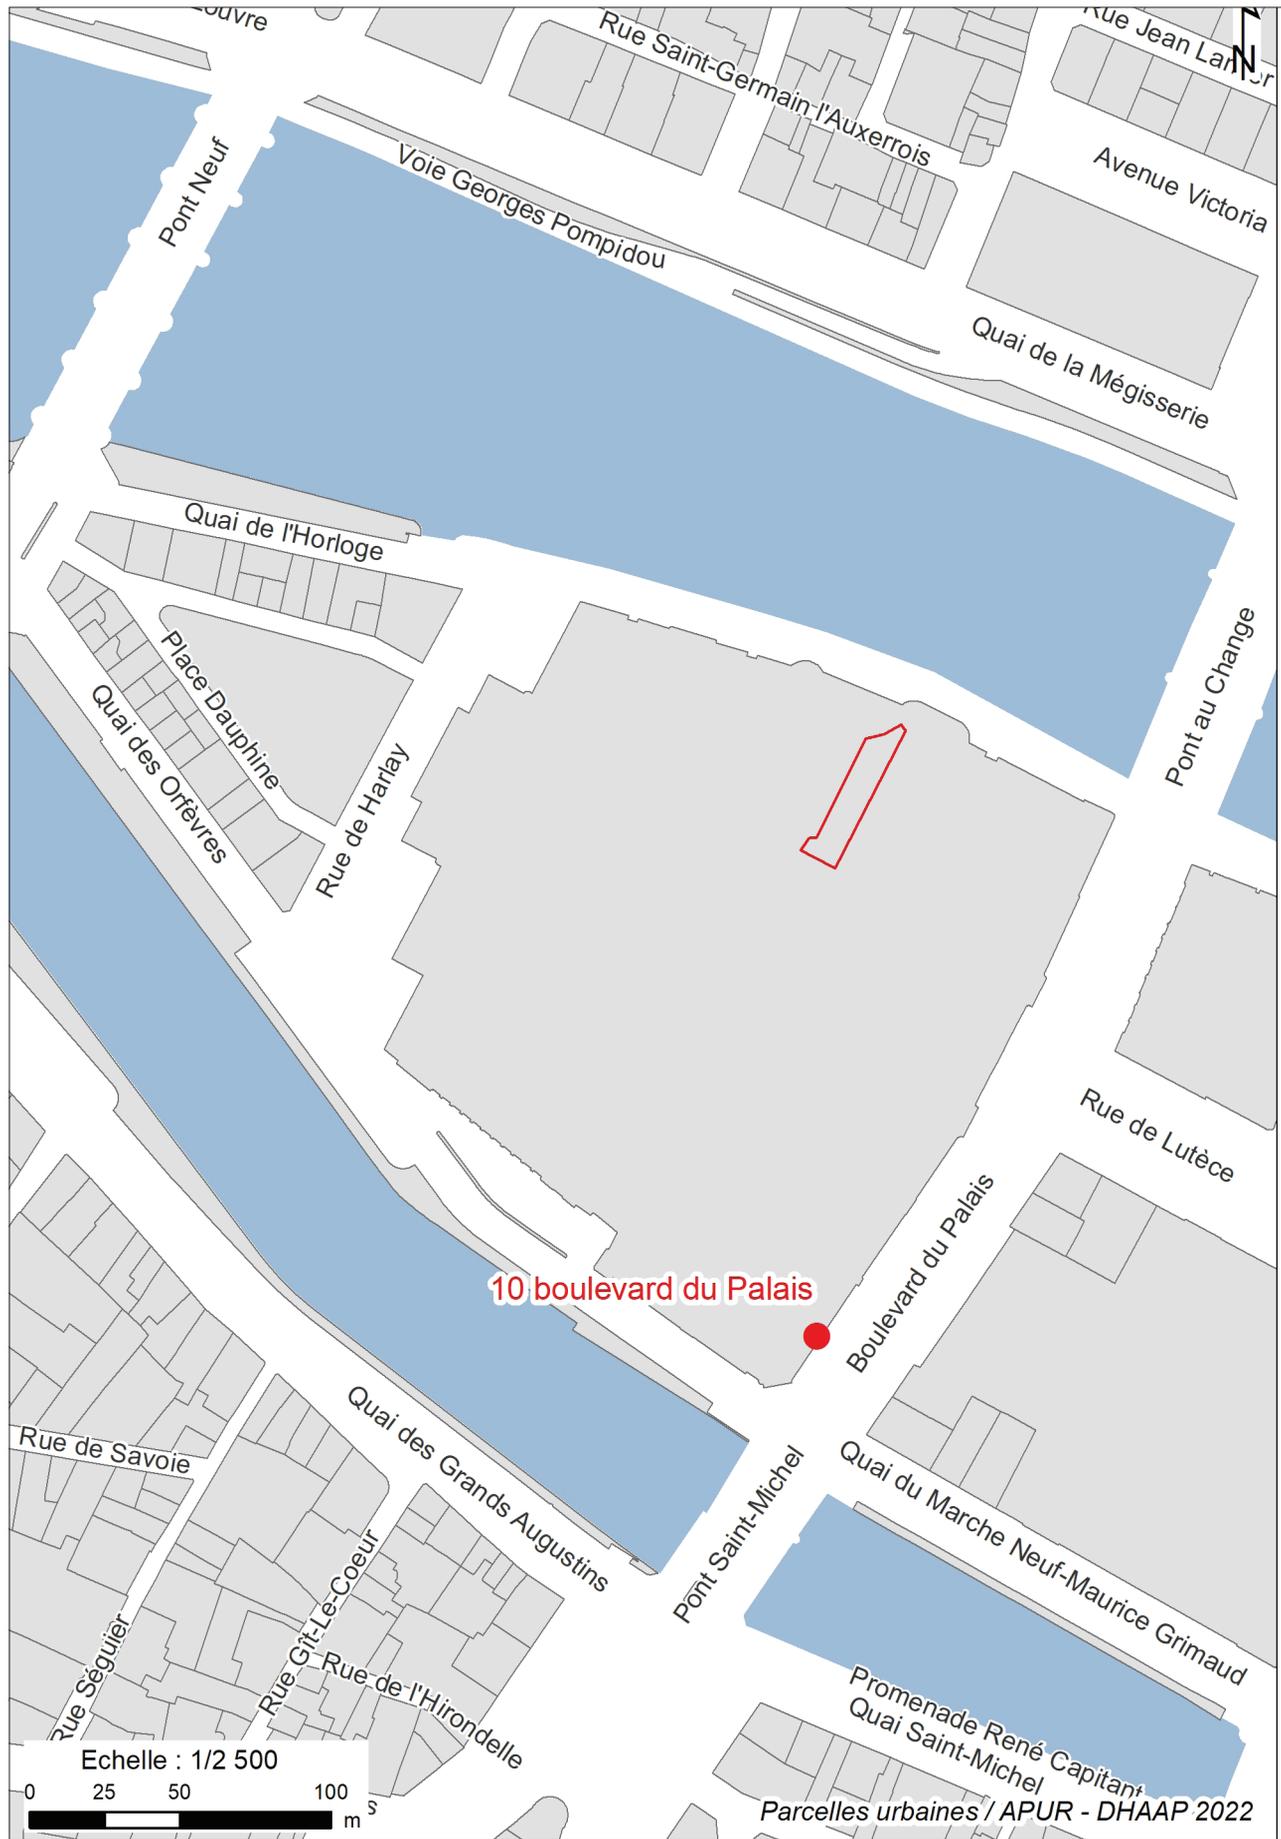
Fig. 2. Localisation de l'intervention au 1/2500 sur le fond de plan de l'Apur (Atelier parisien d'urbanisme). Plan, Emilie Cavanna, DHAAP.

Il concerne une surface de 260 m<sup>2</sup> (**Fig. 1** et **Fig. 2**) et comprend deux aspects : la recherche d'un sol contemporain de l'édifice médiéval (zone test 1) et la reconnaissance d'un ancien pavillon (zone test 2) (**Fig. 3**).

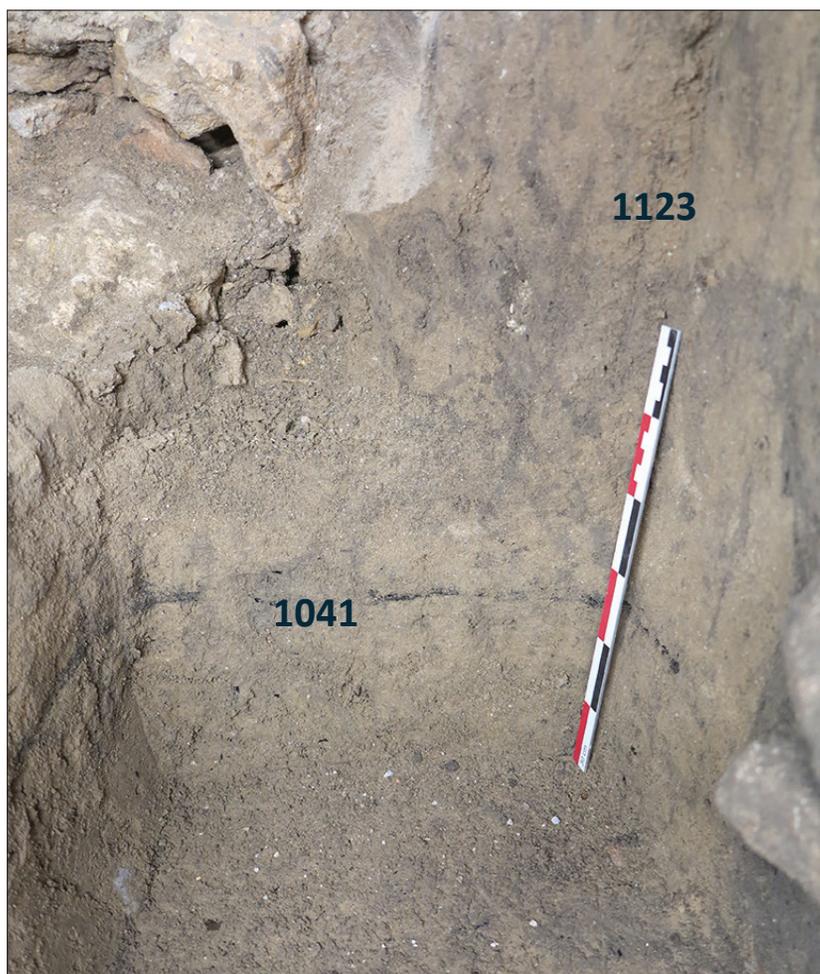
**Fig. 11.** Détail de la stratigraphie de la paroi nord du sondage 3 avec les paléosols 1041 et 1123. Cliché : Coralie Duperrin, DHAAP.

Dans les trois premiers sondages, une couche composée d'un litage de cailloutis avec des artefacts s'intercale entre deux couches de débordement dans le premier cas (**US 1023**, SD 1) ou est au moins recouverte par une couche de débordement dans les deux autres cas (**US 1088**, SD 2 ; **US 1039**, SD 3) sans que l'on puisse vérifier l'existence d'une strate de même type du fait de l'arrêt de la reconnaissance. Dans le sondage 3, une couche charbonneuse (**US 1041**) scelle la couche 1039. Il pourrait s'agir d'un paléosol (**Fig. 11**).

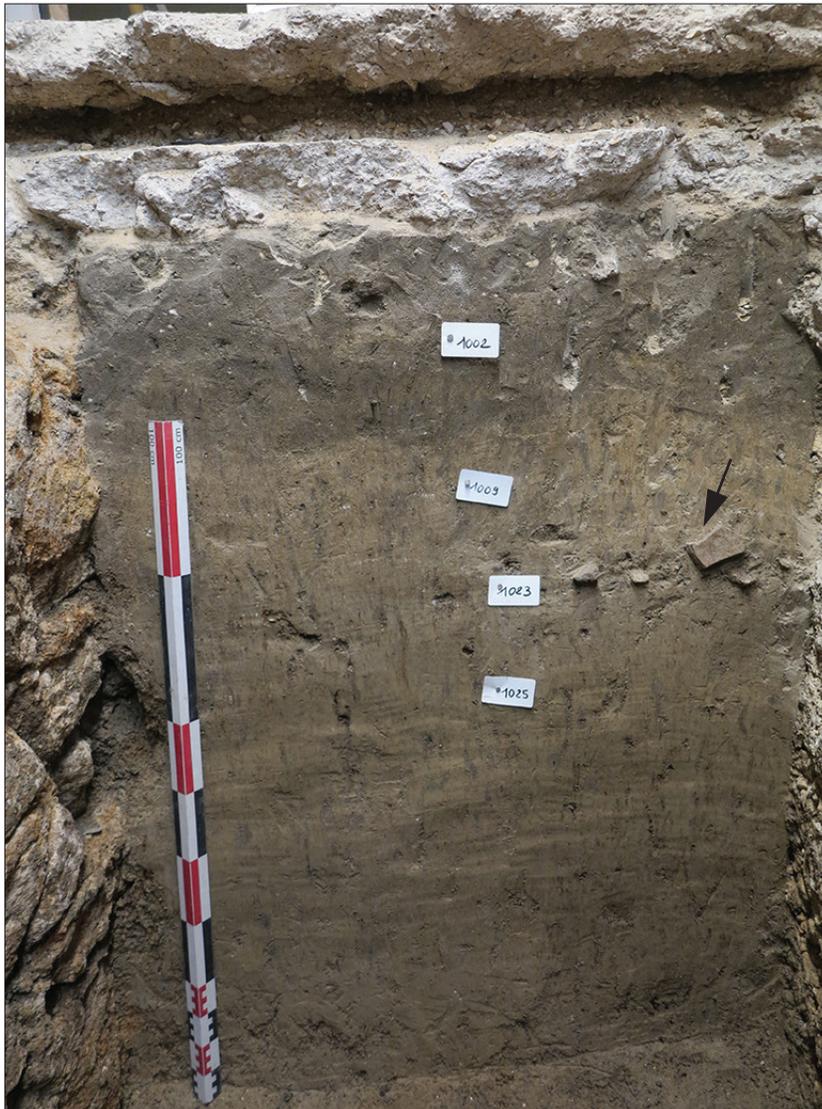
Fig. 12. La coupe sud du sondage 1 avec la couche 1023 marquée par du mobilier. Cliché : David Couturier DHAAAP.

L'altitude d'apparition est constante d'un sondage à l'autre et se situe entre 29,64 m et 29,67 m NVP. La couche **1023 (Fig. 12)** présente un double pendage ouest-est et sud-nord que l'on ne retrouve pas dans les autres ouvertures, plus restreintes en surface. Le mobilier est fragmenté dans les sondages 1 et 3 et comprend un peu de faune et de la céramique. Elle est datée de l'époque augustéenne (NR : 26 ; céramique non tournée, amphore italique) dans la première ouverture et plus récemment (NR : 6 ; première moitié du I<sup>er</sup> s.) pour le sondage 3.

Dans le sondage 1, une couche (**US 1002**) surmonte les limons de débordement (**US 1009**). Elle est constituée de limon brun foncé compact (cf. **Fig. 12**). Le mobilier comprend de la faune, des fragments de TCA antiques et des tessons de céramique datés du XVI<sup>e</sup> s. Cette strate rappelle la couche 1053 du sondage 4 (cf. **Fig. 16**), mais dont la mise en place ou son utilisation est plus ancienne. Elles pourraient être interprétées, avec prudence, comme des couches de terre végétale et ainsi témoigner de la présence du jardin du roi qui, agrandi vers le nord, deviendra le Grand Préau. La couche **1002** est recoupée par deux maçonneries (**US 1004** et **1003**) partiellement observées respectivement contre les parois nord et est du sondage sur une longueur de 0,95 m et de 1,26 m et sur une hauteur de 0,90 m et de 1,06 m, sans que la base des maçonneries soit atteinte (**Fig. 23**). Elles sont chaînées dans l'angle nord-est de l'ouverture et sont construites avec des blocs en calcaire liés au mortier maigre beige-orangé. Alors que la tranchée de fondation de **1003** est pleine, celle de **1004** est débordante (**US 1006**). Son remplissage (**US 1005**), composé de limon noir meuble, a livré du mobilier : fragments d'ardoise, de TCA, de verre et de la céramique (NR : 28) datable du XVII<sup>e</sup> s. La relation avec

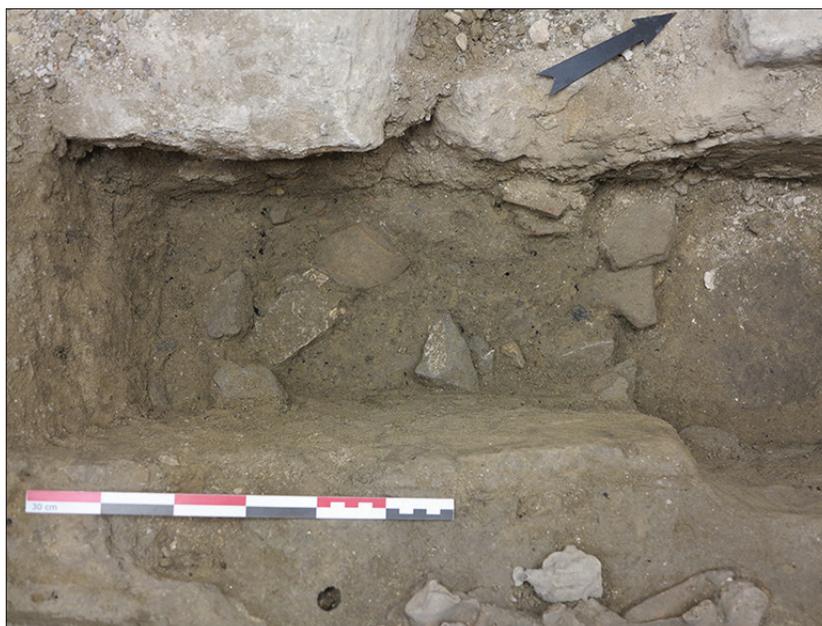
Fig. 13. Détail de la couche 1088 à la base du sondage 2 avec les tessons d'amphore. Cliché : Davis Couturier DHAAP.

la plus grosse taille des éléments : on trouve des blocs de calcaire qui ont chauffé, des charbons de bois et des gros tessons, d'amphore italique en particulier (Fig. 13). On note l'absence de fragments de tuile, ce qui pourrait corroborer l'hypothèse d'une datation précoce.

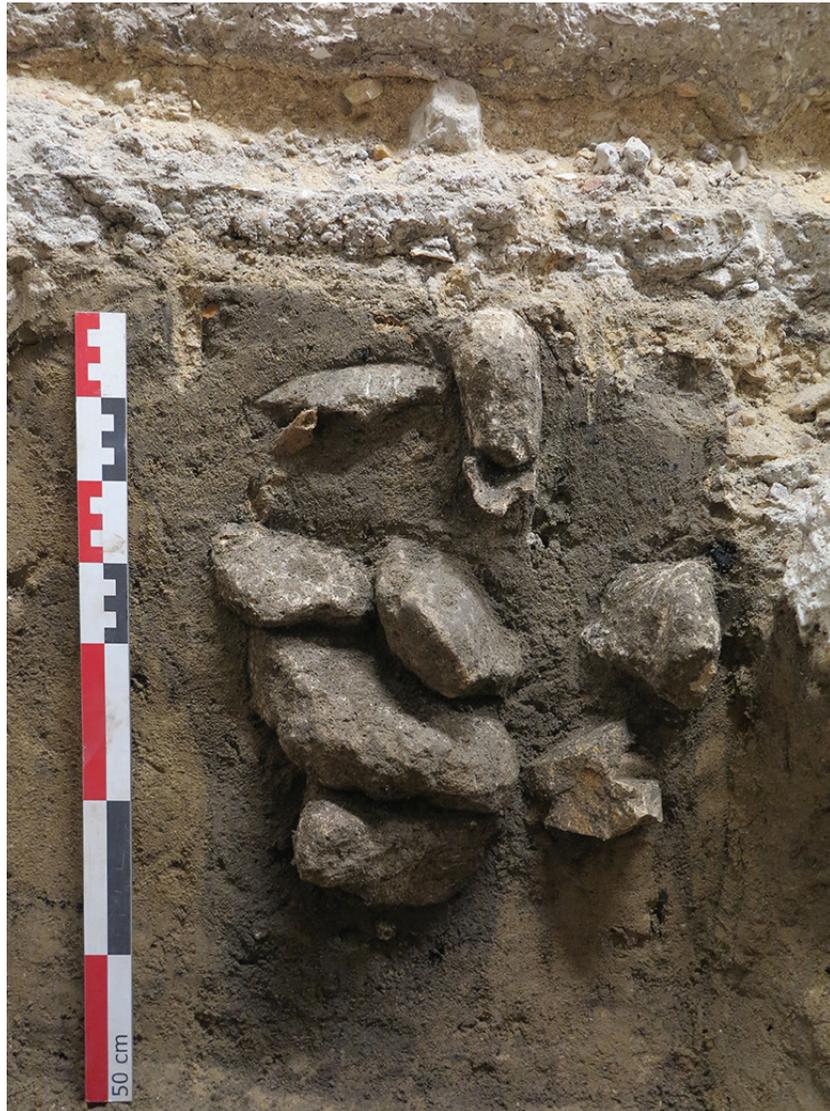
Fig. 15. Le trou de poteau 1040 en coupe. Cliché : Coralie Duperrin, DHAAP.

Ce trou de poteau témoigne vraisemblablement de la présence d'un bâtiment. Plus largement, il pourrait être rapproché des structures de même type découvertes sur la fouille de la rue de Harlay (Peixoto, Gaillard 1997 : 82) où un ensemble daté entre la fin du V<sup>e</sup> s. et le VIII<sup>e</sup> s. a été mis en évidence dans une topographie marquée par une rupture de pente orientée sud-nord (altitude comprise entre 30 m et 28,6 m NVP) et dans une dynamique fluviale caractérisée par une phase d'accumulation qui succède à une phase d'érosion latérale (Bas-Empire ?).

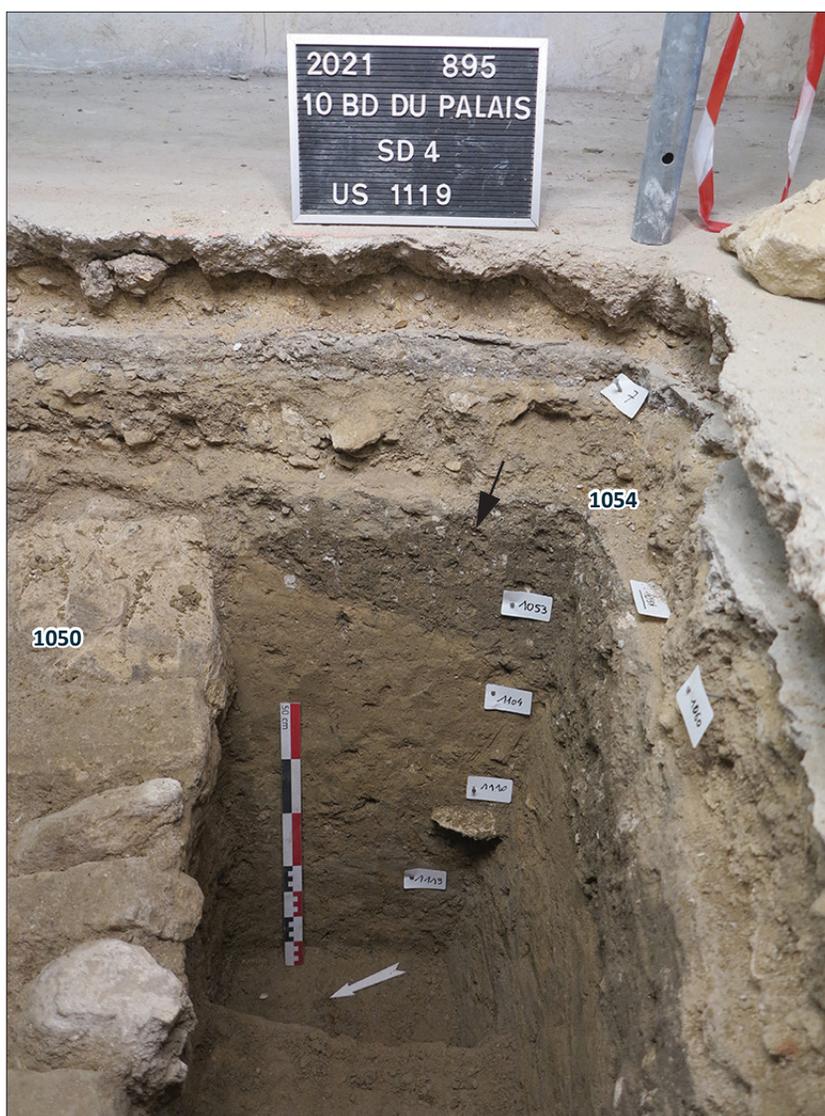
Fig. 16. Stratigraphie du sondage 4 avec la couche 1053 (flèche) surmontée par le niveau de mortier 1054. Cliché : David Couturier, DHAAP.

Au-dessus des couches témoignant des débordements du fleuve (US 1119, 1110 et 1104), on observe une strate de limon sableux brun foncé (US 1053) épaisse au maximum de 0,33 m et avec un pendage nord-sud (altitude apparition : 29,96 m NVP) (Fig. 16 et cf. Fig. 9). Elle a livré du mobilier composé de fragments de faune, de tuile plate, de torchis et d'éléments en fer. À noter aussi la présence d'un fragment en verre. La céramique (NR : 15) est datée du XIII<sup>e</sup> s. (deuxième moitié ?) avec présence d'éléments résiduels du haut Moyen Âge. Sa nature pourrait l'apparenter à une couche de terre végétale et ainsi témoigner de la présence du jardin du roi.

Un fin niveau de mortier (US 1054), qui n'a pu être perçu qu'en coupe (cf. Fig. 16 et Fig. 17), du fait de sa probable destruction durant le terrassement préliminaire, surmonte la couche 1053 et vient au contact de la maçonnerie 1050 : il pourrait s'agir d'un sol ou plutôt d'un niveau de chantier, soit en lien avec la construction, soit avec la démolition de la maçonnerie 1050.

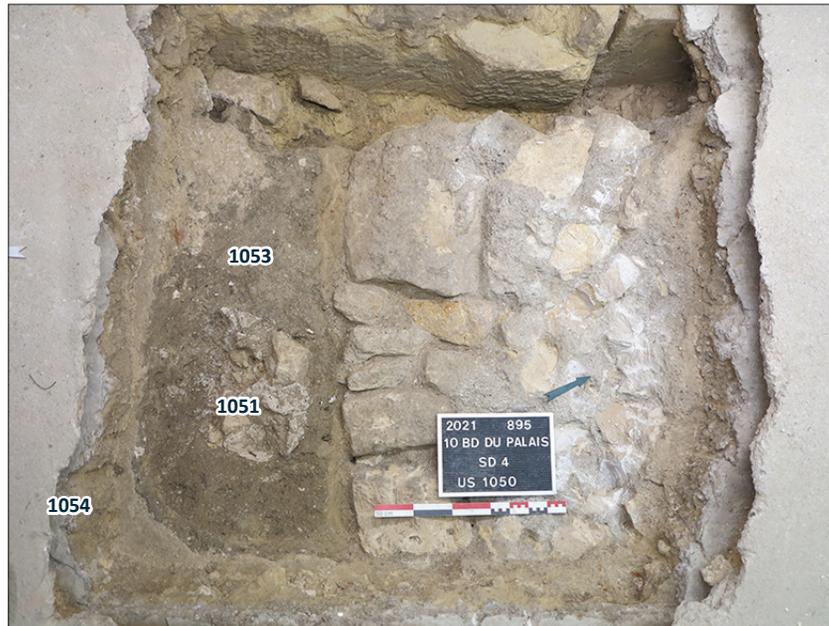
Fig. 17. La maçonnerie 1050, le niveau 1053 et la construction circulaire 1051. Cliché : David Couturier, DHAAP.

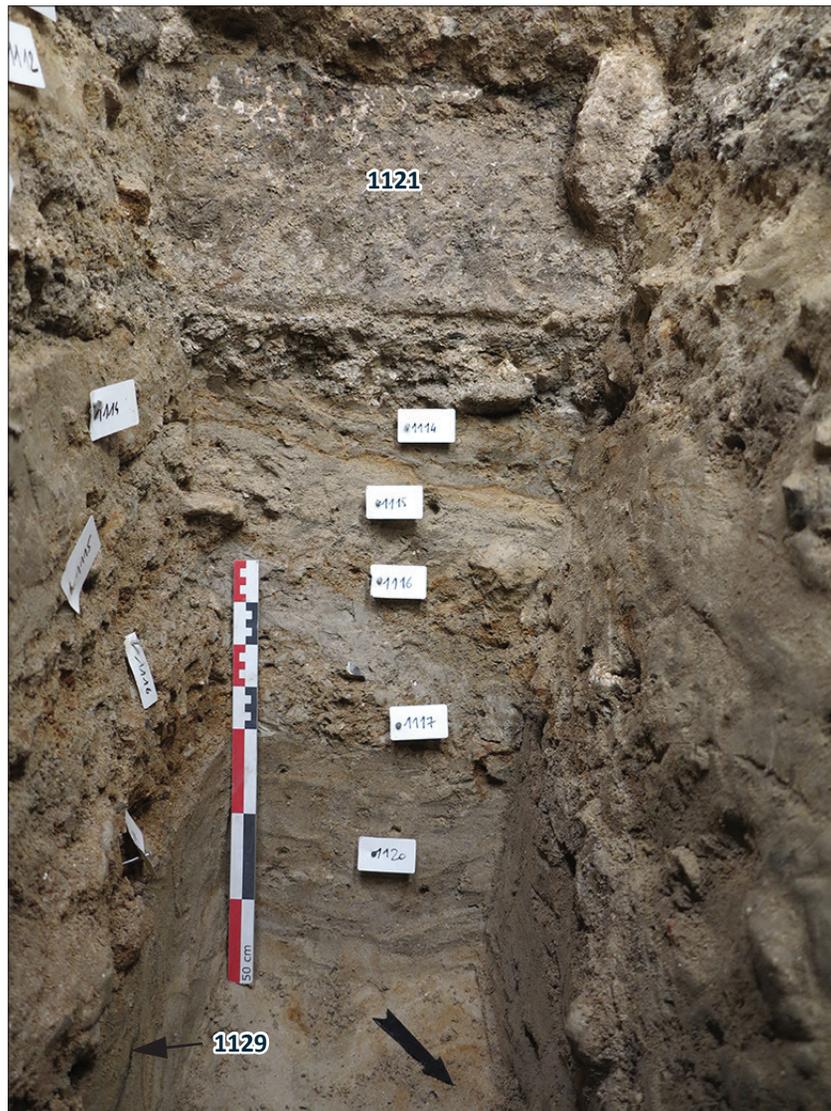
Fig. 19. Base de la stratigraphie observée dans la paroi sud du sondage profond réalisé au sein du SD 5. On observe aussi, au sommet, le début de la fondation 1121. Cliché : David Couturier, DHAAP.

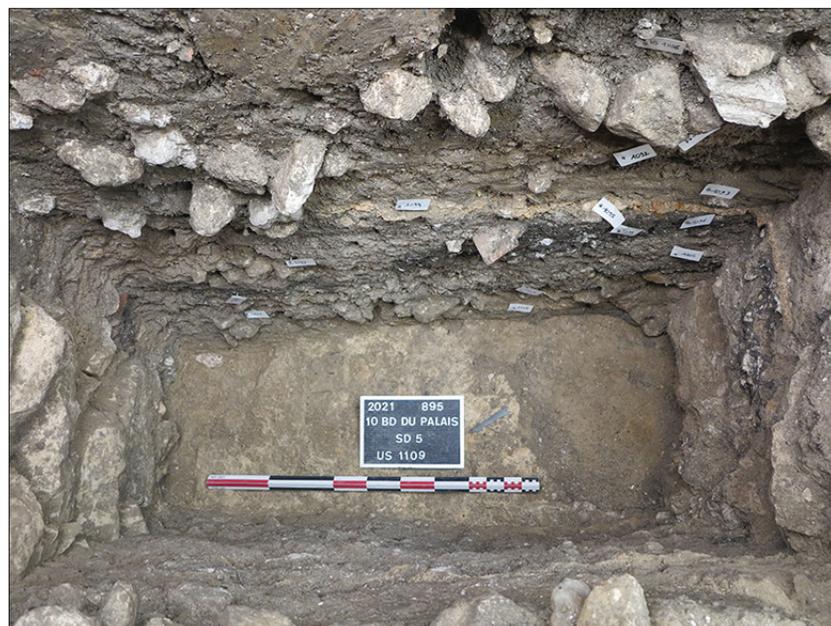
Fig. 21. La couche 1109 interprétée comme un sol. Cliché : David Couturier, DHAAP.

avec des charbons de bois, pourrait correspondre à un nouveau paléosol (cf. **Fig. 9**). La couche supérieure (**US 1109**), composée de calcaire damé sur une épaisseur de 0,04 m, constitue une véritable rupture (**Fig. 21**, p. 43). Nous l'interprétons comme un sol. Au-dessus, on trouve du limon beige à ocre (**US 1108**). La nature de la couche est ambiguë : s'agit-il d'un apport naturel (crue) ou anthropique ? Elle est recouverte par des cailloutis calcaire et de sable gris (**US 1107**) qui correspond indéniablement à un apport. Le mobilier comprend quatre fragments de tuile plate dont avec une glaçure et un tesson du XVI<sup>e</sup> s. Nous considérons ce dernier élément comme intrusif dans la mesure où les éléments datant des couches postérieures sont médiévaux. La couche supérieure (**US 1106**) est constituée de sable gris meuble avec cailloutis calcaire. Elle a livré un tesson médiéval et une tige coudée en fer.

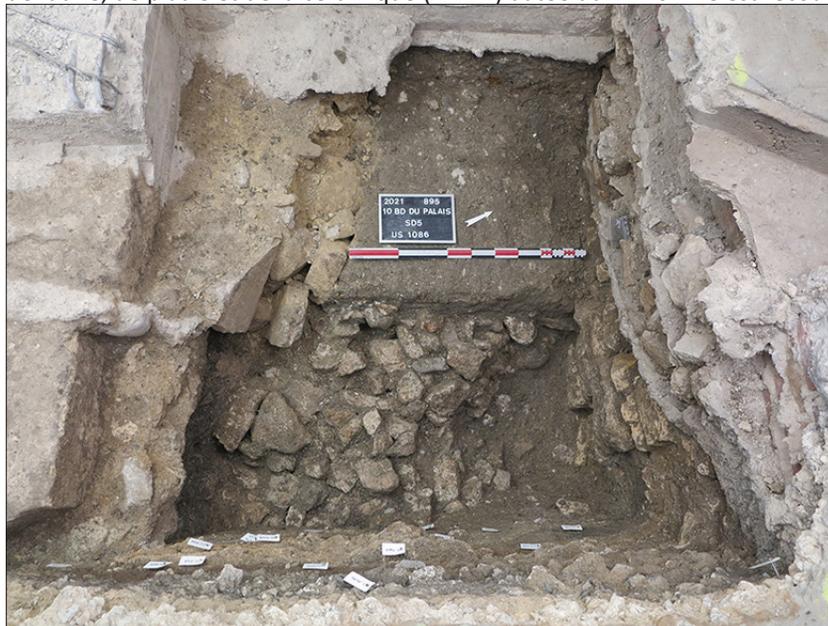
**Fig. 22.** Le niveau 1086. Cliché : David Couturier, DHAAP.

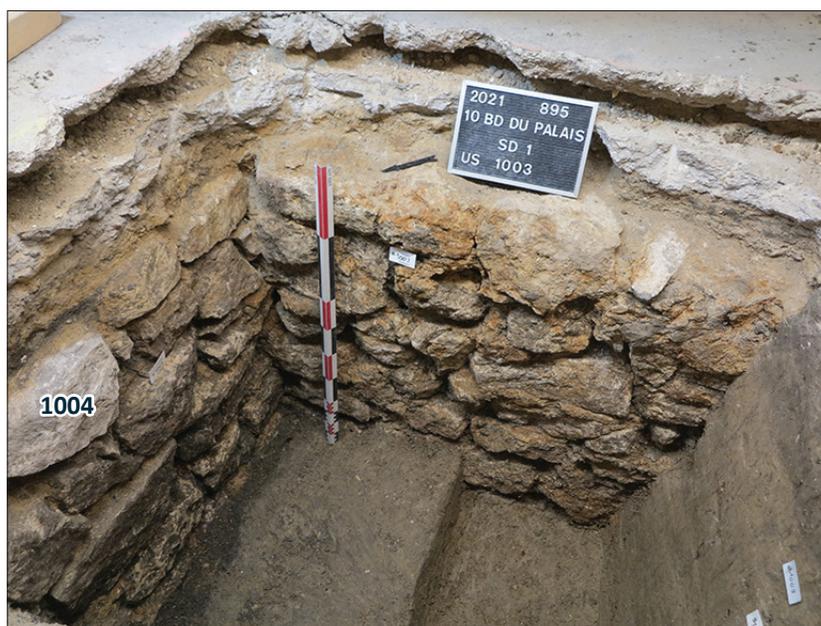
Fig. 23. Les maçonneries 1003 et 1004 du sondage 1. Cliché : David Couturier, DHAAP.

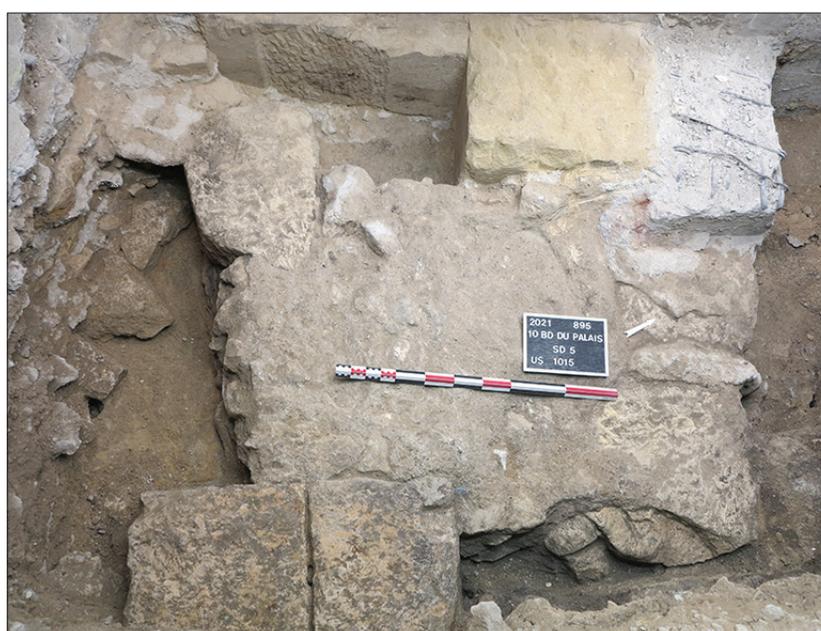
Fig. 24. La maçonneries 1015 dans la partie sud du sondage 5. Cliché : David Couturier, DHAAP.

Son plan est plus ou moins quadrangulaire avec une longueur du nord au sud de 2,50 m et une largeur observée de 2,10 m. La limite sud, oblique, rappelle

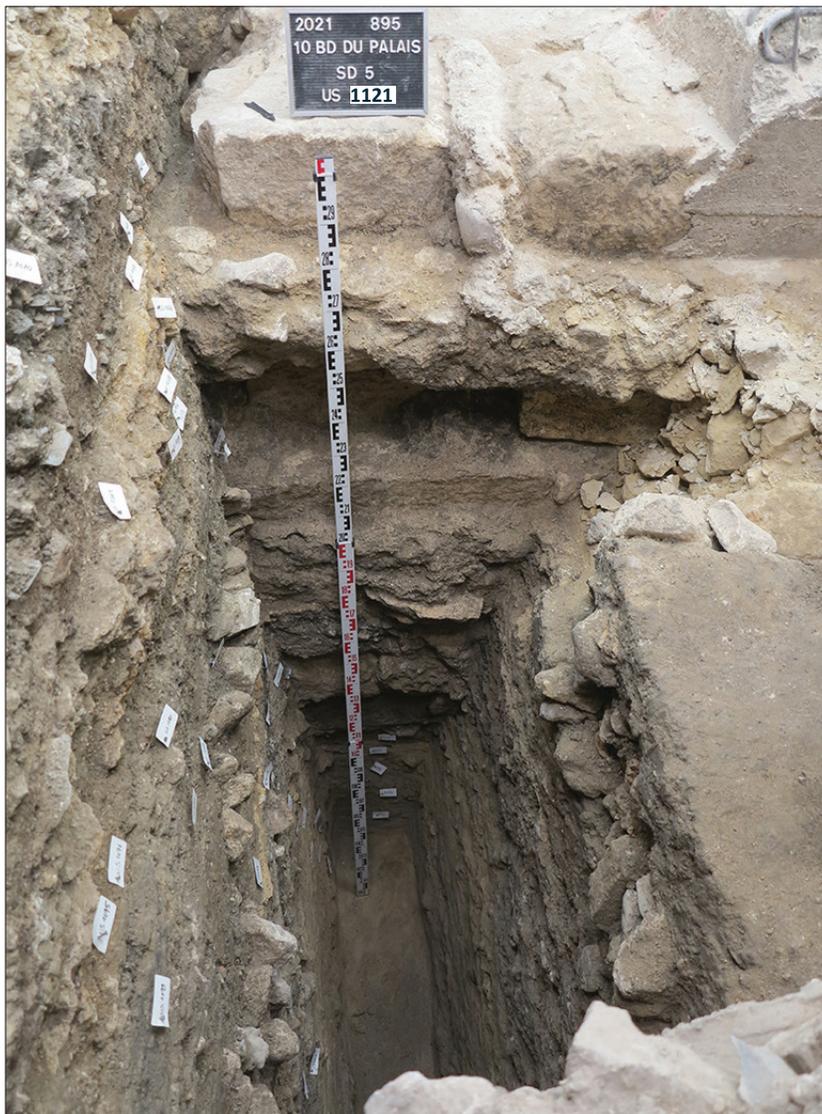
**Fig. 25.** La fondation 1121 côté nord. Cliché : David Couturier, DHAAP.

Cette maçonnerie est formée de blocs calcaire en grand appareil au nord et aux angles SE et SO. Le blocage interne est constitué en surface de petits blocs noyés dans du mortier gris à gros dégraissant qui rappelle celui observé en surface de la maçonnerie **1050** du sondage 4.

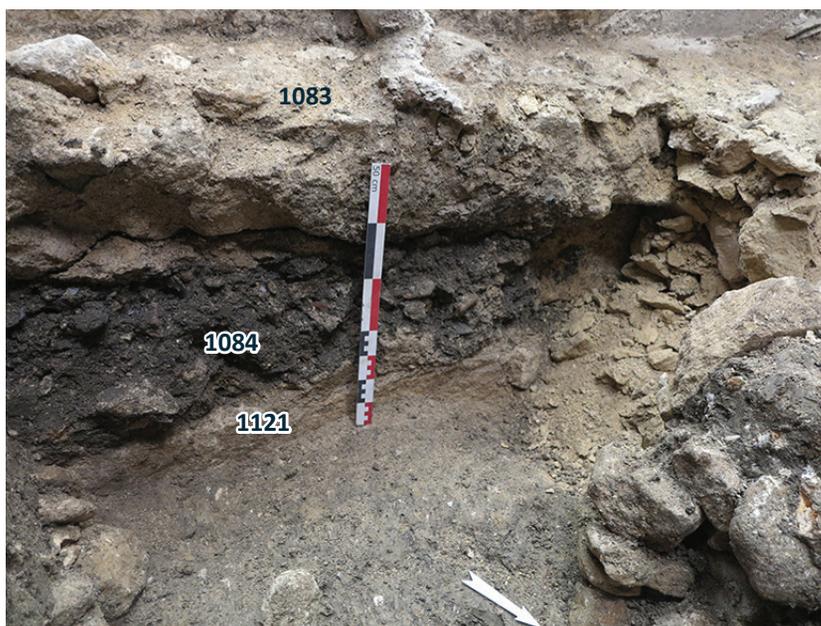
Fig. 26. Le sommet de la fondation 1121 avec le sédiment 1084 et la semelle supérieure de mortier 1083. Cliché : David Couturier, DHAAP.

Au-dessus, on trouve une semelle de mortier (**US 1083**) sur laquelle reposent

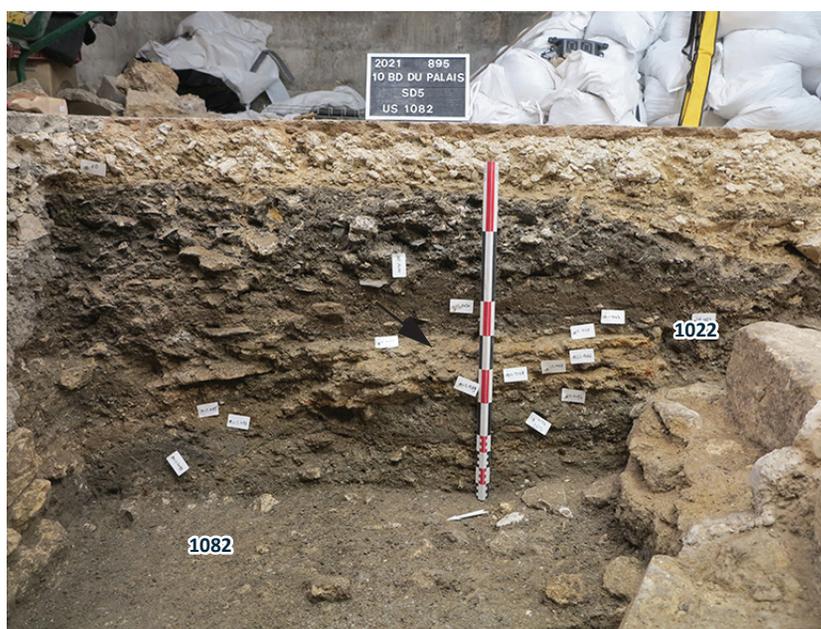
Fig. 27. Les couches de sable et de mortier 1061, 1067 et 1069 ; le creusement 1022 dans la paroi est du sondage 5. En plan, PUS 1082. Cliché : Priscilla Debouige, DHAAP.

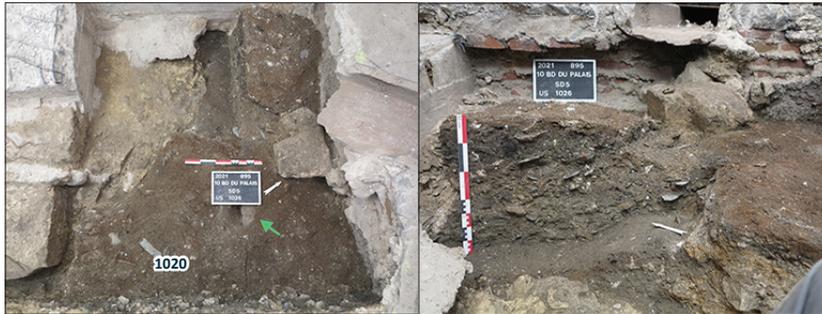
Fig. 28. Le creusement 1026 en plan et en coupe ; le poteau 1035 apparaît sous l'ardoise en plan.  
Cliché : Priscilla Debouige, DHAAP.

La couche supérieure (US 1042), constituée de cailloutis et de fragments de plâtre mêlés à du limon sableux brun-rouille avec des fragments d'ardoise et des gros tessons à plat traduit aussi une occupation. La céramique est datée de la fin du XV<sup>e</sup> s. et du XVI<sup>e</sup> s. Au-dessus, la couche organique brune-rouille (US 1020) a livré de la faune, des fragments de tuile plate et d'ardoise et de la céramique datée de la première du XVI<sup>e</sup> s. Elle est recoupée par un trou de poteau (US 1035) d'un diamètre de 0,16 m et d'une profondeur conservée de

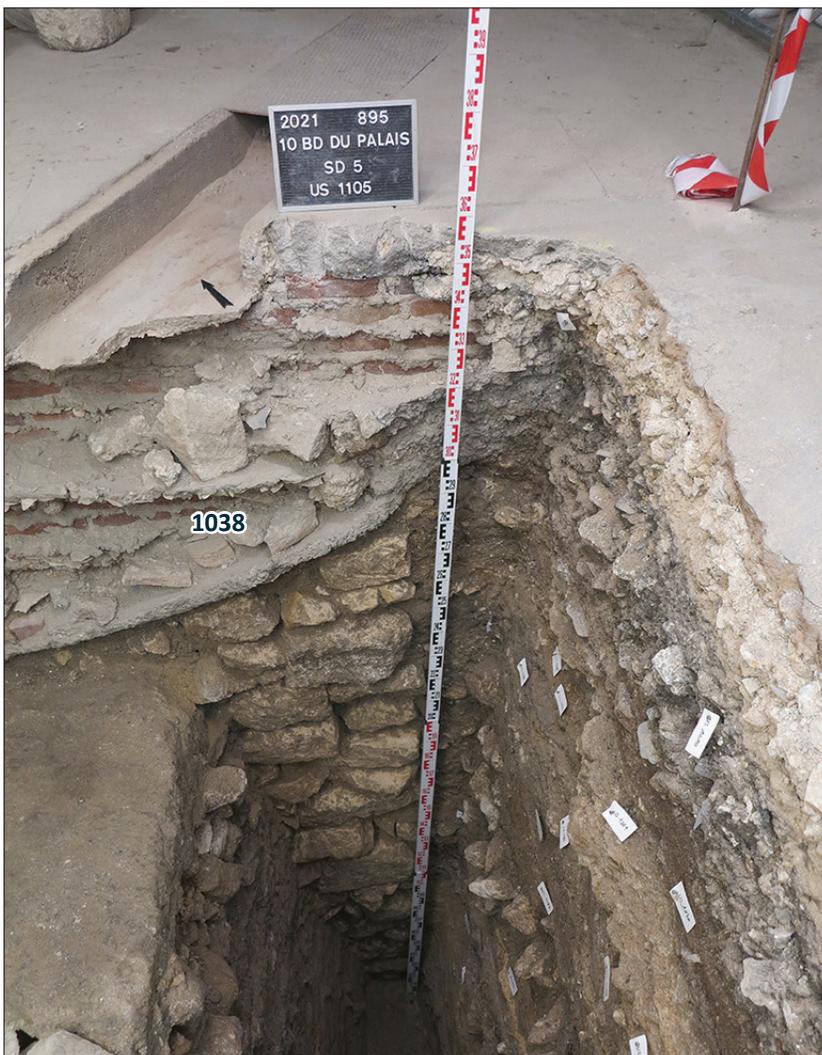
Fig. 29. La maçonnerie 1105 perturbée par une canalisation récente, dans la paroi nord du sondage 5.  
Cliché : David Couturier, DHAAP.

Le sommet du remplissage, hétérogène, est remanié. Le mobilier céramique se caractérise par un ensemble de transition de la deuxième moitié du XVI<sup>e</sup> s. – XVII<sup>e</sup> s.

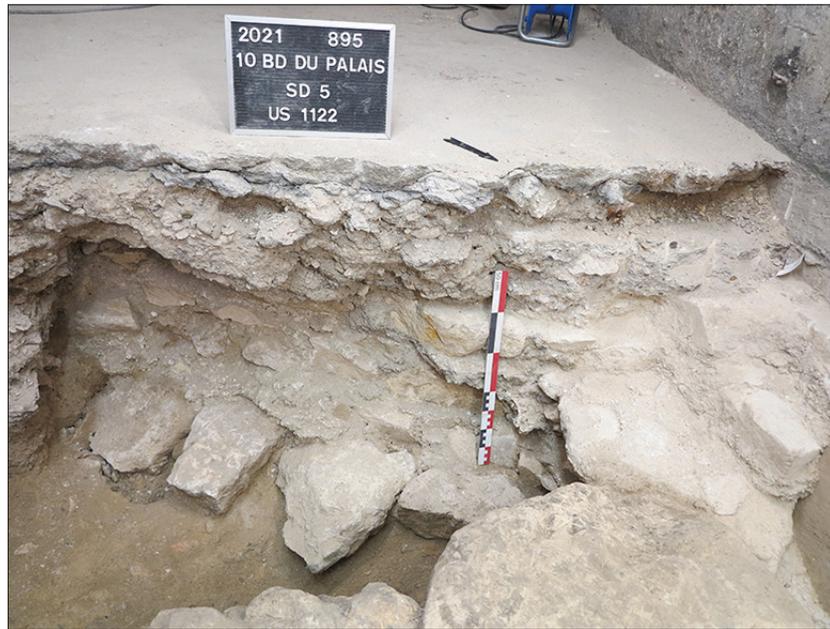
**Fig. 30** La maçonnerie 1122 dans la paroi sud du sondage 5. Cliché : David Couturier, DHAAP.

Dans l'angle nord-ouest du sondage et dans la coupe sud, une autre maçonnerie (**US 1122**) a été repérée. Elle est construite avec des blocs de calcaire disposés en assises avec une fondation débordante (**Fig. 30**). Son orientation (nord-est-sud-ouest) est divergente par rapport aux autres éléments construits. Sa relation avec la maçonnerie **1015** ne peut pas être établie.

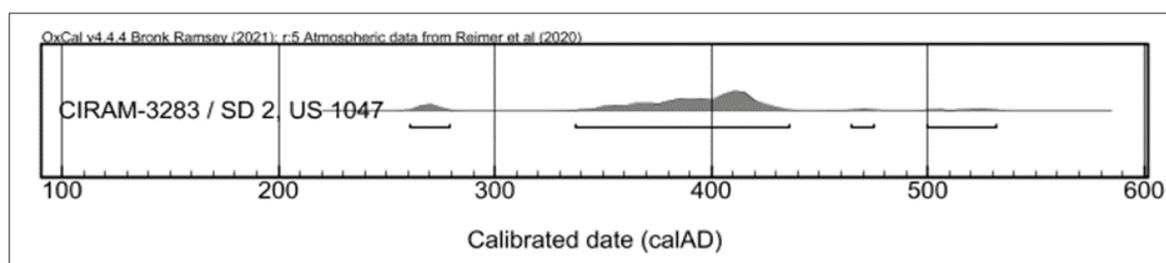
**Figure 1** : Représentation graphique de l'ensemble des distributions de probabilité de la datation obtenue sur la structure datée de la Conciergerie (CVP 895), Paris (75).

260 AD (7.4%)	279 AD
337 AD (81.3%)	436 AD
464 AD (1.9%)	475 AD
500 AD (4.8%)	531 AD
