# Palais de la Cité, projet de liaison entre la Sainte-Chapelle et la Conciergerie

## 10 boulevard du Palais

## Rapport de diagnostic archéologique

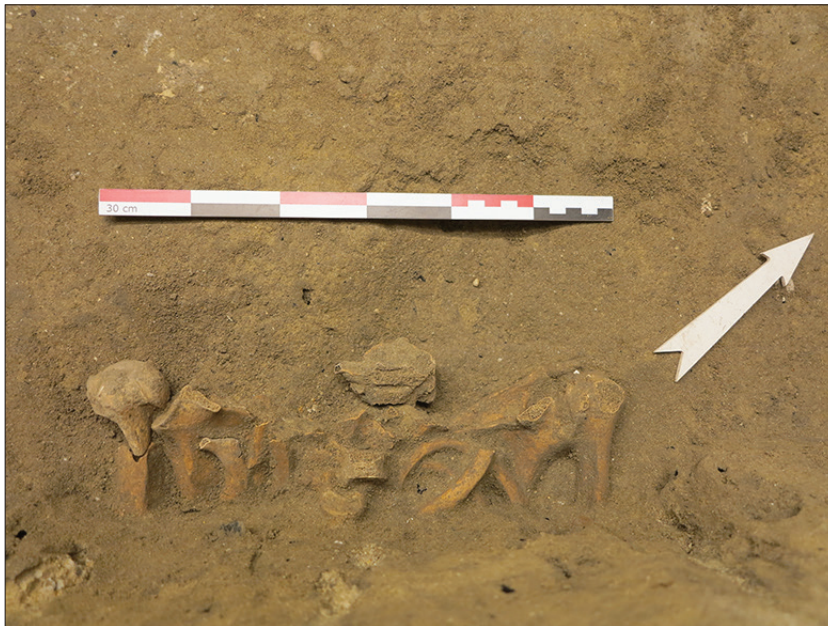
Fig. 14. La sépulture partiellement dégagée dans la paroi est du sondage 2. Cliché : David Couturier, DHAAP

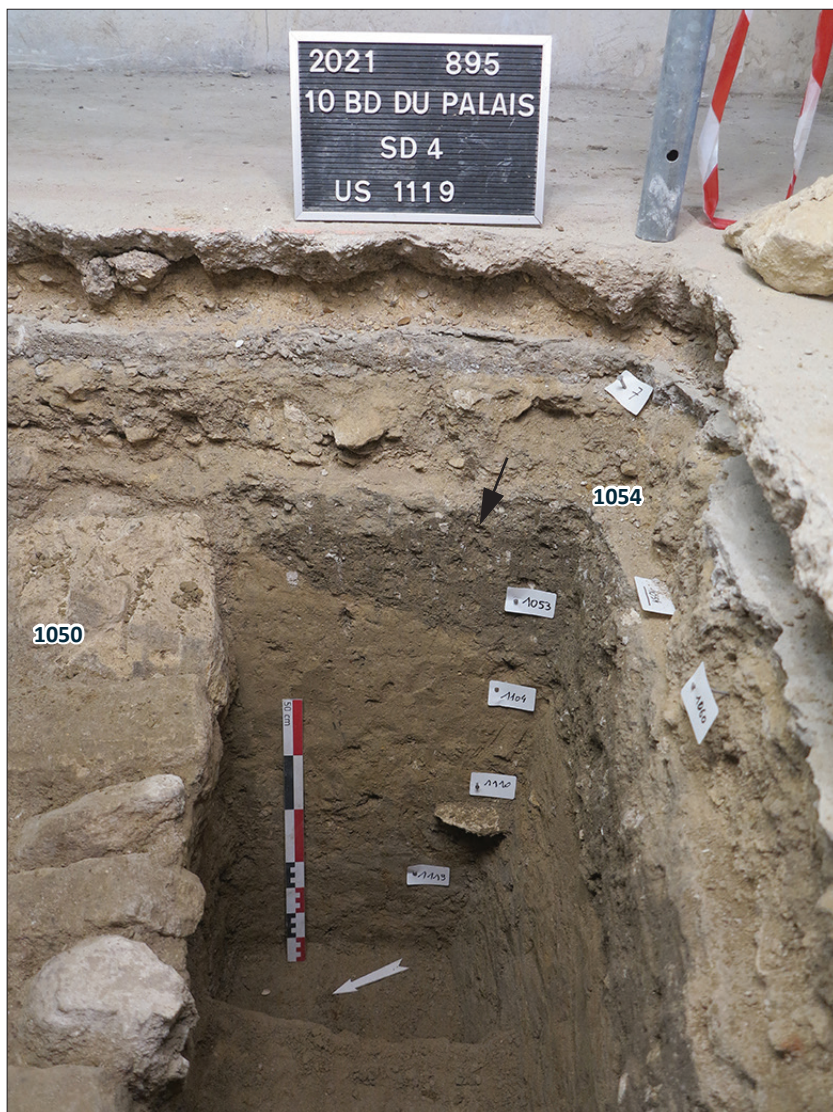
Fig. 16. Stratigraphie du sondage 4 avec la couche 1053 (flèche) surmontée par le niveau de mortier 1054. Cliché : David Couturier, DHAAP.

Au-dessus des couches témoignant des débordements du fleuve (US 1119, 1110 et 1104), on observe une strate de limon sableux brun foncé (US 1053) épaisse au maximum de 0,33 m et avec un pendage nord-sud (altitude apparition : 29,96 m NVP) (Fig. 16 et cf. Fig. 9). Elle a livré du mobilier composé de fragments de faune, de tuile plate, de torchis et d'éléments en fer. À noter aussi la présence d'un fragment en verre. La céramique (NR : 15) est datée du XIII<sup>e</sup> s. (deuxième moitié ?) avec présence d'éléments résiduels du haut Moyen Âge. Sa nature pourrait l'apparenter à une couche de terre végétale et ainsi témoigner de la présence du jardin du roi.

Un fin niveau de mortier (US 1054), qui n'a pu être perçu qu'en coupe (cf. Fig. 16 et Fig. 17), du fait de sa probable destruction durant le terrassement préliminaire, surmonte la couche 1053 et vient au contact de la maçonnerie 1050 : il pourrait s'agir d'un sol ou plutôt d'un niveau de chantier, soit en lien avec la construction, soit avec la démolition de la maçonnerie 1050.

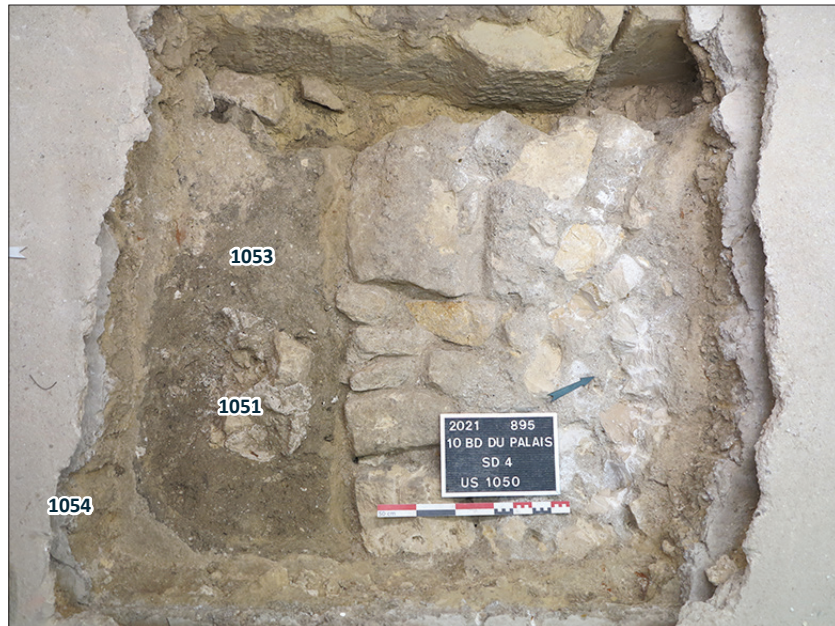
Fig. 17. La maçonnerie 1050, le niveau 1053 et la construction circulaire 1051. Cliché : David Couturier, DHAAP.

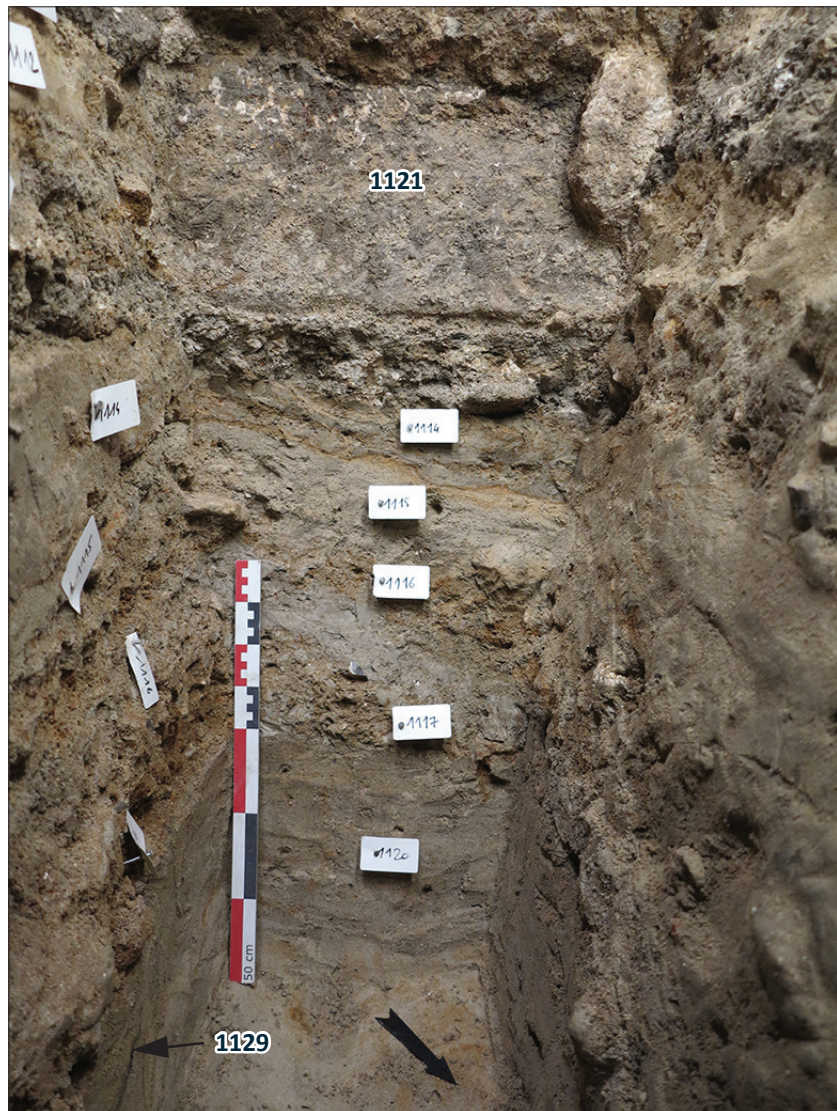
Fig. 19. Base de la stratigraphie observée dans la paroi sud du sondage profond réalisé au sein du SD 5. On observe aussi, au sommet, le début de la fondation 1121. Cliché : David Couturier, DHAAP.

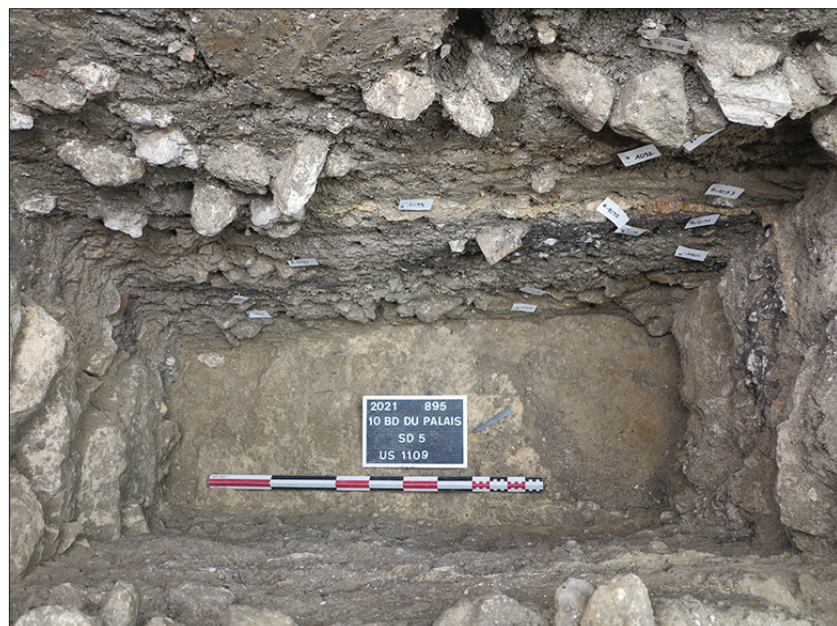
Fig. 21. La couche 1109 interprétée comme un sol. Cliché : David Couturier, DHAAP.

avec des charbons de bois, pourrait correspondre à un nouveau paléosol (cf. **Fig. 9**). La couche supérieure (**US 1109**), composée de calcaire damé sur une épaisseur de 0,04 m, constitue une véritable rupture (**Fig. 21**, p. 43). Nous l'interprétons comme un sol. Au-dessus, on trouve du limon beige à ocre (**US 1108**). La nature de la couche est ambiguë : s'agit-il d'un apport naturel (crue) ou anthropique ? Elle est recouverte par des cailloutis calcaire et de sable gris (**US 1107**) qui correspond indéniablement à un apport. Le mobilier comprend quatre fragments de tuile plate dont avec une glaçure et un tesson du XVI<sup>e</sup> s. Nous considérons ce dernier élément comme intrusif dans la mesure où les éléments datant des couches postérieures sont médiévaux. La couche supérieure (**US 1106**) est constituée de sable gris meuble avec cailloutis calcaire. Elle a livré un tesson médiéval et une tige coudée en fer.

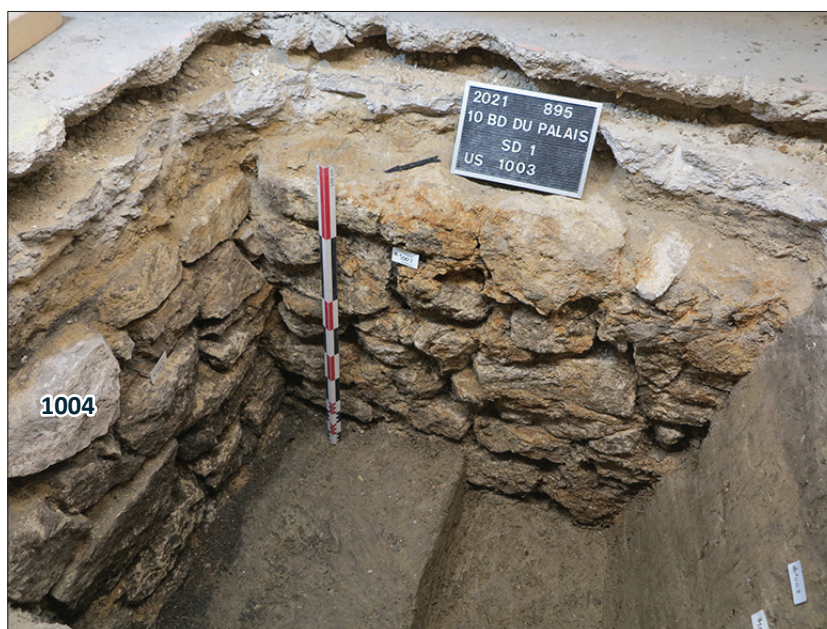
Fig. 23. Les maçonneries 1003 et 1004 du sondage 1. Cliché : David Couturier, DHAAP.

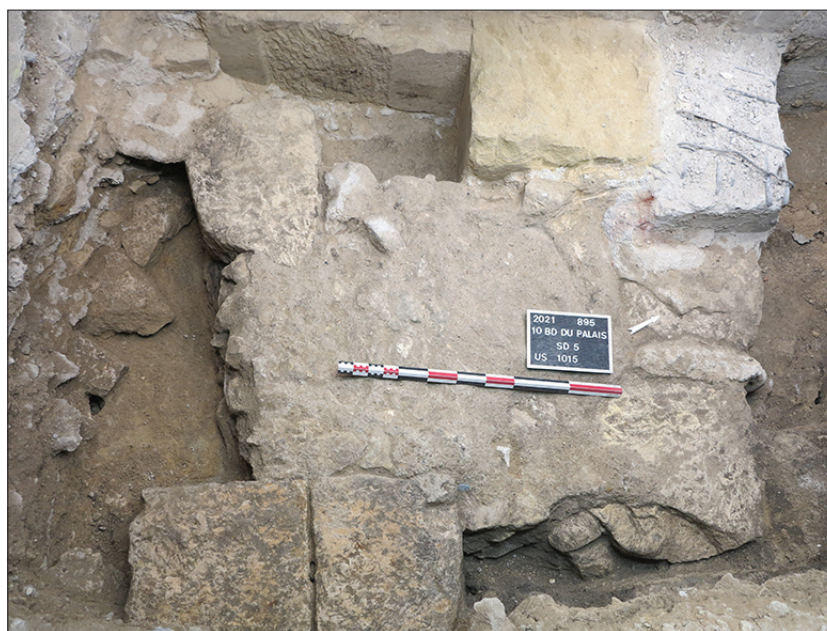
Fig. 24. La maçonneries 1015 dans la partie sud du sondage 5. Cliché : David Couturier, DHAAP.

Son plan est plus ou moins quadrangulaire avec une longueur du nord au sud de 2,50 m et une largeur observée de 2,10 m. La limite sud, oblique, rappelle

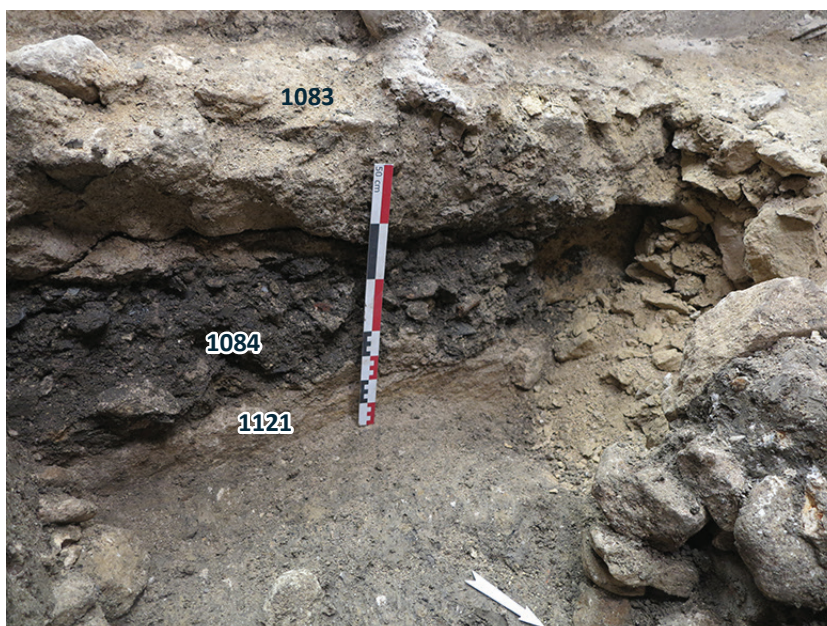
Fig. 26. Le sommet de la fondation 1121 avec le sédiment 1084 et la semelle supérieure de mortier 1083. Cliché : David Couturier, DHAAP.

Au-dessus, on trouve une semelle de mortier (**US 1083**) sur laquelle reposent

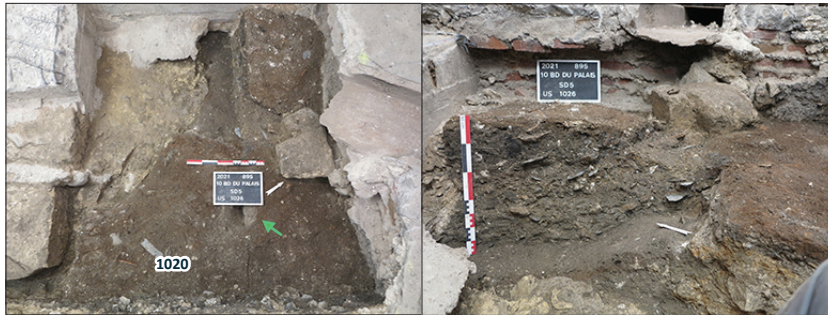
Fig. 28. Le creusement 1026 en plan et en coupe ; le poteau 1035 apparaît sous l'ardoise en plan.  
Cliché : Priscilla Debouige, DHAAP.

La couche supérieure (US 1042), constituée de cailloutis et de fragments de plâtre mêlés à du limon sableux brun-rouille avec des fragments d'ardoise et des gros tessons à plat traduit aussi une occupation. La céramique est datée de la fin du XV<sup>e</sup> s. et du XVI<sup>e</sup> s. Au-dessus, la couche organique brune-rouille (US 1020) a livré de la faune, des fragments de tuile plate et d'ardoise et de la céramique datée de la première du XVI<sup>e</sup> s. Elle est recoupée par un trou de poteau (US 1035) d'un diamètre de 0,16 m et d'une profondeur conservée de

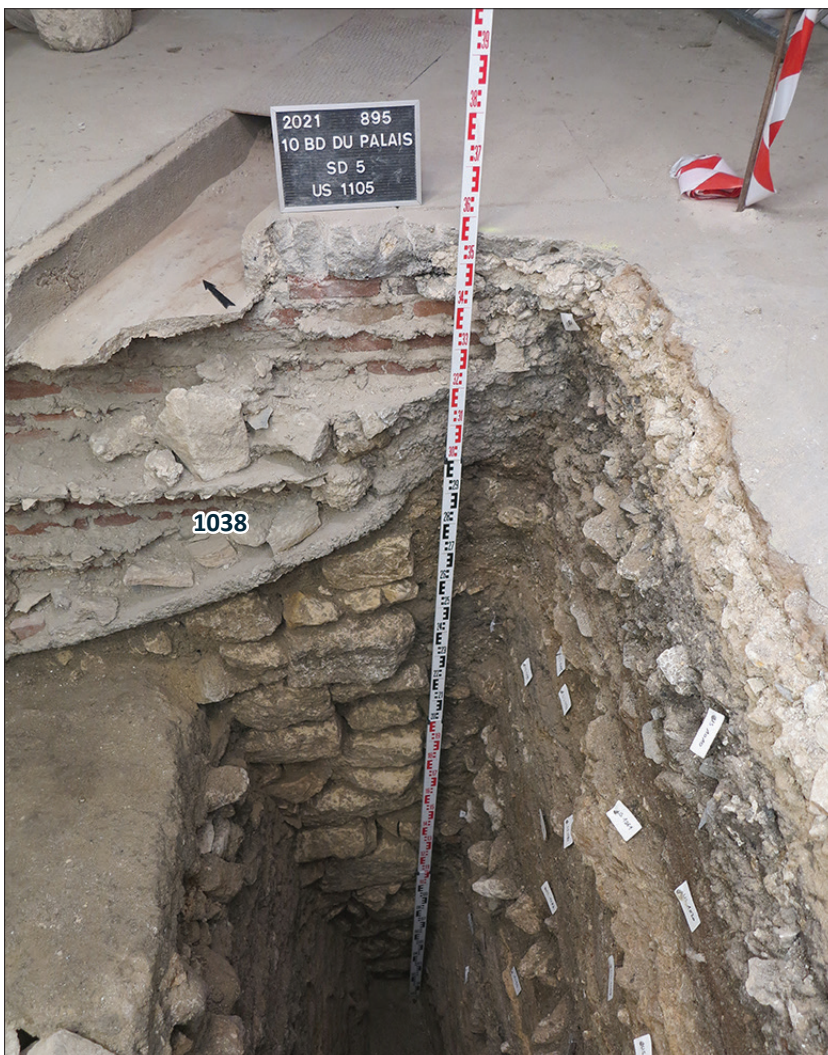
Fig. 29. La maçonnerie 1105 perturbée par une canalisation récente, dans la paroi nord du sondage 5.  
Cliché : David Couturier, DHAAP.

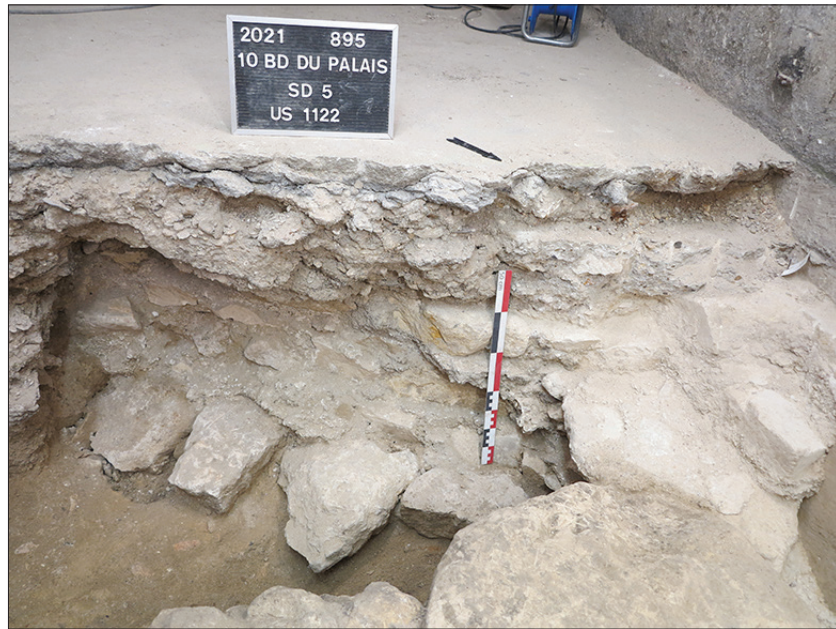
**Fig. 30** La maçonnerie 1122 dans la paroi sud du sondage 5. Cliché : David Couturier, DHAAP.

Dans l'angle nord-ouest du sondage et dans la coupe sud, une autre maçonnerie (**US 1122**) a été repérée. Elle est construite avec des blocs de calcaire disposés en assises avec une fondation débordante (**Fig. 30**). Son orientation (nord-est-sud-ouest) est divergente par rapport aux autres éléments construits. Sa relation avec la maçonnerie **1015** ne peut pas être établie.
