Paris 4e, Parvis Notre-Dame / Place Jean-Paul II : rapport d'analyse d'un carottage en laboratoire

Parvis Notre-Dame / Place Jean-Paul II

Rapport d'analyse d'un carottage en laboratoire

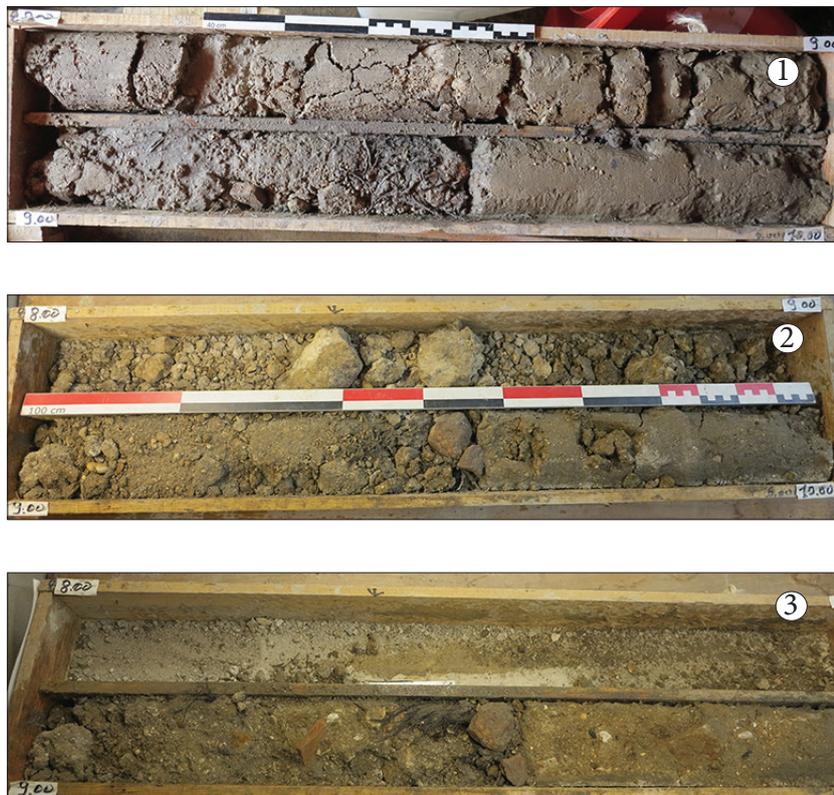
Fig. 3. Comparaison entre les tronçons prélevés initialement entre 8 et 10 m (photo 1), au moment de leur récupération (photo 2) et après nettoyage (photo 3). Cliché : David Couturier et Priscillia Debouige, DHAAP.

Les échantillons conservés dans leur caisse d'origine (13 boîtes en bois compartimentées contenant deux carottes d'un diamètre de 10 cm et de 1 m de longueur) depuis leur lieu de stockage⁴ ont été photographiés (**Fig. 2, page suivante**), le plus souvent en humidifiant préalablement avec un pulvérisateur les sédiments car les échantillons ont séché. Ceux-ci sont le plus souvent décomprimés, ce qui a compliqué la lecture des couches. Les quelques segments qui ont conservé leur intégrité ont été soigneusement nettoyés à la truelle pour affiner l'observation (**Fig. 3**)

Entre 9 et 10 m de profondeur, le sédiment est à nouveau non-décompressé, ce qui facilite la lecture, surtout dans la partie inférieure (cf. **Fig. 3, cliché 3**). Deux couches ont été distinguées : du limon sableux brun gris foncé avec gravier entre 9,90 et 10 m de profondeur (**US 22**) et des gros fragments de TCA inclus dans du limon sableux brun gris entre 9,51 et 9,90 m de profondeur (**US 21**). Le mobilier est ici plus abondant : outre les fragments de TCA (dont un de carreau polygonal), on relève un fragment d'ardoise, 3 restes fauniques et deux tessons datés des 16^e-17^e s. Des nouvelles traces de bois (**US 20**) se superposent et sont recouvertes, entre 9 et 9,42 m de profondeur, par des cailloutis et du gravier inclus dans du limon sableux gris (**US 19**). Le mobilier est une nouvelle fois plus riche (ardoise, os animal, verre, tuile plate et céramique médiévale/moderne). Nous proposons d'identifier cette couche comme du remblai.

La couche supérieure (**US 18**), constituée de blocs et de gravier dans limon sableux gris entre 8 et 9 m de profondeur traduit une nouvelle rupture tant la matrice limoneuse est faiblement présente (cf. **Fig. 3, cliché 2**). Grande est la tentation d'interpréter cette unité comme une couche de remblai.

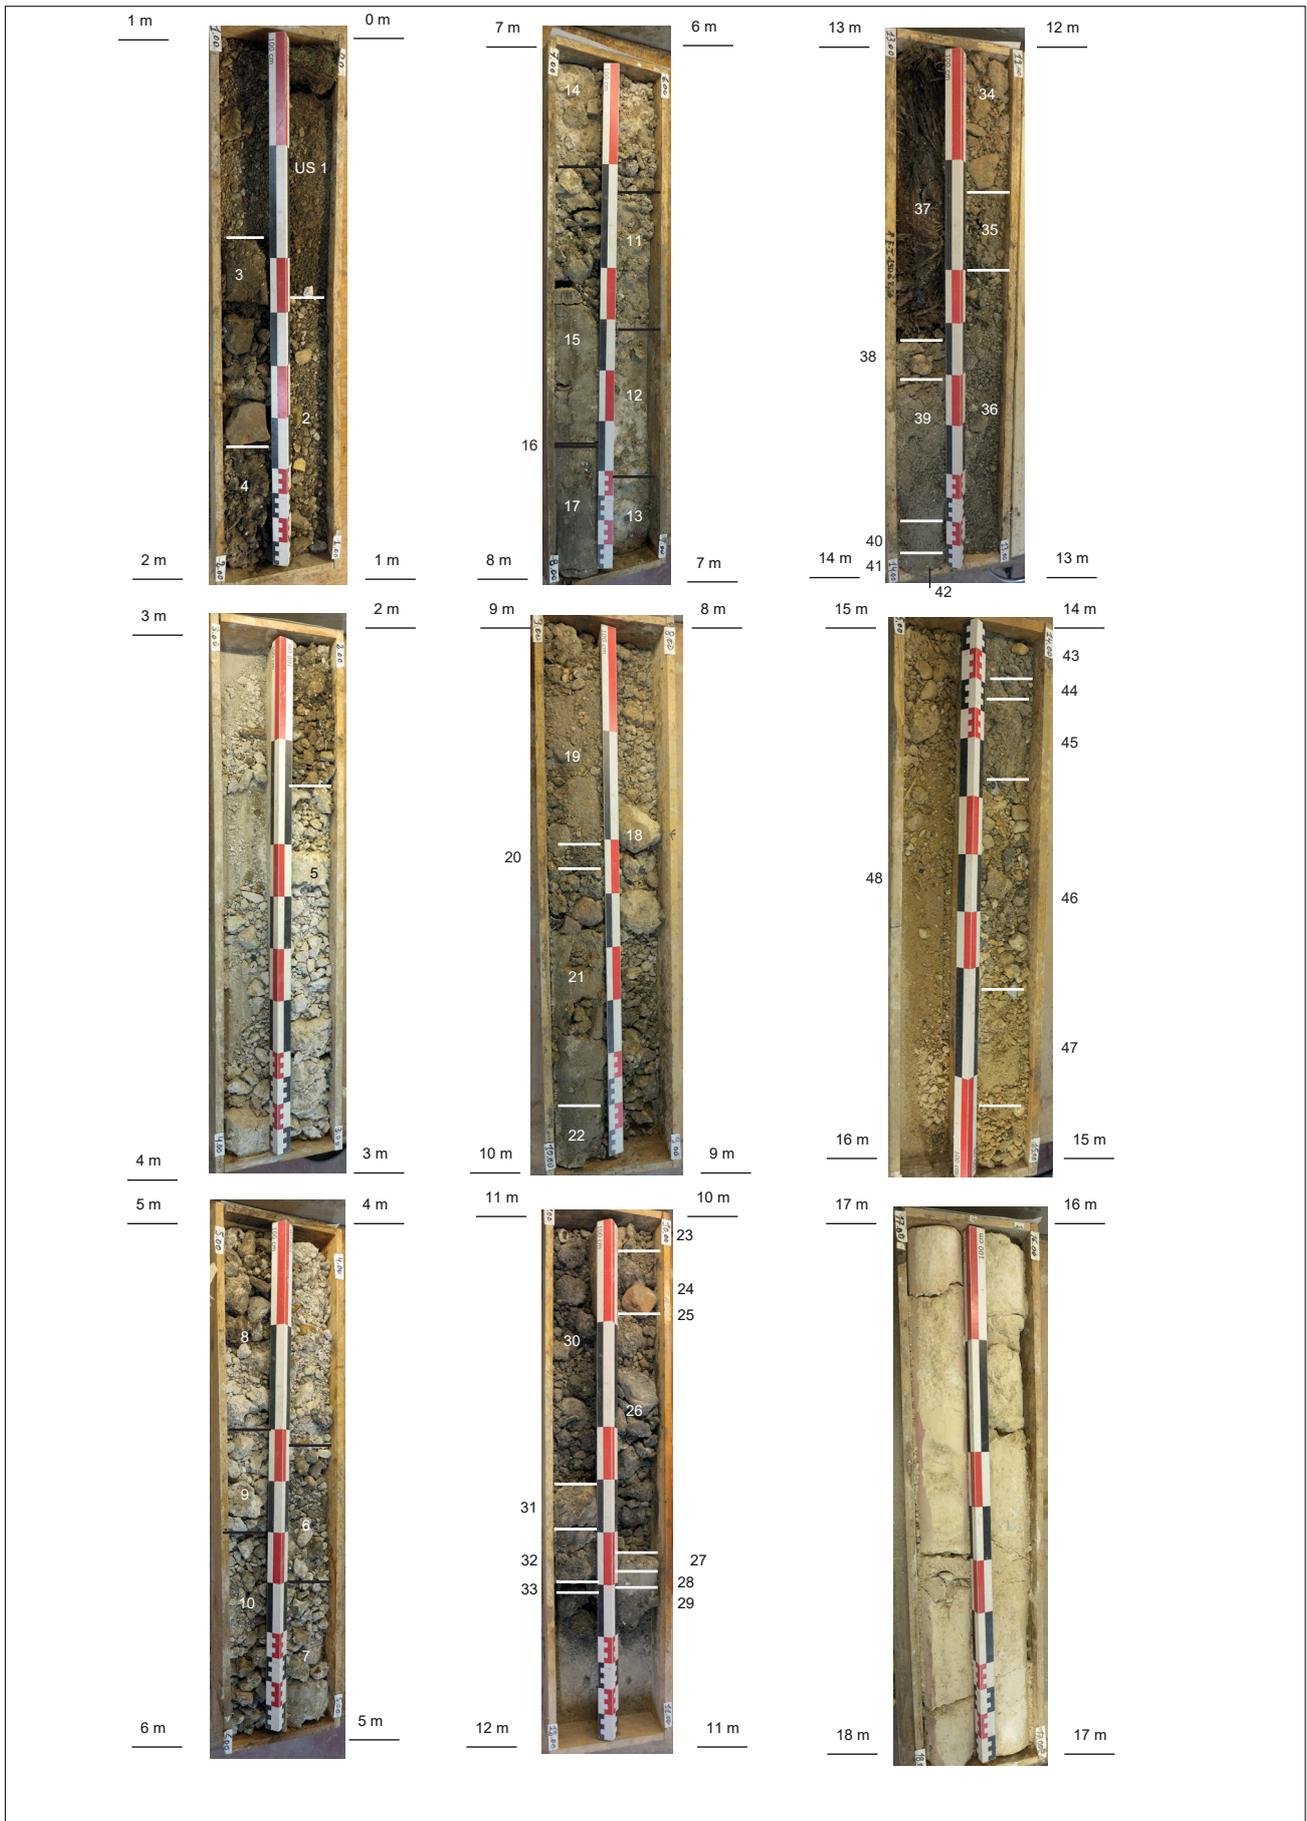
Fig. 2. Présentation photographique des tronçons carottés. Cliché : David Couturier, DHAAP.

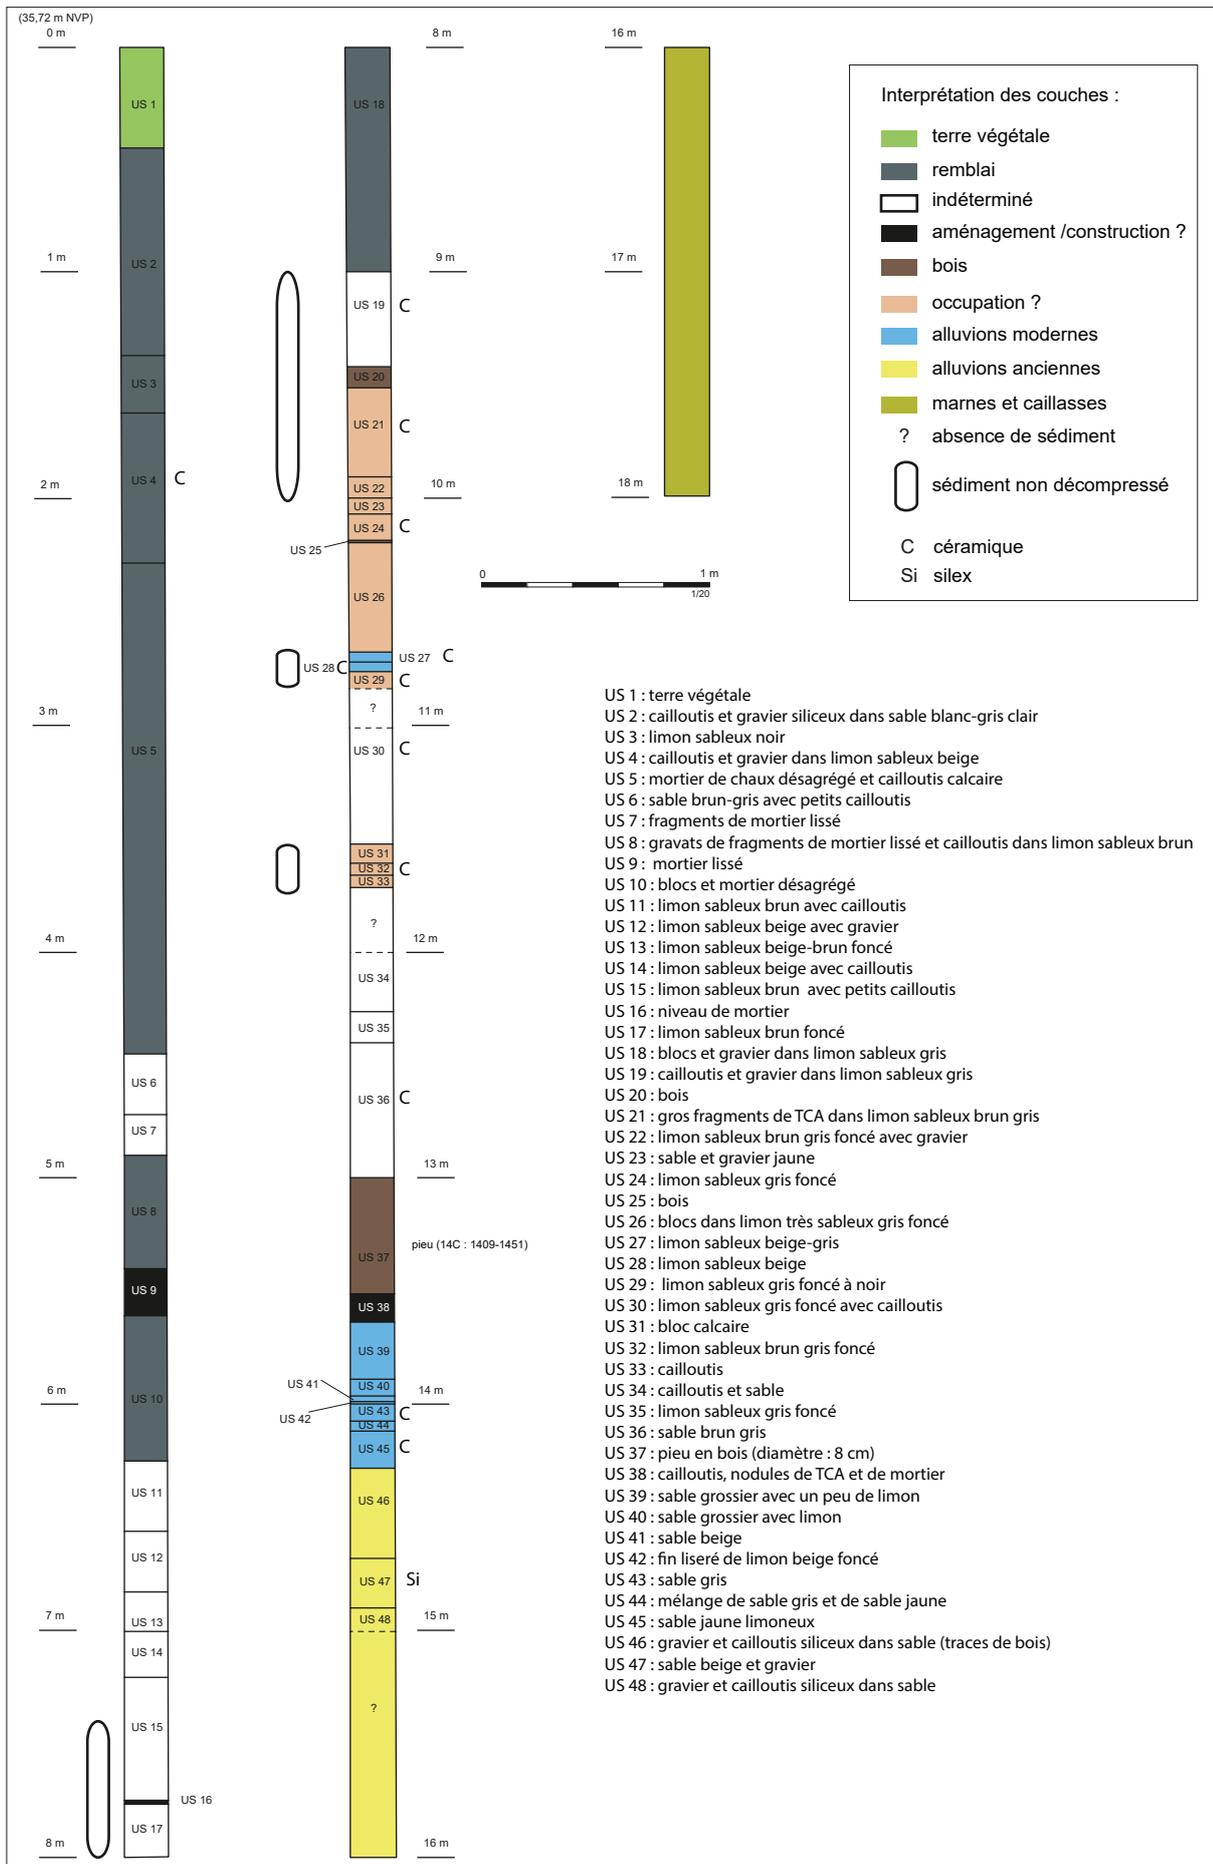
Fig. 4. Coupe restituée de la stratigraphie. DAO : David Couturier, DHAAP.

L'enregistrement des différentes unités a permis de proposer une restitution stratigraphique (**Fig. 4, page 6**). La fouille a concerné 16 m de sédiment.

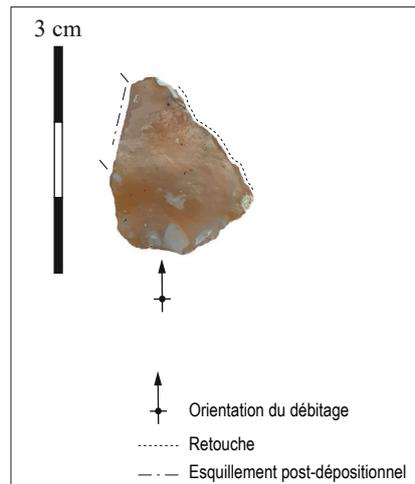
Au-dessus, les **US 48 à 46**, composées de gravier, de sable et de cailloutis siliceux s'apparentent à des alluvions anciennes. Leur sommet se situerait à 14,28 m (soit 21,44 m NVP). Un silex taillé a été retrouvé dans l'**US 47**. Il a été expertisé par Bénédicte Souffi (Inrap)⁵ : « Il correspond à un petit éclat mince en silex secondaire blond (L : 21,9 mm, l : 18,8 mm, ép. : 3,3 mm). Son aspect physique n'évoque pas un très bon état de conservation (quelques esquillements sur les bords et arêtes). Il possède une troncature oblique en partie distale réalisée par retouche continue directe courte et abrupte (**Fig. 5**). Il pourrait dater du Paléolithique moyen.

Fig. 5. Cliché de la pièce lithique découverte dans l'US 4. Cliché : Bénédicte Souffi, Inrap.

Le premier indice est un artefact lithique découvert au sein des alluvions anciennes (**US 47**). Daté du Paléolithique moyen, il n'est pas forcément en place.

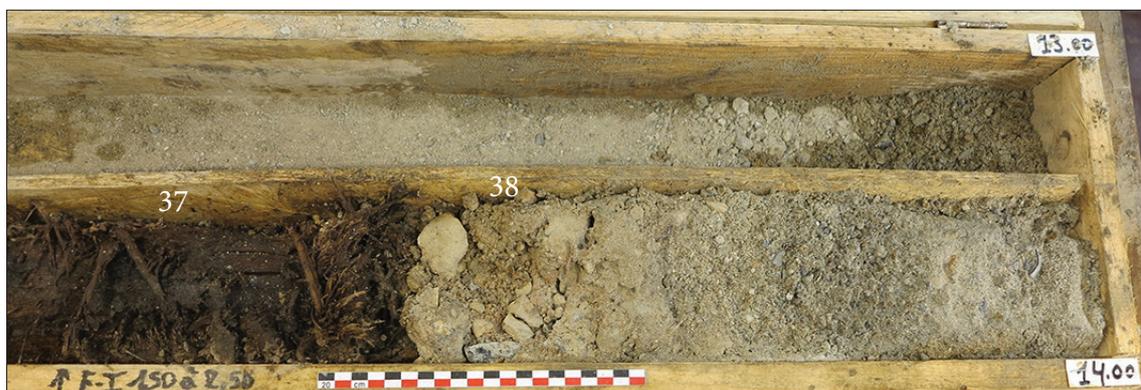
La couche supérieure (**US 38**), épaisse de 0,12 m et composée de cailloutis calcaire, de nodules de TCA et de mortier, traduit une nette rupture (**Fig. 6**). Il pourrait s'agir de la trace d'un aménagement ou d'une construction entre 22,23 et 22,11 m NVP. Au-dessus, la présence d'un pieu en bois (**US 37**), d'un diamètre de 8 cm et conservé sur une longueur de 0,52 m (**Fig. 6**), témoigne d'un aménagement. À noter que sa base n'est pas taillée en pointe. Il a été l'objet d'une datation 14C effectuée dans le cadre du sondage archéologique effectué immédiatement à l'est (**Debouige 2022**). Le résultat (CIRAM-3464) est très précis et donne un intervalle compris entre 1409 et 1451. Comme le pieu remplissait l'intégralité du prélèvement, il n'est pas possible de savoir quelle(s) couche(s) il recoupait. De même, on ne peut restituer le niveau à partir duquel il a été installé. Concrètement, cela signifie que les couches situées physiquement au-dessus ne sont pas forcément postérieures au pieu...

Fig. 6. Détail de l'US 38, surmontant les alluvions modernes, et du pieu (US 37). Cliché : David Couturier, DHAAP.

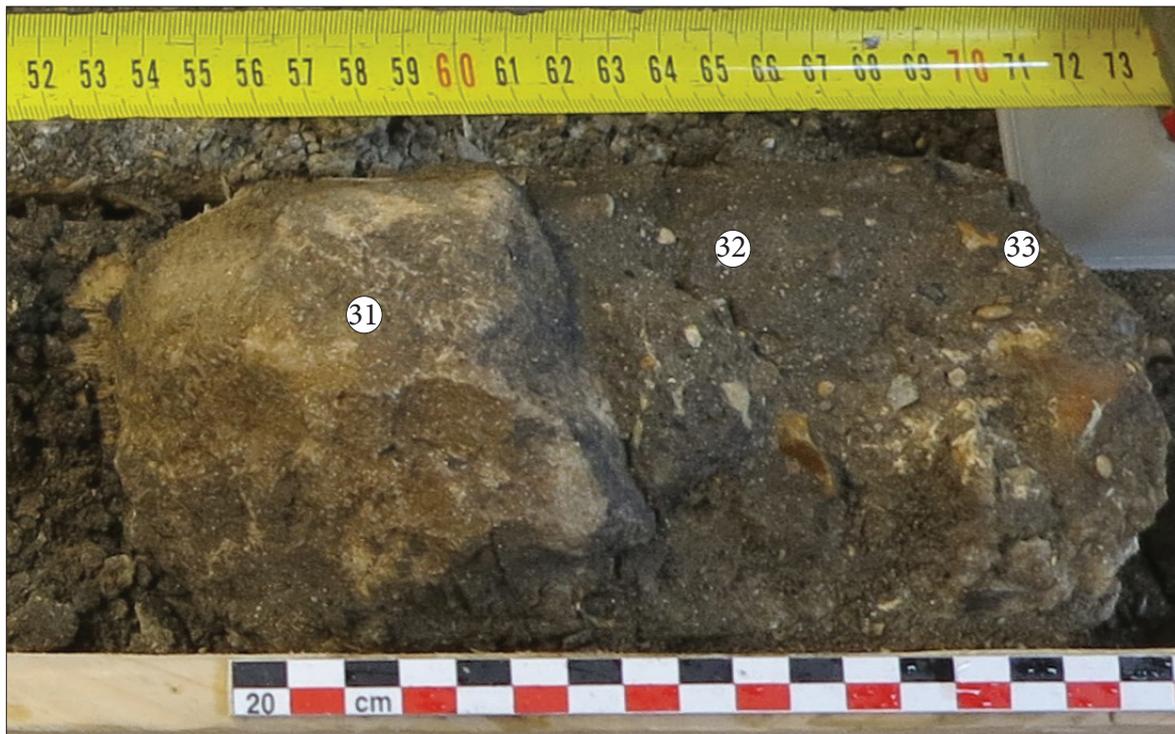
Les trois couches supérieures (**Fig. 7**) ont été restituées sur un segment qui a conservé son intégrité : entre 11,52 m et 11,72 m, on note successivement des cailloutis (**US 33**), du limon sableux brun gris foncé (**US 32**) et un bloc calcaire (**US 31**). Deux tessons de céramique antique ont été collectés dans l'**US 32**. On peut se demander si ces trois unités ne correspondent pas à des couches d'occupation au sens large. Néanmoins, il est possible que la préservation du segment a influé sur notre analyse. La strate supérieure, composée de limon sableux gris foncé avec cailloutis (**US 30**) s'intercale entre 11,52 m et au moins 11 m de profondeur. Elle a livré deux tessons de céramique médiévale et trois restes d'animaux. Au-dessus, le sédiment est absent jusqu'à 10,80 m où un nouveau segment non décomprimé est préservé (**Fig. 8**) sur une longueur de 0,22 m. Il comprend trois couches : la première se compose de limon sableux beige-gris (**US 29**) qui a livré un tesson de grès du Beauvaisis ; les deux supérieures, constituées respectivement de limon sableux

Fig. 7. Détail des US 33, 32 et 31. Cliché : David Couturier, DHAAP.

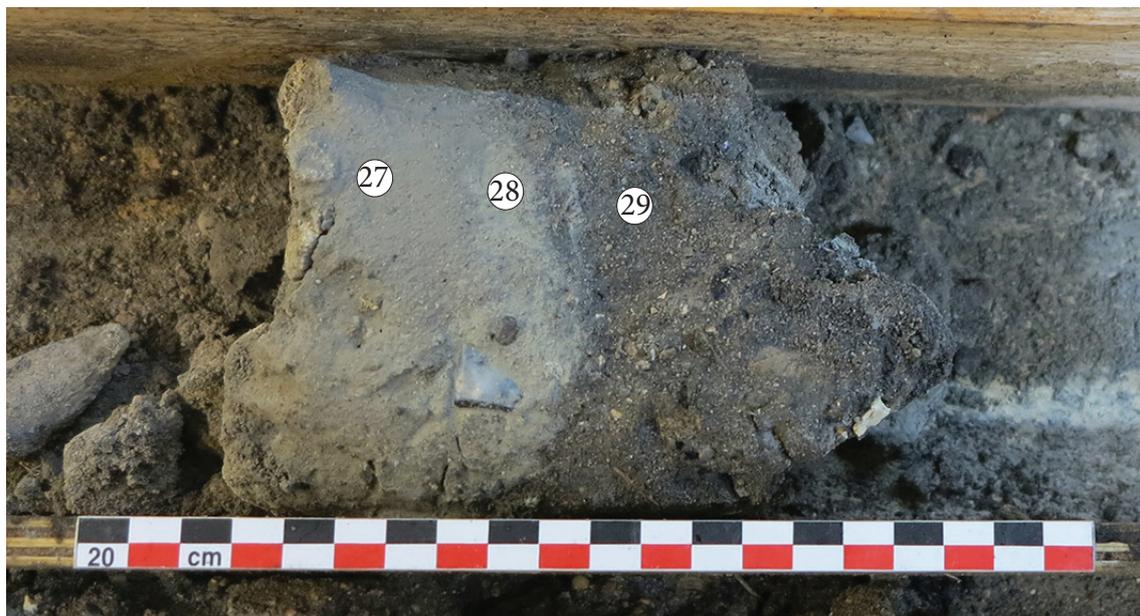
Fig. 8. Détail des US 29, 28 et 27. Cliché : David Couturier, DHAAP.

beige (**US 28**) et de limon sableux beige-gris (**US 27**), correspondent à des couches de débordement qui scelleraient une potentielle couche d'occupation au sens large (**US 29**). Elles ont livré pour la première, un tesson des 14^e-15^e s. et pour le seconde un tesson des 16^e-17^e s.

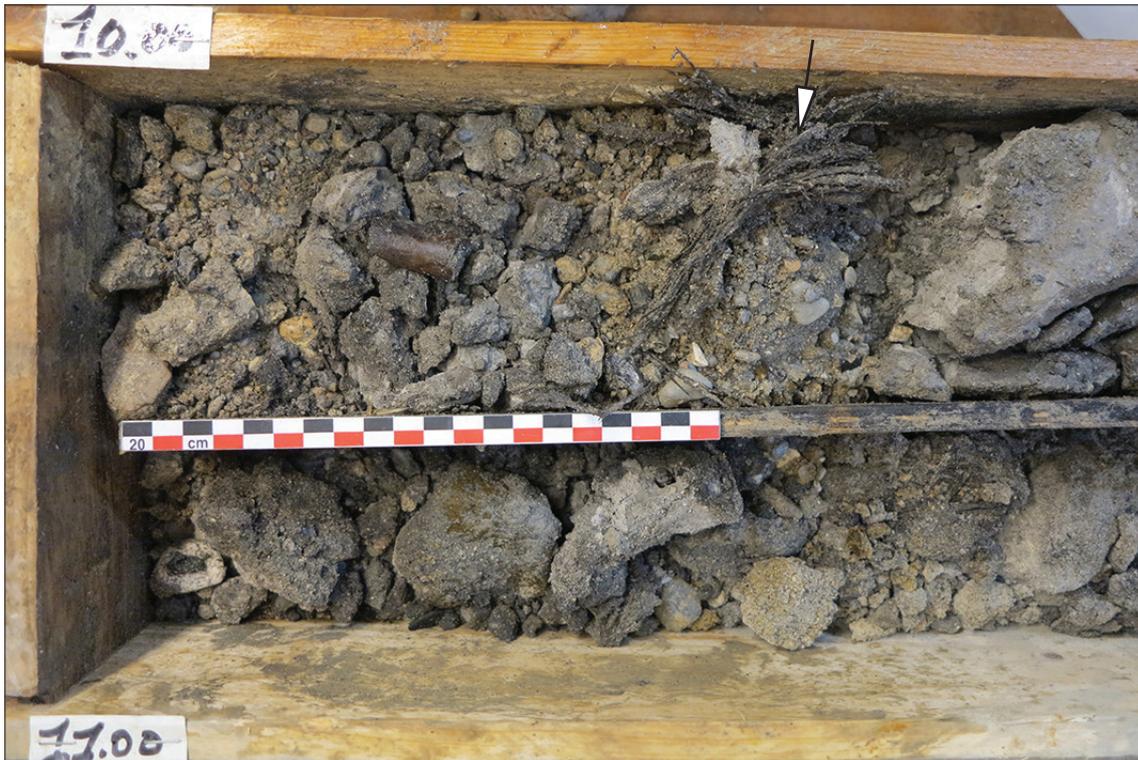
Au-dessus, on note des blocs dans du limon très sableux gris foncé entre 10,19 et 10,68 m de profondeur (**US 26**). Un fragment de TCA de tradition antique a été retrouvé. Du bois (**US 25**) est présent dans la couche supérieure (**Fig. 9**), mais

Fig. 9. Bois à 10,18 m de profondeur (**US 25**). Cliché : David Couturier, DHAAP.

son état de conservation ne permet pas d'affiner son analyse. Il est recouvert par du limon sableux gris foncé (**US 24**) qui a livré plusieurs éléments de mobilier : un fragment de TCA de tradition antique, trois restes fauniques et 3 tessons des 14^e-15^e s. Une fine couche de sable et gravier jaune (**US 23**) lui succède. Deux fragments de TCA de tradition antique ont été retrouvés.

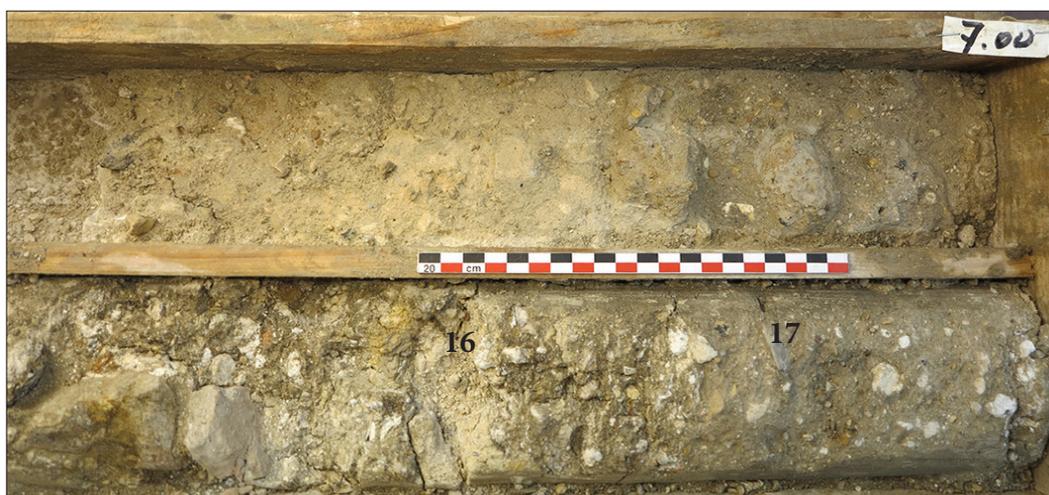
Entre 7,50 m et 8 m, le sédiment a conservé son intégrité. On distingue (**Fig. 10**) du limon sableux brun foncé entre 7,76 et 8 m de profondeur (**US 17**) qui a livré un fragment de tuile plate (?). Il est recouvert par un fin niveau de mortier entre 7,75 et 7,76 m de profondeur (**US 16**) qui devrait témoigner d'une construction (sol ?).

Fig. 10. Les US 16 et 17. Cliché : David Couturier, DHAAP.

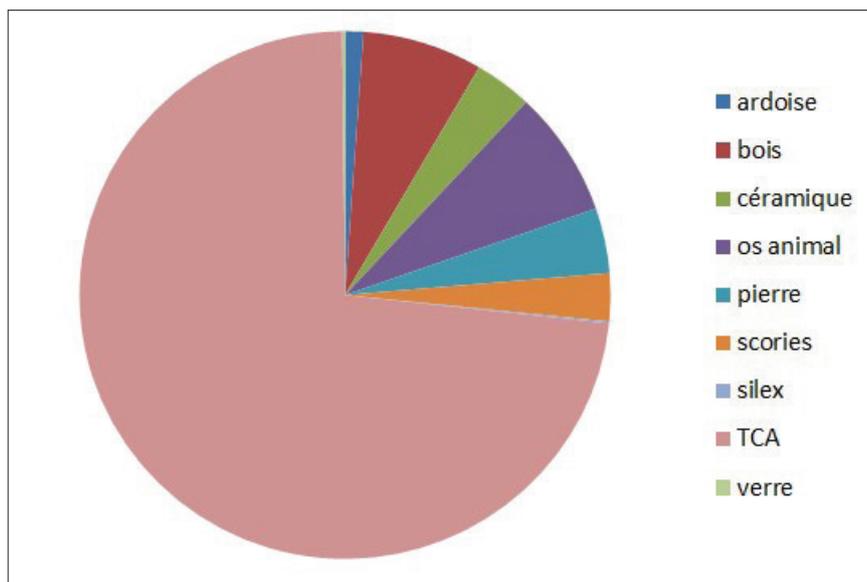
Matériau	Poids
ardoise	19
bois	125
céramique	60
os animal	132
pierre	68
scories	50
silex	2
TCA	1248
verre	3

Fig. 12. Poids par matériau. Tableau et graphique : David Couturier, DHAAP.

La fouille a livré du mobilier : **96 restes pour un poids de 1707 g (Fig. 11)**. En majorité, il s'agit de fragments de terre cuite architecturale (TCA), pas tant en nombre de restes qu'au niveau du poids des éléments (Fig. 12 et 13).

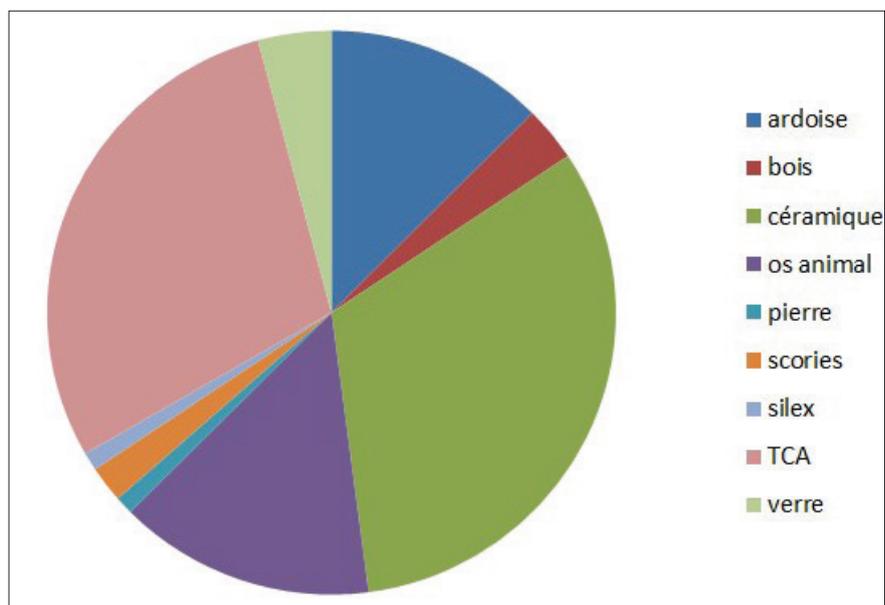
Matériau	NR
ardoise	12
bois	3
céramique	31
os animal	14
pierre	1
scories	2
silex	1
TCA	28
verre	4

Fig. 13. Nombre de reste par matériau. Tableau et graphique : David Couturier, DHAAP.
