# Evolution topo-morphologique du Sillon du Loc'h et du Sillon des Anglais (Landévennec) pour les années 2022 et 2023

## Rapport d'étude

Laboratoire LETG (UMR 6554 CNRS),  
Institut Universitaire Européen de la Mer,  
Place Nicolas Copernic,  
29280 Plouzané

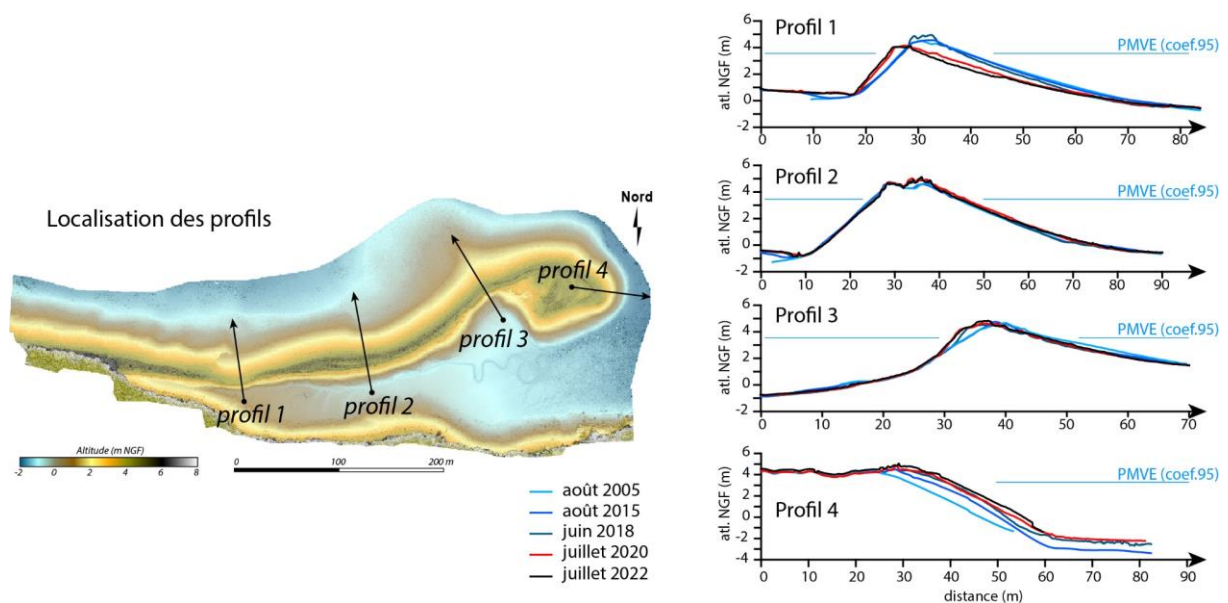
Surbaissée et très étroite, la crête a de nouveau été franchie par les vagues et un volume de  $80 \text{ m}^3$  de galets situés au sommet du cordon s'est déversé sur le revers entre 2020 et 2022 (figure 7). Néanmoins, il faut noter que la crête ne s'est érodée davantage, comme le montre le profil 01 de la figure 10. Un colmatage naturel de cette zone surcreusée est très probable dans les mois ou années à venir et devrait se solder par une reconstruction de la crête. Une surveillance de ce point de faiblesse morphologique reste néanmoins préconisée.

Figure 10 : Evolution du sillon des Anglais le long de quelques profils entre août 2005 et juillet 2022.
