# Evolution topo-morphologique du Sillon du Loc'h et du Sillon des Anglais (Landévennec) pour les années 2022 et 2023

Août 2023

Réserve Naturelle Géologique de la presqu'île de Crozon  
Communauté de communes Presqu'île de Crozon-Aulne maritime

## Rapport d'étude

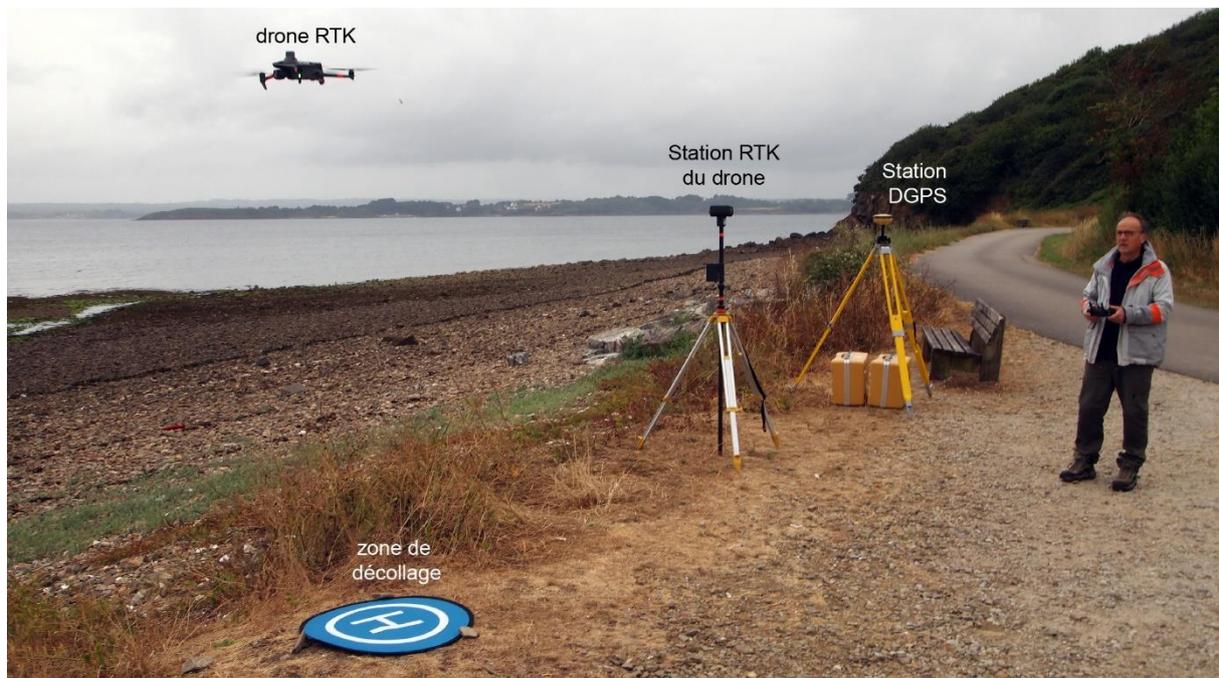
Figure 1 : Méthode de mesure de terrain basée sur l'acquisition d'images aériennes géoréférencées avec une précision centimétrique (drone RTK) et de mesures de cibles au sol au GPS différentiel.

Les drones utilisés lors de ces deux missions utilisent un système de positionnement par satellite en temps réel (RTK) permettant de géoréférencer les prises de vue avec une précision centimétrique. Ils supposent la mise en route d'une station DGPS dédiée au drone (figure 1). Avant chaque survol, un ensemble de cibles a aussi été positionné au sol et leur position a été relevée à l'aide d'une seconde base DGPS (figure 1). Les coordonnées de ces cibles ont été utilisées pour améliorer le géoréférencement des prises de vue et le nuage de points topographiques produits. La précision des mesures DGPS a été estimée à partir d'un réseau de points de calages matérialisés par des clous topographiques implantés dans les parties fixes environnantes. Ces mesures montrent que l'erreur de la mesure est inférieure à 3 cm en positionnement (X-Y) et 1,5 cm en altitude (Z). Ces points de calage ont, eux-mêmes, été raccordés au système géodésique français à partir de bornes IGN situées à proximité. Ainsi, l'ensemble des données produites est fournie dans le système de projection Lambert 93.

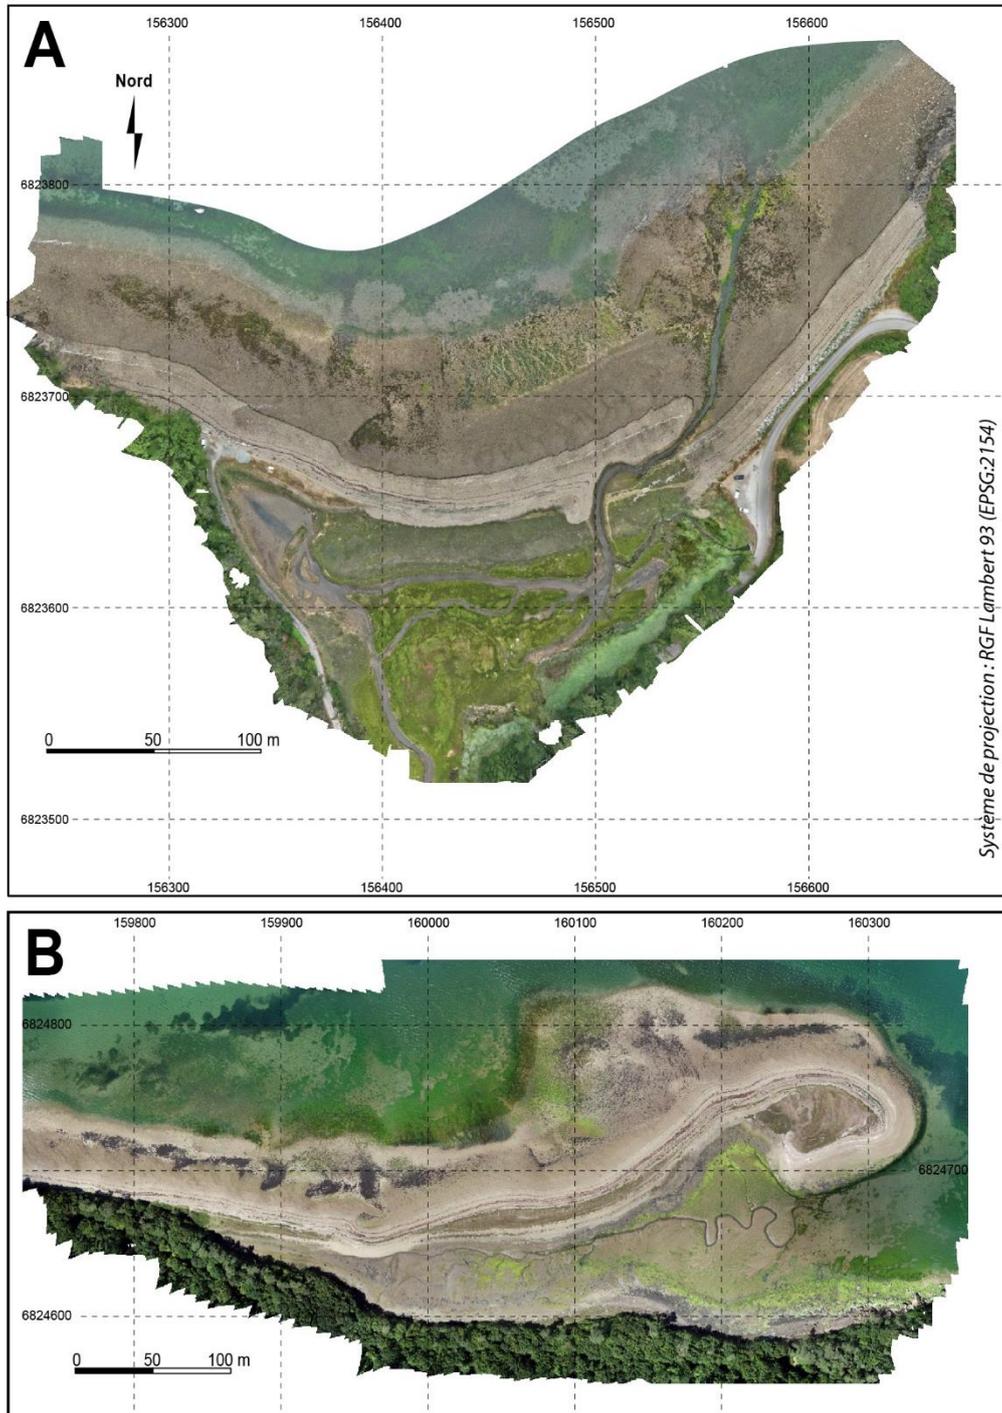
Figure 2 : Orthophotographies des sillons du Loc'h en juin 2023 (A) et du Sillon des Anglais en juillet 2022 (B) obtenues après traitement des images drone.

Cette méthode a permis de produire deux principaux jeux de données : (i) une orthophotographie de la zone survolée (figure 2) et (ii) un nuage de points de très forte densité comptant plus de 118 millions de points topographiques sur le site du Loc'h et 150 millions sur le Sillon des Anglais. En définitive, les Modèles Numériques de Terrain réalisés à partir de ces points présentent une très haute résolution (taille du pixel entre 2 et 3 cm) (figures 3 et 4). Le détail des traitements photogrammétriques sont fournis en annexe de ce rapport.

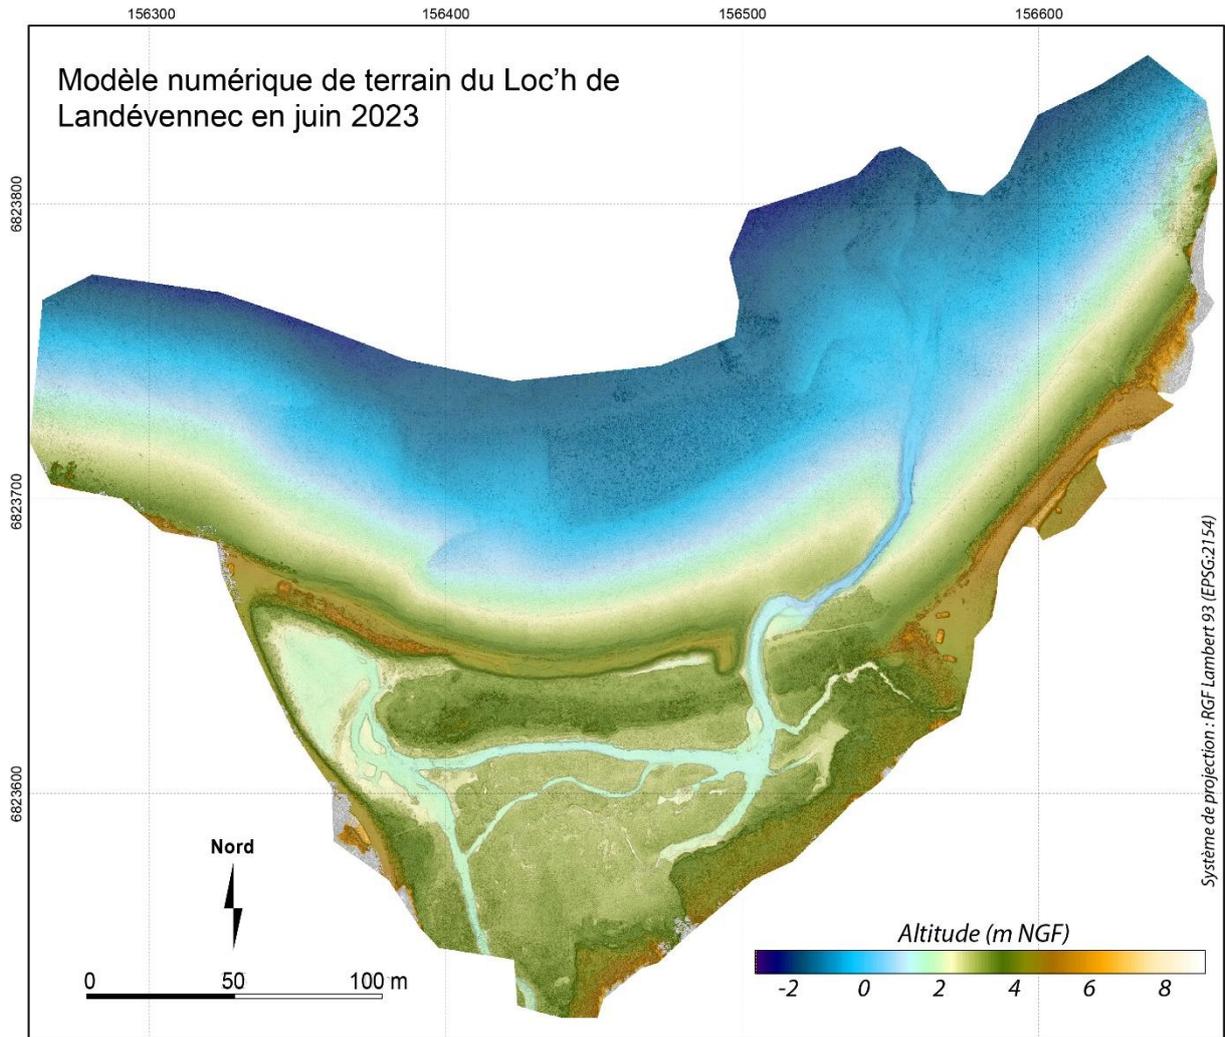
Figure 3 : Modèle numérique d'élévation du site du Loc'h de Landévennec obtenu en juin 2023.

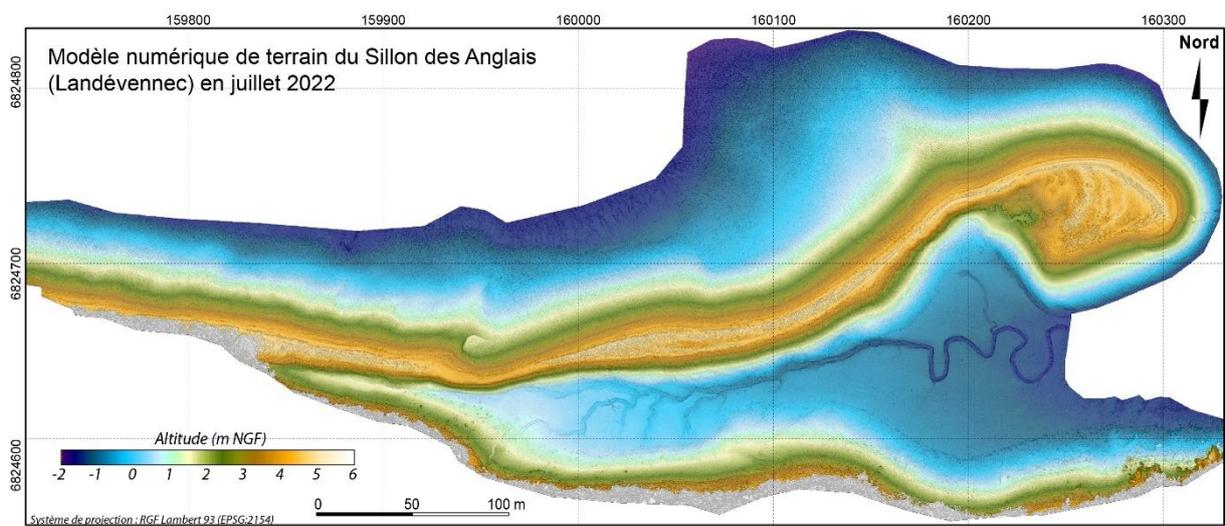
Figure 4 : Modèle numérique d'élévation du Sillon des Anglais obtenu en juillet 2023.

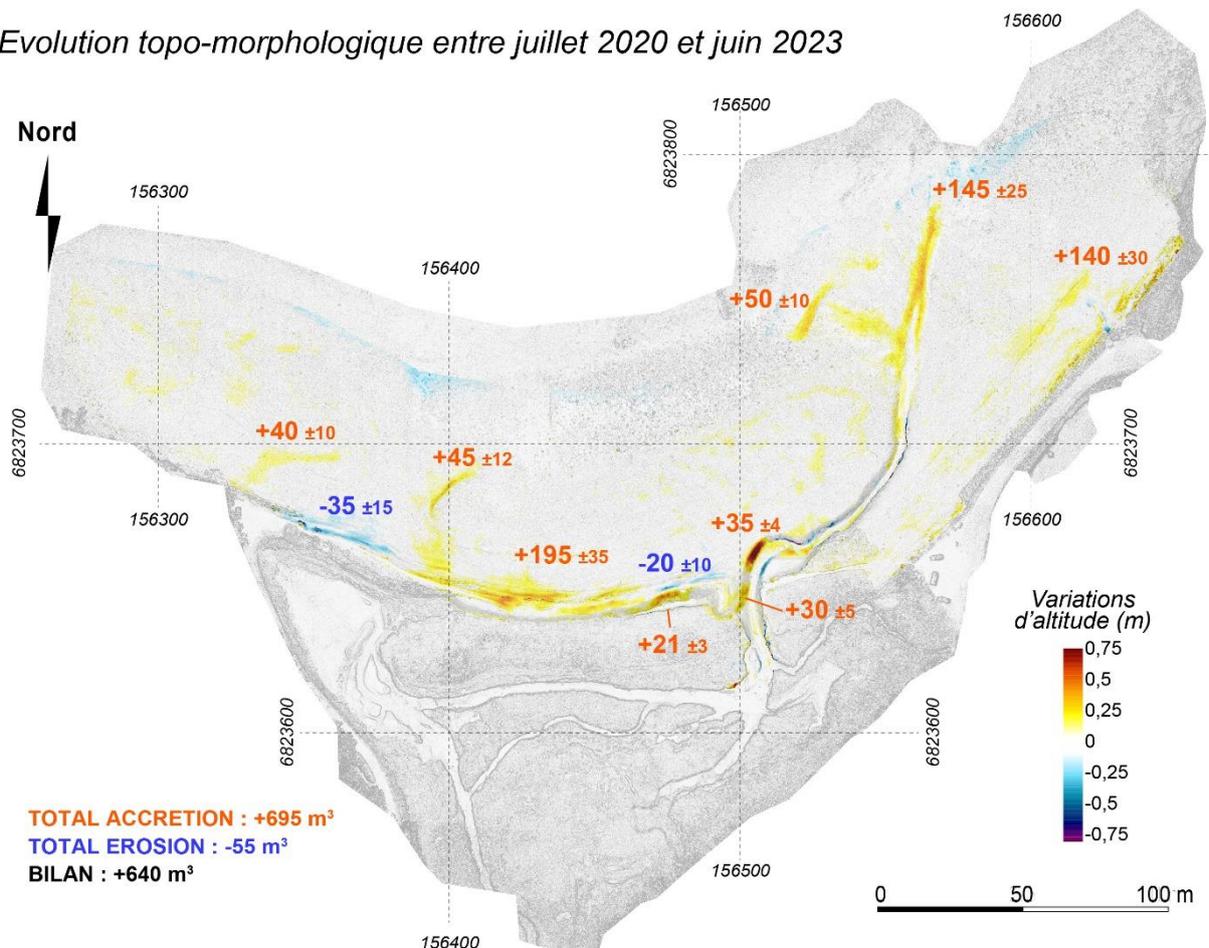
Au cours des trois dernières années, les dynamiques érosives semblent avoir marqué une pause, comme en atteste la comparaison des situations topo-morphologiques des mois de juillet 2020 et de juin 2023 (figure 5). D'une façon générale, la partie haute de la plage s'est engraisée de façon modérée. Les apports sédimentaires sont estimés à +195 m<sup>3</sup> sur la période. Cette remontée du matériel sédimentaire vers le haut de l'estran est également observée sur la partie orientale du secteur où la plage a également gagné +140 m<sup>3</sup>. Ces apports se sont opérés au dépend des parties basses de l'estran, situées au niveau de mi-marée, sans que l'on puisse les localiser clairement faute de mesures plus précises. Les rides de galets situées à l'ouest du secteur ont également progressé de plusieurs mètres vers l'ouest, poussées par les vagues incidentes. Ces rides ont chacune gagné +40 à +45 m<sup>3</sup> de galets (figure 5). Une troisième ride, faite essentiellement de sable, s'est formée sur le delta de jusant et son orientation suggère une remobilisation par les vagues d'une partie des sédiments accumulés sur le delta. A basse mer, les vagues ont généralement peu d'énergie au déferlement. Leur compétence est limitée et permet uniquement la reprise des sédiments les plus fins correspondant à la fraction sableuse. Le volume de cette ride est de seulement 50 m<sup>3</sup>, mais cette observation montre que le matériel stocké dans le delta de jusant n'est pas complètement perdu pour le système. Enfin, le seul secteur en érosion sur la période 2020-2023 est situé dans la partie haute du sillon, à son enracinement. Les pertes sédimentaires restent cependant limitées à 35 m<sup>3</sup> (figure 5).

En définitive, on note sur la période que les volumes correspondant à l'érosion ( $-55 \text{ m}^3$ ) sont très inférieurs aux volumes correspondant à l'accrétion ( $+695 \text{ m}^3$ ). En première analyse, on pourrait donc en conclure que le secteur a bénéficié d'un apport en matériel frais de l'ordre de  $+640 \text{ m}^3$ . Toutefois, la figure 5 ne permet pas d'identifier clairement l'origine des apports. Ces derniers pourraient provenir des parties les plus basses de l'estran, non couvertes par nos mesures. A cela, il faut ajouter l'incertitude des données altimétriques produites. Les erreurs sont de l'ordre de quelques centimètres seulement. Cela suffit à rendre difficilement repérable et quantifiable des changements de faible ampleur, surtout lorsqu'ils couvrent de vastes superficies.

Figure 5 : Evolutions morphologiques du site du Loc'h de Landévennec entre juillet 2020 et juin 2023.

En dépit des faibles changements morphologiques sur la période et du bilan sédimentaire qui semble globalement positif, les perspectives d'évolution avancées dans les précédents rapports (Stéphan *et al.*, 2019 ; 2021) restent inchangées pour le Sillon du Loc'h. Dans années à venir, les processus en cours devraient continuer de se produire. La dérive littorale n'apporte pas assez de matériel frais. La remontée de sédiments vers le haut du cordon n'est pas suffisante pour permettre à la crête de se reconstituer. Si les processus d'érosion semblent avoir marqué une pause entre 2020 et 2023, il est très probable que le sillon continue de s'abaisser par à-coups lors des tempêtes et s'étale complètement sur les sillons arrière pour former un glacis caillouteux. L'absence d'épisode météorologique de forte intensité ces dernières années n'a offert qu'un répit de courte durée face à un état de mort programmée.

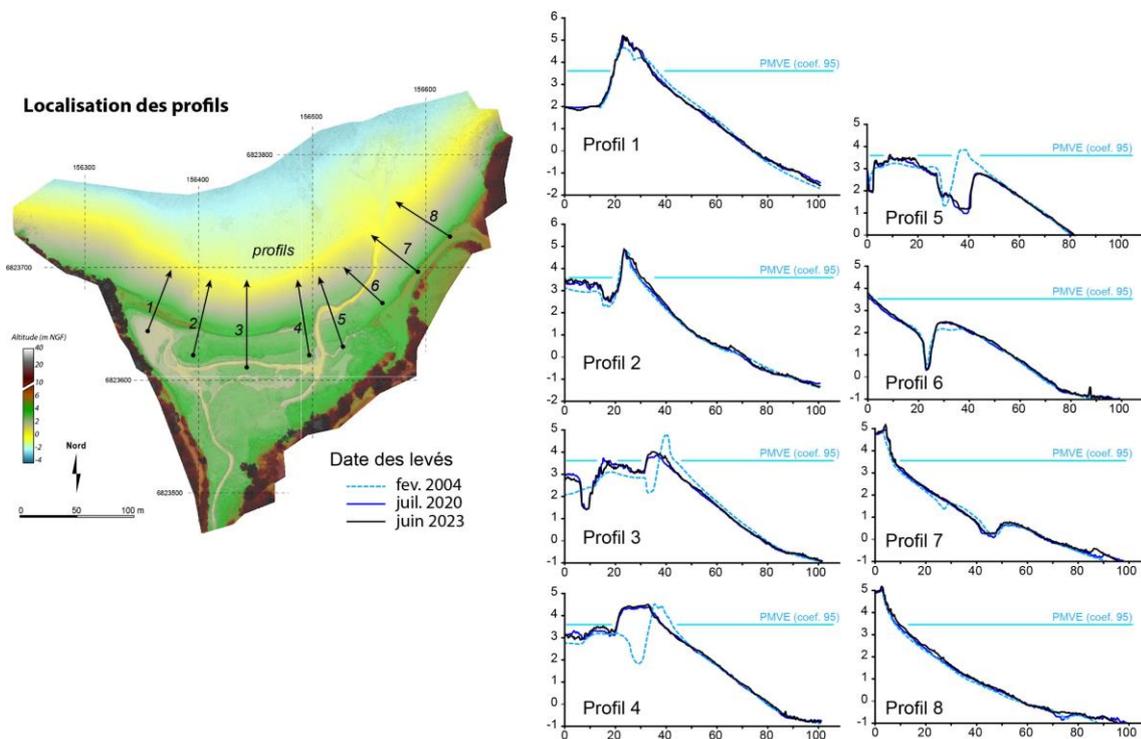
Figure 6 : Evolution du sillon du Loc'h le long de quelques profils entre février 2004 et juin 2023.

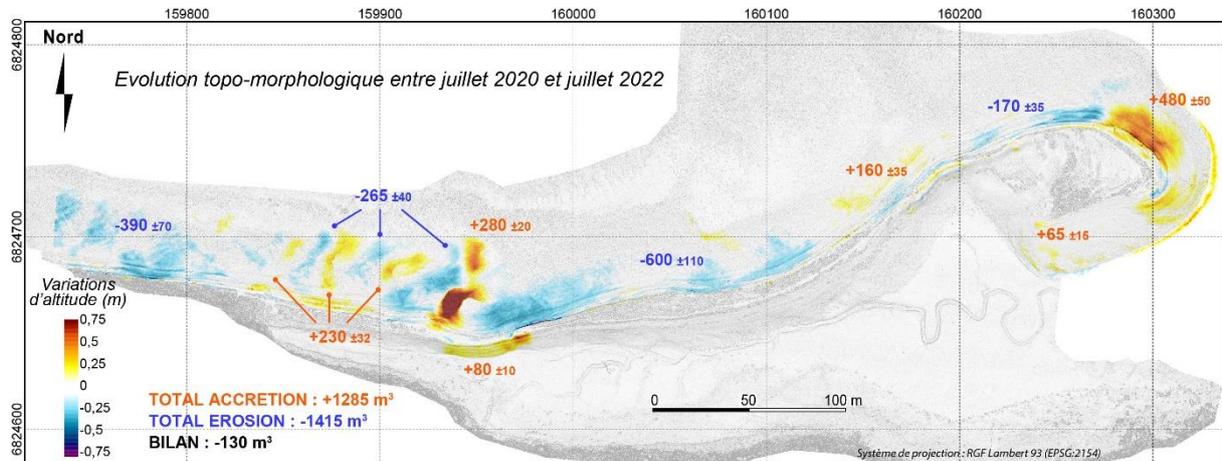
Les évolutions morphologiques observées entre juillet 2020 et juillet 2022 confirment les tendances décrites ci-dessus (figure 7). Toutefois, en l'absence de forts coups de vents d'ouest

capables de générer des vagues énergétiques dans cette portion littorale de la rade, le Sillon des Anglais n'a pas bénéficié d'apports en galets venant de l'ouest. Le bilan sédimentaire est donc globalement à l'équilibre (voir faiblement déficitaire) sur la période. Les volumes correspondant à l'accrétion totalisent  $+1285 \text{ m}^3$  et compensent les volumes en érosion qui avoisinent  $-1415 \text{ m}^3$  (figure 7).

Figure 7 : Evolutions morphologiques et bilan volumique du site du Sillon des Anglais entre juin 2018 et juillet 2020.

Enfin, le crochet distal a bénéficié d'apports sédimentaires significatifs (+545 m<sup>3</sup>) entre juillet 2020 et juillet 2022 (figure 7) et poursuit ainsi son allongement vers l'est (figures 8C et D). Le trait de côte a connu une avancée de 4 m le long du transect 16 (figure 9). Le profil 4 de la figure 10 illustre l'engraissement important de la plage dans ce secteur depuis plus de 15 ans.

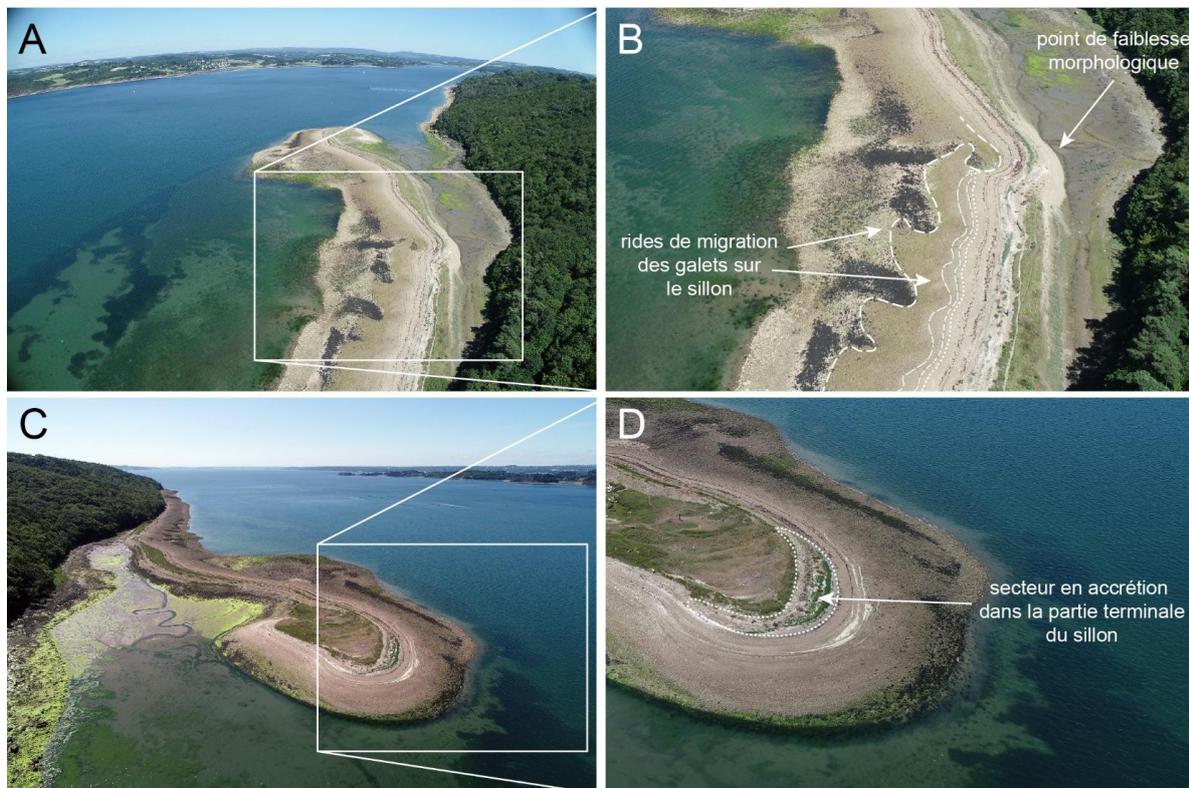
A la racine du sillon, les rides traduisant la migration des galets le long du rivage ont poursuivi leur déplacement vers l'est (figure 8A et B). Le volume sédimentaire mis en mouvement est de l'ordre de  $600 \text{ m}^3$  environ. Près de  $280 \text{ m}^3$  de ce matériel s'est accumulé dans la dernière ride de la série.

Figure 8 : Photographies aériennes du Sillon des Anglais prises au drone en juillet 2022 (prises de vue : J. Ammann). A. Vue du Sillon depuis l'ouest en direction de l'est. B. Zoom permettant d'observer les rides migration des galets dans la partie proximale de la flèche, ainsi que le point de faiblesse morphologique (amorce de brèche) se traduisant par un déversement des galets sur le revers. C. Vue du Sillon depuis l'est en direction de l'ouest. D. Zoom sur le crochet terminal permettant d'observer le secteur en accrétion à la pointe de la flèche.

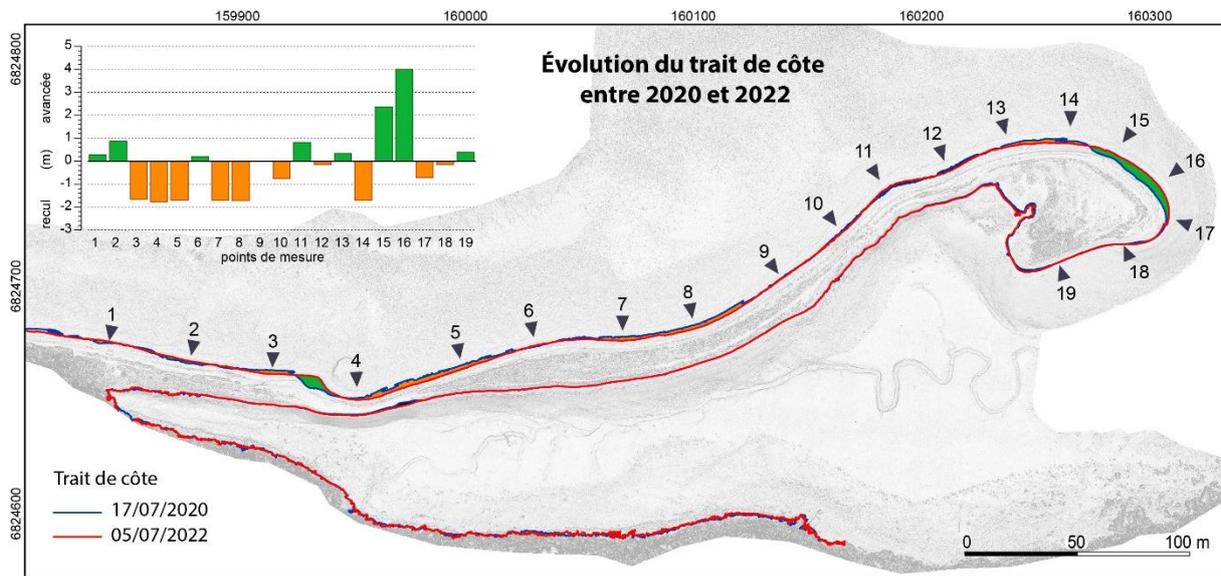
Immédiatement en aval, l'érosion de la plage s'est poursuivie ( $-600 \text{ m}^3$ ). Le trait de côte (défini ici par le niveau des pleines mers de vive-eau) a reculé de 2 m environ le long des transects 4 à 8 entre 2020 et 2022 (figure 9).

Figure 9 : Evolution du trait de côte le long du Sillon des Anglais entre 2020 et 2022. Le trait de côte est ici défini comme le niveau des pleines mers de vive-eau moyennes (coefficient de marée de 95).

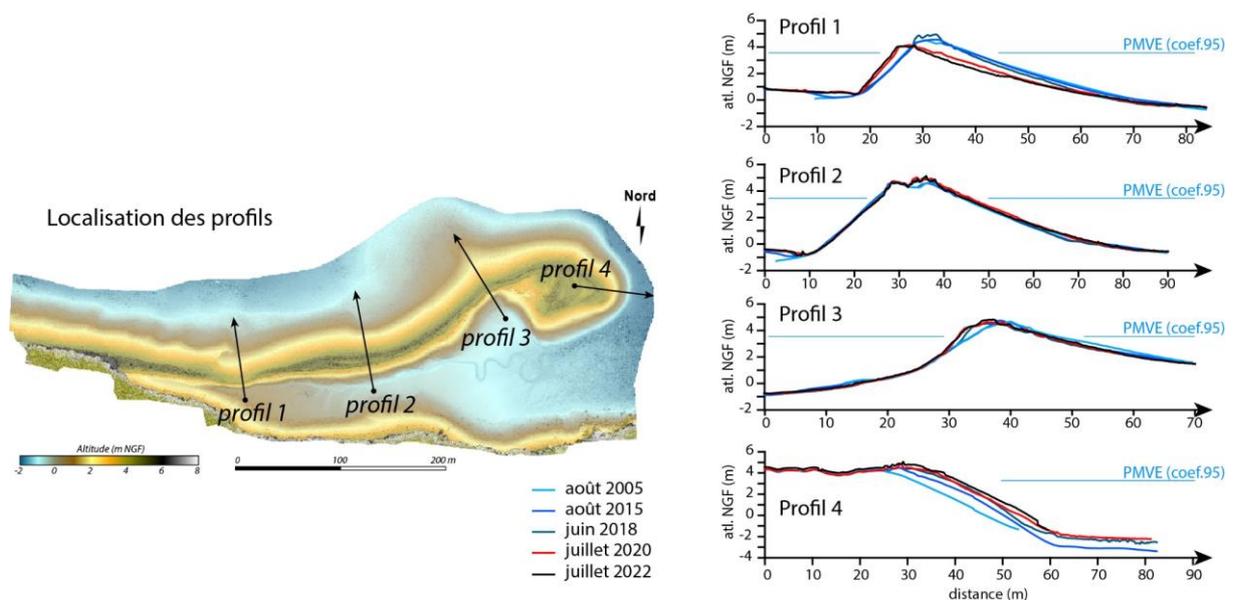
Surbaissée et très étroite, la crête a de nouveau été franchie par les vagues et un volume de  $80 \text{ m}^3$  de galets situés au sommet du cordon s'est déversé sur le revers entre 2020 et 2022 (figure 7). Néanmoins, il faut noter que la crête ne s'est érodée davantage, comme le montre le profil 01 de la figure 10. Un colmatage naturel de cette zone surcreusée est très probable dans les mois ou années à venir et devrait se solder par une reconstruction de la crête. Une surveillance de ce point de faiblesse morphologique reste néanmoins préconisée.

Figure 10 : Evolution du sillon des Anglais le long de quelques profils entre août 2005 et juillet 2022.

Sur le Sillon des Anglais, les perspectives d'évolution restent inchangées. La menace d'une rupture du cordon dans sa partie proximale s'estompe. Les prochaines années devraient voir le colmatage naturel de cette amorce de brèche. Comme nous l'avons rappelé dans notre précédent rapport (Stéphan *et al.*, 2021), les dynamiques morphologiques à long-terme (échelle pluri-décennale) de cette flèche sont en partie contrôlées par un processus de micro-cannibalisation qui n'a jamais conduit à sa rupture. Tant que le Sillon bénéficiera d'une bonne alimentation sédimentaire, il est peu probable qu'un tel événement se produise. La bonne santé morphologique de cette flèche de galets tranche avec la situation assez inquiétante dans laquelle se trouvent la plupart des sillons de la rade de Brest, en proie à des problèmes d'érosion. Cela tient beaucoup à l'absence d'aménagement et/ou d'ouvrage anthropique le long des falaises meubles qui le prolongent vers l'ouest. Le cas du Sillon des Anglais illustre très bien l'importance de laisser les falaises meubles s'éroder pour garantir l'équilibre du bilan sédimentaire côtier.

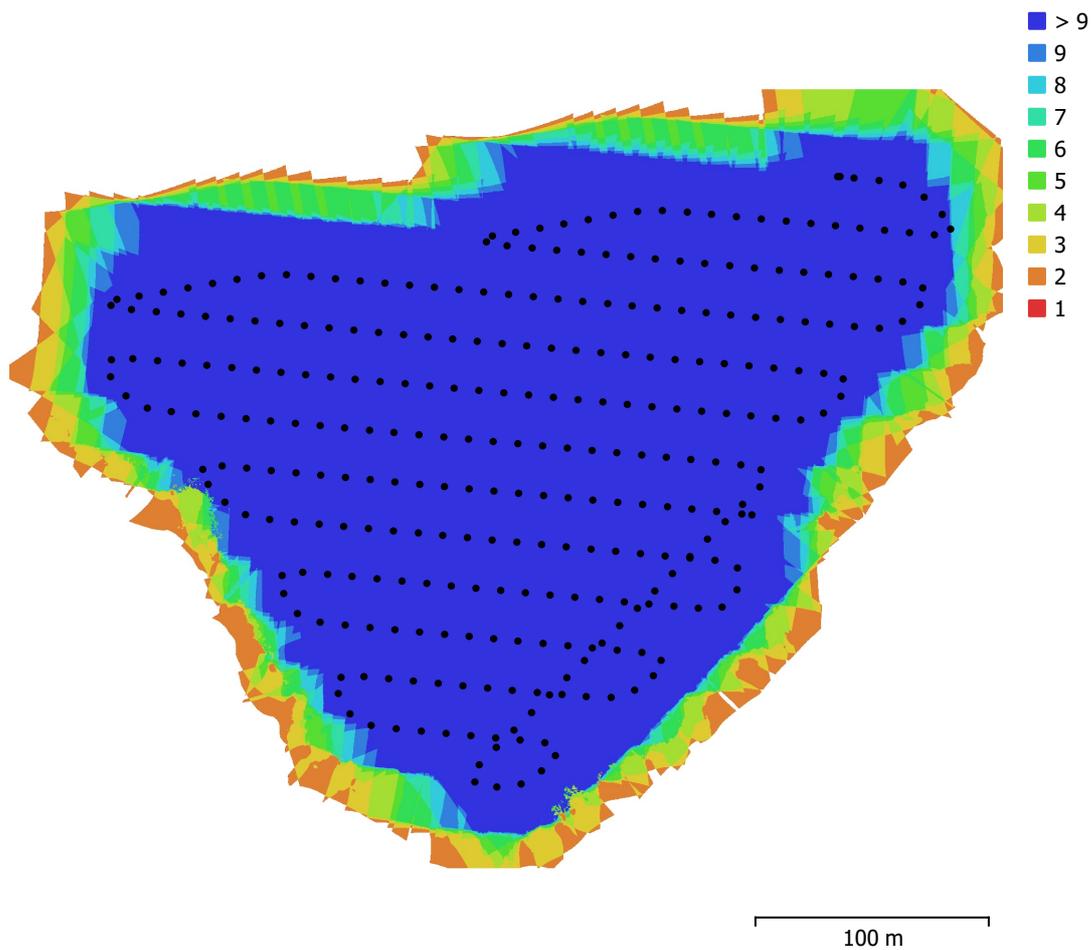
Fig. 1. Emplacements des caméras et chevauchement des images.

Nombre d'images:	300	Stations de caméras:	300
Altitude de vol:	56.5 m	Points de liaison:	174,027
Résolution au sol:	1.44 cm/px	Projections:	1,692,709
Zone de couverture:	0.0939 km <sup>2</sup>	Erreur de reprojection:	0.59 px

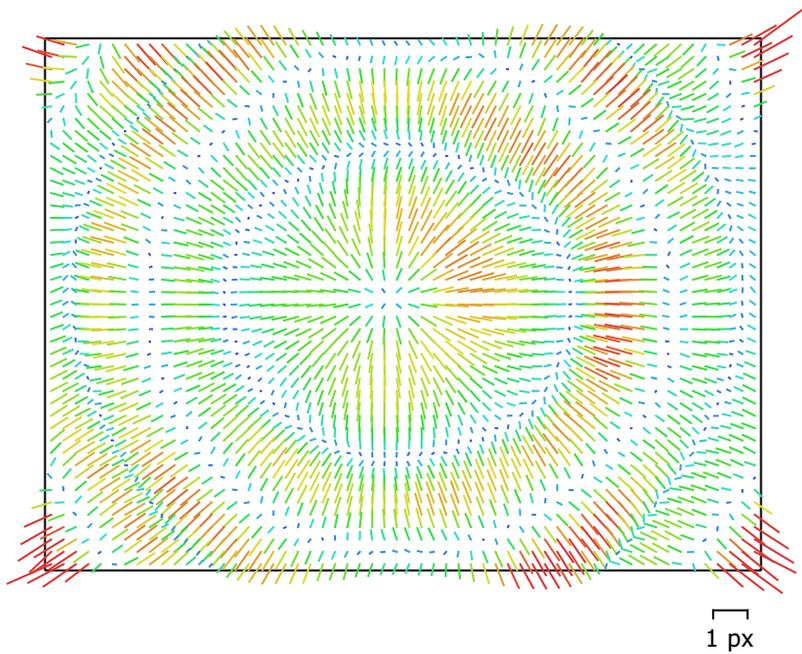
Fig. 2. Résiduelles des points de liaison pour M3E (12.29mm).

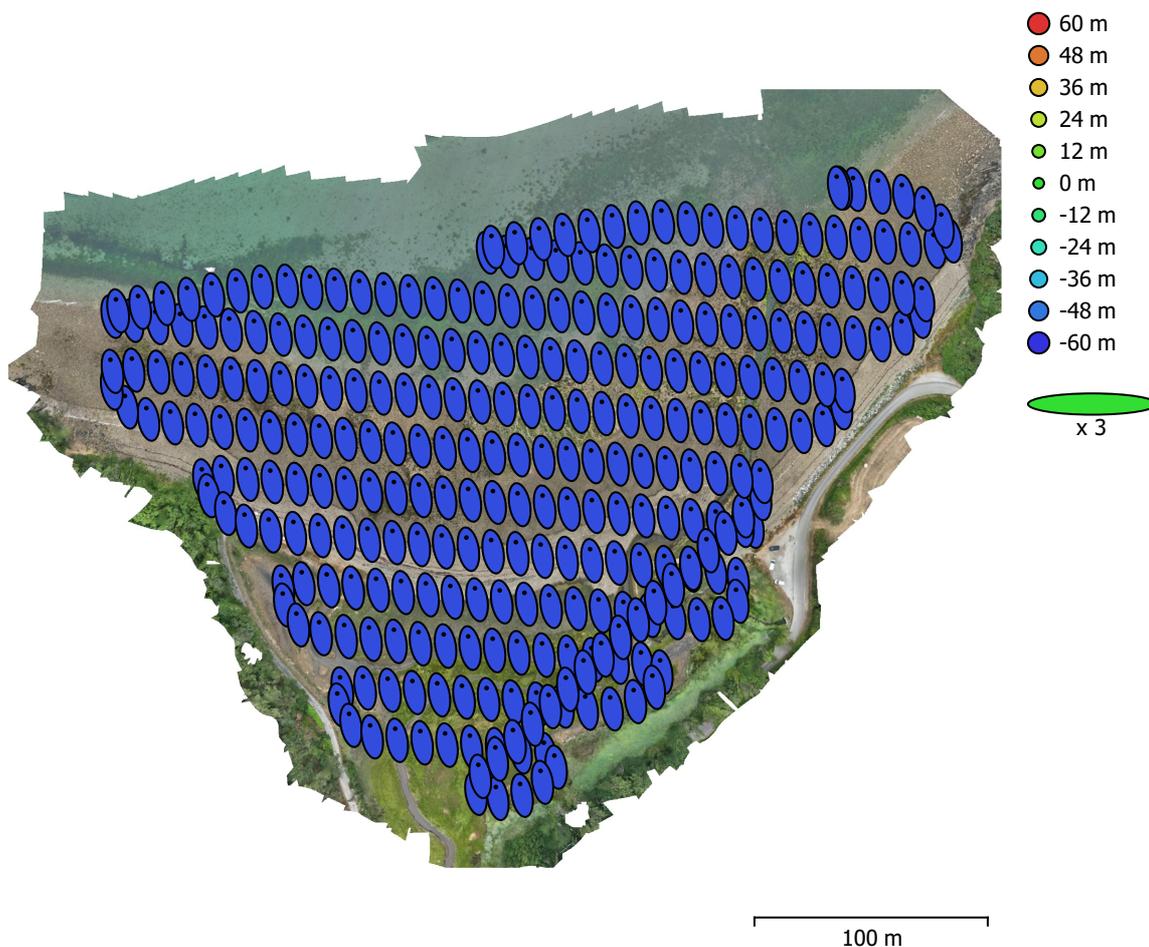
Fig. 3. Emplacements de la caméra et estimations d'erreur.

L'erreur Z est représentée par la couleur de l'ellipse. Les erreurs X et Y sont représentées par la forme de l'ellipse. Les emplacements estimés des caméras sont identifiés par un point noir.

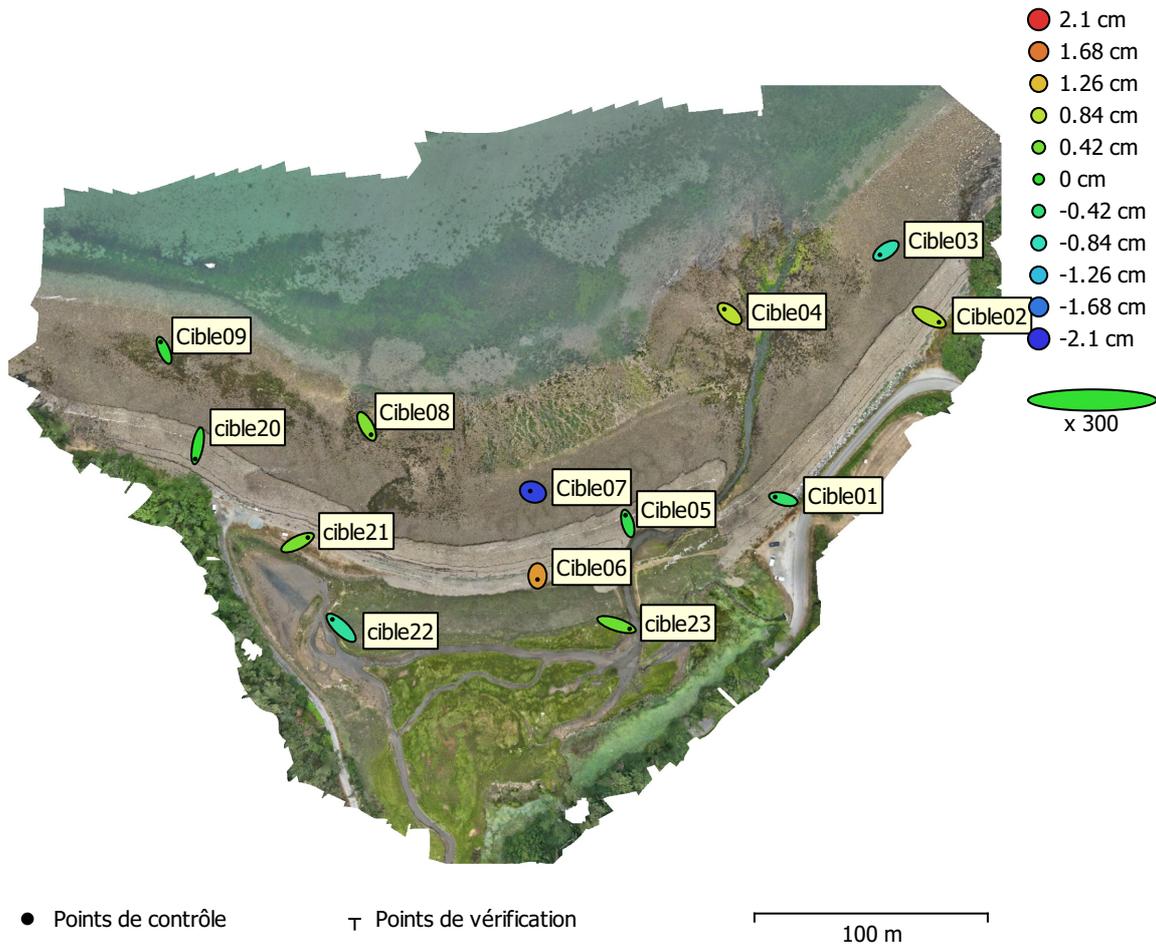
Fig. 4. Emplacements des points de contrôle au sol et estimations d'erreur.

L'erreur Z est représentée par la couleur de l'ellipse. Les erreurs X et Y sont représentées par la forme de l'ellipse. Les emplacements estimés des points de contrôle au sol sont marqués d'un point ou d'une croix.

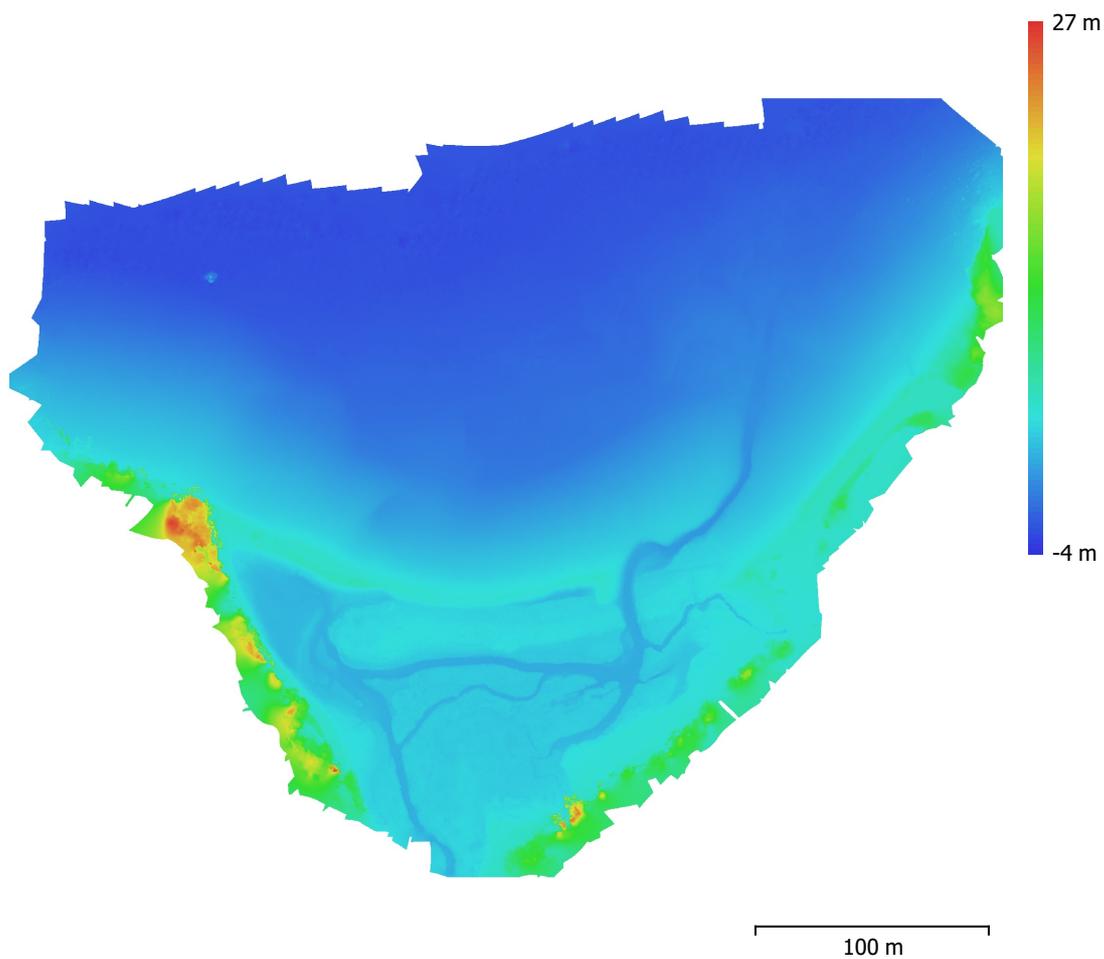
Fig. 5. Modèle numérique d'élévation reconstruit.

Résolution: 2.88 cm/px  
Densité des points: 0.121 points/cm<sup>2</sup>

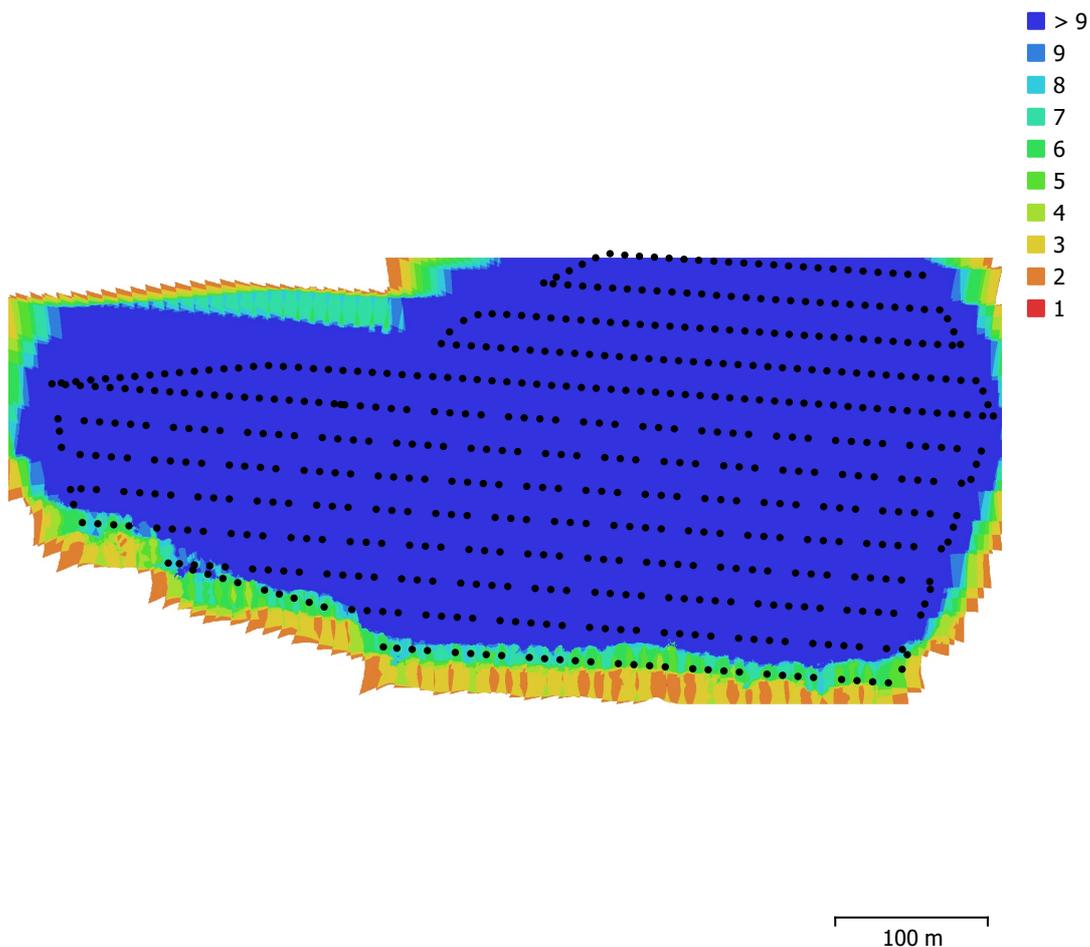
Fig. 1. Emplacements des caméras et chevauchement des images.

Nombre d'images:	562	Stations de caméras:	559
Altitude de vol:	55.8 m	Points de liaison:	440,812
Résolution au sol:	1.43 cm/px	Projections:	2,700,844
Zone de couverture:	0.166 km <sup>2</sup>	Erreur de reprojection:	0.425 px

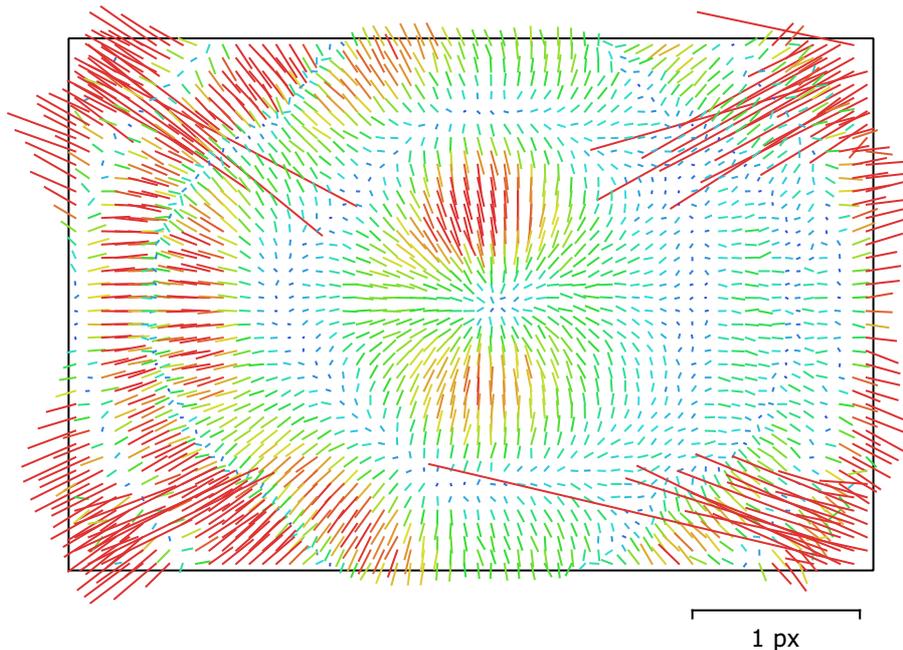
Fig. 2. Résiduelles des points de liaison pour FC6310R (8.8mm).

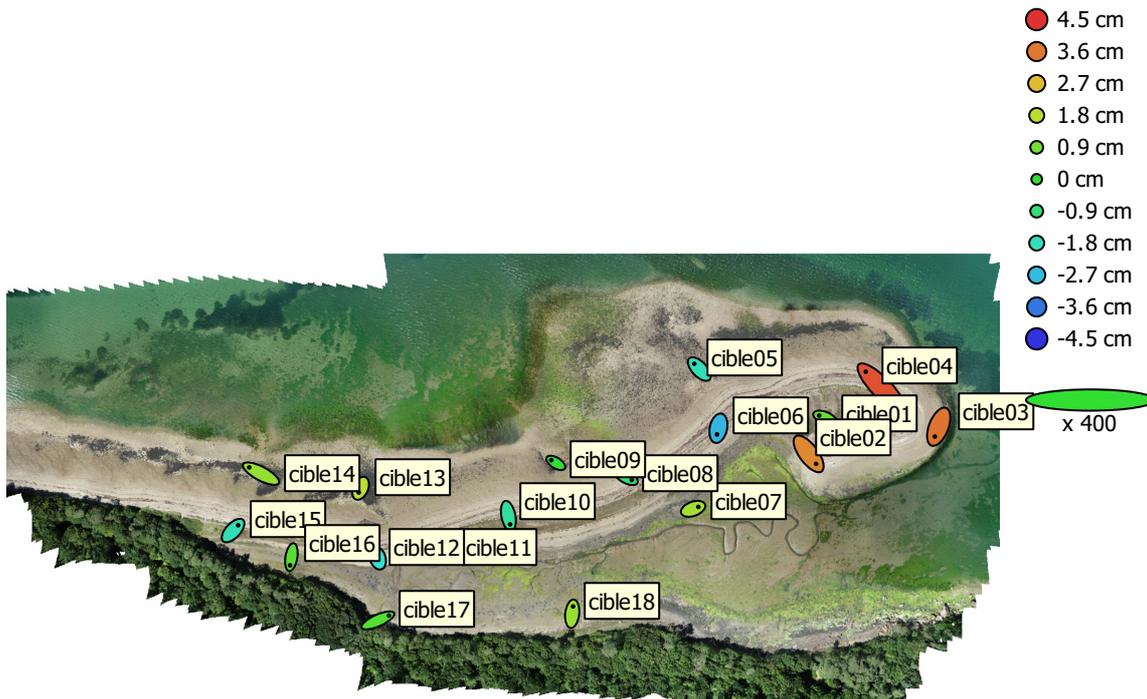
Fig. 3. Emplacements des points de contrôle au sol et estimations d'erreur.

L'erreur Z est représentée par la couleur de l'ellipse. Les erreurs X et Y sont représentées par la forme de l'ellipse. Les emplacements estimés des points de contrôle au sol sont marqués d'un point ou d'une croix.

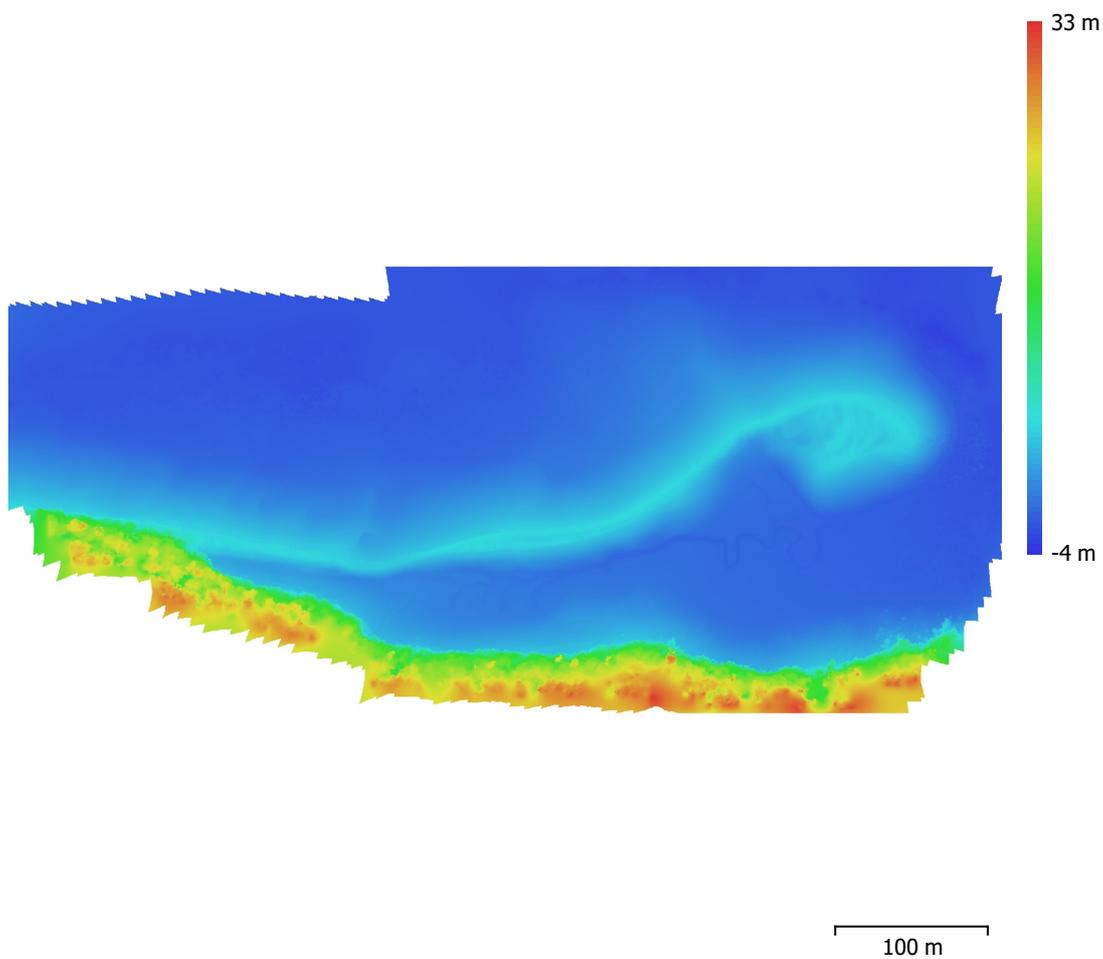
Fig. 4. Modèle numérique d'élévation reconstruit.

Résolution: 2.85 cm/px  
Densité des points: 0.123 points/cm<sup>2</sup>
