# Evolution topo-morphologique du Sillon du Loc'h et du Sillon des Anglais (Landévennec) pour les années 2022 et 2023

## Rapport d'étude

Pierre STEPHAN, Serge SUANEZ, Jérôme AMMANN

Laboratoire LETG (UMR 6554 CNRS),  
Institut Universitaire Européen de la Mer,  
Place Nicolas Copernic,  
29280 Plouzané

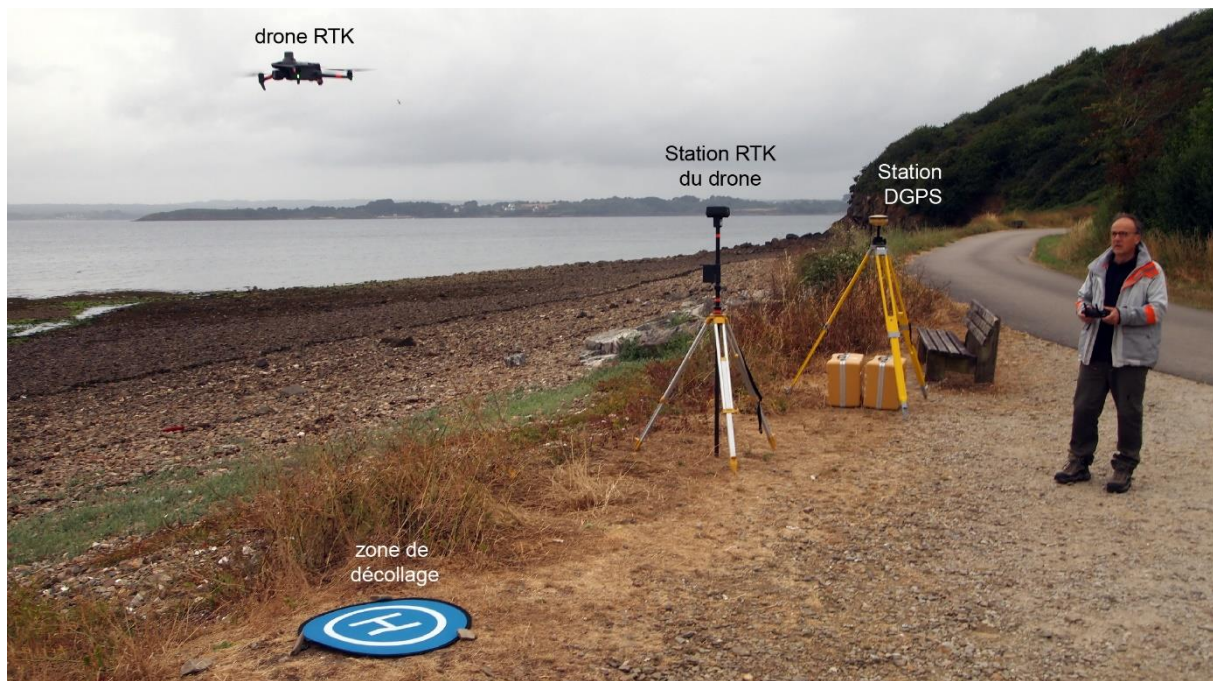
Figure 1 : Méthode de mesure de terrain basée sur l'acquisition d'images aériennes géoréférencées avec une précision centimétrique (drone RTK) et de mesures de cibles au sol au GPS différentiel.

Les drones utilisés lors de ces deux missions utilisent un système de positionnement par satellite en temps réel (RTK) permettant de géoréférencer les prises de vue avec une précision centimétrique. Ils supposent la mise en route d'une station DGPS dédiée au drone (figure 1). Avant chaque survol, un ensemble de cibles a aussi été positionné au sol et leur position a été relevée à l'aide d'une seconde base DGPS (figure 1). Les coordonnées de ces cibles ont été utilisées pour améliorer le géoréférencement des prises de vue et le nuage de points topographiques produits. La précision des mesures DGPS a été estimée à partir d'un réseau de points de calages matérialisés par des clous topographiques implantés dans les parties fixes environnantes. Ces mesures montrent que l'erreur de la mesure est inférieure à 3 cm en positionnement (X-Y) et 1,5 cm en altitude (Z). Ces points de calage ont, eux-mêmes, été raccordés au système géodésique français à partir de bornes IGN situées à proximité. Ainsi, l'ensemble des données produites est fournie dans le système de projection Lambert 93.

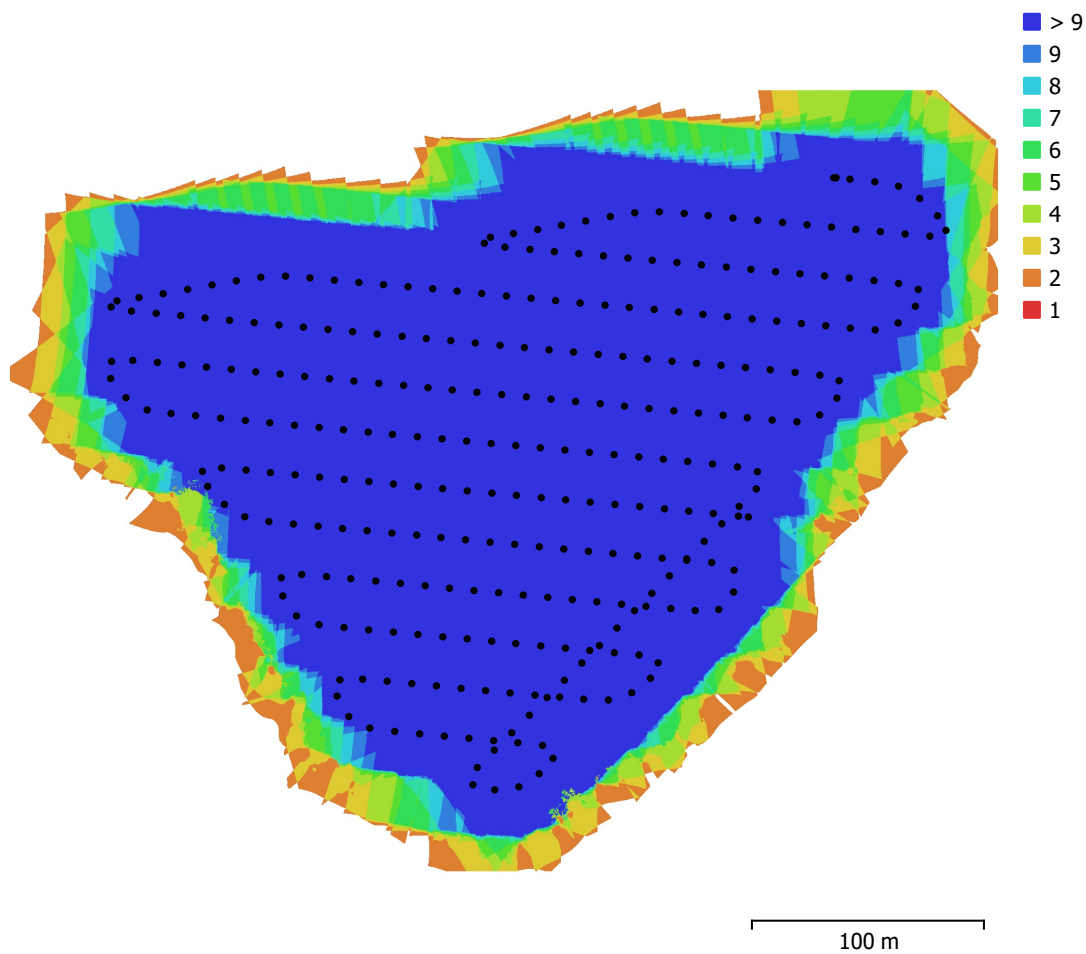
Fig. 1. Emplacements des caméras et chevauchement des images.

Nombre d'images:	300	Stations de caméras:	300
Altitude de vol:	56.5 m	Points de liaison:	174,027
Résolution au sol:	1.44 cm/px	Projections:	1,692,709
Zone de couverture:	0.0939 km <sup>2</sup>	Erreur de reprojection:	0.59 px
