Caesarea Maritima. Fortifications médiévales. Rapport final d'opération, campagne 2010.

FORTIFICATIONS MÉDIÉVALES
Fouilles programmées, campagne 2010

RAPPORT FINAL D'OPÉRATION

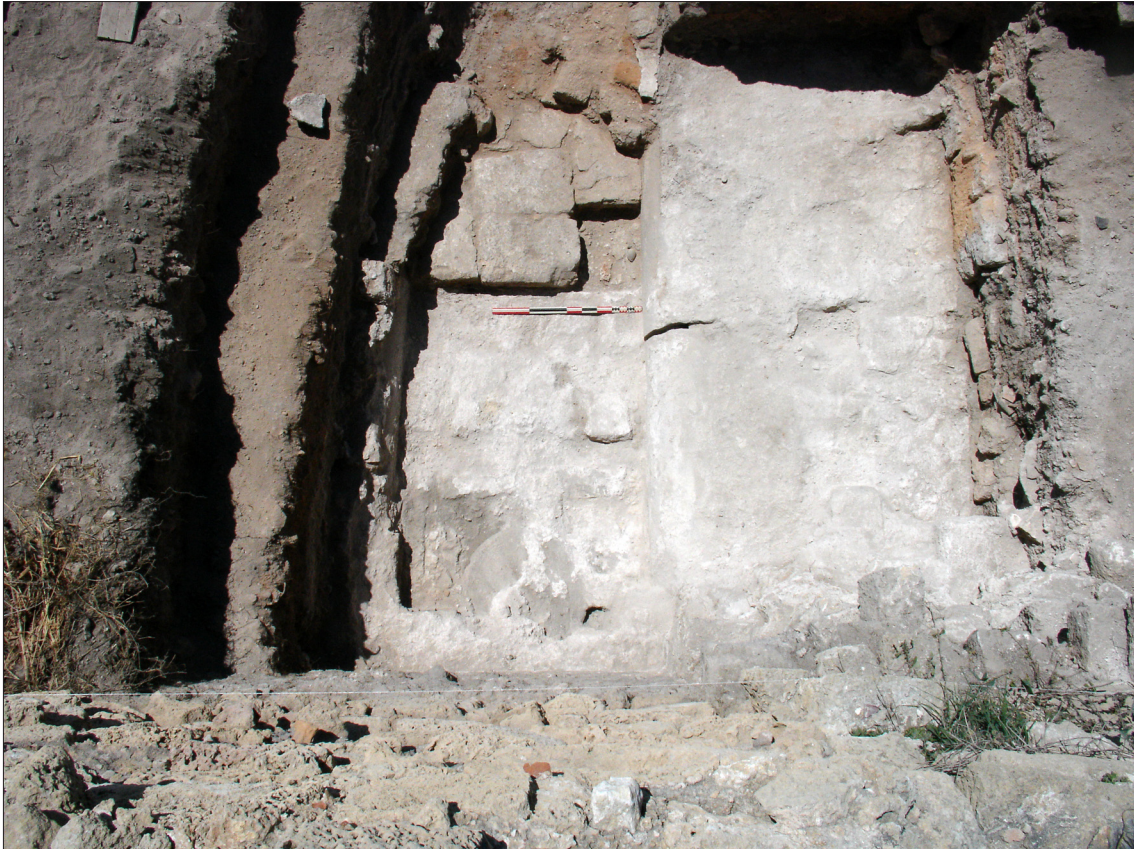
Cl.10 : Tour 6, vue de détail de la jonction entre la courtine sud et la tour, vers l'ouest. La base de la colonne byzantine est noyée dans un bain de mortier blanc encadré par deux colonnes couchées. (Jocelyn Martineau 2008).

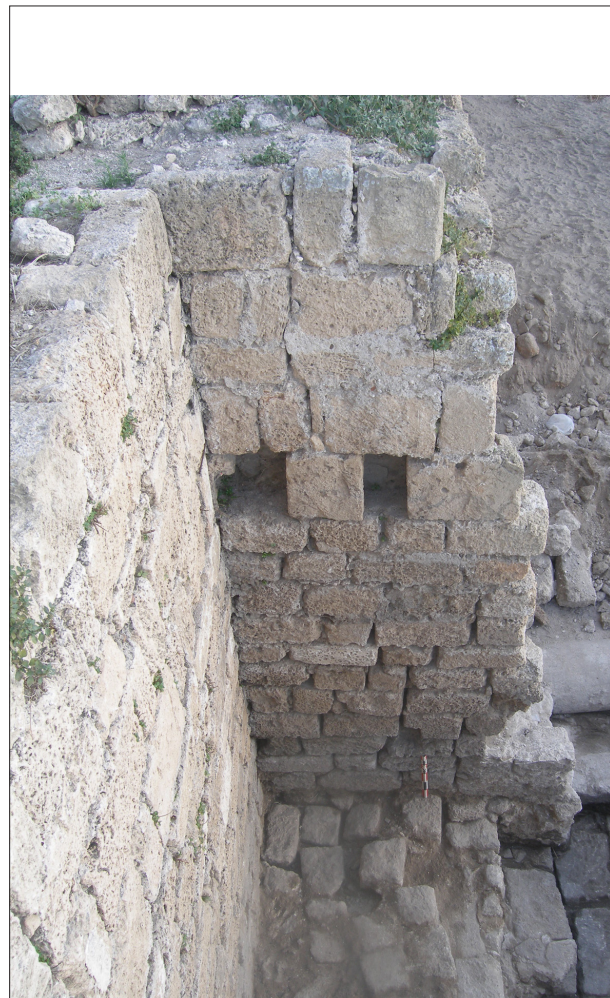
Cl.14 : Tour 6, vue du mur M20 vers le sud (Jocelyn Martineau 2010).

Les trois murs M20, M19 et M21, mesurant respectivement 1,90 m, 1,78 m et 1,90 m d'épaisseur, sont construits en un moyen appareil régulier de *kurkar* à joints creux. L'examen du parement interne a permis de distinguer deux niveaux de construction séparés par une césure horizontale à 10,62 m

ASL (us 6069). Au-dessous de cette césure, les assises ont une hauteur moyenne comprise entre 0,19 m et 0,28 m, alors qu'au-dessus, elles alternent assises hautes (0,40 à 0,46 m) et assises basses (0,20 m à 0,30 m). Toutes les assises filent d'un mur à l'autre sans aucune rupture significative. Les angles sont par ailleurs parfaitement chaînés de haut en bas et liés par le même mortier de chaux gris-blanc, ce qui plaide en faveur d'une construction homogène malgré la différence d'appareillage. L'ensemble forme un même ensemble architectural homogène fondé sur le soubassement us 6151 et 6178 à 8 m ASL (**Cl.15**). Il est donc probable que la césure n'est pas significative d'un changement de campagne de construction.

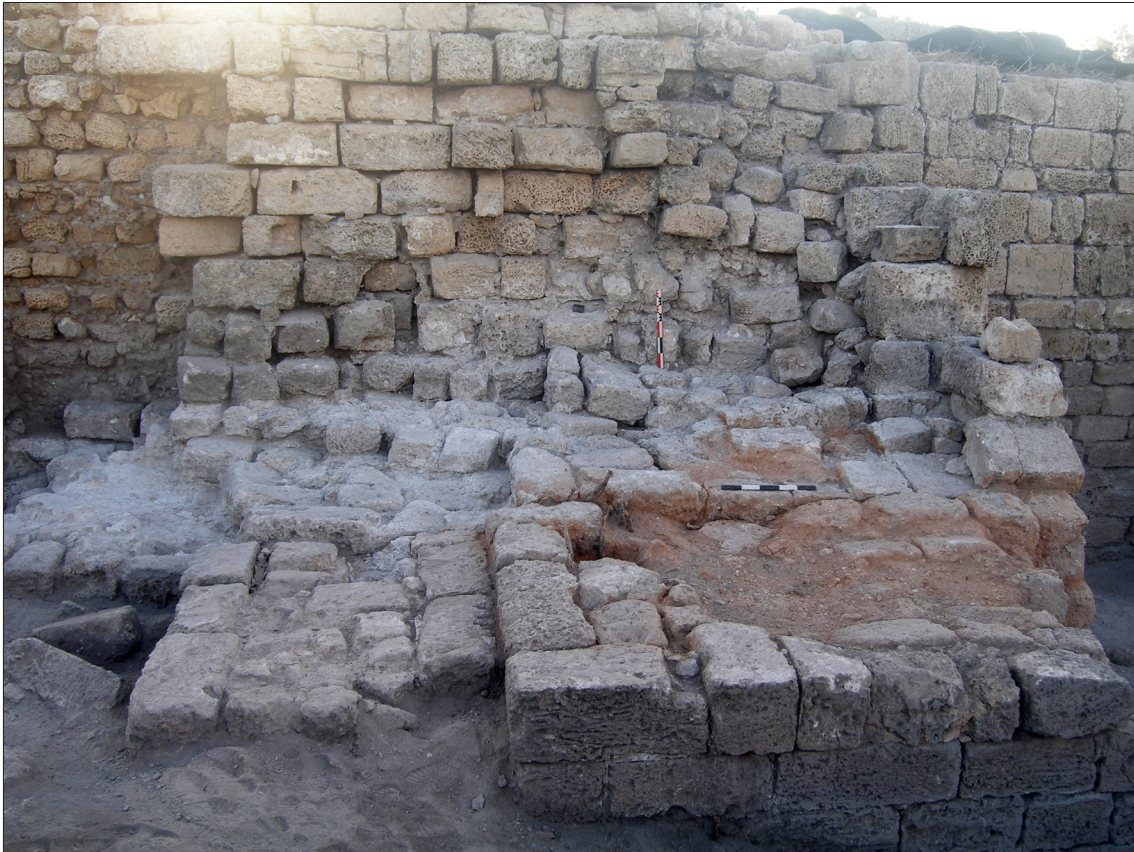
Cl.17 : Tour 6, vue de la jonction entre les vestiges du mur de courtine nord et la tour, vers l'est (Jocelyn Martineau 2010).

Fossilisé par le mur Saint-Louis, le mur de courtine nord ne conserve de son élévation primitive que le revers du parement *extra-muros* à l'est (us 6083) sur 2 m de haut et sur 3,20 m de long (Fig.18). Le décapage de 2009 a permis de retrouver son arase sous la terre végétale, à environ 10,50 m ASL. Dégagé sur une longueur de 6 m, il conserve une largeur totale de 2,40 m, son parement ouest filant droit jusqu'au piédroit de la poterne nord-ouest sans aucune rupture (Cl.17). Par ailleurs, l'observation fine du blocage interne ne permet pas de distinguer de césure architecturale entre la courtine et la tour (us 6160, 6073). Les deux structures maçonnées parfaitement liaisonnées sont contemporaines.

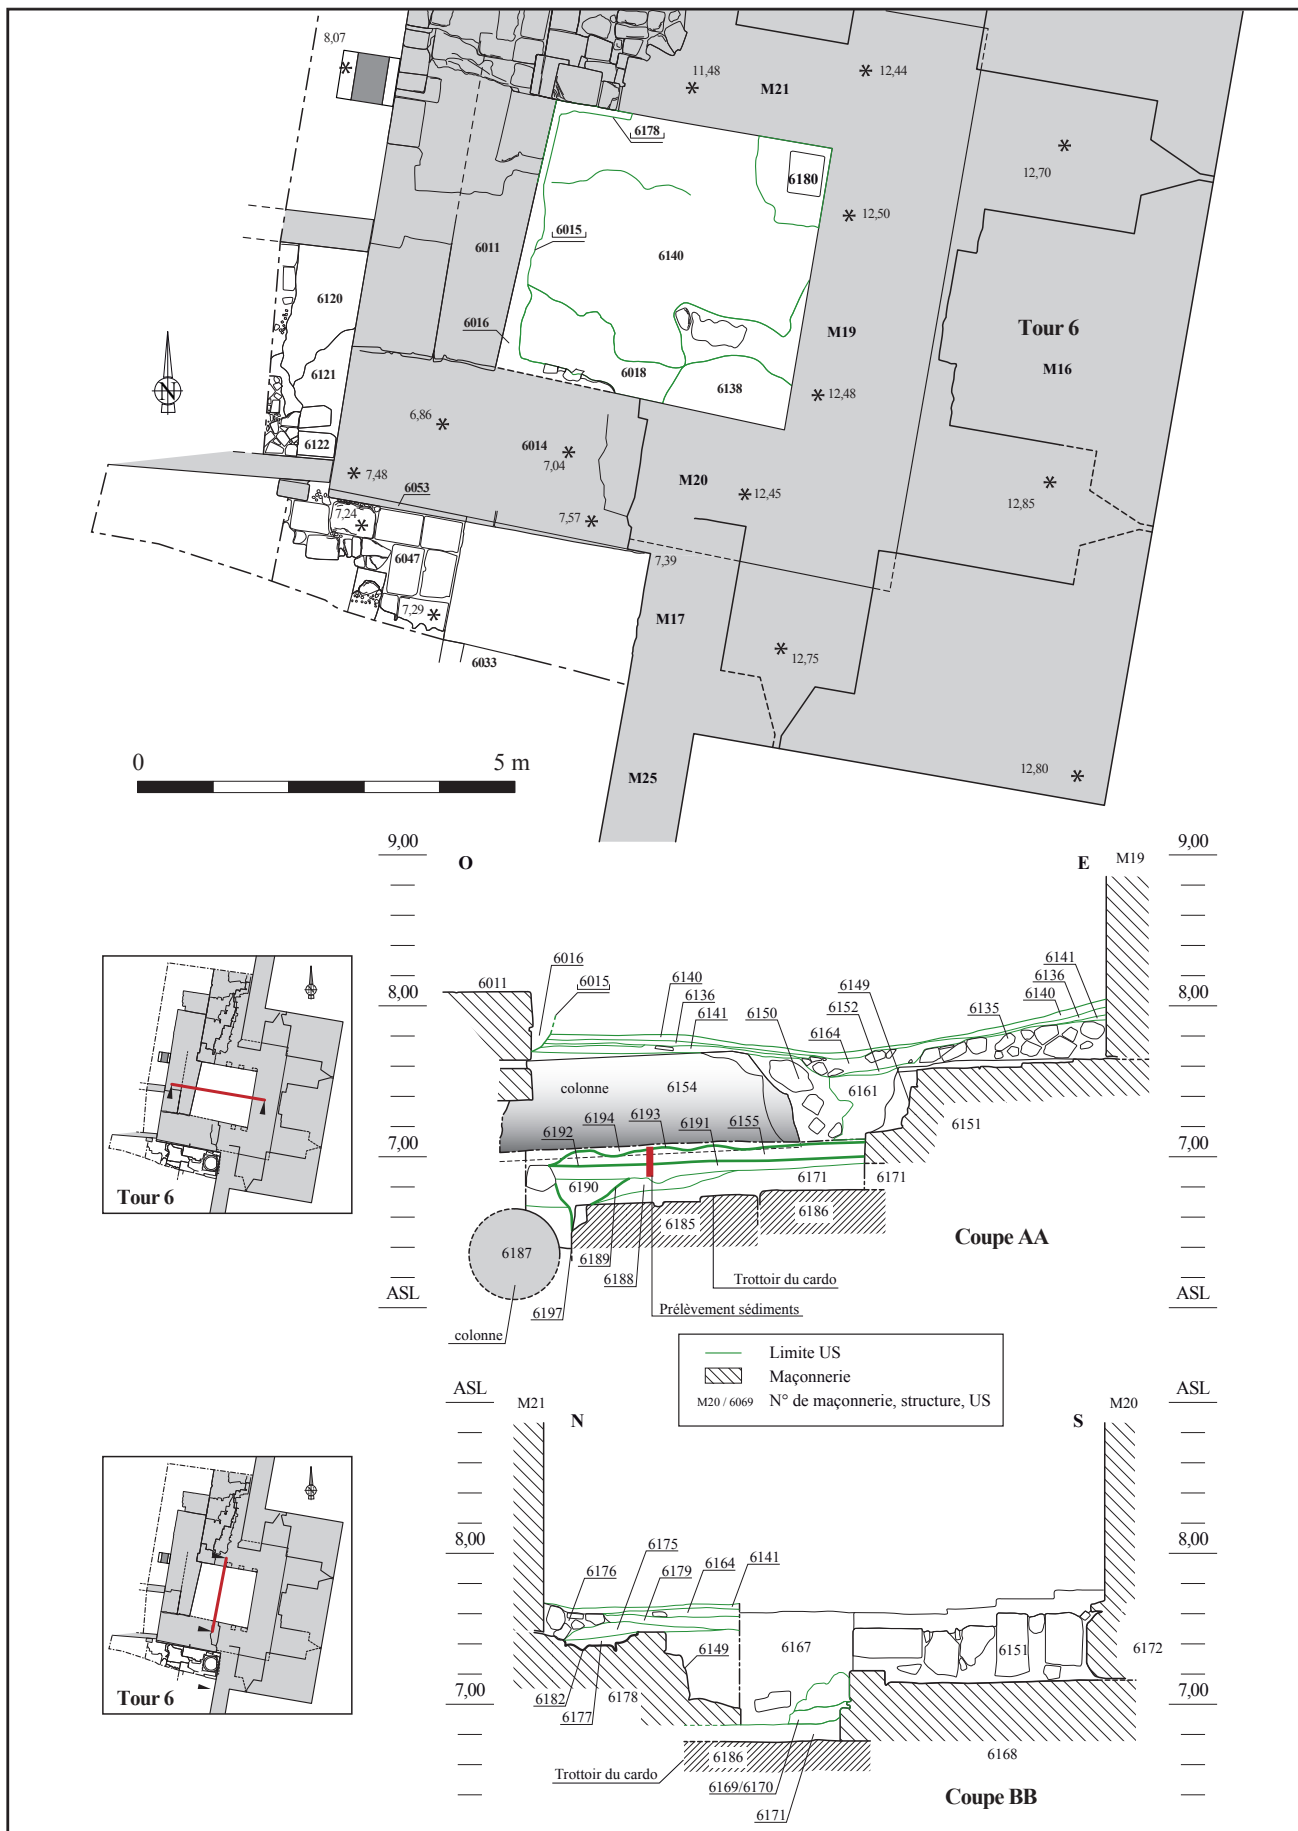
Fig.20 : Tour 6, plan et coupes stratigraphiques des sols et structures internes (Fabien Sanz-Pascual, 2010)

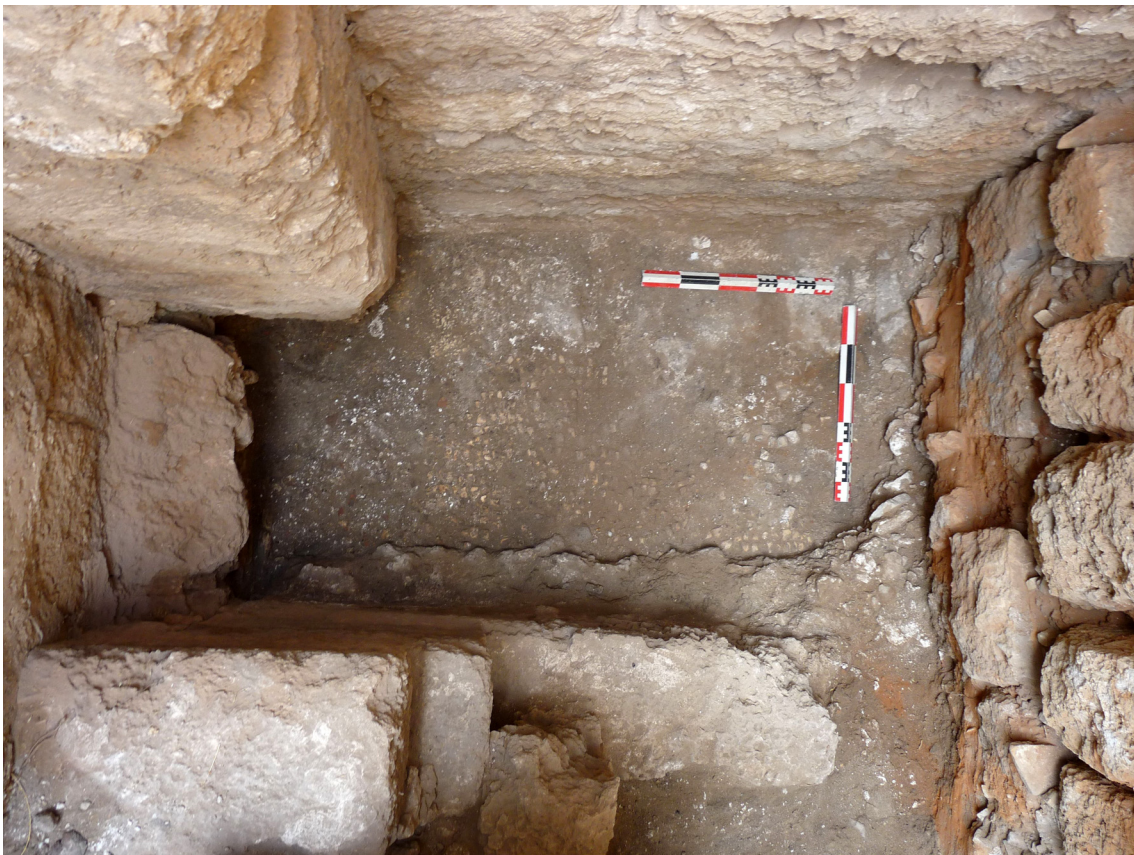
Cl.28 : Tour 7, vue du sol de mosaïque mis au jour au fond du sondage 3, au nord-ouest de la tour (Jocelyn Martineau 2009).

Témoin de l'occupation antique du site, cette mosaïque se situe cependant à environ 0,80 m plus haut que le trottoir du cardo (us 6185) observé dans la tour 6. De plus, si l'on prolonge

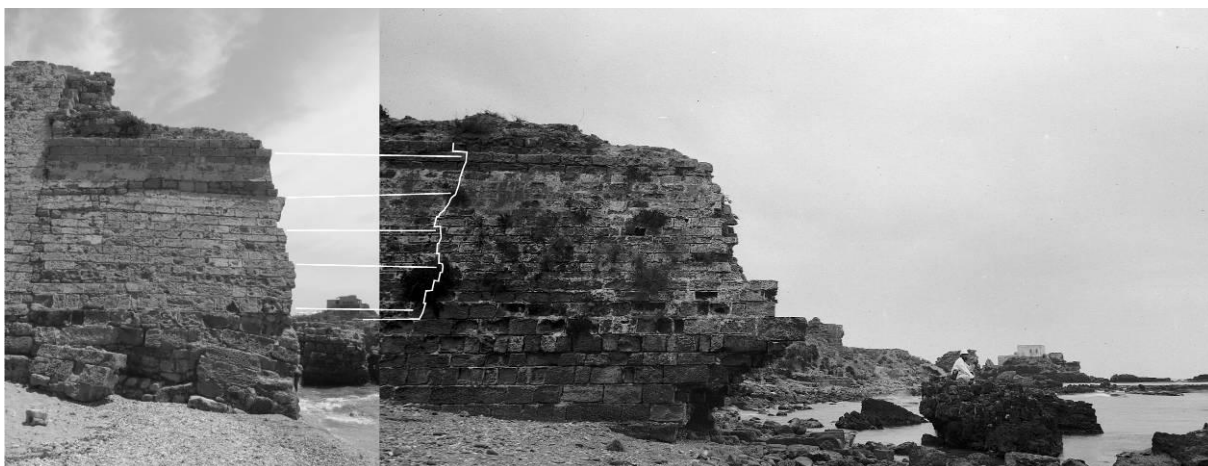
Figure 2 : Vue de la tour T0 depuis le Nord en 2010 et vue au début du 20e siècle de son prolongement effondré aujourd'hui. La ligne blanche verticale brisée correspond exactement à la brisure actuelle de la courtine (correspondance de pierre à pierre marquée par des lignes horizontales).

Déjà extrêmement ruinée au début du 20^e siècle, elle s'est effondrée depuis dans la mer avec son glacis sur près de la moitié de sa largeur primitive (Figure 2). L'effondrement dû aux affouillements sur les fondations, a eu pour conséquence une dislocation du glacis de la courtine, duquel émergent les quelques assises du parement Nord conservé ; l'ensemble a été restauré et consolidé en insérant des moellons dans les failles, mais on peut aisément retrouver les éléments primitifs du parement (Figure 3). Ainsi, malgré un aspect extérieur qui pourrait être interprété aujourd'hui comme le résultat d'une reprise médiévale, l'état primitif d'ensemble était parfaitement cohérent.

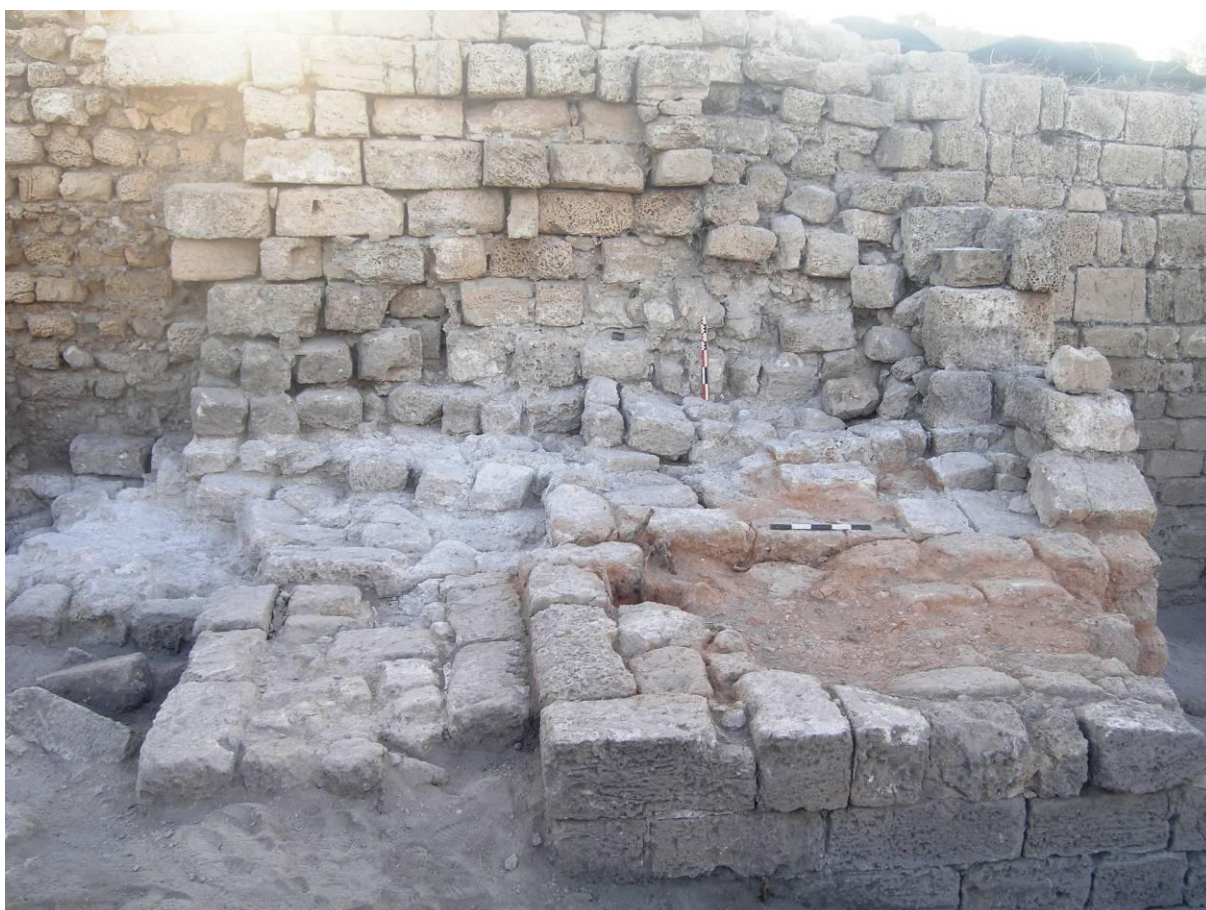
Figure 84 : Vue du raccord entre la courtine 5-6 et la tour 6, prise depuis l'Ouest. Au fond à gauche, épaississement de la courtine (Saint Louis). Au devant et au centre, courtine 5-6, avec son parement extérieur en élévation, sur lequel s'est collé le mur Saint Louis ; au devant encore, l'arase de la courtine primitive. Au premier plan à droite, angle Nord-Ouest du mur de gorge de deuxième phase, et à gauche mur d'époque inconnue ajouté. Enfin, au fond à droite, mur Est intérieur de la tour.
