Caesarea Maritima. Fortifications médiévales. Rapport final d'opération, campagne 2010.

FORTIFICATIONS MÉDIÉVALES
Fouilles programmées, campagne 2010

RAPPORT FINAL D'OPÉRATION

Octobre 2010

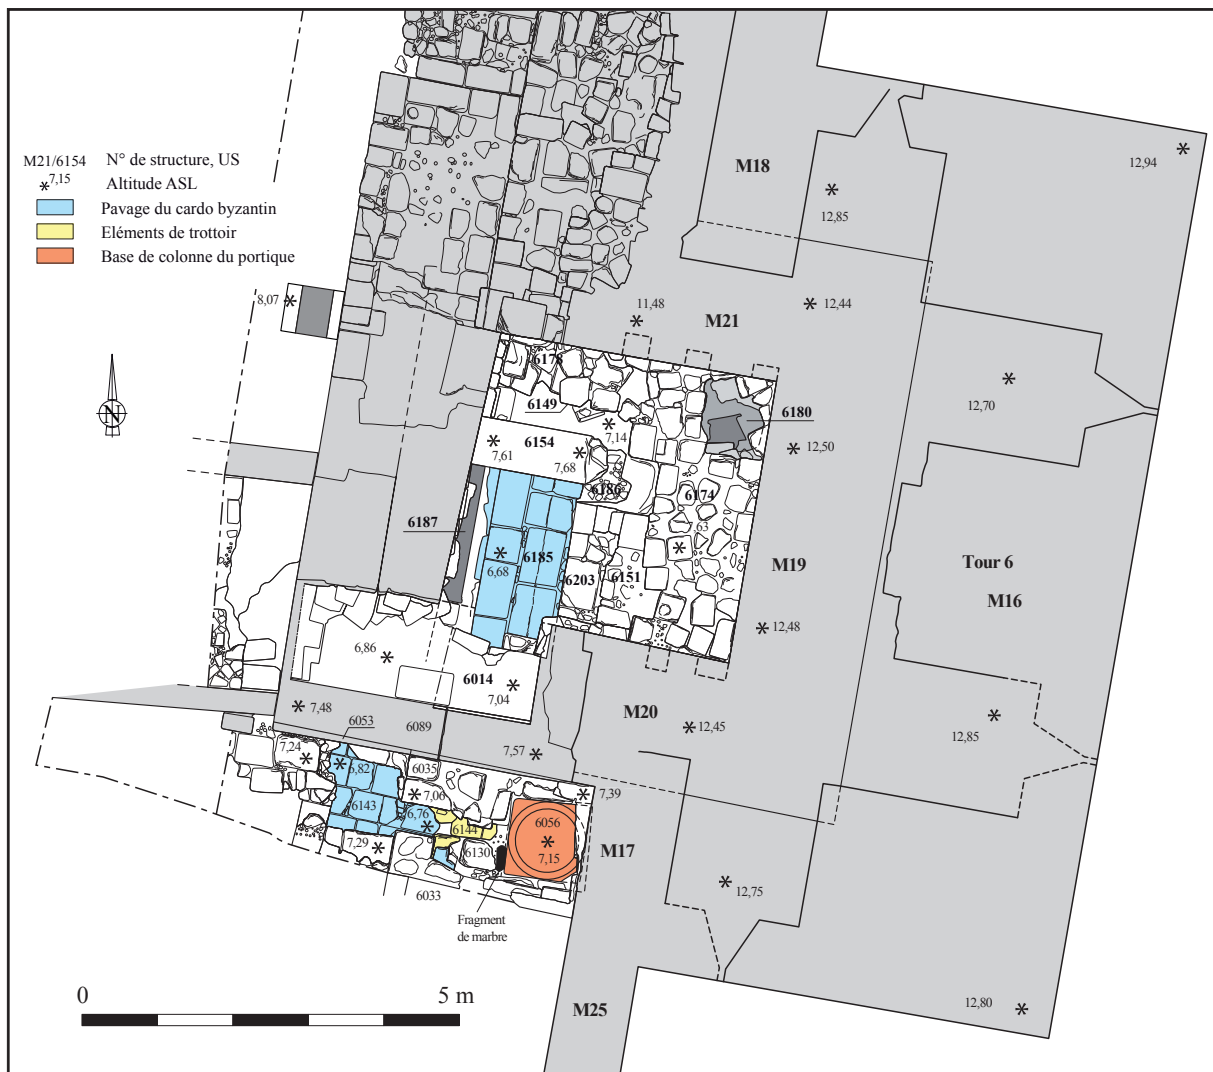
Fig.12 : Tour 6, relevé des éléments du cardo découverts sous la tour 6 (Fabien Sanz-Pascual, 2010)

Un troisième pavage a été dégagé sous la tour 6, au centre, sur une longueur partielle de 2,30 m et à la cote d'altitude de 6,68 m ASL (us 6185) (Fig.11 et Fig.12) (Cl.06, 07 et 08). Le sol est constitué de deux rangs de pavés orientés nord-sud d'une largeur respective de 0,45 m et 0,50 m, posés bord à bord et liés par un joint épais de 0,04 à 0,06 m. L'ensemble occupe une largeur totale de 1 m. Les gros blocs sont liés par un mortier gris mélangé à des petites pierres de calage. Son extrémité sud file sous la fondation de la tour et sous la colonne us 6189, en direction de la base de colonne us 6056 et du pavage

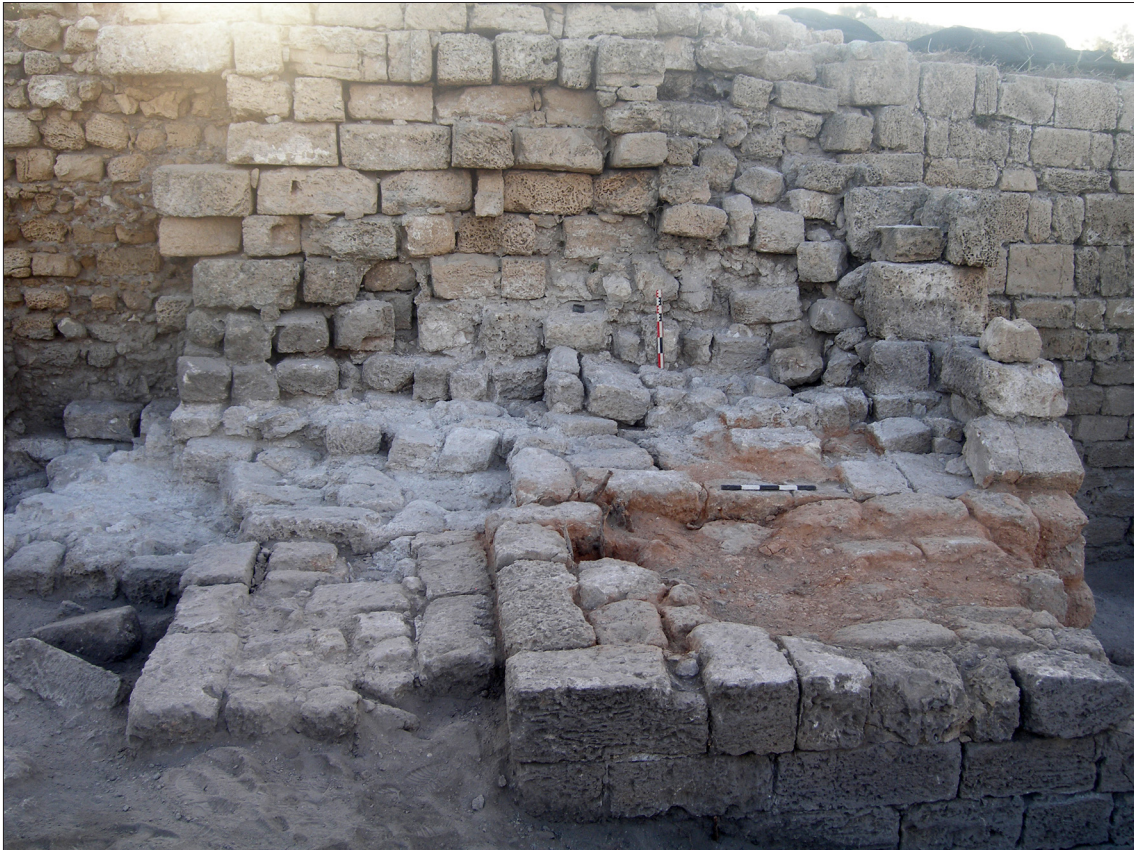
Cl.17 : Tour 6, vue de la jonction entre les vestiges du mur de courtine nord et la tour, vers l'est (Jocelyn Martineau 2010).

Fossilisé par le mur Saint-Louis, le mur de courtine nord ne conserve de son élévation primitive que le revers du parement *extra-muros* à l'est (us 6083) sur 2 m de haut et sur 3,20 m de long (Fig.18). Le décapage de 2009 a permis de retrouver son arase sous la terre végétale, à environ 10,50 m ASL. Dégagé sur une longueur de 6 m, il conserve une largeur totale de 2,40 m, son parement ouest filant droit jusqu'au piédroit de la poterne nord-ouest sans aucune rupture (Cl.17). Par ailleurs, l'observation fine du blocage interne ne permet pas de distinguer de césure architecturale entre la courtine et la tour (us 6160, 6073). Les deux structures maçonnées parfaitement liaisonnées sont contemporaines.

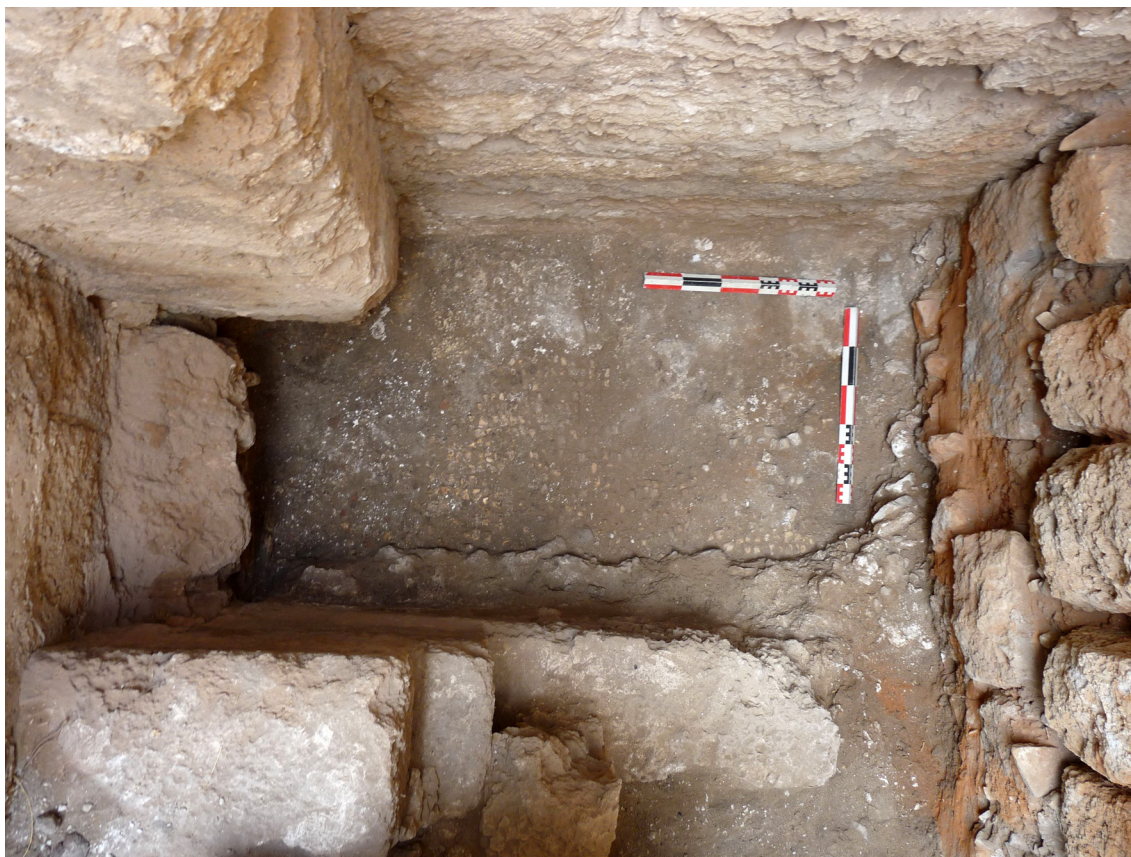
Cl.28 : Tour 7, vue du sol de mosaïque mis au jour au fond du sondage 3, au nord-ouest de la tour (Jocelyn Martineau 2009).

- une couche de nivellement sableuse marron clair (us 7072), sur laquelle repose un hérisson de petits blocs de kurkar de 0,10 m de long pour 0,05 m de large posés à plat (us 7066)
- une chape sableuse grise mélangée à des nodules de chaux (us 7058) sur laquelle les tesselles ont été disposées.
- Un niveau noir très compact (us 7070) d'un centimètre d'épaisseur qui recouvre la mosaïque témoigne des circulations dont ce sol a été l'objet.

Témoin de l'occupation antique du site, cette mosaïque se situe cependant à environ 0,80 m plus haut que le trottoir du cardo (us 6185) observé dans la tour 6. De plus, si l'on prolonge

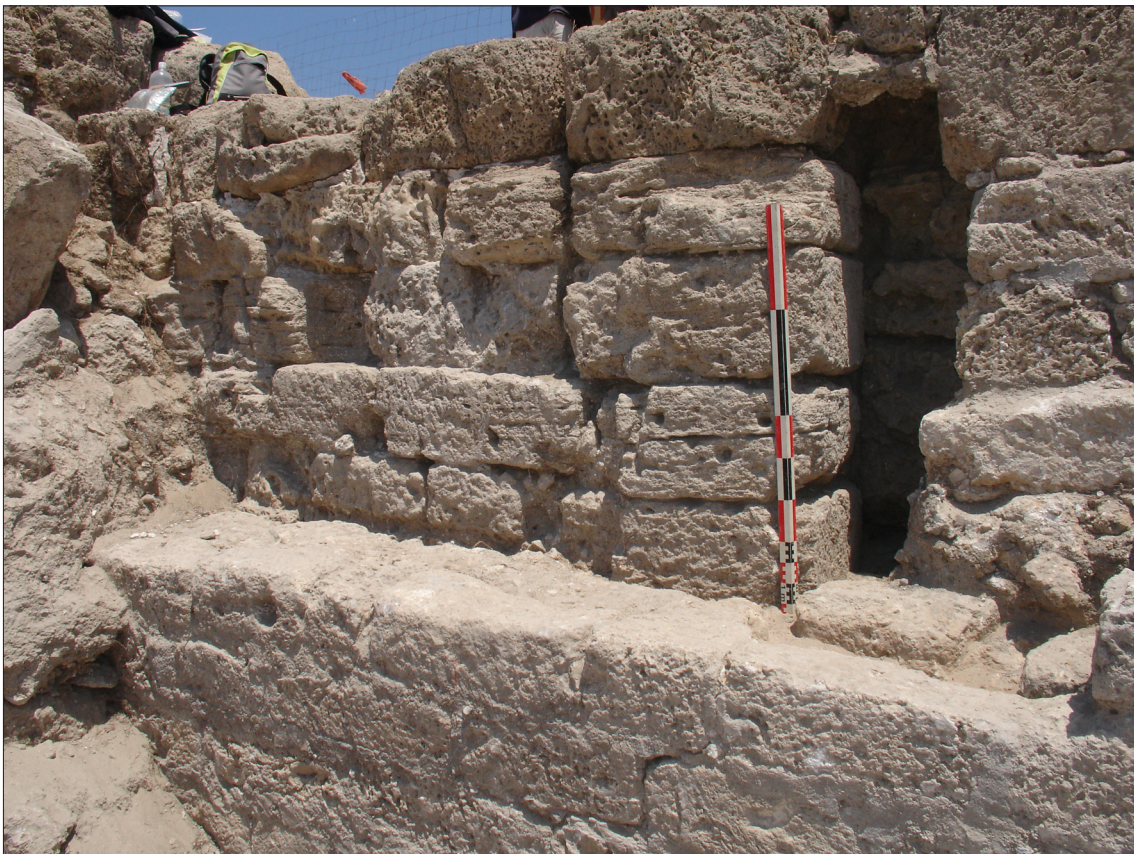
Cl.29 : Tour 7, vue de la face occidentale du massif M4 (Jocelyn Martineau 2008).

Le parement occidental, assez dégradé, fait apparaître une succession d'assises de *kurkar* très érodées de hauteur irrégulière US 7031 (42,50 cm ; 26,80 cm ; 30,50 cm ; 27,80 cm ; 21,30 m cm). Au-dessus des deux premières assises visibles, et entre les pierres d'angles, une maçonnerie constituée de blocs de *kurkar* de facture similaire US 7037 pourrait constituer le bouchage (ou rebouchage) d'une zone identifiable également sur la plate-forme sommitale US 7030 ; un bloc situé à l'assise supérieure présente une engravure en défonce non expliqué. Les pilastres (us 7032, 7038, 7039, 7040) légèrement débordants observés à chaque angle témoignent du caractère décoratif de cette élévation dont il est encore difficile de préciser la fonction en bordure du cardo antique.

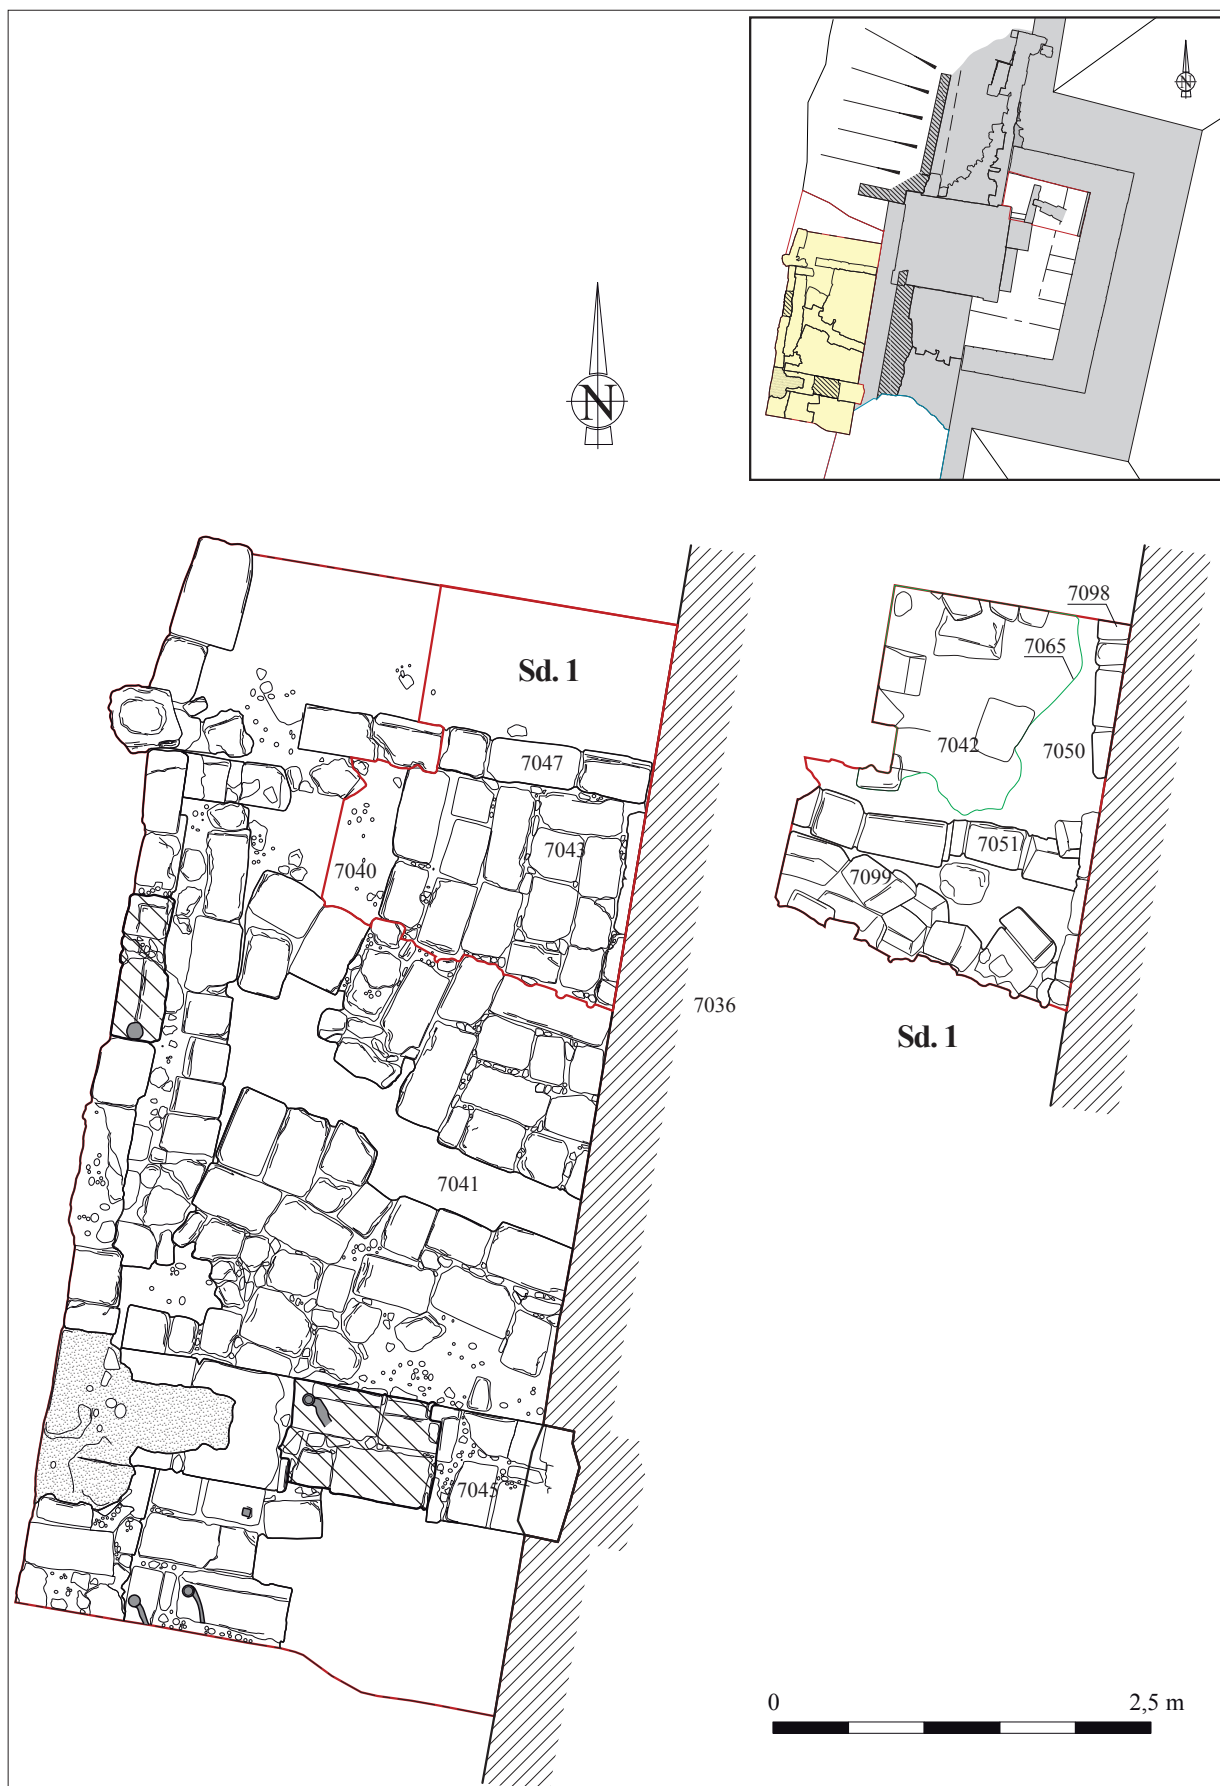
Fig.32 : Tour 7, plan du dallage découvert à l'ouest de la tour et plan du sondage 1 ouvert à l'aplomb du mur de gorge (Fabien Sanz-Pascual 2009).

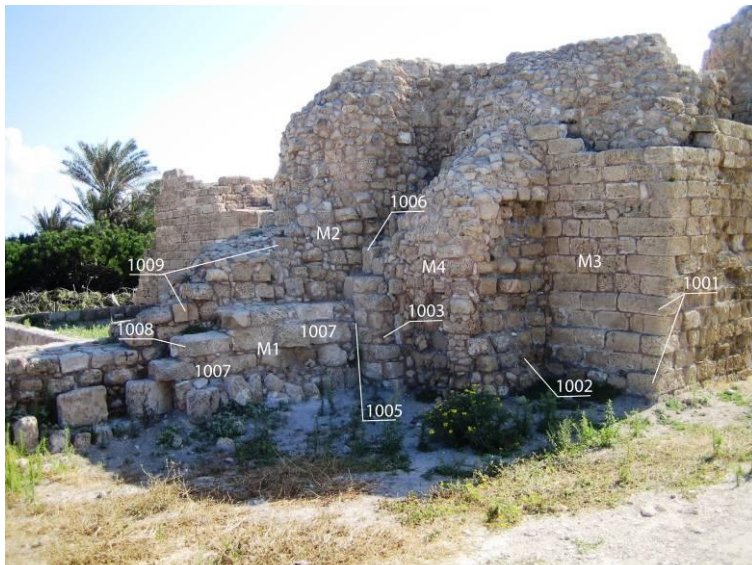
Figure 17 : Vue de l'angle Sud-Ouest de la tour 1 et du raccord avec la courtine T0-T1

L'analyse de ce raccord semblerait montrer, en première analyse, qu'un mur M1 primitif fut englobé entre l'élargissement côté campagne (mur M2) et la face Ouest arrière de la tour (mur M3) pourvue ici d'une base à retraits successifs (Figure 17, 1001). Postérieurement fut bâti un mur M4, collé tant sur l'ancien parement de la courtine M1 (Figure 16, 1004), que sur le parement de la tour M3. L'état de dégradation avancée des parements de ce mur M4 a entraîné des consolidations qui perturbent très profondément sa compréhension ; on ignore en particulier s'il se prolongeait vers l'Ouest.

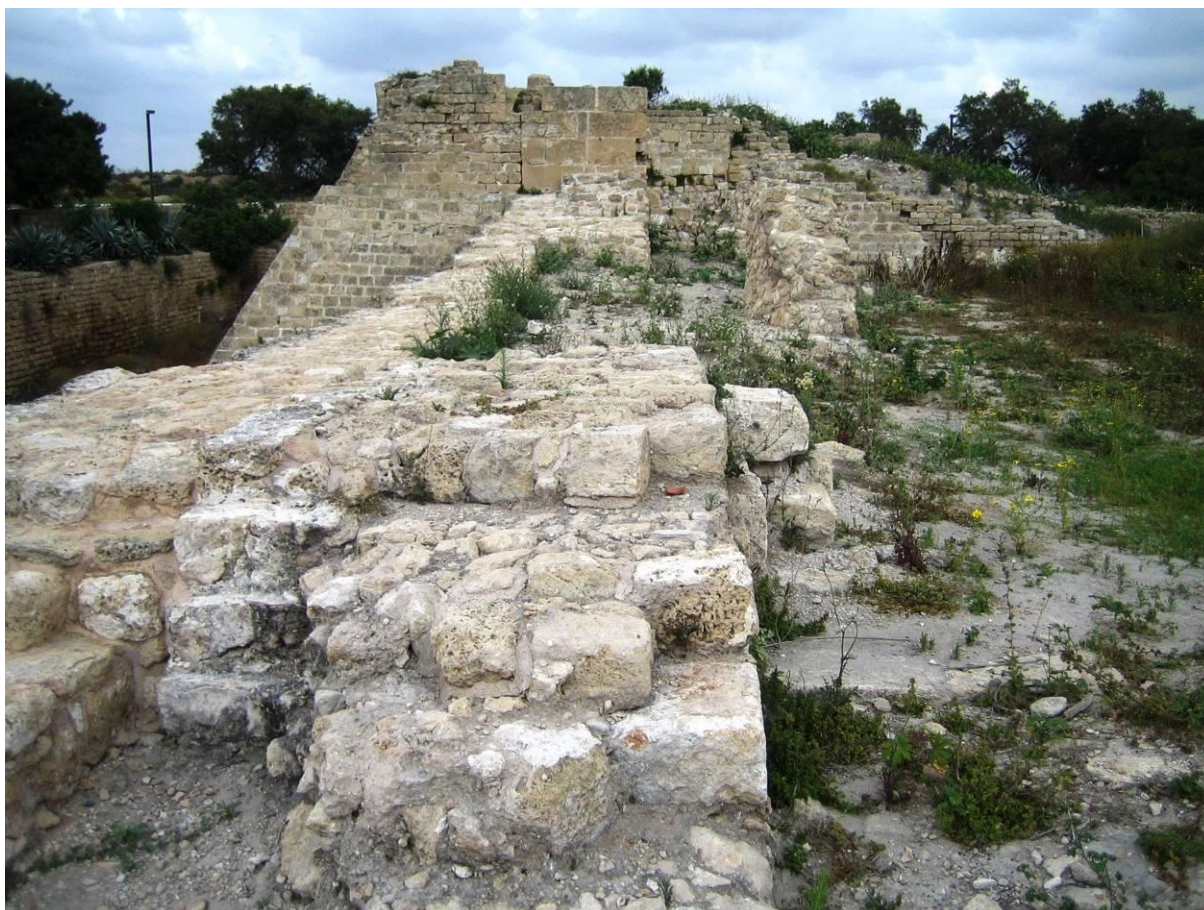
Figure 32 : Vue de la courtine 2-3 prise depuis l'Ouest. Au fond, la tour T3. Au premier plan, de gauche à droite, l'arase du glacis tronqué, l'élargissement Louis IX, et le long de ce dernier, quatre assises du parement de la courtine primitive disparue

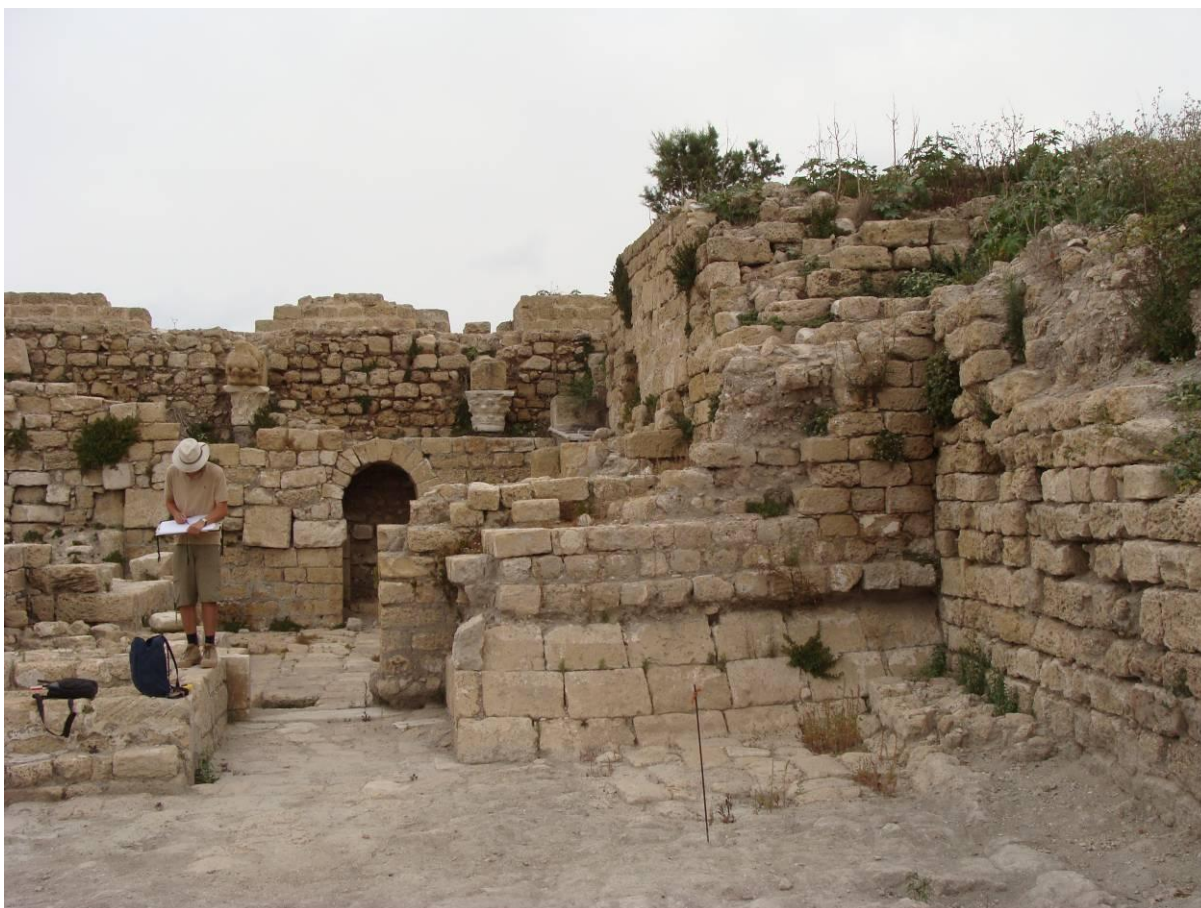
Figure 48 : Vue du glacis Sud-Est en mai 2010 (à droite, la courtine M24). Au premier plan, le pavage UM 3019, et à gauche, l'adjonction 3017-3018.

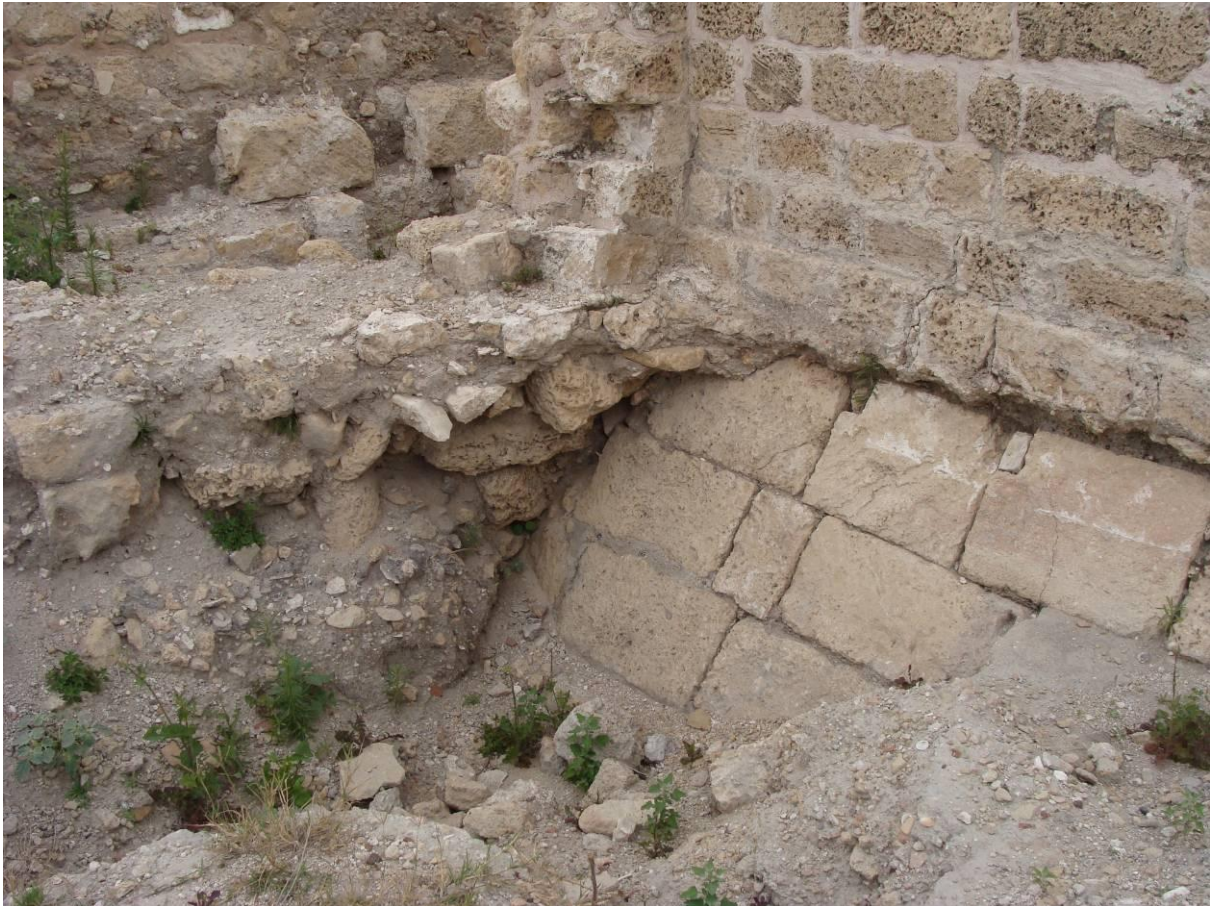
Figure 49 : Raccord de la courtine M22 et du mur M20 sur son glacis en mai 2010. Au fond, l'épaississement extérieur (M23), sur lequel sont collées quelques pierres du parement de l'ancienne courtine M22 primitive. Au premier plan, l'épaississement du mur M20, en surplomb sur l'ancien glacis qui file sous l'angle M20/M22, et, en coupe, la fondation de la courtine M22, qui cachait l'ancien glacis.

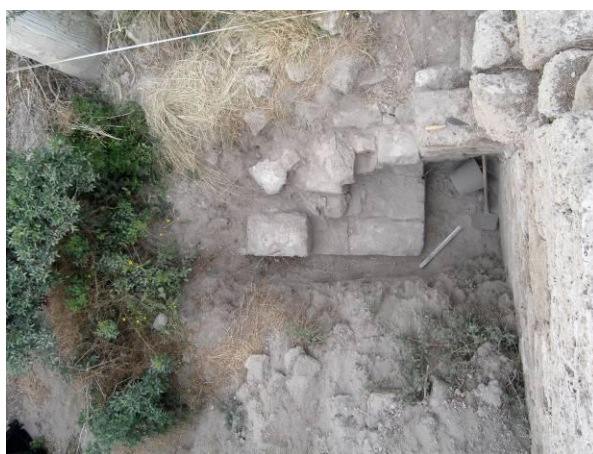
Figure 64 : Vue de dessus du raccord Nord-Ouest entre le mur Louis IX Nord (à droite), et le mur à contrefort. L'angle du contrefort a été dégagé superficiellement (2010)

On note enfin que le parement Ouest du mur, comme les colonnes, présentent un déversement marqué vers l'Ouest ; l'absence d'élévation empêche de connaître exactement les causes et l'étendue de ce déversement.

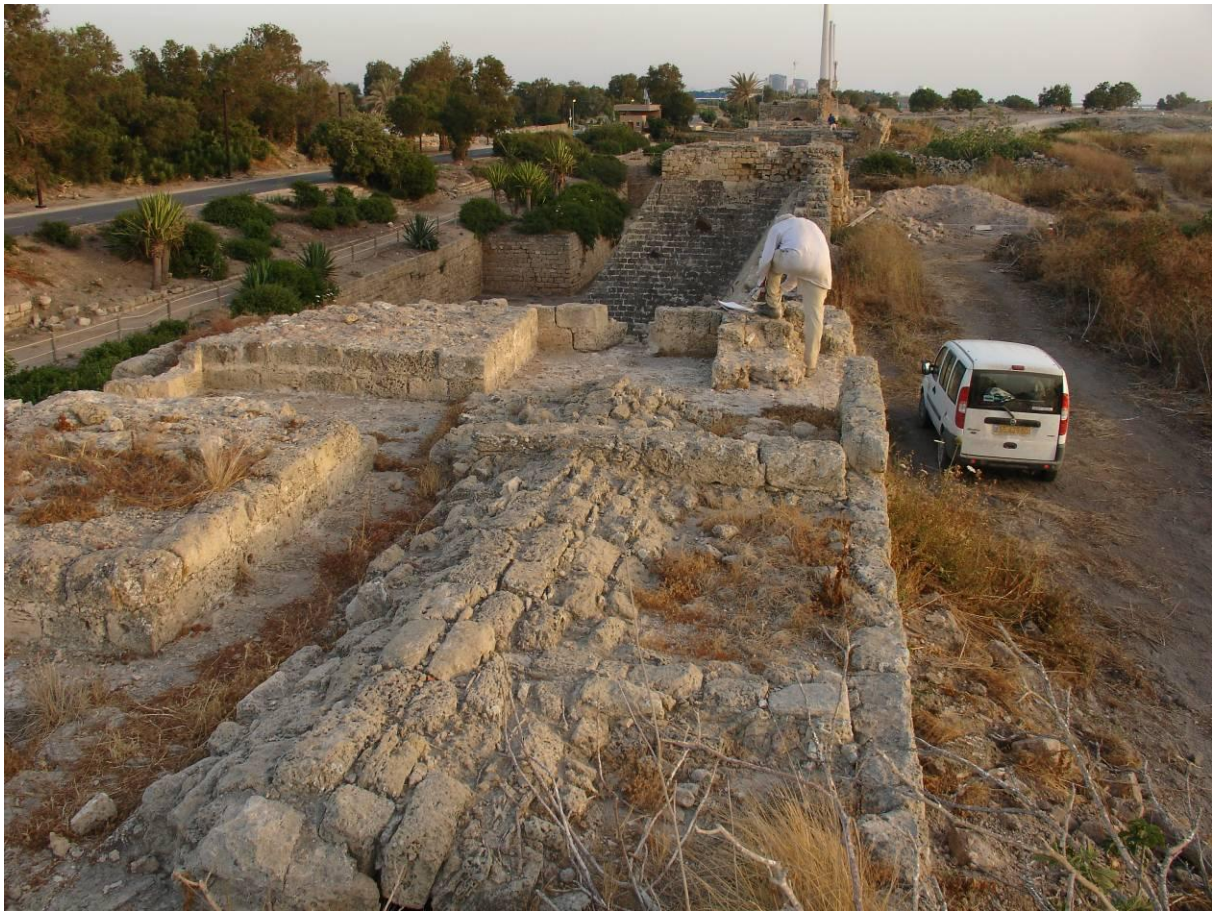
Figure 76 : Vue de la terrasse de la tour T5 prise depuis le Nord. On reconnaît au premier plan la voûte construite à l'époque bosniaque.

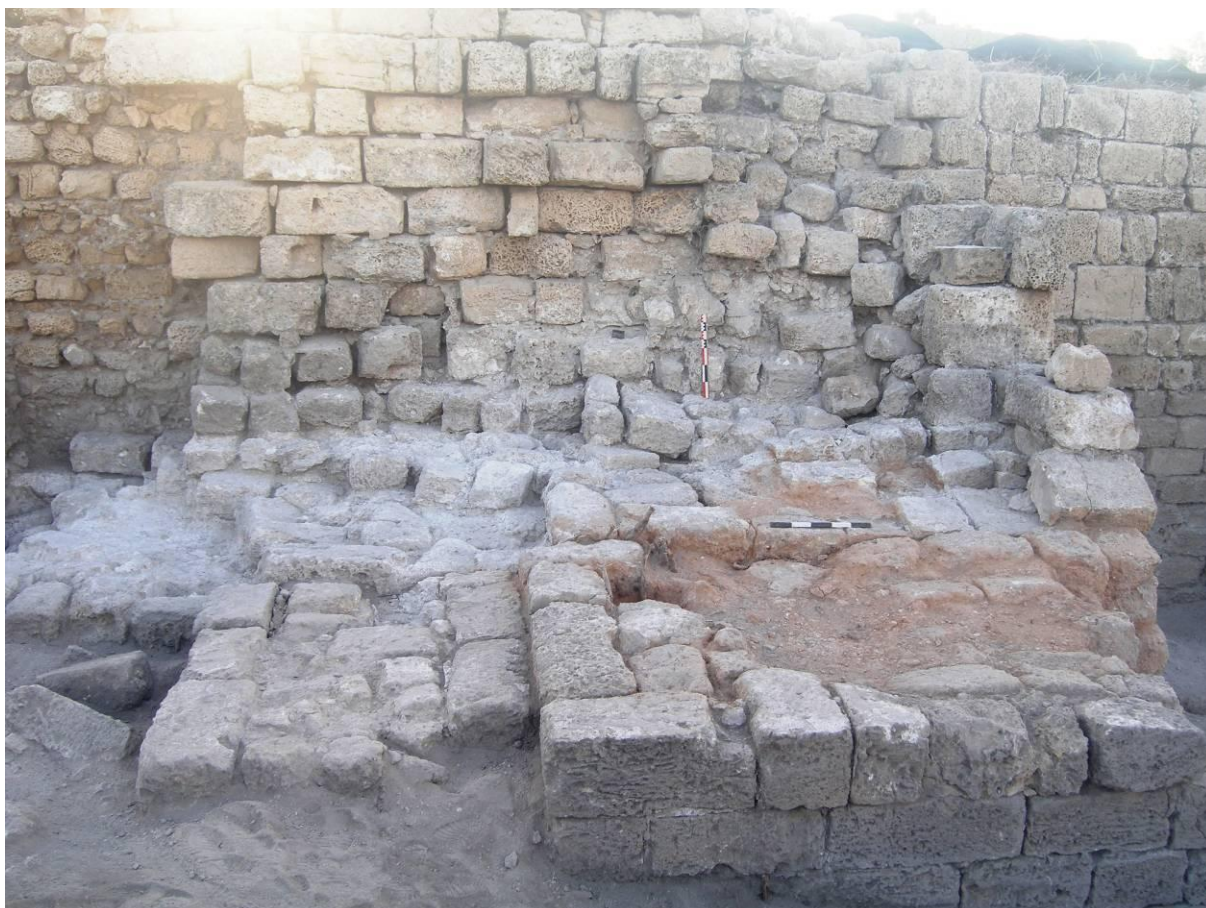
Figure 84 : Vue du raccord entre la courtine 5-6 et la tour 6, prise depuis l'Ouest. Au fond à gauche, épaississement de la courtine (Saint Louis). Au devant et au centre, courtine 5-6, avec son parement extérieur en élévation, sur lequel s'est collé le mur Saint Louis ; au devant encore, l'arase de la courtine primitive. Au premier plan à droite, angle Nord-Ouest du mur de gorge de deuxième phase, et à gauche mur d'époque inconnue ajouté. Enfin, au fond à droite, mur Est intérieur de la tour.

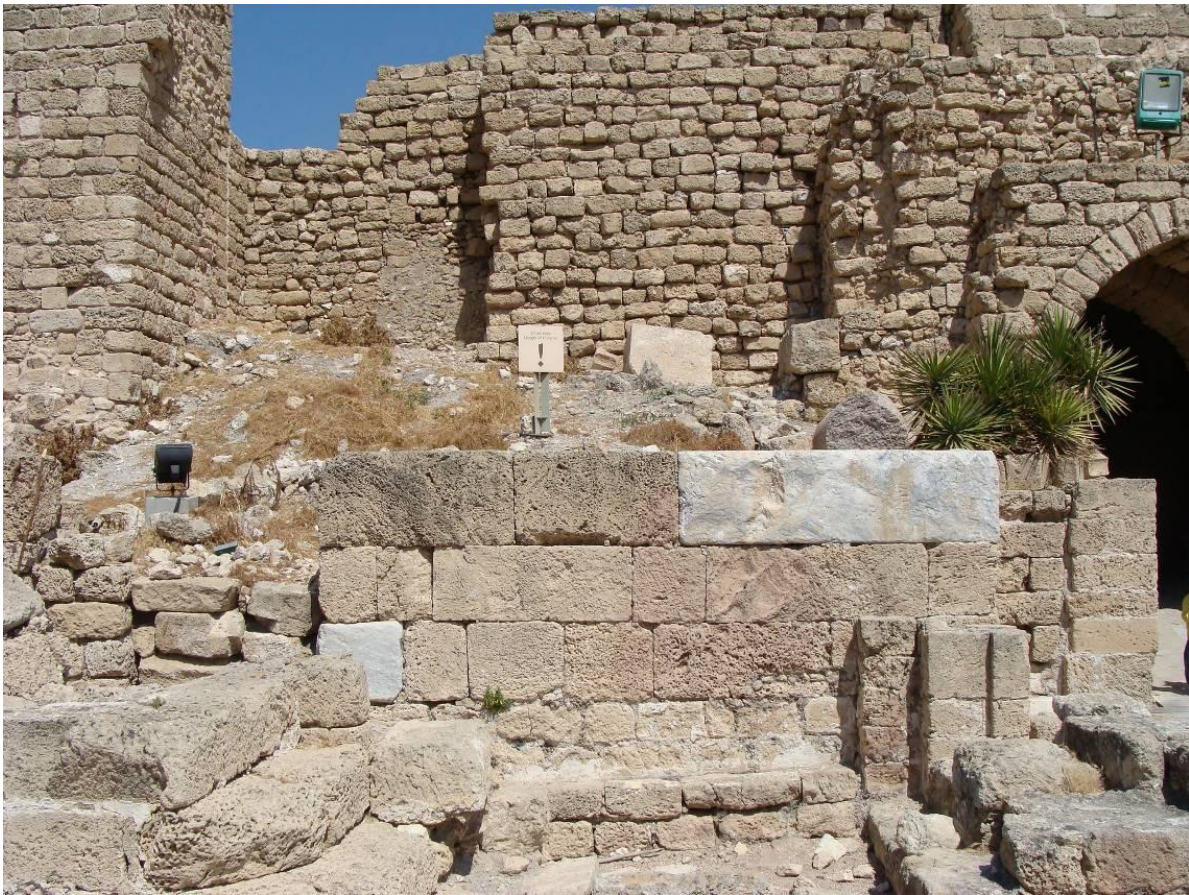
Figure 134 : Vue prise depuis l'Ouest du complexe T9N. Au premier plan, le mur M20 avec en haut à droite la colonne en remploi 9031. En arrière-plan, noter les deux blocs 9035, restes du mur M17. A gauche en haut, mur M14 d'époque Saint Louis, à côté du mur M13 en retrait.
