## Château de Châteaubriant (Loire-Atlantique). Les abords de la chapelle castrale. Rapport de fouille archéologique préventive. 4 Tomes.

CHÂTEAU DE CHÂTEAUBRIANT  
LES ABORDS DE LA CHAPELLE CASTRALE  
(44 036 0003)

RAPPORT FINAL D'OPÉRATION  
Fouille archéologique préventive  
(25 avril - 13 juillet 2005)

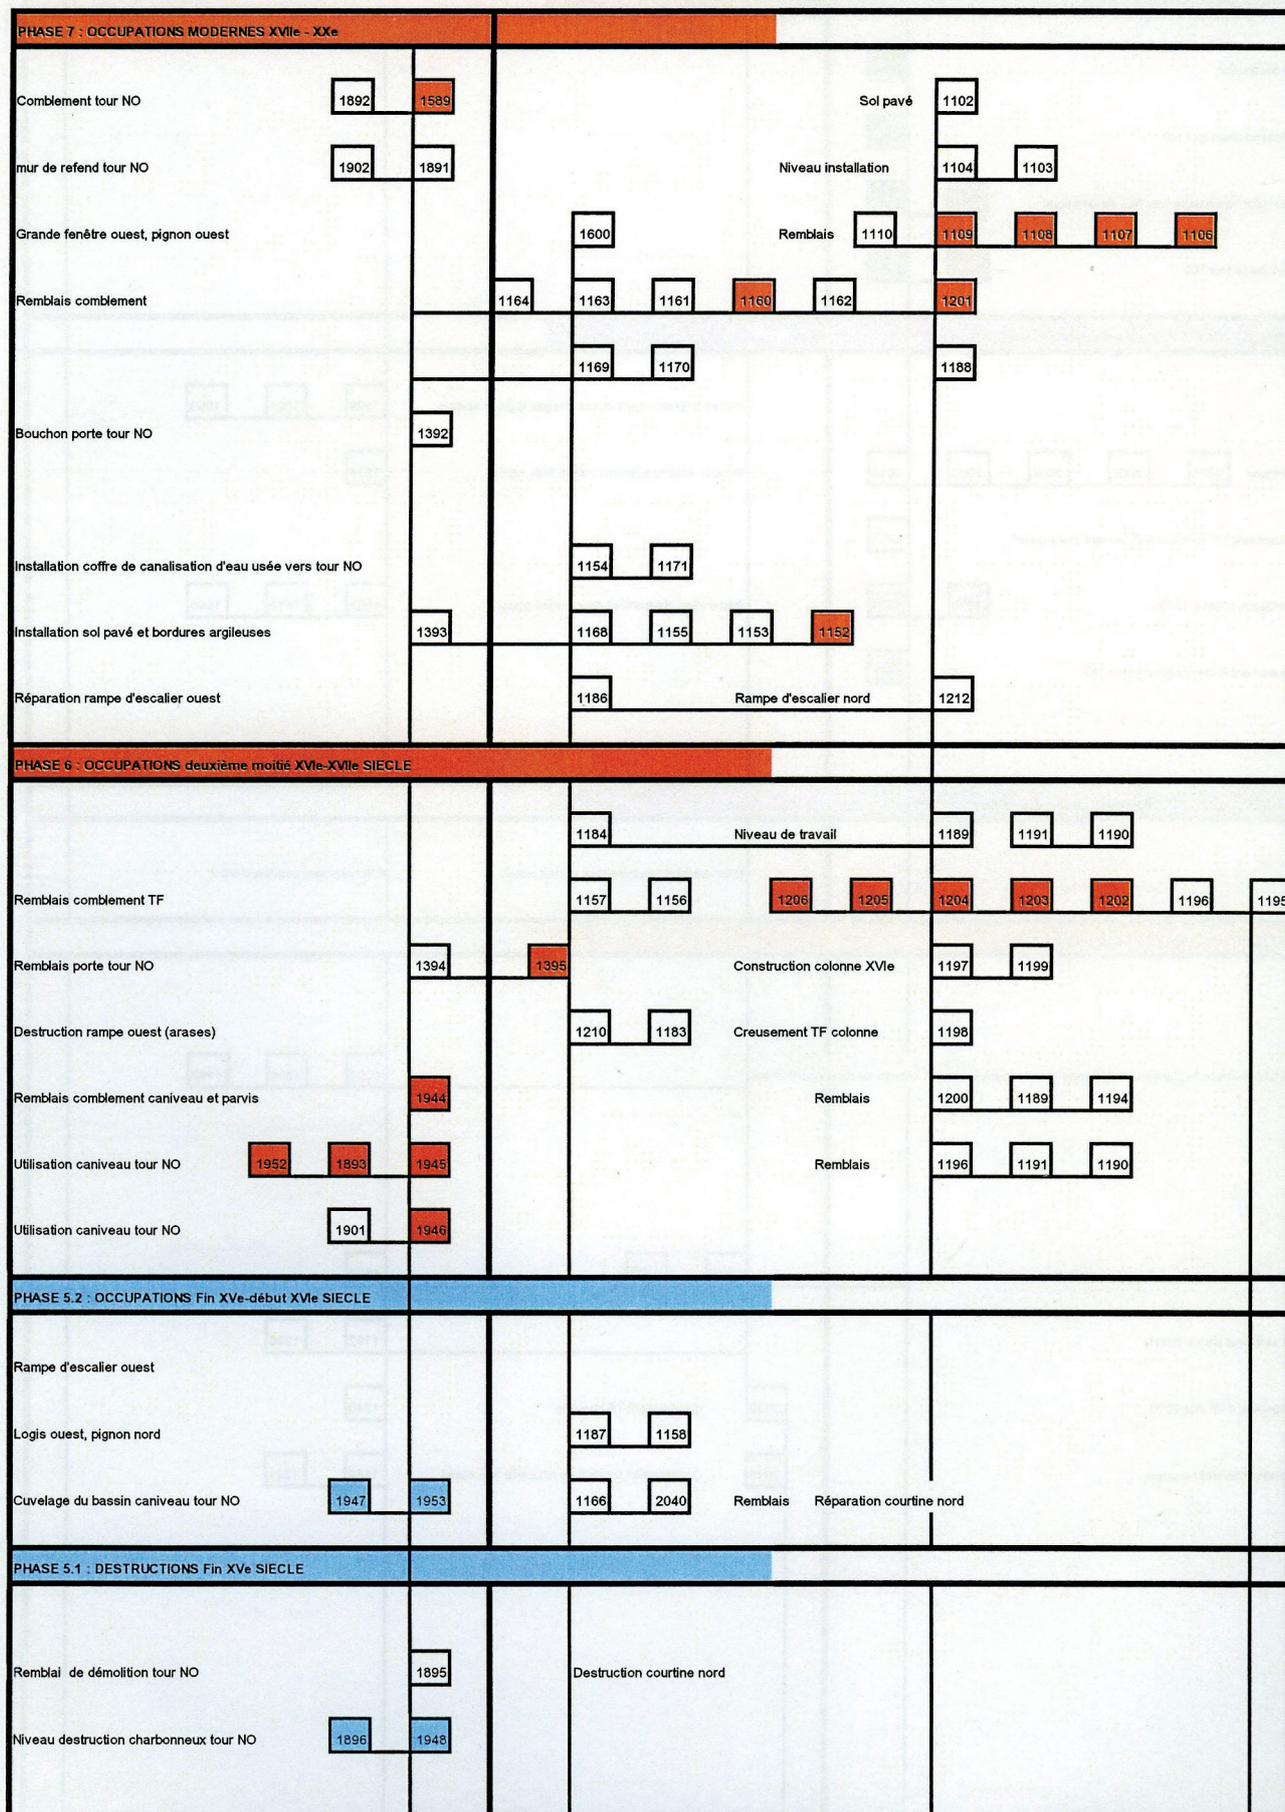
Tour Nord-ouest

PHASE 4 : OCCUPATIONS 2ème moitié XVe SIECLE			
Sol occupation	1951		
Utilisation drain tour NO	1949		
Installation drain dans tour NO, excavations	1972 1950		
Paroi fosse tour NO	1897 1955		
PHASE 3.2 : OCCUPATIONS XIVe-début XVe SIECLE			
Remblais	2006 2007 2008 2009 2010	Portes latérales nord-ouest, étages logis chapelain	1599 1601 1603
Creusement TF ou fosse SO, devant cave ouest	2011	Enduits externes pignon ouest, tirés au fer	1596
Comblement fosse 1972	1970 1971	Réparation piédroits et arcs portail ouest	1592 1593 1595
Creusement fosse intérieure tour NO	1972		
PHASE 3.1 : DESTRUCTIONS première moitié XIVe			
		Effondrement encadrement portail ouest	Effondrement courtine nord ?
PHASE 2.2 : OCCUPATIONS 2ème moitié XIIIe			
Élévations chapelle pignon ouest, portail ouest, courtine nord et chemin de ronde nord-ouest			1590 1591 1193
Sols externes tour NO / chapelle primitive		2040 1377	1342
Sol extérieur parvis ouest			1192 1208

Creusement TF mur 2039	2039	Comblement TF chapelle	1340
Construction clôture ouest	2043	Construction fondations chapelle mur ouest	1159 1341

Remblaiement nivellement sable roussard			1376	1369	1371	1367		2047	2051		
Construction mur 1384 / 2052/1378			1384	2052	1378			1346	2052	Négatif mur SO	
Creusement TF mur 1384 et TP 1375			1370	1375						Creusement TF mur SO 2020	
Remblais			1372				1388	1347	1383		
Remblais sableux			1374	1373	1379	1380		1352		Comblement tranchée 1351	
PHASE 1.1 : OCCUPATIONS ANTERIEURES AU XIe SIECLE											
Creusement TP								1351		Creusement tranchée	
Sol ancien								1353			
Remblais anciens sableux							1358	1357	1355	1354	Hache polie néolithique 2018
C14 charbon : 890 à 1015 ap JC (BP 1100 +/- 30)											
SABLE

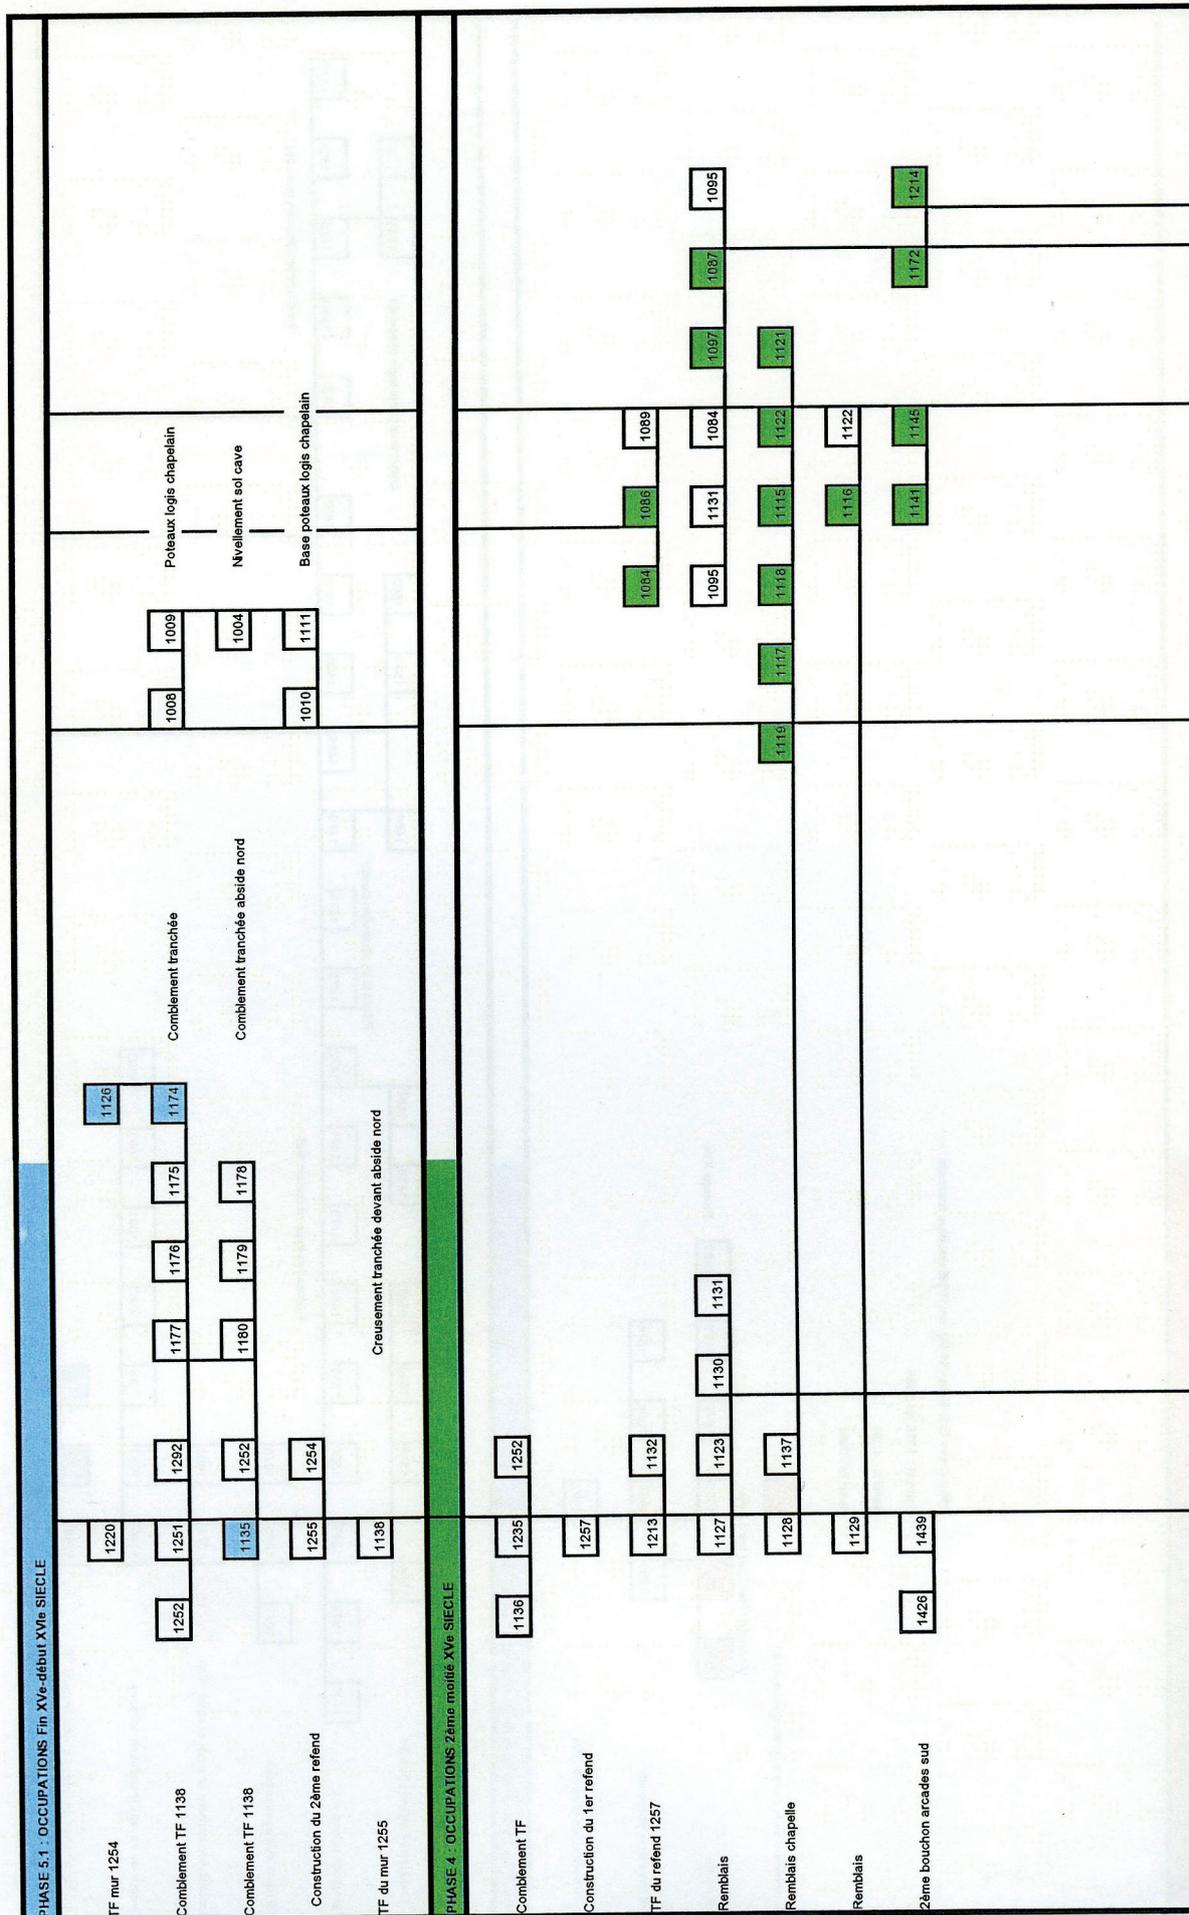
Chapelle intérieure, nef

PHASE 3.2 : OCCUPATIONS XIVe-début XVe SIECLE	
Datation dendro sablière 2ème plancher logis chapelain : 1339 ap.JC	
Datation dendro charpente chapelle : 1354 ap.JC	
Porte sud-ouest logis chapelain	1481 1482 1483 1484 1532 1518 1516 1517 1528 1534 1535 1529
Réparation mur sud chapelle	1461 1456 1454 1455 1499 1497 1508 1536
Sol cave logis chapelain	1005 1006
1er bouchon arcades sud	1430 1438
	Construction mur nord 1461 1456 1454 1455 1523
	Négatifs poteaux nef 1274 1273 1275 1216
	Latines logis chapelain 1484 1483 1482 1481 1532 1518 1516 1517 1528 1534 1535 1529
	Élévation mur nord 1508 1536
PHASE 3.1 : DESTRUCTIONS première moitié XIVe	
Destruction mur sud XIIIe	1439 1447 1513
PHASE 2.3 : OCCUPATIONS 2ème moitié XIIIe-première moitié XIVe	
Décor peint	1268 1270 1445 1452 1419
Calage poteaux portail jubbé	1276 1277 1272 1287
Creusement TP portail jubbé	Construction jubbé

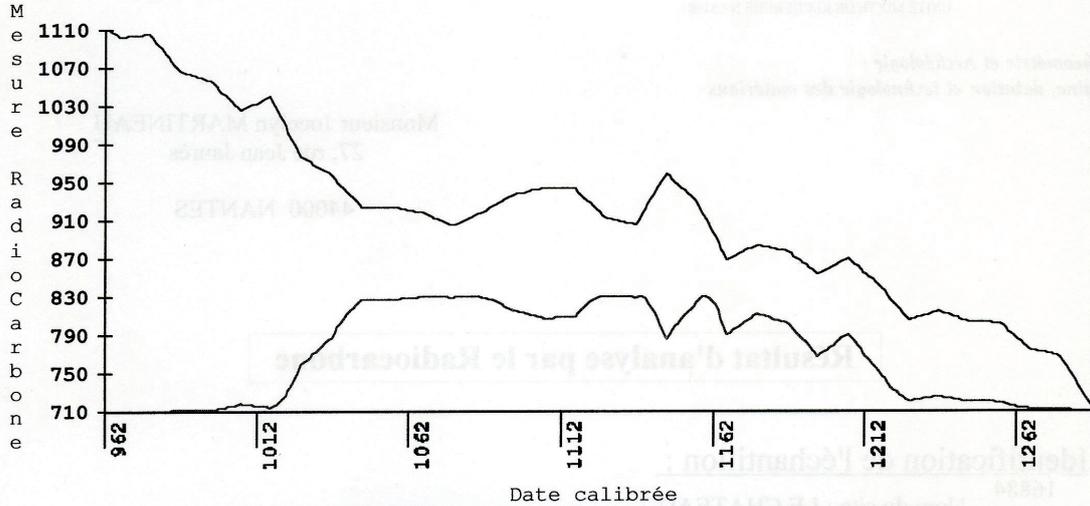
**LE CHATEAU US 1300**  
Code laboratoire : Ly-12784 Date 14C BP: 912±48 BP

— Partie de la courbe de calibration — Résultat pour valeur centrale : 912 b.p

Date calibrée  
Dates les plus probables (proba décroissantes) : 1069 1126 1080 1158 1136  
Intervalle 95 % de confiance : [ 1021, 1221 ] ap. J.-C.

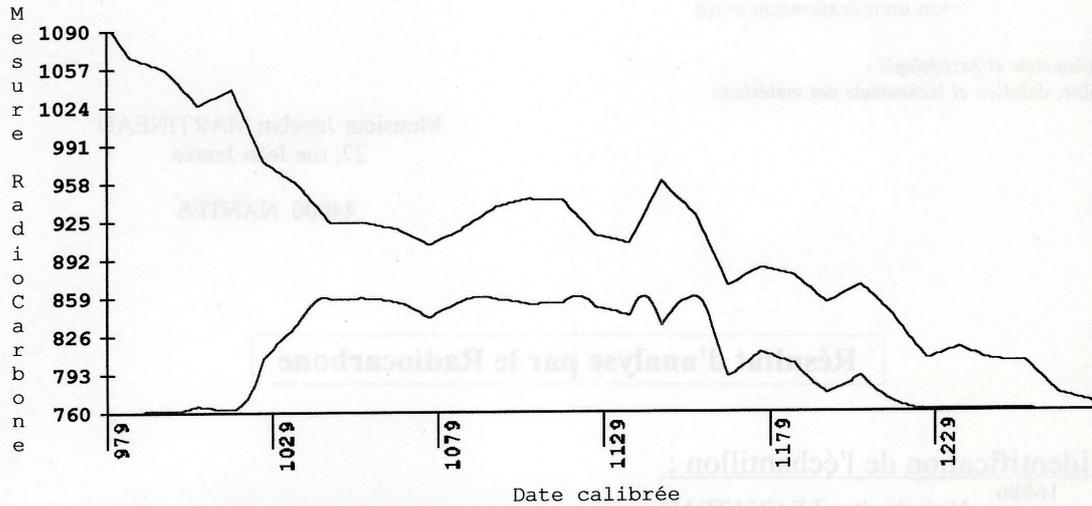
**LE CHATEAU US 1312**  
Code laboratoire : Ly-12786 Date 14C BP: 929±39 BP

— Partie de la courbe de calibration — Résultat pour valeur centrale : 929 b.p

Dates les plus probables (proba décroissantes) : 1155 1091 1043 1139 1055  
Intervalle 95 % de confiance : [ 1021, 1211 ] ap. J.-C.

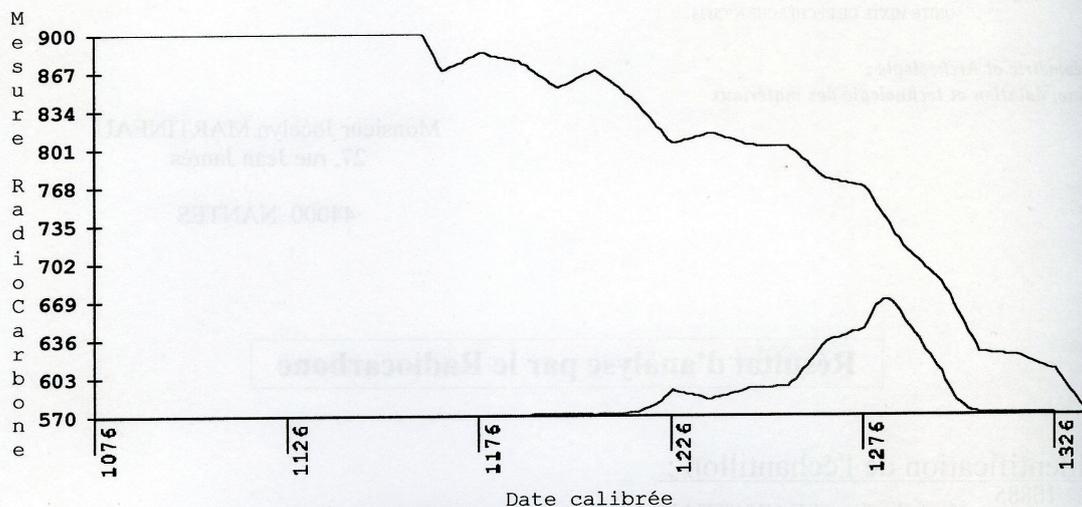
**LE CHATEAU US 1304**  
Code laboratoire : Ly-12785 Date 14C BP: 738±38 BP

— Partie de la courbe de calibration — Résultat pour valeur centrale : 738 b.p

Dates les plus probables (proba décroissantes) : 1281 1225  
Intervalle 95 % de confiance : [ 1223, 1298 ] ap. J.-C.

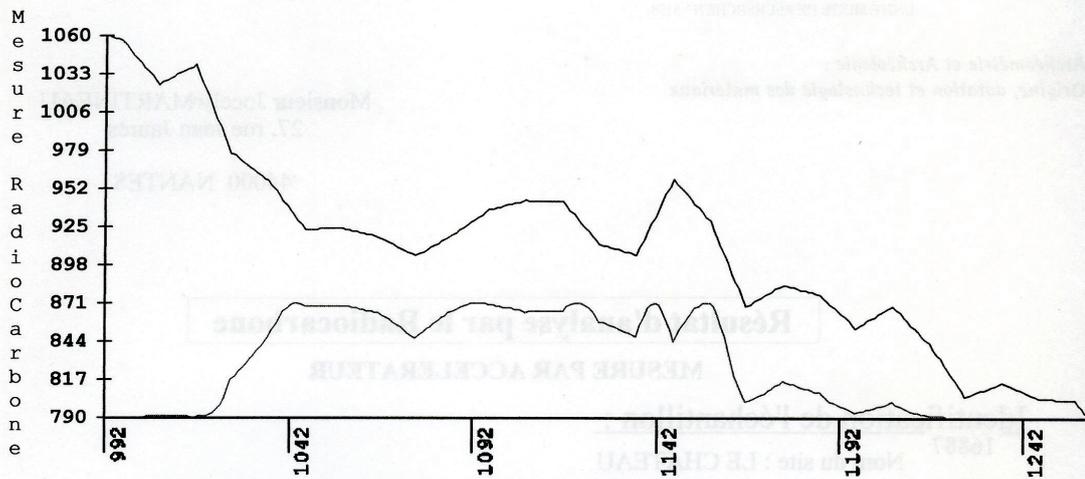
LE CHATEAU US 1318  
Code laboratoire : Lyon-2836 Date 14C BP: 931±31 BP

— Partie de la courbe de calibration — Résultat pour valeur centrale : 931 b.p.

Dates les plus probables (proba décroissantes) : 1092 1119 1140 1154 1043  
Intervalle 95 % de confiance : [ 1023, 1188 ] ap. J.-C.

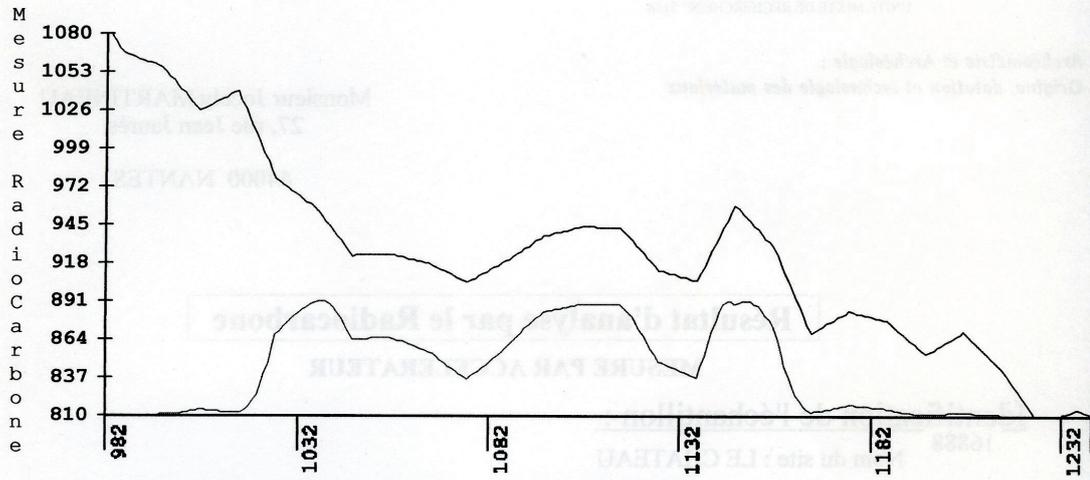
LE CHATEAU US 1334  
Code laboratoire : Lyon-2837 Date 14C BP: 951±31 BP

— Partie de la courbe de calibration — Résultat pour valeur centrale : 951 b.p.

Date calibrée  
Dates les plus probables (proba décroissantes) : 1037 1148 1144 1105 1055  
Intervalle 95 % de confiance : [ 1020, 1161 ] ap. J.-C.

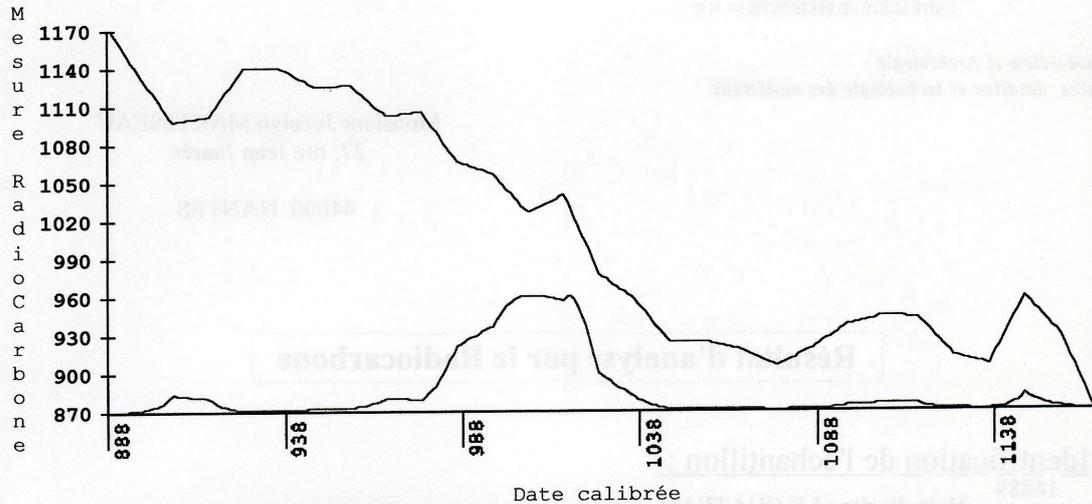
LE CHATEAU US 1353

— Partie de la courbe de calibration — Résultat pour valeur centrale : 1029 b.p

Dates les plus probables (proba décroissantes) : 1004 1007 1017 905 1145  
Intervalle 95 % de confiance : [ 905, 1034 ] ap. J.-C.

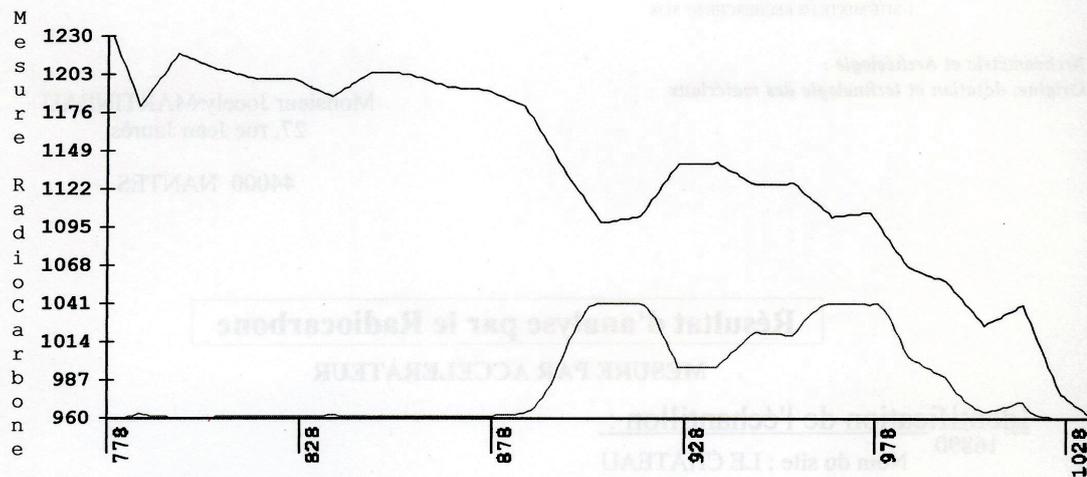
— Partie de la courbe de calibration — Résultat pour valeur centrale : 1101 b.p

Dates les plus probables (proba décroissantes) : 912 976 904 965 945

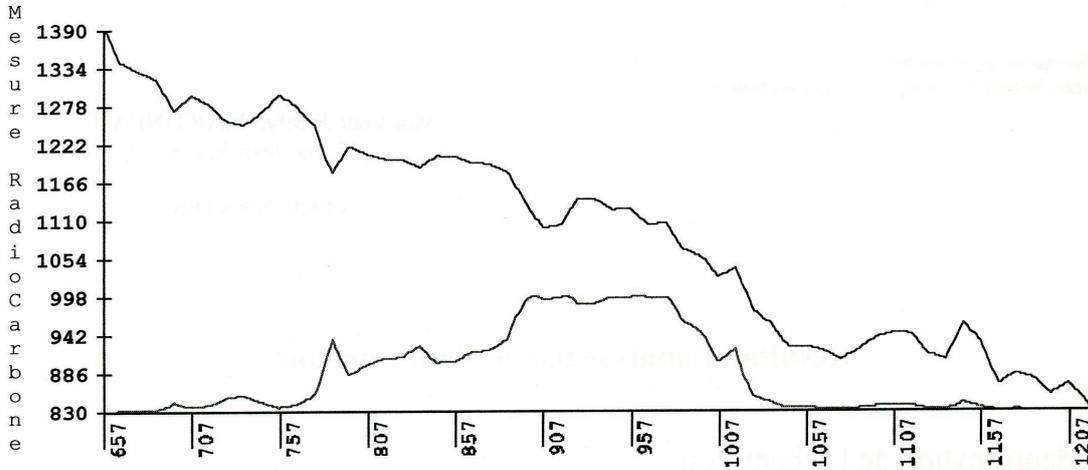
— Partie de la courbe de calibration — Résultat pour valeur centrale : 1115 b.p

Dates les plus probables (proba décroissantes) : 960 918 901 975 945

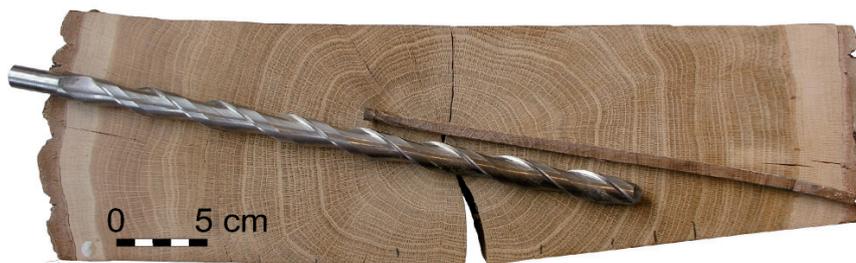
Tarière de type "Bartholin" et sa carotte

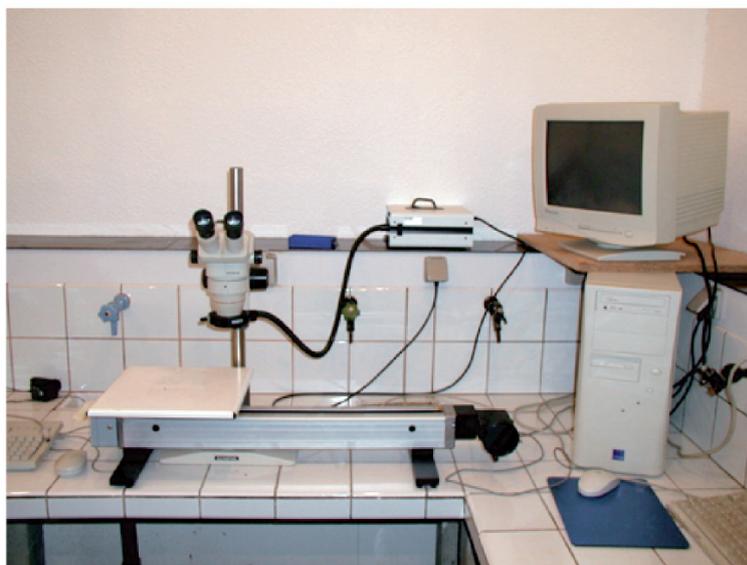
Appareils optique et informatique utilisés pour la mesure des cernes

<sup>8</sup> Banc de mesure dendrochronologique Lintab (Digital **L**inear **T**able), associé au logiciel TSAPwin (Time Series Analysis Program).

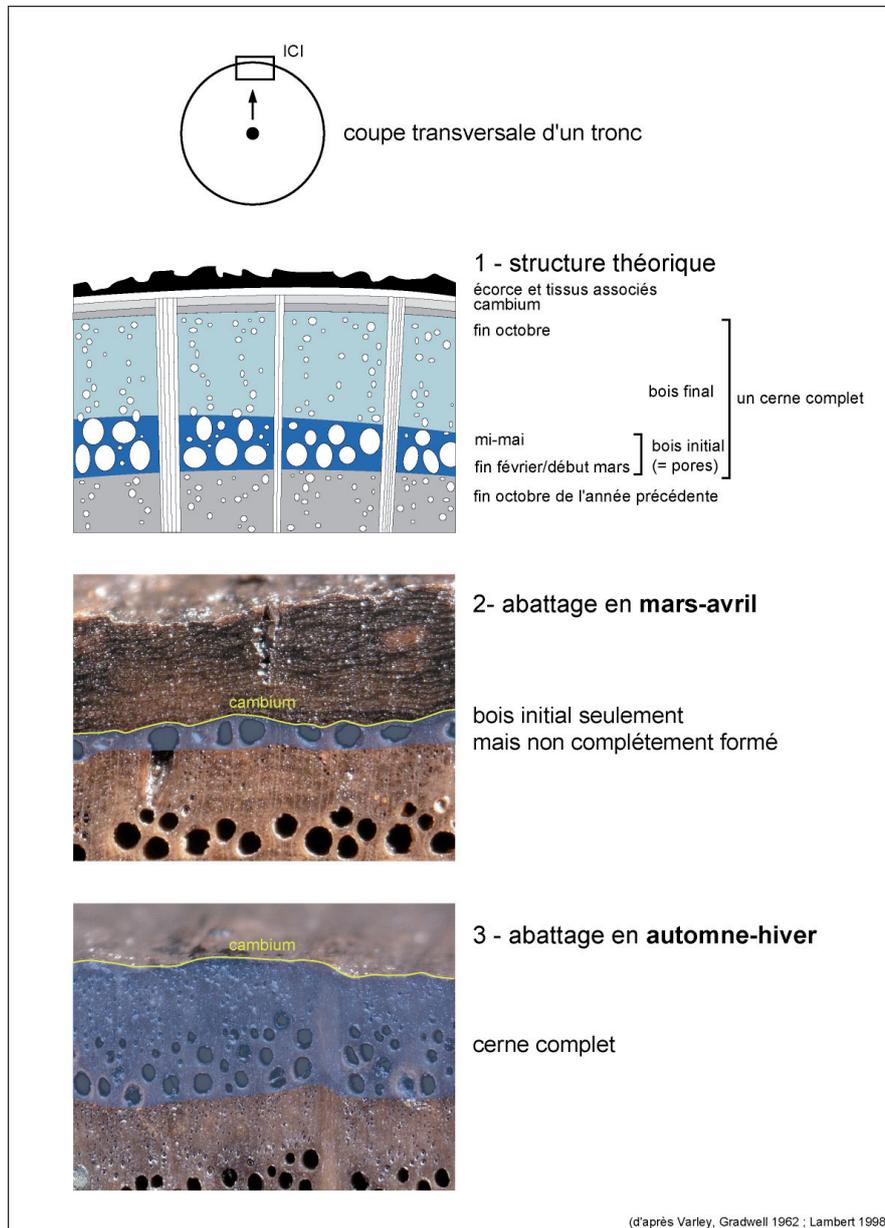
Calendrier de formation du cerne et estimation de la saison d'abattage.  
L'exemple du chêne (*Quercus sp.*)

Toutefois, chez les individus à cernes étroits, la zone de bois final est pratiquement inexistante (BARY-LENGER, NEBOUT 1993). La saison d'abattage est, dans ce cas précis, difficile à estimer.

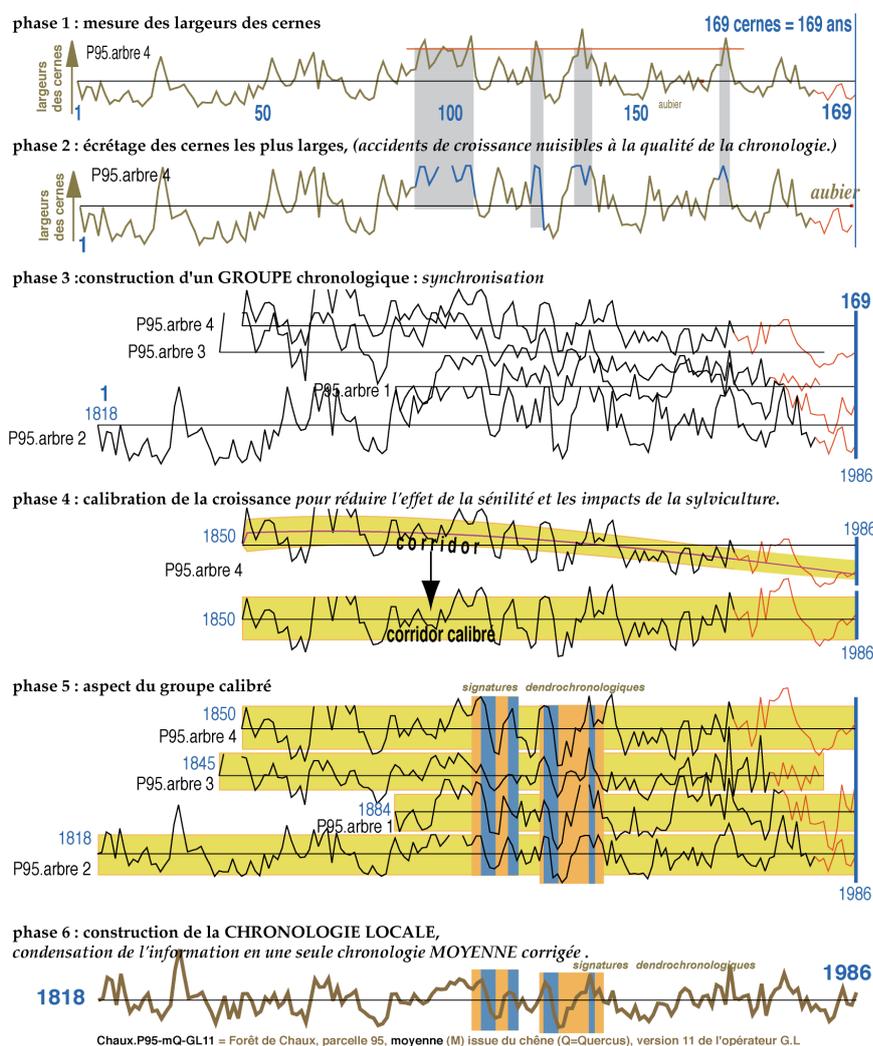
Chaux.P95-mQ-GL11 = Forêt de Chaux, parcelle 95, moyenne (M) issue du chêne (Q=Quercus), version 11 de l'opérateur G.L.  
G.Lambert/S.Durost, laboratoire de Chrono-Ecologie, CNRS, Univ. de Franche-Comté, Besançon, CTHS 2004

Correction des largeurs de cernes par la méthode du corridor  
(arbres de la parcelle forestière n° 95 (P95) de la Forêt de Chaux ; Jura, France)

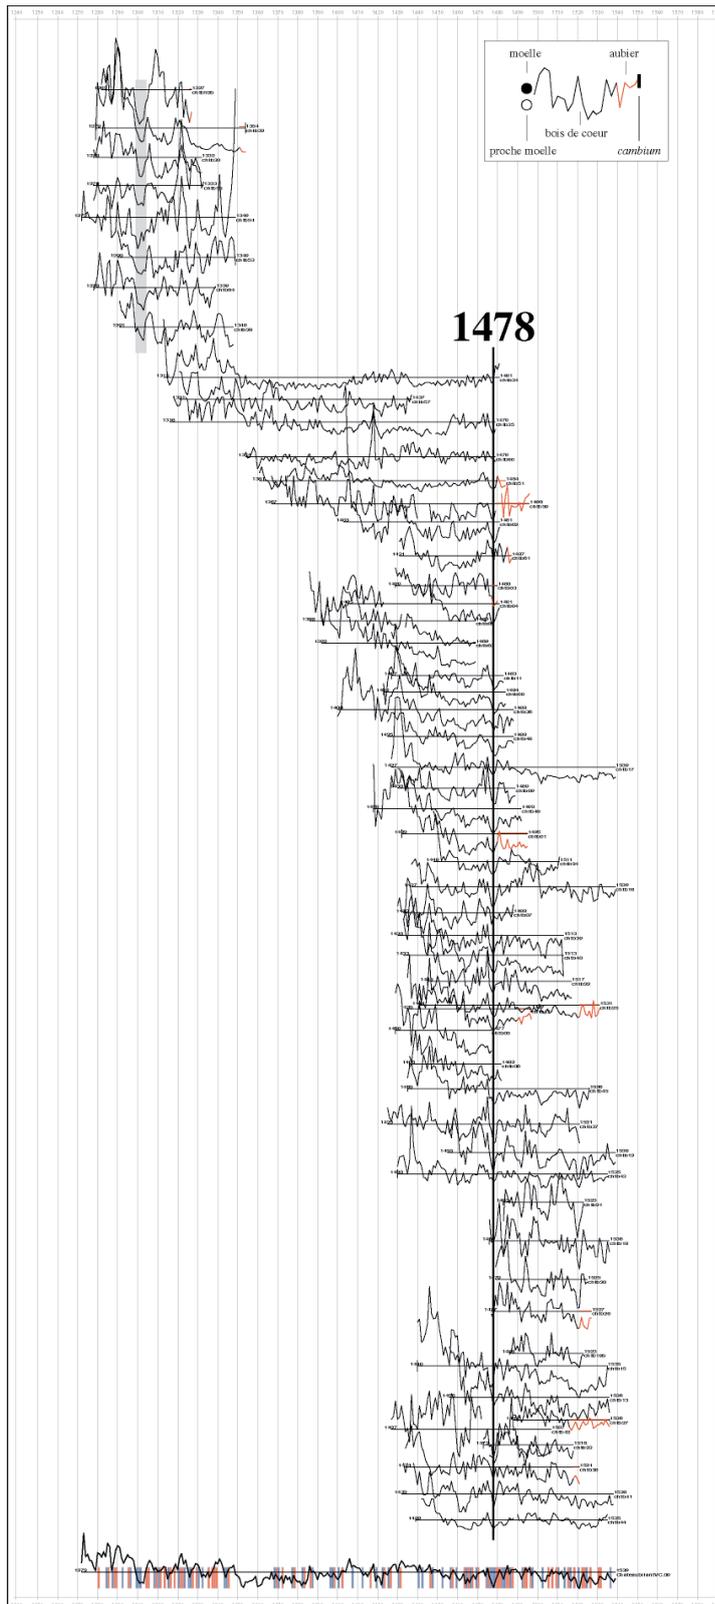
Fig. 1 - Synchronisation des 55 composantes de la moyenne dendrochronologique "ChateaubriantVC.09" (valeurs naturelles)

Cette procédure terminée, nous avons obtenu une moyenne unique, « **ChateaubriantVC.09** », sorte de synthèse de la croissance des chênes employés au cours des différentes campagnes de construction du château. Longue de 268 ans, elle regroupe 55 des 64 individus dont 1 provenant de la galerie Renaissance possédait encore de l'écorce, ce qui nous avait permis de donner une **date d'abattage à l'année près** pour cette partie du site. La bonne qualité de cette séquence dendrochronologique moyenne s'exprime à travers le nombre de séries individuelles intégrées : sur le site de Chateaubriant, un peu moins de 10 échantillons a été écarté en raison d'un trop faible nombre de cernes, ou d'une croissance perturbée. La cohésion du groupe est également perceptible par le bon niveau d'agglomération des séquences individuelles. En effet, plus cette cohésion est forte, plus la matrice de corrélation présente un groupe resserré et foncé (fig. 2).

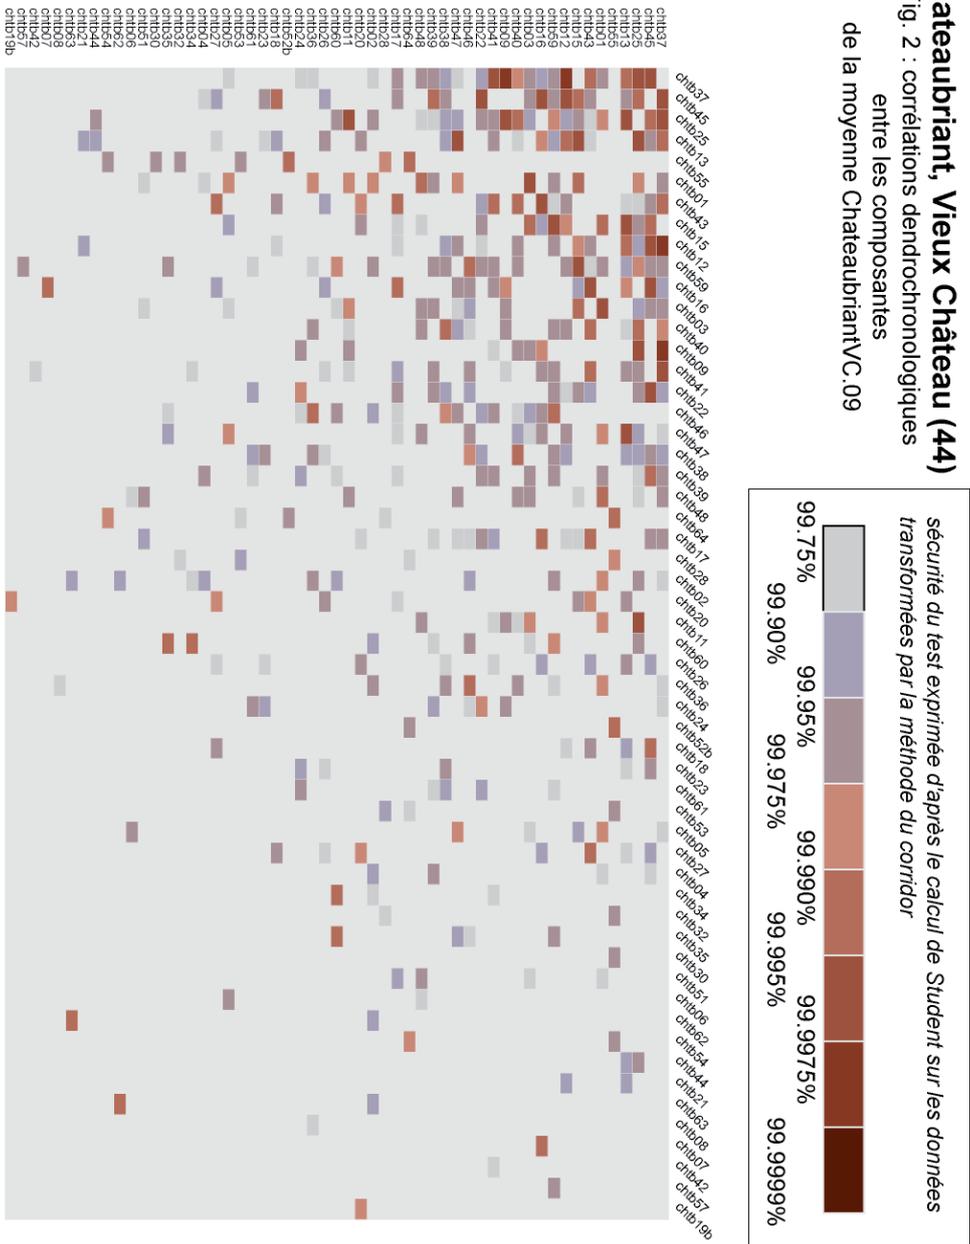
**Chateaubriant, Vieux Château (44)**  
 Fig. 2 : corrélations dendrochronologiques  
 entre les composantes  
 de la moyenne ChateaubriantVC.09

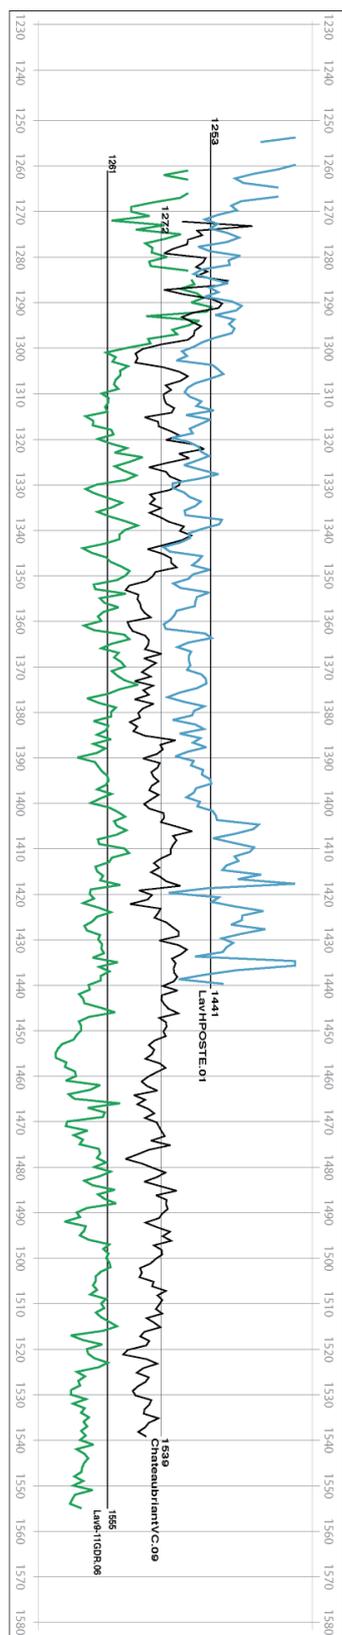
Fig. 3 - Datation de la moyenne dendrochronologique "Chateaubriant V.C.09"

Fig. 4 - table (extrait) de propositions du calcul dendrochronologique pour dater la chronologie du Vieux Château de Chateaubriant (44)

La séquence moyenne « **ChateaubriantVC.09** » a ensuite été confrontée aux références de notre banque de données les plus pertinentes chronologiquement et géographiquement. Le bon résultat statistique n'est pas le seul critère recherché ici ; la répétition d'une même proposition entre plusieurs références constitue véritablement une aide dans le choix d'une datation. L'acceptation d'une proposition de datation n'est, bien sûr, opérée qu'après vérification visuelle du bon niveau de concordance entre la courbe à dater et les courbes de référence.

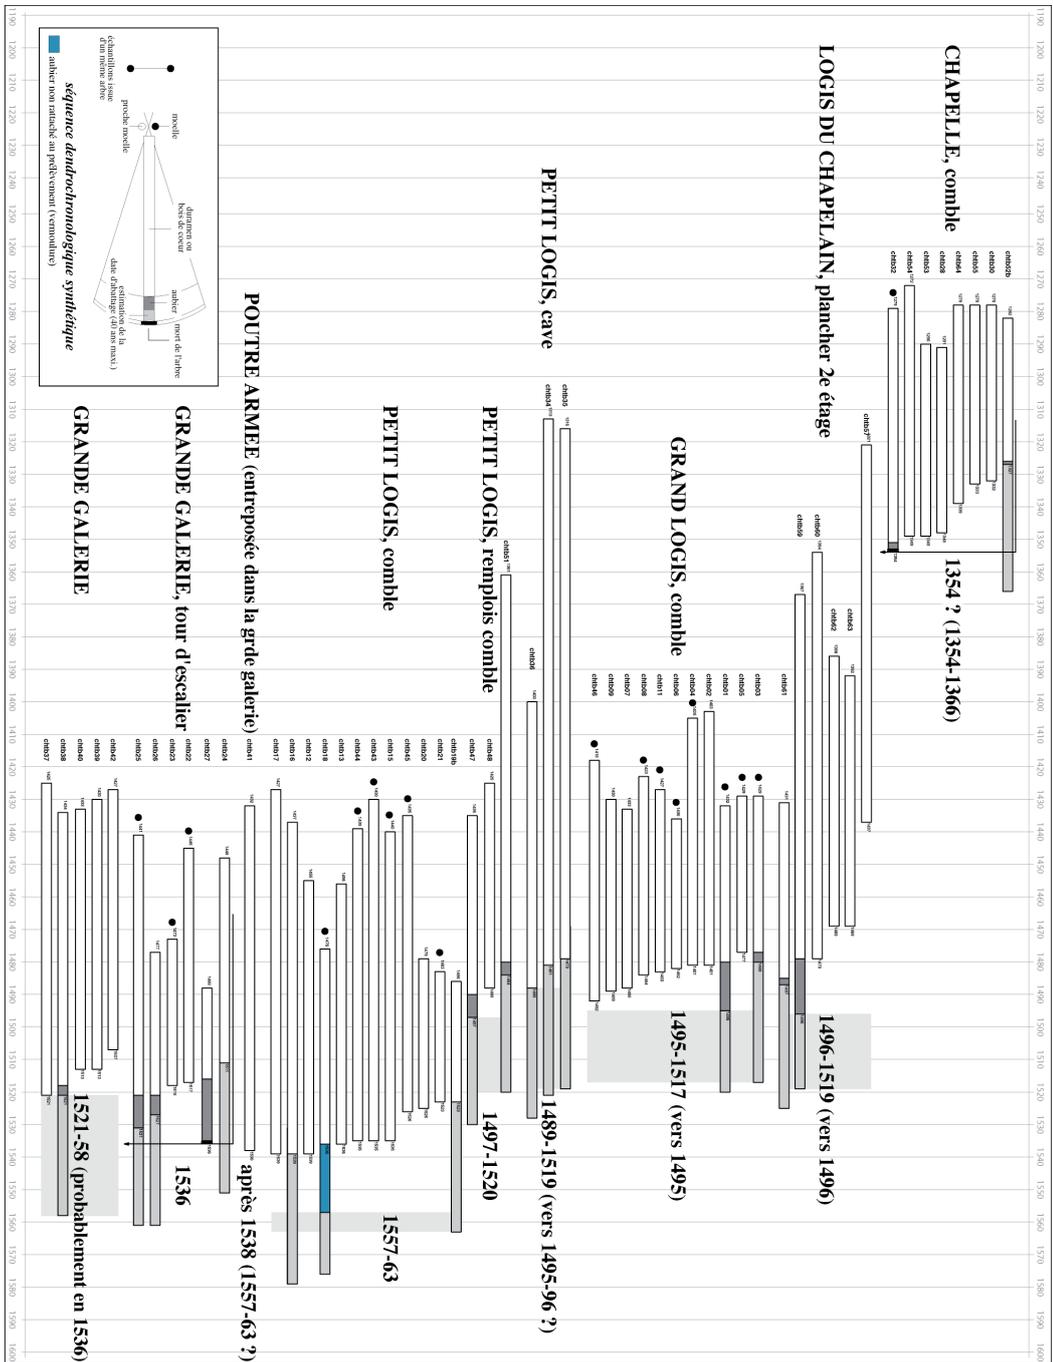
Fig. 5 - Blocs-diagrammes représentant de façon schématique les séquences individuelles en position relative au sein de la moyenne dendrochronologique "ChateaubriantV.C.09"

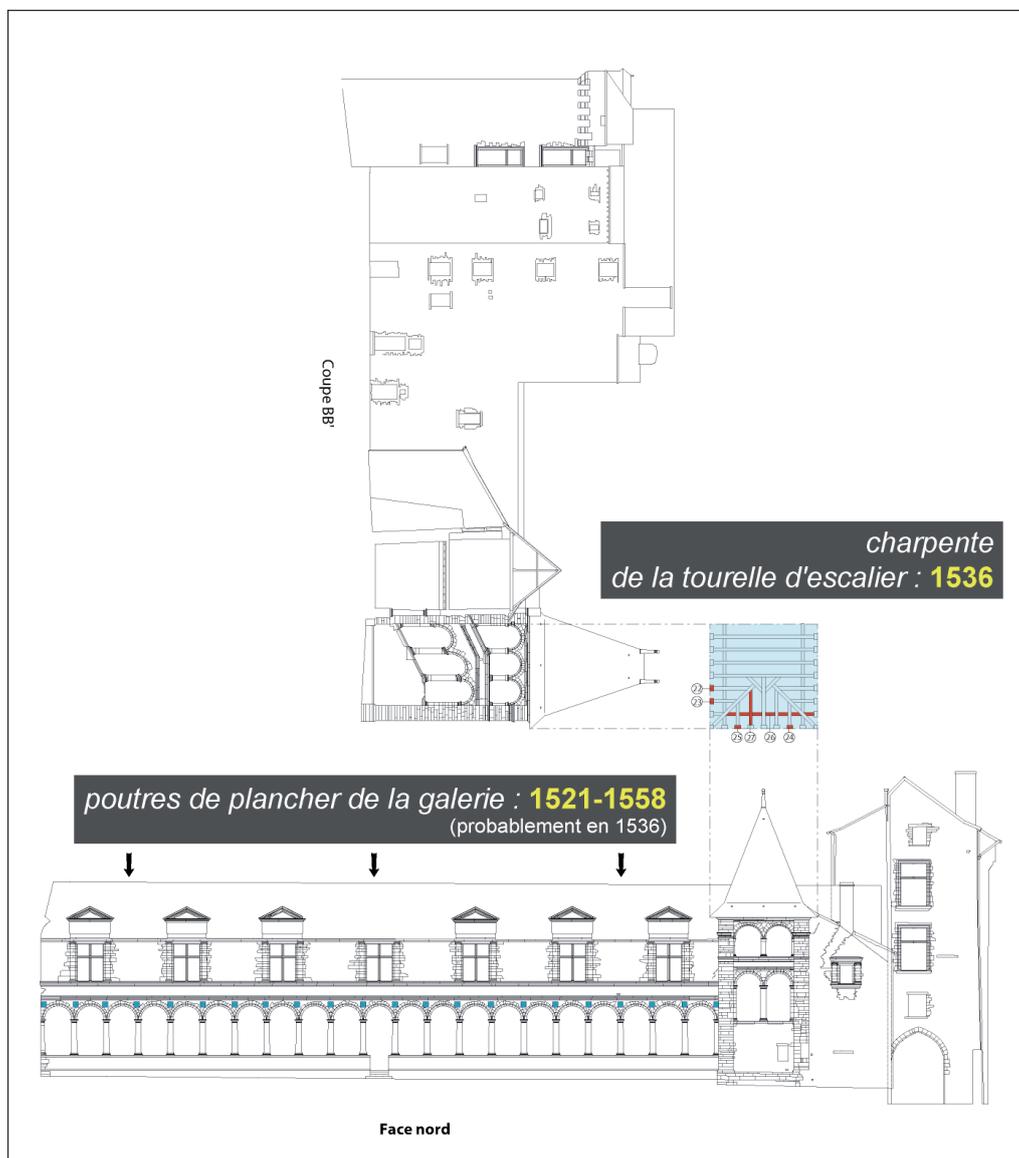
Fig. 6 - Localisation des prélèvements dendrochronologiques et résultats de la phase d'abattage/construction de la galerie renaissance

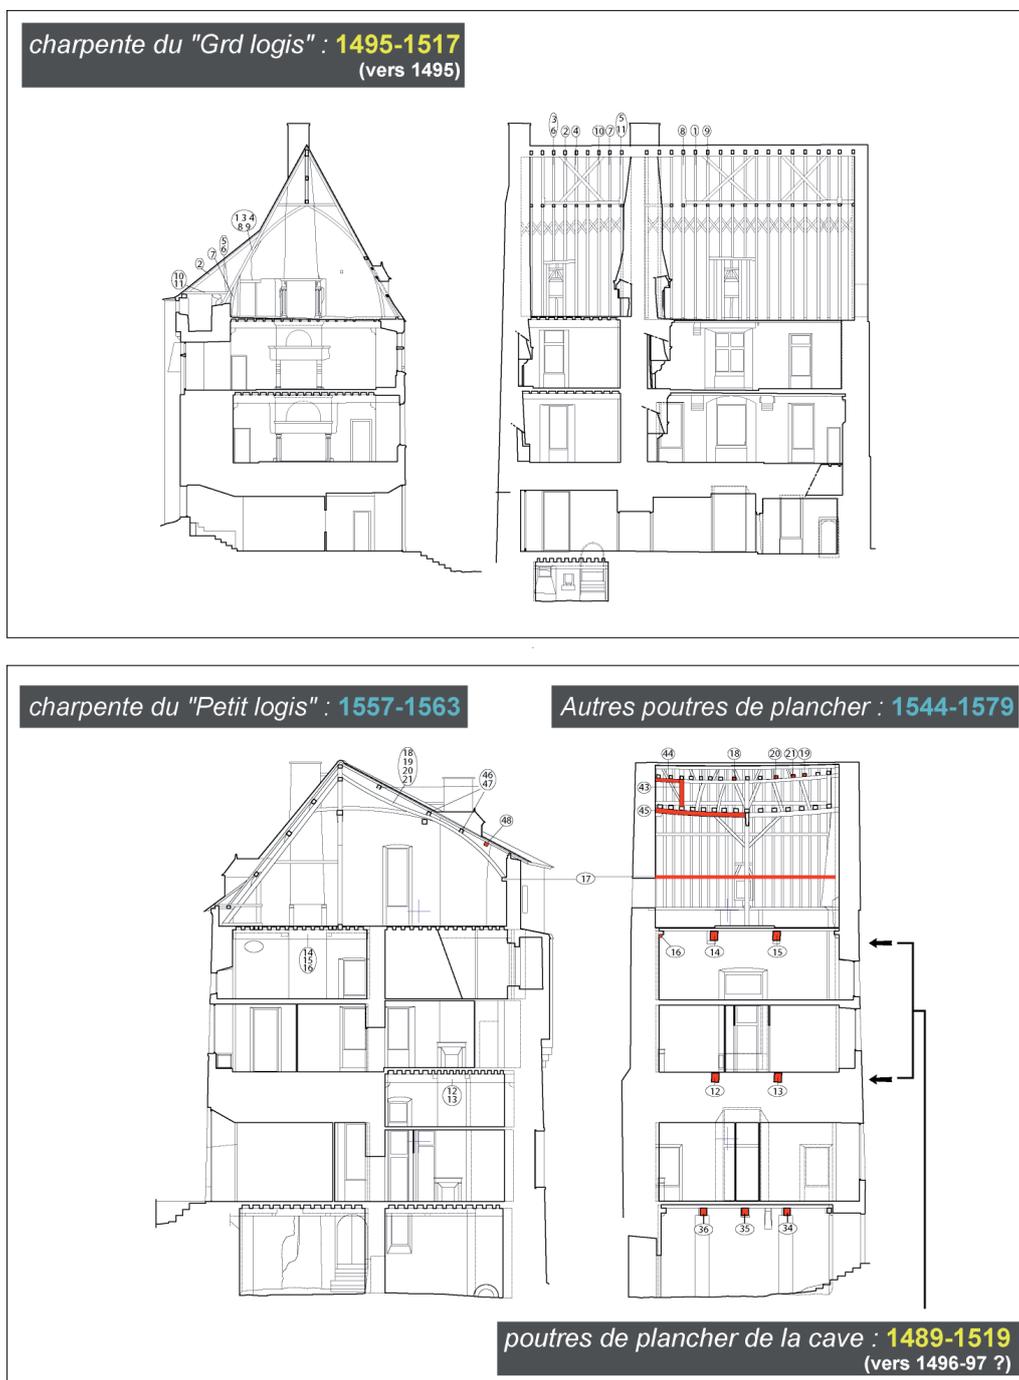
Fig. 7 - Localisation des prélèvements dendrochronologiques et résultats des phases d'abattage/construction du petit et du grand logis

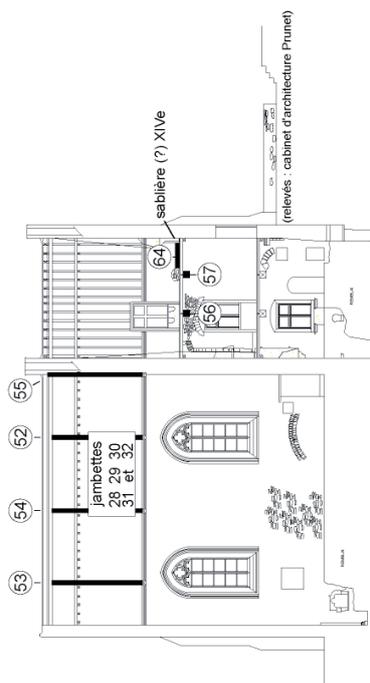
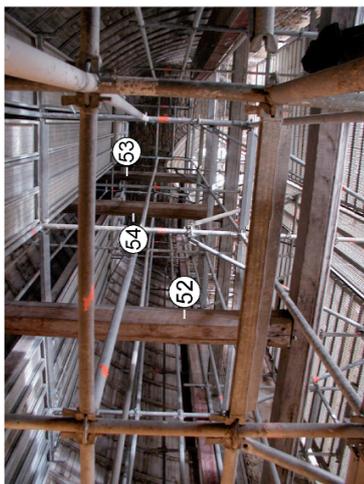
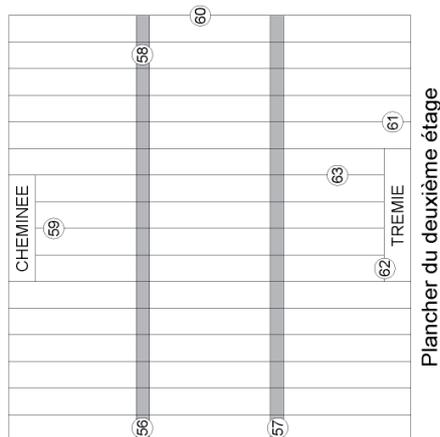
**charpente de comble de la chapelle : 1354 ?**  
(1354-1366)

**plancher du deuxième étage : vers 1496**  
(1496-1519)

Poinçons de la charpente de comble  
de la chapelle

Plancher du deuxième étage

Fig. 8 - Localisation des prélèvements dendrochronologiques et résultats des phases d'abattage/construction de la chapelle et du logis du chapelain

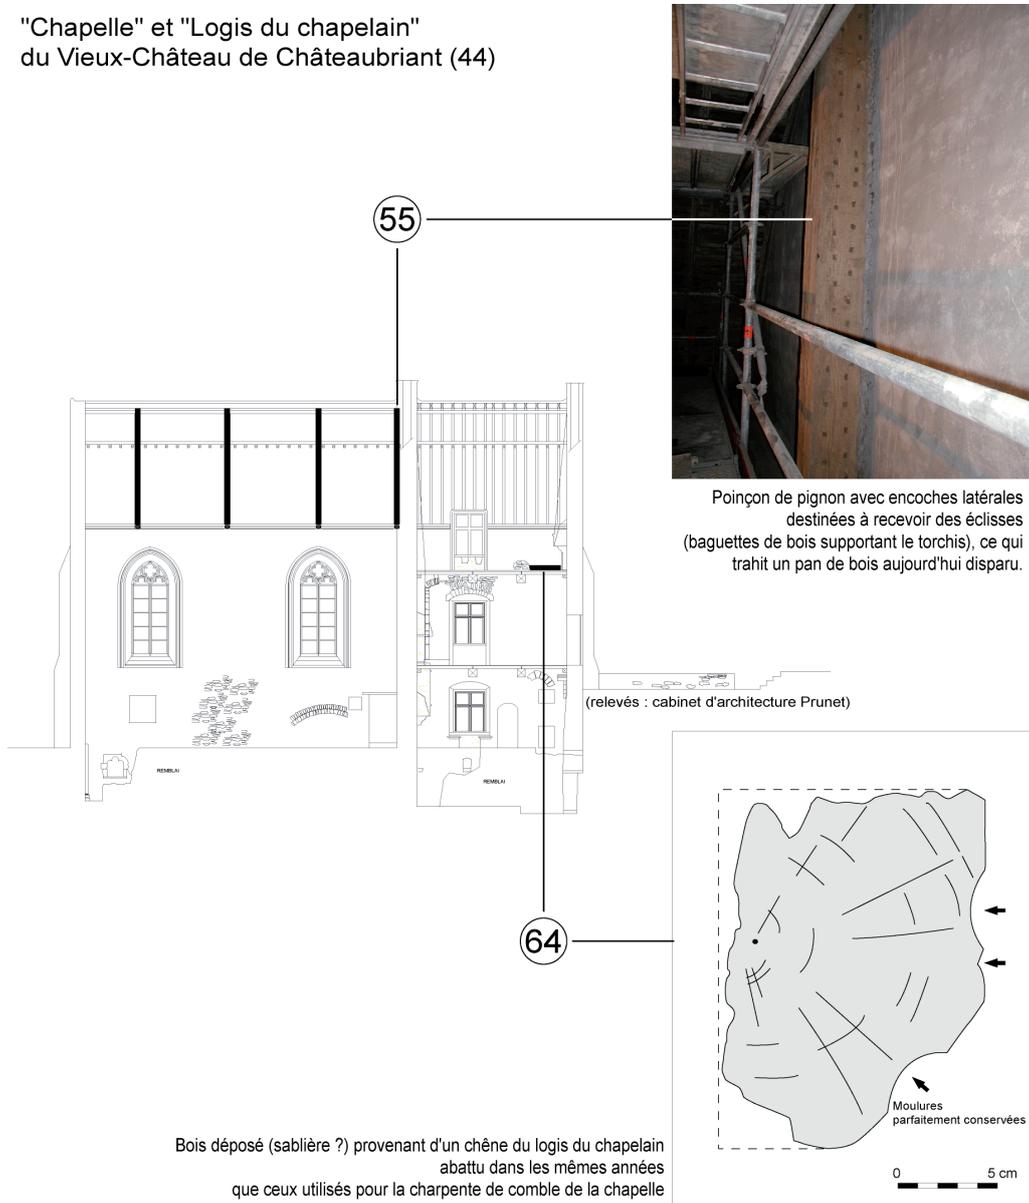
Fig. 9 - Chapelle et logis du chapelain : bois XVe siècle
