Le secteur des “ bâtiments B ” de l'établissement rural d'époque romaine du Gurtelbach à Dehlingen (67) : une longue succession d'occupations

Antonin Nüsslein, Maxime Calbris, Paul Nüsslein

LE SECTEUR DES « BÂTIMENTS B » DE L'ÉTABLISSEMENT RURAL D'ÉPOQUE ROMAINE DU GURTELBACH À DEHLINGEN (67) : UNE LONGUE SUCCESSION D'OCCUPATIONS

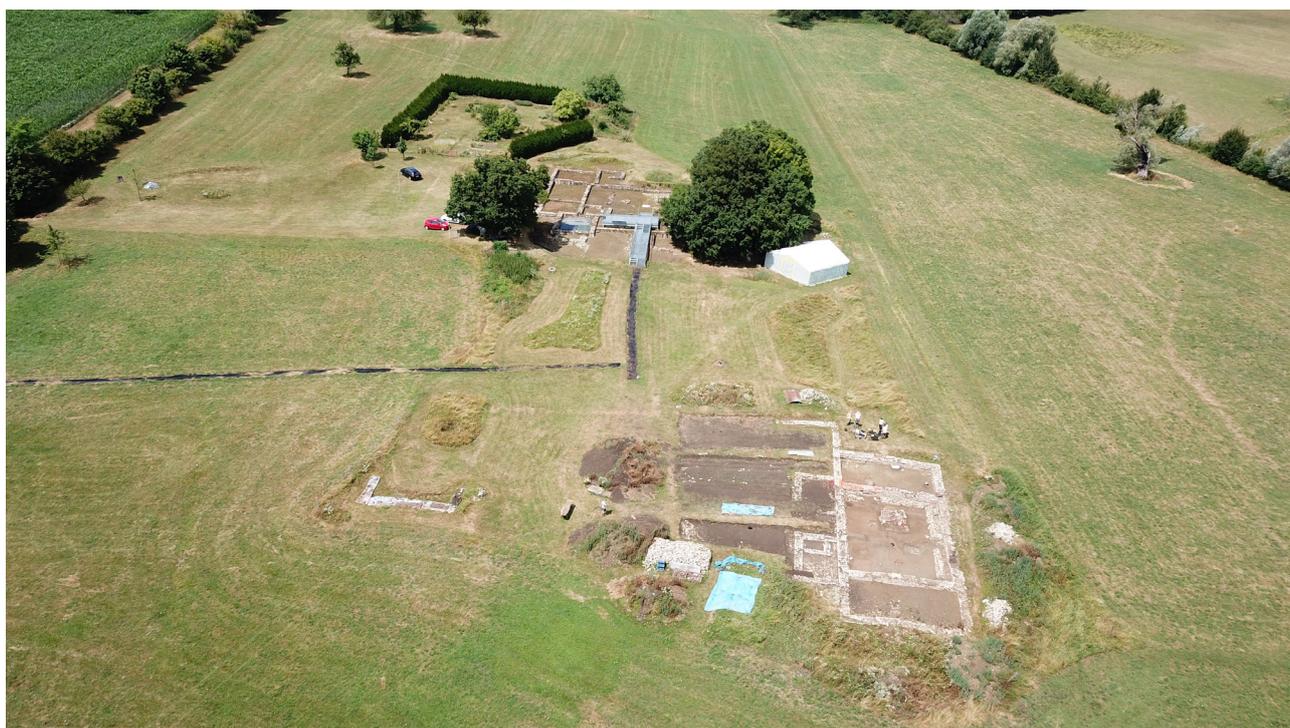
Figure 3 : vue aérienne du site. Photo : A. Nüsslein.

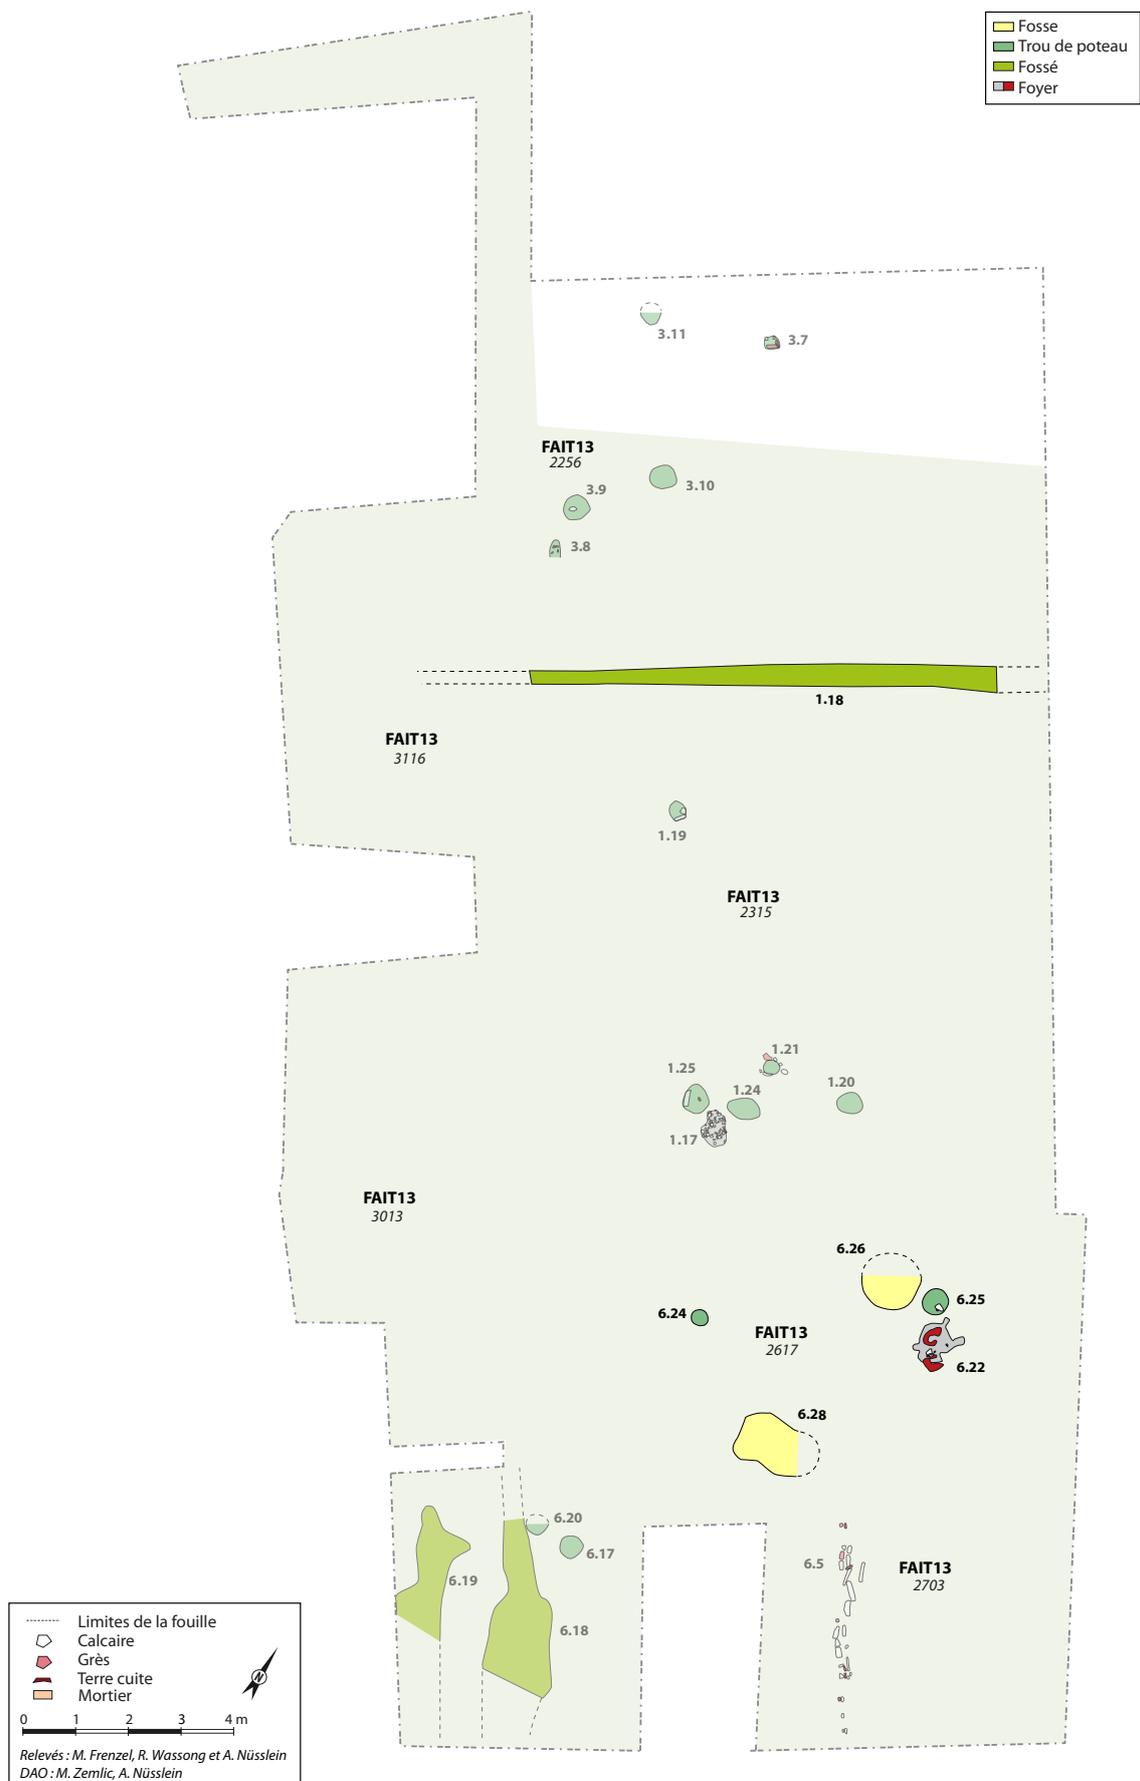
Figure 4 : plan de la phase 1. Les structures apparaissant en transparence correspondent à des faits qui pourraient aussi appartenir à une autre phase. DAO : M. Zemlic et A. Nüsslein.

Sous les importants niveaux d'occupation du Haut-Empire, ont été mises au jour plusieurs structures profondément enfouies, pour la plupart creusées dans le Fait 13, (**fig. 4**). Il s'agit de trous de poteau (avec pour certains des éléments de calage en calcaire, en grès et/ou en terre cuite), de fosses, de fossés, de structures de combustion et d'un drain. Ces vestiges présentent un état de conservation médiocre et sont, pour la plupart, pas ou mal datés, car ils ont révélé trop peu voire aucun mobilier. Certaines structures pourraient aussi appartenir à la deuxième phase d'occupation du secteur. Leur attribution hypothétique à la première période d'aménagement est suggérée par leur position à la même altitude que les vestiges attribués de manière certaine à la première période d'occupation et qu'elles sont scellées par les structures de la phase 3.

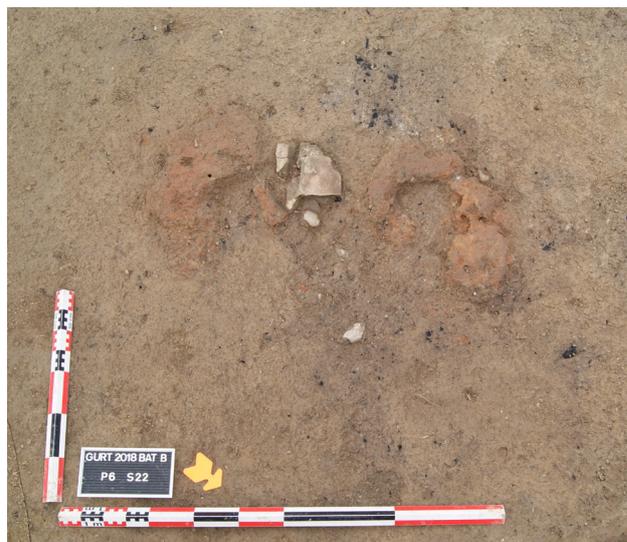
Figure 5 : photographie de la structure 6.22.
Photo : A. Nüsslein.

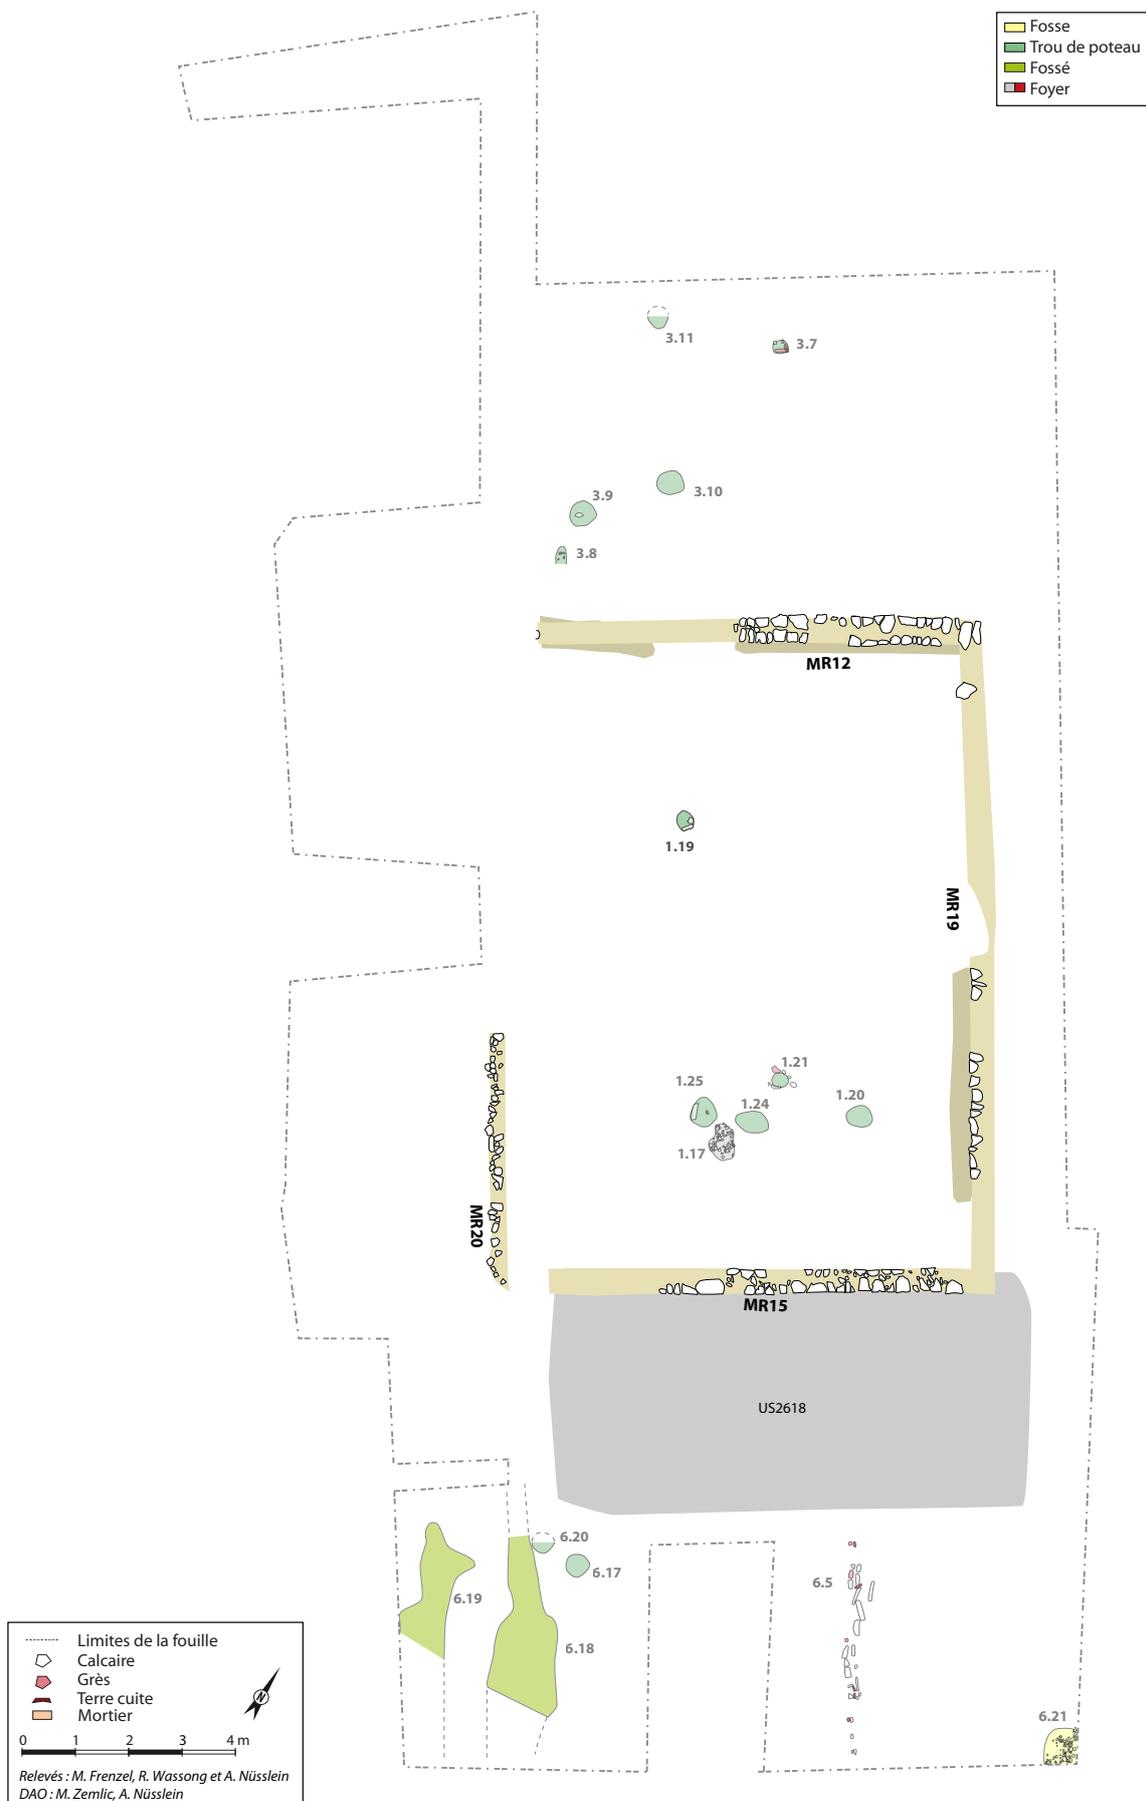
Figure 6 : plan de la phase 2. Les structures apparaissant en transparence correspondent à des faits qui pourraient aussi appartenir à une autre phase. DAO : M. Zemlic et A. Nüsslein.

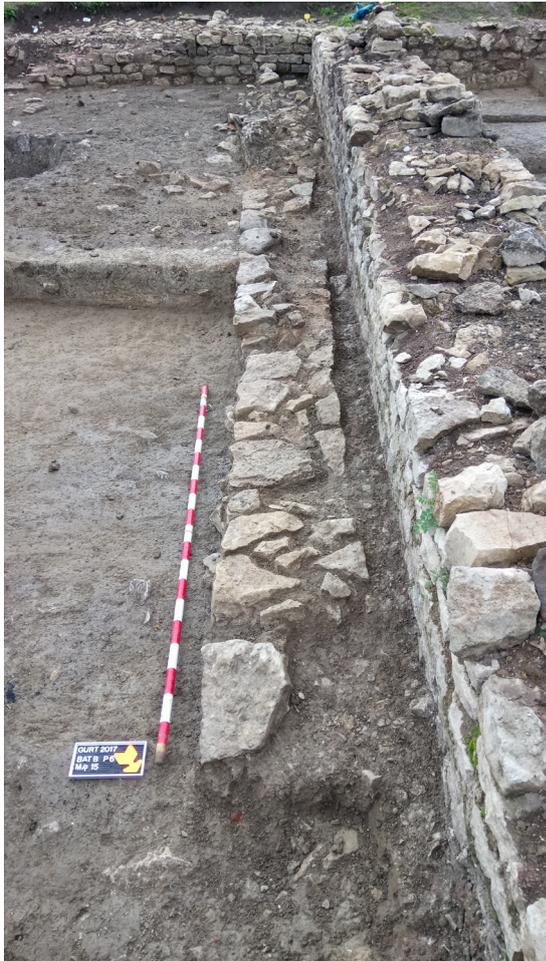
Figure 7 : photographie des murs MR15 à gauche (phase 2, bâtiment B1) et MR5 à droite (phase 3, bâtiment B2).
Photo : A. Nüsslein.

Le bâtiment B1 est de forme rectangulaire (12,84 x 9,30 m avec les murs) et dispose d'une superficie utile (entre les murs) estimée à environ 97 m² (la paroi ouest étant dégradée, il est difficile de percevoir exactement la superficie interne du bâtiment). Ses quatre murs sont vraisemblablement chaînés et disposent d'une morphologie similaire : ils sont construits en *opus caementicium* (**fig. 7**), mais aucune entrée n'a pu être mise en évidence.

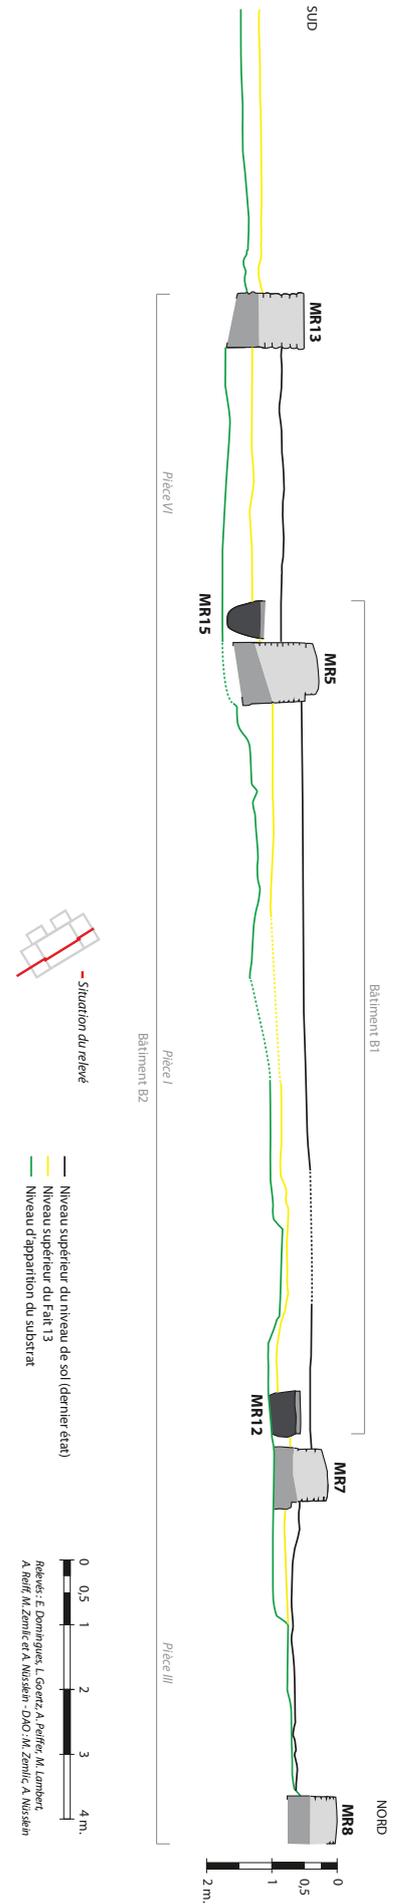
Figure 8 : coupe topographique nord/sud simplifiée du secteur fouillé.
DAO : M. Zemlic et A. Nüsslein.

forment un radier compact. Les blocs sont mêlés à un limon-argileux brun, noir ou gris compact et homogène. La fondation des murs 12 et 19 est par endroit plus large que la largeur du mur en élévation. Notons enfin que les bâtisseurs ont adapté le bâtiment à la déclivité du terrain : le mur nord (12) est situé à une altitude plus élevée que le mur sud (15) (**fig. 8**).

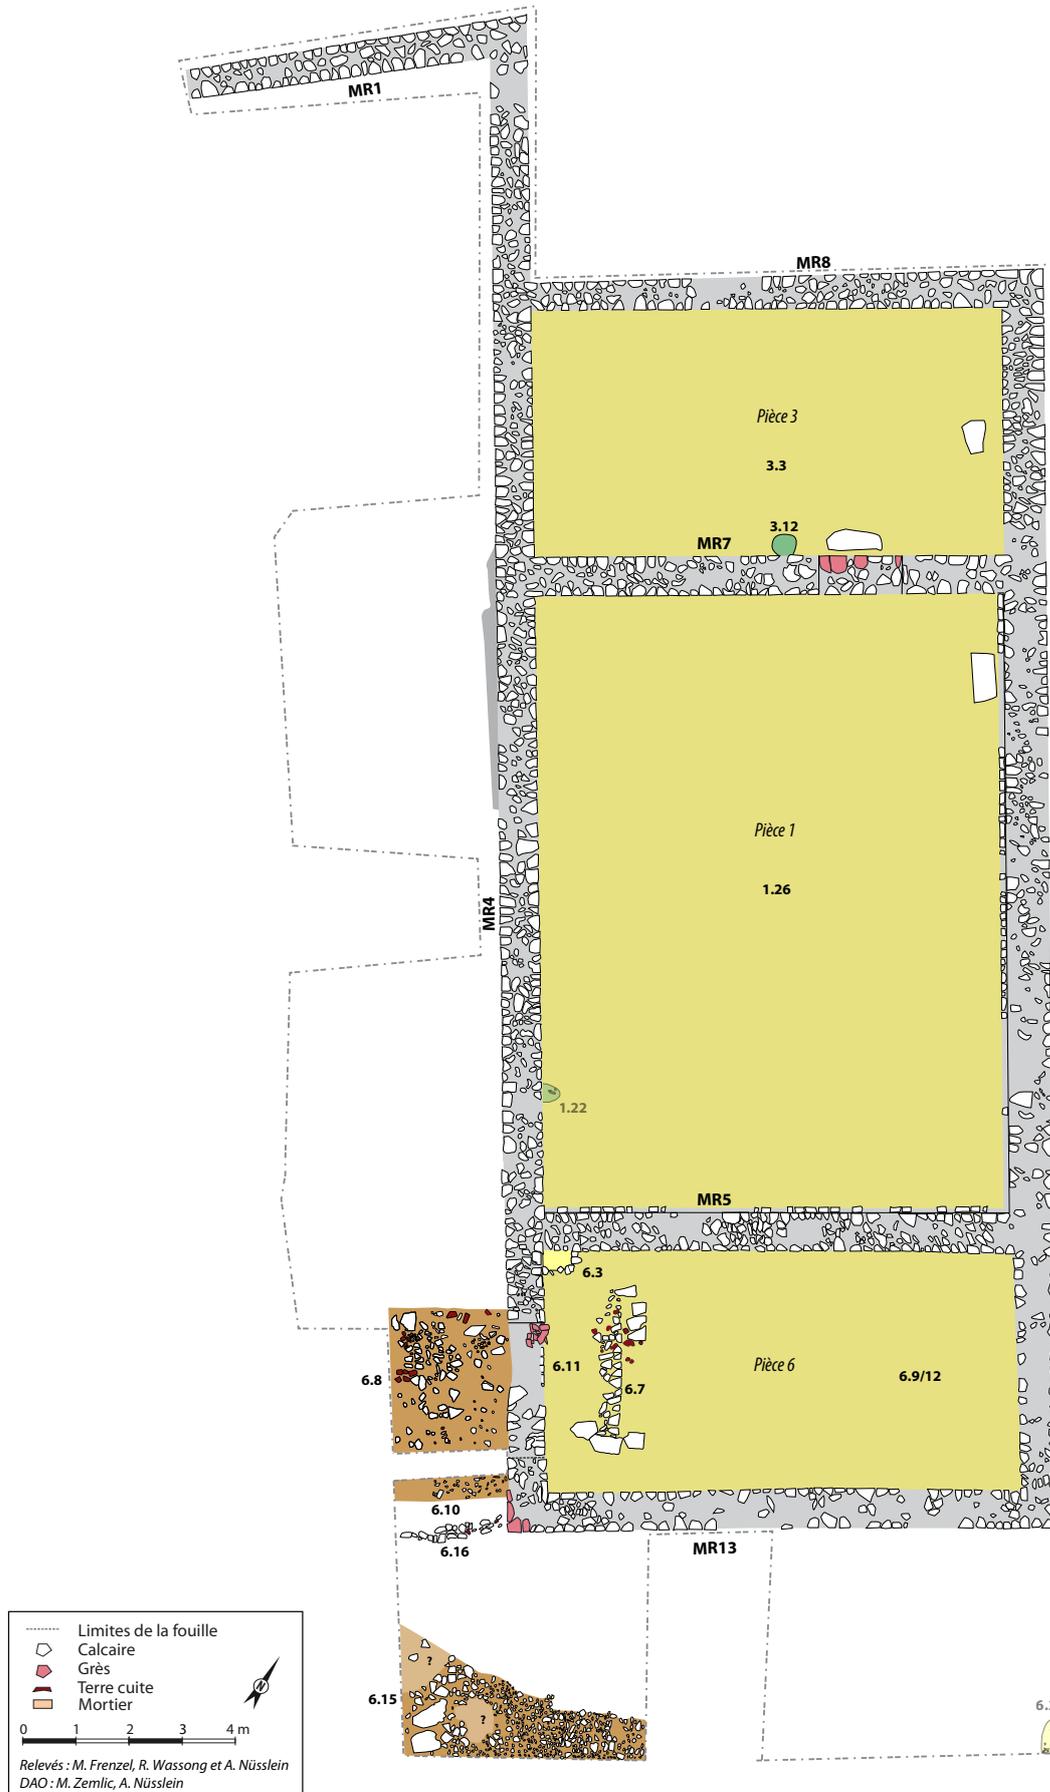
Figure 9 : plan de la phase 3.
 DAO : M. Zemlic et A. Nüsslein.

Le bâtiment B2 est composé, dans sa première phase d'aménagement (B2a), de six murs qui ont été construits en même temps puisqu'ils sont chaînés (**fig. 9**). Ils sont conservés sur une hauteur maximale de 0,7 m, soit 9 assises. Précisons que certaines parties des maçonneries ont été fortement altérées par des épisodes de récupération ou par les travaux agricoles postérieurs.

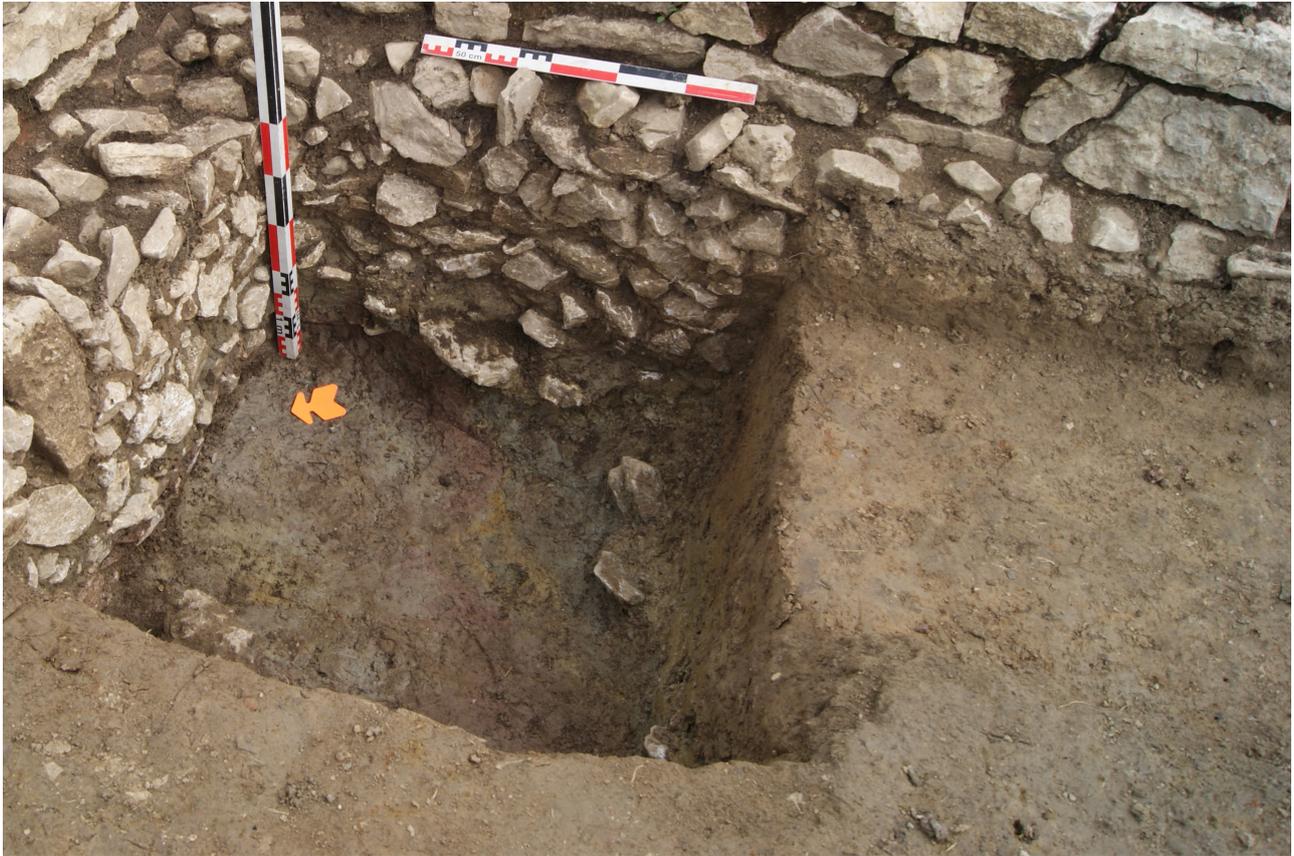
Figure 10 : photographie de l'angle nord-ouest de la pièce 3 (intérieur) à la jonction des murs MR4 et MR8.
Photo : A. Nüsslein.

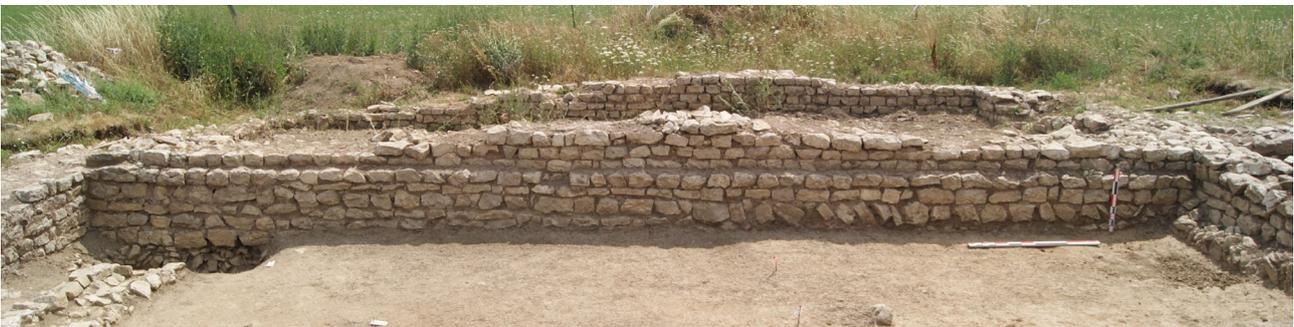
Figure 11 : photographie, prise depuis la pièce 1, des murs MR5 au premier plan (comportant un ressaut) et MR13 au fond.
Photo : A. Nüsslein.

Les murs du bâtiment sont tous construits en *opus caementicium*. Leurs parements, très bien ouvragés et soignés, sont construits en blocs calcaires taillés liés à un mortier de chaux de couleur gris-rose à la granulométrie grossière. Certains tronçons de murs reposent sur de gros blocs de calcaires maçonnés. Le blocage est quant à lui constitué de moellons calcaires, de fragments de tuiles et de gravats. La largeur des murs est comprise entre 0,7 et 0,9 m. MR5 et 6, dans la pièce 1 uniquement, disposent des maçonneries les plus épaisses, car ils présentent un ressaut qui ajoute 0,1 m de largeur à la partie inférieure des murs (**fig. 11**).

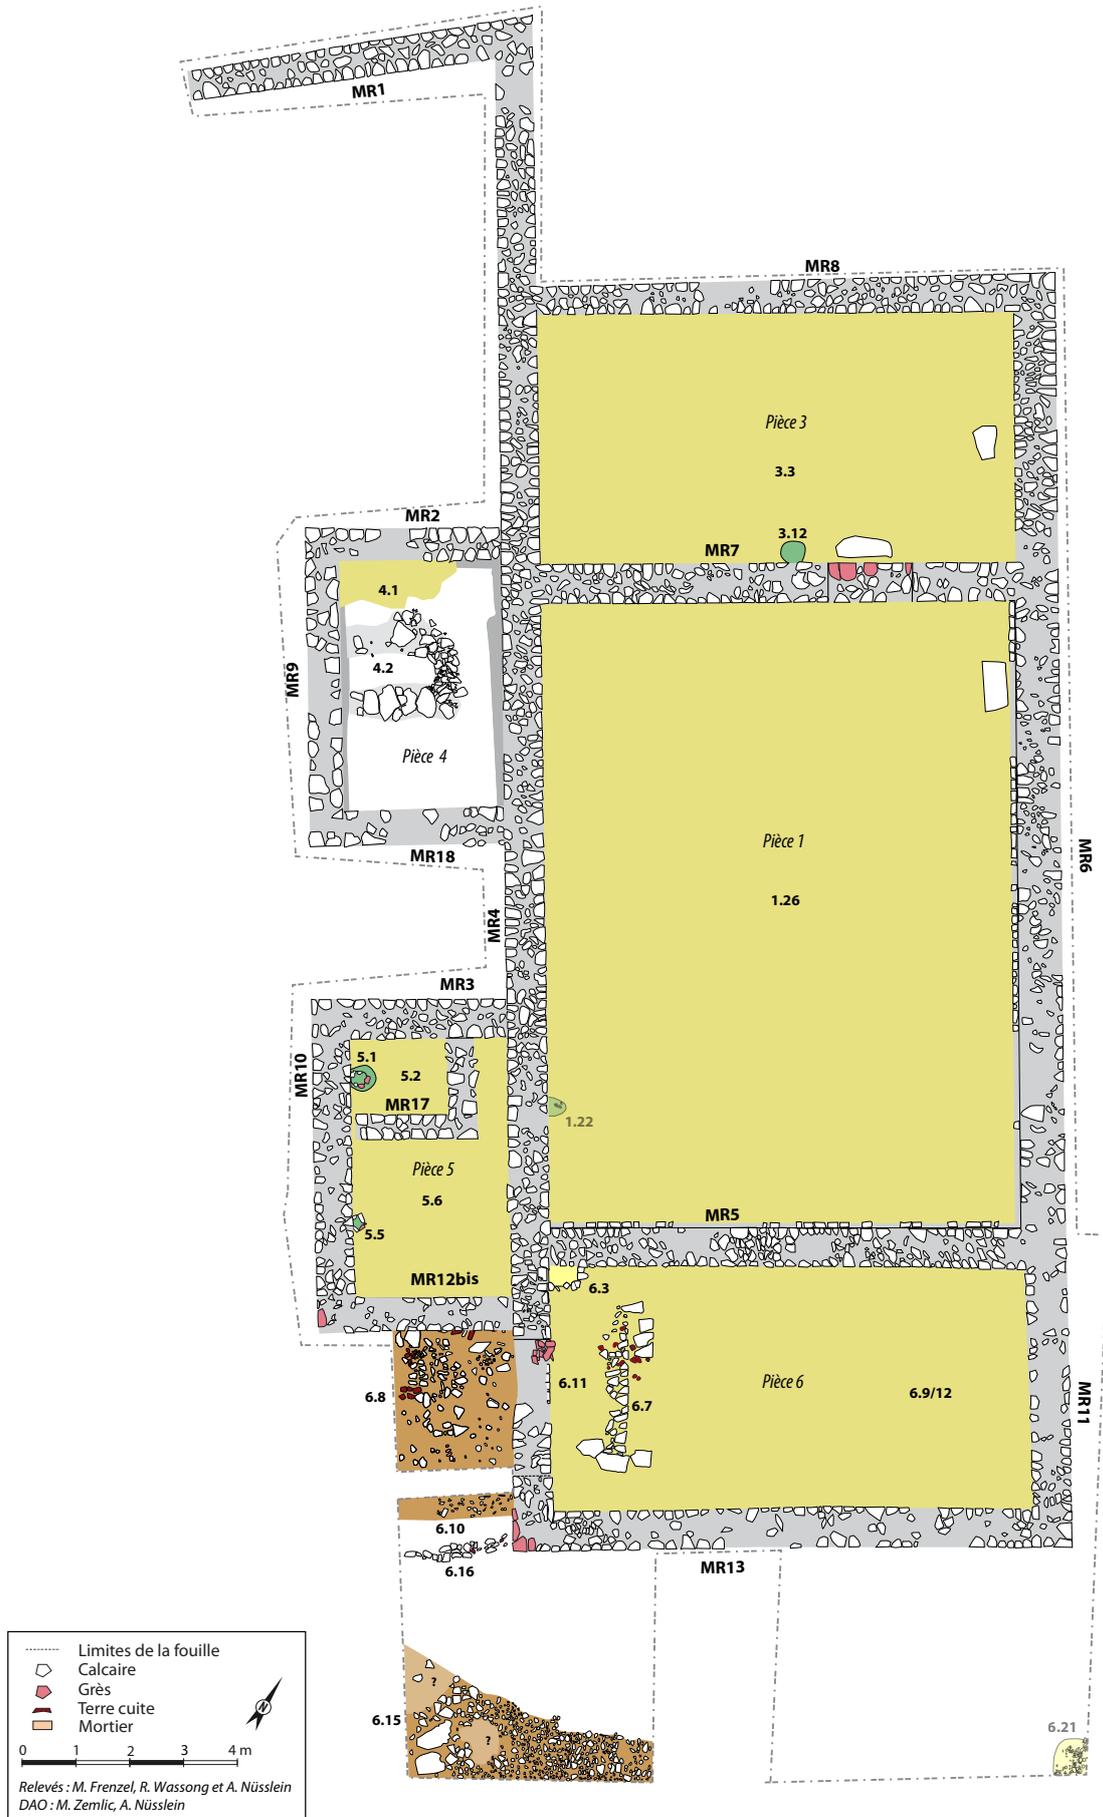
Figure 13 : plan de la phase 4.
 DAO : M. Zemlic et A. Nüsslein.

La quatrième phase de l'évolution de ce secteur du site voit l'agrandissement du bâtiment B2 par l'ajout de deux pièces semblables contre le mur ouest de l'édifice (phase de construction B2b) (fig. 13).

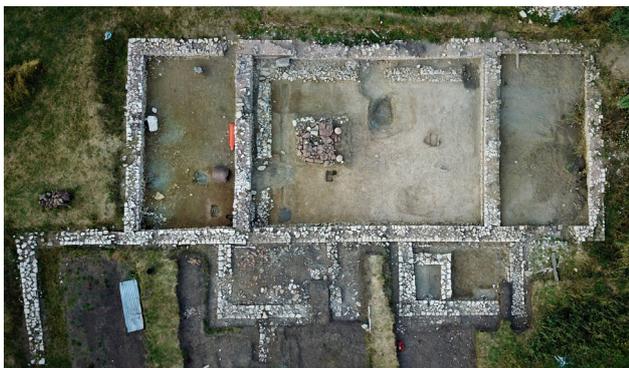
Figure 14 : photographie aérienne du bâtiment en cours de fouille. On distingue les bâtiments B1 et B2.
Photo : A. Nüsslein.

Cet agrandissement, qui a donc peut-être permis aux propriétaires d'installer un porche d'entrée entre les deux pièces, modifie l'aspect de la bâtisse (**fig. 14 et 15**).

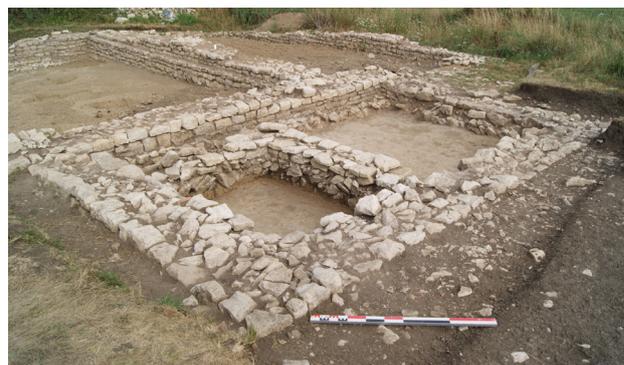
Figure 16 : photographie de la pièce 5 en fin de fouille.
Photo : A. Nüsslein.

La pièce 5 est rectangulaire (6,20 x 3,60 m avec les murs) et offre une surface interne de 14,3 m² (**fig. 16**). La pièce comprend un petit espace de forme rectangulaire de 2,5 m² environ qui est ajouté dans un deuxième temps et qui est délimité par MR17. Ce mur, conservé sur deux assises, est large d'environ 0,45 m et il est construit en *opus caementicium*. Son parement en blocs calcaires liés à un mortier de chaux de couleur gris-rose à la granulométrie grossière est d'apparence fruste. Le blocage est constitué de petits moellons calcaires, de fragments de tuiles et de gravats. Le mur est installé sur un radier de fondation de 0,24 m d'épaisseur au maximum, composé de cailloutis, de blocs calcaires et d'argile limoneuse brune foncée.

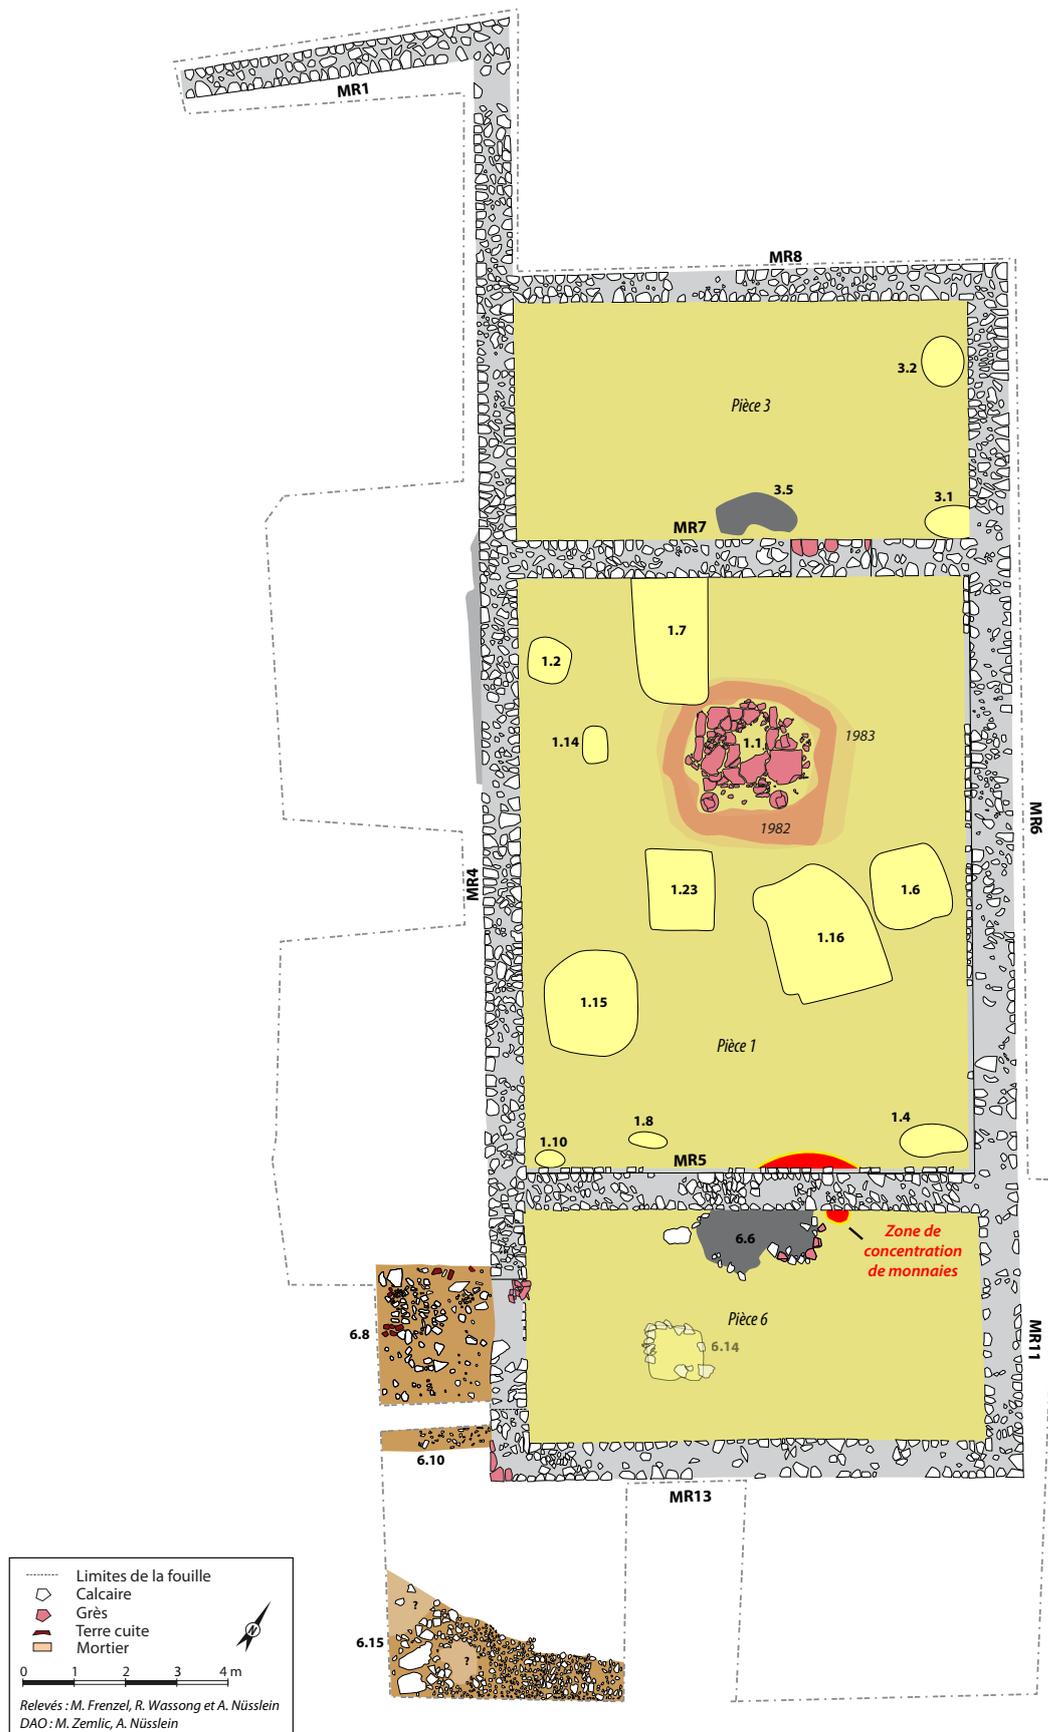
Figure 17 : plan de la phase 5.
 DAO : M. Zemlic et A. Nüsslein.

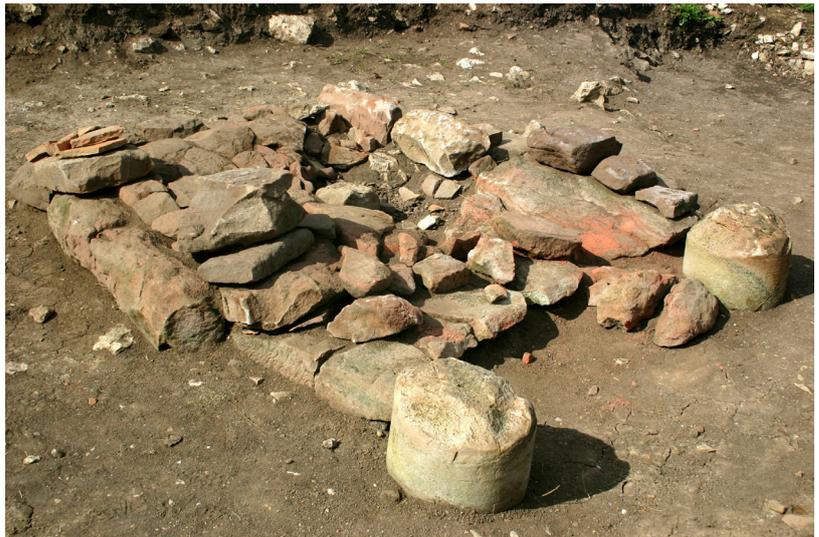
Figure 20 : photographie du foyer 6.6.
Photo : A. Nüsslein.

Sans doute plus tard, au cours du iv^e s. (milieu du iv^e s. pour 6.6), une structure de combustion est implantée dans la pièce 3 (3.5) et une autre dans la pièce 6 (6.6). Elles sont toutes les deux implantées au centre de la pièce contre le mur interne. Il est toutefois difficile d'affirmer que ces structures et 1.1 ont fonctionné simultanément. Le foyer, ou four, de la pièce 3 est en outre mal conservé. Celui de la pièce 6 présente un meilleur état de conservation (**fig. 20**). Il est entouré de moellons de calcaire et de grès réemployés et apparaît comme un foyer double. L'absence de recoupement permet de constater qu'il s'agit d'une seule et même structure ayant fonctionné d'un seul tenant. La fonction de ces deux foyers n'est pas déterminée et leur environnement n'a pas révélé d'indices d'activités métallurgiques comme celui de la structure 1.1. L'occupation tardive des établissements coïncide généralement avec l'implantation de fours ou de foyers qui peuvent avoir différentes allures et sont parfois très élaborés. Leur fonction reste néanmoins très difficile à évaluer et un type particulier de foyer peut avoir plusieurs fonctions **[19]**. Entre Metz et Toul, dans la *villa* de Lesménils, plusieurs foyers et fours sont installés pendant l'Antiquité tardive, souvent avec des éléments en réemploi **[20]**.

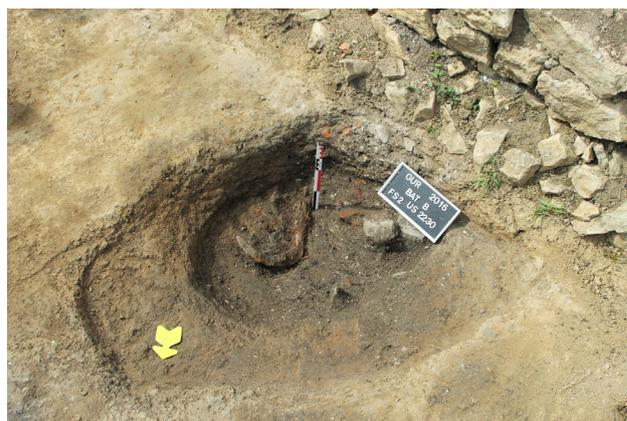
Figure 21 : photographie de la structure 1.2.
Photo : P. Nüsslein.

Parmi les treize fosses, la structure 1.2, installée dans le 3^e quart du III^e siècle, lorsque le bâtiment B2 change de configuration au tout début de l'Antiquité tardive, présente un comblement comprenant un assemblage de mobilier particulier : une monnaie, une faucille, une fibule, une douille (?) en fer, une applique en alliage cuivreux et une fusaïole en os décorée (**fig. 21 et 22**).

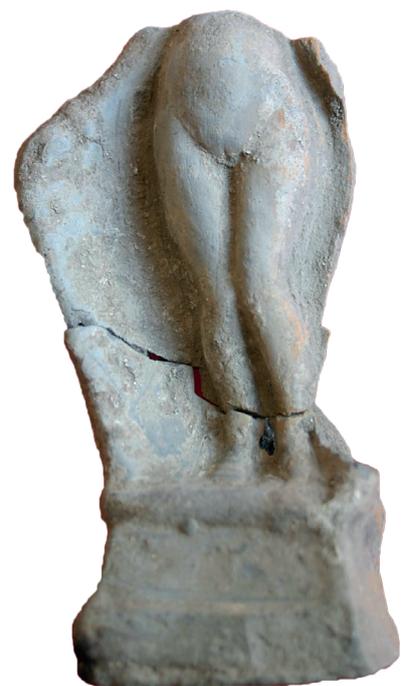
Figure 23 : Photographie et dessin du fragment d'une figurine de Vénus en terre cuite.
 DAO : M. Tailamée.

Notons encore que le comblement de la structure 3.5 et qu'un niveau de recharge du sol de la pièce 1 ont révélé des fragments de figurine en terre cuite. S'ils restent encore à étudier (leur datation - basée uniquement pour le moment sur les données stratigraphiques - pourrait être antérieure à la phase 5), deux fragments appartiennent à une représentation d'une Vénus (**fig. 23**).
