# Rapport d'Opération d'Archéologie Préventive

## SAINTE-COLOMBE

*435, rue du Docteur Trenel*

Rapport d'Opération d'Archéologie Préventive

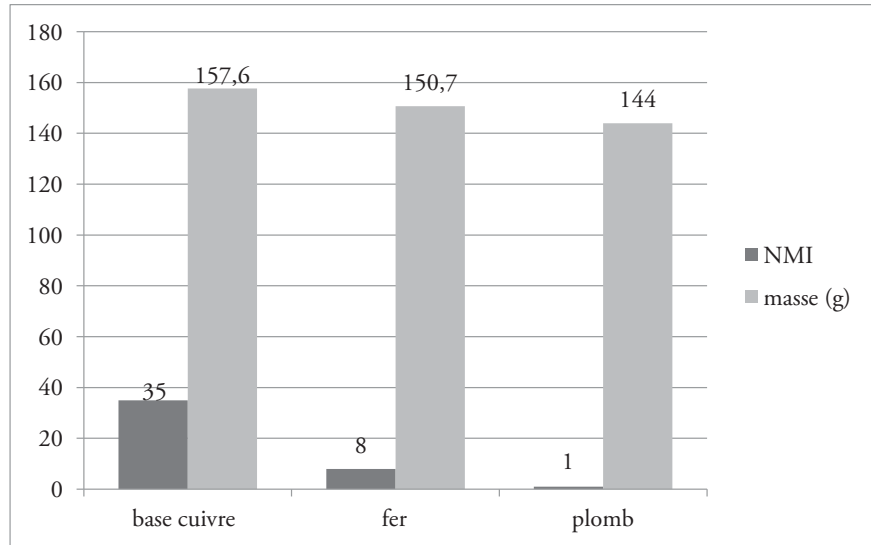
Graph. 5 : répartition du corpus métallique par métaux en NMI et masse (grammes) (NMI : 44 ; masse : 452,3 g)

Si les objets en fer de cet ensemble sont assez mal conservés et particulièrement corrodés, ils sont néanmoins peu abondants, tout comme le plomb, largement sous-représenté. En revanche, tous deux ont été utilisés pour des objets massifs tandis que les objets réalisés en alliage cuivreux sont de petite taille, d’où un lissage des différences en termes de masse (**Graph. 5**).
