Rapport d'Opération d'Archéologie Préventive

SAINTE-COLOMBE

435, rue du Docteur Trenel

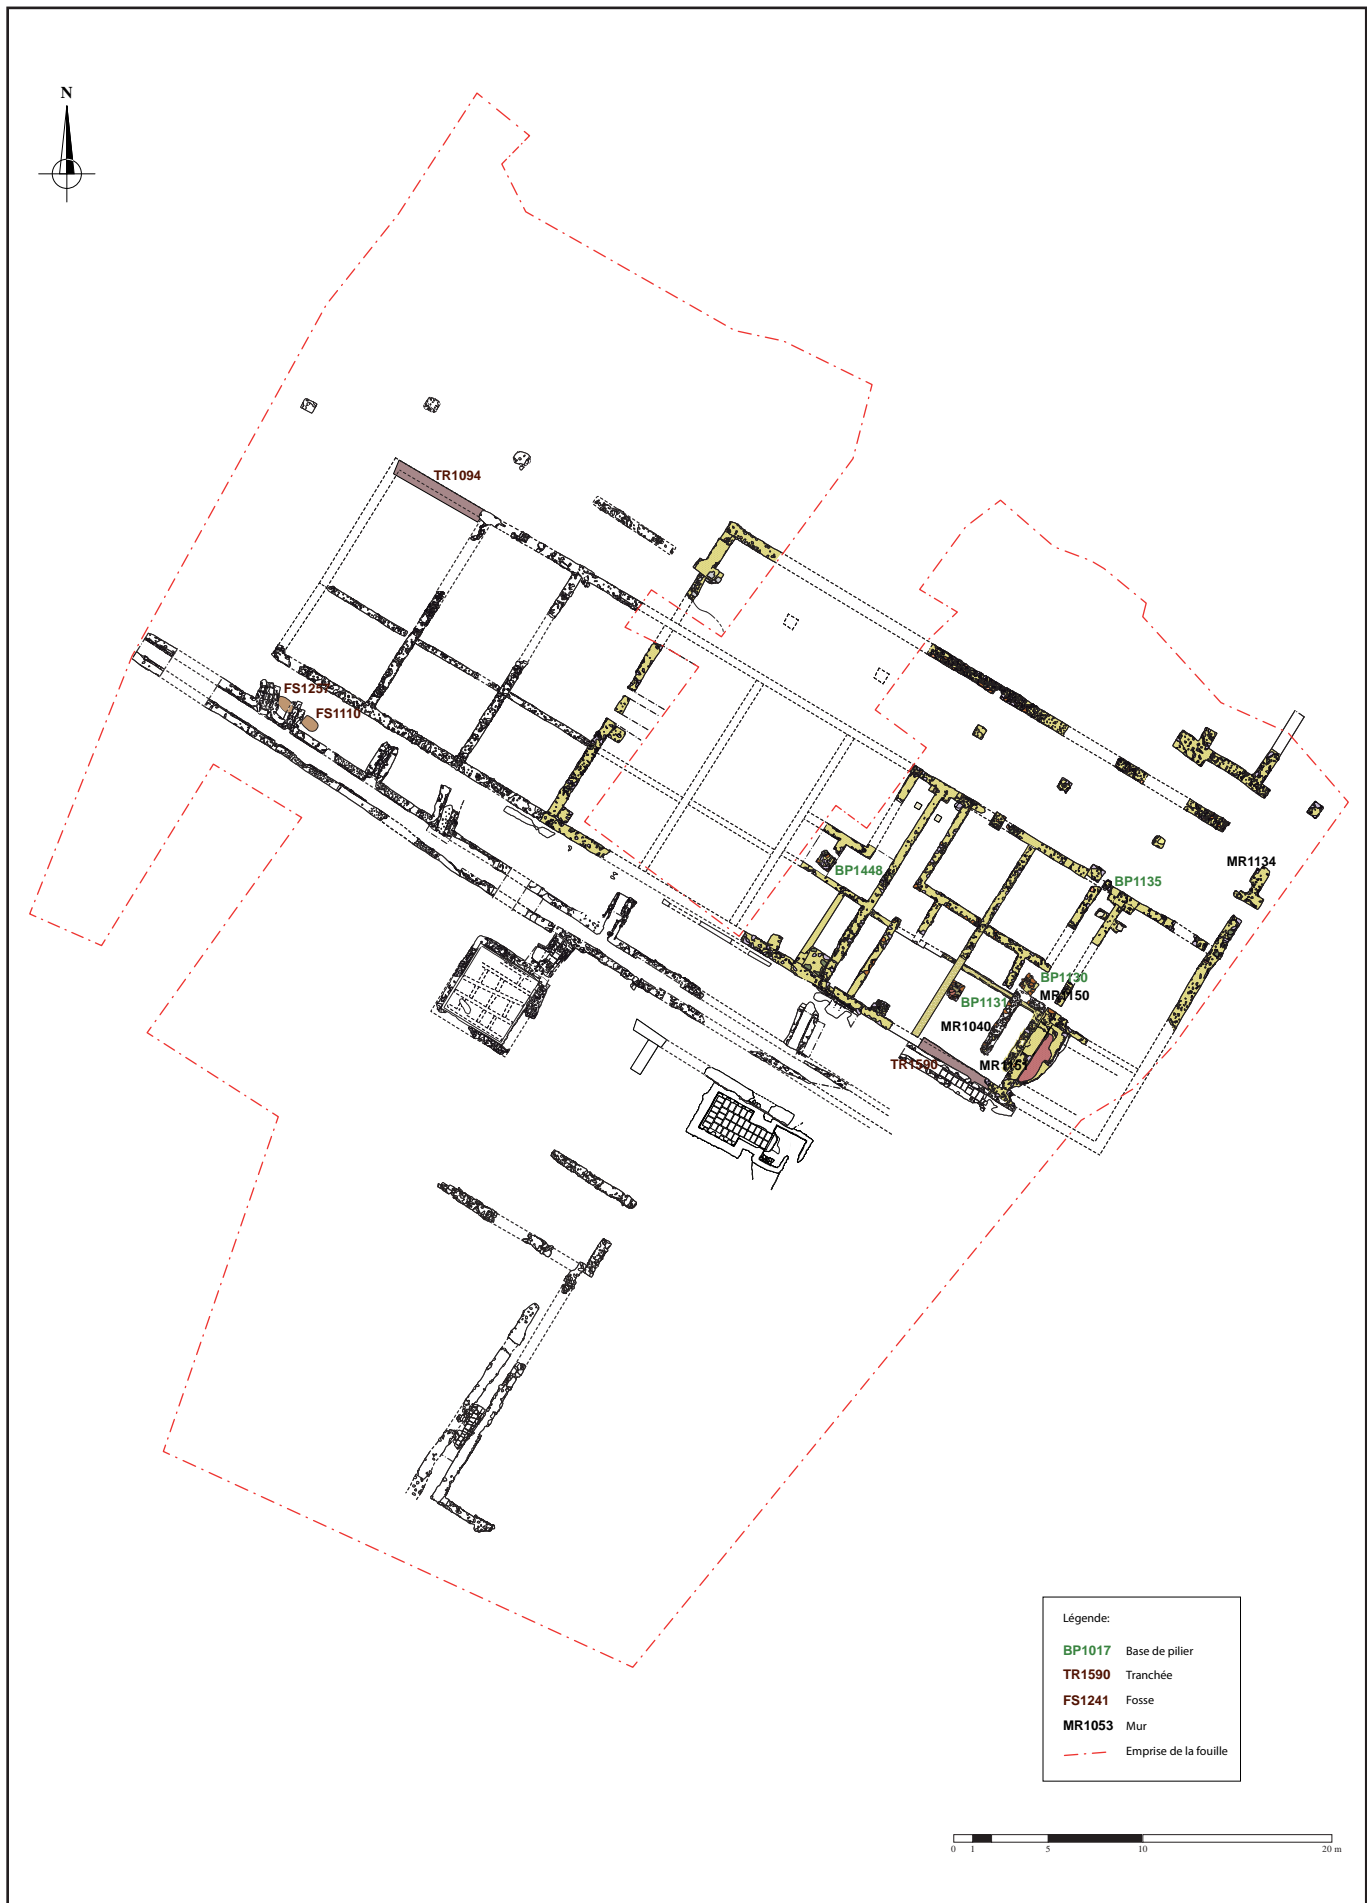
Fig. 21 : Plan des vestiges attribués à la Phase 5 (éch. 1/400^e).

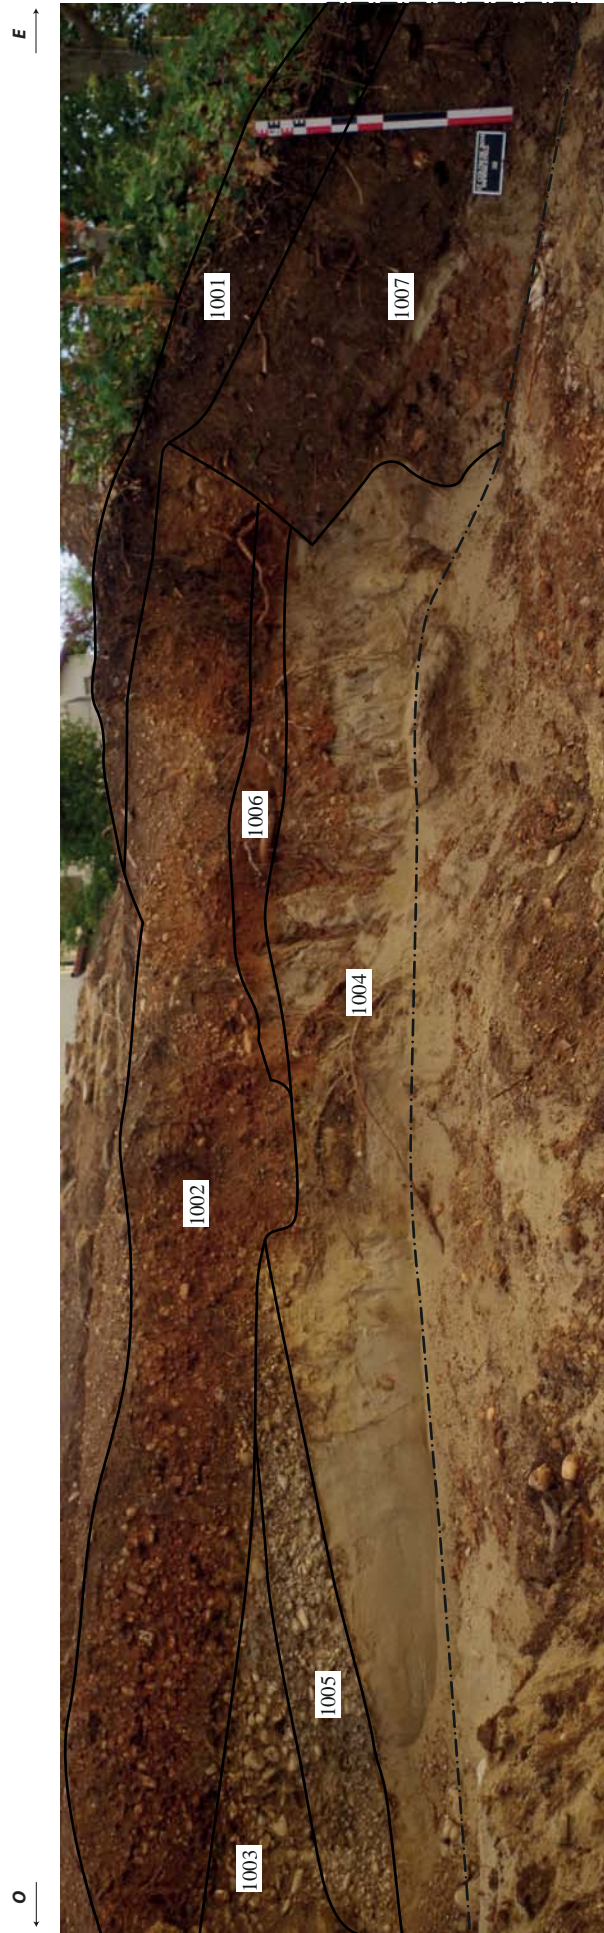
Fig. 22 : Coupe géomorphologique 1 (éch. 1/20'). DAO : C. Faisse.
