**Sainte-Foy-lès-Lyon (69), Avenue Paul Dailly (RD342),  
pont-siphon de Beaunant**

## Rapport final d'opération d'archéologie préventive

# SAINTE-FOY-LÈS-LYON Avenue Paul Dailly (RD342), pont-siphon de Beaunant

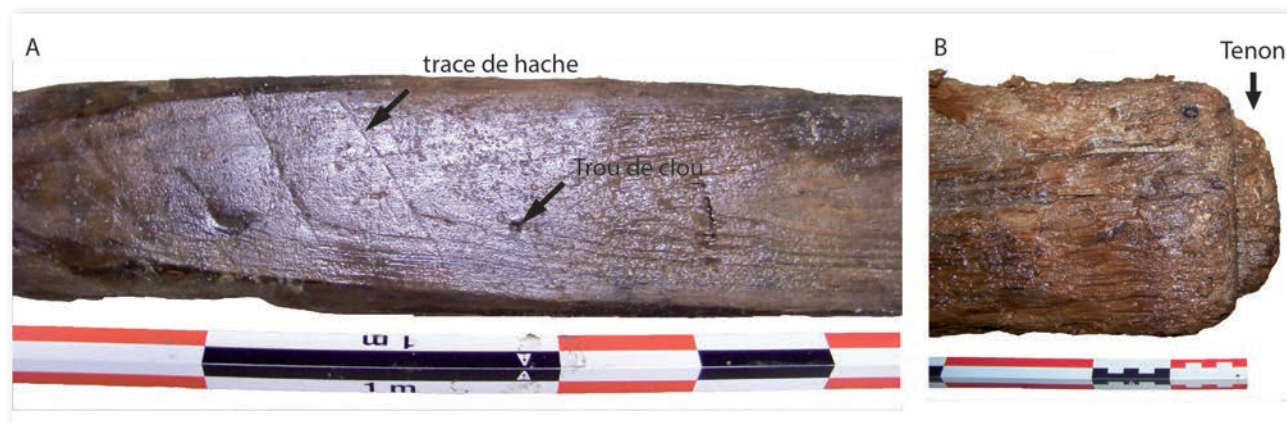
**III. 8 :** A) Mise en évidence des traces de hache en lien avec l'équarrissage du poteau Us18.7 et emplacement d'un trou de clou (Cliché : François Blondel). B) Mise en évidence du tenon sur le poteau Us18.6 (Cliché : François Blondel).

Les poteaux du coffrage sont, au moins pour les quatre observés, tous débités sur brin et équarris à la hache (**fig. 68**). Malgré l'érosion due au contact prolongé avec l'eau, quelques traces d'outils ont été reconnues sur la face contre la pile de l'aqueduc, notamment sur le poteau Us18.7 (**III. 8A**). La section des poteaux est dans l'ensemble identique, variant entre 134 à 145 mm pour la largeur et 116 à 110 pour l'épaisseur, suggérant des calibres de fûts n'excédant pas les 200 mm (**III. 10**). Les extrémités enfouies étaient supposées époutées pour assurer leur ancrage dans le sédiment. En fait, il n'en est rien, car sur les deux extrémités de poteaux conservés Us18.2 et 18.6, l'une présente respectivement une extrémité buchée correspondant peut-être à la reprise des traits d'abattage de l'arbre, et l'autre un tenon très dégradé (**III. 8B**) (**fig. 69**). Le tenon sur ce poteau (Us 18.6) pourrait permettre d'envisager la présence d'une traverse ou d'une sablière basse permettant de restituer un cadre disposé dans le fond du cours d'eau, mais aucun autre poteau ne présente de tenon conservé et aucun autre bois n'a été découvert à la base de la pile et du coffrage. Il faut donc ne pas exclure la possibilité d'un remploi, peut-être appartenant à un précédent coffrage. Ces observations permettent d'envisager que les poteaux n'étaient peut-être pas solidement ancrés, mais juste posés dans un creusement correspondant au fond de la pile ou juste maintenus empiriquement avec les autres pans du coffrage...

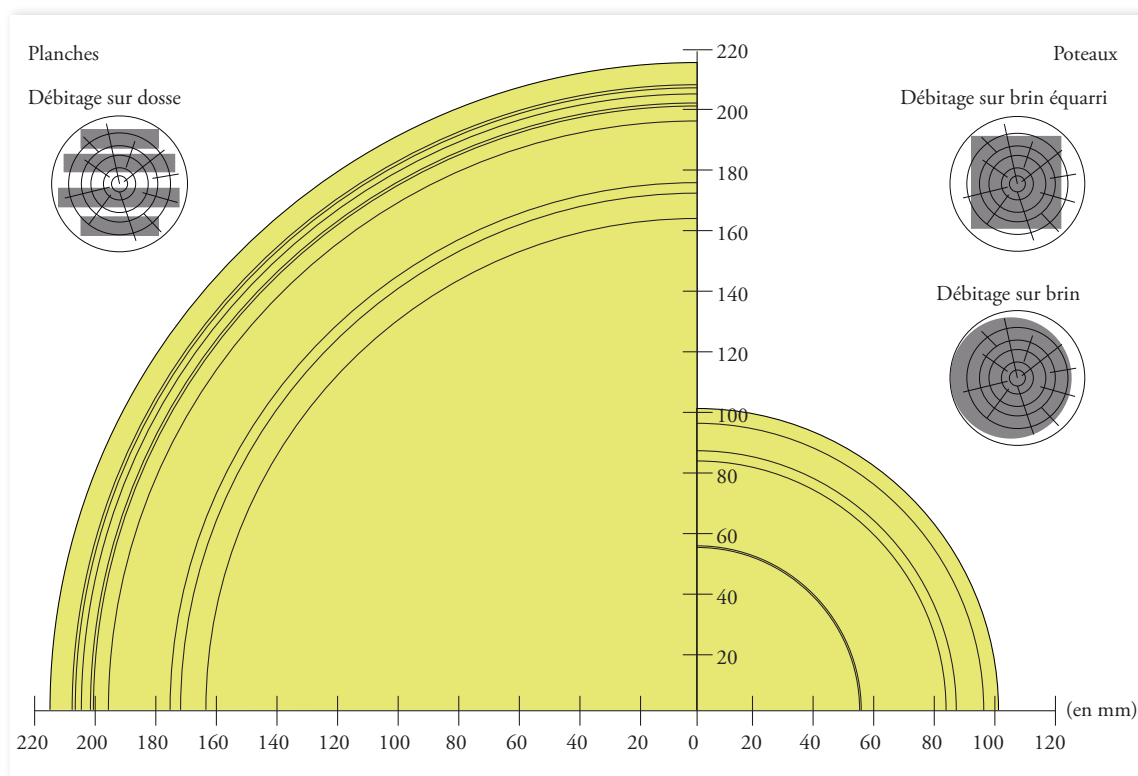
III. 10 : Comparaison des calibres des sapins sélectionnés pour la confection des planches et des poteaux (DAO : François Blondel).

Un dernier aménagement peut être décrit. Deux autres poteaux issus de brins non équarris ont été découverts au-devant du coffrage (Us13.3 et HS), même si leur position ne peut être localisée avec précision. Ces deux poteaux semblent se placer aux extrémités du coffrage, devant les poteaux Us18.9 et Us18.7. Les deux poteaux présentent une mortaise globalement de mêmes dimensions 48 mm par 25 mm et 50 mm de profondeur (fig. 71 et 72), même si le poteau HS est dans un état de dégradation plus avancé. Une petite traverse était encore en place, insérée à vif dans la mortaise du poteau Us13.3. Un aplat sur la face de la mortaise a été reconnu, sans doute réalisé au rabot. Il servait potentiellement à la réalisation de la mortaise. Le pendant de la mortaise en face de l'autre poteau suggère que la traverse pouvait faire toute la largeur de la pile, à moins que la présence d'un troisième poteau médian, non découvert, permette de répartir cette petite traverse en deux autres tronçons. La fonction précise de cet ensemble reste difficile à interpréter, sachant qu'il a été découvert fortuitement. Le fait qu'il se situe au-devant du coffrage laisse supposer qu'il peut s'agir d'élément d'échafaudage pour la réalisation de l'élévation de la pile, la traverse assurant une stabilité, limitant l'affaissement de la structure dans le sédiment meuble du cours d'eau. Il peut s'agir de remplois, de contreventement au coffrage (inclinaison des bois?) ou d'autres éléments dont l'interprétation nous échappe pour le moment par manque de comparaison.

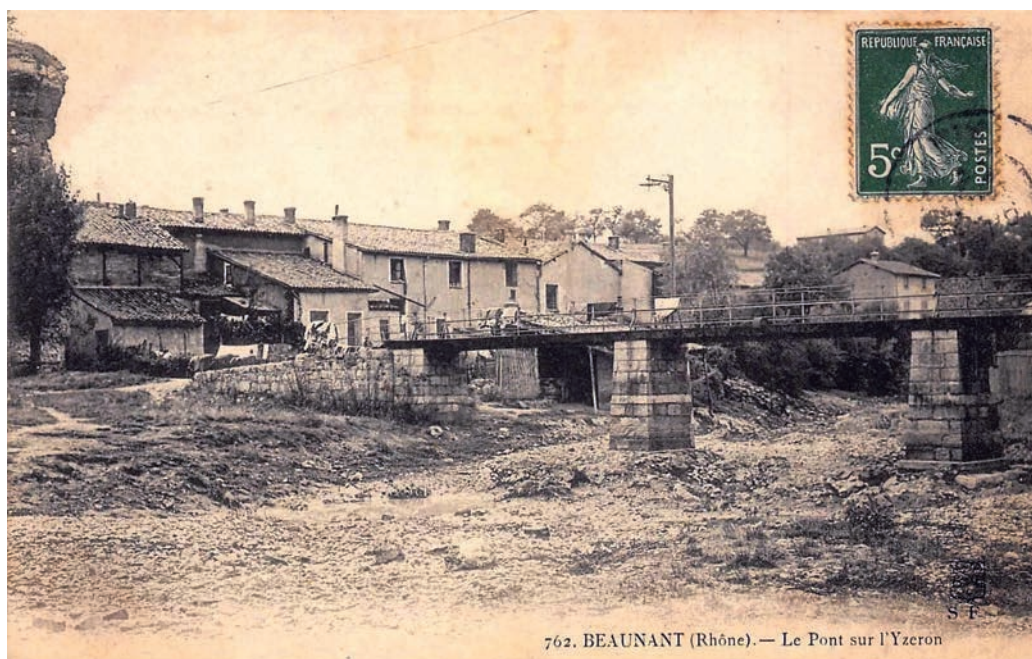
**III. 15 :** *Vue du site à l'étiage. Cette carte postale date probablement du début du XX<sup>e</sup> s. L'étiage mensuel le plus bas mesuré à la station de Taffignon a été de 0,004 m<sup>3</sup>/s en août 1989.*

Le module interannuel, auquel correspond le débit « moyen », tel que mesuré à la station de jaugeage de Taffignon<sup>16</sup>, la plus proche du site archéologique, est de 0,65 m<sup>3</sup>/s (**fig. 73a**, **Graph. 2**). Le débit d'étiage est de 0,01 m<sup>3</sup>/s. On observe très fréquemment des assècs estivaux au niveau des ruisseaux de têtes de bassin comme dans les parties basses du réseau hydrographique (**III. 15**) (Grosprêtre, 2012). Ce fut le cas cet été 2018 ... mais il y eu aussi de gros orages.

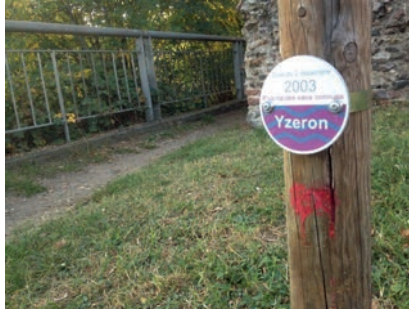
III. 16 : Repère de crue du 2 décembre 2003 à proximité de la pile 19. Lors de cette crue, le débit a atteint 104 m<sup>3</sup>/s à la station de Taffignon. (cliché : J.-Y. Barbier).

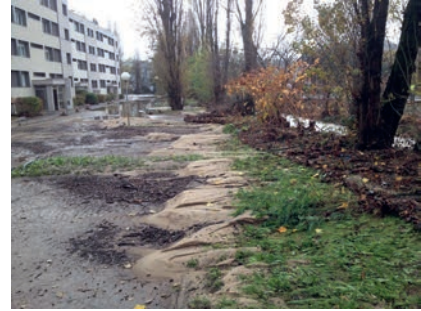
III. 17 : Dépôts d'inondation issus de la crue du 22 novembre 2016. Avenue de Limburg (rive gauche, 100 m en amont du site). (cliché : J.-Y. Barbier).

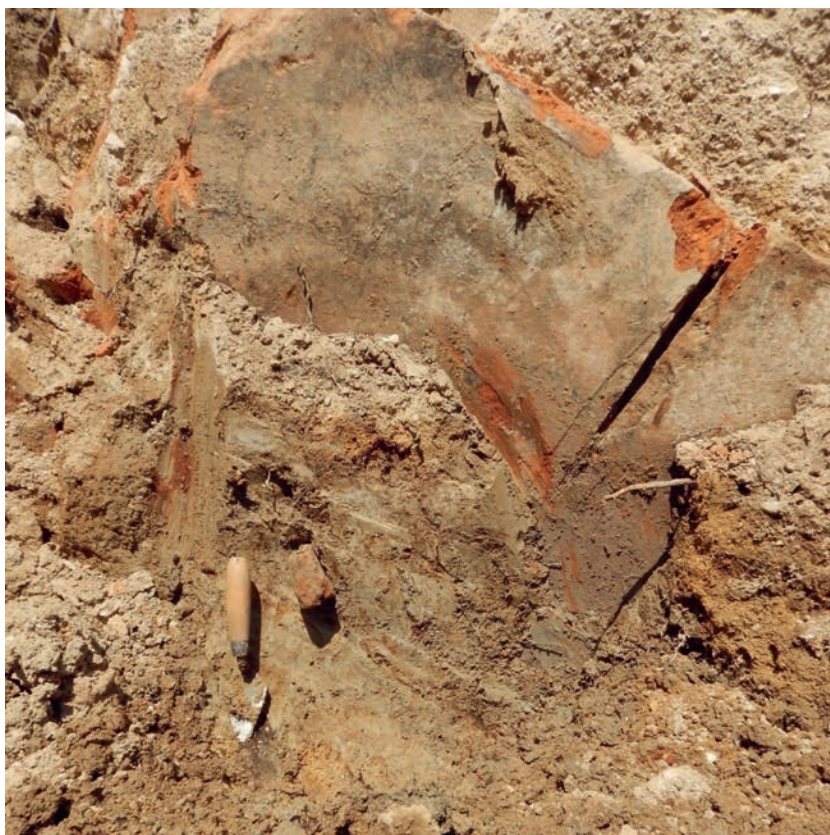
**III. 18 :** Déformations des limons argileux par la chute de la maçonnerie F21. Ces sédiments, hydromorphes, clairement alluviaux, sont très inclinés vers l'aval (pendage descendant). Sans la chute de la maçonnerie, les litages seraient horizontaux. Nb : la truelle donne l'échelle (cliché : S. Gaillot).

chute de très lourds éléments (III. 18). De mêmes marques de déformations ont été observées sur le site de la Schola d'Autun, provoquées, là, par la « chute brutale dans la mare de blocs architecturaux ou de pans de murs » (Labaune *et al.*, 2013)

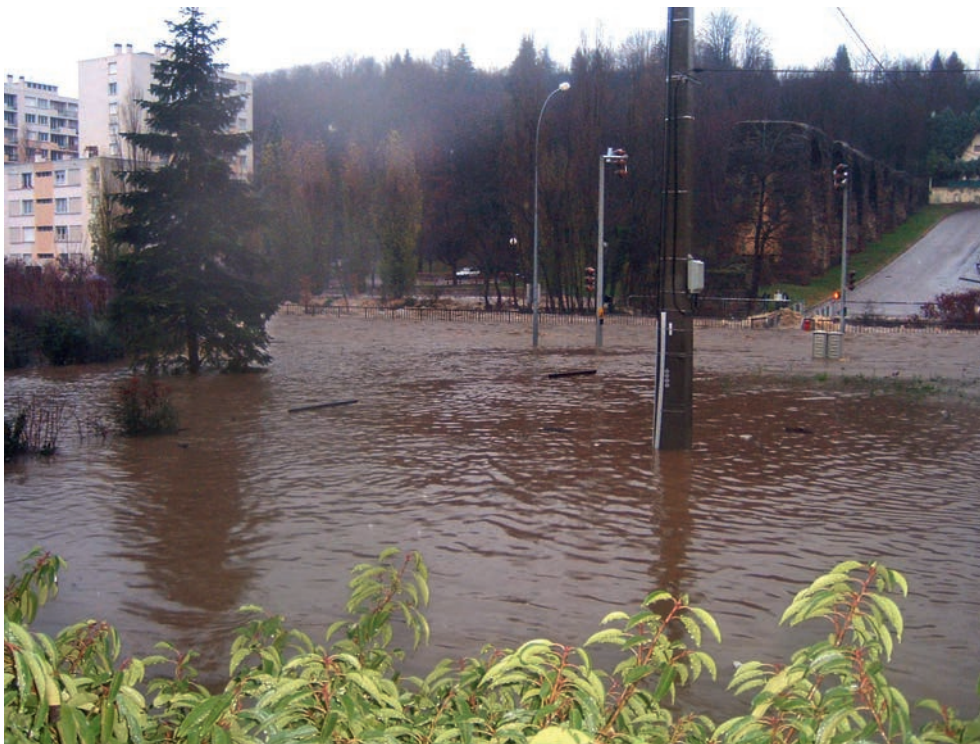
**Figure 5 :** Carte du bassin versant de l'Yzeron. Crue de l'Yzeron au quartier de Beunant le 12 janvier 2003 (source : <http://cil-beunant.eklablog.com>).

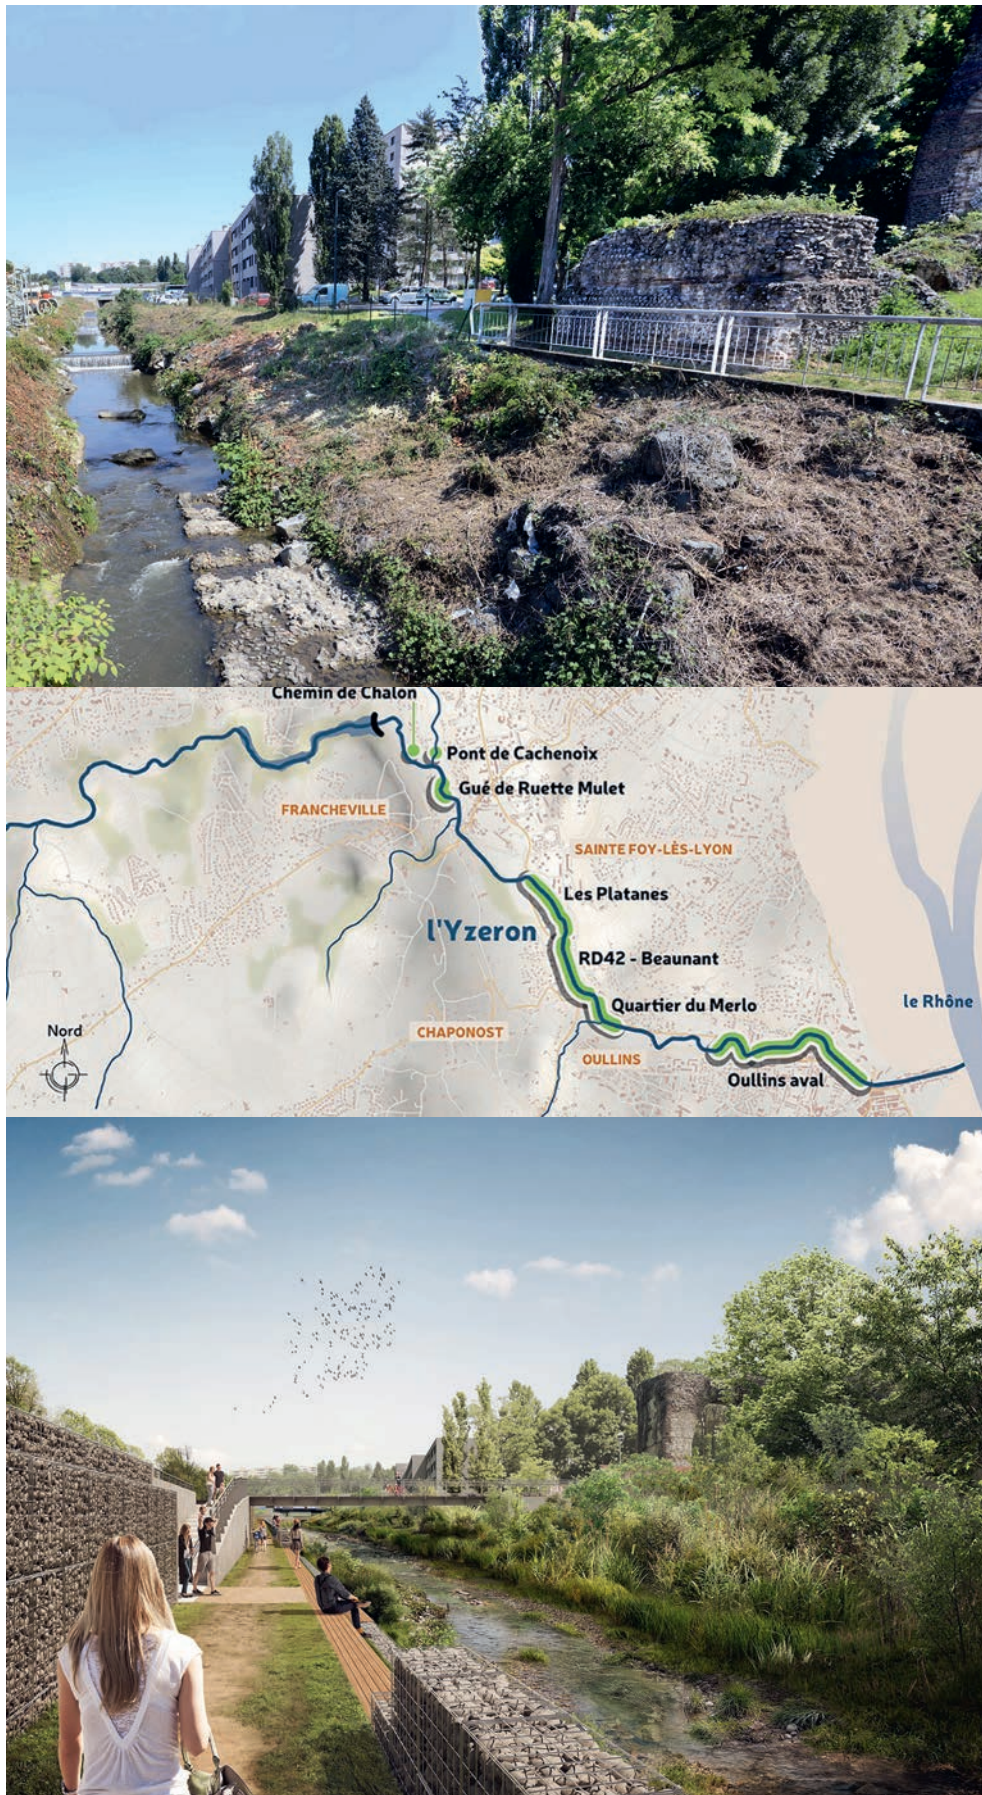
**Figure 6 :** Vues de l'Yzeron avant et après la réalisation des travaux d'aménagement de la rivière (cliché : Archeodunum ; infographie et cartographie du projet, source : Sagyrc).

en 2012 et dont l'achèvement devrait aboutir à l'horizon 2020/2021 avec près de 4500 m de rivière réaménagés (**fig. 6**). Dans le secteur de Beunant, sur la commune de Sainte-Foy-Lès-Lyon, le cours de la rivière a été déplacé en 1972 de quelques dizaines de mètres vers l'est pour permettre l'aménagement de la 2x2 voies RD42 (**fig. 7**). À cette époque, le cours d'eau a été artificialisé sur 550 m et contenu entre des berges abruptes soutenues par des enrochements liaisonnés sur le fond et les berges. Les maçonneries enfouies de l'une des piles du pont-siphon de l'aqueduc (la pile n° 18) se sont trouvées alors dans l'axe du nouveau lit donné à la rivière. Seule l'arase de fondation de cette pile émergeait jusqu'à aujourd'hui, exposée à l'usure de l'eau pendant plus de quarante années (**Fig. 8**). À Beunant, pour atteindre l'objectif de contenir une crue trentennale (env. 100 m<sup>3</sup>/s), le projet consiste à modifier le profil du lit de la rivière en l'élargissant et en adoucissant les berges, notamment au détriment des doubles voies de circulation (**fig. 9** et **10**). Il comporte également la suppression d'obstacles dont la conséquence sera l'abaissement du fil d'eau. Pour ce faire, la fondation de la pile 18 devrait être arasée sur près de 1,50 m.

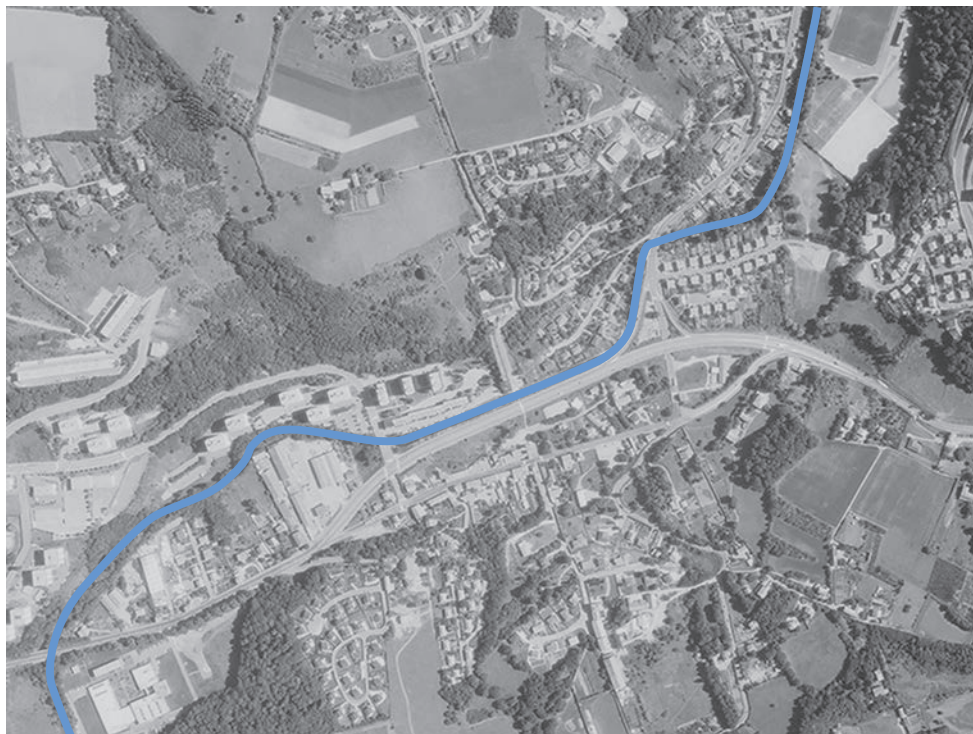
**Figure 7 :** Tracés du cours de l'Yzeron en 1971 et en 1978 (source : <https://remonterletemps.ign.fr>).

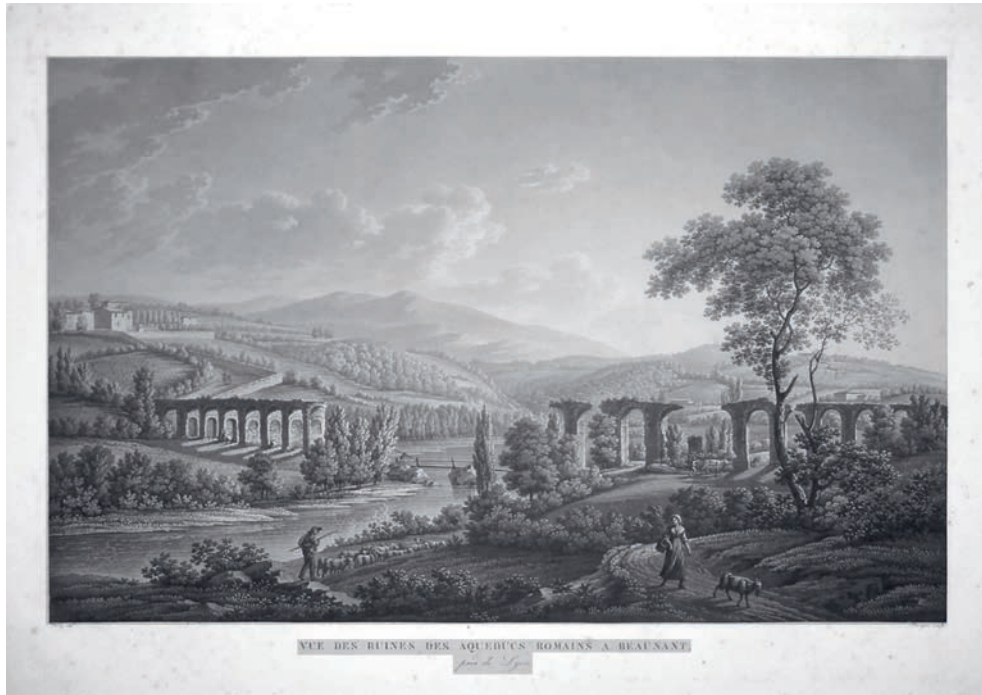
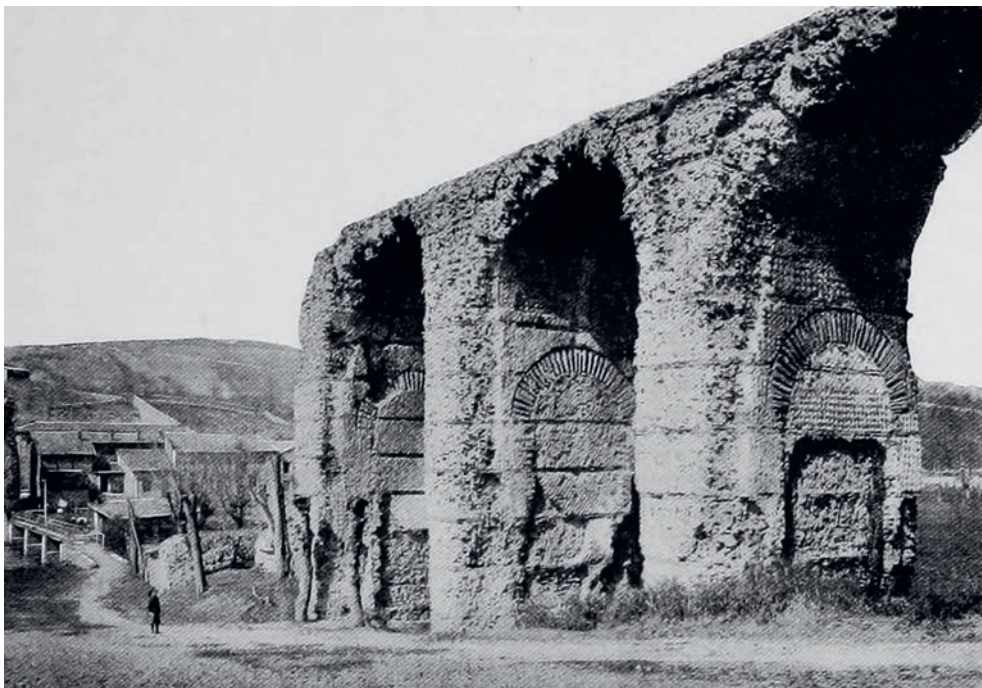
**Figure 13 :** Vue des ruines des aqueducs romains de Beaunant, près de Lyon, 1819. Gravure à l'eau-forte et l'aquantinte. Auteur : Piringer. Vue du pont vers 1901 (source : <https://commons.wikimedia.org>)

Remarquablement bien conservé, le monument a été classé pour la première fois à l'inventaire des Monuments Historiques en 1875 (**fig. 13**). Le pont de Beunant mesurait 290 m de long au tablier,

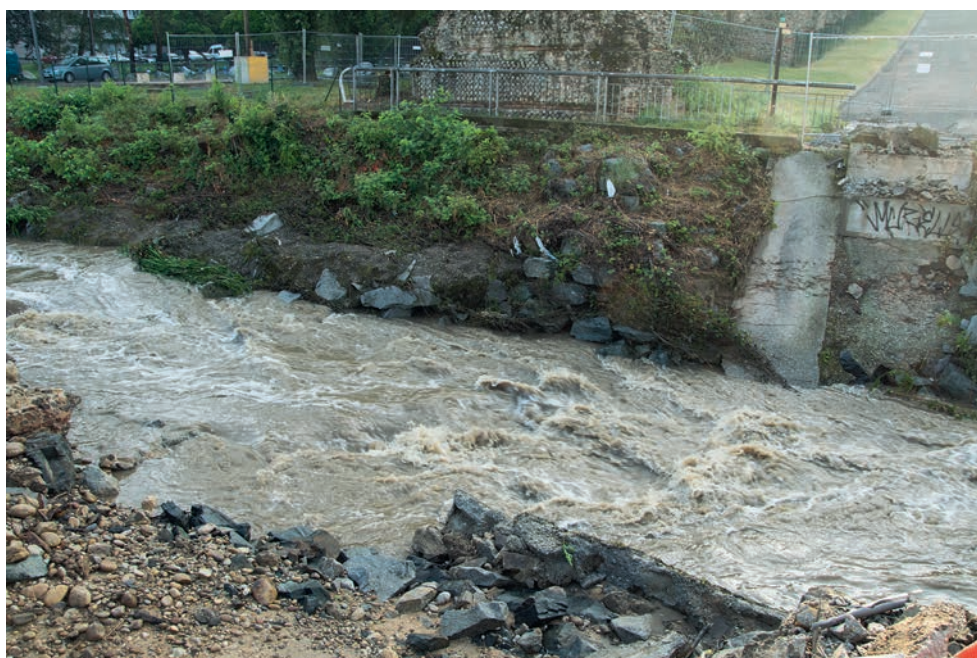
Débit : 30.90 m<sup>3</sup>/s  
 Date : 03/07/2018 01:24  
 Hauteur : 138.0 cm  
 Date : 03/07/2018 01:24

**Figure 16 :** Débits journaliers de l'Yzeron du mois de juillet 2018 à la station de Taffignon à Francheville (source : www.hydro.eaufrance.fr). La rivière en crue au matin du mardi 3 juillet 2018 (cliché : Archeodunum).

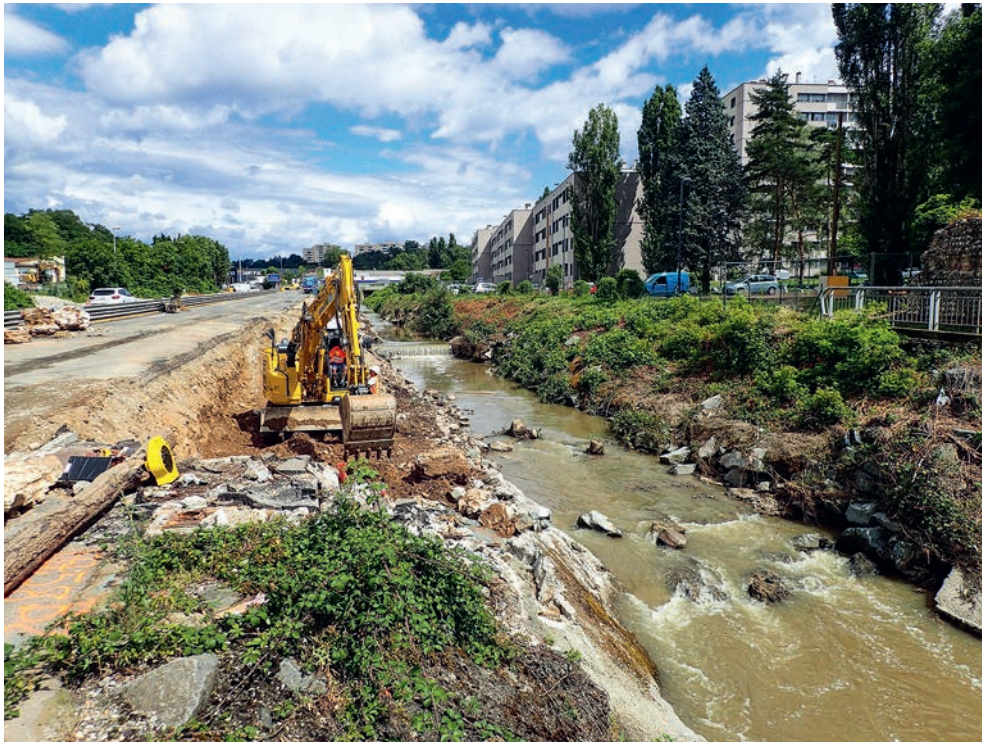
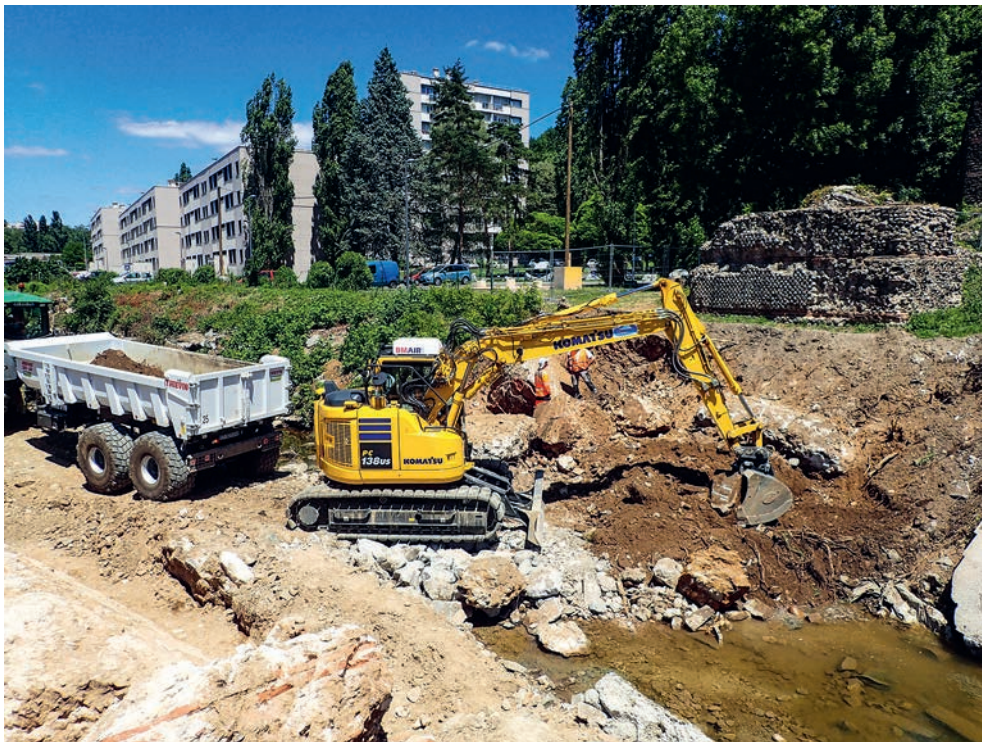
**Figure 18** : Le terrassement de l'emprise de fouille dans le lit de la rivière (clichés : Sagyrc).

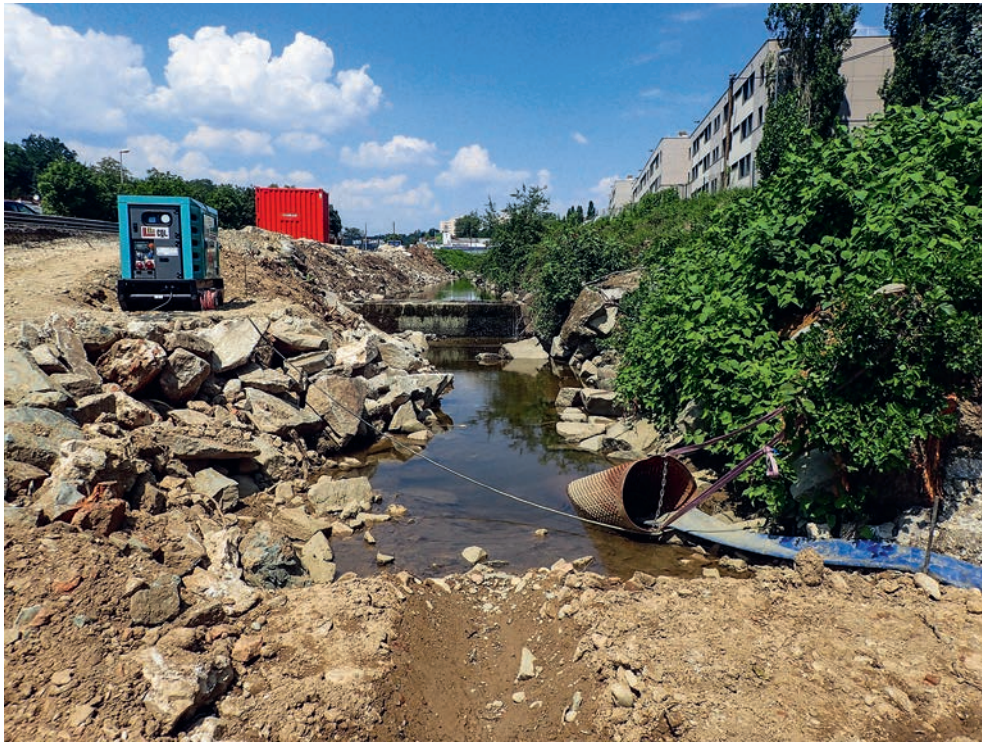
**Figure 19** : Le dispositif technique de pompage (cliché : Sagyrc ; DAO : D. Baldassari).

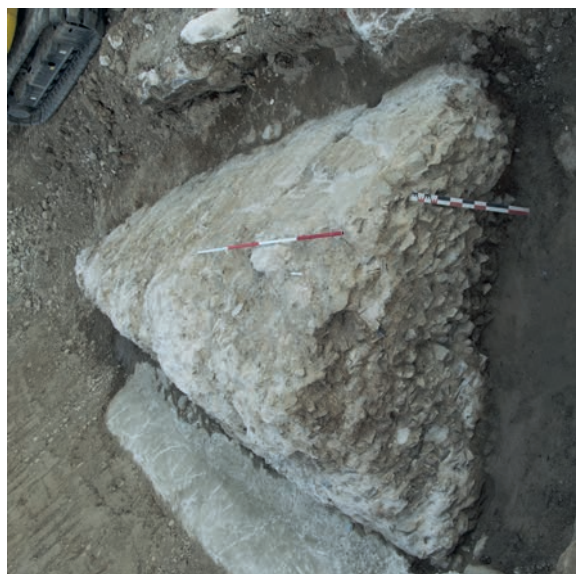
**Figure 22** : La pile 17. Plan et profil (Éch. : 1/50). Vue vers le nord. (DAO : D. Baldassari ; cliché : Archeodunum).

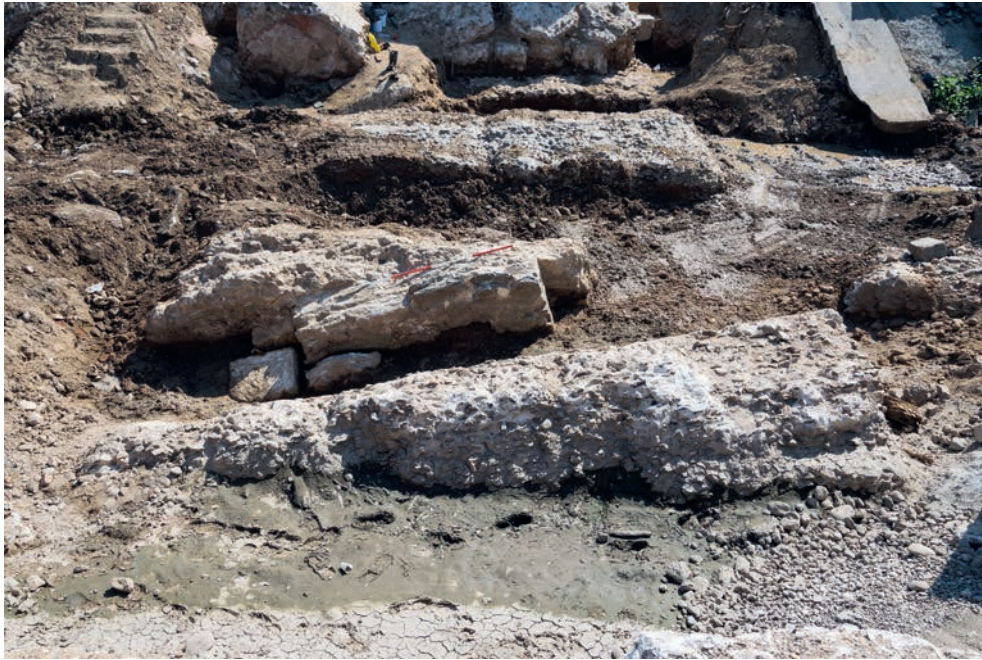
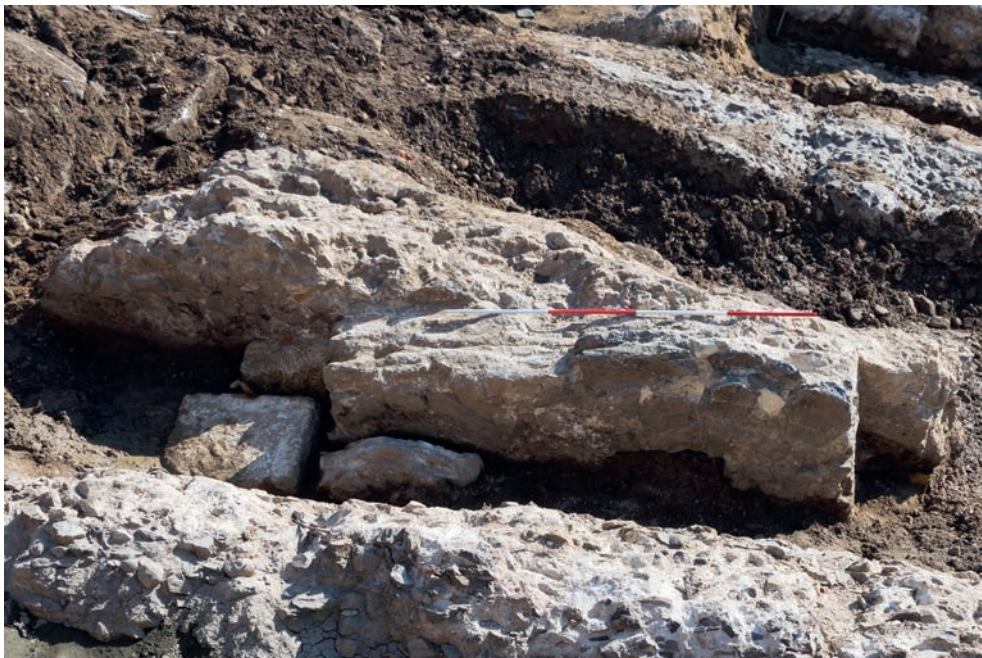
**Figure 25** : Vue de F23 vers l'est. Vue rapprochée de F23 vers l'est P23 (clichés : Archeodunum).

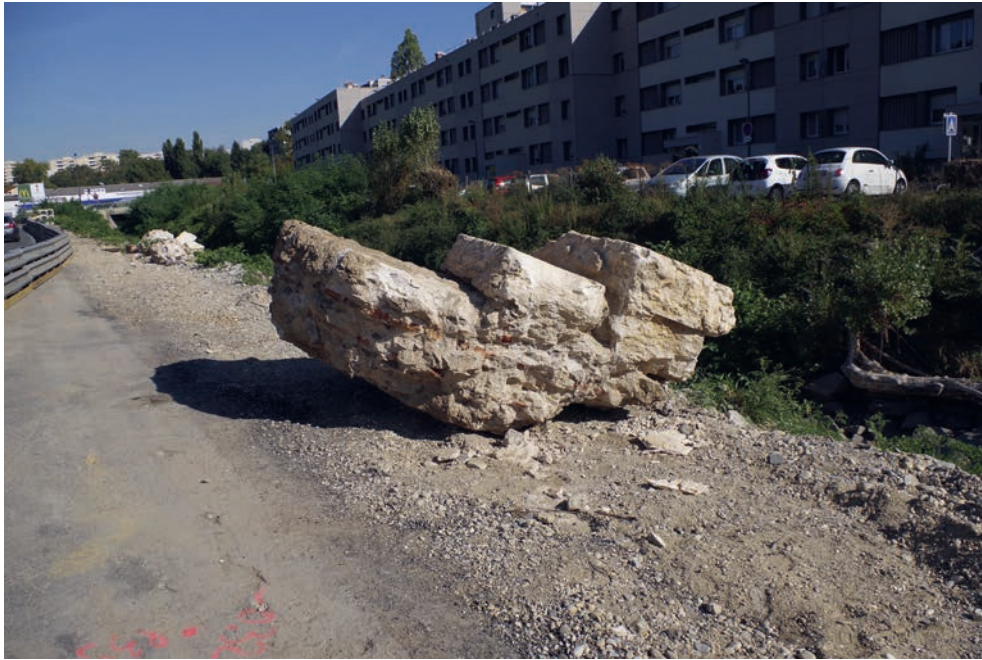
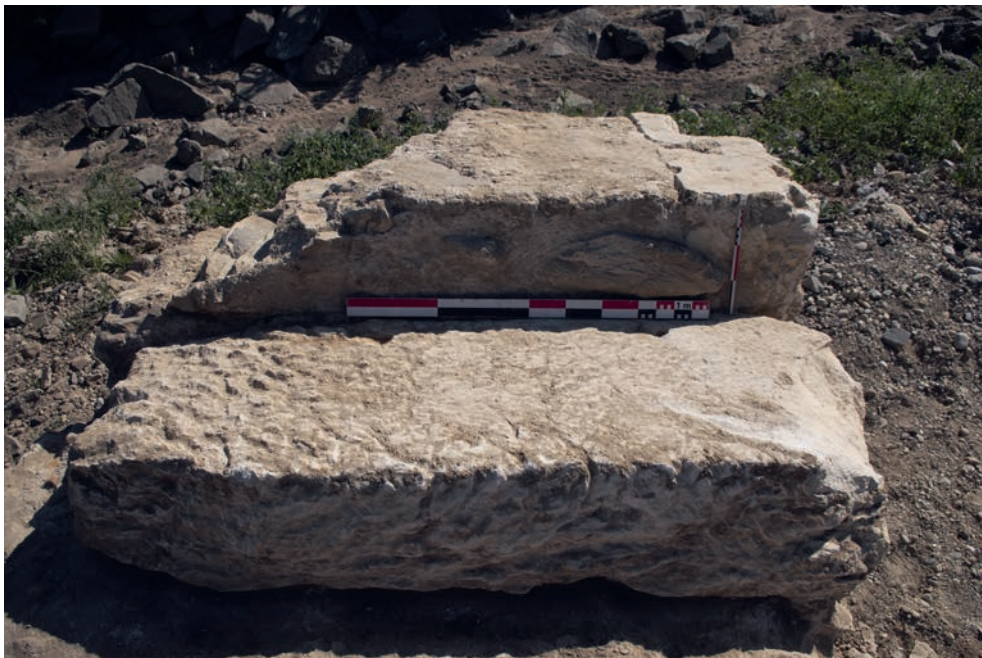
**Figure 28** : Vue du fragment de F23 déplacé hors de l'emprise. Vue du bloc de calcaire de Lucenay US23.8 (clichés : Archeodunum).

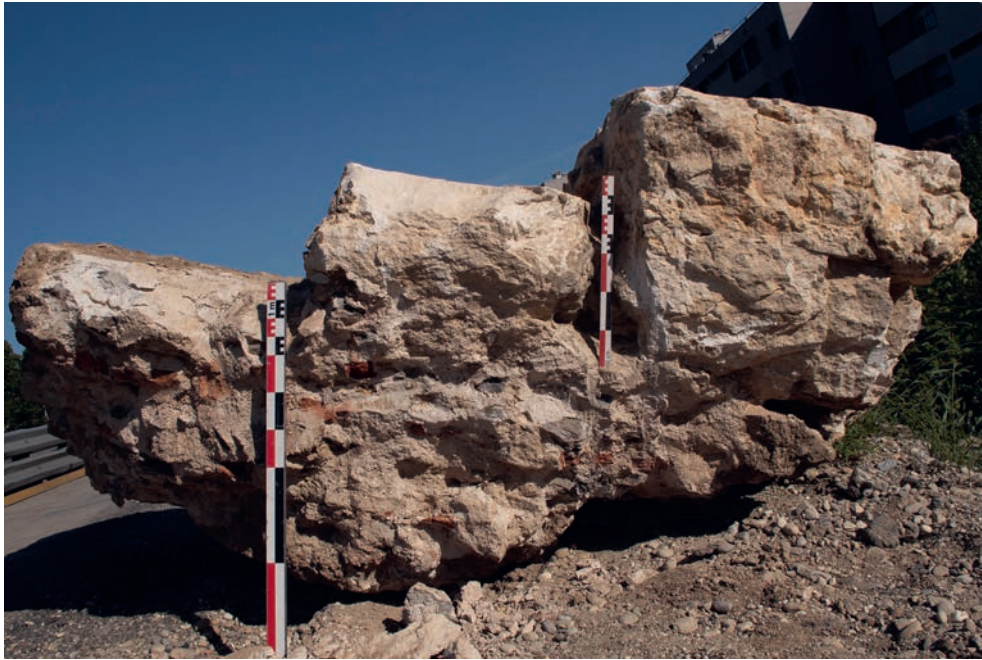
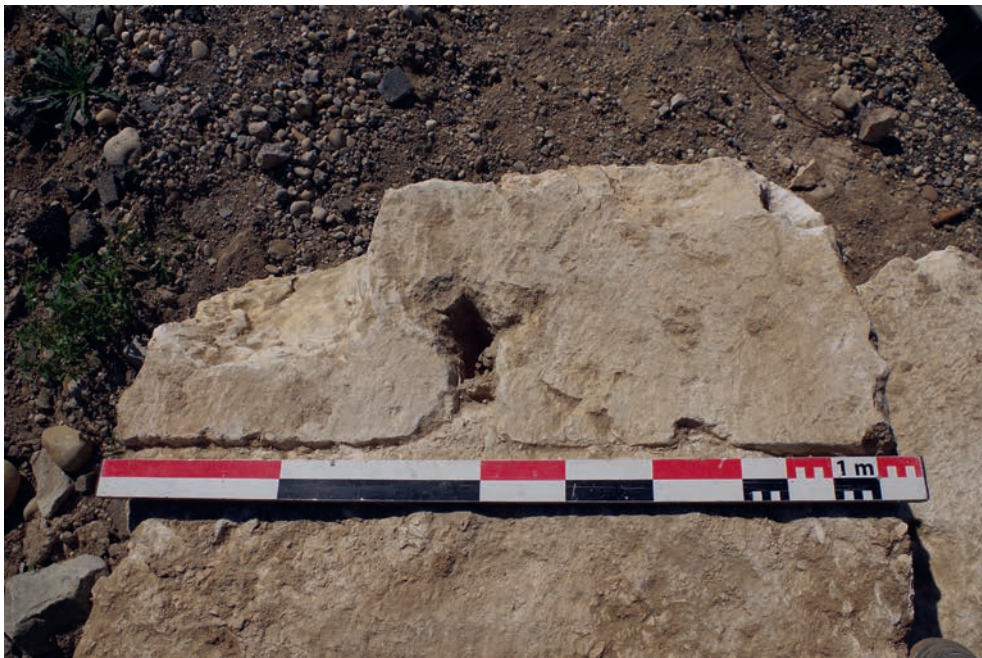
**Figure 29** : Vues des blocs US23.13 et US23.14 (clichés : Archeodunum).

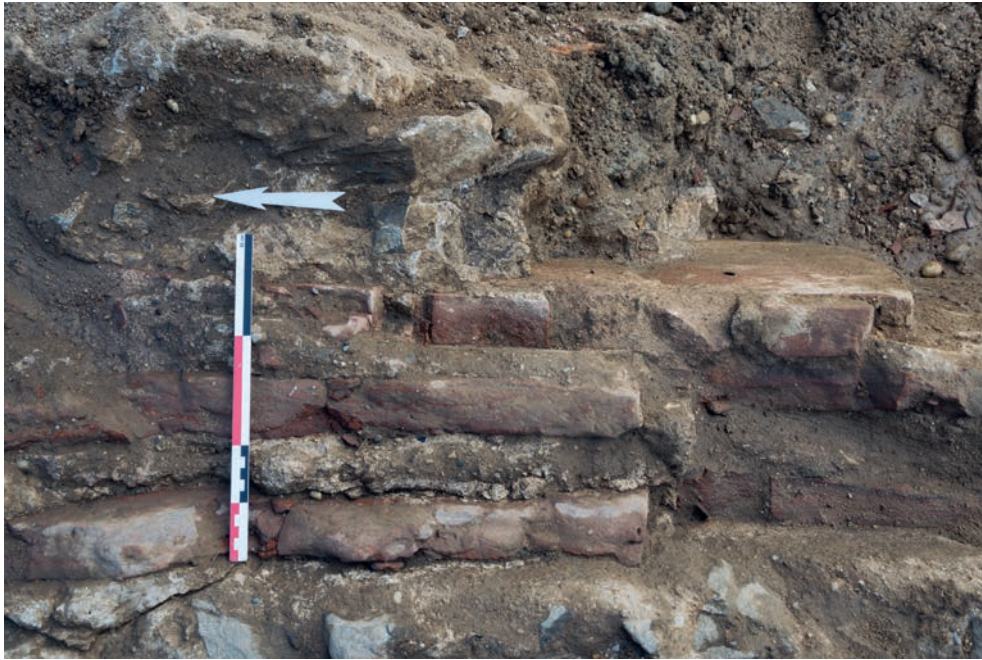
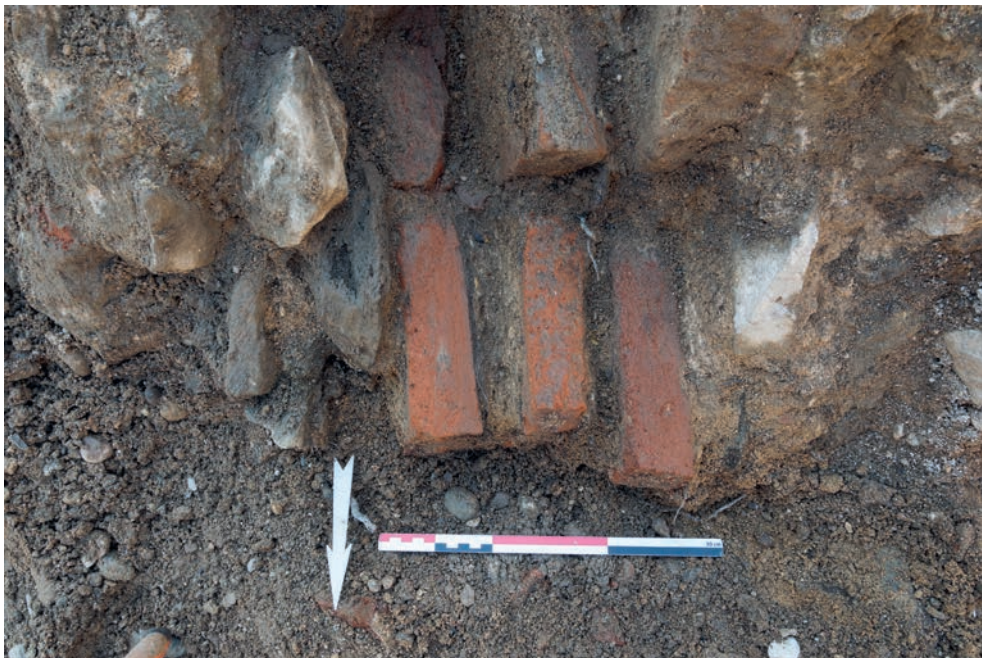
**Figure 30** : La triple assise de briques US23.3 vue vers l'est et vue vers le sud (clichés : Archeodunum).

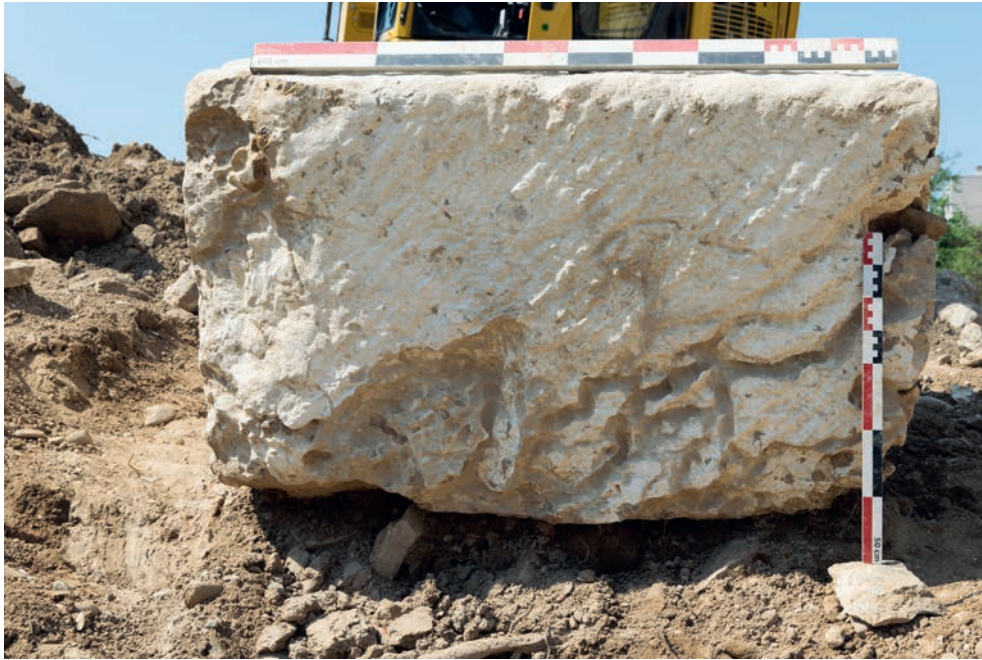
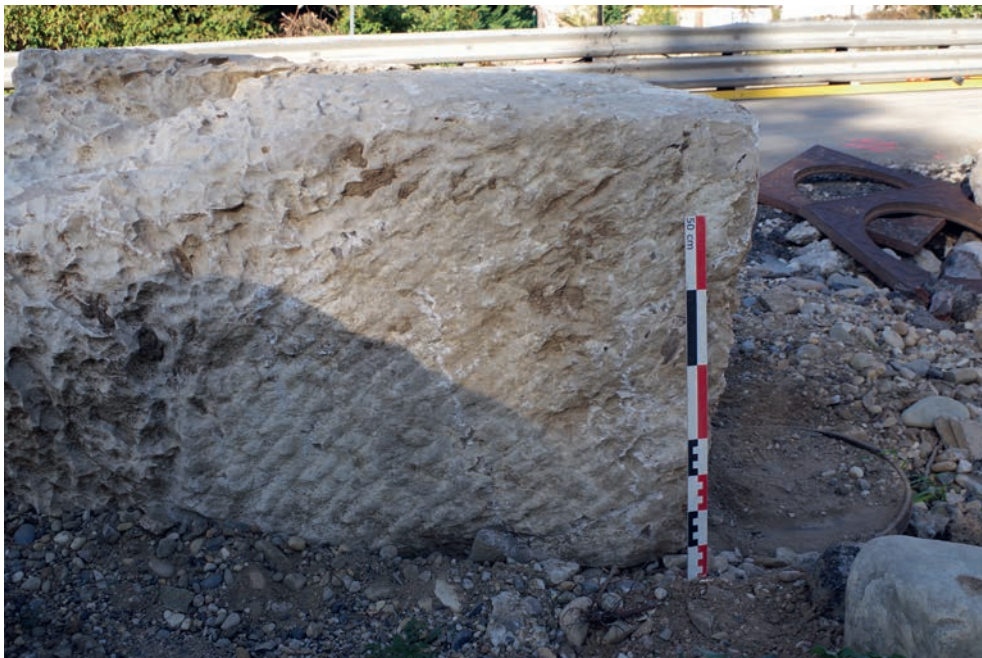
**Figure 31** : Vue du lit d'attente du bloc de calcaire de Lucenay F29 PN\_270. Vue du lit de pose du bloc de choin de Fay F32 (clichés : Archeodunum).

- Figure 30** : La triple assise de briques US23.3 vue vers l'est et vue vers le sud (clichés : Archeodunum).
- Figure 31** : Vue du lit d'attente du bloc F29 de calcaire de Lucenay. Vue du lit de pose du bloc de choin de Fay F32 (clichés : Archeodunum).

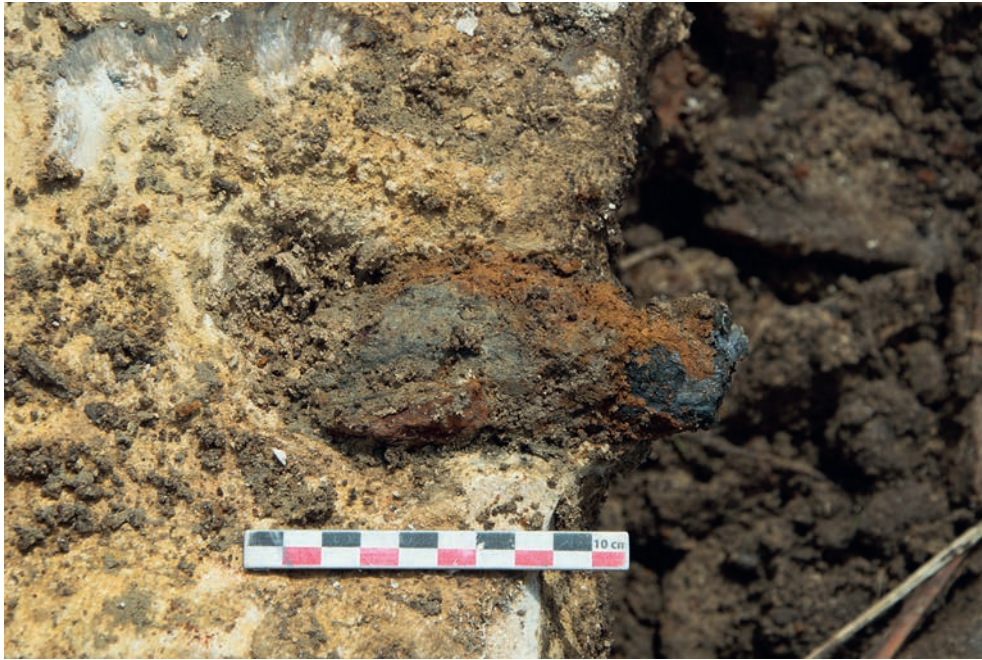
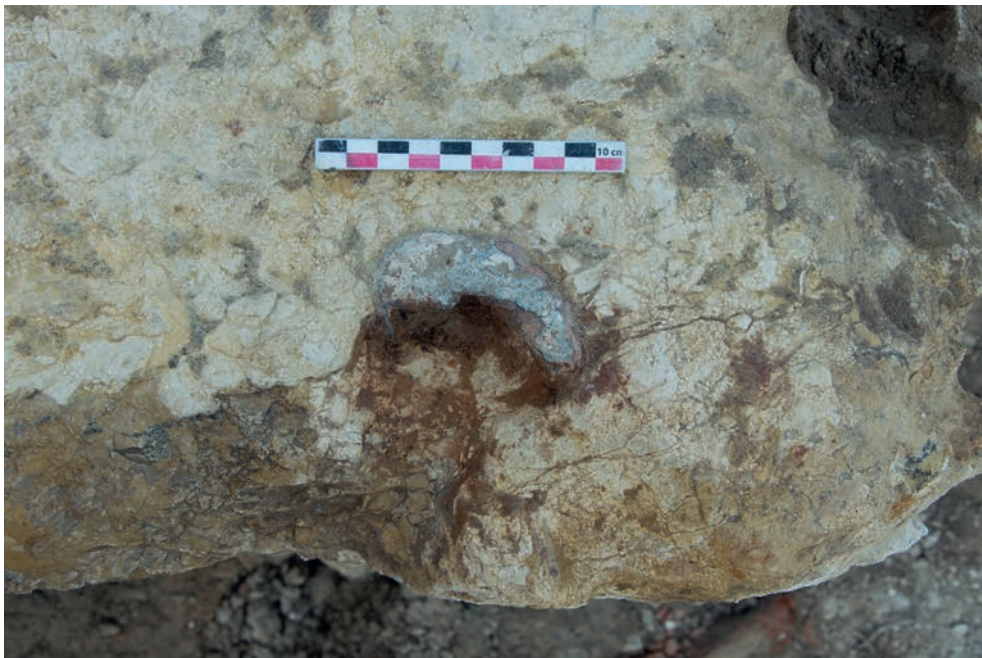
**Figure 32** : Vues des faces de joints des blocs F24 et F32 (clichés : Archeodunum).

- Figure 32** : Vues des faces de joints des blocs F24 et F32 (clichés : Archeodunum).
- Figure 33** : Crampon en fer sur le bloc F29. Vue de détail du scellement au plomb d'un crampon sur le lit d'attente du bloc F24. Vue de détail d'un fragment de crampon en place dans son logement sur le lit d'attente du bloc F24. Vue de détail du crampon en fer et de son scellement au plomb sur le lit d'attente du bloc US23.8 (clichés : Archeodunum).

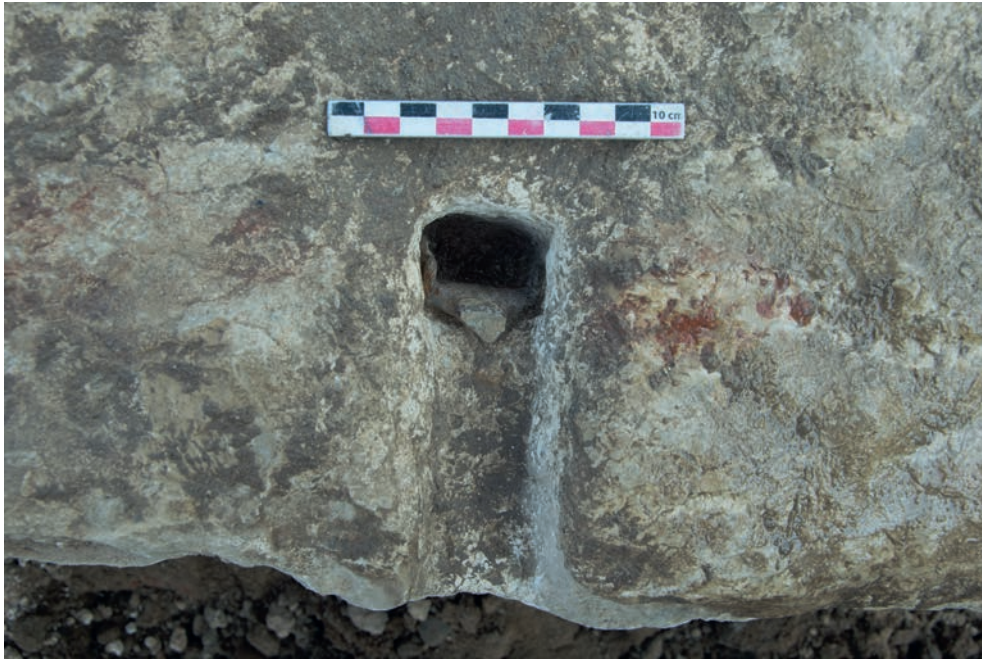
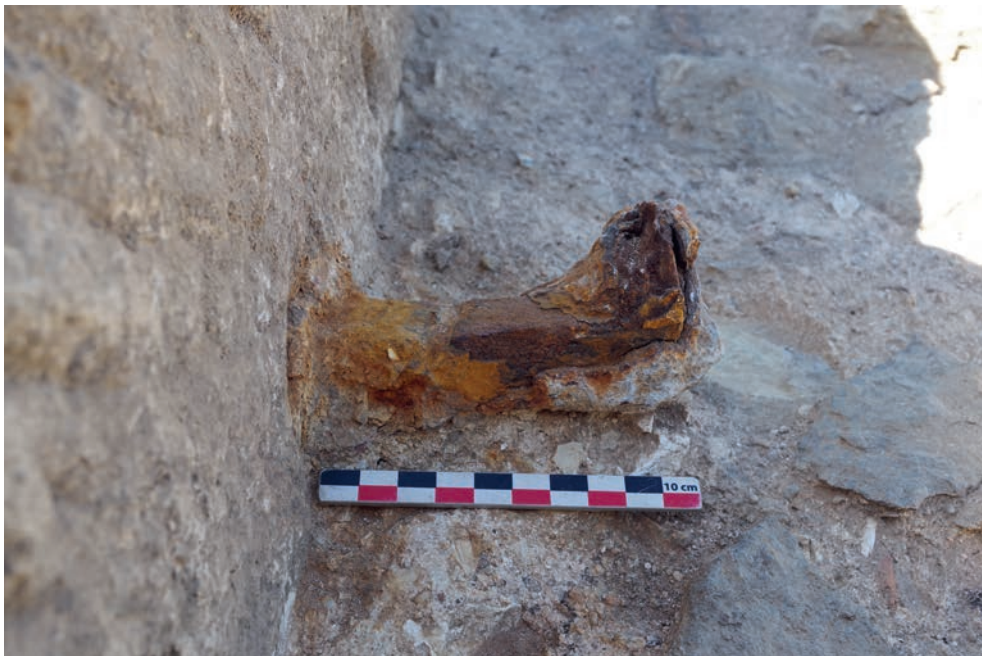
**Figure 33** : Crampon en fer sur le bloc F29. Vue de détail du scellement au plomb d'un crampon sur le lit d'attente du bloc F24. Vue de détail d'un fragment de crampon en place dans son logement sur le lit d'attente du bloc F24. Vue de détail du crampon en fer et de son scellement au plomb sur le lit d'attente du bloc US23.8 (clichés : Archeodunum).
