**Sainte-Foy-lès-Lyon (69), Avenue Paul Dailly (RD342),  
pont-siphon de Beaunant**

## Rapport final d'opération d'archéologie préventive

# SAINTE-FOY-LÈS-LYON Avenue Paul Dailly (RD342), pont-siphon de Beaunant

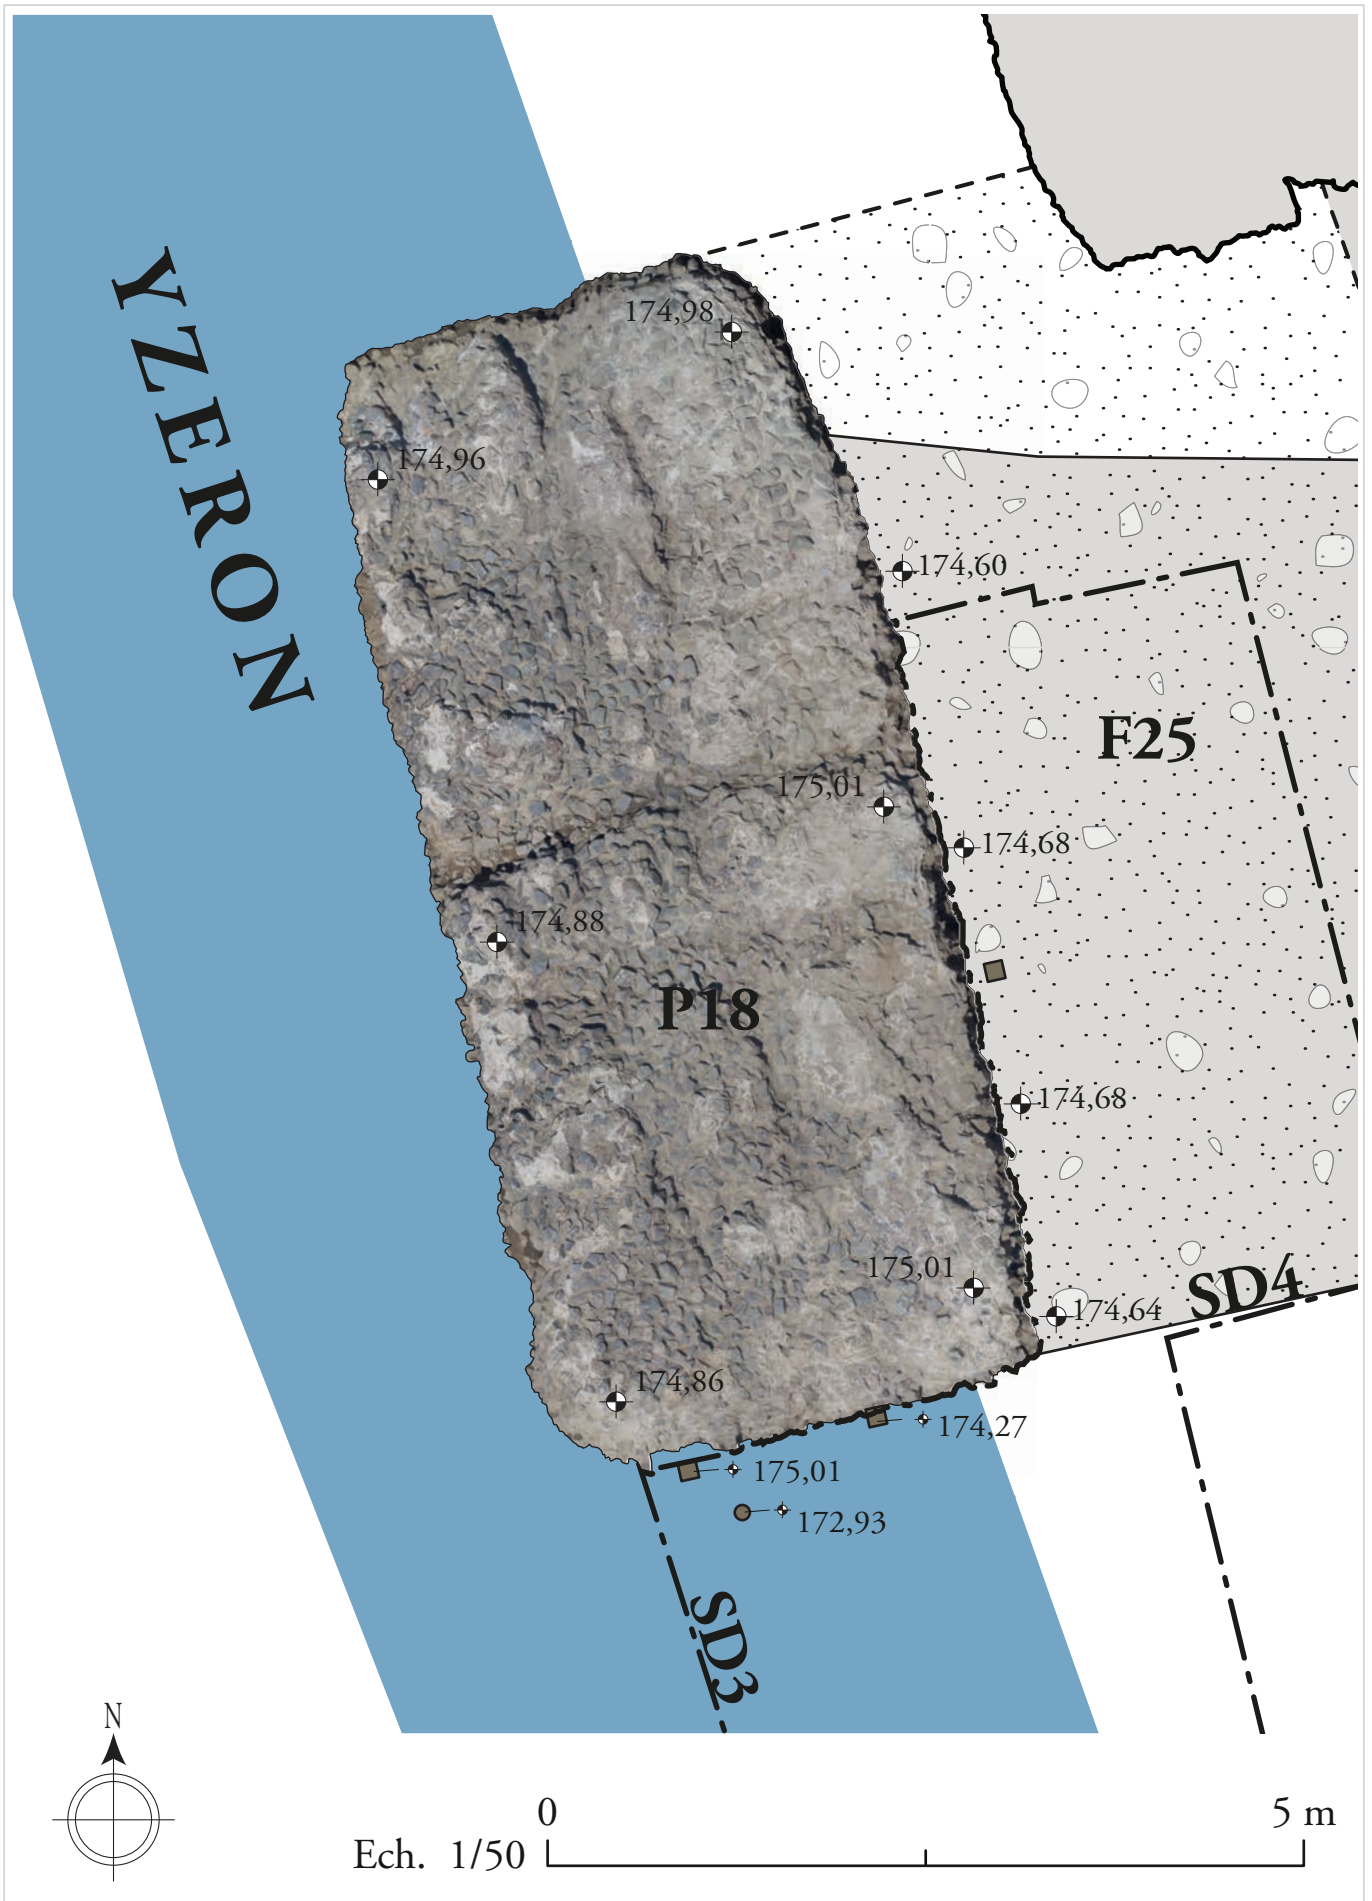
Figure 34 : Relevé du lit d'attente du bloc F24 (Éch. : 1/25). (DAO : D. Baldassari). Correspondance des vues des faces du bloc F24 (clichés : Archeodunum).

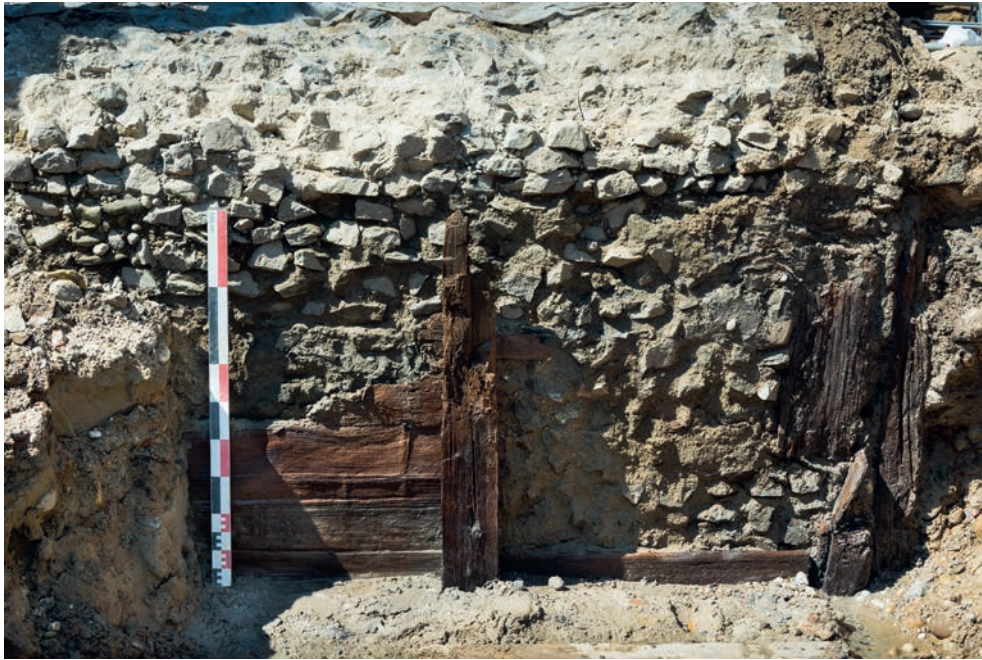
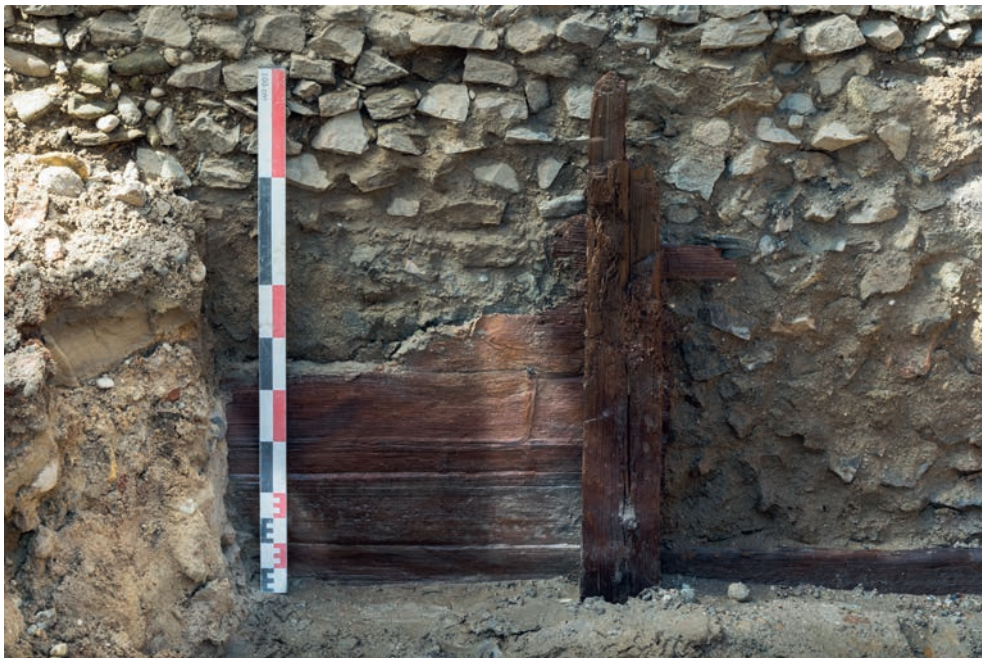
Figure 37 : Croquis coté de la face sud du coffrage (Éch. : 1/25) (DAO : D. Baldassari).

- Figure 37** : Croquis coté de la face sud du coffrage (Éch. : 1/25) (DAO : D. Baldassari).
- Figure 38** : Vue de la face sud du coffrage 1,20 m sous l'arase de la maçonnerie de fondation de la pile 18 (clichés : Archeodunum).

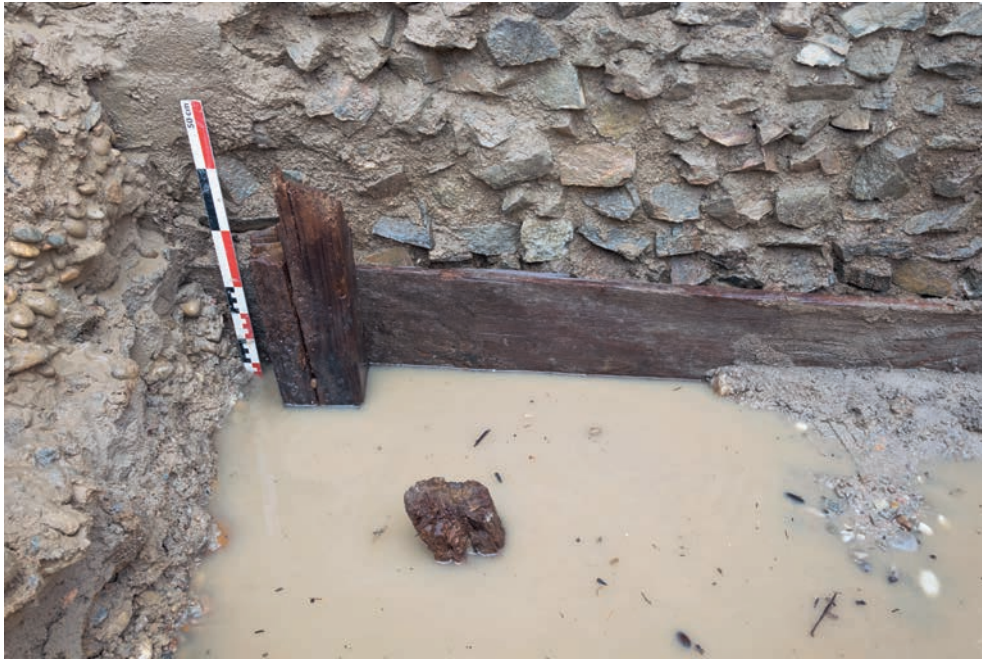
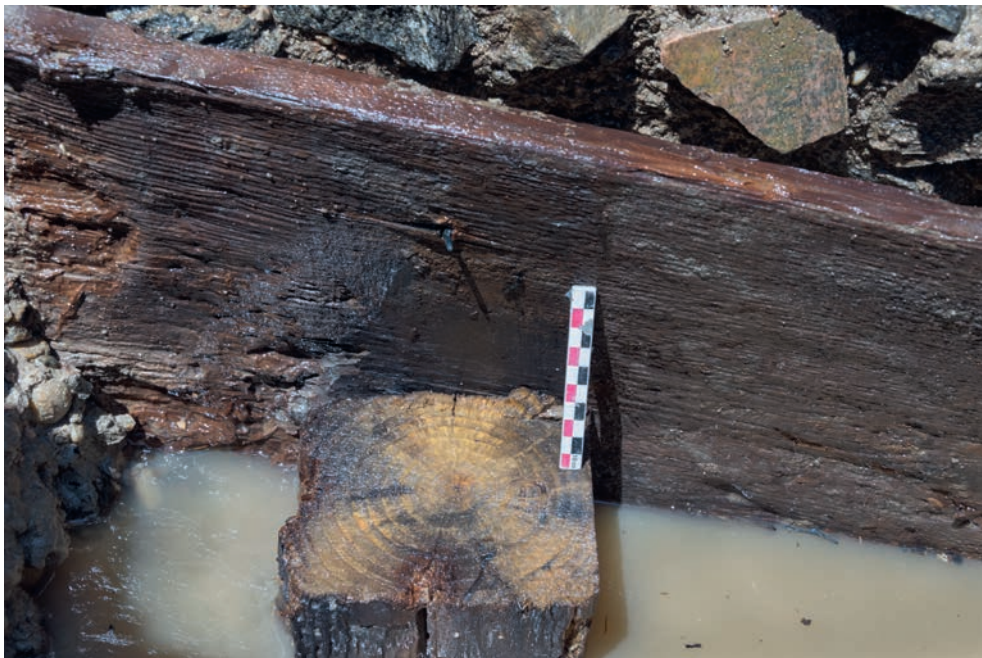
**Figure 38** : Vue de la face sud du coffrage 1,20 m sous l'arase de la maçonnerie de fondation de la pile 18 (clichés : Archeodunum).

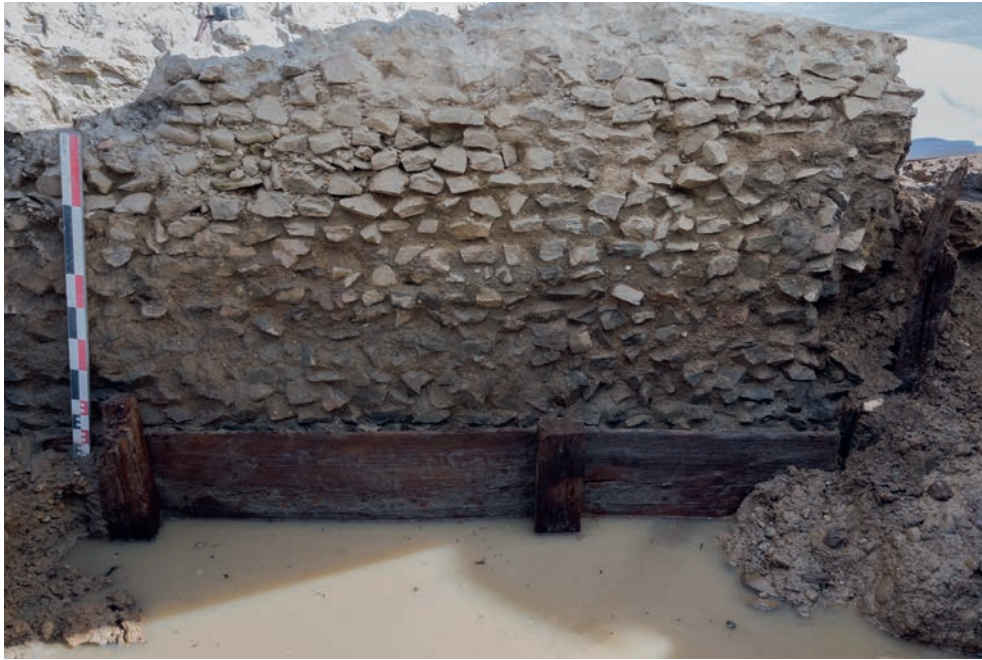
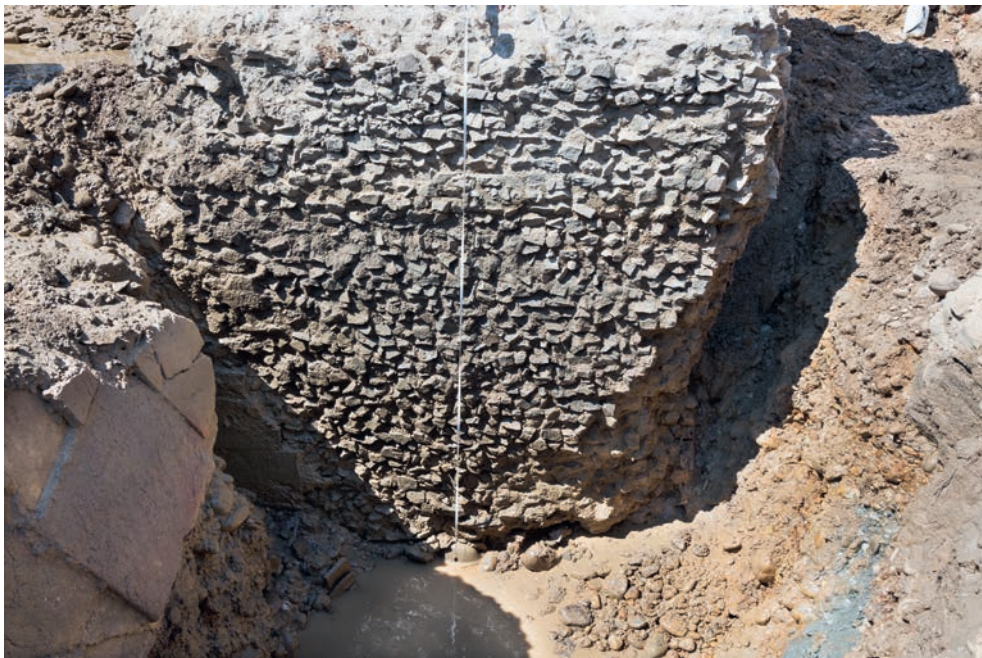
**Figure 39** : Vue de la face sud du coffrage et du pieu (US18.10). Vue de détail d'un clou conservé sur la planche US18.3g et du pieu US18.9 dont la section supérieure a été sciée pour son prélèvement (clichés : Archeodunum).

- Figure 39** : Vue de la face sud du coffrage et du pieu US18.10. Vue de détail d'un clou conservé sur la planche US18.3g et du pieu US18.9 dont la section supérieure a été sciée pour son prélèvement (clichés : Archeodunum).

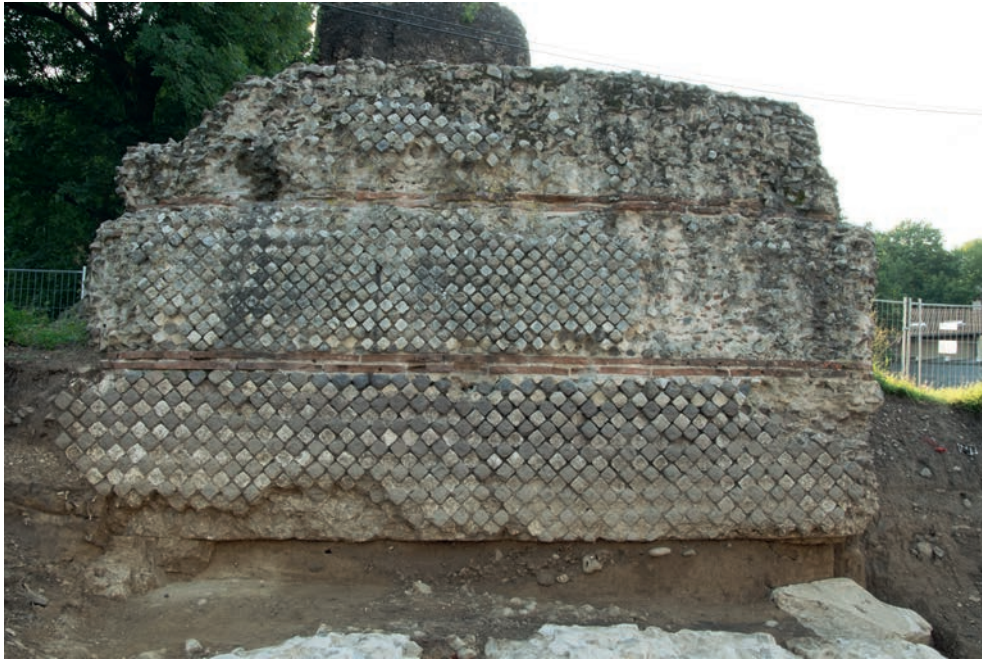
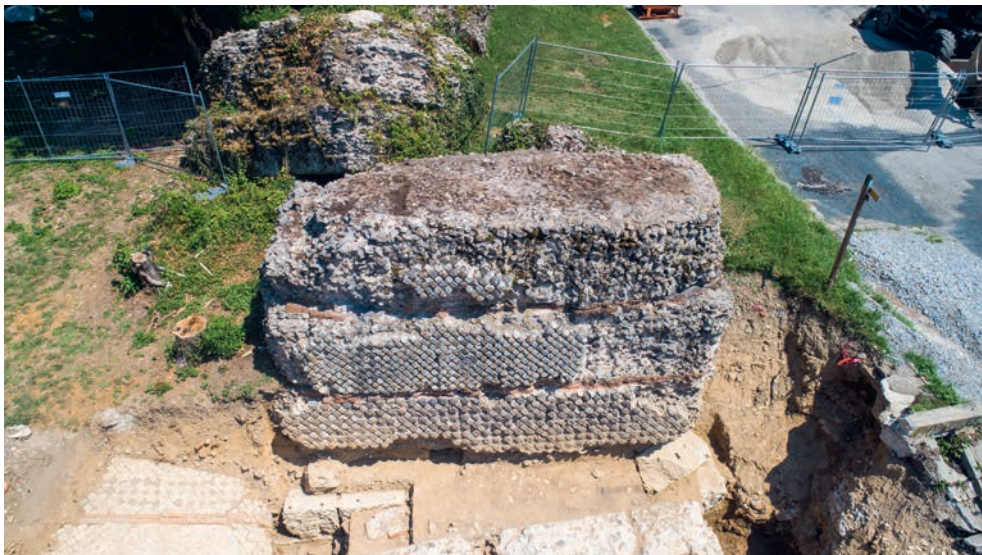
**Figure 40** : Vue du côté sud du blocage de maçonnerie de fondation de la pile 18 (clichés : Archeodunum).

- Figure 40** : Vue du côté sud du blocage de maçonnerie de fondation de la pile 18 (clichés : Archeodunum).
- Figure 41** : Vue vers l'est de l'élévation de la pile 19 (clichés : Archeodunum ; Actuadrone).

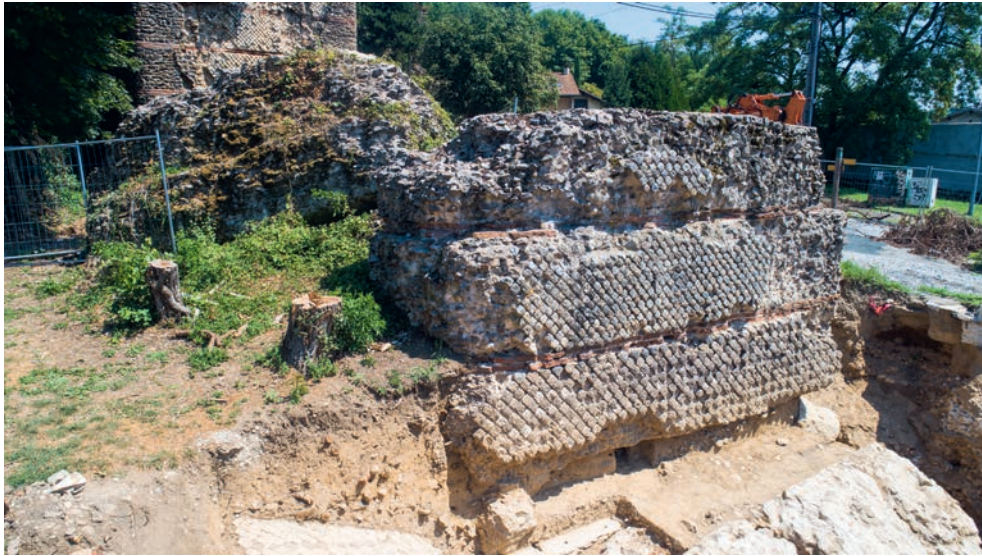
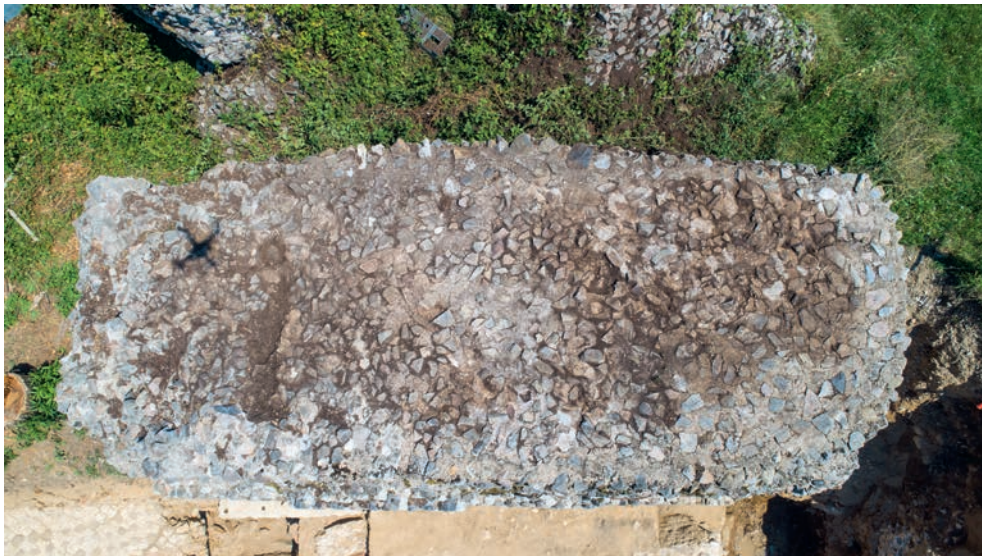
**Figure 41** : Vue vers l'est de l'élévation de la pile 19 (clichés : Archeodunum ; Actuadrone).

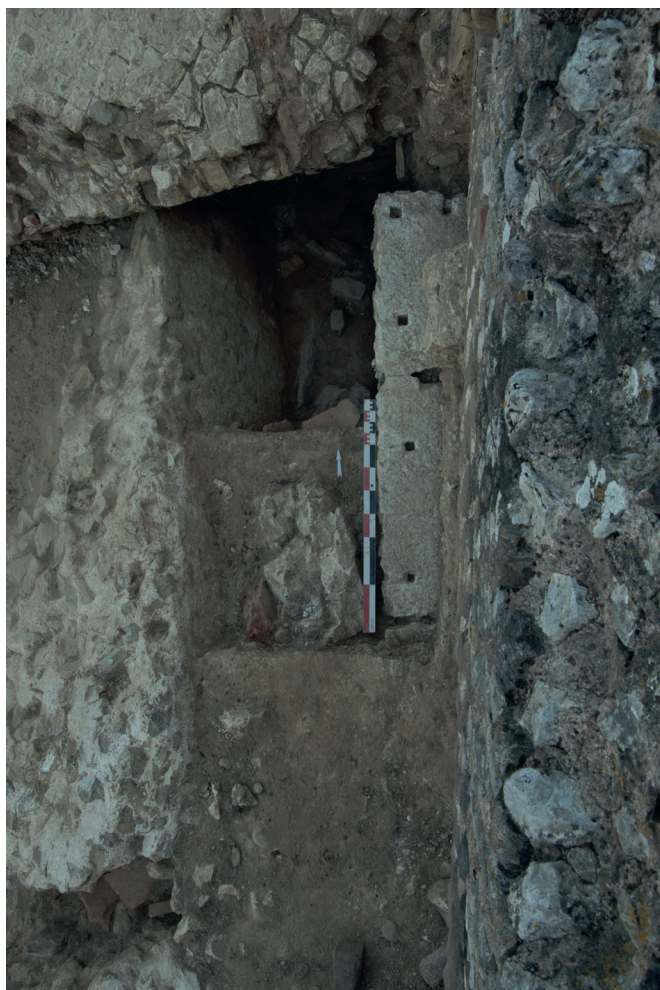
**Figure 46** : Vue et relevé du lit d'attente du bloc US19.11 (Éch. : 1/10) (cliché : Archeodunum ;  
DAO : D. Baldassari).

**Figure 46** : Vue et relevé du lit d'attente du bloc US19.11 (Éch. : 1/10) (cliché : Archeodunum ; DAO : D. Baldassari).

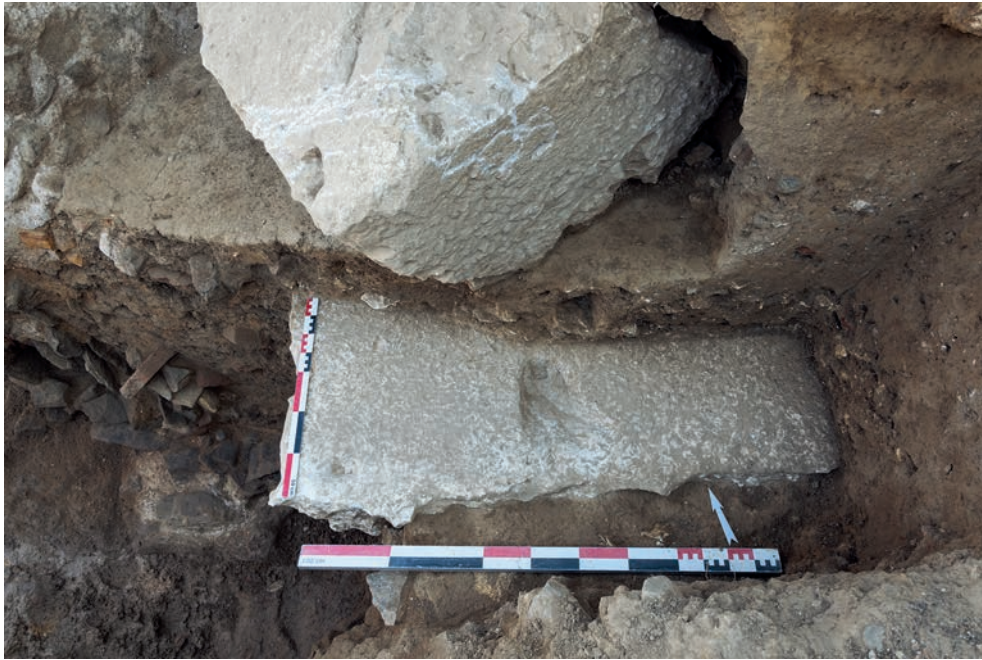
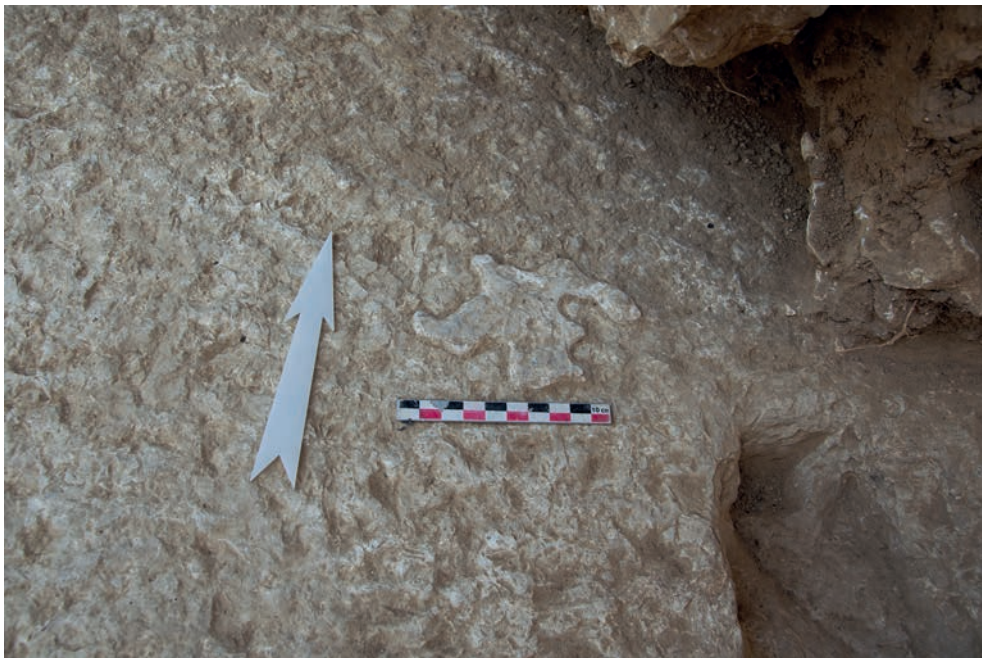
**Figure 47** : Vue et relevé des lits d'attente des blocs US19.7 et US19.8 (Éch. : 1/10) (cliché : Archeodunum ; DAO : D. Baldassari).

**Figure 47** : Vue et relevé des lits d'attente des blocs US19.7 et US19.8 (Éch. : 1/10) (cliché : Archeodunum ; DAO : D. Baldassari).

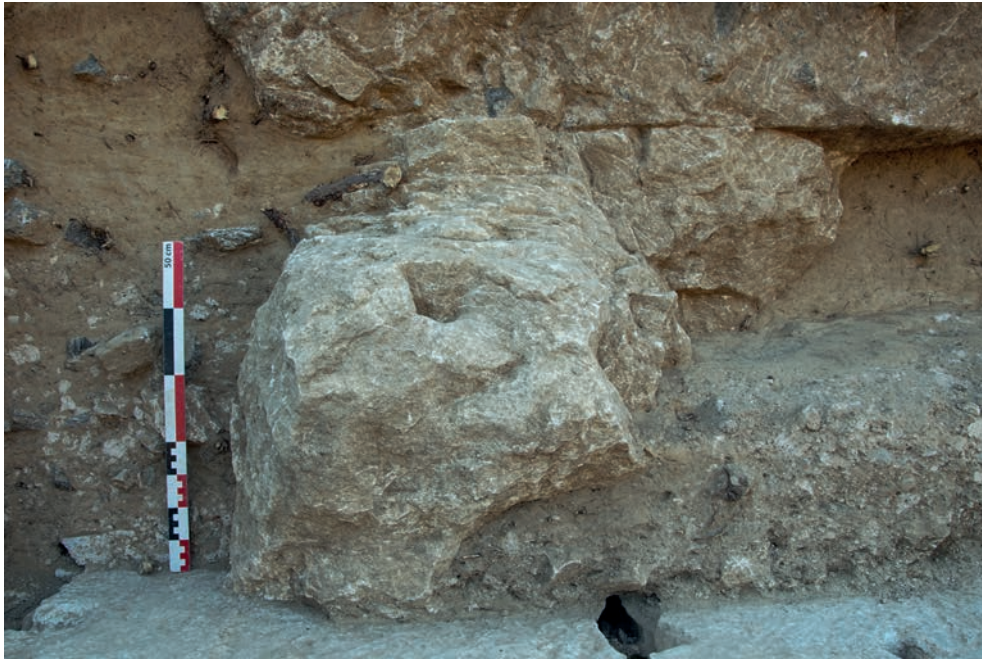
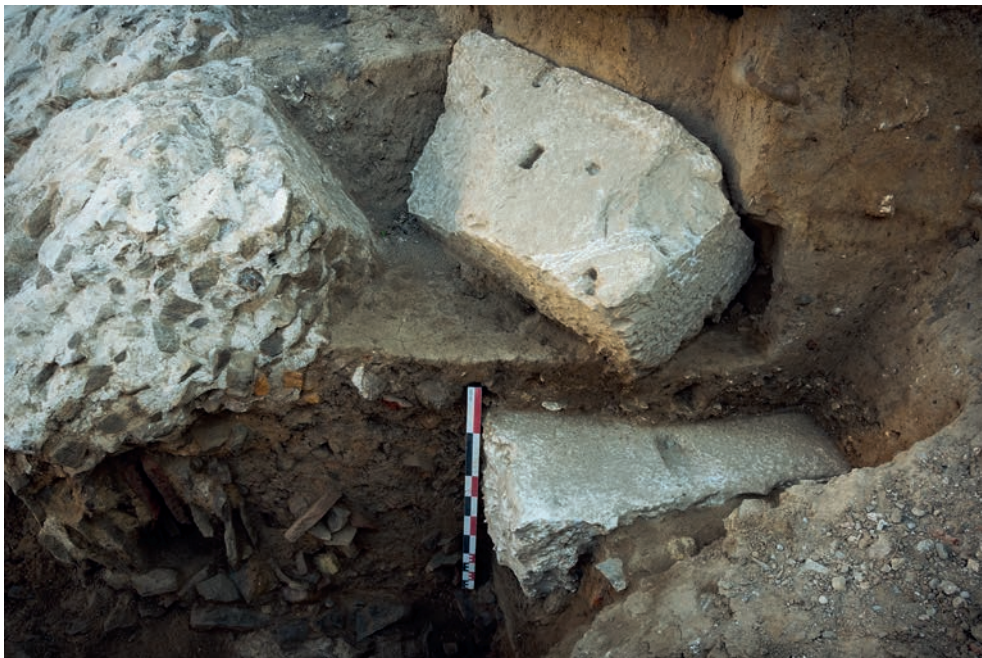
**Figure 48** : Vue vers le nord du bloc US19.14 et vue de détail de la coulure de plomb plaquée sur la surface du lit de pose du bloc (clichés : Archeodunum).

**Figure 48** : Vue vers le nord du bloc US19.14 et vue de détail de la coulure de plomb plaquée sur la surface du lit de pose du bloc (clichés : Archeodunum).

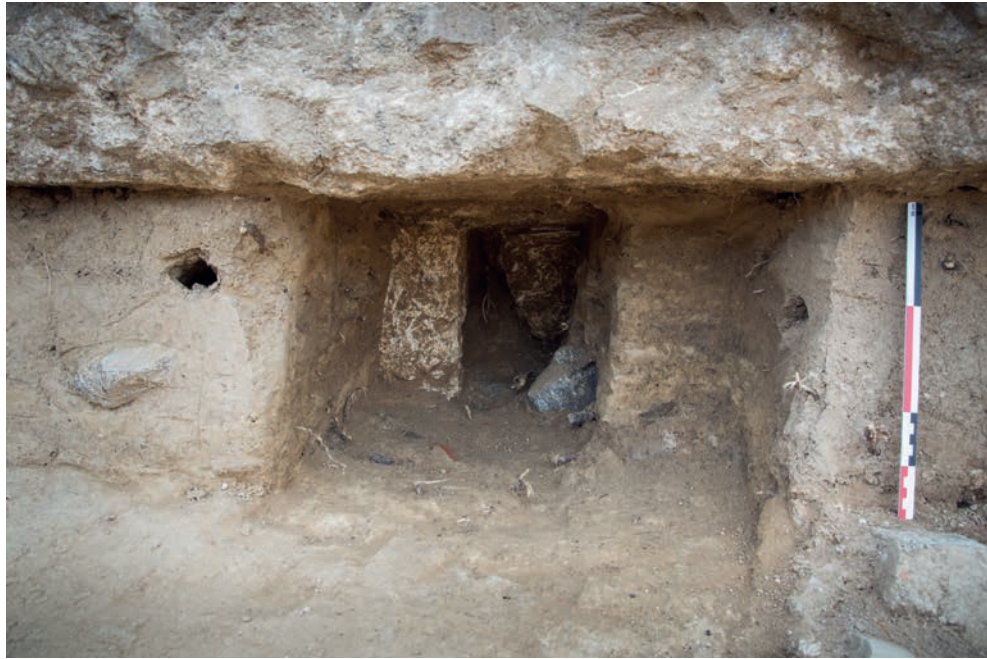
**Figure 49** : Vue vers l'est du bloc US19.6. Vue plongeante vers le nord du sondage SD2 et du bloc en position secondaire US19.11 (clichés : Archeodunum).

**Figure 49** : Vue vers l'est du bloc US19.6. Vue plongeante vers le nord du sondage SD2 et du bloc en position secondaire US19.11 (clichés : Archeodunum).

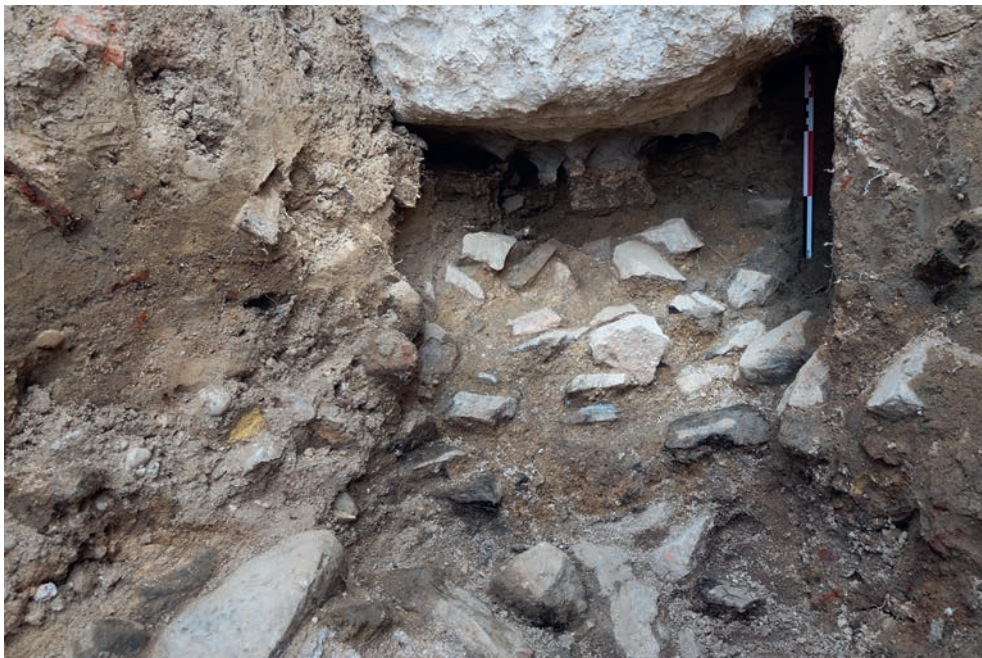
**Figure 50** : Coupe, plan et vue du sondage SD5 (Éch. : 1/20) (cliché : Archeodunum ; DAO : D. Baldassari).

**Figure 50** : Coupe, plan et vue du sondage SD5 (Éch. : 1/20) (cliché : Archeodunum ; DAO : D. Baldassari).

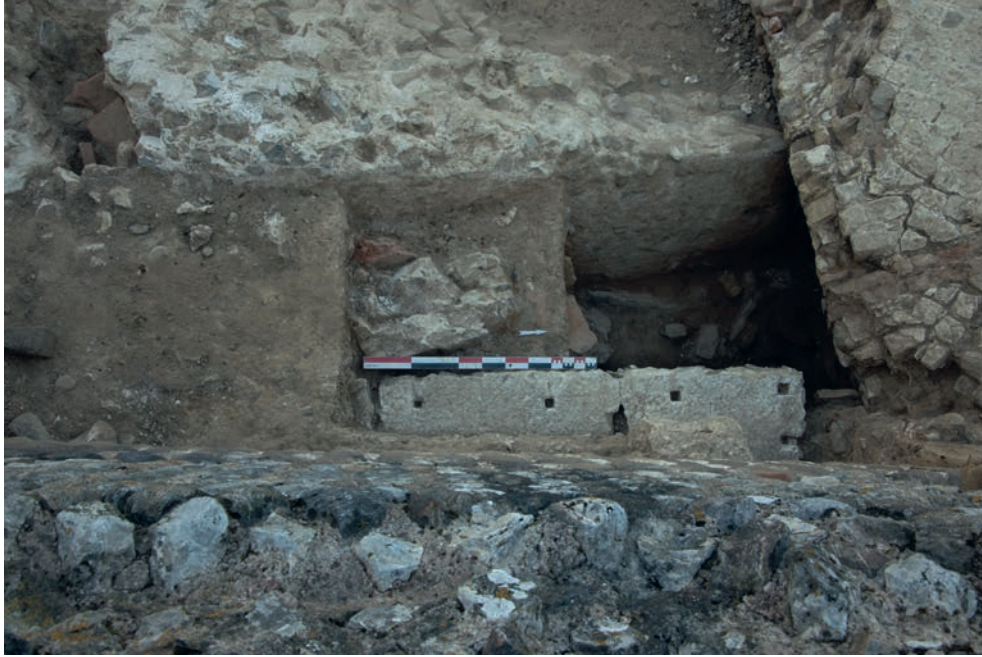
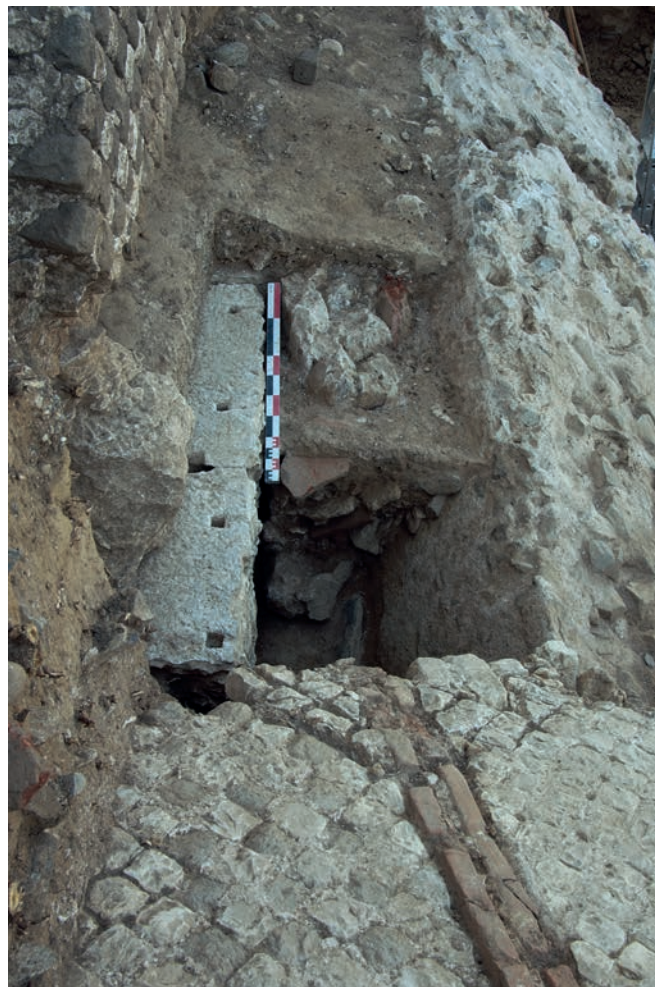
**Figure 51** : Vue de la face de bout du bloc US19.7 dans le sondage SD1. Vue du degré d'érosion du lit de pose du bloc US19.14 dans le sondage SD2 (clichés : Archeodunum).

**Figure 51** : Vue de la face de bout du bloc US19.7 dans le sondage SD1. Vue du degré d'érosion du lit de pose du bloc US19.14 dans le sondage SD2 (clichés : Archeodunum).

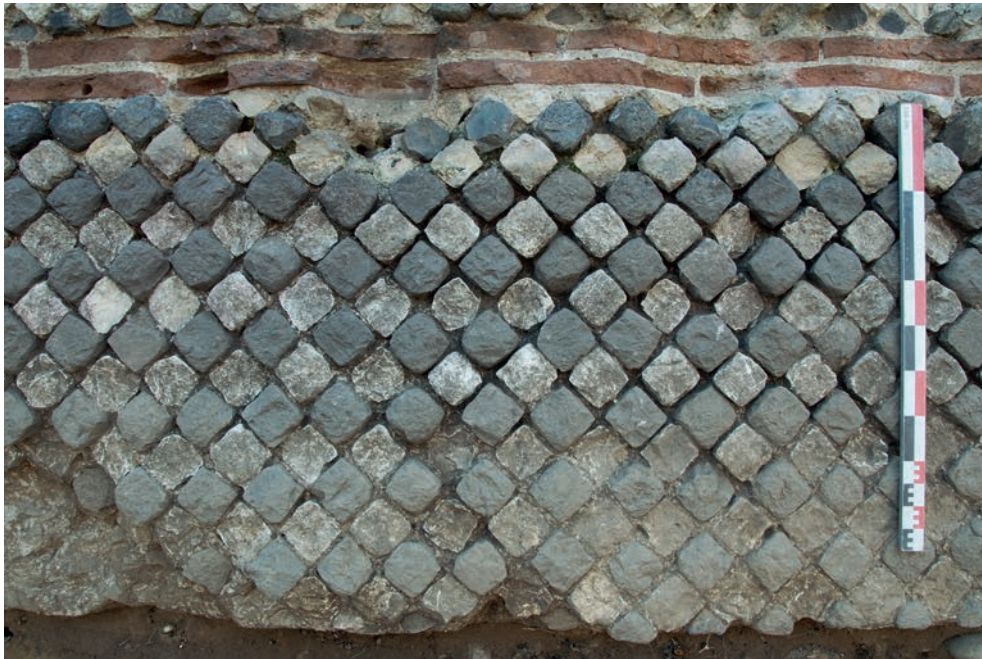
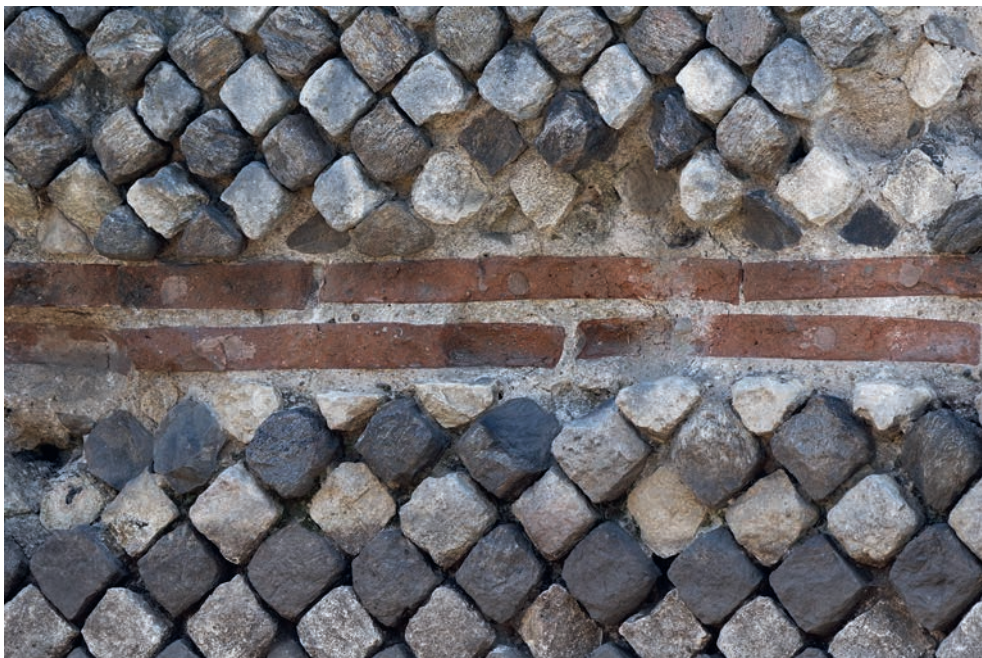
**Figure 52** : Vue nadirale des blocs US19.7 et US19.8 avec au premier plan la surface du parement réticulé de la pile 19. Vue cavalière vers le sud des blocs US19.7 et US19.8 avec à droite le plan vertical de la surface du parement réticulé de la pile 19 (clichés : Archeodunum).

Sur les côtés ouest et sud, l’élévation se trouve établie à environ 45 cm en retrait des parois du soubassement (**fig. 52**). Les trois épaulées conservées (**US19.1**, **US19.3** et **US19.5**) mesurent respectivement 1,18 m, 1,21 m et 1,25 m. Elles sont constituées d’un blocage interne (**US19.15** et **US19.16**) comprenant majoritairement des petits moellons de gneiss de 10 à 15 cm de côté, de nombreux fragments de briques et plus rarement des éclats de granit et de pierre de Lucenay noyés dans un mortier de chaux blanc très dur. Les parements sont dressés en *opus reticulatum* avec des moellons de réticulé de 10 cm de côté en moyenne pour l’épaulée inférieure (US19.5) et de 8 cm de côté en moyenne pour les épaulées US19.3 et US19.1 (**fig. 53**). Les deux épaulées complètes comprennent 14 assises de moellons carrés et deux assises de moellons triangulaires au contact des arases de briques. Les moellons y sont disposés en damier noir et blanc dont la bichromie est obtenue par l’emploi du granit et du gneiss pour

**Figure 52** : Vue nadirale des blocs US19.7 et US19.8 avec au premier plan la surface du parement réticulé de la pile 19. Vue cavalière vers le sud des blocs US19.7 et US19.8 avec à droite le plan vertical de la surface du parement réticulé de la pile 19 (clichés : Archeodunum).

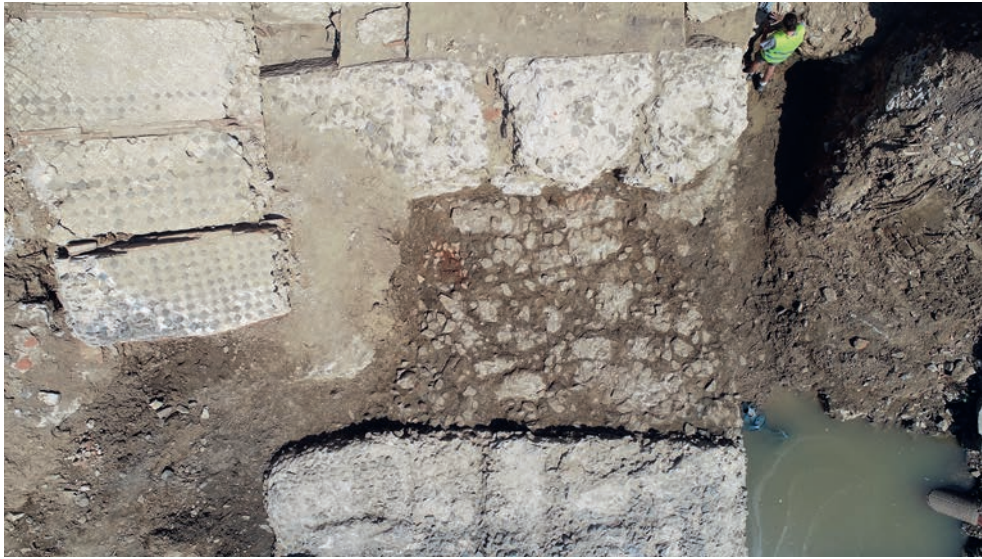
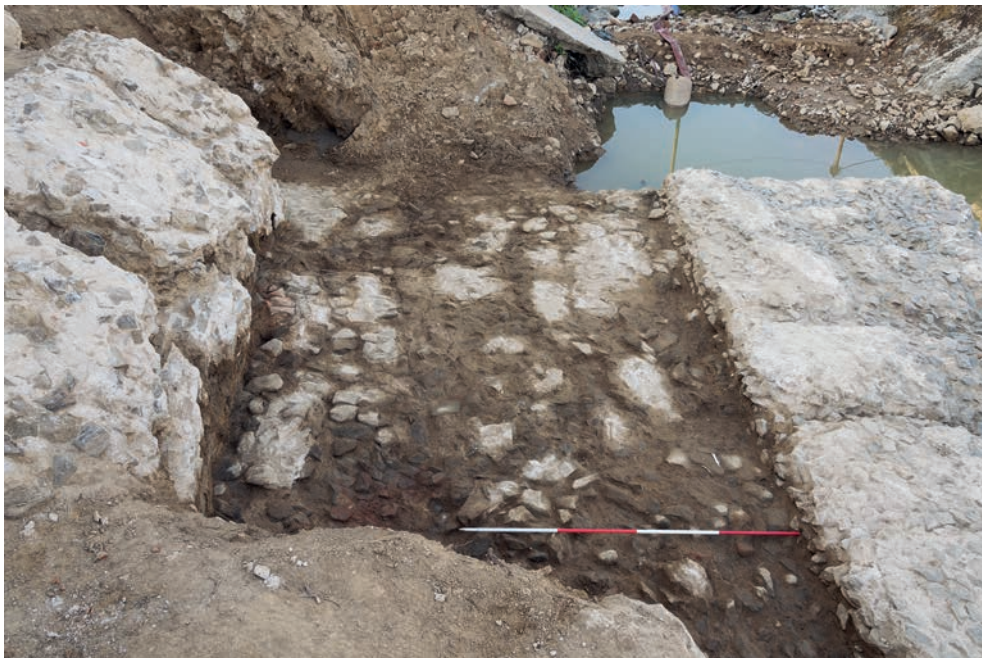
**Figure 53** : *L'opus reticulatum* de l'épaulée US19.5 surmonté de l'arase de briques US19.4 (cliché : Archeodunum). *L'opus reticulatum* des épaulées US19.3 et US19.5 et l'arase de briques US19.4 (Crédit : J. Pesseas).

**Figure 53** : *Lopus reticulatum* de l'épaulée US19.5 surmonté de l'arase de briques US19.4 (cliché : Archeodunum). *Lopus reticulatum* des épaulées US19.3 et US19.5 et l'arase de briques US19.4 (cliché : J. Pesseas).

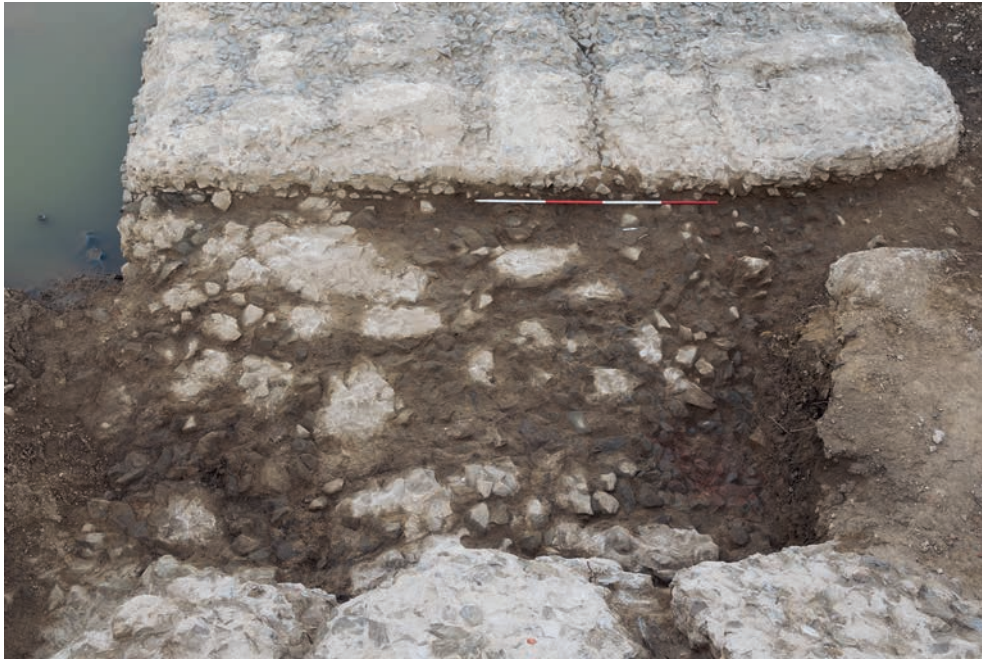
**Figure 54** : Vue nadirale du radier F25. Vue cavalière du radier F25 vers le sud  
(clichés : Actuadrone et Archeodunum).

Cette structure est installée entre les piles P18 et P19 (fig. 54). Elle apparaît entre 174,60 m NGF et 174,85 m NGF, soit 16 à 41 cm sous l'arase de la fondation de la pile 18. Sa limite méridionale s'aligne avec le petit côté de la pile P18 à l'ouest et l'axe du bloc US19.14 à l'est. Sa limite septentrionale, en partie engagée sous le fragment de maçonnerie F21, n'a pas pu être examinée. Ce radier, de 6,20 m de long dans le sens longitudinal du pont et 7,60 dans la largeur, mesure approximativement 40 cm d'épaisseur (fig. 36). Il est constitué de moellons bruts de gneiss (d'environ 20 à 30 cm de long et 10 à 15 cm d'épaisseur) disposés sans organisation spécifique mais le plus souvent à plats et liés en joints épais avec un mortier de chaux blanc très compact contenant des inclusions de graviers millimétriques (fig. 55). La maçonnerie US25.1 du radier s'appuie à l'ouest contre le coffrage en bois de la fondation de la pile P18. À l'est, l'observation ponctuelle réalisée à la base du sondage SD2 montre que le radier s'appuie également contre le blocage de fondation de la pile 19 (fig. 55).

**Figure 54** : Vue nadirale du radier F25. Vue cavalière du radier F25 vers le sud (clichés : Actuadrone et Archeodunum).

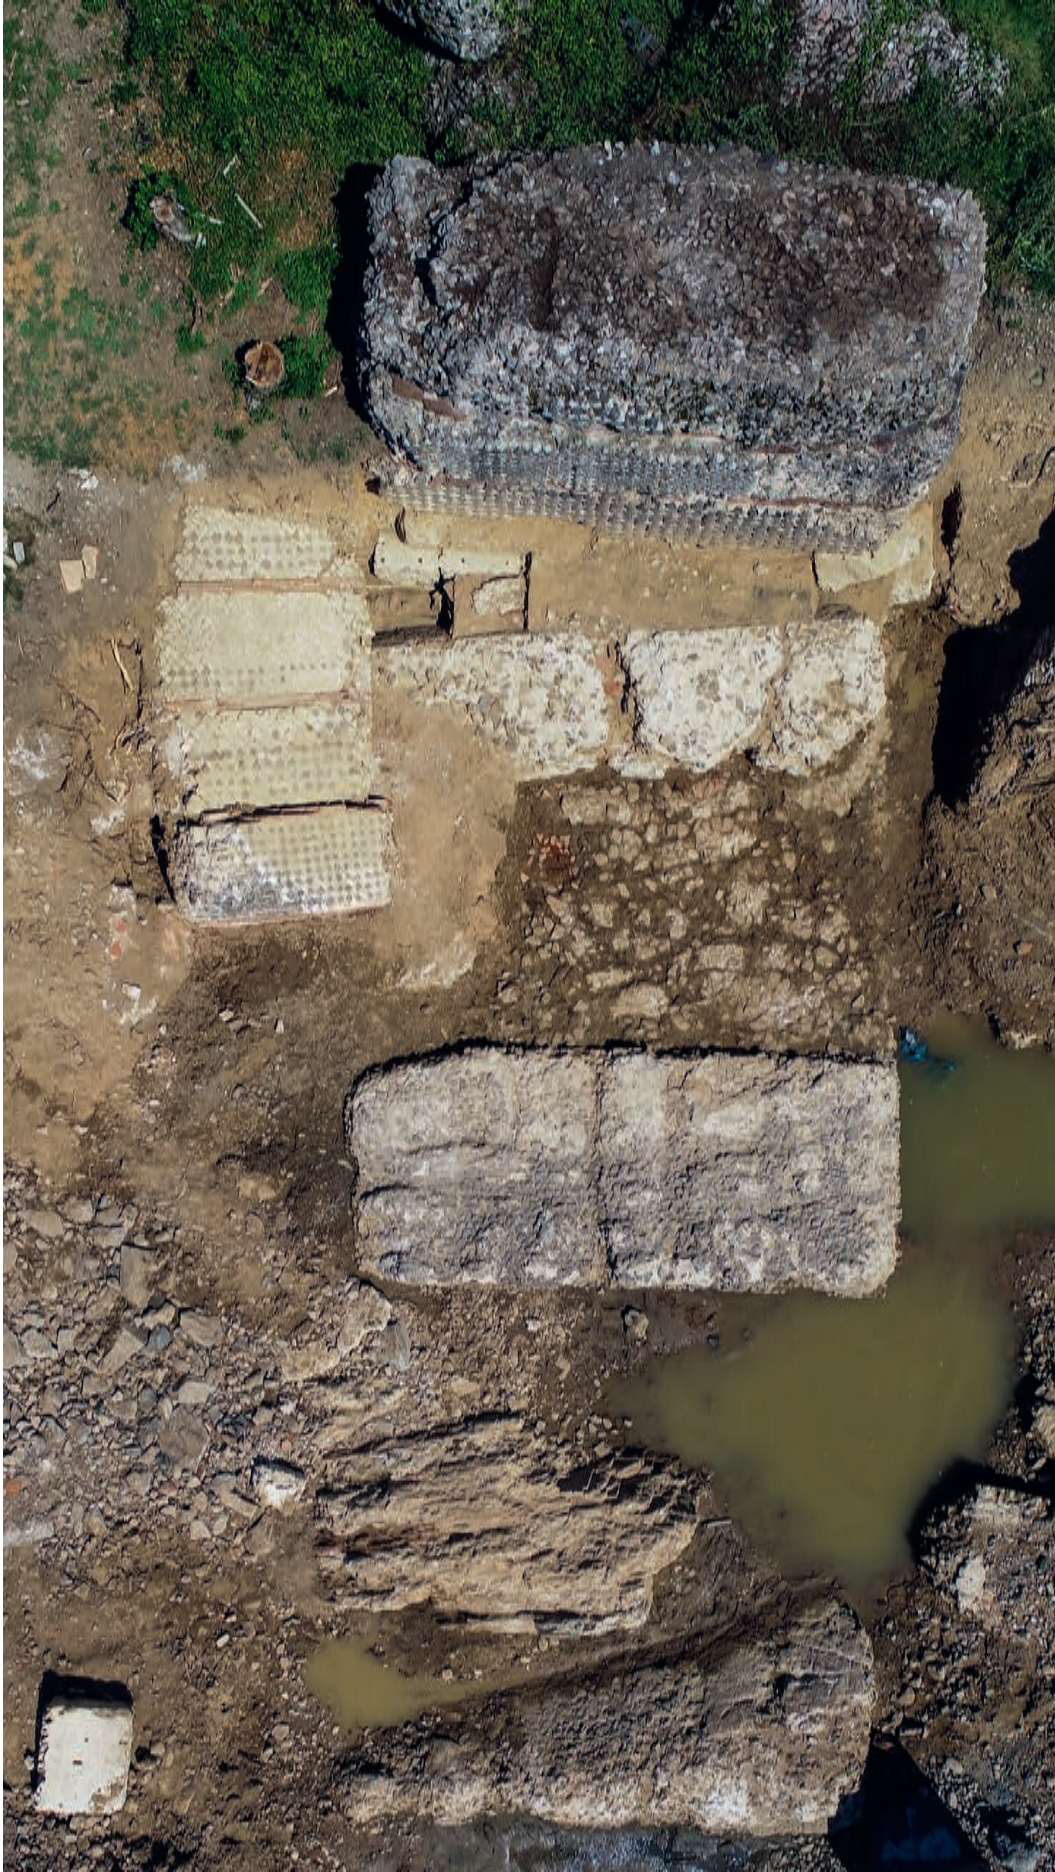
**Figure 56 :** Le fragment effondré de voûte F22 au pied la pile 19 (cliché : Actuadrone).
