**Sainte-Foy-lès-Lyon (69), Avenue Paul Dailly (RD342),  
pont-siphon de Beaunant**

## Rapport final d'opération d'archéologie préventive

# SAINTE-FOY-LÈS-LYON Avenue Paul Dailly (RD342), pont-siphon de Beaunant

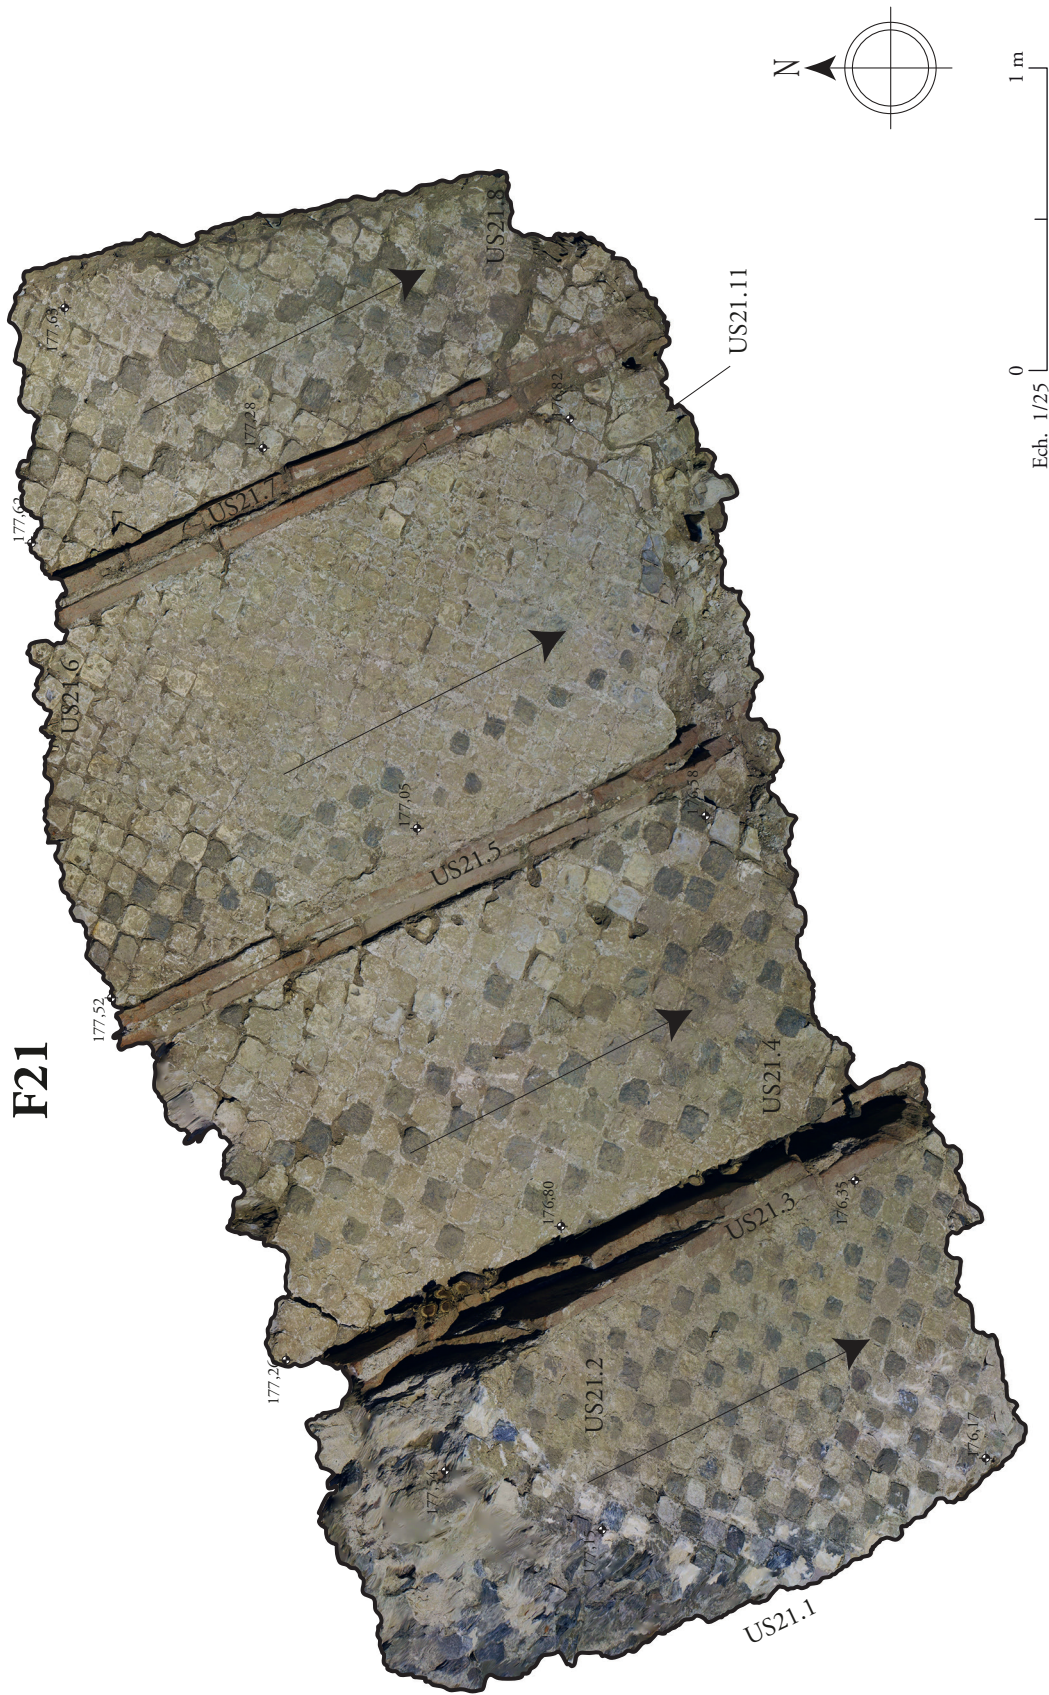
**Figure 58** : Relevé photogrammétrique du fragment effondré F21 (Éch. : 1/25) (photogrammétrie : Yann Buzzi ; DAO : D. Baldassari).

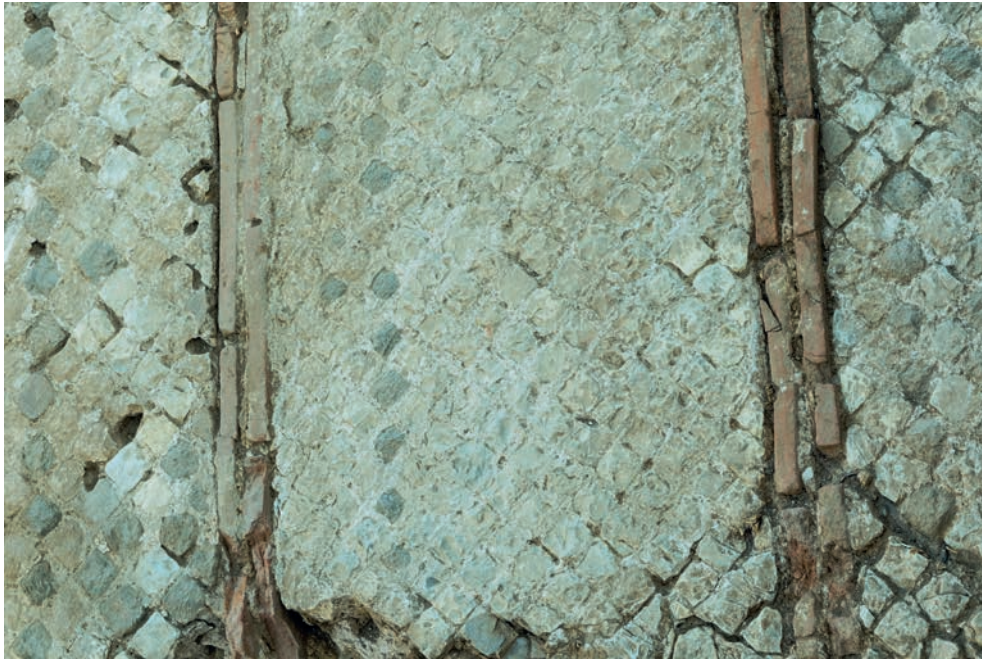
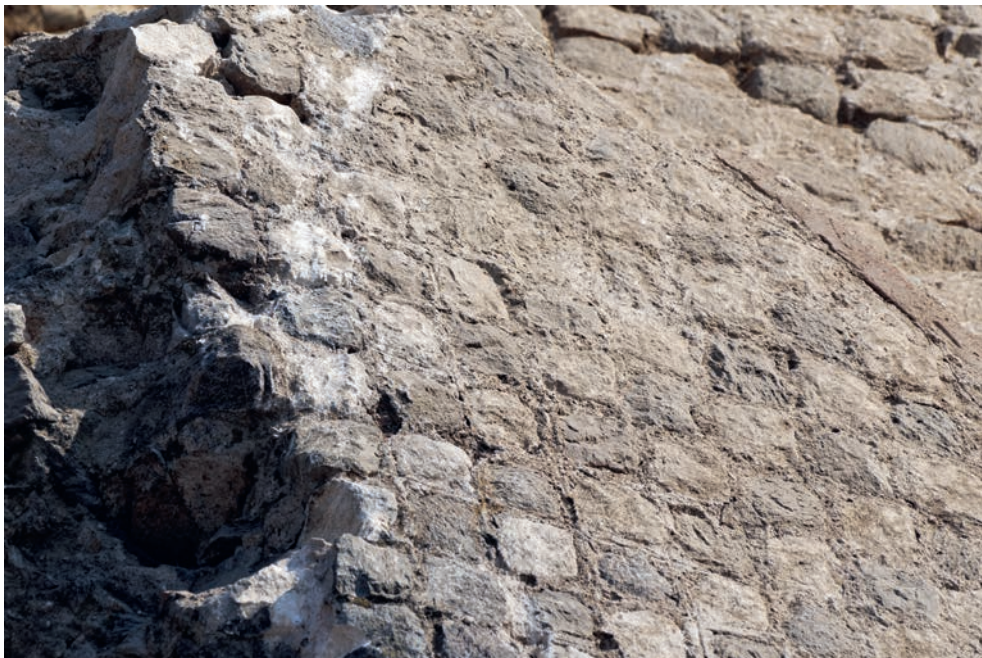
**Figure 59** : Vue de détail des épaulées US21.4, US21.6 et US21.8 (cliché : Archeodunum).  
Vue de détail de l'épaulée US21.2 (cliché : J. Pesseas).

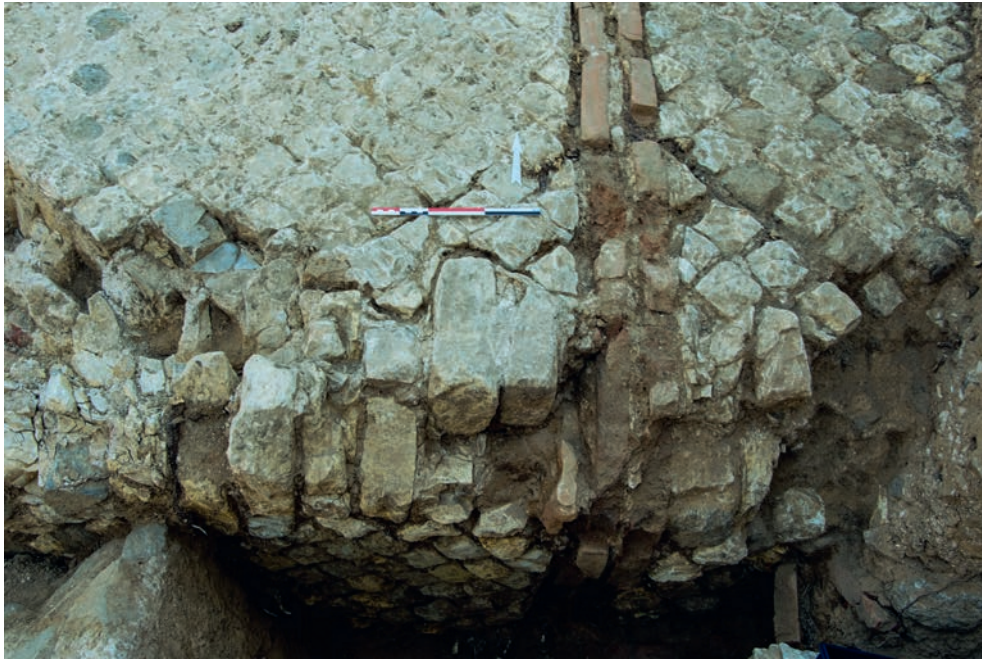
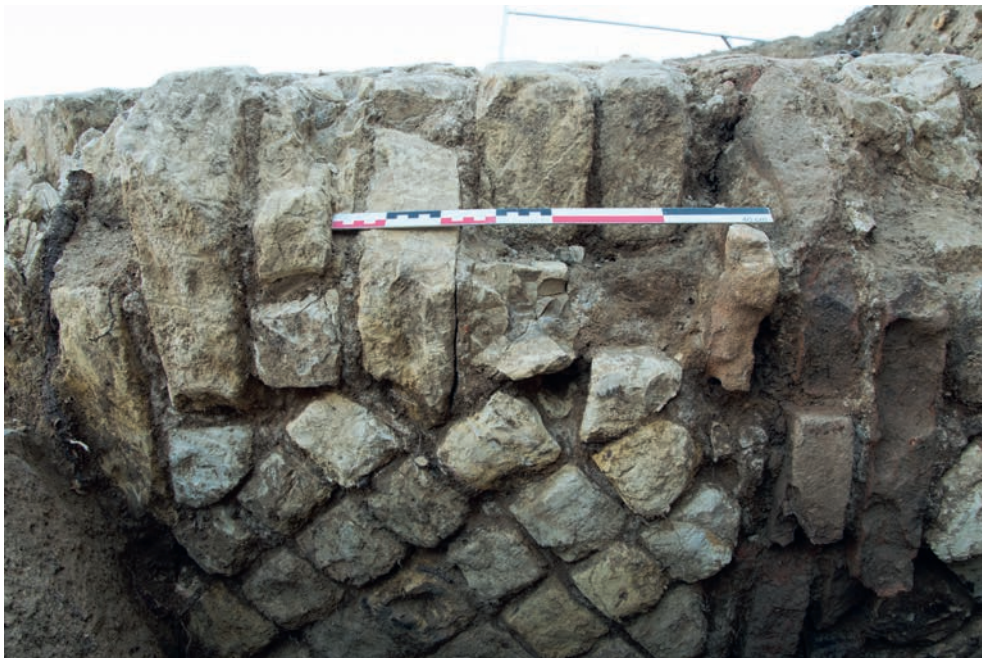
**Figure 60** : Vues de détail du chaînage d'angle entre les faces de parement US21.6 et US21.9  
(clichés : Archeodunum).

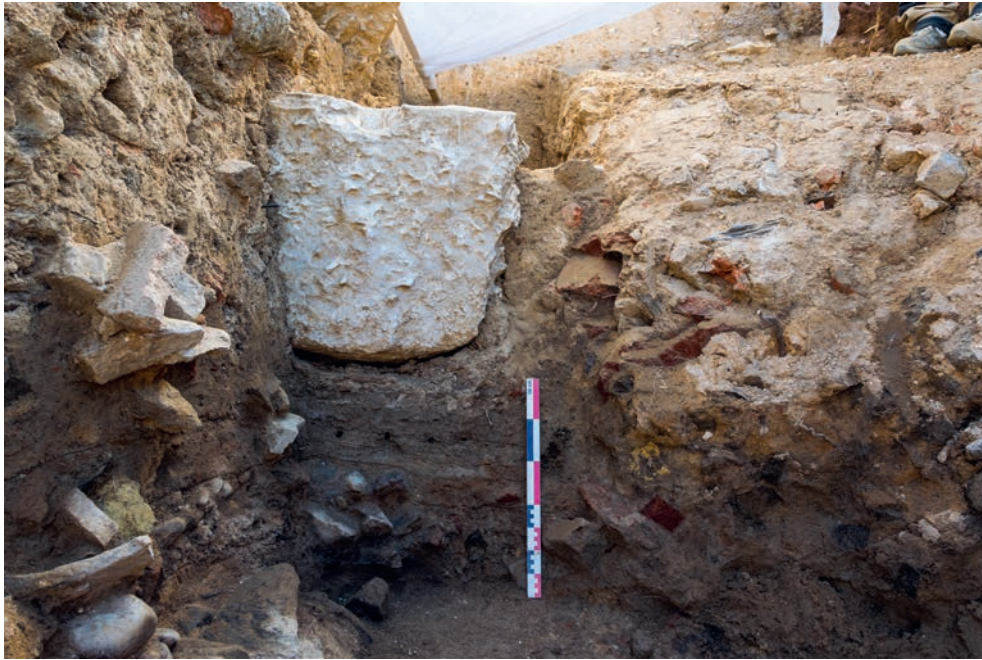
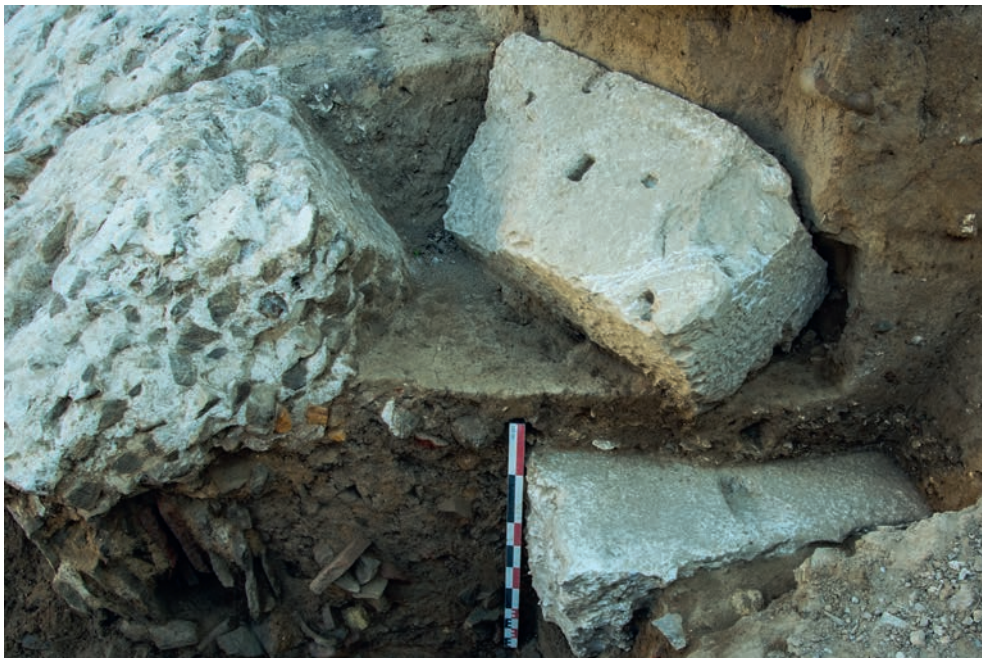
**Figure 62** : Vue de la coupe nord-sud dans le sondage SD2. Vue de la coupe ouest-est dans le sondage SD2 (clichés : Archeodunum).

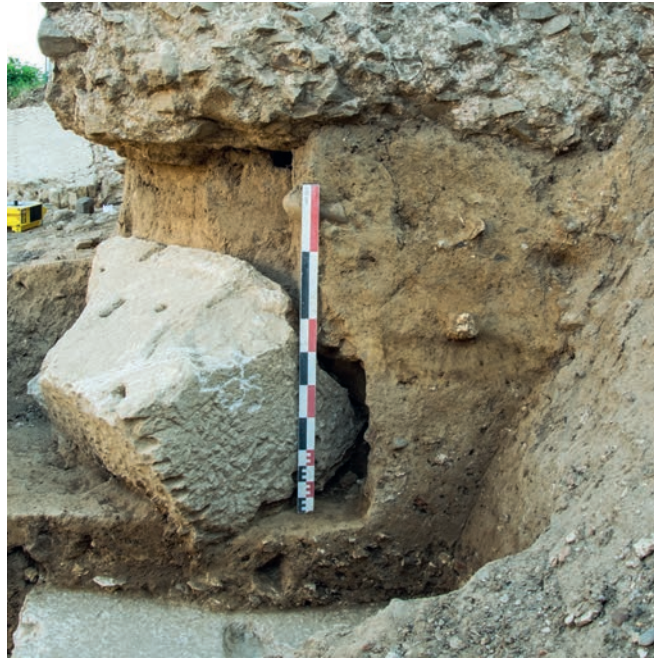
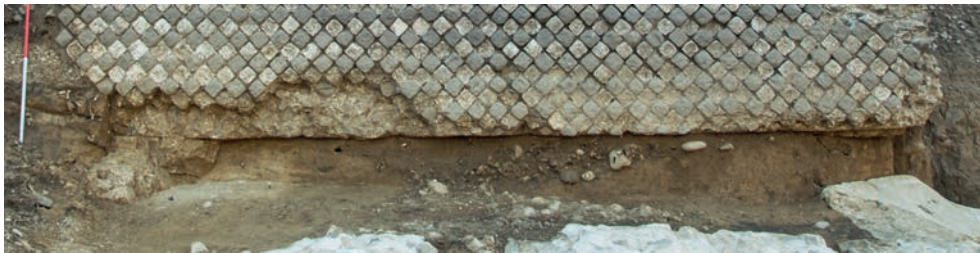
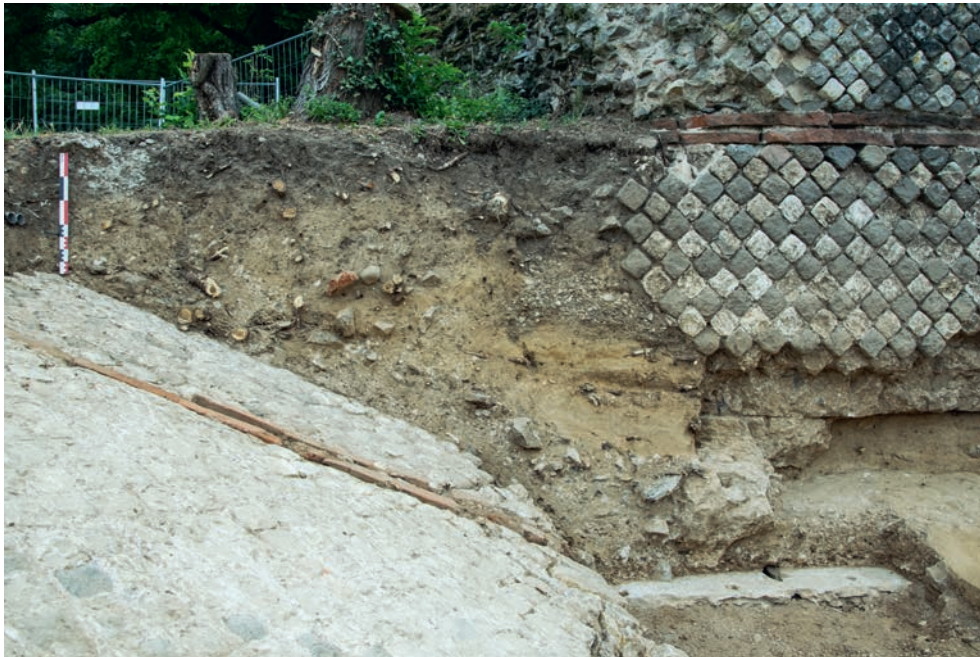
**Figure 63** : Vue, du côté sud de la pile 19, du bloc US19.11. Vue du colmatage dans le vide laissé par la récupération des blocs de la dernière assise du soubassement. Vue de la coupe 1 nord-sud (clichés : Archeodunum).

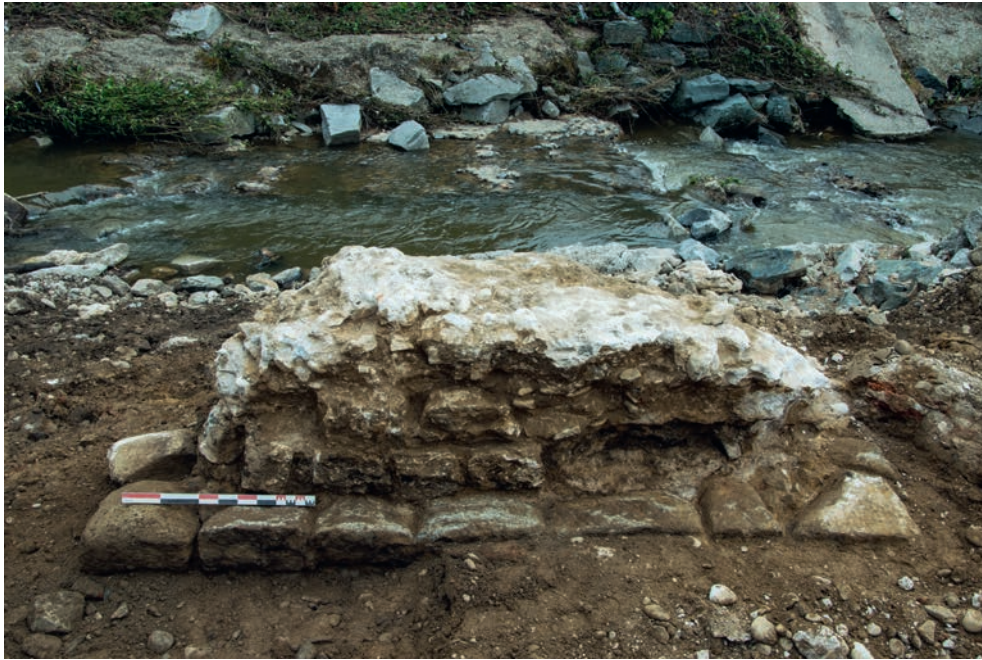
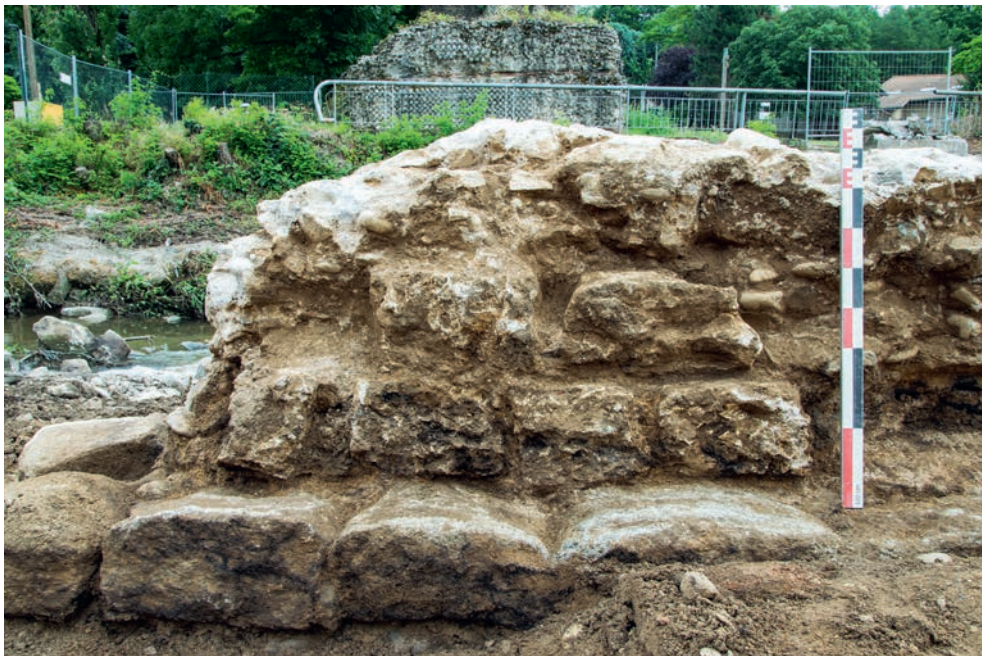
**Figure 64** : Vue du côté ouest de l'aménagement F30 sur la rive droite de l'Yzeron (clichés : Archeodunum).

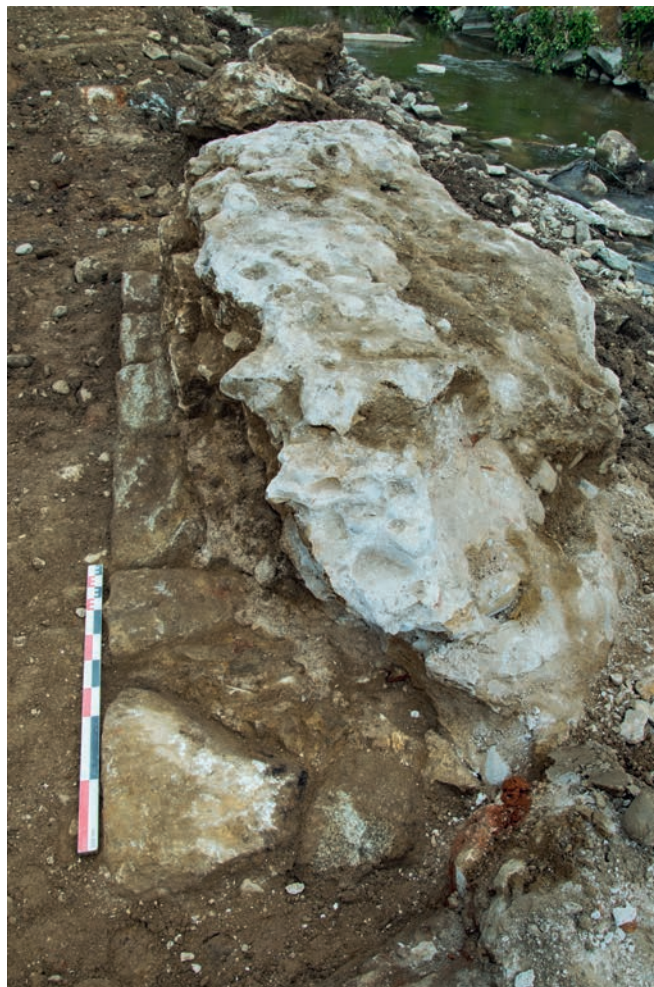
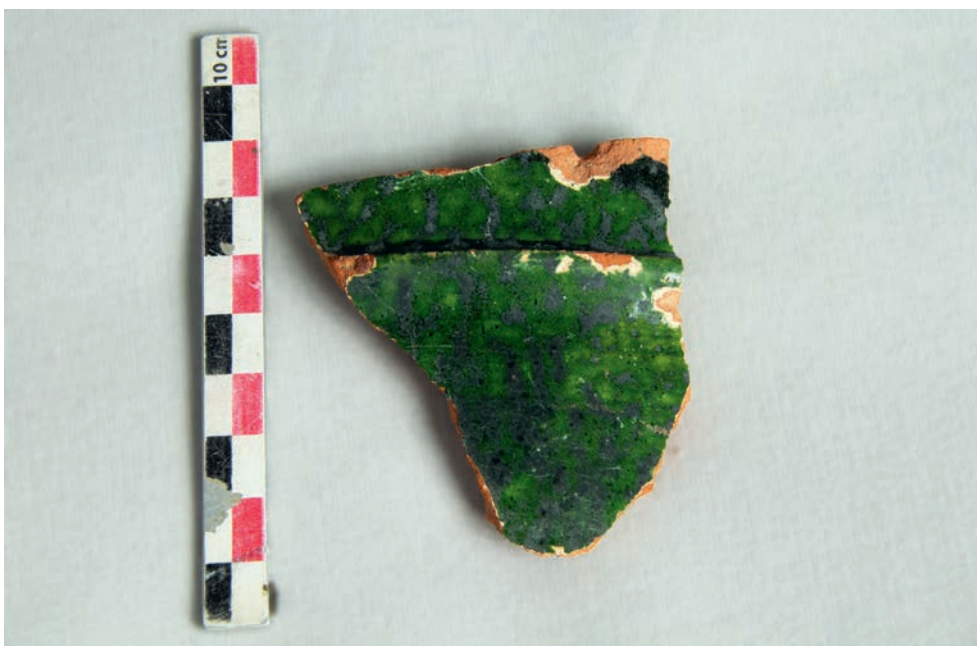
**Figure 65** : L'aménagement F30 vue du sud. Fragment de céramique à glaçure verte sur engobe blanche (clichés : Archeodunum).

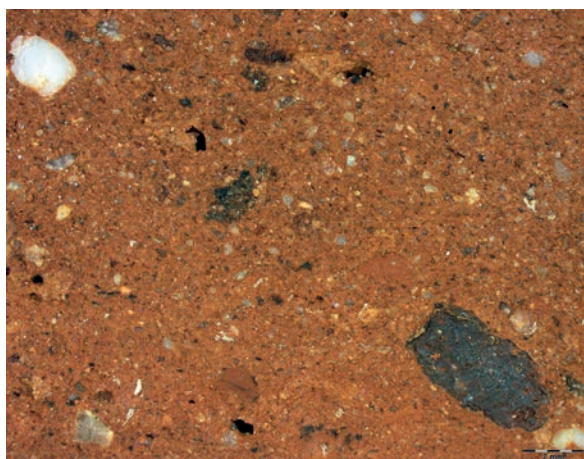
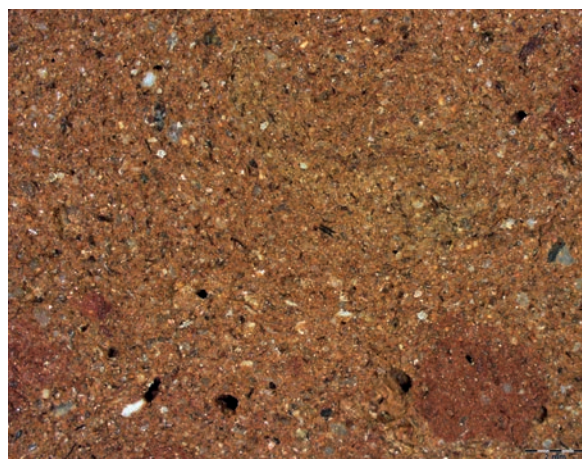
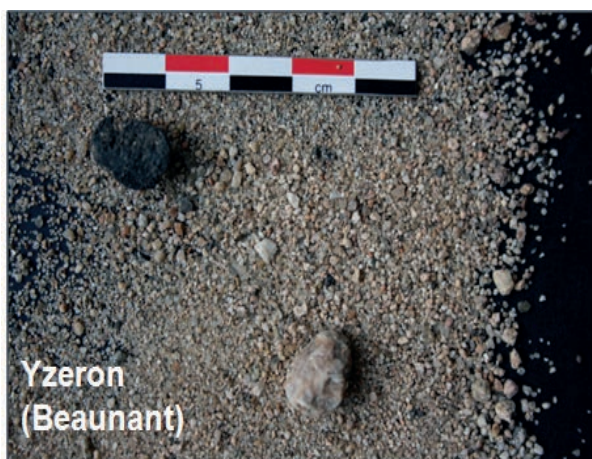
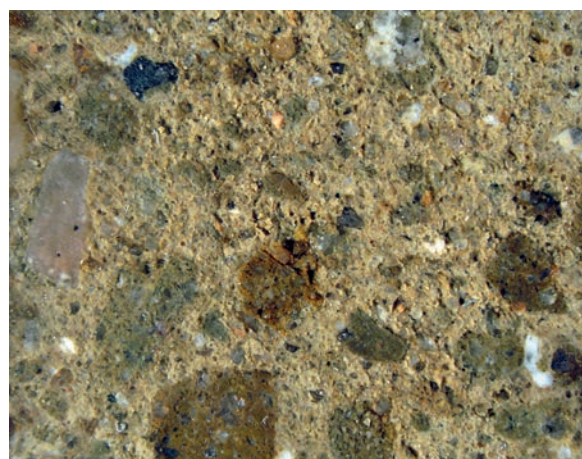
**Figure 66** : Faciès microscopique des briques des groupes de type B-1 (a) et B-2 (b).  
Faciès microscopique du mortier de chaux (c et d). Sable extrait dans les dépôts alluviaux de l'Yzeron (e).  
Faciès microscopique du mortier de chaux employé à Lyon (f) (clichés : B. Clément).

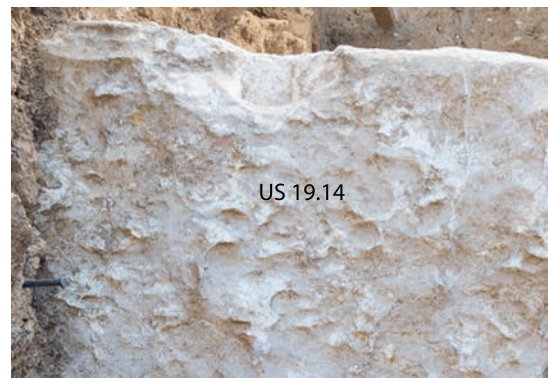
b - Bloc coté «aval pile» : cupules de dissolution moins importantes qu'à l'amont.

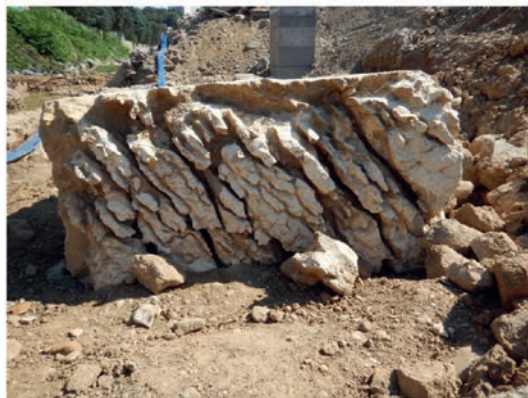
c - Bloc «hors contexte» présentant de nombreuses cannelures obliques.

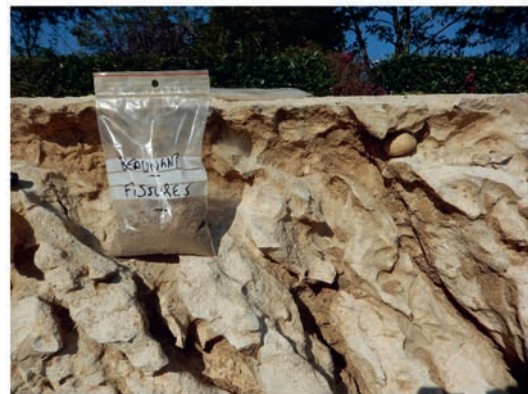
e - Bloc «hors contexte». Détail des cannelures.

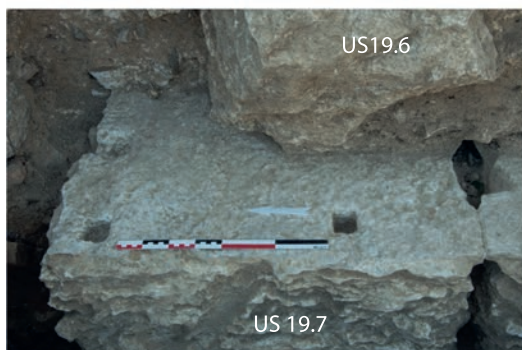
f - Face supérieure du bloc 19.7 ne présentant pas de marques de dissolution.

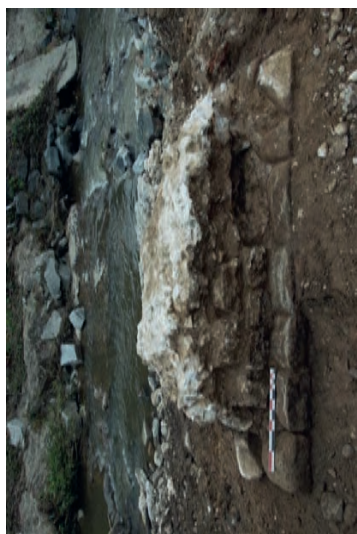
Fig. 2 – Aménagements contre un fragment de maçonnerie effondré du pont siphon (vue de l'ouest)

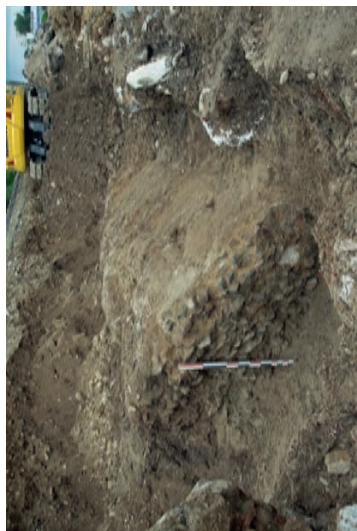
Fig. 4 – Massif de maçonnerie de la pile P17 (vue du sud).

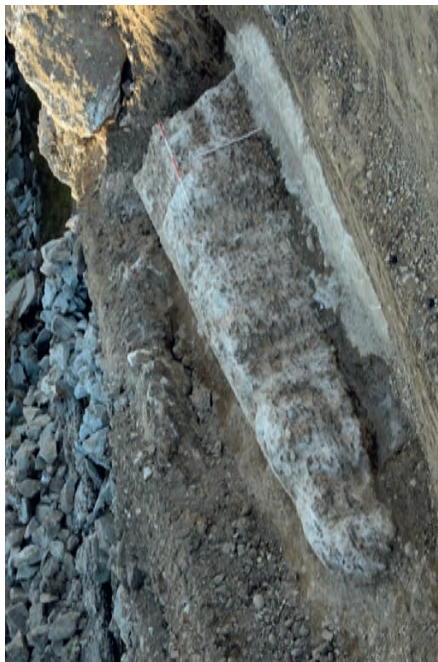
Fig. 3 – Maçonnerie de la fondation de la pile 17 (vue de l'ouest).

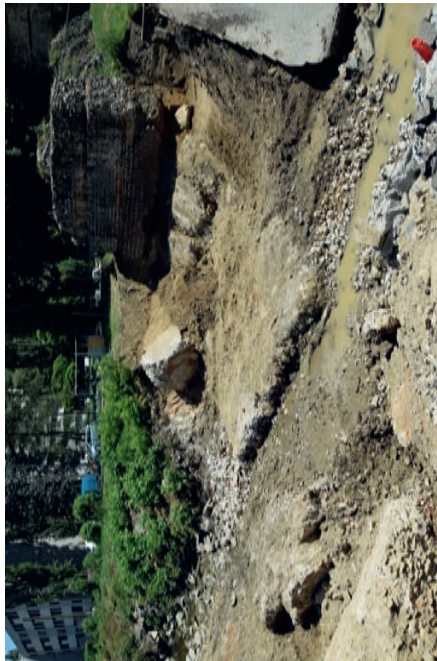
Fig. 5 – Vue d'ensemble de la pile 19 partiellement dégagée sur 1,20 m de profondeur (depuis le sud-ouest).

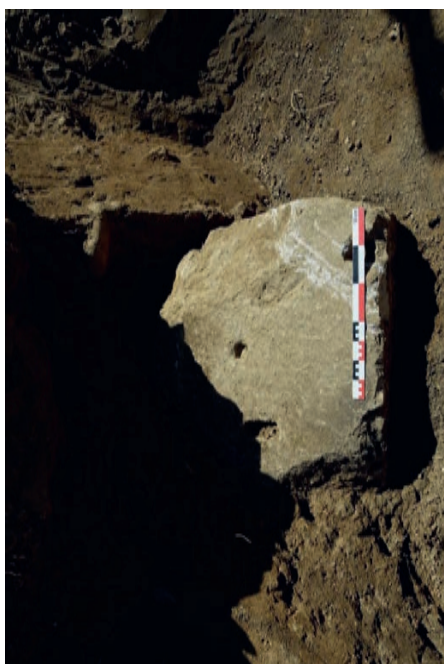
Fig. 6 – Vue de détail du bloc taillé en grand appareil.

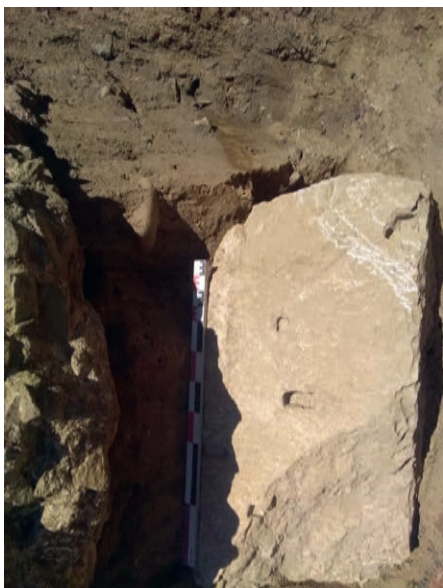
Fig. 2 – Vue du bloc taillé en grand appareil.

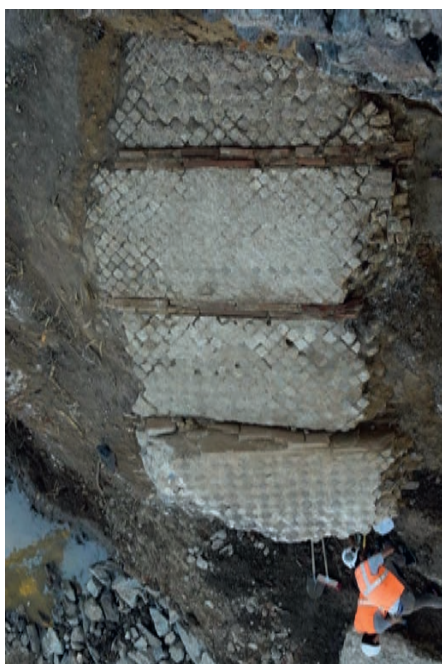
Fig. 4 – Bloc de maçonneries effondrées (vue du sud-est).

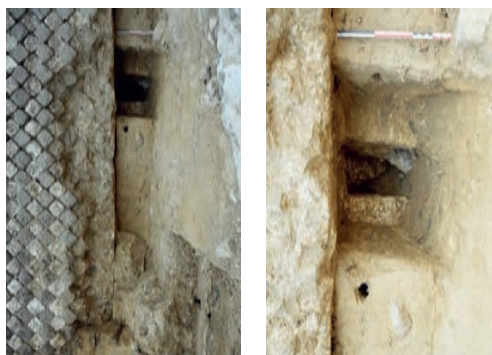
Fig. 5 – Sondage pratiqué sous l'arase de réticulé de la pile 19 (vue de l'ouest)

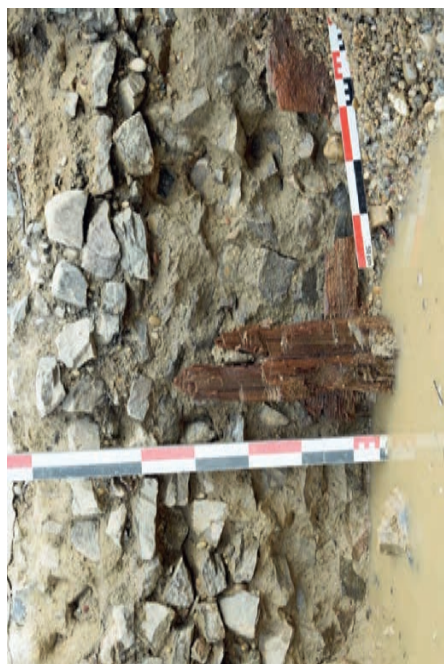
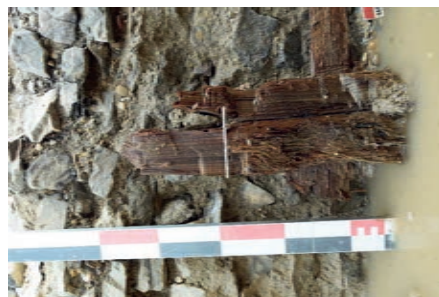
Fig. 6 – Pièces de bois contre le côté sud de la pile 18 (vue du sud)

rivière à l'amont et à l'aval. C'est après la mise en fonctionnement de ce dispositif en début d'après-midi que nous avons pu, mes collègues et moi-même, apercevoir plusieurs pièces de bois positionnées contre le blocage de maçonnerie de la pile 18 (petit côté sud) (fig. 6). Ces éléments se composent : d'un pieu, a priori de section carrée, de 10/15 cm de côté, planté à la verticale et aperçu sur une quarantaine de centimètres. Et de deux fragments de planches, d'une vingtaine de centimètres de long, 15/20 cm de large et 2 cm d'épaisseur, posés sur champ à l'horizontale au contact direct du blocage de maçonnerie. L'une d'elle est prise entre le pieu et la maçonnerie. Notre première interprétation, dans l'immédiateté de la découverte, est qu'il pourrait s'agir des éléments d'un coffrage perdu établi pour la mise en place de la fondation de la pile 19. Si tel est le cas, cette découverte ouvrirait des perspectives, insoupçonnées ou inespérées ! Concernant en premier lieu la datation de l'aqueduc du Gier, mais aussi les techniques de construction, ou concernant, encore par exemple, les problématiques paléoenvironnementales par la détermination des essences d'arbres employés, leurs lieux d'abattage...

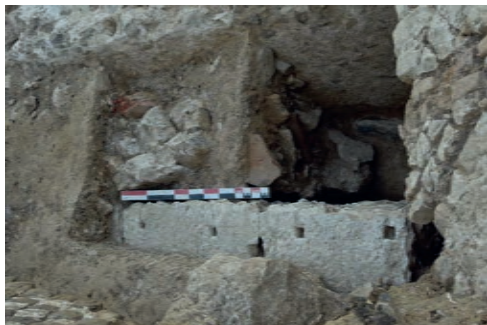
Fig. 1 – Vue du sondage 1 contre l'angle nord-ouest de la pile 19 (vue du nord).

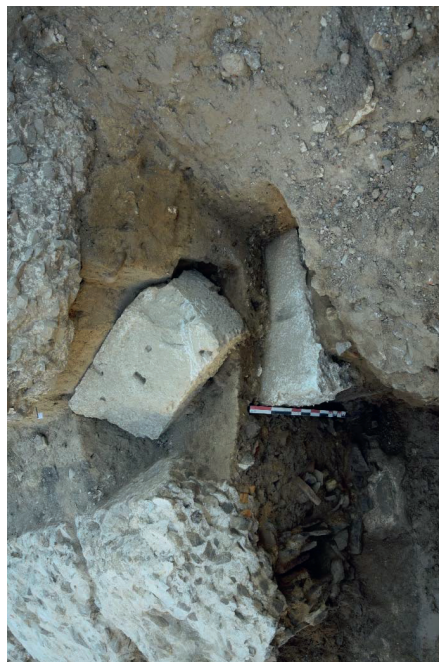
Fig. 2 – Vue du sondage 2 contre l'angle sud-ouest de la pile 19 (vue du sud)

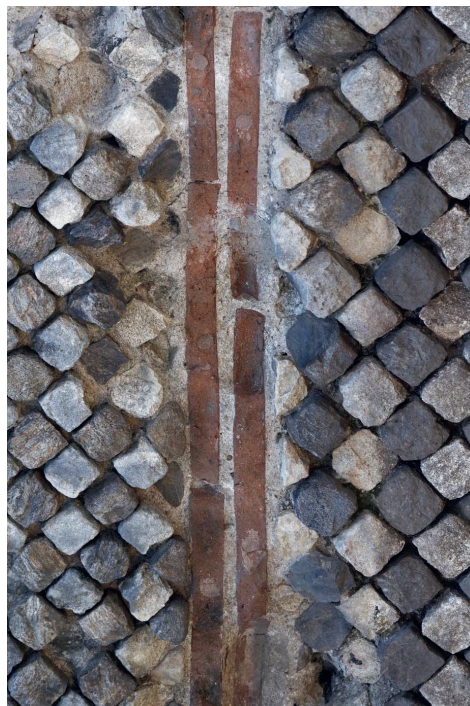
Fig. 5 - Appareil réticulé et arasé de briques de la pile 19 (J. Pessas)

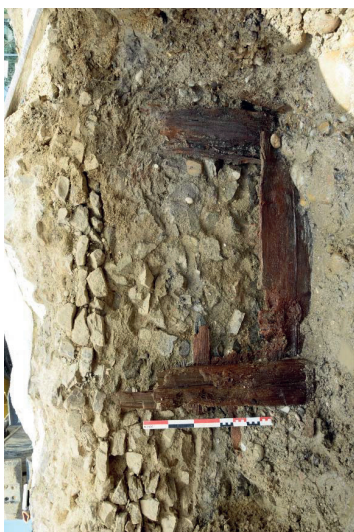
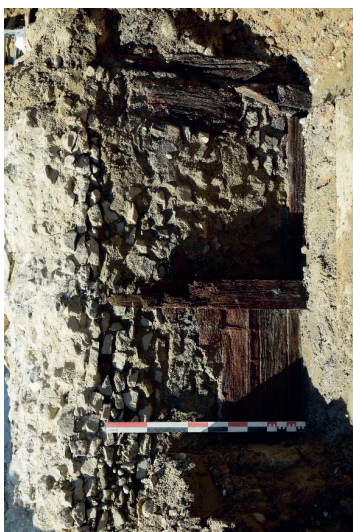
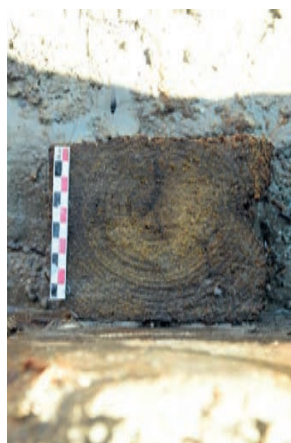
Fig. 3 - Vues du coffrage en bois de la pile 18 (vues du sud) et d'un détail de la section du pieu.

Mercredi et jeudi, l'exploration du coffrage en bois de la fondation de la pile 18 a été poursuivie. Une douzaine de prélèvements ont été effectués, notamment avec le concours d'Emilien Bouticourt (Archeodunum) et de François Blondel (ArreHis). Le coffrage, très bien conservé en profondeur sur le côté sud de la pile, comportait divers éléments d'assemblage : clous, tenons, mortaises... (fig. 3, 4 et 5) Au total 18 prélèvements auront été effectués. Toutefois, certains d'entre eux ne seront peut-être pas exploitables étant donné la médiocre conservation des premières planches mises au jour. La base de la fondation a, par ailleurs, été atteinte, par l'approfondissement du sondage (SD03) à la pelle mécanique, à la cote altimétrique de 171,85 m NGF, soit 3 m sous le sommet de la maçonnerie conservée (fig. 6 et 7). Compte tenu de la profondeur du sondage, seules une cote altimétrique de fond, des prises de vues et des observations visuelles à partir du bord du sondage ont pu être réalisées.

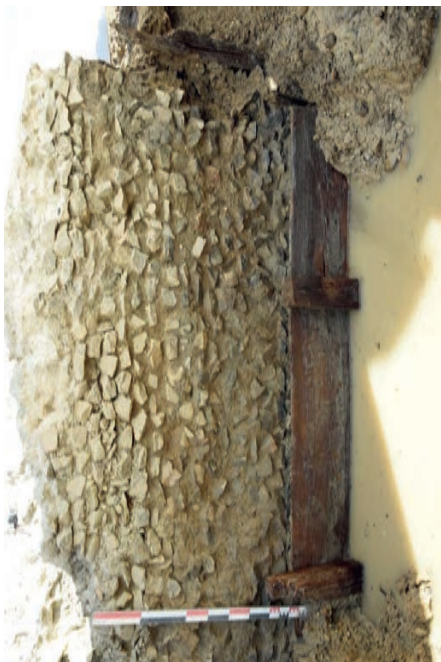
Fig. 3 – Planche et pierres en place sur le côté sud de la pile 18.

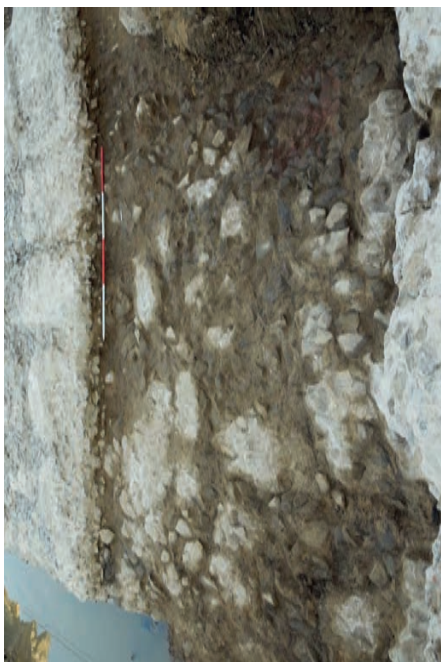
Fig. 1 – Le radier F25 (vue de l'est)

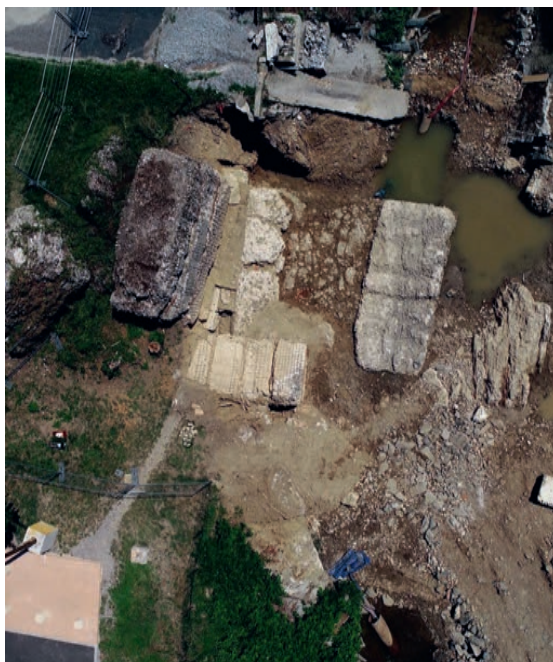
Fig. 2 – Vue aérienne de la fouille (Actuadrone)

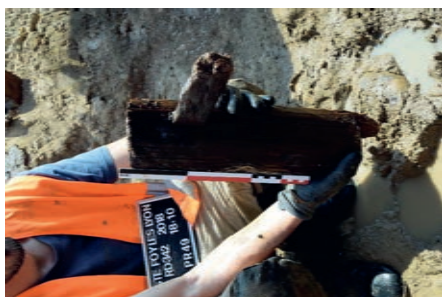
Fig. 5 – Fragment d'un pieu comportant un assemblage en tenon et mortaise

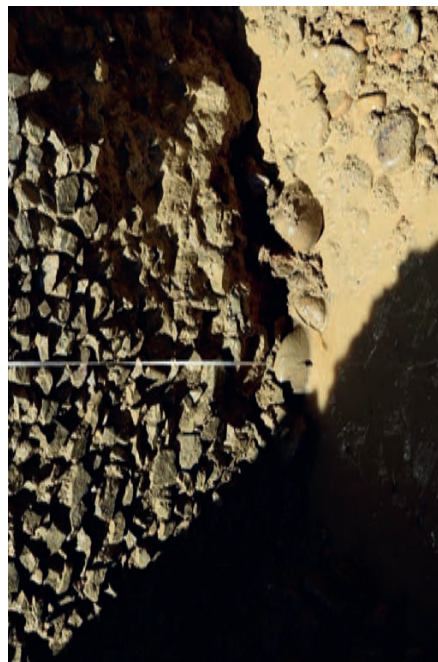
Fig. 7 – Vue de détail de la base de la fondation de la pile 18 (vue vers le nord)

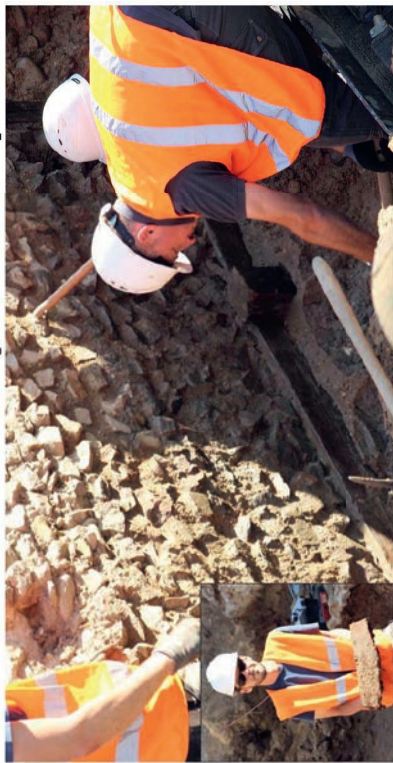
« Sous les maçonneries de la pile 18, les archéologues ont découvert un coffrage en bois qui, espérons-le, pourra leur permettre de dater plus précisément la construction de l'aqueduc du Gier. Les échantillons prélevés vont être analysés en laboratoire. Photo: Laura STEN

**Les échantillons seront analysés**  
Seconde découverte, sans doute la plus importante, ce sont ces pieux plantés à la fin de la pile 18. David Baldassarri a pu identifier des bois qui ont été identifiés comme la maçonnerie de la fondation de la pile 18. « C'est exceptionnel ! Le bois a été conservé par l'humidité et l'absence d'air. Et le bois est resté dans son état d'origine. »

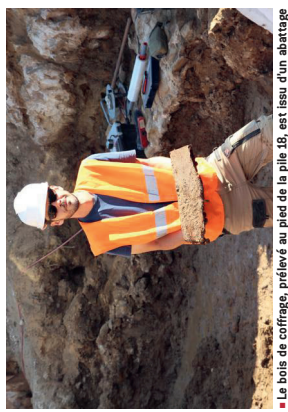
Le bois de coffrage, prélevé au pied de la pile 18, est issu d'un abattage de sapins qui s'est produit en 110 de notre ère. Photo archives Laura STEEN
