Le collège des Génovéfains

● En 2020, un diagnostic archéologique

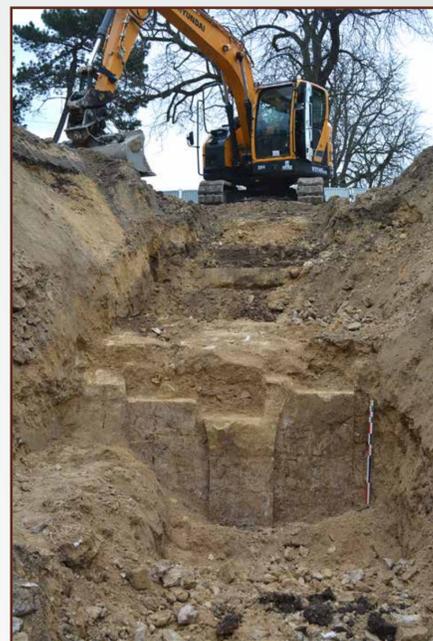
➤ Mise au jour des vestiges lors du diagnostic archéologique, photo N. Samuélian, Inrap

Ainsi, une partie du rez-de-chaussée avec la cage d'escaliers menant au sous-sol a pu être mise au jour. L'ensemble souterrain, construit dans une vaste excavation, se compose d'un corridor voûté principal qui suit l'axe nord-sud du bâtiment et qui dessert des pièces annexes par un système de galeries secondaires.

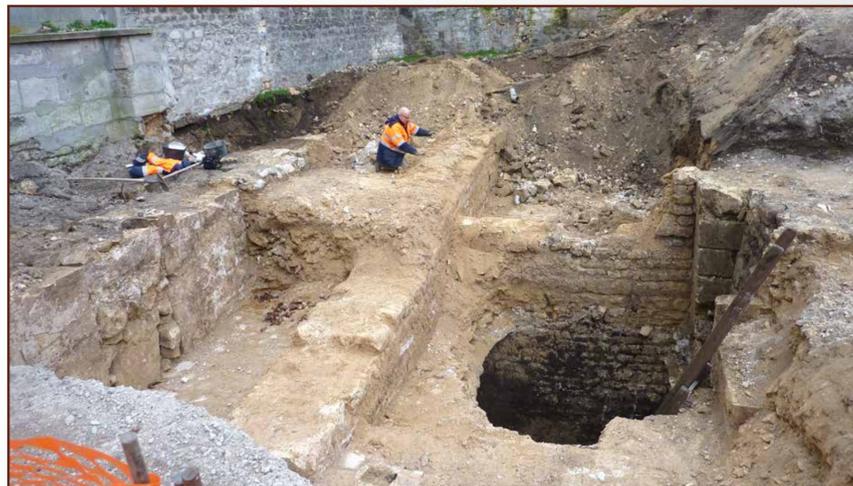
▼ Nettoyage et fouille des murs du Collège, photo J.R. Cornaille, SHN

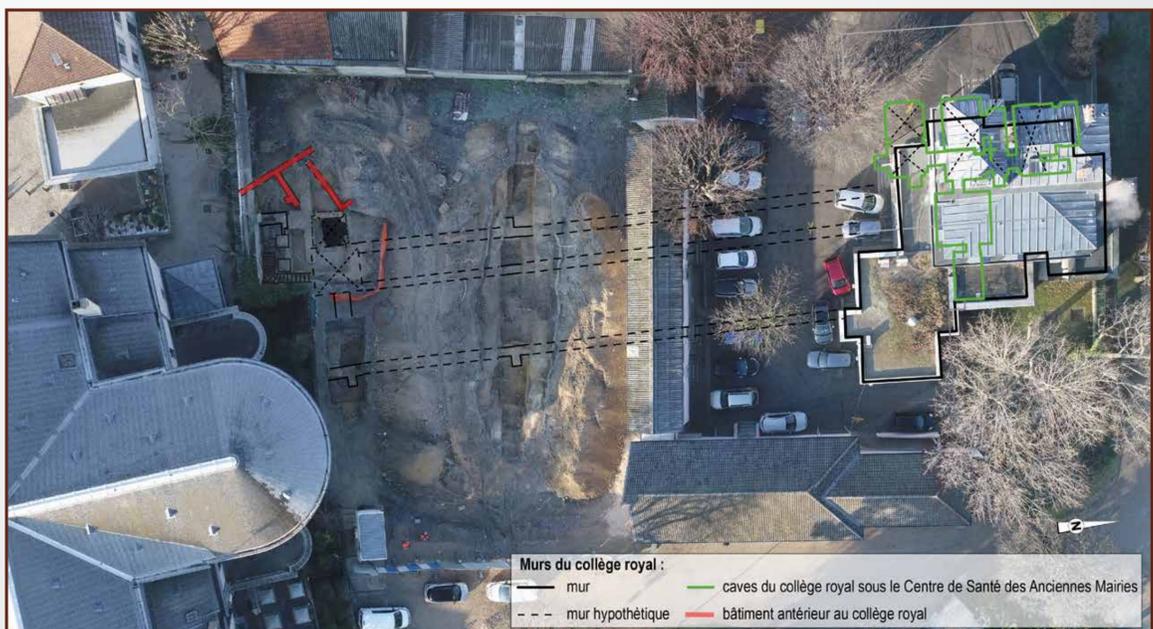
Photo de drone du décapage archéologique, Inrap
