# Tufo giallo. Cantieri di costruzione ed economia del tufo a Pompei

Marina Covolan

COSTRUIRE NEL MONDO ANTICO 7

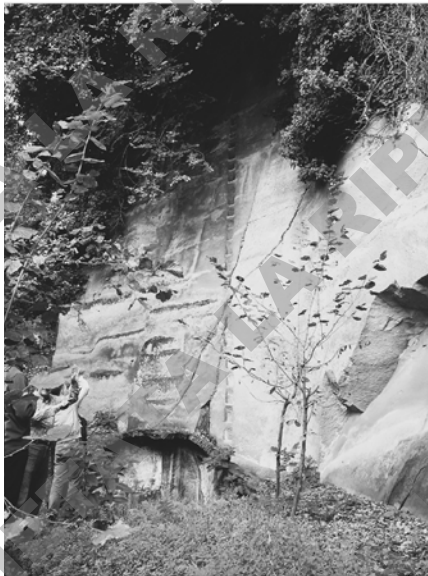
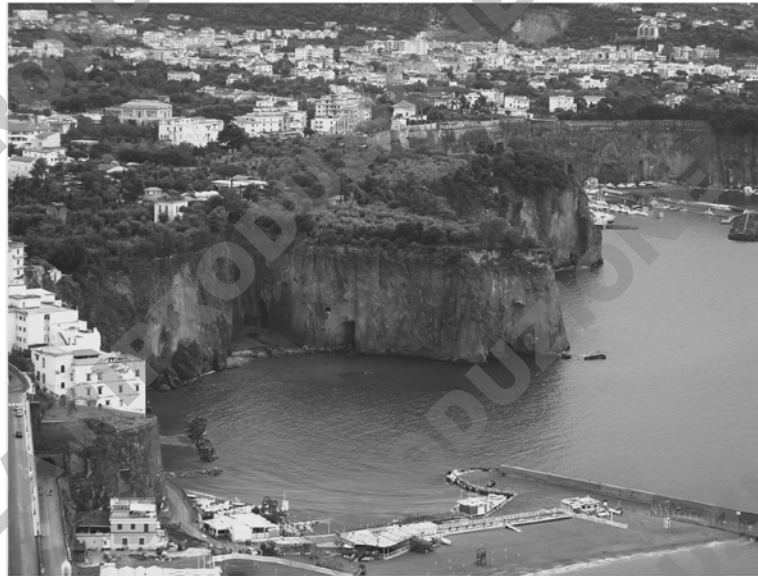
Fig. 10. Esempi di cave dall'area nocerino-sarnese e sorrentina: a sinistra la cd. Tufara di Fiano, a destra i resti di cava lungo la falesia a Piano di Sorrento (da Vincent et al. 2016, figg. 3 e 4).

<sup>7</sup> In Kastenmeier et al. 2010, 56, fig. 9, vengono citate come esempi una cava a cielo aperto a Piana di Sorrento e una in cunicolo a Stabia. Sull'argomento cfr. Kastenmeier et al. 2010; Kastenmeier et al. 2015. In Vincent et al. 2016, 2-5, si propongono come esempi di luoghi di cava le falesie della penisola sorrentina e la cd. Tufara di Fiano.

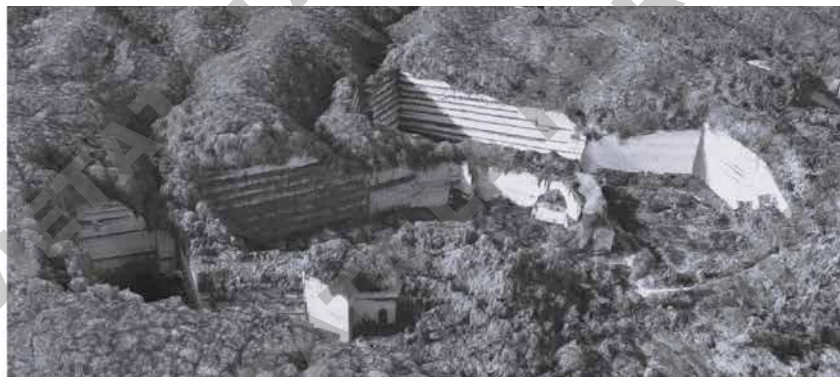
Fig. 11. Esempi di cave dell'area del napoletano: a sinistra la cava antica del Cimitero delle Fontanelle, a destra la cava moderna in zona Chiaiano (rielaborazione autore da Google Earth).

Sicuramente cave antiche sono le numerose grotte e gallerie presenti nel sottosuolo della città di Napoli. L'area che maggiormente è interessata dall'estrazione del TGN è la zona di Posillipo, gli speroni tufacei del Vomero, la collina alta dei Camaldoli, la selva di Chiaiano, il Vallone di San Rocco, la collina di Lutrecco. Per il centro storico vi sono altre testimonianze nella zona alta del Rione Sanità (oggi Cimitero delle Fontanelle ad es.), nel Corso Amedeo a Capodimonte, al Mojariello, allo Scudillo e a San Gennaro dei Poveri (fig. 11). Come si può evincere le aree di cava sono veramente molte e sono state intensamente sfruttate in tutti i periodi storici. Capire dunque quali fossero quelle attive in età romana nel territorio napoletano è molto difficile.

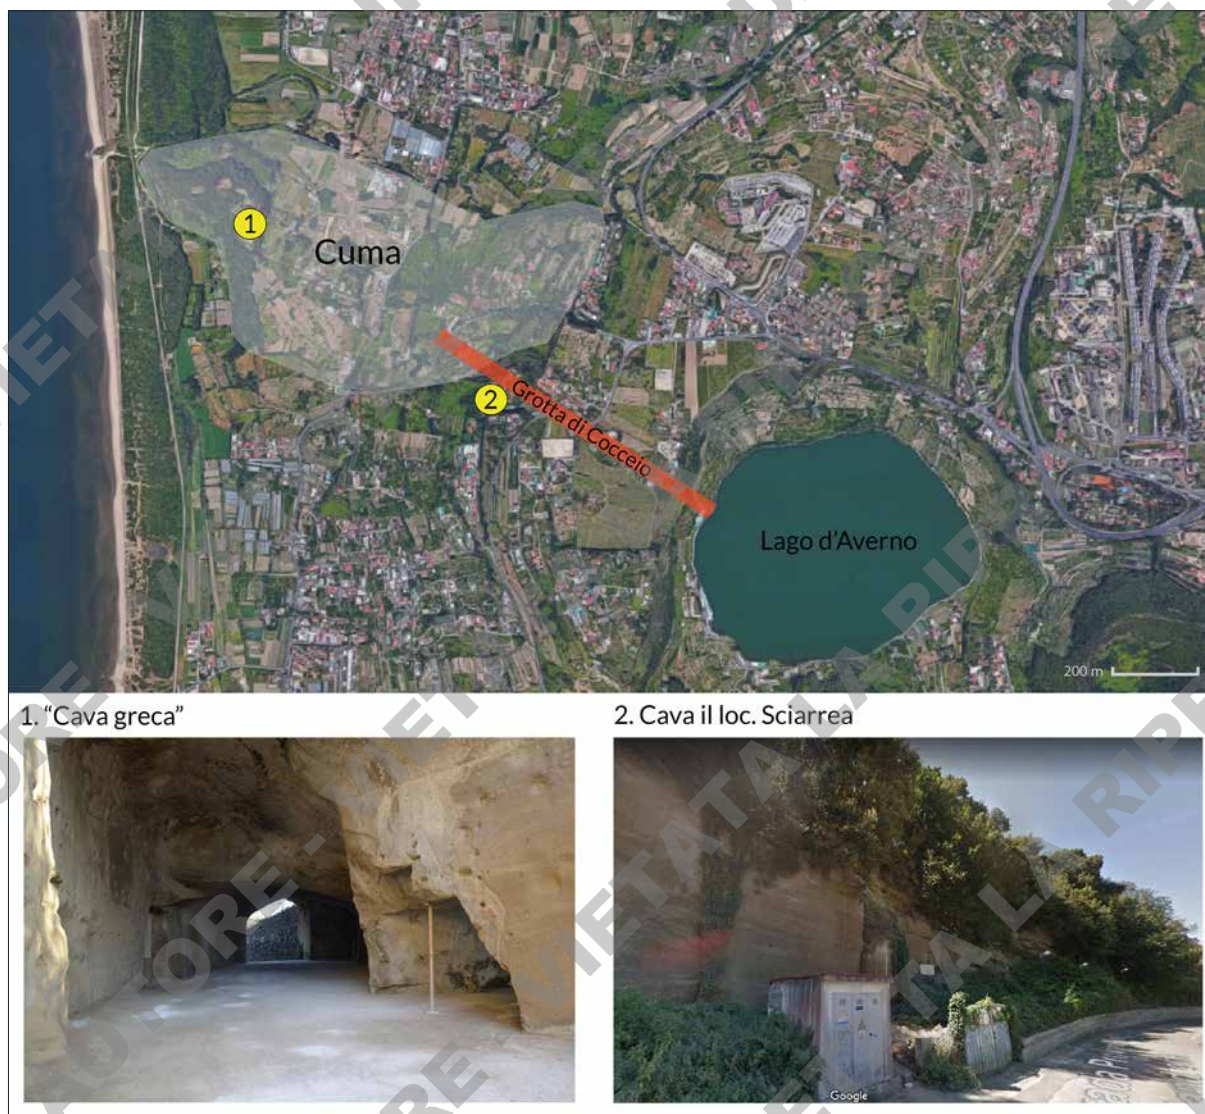
Fig. 12. Cave antiche attestate archeologicamente nell'area di Cuma (rielaborazione autore da Google Earth).

la materia prima essenziale per la costruzione della città, in particolare si fa riferimento a quella che viene definita "Cava greca" (fig. 12) e a due tratti di cava riutilizzati poi all'interno della *Crypta Romana*<sup>9</sup>. Non è possibile comunque sapere se queste cave fossero sfruttate solamente per la costruzione degli edifici di Cuma, oppure se il materiale fosse cavato anche con uno scopo commerciale. Poco fuori il tratto SE della cinta muraria di Cuma, in corrispondenza dell'attuale Strada Provinciale Scalandrone, in località Sciarrea, vi sono le parti N e W dello sperone tufaceo che presentano una scarpata molto ripida, indice forse di un'antica zona di cava (fig. 12)<sup>10</sup>. Non si hanno ulteriori informazioni su questo contesto e purtroppo la zona è quasi completamente coperta da vegetazione che rende impossibile l'analisi accurata del banco tufaceo.

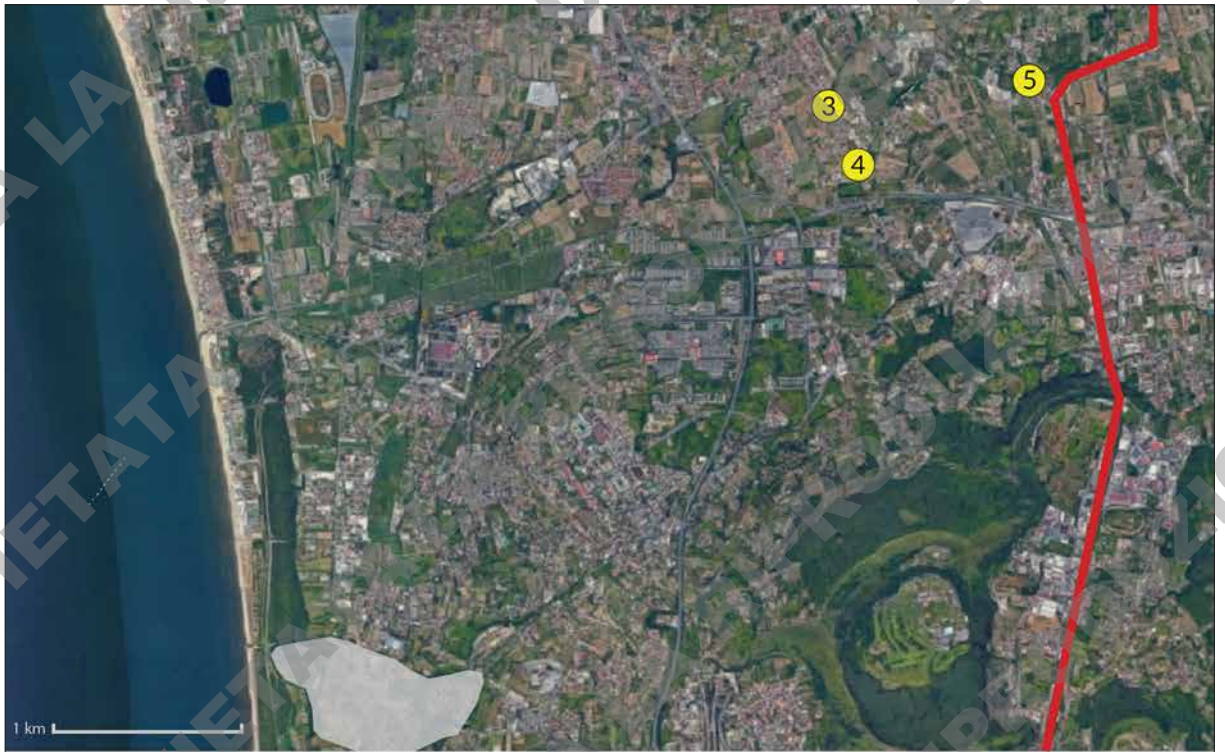
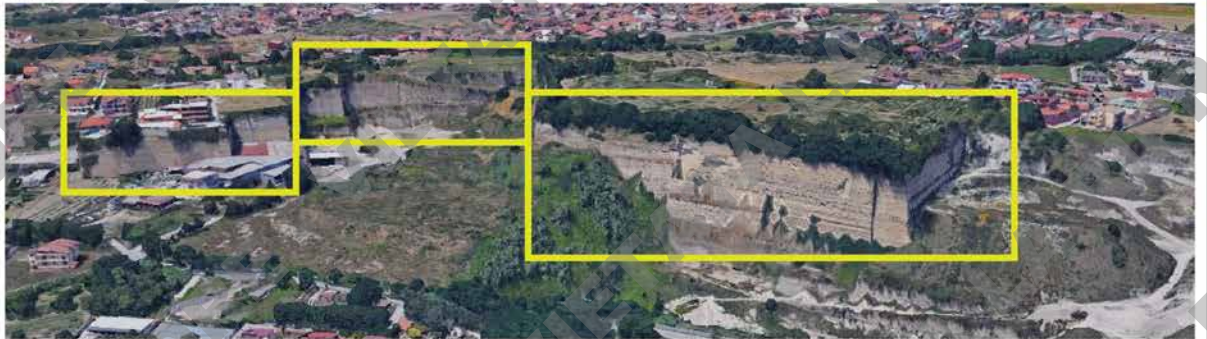
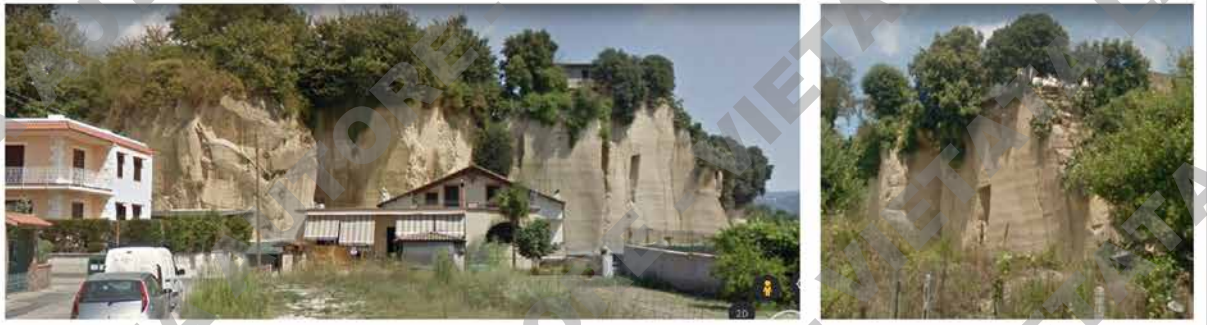
Fig. 13. Cave antiche attestate archeologicamente nell'area di Quarto (rielaborazione autore da Google Earth).

Altre tracce di cave antiche sono state identificate nella zona dell'attuale comune di Quarto Flegreo<sup>11</sup>. Si tratta di due cave antiche di dimensione abbastanza ampia, mentre in un caso si fa riferimento ad una piccola cava probabilmente connessa a dei lavori di riparazione di un edificio e aperta solo per breve tempo. Nei primi due casi, situati in località Pantaleo e in Via Grotta del Sole, in località Maranese (fig. 13), si tratta di pareti tufacee di ca. 30 m di altezza con tracce degli antichi piani di cava orizzontali e una o più serie di pedarole<sup>12</sup>. La cava di dimensioni più piccole invece è stata identificata all'interno del complesso di una villa in località Poggio Spinelli, oggi inglobata nella Cava Esposito<sup>13</sup>. Si tratta di una fossa di forma irregolare tagliata nel banco di TGN, riempita con scaglie di lavorazione del TGN e con "cubilia"; il lato meridionale presenta tracce della diretta estrazione degli elementi in tufo da mettere successivamente in opera in assise a 45°. Viste le dimensioni si è ovviamente ipotizzato che si tratti solamente di una cava temporanea per alcuni contenuti lavori alla villa. La pratica di ricavare direttamente gli elementi di piccole dimensioni dal banco roccioso non è quella più comune ma, a quanto sembra, comunque impiegata nel caso in cui il materiale venisse messo in opera nelle immediate vicinanze<sup>14</sup>. Come per l'area vesuviana, bisogna sottolineare che anche per i Campi Flegrei, tutte le cave antiche attestate o ipotetiche che sono appena state presentate si trovano in posizione geografica molto buona e con ottimi collegamenti con le vie di comunicazione terrestri, che conducevano alla vicina Pozzuoli, dotata di porto marittimo (fig. 9). Questa che è stata qui presentata è la situazione relativa alla conoscenza delle cave antiche. Vista l'ampia variabilità a livello minero-petrografico del tufo giallo, come si è già detto, è molto difficile riuscire ad avvicinare un campione a una cava specifica di provenienza, soprattutto perché non si è sicuri che questa si sia conservata. La presentazione delle differenti attestazioni di cave antiche ha dunque solo lo scopo di confermare la possibilità di sfruttamento dei depositi di TGN o di IC *facies* gialla presenti in queste aree, senza voler presupporre che le cave citate siano quelle da cui è stato estratto il materiale poi impiegato a Pompei.

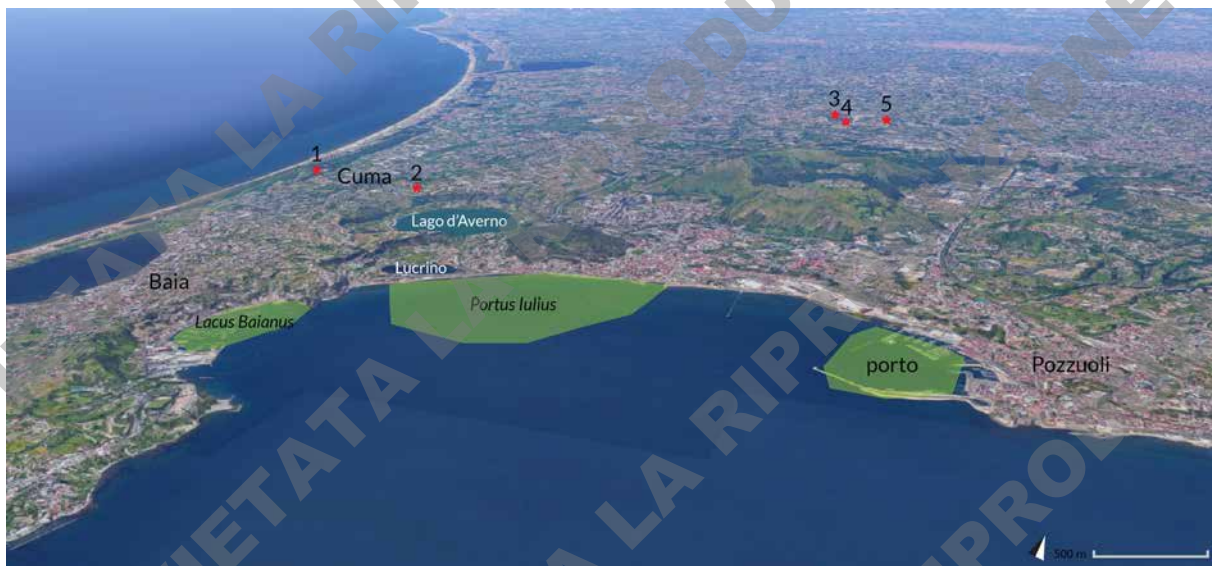
Fig. 15. Vista a volo d'uccello relativa ai porti in affaccio sul Golfo di Pozzuoli e alle cave antiche attestate archeologicamente nelle aree di Cuma (1. "Cava greca" sul Monte di Cuma; 2. cava loc. Sciarrea) e dell'attuale Quarto (3. cava via Grotta del Sole; 4. cava loc. Poggio Spinelli; 5. cava via Pantaleo) (rielaborazione autore da Google Earth).

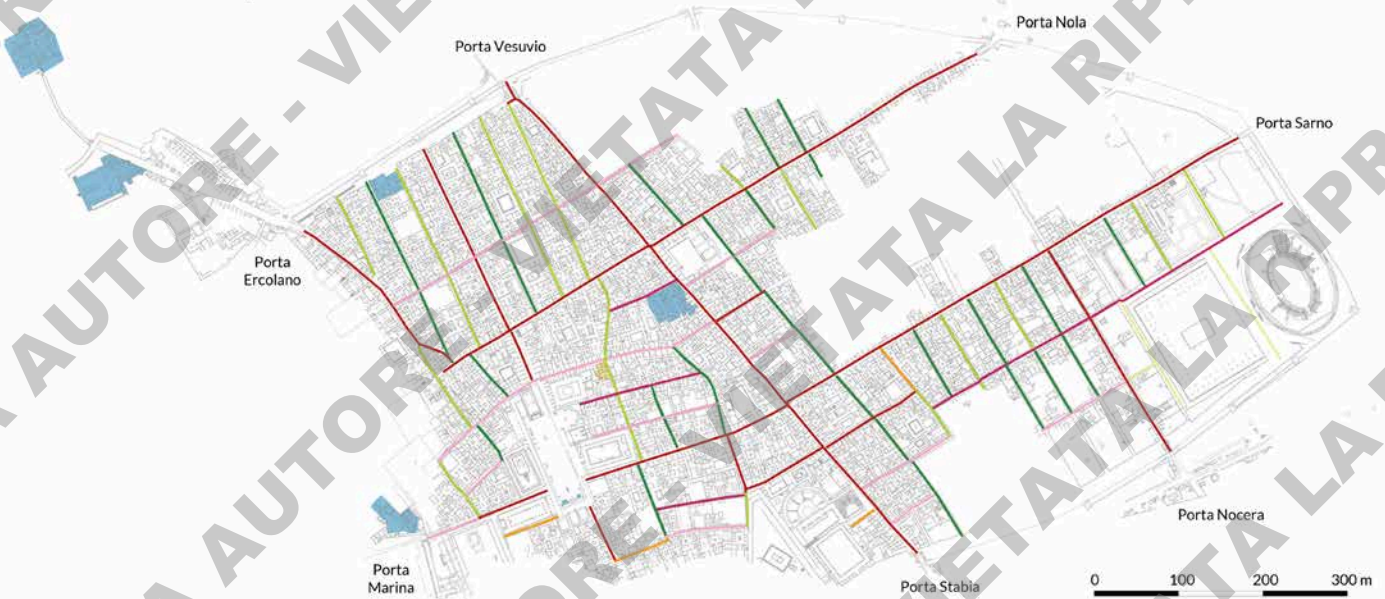
Fig. 21. Carte relative alla viabilità urbana tra il III secolo a.C. e l'inizio del I secolo d.C. (rielaborazione autore da Poehler 2017b).

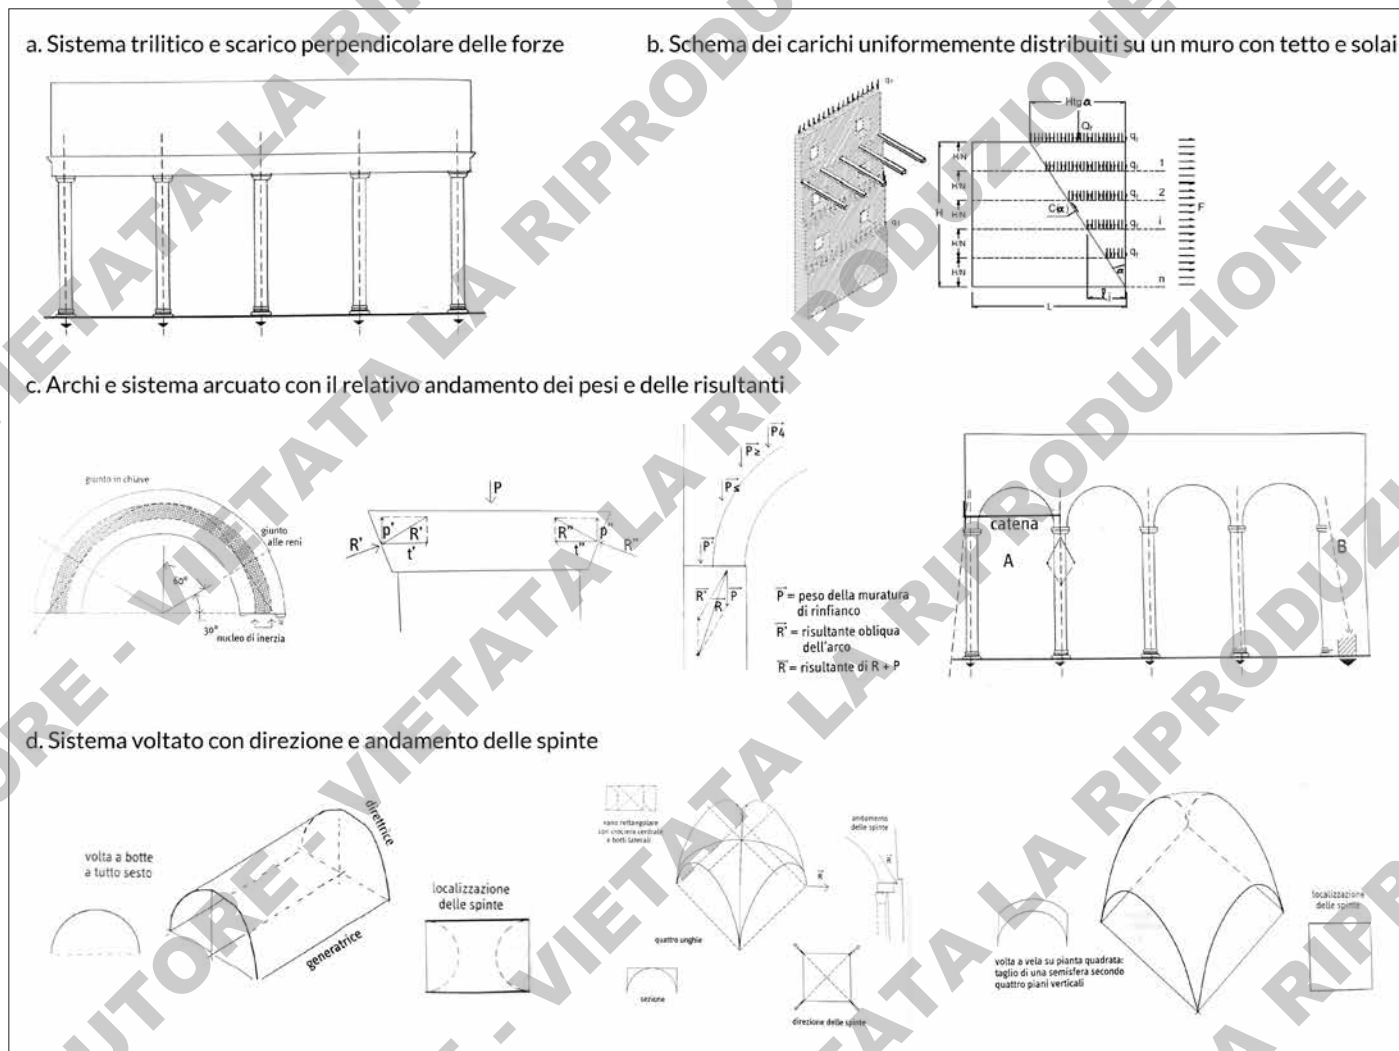
Fig. 33. Sistemi ed elementi architettonici con indicazione delle forze e delle spinte che agiscono al loro interno (a. da Giuliani 2006, 102, fig. 22.2; b. da D'Ayala, Speranza 2003, 489, fig. 13; c. e d. da Giuliani 2006, 100-124, figg. 21.2, 22, 32.1, 35, 36, 39).

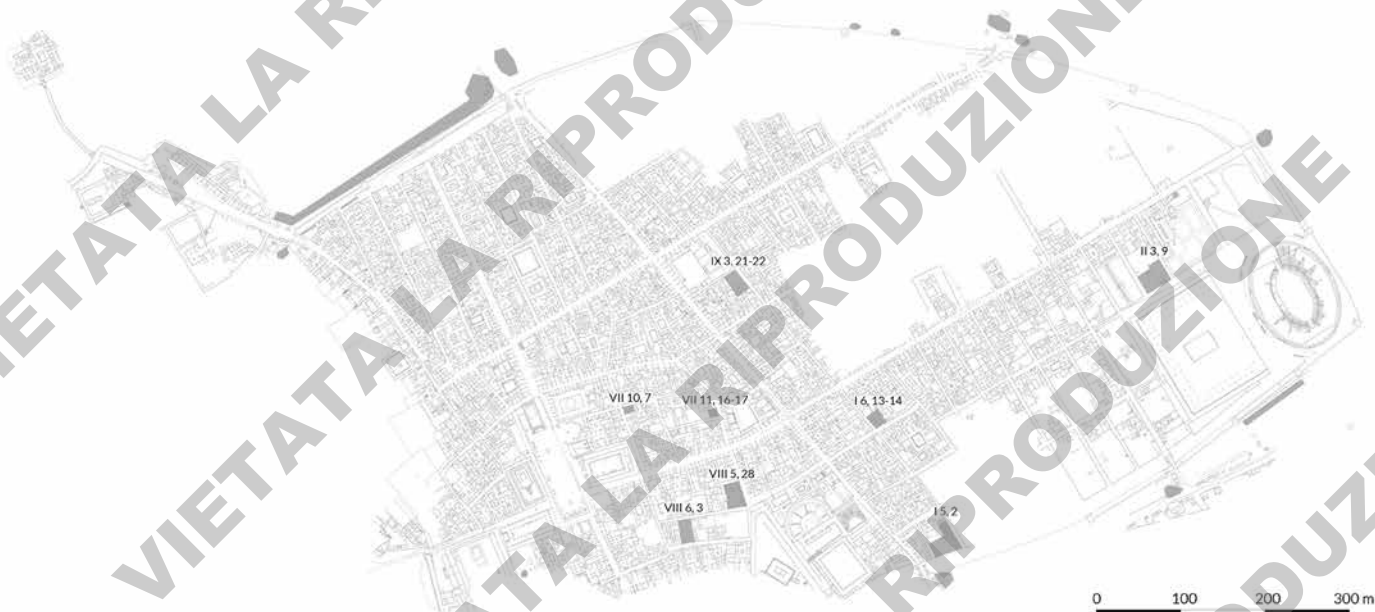
Fig. 38. Pianta con la localizzazione di alcune zone di scarico dei materiali da costruzione (rielab. da Zanella 2017a, 26, fig. 2).

Questi sono solo tre dei luoghi che in letteratura vengono interpretati come depositi di materiale a seguito delle distruzioni del sisma del 62/63 d.C. (fig. 38); alcuni di questi, ovvero quelli presenti al di fuori della città e alcune fosse all'interno di contesti privati, hanno restituito come elementi legati all'edilizia, un gran numero di intonaci (in I, II e III stile), piccoli frammenti di tegole e di malta di pavimenti<sup>196</sup>. Nessun ritrovamento di elementi lapidei legati alle costruzioni è però stato effettuato in questi contesti, indice che

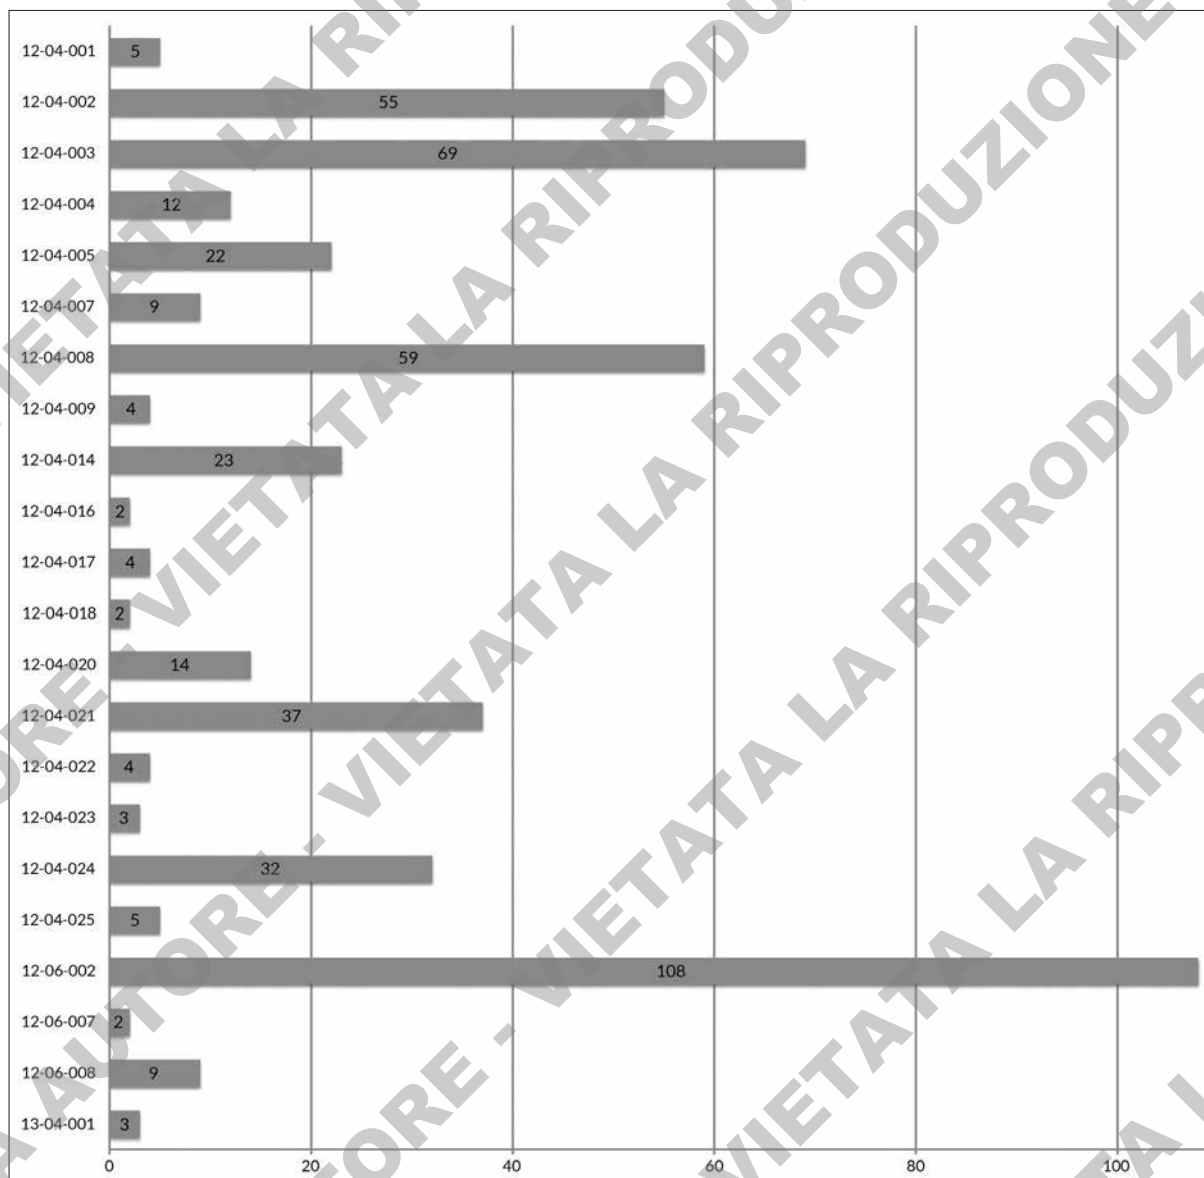
Fig. 45. Grafico relativo alle tecniche costruttive con più di due attestazioni individuate nell'ambito della ricerca.

le catene angolari sono realizzate invece con elementi lapidei rettangolari, disposti in assise orizzontali. Seguono, con un numero ben inferiore, i tipi tecnici 12-04-021 e 12-04-024, molto simili tra loro e con rispettivamente trantasette e trentadue attestazioni (6,9% e 6% del totale). Si tratta in entrambi i casi di paramenti con blocchetti di forma quadrata, messi in opera in assise a 45°, accompagnati da catene angolari con due assise di elementi fittili, alternate a una di blocchetti lapidei rettangolari. L'unica differenza è la presenza, per il tipo 12-04-021, di fasce realizzate alla stessa maniera delle catene angolari.

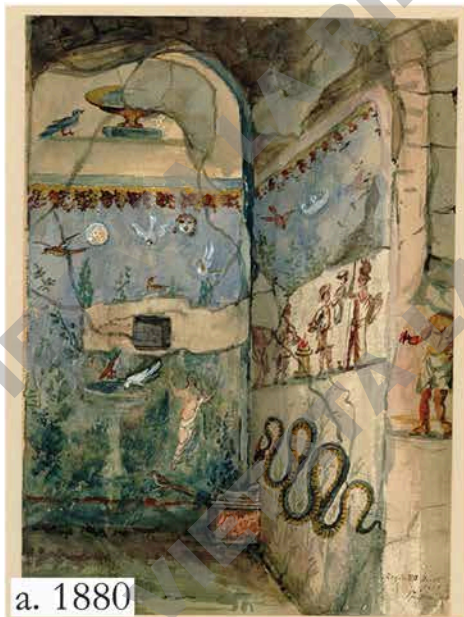
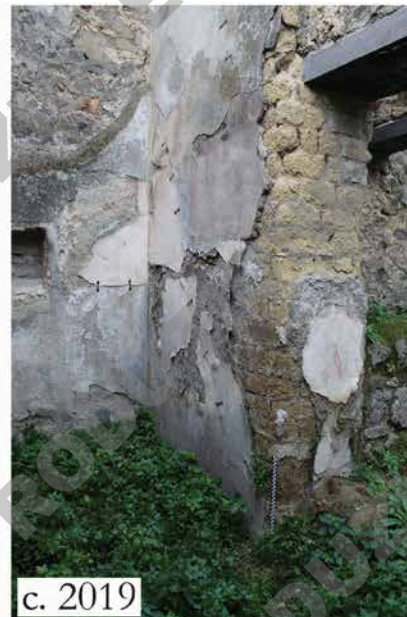
Fig. 47. Serie di immagini che dimostrano come la pittura si sia deteriorata nel tempo per assenza di opportuni restauri, arrivando oltre che all'illeggibilità delle scene, anche ad un distacco della stessa. Si tratta della muratura POM\_ES\_071, nella Casa di *Optatio* (VII 2, 13-15; POM\_015) (foto a. e b. ©Jackie and Bob Dunn, www.pompeiiinpictures.com, su concessione del MiC -Parco Archeologico di Pompei).

momento della scoperta dell'edificio, ma che oggi purtroppo è andato perso (fig. 47). Sfortunatamente su duecentosessantanove strutture (50,3%) non è stata identificata alcuna traccia di rivestimento parietale. L'assenza del rivestimento specie se in intonaco, cocciopesto o stucco è dovuto principalmente all'alta facilità di distacco dal suo supporto, quando questo è in condizioni di conservazione non ottimali. La mancanza delle lastre lapidee, specie se marmoree invece è da attribuirsi anche ai fenomeni di spoglio a cui sono state sottoposte le strutture sia nei tempi antichi, dopo l'eruzione del Vesuvio del 79 d.C.<sup>218</sup>, ma anche più recenti, fino ai primi secoli di scavo della città. Come era prevedibile, visto anche l'alto numero di contesti privati<sup>219</sup> di carattere residenziale, artigianale e commerciale, il rivestimento più attestato è quello in malta di calce e sabbia ovvero l'intonaco, con ben duecentoottantasette esempi (fig. 46). A seguire con quantità decisamente più esigue, determinate anche dalla tipologia e dalla funzione dei contesti analizzati, vi sono le lastre marmoree e gli elementi fittili (quattordici casi per ciascun tipo). Gli altri tipi di rivestimento, il cocciopesto, lo stucco e le lastre lapidee, sono stati ritrovati in maniera molto limitata sulle strutture relative a questo studio. Da un punto di vista della ricerca scientifica relativa allo studio degli elementi strutturali e dei contesti, l'identificazione o meno del rivestimento e in particolare la sua datazione, ha permesso di definire con una certa sicurezza un termine *ante quem* per la realizzazione della struttura stessa. Per questo tipo di analisi bisogna ovviamente fare riferimento in particolare agli intonaci realizzati in malta di calce e sabbia. Questi, specie per il sito di Pompei, sono stati classificati in "quattro stili", inquadrabili in *range* cronologici differenti, che hanno dunque aiutato nella definizione cronologica di alcune strutture.

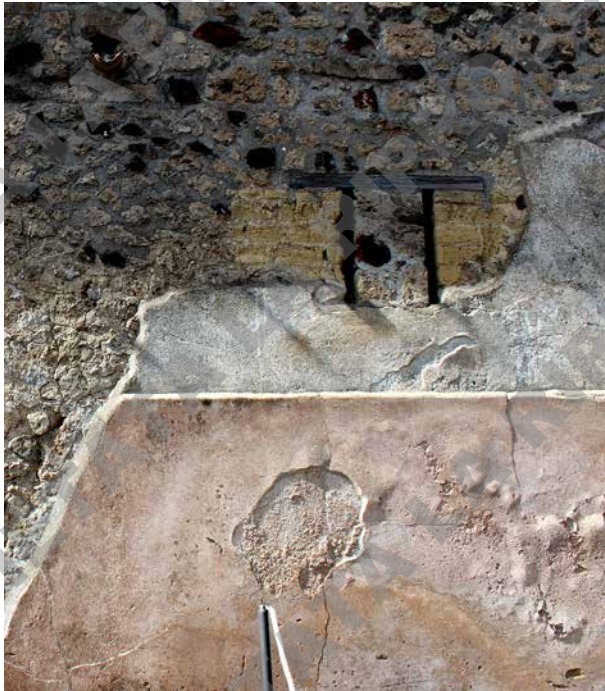
Fig. 48. Esempio di intonaco bipartito dalla facciata della Casa dei Vettii (VI 15, 1.27; POM\_062).

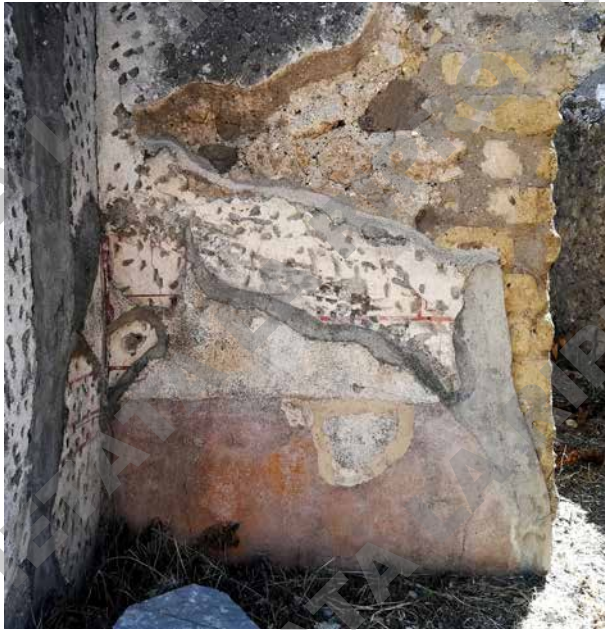
Fig. 51. Paramento N della muratura POM\_ES\_0393, della Casa VI 7, 1-2 (POM\_068). Si vede chiaramente con l'intonaco in stile 5, sia steso al di sopra di un rivestimento parietale precedente, nel cosiddetto "Il stile schematico". Per una maggior adesione del secondo intonaco, sulla superficie del primo sono state eseguite delle picchiettature.

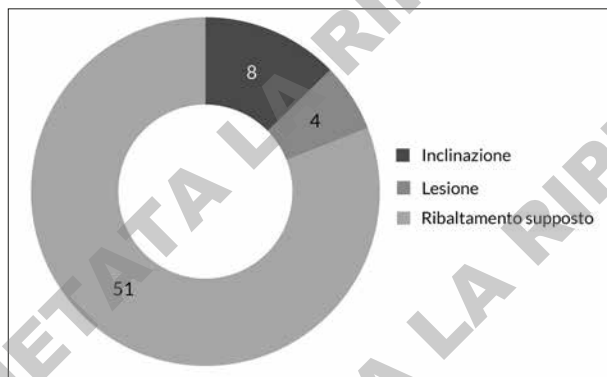
Fig. 58. Grafico relativo ai tipi di dissesti individuati come causa delle riparazioni in tufo giallo.

loro realizzazione, ad un livello generale<sup>233</sup>. Tra quelli individuati vi è sicuramente una maggioranza di supposti ribaltamenti, cinquantuno casi, ovvero l'81%, dei meccanismi individuati, seguiti dagli otto esempi di inclinazione e dalle quattro lesioni.

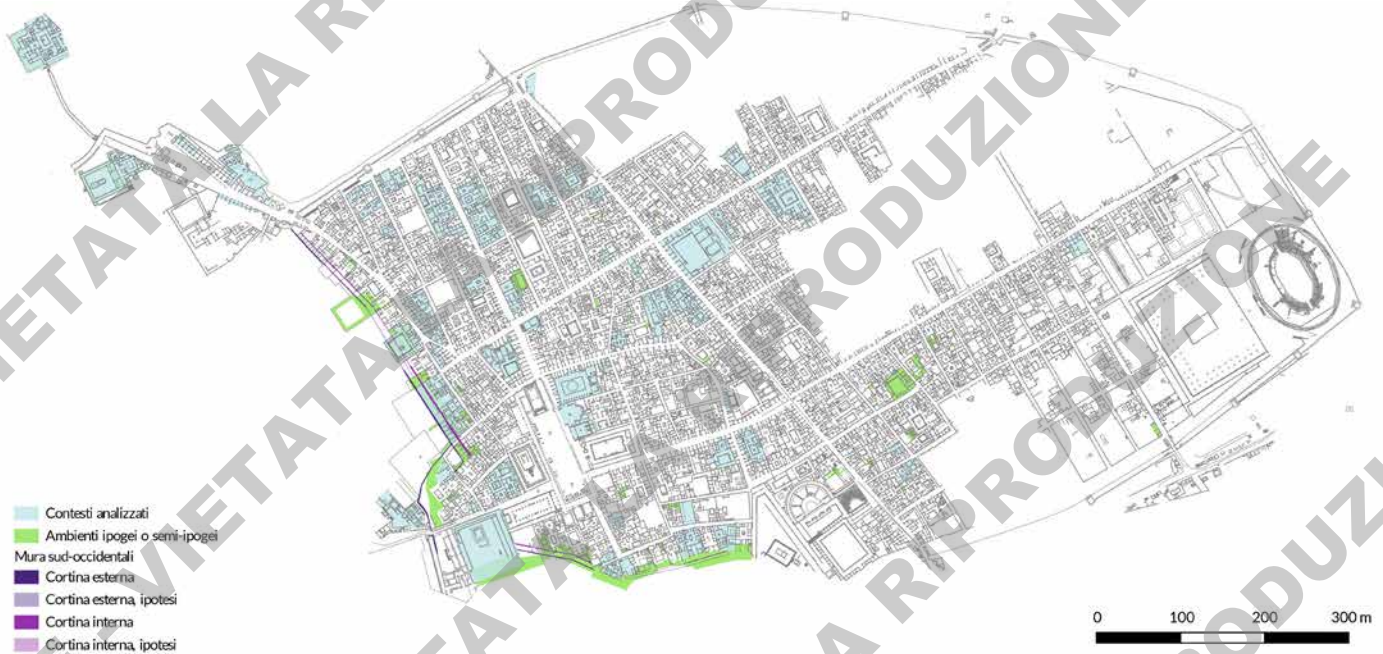
Fig. 62. Pianta generale di Pompei con indicazione dei contesti analizzati, degli ambienti ipogei e semi-ipogei (rielaborazione autore da Basso, Ghedini 2003; Kastenmeier 2007; PPM e [www.pompeiiinpictures.com](http://www.pompeiiinpictures.com)) e delle mura SW della città (rielaborazione autore da Maiuri 1929 e Zanella 2019).

urbano. Va inoltre ricordato che l'elemento geomorfologico più significativo, ai fini della valutazione della vulnerabilità sismica (ma anche idrogeologica), è la presenza della ripida scarpata che borda a W e a S la città. Questa, interpretabile come il relitto di un'antica paleofalesia, modellatasi per azione del moto ondoso in epoca preistorica, ed interessata da attività estrattiva di blocchi lavici, presenta altezze anche superiori ai 10 m, profili fortemente pendenti e superiori ai 50°, e litologie costituite da alternanze di colate laviche sovrapposte litotecnicamente. Nella zona SW inoltre sono stati operati molti interventi di costruzione, che vanno ad aumentare notevolmente l'instabilità dell'area: dapprima con la costruzione della doppia cortina muraria con i relativi terrapieni<sup>239</sup> e poi con la realizzazione delle ampie e bellissime ville terrazzate, aperte verso il mare, che hanno necessitato di riporti di terreno per ovviare alle differenze di quota presenti (fig. 62).

si può vedere dall'incrocio della carta relativa alle pendenze con l'ingombro dei contesti nei quali è utilizzato il tufo giallo, si vede chiaramente come alcuni edifici, che hanno anche un numero abbastanza alto di strutture in tufo giallo, si situino in corrispondenza di zone che si possono considerare vulnerabili. Altri edifici poi si collocano in aree dove, dal punto di vista topografico vi è la presenza di strutture preesistenti sotterranee, in concomitanza con riporti antropici (*soft-sediment*), come ad esempio lungo il circuito murario; altri ancora si collocano in punti dove è possibile evidenziare la presenza di linee di impluvio o di contesti topografici capaci di amplificare le onde sismiche di un terremoto.

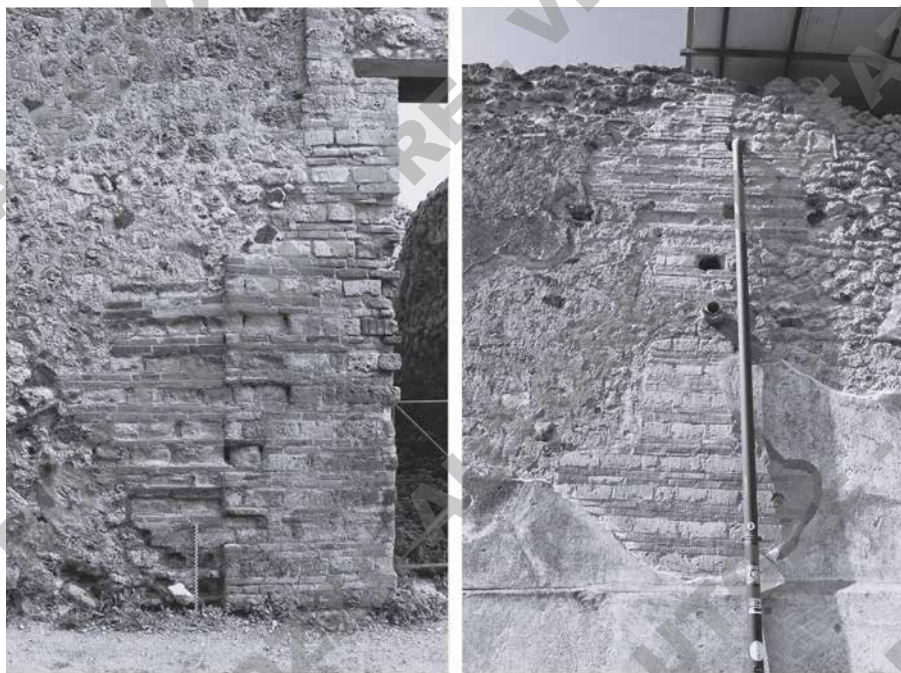
Fig. 67. A sinistra doppio rifacimento del cantonale (murature POM\_ES\_0180 e POM\_ES\_0376) nella Casa degli Amorini dorati (VI 16, 7.38; POM\_039); a destra riparazione di una lesione (intervento POM\_ES\_0513) nella facciata della Casa dei Vettii (VI 15, 1.27; POM\_062).

A degli effetti più puntuali invece si fa riferimento nei contesti limitrofi della Casa degli Amorini dorati (VI 16, 7.38; POM\_039) e per la Casa dei *Vettii* (VI 15, 1.27; POM\_062). Qui sono stati identificati sicuramente degli interventi di riparazioni, soprattutto due molto chiari (fig. 67): quello in corrispondenza del rifacimento del cantonale SW della Casa degli Amorini dorati, danneggiatosi per ben due volte (POM\_ES\_0180 e POM\_ES\_0376), e quello relativo alla tamponatura della lesione (POM\_ES\_0513) creatasi in corrispondenza della facciata della Casa dei *Vettii*. Le due abitazioni si trovano infatti costruite al di sopra di un crinale e di una scarpata che le attraversano in direzione E-W, con un conseguente ampio utilizzo di livelli di riporto per poter costruire su un ambiente sufficientemente pianeggiante.

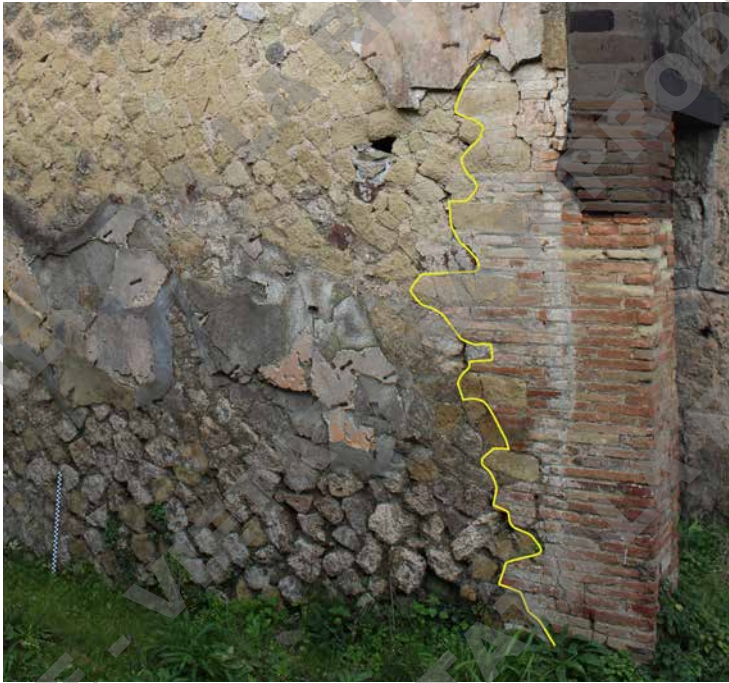
Fig. 71. Muratura POM\_ES\_0066 con indicazione della parte pre-sismica a destra mentre, a sinistra della linea gialla, si identifica la riparazione. La parte in colore più scuro corrisponde ad un intervento moderno.

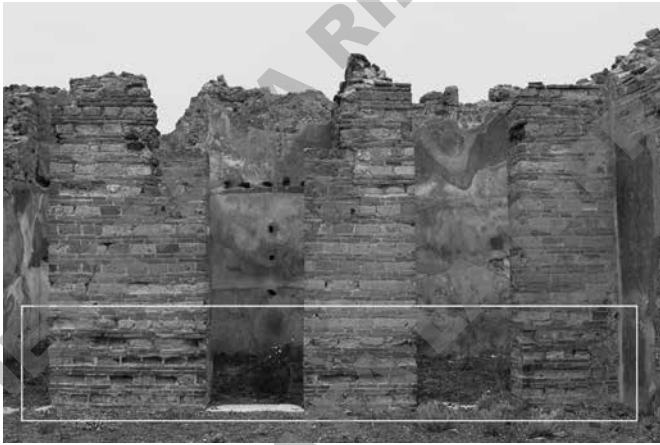
Fig. 76. Esempio di tre elementi strutturali in cui è presente un'alterazione della parte inferiore, a causa della risalita capillare dell'umidità dal suolo. Murature POM\_ES\_0206, POM\_ES\_0207 e POM\_ES\_0208 lungo il lato N dell'atrio della Casa di Inaco e lo (VI 7, 19; POM\_044).

La disgregazione e la polverizzazione degli elementi in tufo giallo nella parte inferiore della struttura non stupiscono più di tanto, soprattutto considerando l'alta porosità di questo tipo di pietra, che favorisce ampiamente la risalita capillare dell'umidità dal terreno, con la conseguente reazione di precipitazione salina a causa dell'evaporazione dell'acqua. Questo tipo di alterazione si trova in genere in maniera più marcata nella parte inferiore, con uno sviluppo poi anche nella parte centrale della struttura (fig. 76). L'usura che questa alterazione causa, principalmente in corrispondenza degli elementi in tufo giallo, è tradotta in genere negli altri materiali lapidei e in quelli fittili con la presenza di una patina biancastra, frutto della ricristallizzazione dei sali contenuti nell'acqua che si accumula con la risalita capillare. Ovviamente la presenza di accurate fondazioni o di apprestamenti, quali le pavimentazioni, che isolano la struttura dal contatto diretto con il terreno permette un'attenuazione di questo fenomeno (fig. 77).

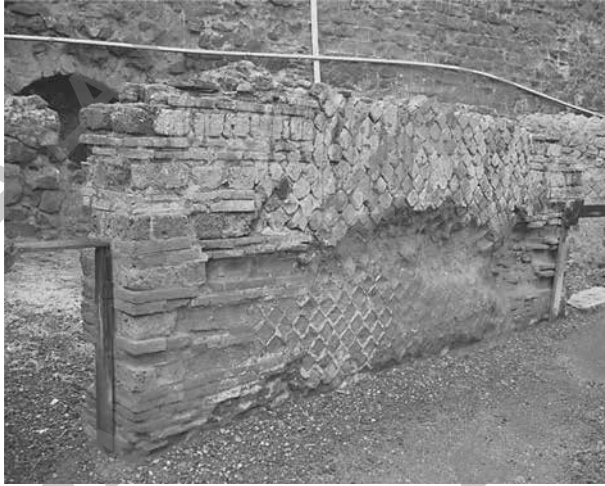
Fig. 78. Muro NW dell'ambiente 5 della Casa di Argo (II, 2) a Ercolano con banda "marcita" e con tipico andamento concavo da distacco del materiale alterato (Cinque, Irollo 2018, 89, fig. 8).

Ben consapevoli che l'alterazione per Pompei è meno accentuata, ma non potrebbe trattarsi dello stesso fenomeno? Visto che la causa ad Ercolano era dovuta alla presenza di acqua all'interno dei depositi piroclastici dell'eruzione del 79 d.C., presenti anche a Pompei, si è voluto cercare di capire se vi fossero le condizioni necessarie per dare avvio a un processo di "marcitura" anche se in maniera non così intesa come a Ercolano. Per quanto riguarda la sequenza stratigrafica piroclastica di Pompei, gli studi sono molteplici<sup>283</sup> e qui saranno fatti solo dei brevi richiami relativi ai livelli inferiori della colonna stratigrafica. I livelli inferiori, dunque i primi a depositarsi all'interno del sito di Pompei, sono essenzialmente due spessi strati di pomice da caduta, prima bianche e successivamente grigie, chiuse poi al di sopra da livelli cineritici di spessori variabili (fig. 79).

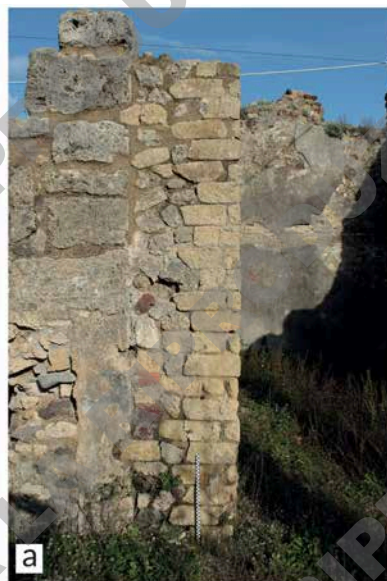
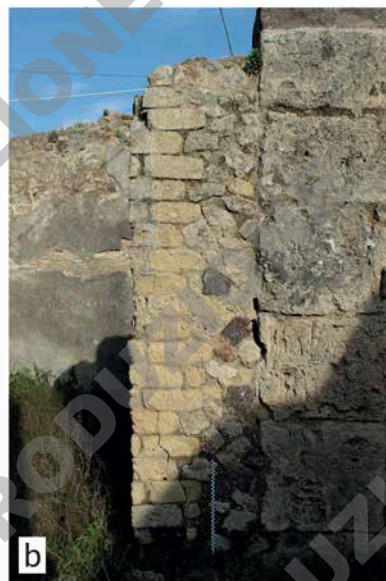
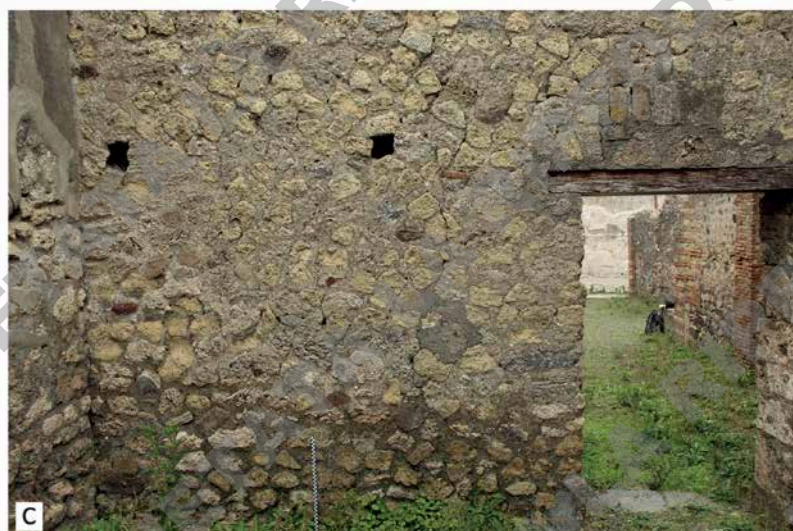
Fig. 87. Alcuni degli elementi strutturali databili al I secolo a.C.: a. Casa di M. Gavio Rufo (VII 2, 16; POM\_022), muratura POM\_ES\_0122, paramento W; b. Casa di M. Gavio Rufo (VII 2, 16; POM\_022), muratura POM\_ES\_0123, paramento W; c. Casa di M. Spurio Am... (VI 7, 15; POM\_043), muratura POM\_ES\_0205, paramento W.

In questo periodo di nuove interazioni politiche e commerciali, il tufo giallo a Pompei è impiegato ancora in maniera sporadica e compare in sei elementi strutturali identificati all'interno di abitazioni (fig. 86). Due strutture (POM\_ES\_0122 e POM\_ES\_0123; fig. 87) si trovano nella Casa di M. Gavio Rufo (VII 2, 16; POM\_022), una muratura (POM\_ES\_0148) all'interno delle terme della Villa di Diomede (XX 3, 24; POM\_030)<sup>24</sup> e gli altri tre elementi strutturali fanno parte di due contesti, che nel corso del I secolo a.C. erano uniti in un unico complesso. Si tratta della Casa di M. Spurio Am... (VI 7, 15; POM\_043) e della Casa VI 7, 1-2 (POM\_068), che al loro interno ospitano tre strutture realizzate anche con elementi in tufo giallo (POM\_ES\_0204 e POM\_ES\_0205 per il primo contesto, POM\_ES\_0393 per il secondo). In quest'ultimo caso, la datazione dei tre elementi strutturali tra il 40 e il 25 a.C. è stata possibile incrociando i dati bibliografici, quelli della stratigrafia muraria e quelli stilistici, grazie al fatto che una delle murature (POM\_ES\_0393; fig. 51) presenta ancora oggi parte del rivestimento in II stile schematico<sup>25</sup>.

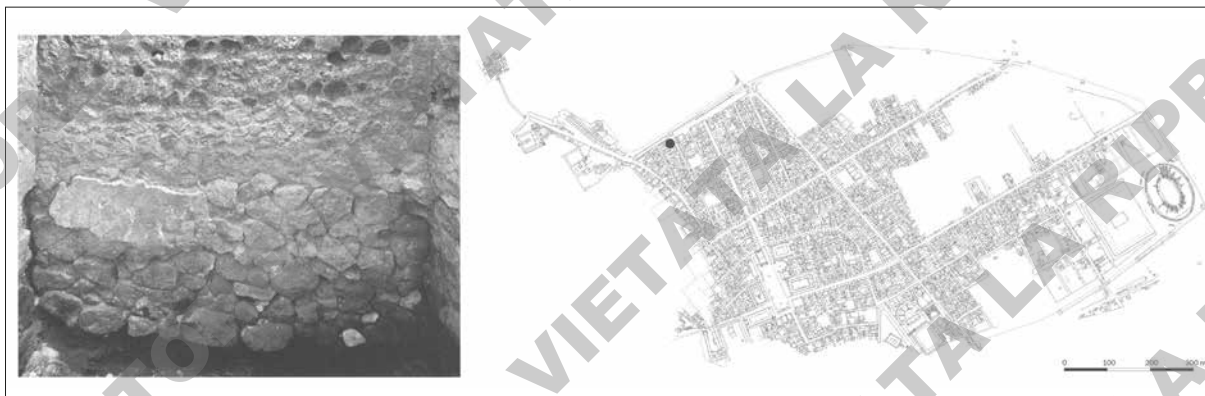
#### Tipo (MR-0370)

Fig. 97. Tipo (MR-0370), Casa dell'esedra (VI 2, 18-19; POM\_078), POM\_ES\_0464, paramento N e localizzazione contesto.

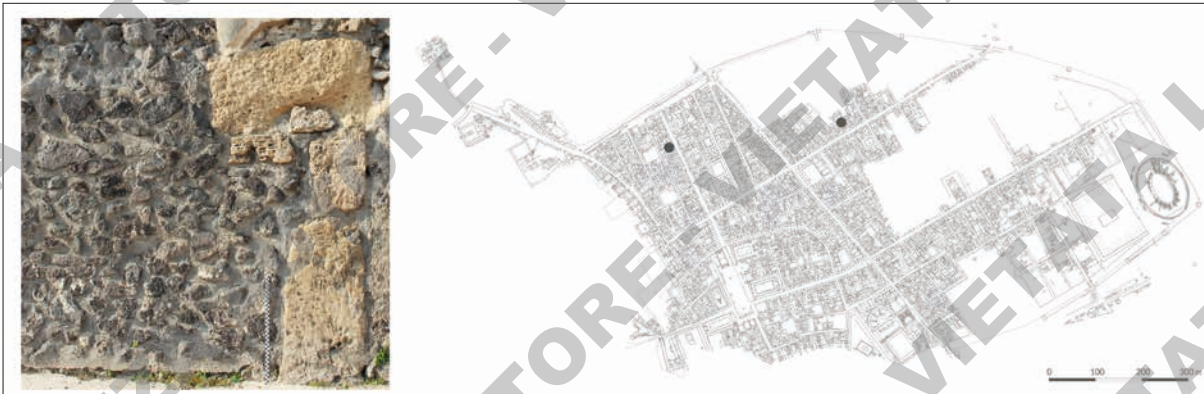
### Tipo 12-04-018

Fig. 99. Tipo 12-04-018, Casa di Inaco e lo (VI 7, 19; POM\_044), POM\_ES\_0211, paramento E e localizzazione contesti.

Le murature sono tutte soggette a usura degli elementi nella porzione mediana dell'elevato, mentre in un solo caso appare danneggiato il legante. In uno degli elementi (POM\_ES\_0211) sono stati rilevati fenomeni fessurativi.

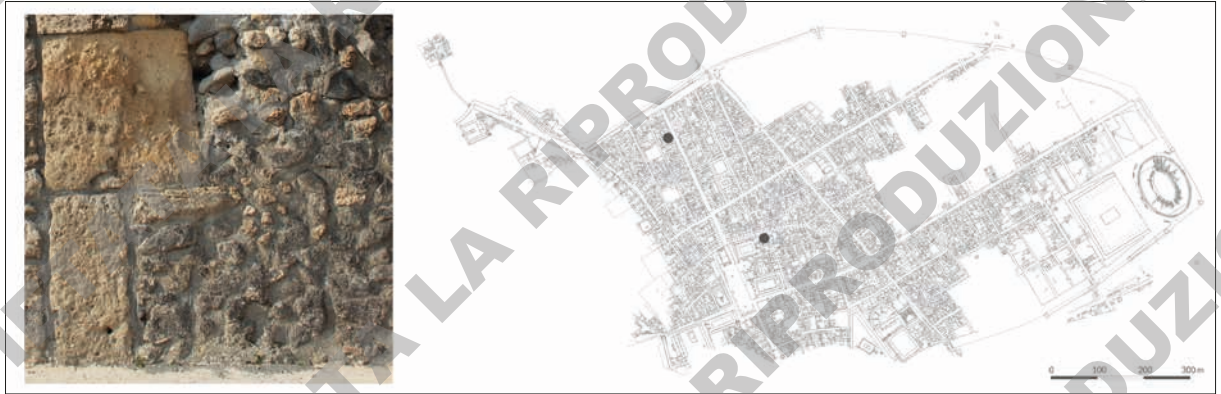
Fig. 100. Tipo 12-04-017, Casa dell'Argenteria (VI 7, 20; POM\_045), POM\_ES\_0212, paramento E e localizzazione contesti.

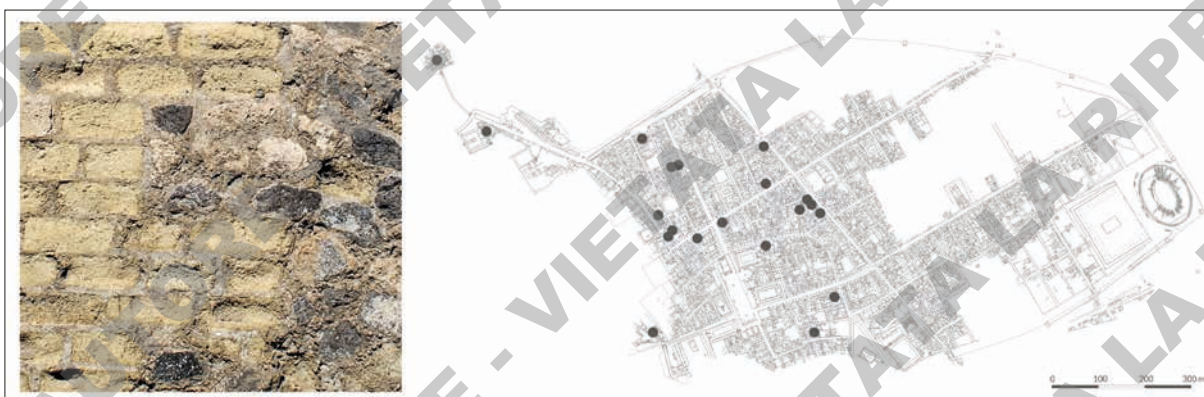
#### Tipo 12-04-003

Fig. 104. Tipo 12-04-003, Casa dei cinque consolati (VI 14, 4-6; POM\_065), POM\_ES\_0383, paramento S e localizzazione contesti.

Gli elementi in tufo giallo si presentano usurati in cinquantaquattro casi, tra i quali diciannove presentano un'alterazione anche dello stato conservativo del legante. Per questa tecnica sono stati osservati anche due casi di fessurazioni e cinque lesioni (il 31,2% del totale di quelle individuate), anche se questa tecnica appare essere utilizzata per la riparazione di catene angolari (quattro esempi), realizzazione di contrafforti (tre esempi), tamponature (due casi) e non da ultimo anche per ricostruzioni complete (tre casi).

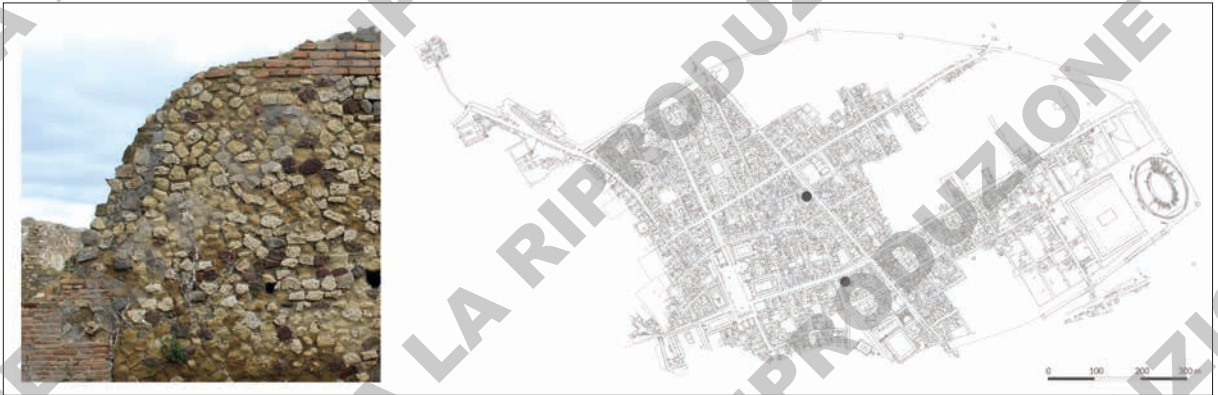
#### Tipo 12-04-016

Fig. 106. Tipo 12-04-016, *Officina tinctoria* di Ubonio Offector (VII 2, 11-12; POM\_016), POM\_ES\_0088, paramento W e localizzazione contesti.

Da sottolineare che entrambe le murature sono identificabili come ricostruzioni a seguito di danni causati dal sisma.
