# Tufo giallo. Cantieri di costruzione ed economia del tufo a Pompei

Marina Covolan

COSTRUIRE NEL MONDO ANTICO 7

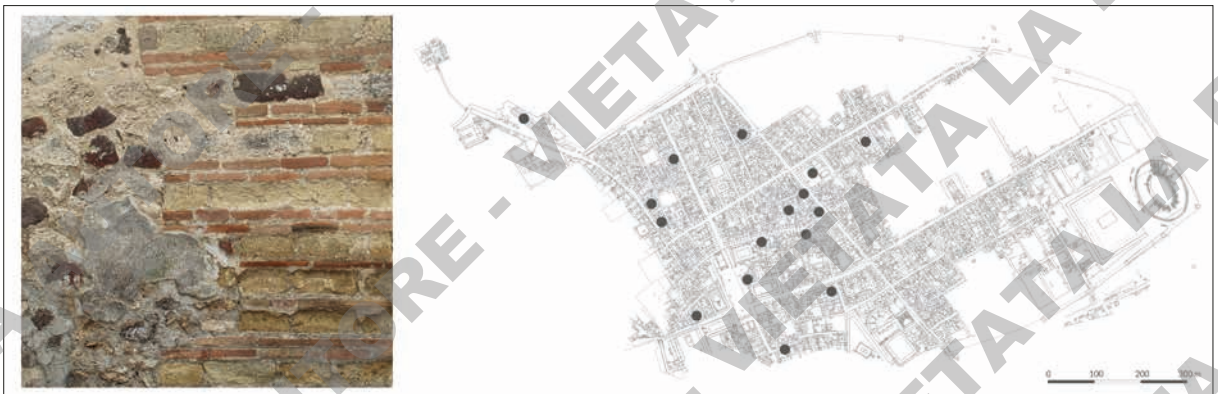
#### Tipo 12-04-008

Fig. 107. Tipo 12-04-008, Casa degli Amorini dorati (VI 16, 7.38; POM\_039), POM\_ES\_0178, paramento N e localizzazione contesti.

Rispetto al totale delle murature, quelle che presentano usura di elementi e/o malta sono cinquanta, con ben trentasei casi di alterazione in particolare nella parte mediana dell'elevato. Identificati anche un caso di fessurazione e due lesioni. Anche se le murature si datano in gran parte al periodo post-sismico, sono stati identificati solo quattro casi di riparazione di catene angolari, tre riferibili alla ricostruzione di piedritti e un esempio di ricostruzione completa.

Le strutture in venticinque casi presentano ancora visibile il rivestimento, in tre casi questo era conservato al momento della scoperta, ma per trentatré murature non è stato identificato. Si tratta di rivestimenti in intonaco, con tre attestazioni di presenza di cocciopesto.

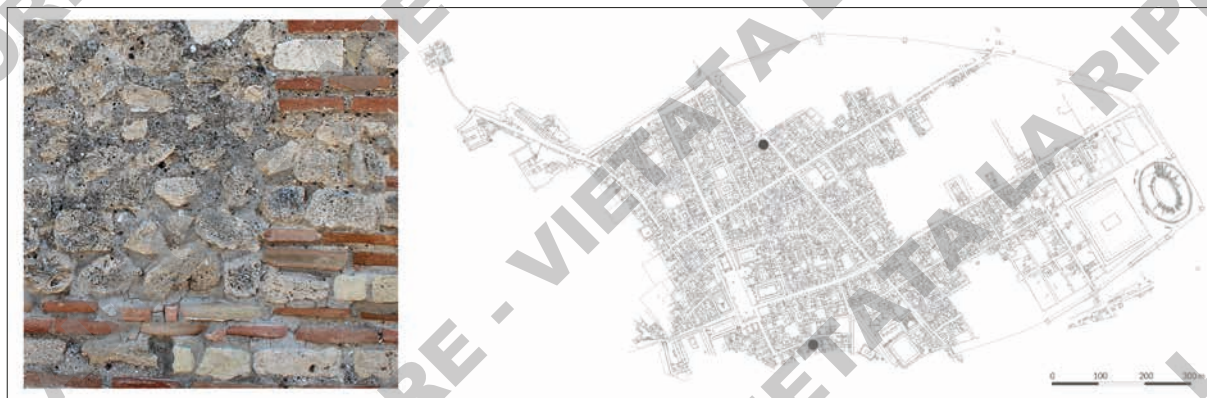
#### Tipo 12-04-022

Fig. 108. Tipo 12-04-022, Casa di Francesco Giuseppe (VIII 2, 29-30; POM\_060), POM\_ES\_0337, paramento W e localizzazione contesti.

In solo un caso è attestato il rivestimento in intonaco, tanto che in tutti e quattro le murature gli elementi in tufo giallo appaiono danneggiati, soprattutto nella parte mediana degli elevati. Da sottolineare l'individuazione di una lesione e di un caso identificabile come ricostruzione completa a seguito di un danno o crollo.

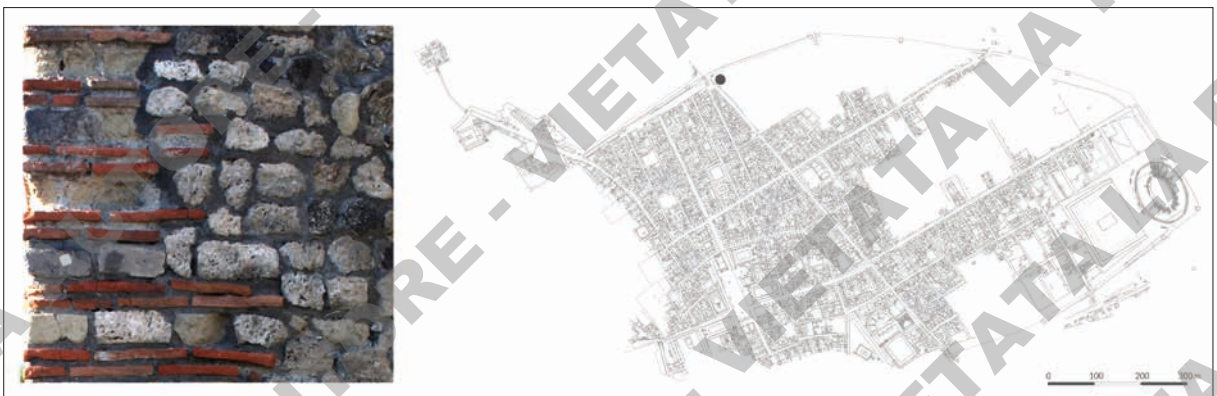
#### Tipo (MR-0391)

Fig. 110. Tipo (MR-0391), Botteghe e edifici (V 6, 15-19; POM\_013), POM\_ES\_0431, paramento S e localizzazione contesto.

Sulla struttura si identificano tracce di usura degli elementi e del legante, forse anche a causa dell'assenza del rivestimento parietale.

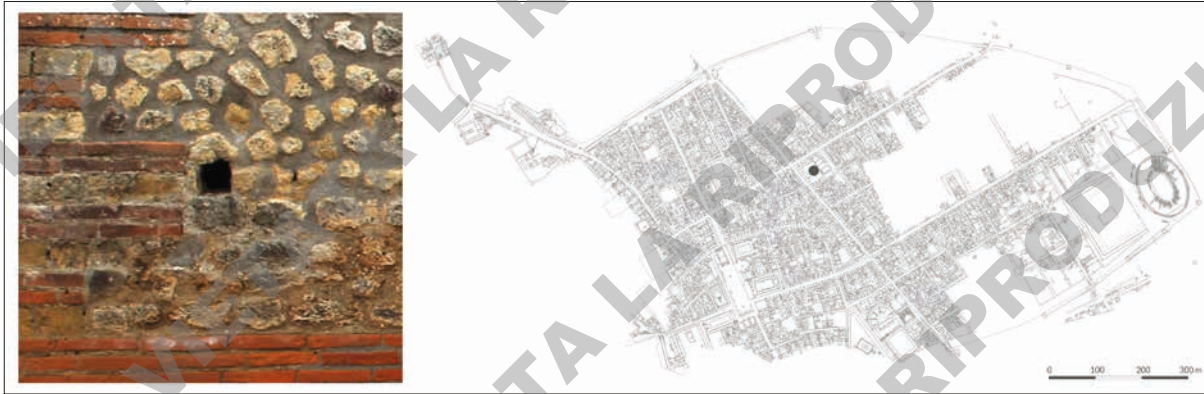
**Tipo (MR-0396)**

Fig. 111. Tipo (MR-0396), Terme centrali (IX 4, 5.10.15-16.18; POM\_028), POM\_ES\_0457, paramento N e localizzazione contesto.

Tecnica costruttiva individuata in una muratura portante, databile al periodo post-sismico. Gli elementi in tufo giallo compaiono messi in opera in corrispondenza del paramento, della catena angolare e dei limiti di apertura presenti, in associazione ai mattoni di tipo A e B, agli elementi in IC *facies* grigia, calcare del Sarno e cruma. Sulla struttura si identificano tracce di usura degli elementi e del legante, forse anche a causa dell'assenza del rivestimento parietale.

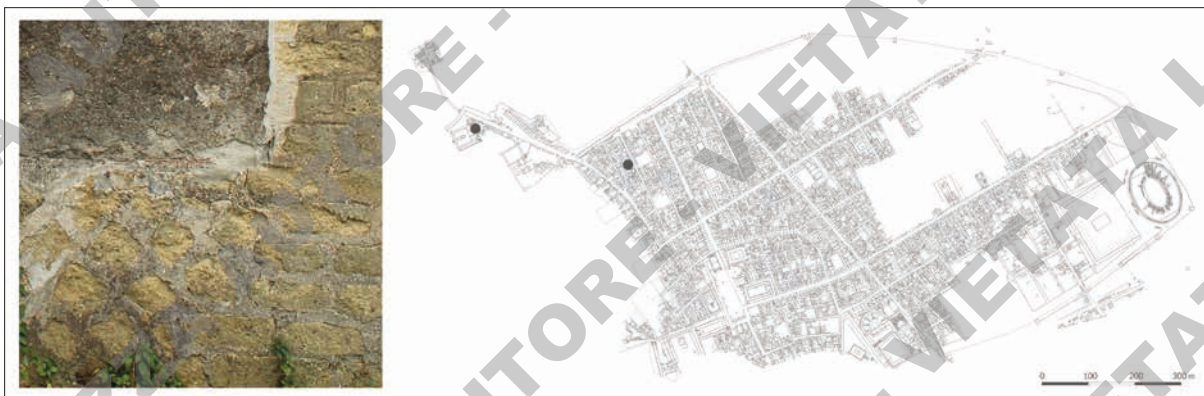
**Tipo 12-04-001**

Fig. 112. Tipo 12-04-001, Casa con giardino (VI 2, 25; POM\_042), POM\_ES\_0199, paramento E e localizzazione contesti.

137 Come si può vedere nella scheda di analisi della muratura POM\_ES\_0199, vi è anche la presenza di una lesione in corrispondenza della parte inferiore della prima finestra, ma non è attribuibile con certezza a un dissesto sismico, soprattutto antico. Cfr. Scheda Edificio della Casa con giardino (VI 2, 25, POM\_042) e la scheda Elemento strutturale POM\_ES\_0199.

Tecnica costruttiva individuata in murature essenzialmente portanti (in un solo caso il muro non lo è), databili tra il 40 e il 62/63 d.C. per tre esemplari e al periodo post-sismico per gli altri due. Gli elementi in tufo giallo compaiono messi in opera in corrispondenza dei paramenti, delle catene angolari e dei limiti di apertura, in associazione a elementi in IC *facies* grigia, cruma, elementi di reimpiego e lava. Due murature appaiono invece realizzate interamente in tufo giallo. Sugli elementi strutturali si identificano tracce di usura degli elementi, soprattutto nella parte mediana degli elevati, anche se in quattro casi l'intonaco è presente a rivestimento delle superfici. Nella struttura POM\_ES\_0199 è stata identificata una lesione dovuta alla presenza di una finestra tamponata nella muratura.

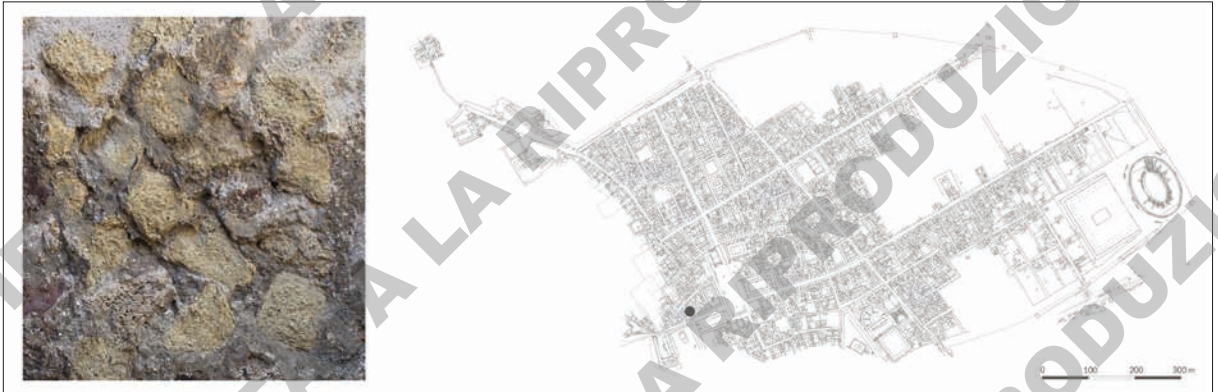
#### Tipo (MR-0404)

Fig. 113. Tipo (MR-0404), Casa di Trittolemo (VII 7, 2.5.14-15; POM\_048), POM\_ES\_0235, paramento E e localizzazione contesto.

In entrambi i casi si tratta di tamponature di aperture, con l'identificazione in un solo caso di un rivestimento parietale in intonaco.

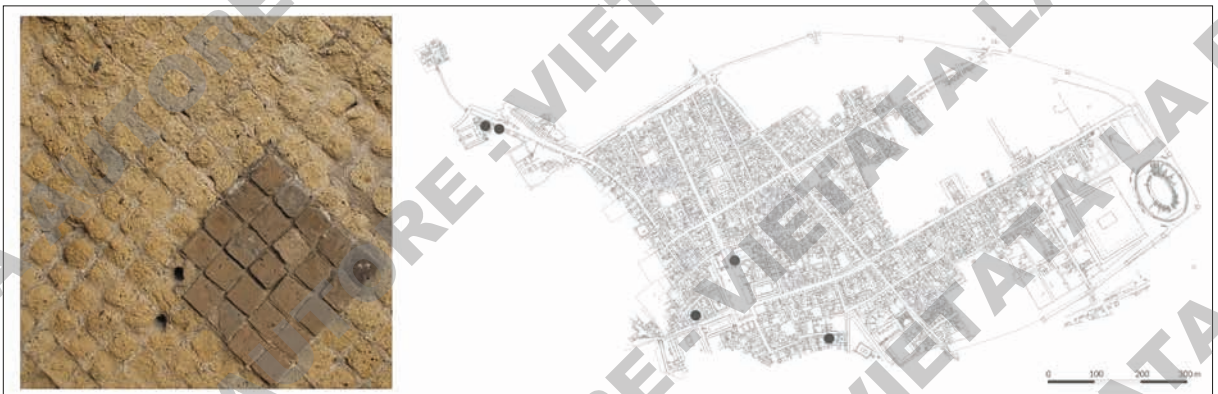
#### Tipo 12-04-007

Fig. 114. Tipo 12-04-007, Bottega del *Macellum* (VII 9, 4; POM\_006), POM\_ES\_0016, paramento W e localizzazione contesti.

Anche se per otto strutture è presente un rivestimento in intonaco o, in un caso, in stucco, l'usura di elementi è stata individuata in cinque elementi strutturali e tra questi in due casi è visibile anche un'alterazione del legante a loro associato. La tecnica, per il periodo post-sismico, è utilizzata per la realizzazione di contrafforti in due casi, di una tamponatura e in una ricostruzione completa.

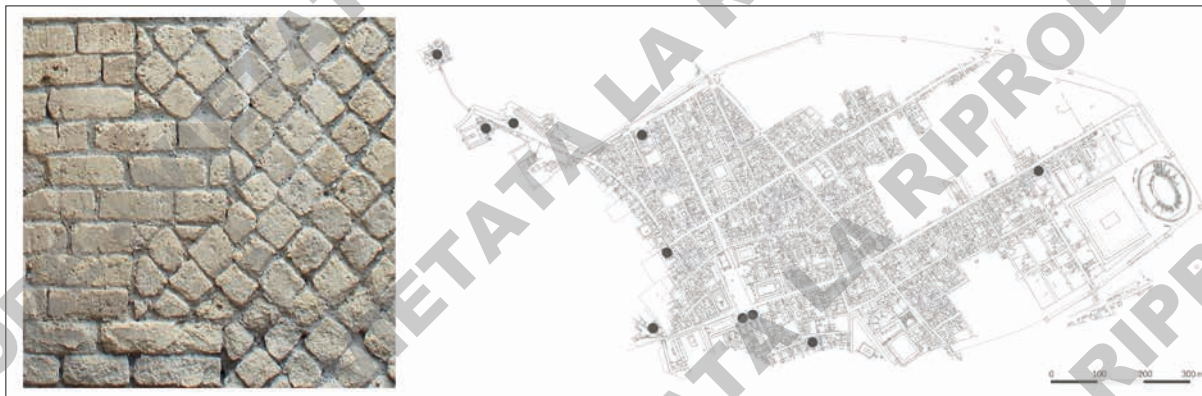
#### Tipo 12-04-002

Fig. 115. Tipo 12-04-002, Terme suburbane (VII 16, a; POM\_059), POM\_ES\_0279, paramento W e localizzazione contesti.

In questa tecnica sono stati realizzati alcuni interventi di riparazione di un piedritto e di una catena angolare, mentre due sono i casi di ricostruzione completa.

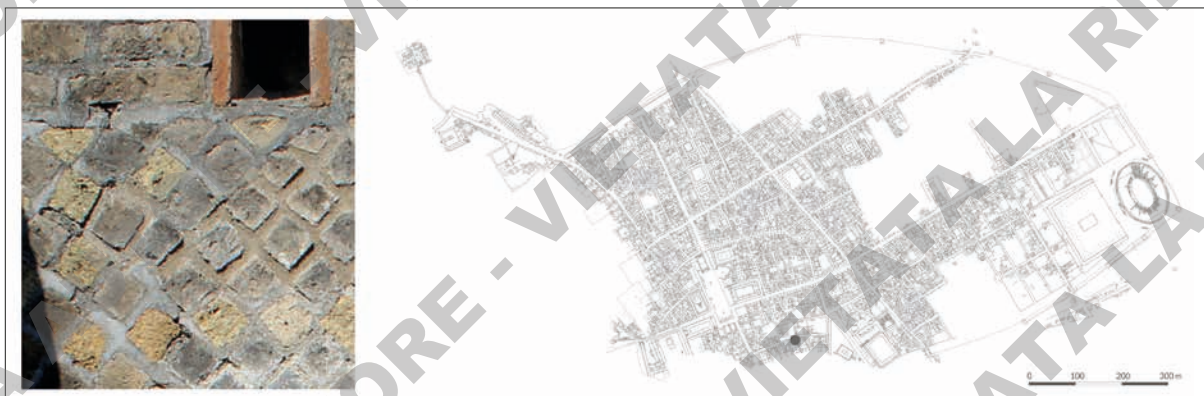
#### Tipo (MR-0406)

Fig. 117. Tipo (MR-0406), Bottega VIII 2, 31 (POM\_061), POM\_ES\_0344, paramento E e localizzazione contesto.

Gli elementi in tufo giallo si presentano usurati, anche se è presente l'intonaco di rivestimento.

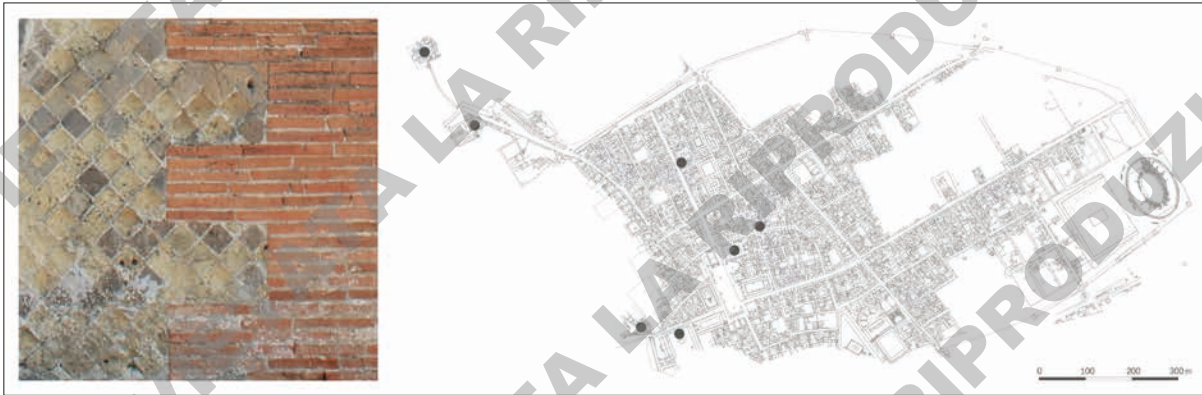
#### Tipo 12-04-006

Fig. 118. Tipo 12-04-006, Casa dei Dioscuri (VI 9, 6-9; POM\_046), POM\_ES\_0465, paramento W e localizzazione contesti.

Solamente sette murature presentano gli elementi in tufo giallo usurati, mentre il legante appare consunto in nove casi. Ben quindici strutture conservano il rivestimento in intonaco e in tre casi questa tecnica è stata utilizzata sicuramente per delle ricostruzioni complete di strutture, a seguito di danni causati dal sisma.

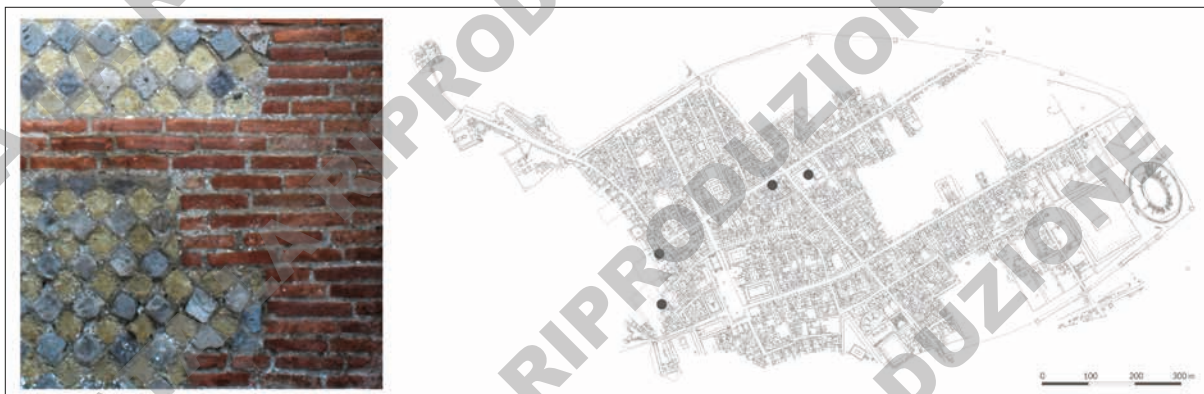
#### Tipo 12-04-020

Fig. 119. Tipo 12-04-020, Terme centrali (IX 4, 5.10.15-16.18; POM\_028), POM\_ES\_0460, paramento N e localizzazione contesti.

Gli elementi in tufo giallo si presentano usurati in nove casi, per due dei quali è danneggiato anche il legante. In un caso identificata anche una lesione. Per ben dieci murature non è stato identificato il rivestimento parietale, negli altri casi questo è in intonaco, anche se su una muratura era visibile al momento della scoperta e attualmente non si conserva più.

In due casi è stato possibile identificare le murature come rifacimenti completi, mentre uno è in connessione con il rifacimento di un piedritto di un'apertura.

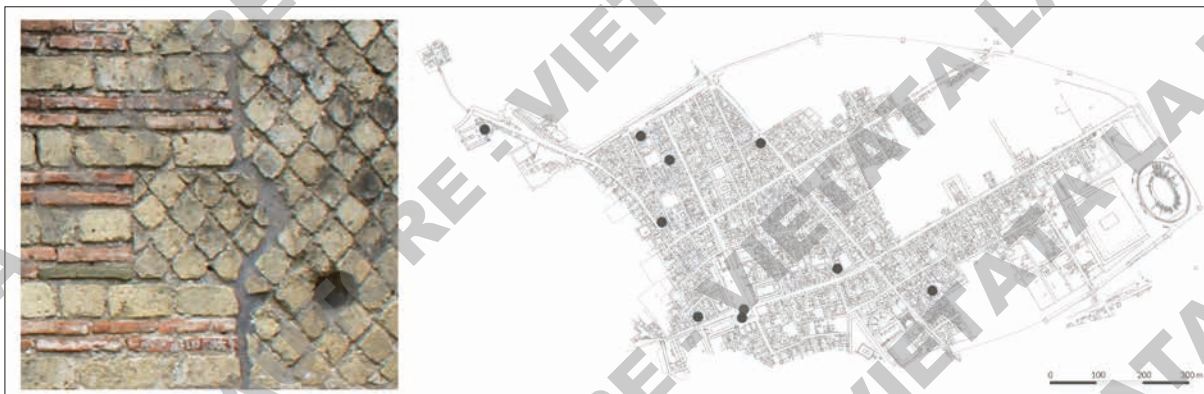
#### Tipo 12-04-024

Fig. 120. Tipo 12-04-024, Terme suburbane (VII 16, a; POM\_059), POM\_ES\_0285, paramento N e localizzazione contesti.

Questa tecnica è stata ampiamente utilizzata per la riparazione di danni o la ricostruzione di elementi danneggiati: è presente nel rifacimento di quattro catene angolari, nella costruzione di quattro contrafforti, in due tamponature, nella ricostruzione di un piedritto e poi in due esempi di ricostruzione completa delle strutture.

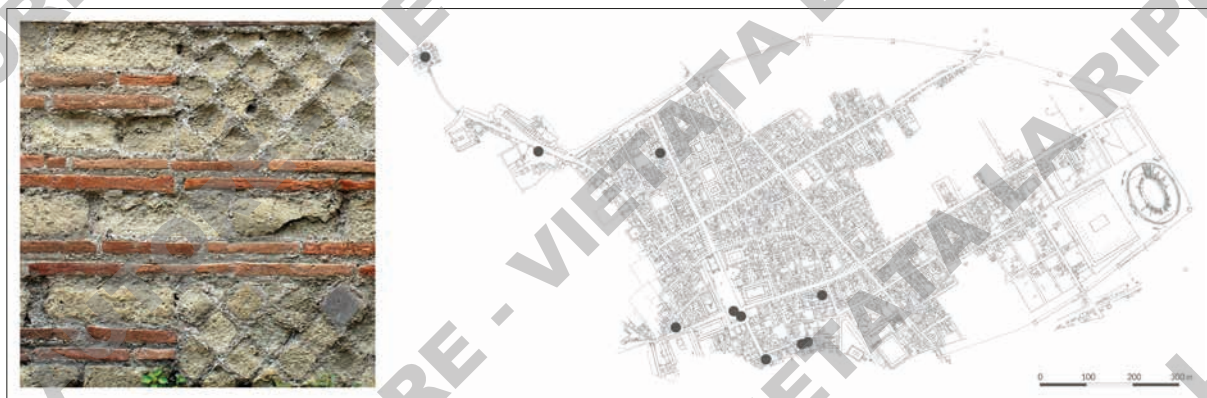
#### Tipo 12-04-021

Fig. 121. Tipo 12-04-021, Botteghe XX 1, 8-15 (POM\_059), POM\_ES\_0269, paramento N e localizzazione contesti.

In ventiquattro casi è attestata l'usura degli elementi in tufo giallo, mentre in dodici murature è presente quella di entrambi i componenti. Si contano l'identificazione di tre lesioni e una fessurazione, tutte presenti in strutture databili al periodo post-sismico. Gli elementi strutturali in questa tecnica presentano solo in dodici casi il rivestimento parietale, mentre in ventisei è assente e in due non è attualmente conservato, ma era presente in passato. Quando identificato, si tratta di rivestimento in intonaco.

Questa tecnica è usata solo in due casi di ricostruzione completa (POM\_ES\_0007 e POM\_ES\_0343).

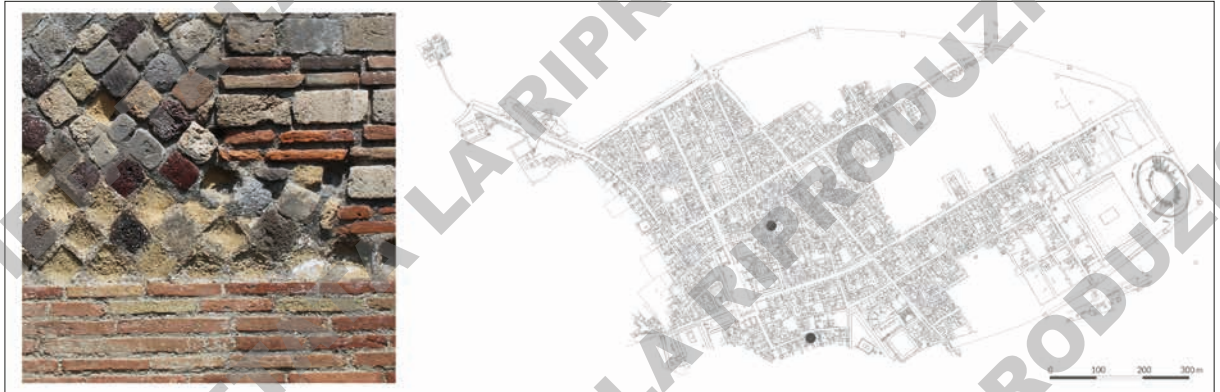
#### Tipo 12-04-023

Fig. 122. Tipo 12-04-023, *Caupona VII 2, 32-33* (POM\_024), POM\_ES\_0124, paramento S e localizzazione contesti.

In tutti e tre i casi è attestata l'usura degli elementi in tufo giallo soprattutto nella porzione centrale delle strutture. Gli elementi strutturali in questa tecnica presentano il rivestimento parietale in intonaco, solo che in un caso non è più visibile.

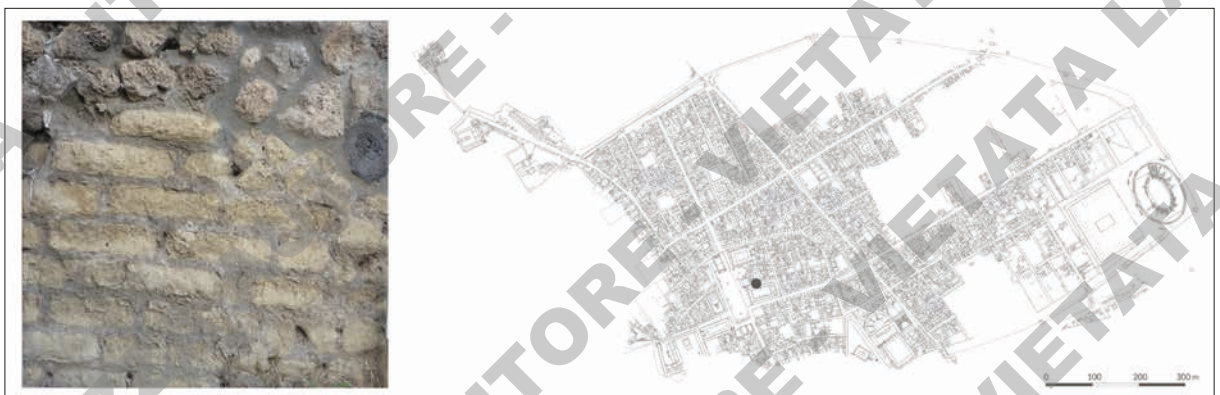
#### Tipo (MR-0113)

Fig. 123. Tipo (MR-0113), *Vicolo degli Scheletri (VII 9, 66; POM\_086)*, POM\_ES\_086, paramento W e localizzazione contesto.

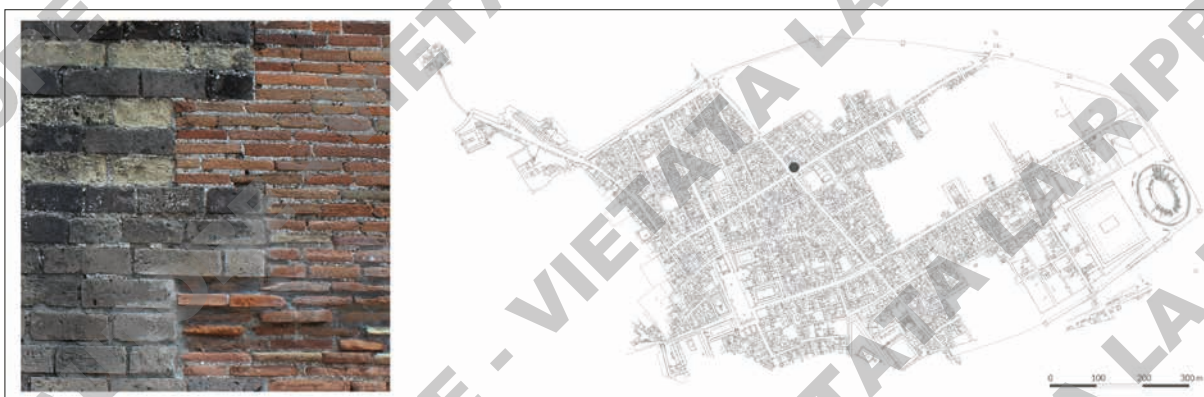
#### Tipo (MR-0389)

Fig. 126. Tipo (MR-0389), Caupona di Fortunato (V 1, 1.32; POM\_056), POM\_ES\_0253, paramento W e localizzazione contesto.

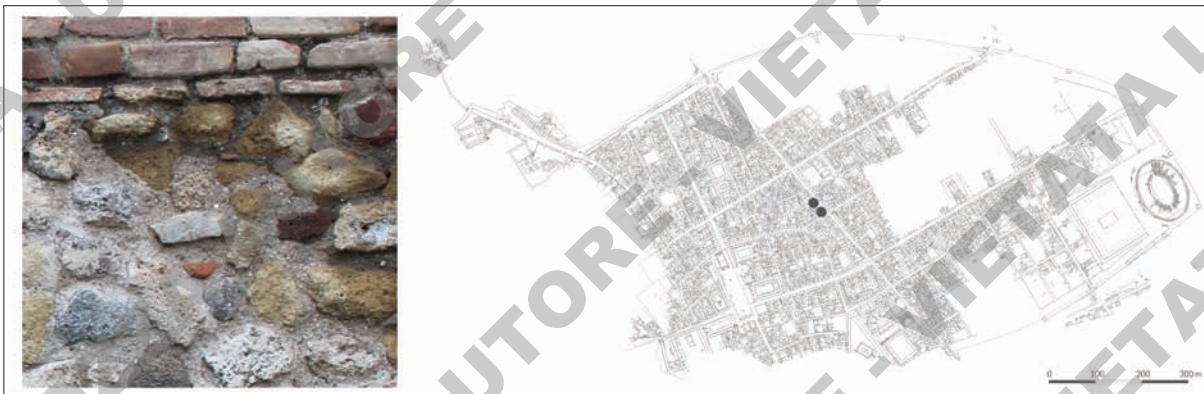
### Tipo 12-06-007

Fig. 128. Tipo 12-06-007, Bottega VII 2, 10 (POM\_017), POM\_ES\_0090, paramento S e localizzazione contesti.

In un caso è presente una lesione, mentre nell'altro gli elementi in tufo giallo si presentano usurati. Il rivestimento parietale in questi elementi è assente. Questa tecnica è impiegata in un caso di ricostruzione completa (POM\_ES\_0090, che è quello dove si identifica anche la lesione).

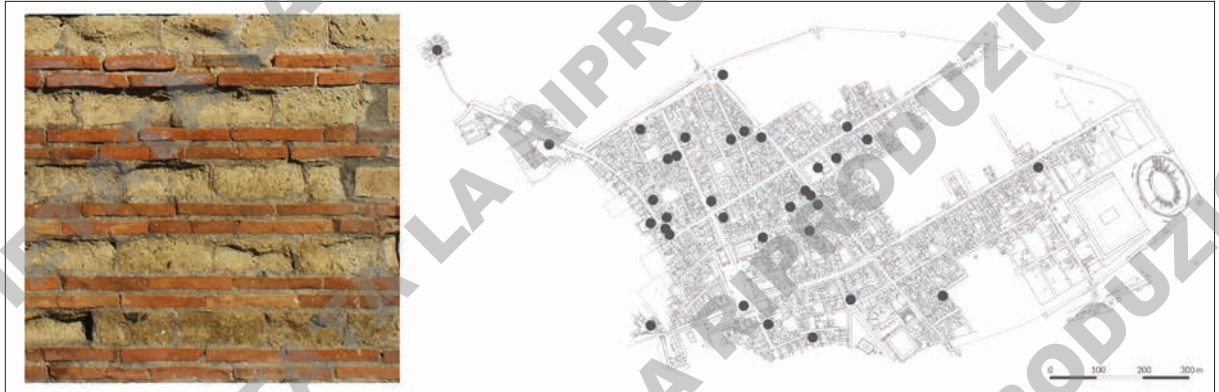
Fig. 129. Tipo 12-06-002, Terme centrali (IX 4, 5.10.15-16.18; POM\_028), POM\_ES\_0135, paramento W e localizzazione contesti.

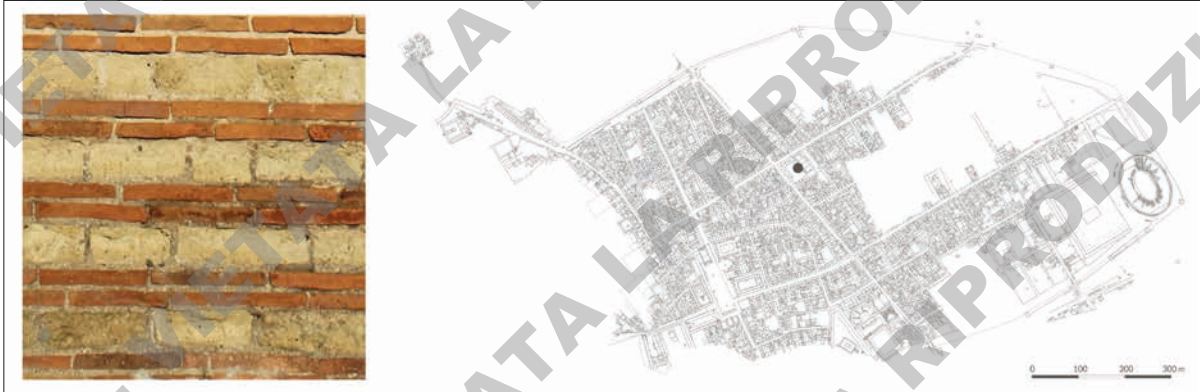
Fig. 130. Tipo (MR-0097), Terme centrali (IX 4, 5.10.15-16.18; POM\_028), POM\_ES\_0139, paramento W e localizzazione contesto.

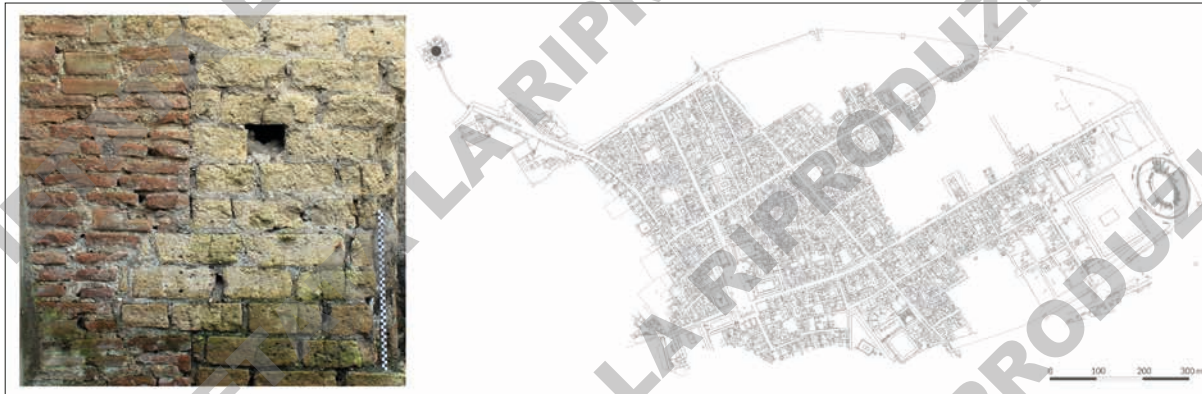
Fig. 132. Tipo (MR-0432), Villa dei Misteri (XX 4, 99; POM\_031), POM\_ES\_0483, paramento E e localizzazione contesto.

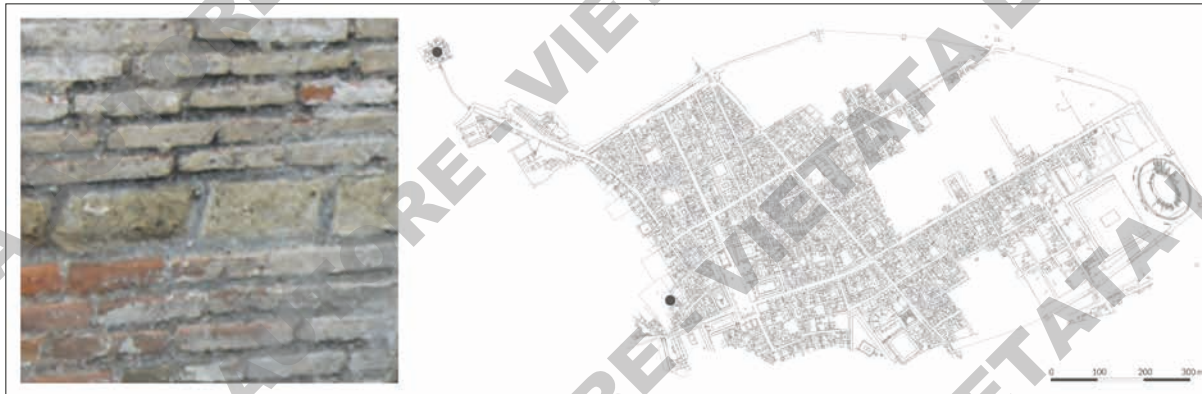
Fig. 133. Tipo (MR-0447), Casa di Umbricio Scauro (VII 16, 15-16; POM\_083), POM\_ES\_0524, paramento E e localizzazione contesto.

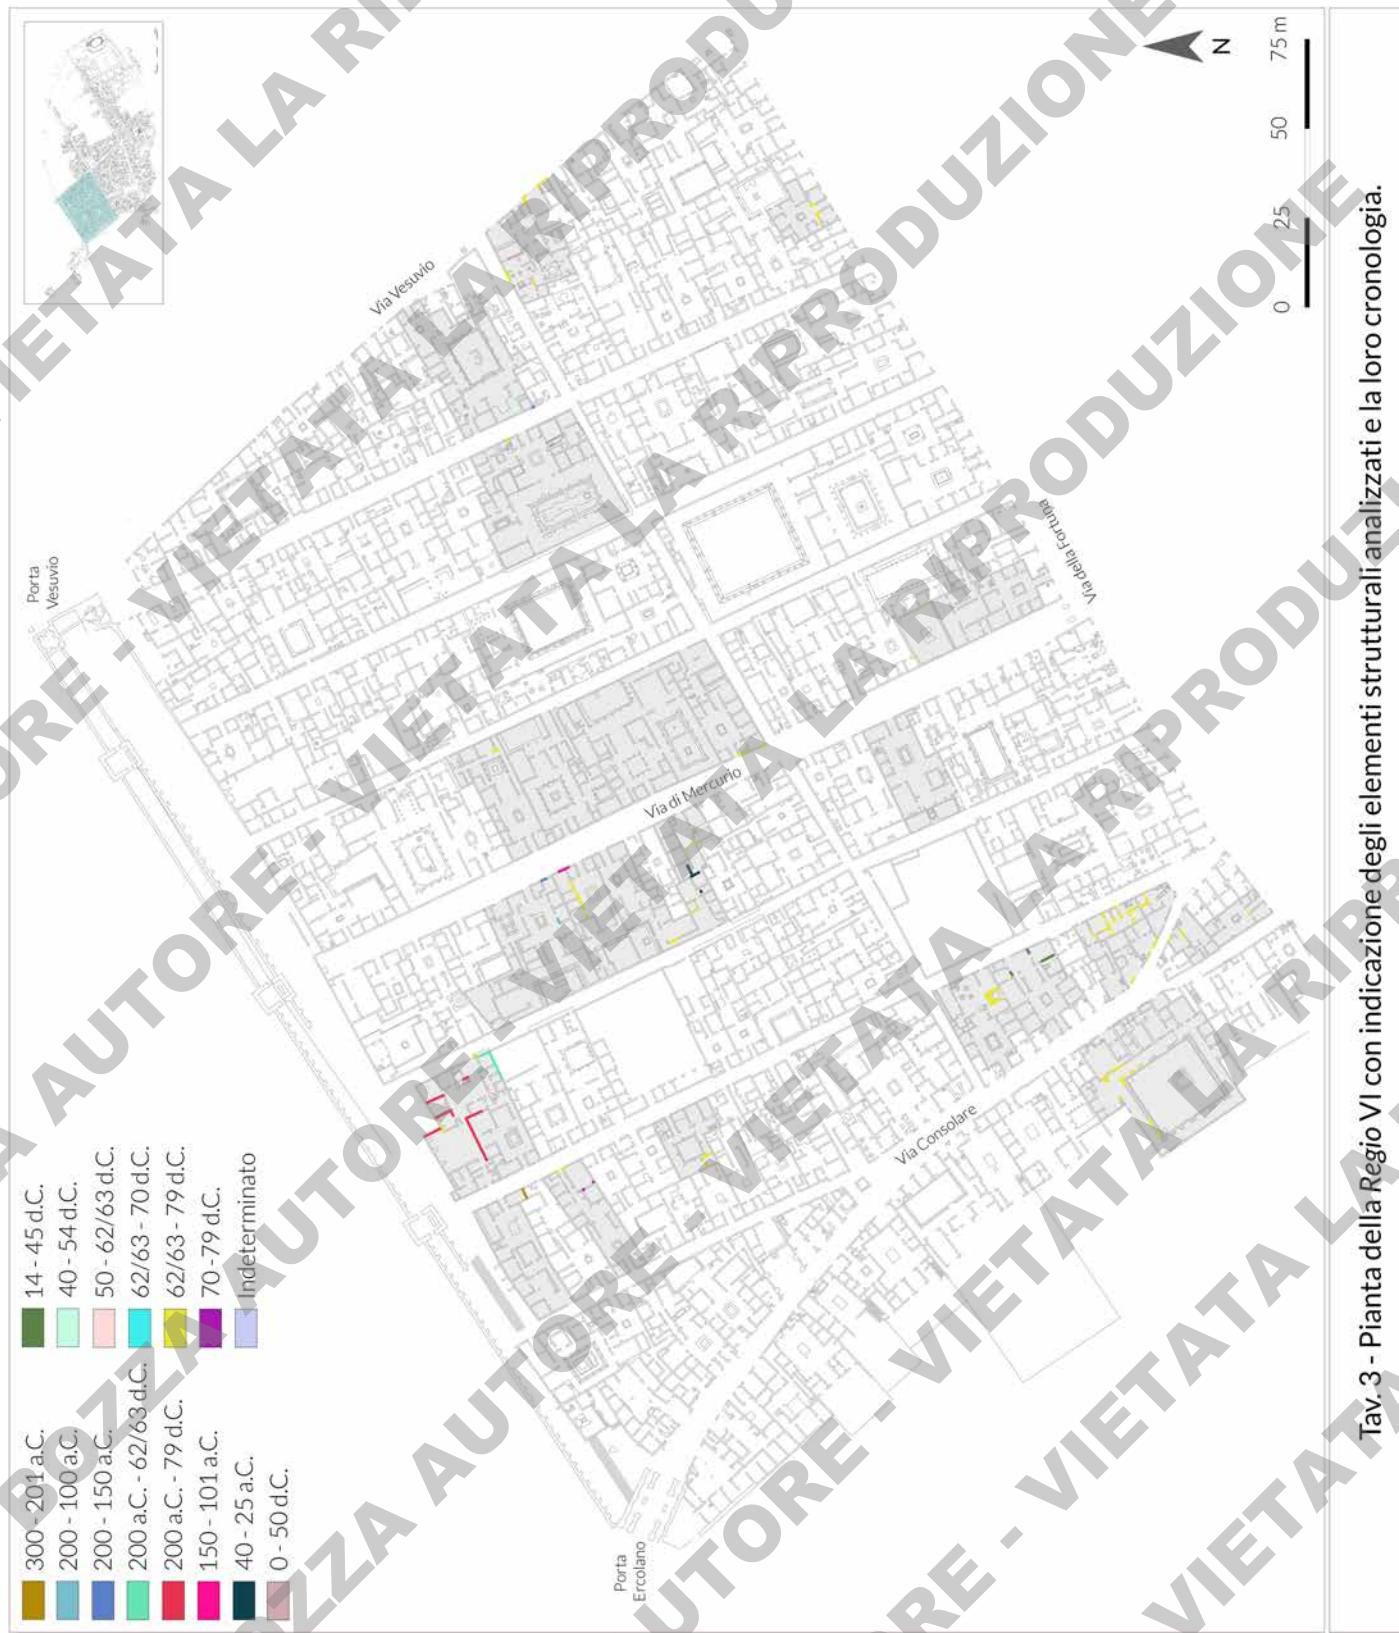
Tav. 3 - Pianta della Regio VI con indicazione degli elementi strutturali analizzati e la loro cronologia.
