HALAESA

**De l'hellénisation à la christianisation :
Évolution d'une cité de la Sicile septentrionale**

**MISSION ARCHÉOLOGIQUE FRANÇAISE D'HALAESA
Rapport 2018**

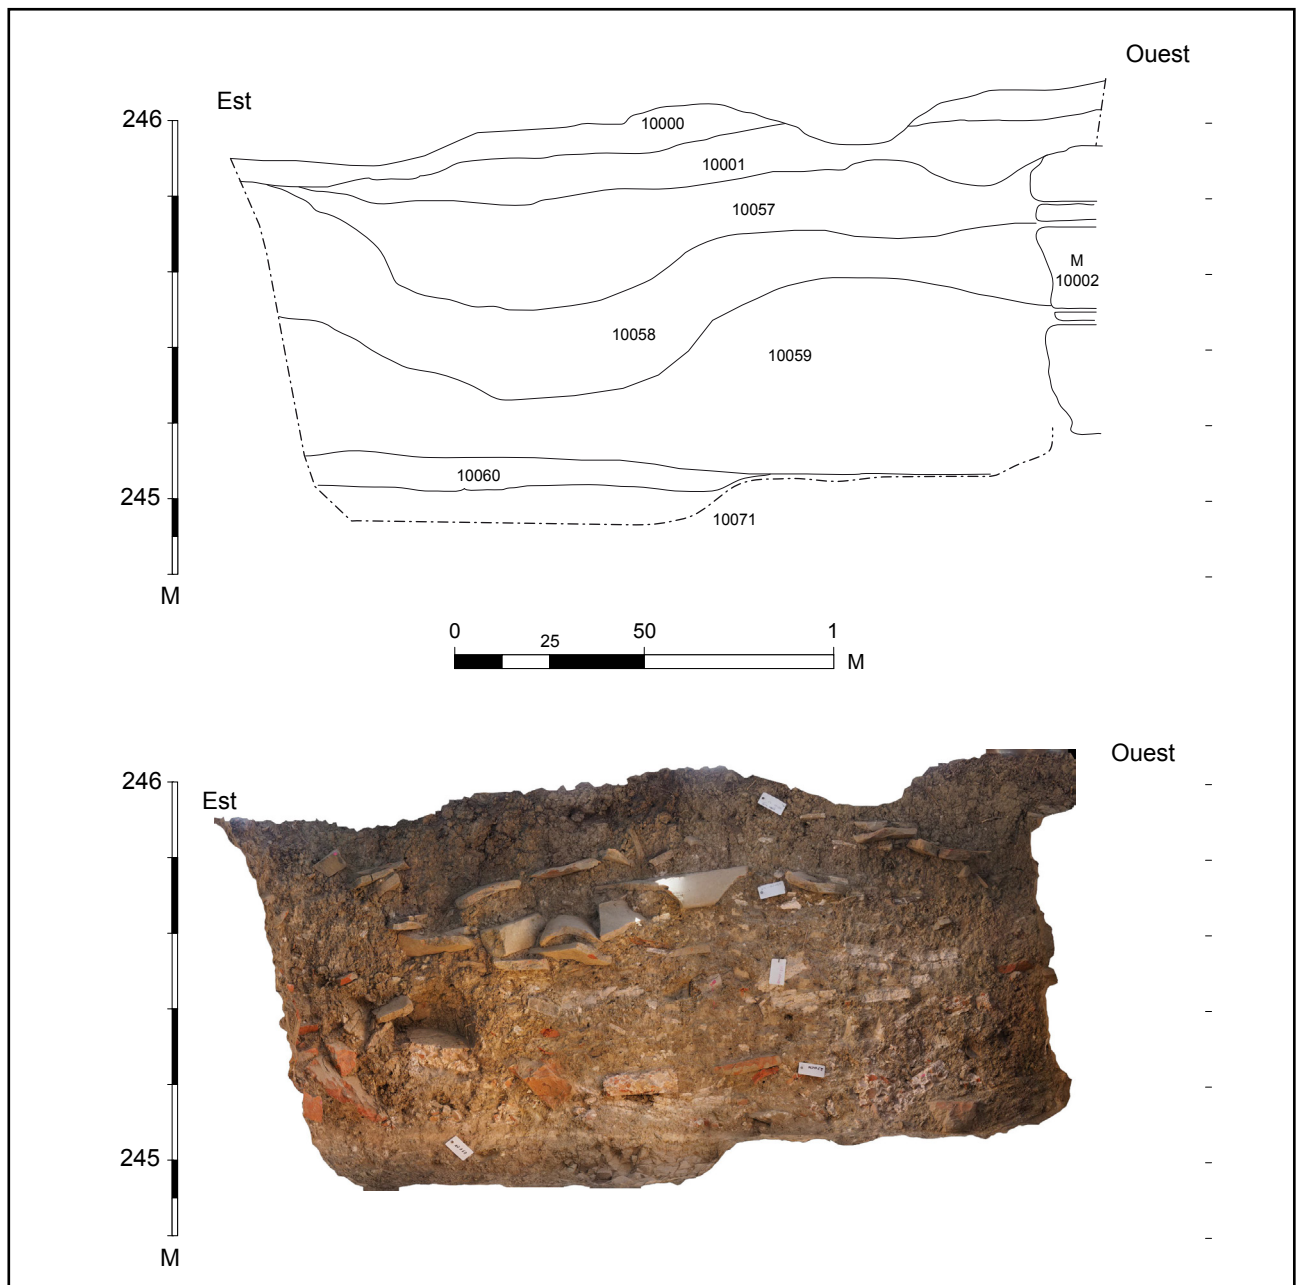
Figure 16 : Coupe 2 est/ouest à travers les remblais de la zone centrale ouest. © Relevé Hadrien Nègre, photogrammétrie Vincent Mialhe, infographie Frédéric Gerber, MAFHA

À l'intérieur de ce sondage le niveau du sol (Us 10.060 et 10.061) a été atteint (figures 16 et 17).

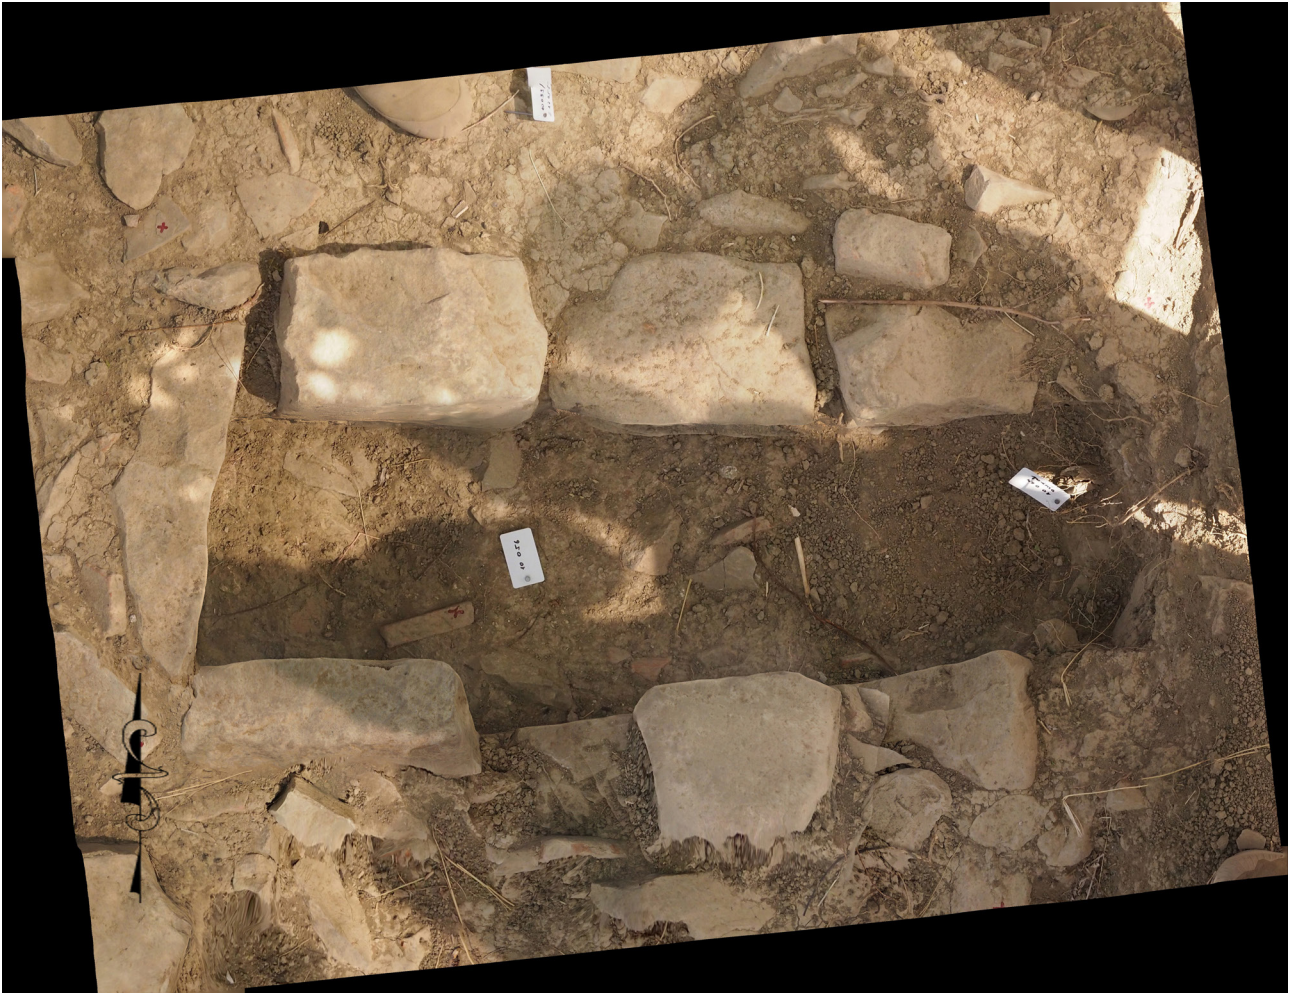
Figure 22 : Orthophotographie d'après un levé photogrammétrique de la tombe en coffre 10.055, à l'issue de la fouille. © Vincent Miailhe, MAFHA.

Dans le secteur sud/est de l'édifice, la fouille a permis de comprendre qu'il y avait au moins 4 à 5 tombes orientées est/ouest, et non pas une seule tombe, comme on le croyait : et ce secteur semble devenir une petite nécropole qui nous a apparu très perturbée. Pour cette année, nous avons décidé de continuer juste la fouille de la plaque qui l'année dernière nous était apparue comme un seuil (Usc 10.034) ; et nous avons découvert qu'il s'agit de la plaque de couverture d'une tombe, orientée est/ouest, la seule conservée dans ce secteur. Pour les autres tombes, nous sommes convenus d'en fouiller une seule, pour nous rendre bien compte de l'état de conservation des ossements et

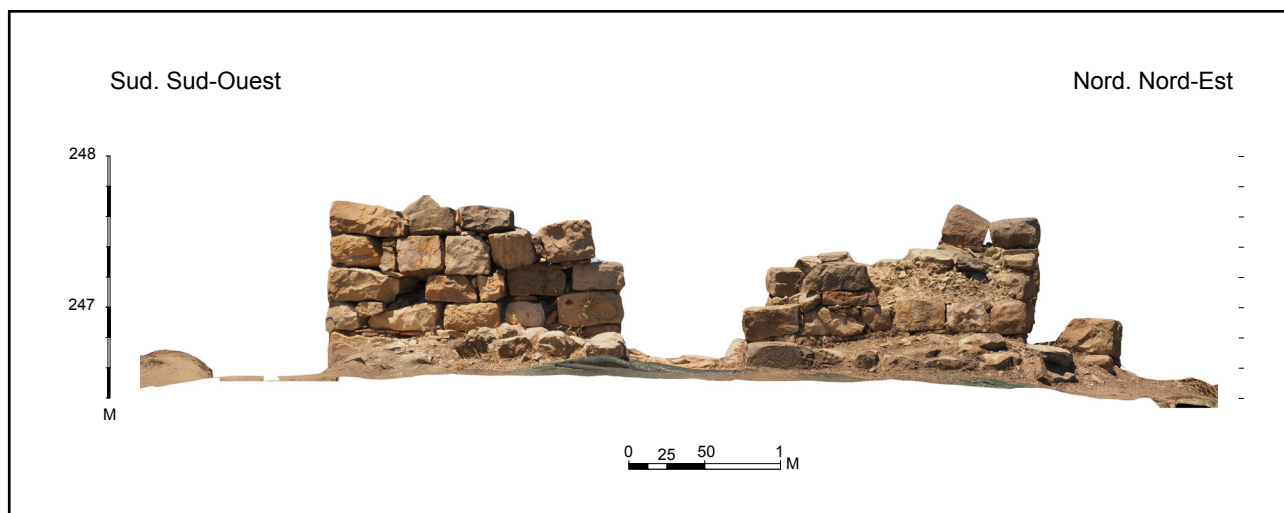
Figure 31 : Orthophoto de la face orientale réalisée à partir du levé photogrammétrique. © Vincent Miaillhe, MAFHA.

Au niveau de la porte, deux marches composées de plusieurs pierres permettent de descendre dans le bâtiment : celle du bas, créant un renforcement dans le mur, est large de 0,40 m et longue d'1,10 m. La marche du haut est large 0,40 m et longue 0,80 m.
