Pyramide de Kheops. Théorie de sa construction dite “ par l’intérieur ”

Jean-Pierre Houdin

COMPILATION DE 34 INDICES SOUTENANT LA THEORIE

Architecte honoraire

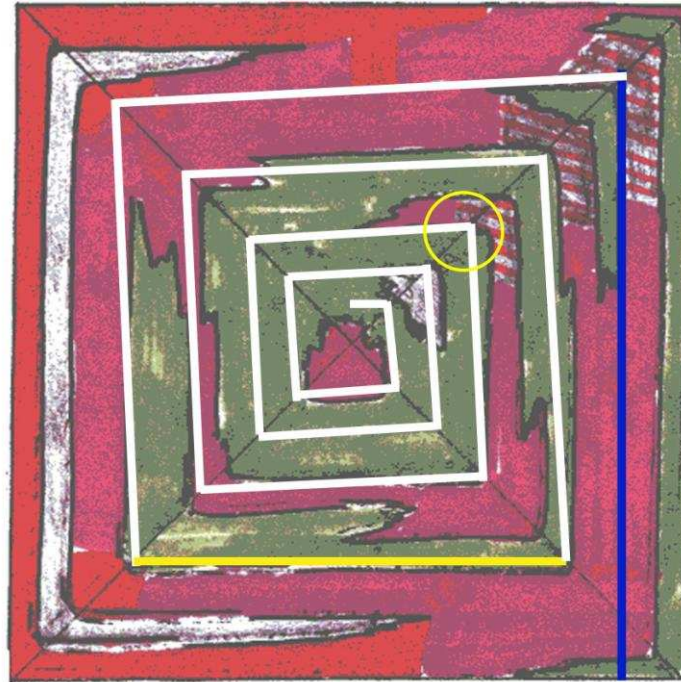
L'anomalie détectée par la microgravimétrie

En bleu, la 1^{ère} section partant perpendiculairement de la face sud
 En jaune, la 4^{ème} section sous la face sud
 Cercle jaune : chambre de Bob

A Droite, application 3D des résultats avec projection des plans verticaux de la rampe intérieure.
 A gauche dessin réalisé par l'auteur de l'image ci-dessus ; l'anomalie en spirale ascendante, une sous-densité, est clairement affirmée.

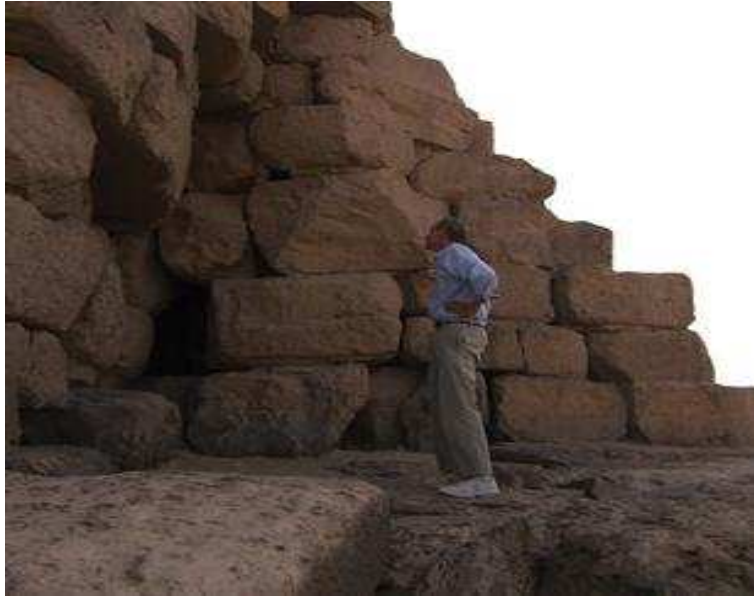
L'encoche visitée lors du tournage du documentaire « Kheops Révélé »

Bob Brier arrive dans l'encoche

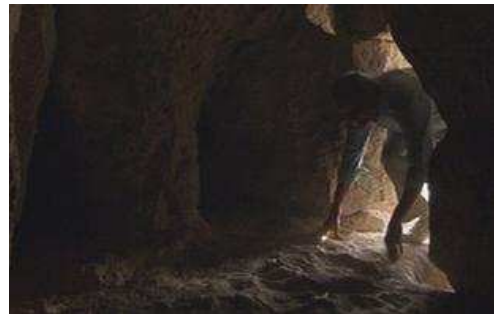
Bob Brier pénètre dans une pièce

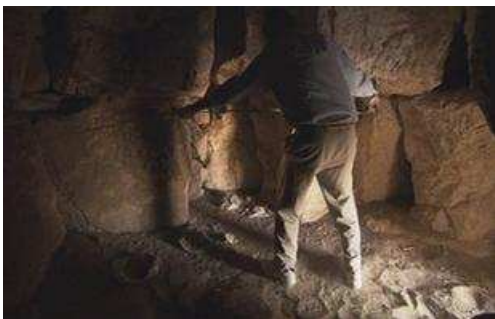
Cette pièce « construite » mesure 3m x 3m

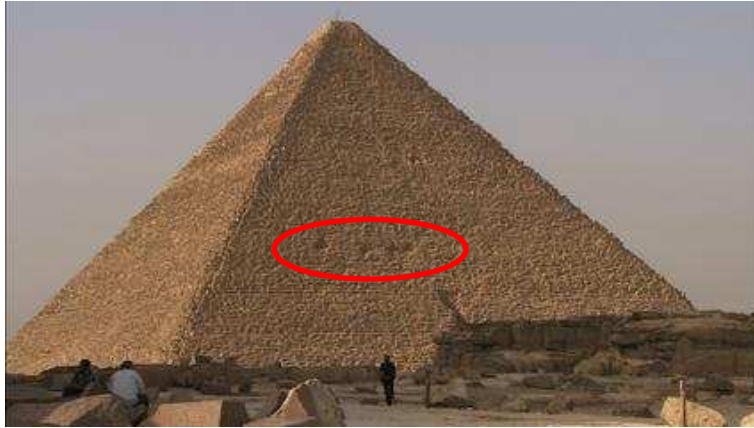
Tentative d'effraction vers la rampe intérieure au niveau +43m

Cette tentative au même niveau en 4 points correspond à la zone précise derrière laquelle la rampe intérieure supposée est construite sur une section horizontale

Ces percements dans la façade sud étaient déjà remarqués il y a plusieurs siècles et très identifiables lors du son et lumière le soir

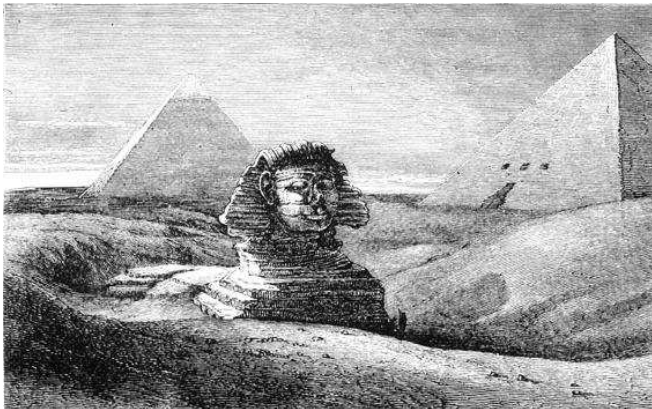
Gravure du 17^{ème} siècle

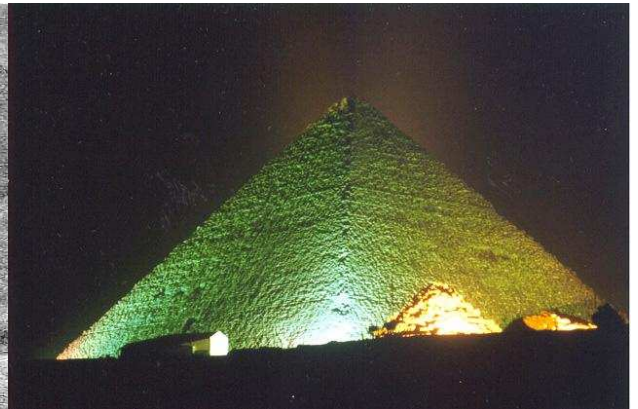
Eclairage rasant du son et lumières

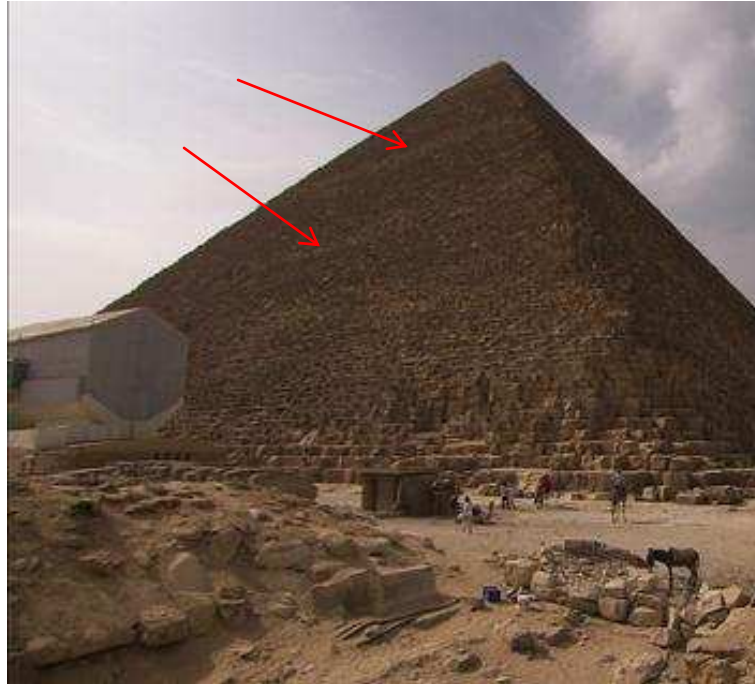
Traces fantômes sur la face sud

Une trace fantôme horizontale au niveau +43m et une oblique au niveau de la 8^{ème} section de la rampe qui passe juste en dessous du débouché du conduit sud de la Chambre du Roi.

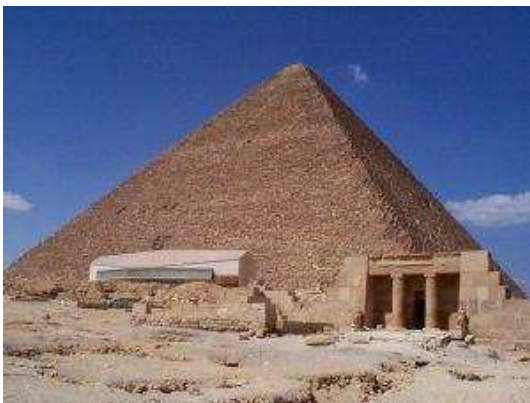
Vue sous un autre angle, aux mêmes endroits

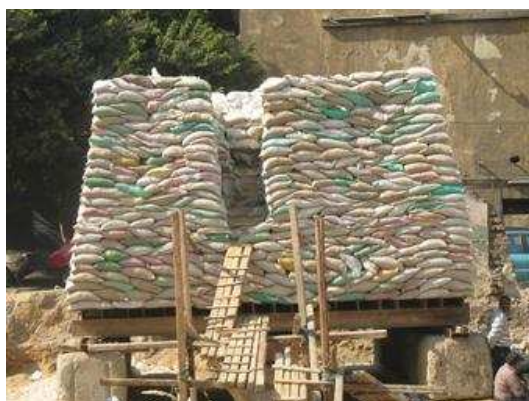
Toujours dans l'esprit des Egyptiens 45 siècles plus tard : massif construit temporairement avec des sacs de sable par l'intérieur grâce à une rampe pénétrante pour tester la résistance à la charge du sol avant la construction d'une fondation pour un poteau.

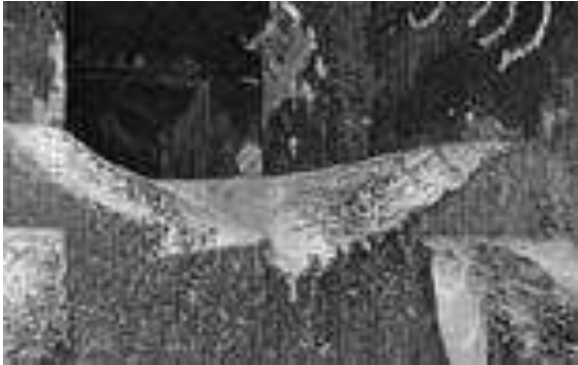
Quai en V à l'origine

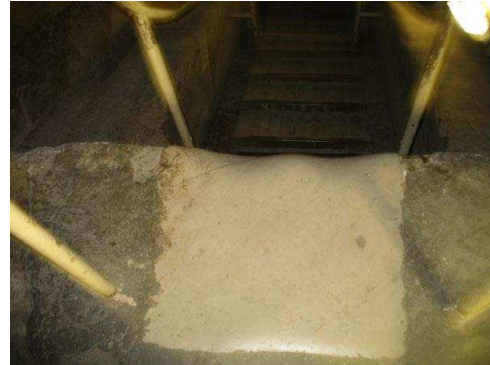
Maçonné au 20^{ème} siècle

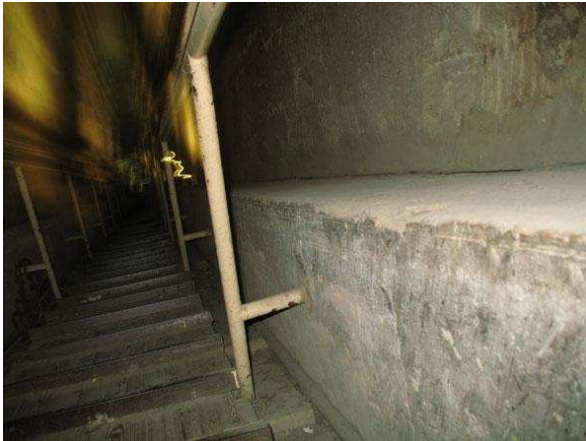
Rayures parallèles aux banquettes

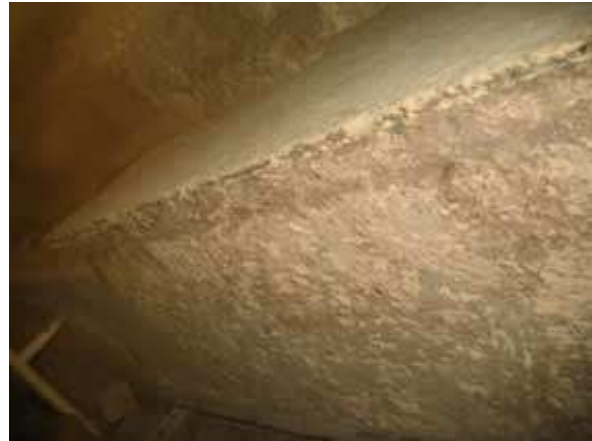
Traces brunâtres sur les banquettes

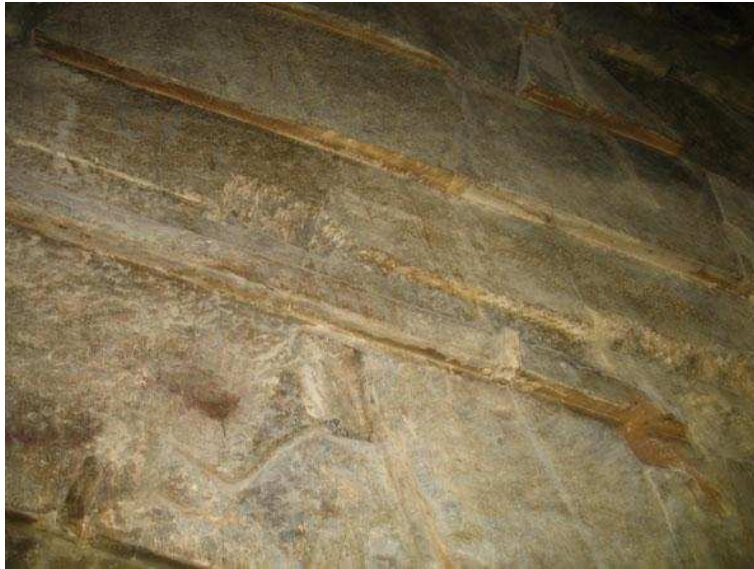
Saignées 3^{ème} encorbellement sur toute la longueur de la galerie

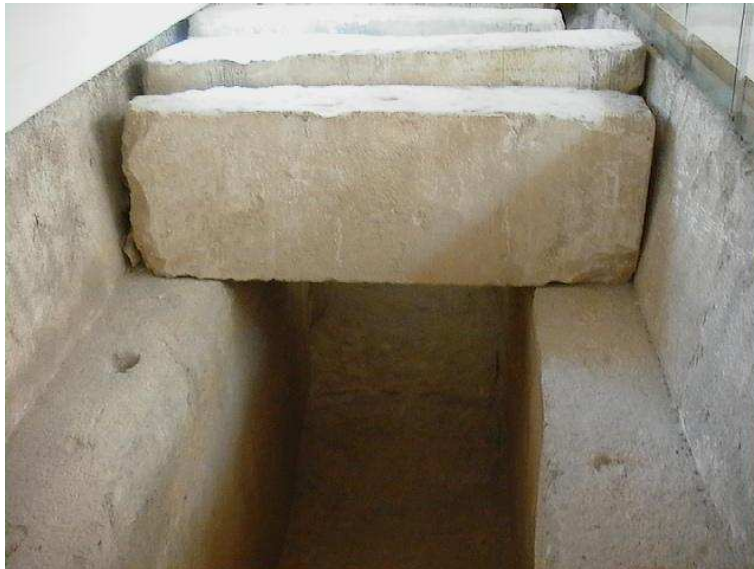
Mode de couverture de Grande Galerie différent des encorbellements habituels indiquant une mise en place ultérieure à la construction de la pièce (ici couverture du puits de la Barque Solaire).

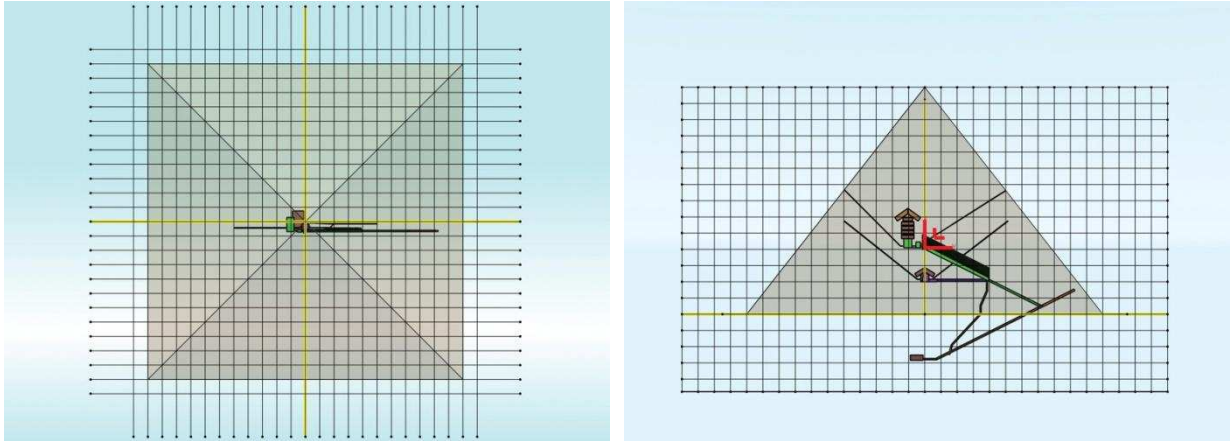
La conception à partir d'un système simple de grilles

Pour la conception du volume : une grille de base carrée, établie sur un module de 20 coudées par 20 coudées, et axée sur les axes nord/sud et est/ouest

22 modules sur le plan horizontal, soit 11 modules de part et d'autre de chaque axe

14 modules sur le plan vertical, déterminant des rectangles dont la base comporte 11 modules et la hauteur 14, soit un rapport de 14/11, que les Egyptiens appelaient *Seked*

Pour la conception des ouvrages intérieurs et appartements funéraires : une grille carrée secondaire locale, établie sur un module de 1 coudée par 1 coudée, inscrite dans la grille de base et limitée à l'emprise des ouvrages construits

La grille de base (ci-dessus) avec, dans le rose, une grille secondaire (ci-dessous)

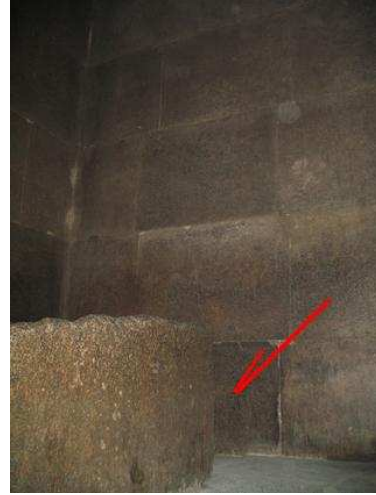
Portique dissimulé (en rose) et bloc d'entrée (flèche rouge) ; les blocs en jaune ne sont qu'un remplissage qui ne porte pas sur le bloc d'entrée

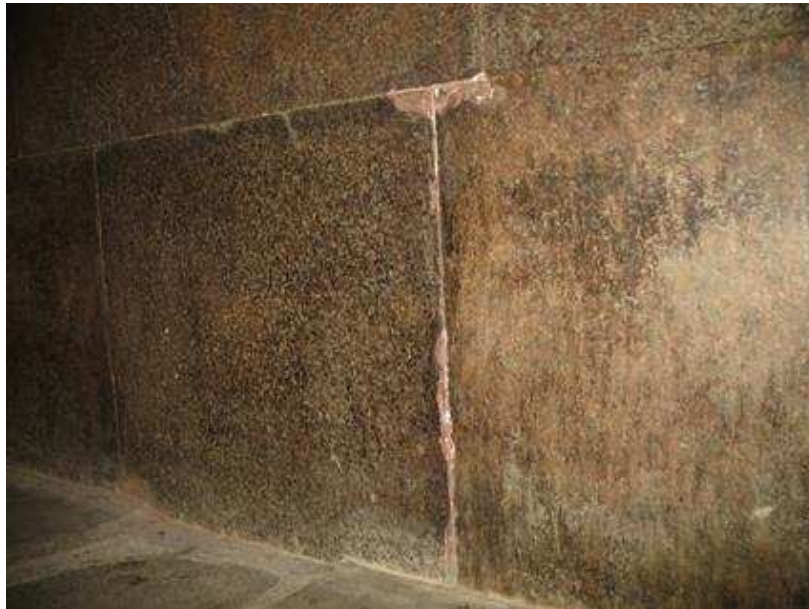
La disposition des blocs du mur nord de la Chambre du Roi

Joint large à droite du bloc bouchant la 2^{ème} entrée. Une analyse in-situ montre que ce bloc n'est pas parfaitement aligné avec les autres blocs du mur nord.

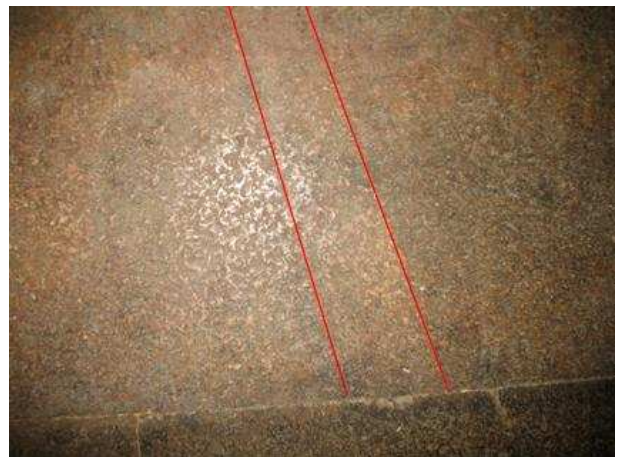
Les fissures des blocs du mur nord de la Chambre du Roi

Le mur nord est parfaitement fondé et n'a pratiquement pas bougé en 45 siècles ; seules quelques fissures très fines apparaissent sur 4 blocs : le bloc d'entrée, le bloc juste au-dessus et 2 bloc en partie haute du portique. La disposition des désordres trahit le fait que le bloc au-dessus de celui de la 2^{ème} entrée formait linteau et ne reposait donc pas sur le second. Le jeu laissé pour le déplacement du bloc de fermeture a été comblé, certainement lorsque les hommes du Calife Al'Mamoun ont creusé une profonde sape au pied du bloc d'entrée à la recherche d'un trésor, entraînant les fissures visibles.

Fissure en partie haute du bloc linteau

Fissures en partie basse du bloc linteau

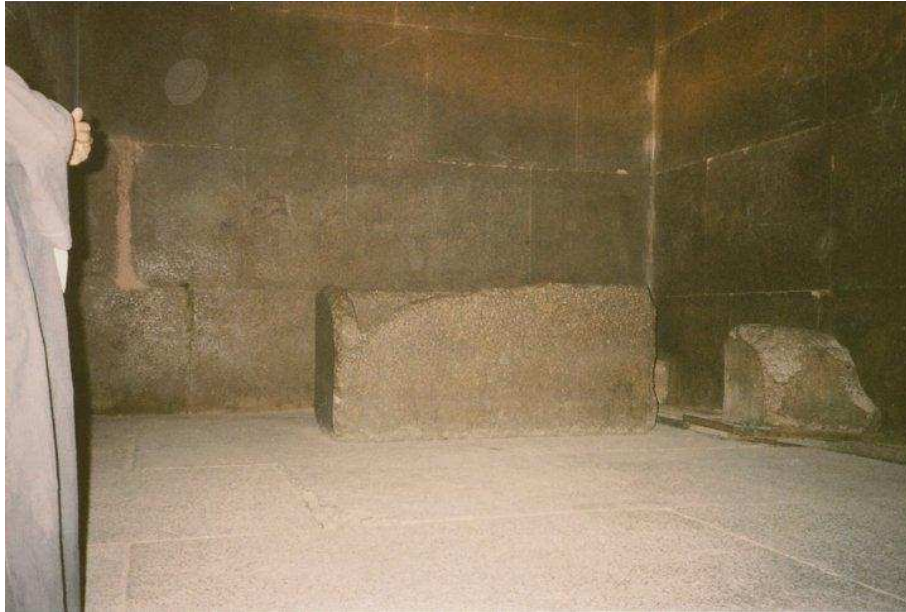
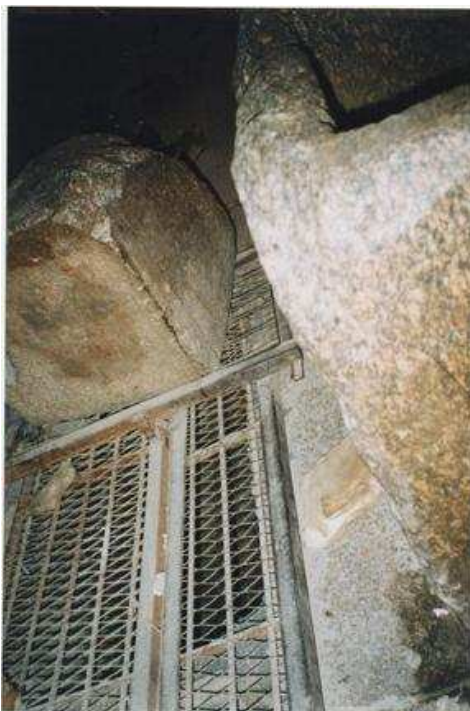
Le bloc « oublié » dans la Chambre du Roi

Ce bloc de granit était présent dans la Chambre du Roi jusqu'en 1998, date à laquelle des travaux de rénovation ont été effectués. Ce bloc a depuis disparu.

Ce bloc était parfaitement surfacé : il faisait partie du mur nord de la Chambre de Roi et bouchait le passage depuis la chambre des herses. Il a été partiellement brisé et poussé à l'intérieure de la Chambre du Roi par les hommes du calife Al-Mamoun lors de leur pillage de la pyramide autour de l'An 820. Il est donc resté dans la pièce pendant près de 12 siècles sans que personne ne s'interroge sur sa présence.

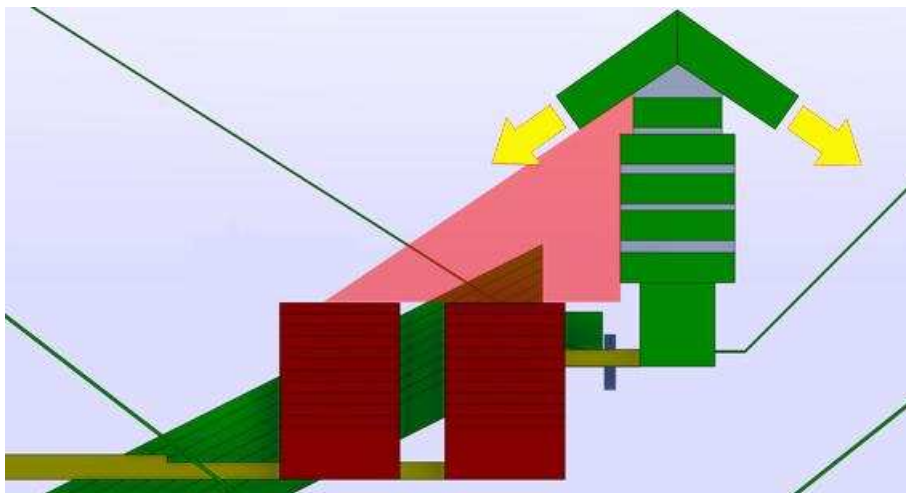
Le pourquoi des chambres de décharge

Si le toit en chevrons de calcaire reprenant la charge au-dessus de la Chambre du Roi avait été posé immédiatement après le premier plafond, la charge oblique transférée par le versant nord aurait écrasé les antichambres dont la couverture en voûte en encorbellement (voûte en tas de charge) ne pouvait supporter que des charges verticales.

Pour remédier au problème, les Egyptiens ont construit cette étrange structure, faite de 5 plafonds successifs en granit et d'un toit en chevrons de calcaire, afin de reporter le plus haut possible ce dernier ; la charge oblique du versant nord est dévoyée dans la masse largement au-dessus des antichambres.

Le système à contrepoids dans la Grande Galerie étant nécessaire pour la construction du premier plafond, les Egyptiens n'ont pas hésité à construire cette structure pour garantir la réussite de ce projet grandiose : une Chambre du Roi au plafond plat et 2 antichambres au cœur de la pyramide.

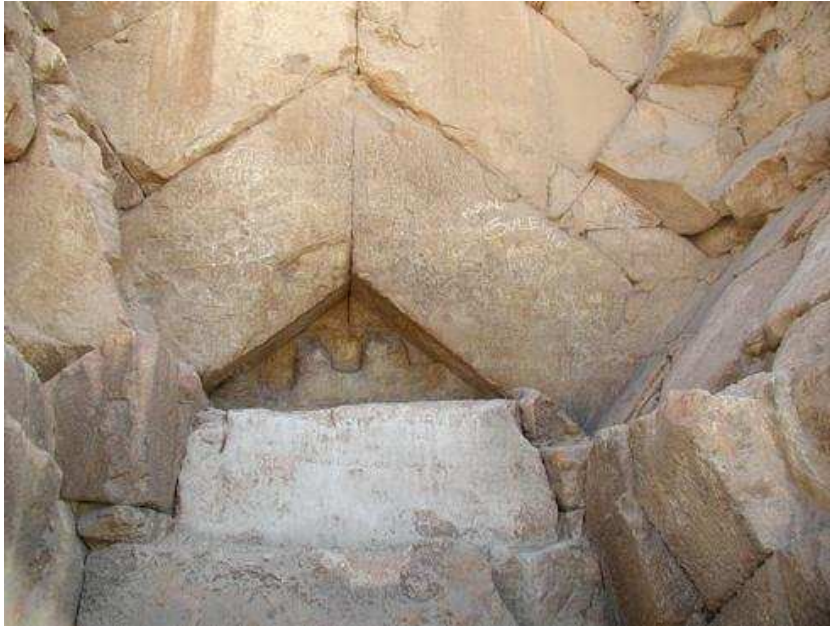
Les chevrons de l'entrée

Les chevrons en calcaire de l'entrée d'origine (au centre de la photo ci-dessus) sont surdimensionnés pour une simple couverture du couloir descendant et par ailleurs bien trop haut par rapport à celui-ci.

Les hommes présents sur la photo donnent une bonne idée de la distance séparant le couloir descendant des chevrons.

On peut constater sur place en mesurant les butées obliques existantes qu'il manque 6 paires de chevrons en partie basse et 3 paires en partie haute. La série inférieure couvrait un vide tandis que la série supérieure constituait un chevauchement de toiture.

Le bloc cannelé inséré sous la première rangée de chevrons a visiblement été poussé de l'intérieur, des traces de mortier débordant sous le chevron droit. Au sol, devant ce bloc, le sol en calcaire a été jointoyé au plâtre et a reçu une finition surfacée et parfaitement plane. Enfin, ce bloc ne va pas jusqu'à la pointe de l'ouverture, un triangle d'une quarantaine de centimètres de hauteur a été comblé avec de la maçonnerie axée sur la faîtière des chevrons.

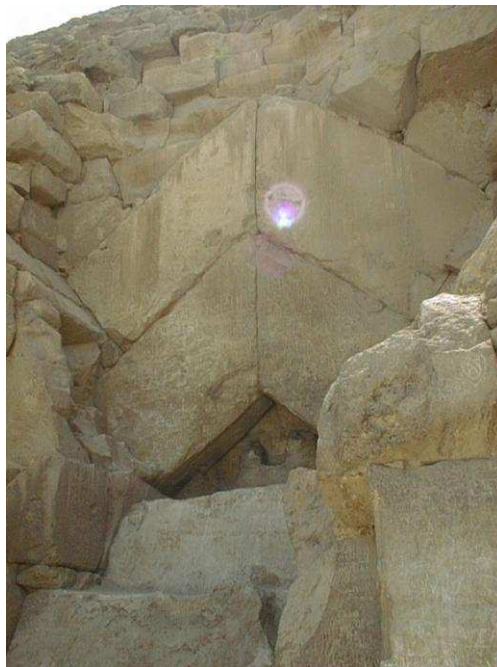
Le toit supérieur en chevrons de l'entrée a été détecté par la microgravimétrie

Un détail est passé inaperçu dans l'image de l'anomalie en spirale détectée par la microgravimétrie : la présence d'une zone en forte surdensité sous la face nord dans le prolongement exact des chevrons de l'entrée. Celle-ci se situe à l'est de l'axe nord/sud, donc dans l'alignement des couloirs connus de la pyramide. Plus encore, cette surdensité s'arrête à l'aplomb de la 2^{ème} section de la rampe intérieure supposée.

Une dizaine de paires de chevrons doivent être intégrés dans la maçonnerie à l'arrière de la paire supérieure visible dans l'entrée. Ces chevrons doivent former une toiture couvrant un second vide.

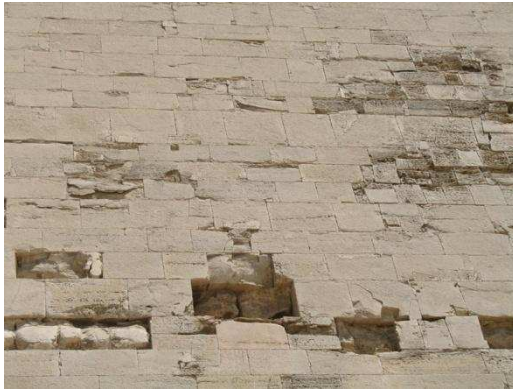
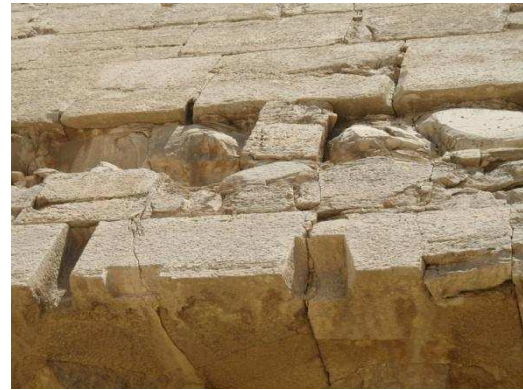
Rhomboïdale à Dahchour :

Les nombreuses rustines dont certaines ne peuvent pas avoir été posées après la pose du bloc du rang supérieur

Sur les chantiers des pyramides lisses, le parement de façade était posé en premier, assise après assise, dans son état définitif pendant la construction, la pyramide étant terminée au fur et à mesure de son élévation.

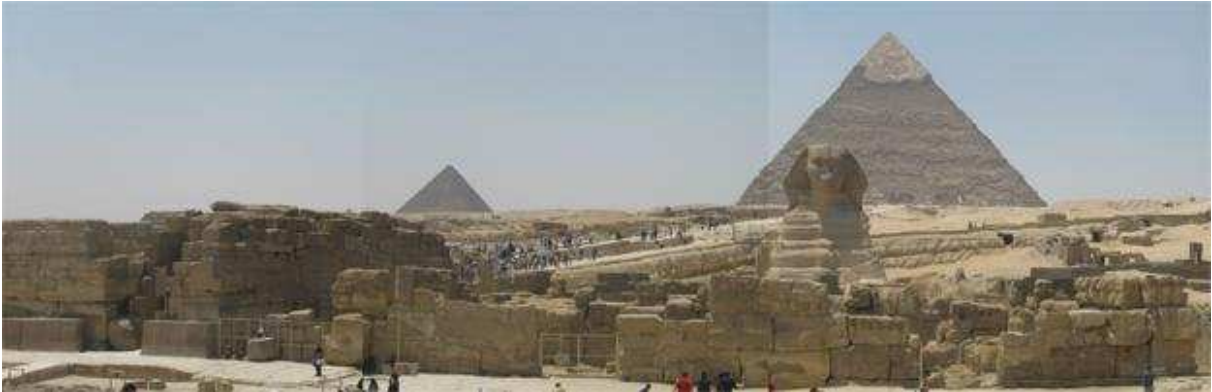
Vue générale avec la rampe reliant le Temple Bas de Khephren à sa pyramide ; au premier plan le Temple du Sphinx et derrière le Sphinx. La distance entre l'entrée du Temple Bas et la pyramide est de plus de 650m pour un dénivelé de 55m, ce qui donne une pente moyenne d'environ 8,5%.

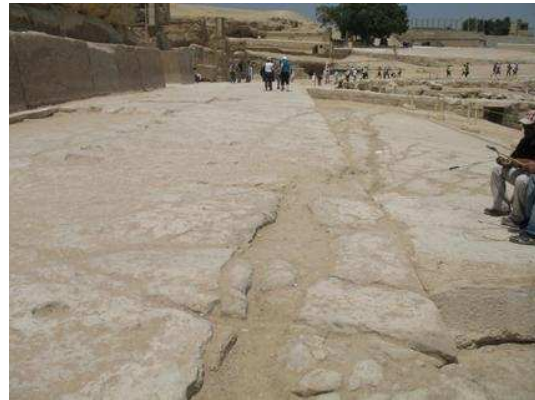
A gauche, le port de Khephren, à droite les quais.

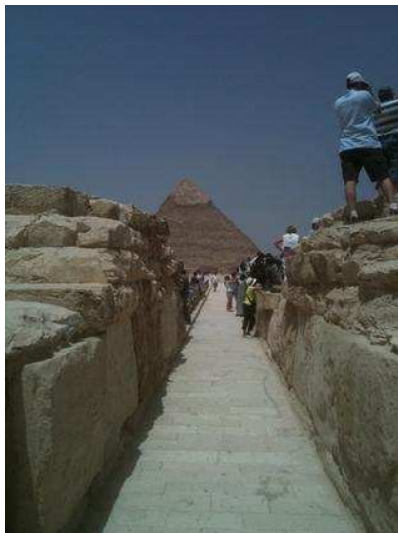
Vue depuis la sortie du Temple Bas. La pyramide de Khephren est au fond.

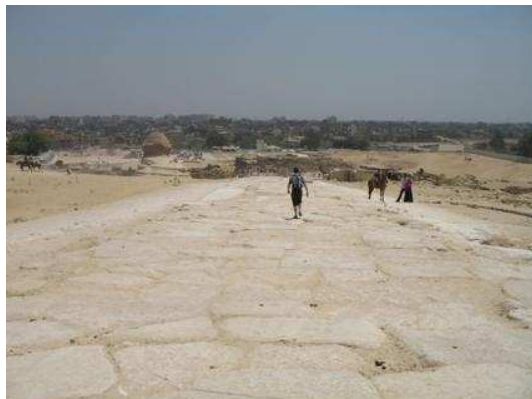
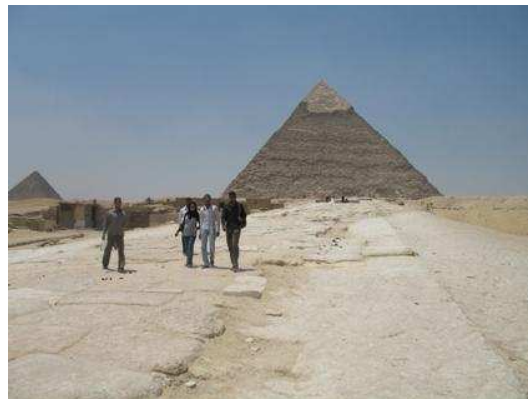
A gauche, vue vers le Temple Bas, à droite vue vers Khephren. Dans toute cette zone, la largeur de la chaussée peut être clairement déterminée : la partie centrale, en légère surépaisseur, mesure 19 à 20 coudées de large et les 2 bas-côtés nord et sud mesurent 13 coudées chacun. L'ensemble fait donc 45 à 46 coudées (23,50 à 24m), soit plus du double de la chaussée de Kheops.

Axée sur la mi-parcours et sur environ 250m, une légère dépression sous la moitié sud de la chaussée a dû être comblée par l'apport de blocs de calcaire de grandes dimensions. La chaussée a donc été « construite » dans toute cette partie.

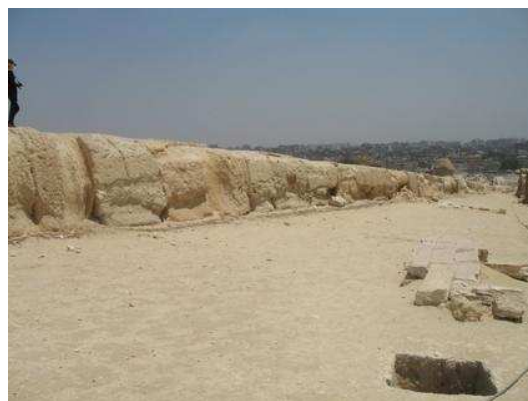
Une seule couche de blocs a été suffisante pour remblayer cette légère dépression. Les passants donnent l'échelle des blocs. Le socle rocheux a même été creusé par la suite sous la chaussée.

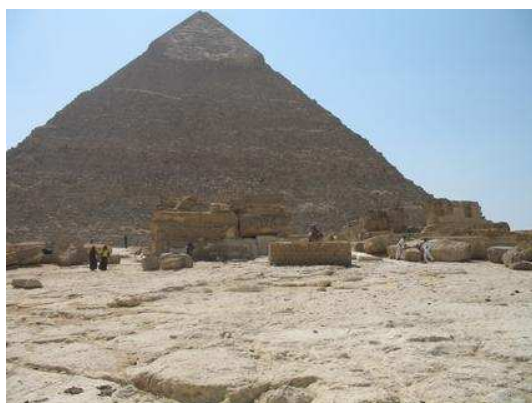
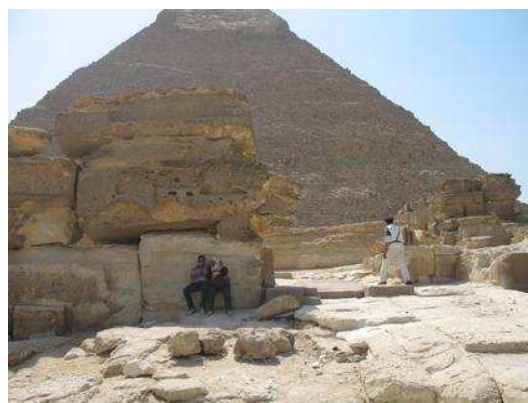
La chaussée monumentale pénètre dans le Temple Haut avec un angle d'environ 80° dans la partie sud de sa façade est ; l'entrée n'est donc pas dans l'axe est/ouest (la chaussée semble même avoir été légèrement déviée dans les cinquante derniers mètres pour rejoindre cette entrée désaxée).

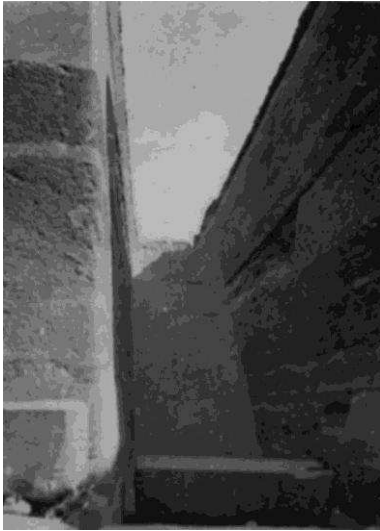
La Grande Excavation à Zayet El-Ahryan

Le 2^{ème} contrepoids supposé doit impérativement être en prolongation de la rampe du port et dans le même axe ; une tranchée creusée dans le socle rocheux doit donc avoir été creusé à cet emplacement, suivant le modèle déjà bien en usage dans la construction des pyramides antérieures.

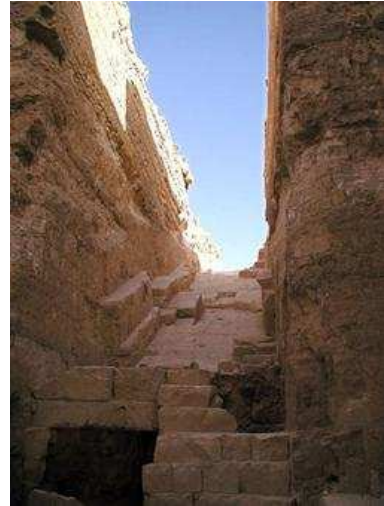
Tranchée de la pyramide d'Abou Roash

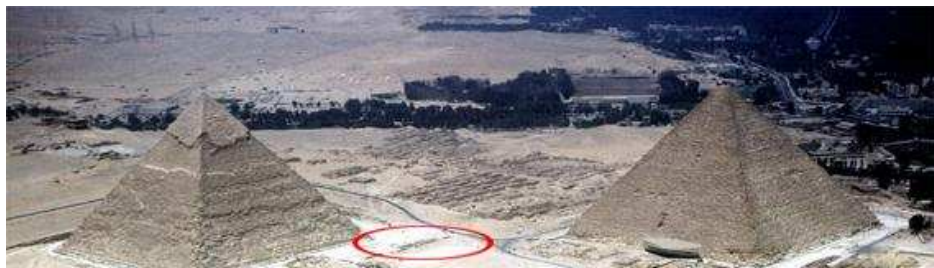
Sur cette photo, on distingue une excroissance en direction de la pyramide de Kheops

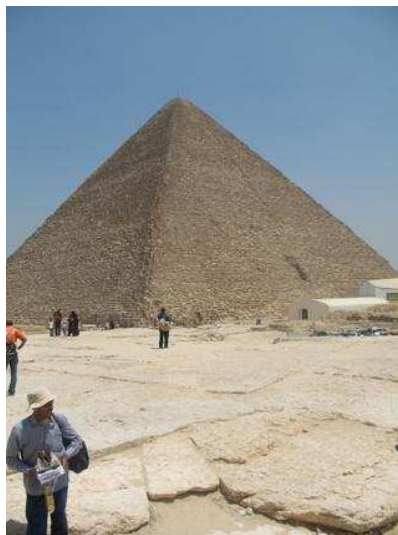
A gauche, certaines dalles sont orientées vers le coin sud/ouest de la pyramide de Kheops

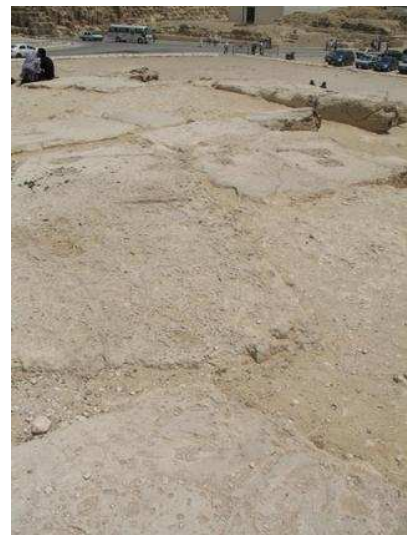
Le dallage s'arrête brutalement, comme si cette zone avait été coupée nette

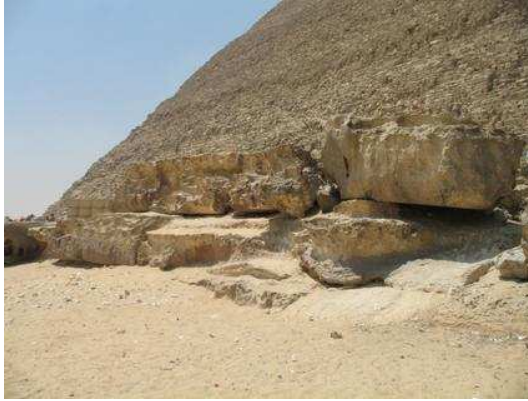
2 à 3 couches de blocs de grandes dimensions constituent la plateforme actuelle.

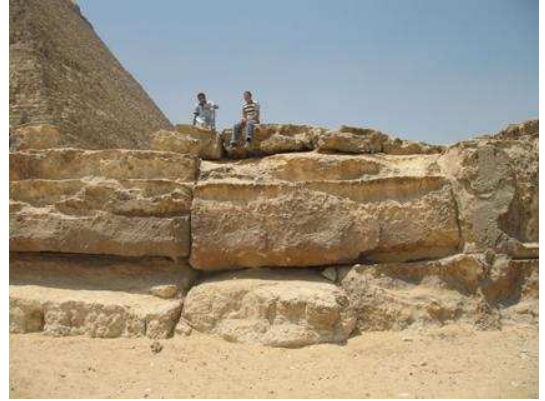
des blocs ont même été posés en délit (à droite) indiquant le côté temporaire de leur utilisation. Les personnages sur la photo donnent l'échelle

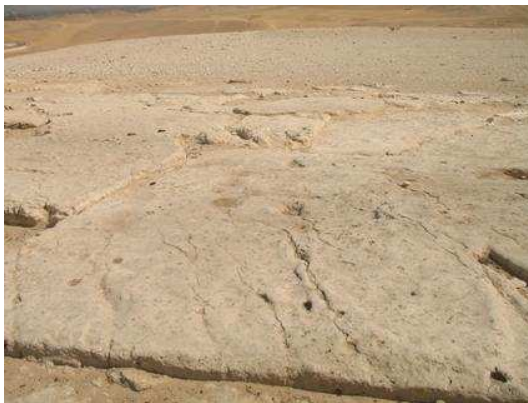
A l'angle opposé de la pyramide de Khephren, le dallage part en pente douce vers le sud.

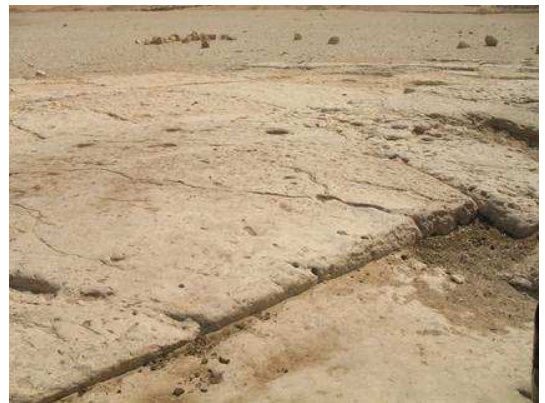
Il en est de même vers l'est.

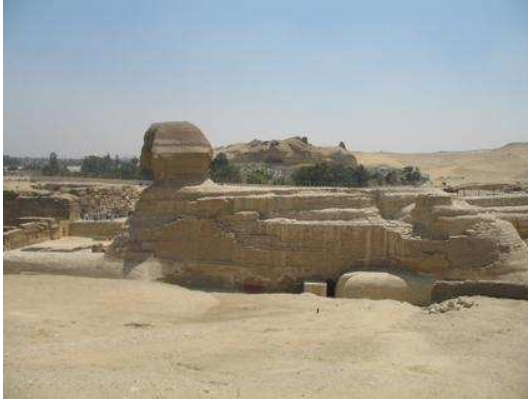
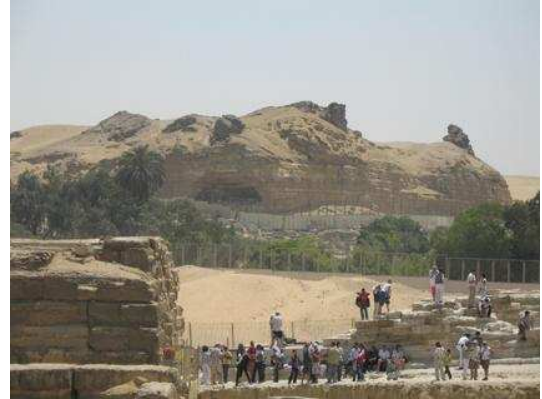
La tête de celui-ci n'a pas été taillée dans une butte mais dans une excroissance rocheuse très limitée résultant de la moindre érosion d'une strate de calcaire d'une plus grande dureté.

A gauche, vue du Sphinx depuis la route menant à la face Sud de la pyramide de Kheops ; dans le fond, on peut distinguer la « colline des corbeaux » (Heit el-Gurob) qui surplombe le wadi. En zoomant sur cette colline, on s'aperçoit que plusieurs excroissances débordent de celle-ci, dont une est particulièrement intéressante.

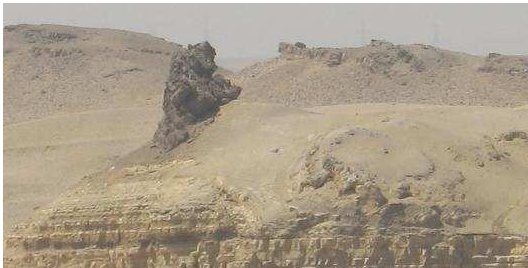
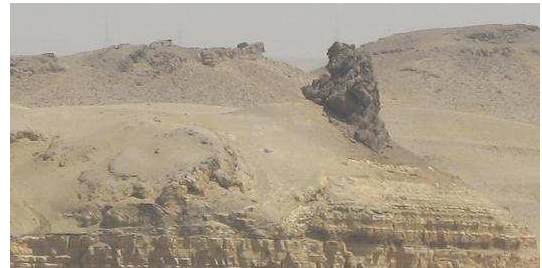
La photo de gauche a été « retournée » de 180° pour être dans le même sens que le Sphinx ; on peut imaginer certaines analogies : pattes avant, tête, corps et cuisse arrière. La photo de droite est dans la position d'origine. La taille réduite de la tête du Sphinx par rapport à son corps est certainement tributaire de la taille de l'excroissance d'origine. Si les sculpteurs avaient disposé d'une butte entière, ils auraient sûrement proportionné la tête avec le corps.

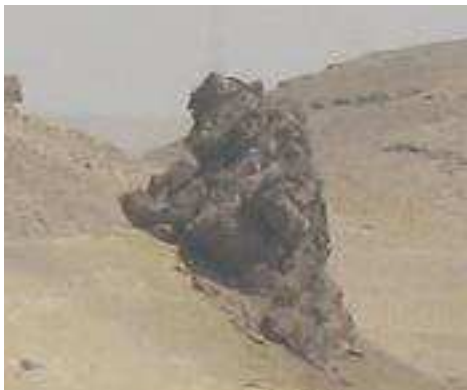
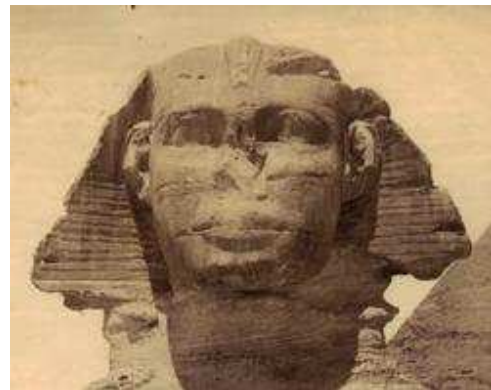
Une tête de Sphinx aurait pu être sculptée dans l'excroissance de la photo de gauche.

En regardant les photos ci-dessus, on peut logiquement se demander pourquoi les topographes du chantier Khephren n'ont pas tout simplement tracé une ligne droite sur l'axe Ouest/Est de la pyramide et du Temple Haut pour relier cet ensemble au Temple Bas. Vu la topographie actuelle, la réalisation d'une telle chaussée n'aurait requis que des décapages ponctuels du socle rocheux, sans apport de blocs extérieurs. Dans cette solution, la tête du Sphinx se serait retrouvée à gauche de la chaussée et non à droite comme sur la photo.

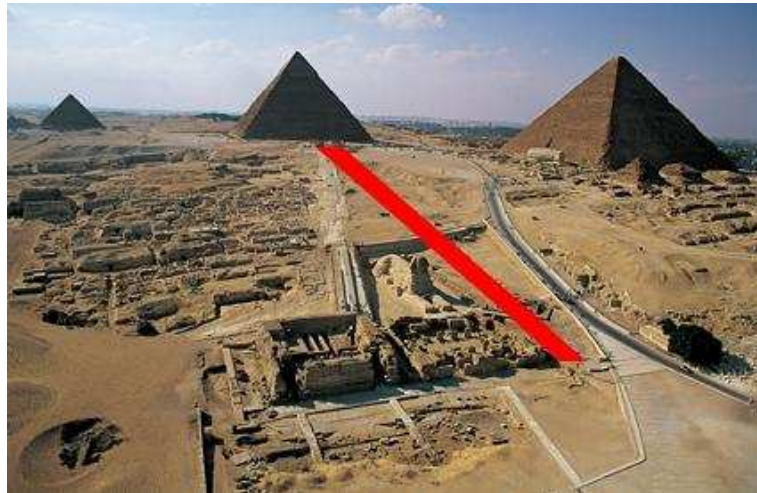
La chaussée monumentale de Khephren aurait très bien pu passer à droite de cette excroissance sans difficulté majeure. Le Temple Bas de Khephren aurait été construit dans l'axe de cette chaussée, comme pour Mykerinos. Le Sphinx aurait été sculpté et creusé et son Temple aurait été à la même place, mais à gauche du Temple Bas de Khephren.

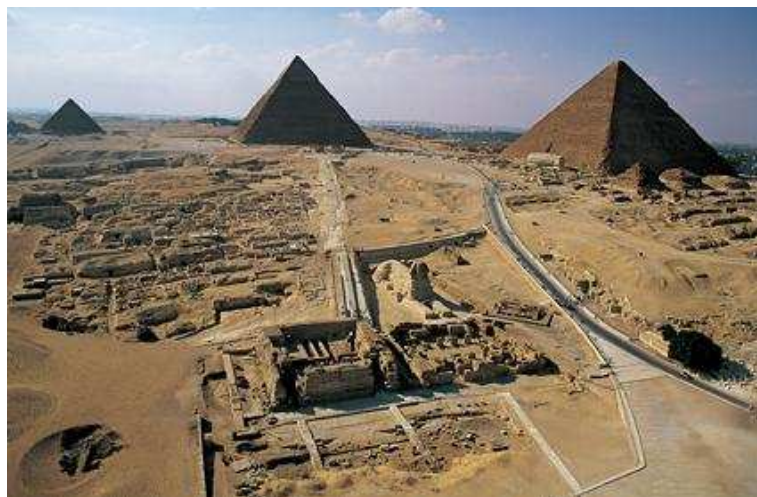
Dans la réalité, les topographes n'ont pas eu cette possibilité car ils ne traçaient pas la chaussée monumentale sur un terrain vierge, mais devaient tenir compte d'un aménagement existant sur le Plateau.

En fait, ils ont conseillé aux architectes et géomètres de se servir d'une ancienne rampe de construction abandonnée pour implanter la chaussée monumentale de Khephren, avec les conséquences que cela entraînait au niveau des plans des Temples Haut et Bas : les pénétrations du couloir processional dans ces Temples seraient désaxées. Ces inconvénients étaient minimes par rapport au gain énorme de réutiliser une rampe existante comme fondation pour la chaussée monumentale.
