# Diagnostic sur l'intérêt patrimonial morphosédimentaire et dynamique des cordons de galets du site du Gouffre à Plougrescant

Mai 2023

**CONSERVATOIRE DE L'ESPACE DU LITTORAL ET DES  
RIVAGES LACUSTRES  
COMMUNE DE PLOUGRESCANT (CÔTES D'ARMOR)**

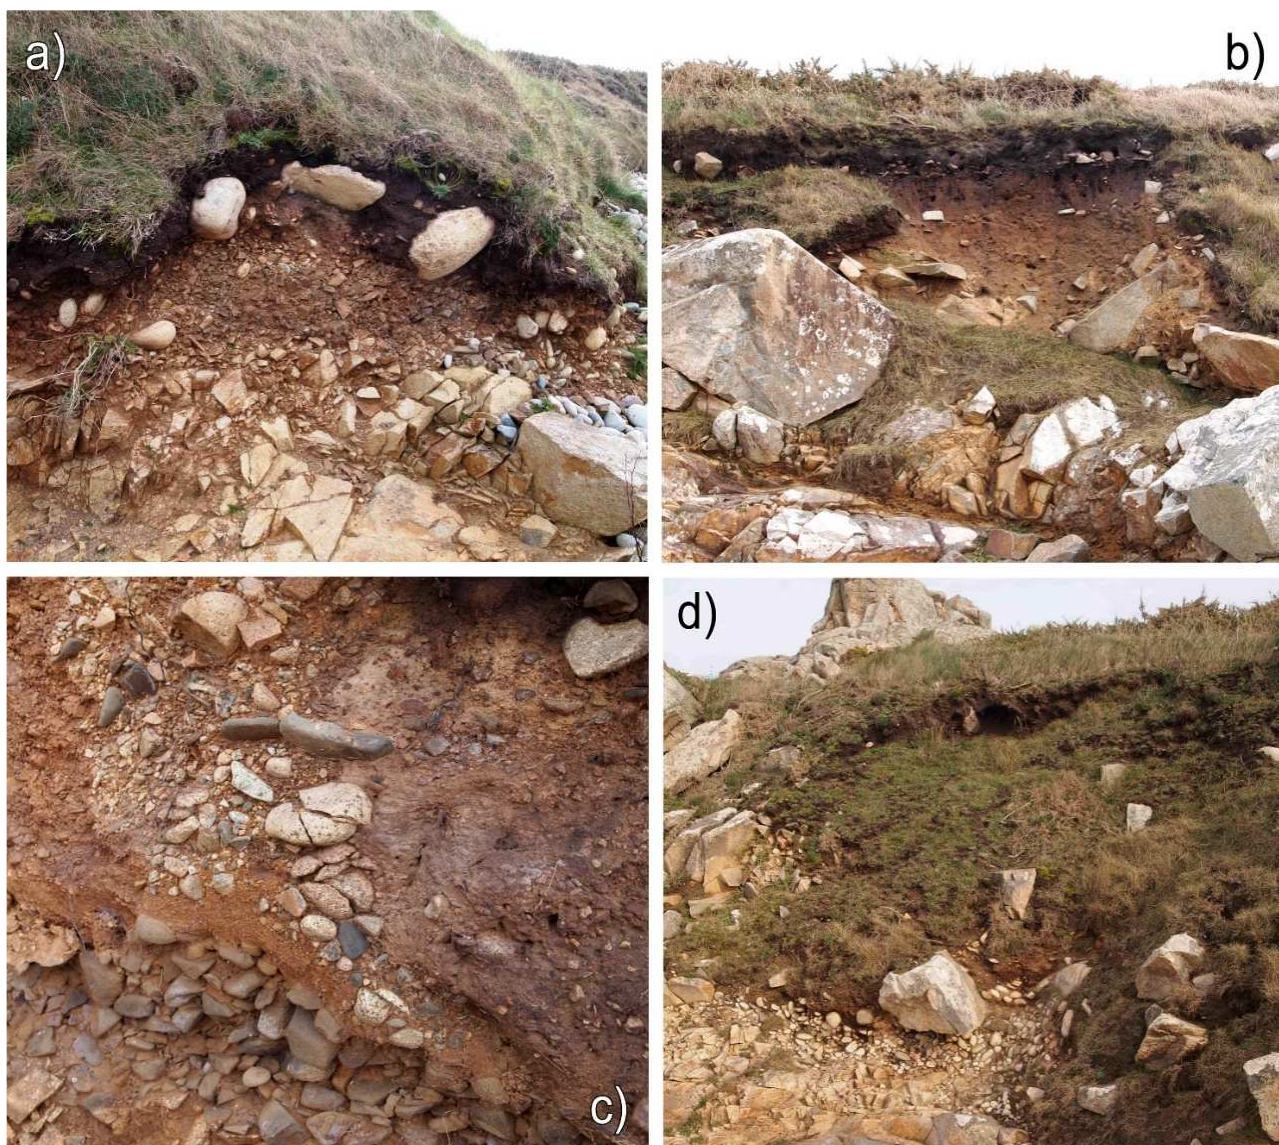
Figure 4 - Falaises meubles constituées de dépôts pléistocènes. (a) Dépôt de *head* sous forme de « grèze » coiffée de gros galets de tempête emballés dans un sol sombre. (b) Formation de loess emprisonnant quelques éléments grossiers. (c) Niveau de plage ancienne soulevée constituée de galets gélifractés. (d) Forme d'érosion correspondant à un glissement du versant meuble recouvrant un dépôt de plage ancienne. (Source des photos : G. Stéphan, 2021).

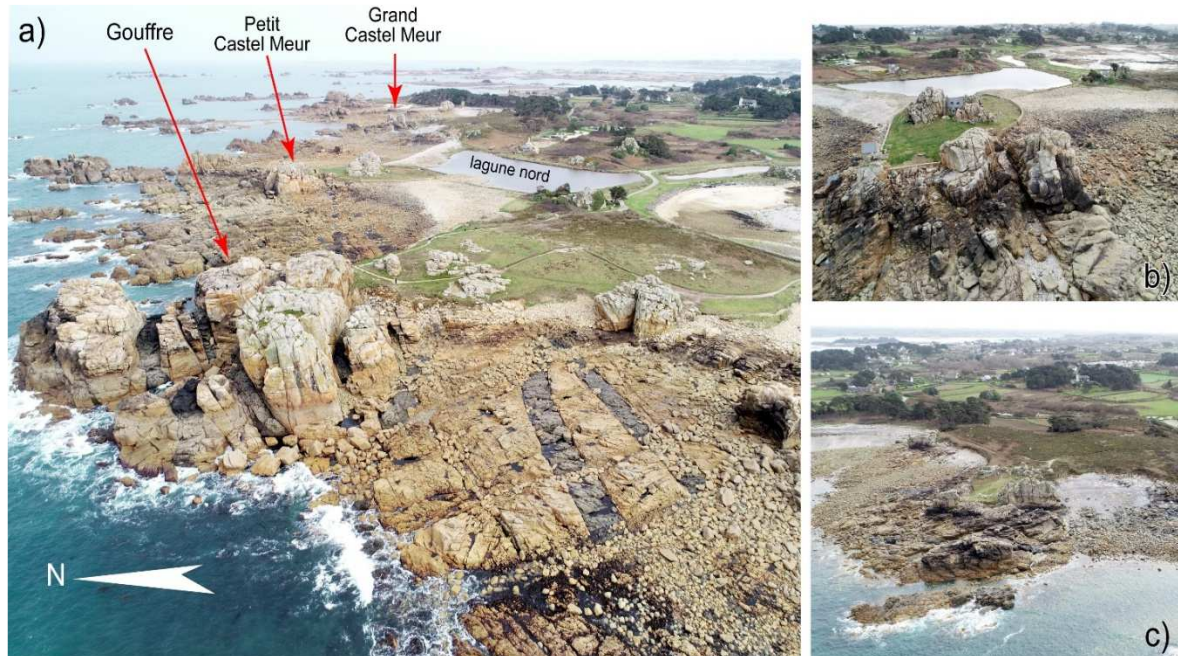
Figure 5 – Vues aériennes obliques des promontoires rocheux du Gouffre, du Grand et du Petit Castel Meur (a) ; Le Petit Castel Meur (b) ; Le Grand Castel Meur (c). Photos aériennes obliques prises au drone le 18 mars 2021 (source : J. Ammann)

et Petit Castel, forment les promontoires rocheux de cette côte découpée. Ils correspondent à des formes d'érosion résiduelles appelées des « tors » (figure 5), et constituent des points d'accroche pour les nombreux cordons de galets qui se sont construits dans les rentrants (zones d'abri) qui les séparent.

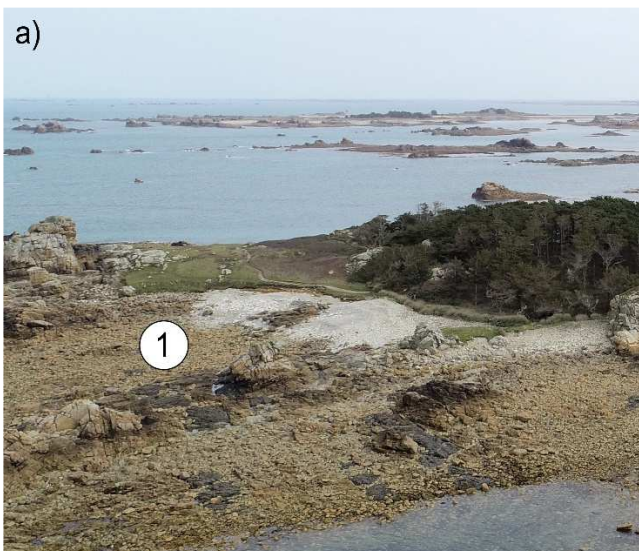
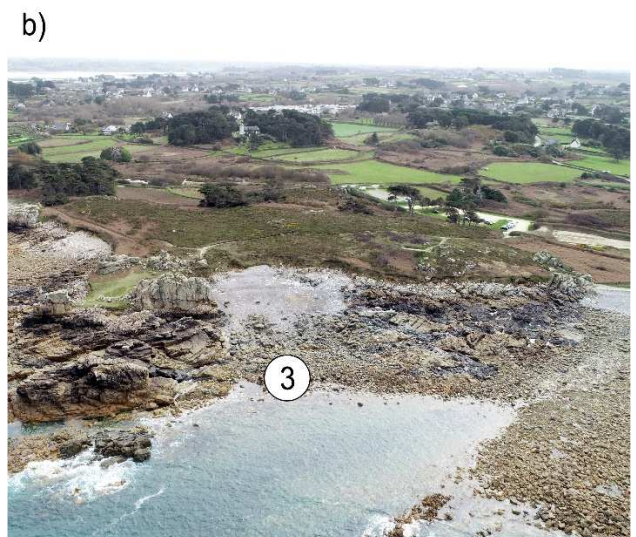
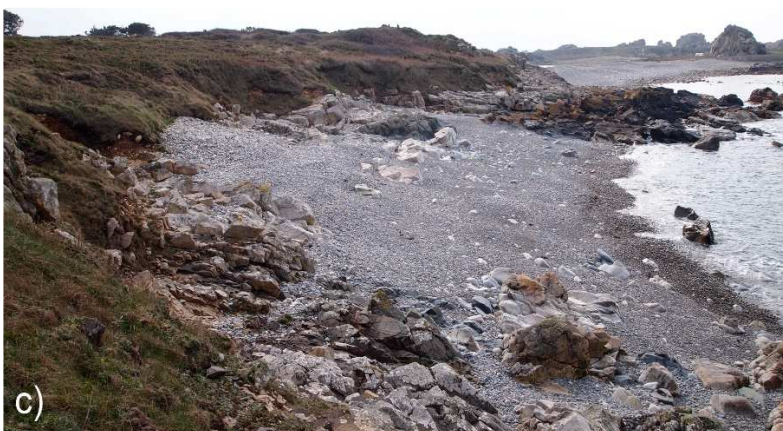
Figure 7 – Vues obliques des cordons de galets n° 1 et 3 (voir [figure 6](#)) correspondant à des cordons adossés (a) et (b). Photos aériennes obliques prises au drone le 18 mars 2021 (source : J. Ammann). (c) Cordon n° 3 illustrant le contexte d'adossement (source : G. Stéphan)

Le cordon n° 1 situé au nord, au niveau de la pointe du Château, et le cordon n° 3 situé directement à l'ouest du Grand Castel, correspondent à des formes adossées à de petites falaises (figure 7). Comme l'illustre la figure 7c, la notion d'adossement indique que le cordon ne peut pas reculer vers l'intérieur des terres car il est bloqué par l'ados contre lequel il repose.

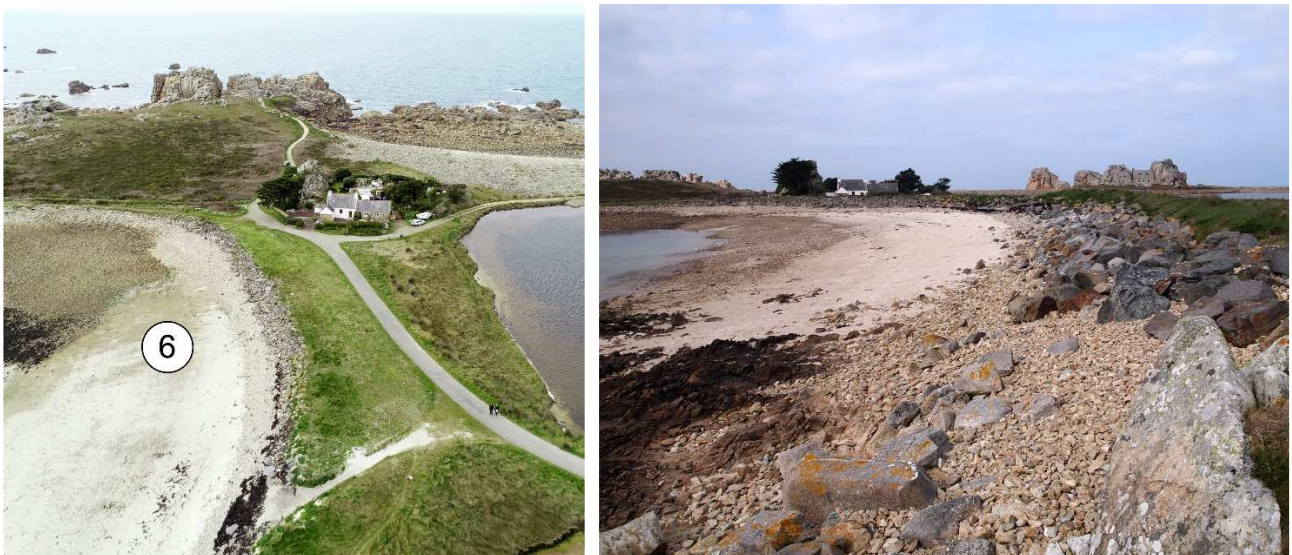
Figure 10 – Vues obliques du cordon de galets n° 6 (voir [figure 6](#)) montrant la présence de l'enrochement qui fixe le trait de côte. Photos aériennes obliques prises au drone le 18 mars 2021. Source : J. Ammann (10a) ; G. Stéphan (10b).

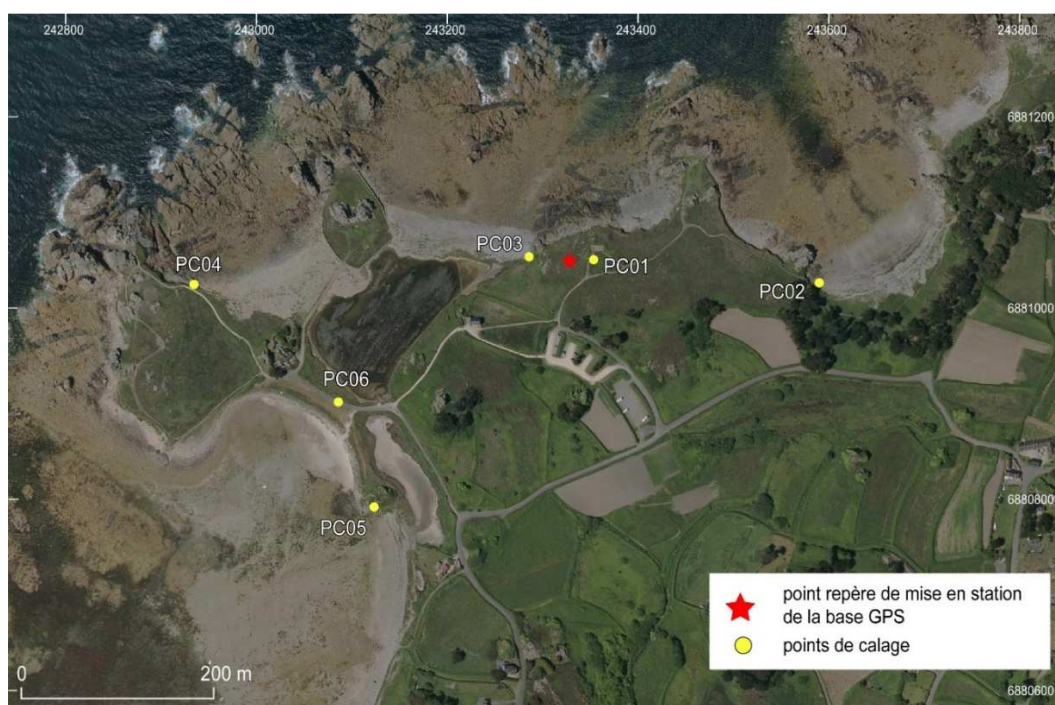
Figure 12 – Carte de localisation des points géodésiques (repère de mise en station et points de calage) sur le site du Gouffre à Plougascant.

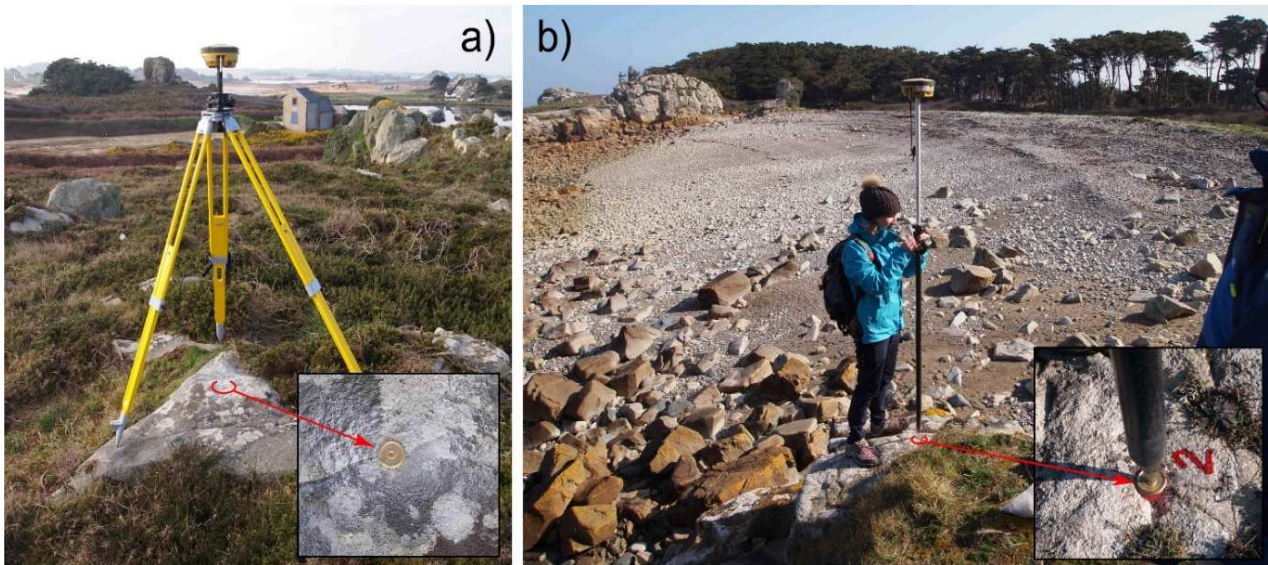
Figure 13 – Illustration de la mise en place du point repère de mise en station (a) et du point de calage n° 2 (b). Source photos : S. Suanez, 2021.

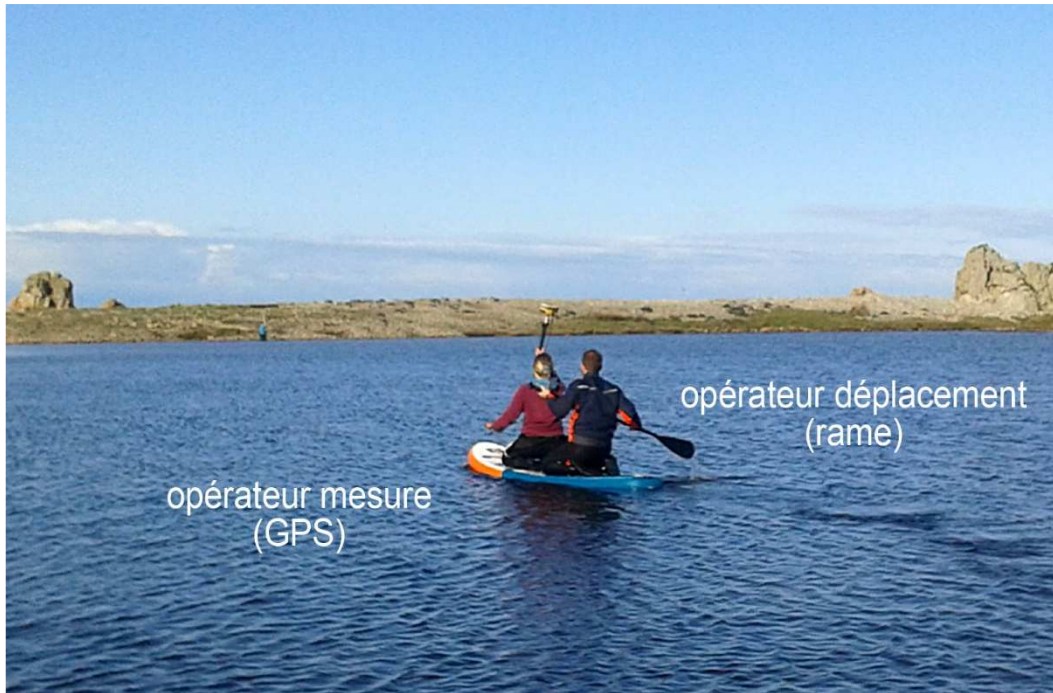
Figure 16 – Relevé topographique au *paddle*/DGPS de la lagune nord

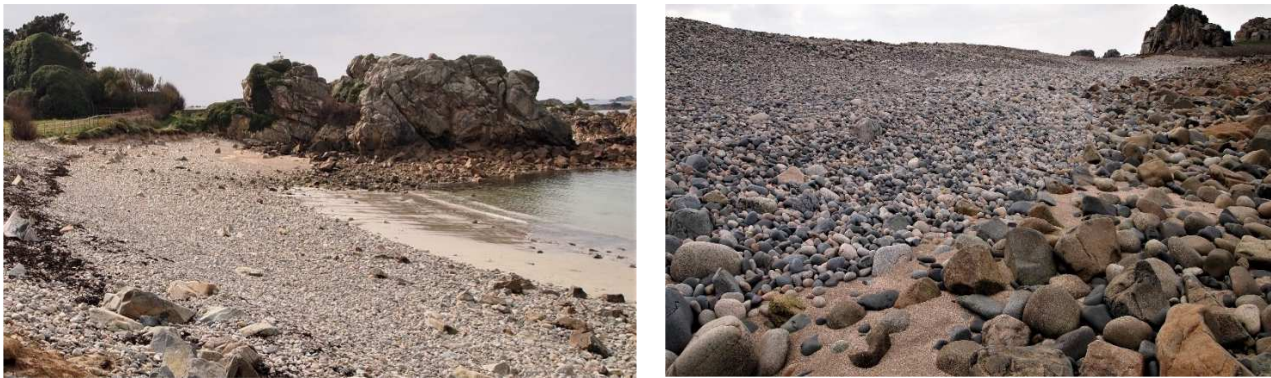
Figure 19 – Exemple de rupture de pente et changement de granulométrie entre le cordon de galet et le bas de plage du cordon n° 4 (a) et du cordon n° 7 (b)

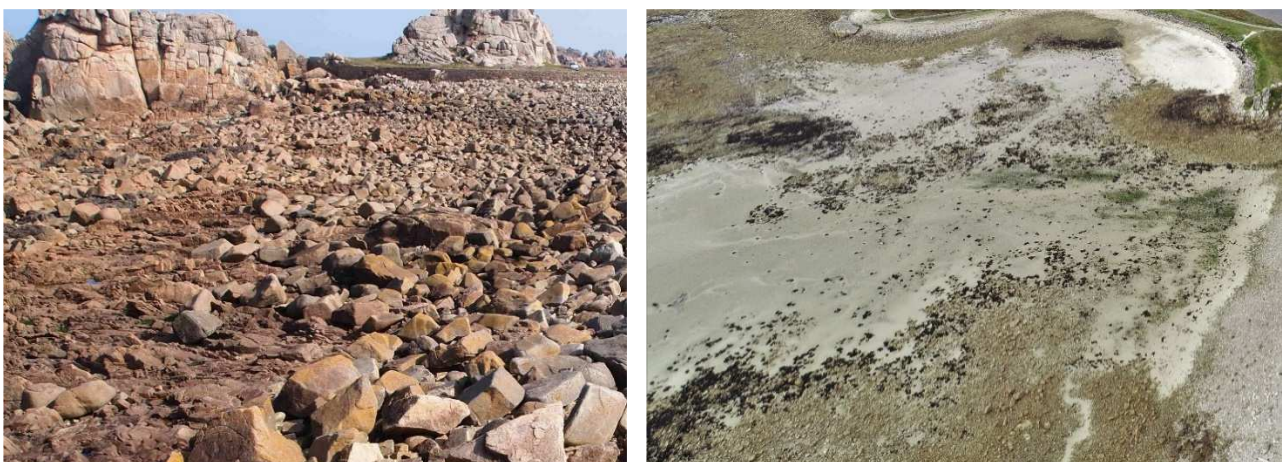
Figure 20 – Exemple de pavage grossier accumulé sur la plateforme rocheuse de bas de plage au niveau du cordon n° 1 (a) ; terrasse de bas de plage très sableuse au niveau des cordons n° 6 et 7.

Le bas de plage se présente sous la forme d'une plateforme faiblement inclinée vers le large, dont la pente est comprise entre 1 % et 5 % (figure 18). Elle s'étend du pied des cordons jusqu'au niveau des plus basses mers et se poursuit souvent sur l'avant-côte. À Plougrescant, cette plateforme est toujours constituée de sédiments dont la granulométrie est variable d'un secteur à l'autre, en fonction des conditions d'exposition aux houles. Le secteur nord du site est le plus exposé aux vagues incidentes et les sédiments sont très grossiers comme le montrent les cordons n° 1, 2, et 3 (figure 20a). À l'inverse, sur la partie sud du site, la plateforme est recouverte d'éléments plus fins, tels que des sables et des graviers comme le montrent les cordons n° 6 et 7 (figure 20b).

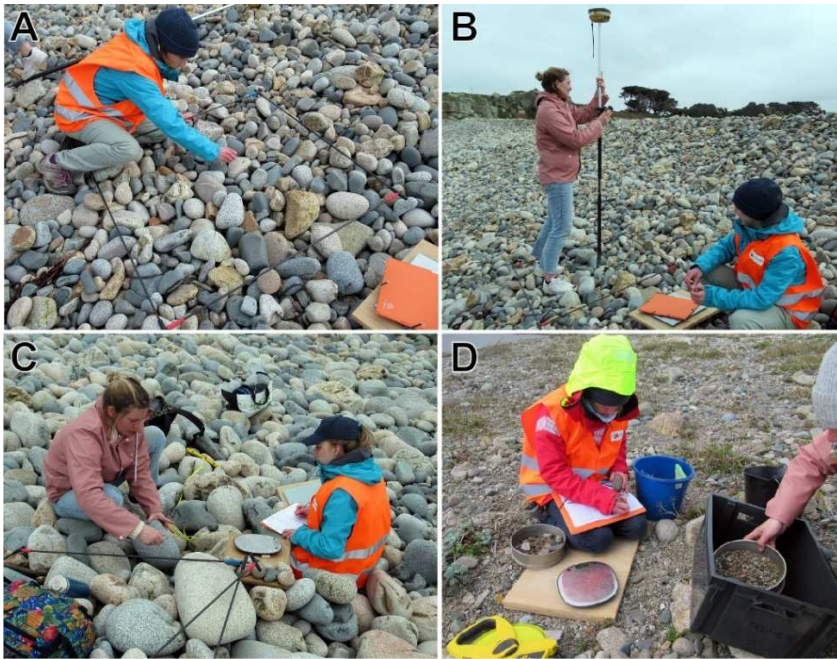
Figure 25 – Mesure des galets réalisée in-situ. A. Pose d'un quadra de 1x1 m de dimension. B. Positionnement du quadra par une mesure au DGPS. C. Mesure de 100 galets à l'aide d'un pied à coulisse. D. Séparation des fractions sableuses et graveleuse à l'aide de tamis et prélèvement des échantillons en vue de leur analyse en laboratoire (Photos : A.-S. Moreau).

Tandis que l'analyse des sables est relativement simple puisqu'elle consiste à prélever environ 100 g de sédiment qui sont ensuite passés au crible de la tamiseuse en laboratoire, celle des galets est beaucoup plus chronophage. En effet, elle suppose la mesure manuelle d'un nombre important de galets sur le terrain. Dans un souci de représentativité statistique, [Cailleux et Tricart \(1963\)](#) recommandent de sélectionner 100 galets au hasard et de les mesurer dans leurs trois dimensions ([figure 25](#)). C'est donc ce qui a été entrepris dans le cadre de cette étude.

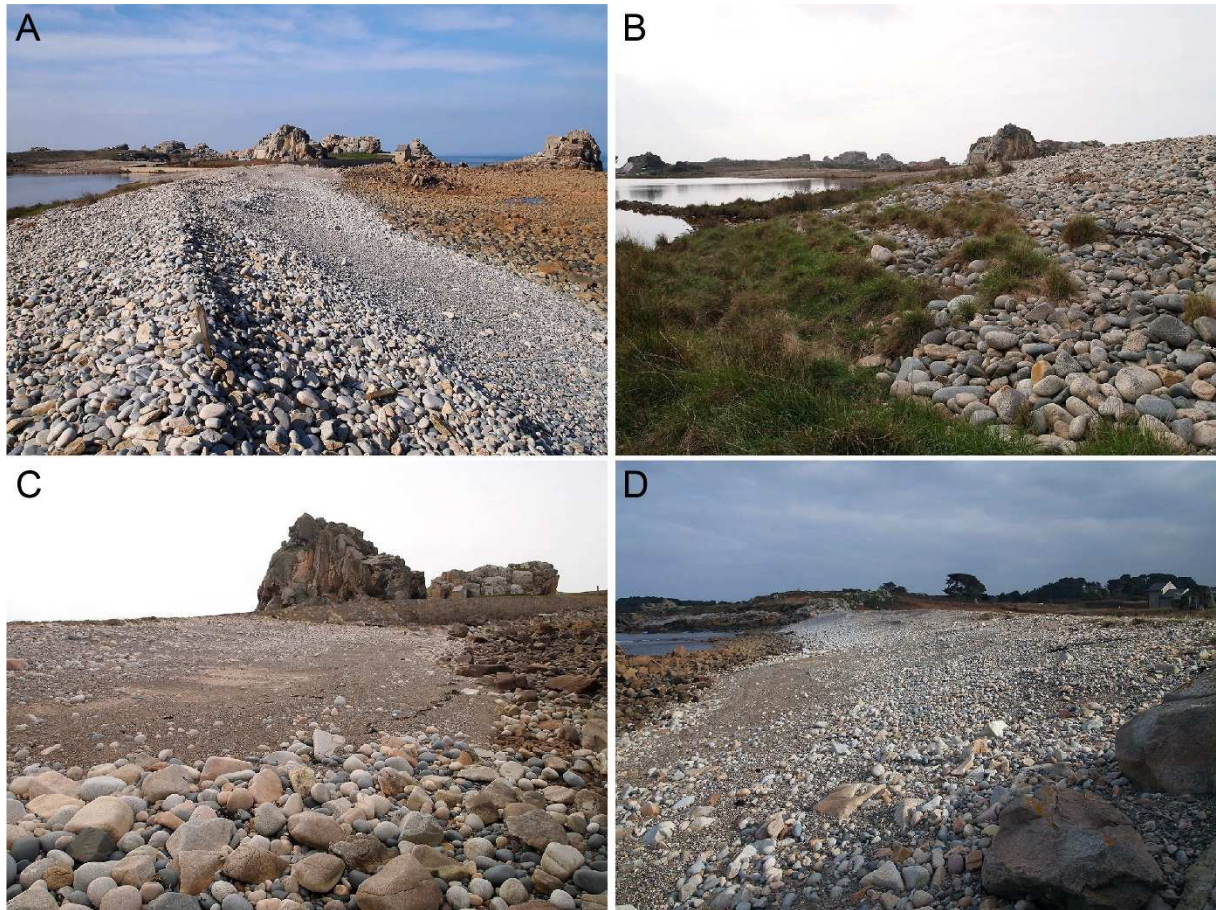
Figure 27 – Faciès granulométriques sur le cordon n° 4. A. Photographie prise dans la partie est du cordon où les galets dominent en surface (P. Stéphan, mars 2021). B. Photographie prise à la base du revers dans la partie est du cordon où l'on rencontre des galets sphériques et grossiers ayant roulé vers le bas de la pente (P. Stéphan, mars 2021). C. Photographie prise dans la partie ouest du cordon où la fraction sableuse est plus importante en surface (P. Stéphan, mars 2021). D. Photographie de la partie ouest du cordon où les sédiments sont très hétérométriques et mal triés et indiquent une certaine désorganisation sédimentaire (P. Stéphan, mars 2021).

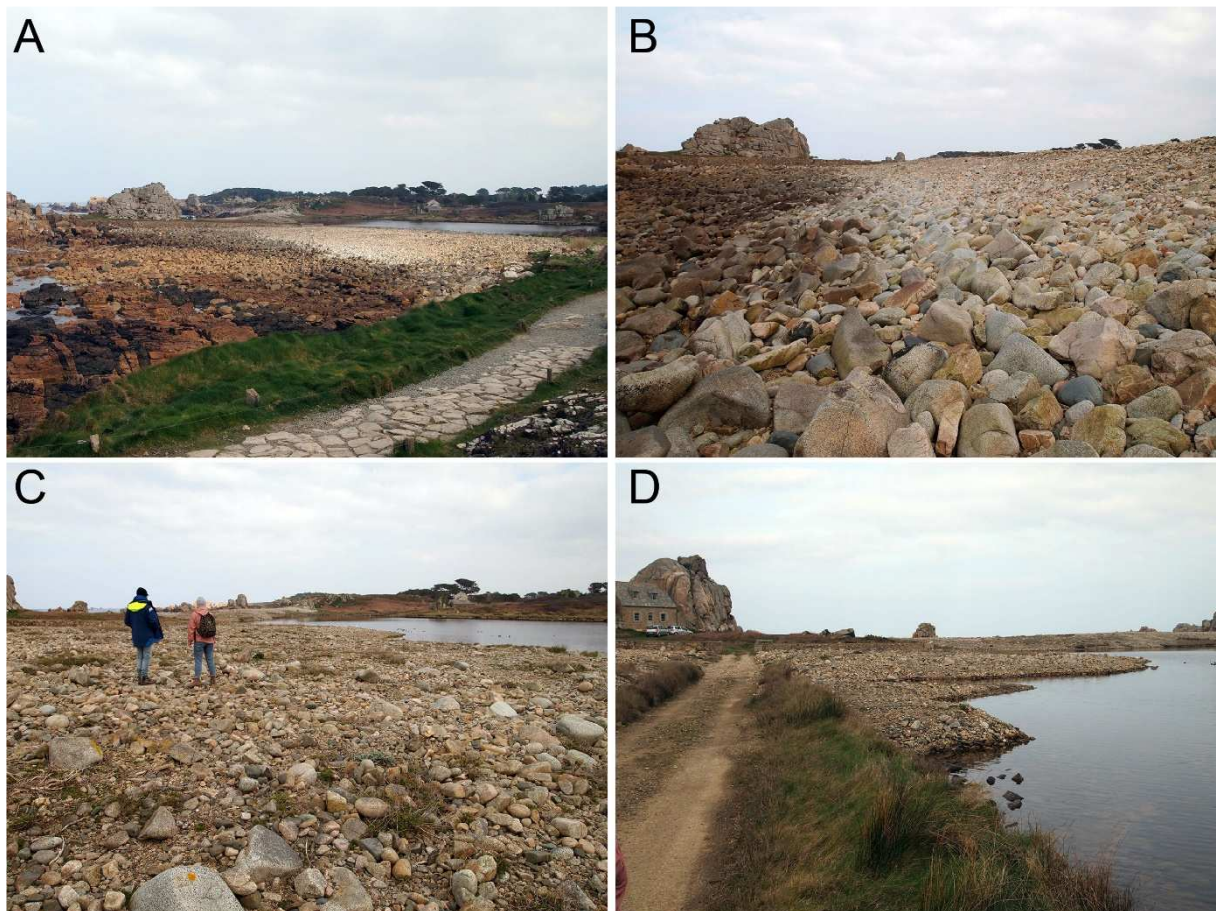
Figure 31 – Faciès sédimentaires rencontrés sur le cordon n° 5. A. Vue générale du cordon n° 5 (P. Stéphan, mars 2021). B. Faciès à gros blocs roulés à la base du cordon, au contact entre la plage et la plateforme rocheuse d'avant-côte (P. Stéphan, mars 2021). C. Sommet du cordon partiellement végétalisé caractérisé par un matériel sédimentaire très hétérométrique et mal trié (P. Stéphan, mars 2021). D. Lobes de débordement sur le revers du cordon (P. Stéphan, mars 2021).

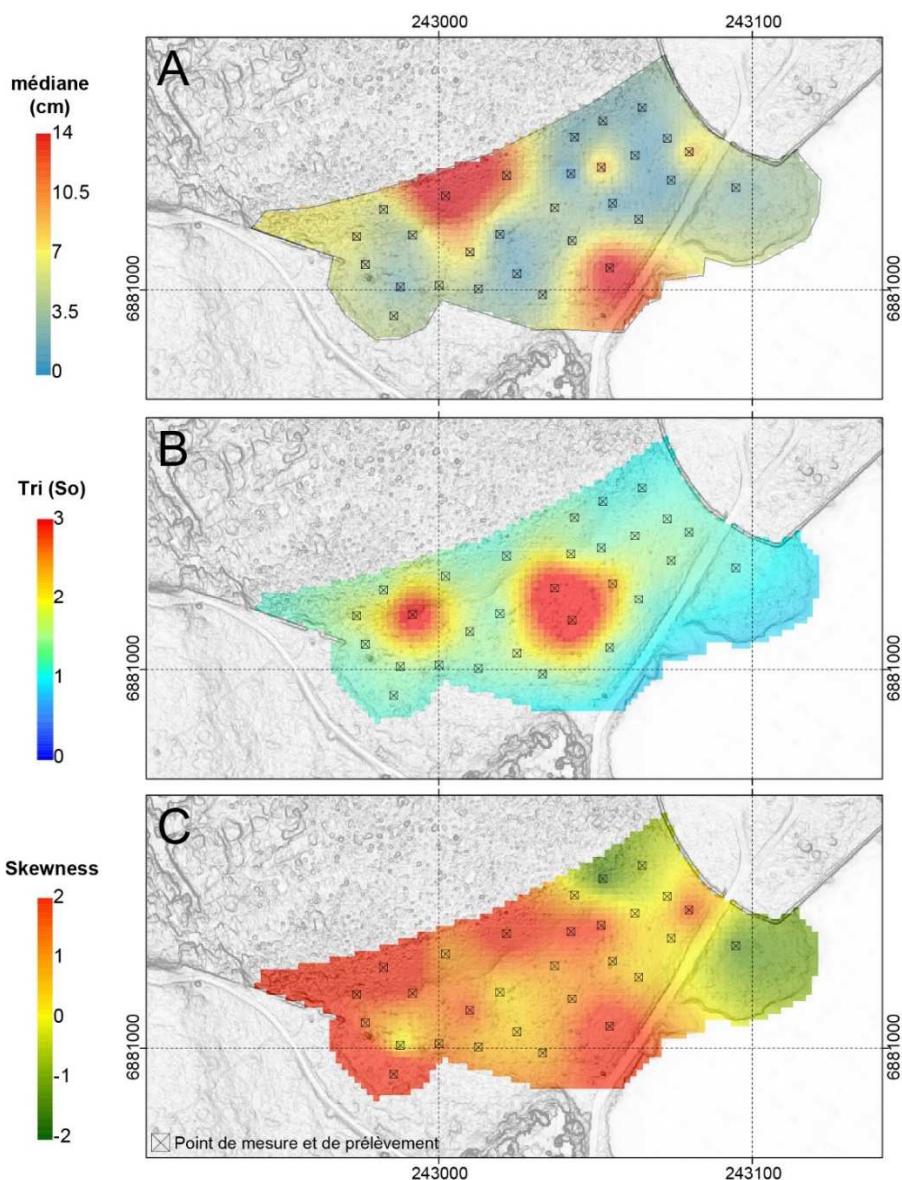
Figure 32 – Granulométrie du cordon n° 5. A. Médiane granulométrique. B. Indice de tri. C. Indice d'asymétrie.

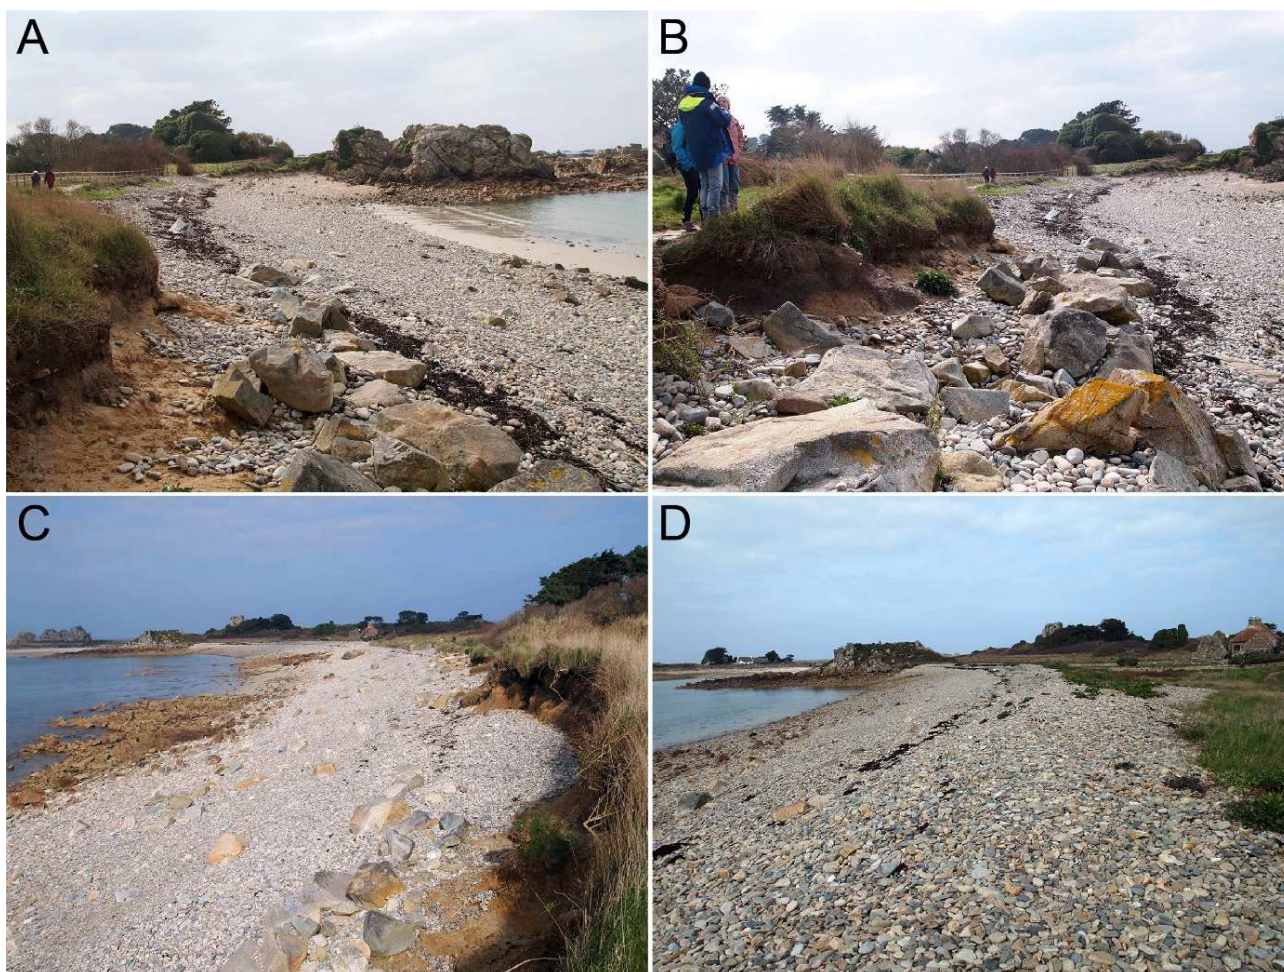
Figure 33 – Faciès sédimentaires sur le secteur 7. A, B et C. Vues de l'extrémité sud du secteur 7 où le haut de plage se présente sous la forme d'une micro-falaise de loess en cours d'érosion. La présence de blocs en enrochement à distance du pied de falaise témoigne d'une tentative infructueuse de stopper le recul du trait de côte dans ce secteur. La plage est essentiellement composée de galets en surface, tandis que le bas de plage est essentiellement sableux. D. Vue du cordon n° 7 essentiellement dominé par les galets en surface.

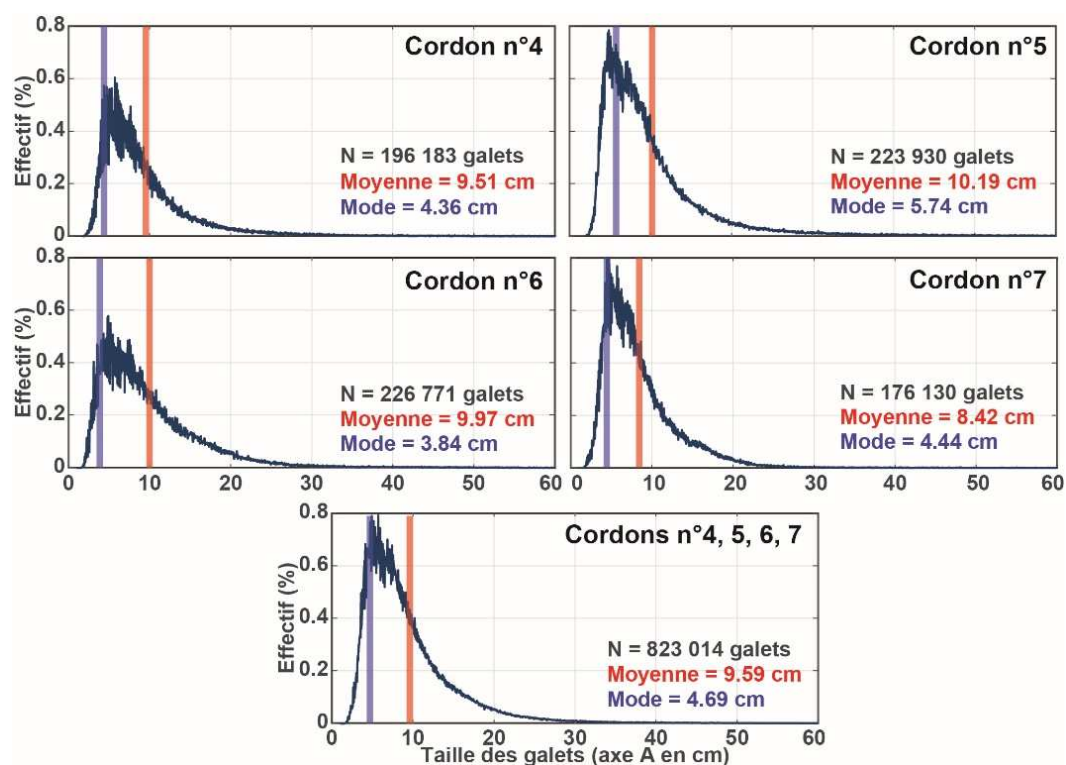
Figure 40 - Histogrammes de fréquence des galets selon leur taille. N correspond au nombre de galets détectés. La barre rouge positionne la moyenne granulométrique et la ligne bleue le mode.

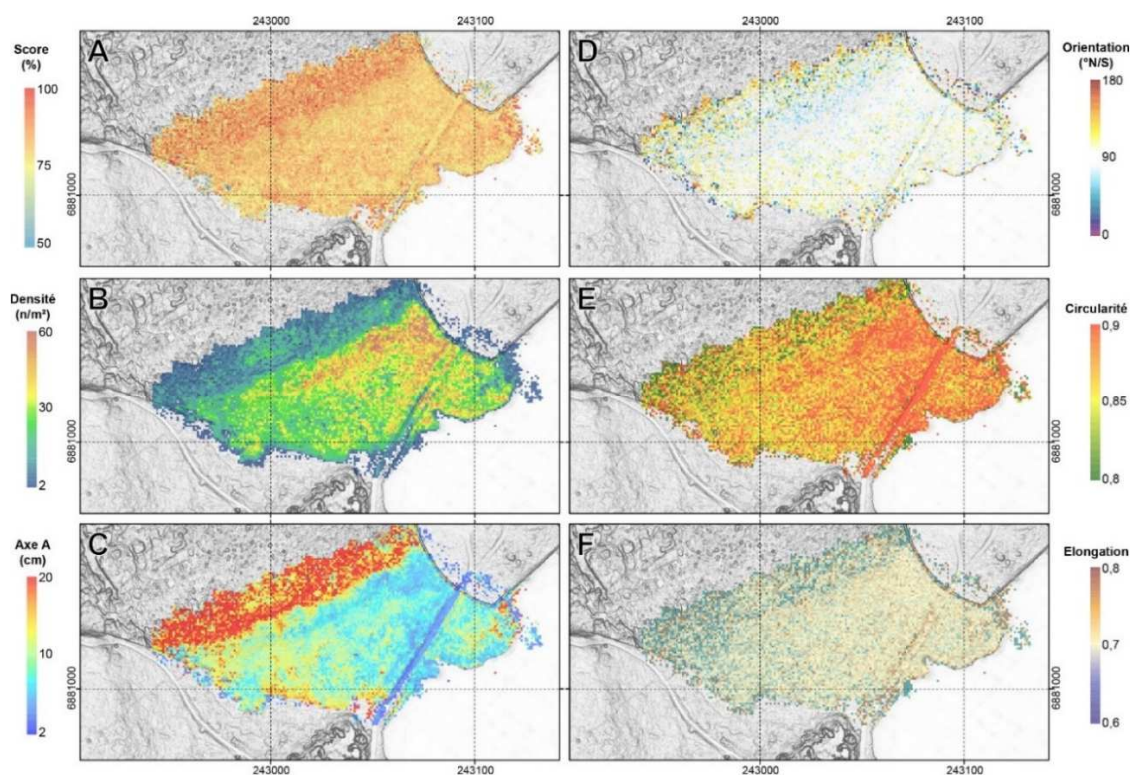
Figure 42 - Répartition des indices de détection automatique, des tailles et des indices morphométriques des galets sur le cordon n° 5. A. Score de détection des galets. B. Densité de détection des galets. C. Taille des galets (axe A, longueur). D. Orientation des galets selon l'axe A. E. Indice de circularité. F. Indice d'élongation.

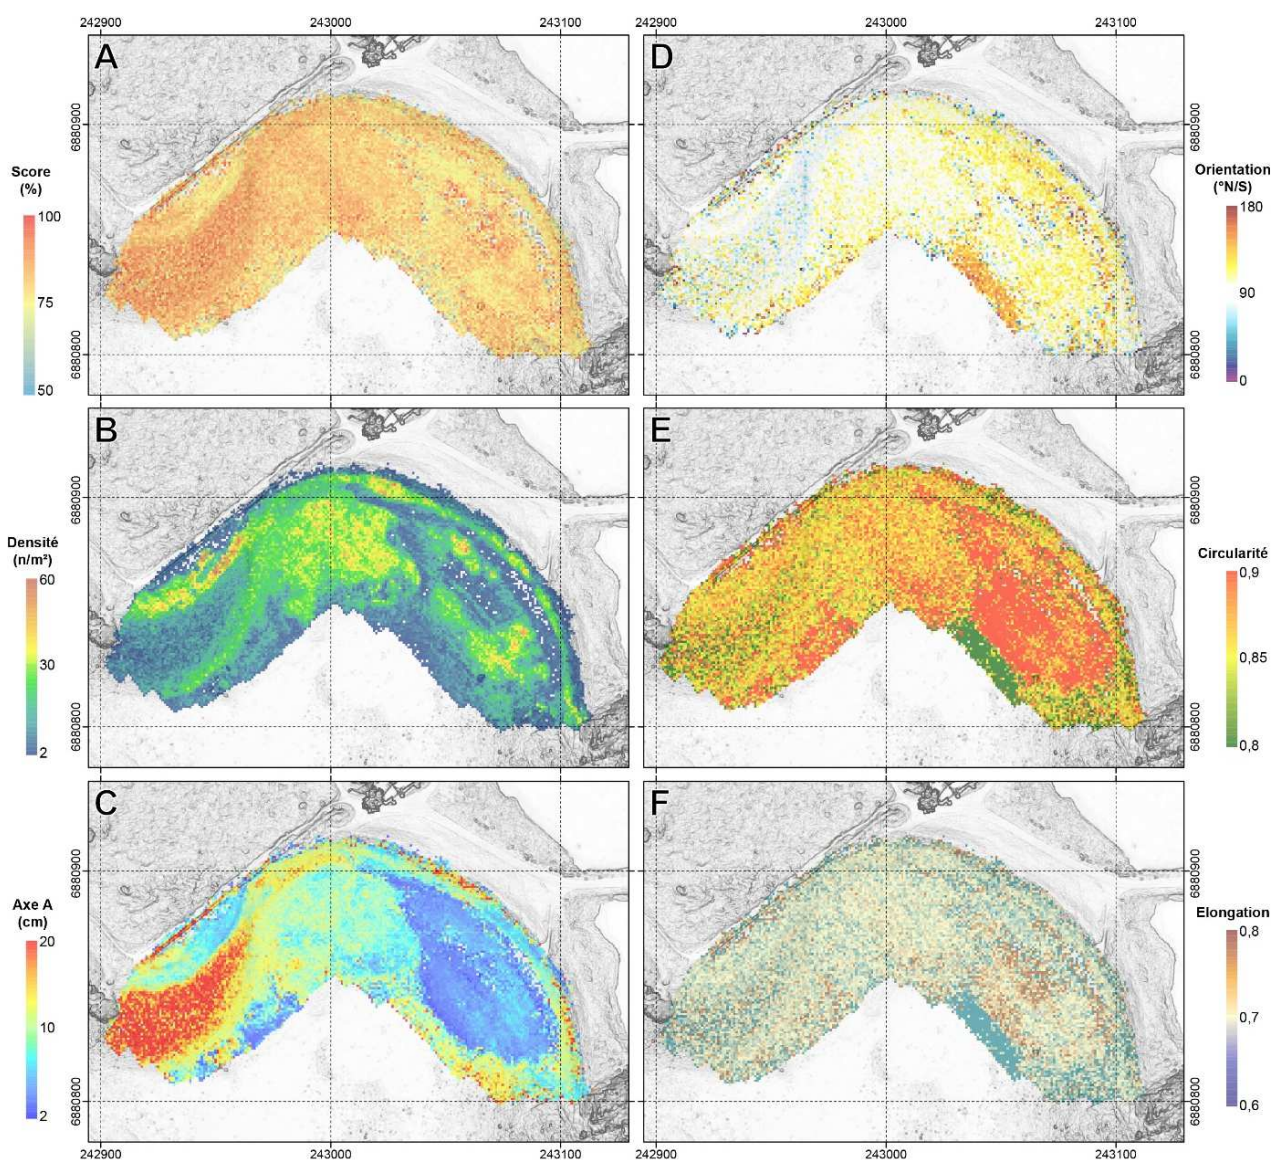
Figure 44 - Répartition des indices de détection automatique, des tailles et des indices morphométriques des galets sur le cordon n° 6. A. Score de détection des galets. B. Densité de détection des galets. C. Taille des galets (axe A, longueur). D. Orientation des galets selon l'axe A. E. Indice de circularité. F. Indice d'élongation.

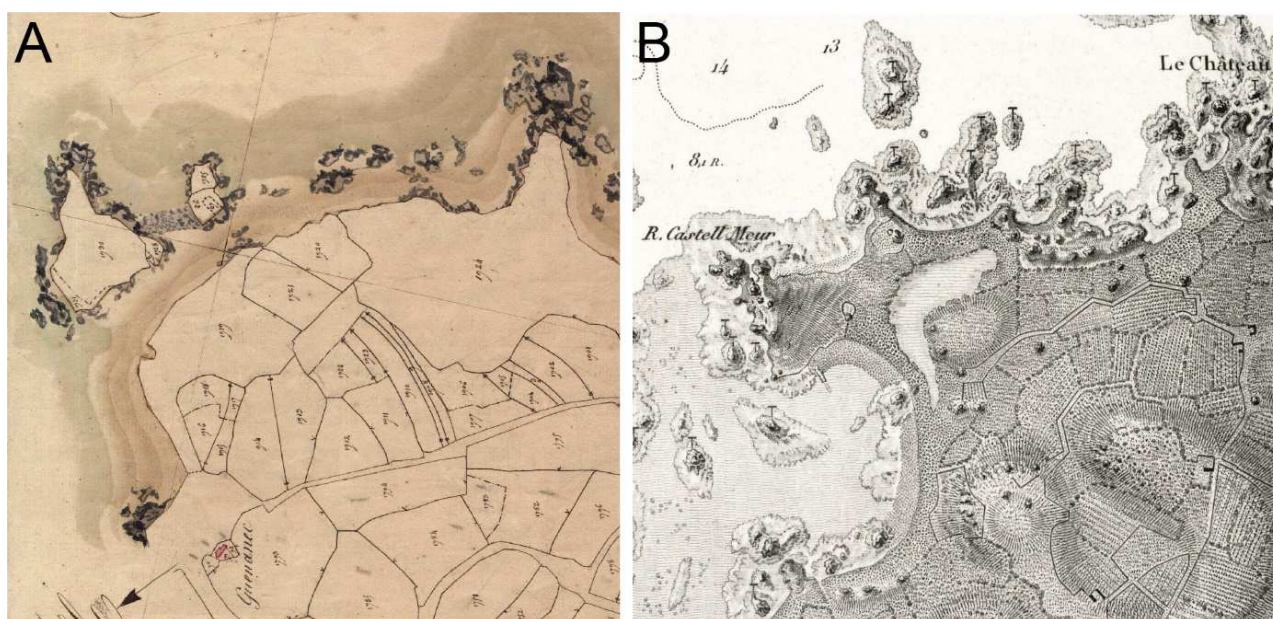
Figure 68 – Cartes anciennes illustrant la situation foncière et la configuration naturelle des lagunes du Gouffre de Plougrescant avant l'anthropisation du site dans la seconde moitié du 19<sup>e</sup> siècle. A. Extrait du cadastre napoléonien (source : Archives départementales des côtes d'Armor). B. Extrait de la carte hydrographique de Beautemps-Beaupré intitulé « Les passes de la rivière de Tréguier » levé en 1837 et 1838 (source : SHOM).

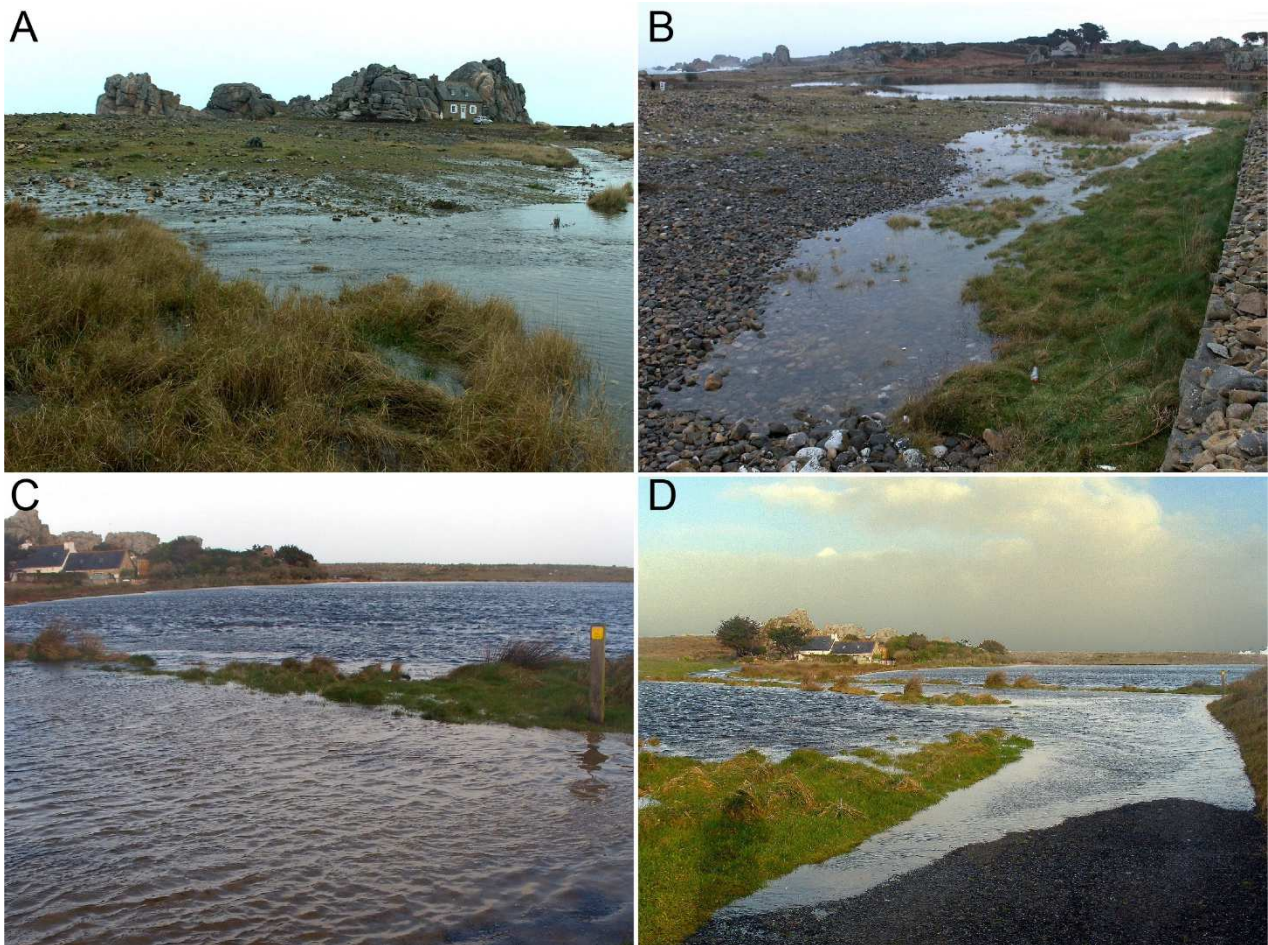
Figure 77 – Images prises sur le terrain par Anne-Sophie MOREAU lors des fortes tempêtes de février 2007 et mars 2008 à partir desquelles les niveaux d'eau extrêmes atteints dans les lagunes ont été estimés (source : Anne-Sophie Moreau).

Grâce aux observations quotidiennes réalisées sur le site par Anne-Sophie MOREAU, garde du littoral, les niveaux d'eau extrêmes atteints lors des fortes tempêtes de ces dernières années ont pu être estimés. A partir des photographies prises sur le terrain au plus fort des inondations (figures 77 et 78), des points de repères fixes ont été identifiés sur les images et l'altitude de ces marqueurs d'élévation a été relevée sur le terrain au DGPS. Dans chaque cas, il s'agit d'éléments fixes visibles sur les photos et toujours présents sur le site, comme des poteaux en bois ou la base d'un portail.

Les volumes d'eau estimés correspondent aux volumes d'eau présents au moment de la photographie. Ainsi, lors de l'évènement du 20 février 2007 à 9h00, le niveau d'eau au sein des lagunes a atteint la cote de 5 m NGF, correspondant à un volume total de 15 450 m<sup>3</sup> sur une superficie de 2,27 ha. Les entrées d'eau de mer liées au franchissement des cordons par les vagues sont estimées à 9 540 m<sup>3</sup>.

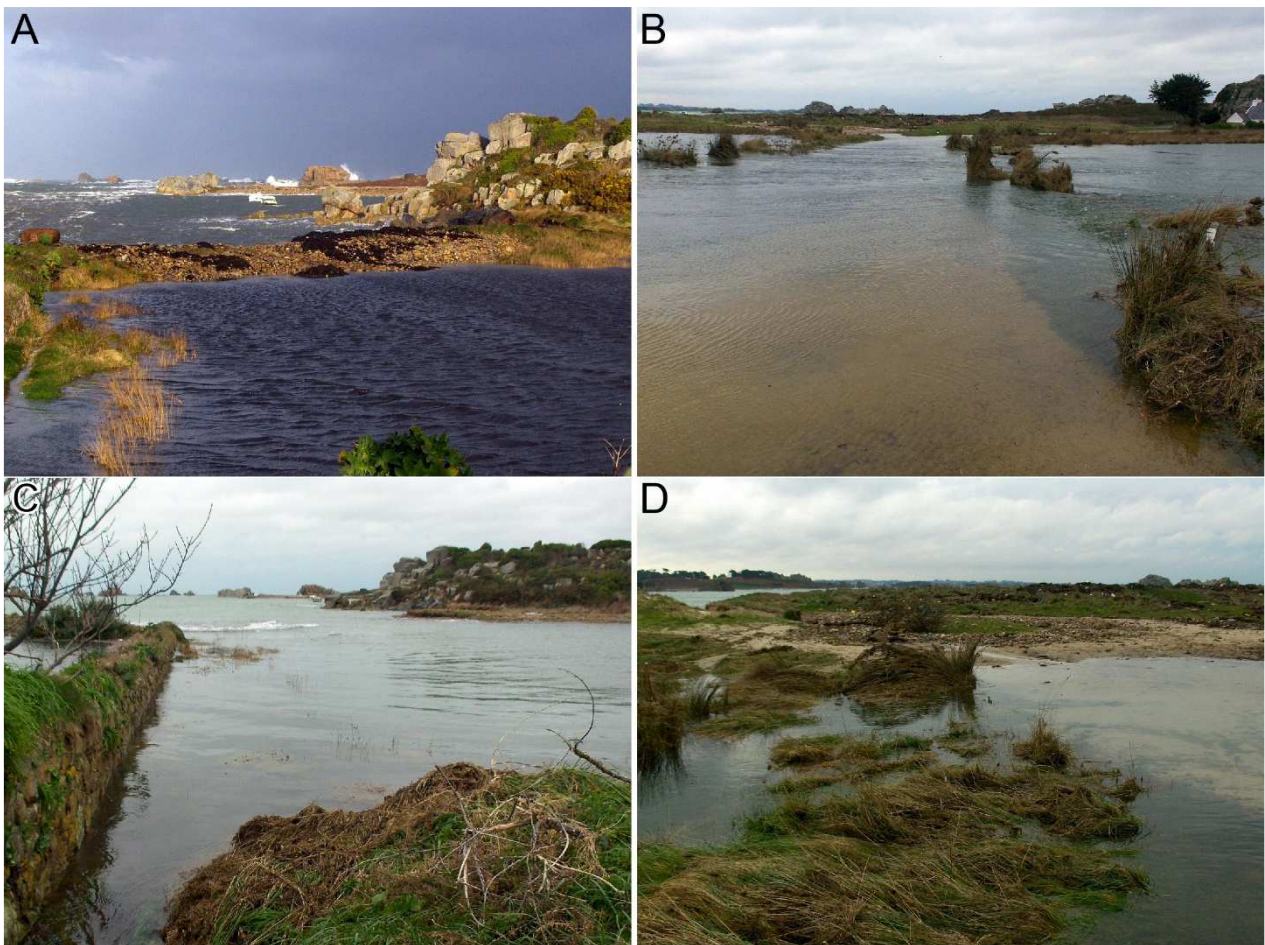
Figure 78 – Niveaux d'eau extrêmes atteints dans les lagunes du site du Gouffre le 30 mars 2010 (A), le 3 février 2014 (B) et les 2 et 3 mars 2014 (C, D). L'image B illustre l'inondation de la chaussée et montre clairement que la lagune sud se déverse dans la lagune nord. Sur l'image C, on constate la submersion complète du cordon n° 7 à pleine mer. L'image D montre que des entrées d'eau se sont produites au niveau du cordon n° 6 à travers le chemin qui permet d'accéder à la plage (source : Anne-Sophie Moreau).

Le niveau d'eau le plus élevé correspond à l'évènement du 31 mars 2010. Avec une hauteur de niveau d'eau atteignant les 5,28 m NGF, les entrées d'eau de mer sont estimées à 16 510 m<sup>3</sup> pour une superficie totale du plan d'eau de 2,71 ha. Un niveau équivalent a été atteint le 2 mars 2014. Lors des plus fortes tempêtes de l'hiver 2014, des entrées d'eau se sont produites au niveau du cordon n° 6 à travers le chemin qui permet d'accéder à la plage (figure 78D). Le cordon n° 7 a été totalement submergé et s'est fortement abaissé, permettant à la mer d'entrer largement dans la lagune sud (figure 78C). Celle-ci s'est ensuite déversée en masse dans la lagune nord en inondant totalement la chaussée. Afin d'éviter qu'un tel évènement ne se reproduise lors des marées suivantes, le cordon n° 7 a fait l'objet d'un reprofilage en septembre 2014 (figure 79).

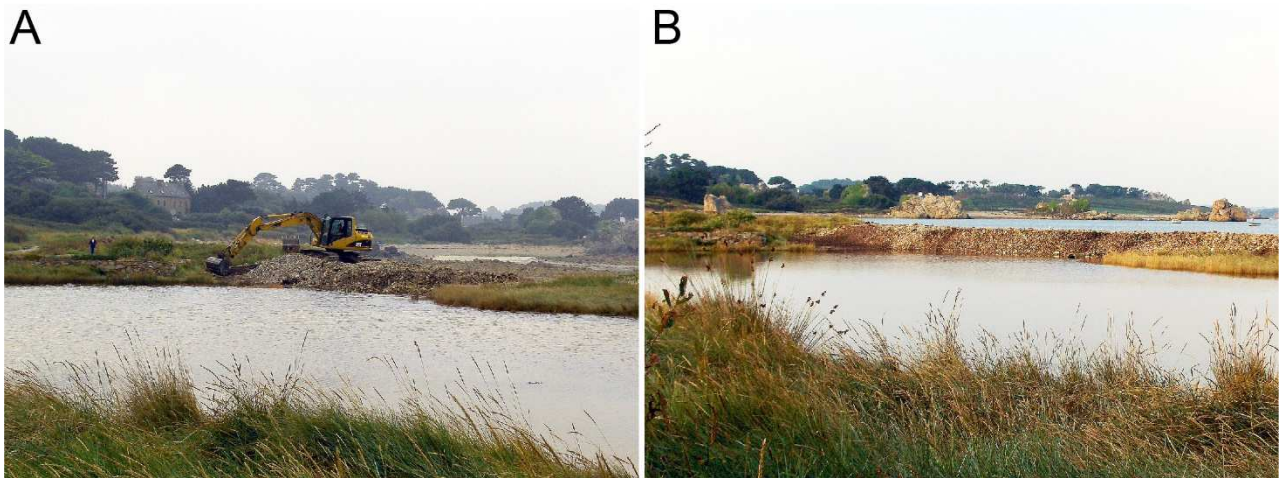
Figure 79 – Reprofilage et redressement du sommet du cordon n° 7 à la pelle mécanique le 9 septembre 2014. A. Opération en cours. B. Cordon après reprofilage (source : Anne-Sophie Moreau).
