Diagnostic sur l'intérêt patrimonial morphosédimentaire et dynamique des cordons de galets du site du Gouffre à Plougrescant

Mai 2023

**CONSERVATOIRE DE L'ESPACE DU LITTORAL ET DES
RIVAGES LACUSTRES
COMMUNE DE PLOUGRESCANT (CÔTES D'ARMOR)**

**SITE DU GOUFFRE - CONSERVATOIRE DU
LITTORAL**

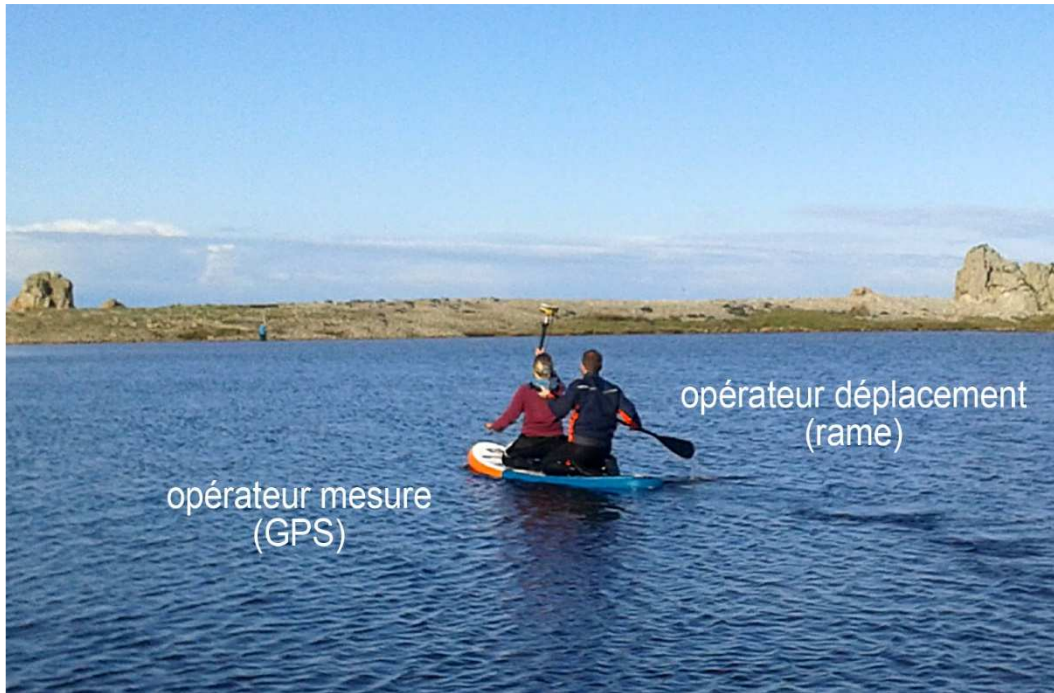
Figure 16 – Relevé topographique au *paddle*/DGPS de la lagune nord
