Diagnostic sur l'intérêt patrimonial morphosédimentaire et dynamique des cordons de galets du site du Gouffre à Plougrescant

Mai 2023

**CONSERVATOIRE DE L'ESPACE DU LITTORAL ET DES
RIVAGES LACUSTRES
COMMUNE DE PLOUGRESCANT (CÔTES D'ARMOR)**

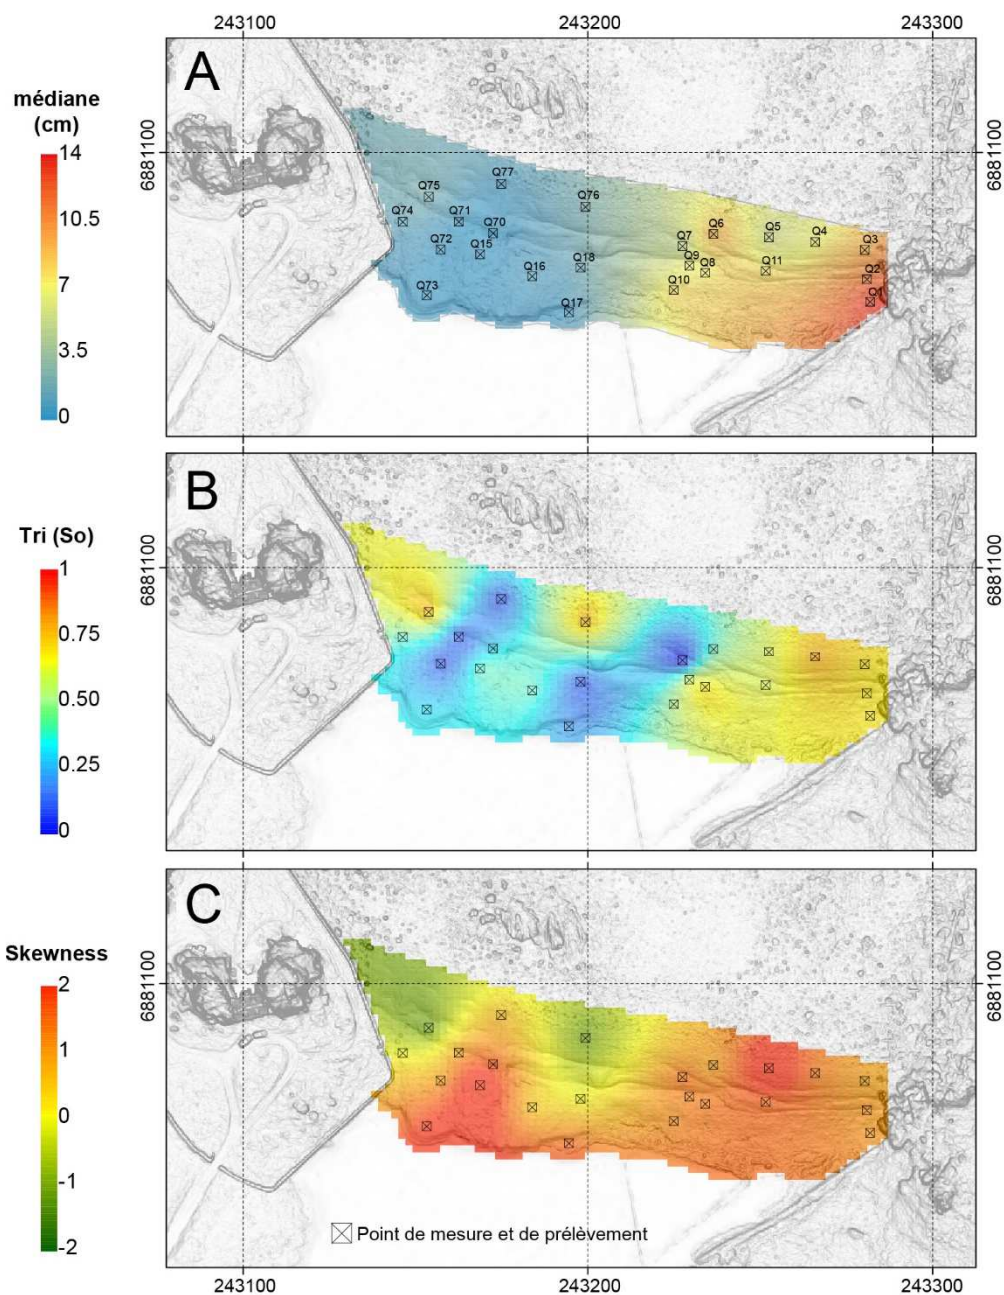
Figure 29 – Granulométrie du cordon n° 4. A. Médiane granulométrique. B. Indice de tri. C. Indice d'asymétrie.

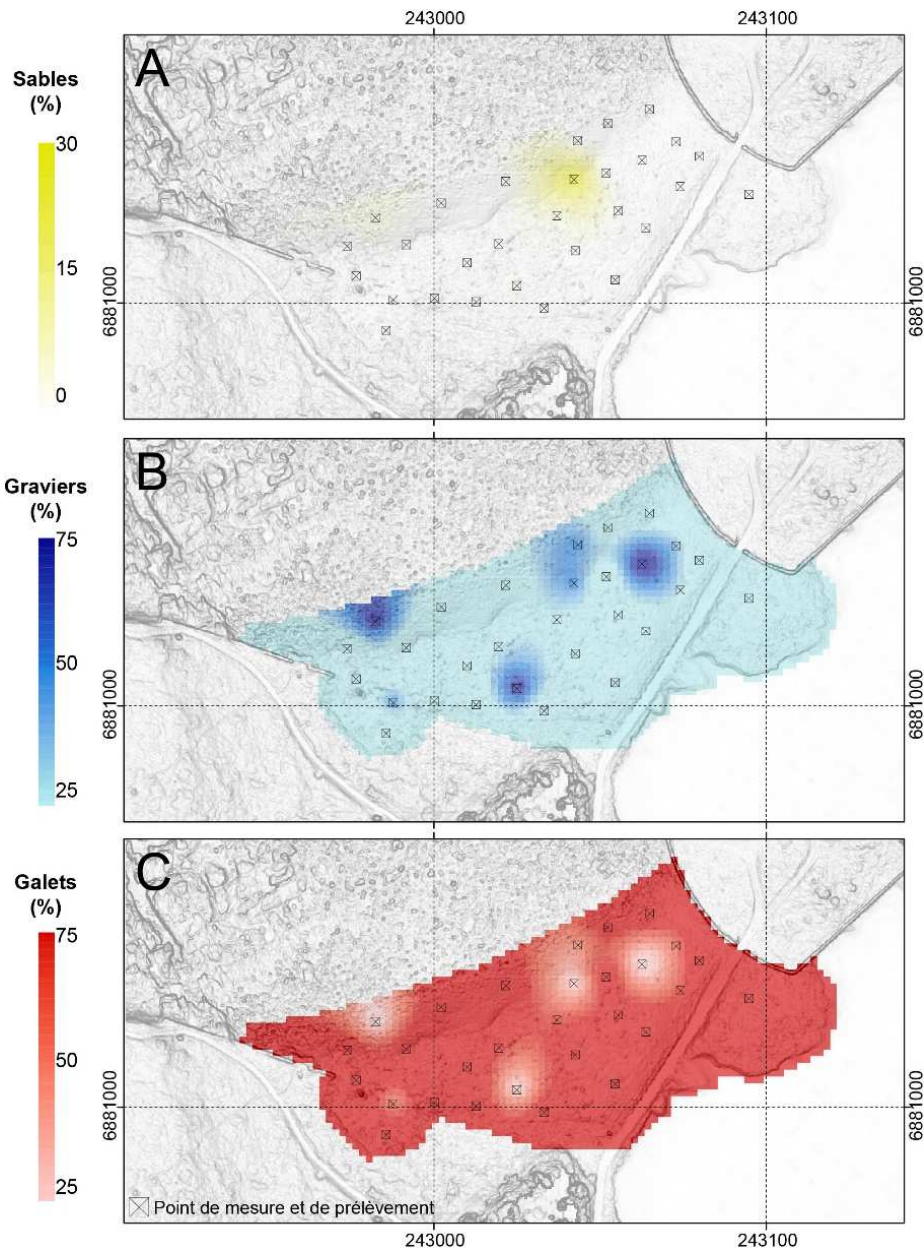
Figure 30 – Distribution des principales fractions granulométriques sur le cordon n° 5. A. fraction sableuse (taille des grains comprise entre 60 µm et 2 mm). B. fraction graveleuse (taille des grains comprise entre 2mm et 2cm). C. fraction de galets (taille des grains supérieure à 2 cm).

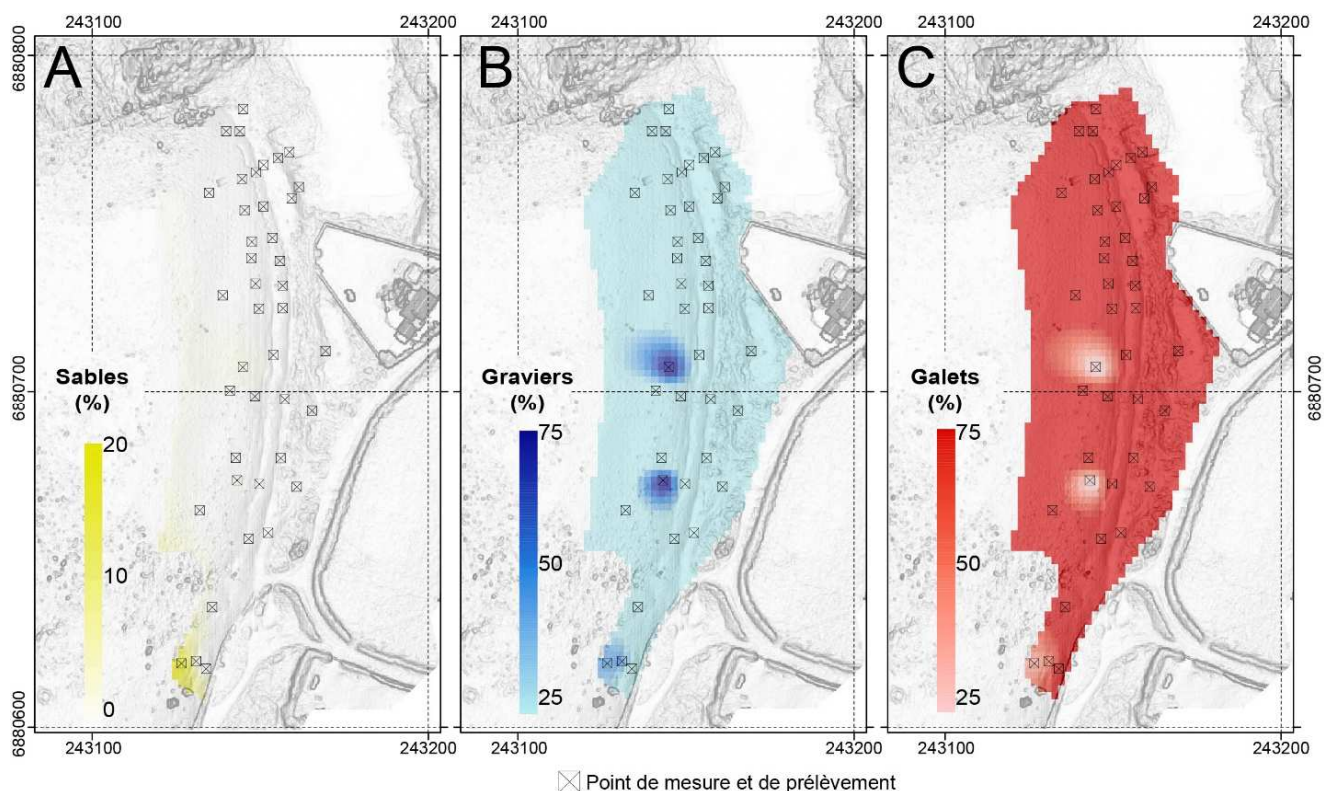
Figure 34 – Distribution des principales fractions granulométriques sur le cordon n° 7. A. fraction sableuse (taille des grains comprise entre 60 μ m et 2 mm). B. fraction graveleuse (taille des grains comprise entre 2mm et 2cm). C. fraction de galets (taille des grains supérieure à 2 cm).

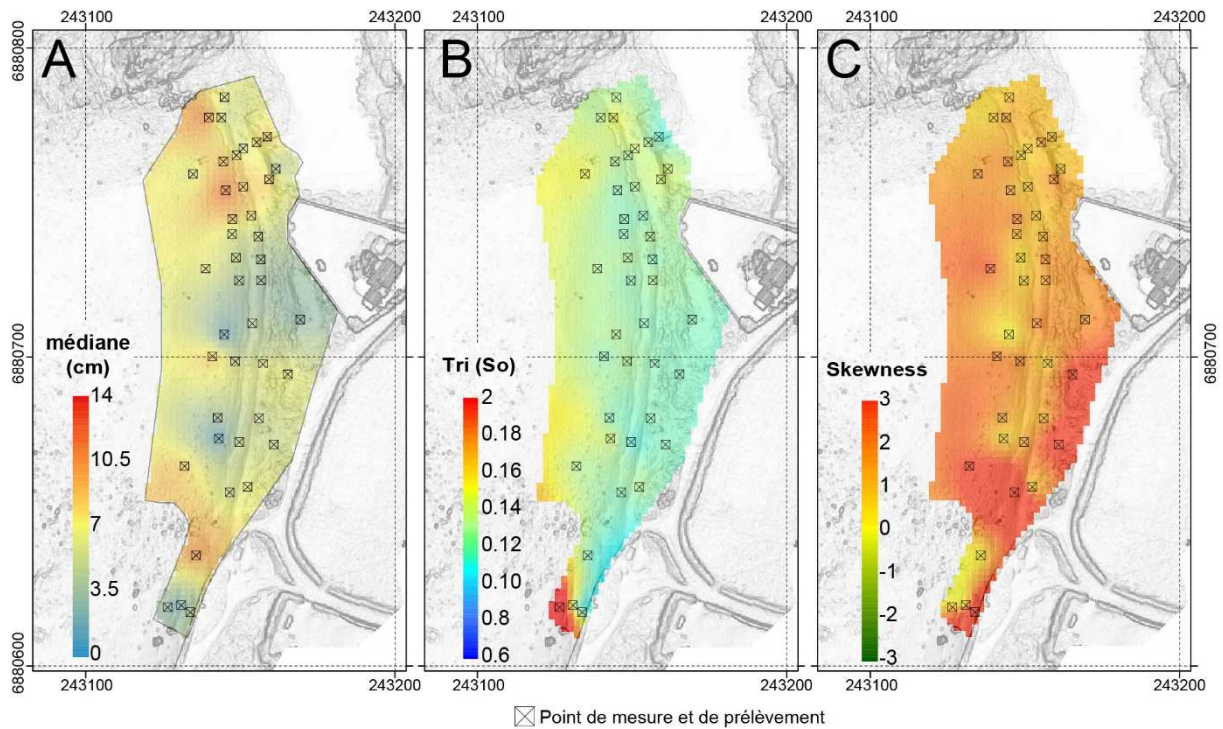
Figure 35 – Granulométrie du cordon n° 7. A. Médiane granulométrique. B. Indice de tri. C. Indice d'asymétrie.

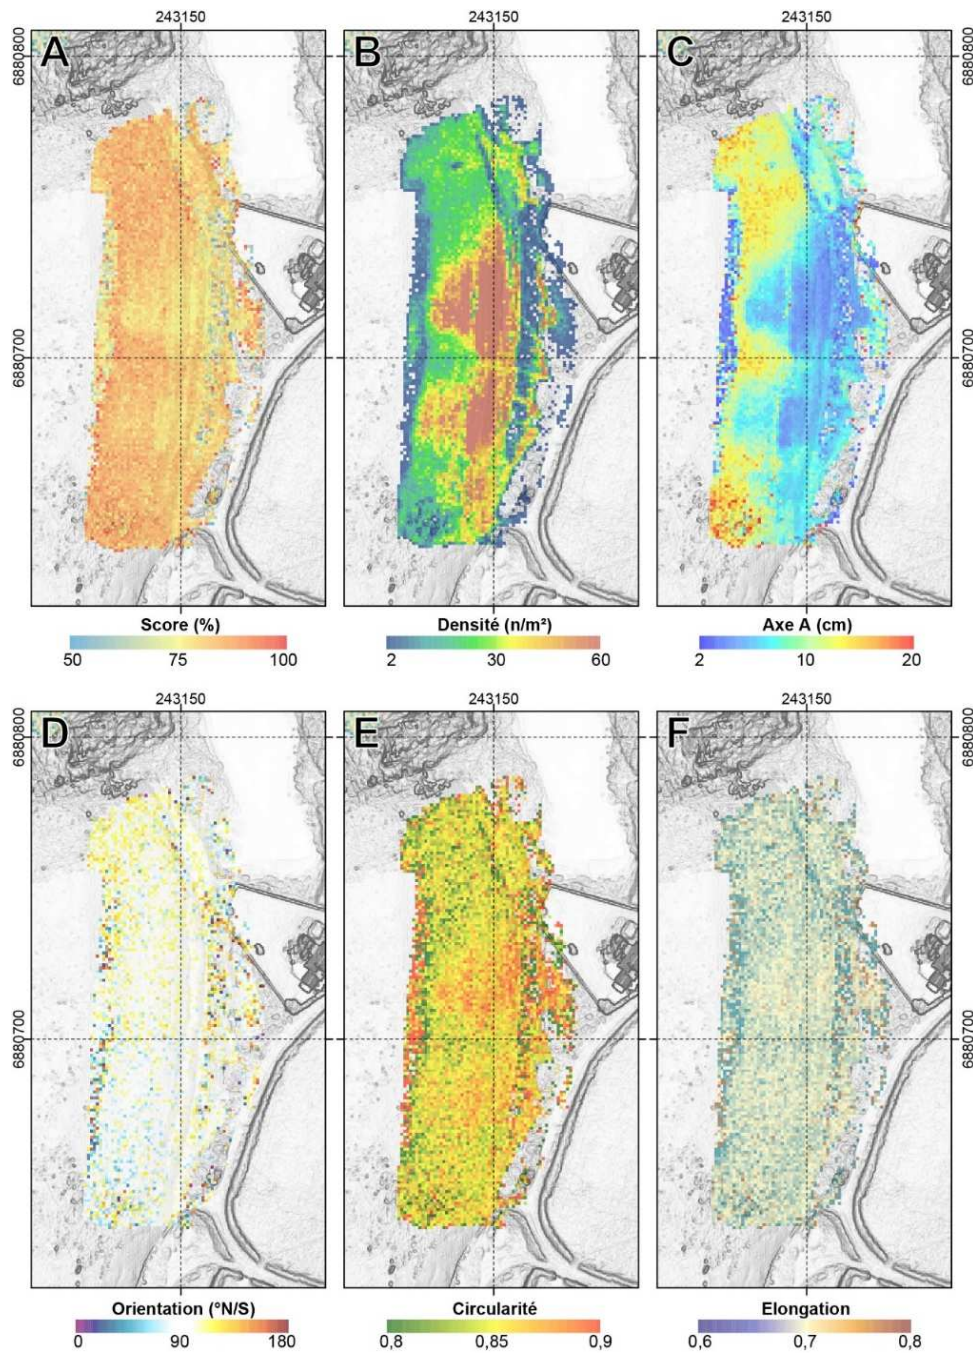
Figure 45 - Répartition des indices de détection automatique, des tailles et des indices morphométriques des galets sur le cordon n° 7. A. Score de détection des galets. B. Densité de détection des galets. C. Taille des galets (axe A, longueur). D. Orientation des galets selon l'axe A. E. Indice de circularité. F. Indice d'élongation.

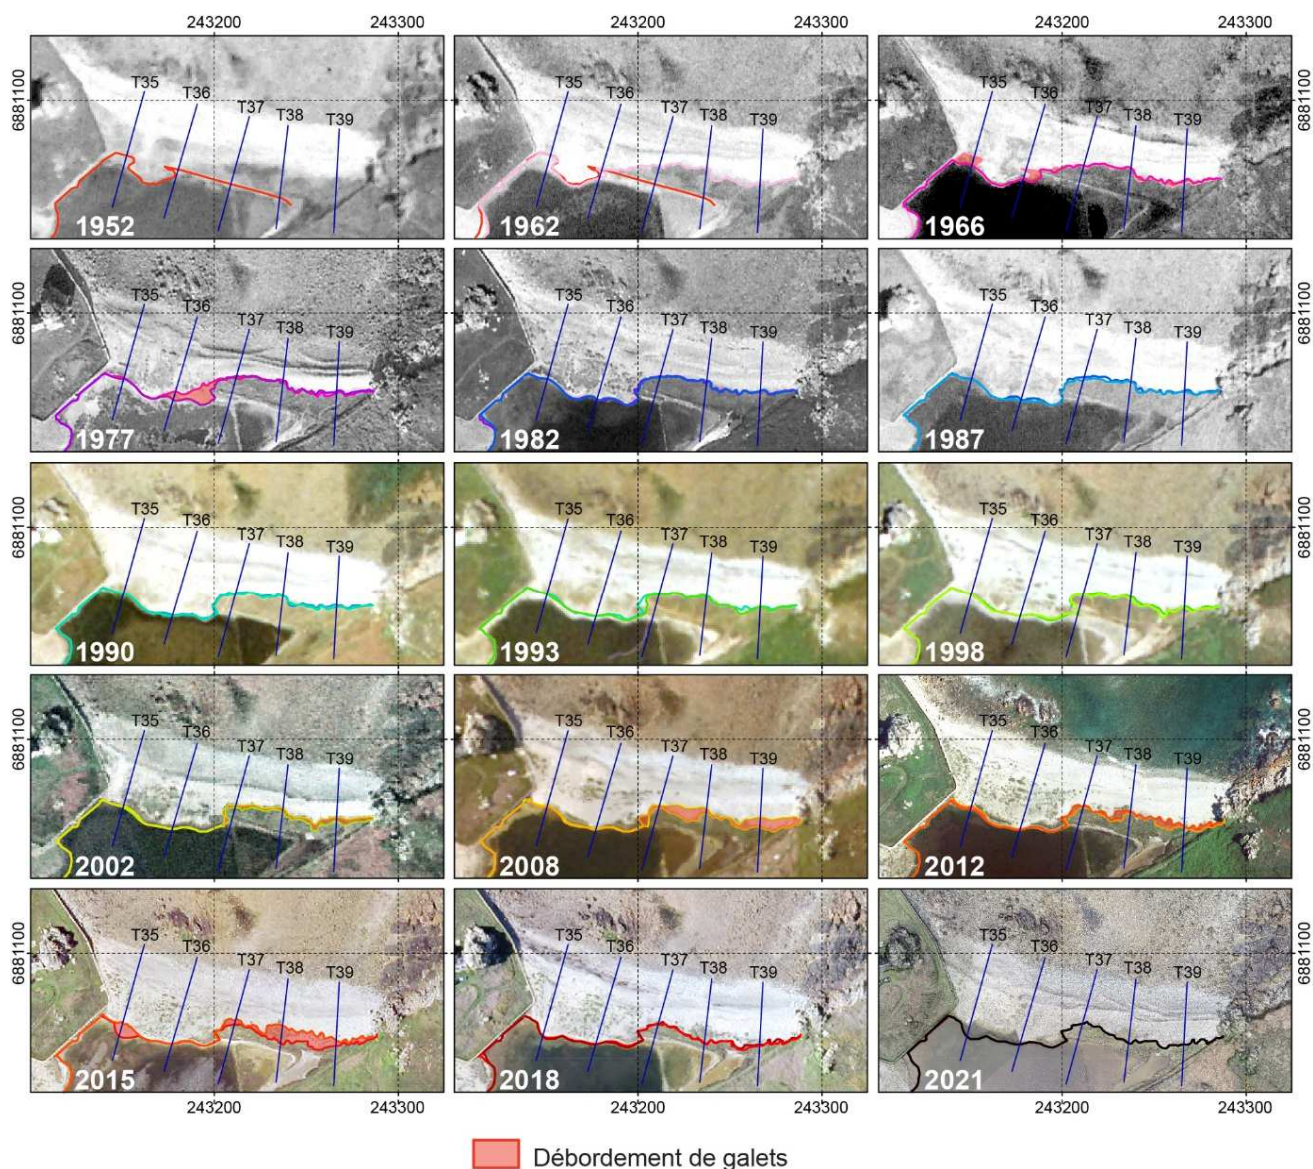
Figure 51 - Télédétection des lobes de débordement sur le revers du cordon de galets situé au nord de la grande lagune (cordon n° 4) entre 1952 et 2021 d'après l'analyse des photographies aériennes de l'IGN et de l'orthophotographie drone de 2021.

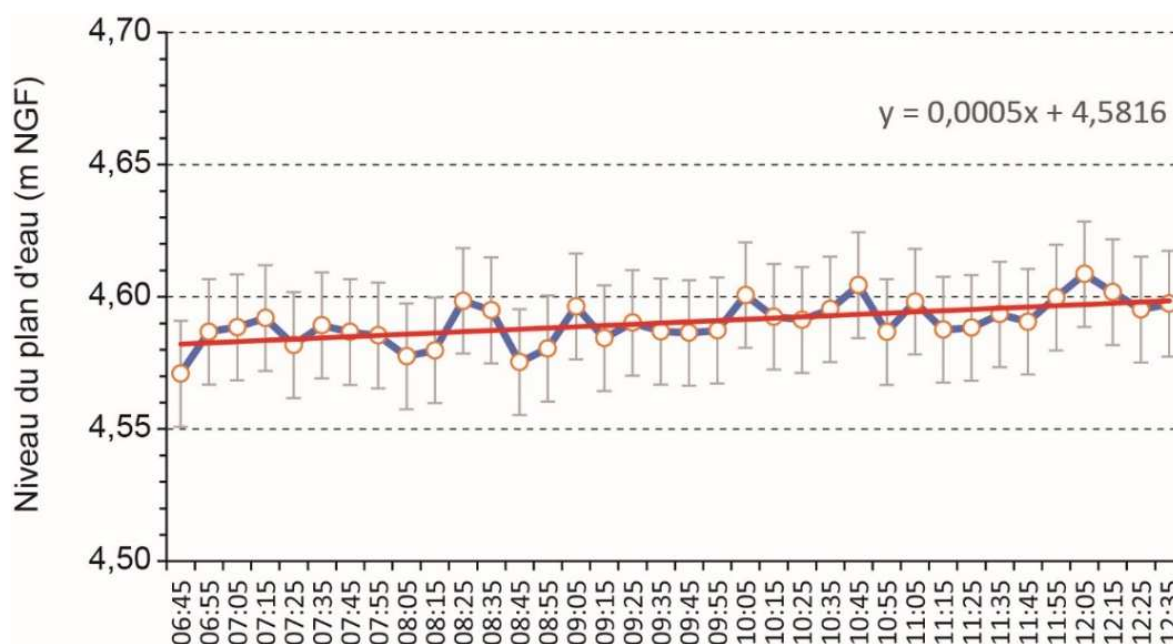
Figure 72 – Fluctuations du plan d'eau de la lagune nord mesurées au DGPS le 28 avril 2021.

En parallèle, des mesures de variations du plan d'eau au DGPS ont également été réalisées lors d'une marée de vive-eau. Ces mesures ont été effectuées lors de la marée de coefficient 111 du 28 avril 2021. À raison d'une mesure toutes les dix minutes sur une durée de 6 heures, elles couvrent partiellement un cycle de marée montante et descendante. Notons que, ce jour-là, la marée haute a été atteinte à 8h36 du matin avec une hauteur d'eau de 5,28 m NGF. Les conditions météo-océaniques étaient clémentes (vent faible à modéré de direction NW, faibles précipitations, hauteurs significatives des vagues comprises entre 0,25 et 0,5 m de 6h à 15h, puis atteignant 0,75 m en fin de journée, pressions atmosphériques stables variant entre 1006 et 1005 hPa et générant une surcote barométrique inférieure à 10 cm).

Entre le début et la fin des levés, le niveau de la lagune s'est élevé de seulement 3 cm, passant de 4,57 m à 4,60 m NGF entre 6h45 et 12h35. Cet écart correspond grossièrement à la marge d'erreur de la mesure au DGPS. Au cours de ce relevé, le niveau de la mer a pourtant dépassé le niveau de la lagune durant plus de 2 heures (entre 7h27 et 9h40), sans que cela se traduise par remplissage significatif du plan d'eau. Ces résultats confirment nos hypothèses : le remplissage de la lagune nord par entrées d'eau marine suppose des conditions exceptionnelles associant un fort coefficient de marée et des conditions météo-océaniques extrêmes.
