# Rapport de fin d'opération de diagnostic archéologique. Evreux - 7, rue Joséphine

**RAPPORT DE FIN D'OPÉRATION  
DE DIAGNOSTIC ARCHÉOLOGIQUE**

**Evreux  
7, Rue Joséphine**

Par Pierre Wech  
Avec la collaboration de Stéphanie Zeller, Sébastien Cormier et Eric Leconte

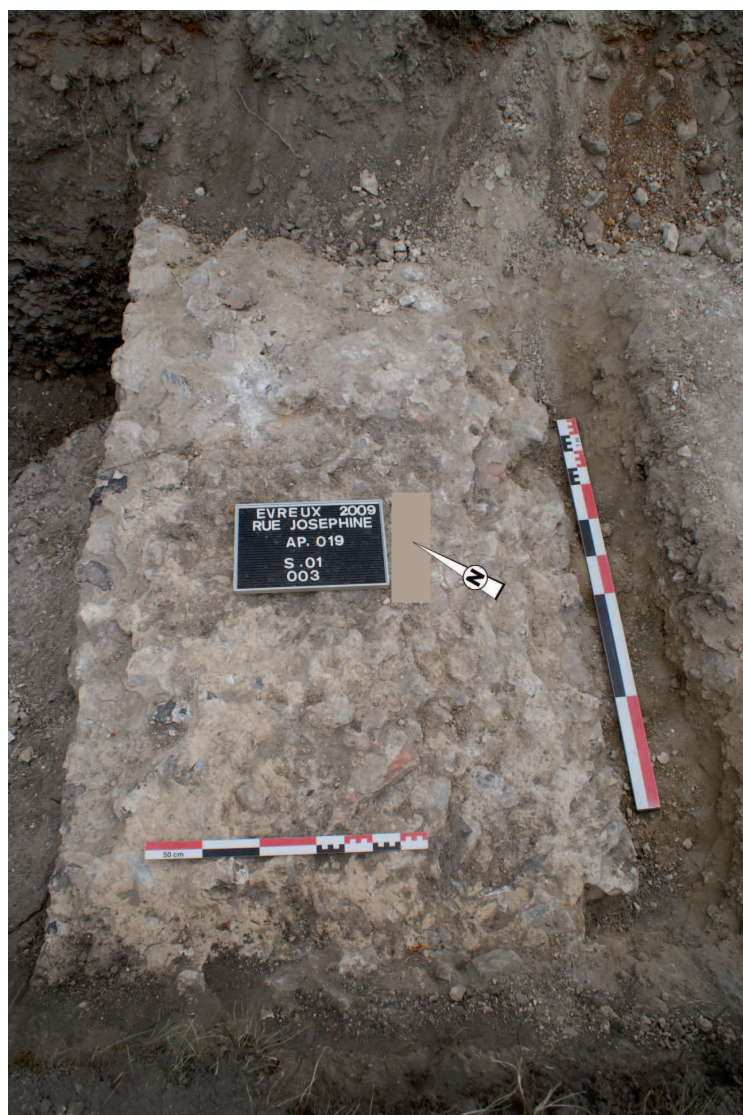
Figure 14 - Le mur 001.003 vu de l'ouest

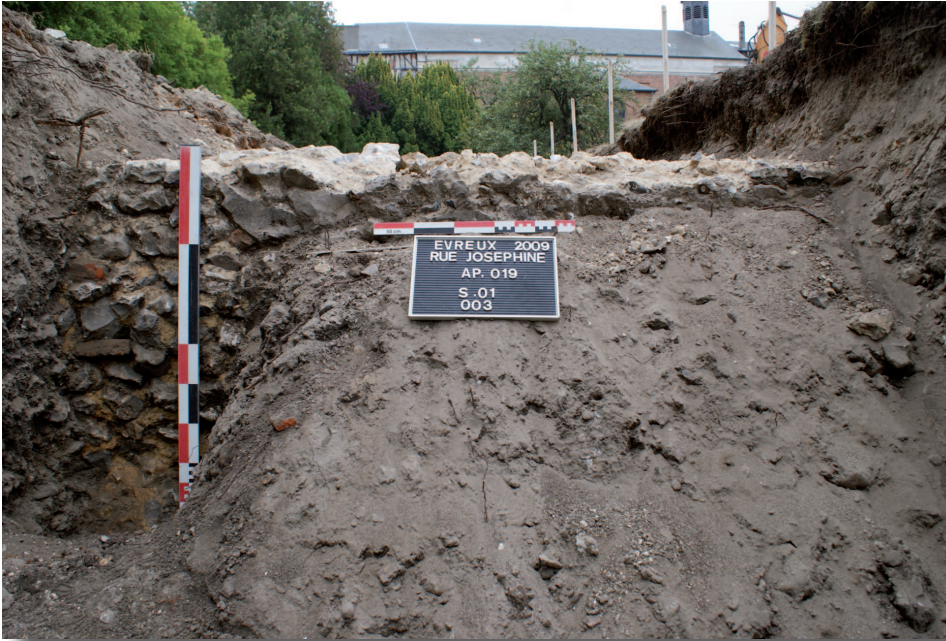
Figure 15 - Le mur 001.003  
vu du nord

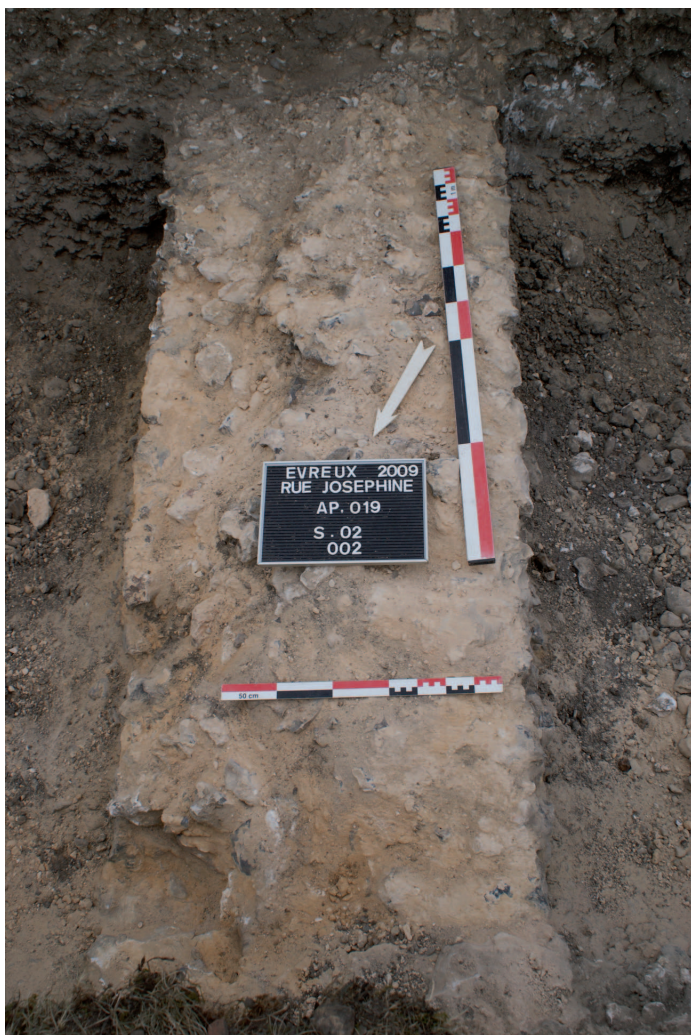
**Figure 19 - Vue du mur 002.002 depuis le nord**

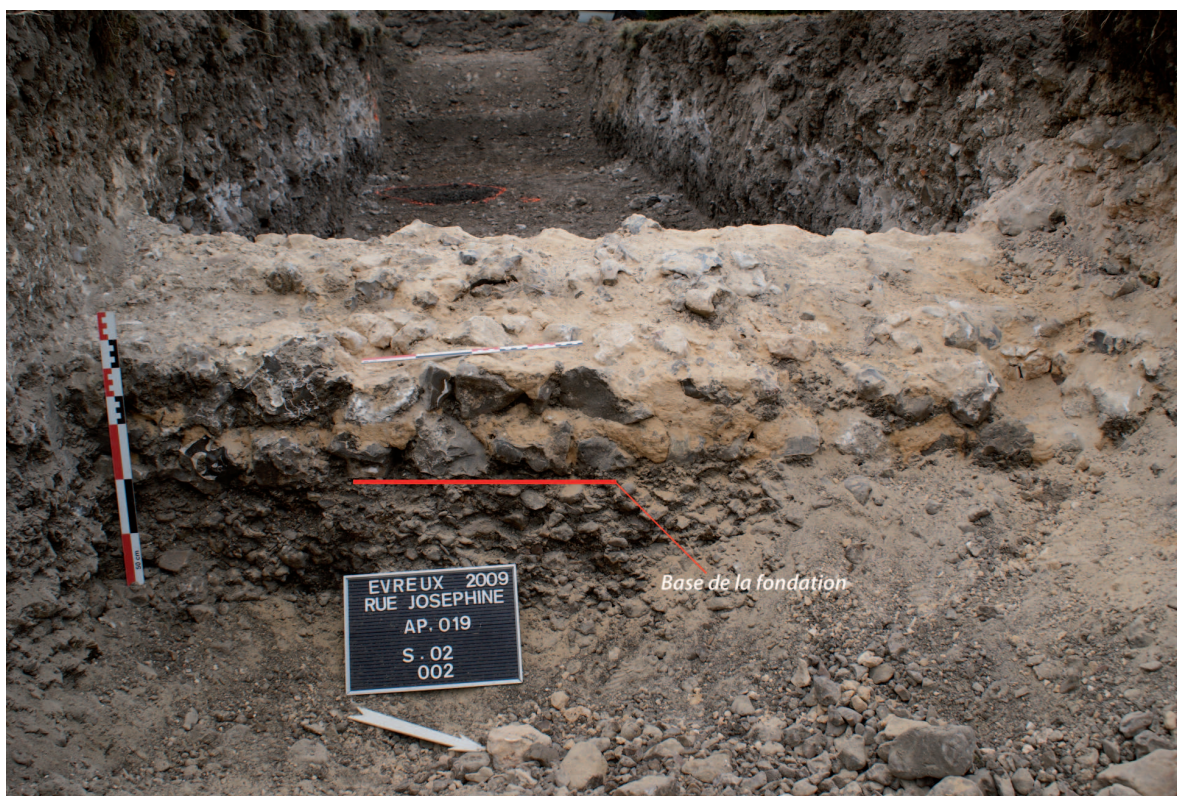
Celle-ci a en effet pu être observée (fig. 20), creusée dans le niveau de terre végétale antérieur et reposant sur le sommet du substrat, à une altitude de 62,07 m NGF. Il ressort de cette observation que ce mur était peu fondé puisque ses fondations n'excédaient pas 0,25 m d'épaisseur. Aucun parement n'a par ailleurs été vu sur les 0,3 m conservés de l'élévation.

Figure 20 - Vue du mur 002.002  
et de sa fondation depuis l'est

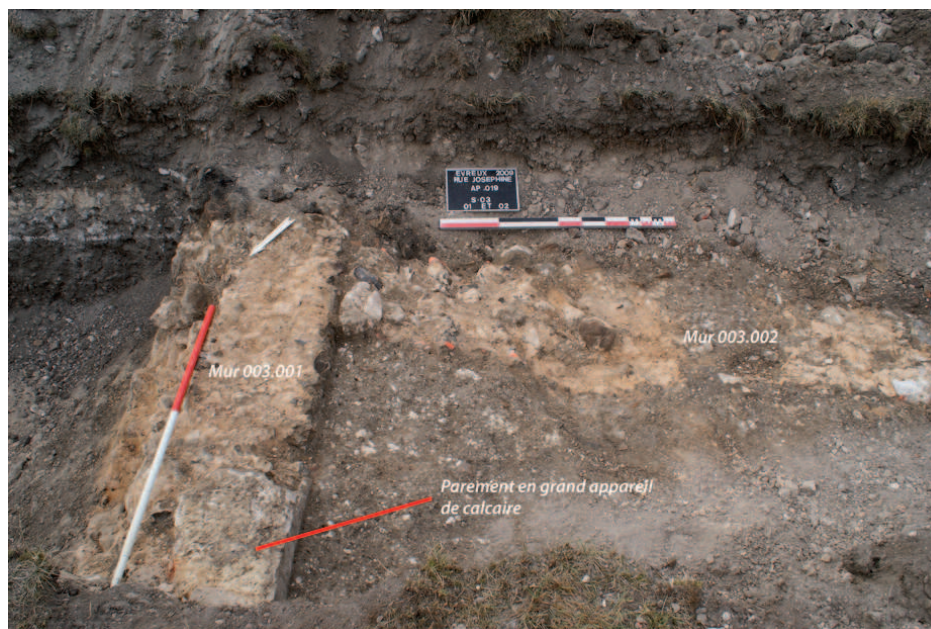
**Figure 23 - Vue des murs 003.001 et 003.002  
depuis le nord**

Globalement pourvue d'un parement rustique fait de silex non retailés, cette élévation révèle ponctuellement de gros blocs de calcaire tendre disposés en parement (**fig. 23**) et présentant des traces d'outils clairement visibles sur lesquelles nous reviendrons dans le bilan.

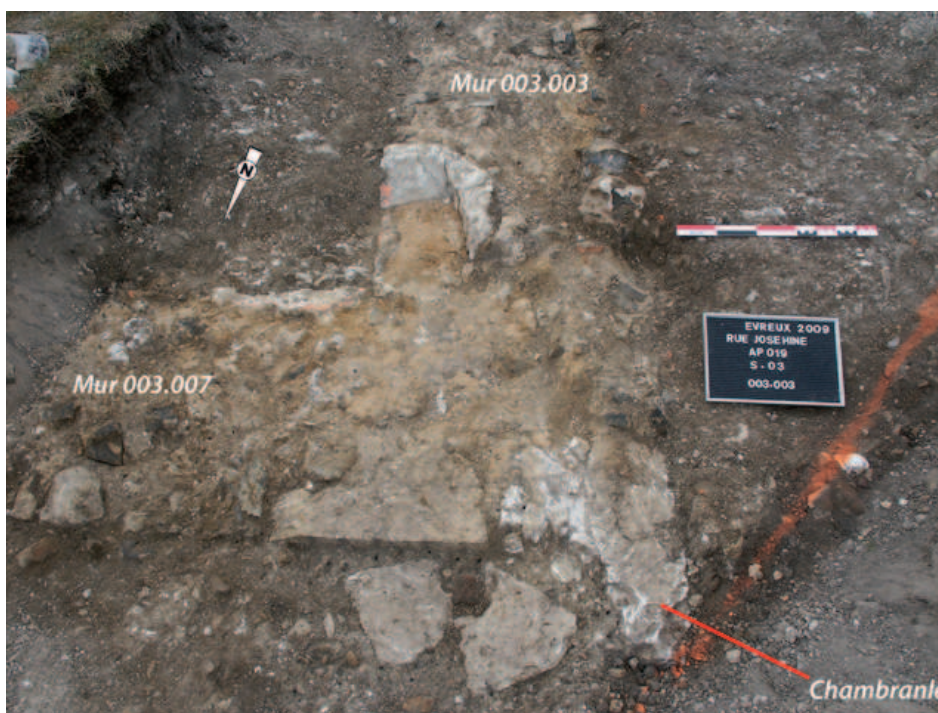
Figure 24 - Vue des murs 003.003 / 003.007  
et du piédroit de porte depuis le nord

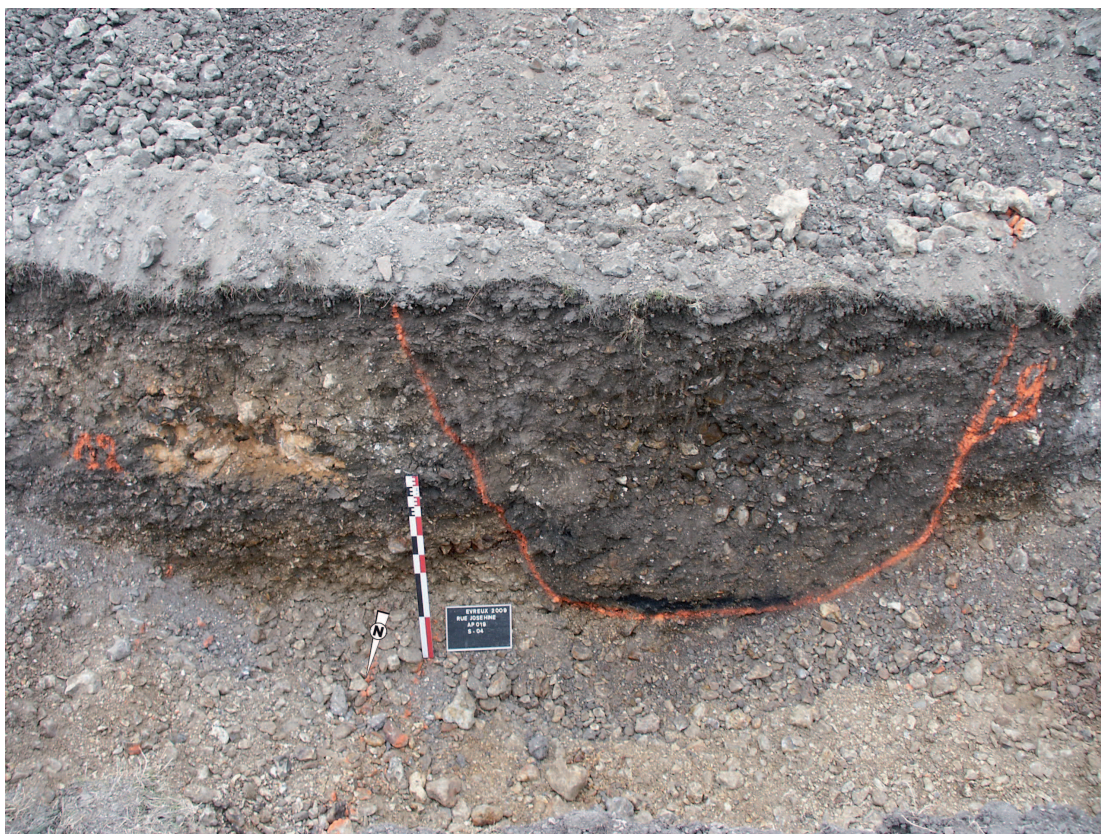
Figure 30 - Coupe à travers le mur 004.012 et la tranchée 004.009, vue depuis le nord

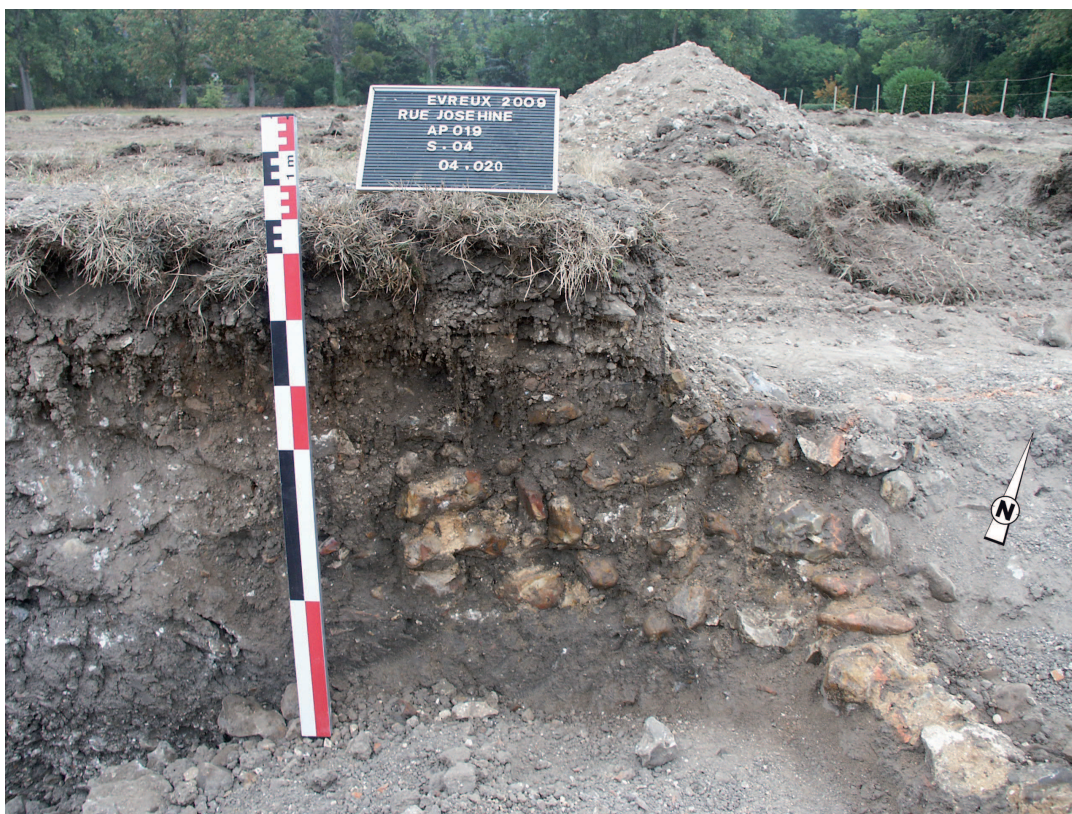
Une deuxième phase de construction intervient postérieurement à cet aménagement de sol. En effet, de fines lentilles constituées de nodules de mortier et de calcaire, correspondant vraisemblablement à des niveaux de travail, recouvraient le sol de silex. Ces niveaux peuvent être liés à la mise en oeuvre d'un second mur (004.020), d'orientation nord-ouest / sud-est, désaxée par rapport aux précédents. Implanté dans une tranchée de fondation creusée dans la recharge de sol antérieure, celui-ci consiste en une maçonnerie de silex liée au mortier jaune-orangé, avec un parement rustique. Sa largeur est de 0,7 m et sa hauteur conservée de seulement 0,3 m (fig. 31).

Figure 31 - Vue en coupe des vestiges du mur 004.020, depuis le sud

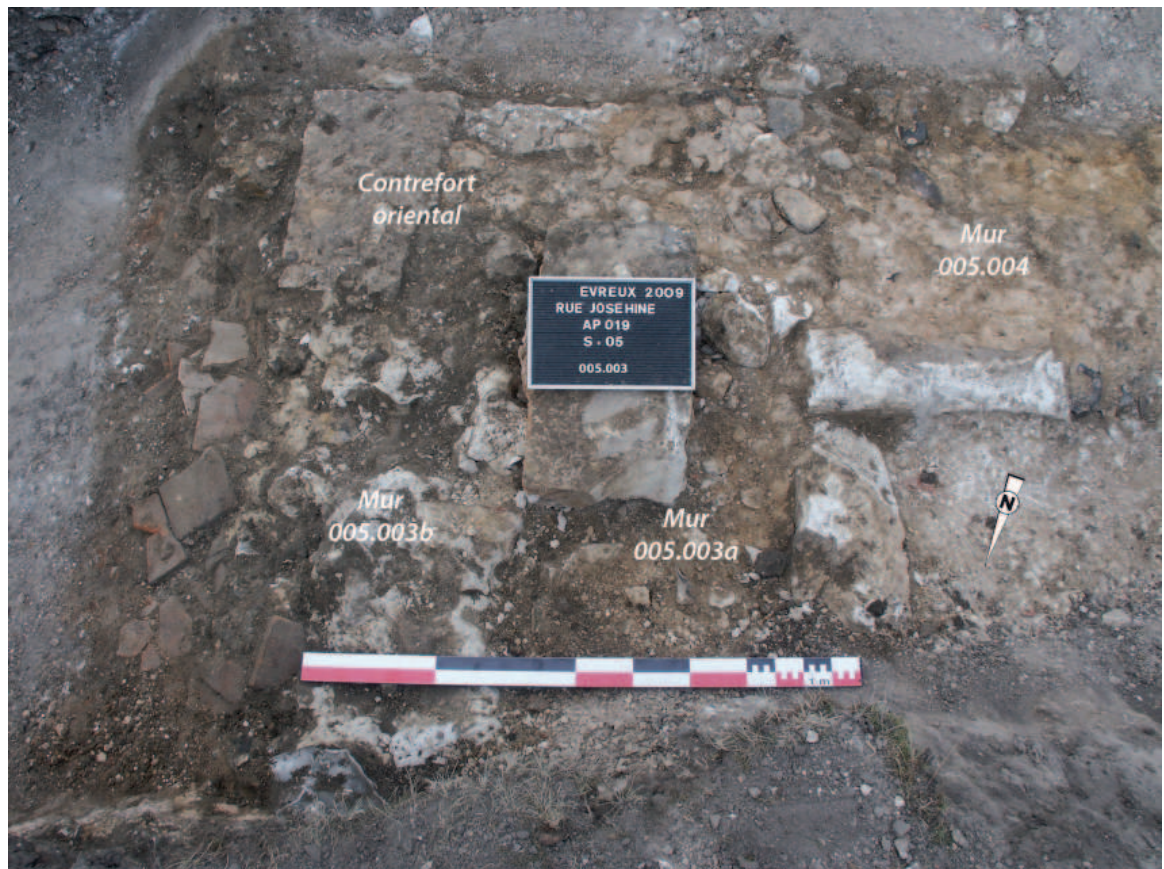
Figure 38 - Vue de l'angle sud-est du bâtiment 1, depuis le nord

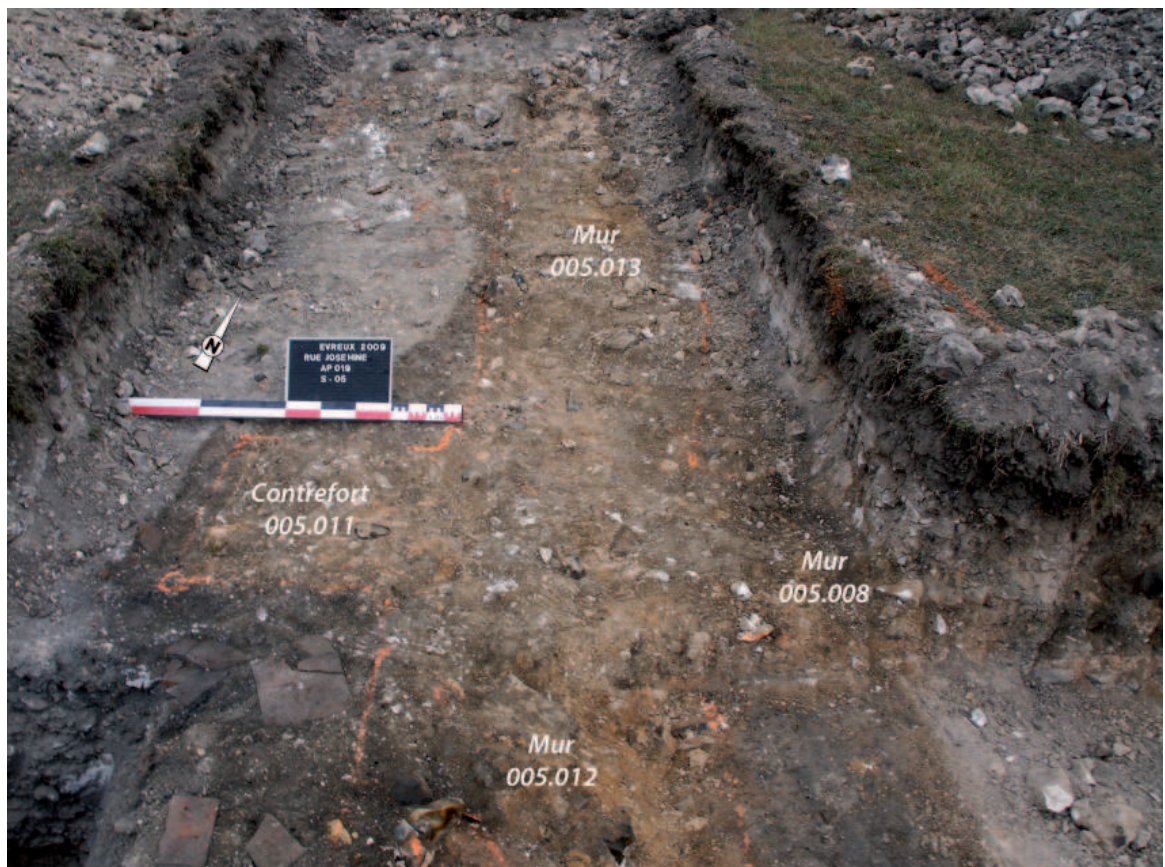
Figure 39 - Vue de l'angle sud-ouest du bâtiment 1, depuis le sud

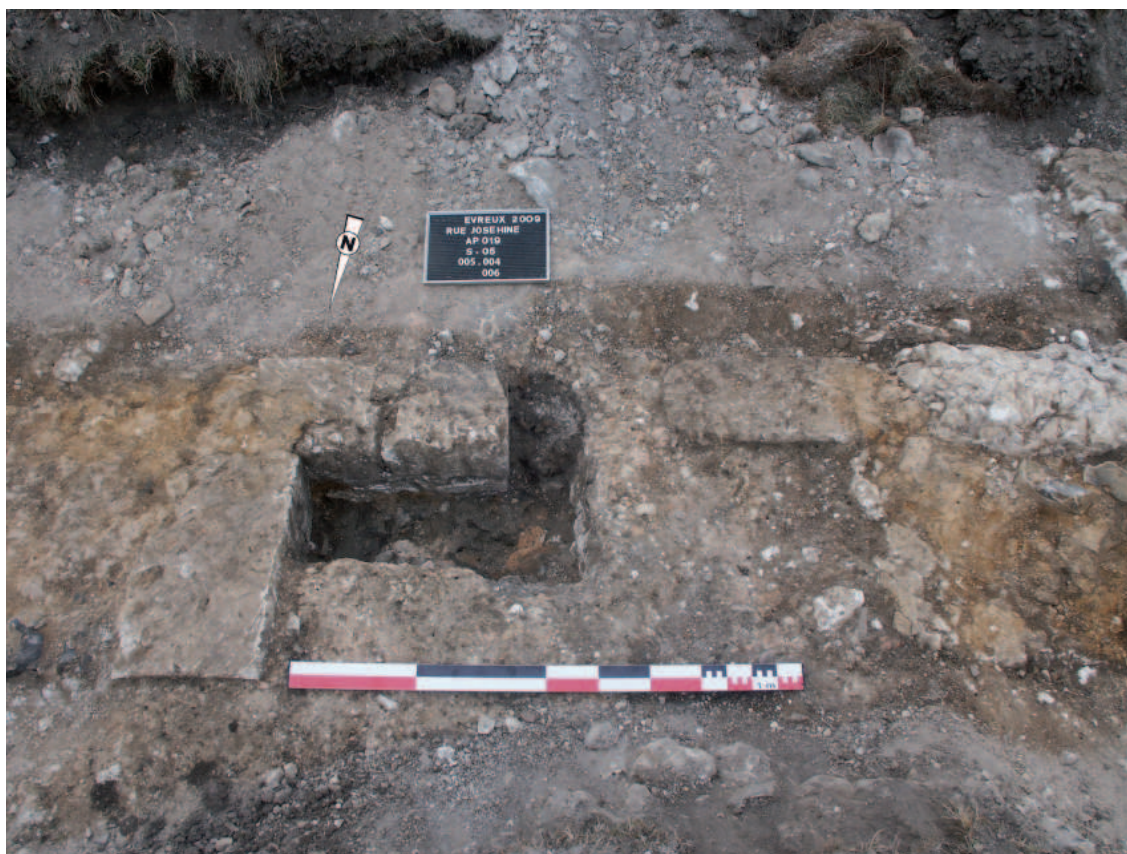
A 3,5 m à l'est de la porte axiale, une ouverture a été ménagée, dès la construction, dans le mur de façade. Depuis l'intérieur du bâtiment, elle se présentait comme une alcôve rectangulaire de 1,25 m de large et profonde de 0,5 à 0,55 m, dans le fond de laquelle était aménagée une ouverture axiale (0,3 m) à travers le reste du mur. L'ensemble était pourvu d'un parement en blocs de grand appareil calcaire (**fig. 40**). Le fait que la base de cette alcôve se situe sur le sommet de la fondation continue elle-même nous amène à y voir l'emplacement d'un évier en pierre encastré dans le mur, aujourd'hui disparu, dont l'évacuation de l'eau était assurée par l'ouverture ménagée à l'arrière, dans l'épaisseur du mur. Cette évacuation se faisait donc, à l'extérieur du bâtiment, soit à même le sol, soit dans une rigole qui n'a pas été dégagée lors de notre intervention.

Figure 40 - Vue de l'emplacement du probable évier du bâtiment 1, depuis le nord

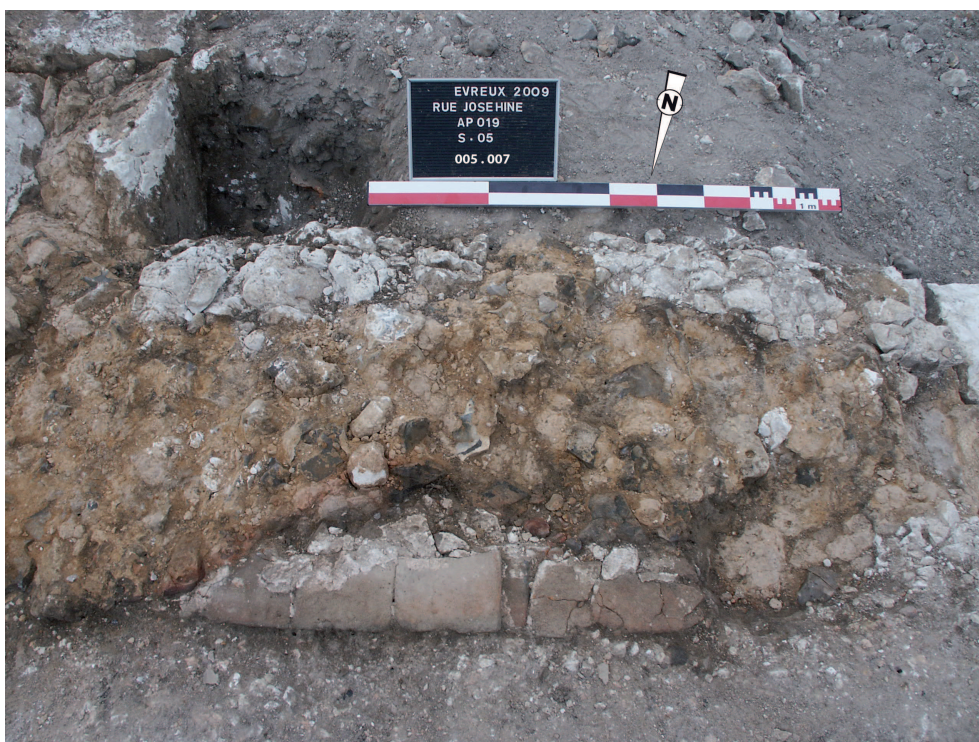
A l'intérieur même du bâtiment, un réaménagement a pu être mis en évidence sous la forme de l'insertion, dans le mur 005.006, d'un foyer constitué de briques liées au mortier de chaux blanchâtre. Cette structure, identifiée par la corolle rubéfiée qui l'entoure, n'appartient pas au projet initial mais résulte d'un probable réaménagement intérieur du bâtiment 1 à une époque que rien ne permet de préciser (fig. 42 et 43).

Figure 42 - Vue du foyer 005.007 depuis le nord

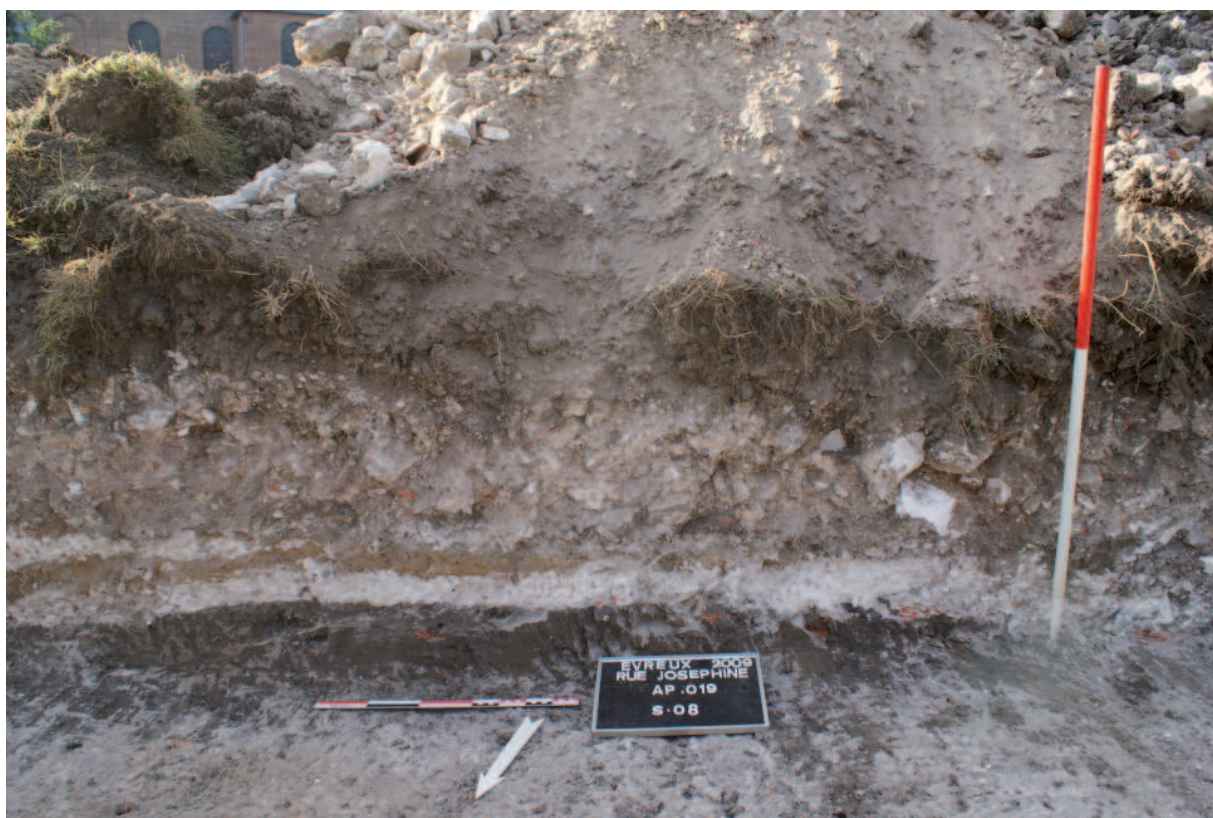
Figure 53 - Vue en coupe des niveaux de sol à l'intérieur du bâtiment 1

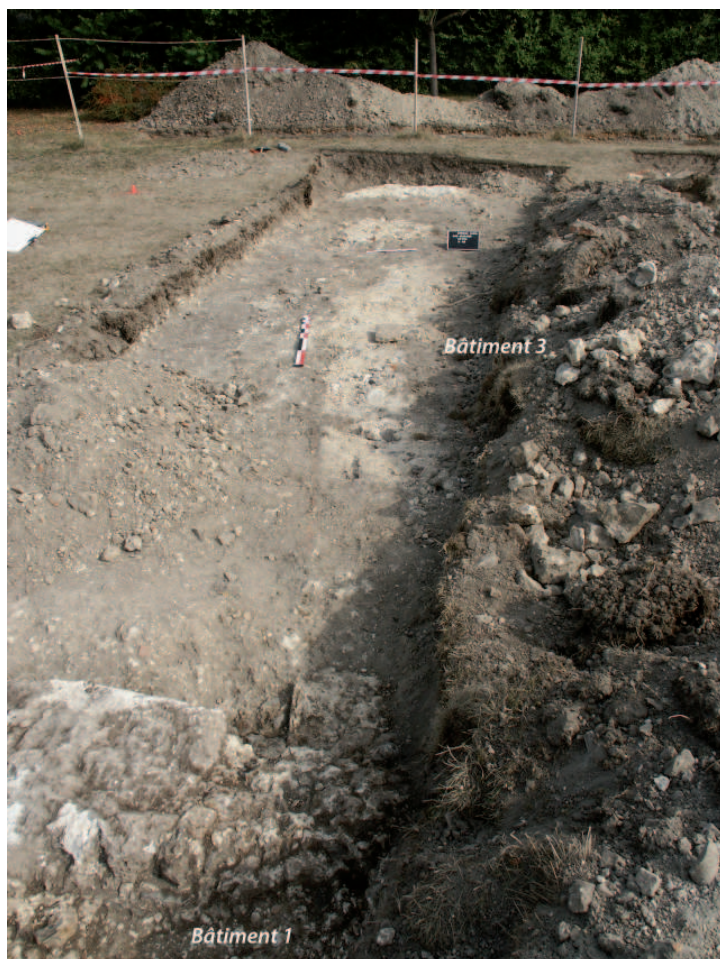
**Figure 54 - Les maçonneries du bâtiment 3 et leur raccordement au bâtiment 1, vus de l'ouest**
