## **Rapport de fin d'opération de diagnostic archéologique. Evreux - 7, rue Joséphine**

**RAPPORT DE FIN D'OPÉRATION  
DE DIAGNOSTIC ARCHÉOLOGIQUE**

**Evreux  
7, Rue Joséphine**

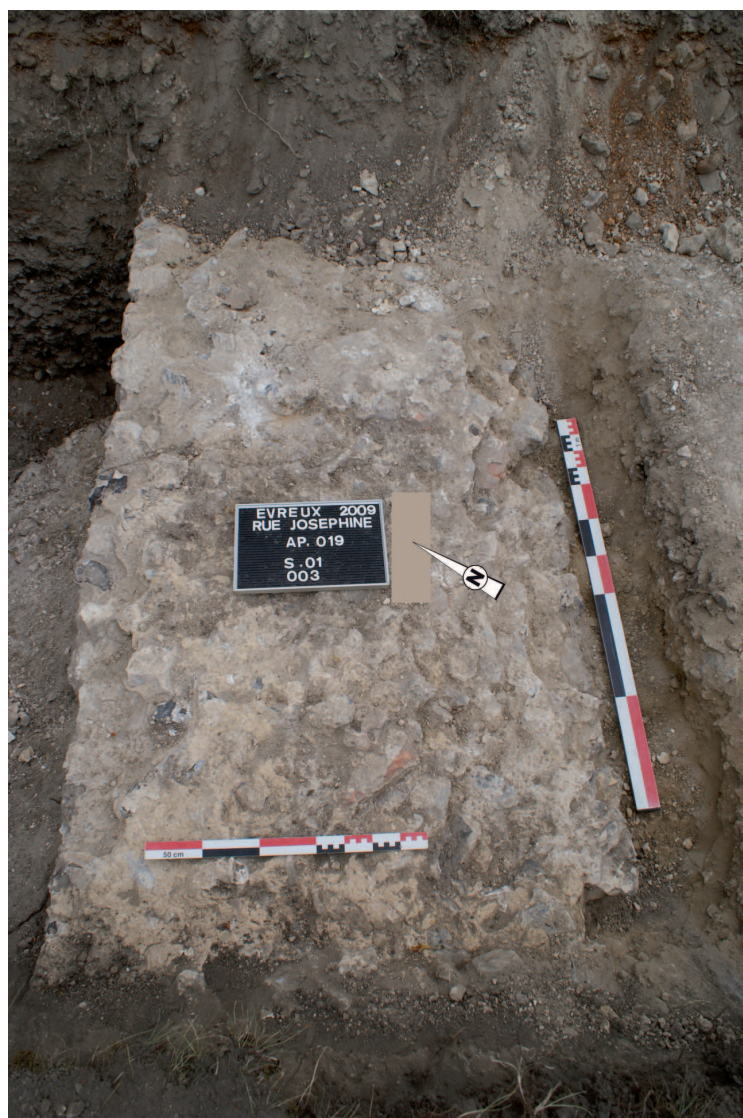
Figure 14 - Le mur 001.003 vu de l'ouest

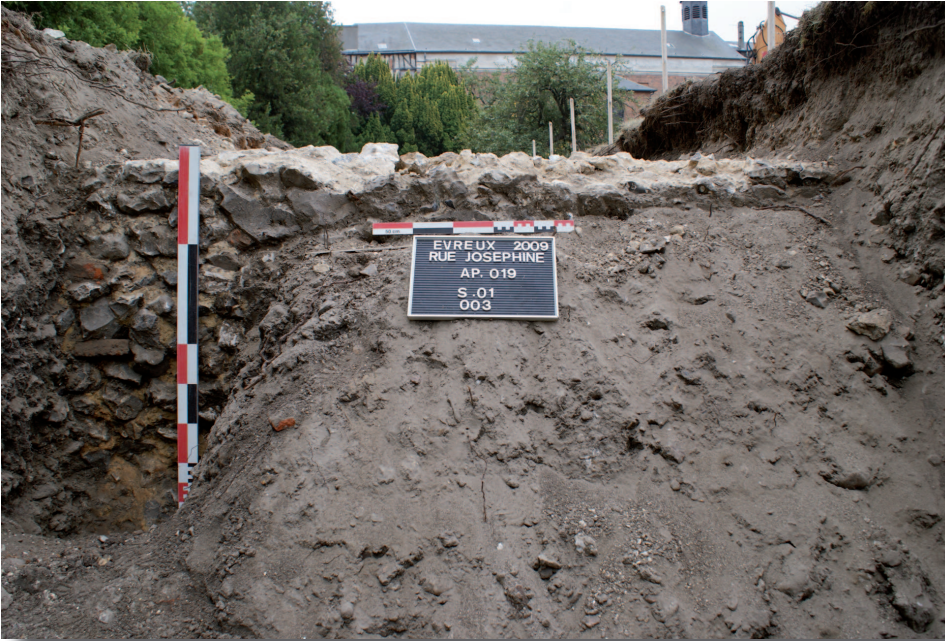
Figure 15 - Le mur 001.003  
vu du nord

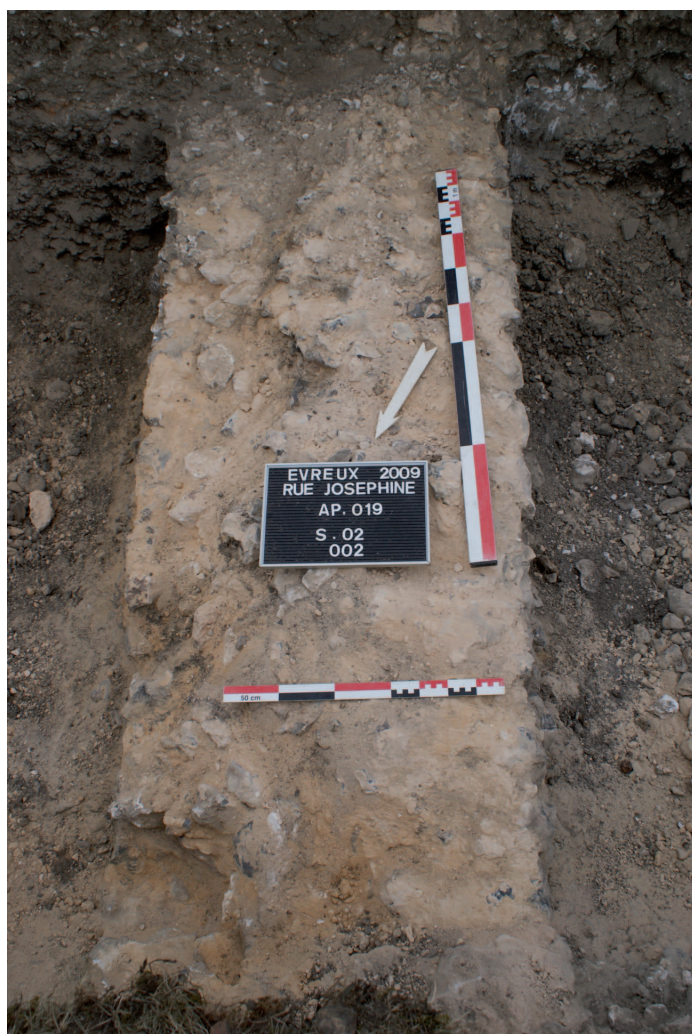
**Figure 19 - Vue du mur 002.002 depuis le nord**

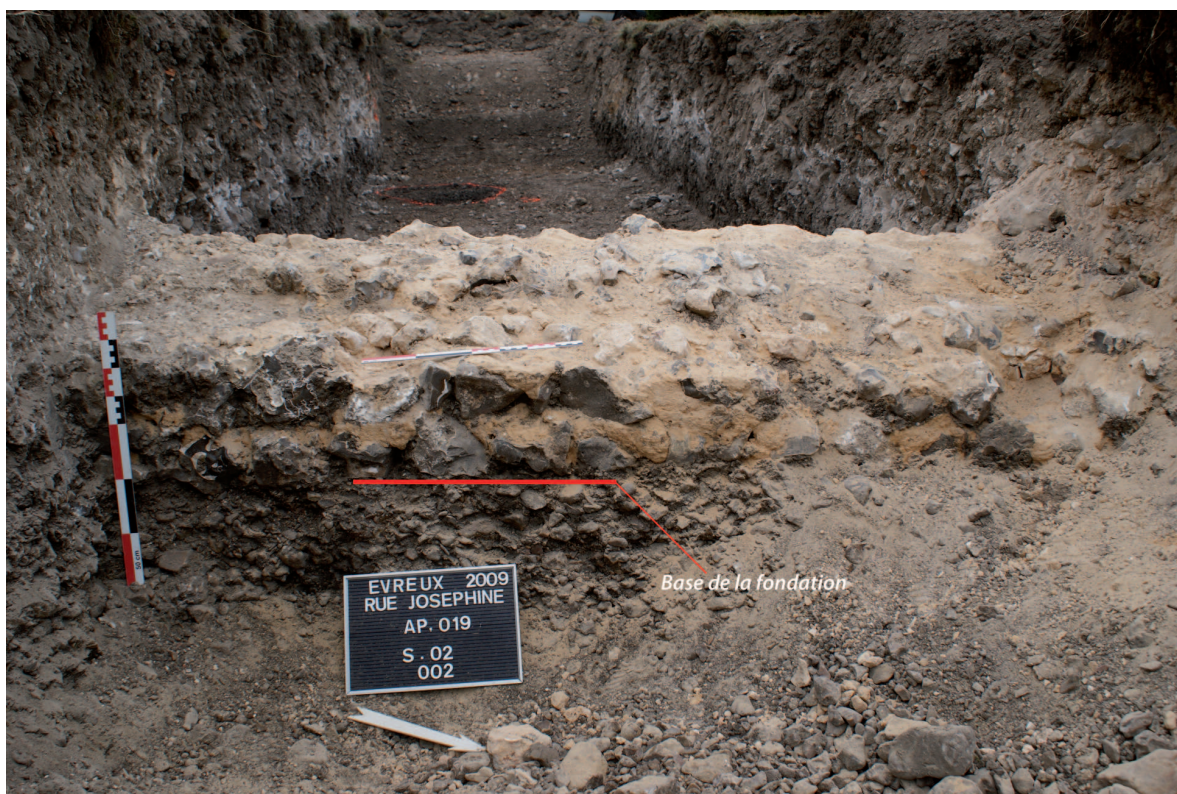
Figure 20 - Vue du mur 002.002  
et de sa fondation depuis l'est

Celle-ci a en effet pu être observée (fig. 20), creusée dans le niveau de terre végétale antérieur et reposant sur le sommet du substrat, à une altitude de 62,07 m NGF. Il ressort de cette observation que ce mur était peu fondé puisque ses fondations n'excédaient pas 0,25 m d'épaisseur. Aucun parement n'a par ailleurs été vu sur les 0,3 m conservés de l'élévation.

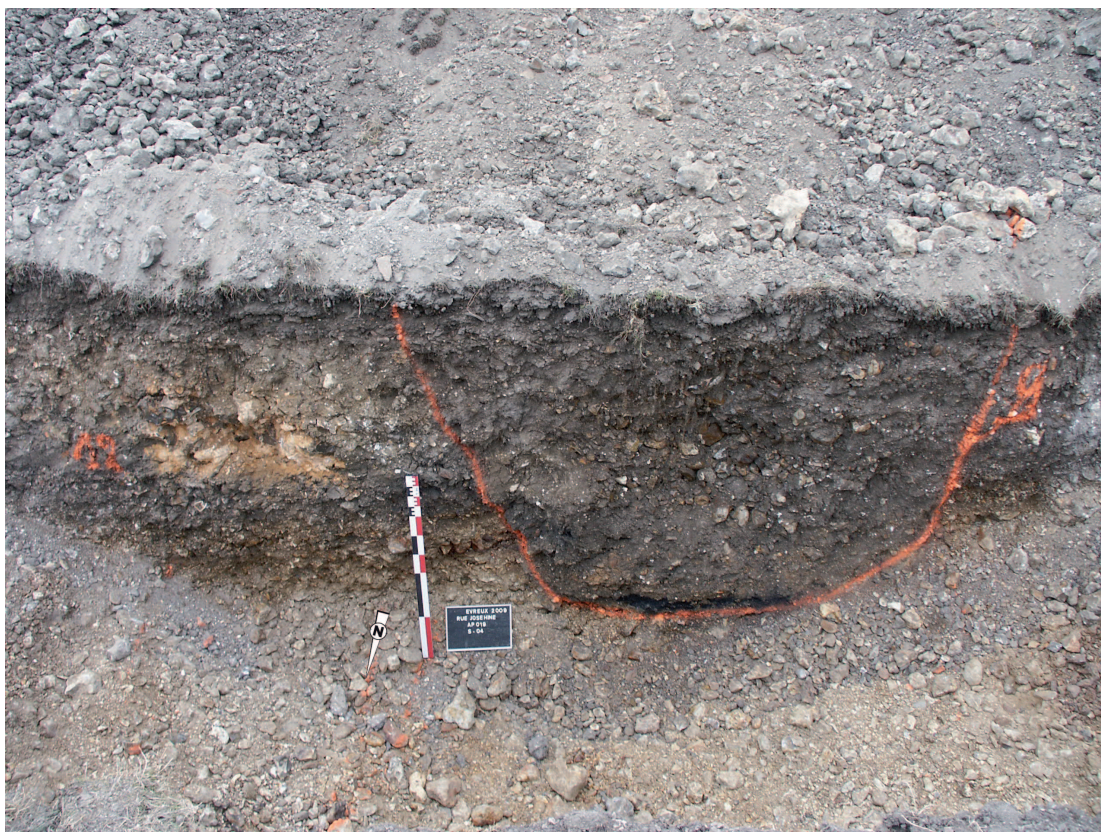
**Figure 30 - Coupe à travers le mur 004.012 et la tranchée 004.009, vue depuis le nord**

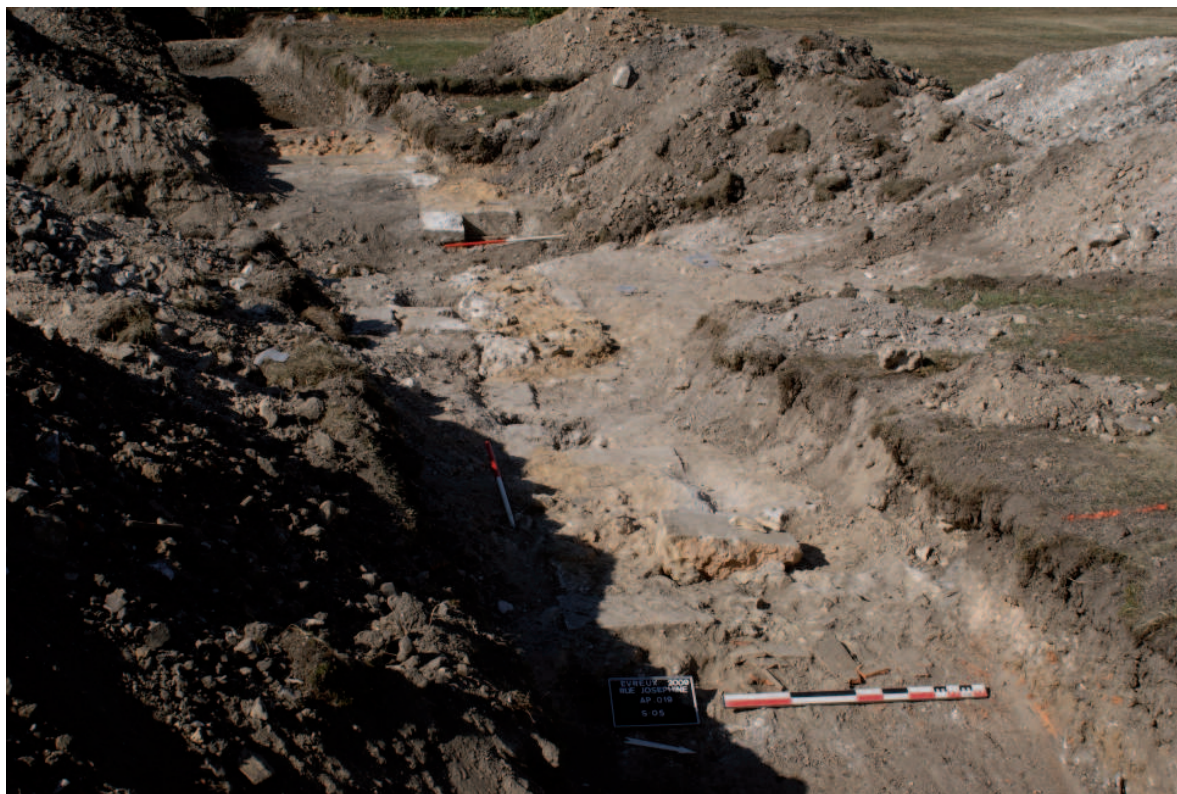
Figure 35 - Vue en enfilade depuis l'est de la façade du bâtiment 1

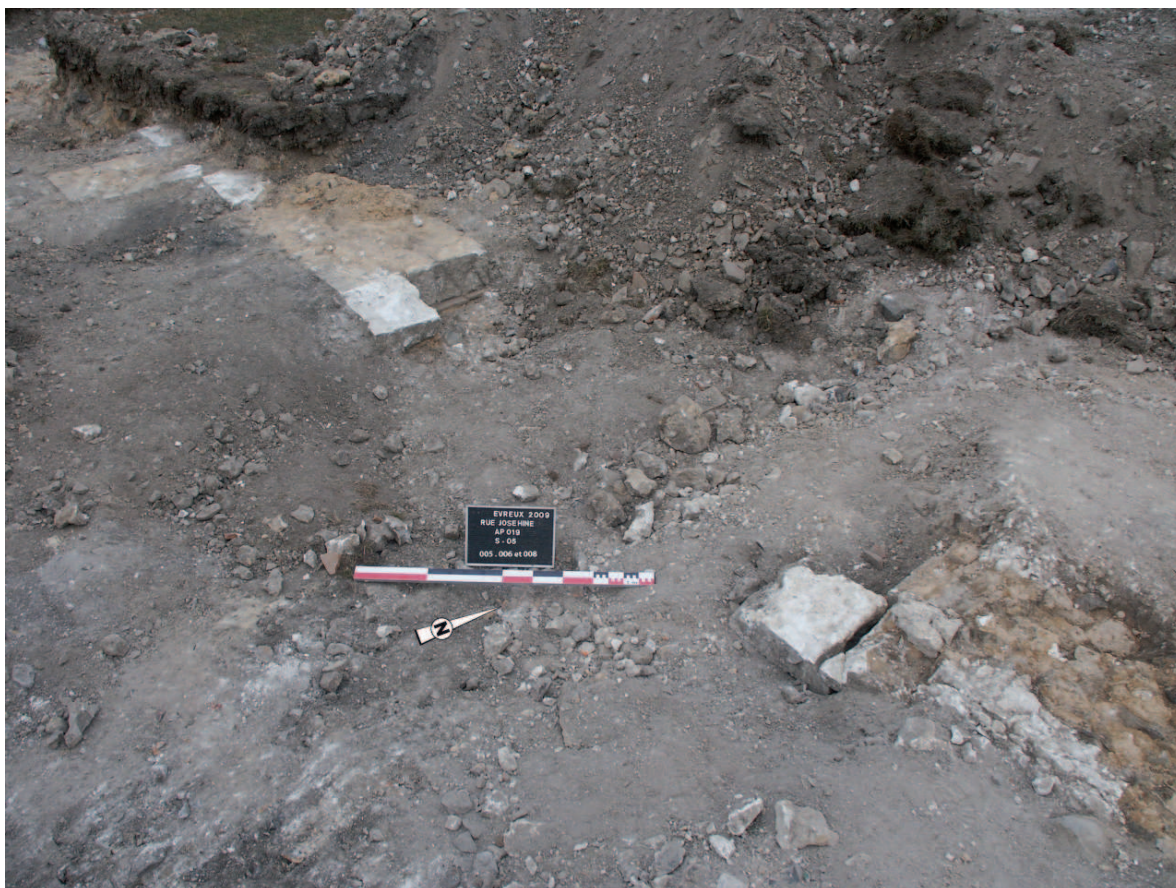
Figure 36 - Vue de la porte axiale du bâtiment 1 depuis le sud-est

C'est dans et sur ces premiers niveaux que furent édifiés des bâtiments maçonnés dans les vestiges ont été mis au jour dans ce sondage. En premier lieu, un large bâtiment (n° 1, **planche 13**) dont l'ensemble de la façade a pu être dégagé (**fig. 35**) : orientée est-nord-est / ouest-sud-ouest, elle présentait une longueur totale de 14,75 m et comportait en son centre une ouverture (une porte) de 2 m de large (**fig. 36**).

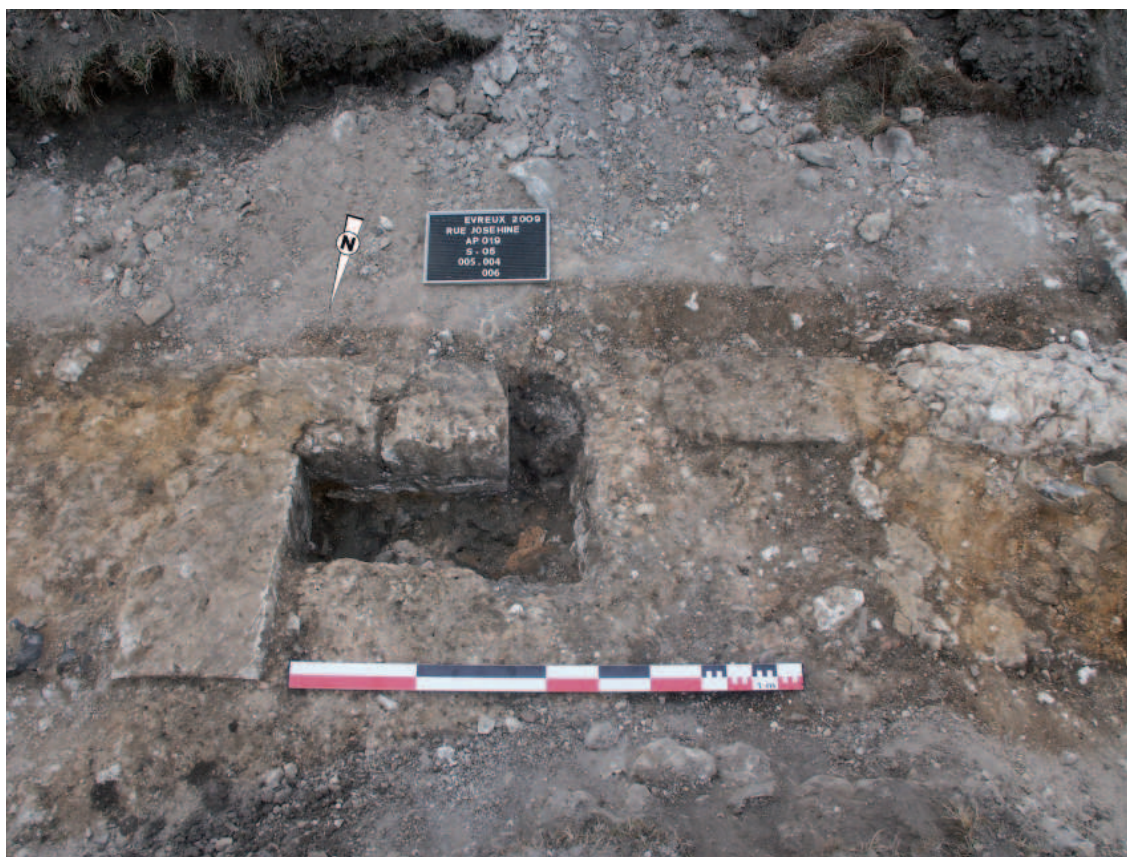
Figure 40 - Vue de l'emplacement du probable évier du bâtiment 1, depuis le nord

A 3,5 m à l'est de la porte axiale, une ouverture a été ménagée, dès la construction, dans le mur de façade. Depuis l'intérieur du bâtiment, elle se présentait comme une alcôve rectangulaire de 1,25 m de large et profonde de 0,5 à 0,55 m, dans le fond de laquelle était aménagée une ouverture axiale (0,3 m) à travers le reste du mur. L'ensemble était pourvu d'un parement en blocs de grand appareil calcaire (**fig. 40**). Le fait que la base de cette alcôve se situe sur le sommet de la fondation continue elle-même nous amène à y voir l'emplacement d'un évier en pierre encastré dans le mur, aujourd'hui disparu, dont l'évacuation de l'eau était assurée par l'ouverture ménagée à l'arrière, dans l'épaisseur du mur. Cette évacuation se faisait donc, à l'extérieur du bâtiment, soit à même le sol, soit dans une rigole qui n'a pas été dégagée lors de notre intervention.

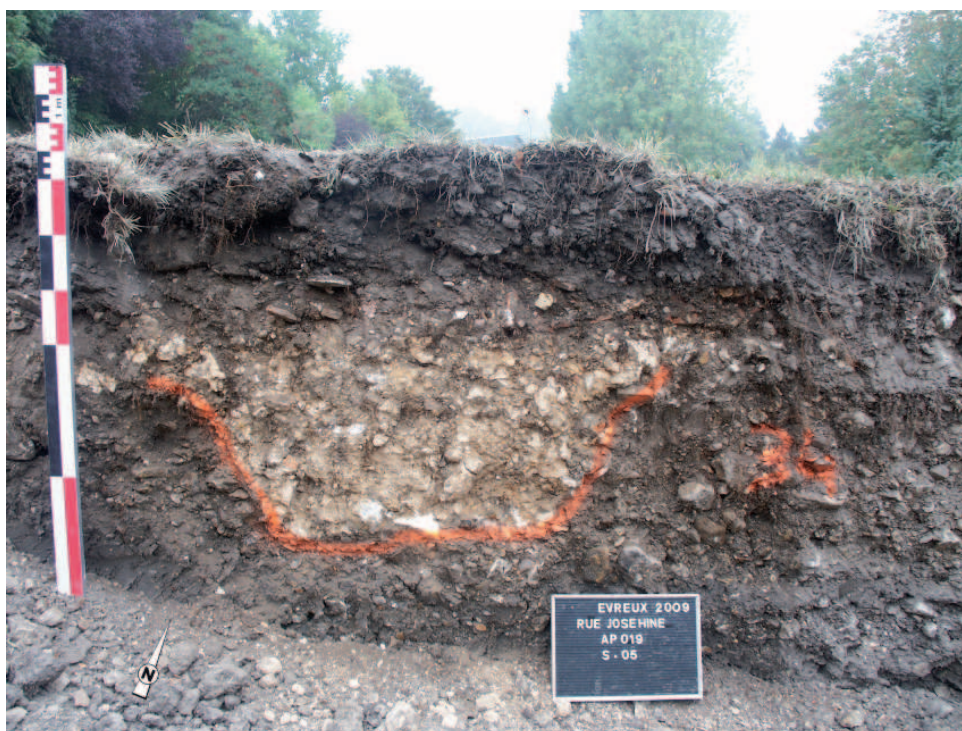
Figure 46 - Vue en coupe de la tranchée de spoliation 005.034
