Rapport d'opération de diagnostic archéologique. Évreux (27) - Jardins de l'Évêché

RAPPORT D'OPÉRATION DE DIAGNOSTIC ARCHÉOLOGIQUE

EVREUX (27),

« JARDINS DE L'EVÊCHÉ »

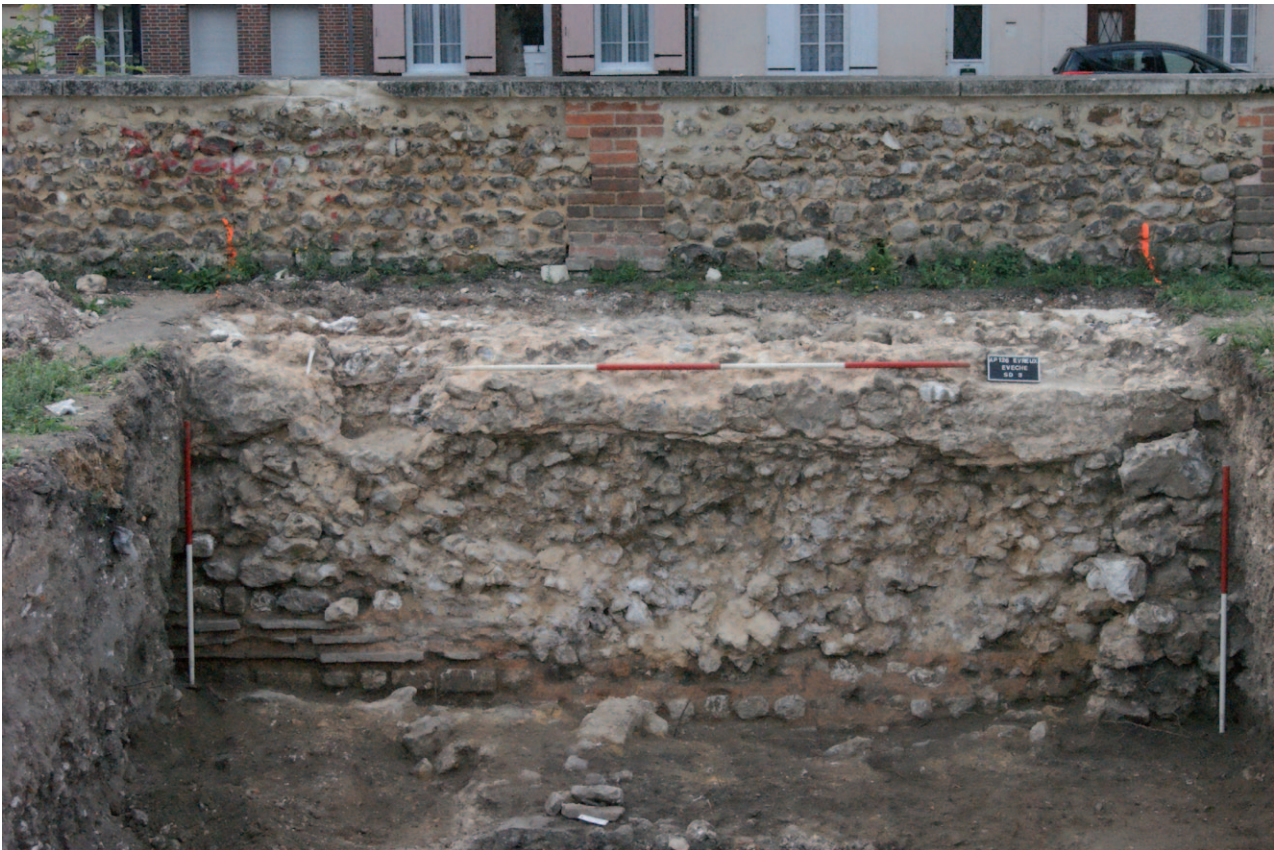
Figure 38 - Vue d'ensemble des maçonneries du rempart mises au jour dans le sondage 3

Situé à 35 m à l'est du précédent, le sondage 3 a mis en évidence une portion de rempart assez singulière (**fig. 38**). Les maçonneries apparaissent ici à une altitude de 67,65 m NGF. Le mur a été reconnu sur une longueur de 4 m et une épaisseur d'environ 1,2 m depuis son parement intérieur, au nord, jusqu'à la limite du sondage située presque au pied du parapet contemporain. Comme précédemment, aucune observation n'a pu être réalisée sur le parement sud, vraisemblablement intégralement récupéré à l'époque moderne. Seul le parement septentrional a pu être reconnu, sur une hauteur de 1,4 m, et nous y avons détecté les traces d'au moins cinq constructions ou réfections successives.
