Rapport d'opération de diagnostic archéologique. Évreux (27) - Jardins de l'Évêché

RAPPORT D'OPÉRATION DE DIAGNOSTIC ARCHÉOLOGIQUE

EVREUX (27),

« JARDINS DE L'EVÊCHÉ »

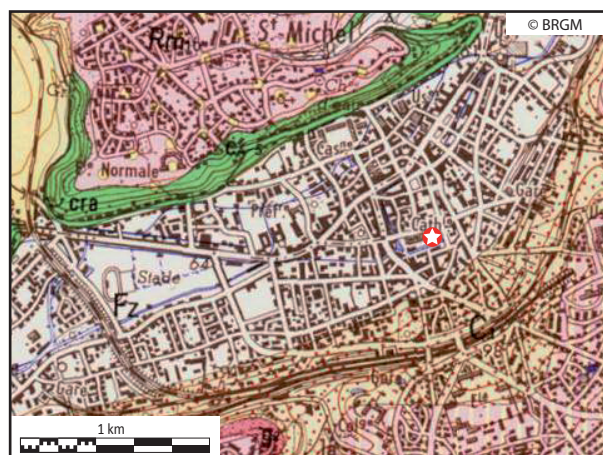
Figure 6 - Situation de l'intervention (en rouge) dans son contexte géologique

La carte géologique (fig. 6)¹ indique quant à elle simplement que nous nous situons sur une basse terrasse constituée d'alluvions modernes (Fz) : « de texture limono-argileuse, les alluvions modernes renferment toutefois de nombreux silex provenant des formations résiduelles ou des colluvions de pente à silex intercalés avec des lits siliceux où l'on reconnaît encore les gros grains de quartz des Sables de Lozère. Peu épaisses (environ 1 m), sauf dans les lobes convexes des méandres, elles reposent sur les alluvions grossières Fy ».

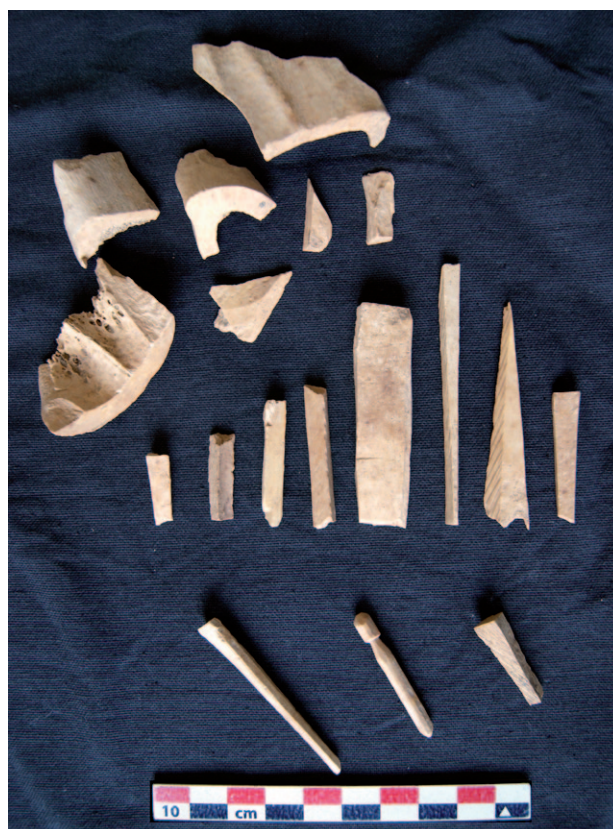
Figure 20 - Ebauches d'un artisanat de tabletterie (31 FAU 2)

Parmi le mobilier osseux, un ensemble de 18 pièces témoigne de l'existence d'un artisanat de tabletterie¹². Cet ensemble se compose de cinq déchets de débitage, dont deux avec esquille, les autres éléments ayant la forme de baguette et étant interprétables soit comme des déchets de sciage, soit comme des ébauches à divers stades d'élaboration (31 FAU 2 ; **fig. 20**). L'une des baguettes, dont la tête n'est pas encore ébauchée, est en revanche entièrement facettée. Son extrémité est cassée, ce qui a peut-être été la cause de sa mise au rebut. L'ébauche la plus aboutie est celle d'une épingle dont la tête est bien séparée du corps et dont l'autre extrémité est en pointe. Elle n'est pas achevée car le corps et la tête sont facettés grossièrement, et surtout elle ne mesure que 32 mm ! Il s'agit peut-être du travail d'un apprenti ou bien du passe-temps d'un artisan ...

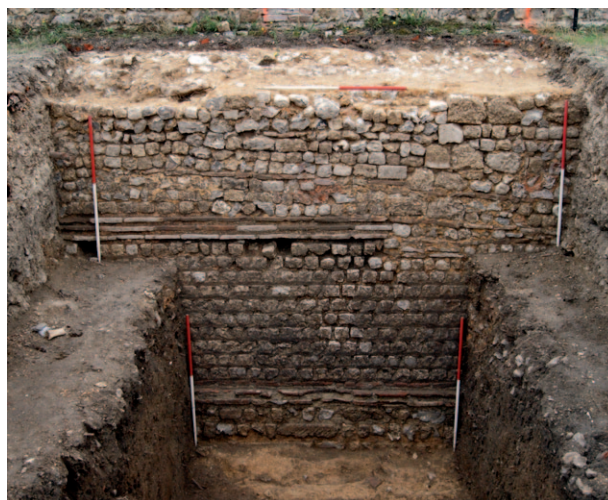
Figure 24 - Vue d'ensemble de la section du rempart tardo-antique dégagée dans le sondage 2

Situé à 30 m à l'ouest du précédent, le sondage 2 a livré, sur une longueur de 4 m et à compter de 67,6 m NGF, un tronçon de rempart particulièrement bien conservé (fig. 24). La réalisation d'un sondage profond a permis d'observer une élévation de près de 3 m, sans pour autant atteindre la base du mur. On remarque, d'une façon générale, un tracé rectiligne et un fruit assez marqué, de l'ordre de 21 %, accentué par au moins un ressaut au niveau de rangées de terres cuites (fig. 25)¹⁹.

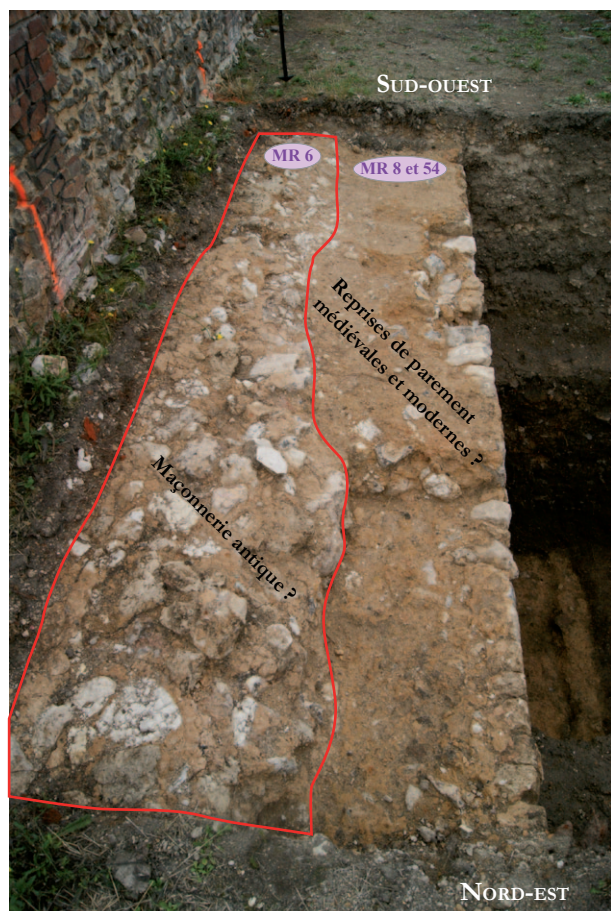
Figure 26 - Vue en plan des maçonneries du rempart dans le sondage 2

Certaines portions du cœur de la maçonnerie originelle ont sans doute été reconnues en plan. On peut ainsi restituer un blocage calcaire lié au mortier de chaux de couleur saumon (fig. 26). En élévation, les parties préservées du parement intérieur livrent une succession d'assises de moellons calcaires et de lits de terres cuites architecturales (fig. 27). Sont ainsi conservés, de haut en bas, et à compter d'une altitude de 66,6 m NGF :

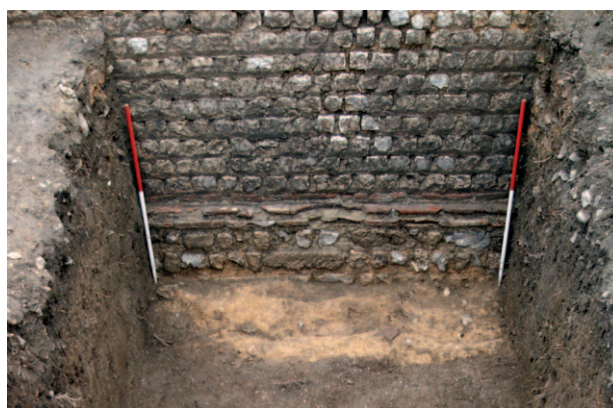
Figure 31 - Vue de détail du remblai de démolition US 42 au pied du rempart

En premier lieu, au pied du rempart et à la base du sondage médian, les terrassements ont été interrompus à la cote de 64,6 m NGF, sur le niveau d'apparition de ce qui apparaît comme un amas de mortier jaune, totalement pulvérulent (US 42 ; fig. 31). La présence de fragments de terres cuites architecturales indique qu'il s'agit probablement d'un remblai de démolition, et non d'un niveau de travail. Aucun mobilier n'y a été récolté.

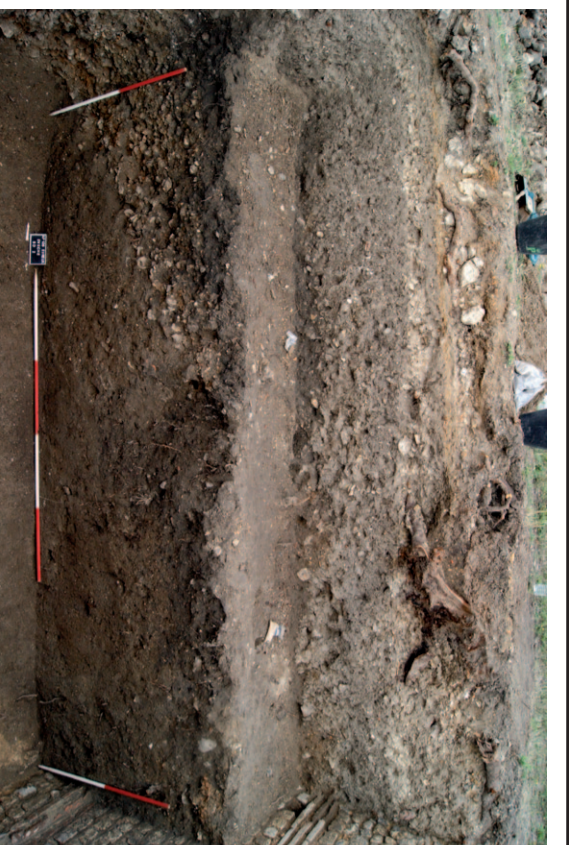
Figure 29 - Relevé stratigraphique de la berme orientale du sondage 2

SONDAGE 2
BERME EST (PARTIES HAUTE ET BASSE / COUPE CUMULATIVE) - Coupe AB

constitution de l'*agger* adossé à la face interne du rempart, sans pouvoir atteindre sa base (fig. 29 et 30). Les niveaux qui le constituent sont de nature assez variée et présentent dans leur ensemble un pendage très marqué du sud vers le nord de l'ordre de 30°. Plusieurs ensembles peuvent être distingués.

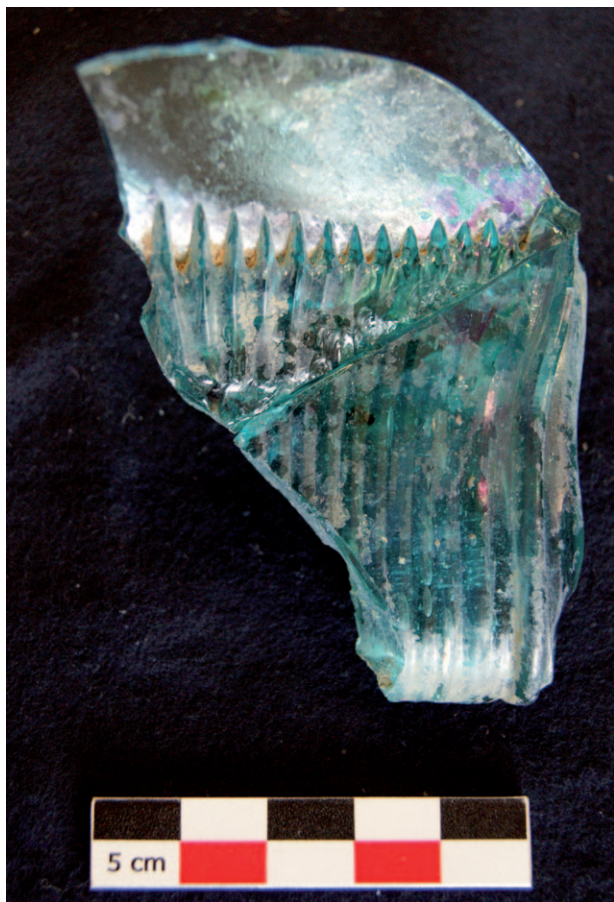
Figure 32 - Fragment d'anse plate et rainurée en verre type Ising 89 (54 VER)

Cette séquence se conclut par un fin niveau de limon argileux orangé assez compact et homogène (US 40 et 54), dans lequel ont été mis au jour des morceaux de dallage / placage en calcaire, des éléments métalliques (dont un crochet en alliage cuivreux), de rares restes fauniques, de la verrerie (fragments d'anse plate et rainurée bleu turquoise – type Ising 89 – III^e ou IV^e siècle ; **fig. 32**) et plus d'une cinquantaine de tessons de céramique suggérant un *terminus post quem* entre la seconde moitié du III^e et le courant du IV^e siècle.

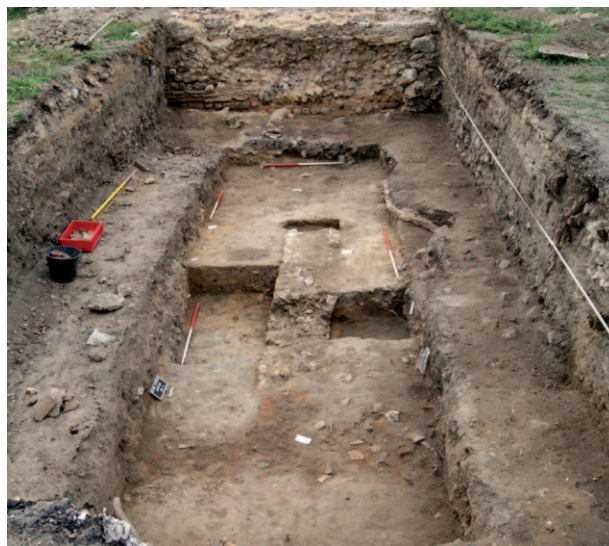
Figure 36 - Vue d'ensemble du sondage 3 en fin de fouille (vers le sud)

Dans la mesure du possible, et sans dépasser la cote de fond de chantier fixée à 64,5 m NGF, un sondage profond devait permettre d'observer la base du talus, de documenter l'intégralité de sa hauteur et de reconnaître la nature et l'altimétrie des niveaux antérieurs. Dans cet objectif, après la réalisation d'un premier palier à une altitude moyenne de 66,2 m NGF (soit une profondeur de l'ordre de 1,3 à 1,5 m), un sondage axial plus profond a été entamé, sur une largeur de godet, ménageant latéralement des banquettes de sécurité minimales. Ces terrassements ont cependant été rapidement stoppés par l'apparition de maçonneries et n'ont pas été menés au-delà d'une profondeur de 0,5 m. Dans cette emprise, quelques explorations manuelles complémentaires ont toutefois été réalisées (fig. 36).

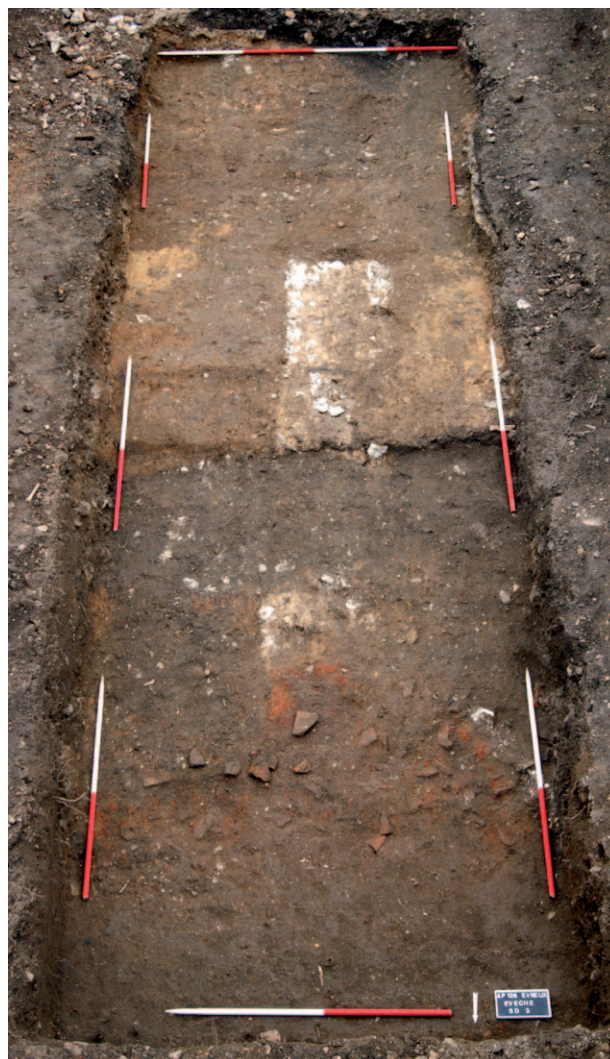
Figure 37 - Sondage 3 - Apparition du mur MR 3 dans l'axe du sondage médian

Les terrassements médians ont été interrompus, dans ce sondage, par l'apparition d'une maçonnerie située dans l'axe de la tranchée (MR 3) qu'il était souhaitable de préserver (fig. 37). Ce mur présente une orientation nord-nord-ouest / sud-sud-est et se présente sous la forme d'une maçonnerie de silex avec quelques blocs calcaires liés au mortier de chaux beige. Large de 0,6 m, il est pourvu de parements en moellons calcaires, dont une hauteur de 0,4 m a été dégagée ici. Cette hauteur correspond à la partie sommitale de l'élévation conservée, celle-ci se prolongeant en-deçà du fond de fouille situé à 65,55 m NGF.

Au nord, d'importants remblais ont été reconnus à compter de la cote de 66 m NGF, ennoyant les vestiges de la maçonnerie MR 3 déjà décrite. Ces niveaux ont été principalement observés en plan (**fig. 37**) et offrent un aspect assez hétérogène. Pour autant que cela ait pu être clairement documenté, il semble qu'ils présentent un pendage général du sud vers le nord, comme cela a déjà été observé dans le sondage 2. L'ensemble offre une surface apparemment plane, sur une largeur d'environ 7 m à partir du parement du rempart, au-delà de laquelle une pente assez marquée semble se dessiner²⁶.

²⁷ Les US concernées sont : 13, 17, 18, 238, 239 et 241. Notons l'importante concentration de terres cuites architecturales dans l'US 13 (bien visible au premier plan de la **figure 37**).

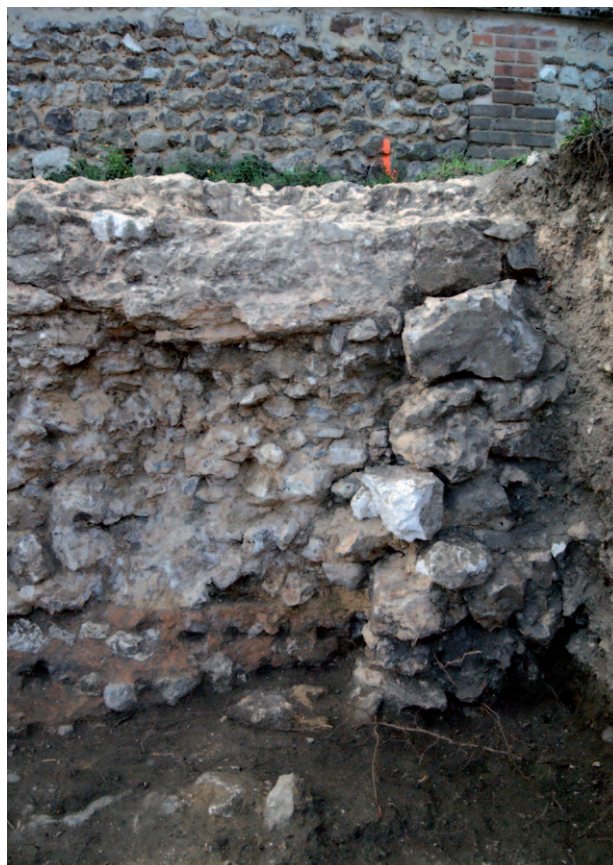
Figure 39 - Vue de détail du parement de la maçonnerie MR 61

Dans l'espace ainsi « purgé », une nouvelle maçonnerie, constituée d'un blocage essentiellement de silex lié au mortier jaune, a été mise en œuvre (MR 61 ; **fig. 38**). Son épaisseur, masquée par les aménagements contemporains, n'a pas pu être déterminée. Son parement nord, très mal conservé, n'a pas résisté aux outrages du temps, et s'est effondré lors de sa mise au jour (**fig. 39**). Constitué de blocs de silex de taille moyenne et appareillés sans grand soin, il semble ne pas avoir reçu de traitement particulièrement soigné. Notons que son alignement dépassait de 10 à 15 cm celui du mur antique.

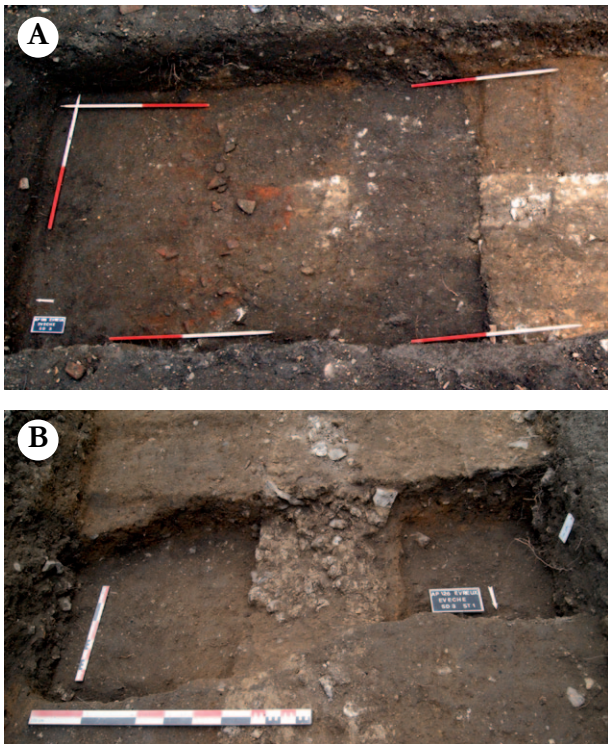
Figure 43 - Sondage 3 - Fossé FO 1 (A. Dégagement en plan vu vers l'est ; B. Sondage manuel partiel vu vers le sud)

Recoupant l'extrémité de cette occupation, un fossé parallèle au rempart (orienté ouest-sud-ouest / est-nord-est) a été mis au jour et sondé partiellement manuellement (FO 1 ; **fig. 42b** et **43**). Large à l'ouverture de 0,9 m, il présente des parois sub-verticales. Le fond n'a pas été atteint ce qui laisse supposer une profondeur supérieure à 0,5 m. Le creusement s'est toutefois heurté à la maçonnerie MR 3, dont la présence sous-jacente a entraîné un rétrécissement ponctuel du fossé. Celui-ci n'est en effet, à cet emplacement précis, profond que de 0,4 m et présente un fond plat. Son comblement semble unitaire (US 11) et constitué de limon argileux brun foncé à noir, assez meuble et homogène, avec quelques silex et nodules de mortier.

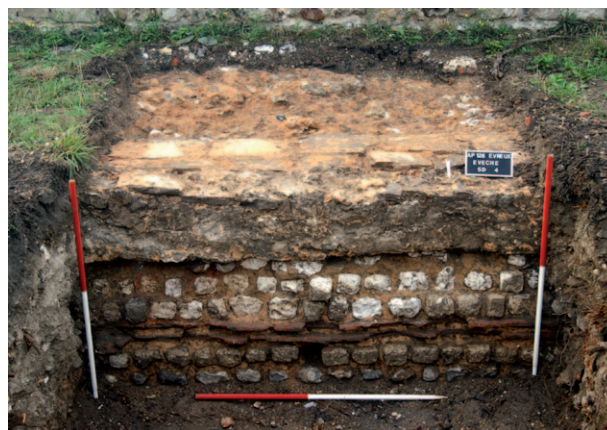
Figure 46 -Vue d'ensemble des maçonneries du rempart mises au jour dans le sondage 4

A 16 m à l'ouest du sondage 3, le quatrième et dernier sondage a avoir mis au jour le rempart a été réalisé dans l'axe de la rue de Barrey pour déterminer si les importants remaniements observés dans le sondage 3 se prolongeaient jusque là. Il n'en est rien (fig. 46).

Le rempart a ici été reconnu sur une épaisseur de 1,9 m, une longueur de 2 m et une hauteur de moins d'un mètre. Ses maçonneries apparaissent à une altitude de 67,7 m NGF et leur observation révèle deux constructions distinctes.

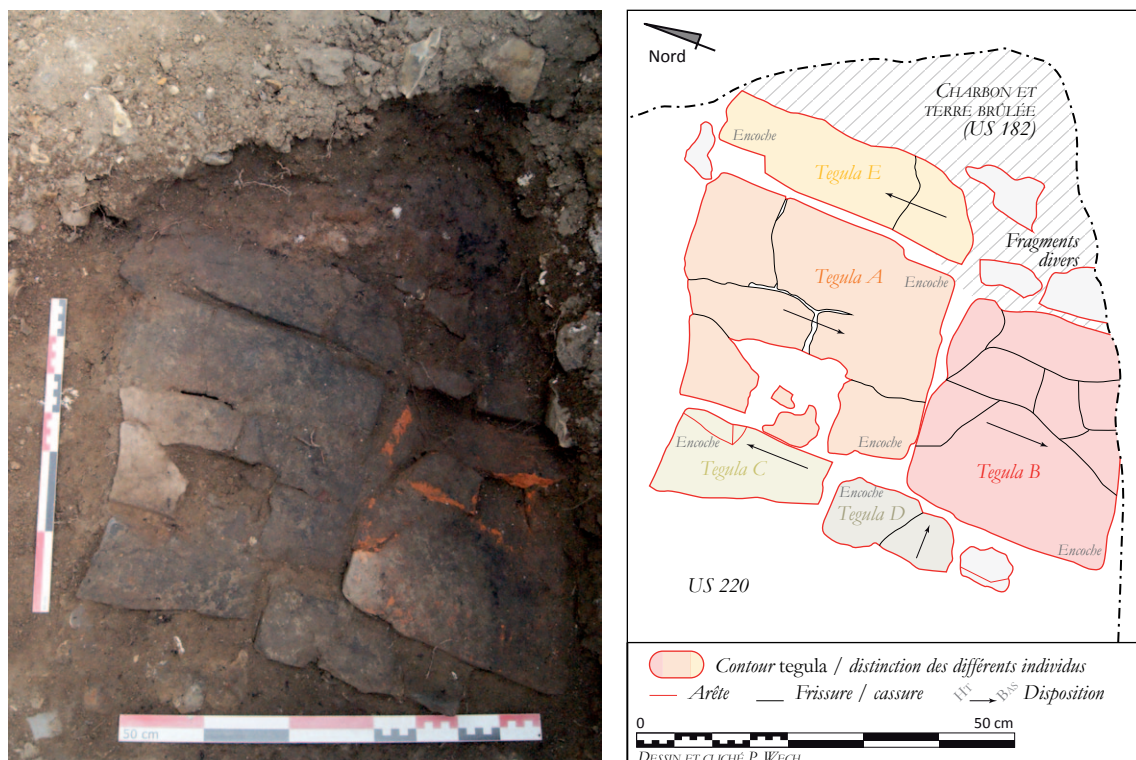
Figure 51 - Vue en plan et relevé de la sole foyer US 182

Signalons la présence, au sein de cette première séquence, d'un probable niveau de travail ou d'occupation. Celui-ci est matérialisé par un fin niveau de limon argileux brun foncé, très charbonneux (US 219), à la surface duquel des fragments de terres cuites architecturales à plat ont été mis au jour (US 182 ; **fig. 51**). Cet assemblage est composé exclusivement de *tegulae*, dont au moins deux exemplaires complets, partiellement recouvertes par un niveau de terre brûlée et d'importants résidus charbonneux. Ces terres cuites ont fait l'objet d'un relevé un plan et d'un démontage minutieux pour examen postérieur. Il s'avère que les *tegulae* sont toutes disposées face contre terre (sans doute pour dissimuler les irrégularités que constituent les rebords) et de façon jointive, dessinant ainsi des alignements d'orientation nord / sud. A l'ouest, le premier alignement n'est constitué que d'éléments fragmentaires (*tegulae* C et D), disposés perpendiculairement³³. L'alignement suivant, à l'est, comporte, dans l'emprise sondée, deux exemplaires complets mais fortement fragmentés (*tegulae* A et B), et disposés de la même façon. Le dernier alignement repéré, n'a livré que des éléments fragmentaires (*tegula* E), disposés « tête-bêche » par rapport aux précédents.

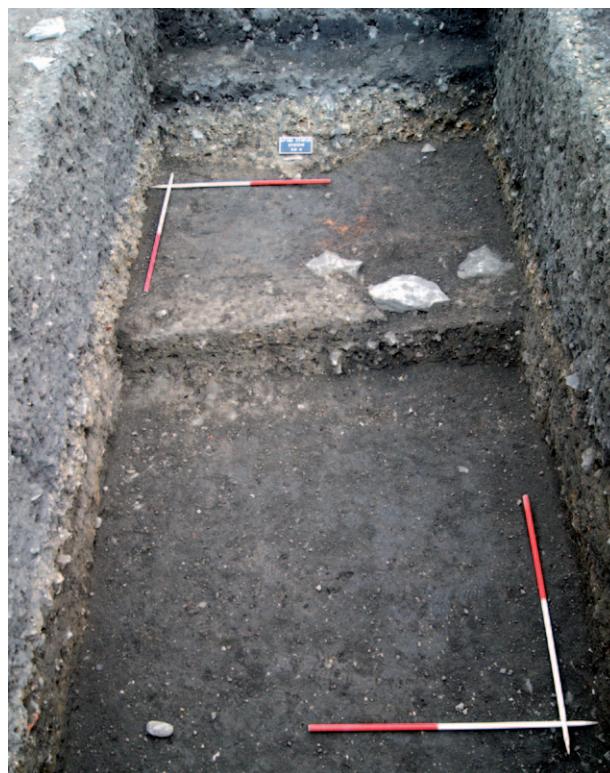
Figure 55 - Vue en plan du fond du sondage 6 et du niveau d'occupation US 153

de limon argileux brun-noir, compact et homogène, avec quelques graviers (US 153 ; fig. 55). Le mobilier qui en provient comporte une scorie, un fragment d'alliage cuivreux, un fragment de dallage / placage en calcaire, une monnaie et trois tessons ne fournissant rien d'autre qu'un *terminus post quem* au III^e siècle. La monnaie, quant à elle, est une imitation radiée de la fin du III^e siècle⁴⁰.

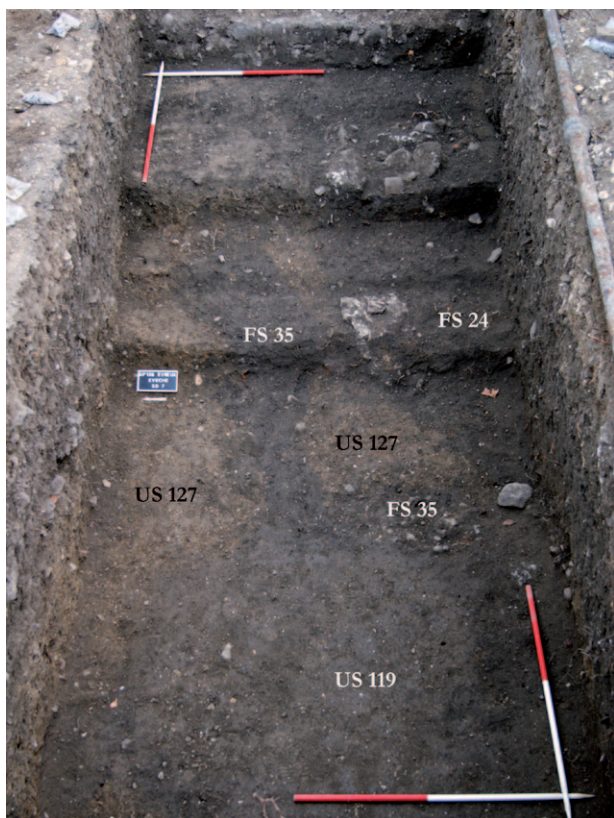
Figure 60 - Vue en plan des occupations et structures reconnues au fond du sondage 7

Recoupant systématiquement les niveaux précédemment décrits, plusieurs structures fossoyées ont été observées dans ce sondage (fig. 60). Engagée sous la berme sud, la fosse FS 24 est longue d'environ 3,5 m. Ses parois semblent évasées, mais sa profondeur n'a pas été reconnue. Le comblement apparaît globalement homogène et constitué de limon argileux brun à brun foncé, homogène et peu compact, avec quelques gros silex, des fragments de terres cuites architecturales antiques et, ponctuellement, des nodules de torchis (US 116 et 117). Le mobilier présent est peu abondant et ne consiste qu'en quelques restes fauniques et une poignée de tessons fournissant une fourchette chronologique entre le milieu du IV^e siècle et le courant du V^e siècle (coupe en sigillée du type Chenet 323A et bol en céramique commune à bord en bourrelet arrondi).

Le niveau le plus ancien mis au jour dans ce sondage est un niveau d'occupation constitué de limon argileux brun, assez compact et homogène, avec de nombreux charbons et de petits nodules de terre brûlée et de terre cuite (US 119 ; **fig. 60**). Un examen rapide sur le terrain laisse supposer l'existence d'une micro-stratification interne. Cette occupation présente une surface régulière et un pendage du sud-

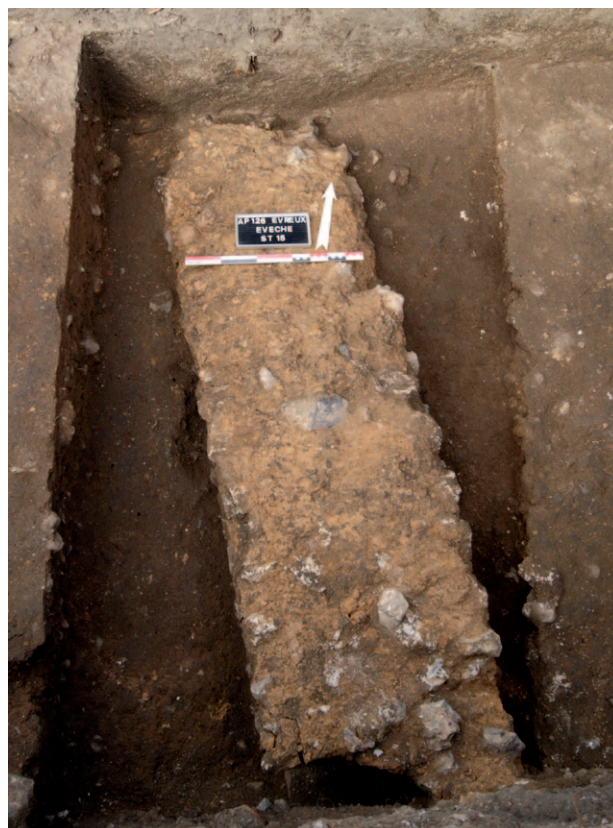
Figure 65 - Vue en plan du mur MR 15 - sondage 8

antique. Ce nouveau mur (MR 15) présente une même orientation nord-nord-ouest / sud-sud-est strictement parallèle à celle du mur MR 3 vu dans le sondage 3. Les deux sont distants d'axe en axe de 27 m. Le mur MR 15, observé sur une longueur de plus de 2 m, est constitué d'une maçonnerie de silex liés au mortier jaune-orangé large de 0,6 m (fig. 65). Ses deux parements, observés sur une hauteur de 0,3 à 0,35 m, simulent un appareillage de petits moellons calcaire au moyen de blocs de silex ennoyés dans le mortier et séparés par des joints lissés puis tirés au fer (fig. 66).

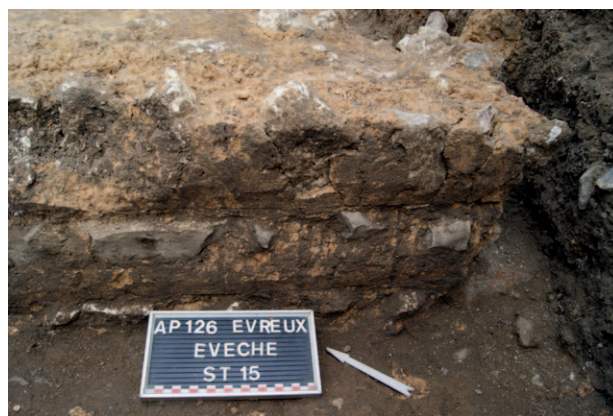
Figure 66 - Vue de détail du parement occidental du mur MR 15

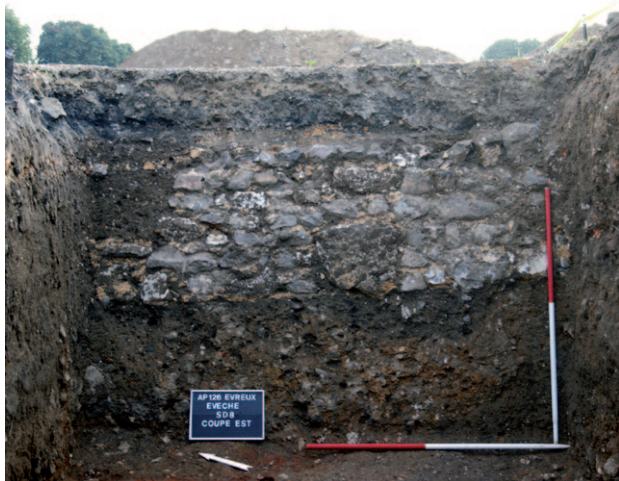
Figure 68 - Vue du parement occidental du mur MR 16

A l'extrémité orientale du sondage, les terrassements ont été stoppés par la présence d'un mur orienté nord-nord-ouest / sud-sud-est dont seul un parement a pu être observé (MR 16 ; **fig. 68**). Celui-ci, reconnu sur une longueur de 2 m, est constitué d'un assemblage de silex et de blocs calcaires, dont quelques éléments de grande taille, grossièrement assisés et jointoyés avec un mortier de couleur jaune. Aucune trace d'outil clairement identifiable n'a été observée sur les blocs. Bien que grossier, le traitement du parement semble indiquer qu'il s'agit d'une élévation et non d'une fondation. Cette dernière, sans doute légèrement plus étroite, n'a pas pu être observée. La maçonnerie est conservée sur une hauteur de 0,7 m, entre les cotes 66,6 et 67,3 m NGF.

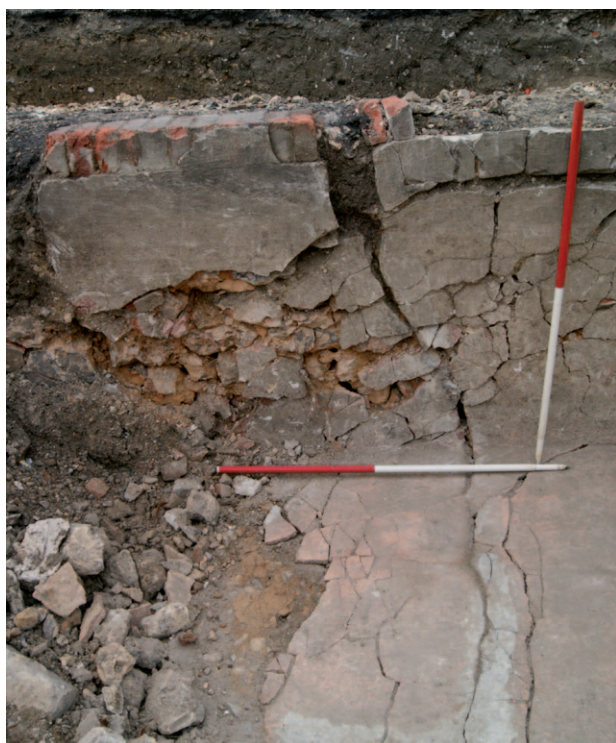
Figure 70 - Vue du coeur de la maçonnerie du mur MR 67 et du radier du bassin

champ. Une lacune dans le mur MR 67 nous a permis d'observer la superposition de deux assises de briques surmontant une maçonnerie de silex liés au mortier orangé (fig. 70). Les briques n'ont donc été employées que pour constituer une sorte de parapet sommital⁴⁹. Le nettoyage de surface de l'ensemble du tracé de ces murs n'a nulle part révélé de trace de ciment adhérent. Il semble donc que l'arase dégagée constitue le sommet d'origine, que les murs n'aient subi aucune troncature et que le bassin soit intégralement conservé ou presque.

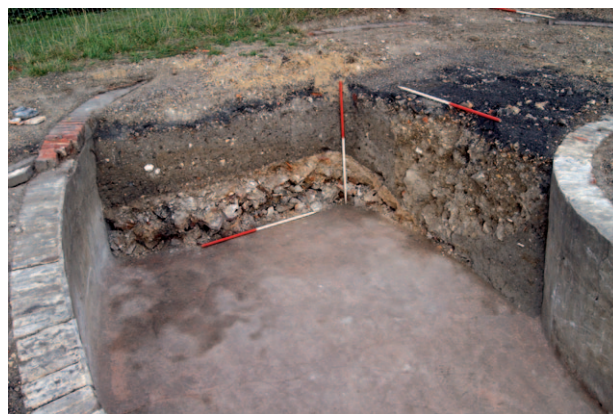
Figure 71 - Sondage réalisé dans le canal du bassin

Ces murs délimitent deux espaces distincts et concentriques. Un sondage mécanique réalisé dans l'espace périphérique annulaire, entre les murs MR 67 et 68 a permis d'atteindre le fond du bassin (66,38 m NGF) et de dégager ses parois sur toute leur hauteur, soit 1,1 m. Le fond et les parois étaient recouverts d'un enduit de ciment destiné à assurer l'étanchéité de l'ensemble (US 278 ; fig. 71). Cet enduit présente une couleur grise sur la partie supérieure des parois et une couleur rosée sur le fond, sans doute en raison de l'adjonction de tuileau destiné à renforcer les propriétés hydrofuges. Une lacune dans l'enduit a permis

d'observer, sous le fond du bassin, un radier maçonné similaire et lié à la partie basse du mur MR 67. La présence de l'enduit indique que cet espace périphérique, sorte de canal couvrant une surface plus de 60 m², était destiné à accueillir de l'eau.

Suite à cette destruction, le bassin est désaffecté et le canal périphérique est comblé principalement au moyen de remblais de démolition, surmontés d'apports de sédiments calibrés (US 283 ; fig. 71). Le volume très important de ces remblais de démolition suggère qu'il ne s'agit pas seulement d'éléments provenant du bassin, mais sans doute de vestiges de constructions mitoyennes également victimes des bombardements. Notons que le comblement a livré les éléments métalliques d'un mécanisme de vannage. L'emplacement du bassin comblé reçut en dernier lieu une fine couche de résidus divers, dont du mâchefer (US 70), destinée à en masquer les vestiges. Une fine grave sableuse mêlée à du limon brun a scellé le tout (US 69).

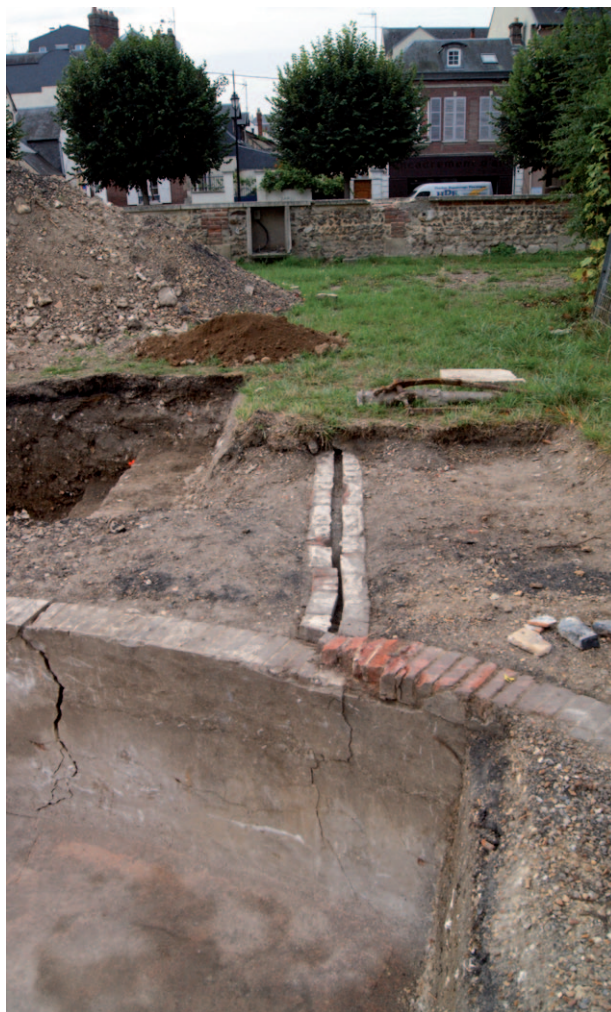
Figure 72 - Le dispositif de trop-plein CN 69 vu vers le sud

Nous n'avons d'ailleurs trouvé aucune trace d'arrivée d'eau, de telle sorte que nous ignorons comment ce bassin était alimenté. Le sondage réduit réalisé à l'intérieur n'a pas non plus permis de repérer de système de bonde permettant de vidanger le bassin. Notons en revanche la présence, dans le quart sud-ouest, d'un aménagement interprétable comme un trop-plein (CN 69). Celui-ci consiste en une étroite rigole délimitée par deux rangées de briques, le tout reposant sur un radier également en briques et couvert avec d'autres briques (**fig. 72**). La rigole ne mesure que 5 cm de large et est profonde d'autant. Son altitude est d'environ 67,4 m NGF. Elle est rectiligne et se dirige au sud vers le rempart. Un rapide examen de la face externe de ce dernier n'a révélé ni l'emplacement ni la forme du débouché de cette rigole, sans doute masqué par un rejointoiement postérieur. Elle semble installée dans un remblai reconnu uniquement au contact du quart sud-ouest du bassin (US 279) et recouvrant la maçonnerie MR 70 sans doute désaffectée. Cette succession renforce l'hypothèse, concernant cette dernière, d'un premier aménagement rapidement

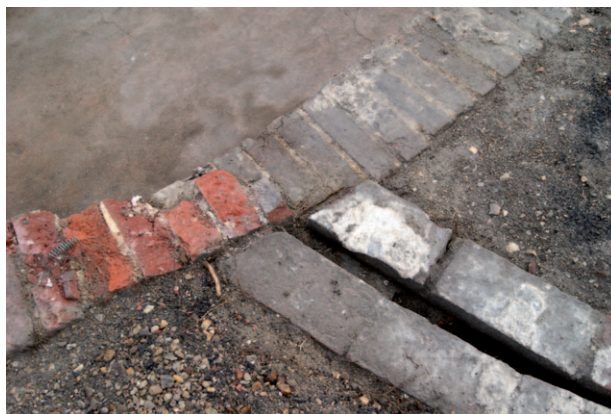
Figure 73 - Vue de détail du raccordement entre le trop-plein CN 69 et le bassin

abandonné et peut-être remplacé par le trop-plein CN 69. Celui-ci s'aboute au parement extérieur du mur MR 67 sans réelle accroche (**fig. 73**), ce qui tendrait à indiquer qu'il ne s'agit pas d'un aménagement d'origine. En l'absence de rigole ménagée dans l'épaisseur du mur MR 67 et dans l'axe de la canalisation CN 69, le fonctionnement précis de cet aménagement demeure énigmatique.

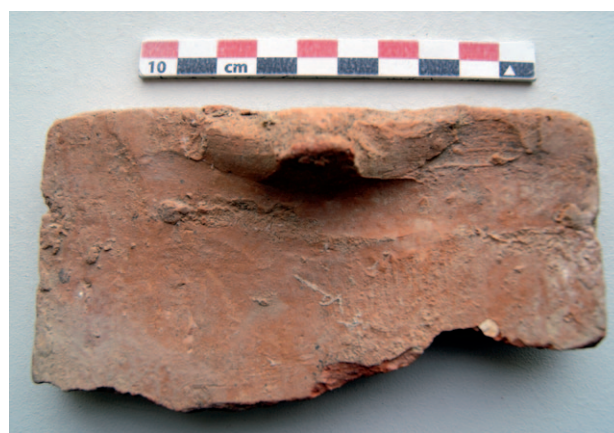
Figure 1 - Morceau de tuile plate à crochet non perforée (US 4 ; cliché Pierre Wech, Made)

- **type 1 : des tuiles plates** (NR1 : 159). Les morceaux collectés présentent une épaisseur comprise entre 12 et 22 mm, pour une moyenne de 15 mm². Une partie d'entre eux correspond à des tuiles plates à crochet (NR1 : 16), épaisses de 12 à 17,5 mm. Deux éléments remarquables s'en détachent : une tuile plate à crochet non perforée, large de 12,8 cm, épaisse de 16 mm (US 4) (**fig. 1**) ; une tuile plate à crochet « prédécoupée », cassée le long d'une incision rectiligne pratiquée sur la face lisse et dans l'axe de la tuile, coupant le crochet en deux (US 183) (**fig. 2**). Cette demi-tuile était probablement une tuile de rive. Les autres morceaux (NR1 : 143), dont un morceau incisé comparable au morceau ci-dessus (US 183), peuvent correspondre à des tuiles plates chevillées (attribuables à la seconde moitié du XII^e siècle ou à la première moitié du XIII^e siècle) ou à des tuiles plates à crochet, perforées ou non (produites entre le XIII^e et le XIX^e siècle). On notera la présence de petites taches de glaçure verte sur deux morceaux de tuile plate, témoin vraisemblable de la production de TCA glaçurées dans le même atelier (tuiles ou carreaux de pavement).

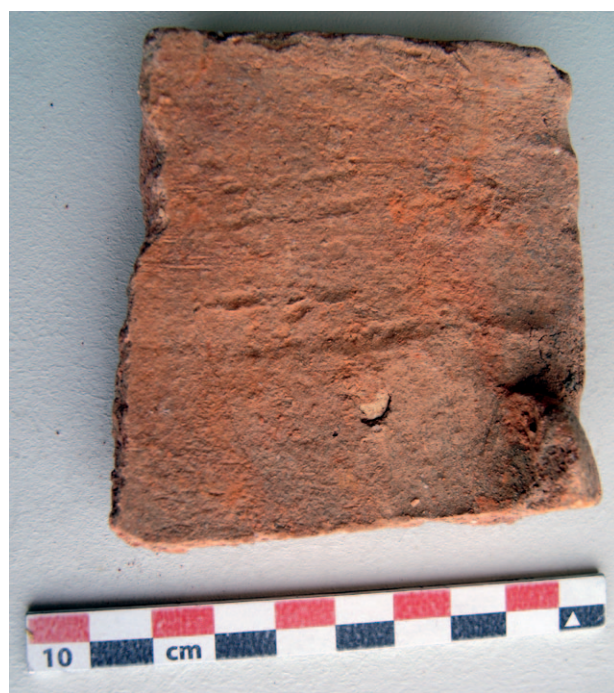
Figure 2 - Morceau de tuile plate à crochet prédécoupée (US 183 ; cliché Pierre Wech, Made)
