## Rapport d'opération de diagnostic archéologique. Les Andelys (27) - Place Nicolas Poussin

RAPPORT D'OPÉRATION DE DIAGNOSTIC ARCHÉOLOGIQUE

PATRIARCHE N° 3093  
CODE INSEE N° 27016  
PRESCRIPTION N° 28-2019-141  
OPÉRATION N° AP259

# LES ANDELYS (27), « PLACE NICOLAS POUSSIN »

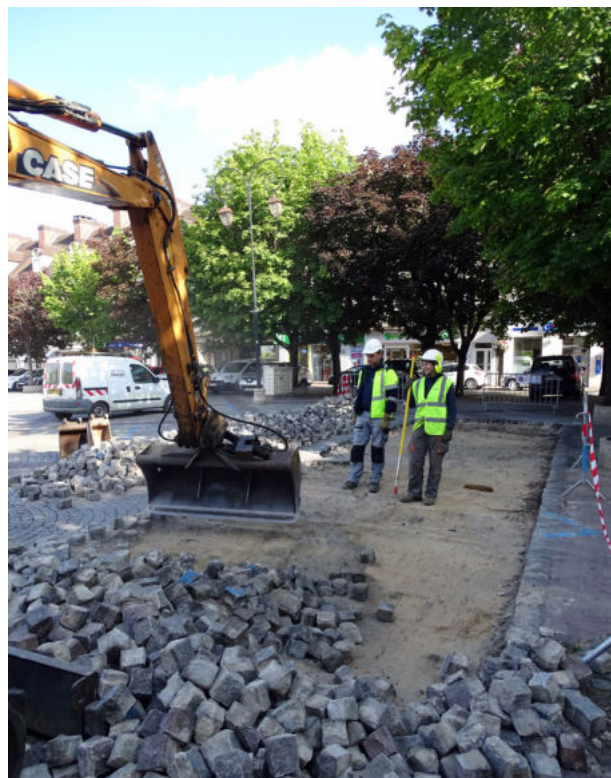
Figure 12 - Dépose des pavés de granite sous la surveillance des agents de la Made

Préalablement aux terrassements *stricto sensu*, l'équipe de la Made a procédé à la dépose des pavés de granite sur les emprises définies en amont avec la Ville et le SRA. Ces pavés ont été stockés sur place, séparés des déblais, pour être ensuite récupérés par les agents des services techniques (fig. 12).

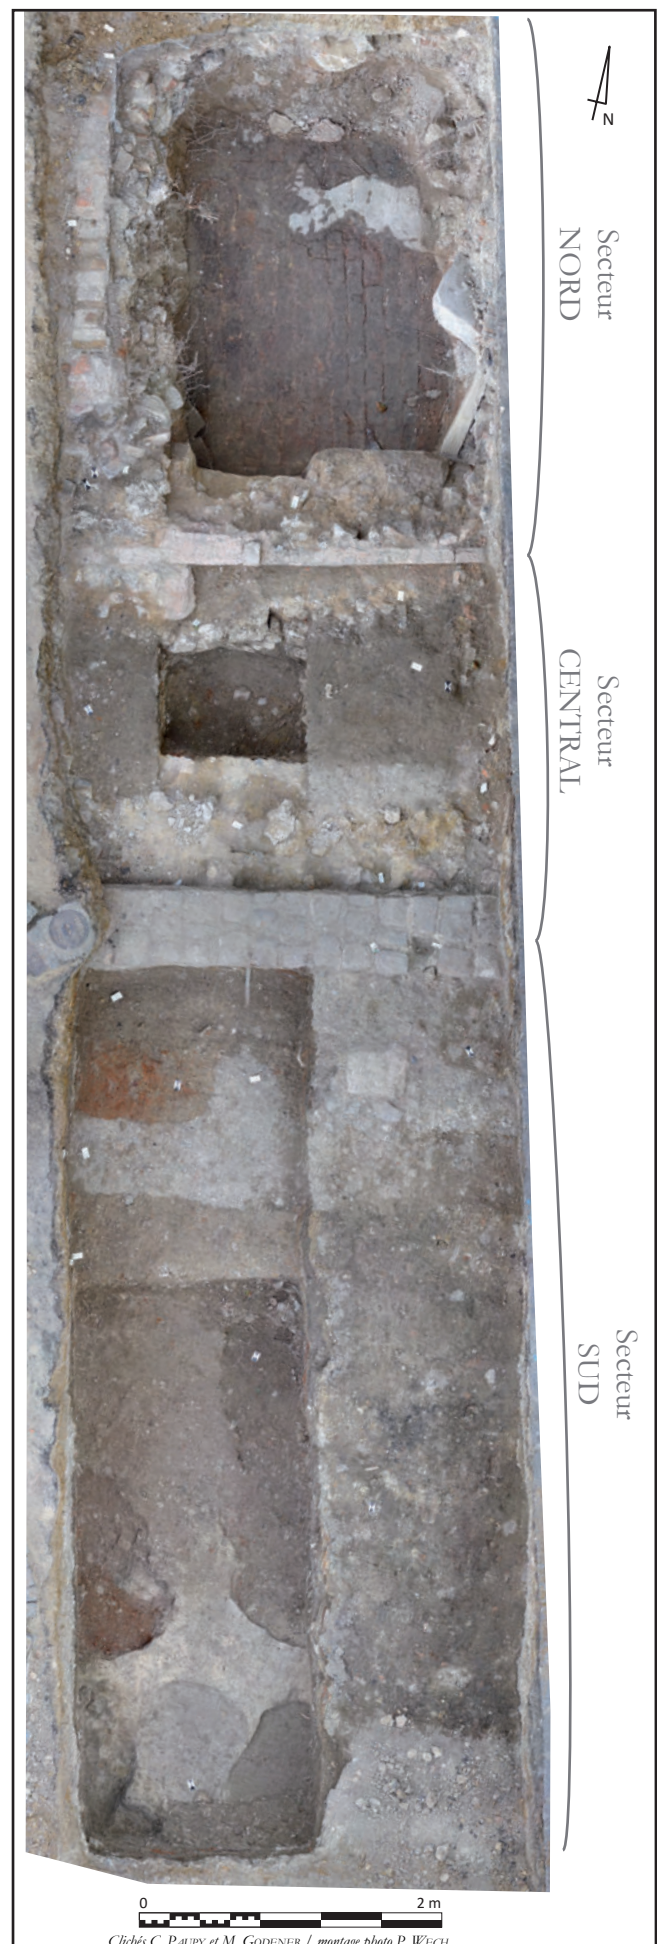
Figure 14 - Sondage 1 - Orthophotogrammétrie en fin de fouille

Le sondage 1 est localisé dans l'angle nord-est de la place, à un endroit où les cadastres anciens font état d'un pâté de maisons détruites lors de la Seconde guerre mondiale. Ce sondage consiste en une ouverture de plan rectangulaire de 3,3 x 12,5 m, orientée nord-nord-ouest / sud-sud-est. Sa surface est de 41 m<sup>2</sup>. Dans cette emprise, les profondeurs de terrassement sont très variables, suivant la nature des vestiges rencontrés (**fig. 14 et 15**).

À l'extrémité nord, un sondage profond a été réalisé mécaniquement jusqu'à une profondeur de près de 2 m, soit une cote de 17,55 m NGF (secteur nord). Légèrement plus au sud, un second sondage profond a été réalisé, cette fois manuellement, jusqu'à la cote 17,85 m NGF (secteur central)<sup>13</sup>. Enfin, à l'extrémité méridionale, un dernier sondage profond a été réalisé mécaniquement jusqu'à la cote 17,65 m NGF, soit une profondeur de presque 1,7 m (secteur sud). En dehors de ces éléments, les terrassements n'ont pas excédé, selon les emplacements, 0,6 à 0,8 m de profondeur.

Les bermes sont toutes verticales ou sub-verticales, à l'exception de la coupe méridionale dans laquelle des marches d'accès ont été ménagées. Les stratigraphies ont été relevées de manière raisonnée, en privilégiant les coupes des sondages profonds et les niveaux antérieurs à la Seconde guerre mondiale. Lorsque les terrassements n'ont pas été menés sous ces niveaux, il n'a pas été jugé nécessaire de documenter graphiquement les bermes. De la même façon, la stratigraphie rencontrée dans la partie septentrionale du sondage n'a pas été relevée car correspondant seulement à une importante séquence de remblais contemporains venus combler une cave. Le profil de cette dernière a toutefois été dessiné.

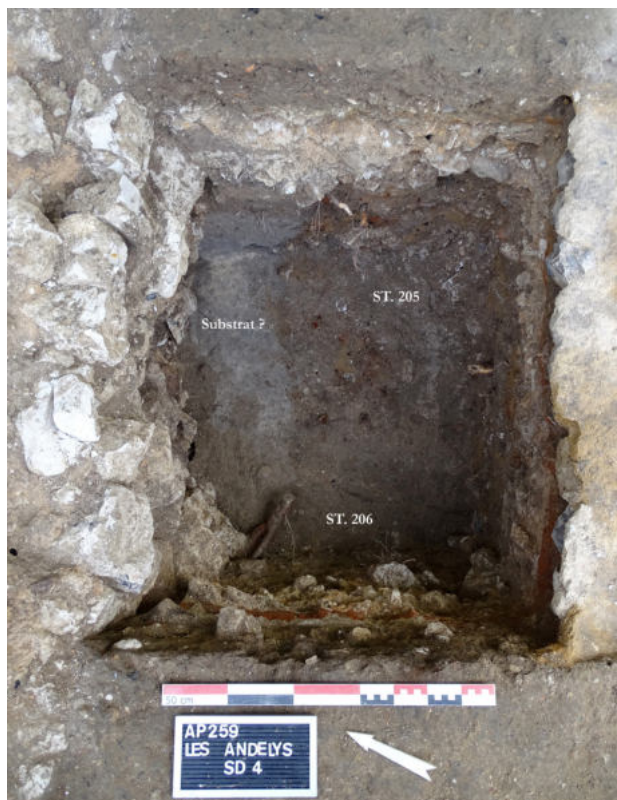
Figure 19 - Sondage 1 - Vue en plan des structures fossoyées du secteur central

A l'image de ce qui a été reconnu dans le secteur méridional, une succession de deux creusements a été observée de façon très partielle dans le secteur central (fig. 19). Pour la structure ST. 205 seule la limite septentrionale a été reconnue. Assez rectiligne, elle est orientée est / ouest. La paroi est verticale et présente même une sape assez prononcée (fig. 18, coupe AB). Le fond n'ayant pas été atteint, seule une profondeur minimale d'environ 0,5 m peut être mentionnée. Le comblement semble homogène et constitué de limon argileux brun-beige avec des inclusions de nodules de calcaire et quelques silex (US. 84). Un unique tesson de céramique glaçurée y a été collecté. Il s'agit d'un morceau de pot ou de coquemar fixant un *terminus post quem* à la fin du Moyen Âge.

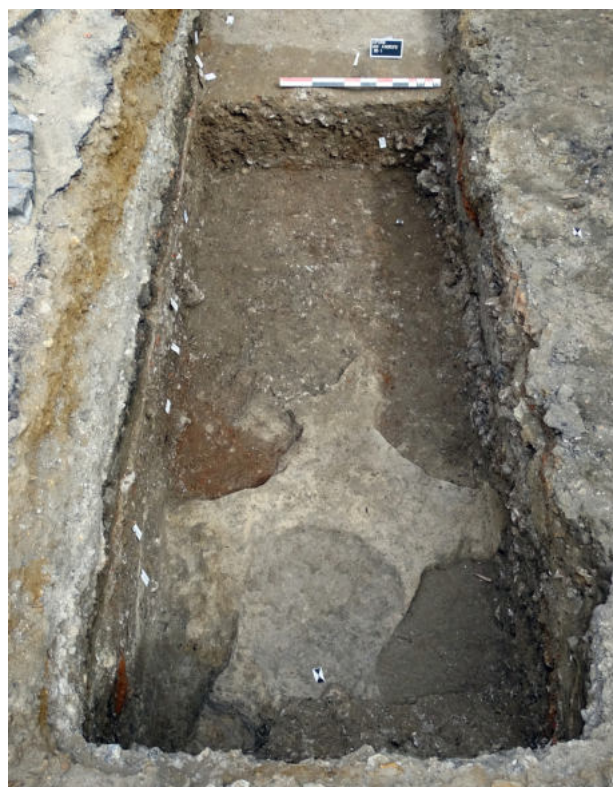
Figure 20 - Sondage 1 - Vue d'ensemble des multiples creusements identifiés dans le secteur sud ; au centre : le substrat supposé

En résumé, il apparaît qu'une grande partie de la surface explorée ici, si ce n'est sa totalité, est occupée par une succession de creusements, parfois imbriqués, dont la fonction nous échappe toutefois très largement (prélèvements de matériaux ? ; fig. 20). Leur chronologie, à en juger par les mobiliers présents dans les comblements, semble assez resserrée et concerne une période comprise entre la fin du Moyen Âge et le début de la période moderne (XIII<sup>e</sup> - XVI<sup>e</sup> siècle). La nature de l'occupation ayant généré ces creusements ne peut toutefois pas être déterminée, faute de mobilier discriminant.

Ces creusements ayant perforé le substrat supposé, ils ont potentiellement entraîné la disparition de témoins stratigraphiques antérieurs. De ce fait, nous ne pouvons pas exclure la possibilité qu'il ait existé ici une ou plusieurs occupations plus anciennes.

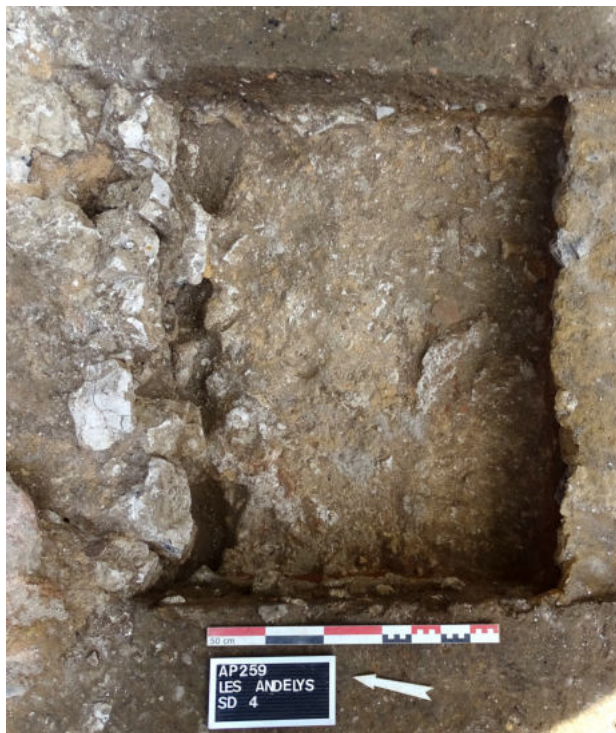
Figure 21 Sondage 1 - Vue en plan du remblai de démolition US. 55 ; sur la gauche : tranchée de fondation du mur MR. 16

Le comblement des deux structures fossoyées identifiées précédemment est recouvert par un possible niveau de travail, caractérisé par la présence de nombreux déchets calcaires (US. 82), et une fine occupation (US. 81). Une épaisseur de remblais est identifiée ensuite et semble provenir pour partie de la démolition d'un édifice indéterminé (US. 55 ; **fig. 21**). Le tout représente une épaisseur d'environ 0,25 m pour une altitude sommitale de 18,5 m NGF. Ces niveaux n'ont livré que très peu de mobilier : de rares restes de faune et un tesson de céramique peu datant (pot ou coquemar glaçuré daté de la fin du Moyen Age ou du début de la période moderne).

Ce remblai est recoupé, au nord, par le creusement de la tranchée de fondation d'un large mur (MR. 16) appartenant à une cave. Celle-ci ne semble donc pas antérieure à la période moderne. Nous reviendrons par la suite plus longuement sur cette construction et ses caractéristiques architecturales (cf. *infra* §. 6.2.4).

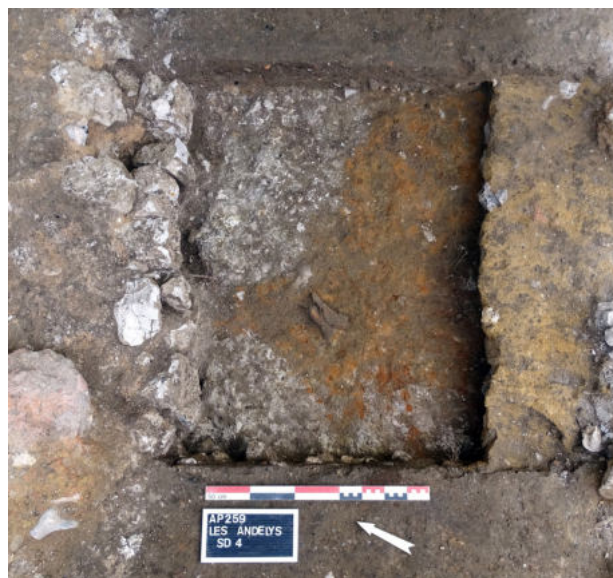
Figure 22 - Sondage 1 - Vue en plan des niveaux de sol US. 51 et 52 (secteur central)

De fins niveaux de sol (US. 51 à 54) et une couche d'occupation (US. 10) ont ensuite été reconnus sur toute la surface du secteur central jusqu'à l'altitude de 18,7 m NGF. Ils recouvrent le remblai US. 55 et masquent la tranchée de fondation du mur MR. 16. Les sols sont d'abord constitués d'un épannage de nodules de terre brûlée (US. 51 et 54), puis d'une fine couche discontinue de craie damée (US. 52 et 53 ; **fig. 22**). Ils correspondent vraisemblablement à un réaménagement des abords de la cave après la construction. Seul le niveau d'occupation US. 10 a livré du mobilier : quelques restes de faune, des éléments métalliques (fragment d'alliage cuivreux, quincaillerie indéterminée en fer et déchets scorifiés), quelques morceaux de tuiles plates et de verre à vitre et moins d'une trentaine de tessons de céramique. Parmi eux, on retrouve des éléments en grès du Beauvaisis et des productions en céramique commune glaçurée (pot, co-

quemar, jatte et tèle) qui semblent orienter la datation de l'ensemble vers le début de la période moderne au plus tôt (XVI<sup>e</sup> siècle ?).

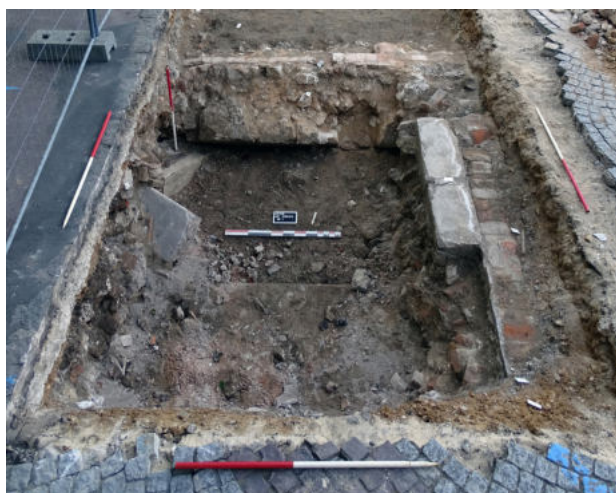
Figure 23 - Sondage 1 - Dégagement en cours de la cave

Comme nous l'avons vu, le secteur septentrional correspond à l'emprise d'une cave dont la construction ne saurait être antérieure à la période moderne (**fig. 23**). Nous savions, avant même le démarrage de l'opération, que se trouvait jadis à cet emplacement un pâté de maisons dont la destruction est liée à la Seconde guerre mondiale. La découverte de cette cave n'est donc pas une surprise en soi.

ouest / sud-sud-est et accostées, sur leur flanc occidental, d'un probable caniveau constitué de briques disposées de façon peu régulière (tantôt de champ, tantôt à plat, tantôt en carreau et tantôt en boutisse). Le tout est lié au ciment (cf. **fig. 23**, sur la droite du cliché). En partie détruits par nos terrassements, ces éléments appartiennent vraisemblablement à une première phase de réaménagement des lieux après les destructions de la Seconde guerre mondiale et la démolition des maisons<sup>26</sup>.

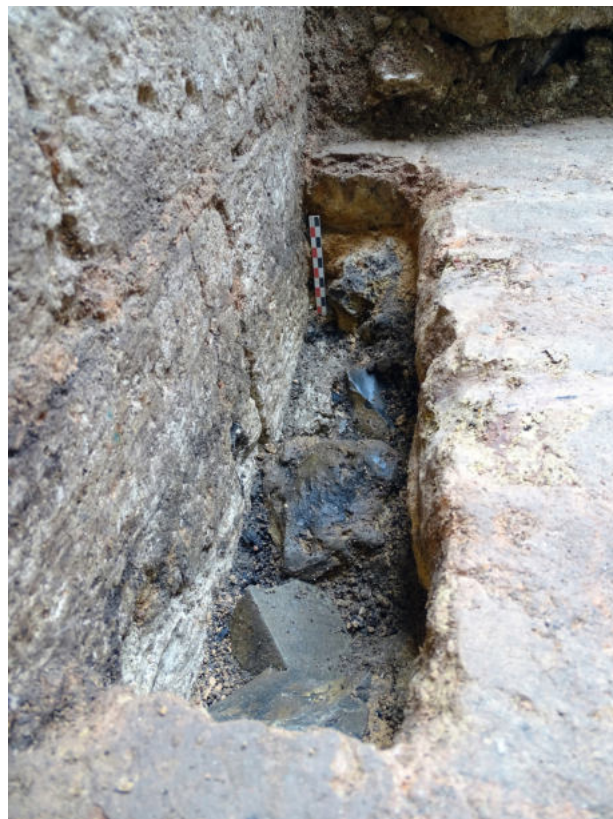
Figure 27 - Sondage 1 - Test manuel réalisé dans le sol de la cave

Le sol de cette cave, dans son dernier état, est constitué d'un pavement en briques liées au mortier de tuileau rouge-rosé et reposant sur un lit de mortier jaune pâle (US. 78 ; coté à 17,55 m NGF). Ces briques sont atypiques de par leur matériau même, mais aussi de par leurs dimensions<sup>19</sup>, et semblent attribuables à la période contemporaine. Il est donc très probable, étant donnée la datation moderne supposée de la cave, qu'il ne s'agisse pas du sol d'origine, mais plutôt d'un réaménagement survenu *a posteriori*. Un sondage manuel pratiqué au pied de la paroi méridionale a permis d'étudier la constitution de ce sol, en mettant en évidence, sous les briques, la présence d'un radier de gros blocs de silex accompagnés de morceaux de TCA, de blocs de calcaire et de scories (US. 80 ; **fig. 27**). Ce radier s'appuie contre le parement du mur MR. 16 qui est donc bien antérieur. Le sondage n'ayant pas été mené en-deçà, il n'a pas été possible de confirmer l'existence d'un niveau de sol antérieur et sous-jacent. Nous igno-

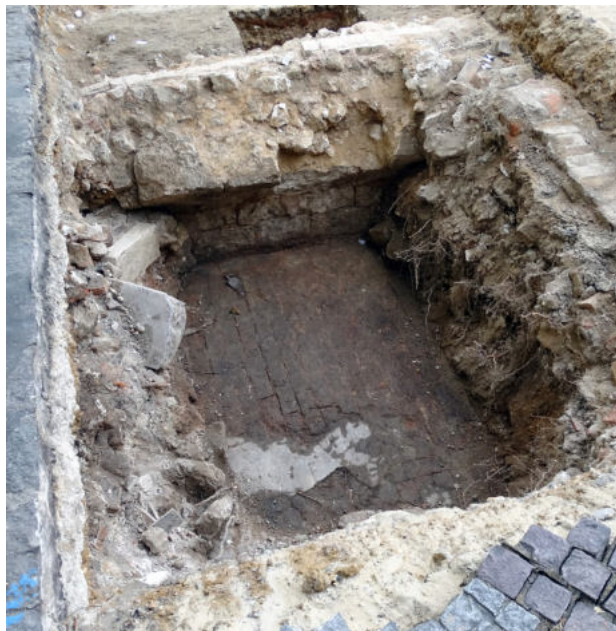
Figure 28 - Sondage 1 - Le sol de briques de la cave en fin de fouille (vu vers le sud)

de l'accès à cette cave. Des traces de réfection ont été identifiées dans le pavage en briques, sous la forme de « rustines » cimentées (US. 79), sans doute destinées à remédier à des dégradations de certaines briques (fig. 28, au premier plan).

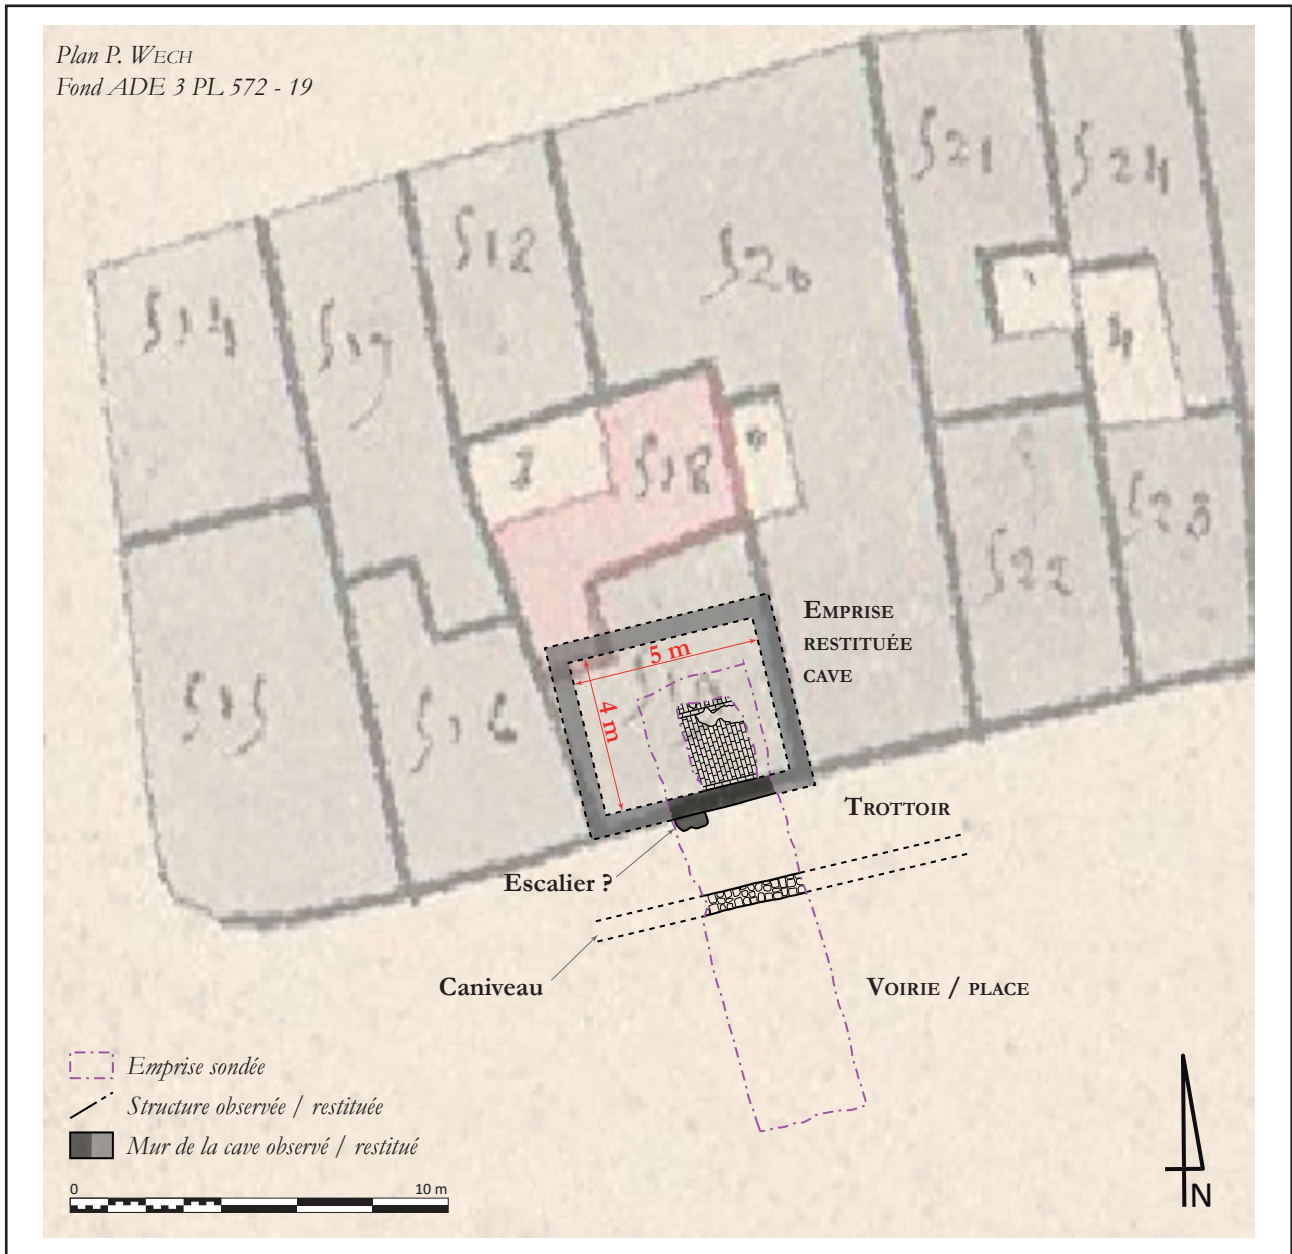
Figure 29 - Sondage 1 - Report du plan restitué du dernier état de la cave sur le cadastre napoléonien

Le secteur central a livré, recoupant les niveaux d'occupation US 10 et, vraisemblablement, US 86, les vestiges d'une maçonnerie (MR. 14) orientée est-nord-est / ouest-sud-ouest, parallèle au mur de la cave (MR. 16). Il s'agit d'une semelle de fondation, installée en tranchée pleine, et constituée de mortier jaunâtre liant entre eux des silex de forme irrégulière. Quelques traces de blocs calcaires sont visibles en surface. Cette semelle est large de 0,85 m mais n'est plus conservée que sur une épaisseur d'une dizaine de centimètres seulement. Sa construction est suivie, dans l'espace délimité au nord par le mur de la cave MR. 16, par l'apport d'un remblai US. 50 dont seuls quelques lambeaux sont conservés.

Nous proposons de reconnaître dans cette maçonnerie faiblement fondée la trace d'un aménagement de type bordure installé en avant de la maison surmontant la cave de façon à délimiter un trottoir dont rien ne subsiste par ailleurs. Celui-ci, mis en place après la construction, aurait ainsi eu une largeur d'environ 2 m (fig. 31). Il est tentant, malgré l'absence de lien physique, de lier cet aménagement à l'un ou l'autre des niveaux de sol extérieur identifiés plus au sud. D'un point de vue altimétrique, le sol US. 85 pourrait être un bon candidat.

On notera la présence, accolée au parement méridional, d'une maçonnerie de même nature pouvant être interprétée comme le vestige d'un escalier d'accès (MR. 209). Celui-ci aurait dès lors été légèrement décentré vers l'ouest, par rapport à l'axe du bâtiment (**fig. 29**). Ce massif maçonné n'est plus conservé que sur une largeur de 0,8 m et une profondeur de 0,4 m. Il repose également sur l'arase du mur de la cave et sa hauteur conservée ne dépasse pas 0,1 m. La présence de cet élément accredit la restitution d'un rez-de-chaussée situé en contrehaut des niveaux extérieurs.

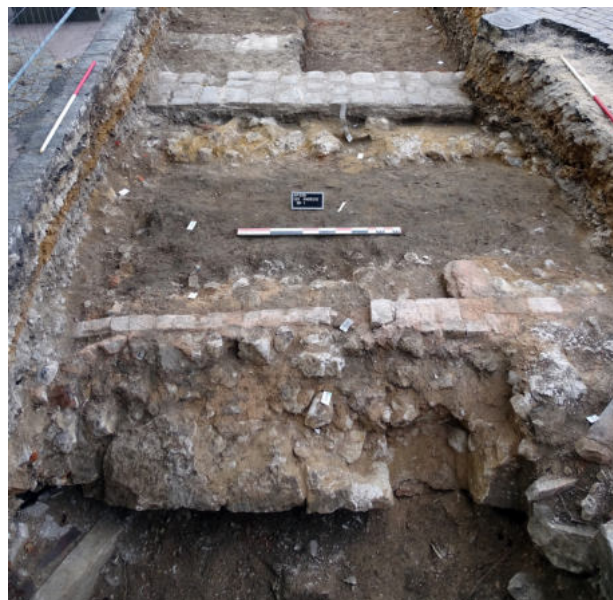
Figure 32 - Sondage 1 - La maçonnerie MR 15 installée sur l'arase du mur de la cave MR 16

superpose exactement au mur de la cave, qui lui sert de fondation, et matérialise la construction (ou la reconstruction ?) de la maison surmontant cette dernière. Ce mur repose en outre sur la canalisation CN. 11 et lui est donc contemporain ou postérieur.

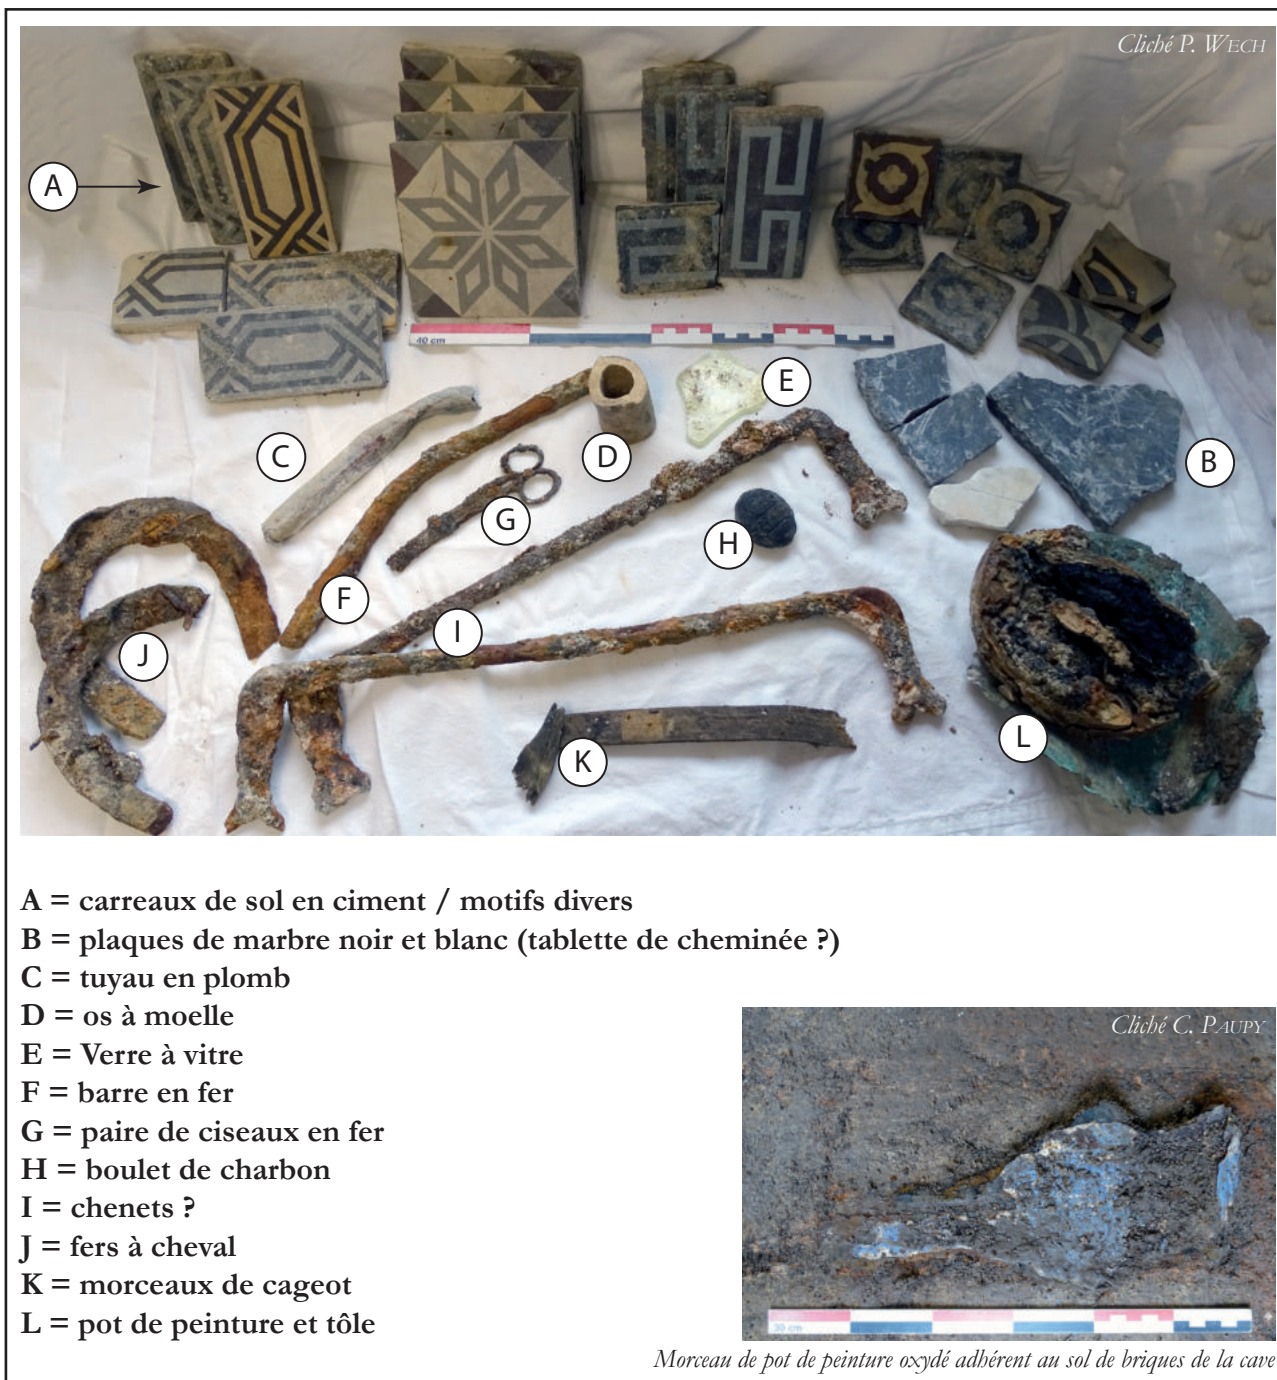
Figure 34 - Sondage 1 - Aperçu du mobilier issu du comblement de la cave

Le mobilier collecté dans ces remblais est très hétéroclite (**fig. 34**). Parmi les objets identifiés, on peut

mentionner la présence de pots de peinture dont certains, fortement corrodés, adhéraient encore au sol en briques de la cave (L). De possibles chenets en fer ont également été identifiés (I), ainsi que des morceaux de cagette en bois (K), des fers à cheval (J), un boulet de charbon (H), du verre à vitre (E), un os à moelle (D), une paire de ciseaux de bureau (G), ... Autant d'éléments qui témoignent d'activités domestiques ou professionnelles ayant pu avoir cours dans cette maison ou l'une de ses voisines.

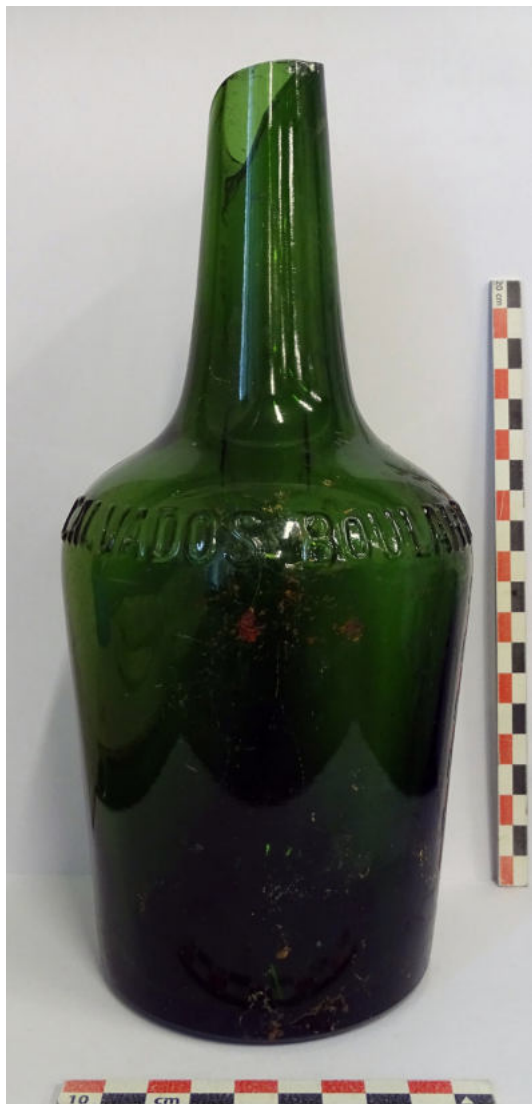
Figure 36 - Sondage 1 - Bouteille de calvados Boulard découverte dans le comblement de la cave

sairement secondaire du dépôt induit toutefois une forte résidualité potentielle. Il en va de même pour une bouteille en verre portant la mention «Calvados BOULARD» (fig. 36). La maison Boulard a en effet été fondée en 1825. A l'issue du diagnostic, peu de choses ont été conservées de ce mobilier éclectique (voir la liste dans l'inventaire du mobilier).

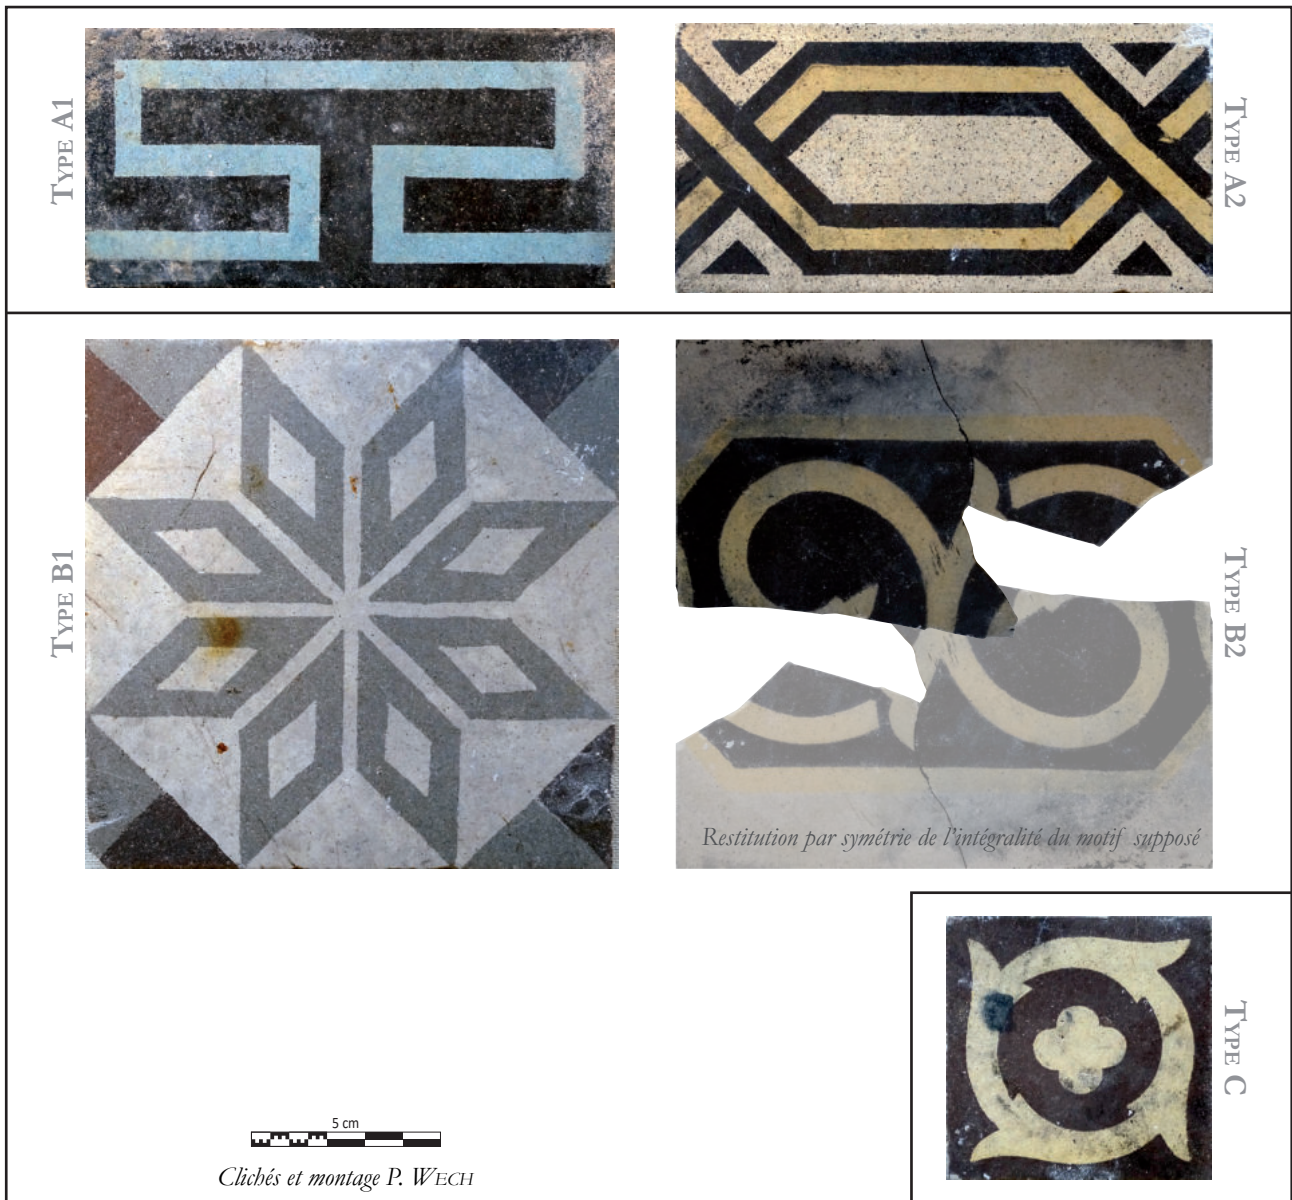
Figure 37 - Sondage 1 - Typologie des carreaux de pavement en ciment découverts dans le comblement de la cave

En supposant que les gravats présents dans le comblement de la cave proviennent essentiellement de la maison sus-jacente, l'observation attentive de ces débris peut également fournir quelques informations quant à la nature des élévations. Outre des morceaux de briques et une portion de tuyau en plomb, on notera ainsi la présence de plusieurs morceaux de dalles de marbre noir veiné de blanc et de marbre blanc, dont l'usage est bien connu aujourd'hui encore en tant que tablette de cheminée. Plusieurs tomettes de petit ga-

barit illustrent la nature probable des revêtements de sol. De la même façon, de très nombreux carreaux de ciment ont été mis au jour (fig. 37)<sup>25</sup>. On y distingue plusieurs gabarits et motifs :

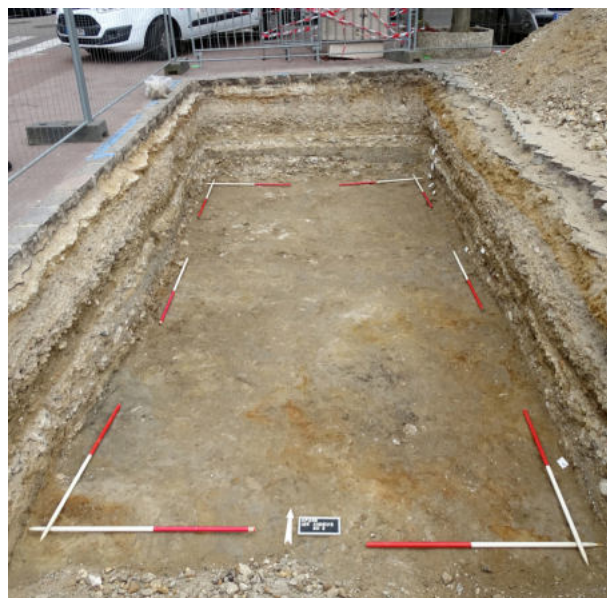
Figure 44 - Sondage 2 - Vue en plan des dépôts alluviaux US 49, 184, 187 et 188

Une seconde séquence sans doute d'origine alluviale surmonte ce sol, sur une épaisseur de plus d'une vingtaine de centimètres (**fig. 44**). Elle présente des variations latérales qu'il n'a pas été possible de reconnaître ni de documenter dans le détail (US. 49, 184, 187 et 188). Le mobilier qui y a été mis au jour est relativement abondant : plus d'un

kilogramme d'ossements animaux (une trentaine de restes), un morceau de moellon en calcaire tendre, une dizaine de morceaux de tuiles plates et un lot de près de 80 tessons de céramique constituant un ensemble homogène daté du début de la période moderne (XVI<sup>e</sup>-XVII<sup>e</sup> siècle)<sup>31</sup>. On relève également la présence d'un fragment de cuillère en étain (**fig. 45**), mal conservé, dont le manche est manquant, mais dont le cuilleron semble de forme ovale (dimensions estimées 5,7 cm de large et 6,3 cm de long)<sup>32</sup>.

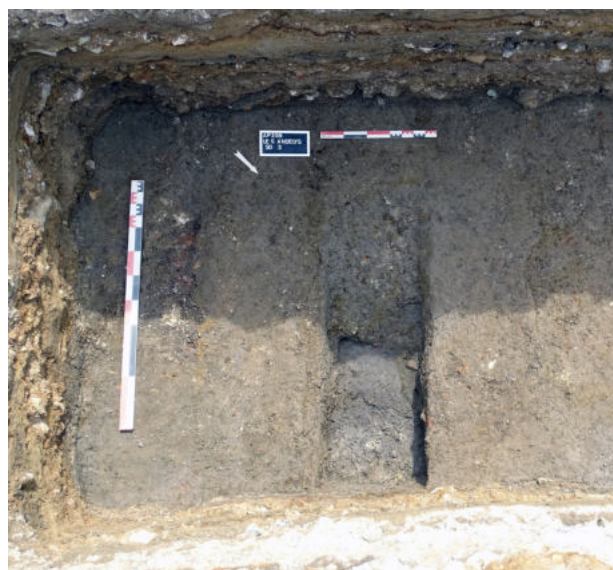
Figure 51 - Sondage 3 - Vue en plan de la structure ST. 177

Une structure fossoyée recoupe ces niveaux et est partiellement engagée sous la berme nord-est (ST. 177 ; fig. 51). Il s'agit d'une fosse de plan rectangulaire, large de 0,45 m et longue d'au moins 1 m, dont les longs côtés comportent des parois verticales. La paroi sud-ouest présente quant à elle une pente douce. Le creusement est profond d'une quarantaine de centimètres et son fond est plat. Son comblement est très homogène et constitué de limon argileux gris avec une fraction sableuse (US. 142). On relève à sa base, tapisant le fond du creusement, la présence d'une croûte indurée et oxydée témoignant probablement d'une certaine durée d'exposition en contexte humide. La fouille manuelle de ce comblement a permis la collecte de quelques éléments mobiliers : des restes de faune en petit nombre, deux morceaux de tuile plate, un élément en fer non identifié et une douzaine de tessons de céramique (glaçurée verte, grès du Beauvaisis et du Domfrontais) permettant sans surprise de fixer un *terminus post quem* à la période moderne (XVI<sup>e</sup> siècle). La fonction primaire de ce creusement demeure indéterminée.

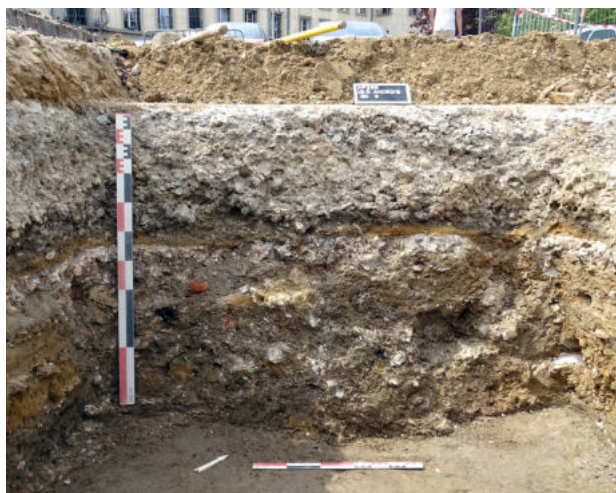
On notera, en dernier lieu, la présence d'un large creusement occupant toute la largeur du sondage et situé à son extrémité nord-ouest (ST. 176 ; fig. 54). Il présente, pour autant que l'on puisse en juger, des parois légèrement évasées. Large d'au moins 1,6 m et profonde d'au moins 0,6 m, cette structure recoupe l'US 127. Elle n'a été reconnue que très partiellement et ne peut donc pas être caractérisée ici. Son comblement, relativement hétérogène, est constitué de remblais mêlant gravier, limon argileux orangé, limon argileux gris et grave sableuse, avec des inclusions de silex et de nodules de mortier (US. 126). Le mobilier présent se limite à quelques restes de faune et des morceaux de terres cuites architecturales, principalement des tuiles plates, mais aussi une brique industrielle qui permet de proposer, pour la datation du comblement, un *terminus post quem* au début du XIX<sup>e</sup> siècle.

Figure 54 - Sondage 3 - Vue de la berme nord-ouest et du comblement de la structure ST. 176

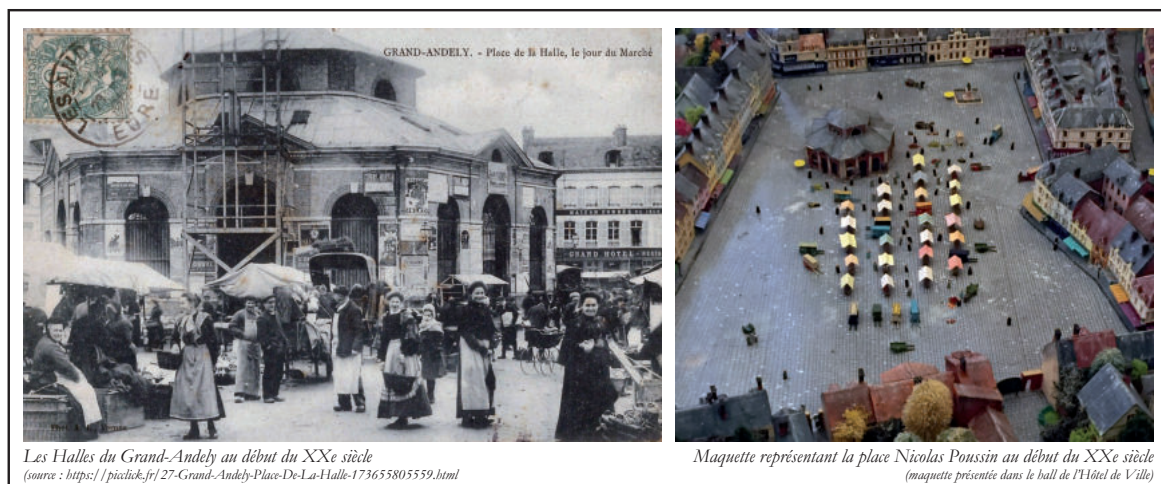
Figure 55 - Les anciennes halles du Grand-Andely

Il est dommage que nous n'ayons pas pu confirmer la présence de vestiges des halles figurant sur le cadastre napoléonien. On remarquera toutefois que l'édifice rectangulaire y figurant (fig. 50) a par la suite laissé la place à une construction hexagonale, dont quelques cartes postales témoignent (fig. 55). Un
