Rapport de Prospection Thématique archéologique La porte des Ormeaux ou Grand Portail, la maison Fabre et la maison Cordier à Cordes-sur-Ciel (Tarn) - Travaux 2023

Florence Guillot, Paul-Louis Alcouffe, Pascal Robert-Cols, Adeline Béa

Décembre 2023

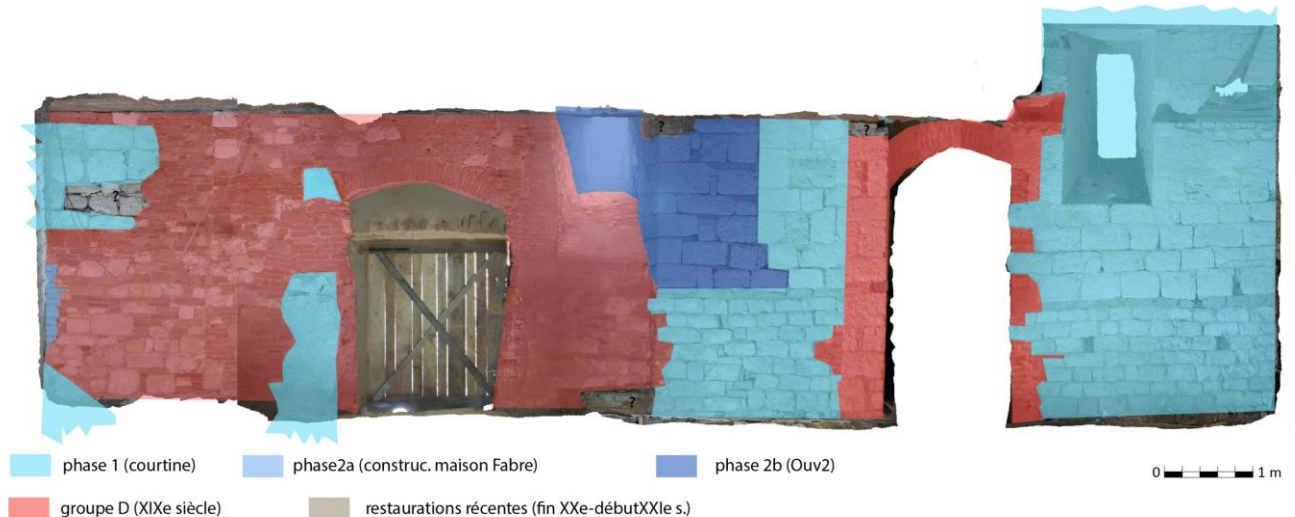
Fig. M1 interne — niveau — 1 sur orthophotographie de la photogrammétrie développée. Crédit F. Guillot.

En parement interne, le M1 expose une histoire moins complexe qu'en parement externe. Un mur d'enceinte à parement rectiligne en interne a été construit en phase 1 : il s'agit de l'enceinte capétienne. Il est construit autour du substrat retaillé (Uc232). Il était constitué de 3 Uc visibles. Un niveau à la base (Uc251) sur un peu plus de 1 m de haut est constitué d'assises horizontales de hauteurs relativement régulières, montées avec des moellons d'appareil petit à moyen de sections bien rectangulaires, bien calibrés, débités dans des calcaires durs, non pas similaires aux calcaires blancs autochtones plus tendres, mais à pâte plus vitrifiée et un peu plus grise. Pour l'instant, nous ne connaissons ce type de roche qu'à cet endroit. Ce parement livre d'assez nombreux boulins maçonnés, de sections carrées (15 - 20 cm), certains bouchés, d'autres pas entièrement. Au-dessus, une seule assise en dolomies

de Corrompis (Uc252), dont le niveau est un peu différent à l'est et à l'ouest d'ouv3⁶¹, sert d'assise de réglage pour le haut mur supérieur qui est uniforme sur presque 8 m de haut (jusqu'au sol du niv. +1). Ce niveau supérieur, identique à l'extérieur (Uc3) est exclusivement constitué de calcaires blancs autochtones, gros blocs généralement peu rectangulaires et proches du carré et assises bien horizontales, épaisses, mais non pas de hauteurs égales entre elles. Le style de la taille des moellons de cette Uc est très comparable avec celle des moellons en dessous (Uc251) : elle est régulière, mais non pas fine, et réalisée en larges percussions. Ce style est différent de l'unité, Uc250, bouchage de l'ouverture de tir ouv26a, et même s'il s'agit du même matériau — calcaires blancs autochtones, on repère dans la seconde une taille plus irrégulière encore. Autre différence, l'Uc250 est dotée de calages en plaquettes de dolomies de Corrompis. L'Uc3 interne (et non pas les deux Uc du bas, 251 et 252) est fruitée à la faveur de légers reculs de certaines assises, et ce sur toute sa hauteur. Ce fruit mesure environ - à 8° d'angle par rapport à la verticale. Il est simplement obtenu par la succession d'assises de réglage et l'épaisseur du mur est à peine réduite à chaque fois. Le fruit n'a donc pas une pente très régulière, mais il aide à la stabilité du mur. Malheureusement les mortiers atteignables en parement interne du M1 niv-1 de la phase 1, ne sont pas d'origine. Peu contiennent du ciment, mais presque tous sont exactement les mêmes que les mortiers (de chaux) du parement Uc255 qui est une réfection en groupe D, très certainement courant

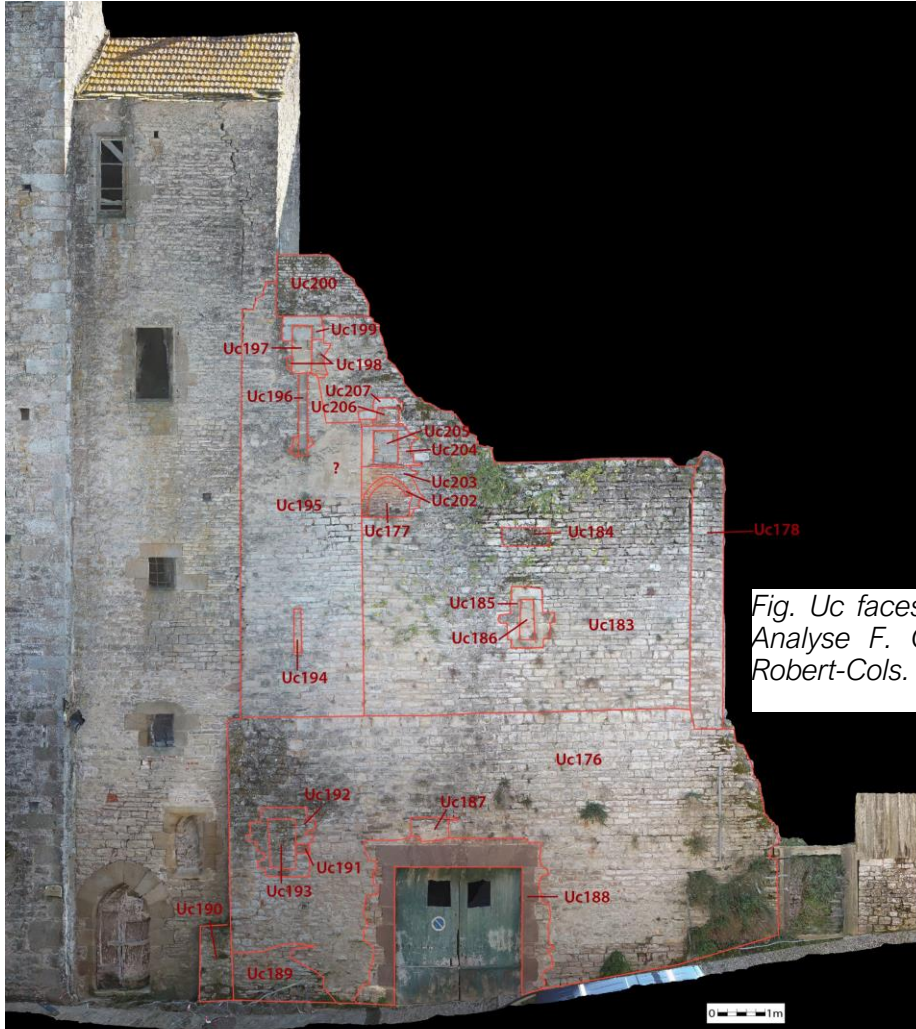
Fig. Uc faces nord et ouest. Possibles boulins.
Analyse F. Guillot. Orthophotographie Pascal
Robert-Cols.

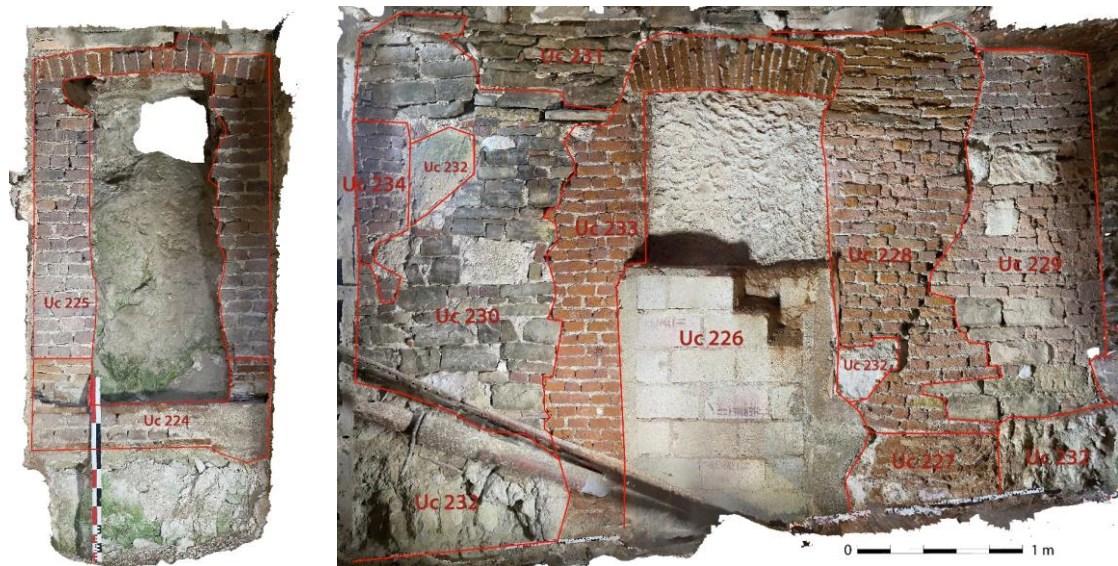
Fig. Uc et orthophotographies des parements de l'excavation.
En haut de la gauche à la droite : fond sud ; paroi est ; en bas : côté ouest
Groupe D du phasage (tout sauf réparations et bouchage récents). Crédit
F. Guillot
