## Rapport de Prospection Thématique archéologique La porte des Ormeaux ou Grand Portail, la maison Fabre et la maison Cordier à Cordes-sur-Ciel (Tarn) - Travaux 2023

Florence Guillot, Paul-Louis Alcouffe, Pascal Robert-Cols, Adeline Béa

### La porte des Ormeaux ou Grand Portail, la maison Fabre et la maison Cordier à Cordes-sur-Ciel (Tarn) — Travaux 2023

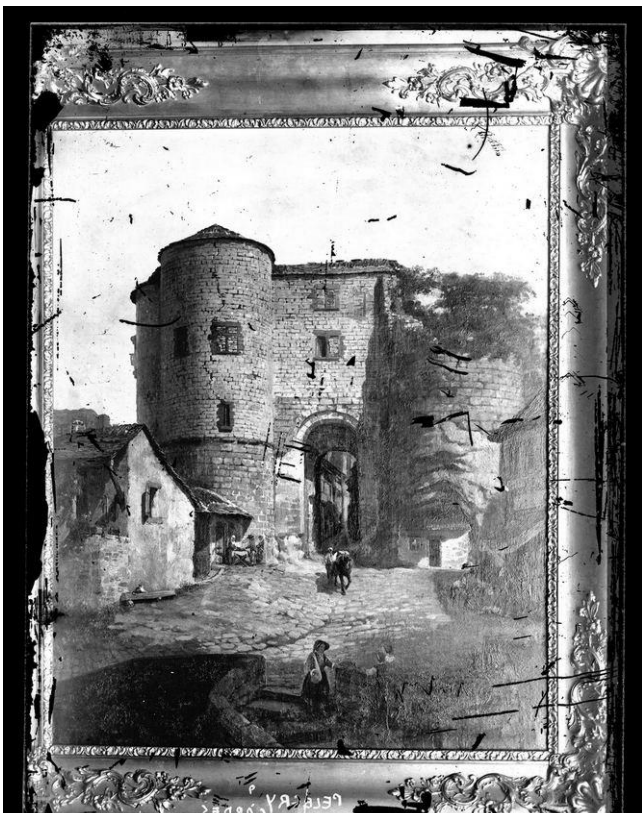
Fig. Porte des Ormeaux en 1858. Photographie par Eugène Trutat d'un tableau d'Arsène Pélégry. Crédit AD81, 51Fi291.

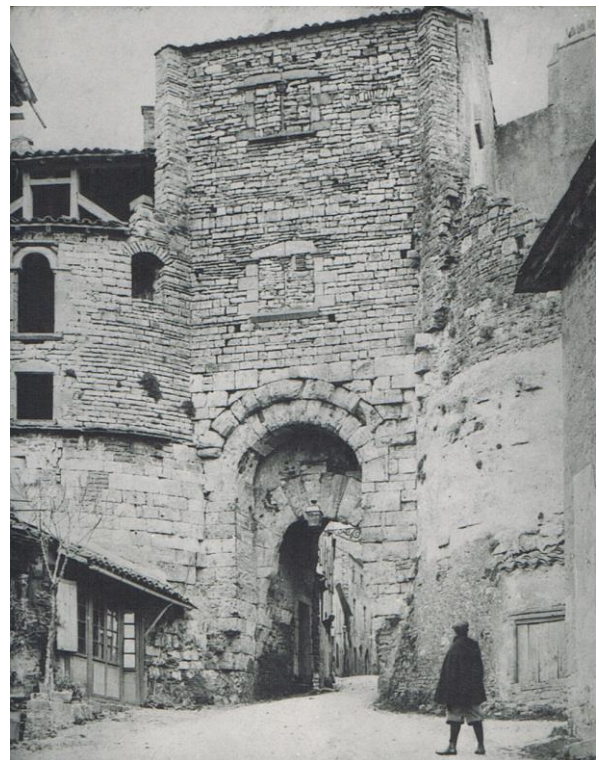
Fig. Porte des Ormeaux en 1898. Crédit AD81, 5Fi22-2140.

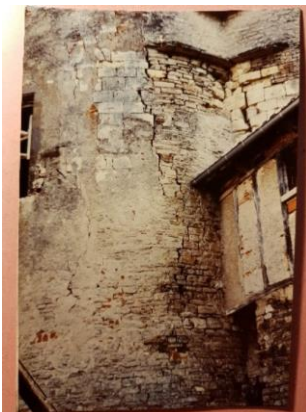
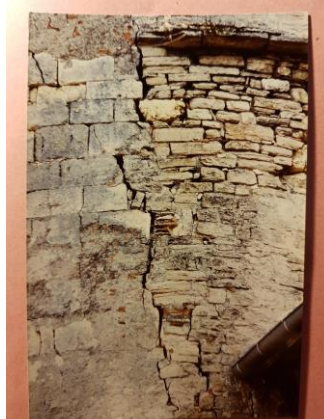
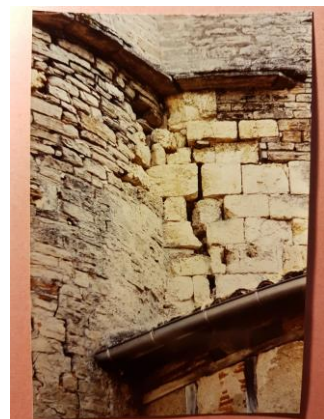
Fig. Contact tour nord-ouest/feston M1. <1988. Cliché R. Manuel. Archives de la  
DRAC à Toulouse – 52 DRAC 223

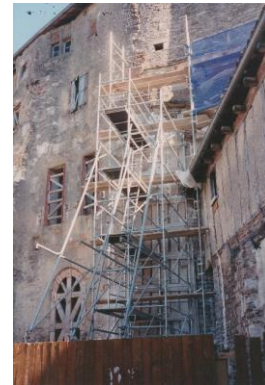
SI - CORDES  
Panneaux d'élévation  
Travaux de charpente  
Poutrelles boisées (sur Nord, phases 1 et 2 voir fond)

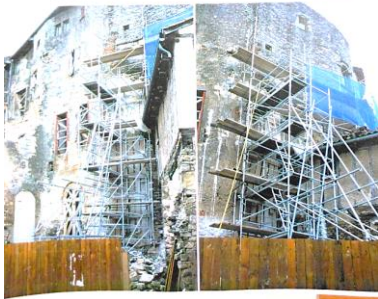
SI - CORDES  
Panneaux d'élévation  
Béton de la structure existante Nord  
Alignement vertical sur les bétons en place et par face

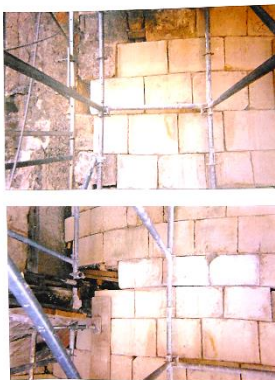
SI - CORDES  
Panneaux d'élévation  
Angle recouvert Sud de la tour vers le passage  
Reprise du parement extérieur

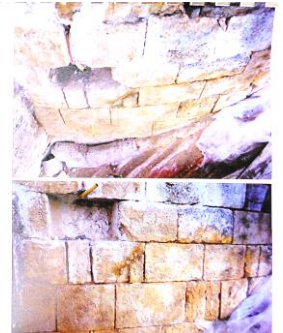
SI - CORDES  
Panneaux d'élévation  
Reconstruction du parement d'origine  
dans le milieu Nord-Ouest  
Élévation en cours de travaux  
Bétonné support avec parement en pierre

Fig. Archives UDAP. Travaux  
Calvel >1996

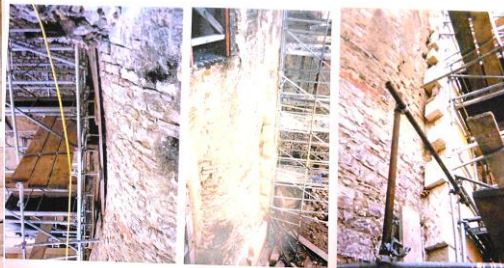
SI - CORDES  
Panneaux d'élévation  
Élévation Nord  
Dépagement et installation de la sautoie de béton sur le socle existant

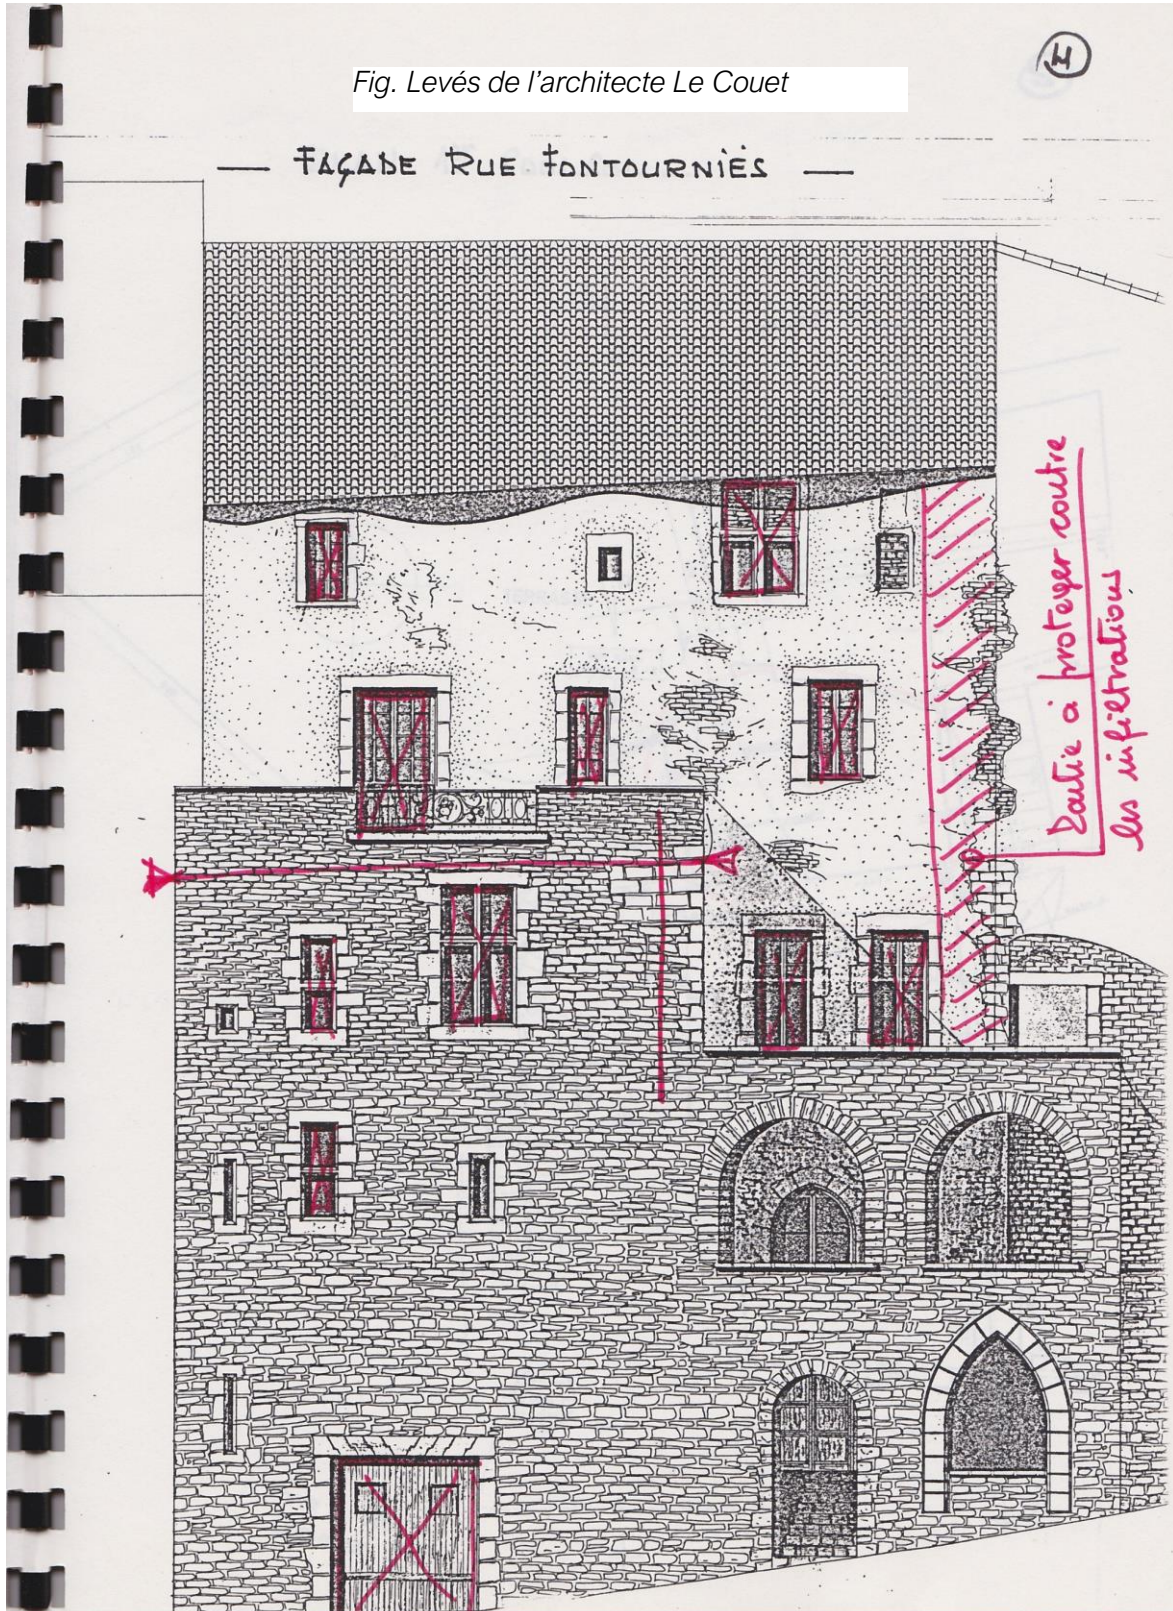
Fig. Levés de l'architecte Le Couet

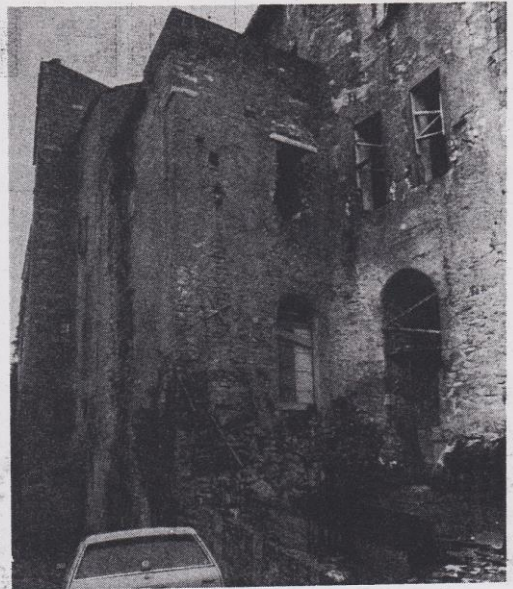
Ce qui reste de la maison Cordier.

L'immense bâtisse XIV<sup>e</sup> siècle, façade fissurée, ne tient plus que grâce à une forêt d'étais. Des travaux inconsidérés sur les murs de refend et dans le rocher sur lequel est bâtie Cordes seraient la cause de la situation. On a entendu le marteau piqueur pendant quinze jours au pied de la porte mitoyenne de l'Ormeau, dit le comité de défense. Je crois qu'on a trop creusé avant de remplir, résume la voisine.

Au premier étage, le plancher est descendu de 4 cm, raconte Jacqueline Thuriès. Les portes ne ferment plus. Il y a deux mois, j'ai entendu un grand cra-

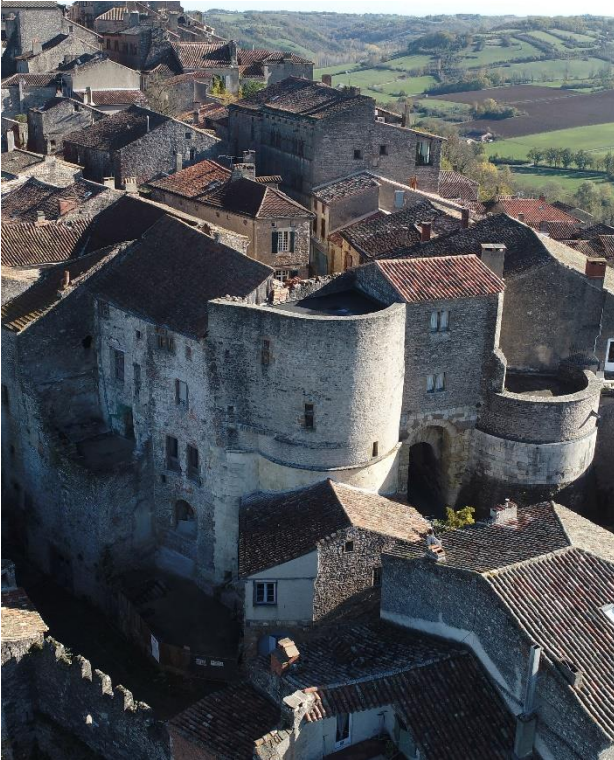
Fig. La porte des Ormeaux et la maison Fabre (à gauche de l'image). Crédit Pascal Robert-Cols

La porte des Ormeaux est une des entrées principales de la ville de Cordes depuis le Moyen Âge et encore aujourd'hui. Elle est située à la pointe ouest de l'enceinte haute de la ville de Cordes, et au-dessus de l'enceinte concentrique s'ouvrant sous la porte des Ormeaux par la porte de la Jane. Non pas situées l'une au-dessus de l'autre, mais décalées, ces entrées imposent un court cheminement entre les deux enceintes, sous la surveillance de l'enceinte haute<sup>42</sup>, pour pénétrer dans le village. Actuellement, ce cheminement sert à une rue qui monte depuis la porte de la Jane<sup>43</sup> vers celle des Ormeaux en passant sous l'ancienne enceinte supérieure de Cordes et sous la façade nord de la maison Fabre. Une excroissance de la maison Fabre appartient à des bâtis en

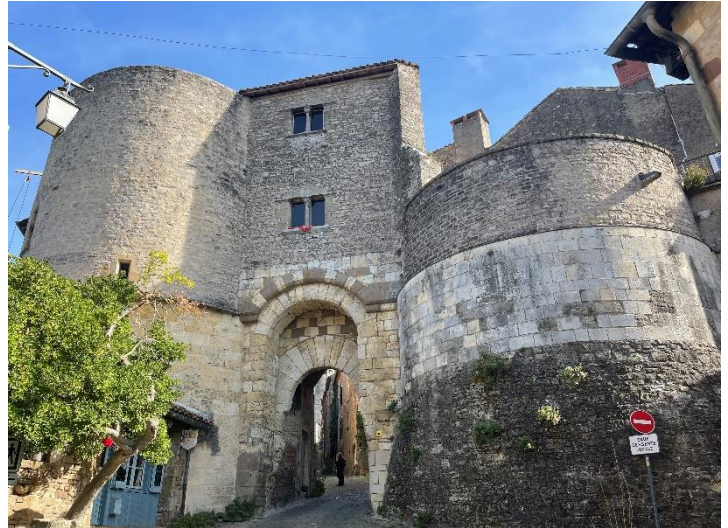
*Fig. La porte des Ormeaux, parements externes. Crédit F. Guillot*

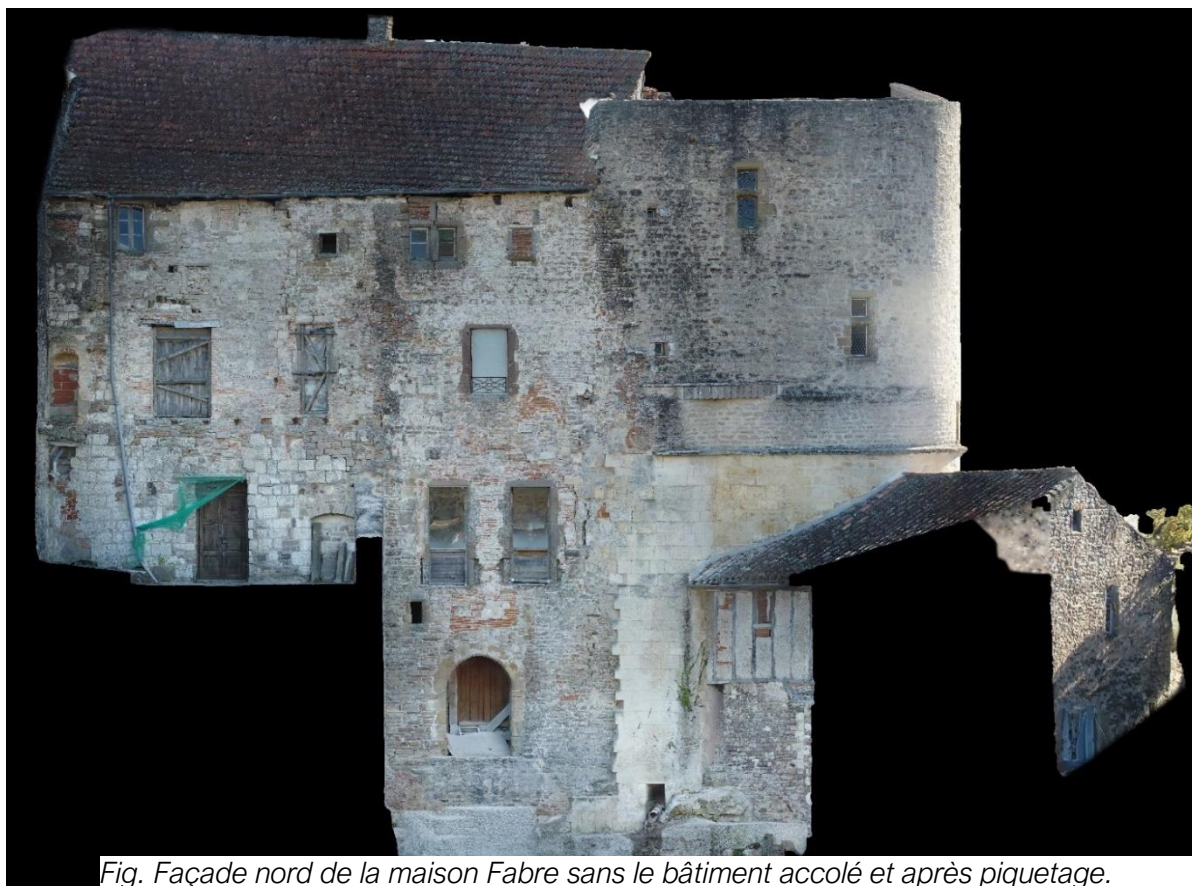
*Fig. Façade nord de la maison Fabre sans le bâtiment accolé et après piquetage. Orthomosaïque de la photogrammétrie. Crédit Pascal Robert-Cols*

Notre propre étude a donc débuté en 2022 par le parement externe du M1 et seules les photogrammétries du bas de la façade à l'est manquaient, car ces murs sont masqués par la « maison accolée » et sont donc en intérieur.

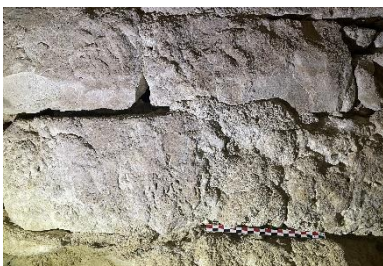
Fig. Calcaires blancs. Crédit Florence Guillot.

Calcaire très blanc, pâte homogène (pas de litage), de teinte très claire en parement (surtout si soumis à l'érosion chimique des précipitations), mais légèrement grisée à la cassure. Ces calcaires, fort peu argileux sont denses, sans être toutefois très durs. À l'aide d'outils à percussion manuelle, ils sont difficilement taillables régulièrement.

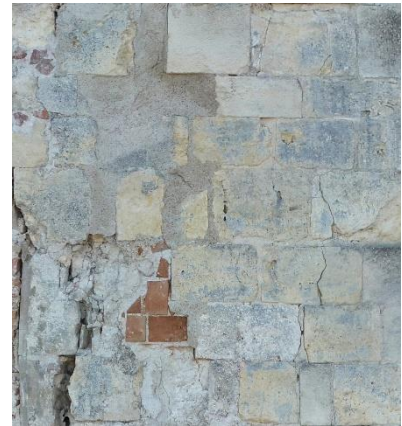
*Fig. Calcaires jaunes mêlés à d'autres matériaux, dont des calcaires blancs (en bas). Contact tour nord-ouest de la porterie (à droite) et M1. Extrait de l'orthophotographie de Pascal Robert-Cols*

Ces pierres de taille sont en fait rares dans le M1 et présentes quasi uniquement au contact de la tour nord-ouest du châtelet, dans laquelle elles semblent bien avoir été utilisées en nombre au moment de la première phase de construction de ce châtelet. Malheureusement, dans le parement externe du M1, les contacts calcaires blancs et calcaires blonds sont aussi exceptionnels et connus sur un trop petit nombre d'assises pour vérifier s'il existe ou non un phasage (assises de hauteur identique, mélanges des blancs et des jaunes, mais possibles réemplois des moellons en calcaires blancs lors de la construction avec des calcaires jaune – voir par exemple Uc45).

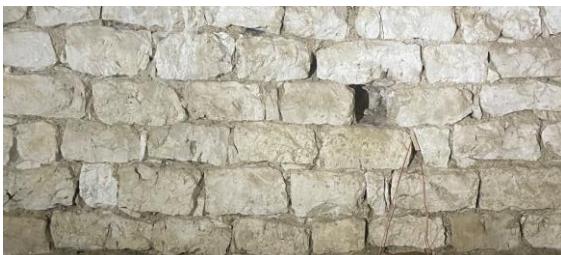
*Fig. Calcaires durs à la base interne du M1. Crédit F. Guillot.*

Pour l'instant, dans le cadre de notre étude, nous ne les connaissons qu'en parement interne du M1 à sa base (Uc 251). Même s'ils sont très proches en faciès des calcaires blancs autochtones, il livre une pâte à peine plus grise, parfaitement sans vacuoles et très homogène, d'aspect un peu vitrifié sans toutefois être marmorisé. L'origine de ces roches très dures est à rechercher, mais il

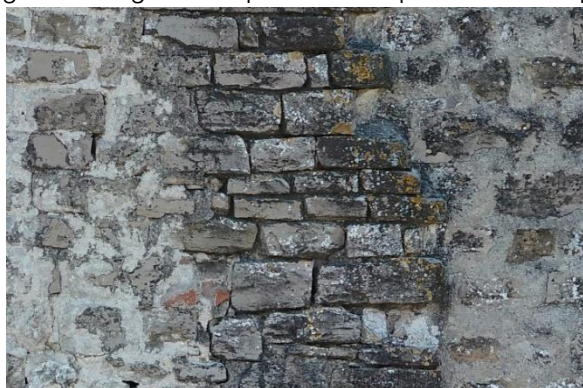
*Fig. Calcaires dolomitiques. Contact tour nord-ouest de la porterie (à droite) et M1. Extrait de l'orthophotographie de Pascal Robert-Cols*

Calcaires durs de couleur ocre grisé ou gris. Ils présentent parfois un aspect légèrement lité, mais sont plus généralement de pâte homogène. Calcaires dolomitiques (Paléozoïque, Lias) souvent nommés « calcaires de Corrompis<sup>55</sup> ». La hauteur des moellons et des assises est variable et semble suivre celle du litage des bancs d'extraction. Elle est majoritairement assez faible, et les assises se composent de moellons plutôt allongés, mais elles peuvent parfois être plus épaisses ce qui impose de temps à autre des dédoublements d'assises.

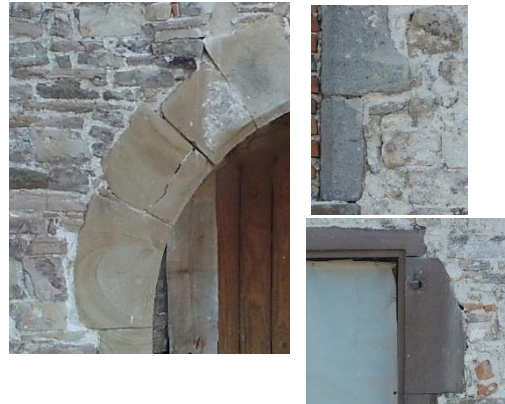
*Fig. Exemple de grès dans les encadrements des ouvertures, parement externe M1.  
Extrait de l'orthophotographie de Pascal Robert-Cols*

Ces grès sont généralement de pâtes homogènes, ne comportant que peu de discontinuités, rides ou litages, et sont, pour des grès, relativement denses et durs. Dans le M1 parement externe, ils sont utilisés dans les encadrements des ouvertures, ou de manière très exceptionnelle en parement, et dans ce cas ce sont des pierres de ramassage ou, moins probablement, des déchets de taille et ils sont mêlés à des calcaires dolomitiques plus nombreux.

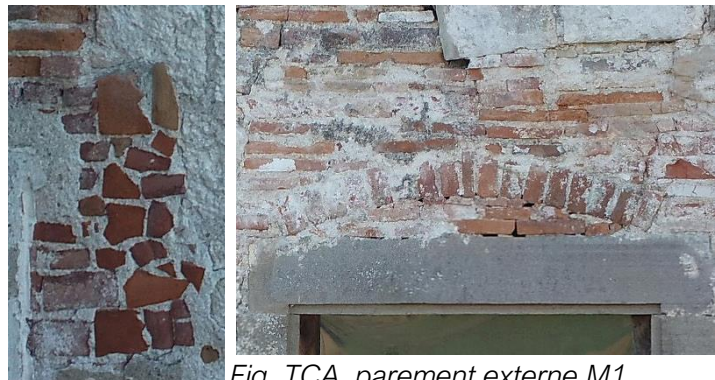
*Fig. TCA, parement externe M1.  
Extrait de l'orthophotographie de  
Pascal Robert-Cols*

Certains enduits en parement externe du M1 utilisent des éclats de TCA (par exemple Uc9) et cette pratique est bien avérée à la fin du XIX<sup>e</sup> siècle et au début du XX<sup>e</sup> siècle dans toute la région au sens large. En parement interne du M1 ou dans les murs de la maison Cordier, on n'a pas repéré l'utilisation de ce type d'éclats.

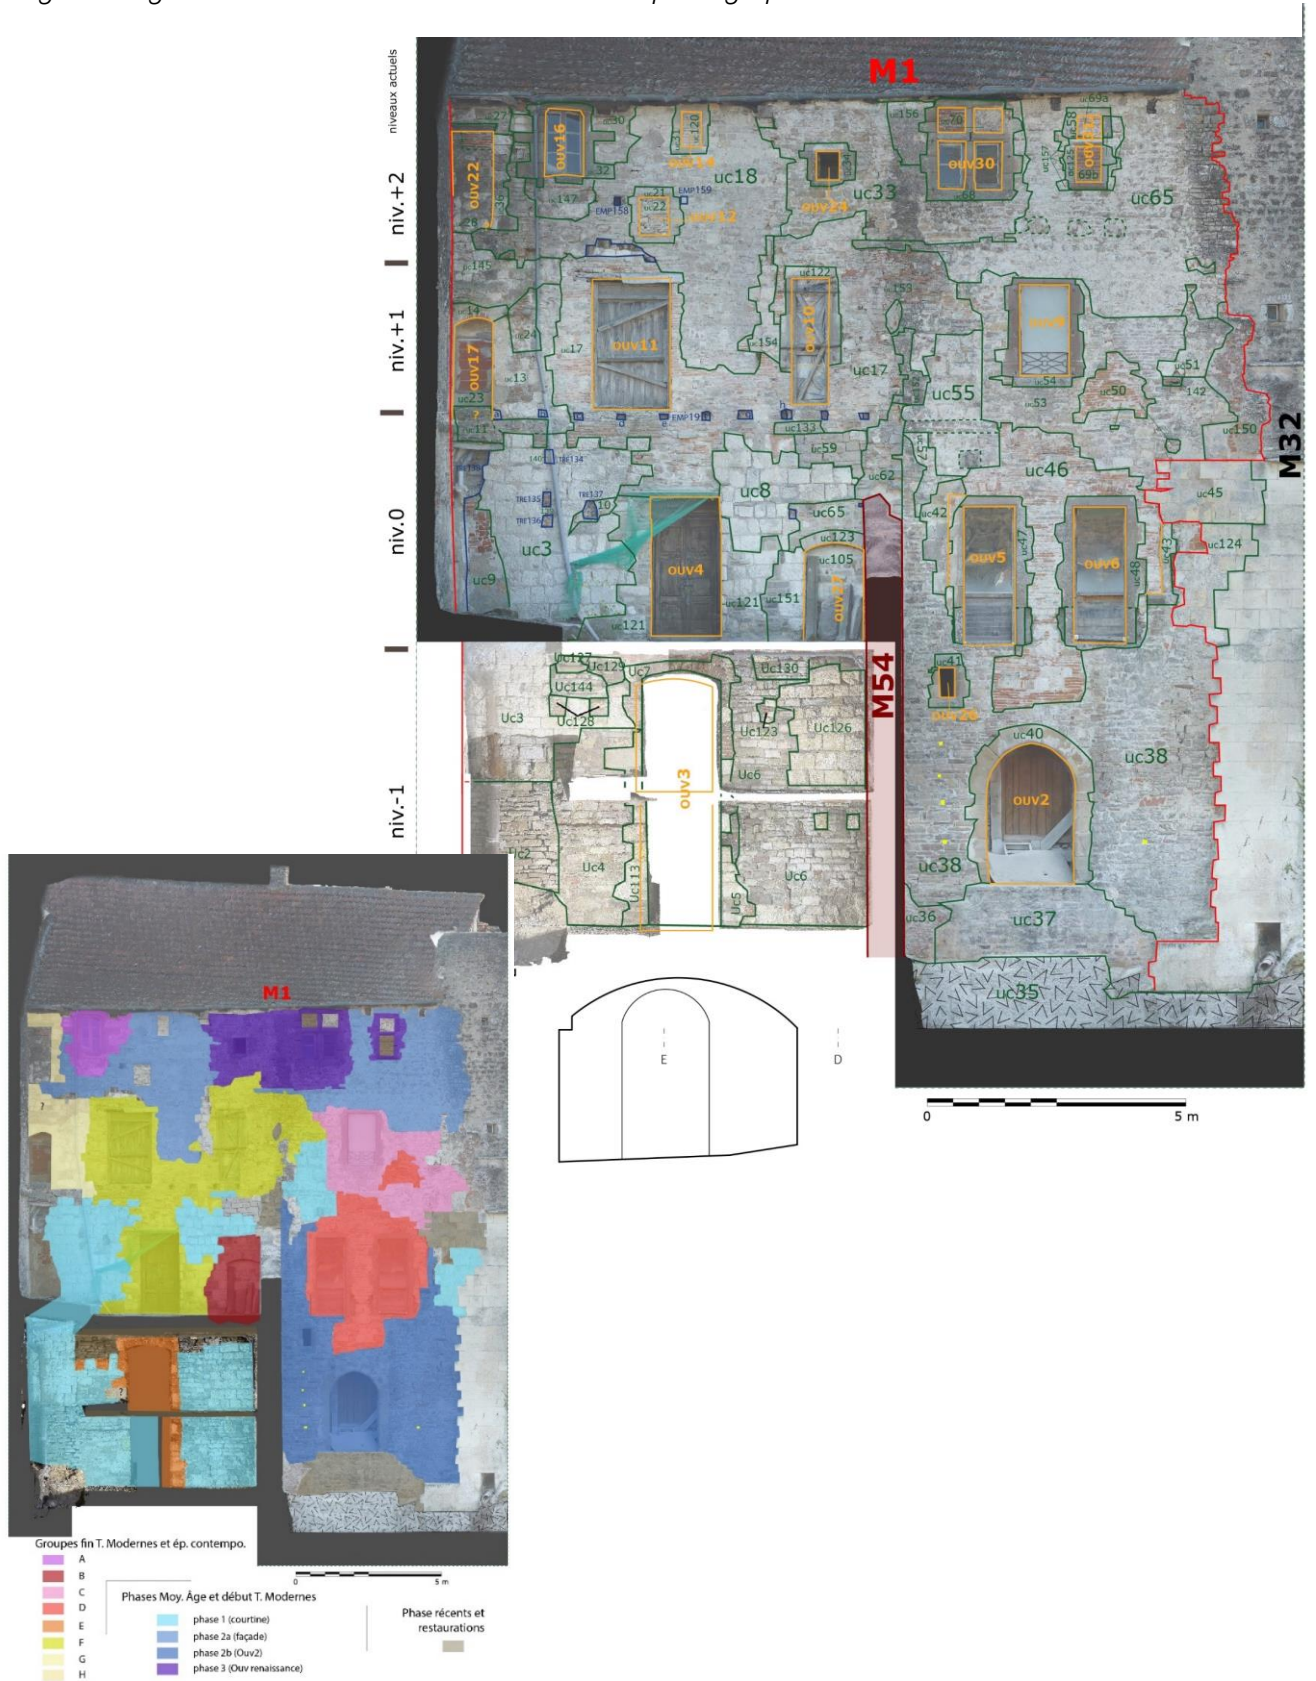
Fig. Phasage et Uc M1 externe. F. Guillot sur orthophotographies de Pascal Robert-Cols et F. Guillot

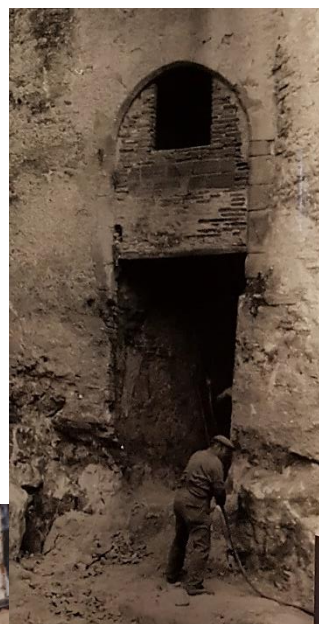
Fig. Ouv 2. Dossier Calvel. Date inconnue. Archives DRAC, Toulouse

L'une d'entre elles tirée du dossier de Patrice Calvel conservé à la DRAC à Toulouse renseigne l'entrée ouv2 (située à la base du M1 — enceinte, sur un point d'inflexion entre le premier feston et la tour nord de la porterie). On observe d'abord l'ouverture située sous l'ouv2 ancienne (dans son prolongement). Elle fut creusée en même temps que le [ci-dessous](#) : elle élargit la hauteur de l'ouv2 en la doublant.

Sur l'ancienne photographie, on remarque que l'ouv2 en partie haute a connu une phase d'obturation partielle actuellement non visible, car détruite (transformée en fenêtre) en briques plates allongées et parpaings, sauf une ouverture de jour de forme.

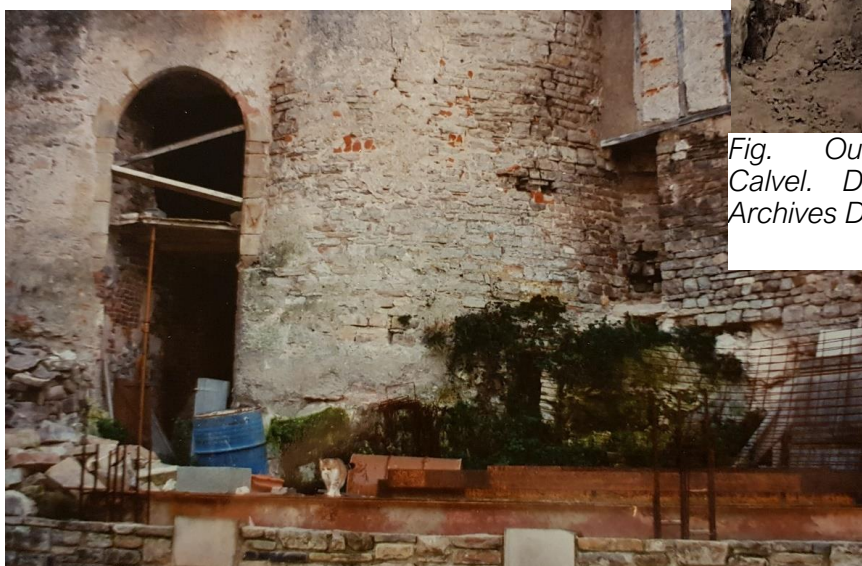
Fig. Ouv2. Archives de la Drac à Toulouse ; dossier étude préalable Patrice Calvel 1990.

La base du premier feston au nord-ouest (celui en contact avec la tour nord du châtelet, à droite de l'image) est visible sur cette image avant restauration. On y d'abord remarque un léger fruitage du mur d'enceinte à l'ouest, qui est difficilement lisible actuellement du fait des restaurations en parties basses.

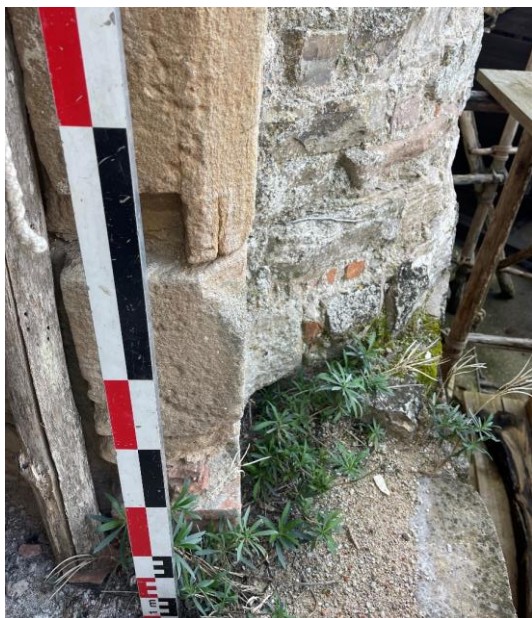
*Fig. Ouv 2 externe, base des piédroits (ouest à gauche, est à droite). Crédit F. Guillot*

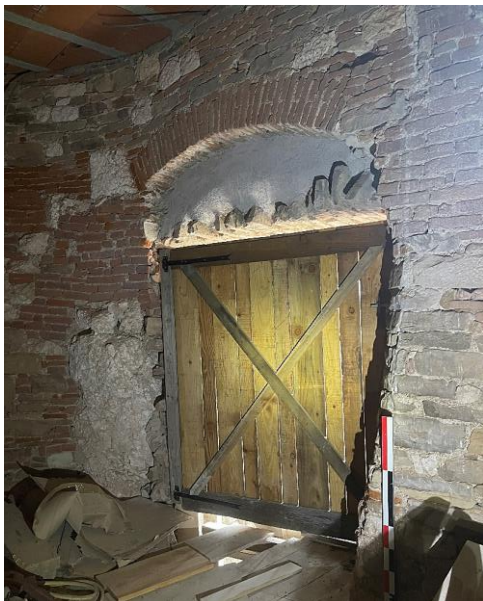
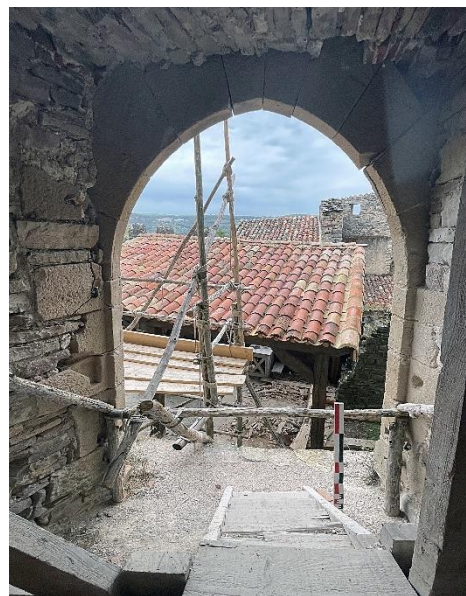
Fig. Ouv 2 interne. Crédit F. Guillot

Plusieurs reprises y sont visibles. Le plafond du couloir (Uc245) est entièrement reconstruit, très récemment et des membres de la Société des Amis du Vieux Cordes se souviennent l'avoir vu écroulé et l'avoir remonté eux-mêmes. À l'arrière de l'Uc40 (encadrement externe de l'ouverture, pierres de taille en grès), les Uc244 et 247 en calcaires de Corrompis parfaitement du même type que les moellons du parement 2b en M1 externe (Uc38) sont clairement associées aux pierres de taille en grès et synchrones de l'encadrement de la porte. L'encadrement externe de l'ouv2 est donc synchrone du percement du couloir. En parement interne, on observe un encadrement bien plus récent reconstruit avec le parement

Pour essayer de préciser ce phasage, ou au moins rassembler plus d'informations, nous avons étudié le couloir d'accès initial de l'ouv2 à travers le M1 et l'avons photogrammétré cette année. Ce couloir est donc percé à travers le M1 au niveau -1 et à l'ouest de la maison Fabre et mesure env. 2 m de long.

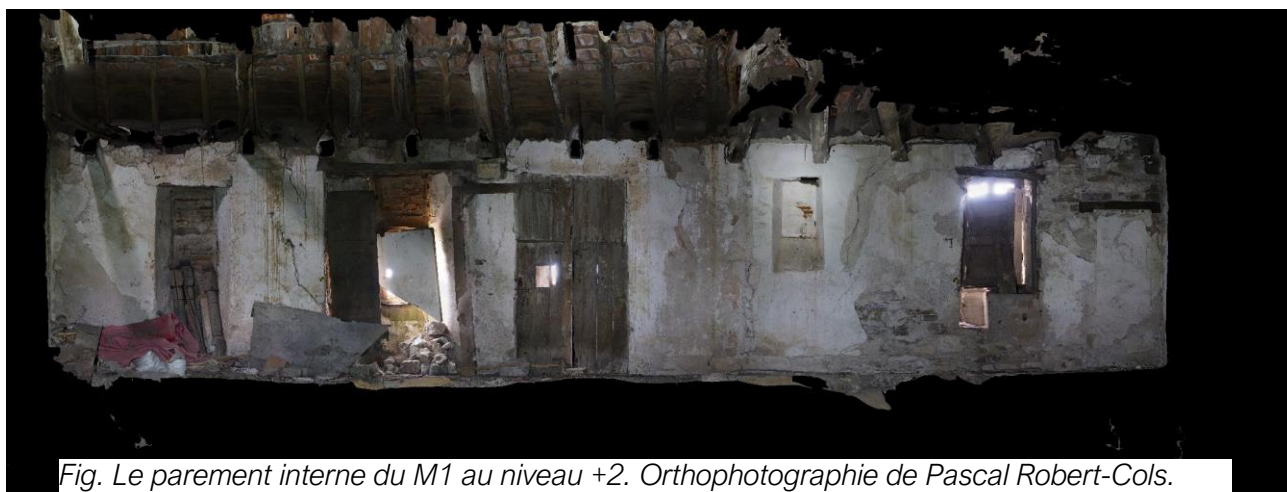
*Fig. Le parement interne du M1 au niveau +2. Orthophotographie de Pascal Robert-Cols.*

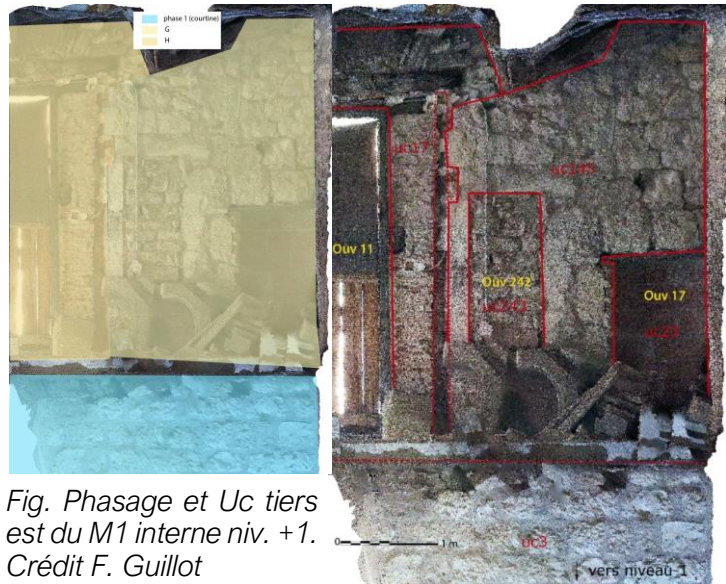
*Fig. Phasage et Uc tiers est du M1 interne niv. +1.  
Crédit F. Guillot*

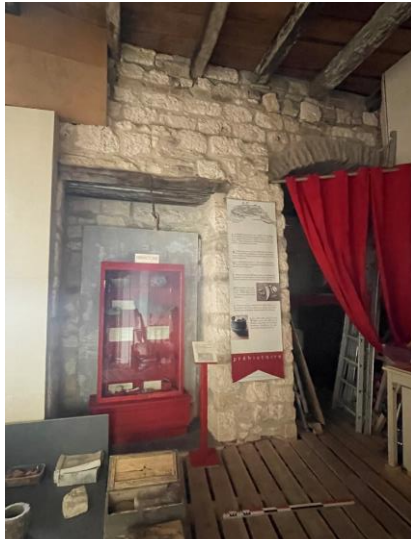
Fig. Le niveau 0. Plan de Pascal Robert-Cols.

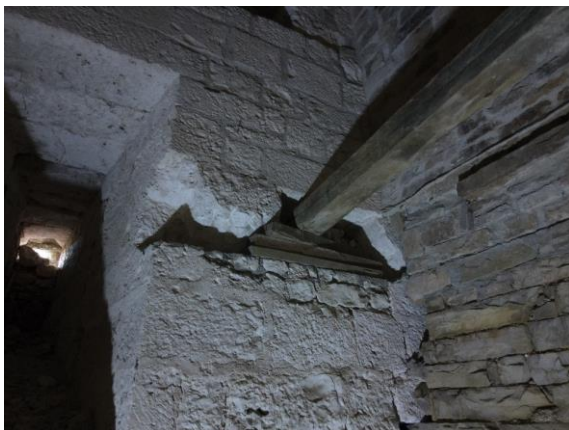
Fig. Angle nord-est de la maison Fabre. Empochements creusés (façonnés) dans le M1 au niveau de l'ouv233 qui devait déjà être bouchée quand ce niveau (=actuel niveau du RDC à l'est) était en service. Crédit F. Guillot

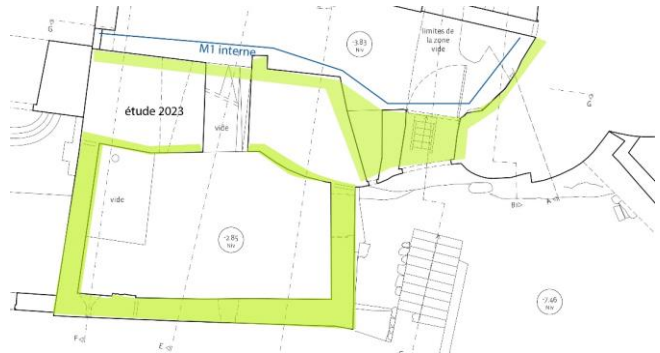
Fig. Plan de masse, Niv. -1. Murs étudiés en 2023.  
Plan Pascal Robert-Cols

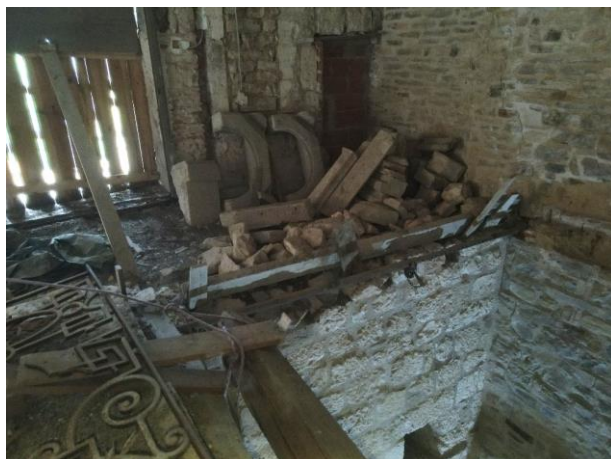
Fig. Image de gauche. Plancher du niveau + 1 et entrée sup du puits jusqu'au niv. -1. On aperçoit le parement interne de l'est du M1-enceinte au niveau 0 et jusqu'à l'ouv233 qui est incluse dans la photogrammétrie levée depuis le niveau-1. À gauche en bas de l'image, les poutres et planches en encorbellement au-dessus du vide.  
Image de droite : trou jusqu'au niveau -1. Crédit F. Guillot

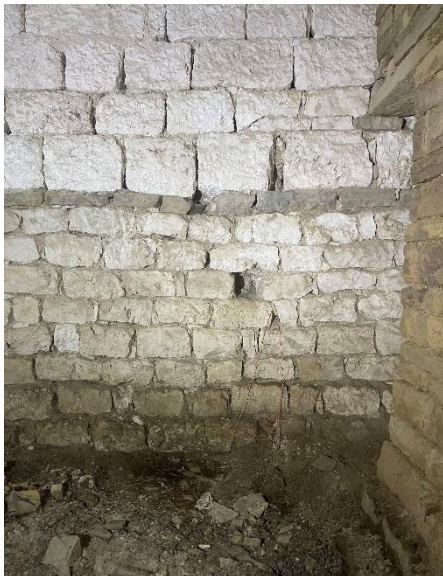
*Fig. Section de la photogrammétrie du M1 interne à l'ouest de l'ouv3. Forme du parement interne en plan. Crédit F. Guillot.*

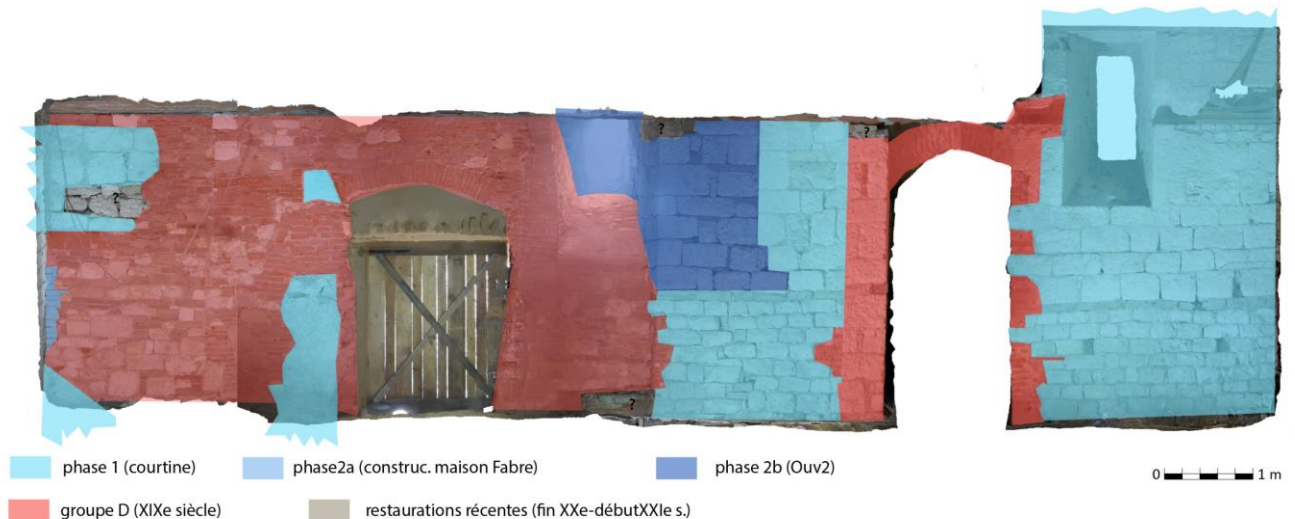
Fig. M1 interne — niveau — 1 sur orthophotographie de la photogrammétrie développée. Crédit F. Guillot.

En parement interne, le M1 expose une histoire moins complexe qu'en parement externe. Un mur d'enceinte à parement rectiligne en interne a été construit en phase 1 : il s'agit de l'enceinte capétienne. Il est construit autour du substrat retaillé (Uc232). Il était constitué de 3 Uc visibles. Un niveau à la base (Uc251) sur un peu plus de 1 m de haut est constitué d'assises horizontales de hauteurs relativement régulières, montées avec des moellons d'appareil petit à moyen de sections bien rectangulaires, bien calibrés, débités dans des calcaires durs, non pas similaires aux calcaires blancs autochtones plus tendres, mais à pâte plus vitrifiée et un peu plus grise. Pour l'instant, nous ne connaissons ce type de roche qu'à cet endroit. Ce parement livre d'assez nombreux boulins maçonnés, de sections carrées (15 - 20 cm), certains bouchés, d'autres pas entièrement. Au-dessus, une seule assise en dolomies

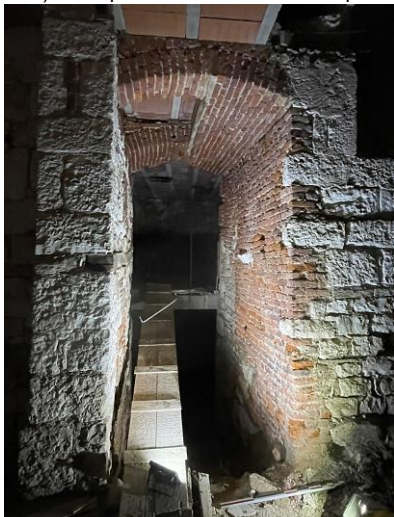
de Corrompis (Uc252), dont le niveau est un peu différent à l'est et à l'ouest d'ouv3<sup>61</sup>, sert d'assise de réglage pour le haut mur supérieur qui est uniforme sur presque 8 m de haut (jusqu'au sol du niv. +1). Ce niveau supérieur, identique à l'extérieur (Uc3) est exclusivement constitué de calcaires blancs autochtones, gros blocs généralement peu rectangulaires et proches du carré et assises bien horizontales, épaisses, mais non pas de hauteurs égales entre elles. Le style de la taille des moellons de cette Uc est très comparable avec celle des moellons en dessous (Uc251) : elle est régulière, mais non pas fine, et réalisée en larges percussions. Ce style est différent de l'unité, Uc250, bouchage de l'ouverture de tir ouv26a, et même s'il s'agit du même matériau — calcaires blancs autochtones, on repère dans la seconde une taille plus irrégulière encore. Autre différence, l'Uc250 est dotée de calages en plaquettes de dolomies de Corrompis. L'Uc3 interne (et non pas les deux Uc du bas, 251 et 252) est fruitée à la faveur de légers reculs de certaines assises, et ce sur toute sa hauteur. Ce fruit mesure environ - à 8° d'angle par rapport à la verticale. Il est simplement obtenu par la succession d'assises de réglage et l'épaisseur du mur est à peine réduite à chaque fois. Le fruit n'a donc pas une pente très régulière, mais il aide à la stabilité du mur. Malheureusement les mortiers atteignables en parement interne du M1 niv-1 de la phase 1, ne sont pas d'origine. Peu contiennent du ciment, mais presque tous sont exactement les mêmes que les mortiers (de chaux) du parement Uc255 qui est une réfection en groupe D, très certainement courant

Fig. Ouv3 — M1 interne. Crédit F. Guillot.

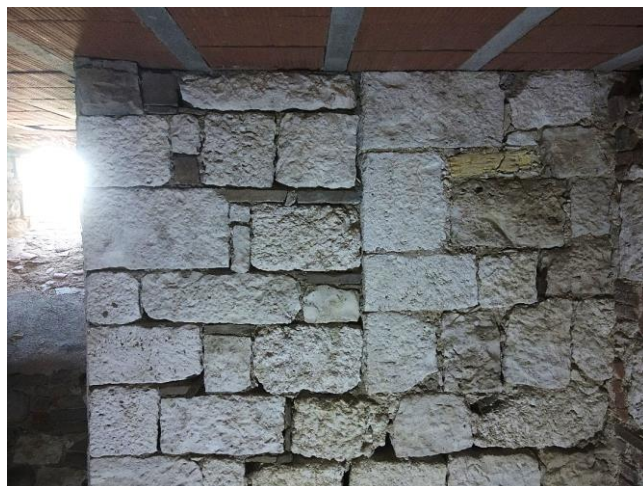
Fig. Bouchage du piédroit est d'ouv26 en phase 2 b. Uc250 (gauche) et 3 (droite). Crédit F. Guillot.

XIXe siècle. Lors de cette réfection, on a donc rejointoyé largement le M1 ancien.

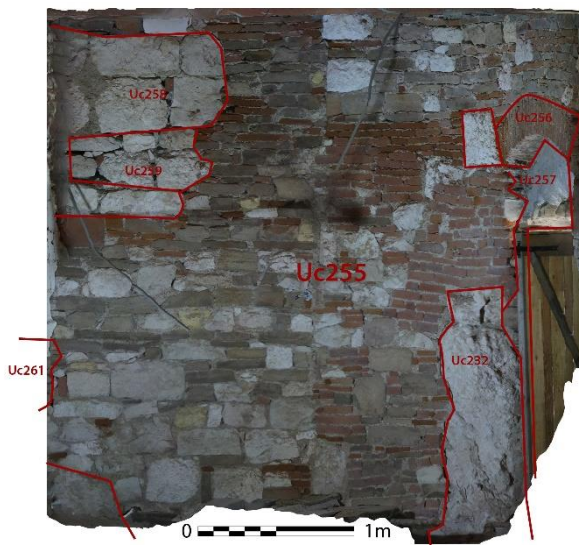
Fig. Orthoimage de la partie ouest du M1 interne niveau-1. Non développée Crédit F. Guillot.

Infléchi de quelques degrés à l'est, ce parement indique un couloir initial (phase 1) qui pouvait aboutir à l'emplacement de l'actuel pilier Uc254.

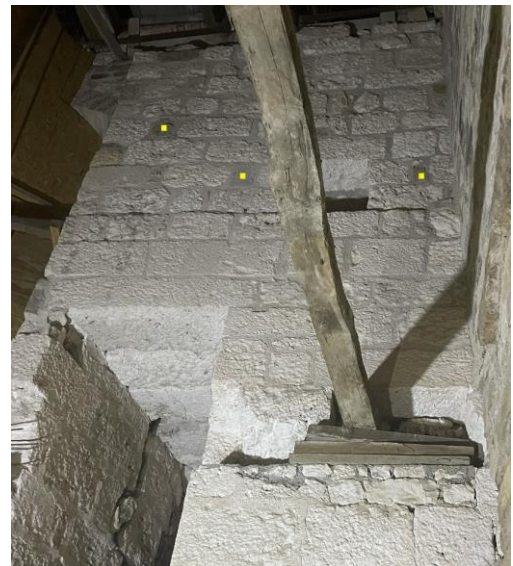
*Fig. Partie haute du M1 interne est; l'ouv233 est visible en bas à gauche. Empochements (en jaune) visibles depuis le bas sous le faite dérasé du mur. Crédit F. Guillot*

Enfin, les parties basses ne conservent pas de traces de bâtiments adossés en phase 1. En parement externe la partie haute du M1 phase 1 dérasé juste sous son couronnement n'a pas pu être atteinte (dangerosité). Sur la petite fenêtre où ce parement est visible, au-dessus d'ouv133, il nous semble apercevoir de grands empochements bouchés qui pourraient être l'emplacement d'un chemin de ronde et des jambes de force qui le soutiennent. Ils sont situés au-dessus d'un léger retrait du parement M1.

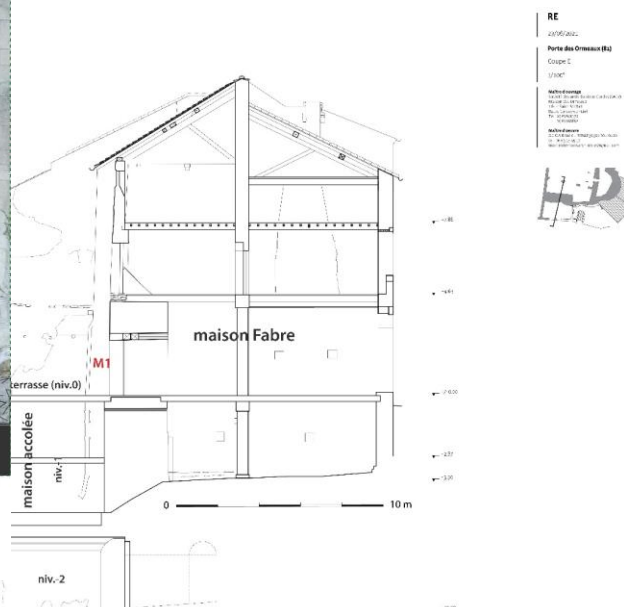
Fig. Section au niveau de l'ouv4. Crédit Pascal Robert-Cols

Percées à travers le mur bouclier de l'enceinte festonnée, d'autres ouvertures d'aspect contemporain donnaient accès à l'ancien toit-terrasse de la maison Cordier, aujourd'hui dérasé (niv.+1 de la maison Cordier) depuis la maison Fabre, à travers le M1 : ouv17, 11 et 10 b<sup>70</sup>. Au niveau 0 l'actuelle ouv4b est l'unique circulation entre le RDC de la maison Fabre et l'actuel toit-terrasse de la maison Cordier. Seule une ouverture (ouv 27) depuis la maison Fabre vers

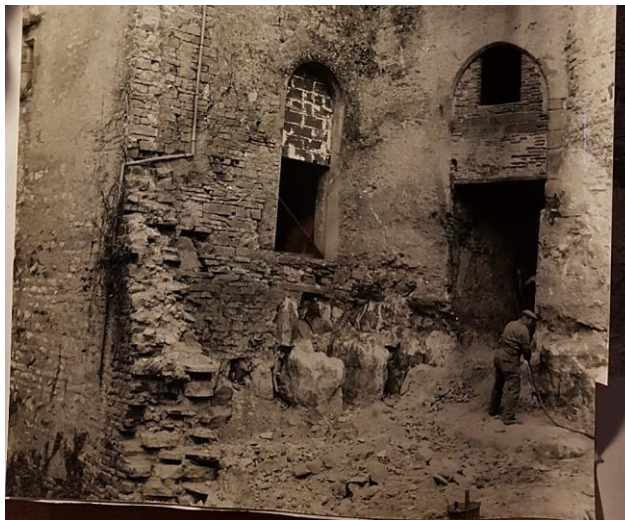
*Fig. Archives Drac-Toulouse, dossier de 1989 et images < à 1989. Base M54 (avant dérasement) et M1. Notez l'allongement sous la porte ouv2 à travers le M1 qui a été bouché depuis, et remarquez le parement sous ouv160 qui n'est plus visible. Les travaux semblent être en cours de décaissement jusqu'au substrat (évacuation des anciens sols ?)*

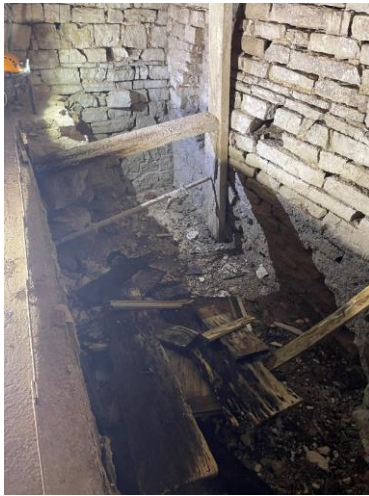
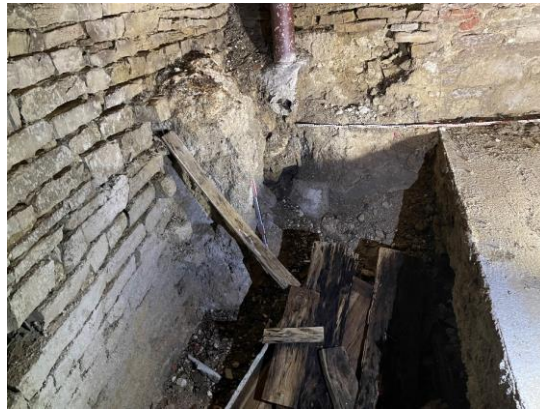
*Fig. Niveau-1 dans la maison accolée à l'ouest, contre le M54. Crédit F. Guillot*

50 m<sup>2</sup> et d'un niveau en dessous, numéroté -2, donnant sur la rue Jane et qui couvre à peine peu plus de 20 m<sup>2</sup> au sol. La base ouest — le long du M132 — du niveau -1 b est surcreusée, plus profonde que l'actuelle dalle en béton qui sert de sol au -1 b, sur 1,2 m de large environ et sur toute la longueur du M132, pour une profondeur de 0,8 m à 1,15 m (sol couvert de déchets et cailloutis). Une évacuation s'y déversait et passe pour être celle d'un sanitaire. Dans ce creux, on aperçoit le substrat rocheux retaillé (calcaires blancs) sur lequel les M1 et M132 sont érigés.

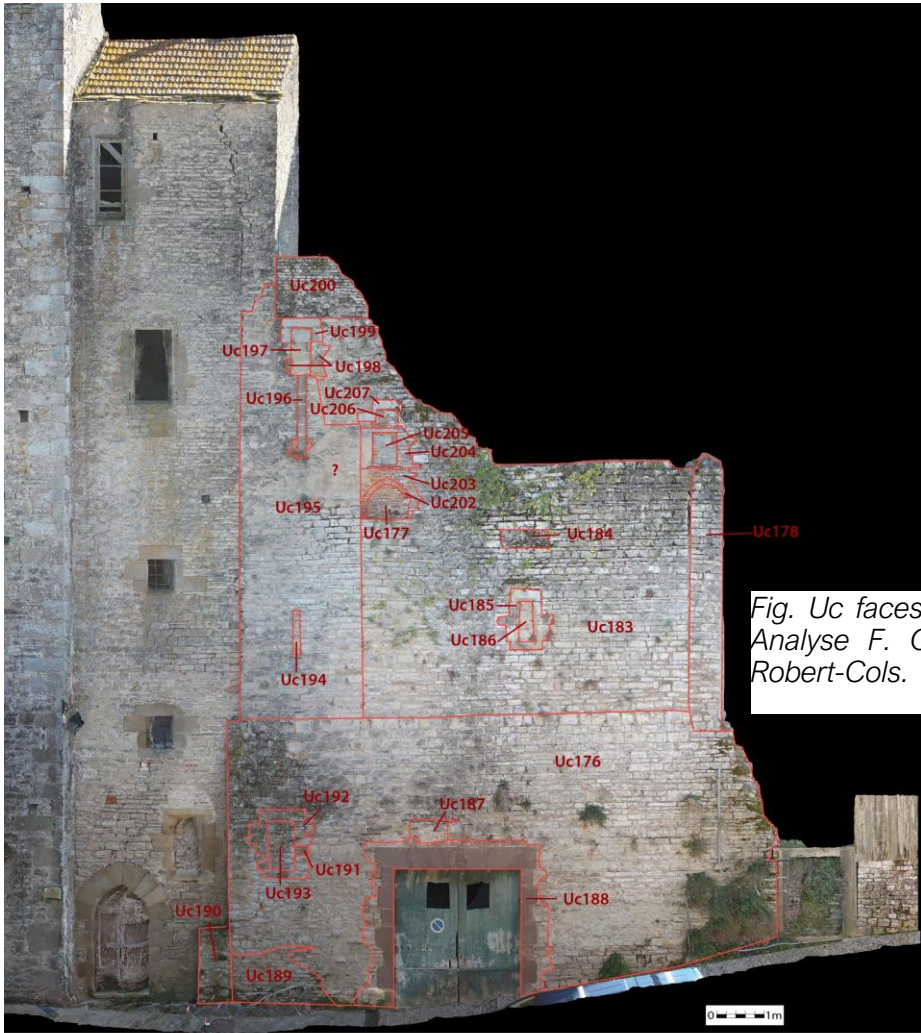
Fig. Uc faces nord et ouest. Possibles boulins.  
Analyse F. Guillot. Orthophotographie Pascal  
Robert-Cols.

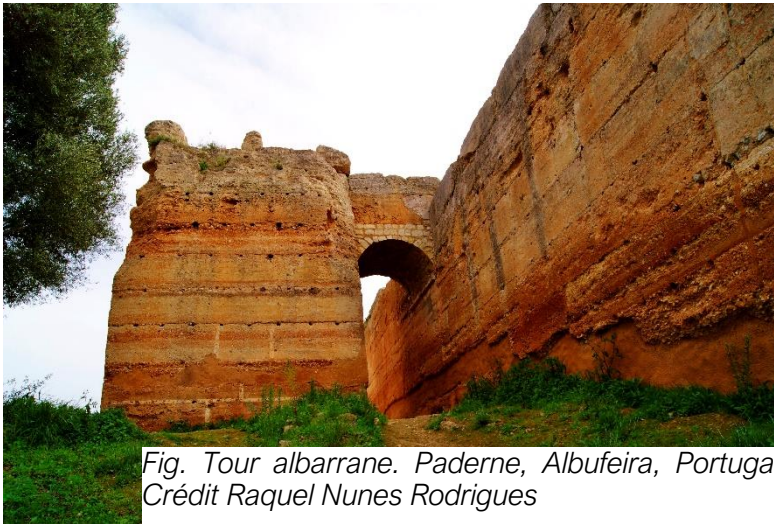
Fig. Tour albarrane. Paderne, Albufeira, Portugal.  
Crédit Raquel Nunes Rodrigues

Ce système utilisant une tourelle étroite quadrangulaire percée d'ouvertures de tir, tourelle construite à l'avant de la courtine capétienne se repère en fait dans au moins un autre secteur de l'enceinte cordaise et à l'identique du cas présent. Des dispositifs ressemblants — mais bien plus monumentaux — est connu au Portugal, en

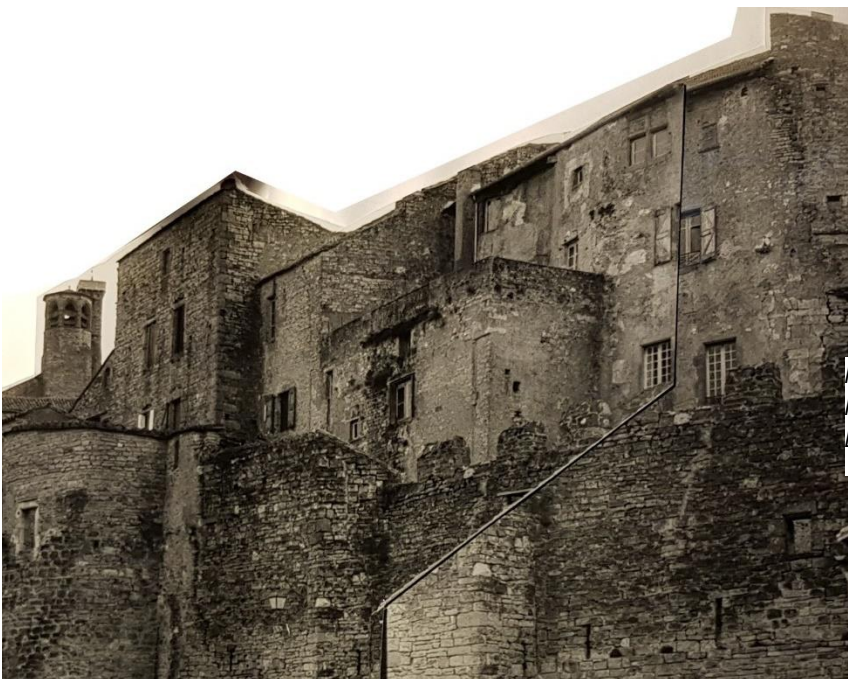
Visible sur les plus anciennes photos à la fin du XIXe siècle et au début du XXe siècle (ci-dessus), il couvrait un étage disparu doté d'une ouverture de jour centrale. L'Uc200 est un vestige du mur parapet de cet ancien toit-terrasse. C'est un mur peu épais (35 cm) et peu élevé (environ 1 m). Sur les anciennes photographies, la forme centrale du parapet en fer forgé indique la seconde moitié du XIXe siècle. Il est possible qu'il ait été mis en place à la faveur d'un dérasement de la toiture à simple pente de la maison Cordier qui devait exister peu au-dessus de l'ouv174 et s'ancrer dans la façade nord de la maison Fabre. Les empochements 19

*Fig. Aspect avant dérasement. Photographie de 1988. Archives Drac Toulouse.*
