## Rapport de Prospection Thématique archéologique La porte des Ormeaux ou Grand Portail, la maison Fabre et la maison Cordier à Cordes-sur-Ciel (Tarn) - Travaux 2023

Florence Guillot, Paul-Louis Alcouffe, Pascal Robert-Cols, Adeline Béa

### La porte des Ormeaux ou Grand Portail, la maison Fabre et la maison Cordier à Cordes-sur-Ciel (Tarn) — Travaux 2023

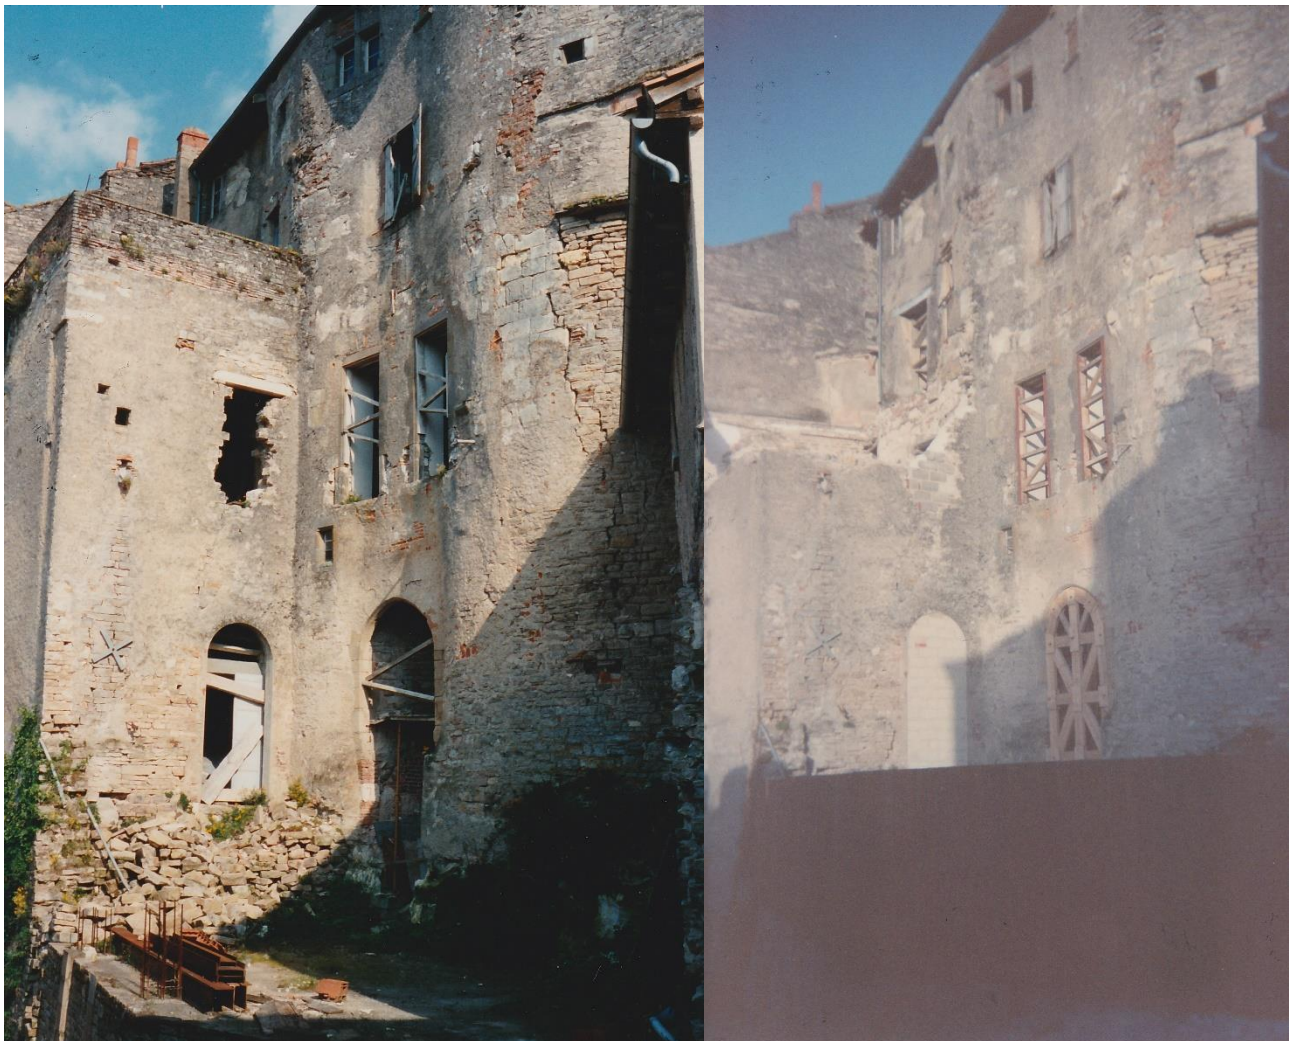
*Fig. Maison Cordier face est avant le dérasement et juste après. Noter le bouchage de la porte ouv160. Photographies des dossiers Calvel (fin XXe siècle), archives DRAC Toulouse. Sur l'image de gauche, une autre ouverture située au-dessus de l'ouv160 est visible, informée et confortée d'un linteau en bois qui paraît neuf. On remarque aussi dans l'angle nord-ouest la hauteur du M54 inférieure au toit-terrasse et égale à son arrachement Uc62. Le toit-terrasse est un remontage d'époque contemporaine lors de la destruction du toit de la maison.*

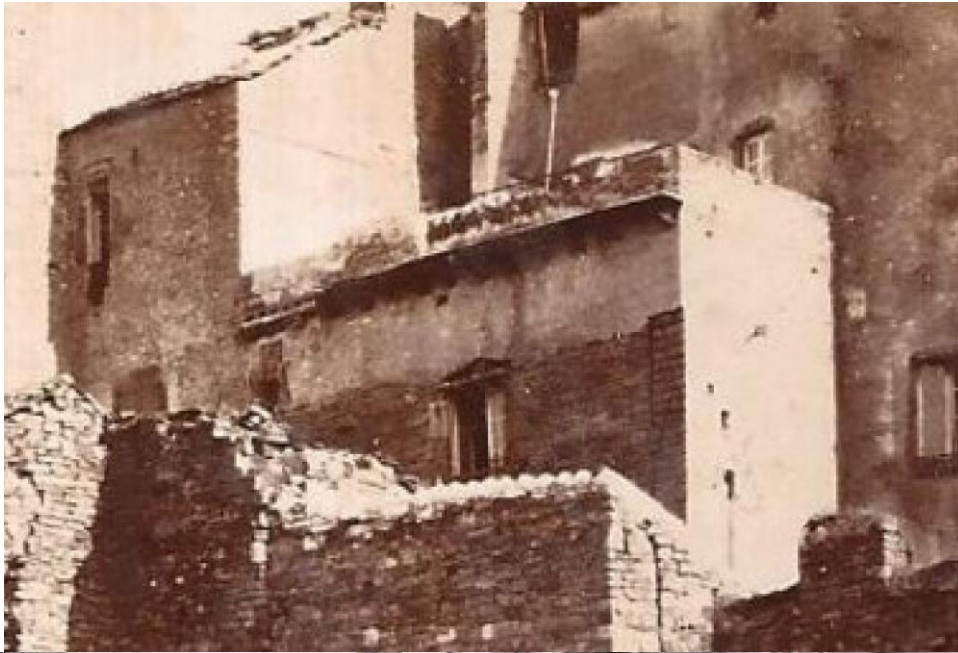
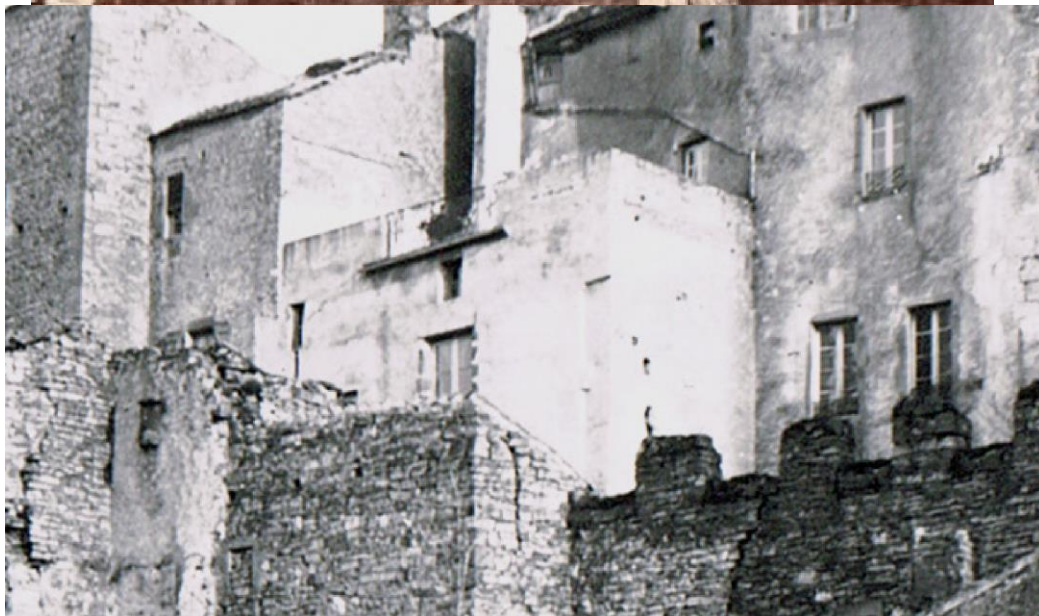
*Fig. Fin XIXe siècle – début XXe siècle : l'ancien toit-terrasse en place. Notez la différence entre les deux images (présence ou pas d'ouvertures de jour rectangulaires juste sous le toit-terrasse). Notez aussi que sur l'image la plus ancienne, l'enduit est en bon état, peut-être peu ancien et donc repris lors de la création du toit-terrasse au cours du XIXe siècle.*  
Fonds SAVC

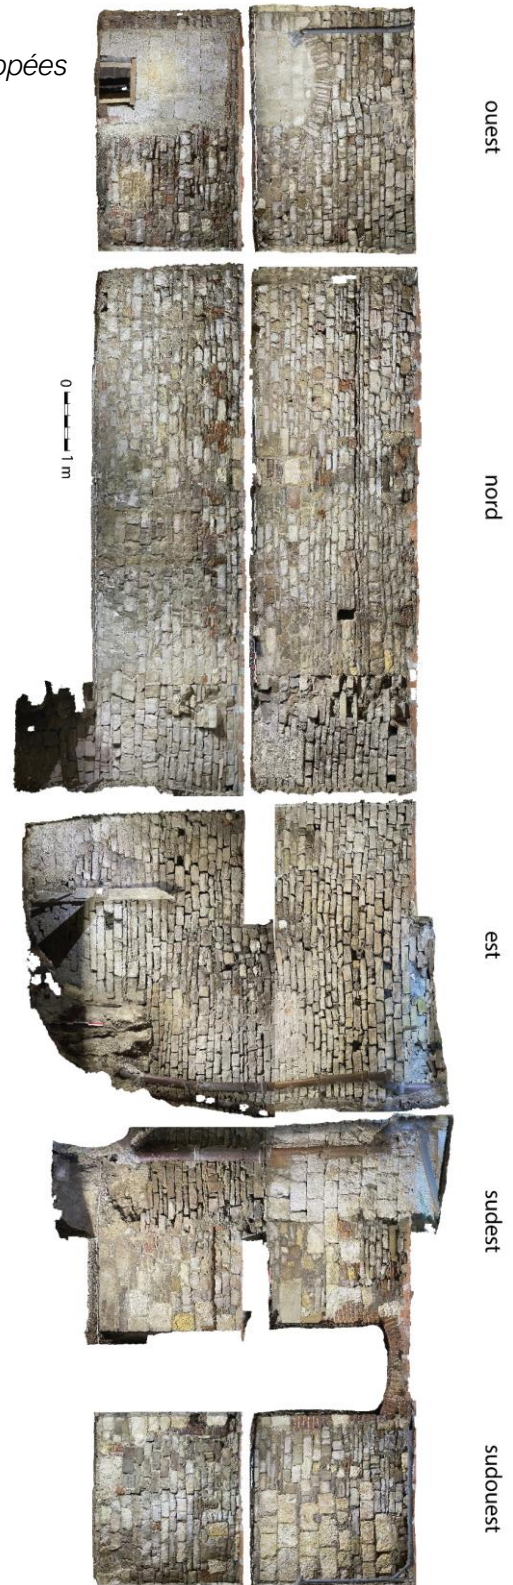
Fig. Unités des parements internes du niv-1 de la maison accolée.  
Crédit F. Guillot

L'Uc130 est rejointoyée au ciment, et dans tout ce secteur (niveaux -1) le M1 a subi un rejointoiement au ciment sombre type enduit de bouchage. Il est donc difficile de se rendre compte de l'origine de cette Uc qui paraît pouvoir être le bouchage du pied de l'ancienne ouverture 27. En face le groupe Uc 127, 129 et 144 sont aussi une ou des réparations liées au ciment noir. On retrouve ce ciment noir dans de nombreux rejointoiements en parements internes des niveaux -1 de tous les murs de la maison Cordier.

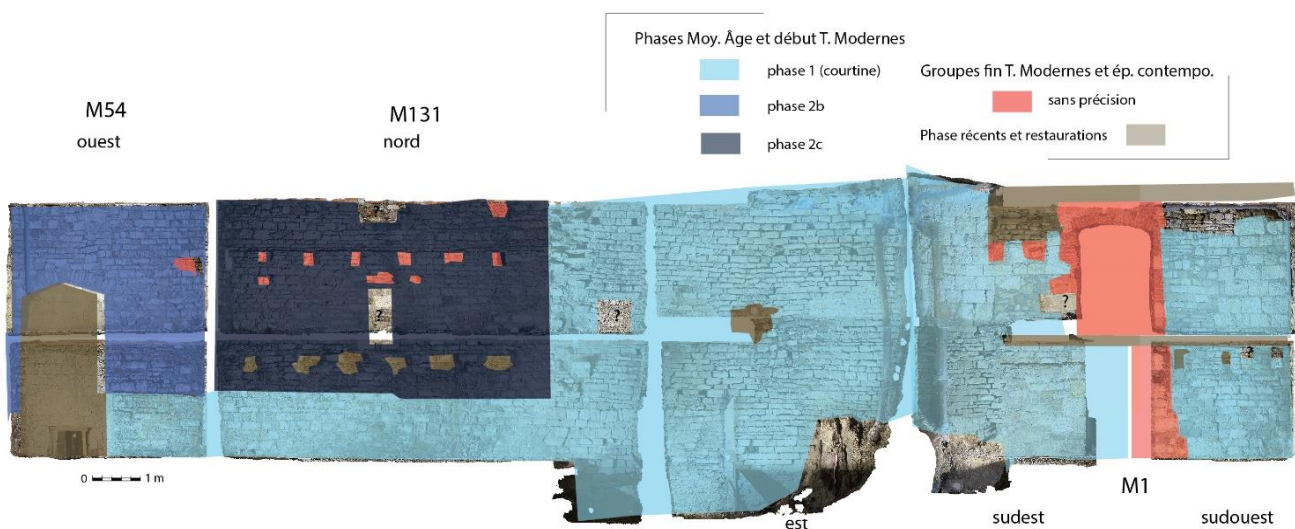
Fig. Phase niveau -1 de la maison Cordier, face interne. Crédit F. Guillot

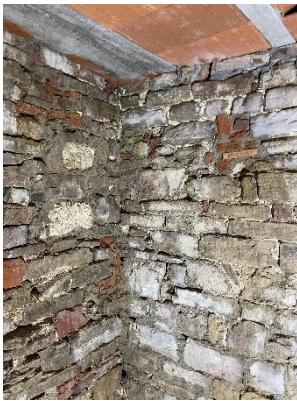
Fig. M54 (gauche) et M131a en bas du niv. -1b. Crédit F. Guillot

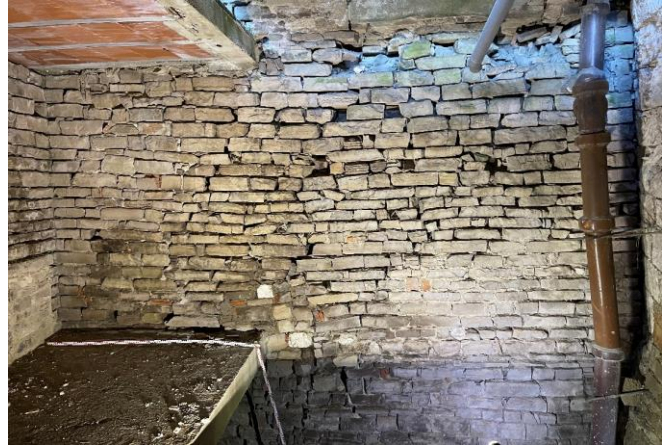
Fig. M132 (gauche et en face), M1 (droite) et M131 en haut du niv. -1a. Crédit F. Guillot

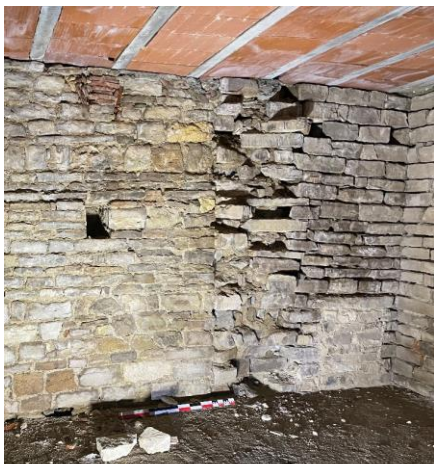
Fig. Jonction M131c(gauche) contre M131b (=M132) près de l'angle (droite) en haut du niv. -1a. À droite la tourelle et son ouv172 (de tir) bouchée. Crédit F. Guillot

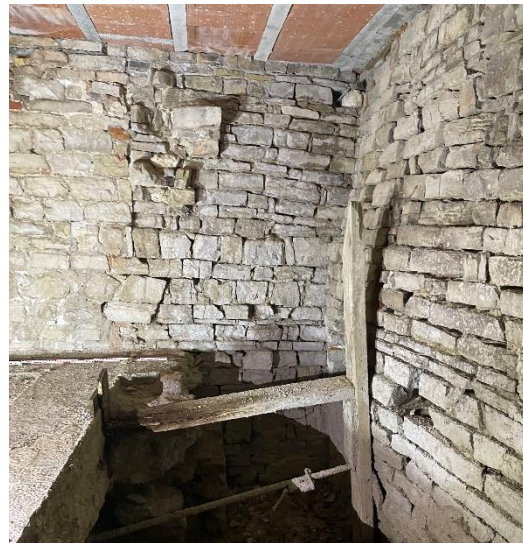
Fig. M132/M131b, angle de la tourelle posé sur M131a (synchrones). Angle nord-est, bas du niveau -1b. Crédit F. Guillot

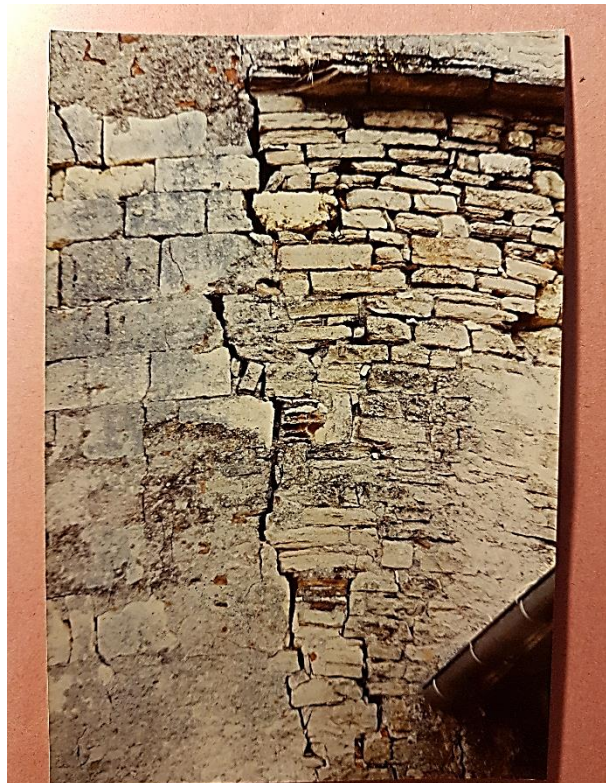
*Fig. Exemple de mélange calcaires dolomitiques/calcaires blancs dans la même phase (1) en parement externe, tour nord de la porterie, côté nord. Archives de la Drac-Toulouse, 1988*

des parements ou sur une unique assise, souvent de réglage qui est insérée entre des assises plus hautes de blocs calcaires. Ces moellons dolomitiques utilisés en phase 1 ont tous le même faciès (voir par exemple Uc2). Ils sont non lités, alors que les moellons de Corrompis utilisés pour construire la façade de la maison Fabre le sont bien plus souvent. Leurs pâtes sont en fait très homogènes et d'une couleur marron légèrement teintée de vert sombre qu'on ne retrouve pas non plus après. Si l'origine des roches est la même, la strate est bien différente. L'Uc2 qui est principalement celle de la tourelle se poursuit au pied d'un des festons de la courtine confirmant la construction synchrone de la tourelle et de la courtine (phase 1 – M132 et M1). Rappelons que certains des murs de phase 1 peuvent être différents d'un parement à l'autre, ou d'un secteur à l'autre, ainsi le M132 en dolomie aux niveaux -1 et 0 est constitué de calcaires blancs massifs et épais mélangés à des dolomies dans l'étage -2 (garage actuel) sous la maison Cordier<sup>84</sup>. En fait, le plus souvent à la base des murs de la phase 1, les roches — calcaires blancs et calcaires dolomitiques — sont mélangées sans forcément d'organisation et ceci sauf en parement interne du M1 ; ce soin indiquant à nouveau que ce parement interne était peut-être alors bien visible en phase 1, sans bâtis accolés en interne, sauf les accès aux ouvertures de tir et au chemin de ronde. Au contraire, en hauteur dans le parement externe visible du M1, et dans le parement interne autour des ouvertures de tir, donc dans les murs à la vue de tous, quand on utilise des calcaires de Corrompis (dolomies), on le fait avec soin, sur des assises et non pas mélangés sans organisation avec les calcaires blancs. Cependant cette régularité n'est pas toujours bien appliquée et il peut arriver qu'une portion du mur soit en dolomies et l'autre en calcaires blancs, créant un coup de sabre visible : on observe ce phénomène autour de la poterne au niveau -1 (voir M1, Uc123/Uc126) à la limite tourelle/enceinte, et dans une moindre mesure au niveau-2 du M132 (actuel garage). Un mélange de ce type en coup de sabre était particulièrement visible et exposé à la vue de tous dans le niveau 0 de la tour nord (près de son contact avec le M1) avant restauration, si on en croit les images des dossiers de l'architecte Calvel contenant des photographies de 1988. Ces coups de sabre ne sont évidemment pas des phasages, mais probablement trahissent-ils la limite entre deux équipes du chantier dont l'approvisionnement en matériaux ne provient pas des mêmes carrières.

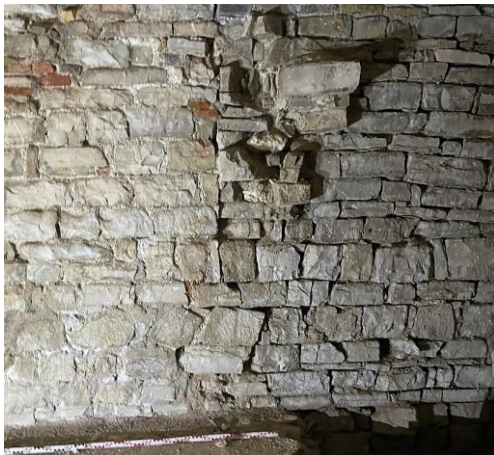
Fig. Arrachement mur Uc211, rétrécissement en largeur à la base (départ de voûte d'une entrée ?). Crédit F. Guillot

festonnement et celle de l'ouv3 soit situées environ 90 à 100 cm en dessous du mur arraché de la tourelle ? La base du festonnement ne peut pas avoir été entièrement reprise en sous-œuvre, d'autant que la forme du festonnement est toujours aujourd'hui parfaite à ces étages et dans ce secteur. Aucun coup de sabre n'est visible là où l'on pourrait proposer un niveau de sol plus élevé. Il faut comprendre que la base du mur Uc211 de la tourelle ne correspond en fait pas forcément avec la base du mur et avec le niveau de circulation, car une porte a pu être aménagée à cet endroit contre le parement interne du M131 et pour accéder à la tourelle par son niveau le plus bas. La profondeur de l'Uc201 (M131a) semble le confirmer et le rend en tout cas tout à fait possible. Autre indice très

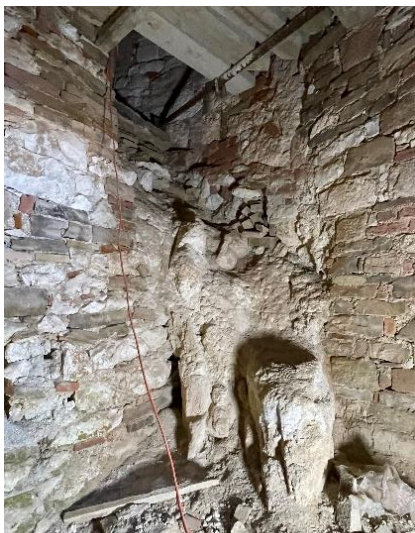
Cette petite excavation est accessible depuis le niveau -1 de la maison Fabre au nord-ouest du bâtiment ; juste à l'arrière de la courtine. On y descend actuellement par cet accès qui n'est pas un cheminement, mais par une rampe raide atteignable à travers le plancher. En réalité les accès anciens à ce niveau se faisaient depuis l'extérieur à la base surcreusée d'ouv2, aujourd'hui obturé par des étais ou depuis le garage -2 de la maison Cordier par une galerie aujourd'hui comblée.

Fig. La rampe rocheuse du niv -2 vers le niv-1 de la maison Fabre ; accès actuel. Crédit F. Guillot

Cet élément en sous-œuvre doit être rapidement consolidé et c'est pourquoi nous en avons levé la photogrammétrie cette année<sup>89</sup>.

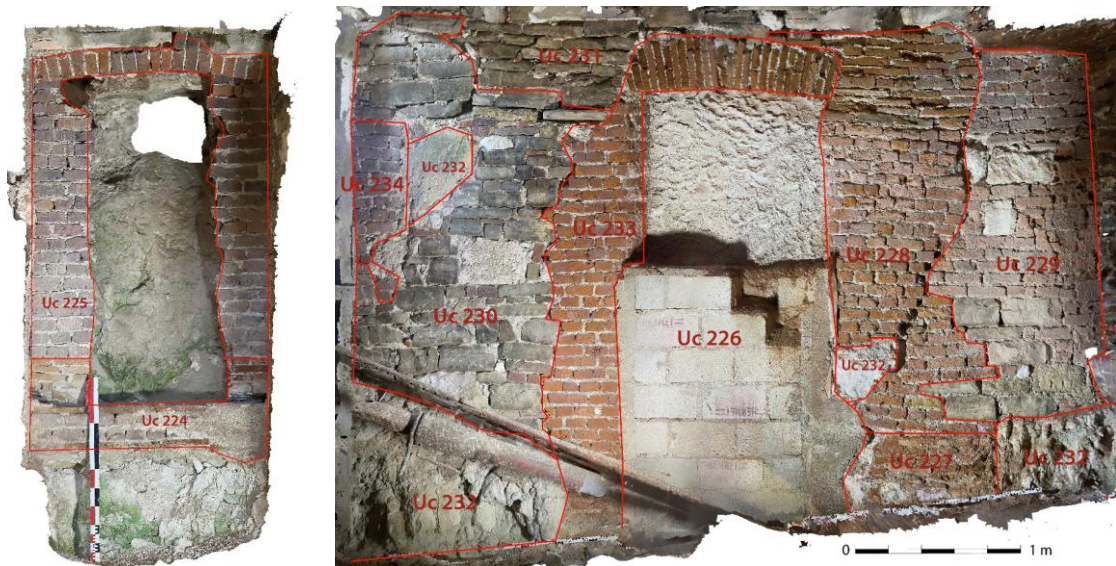
Fig. Uc et orthophotographies des parements de l'excavation.  
En haut de la gauche à la droite : fond sud ; paroi est ; en bas : côté ouest  
Groupe D du phasage (tout sauf réparations et bouchage récents). Crédit  
F. Guillot
