Rapport de Prospection Thématique archéologique La porte des Ormeaux ou Grand Portail, la maison Fabre et la maison Cordier à Cordes-sur-Ciel (Tarn) - Travaux 2023

La porte des Ormeaux ou Grand Portail, la maison Fabre et la maison Cordier à Cordes-sur-Ciel (Tarn) — Travaux 2023

Rapport de la prospection thématique :
La porte des Ormeaux ou Grand Portail,
la maison Favre et la maison Cordier
à Cordes-sur-Ciel (Tarn)

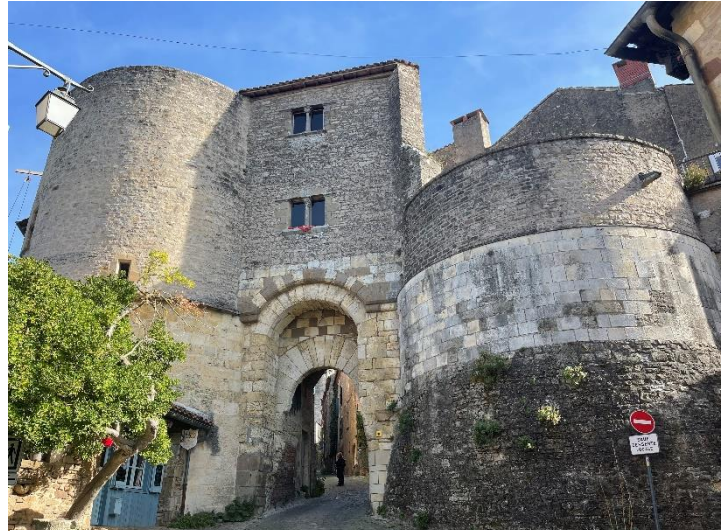
Fig. La porte des Ormeaux, parements externes. Crédit F. Guillot

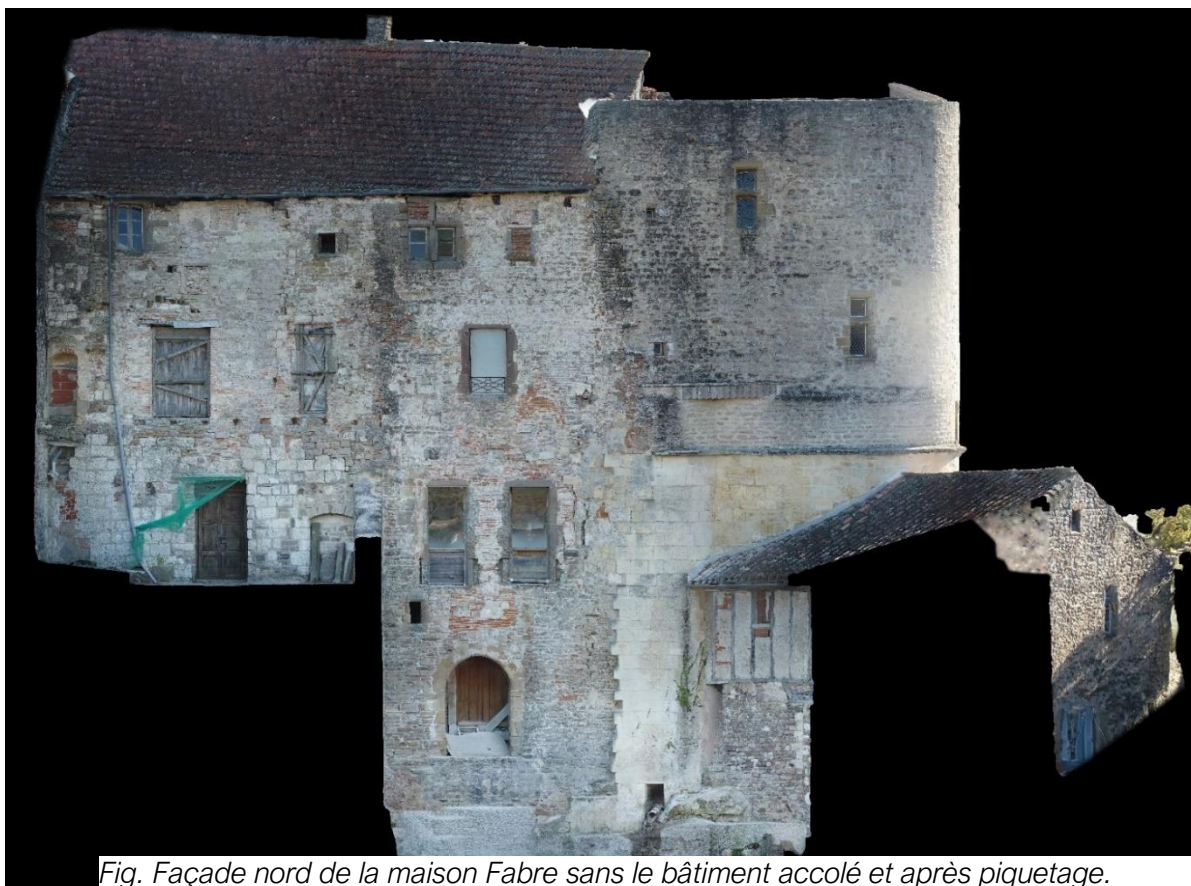
Fig. Façade nord de la maison Fabre sans le bâtiment accolé et après piquetage. Orthomosaïque de la photogrammétrie. Crédit Pascal Robert-Cols

Notre propre étude a donc débuté en 2022 par le parement externe du M1 et seules les photogrammétries du bas de la façade à l'est manquaient, car ces murs sont masqués par la « maison accolée » et sont donc en intérieur.

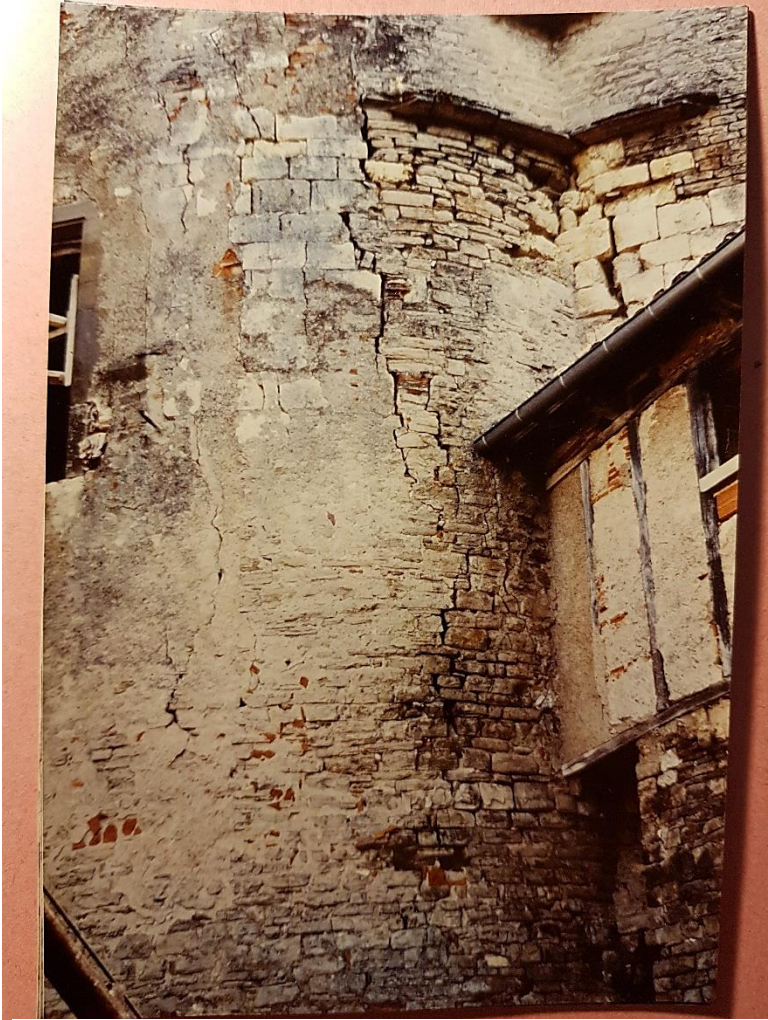
Fig. Mélanges calcaires dolomitiques et blancs. Contact tour nord-ouest de la porterie (à droite) et M1. Archives DRAC Toulouse — 1988

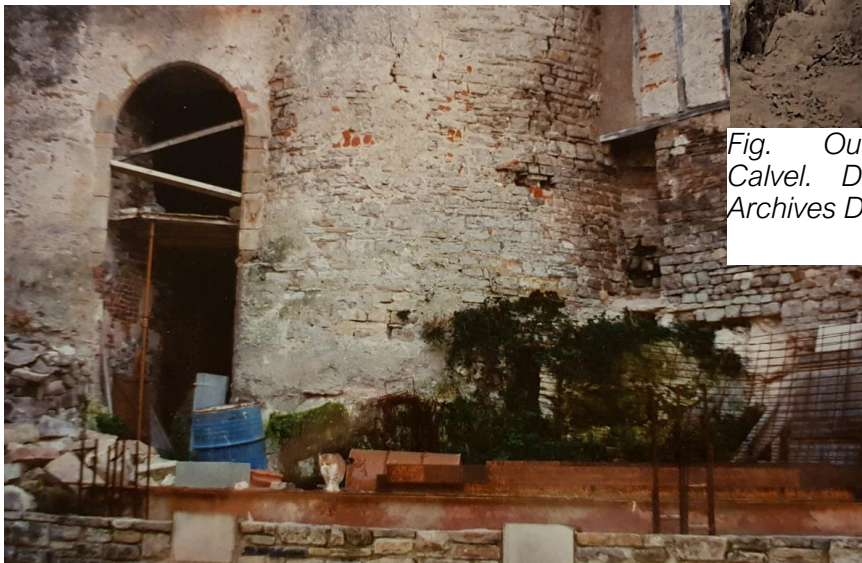
Fig. Ouv2. Archives de la Drac à Toulouse ; dossier étude préalable Patrice Calvel 1990.

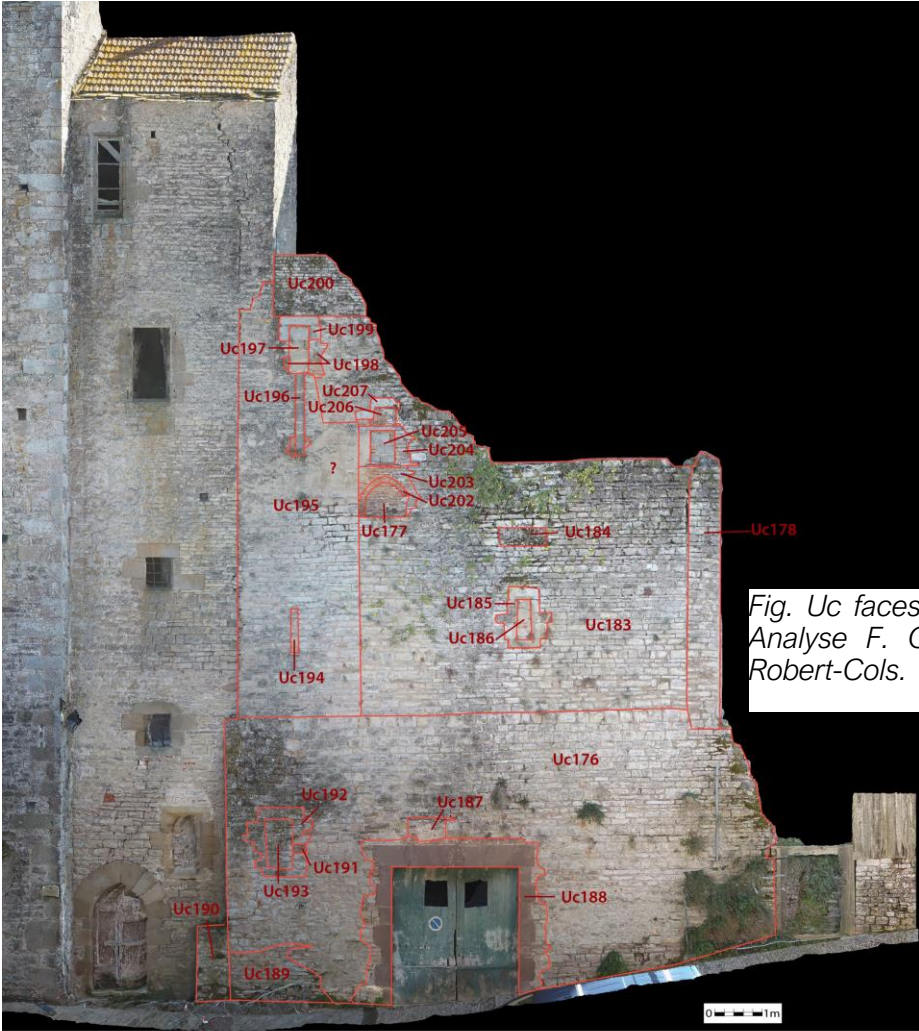
Fig. Uc faces nord et ouest. Possibles boulins.
Analyse F. Guillot. Orthophotographie Pascal
Robert-Cols.

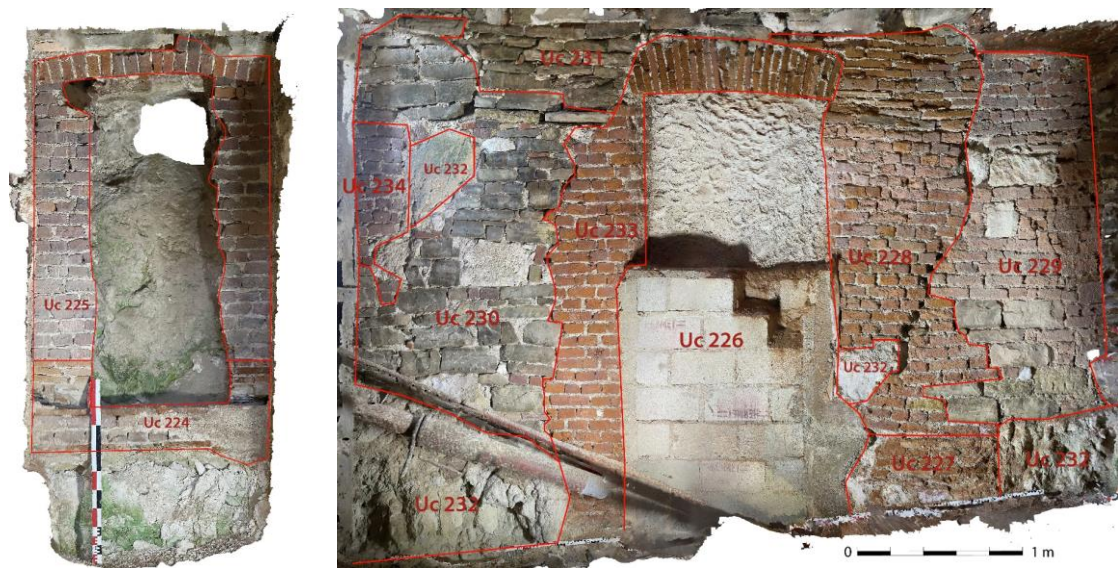
Fig. Uc et orthophotographies des parements de l'excavation.
En haut de la gauche à la droite : fond sud ; paroi est ; en bas : côté ouest
Groupe D du phasage (tout sauf réparations et bouchage récents). Crédit
F. Guillot
