Rapport de sondages et d'étude du bâti archéologiques La tour-porte et le passage de la Carambelle Entrée fortifiée du village de La Caunette (Hérault)

Mars 2023

Opération réalisée pour la commune de La Caunette (34)
dans le cadre d'une étude préalable à la restauration de la tour-porte

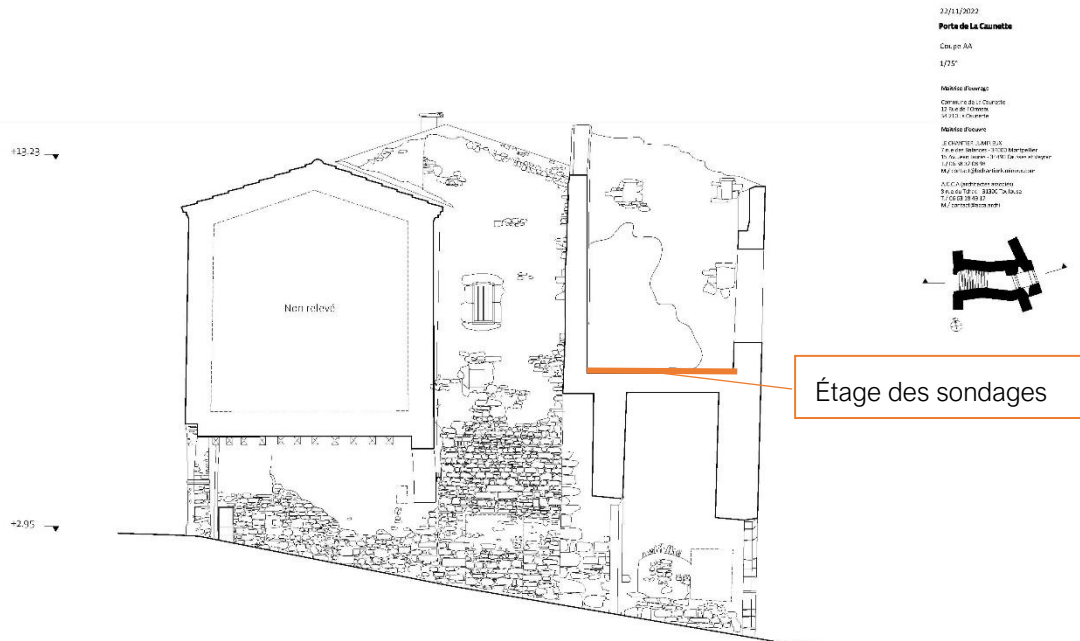
Fig. les étages. Situation des sondages. Topographie et levés crédit Le Chantier Lumineux et ACCA (Emmanuel Garcia et Pascal Robert-Cols)

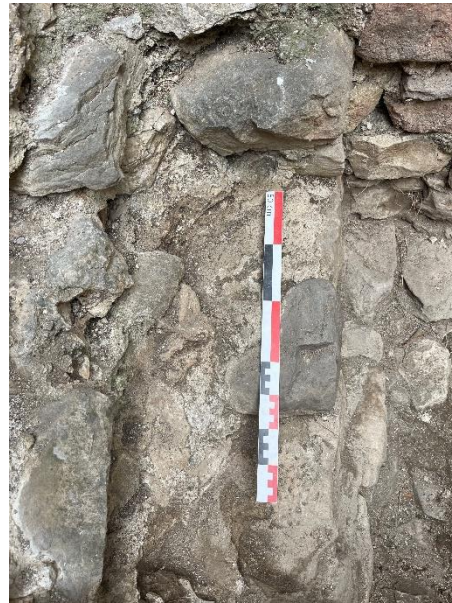
Fig. Dérasement du mur (sous la mire) et empreintes de moellons. Us 1-3. Crédit F. Guillot

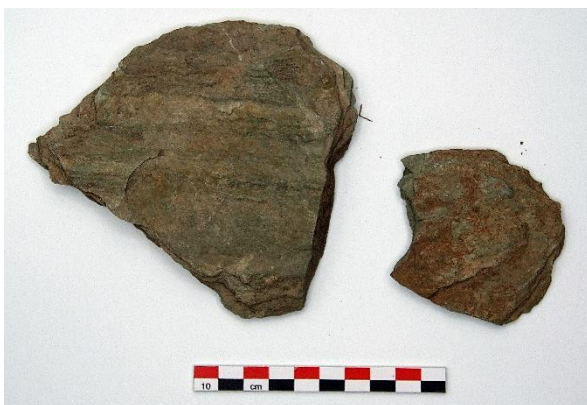
Fig. Fragments d'ardoises et de tuiles et munition (lot 1) dans Us 1-2. Crédit F. Guillot

Elle recelait une munition de coulevrine³, calibre 35 mm, en pierre calcaire polie.

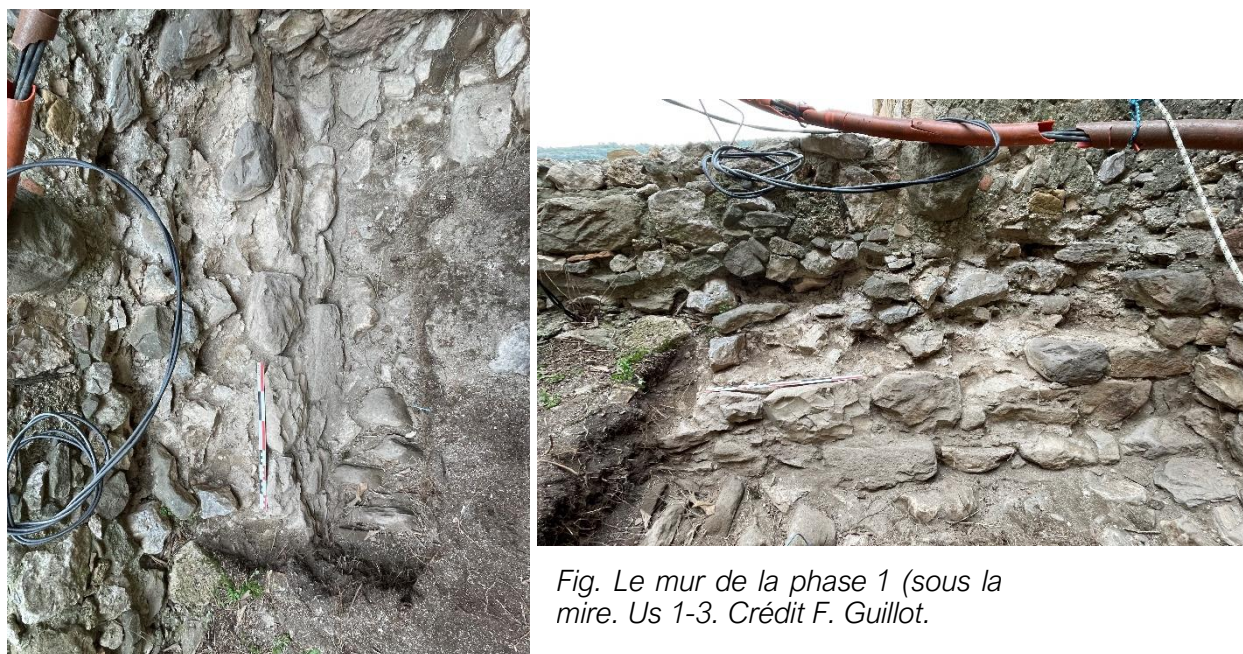
Fig. Le mur de la phase 1 (sous la mire. Us 1-3. Crédit F. Guillot.

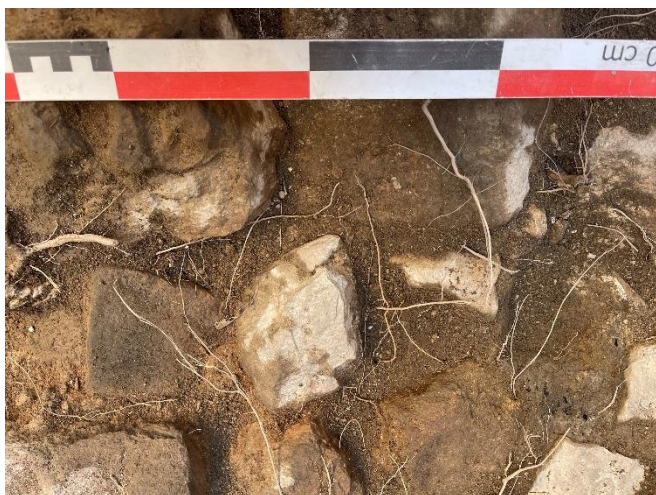
Fig. Aspect secteur rubéfié, interface Us 1-2/Us 1-3.
Crédit F. Guillot.

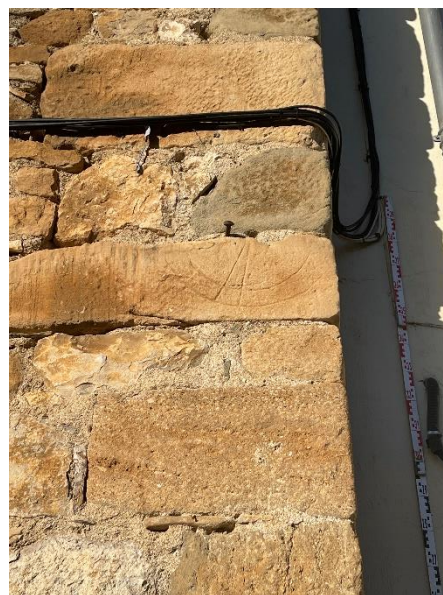
Fig. Angle externe sud-est. Les besaces sont en grès, mais présence de calcaires en parement. Partie d'un cadran solaire. Notez les mortiers peu chargés en galets. Crédit F. Guillot.

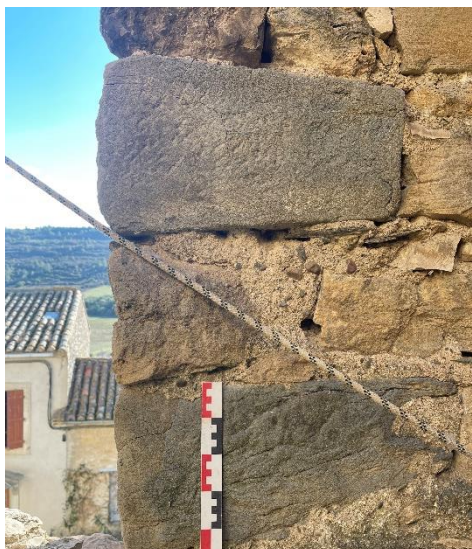
Fig. Angle interne ouest de la bretèche. Grès. Traces de percussions et style du mortier de chaux. Crédit F. Guillot

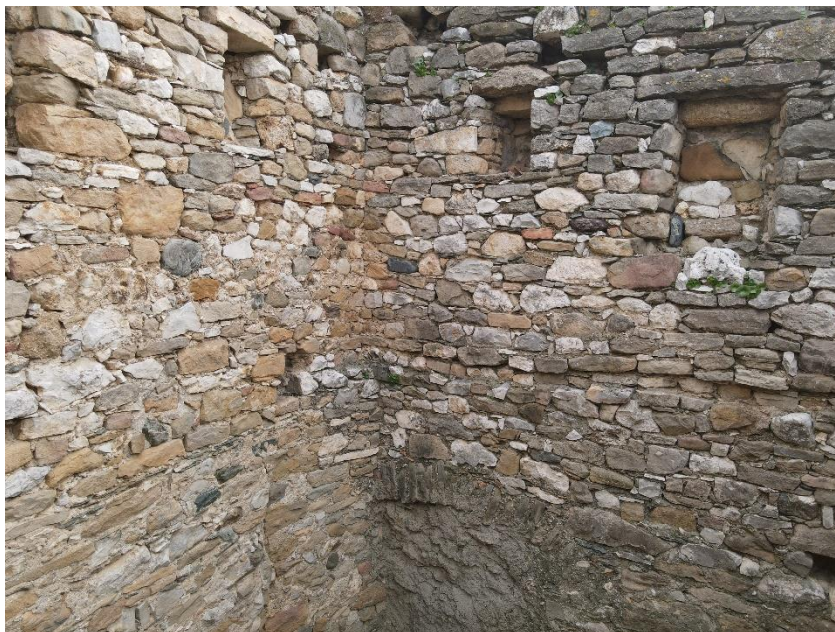
Fig. Parements bigarrés du premier étage à l'intérieur (angle nord-est) de la tour-porte. Bouchage au ciment, nombreux grès, calcaires, tufs et galets. Irrégularité des niveaux d'assises, du volume et de la forme des moellons, etc. Crédit F. Guillot

Comme dans les encadrements, le grès dit de Carcassonne est largement utilisé dans les parements des murs, mais sous la forme de blocs plus souvent informes, de tous volumes. Soulignons que les murs de la tour-porte comportent une bien plus grande proportion de ces grès que les maisons du village où ils sont beaucoup plus rares. Leurs morphologies diverses pourraient indiquer qu'ici aussi au moins certains sont des pierres de ramassage. D'autant que le mélange, parfois dans les mêmes assises de moellons réguliers, quadrangulaires, et d'autres, très irréguliers, suggère le réemploi massif, en phase 1 comme en phase 2. Bien évidemment les parements ne sont pas érigés qu'en réemploi et nombre de moellons ont dû être taillés pour les construire. Le nombre des pierres de ramassage et leur qualité impliquent qu'on ait récupéré des moellons et des pierres d'un bâti soigné.

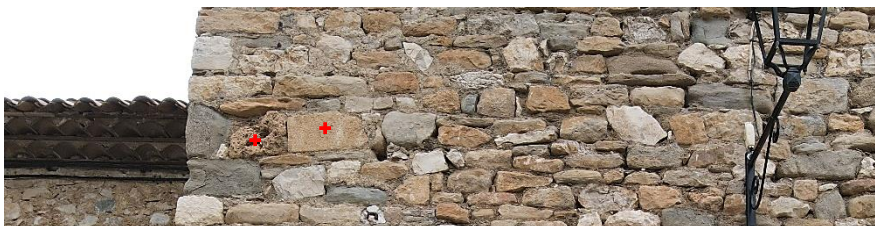
Fig. Exemples de réemplois avérés. Parement externe sud — phase 1.
Crédit F. Guillot.

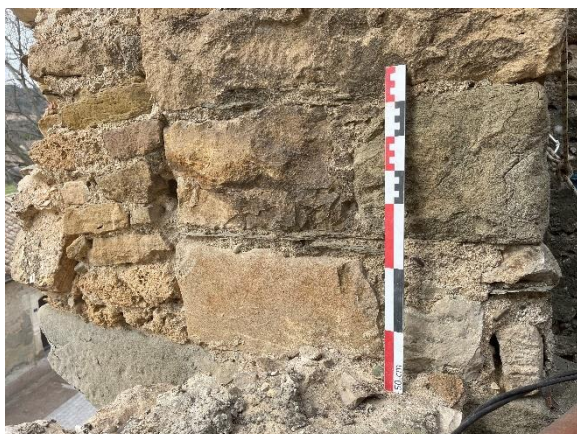
Fig. Grès et calcaire. Schistes ardoisiers en calages et réglage d'assise dans l'encadrement de l'ouverture de la bretèche (phase 2). Parement ouest. Crédit F. Guillot.

On observe aussi au-dessus de la bretèche, mais aussi en calage dans les murs quelques ardoises — schistes — et des TCA, des fragments de briques plates et plus rarement des fragments de tuiles creuses (uniquement dans les parements des étages – phase 2).

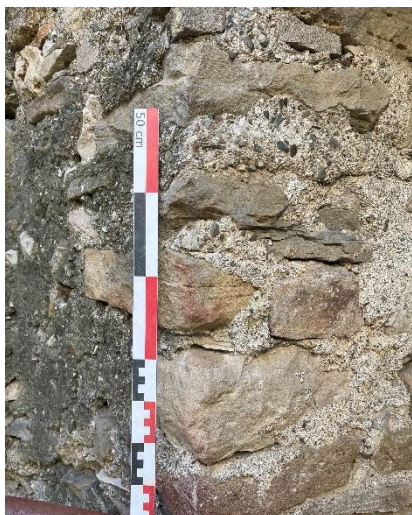
Fig. Mortier de chaux du premier étage, parement interne, mur ouest. Crédit F. Guillot.

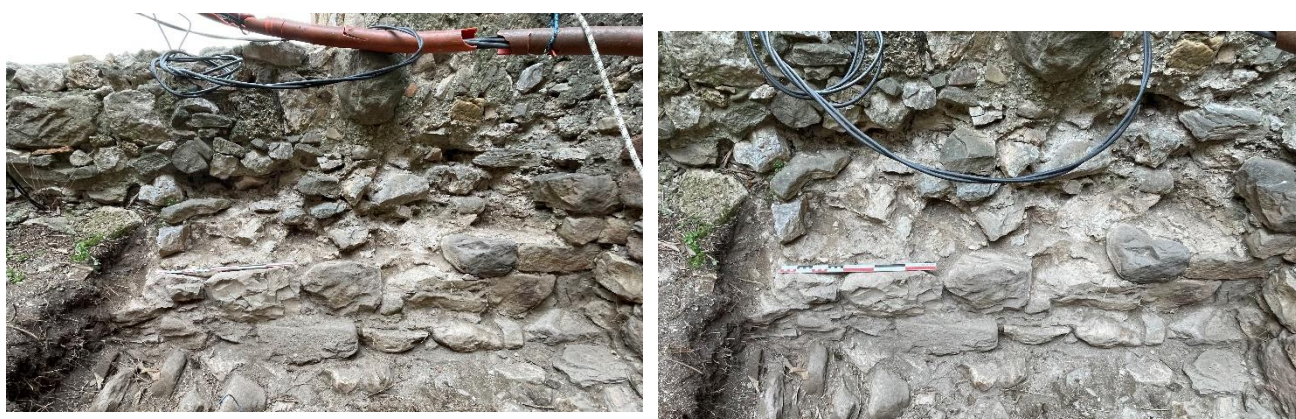
Fig. Uc7 sud interne. Dérasée au premier étage. Crédit F. Guillot

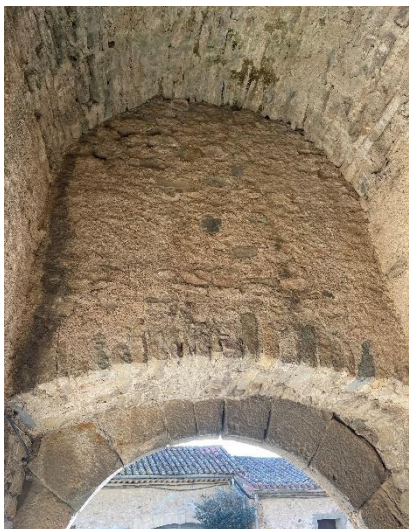
Fig. Face interne du sommet de la porte extérieure, arcature de la porte, arrière-voussure et voûte. Crédit F. Guillot.

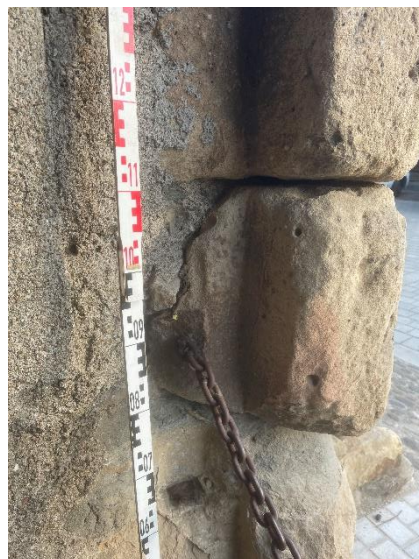
Fig. Usure à l'arrière du piédroit.

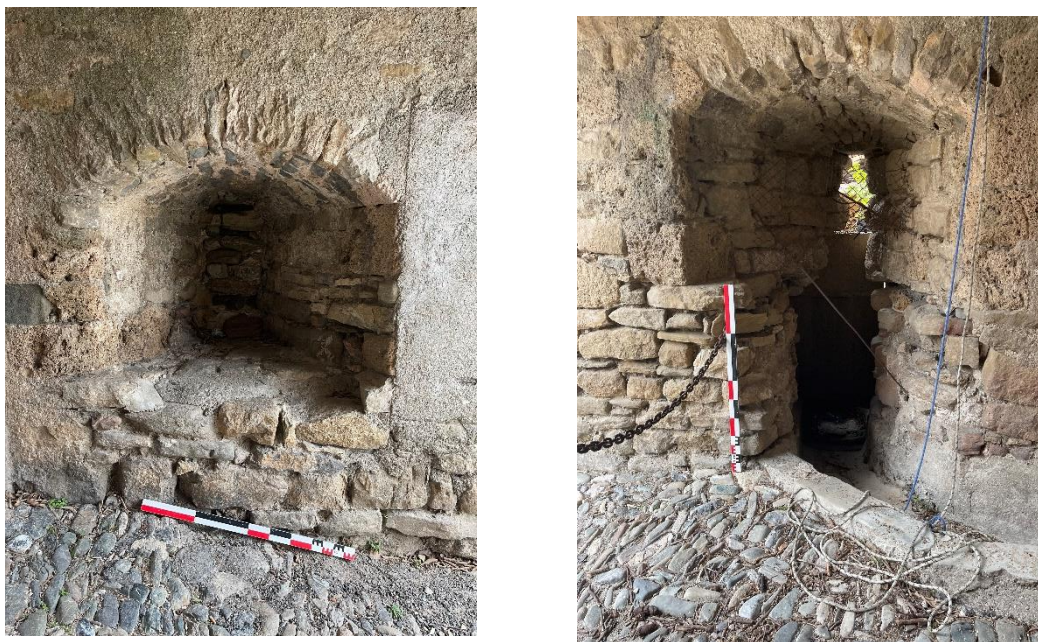
Fig. Gauche : ouv29 obturée (est). Droite : ouv16 et rigole. Crédit F. Guillot

Presque face à face, au cœur du porche juste après la porte aval et avant l'assommoir, deux ouvertures de tir à l'origine identiques couvrent les côtés de la tour-porte puisqu'elle est en saillie par rapport aux murs à l'est et à l'ouest. Elles sont situées entre les deux portes. Elles sont aujourd'hui dégradées. L'ouverture à l'est est bouchée et obturée par une maison.

L'ouverture ouest sert à l'évacuation d'une profonde rigole pour les eaux, son tableau a été détruit ainsi que le mur par-dessous pour permettre à l'eau de s'évacuer. Les fentes sont suffisamment dégradées, bouchées et masquées, pour qu'on ne puisse pas décrire leurs formes, certes globalement rectangulaires, mais peut-être dotées d'un arrondi de tir pour les armes à feu.

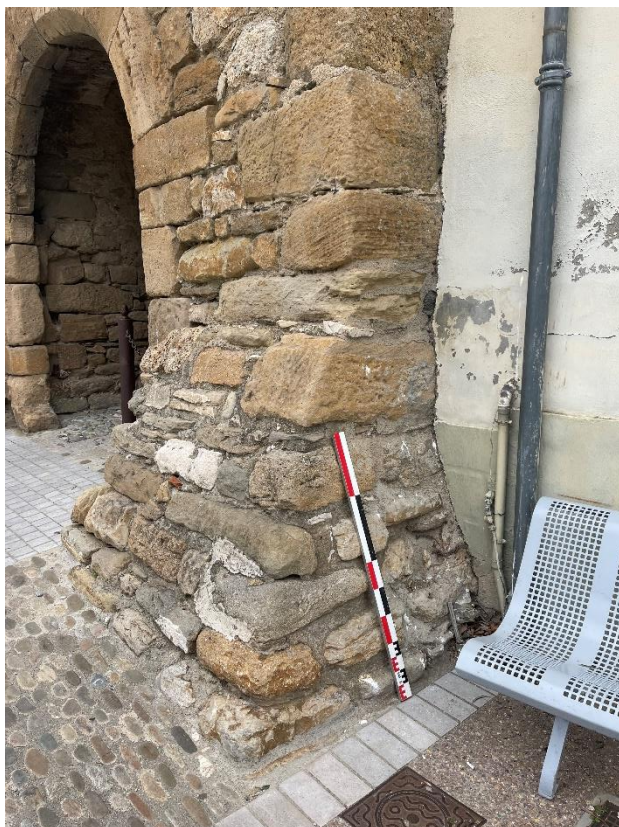
Fig. Contrefort est. Crédit Florence Guillot

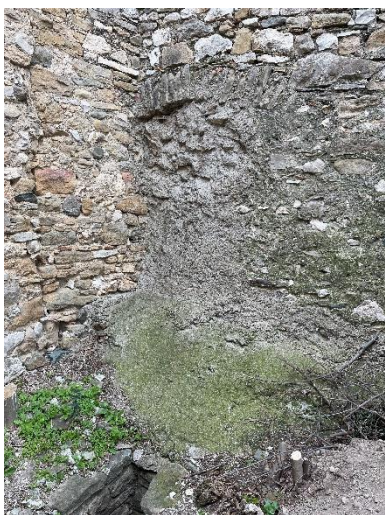
Fig. Porte bouchée et Uc 42 (à gauche). Premier étage angle nord-est. Crédit F. Guillot

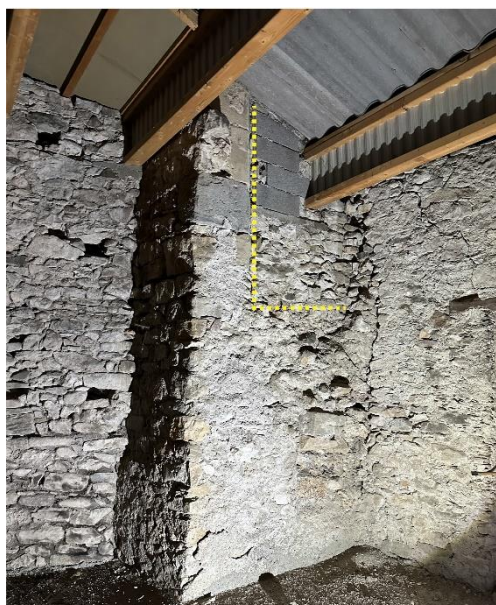
Fig. Porte ouest de l'étage 1 (ouv15) dans les combles du restaurant « La Cave ». Crédit E. Garcia et P. Robert-Cols

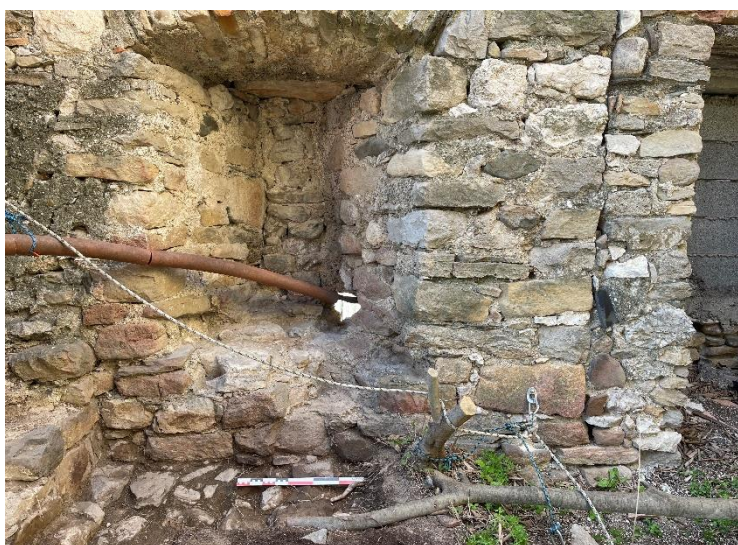
Fig. Ouverture de tir face ouest de l'étage 1 (ouv17). Crédit F. Guillot

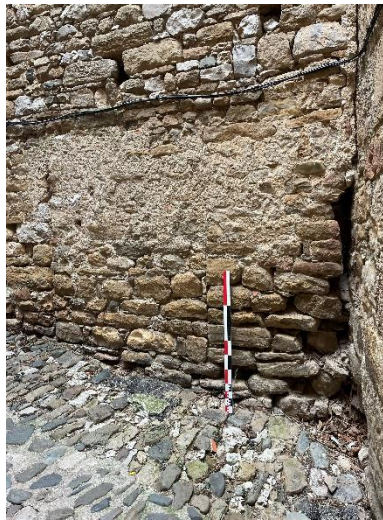
Fig. Contact des bâtis du passage avec la tour-porte (est à gauche et ouest). Crédit F. Guillot.

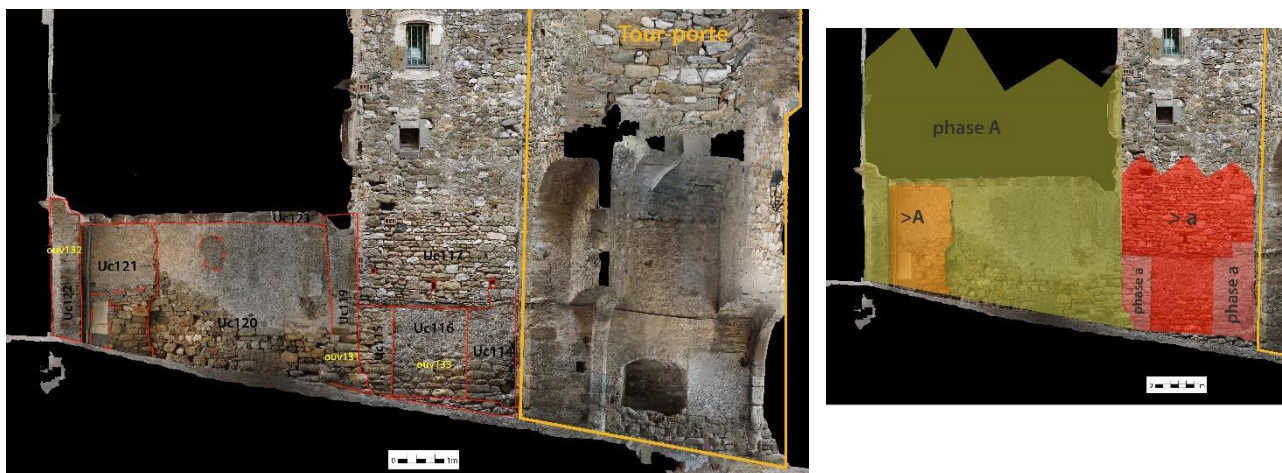
Fig. Uc et phasage. Côté est. Sur orthophotographie du passage et de la tour porte d'Emmanuel Garcia (Le Chantier Lumineux) et Pascal-Robert-Cols (ACCA).

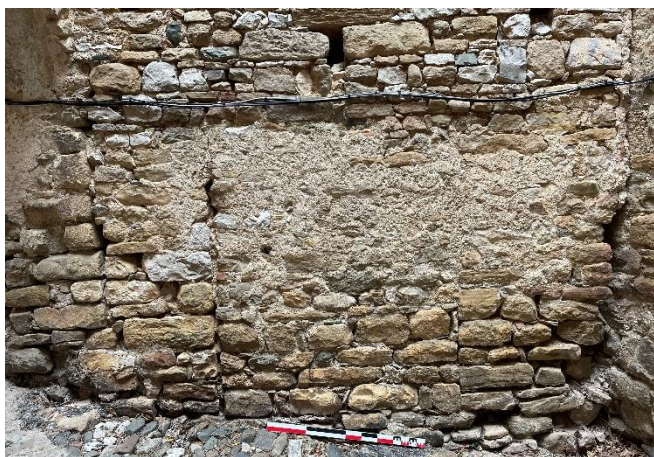
Fig. Est. À gauche, probable entrée (bouchage 116).
À droite, réparation entre les deux arcatures (121 et 120). Crédit F. Guillot.
