**Projet SARHAE. Le site archéologique des
Rothenstauden à Voellerdingen (67). Etude d'un habitat
antique et de son environnement. Rapport d'opération
2023 : fouilles, prospection géophysique et analyse des
données Lidar**

**Rapport d'opération 2023 : fouilles, prospection
géophysique et analyse des données Lidar**

Sous la direction de :
Antonin Nüsslein

Strasbourg - Janvier 2024

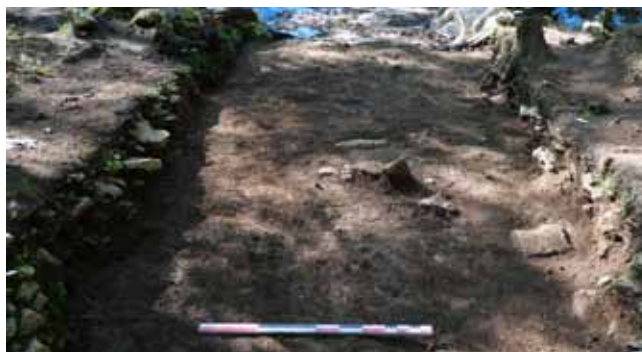
Fig. 12 Sol de terre battue 147 (UE 144) sous le niveau de tuiles 148 fouillé

La fouille de ces derniers carrés s'est arrêtée sur le niveau d'apparition du sol de terre battue 147 (UE 142 et 144) (Fig. 12).

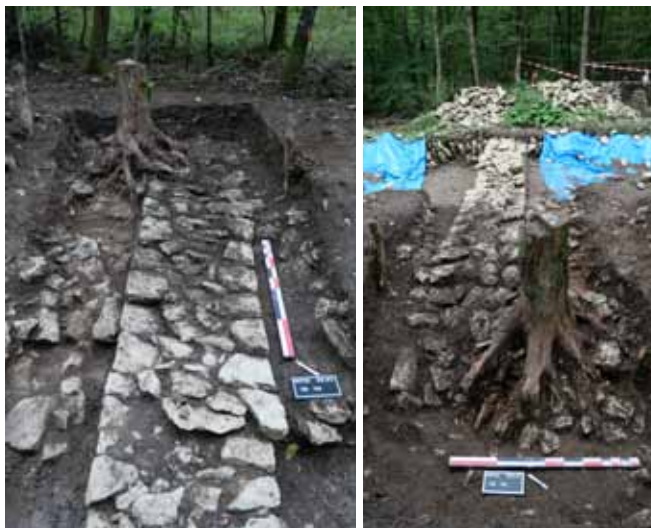
Fig. 14 Mur 126 dans l'extension 2023. Sur la photo de gauche on voit le mur dans l'emprise de la fouille 2022 (à l'arrière-plan) ainsi que l'angle et sa souche

L'opération menée en 2023 permet de confirmer toutes ces informations (Fig. 14). Elle permet surtout de montrer que le mur s'achève au niveau du départ du nouveau mur 149 avec lequel il forme un angle droit.

Ce mur est orienté nord-est - sud-ouest et présente une largeur allant de 0,65 à 0,75 m. Il a été observé sur 5 assises et 0,40 m de haut.

Construit en *opus caementicium*, sa maçonnerie, au mortier de chaux, est soignée et les blocs utilisés pour les parements sont bien calibrés (un peu moins sur la face interne). Le comblement entre les deux parements est fait de blocs et de petits cailloutis mêlés à du mortier et à de la terre. En raison de sa position dans le bâtiment, il s'agit du mur pignon.

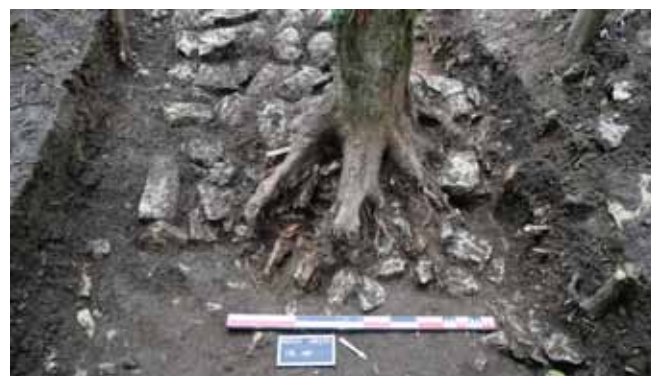
Fig. 15 Mur 149 et souche sur l'angle formé avec le mur 126

Le mur 149, découvert en 2023, forme un angle avec 126 et partage les mêmes caractéristiques. Il a été observé sur une longueur de 1,5 m environ et présente une largeur de 0,75 cm. Il est construit en *opus caementicium* composé de blocs de calcaires taillés assemblés avec du mortier et d'un comblement fait de blocs et de petit

cailloutis mêlés à du mortier et à de la terre (Fig. 15).

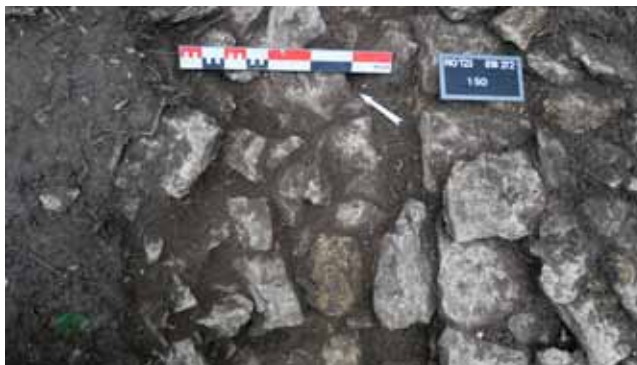
Fig. 16 Probable structure 150, mur 126 sur la gauche

Au nord du mur 126 et perpendiculaire à ce dernier, a été découvert la probable structure 150. Il s'agit d'un élément linéaire, observé sur une longueur de 0,70 m et d'une largeur de 0,50, il est composé de trois rangées de moellons calcaires serrés qui semblent être assemblés à du mortier et à de la terre. Il n'est pas chaîné à 126 (Fig. 16).

S'agit-il des vestiges d'une paroi interne ? Ou d'un effet de l'effondrement du mur 126 ? L'extension de la fouille permettra de répondre aux questions.

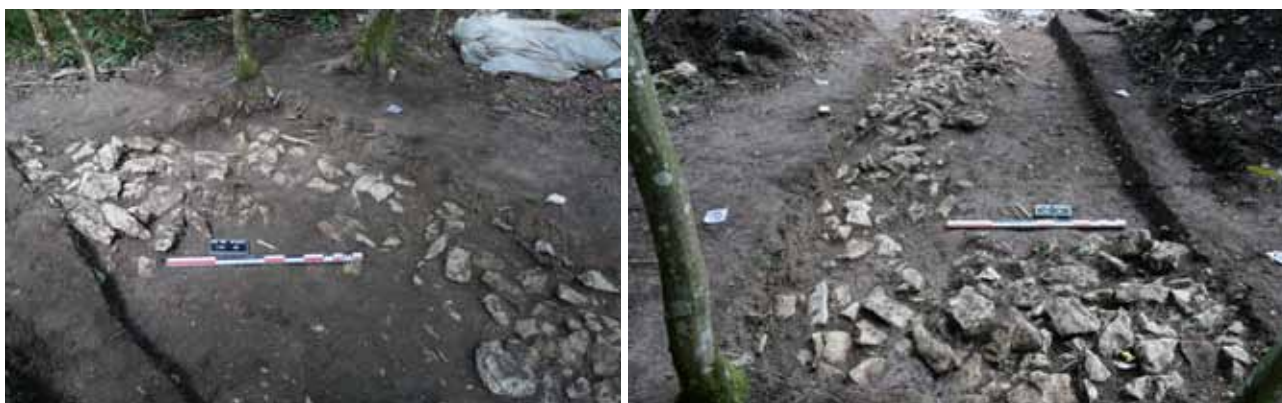
Fig. 19 Angle formé par 125 et 151

La structure 125 vient butter à angle droit contre l'UE 151 (Fig. 19). Il s'agit d'un amas de pierres calcaires, observé sur une longueur de 2 m et sur une largeur de 1,3 m, qui est similaire à 125. La fouille s'est arrêtée sur son niveau d'apparition et la limite ouest n'a pas été atteinte mais il est vraisemblable qu'il s'agisse aussi des vestiges d'un radier de fondation semblable à 125. Il n'est pas possible de voir si les deux éléments sont chaînés mais leur caractéristiques et l'angle droit qu'ils forment indiquent qu'ils sont possiblement contemporains.

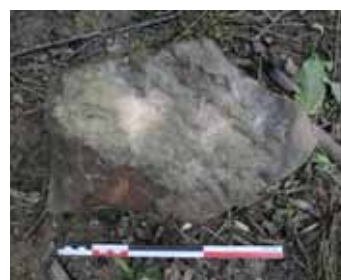
Fig. 17 Bloc de grès isolé

Lors du creusement de la fosse pédologique située à un vingtaine de mètres au nord du bâtiment a été découvert dans la couche de terre végétale un bloc de grès rose taillé (Fig. 17). Ce dernier semble isolé. S'agit-il d'un élément récupéré ? D'une partie d'une structure ? D'une borne ? De micro fragments de céramiques ont aussi été repérés dans la terre végétale mais n'ont pas été prélevés.

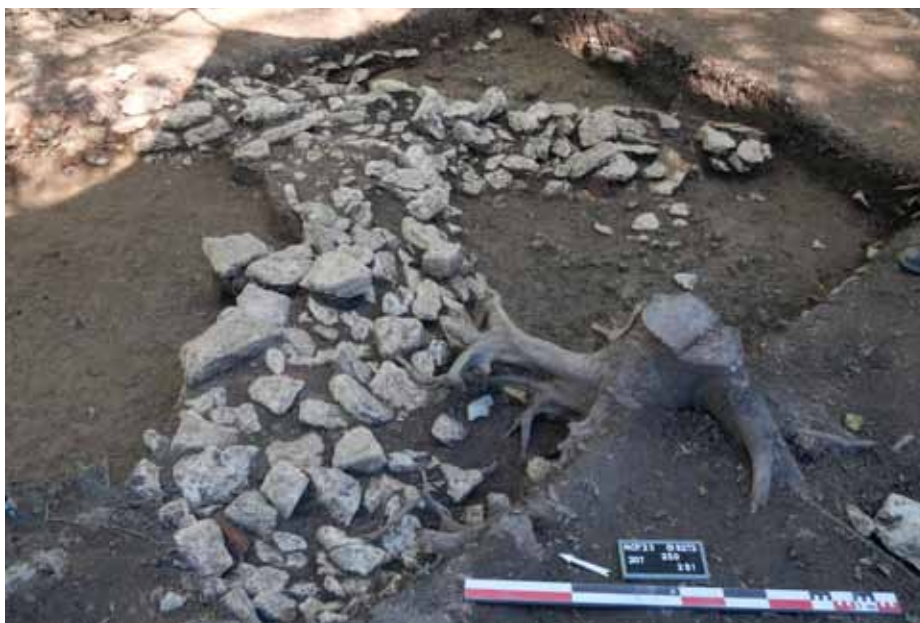
Fig. 26 : Cailloutis sur 251.

Cette UE est située juste au sud de la précédente et remplit les mêmes caractéristiques que 207 et 250. Son niveau d'apparition a révélé une concentration de cailloutis calcaires (aménagement ? niveau de chantier ?)(Fig. 26). Elle comporte aussi des fragments de tuiles roulés, de la faune (018272-OFA-251-1) et de la céramique.

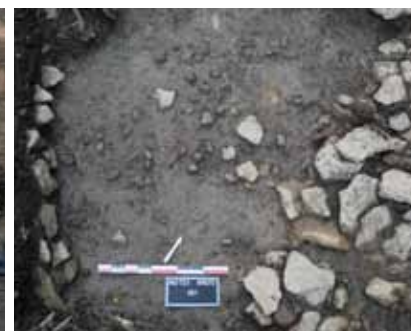
Fig. 25 : 207, 250 et 251 en cours de fouille. Les fondations des murs 212, 239 et 240 sont installées dessus.

Déjà observé en 2021, le niveau 207 est conservé sur une hauteur de 0,30 m au moins. Il s'agit d'une couche argilo-limoneuse très compacte et homogène de couleur brune sombre à grise et verte qui comporte quelques petits fragments de calcaire et de terre cuite (Fig. 25). En raison de son état très compact et de la présence de mobilier, cette couche correspond vraisemblablement à un niveau d'occupation (succession de sols en terre battue ?).

Le mur 239, fondé sur 207, 251 et le remblais 255 est fortement altéré par la fosse de récupération 204 (Fig. 25). Orienté pratiquement est-ouest, il n'a révélé pour l'instant que sa fondation, d'une largeur de 0,90 m (Fig. 40). Elle est composée d'un amas de blocs calcaire non taillés, de différents calibres, mélangés à quelques fragments de tuiles et à un limon argilo-limoneux de couleur brune sombre.

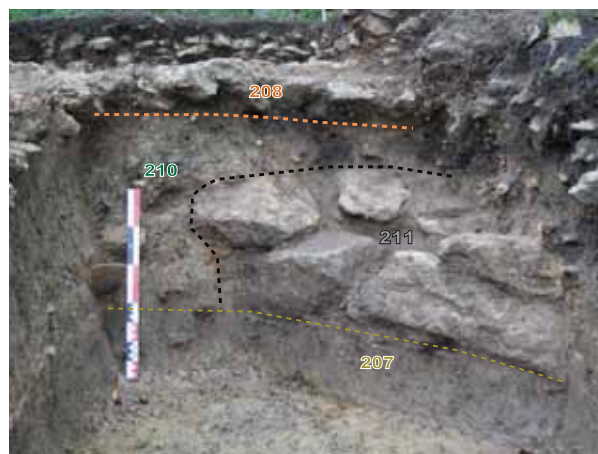
Fig. 27 : Photomontage de 2021 montrant le mur 211 sur le niveau 207 et recouvert par la couche 210, puis 208.

Déjà documenté en 2021, il n'est visible que sur quelques dizaines de centimètres (afin de préserver le niveau de circulation 208 situé plus haut)(Fig. 27). Il présente une largeur d'au moins 0,60 m et est conservé sur une hauteur observée de 0,35 m au maximum. Il est composé d'au moins deux assises réalisées avec d'importants blocs calcaires taillés liés à un mortier de chaux de couleur brune à jaune. L'importante dimension des blocs montre que la partie visible du mur correspond sans doute à sa fondation. Posé sur le niveau d'occupation 207, il montre une orientation est-nord-est – ouest-sud-ouest, légèrement différente des murs de la phase suivante.

Au sein de l'espace délimité par les murs 212 et 215 a été découvert, dès 2021, un niveau de remblais massif qui s'appuie contre 212 et qui est disposé sur le niveau 207 de la phase 1 et le mur 211 de la phase 2 (Fig. 27, 38 et 39). Il a été, comme tous les vestiges du secteur, fortement entamé par des opérations de récupération.

Entre les murs 212 et 215, sur le remblai 210, a été aménagé le sol 208 (Fig. 27, 38, 54 à 58). Découvert dès 2021, seule sa surface a été dégagée : il a en effet été décidé de le laisser en l'état afin de la visualiser en intégralité (il s'étend au-delà des limites de la tranchée) lors d'une prochaine campagne de fouille.

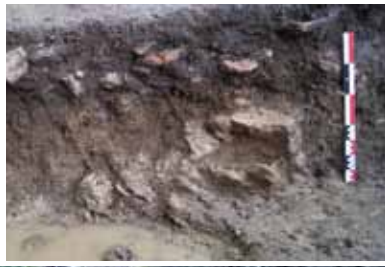
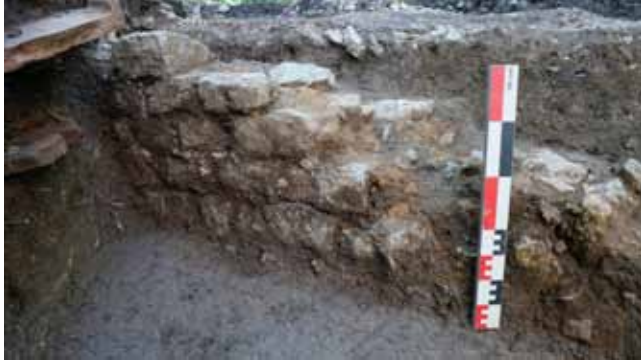
Fig. 31 : Maçonnerie de 212 (partie ouest)

Déjà observé en 2021, et attribué, à tort, à une phase antérieure, le mur 212 présente une orientation quasiment est-ouest (Fig. 30 à 33). Construit dans 207 et dans le substrat, il a fait l'objet d'une récupération de ses matériaux. C'est pratiquement toute la maçonnerie et la fondation qui ont été récupérées (tranchées de récupération 243 et 213) sur la partie est du tronçon observé. La maçonnerie ne subsiste ainsi que partiellement sur la moitié ouest.

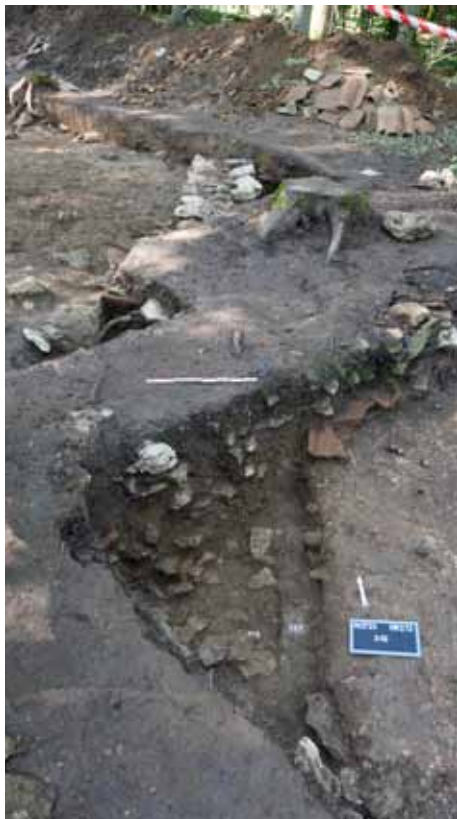
Fig. 34 : Mur 215. Au premier plan, maçonnerie récupérée et possible fondation perturbée par 242 et UE 253. À l'arrière-plan, maçonnerie conservée.

La possible fondation observée dans la partie sud du mur, qui pourrait aussi correspondre au comblement de la tranchée de récupération 242 (la fenêtre d'observation était trop exiguë pour trancher), est composée d'un amas de blocs calcaire de différents calibres mêlés à un mortier de couleur jaune-orange-brun et un limon-argileux de couleur brun clair à sombre. La largeur totale n'a pas pu être mesurée car une partie est située en dehors de la zone explorée.

La couche 253 correspond aussi à un remblai composé d'argiles grises à vertes dans lequel a été repérée des inclusions de charbons de bois. Elle a révélée un petit lot de faune (018272-OFA-253-1). Aperçue dans la tranchée de récupération 242 (Fig. 34), elle correspond sans doute à la même couche que 210.

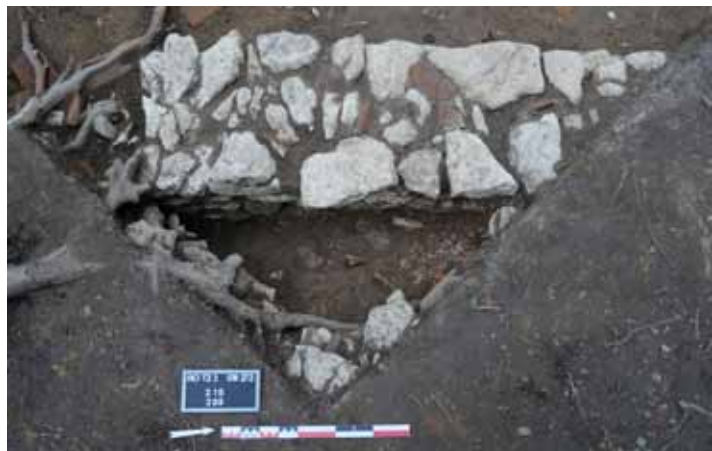
Fig. 35 : Maçonnerie du mur 215 avec niveau d'apparition de 208.

Le mur 215, orienté quasiment nord-sud forme un angle droit (restitué car non observé) avec 212 (Fig. 35 à 37). Sa maçonnerie a été récupérée (par la tranchée 242) sur sa partie sud. Une partie du mur est oblitéré par une souche et une berme laissée pour le passage des fouilleurs.

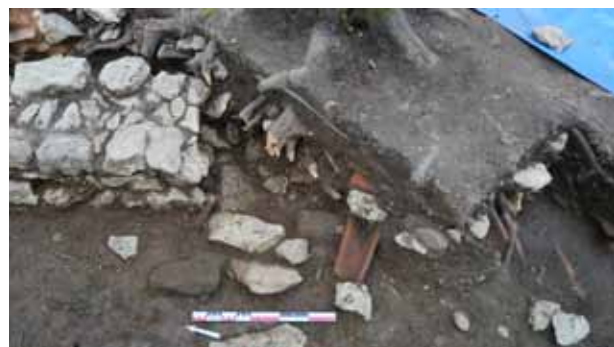
Fig. 36 : Interruption de la maçonnerie du mur 215 avec fragment de grès : seuil ?

Au centre du tronçon observé du mur, en partie sous la berme, a été repérée une interruption de la maçonnerie (Fig. 36). Des fragments de blocs de grès ont été repérés à l'avant. S'agit-il d'un seuil de porte, avec un aménagement en grès ? Ou d'un endroit où les pierres auraient été récupérées ou poussées par la souche ? La destruction de la souche et la fouille de la berme permettront de répondre à ces interrogations.

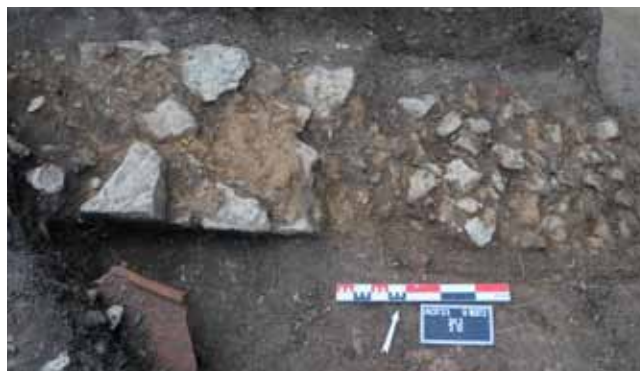
Fig. 39 : Les UE 210 (en haut) et 255 (en bas) s'appuyant contre la maçonnerie du mur 212 perturbé par la tranchée 243

La couche 255, s'appuie contre le mur 212, au sud de celui-ci (Fig. 39). Elle présente une épaisseur maximale observée de 0,45 m et affiche les mêmes caractéristiques que les deux couches de remblais précédentes. Elle a révélée de la céramique, des fragments d'enduits peints blancs (018272-CEP-255-1), des clous (018272-MFE-255-1) et un petit lot de faune (018272-OFA-255-1). Cette couche n'a pas été entièrement explorée.

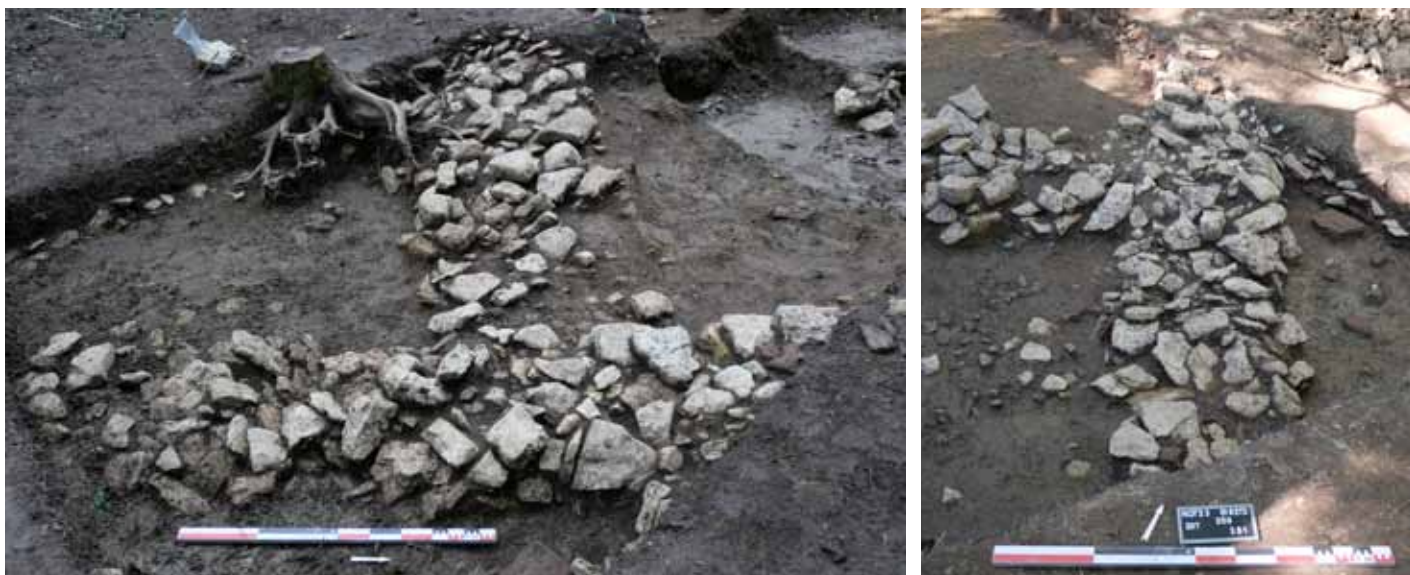
Fig. 40 Murs 240 et 239 à gauche, mur 240 à droite

239 forme un angle droit avec le mur 240 et est fondé sur 250 et le remblai 255. Leurs fondations sont identiques et semblent avoir été simultanément mises en place. La fondation de 240 est toutefois légèrement moins large et avoisine les 0,80 m en moyenne. En outre, bien que fortement altéré, le mur comporte encore 3 assises sur sa partie nord (Fig. 41). La qualité de la maçonnerie n'a pas pu être appréciée en raison de son mauvais état de conservation et de sa position en limite de fouille. Elle est toutefois composée de blocs calcaires taillés, vraisemblablement assemblés avec du mortier.

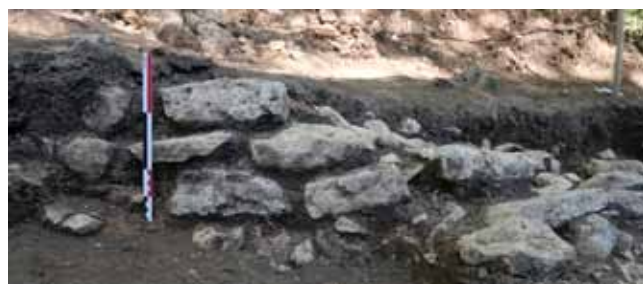
Fig. 41 : Assises conservées du mur 240

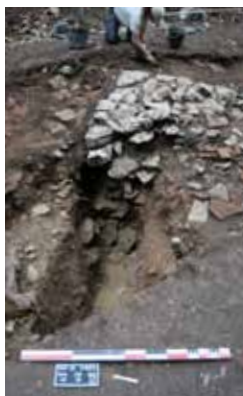
Fig. 43 : Mur 216 après vidange de la tranchée de récupération 236.

Le mur 216 est localisé dans la partie septentrionale du sondage (Fig. 43 à 47, 49 et 50). Il est implanté dans le substrat, forme un angle droit (chaîné) et délimite une pièce à hypocauste, que nous décrirons plus bas. Il a été fortement endommagé sur sa partie ouest par la tranchée de récupération 236. Les pierres y ont été spoliées jusqu'à la fondation. La fouille de la tranchée a toutefois permis d'obtenir une coupe partielle du mur. La fondation n'a néanmoins pas pu être observée entièrement en raison de la présence permanente d'eau au fond de la tranchée. La hauteur totale du mur n'a donc pas pu être établie. En outre, la partie sud du mur n'a pas pu être observée en raison de la présence d'une importante souche qui n'a pas pu être retirée.

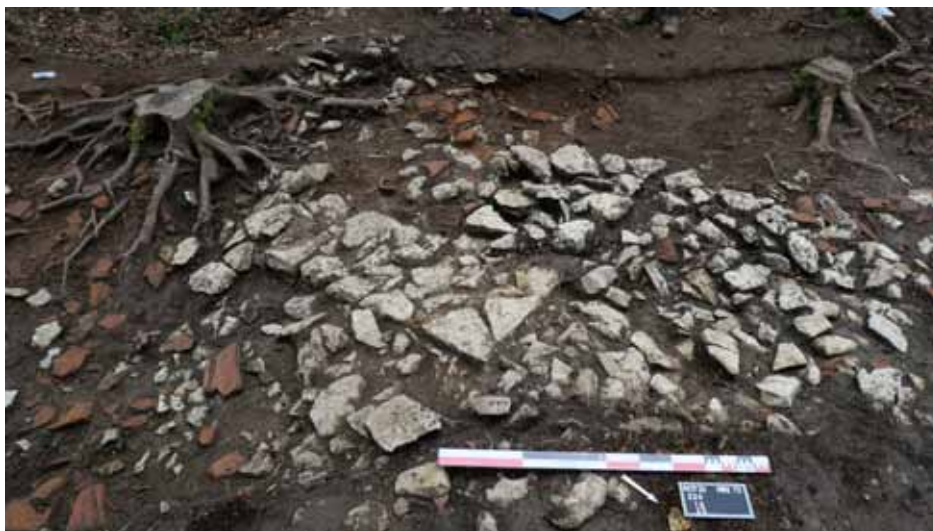
Fig. 44 : Mur 216 à son niveau d'apparition. On perçoit le niveau d'effondrement 224 qui l'entoure.

Sur son niveau d'apparition, le mur (216.3) présente une largeur comprise entre 0,55 et 0,60 m. Sa base observée semble légèrement plus réduite et présente une largeur de 0,50 m environ. Sa hauteur observée atteint les 1,25 m.

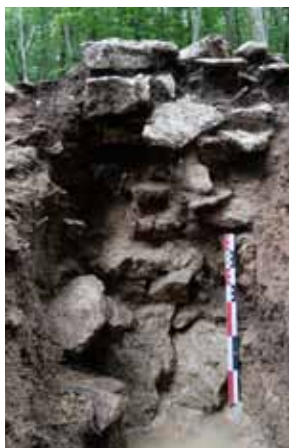
Fig. 46 : Coupe dans le mur 216.

La maçonnerie, de type *opus caementicium*, est conservée sur une hauteur de 1 m environ au maximum et comporte encore au moins 7 assises. Le comblement inter parement se compose de blocs calcaires liés à du mortier et à un limon argileux brun clair à sombre. Les parements sont relativement soignés et composés de blocs de calcaires taillés assemblés à un mortier de couleur orange-brun. Des terres-cuites architecturales ont aussi été employées dans le parement qui donne sur la pièce à hypocauste. Elles sont placées à la hauteur du terrazzo 273 qui supporte les pilettes de l'hypocauste.

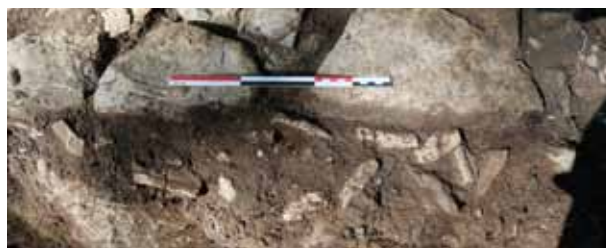
Fig. 45 : Fragments d'enduits peints conservés contre la face est du mur 216.

Le parement externe du mur a révélé des fragments d'enduits peints blancs pratiquement en place qui n'ont pas été prélevés (Fig. 45). Une bande de quelques centimètres de terre a été laissée pour les préserver. Les fragments sont semblables à ceux découverts dans les couches de démolitions adjacentes.

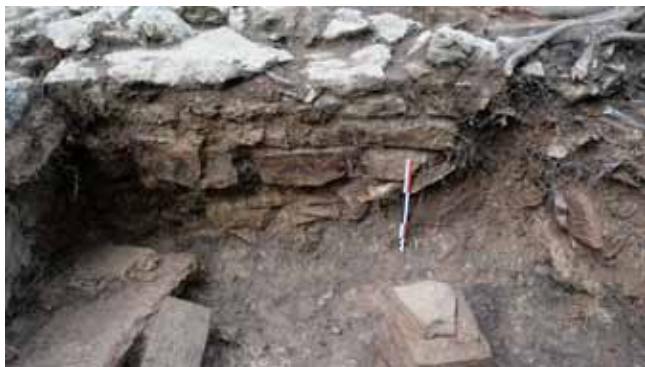
Fig. 49 : Parement interne est du mur 126

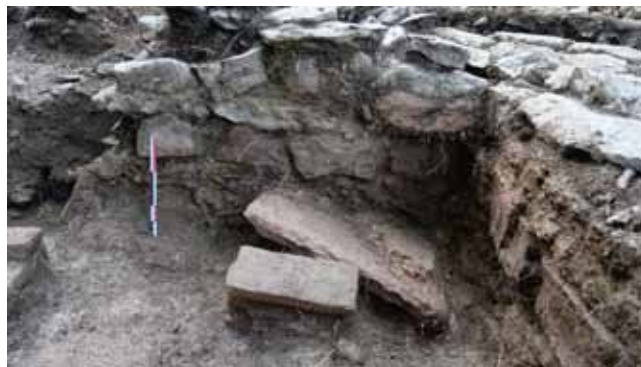
Fig. 50 : Parement interne sud du mur 126

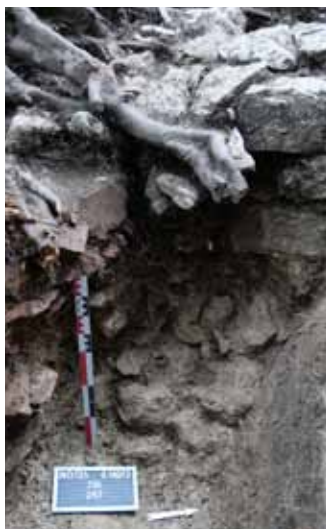
Fig. 52 : Fondation du mur 272 au niveau du mur 216

Le mur 272 est perpendiculaire au mur 216. Il a été repéré par la présence de la tranchée de récupération 257. Cette dernière a presque entièrement fait disparaître les vestiges du mur dont il ne subsiste que quelques résidus de sa fondation à proximité de la limite nord-est de la fouille et de 216 (Fig. 51 à 53).

La relation entre 272 et 216 n'a pas pu être établie avec précision à cause de la tranchée de récupération et d'une souche. La maçonnerie de 216 ne semble toutefois pas présenter des traces d'un chaînage permettant d'attester la contemporanéité des deux constructions. Il n'est pour l'instant pas possible de déterminer qui des deux murs a été construit en premier.

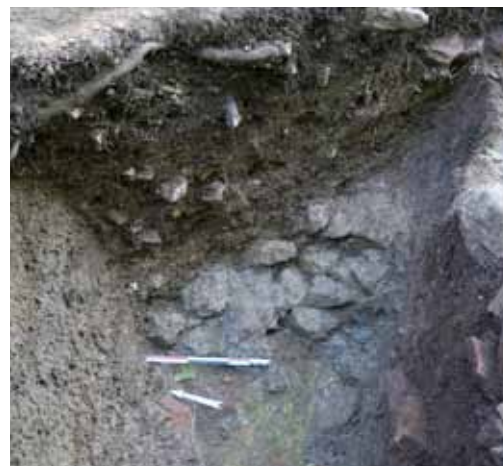
Fig. 53 : Fondation du mur 272 au niveau de la limite nord-est de la fouille

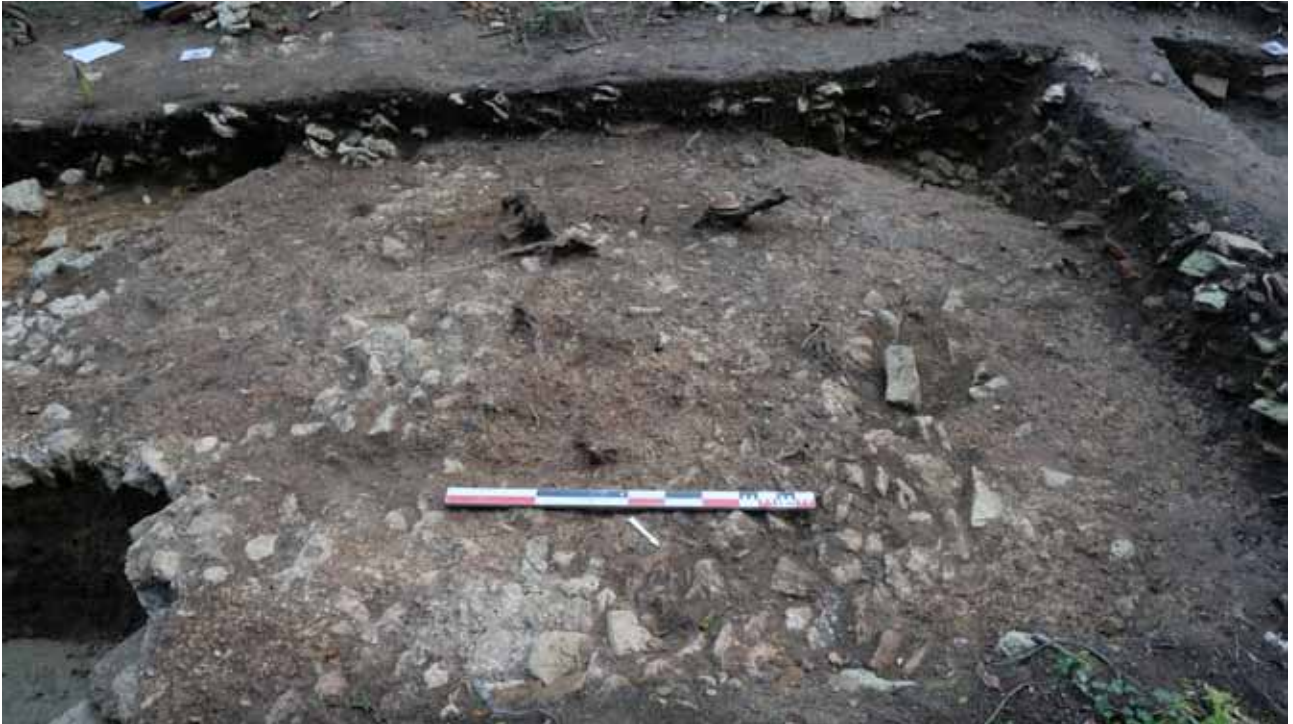
Fig. 56 : Sol 208. On distingue le radier 208.2 qui soutient le terrazzo 208.1

Sa structure est composée de deux éléments. 208.2 correspond à une couche compacte et dense, d'une épaisseur de 0,10 m au maximum, de blocs calcaires, semblant être posés de champs et mêlés à une argile limoneuse brune foncée à noire (elle n'a été observée qu'en coupe et quelque peu en plan). Ces blocs forment un radier soutenant le niveau de circulation 208.1. Ce dernier, est constitué d'une couche de mortier de tuileau d'une épaisseur observée de 0,08 m au maximum.

Cette structure, est relativement bien conservée (sur 12 m² environ) mais a été fortement perturbée, même arrachée par le creusement de la fosse 204 et les tranchées de récupération 242 et 243. La limite ouest de l'aménagement et sa relation stratigraphique avec les murs n'est donc pas connue. Sauf le long de 215 dans sa partie nord, dans l'angle de la fouille où 208 semble s'appuyer contre le mur (l'étréoussure de la fenêtre à cet endroit n'a pas permis de creuser profond et de confirmer cette observation) (Fig. 35). On peut toutefois raisonnablement supposer que le sol s'étendait sur l'ensemble de l'espace délimité par les murs 215 et 212 et qu'ils ont fonctionné ensemble.

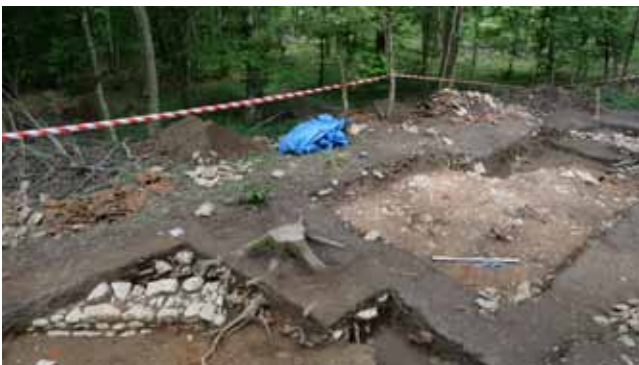
Fig. 54 : Sol 208 à l'arrière du mur 215

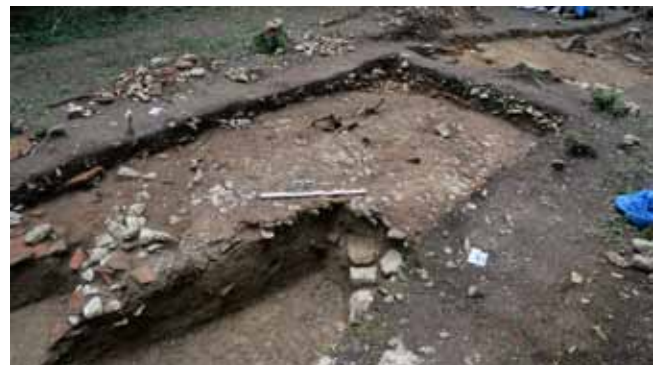
Fig. 55 : Sol 208. On voit qu'il est aménagé sur le remblais 210 qui est lui-même disposé sur le mur 211 de la phase 2

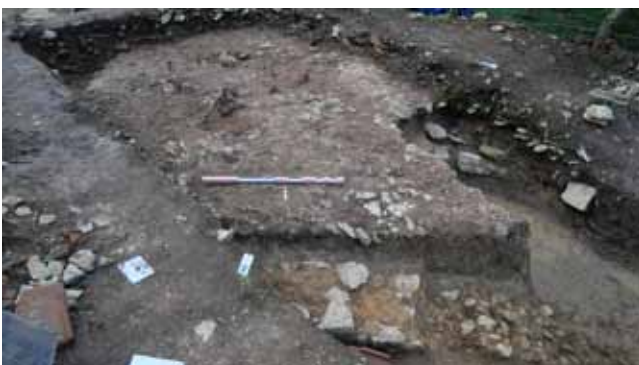
Fig. 57 : Sol 208 à l'arrière du mur 212

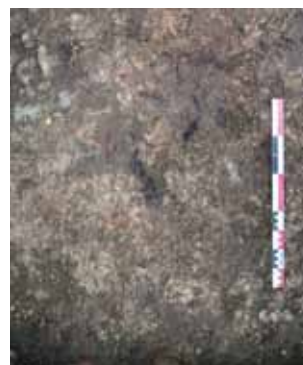
Fig. 58 : Détail du sol 208. Les traces charbonneuses correspondent à des passages de racines.

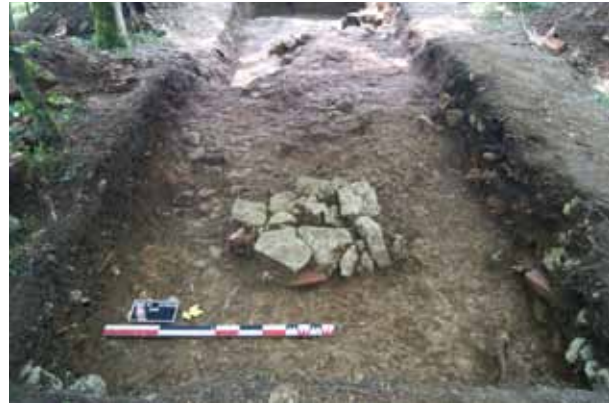
Fig. 60 : La structure (?) 214 sur le sol 208.

Sur ce niveau de sol a été repérée en 2021 l'anomalie 214 (Fig. 60). Elle est composée de plusieurs blocs calcaires disposés à plat ou de champs qui forment un cercle irrégulier de 0,70 à 0,80 m de diamètre. Quelques fragments de tuiles ont été découverts sous ces blocs. Il est difficile d'affirmer s'il s'agit ou non d'un aménagement : support de poteau ? Résultat de l'effondrement du bâtiment ? L'anomalie était en tout cas visible dès le dégagement du niveau de tuile 202 (Fig. 62). Une fouille extensive du secteur permettra de vérifier si d'autres éléments de ce type sont présents sur le sol 208 et l'hypothèse d'une formation fortuite pourra alors être écartée.

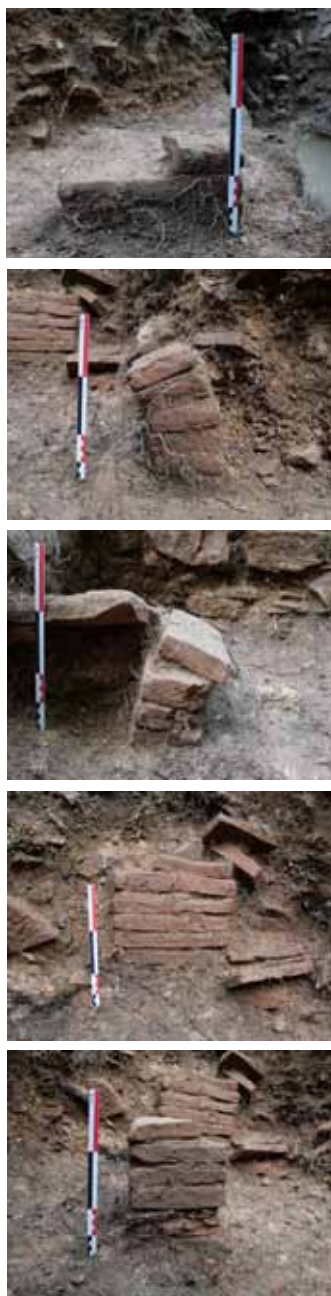
Fig. 62 De haut en bas : les pilettes I, II, III, IV et V.

Dans l'espace formé par le mur 216 a été découvert un hypocauste (Fig. 47, 61 à 65). Il n'a pu être observé que sur une surface de 2,70 m² environ en raison de sa position en limite de fouille et de la présence d'une souche qui n'a pu être enlevée. Il était enseveli sous le niveau de démolition 246, lui-même recouvert par la couche 225. L'ensemble est perturbé sur la

partie supérieure et le long du mur 216 par la tranchée de récupération 236 et la fosse 222. Les éléments en terre-cuite découverts dans cet hypocauste et les niveaux associés ont été comptés et mesurés (seuls les éléments les plus significatifs ont été préservés, voir notamment 5.4 pour les niveaux de démolition). Précisons de suite que le *praefurnium* n'a pas été repéré et que les pilettes ont été laissées en place après la fouille. La pièce a été partiellement rebouchée après pose d'un géotextile afin de préserver les vestiges.

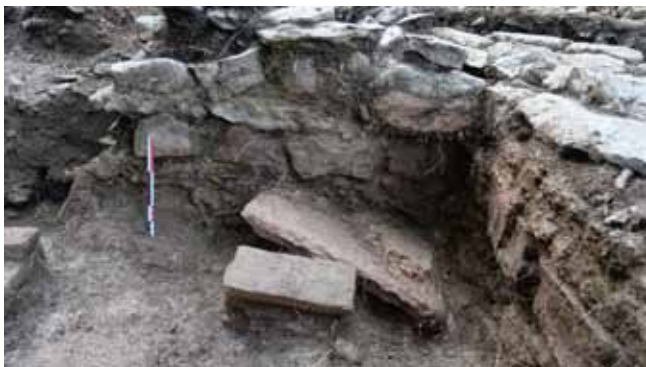
Fig. 64 : Parement interne sud du mur 126 où l'on distingue 275 encore en place dans l'angle du mur. En contre bas, une dalle effondrée de la *suspensura* qui conserve un morceau de terrazzo

Les pilettes découvertes supportaient une *suspensura*, qui n'est pas conservée dans l'emprise de la fouille. On connaît toutefois ses principales caractéristiques. Dans l'angle du mur 216 a été découvert les résidus de 275 qui correspond à un épais niveau de mortier (0,15 m) horizontal de couleur brune à rose (Fig. 64). Ce dernier a probablement servi de support aux dalles de la *suspensura*, sans doute le long des murs uniquement. Le fragment d'une des ces dalles, en terre cuite, d'une cinquantaine de centimètres de longueur et d'une épaisseur de 0,10 m, a été découvert dans l'angle nord-est de la pièce en contre bas de 275. Elle comportait encore un morceau de terrazzo composé d'un mortier de tuileau lissé sur sa surface, d'une épaisseur de 0,10 m (Fig. 65). Grâce à ces informations, on peut supposer que la *suspensura* était composée, d'un épais niveau de mortier (le long des murs), soutenant, avec les pilettes, des dalles en terre-cuites sur lequel reposait le terrazzo (hauteur totale dalles et mortier de

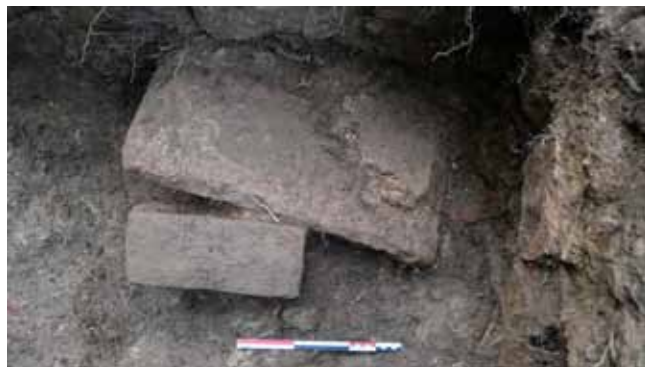
Fig. 65 : Détail de la dalle effondrée de la *suspensura* qui conserve un morceau de terrazzo

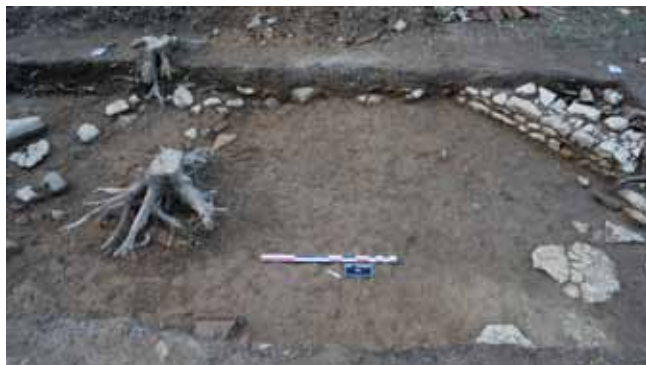
Fig. 66 Couche 256 avec 237 le long du mur 215

En raison de leur composition, ces trois niveaux n'en forment sans doute qu'un seul (Fig. 66 à 68). La numérotation en trois entités est un choix opéré lors de la fouille permettant de spacialiser le mobilier. De plus, 256 et 261 sont séparés par les structures linéaires 263 et 264 et les niveaux 261 et 260 (observés sur une petite surface) coupés par la structure 258. Seul le niveau d'apparition a été exploré afin de le préserver pour les fouilles futures.

256, 261 et 260 (du sud au nord) occupent le centre de la fenêtre de fouille et s'étendent des murs 272 à 215. Ils forment une couche relativement homogène et très compacte composée d'une argile-limoneuse jaunâtre à brune comportant des fragments de tuiles, des pierres calcaires, de petits fragments de grès rose et des inclusions de charbons. 260 comporte de très nombreuses inclusions de mortier et se distingue en cela et par sa couleur plus sombre en surface de 261 et 256 (Fig. 68). On y note aussi la présence de nombreux charbons, sans doute lié à la présence du four 254 présenté plus bas.

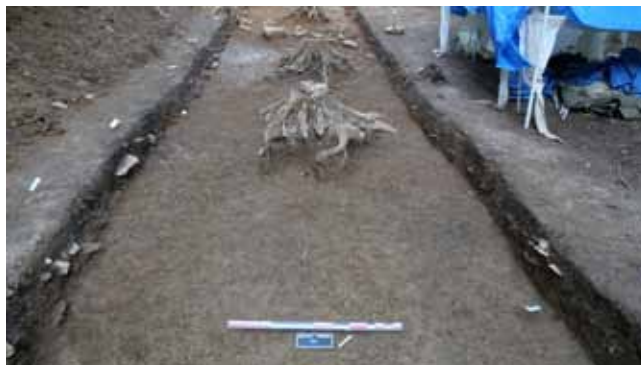
Fig. 67 Couche 261

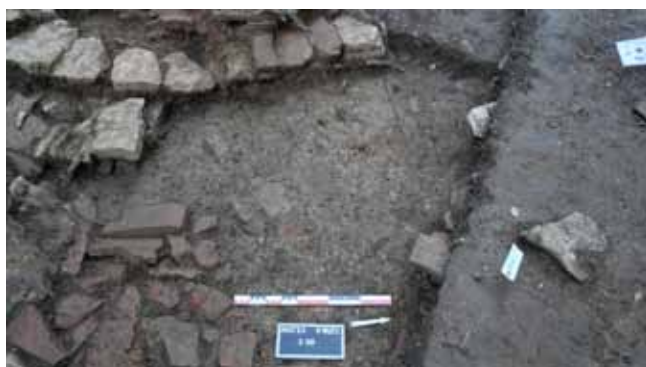
Fig. 68 Couche 260 au moment de sa découverte

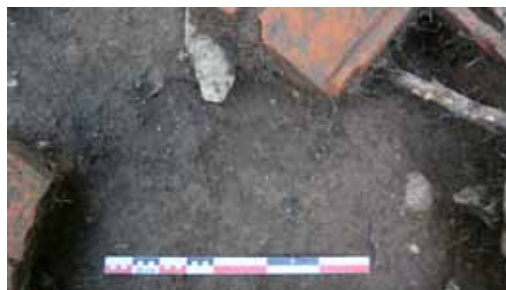
Fig. 69 Vue de détail de 237.

Il s'agit d'un niveau argilo-limoneux hétérogène et compact de couleur brune à noire comportant des inclusions de mortier et de charbons de bois (un prélèvement pour une future et éventuelle datation radiocarbone a été réalisée 018272-PXX-237-1), des cailloutis et de petits fragments de tuiles. Sa fouille a livré de la céramique et un clou (018272-MFE-237-1).

Cette couche s'appuie sur 215 et est donc postérieure à la mise en place de ce mur. Il semblerait qu'il s'agisse de la continuité du niveau d'occupation 256, 237 se distinguant surtout de cette dernière par la présence de charbons de bois.

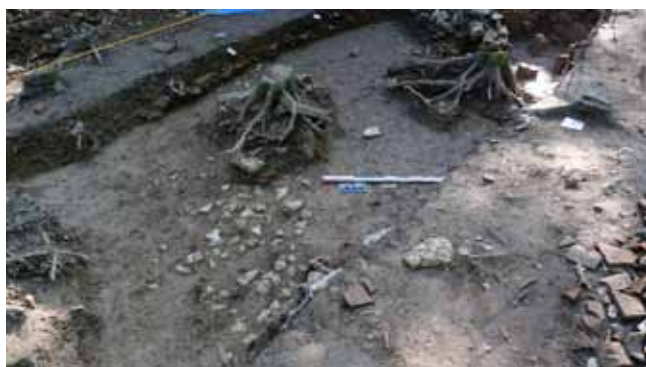
Fig. 70 259 sur la droite et 269 sur la gauche. 268 au centre.

Situés au nord des murs 272 et 216, ces trois couches, en raison de leur composition, n'en forment sans doute qu'une seule (Fig. 70 et 71). Afin de conserver des informations spatiales, trois entités ont été attribuées lors de la fouille à cette UE. De plus, 269 et 270 sont séparés par la structure linéaire 268. Seul le niveau d'apparition a été exploré afin de préserver ce niveau pour les fouilles futures. Toute la surface de 270 n'a pas pu être observée en raison de la présence de souches.

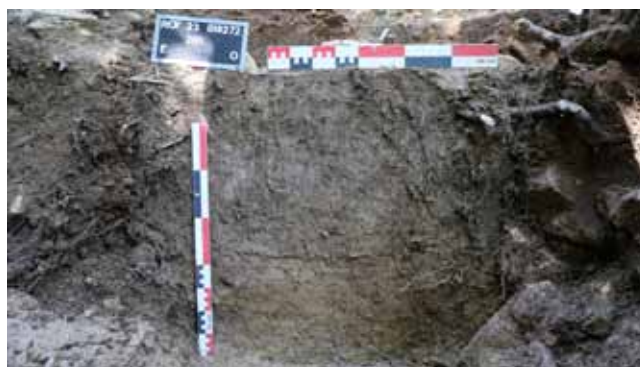
Fig. 71 Épaisseur de 259 sur le substrat (couche jaunâtre) dans la tranchée de récupération 236.

On a pu constater, dans la tranchée de récupération 236, que 259 est installé sur le substrat (Fig. 71). Il y présente une épaisseur de 0,42 m. 258 est aussi installé sur le substrat est présente une épaisseur de 0,10 m.

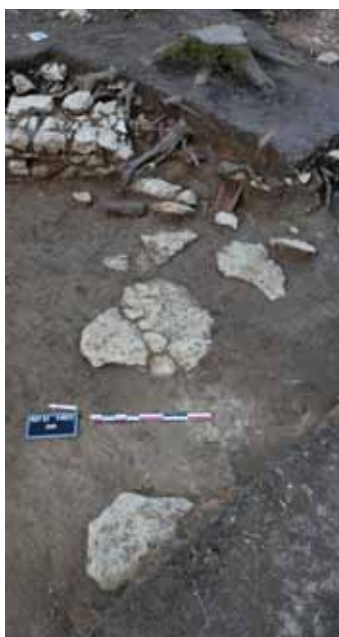
Fig. 72 Structure 265.

Ces trois structures forment vraisemblablement chacun un radier de fondation soutenant une paroi en matériaux périssables. Il est toutefois pour le moment impossible d'affirmer si ces trois structures ont fonctionné ensemble où si elles appartiennent à différentes phases d'aménagements. La proximité et la différence de propriété entre 263 et 264 pourrait montrer qu'ils ne sont pas contemporains. Les similitudes entre 265 et 263 pourraient indiquer que ces deux structures sont peut-être contemporaines.

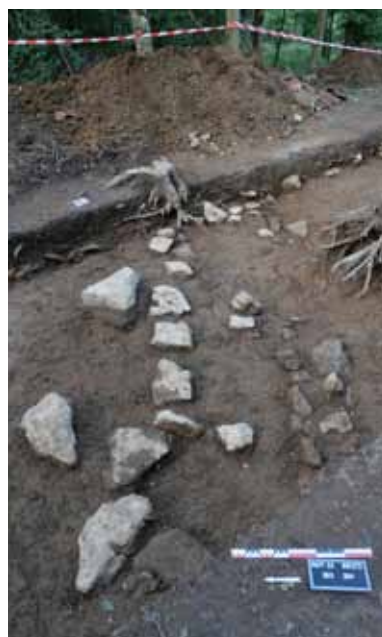
Fig. 73 Structure 263 à gauche et 264 à droite.

263, situé à seulement à 0,60 m au nord de 264, forme une ligne, d'une largeur de 0,45 m environ, de blocs de calcaires à la surface plane posés à plat, et de manière relativement régulière. D'autres blocs posés à plat ont été découverts de part et d'autre de l'alignement. L'un d'eux présente un phénomène d'érosion différentiel qui a d'abord été interprété comme une marque de taille.

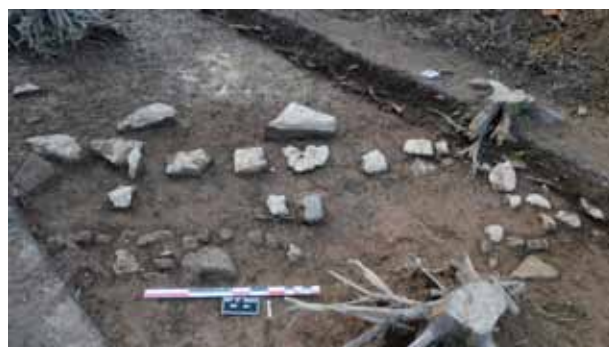
Fig. 74 Structure 264 en bas et 263 en haut.

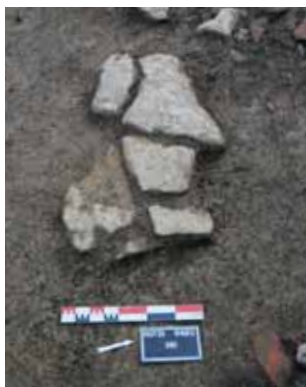
Fig. 75 Structure 266.

Ces deux structures correspondent vraisemblablement à des supports, à des bases d'éléments

architecturaux verticaux (support de poteaux ? de dès de grès soutenant ensuite un poteau ?). Il est pour le moment impossible d'affirmer si ces deux structures ont fonctionné ensemble où si elles appartiennent à différentes phases d'aménagements. Elles montrent en tout cas des propriétés différentes.

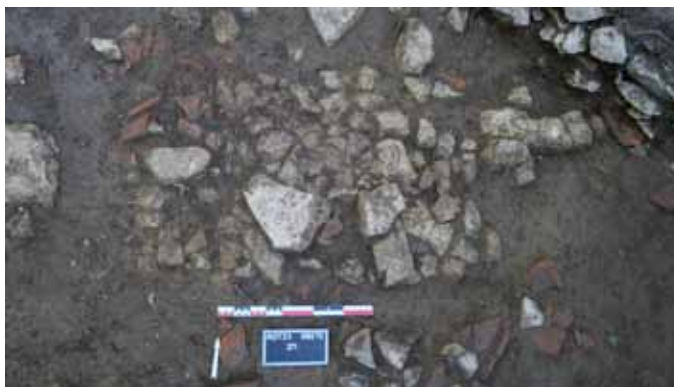
Fig. 76 Structure 271.

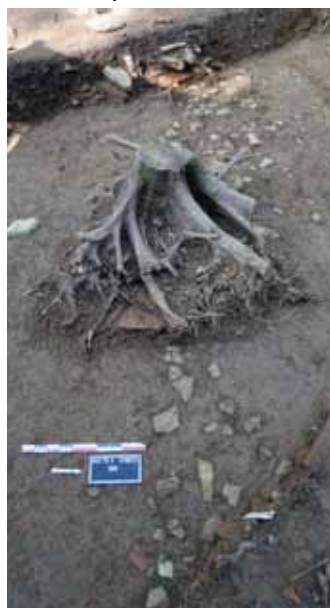
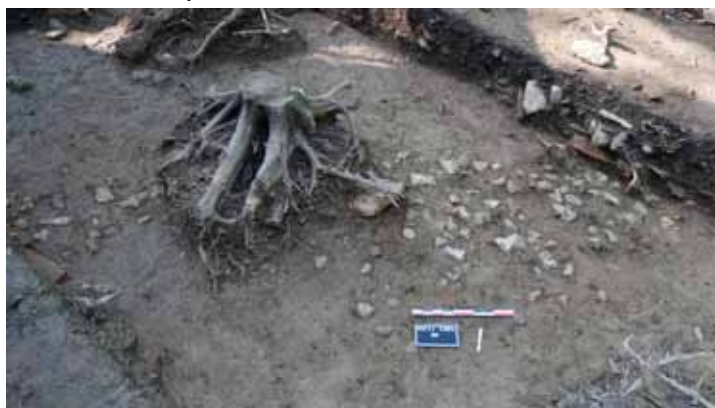
Fig. 77 Structure 268.

De part ses caractéristiques, cette structure correspond vraisemblablement à un radier de fondation supportant une paroi en matériaux périssables. Notons que le niveau de démolition 223 situé au dessus de 268 a livré, juste au dessus de la partie ouest du radier, un amas de blocs calcaires et de tuiles. Ces dernières ne sont toutefois peut-être pas en lien avec 268.

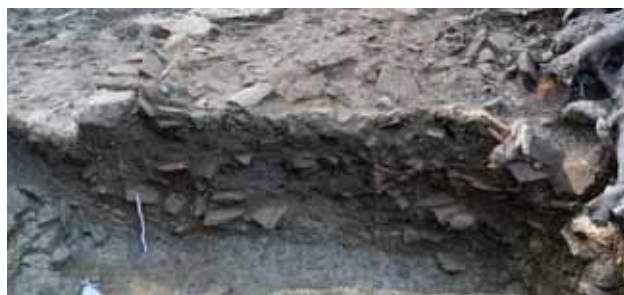
Fig. 79 : Coupe du four 254 dans la tranchée de récupération 257.

Le four est composé de plusieurs éléments. Seul son niveau d'apparition a été exploré. La fouille de la tranchée de récupération 257 qui le coupe a permis d'observer le profil de la structure.

Il est installé sur la couche 254.1 qui a uniquement été perçue en coupe, dans la tranchée de récupération 257 (Fig. 47 et 79). Il s'agit d'un niveau d'une épaisseur maximale de 0,50 m composée d'un

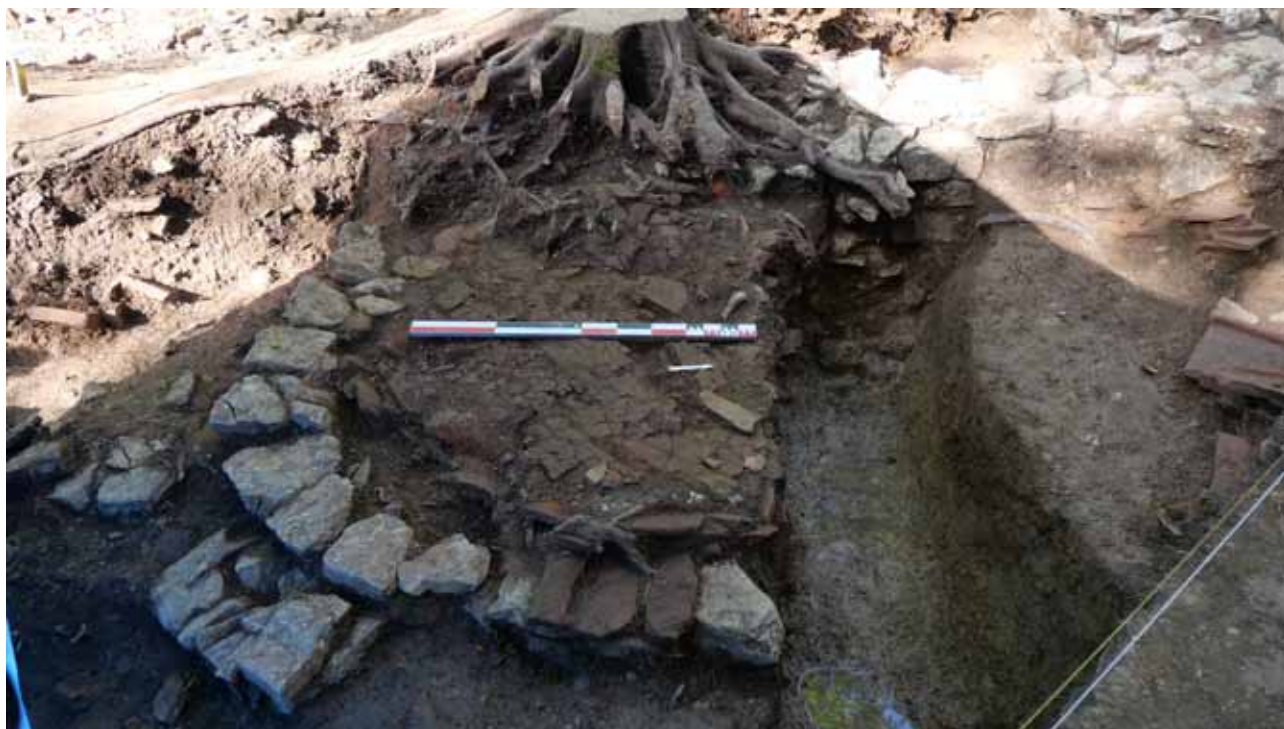
Fig. 80 : Four 254 et tranchée de récupération 257 sur la droite

Sur cette couche est installé 254.2 qui correspond à un assemblage de blocs calcaires taillé et de terres-cuites architecturales (partie nord) qui ne semble pas être liés à du mortier. Conservé sur 2 assises et large de 0,20 à 0,30 m, l'aménagement forme un quart de cercle, pas tout à fait parfait, d'un rayon restitué, à partir du bord interne, de 0,75 m environ. Mal conservé sur sa partie sud-ouest, cet aménagement servait vraisemblablement de support à une coupole.

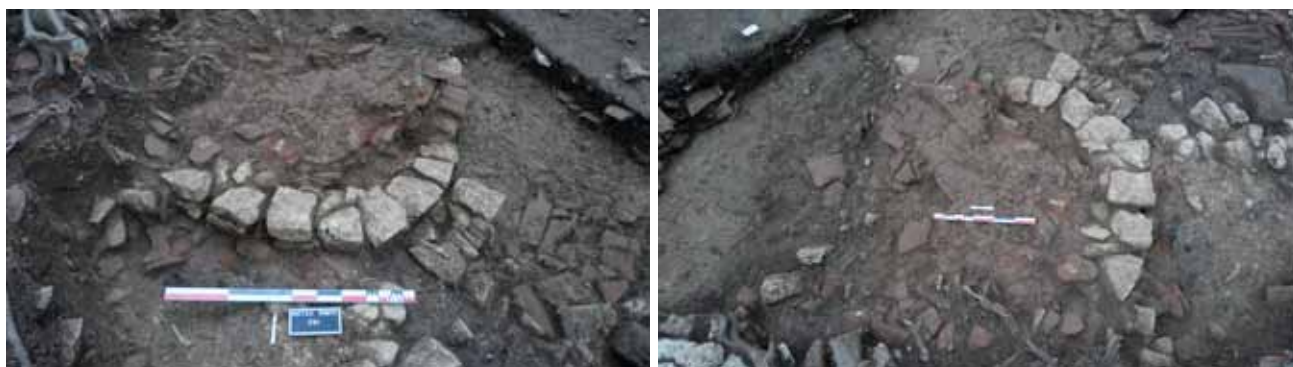
Fig. 81 : Four 254

La sole du four, 254.3, relativement abîmée sur sa partie nord-ouest et au niveau de l'autel est composé d'un assemblage de fragments de terre cuites architecturales (*tugulae* au moins) qui semblent directement reposer sur 254.1. Son épaisseur est comprise entre 0,05 et 0,15 m. Sa surface, qui présente un léger pendage vers l'autel, a révélé un peu de charbon et des traces de cendres. Il semblerait que cette sole ait fait l'objet d'au moins une réfection/réaménagement. La partie ouest du four, le long du support de la coupole, montre en effet deux niveaux de terres-cuites séparées par un mortier blanc à gris (Fig. 84). À moins qu'il ne s'agisse tout simplement de l'aménagement initial du four (renforcement de la sole où le niveau inférieur 254.1 est moins épais ?). La fouille complète de la structure permettra de trancher.

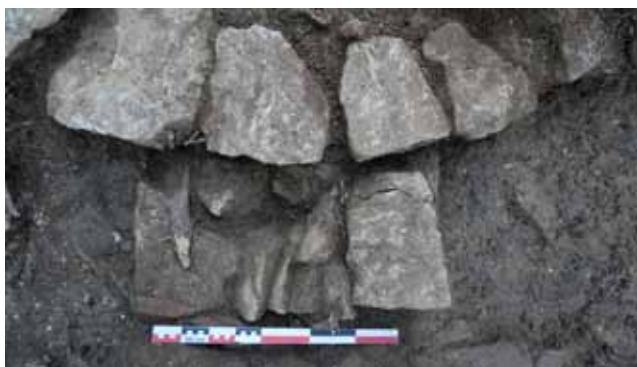
Fig. 83 : Autel du four 254

Le support de coupole intègre un petit massif rectangulaire, 254.4, de 0,55 m de long et 0,25 m de large, constitué de blocs calcaires posés à plat sur les côtés et de champs au milieu. Il était à l'origine composé d'au moins deux assises. Ce massif correspond vraisemblablement à un autel, que l'on retrouve sur les fours à pain : « Il s'agit d'une extension de la sole, coplanaire avec celle-ci, située à l'extérieur du four au moins au niveau de la gueule, voire débordant celle-ci sur les côtés. Cette

avancée permet notamment d'entreposer très temporairement les pâtons attendant d'être enfournés ou les pains à peine défournés [...] L'autel peut également avoir permis de maintenir une partie du combustible devant la gueule pour réduire les pertes de chaleur pendant la cuisson proprement dite » (Monteix et Noûs 2021). Le niveau d'apparition de l'autel du four 254 n'est pas à la même hauteur que la sole (Fig. 47) : il y manque peut-être des éléments, possiblement en pierre ou en terre-cuite, qui auraient mis la surface de l'autel au même niveau que la sole.

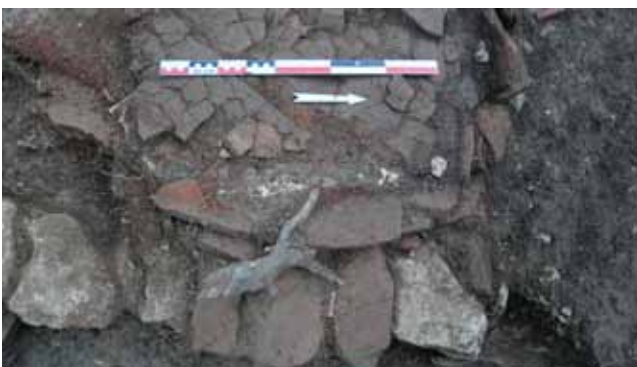
Fig. 84 : Deux niveaux de terre-cuites séparés par un lit de mortier dans 254.3
